Informe Técnico N° A7346

EVALUACIÓN DE PELIGROS GEOLÓGICOS POR DESLIZAMIENTOS EN LOS CASERÍOS CUNÍA Y JUAN VELASCO ALVARADO

Departamento Cajamarca
Provincia San Ignacio
Distrito Chirinos

ENERO
2023

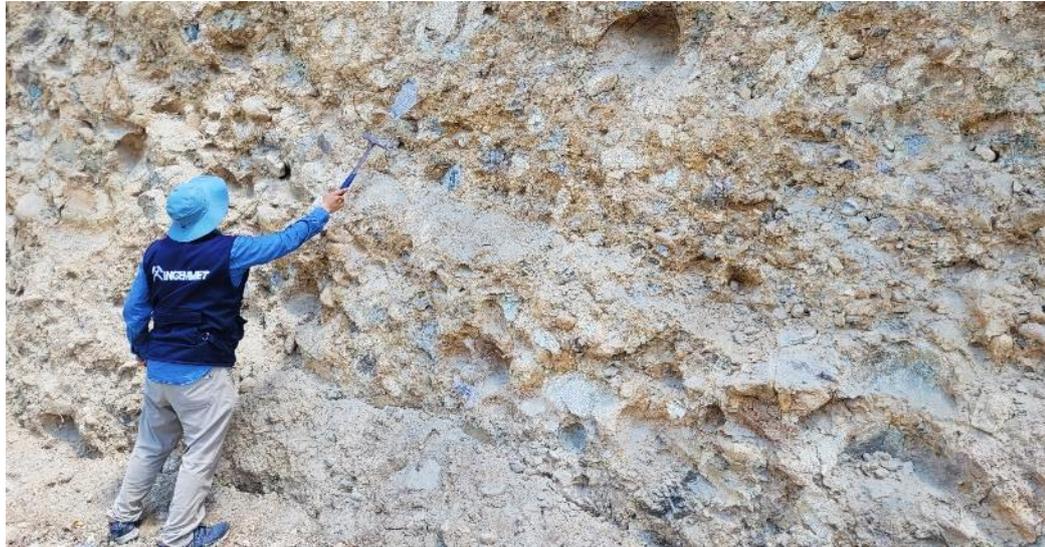
En la zona de estudio se presenta muy fracturada y de altamente a completamente meteorizada (Fotografía 1), debido a su reciente periodo de formación geológica, lo que ha impedido que se compacte y consolide.

Fotografía 1. Vista de un corte de carretera en la Formación Tamborapa, estando el macizo muy fracturado y completamente meteorizado. **Ubicación:** E: 741806; N: 9403590; Z: 743.

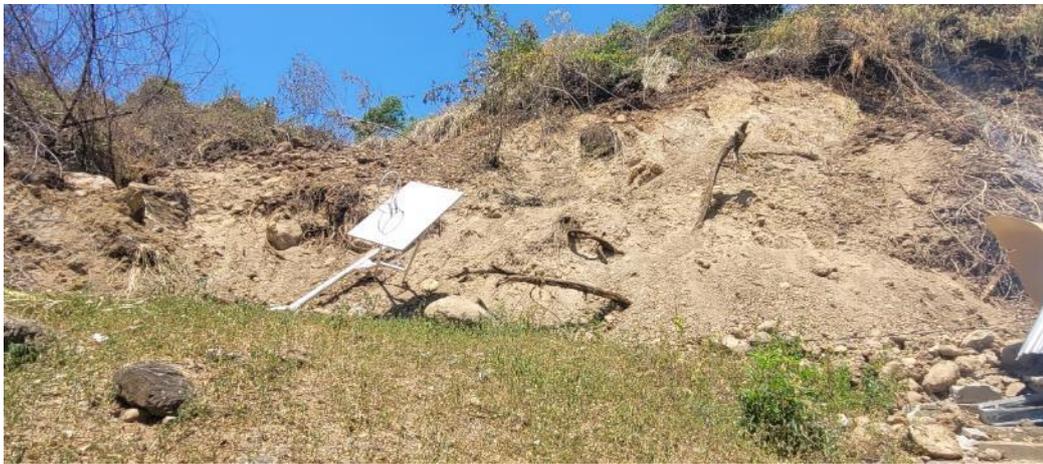
Fotografía 2. Vista de los suelos coluvio-deluviales depositados en la parte baja del deslizamiento Cunía. **Ubicación:** E: 740157; N: 9404132; Z: 630.

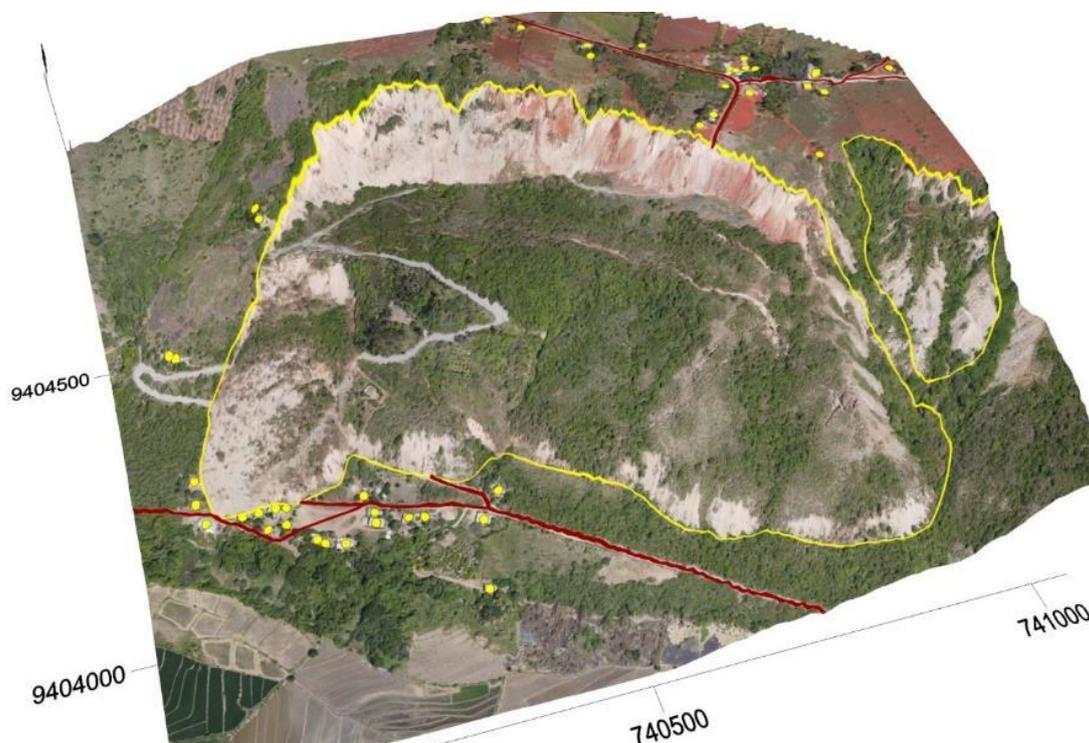
En el caserío Cunía (Mapas 4, 5 y 6), el 25/11/2022, se generó un deslizamiento rotacional que involucro un área de 34.9 ha que afecto viviendas, una institución educativa y vías locales (Figura 9); actualmente el evento se encuentra activo, incrementando el área de afectación tanto hacia la parte posterior de la corona, así como en la parte baja del mismo.

Figura 9. Se muestra el modelo 3D del deslizamiento activo del caserío Cunía (en línea amarilla), las vías vecinales se aprecian en líneas guindas y las viviendas en puntos amarillos.

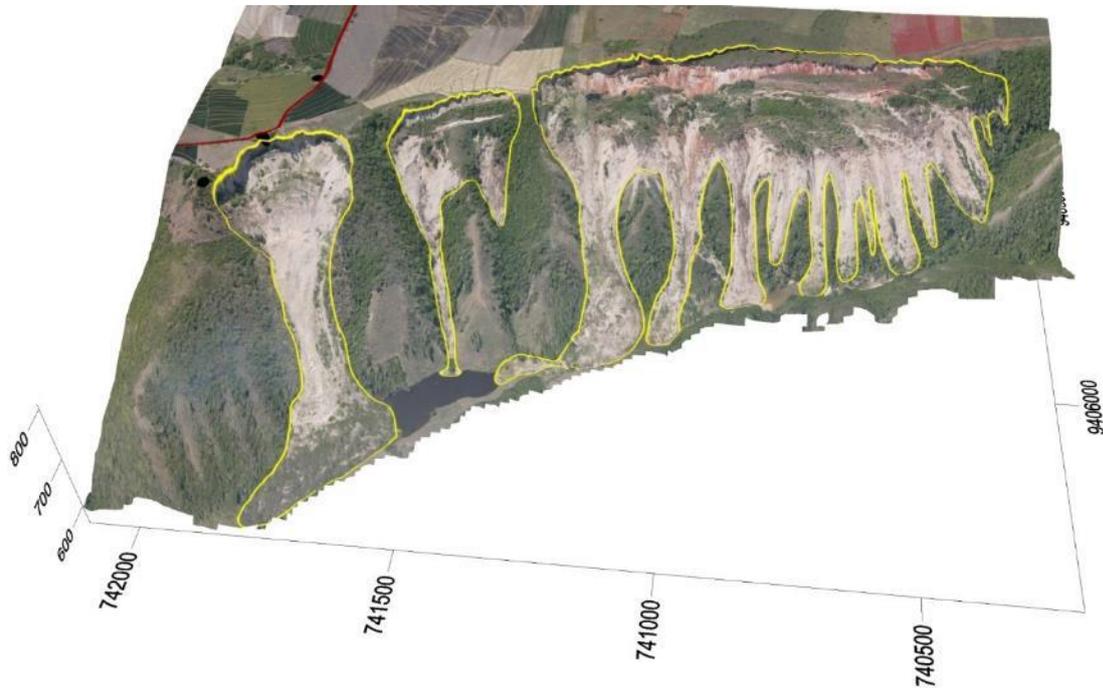
En el caserío Juan Velasco Alvarado (Mapa 6) se presentan tres deslizamientos activos que suman un área de 52 hectáreas de afectación en terrenos de cultivo, viviendas y terrenos naturales (Figura 10).

Figura 10. Modelo 3D de los deslizamientos activos en el caserío Juan Velasco Alvarado (en línea amarilla), la vías vecinales se muestran en trazos guindas y las viviendas en puntos negros.

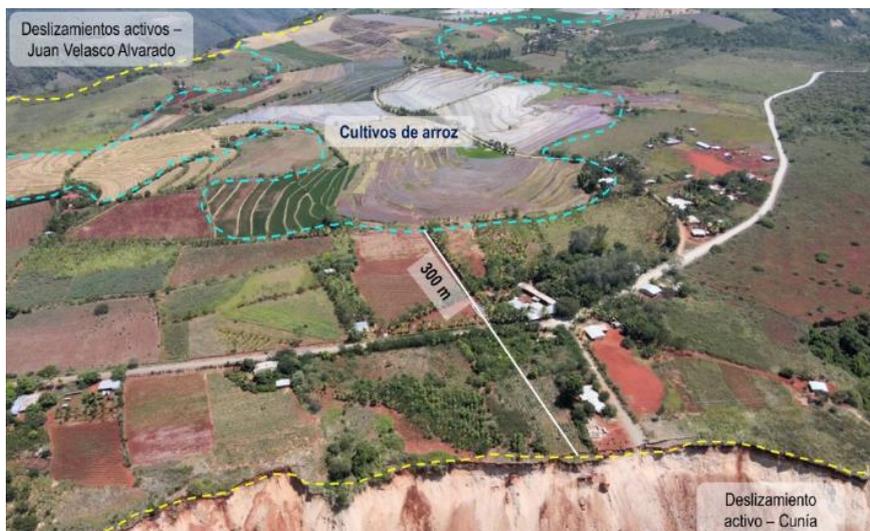
En la figura 11 se muestra la parte alta de los caseríos Cunía y Juan Velasco Alvarado con terrenos de cultivos de arroz, los cuales necesitan abundante agua para su desarrollo, la infiltración del agua al subsuelo está desestabilizando las laderas (por el aporte permanente de agua que alimenta la capa freática); en el caserío Cunía se encuentran a 300 m de la corona del deslizamiento activo, mientras en el caserío Juan Velasco Alvarado los deslizamientos activos han llegado a impactar directamente a los arrozales.

Figura 11. Vista de la parte alta de los caseríos Cunía y Juan Velasco Alvarado, donde los cultivos de arroz se encuentran a 300m.

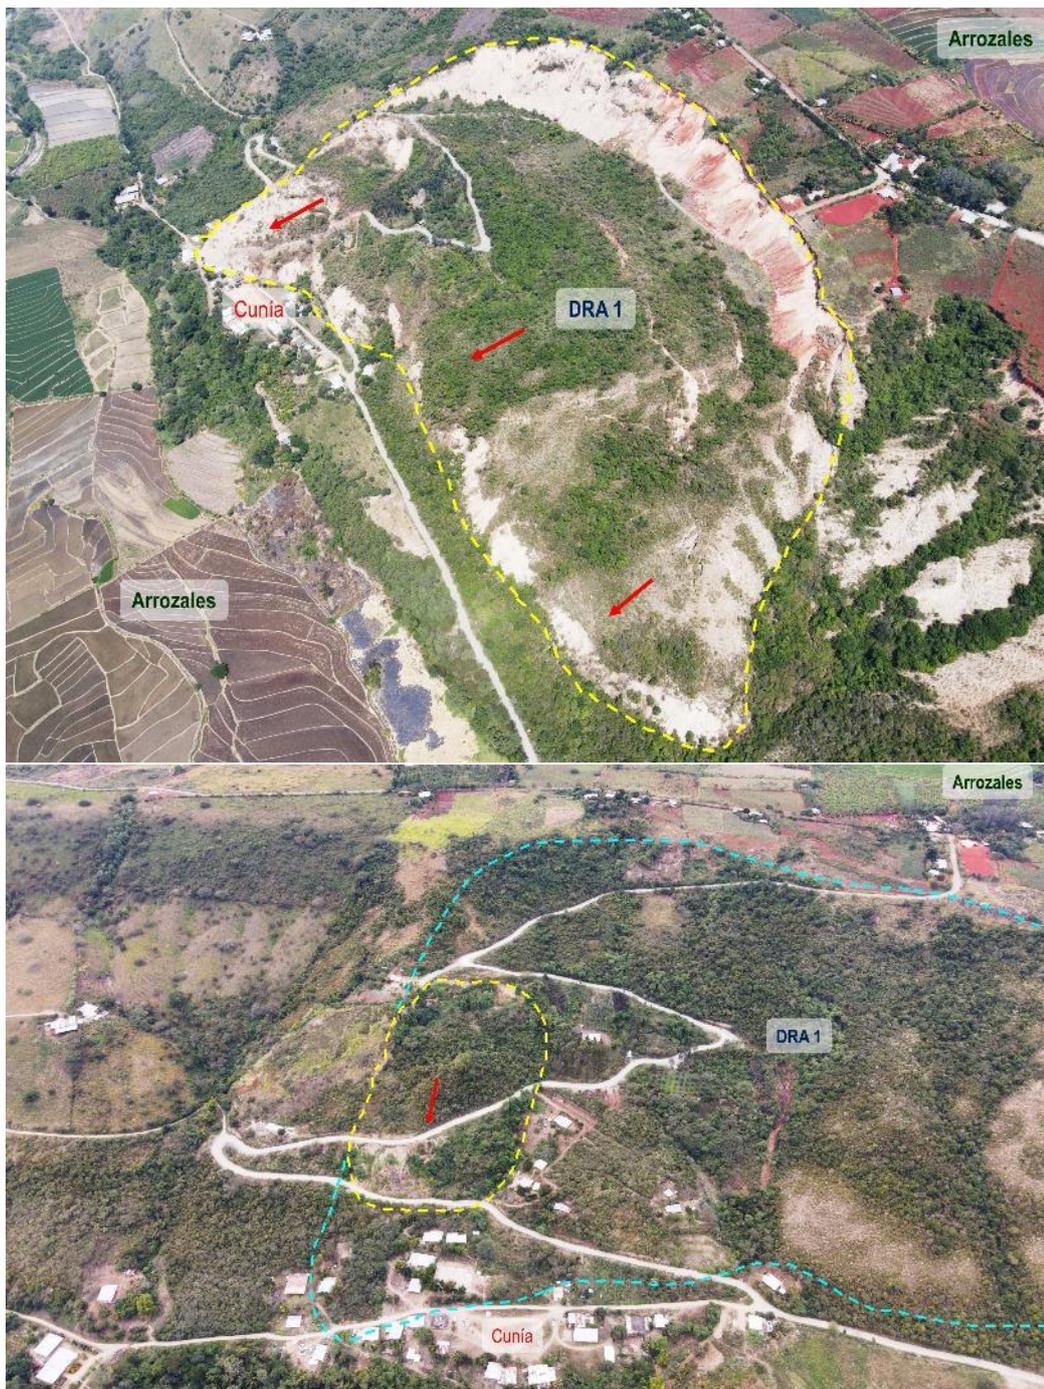
El deslizamiento Cunía (DRA1), se encuentra sobre una ladera con pendiente fuerte a muy fuerte (Figura 12), debido a la sobresaturación permanente de los terrenos cultivos de arroz (alta exigencia hídrica) y las precipitaciones intensas de marzo del 2022. Su reactivación ha afectado viviendas e infraestructuras públicas (vías vecinales, institución educativa, casa comunal).

Figura 12. Deslizamiento Cunía (DRA1) el 06/12/2022 (arriba) y terreno pre deslizamiento el 08/07/2021 (abajo).

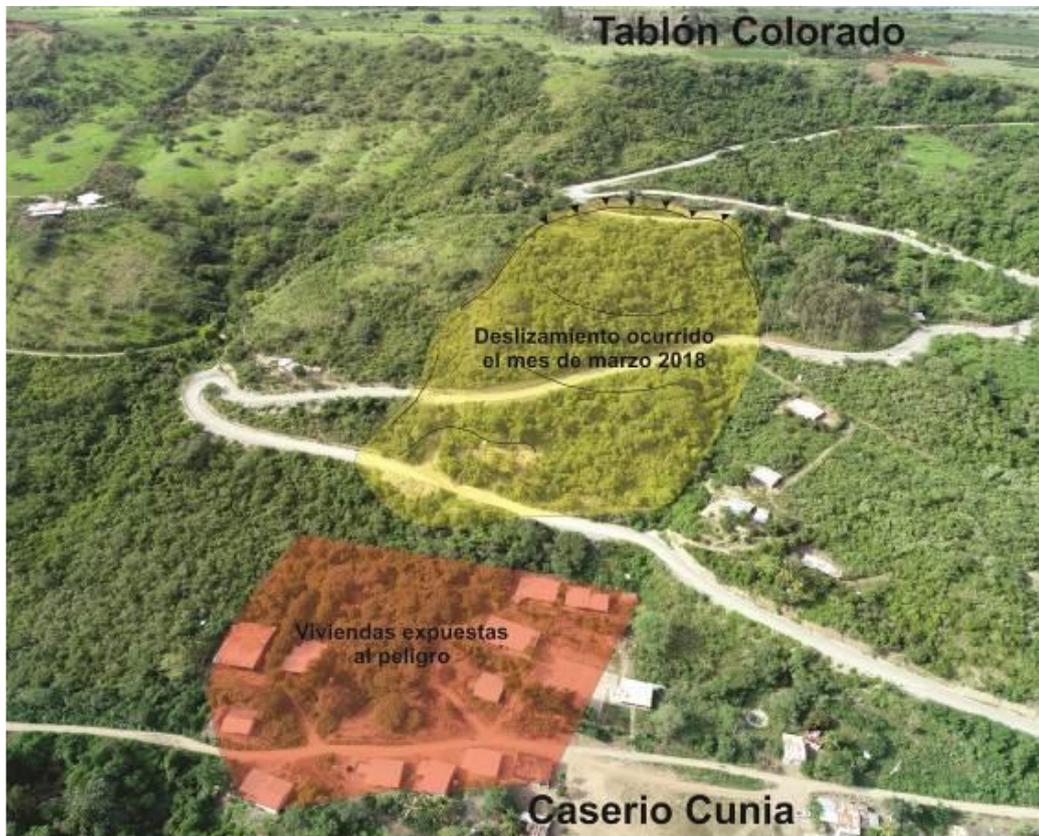
En marzo del 2018 se produjo un deslizamiento de 2.9 hectáreas en la parte intermedia de la ladera (Figura 13) que afectó a la vía vecinal a Chirinos y poniendo en peligro a las viviendas del caserío Cunía; este deslizamiento se mantuvo activo durante los años posteriores, incrementando el salto vertical inicial de 6 m hasta los 15 m en 2019 (Fotografía 3).

Figura 13. Deslizamiento de marzo 2018 en el caserío Cunía. **Fuente:** (Gómez Velásquez, 2019).

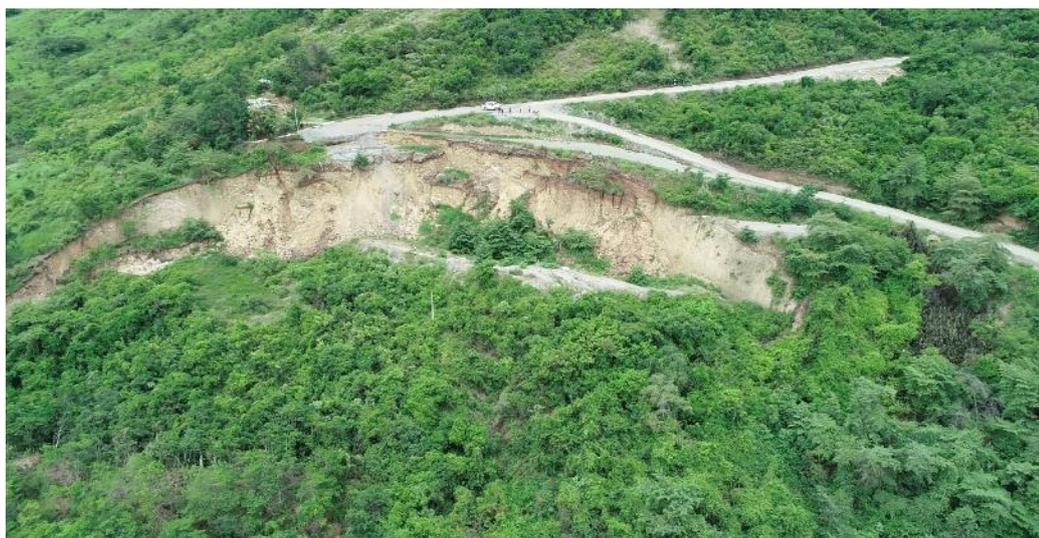
Fotografía 3. Vista del escarpe del deslizamiento Cunía en diciembre del 2019. **Fuente:** Gobierno Regional de Cajamarca.

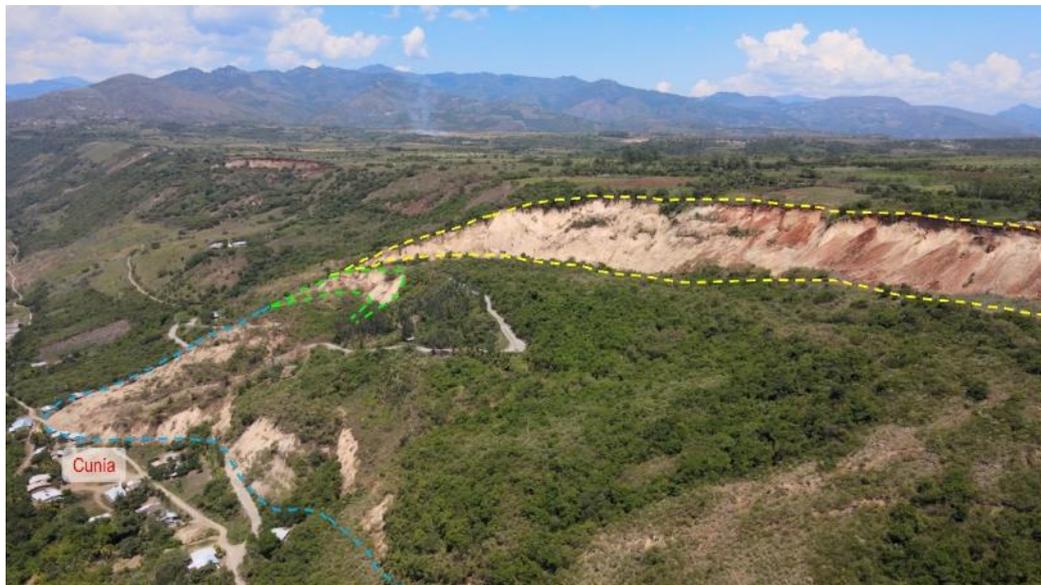
Sin embargo, el deslizamiento del 2022 se generó en la parte alta de la ladera, con un escarpe con longitud de 870 m y salto de 60 m, envolviendo al deslizamiento 2018 y destruyó gran parte del caserío Cunía (Figura 14).

Figura 14. Deslizamiento Cunía del 2022, donde se aprecia el escarpe principal (en amarillo), el escarpe del deslizamiento 2018 (en verde) y el alcance del mismo (en celeste).

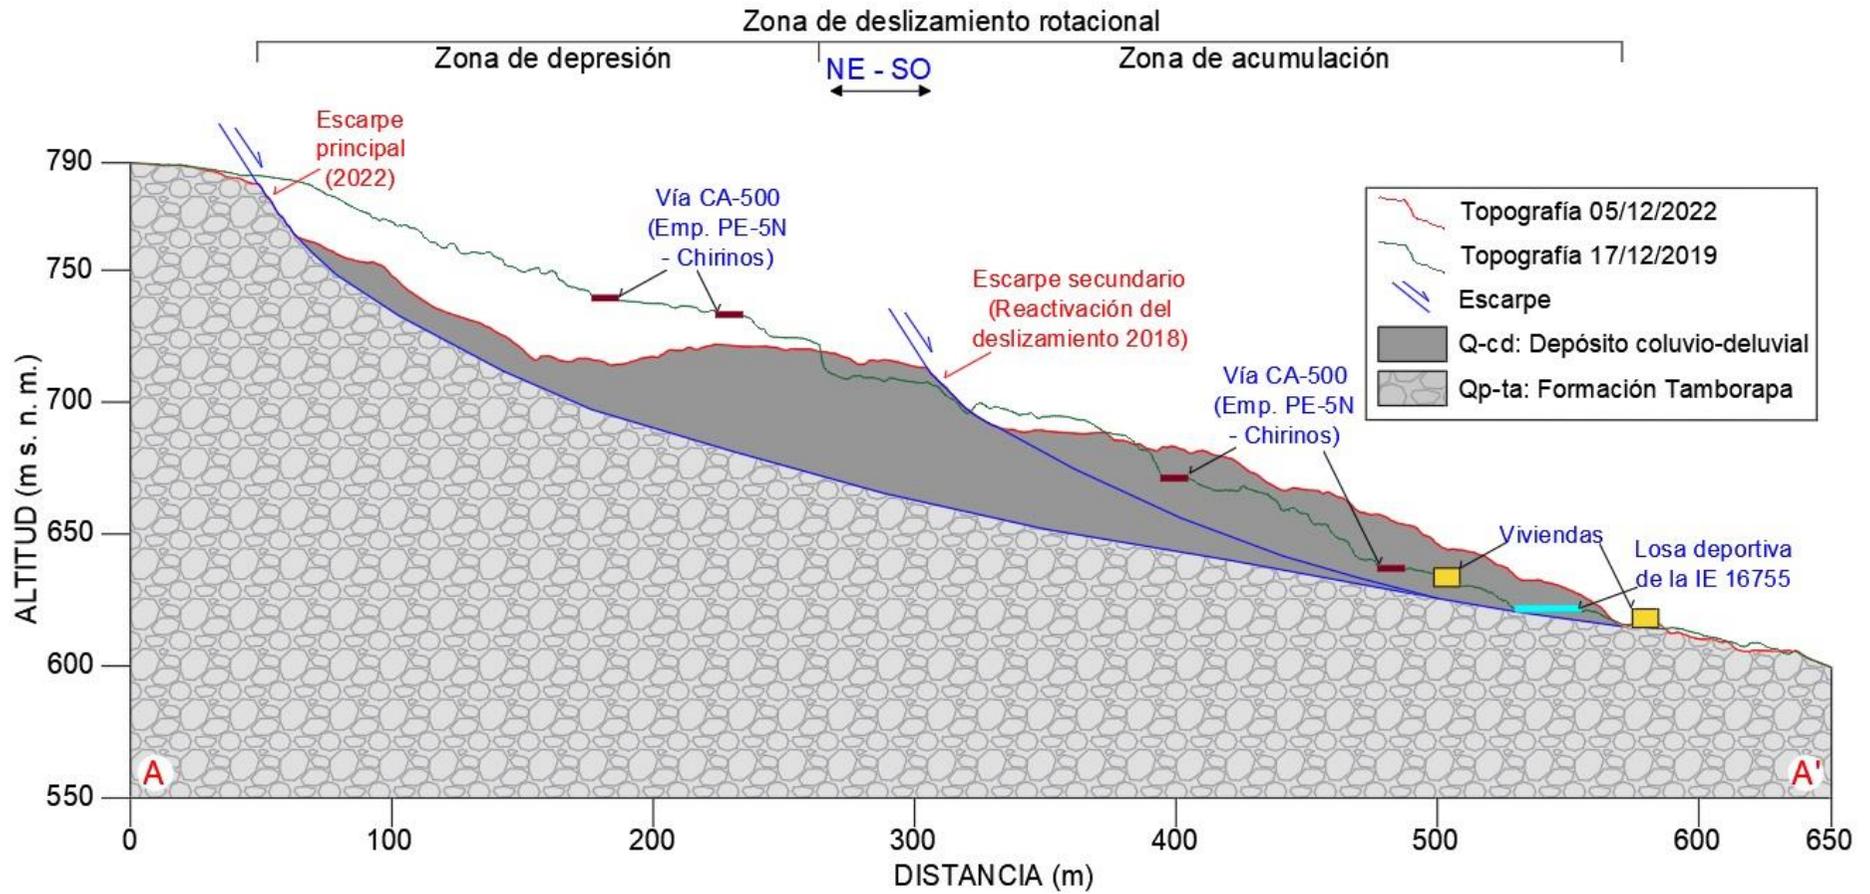
Figura 15. Perfil longitudinal A-A', del deslizamiento Cunía.

En el perfil longitudinal A-A' (Figura 15), se aprecia la extensión del deslizamiento Cunía, comparando la morfometría del 2022 y la del 2019, anterior al deslizamiento, ambas superficies obtenidas por fotogrametría con drones. En esta interpretación se presenta claramente la zona de hundimiento (depresión) y la de acumulación, en esta última donde se encontraban las viviendas e infraestructuras afectadas del caserío Cunía.

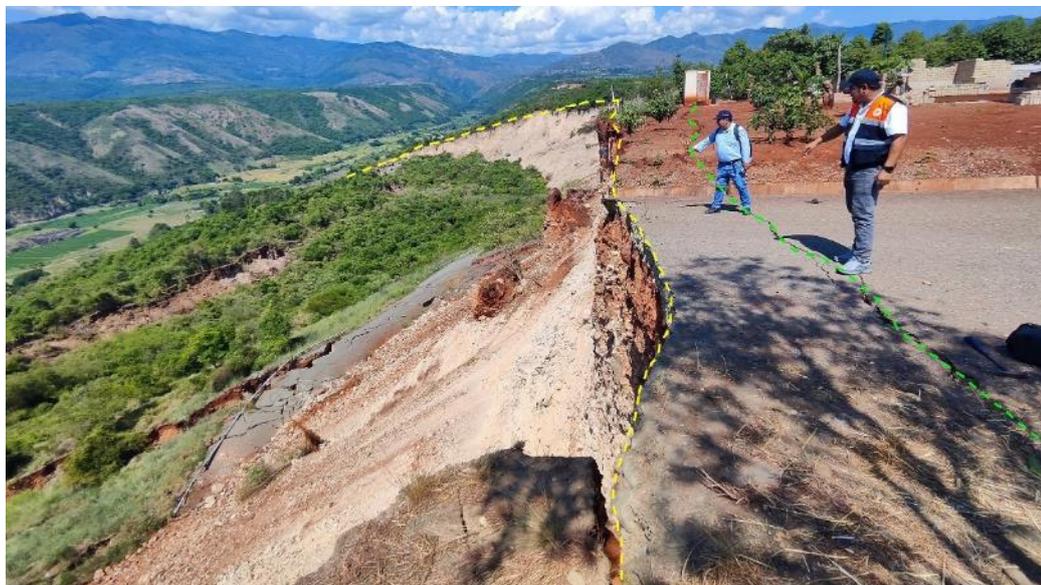
En la parte alta del deslizamiento Cunía se han registrado grietas de tracción, reflejando el avance del movimiento en forma retrogresiva, que podrían afectar viviendas y terrenos ubicados en la parte (Figura 16); mientras que en la parte baja el material removido se continúa acumulando, por lo que se espera que la afectación al caserío Cunía continúe (Figura 17).

Figura 16. Parte alta del deslizamiento Cunía, donde se aprecia el escarpe principal (en amarillo) y grietas de tracción detrás de la corona (en verde).

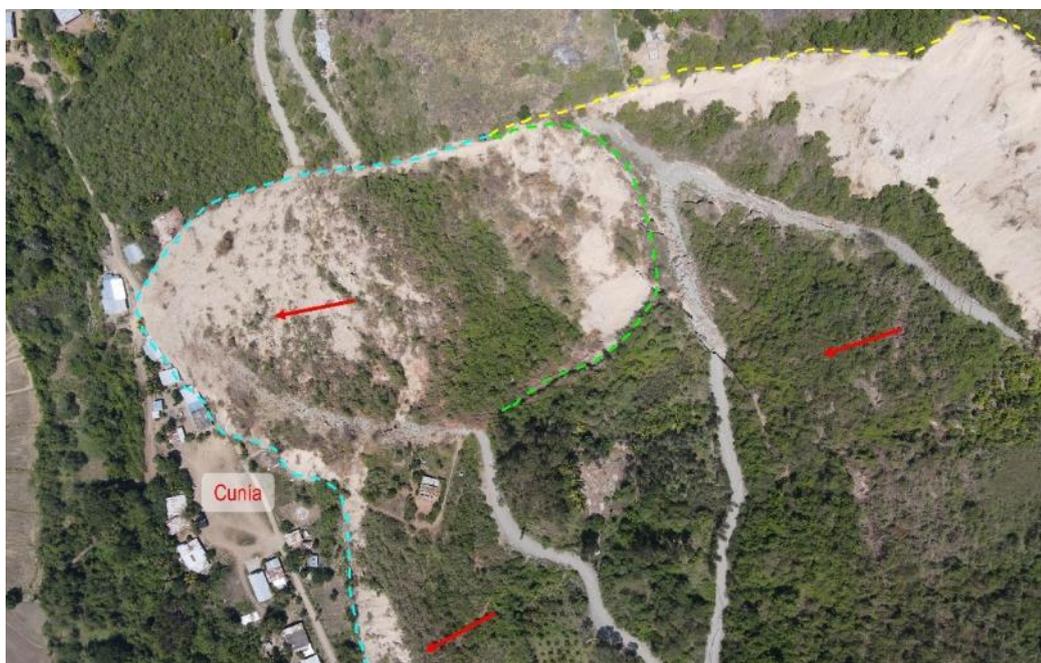
Figura 17. Parte baja del deslizamiento Cunía, donde se aprecia el escarpe reactivado del deslizamiento 2018 (en verde) y el escarpe actual (en amarillo).

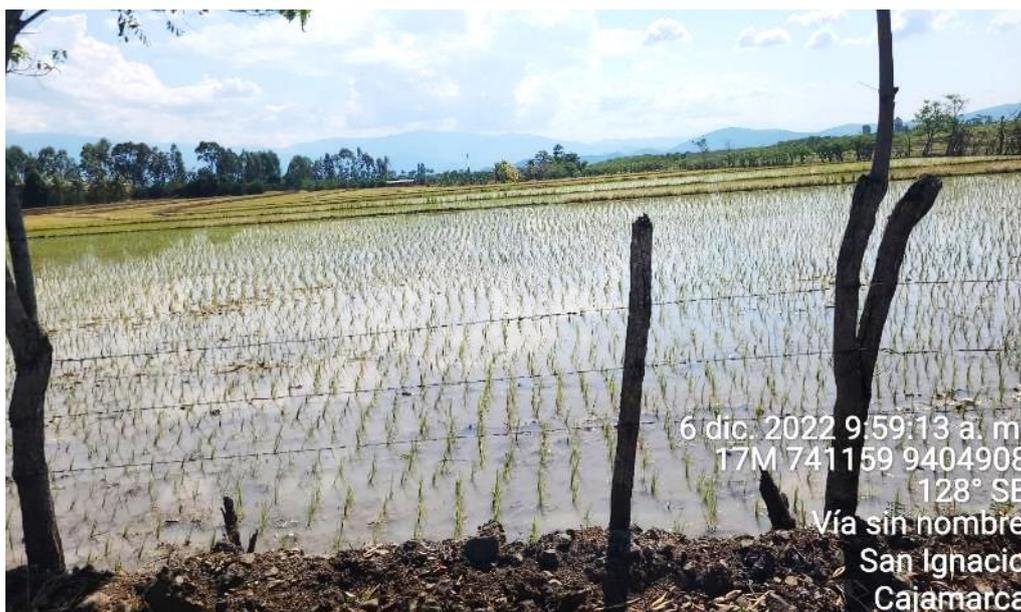
- Precipitaciones pluviales de intensidad extrema, como la registrada en la estación La Cascarilla (Jaén) el 02/03/202 (79.8 mm/día), Gráfico 1.
- Antrópico: infiltración de agua proveniente de la irrigación por inundación de los terrenos de cultivo de arroz (Fotografía 4) y canales de regadío sin revestimiento (Fotografía 5).

Fotografía 4. Cultivos de arroz en la parte alta del caserío Cunía.

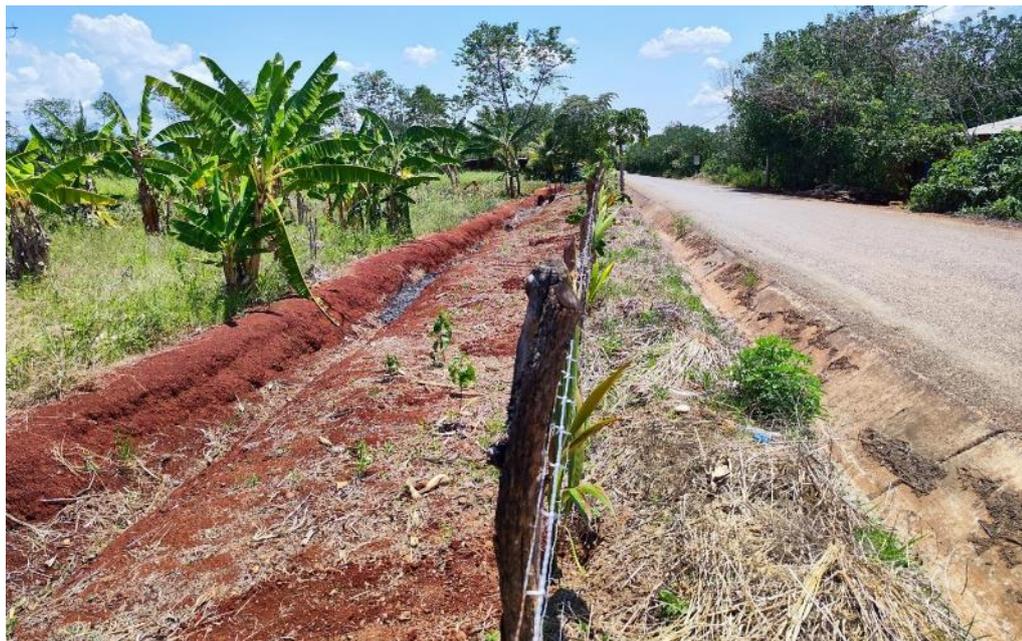
Fotografía 5. Canales sin revestimiento impermeable en la parte alta del caserío Cunía.

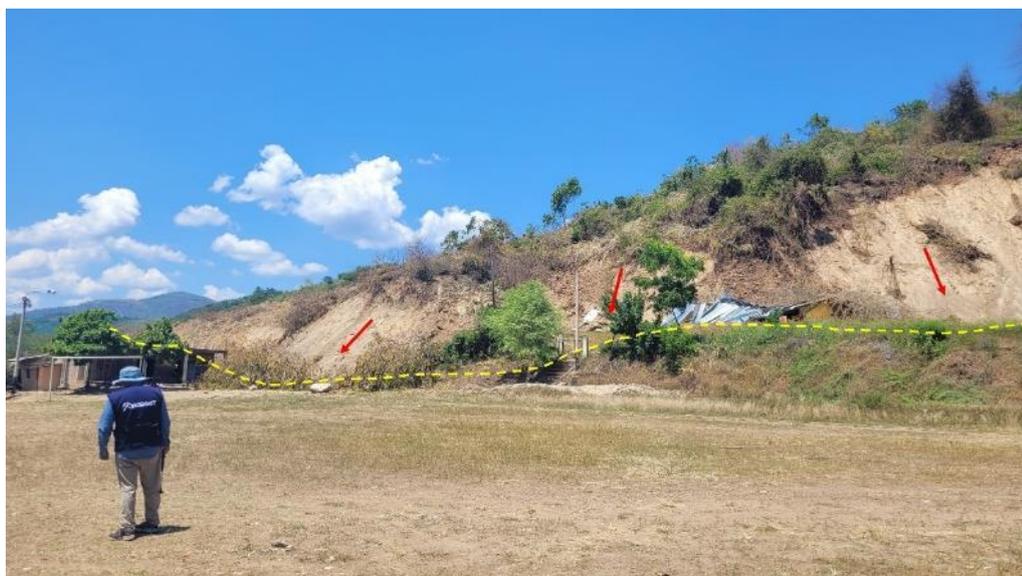
- Viviendas: 27 destruidas, 20 inhabitables y 16 afectadas.
- Institución Educativa: 1 Institución educativa primara, N° 16755, destruida (Fotografía 6).
- Vías: 1 982 m de vía vecinal destruidos.
- Red de agua potable: 1 km destruido.
- Red de energía eléctrica: 1 km destruido.

Fotografía 6. Frente del deslizamiento en el caserío Cunía, lugar de acumulación de los suelos en remoción y de mayor afectación, como ambientes de la IE 16755.

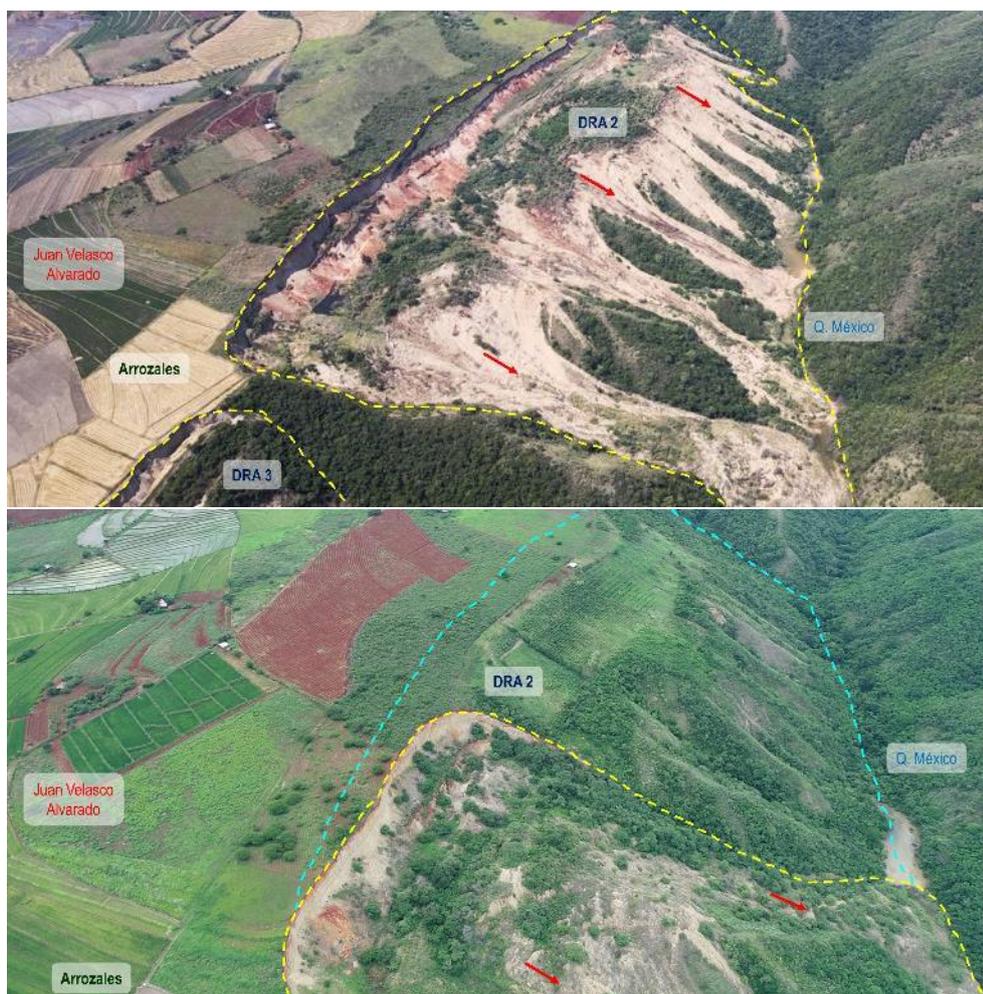
Figura 18. Deslizamiento DRA 2 en el caserío Juan Velasco Alvarado el 06/12/2022 (arriba) y su situación el 18/12/2019 (abajo).

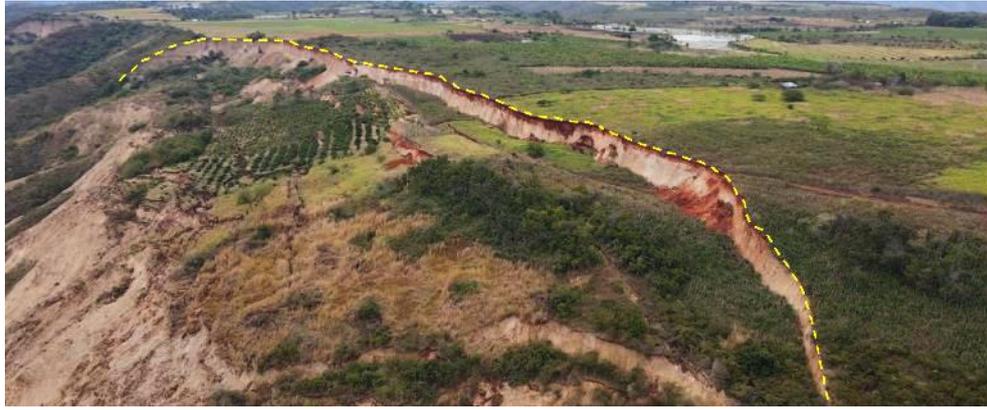
Figura 19. Vista del escarpe del deslizamiento DRA 2 el 08/07/2021.

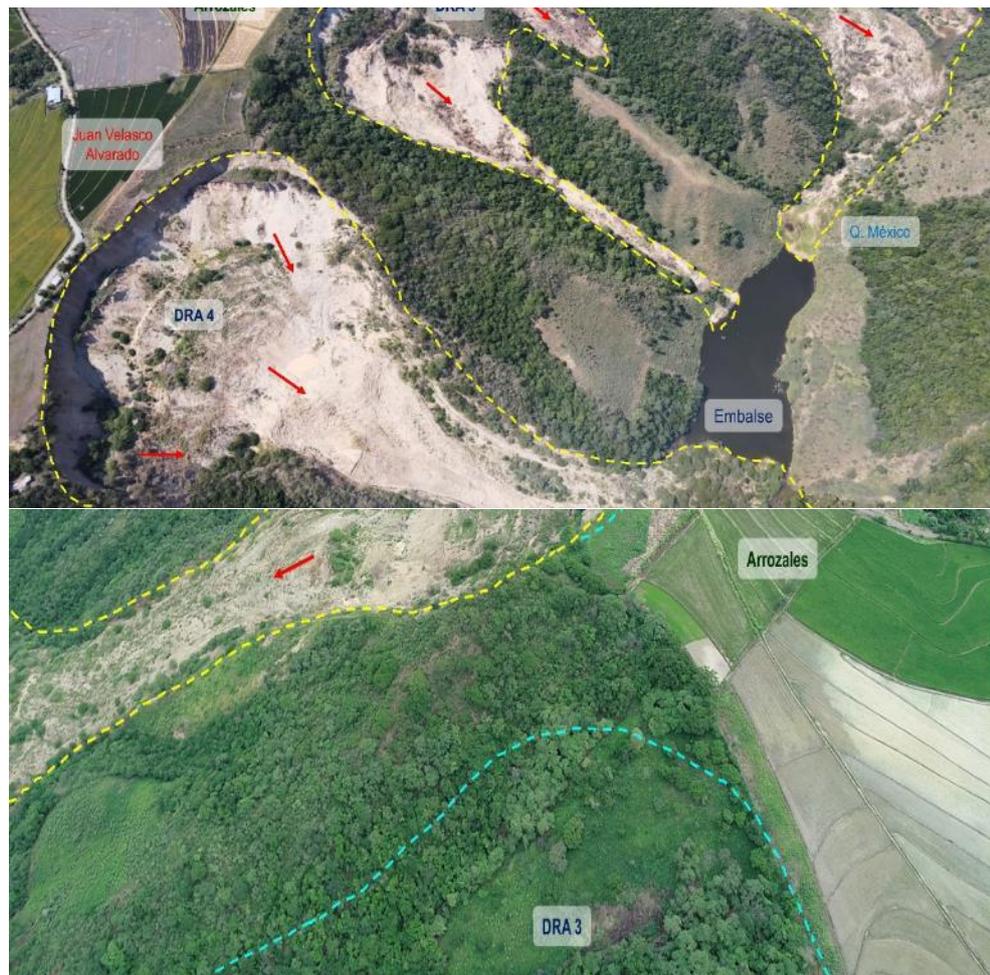
Figura 20. Deslizamiento DRA 3 y DRA 4 en el caserío Juan Velasco Alvarado el 06/12/2022 (arriba) y sus situación el 18/12/2019 (abajo).

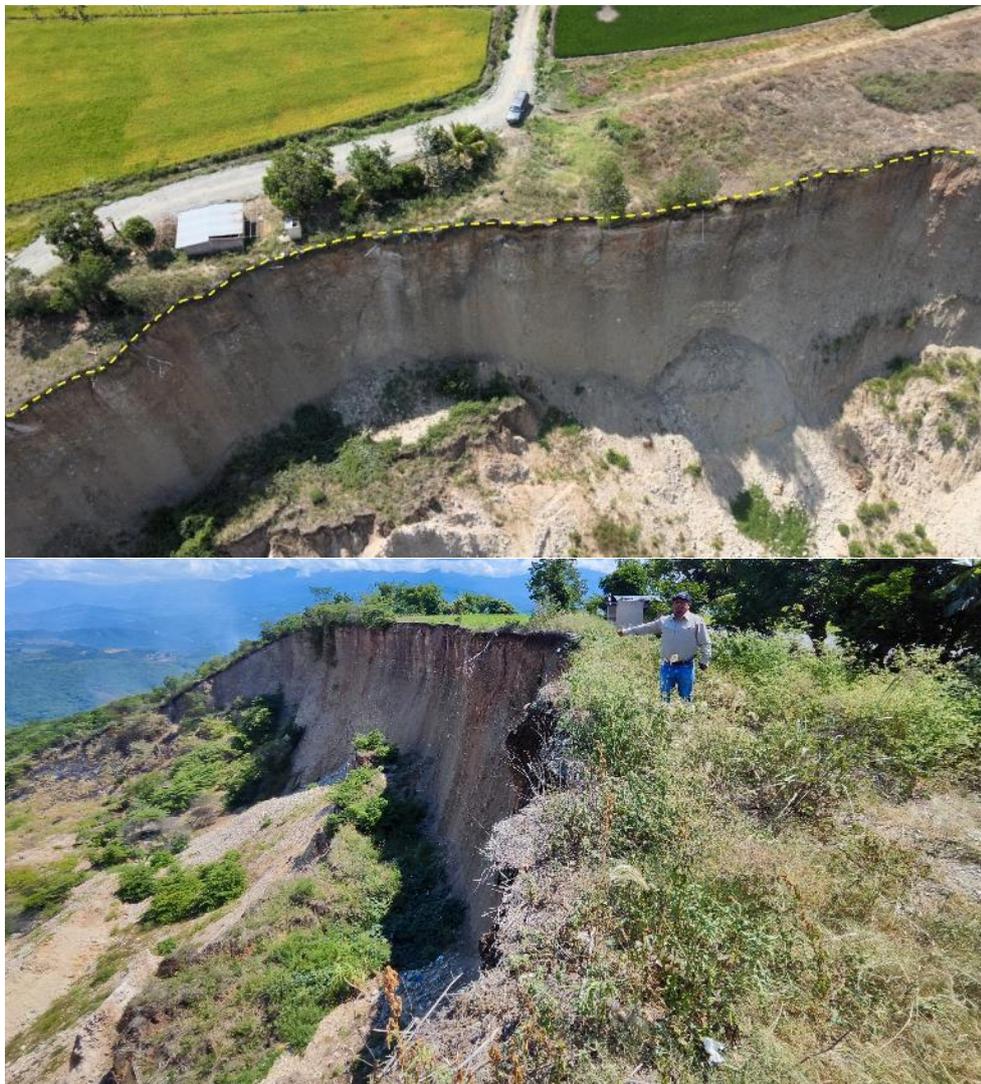
Figura 21. Vista del escarpe del deslizamiento DRA 2 el 08/07/2021 desde un dron (arriba) y en superficie (abajo).

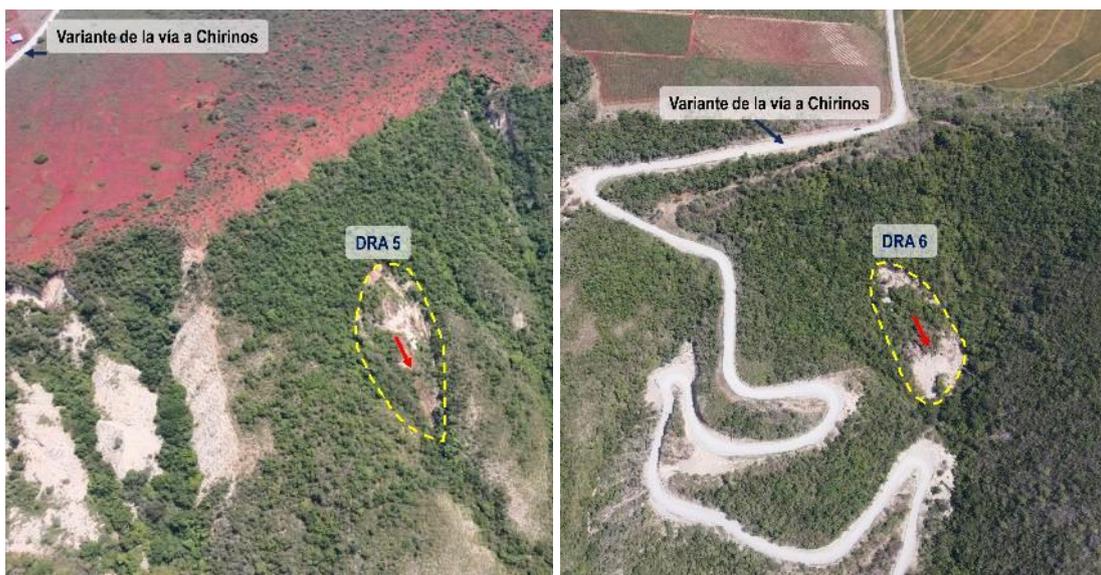
Figura 22. Vista de dos deslizamientos rotacionales de menor amplitud en el caserío Cunía

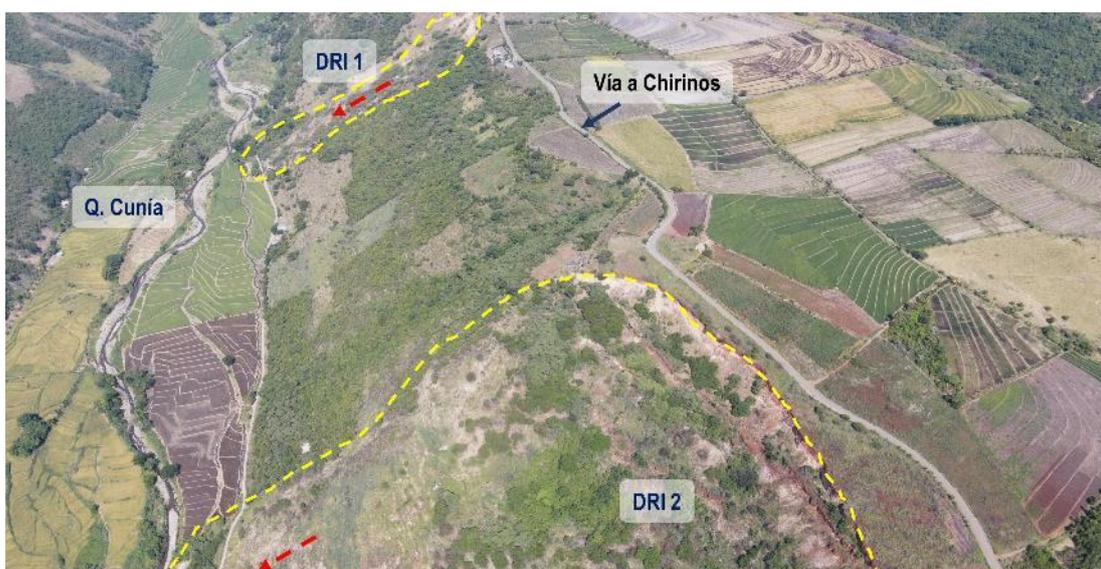
Figura 23. Vista de los deslizamientos inactivos DRI 1 y DRI 2 el 06/12/2022.

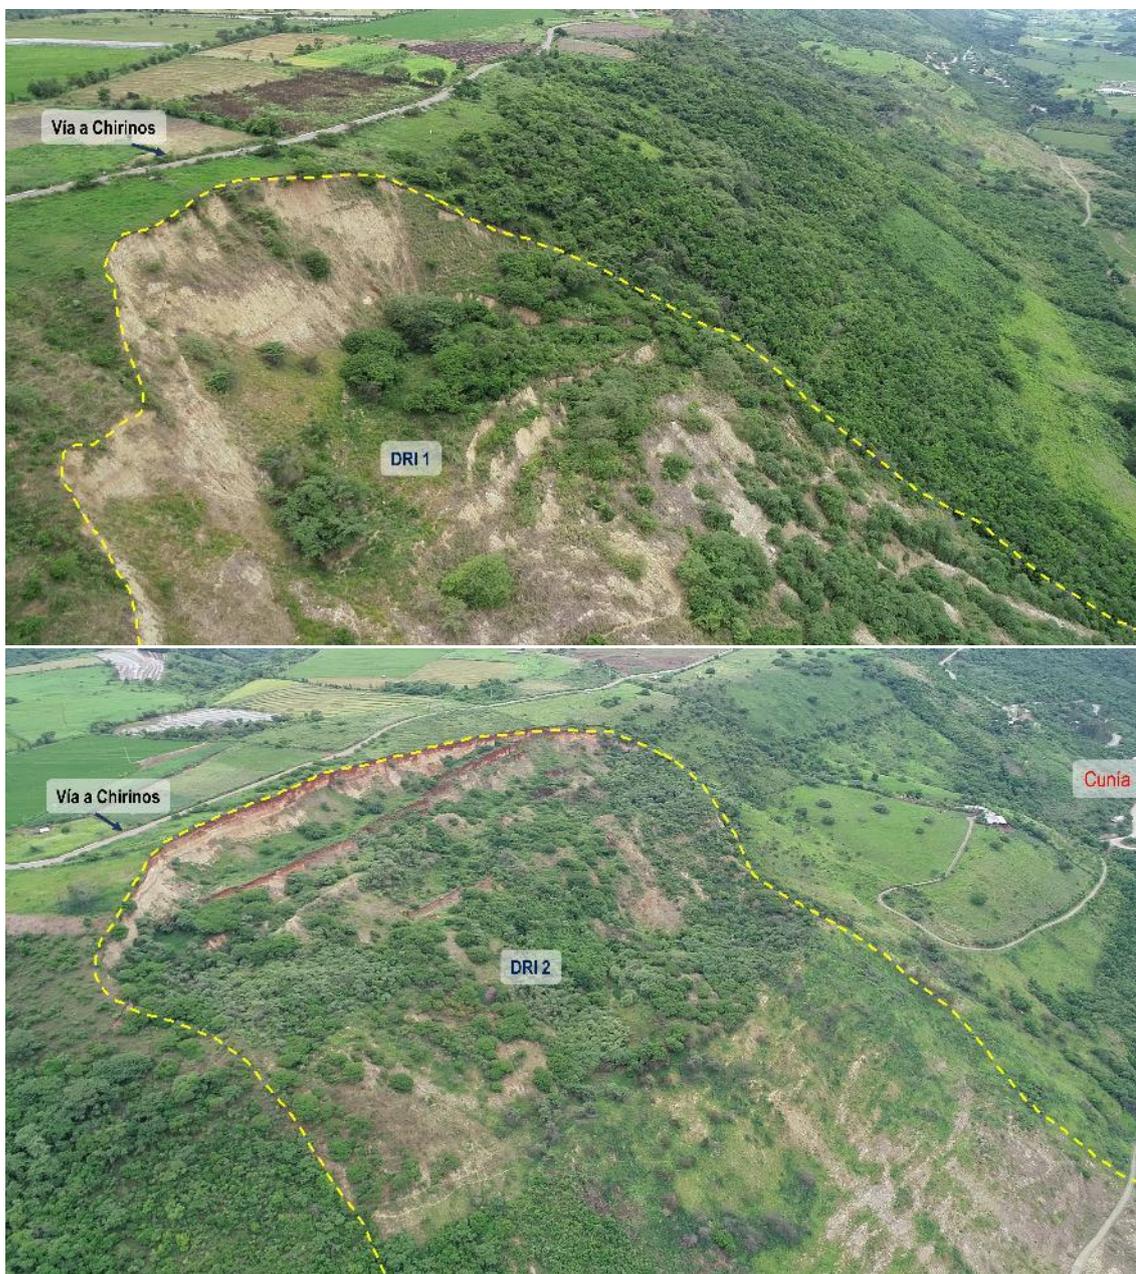
Figura 24. Vista de los deslizamientos inactivos DRI 1 y DRI 2 el 17/12/2019. **Fuente:** Gobierno Regional de Cajamarca.

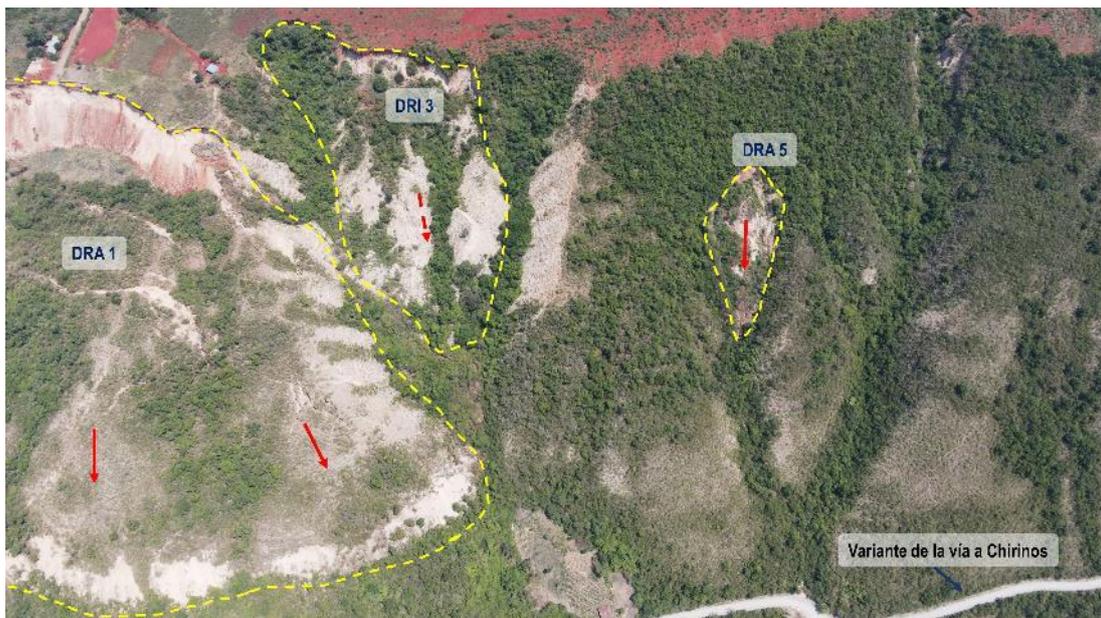
Figura 25. Vista al deslizamiento inactivo DRI 3, ubicado entre los deslizamientos DRA 1 y DRA 5 el 06/12/2022.

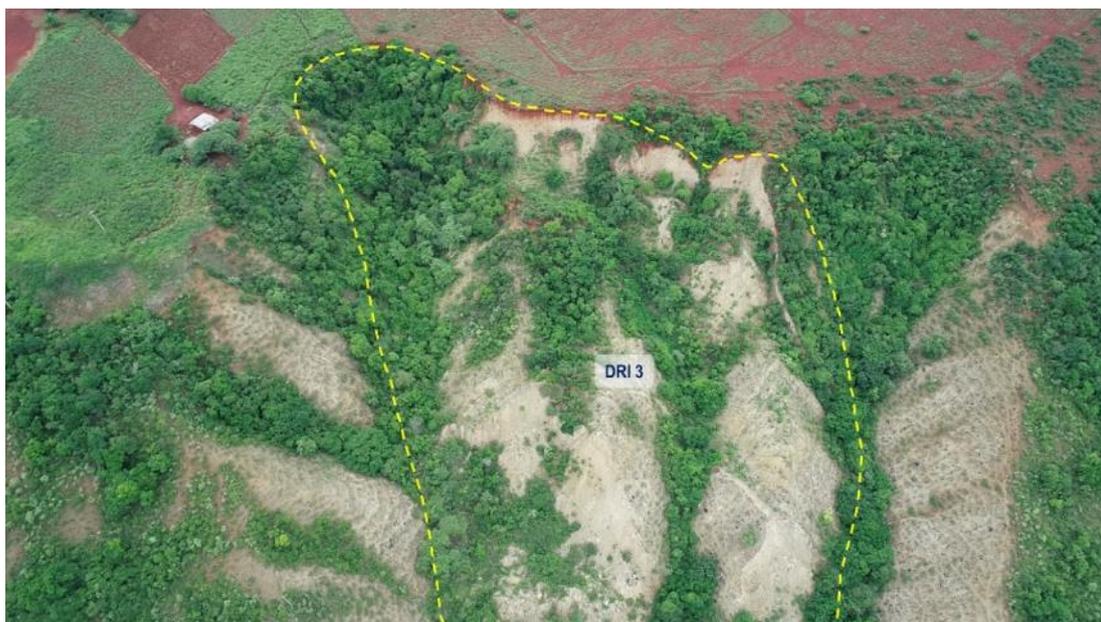
Figura 26. Vista del deslizamiento inactivo DRI 3 el 18/12/2019. **Fuente:** Gobierno Regional de Cajamarca.

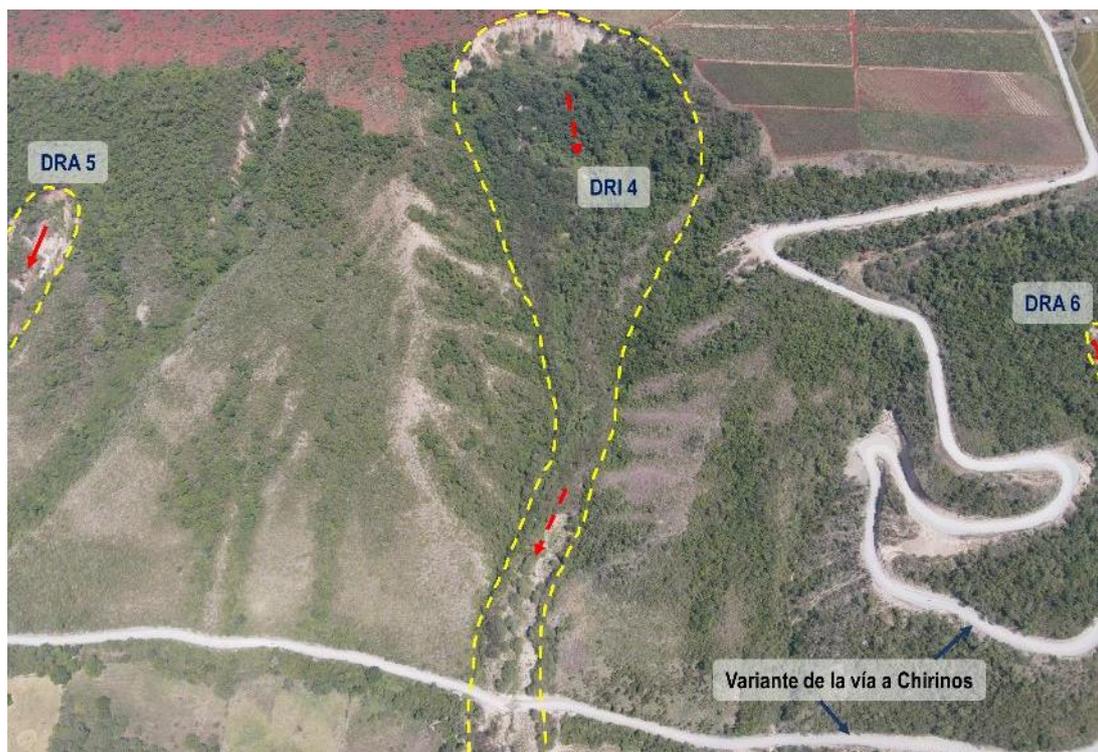
Figura 27. Deslizamiento inactivo DRI 4 ubicado entre los deslizamientos activos DRA 5 y DRA 6 el 06/12/2022.

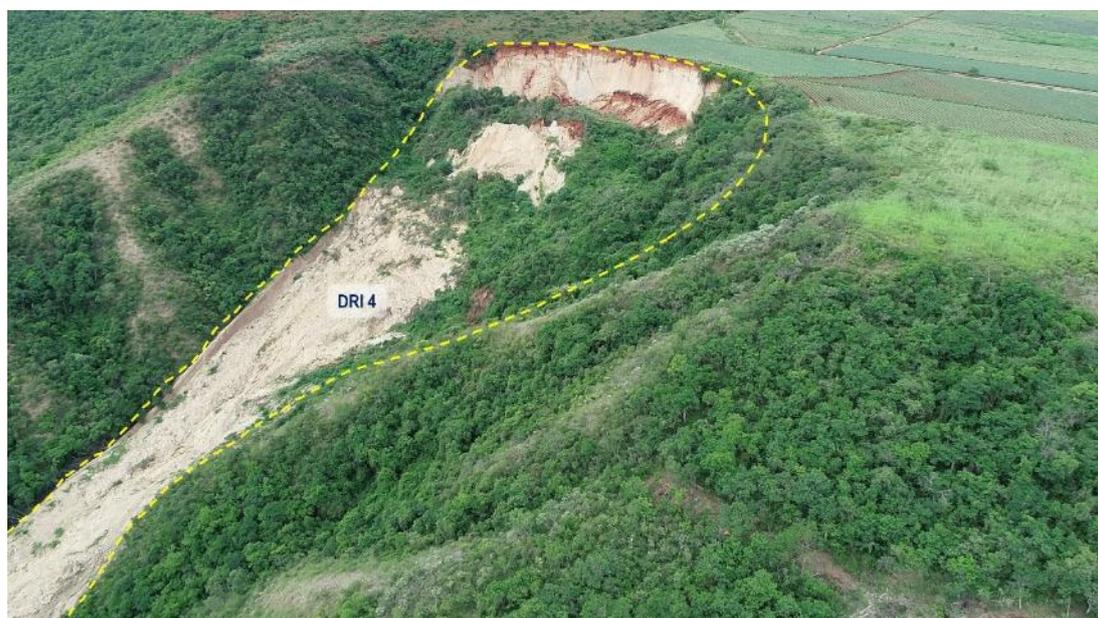
Figura 28. Vista del deslizamiento inactivo DRI 4 el 17/12/2019. **Fuente:** Gobierno Regional de Cajamarca.

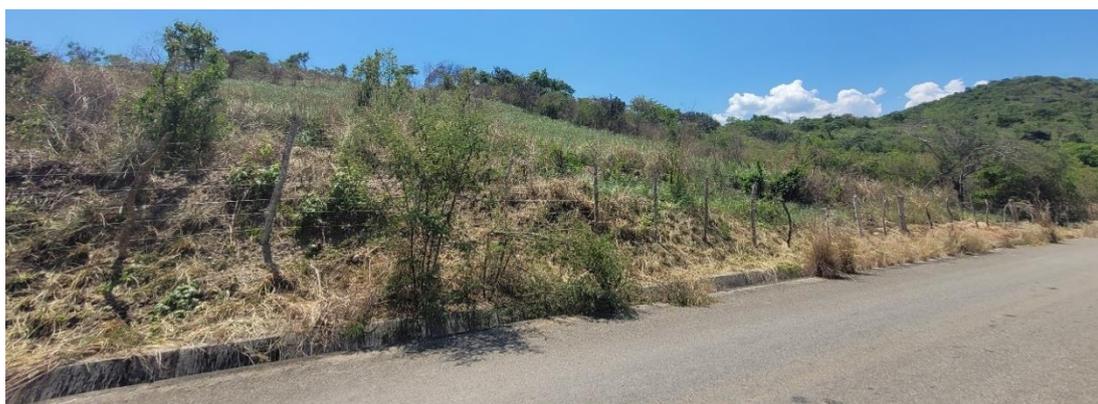
Fotografía 7. Vista de la ladera donde se ubica el terreno de acogida propuesto.
