Informe Técnico N° A7346

EVALUACIÓN DE PELIGROS GEOLÓGICOS POR DESLIZAMIENTOS EN LOS CASERÍOS CUNÍA Y JUAN VELASCO ALVARADO

Departamento Cajamarca
Provincia San Ignacio
Distrito Chirinos

ENERO
2023

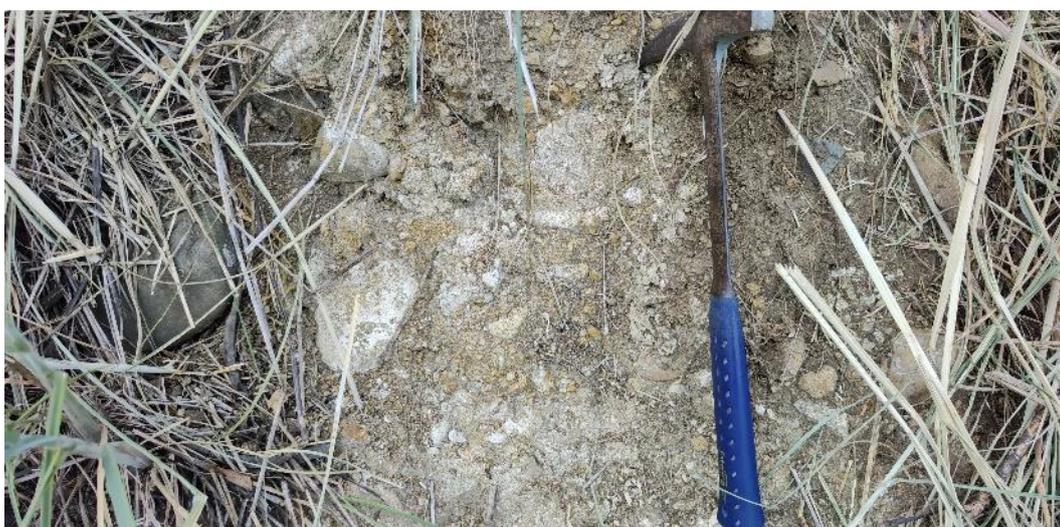
Fotografía 8. Muestra de los suelos ubicados en la zona del terreno de acogida. **Ubicación:** E: 744343; N: 9399918; Z: 533.
