**Informe Técnico N° A7359**

# EVALUACIÓN DE PELIGROS GEOLÓGICOS POR DESLIZAMIENTOS EN LOS SECTORES DE SUARA Y PAMPA TUANA

Departamento Puno  
Provincia Sandia  
Distrito Sandia

FEBRERO  
2023

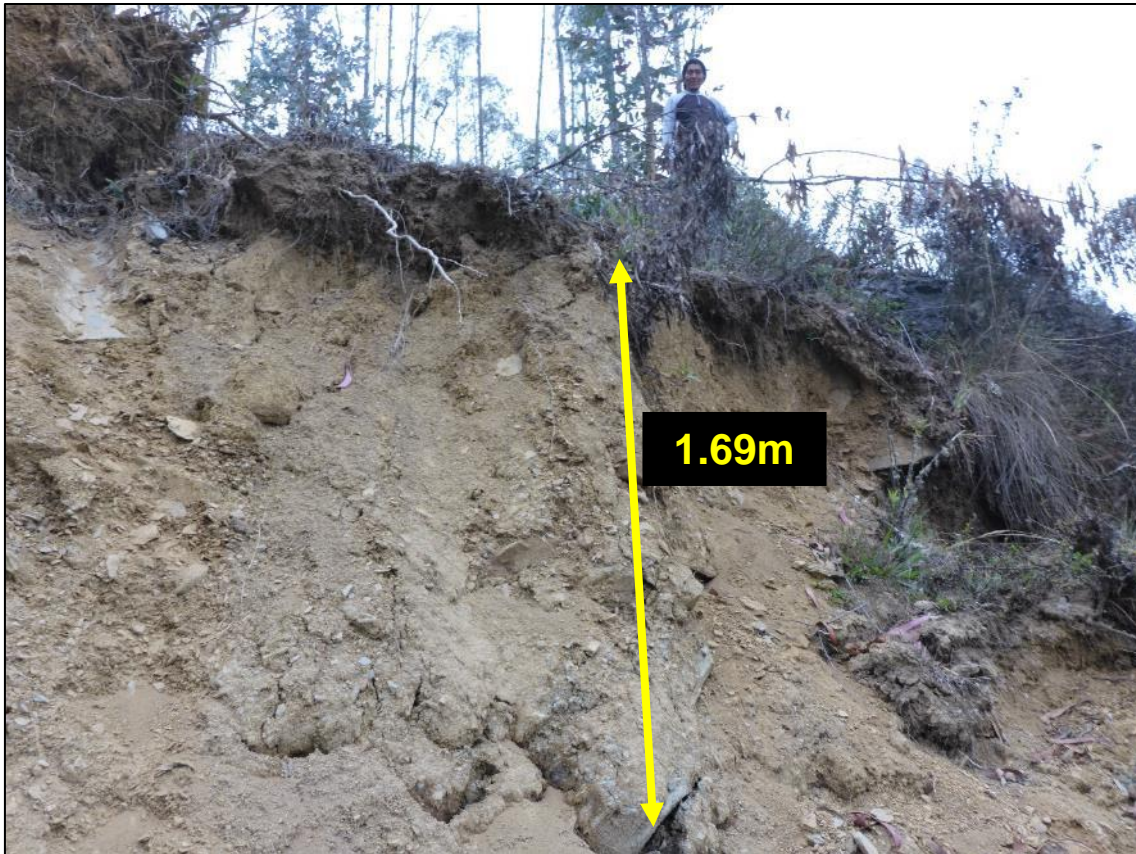
**-ESCARPE SECUNDARIO 1 (ESS1):** Entre las coordenadas UTM E: 450472, N: 8413375 y UTM E: 450374, N: 8413481, con una longitud aproximada de 150m, abertura de 46 cm, con profundidad comprobada de 40 a 60 cm, el desnivel de 169 cm a 17 cm (Figura 7 y 8).

**Figura 7.** Escarpe secundario 1 en la parte superior del deslizamiento antiguo sector de Suara (coordenadas UTM E: 450472, N: 8413375).

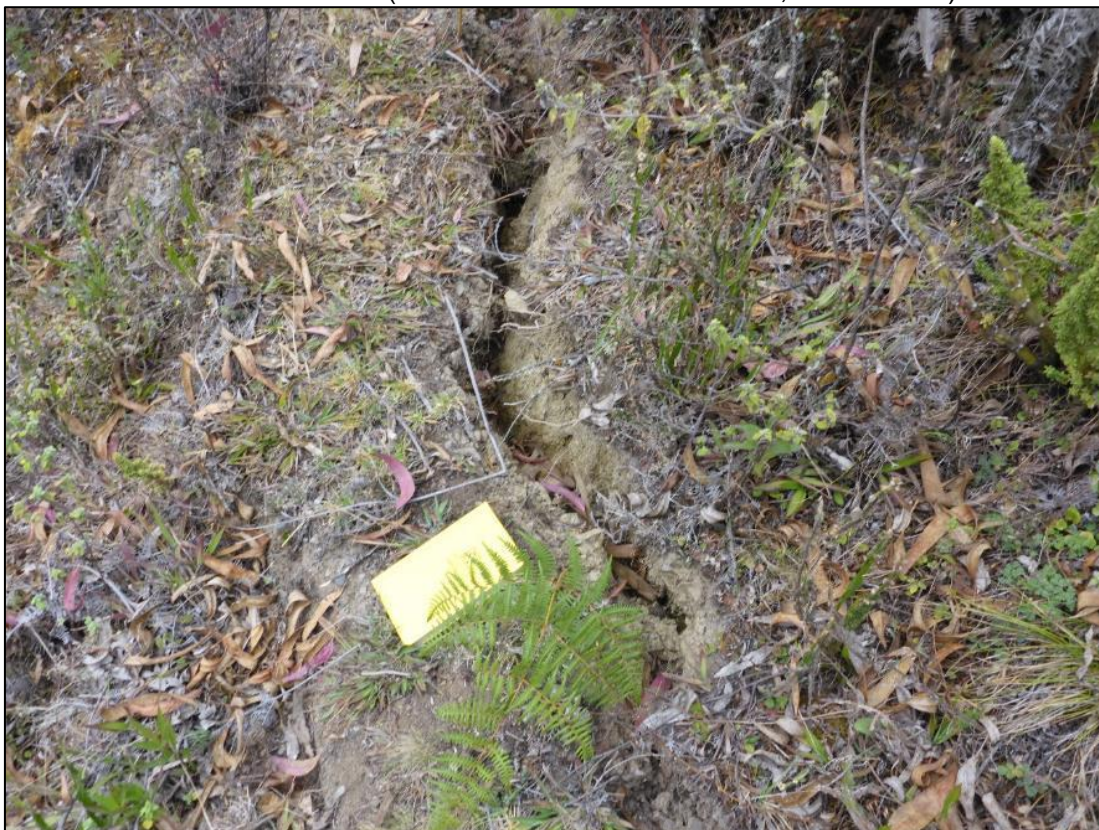
**Figura 8.** Agrietamiento de 17 cm de desnivel en las coordenadas UTM E: 450374, N: 8413481 en la parte superior del deslizamiento antiguo sector de Suara.

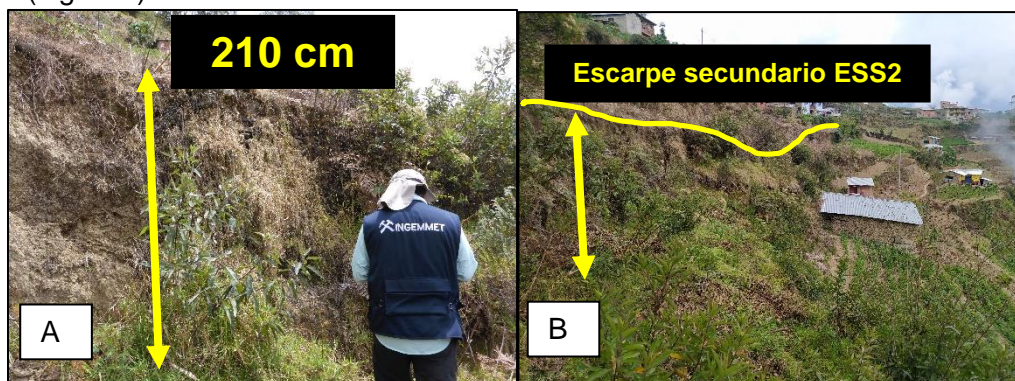
**-ESCARPE SECUNDARIO 2 (ESS2):** En las coordenadas UTM E: 450354, N: 8413952, se tiene un escarpe secundario con una abertura de 30 cm, con un desnivel de 210 cm y un largo de 25 m Aprox.; afectó una vivienda, se aprecian agrietamientos con abertura de 1-5 cm. (Figura 9).

**Figura 9.** A. Agrietamiento de 2.10m de desnivel; B. Agrietamientos de hasta 5 cm en la vivienda (UTM E: 450578, N: 8413952).

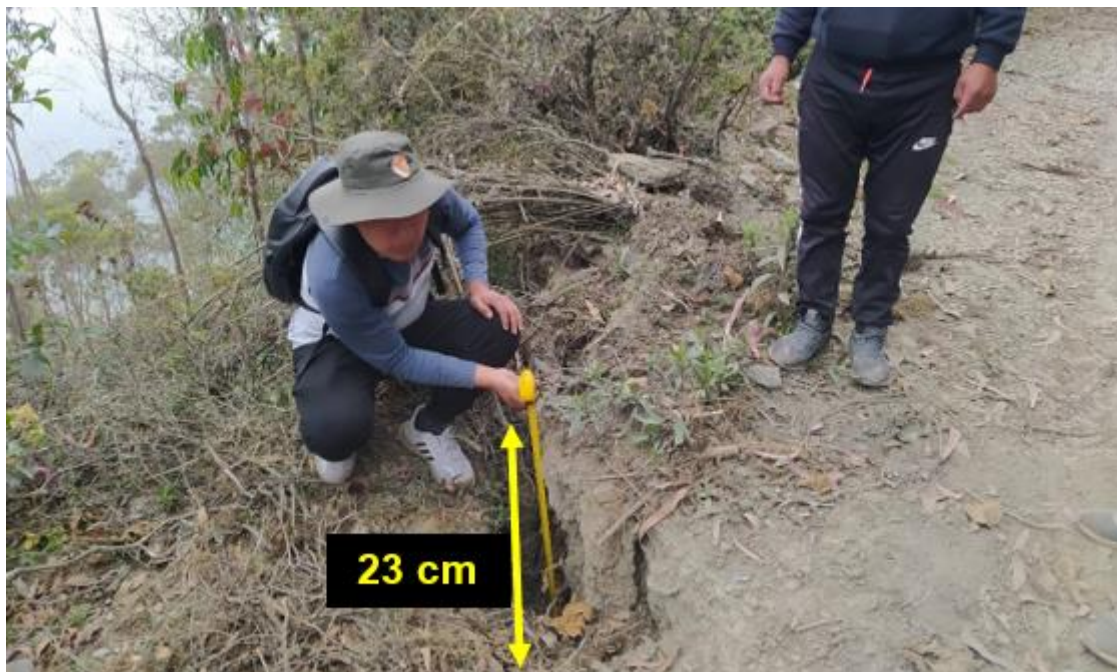
**-AGRIETAMIENTO (S1):** En las coordenadas UTM E: 450441, N: 8413451, se tiene una grieta con una abertura de 35 cm, con un desnivel de 23 cm y una profundidad comprobada de 71 cm, afectando 5 m de la carretera Suara-Ccajuna (Figura 11).

**Figura 11.** Agrietamientos en la carretera Suara - Ccajuna (UTM E: 450441, N: 8413451).

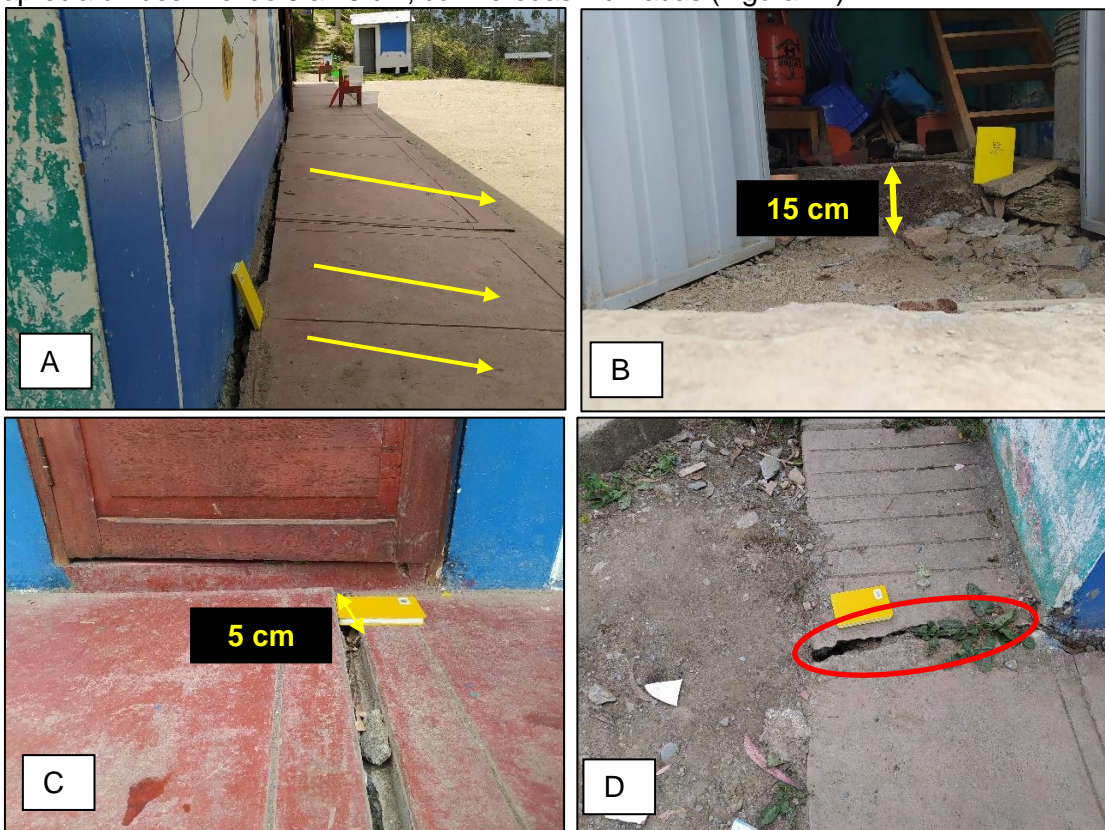
**-AGRIETAMIENTO (S2):** Afecta al centro educativo Inicial 383 Alto Ccajuna, en el piso se aprecia un desnivel de 5 a 15 cm, con veredas inclinadas (Figura 12).

**Figura 12:** **A.** Inclinación de las veredas del colegio inicial 383, **B.** Desnivel 20 cm en el piso del depósito del colegio inicial UTM E:450375, N:8413841., **C.** Desnivel de 5 a 7.5 cm observado en el piso del colegio inicial, **D.** Agrietamientos de 1 a 5 cm en las veredas del colegio inicial.

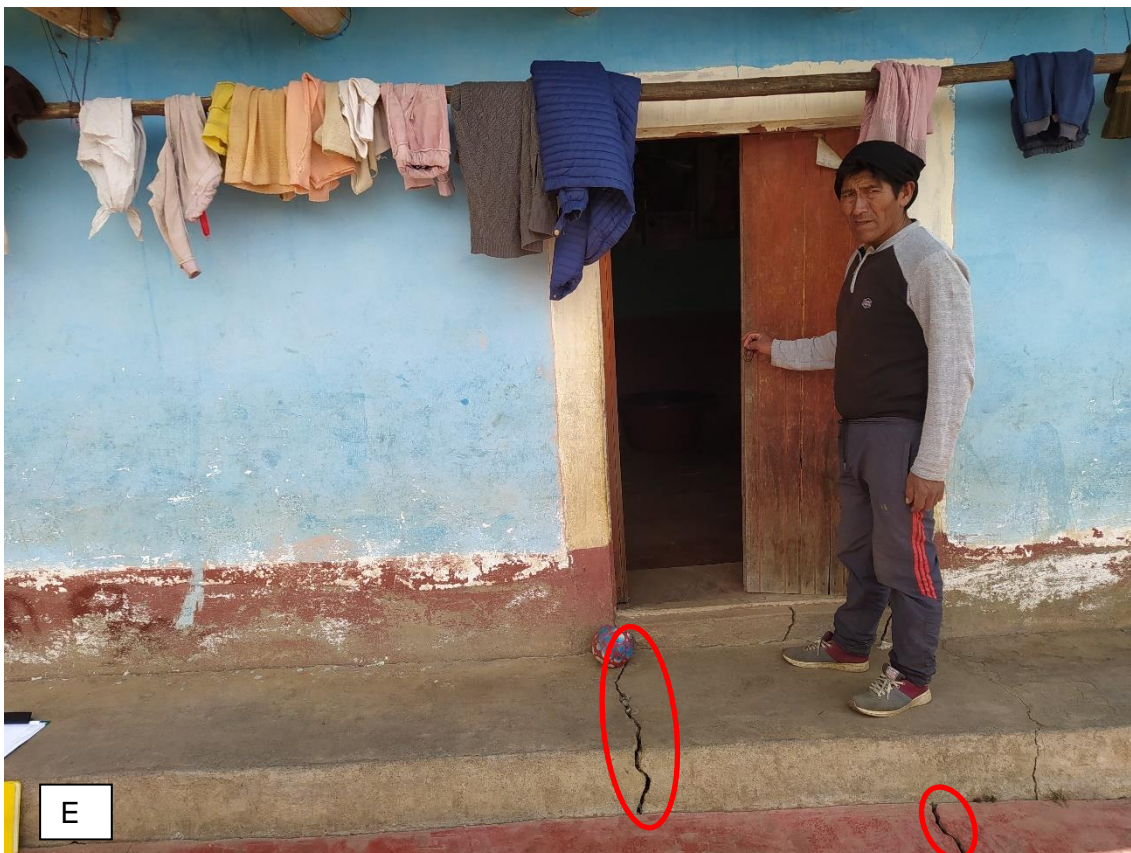
**-AGRIETAMIENTO (S3):** Afecta paredes y piso de una vivienda, tienen una abertura de 1 a 5 cm y un largo máximo de 50 cm. (Figura 13).

**Figura 13:** Vivienda con agrietamientos en las coordenadas UTM E:450643, N:8413460.

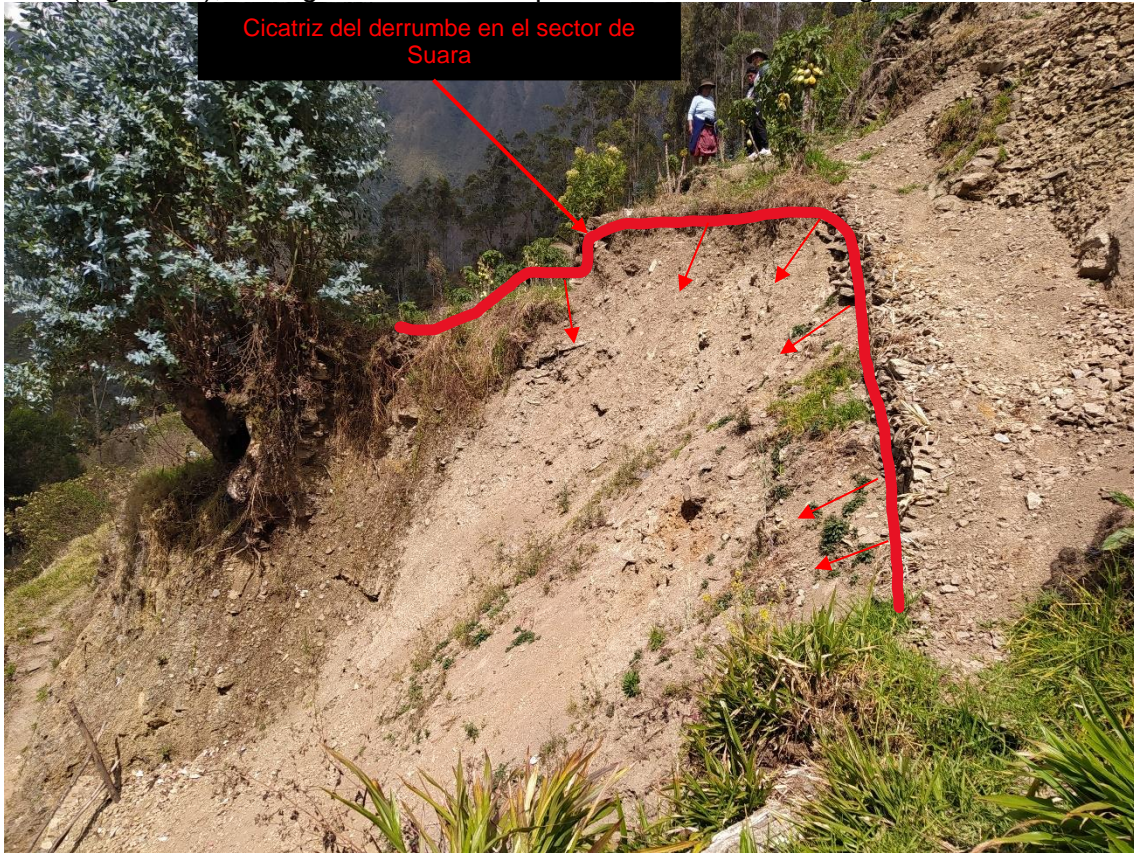
En el sector de Suara, también se apreció 01 derrumbe en las coordenadas UTM E: 450799, N: 8413460; con un desnivel de 1.75m y una cicatriz de colapso con largo de 30m (Figura 15), se originó sobre el cuerpo del deslizamiento antiguo Suara.

**Agrietamiento 15:** Derrumbe sobre depósitos coluvio-deluviales en coordenadas UTM E: 450799, N: 8413460.

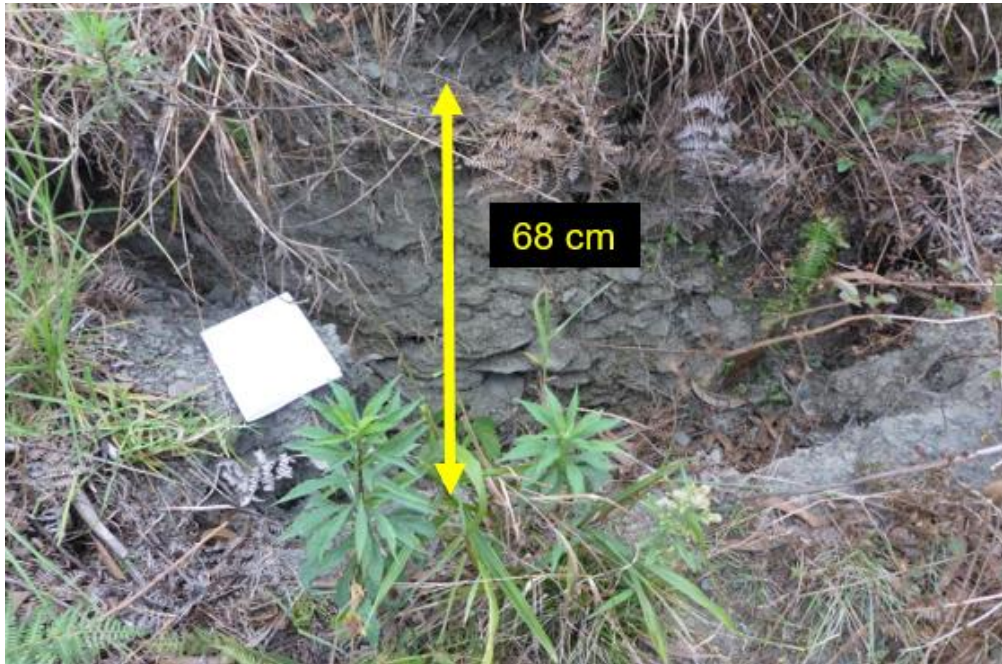
**-ESCARPE SECUNDARIO ESP1:** En las coordenadas UTM E: 450809, N: 8415270 y E: 450861, N: 8415286, se ha observado un escarpe con un desnivel de 105 cm, con una longitud inferida aproximada de 70m (Figura 14, Mapa 5). Además, en las coordenadas UTM E: 450890, N: 8415534; E: 450839, N: 8415493 y E: 450793, N: 8415453, se observó un desnivel de entre 68 cm, profundidad de 115 cm, con una longitud aproximada de 235 m. (Figura 17, 18 y 19).

**Figura 19.** Escarpe secundario (ESP1) en el sector de Pampa Tuana (coordenadas UTM E: 450931, N: 8415574)

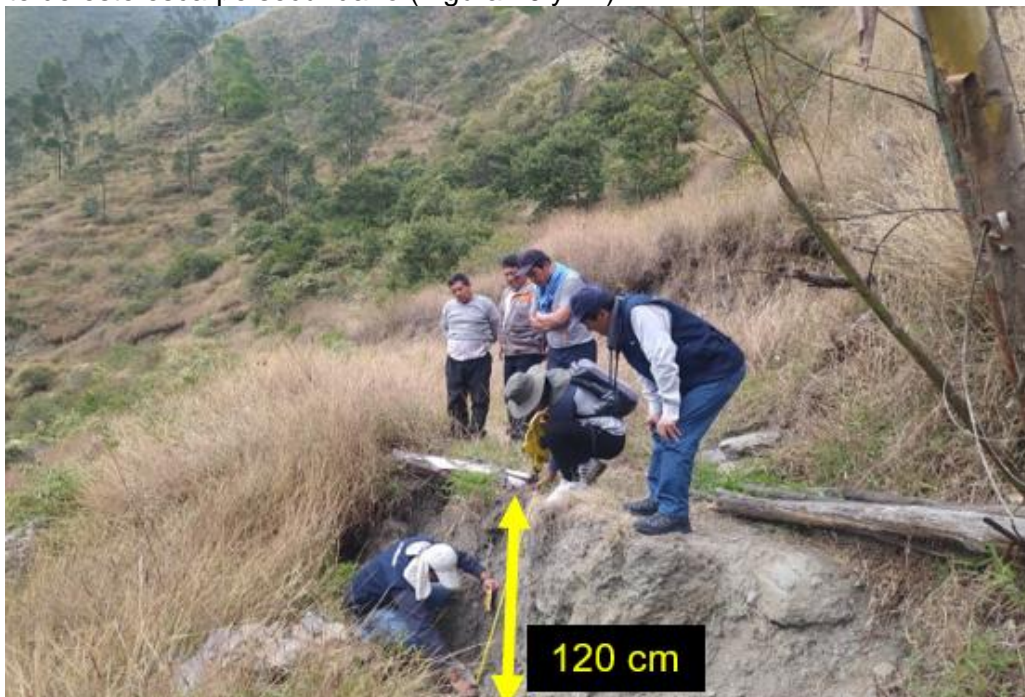
**ESCARPE SECUNDARIO ESP2:** En las coordenadas UTM E: 450994, N: 8415410 y E: 451037, N: 8415337, se ha observado un desnivel de 120 cm, con una longitud aproximada de 103 m. También en las coordenadas UTM E: 450994, N: 8415410; se han identificado agrietamientos de 10 cm de abertura y 5 cm de desnivel, siendo parte de este escarpe secundario (Figura 20 y 21).

**Figura 20.** Escarpe secundario (ESP2) en el sector de Pampa Tuana (UTM E: 450994, N: 8415410 y E: 451037)

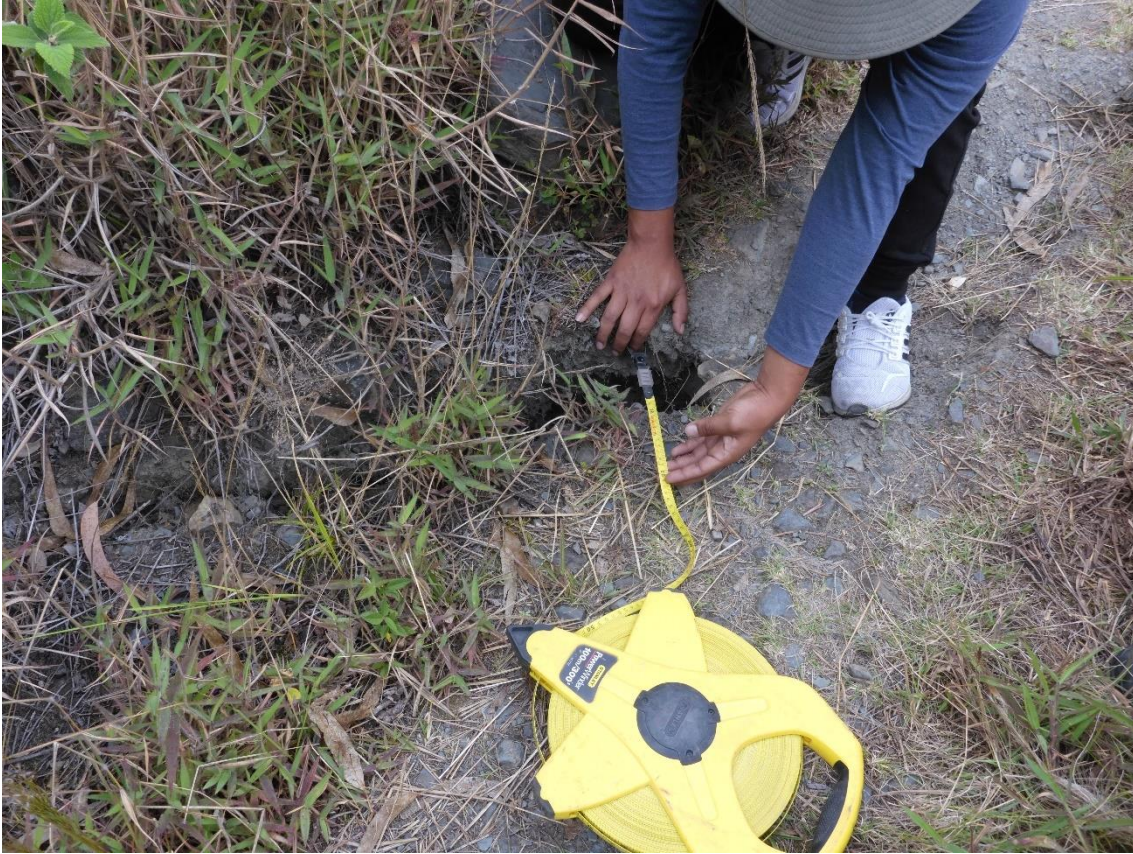
**Figura 21.** Agrietamientos en el sector de Pampa Tuana (UTM E: 450994, N: 8415410)
