Informe Técnico N° A7355

EVALUACIÓN DE PELIGROS GEOLÓGICOS POR MOVIMIENTOS EN MASA EN LA COMUNIDAD DE ACCO CAPILLAPATA

Departamento Ayacucho
Provincia Huamanga
Distrito Socos

ENERO
2023

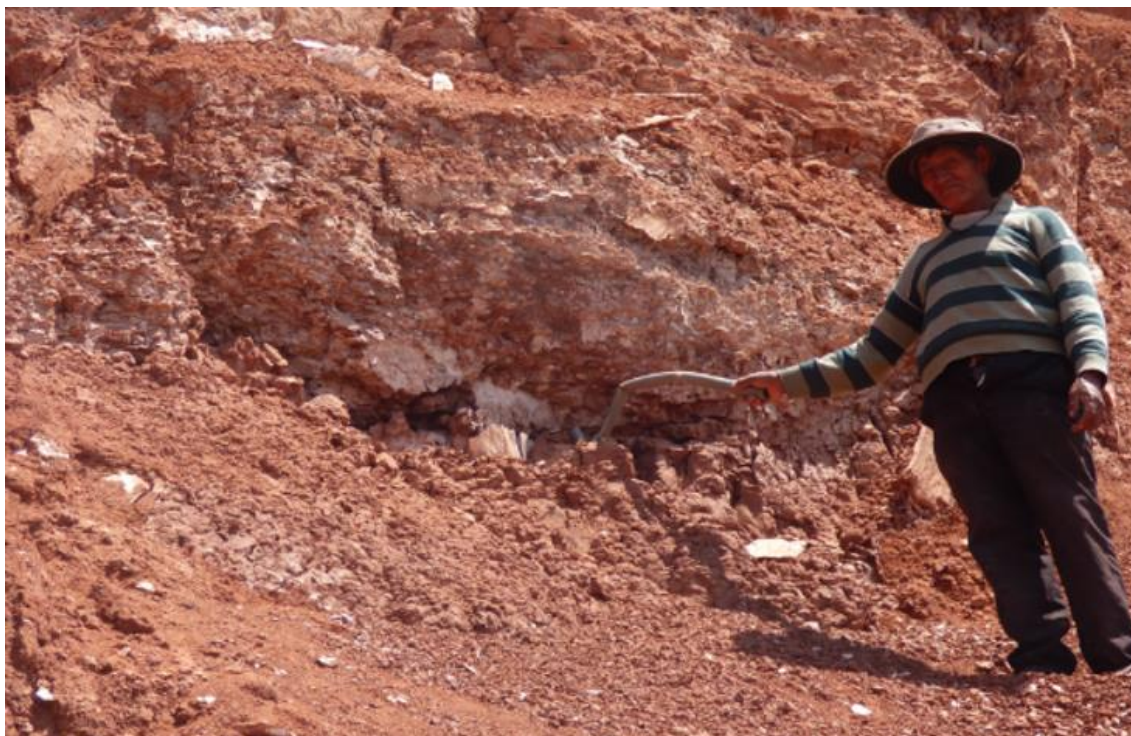
Fotografía 1. Detalle de los conglomerados intercalados con areniscas rojas y contenidos esporádicos de niveles de yeso las cuales se encuentran muy fracturado con espaciamentos próximos a medianamente separadas entre sí (0.05-0.25 m), algo abiertas (0.5-1.0 mm), Superficialmente se encuentran meteorizadas.

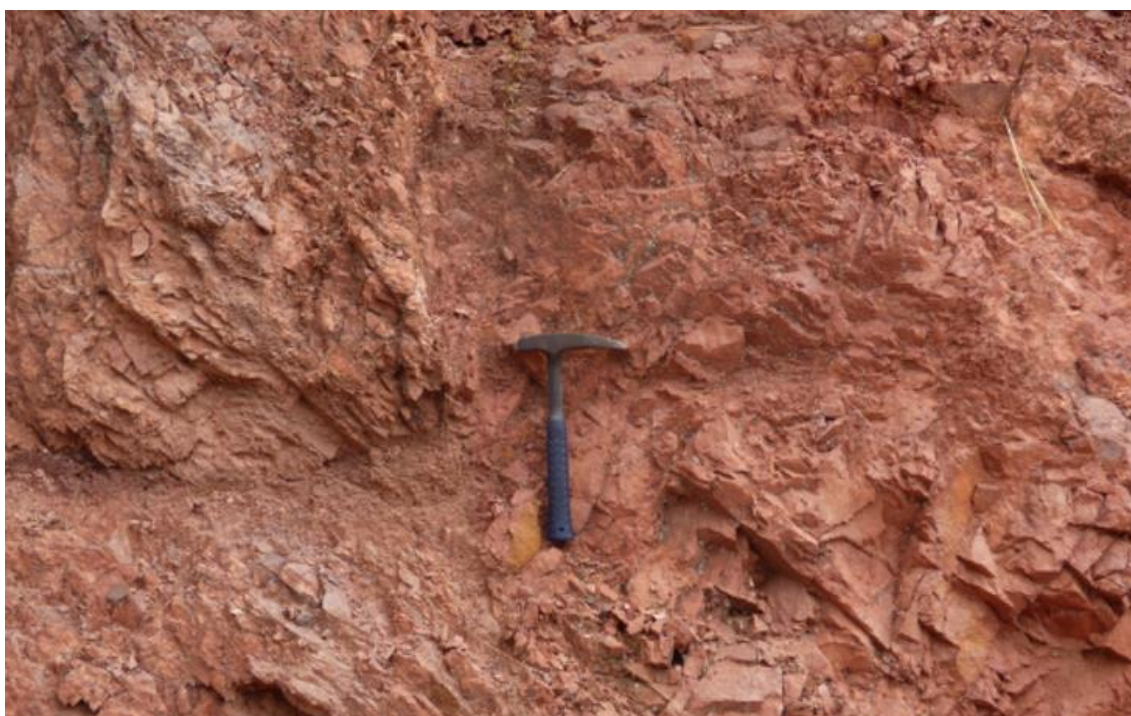
Fotografía 2. Detalle de las secuencias de areniscas y limolitas rojas intercalada con capas delgadas de calizas y arenisca las cuales se encuentran muy fracturado con espaciamentos próximos a medianamente separadas entre sí (0.05-0.25 m), algo abiertas (0.5-1.0 mm). Superficialmente se encuentran meteorizadas.

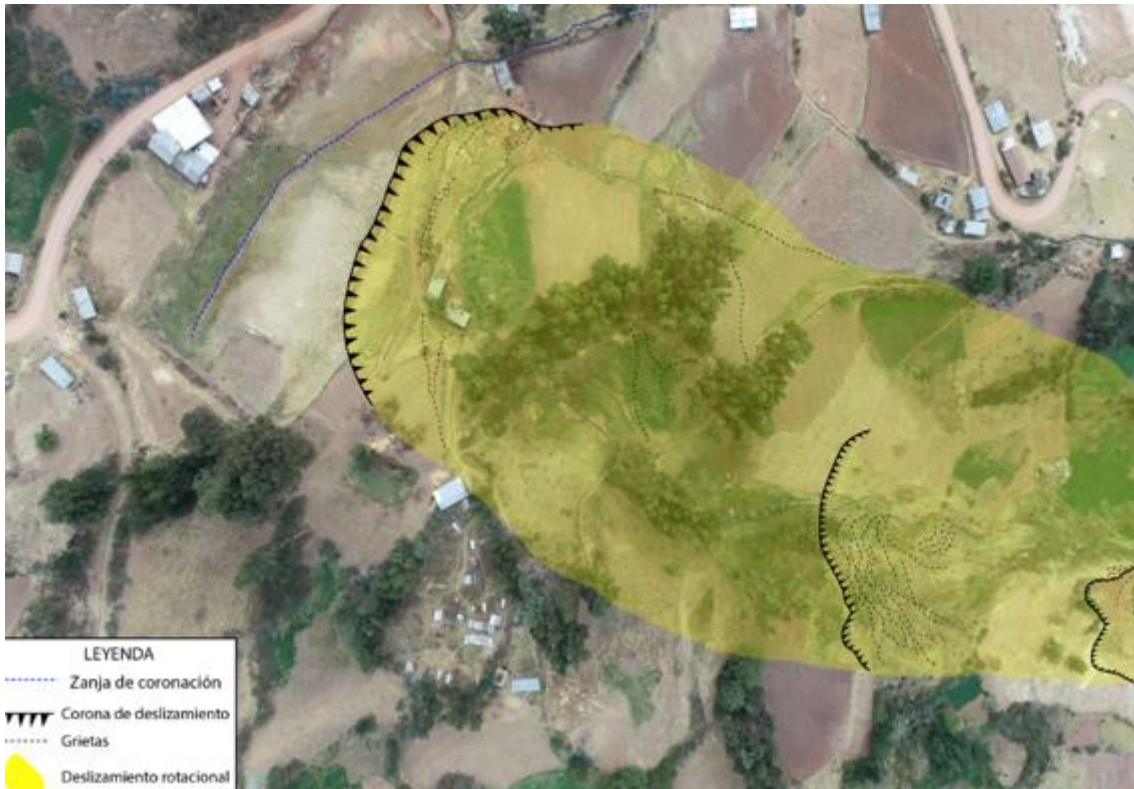
Según testimonio de los pobladores en el mes de enero del 2021 se evidenciaron las primeras grietas sobre el campo deportivo "Patuyoc" y desencadenándose un deslizamiento el 22 de julio del 2022 a horas 2:30 p.m, ubicado en la Comunidad de Acco Capillapata (figura 10).

Figura 10. Vista panorámica del deslizamiento de tipo rotacional ocurrido el 22 de julio del 2022
Fuente: Fotografía tomada con dron, agosto-2022

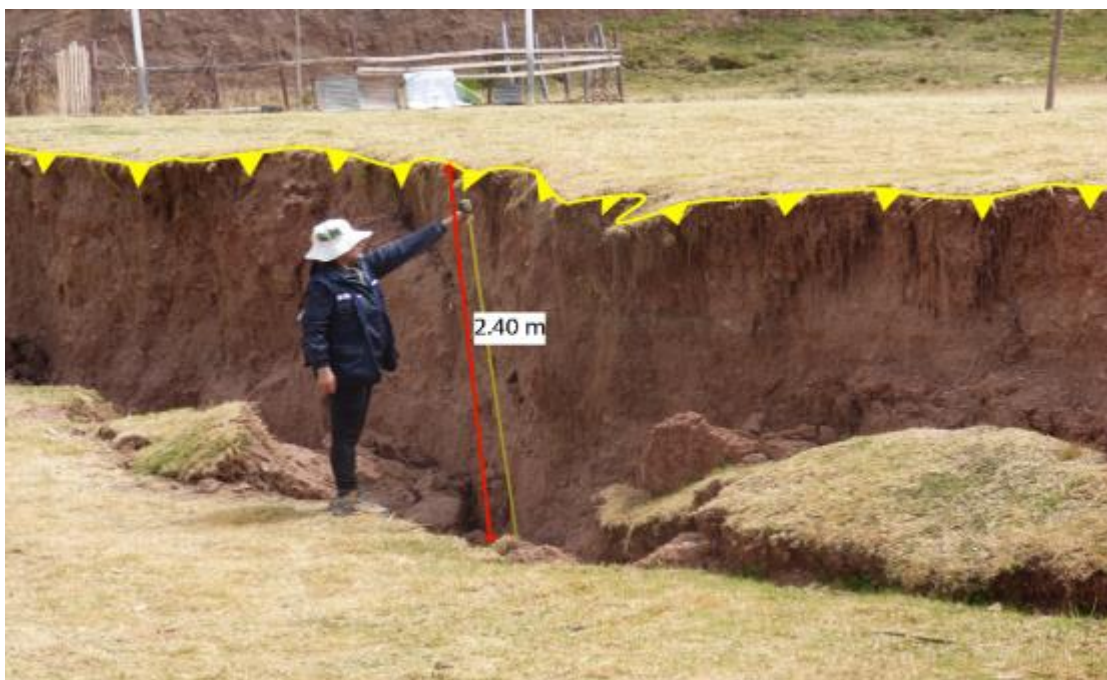
Figura 11. Vista del escarpe principal de forma irregular y continua con una longitud de 140 m, con un salto de hasta 2.40 m.

- 1) Las autoridades competentes deben promover la construcción de zanjas de coronación por encima del escarpe principal, con el fin de captar las aguas que infiltran en el escarpe principal. Ver anexo 2 – Figura 14: Medidas de mitigación para deslizamientos y derrumbes (zanjas de coronación).

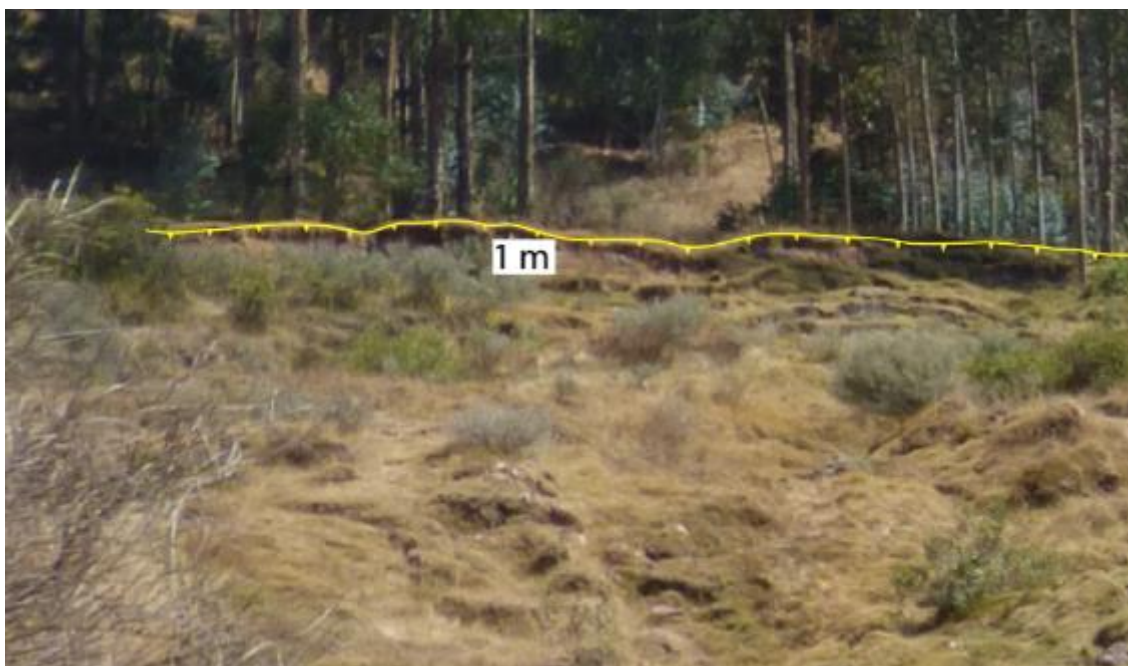
Figura 12. Vista de escarpes secundarios paralelos al escarpe principal con salto de 1 m, con desplazamiento horizontal de 0.10 m.

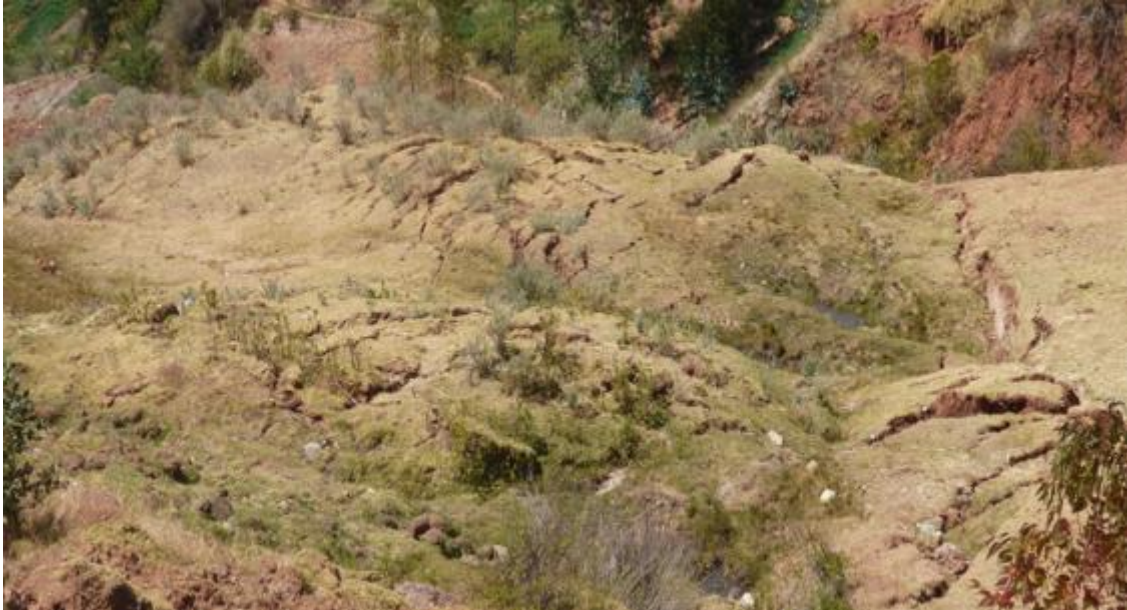
La superficie del terreno quedó bastante agrietada, con pendientes moderadas a muy fuertes (entre 15° a 45°) y grietas transversales en la cabeza, cuerpo y pie del deslizamiento con longitudes entre 10 a 30 m, aperturas que en algunos casos alcanza hasta los 20 cm (fotografía 5) y profundidades visibles que varían entre los 0.05 a 0.1 m.

Fotografía 5. Vista de la superficie del terreno bastante agrietada, con longitudes variables de 5 a 20 m y aperturas de hasta 20 cm.

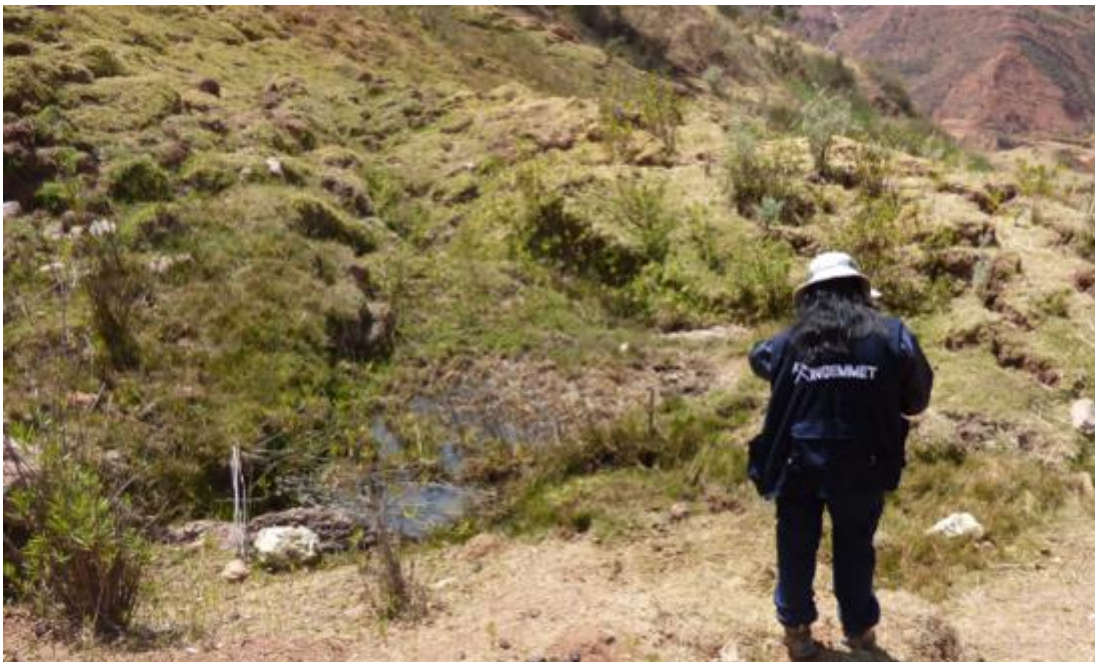
Cabe mencionar que en el cuerpo y pie del deslizamiento se encuentran surgencias de aguas subterráneas (fotografía 6), lo cual nos muestra un terreno sobresaturado, esto adicional al material de constitución se desencadena un deslizamiento.

Fotografía 6. Vista de una de las surgencias de aguas subterráneas, ubicada en el cuerpo del deslizamiento.

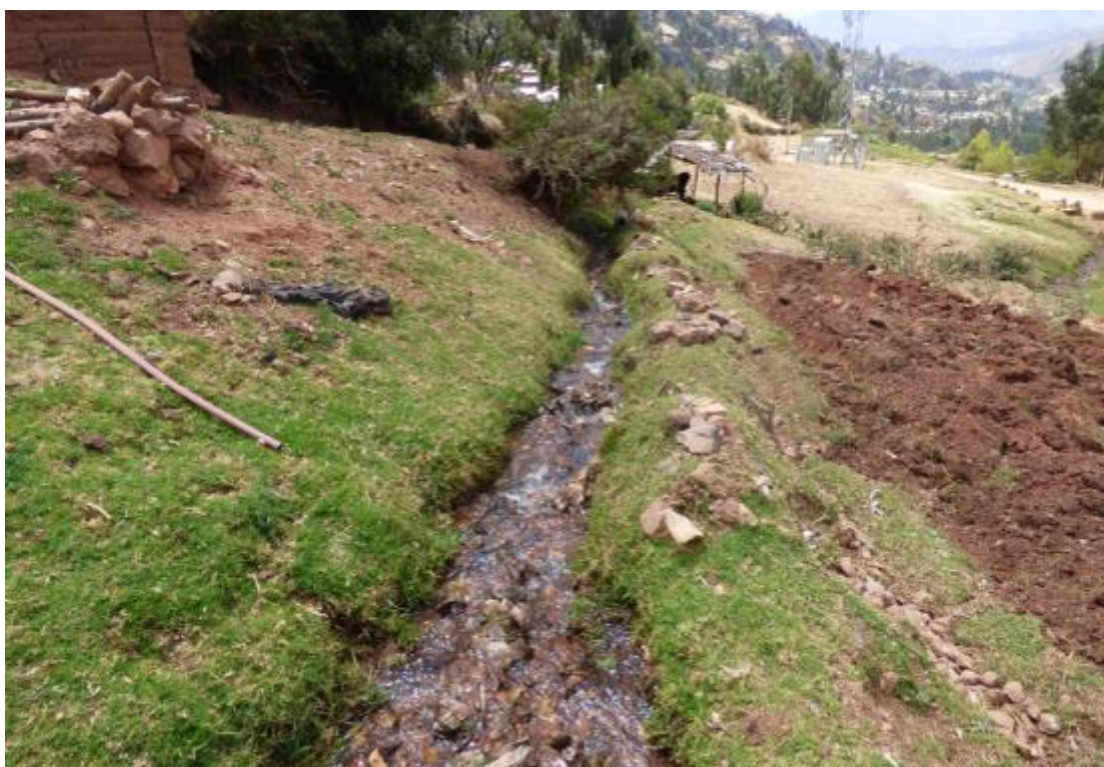
Se observaron canales de riego no impermeabilizados, por donde se infiltran las aguas y saturan el terreno (fotografía 7)

Fotografía 7. Vista del canal de riego, el cual se encuentra sin revestimiento permitiendo la infiltración del agua al suelo.

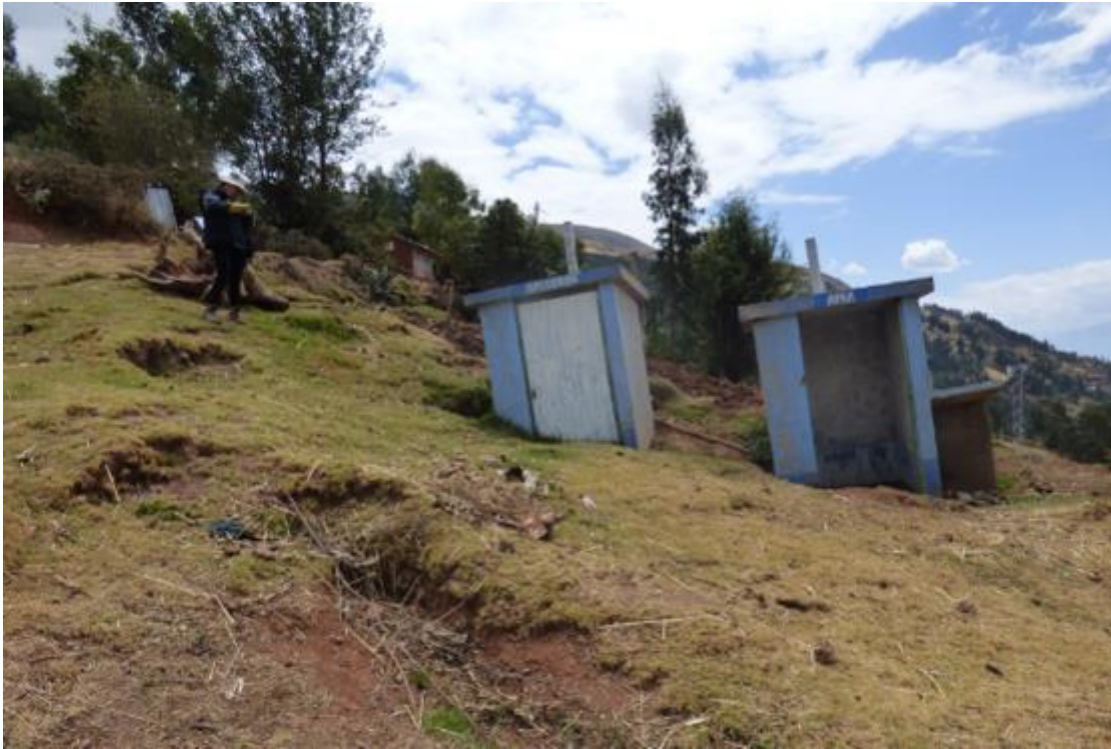
Esto evidenciaría que el terreno donde se encuentran asentados el 80% de las viviendas de la comunidad (80%) son susceptibles a una posible ocurrencia de movimientos en masa (fotografías 8 y 9).

Fotografía 8. Vista de los baños de servicio público, donde se evidencia una inclinación de la infraestructura por el movimiento lento del terreno, ubicado con coordenadas UTM (WGS 84): 574516.148 E; 8541940.940 N

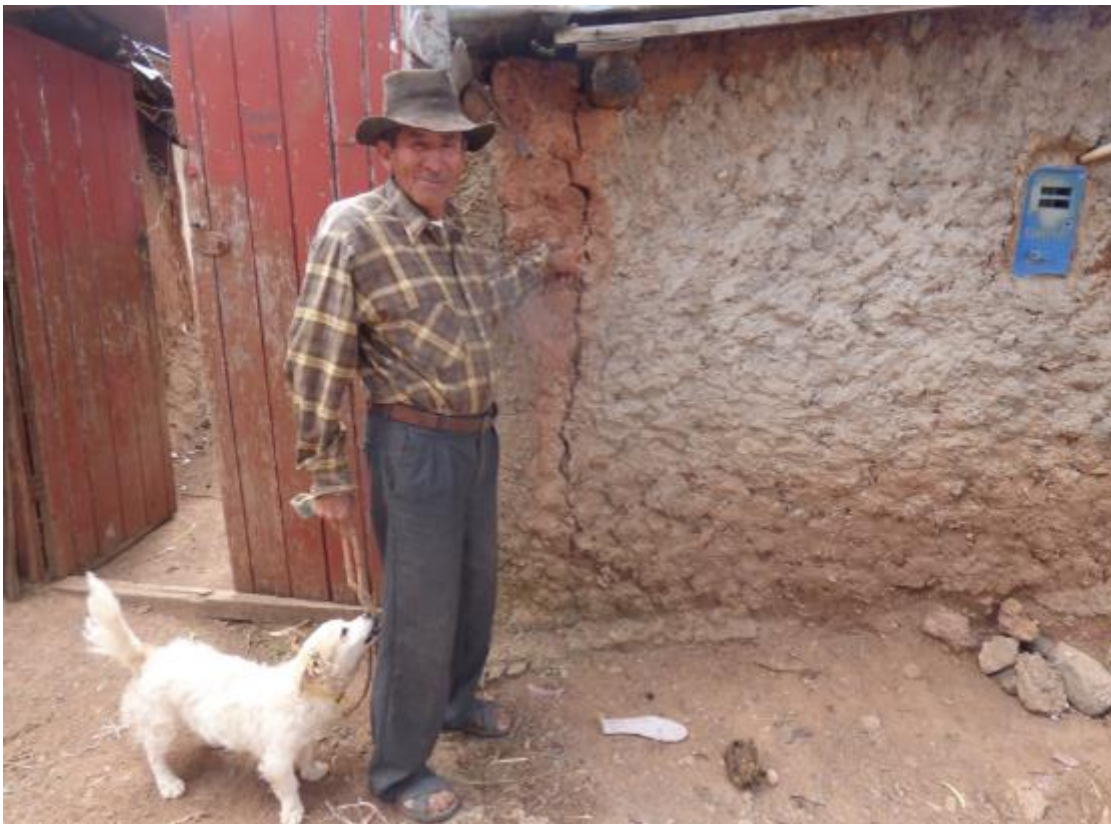
Fotografía 9. Vista de vivienda cuya pared presenta grietas con 2 cm de abertura y una longitud de 2 m, ubicado con coordenadas UTM (WGS 84): 574537.816 E; 8541943.949 N.

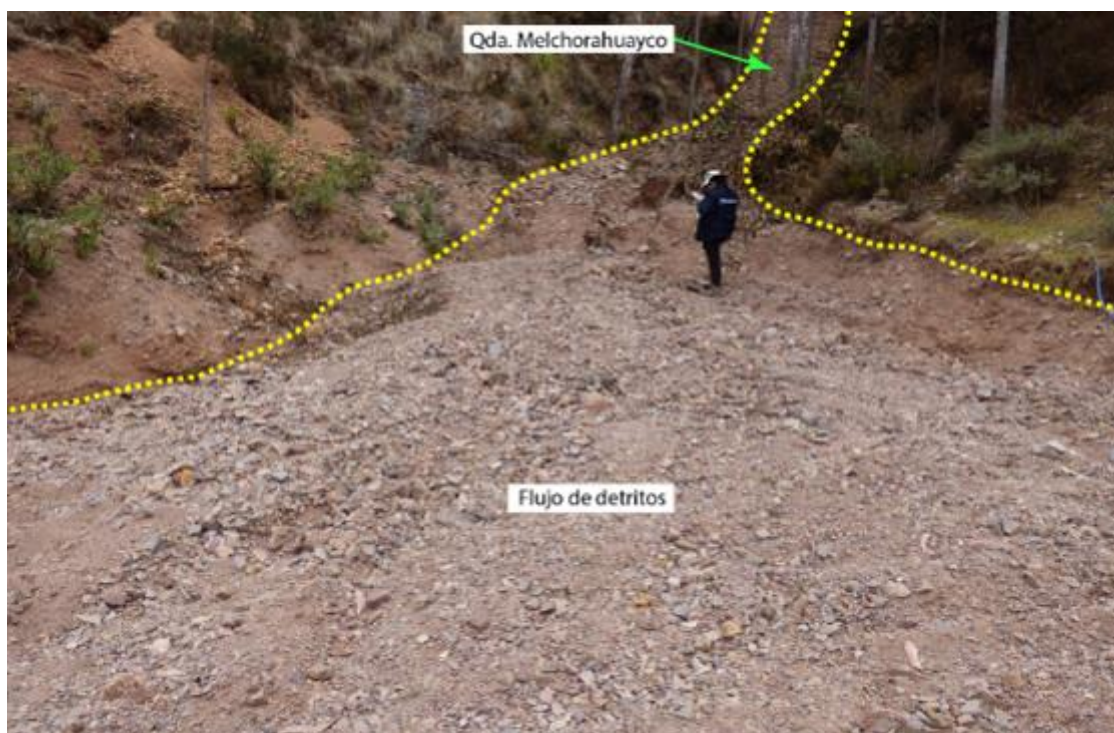
Corresponde a un depósito en forma de abanico con un espesor de hasta 60 cm. Están compuestos por fragmentos líticos angulosos a subangulosos con tamaños máximos de 0.5 m y mínimos de 0.02 m envueltos en una matriz areno limoso, permeables y medianamente consolidados (figura 13). Su granulometría está compuesta por: Bolos (15%), cantos (15%), gravas (25%), gránulos (25%), arenas y limos (20%).

Figura 13. Vista del depósito de flujo de detritos en la quebrada Melchorahuayco, ubicado con coordenadas UTM (WGS 84): 574220.011 E; 8541671.889 N.

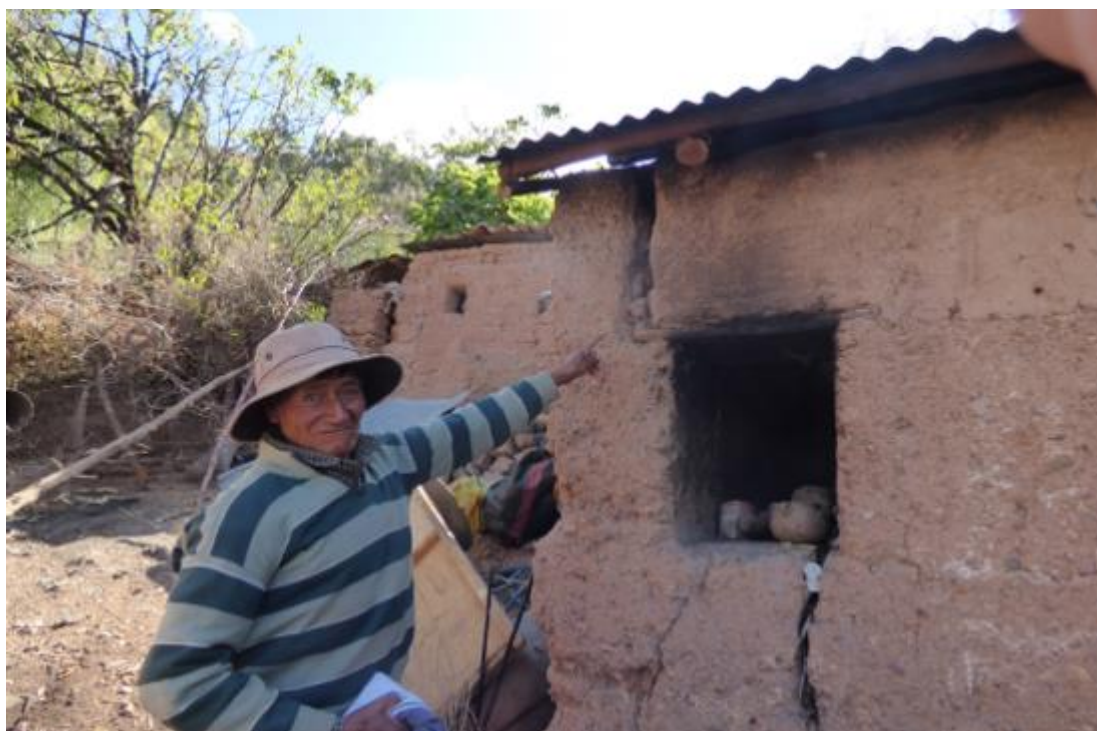
Se identificaron grietas en las paredes de las viviendas (construidas por adobes) con aberturas de 3 cm hasta 15 cm con longitud de 1.5 m a 2.5 m; según lo reportado por los pobladores, estas se generaron por los sismos que ocurrieron el año 2020, estos agrietamientos en las viviendas en algunos casos se dan por antigüedad de la vivienda y en otros casos por la calidad del suelo sobre la cual se asientan; actualmente los pobladores siguen habitando en las viviendas (fotografías 10 y 11)

Fotografía 10. Vista de vivienda cuya pared presenta grietas con 8 cm de abertura y una longitud de 2 m, producto de los sismos ocurridos en el año 2020, ubicado con coordenadas UTM (WGS 84): 574476.422 E; 8542143.179 N

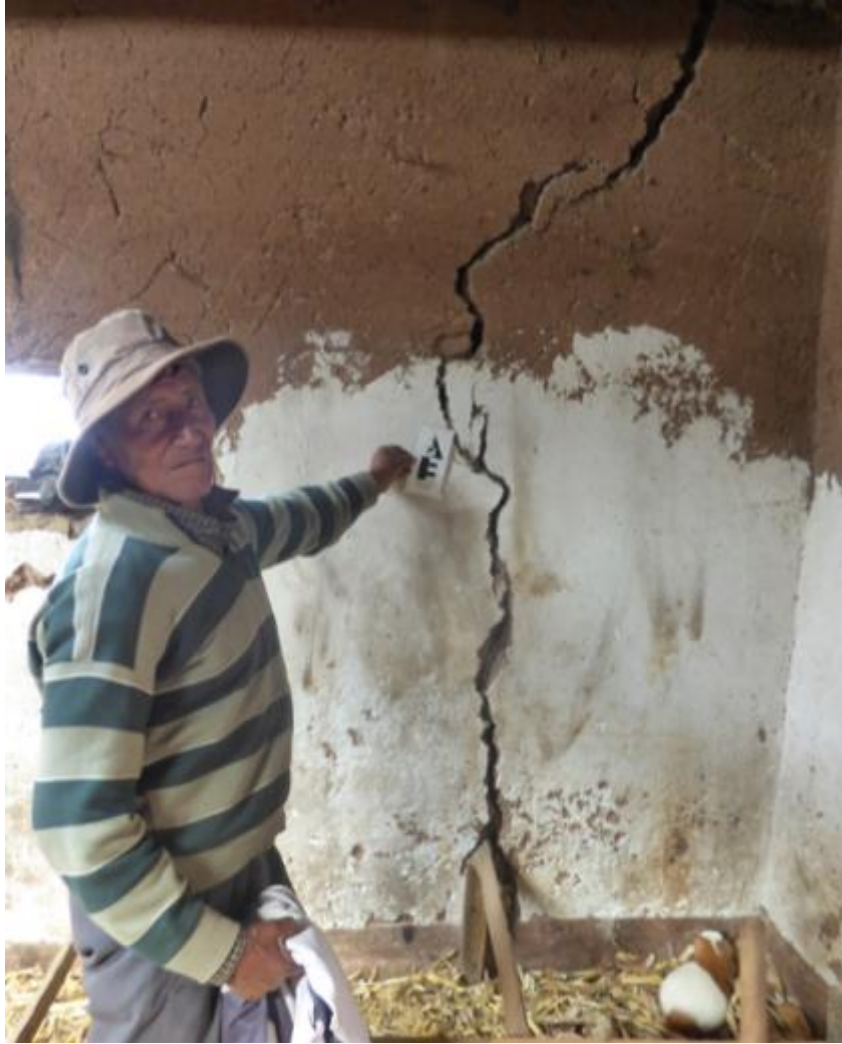
Fotografía 11. Vista de vivienda cuya pared presenta grietas con 4 cm de abertura y una longitud de 2.5 m, producto de los sismos ocurridos en el año 2020, ubicado con coordenadas UTM (WGS 84): 574452.948 E; 8542203.370 N
