**Informe Técnico N° A7356**

# EVALUACIÓN DE PELIGRO GEOLÓGICO POR MOVIMIENTOS EN MASA EN EL SECTOR MINAS PAMPA, CASERÍO TANIN

Departamento Áncash  
Provincia Huaraz  
Distrito Pariacoto

ENERO  
2023

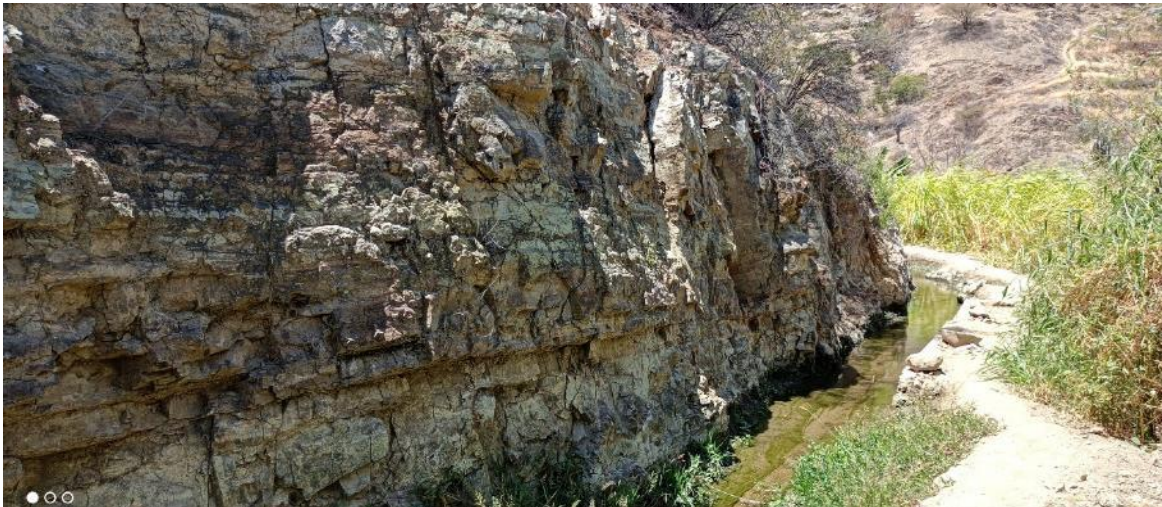
Estos afloramientos están conformados por rocas sedimentarias de tipo lutitas grises a negras laminadas y con aspecto pizarroso intercalas con limoarcillitas y calizas gris oscuras, se encuentran muy fracturados en estratos decimétricos, altamente meteorizados. En los cortes de talud se aprecian secuencias con condiciones geomecánicas muy desfavorables (fotografía 1).

**Fotografía 1.** Lutitas de aspecto pizarroso muy fracturado y meteorizado que aflora en las inmediaciones del deslizamiento.

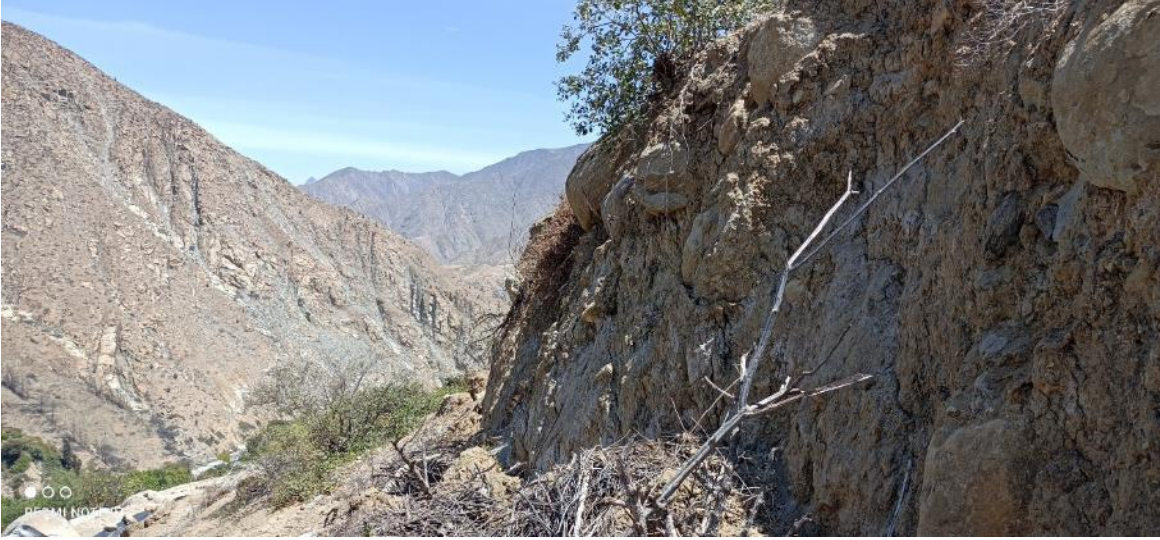
**Fotografía 2.** Granitos muy fracturados e intensamente meteorizados que aflora en las inmediaciones del deslizamiento.

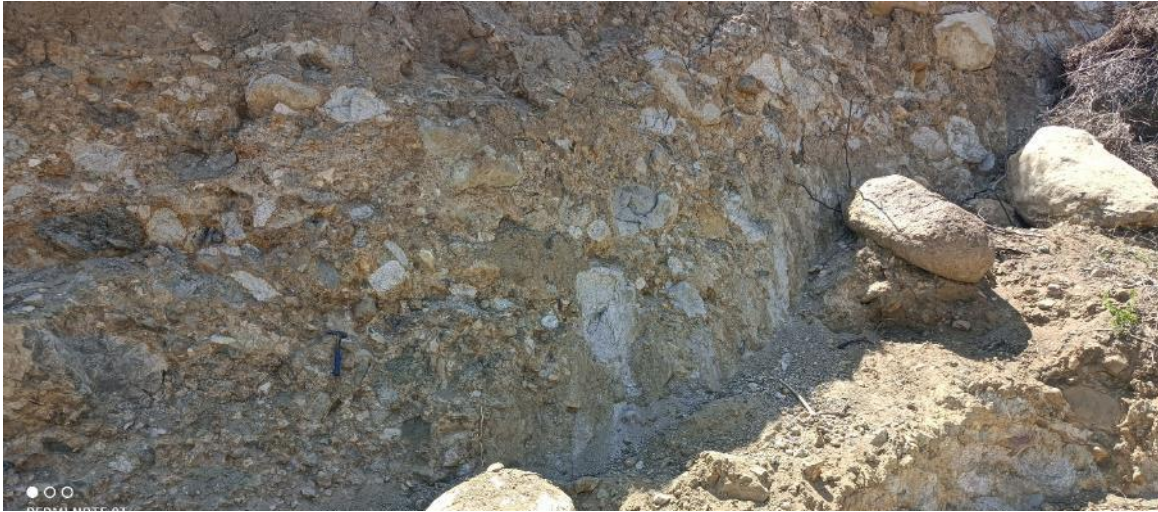
**Fotografía 4.** Vista de los depósitos coluvio deluviales en la ladera afectada por el deslizamiento.

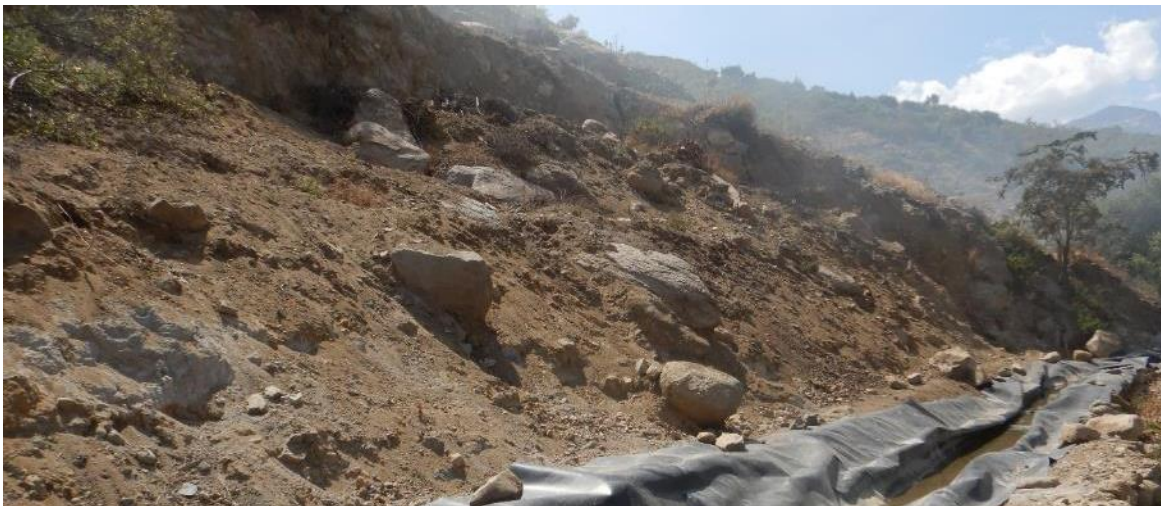
Son depósitos que se encuentran acumulados al pie de laderas, como material de escombros no consolidados, heterométricos constituidos por bolos (25%), cantos (10%), gravas (10%), gránulos (30%) de formas subredondeadas a redondeadas; además de arenas (20%). Estos depósitos se distribuyen en el área del deslizamiento que alcanza, a través de la masa moviliza en la ladera del sector Minas Pampa (fotografía 5).

**Fotografía 5.** Vista de los depósitos coluviales en el deslizamiento en el sector Minas Pampa.

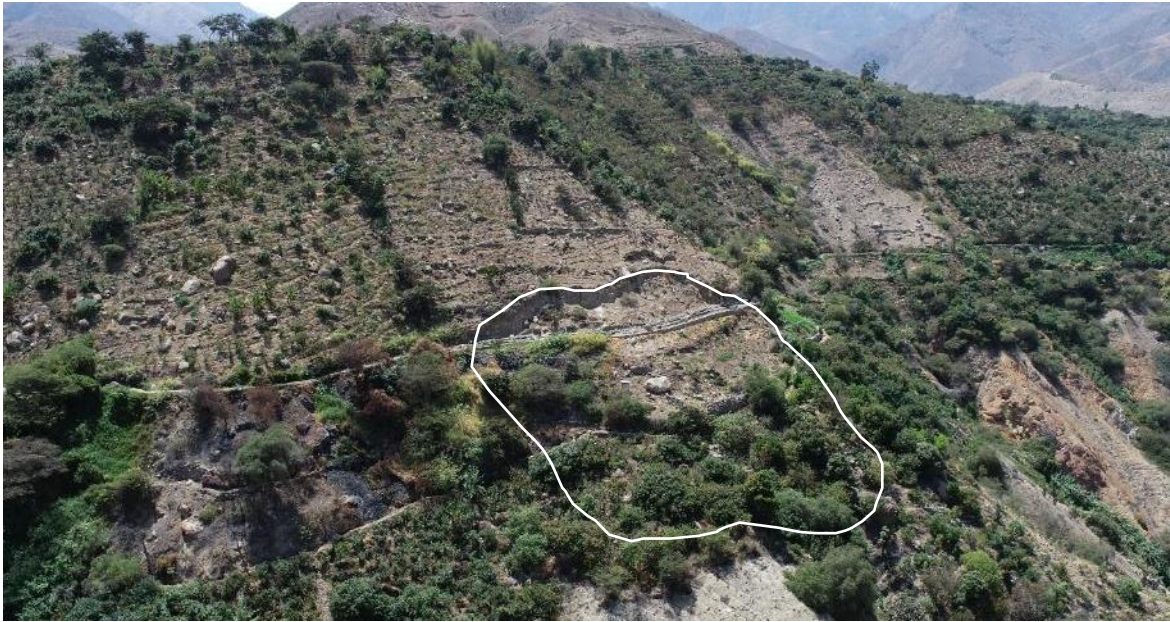
**Subunidad de vertiente con depósito de deslizamiento (V-dd):** Esta geoforma es el resultado de la acumulación de materiales movilizados debido al deslizamiento, modifican localmente la forma de las laderas con pendientes fuertes a muy escarpadas. El deslizamiento ocurrido el 25 de junio, transportó materiales conformados por bolos (25%), cantos (10%), gránulos (30%) y gravas (10%) en matriz arenosa (20%) que alcanzó una longitud de 95 m (figura 8).

**Figura 8.** Vista de la vertiente de deslizamiento en el sector Minas Pampa.

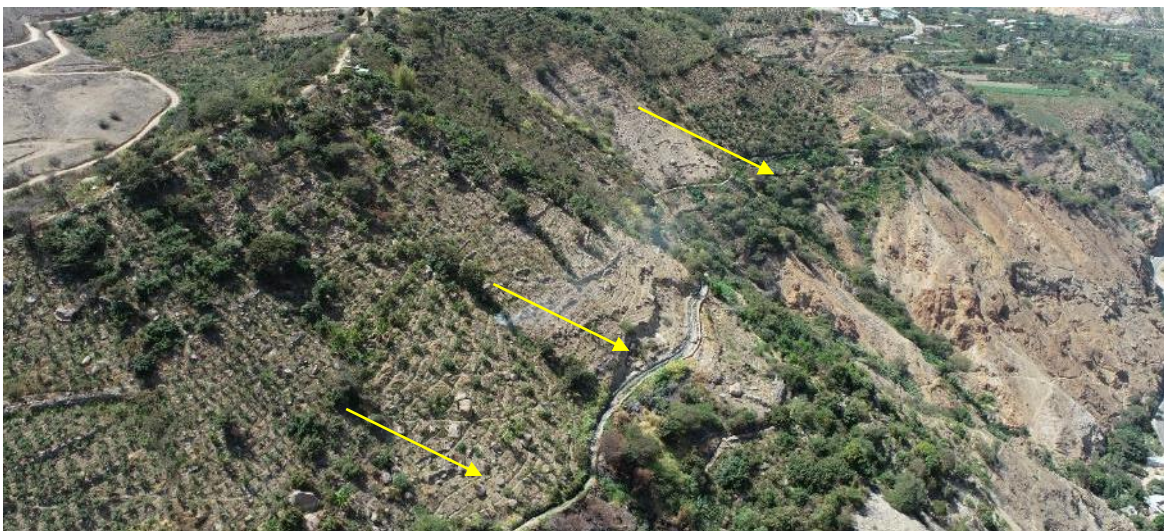
Se identificaron 02 deslizamientos antiguos de 590 y 345 m de largo y 100 m de ancho aproximadamente, el escarpe principal se estima en 407 m de largo, la zona de arranque se ubica a 1167 m de altitud se evidencia en depósitos coluvio deluviales conformada por bloques subredondeados (figura 10).

**Figura 10.** Vista aérea del deslizamiento antiguo (DAN) en el sector Minas Pampa.

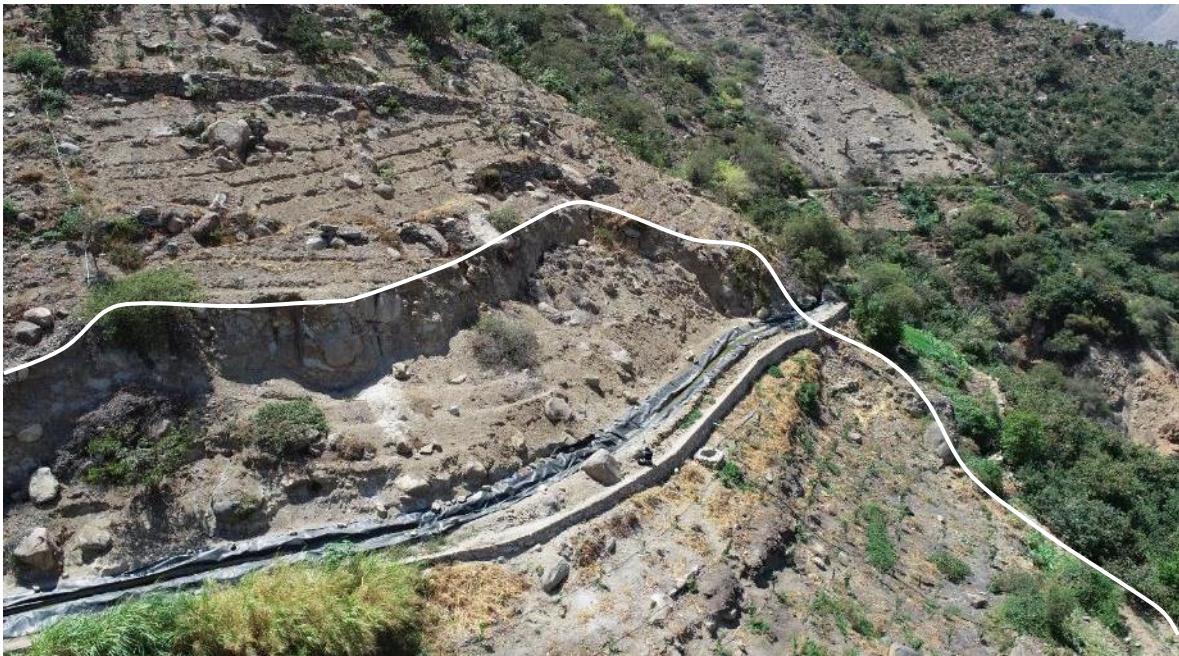
Los pobladores manifiestan que, desde el año 2016 y 2017 la ladera se empezó a agrietar, para el mes de junio del 2017 el escarpe medía más de 50 cm. El domingo 13 de marzo 2022, las autoridades de Oficina de INDECI de la Municipalidad Distrital de Pariacoto, reportaron un deslizamiento que ocurrió en el sector Minas Pampa del caserío Tanin, movimiento en masa localizado en las coordenadas centrales UTM 8942695 N, 181786E y 1150 m s.n.m. (figura 11); específicamente a 3.35 km de Pariacoto.

**Figura 11.** Vista aérea del deslizamiento (DRA) en el sector Minas Pampa.

El deslizamiento tiene un escarpe semicircular y alargado de 110 m de longitud y 2 m de salto donde se pueden apreciar estrías de falla debido al movimiento, los saltos varían de 1 a 2.5 m, y el desnivel entre la escarpa y el pie del deslizamiento es 78 m (DRA) (figura 13). La parte superior o la zona de arranque, no ha sufrido desplazamientos ladera abajo, pero si deformaciones, que originan grietas por tracción o tensión que se emplazan de forma paralela o semiparalela al escarpe; mientras que, en el cuerpo del deslizamiento se pueden apreciar basculamientos del material deslizado, árboles y la plataforma de la vía.

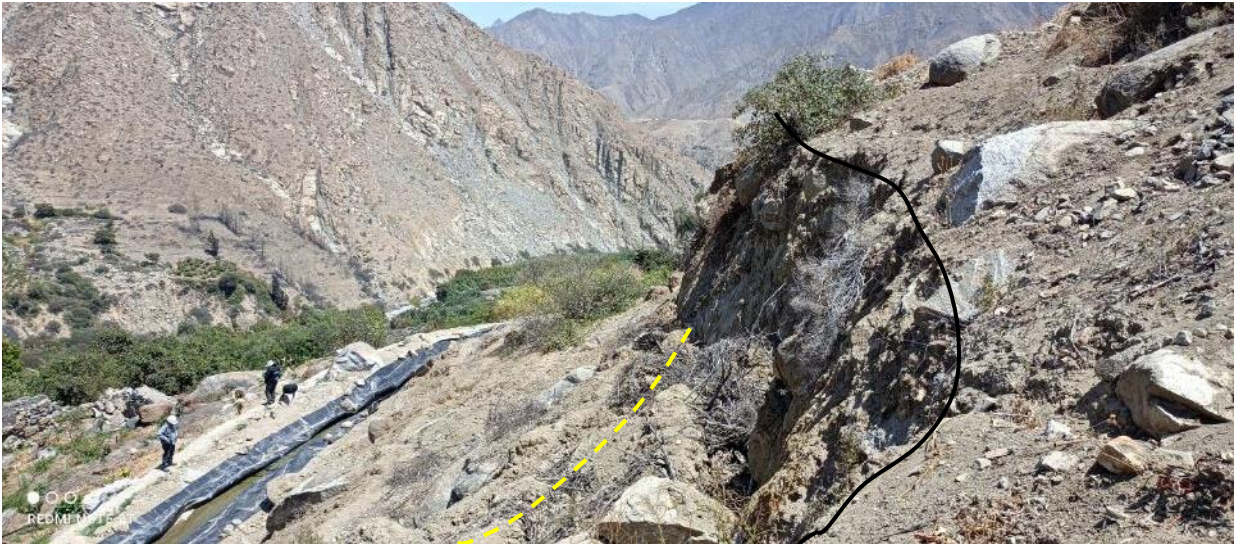
Al momento de la evaluación de campo, el canal de riesgo afectado fue habilitado y cubierto con una geomembrana de PVC; el tramo afectado se desplazó ladera abajo hasta 7 m con dirección hacia el oeste, las grietas seccionaron la vía en varias partes (figuras 12 y 13).

**Figura 12.** Escarpe visto desde el flanco izquierdo del deslizamiento.

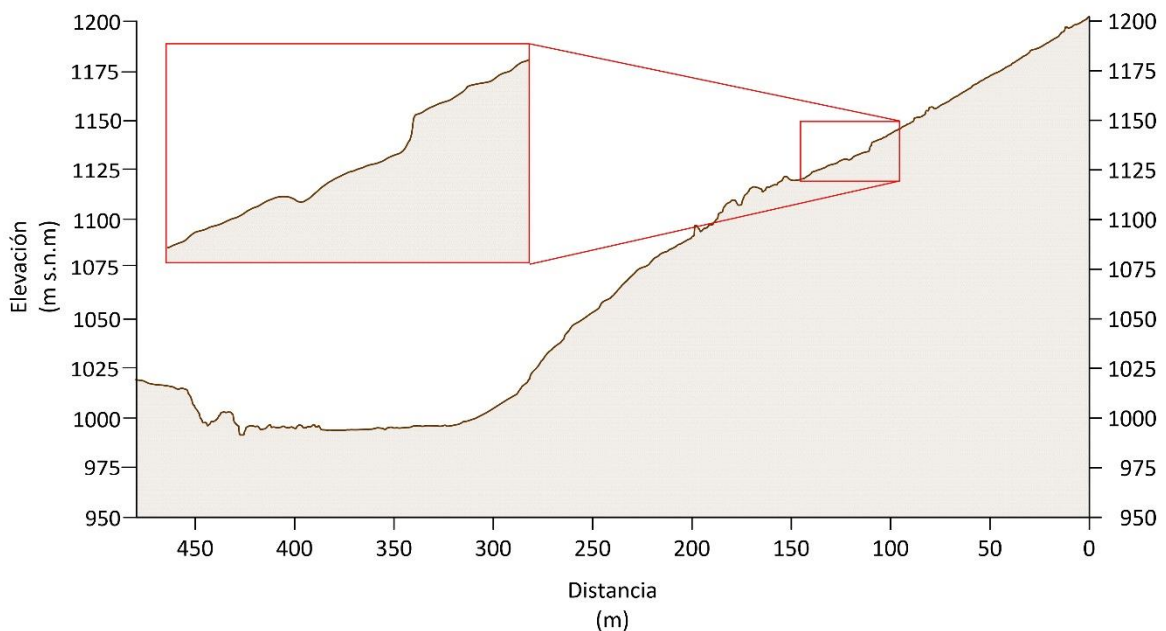
**Figura 13.** Sección transversal del deslizamiento y del escarpe principal.

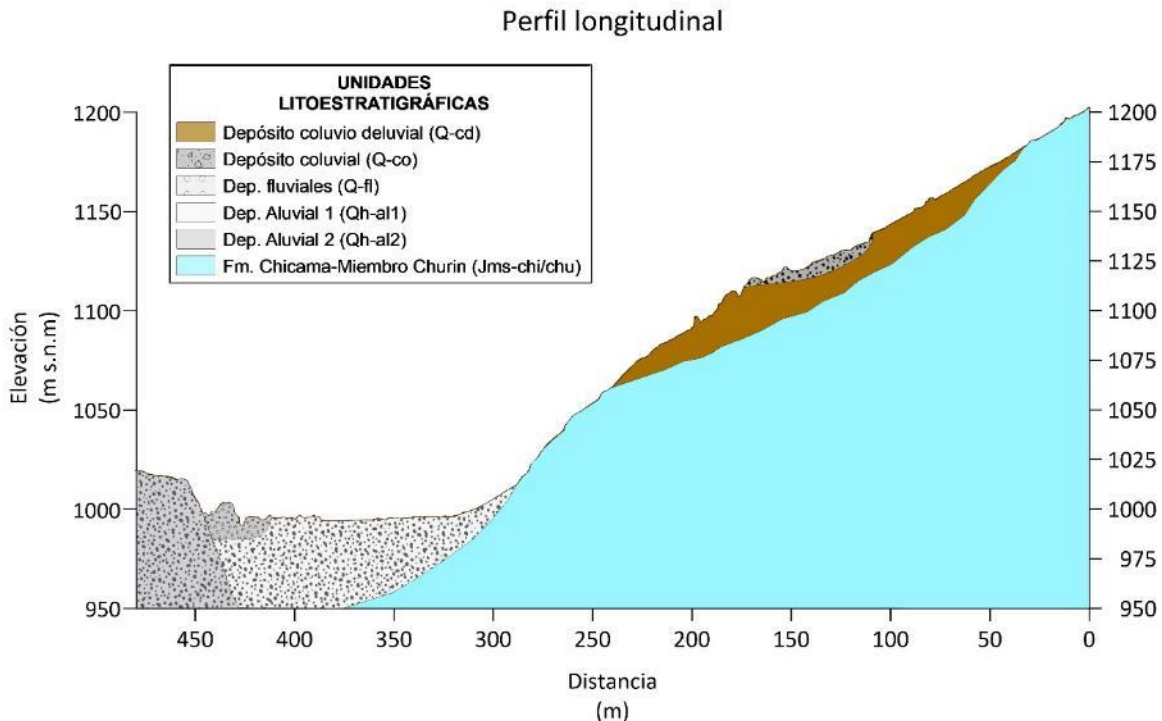
La zona de estudio se asienta depósitos coluvio deluviales conformado por clastos dispersos con gravas en una matriz arenosa que se encuentran cubriendo lutitas pizarrosas con intercalaciones de calizas de la Formación Chicama, estas rocas se encuentran fuertemente fracturadas, con espaciamiento regular entre sus fracturas (0.06 a 0.20 m). Se observó que, de 1 a 2 m de profundidad la roca se encuentra completamente meteorizada (V); es decir, la roca se encuentra desintegrada a suelo; mientras que, de 2 m a 4 m de profundidad la roca encuentra muy meteorizada (IV).

El factor desencadenante fue la presencia de canales de riego sin revestir que permitieron que parte del agua se infiltrada al subsuelo muy poroso, el efecto del agua infiltrada saturó las capas superficiales incrementando la carga, esto se combinó con las propiedades físico-mecánicas de los materiales cuaternarios (poco consolidado), rocas de muy mala calidad y la pendiente de la ladera moderadas a fuerte (5°- 25°) a muy fuertes a muy escarpadas (25°-90°).

**Figura 14.** Vista 3D y sección transversal del deslizamiento y del escarpe principal.

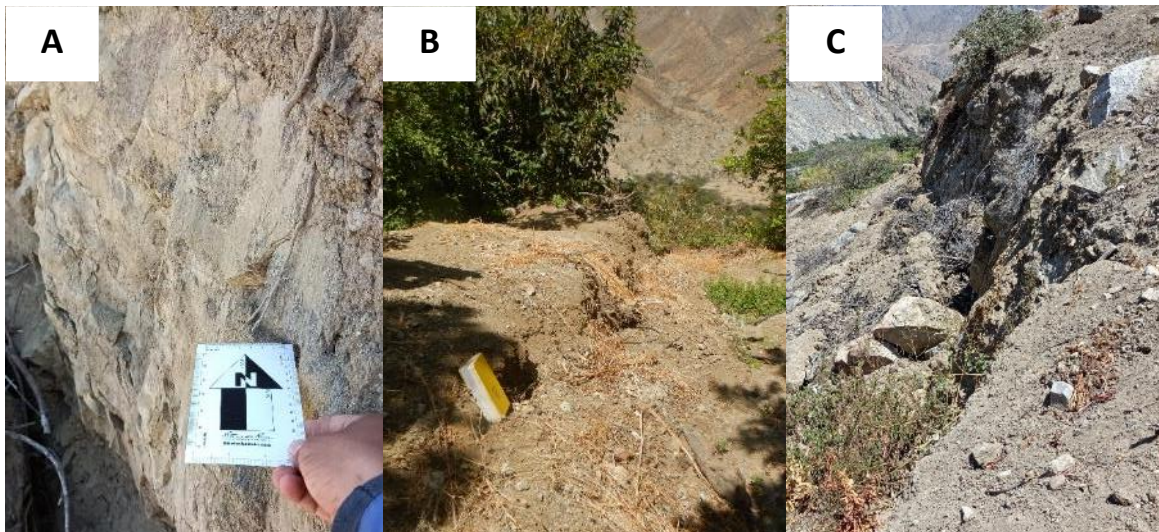
Los trabajos de campo se complementaron mediante la fotogrametría aérea con DRONE/RPAS, donde se obtuvo el modelo digital de terreno (MDT) y la ortofoto de alta resolución (GSD 5 cm), de esta manera se delimitó con mayor precisión la geometría la zona de arranque y la extensión de las grietas que se emplazan de norte a sur con aberturas de hasta 0.20 cm, con profundidad de 0.50 cm y desplazamientos este a oeste. Se perdieron 0.5 ha de cultivos y 93 m lineales de un canal de riego, que se utiliza para transportar la producción de cosechas (figura 15).

**Figura 15.** A. Estrías de desplazamiento. B. Grietas. C. Rocas fuertemente fracturadas.

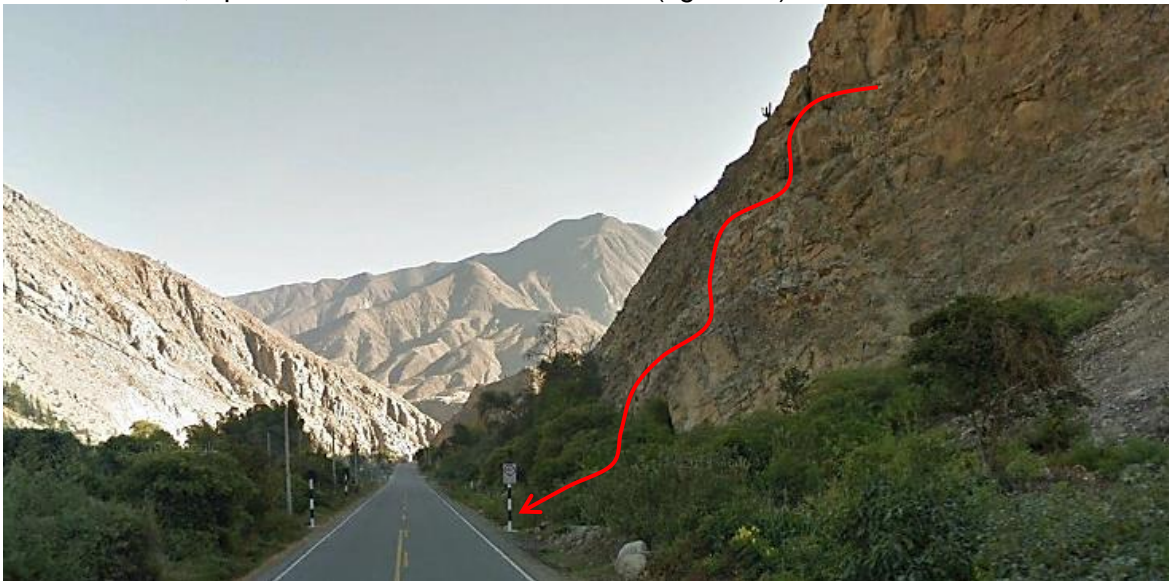
La ladera donde se origina la caída de rocas está conformada por afloramientos de granitos y granodioritas fuertemente fracturadas correspondientes al Plutón Pariacoto, se identificaron 5 zonas de caídas con una longitud de 132, 50, 194, 153 y 56 en la zona de arranque. Los desprendimientos de rocas ocurren en la parte media y baja de la zona del deslizamiento, a pocos metros de la vía asfaltada (figura 16).

**Figura 16.** Caída de rocas en el flanco oeste del cerro Tanin.

Las zonas de caídas de rocas presentan bloques dispersos, cantos y clastos de tamaños variables entre 0.50 m a 1 m de diámetro y material detrítico subanguloso a subredondeado en la parte baja y colgados a media ladera que pueden caer y rodar desencadenados por sismos de regular magnitud.

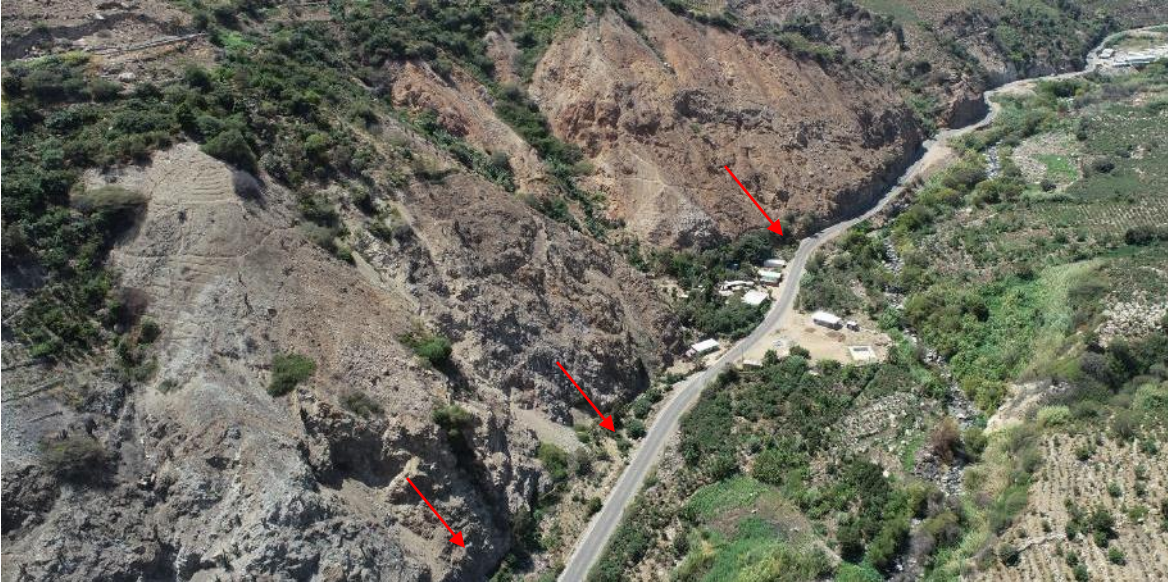
También se identificaron caídas de rocas en la parte inferior del deslizamiento hacia el flanco derecho, se observan afloramientos de granitos muy fracturados que originan caídas que son retenidos por los cultivos (figura 17).

**Figura 17.** Vista de rocas en la parte inferior del deslizamiento DRA.

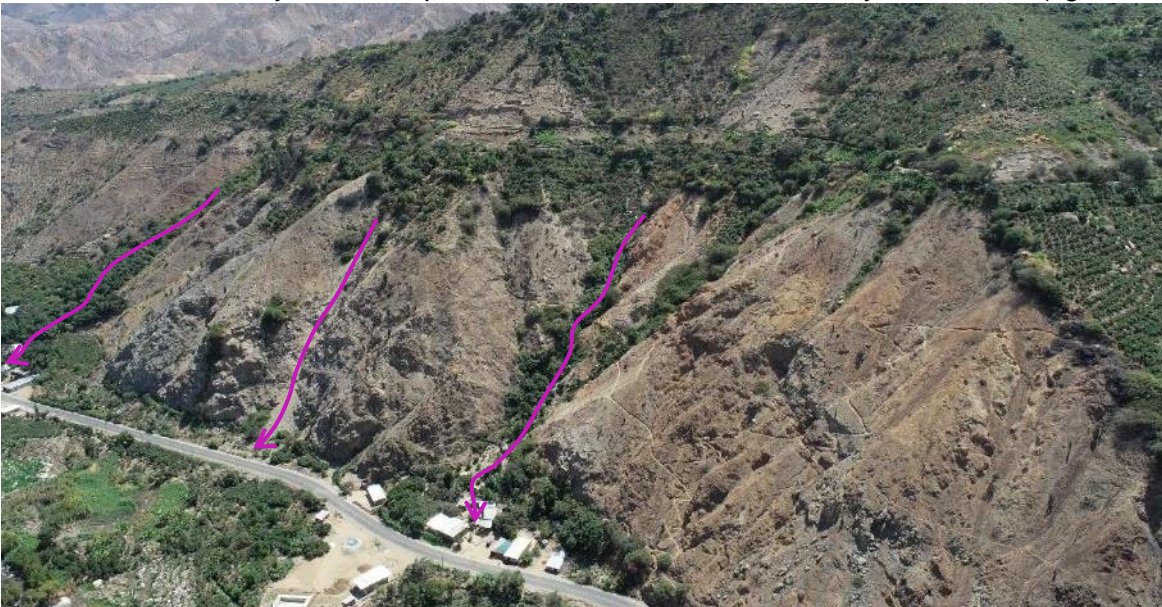
En los alrededores del área de evaluación se identificaron quebradas que se activan en temporada de lluvias generando flujos de detritos, el principal factor condicionante son las coberturas detríticas y arenosas provenientes de afloramientos muy fracturados (figura 18).

**Figura 18.** Vista hacia las quebradas ubicadas en los alrededores del área evaluada.

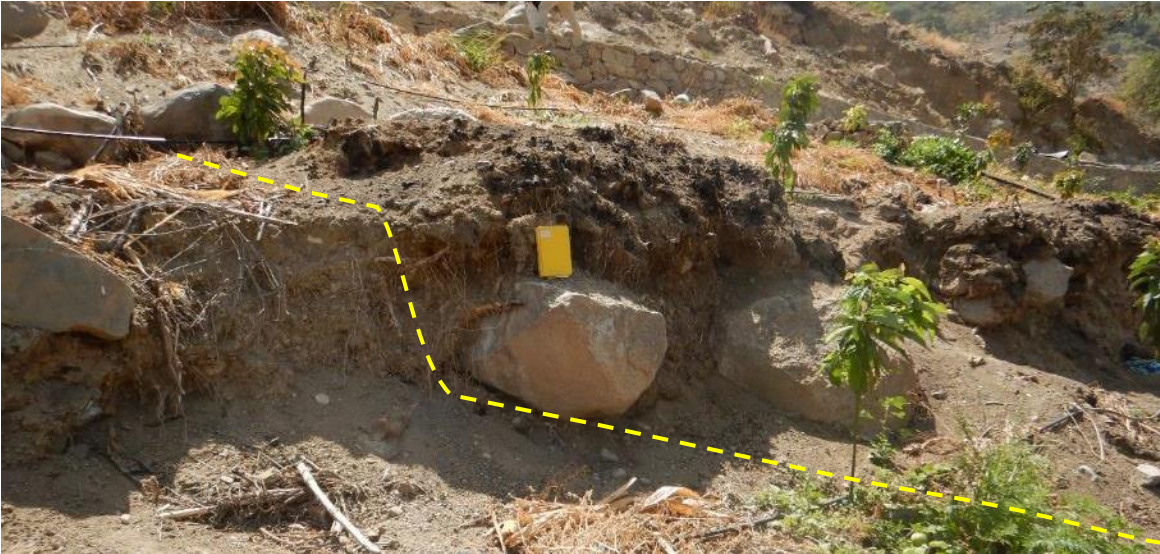
El deslizamiento DRA, causó la pérdida total de 0.92 ha de cultivos, donde se han proyectado un total de 1.2 ha que podrían ser afectados ante futuras reactivaciones (figura 20).

**Figura 20.** Cultivos afectados por el proceso de remoción del cuerpo del deslizamiento.

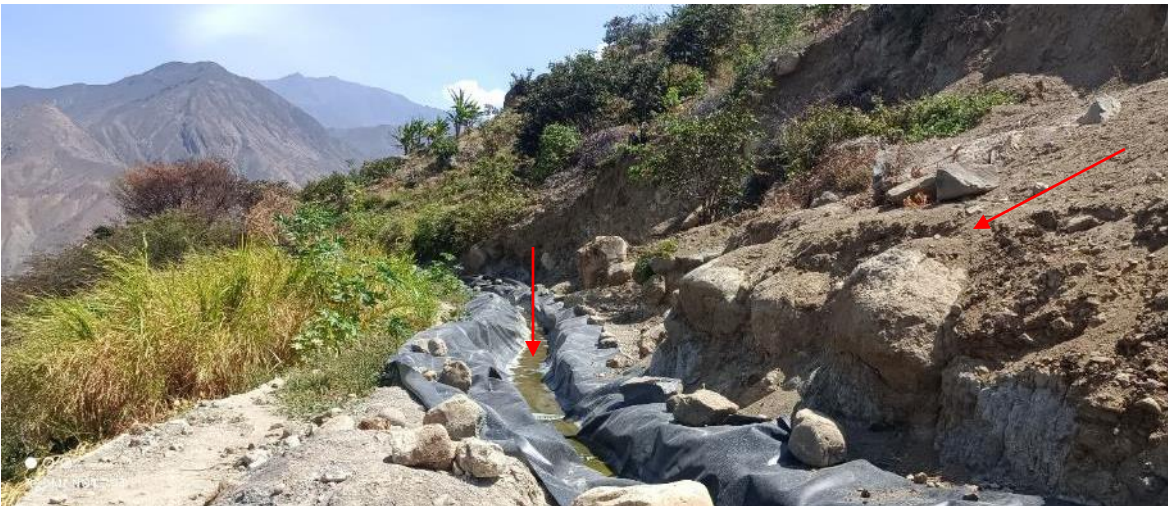
El deslizamiento DRA, afectó el canal de riego que se utiliza para irrigar la ladera oeste del cerro Minas Pampa, donde se desarrollan actividades agrícolas. El cuerpo del deslizamiento desplazó los cultivos hasta 5 m ladera abajo, con dirección este a oeste, el tramo afectado tiene 93 m de largo (figura 21).

**Figura 21.** Tramo de 93 m de largo del canal de riego.
