Informe Técnico N° A7363

# EVALUACIÓN DE PELIGROS GEOLÓGICOS POR MOVIMIENTOS EN MASA EN EL CASERÍO CHAUPE Y EN EL TERRENO DE ACOGIDA CHAUPE

Departamento Cajamarca  
Provincia Cutervo  
Distrito Querocotillo

MARZO  
2023

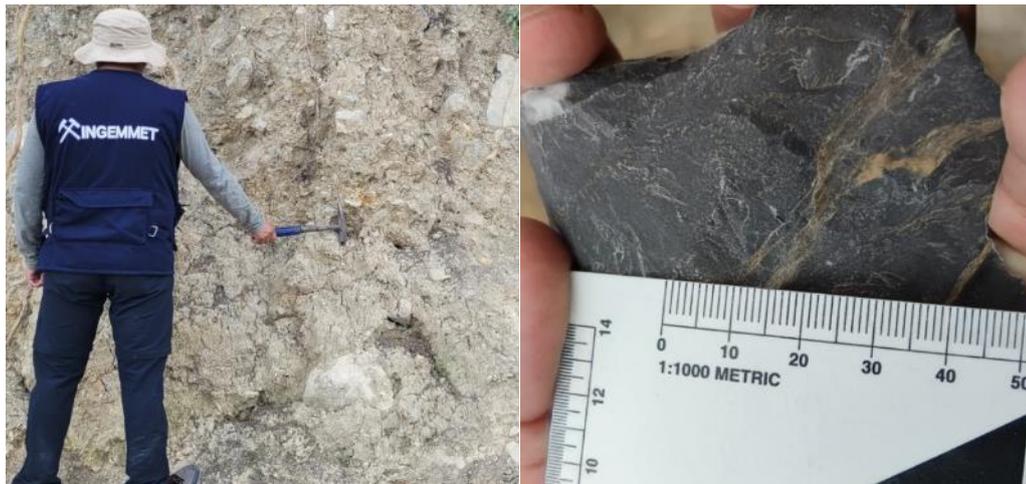
El miembro superior se encuentra en la zona del caserío Chaupe (Fotografía 2) y muestra localizados afloramientos, estando normalmente cubierta por depósitos cuaternarios producto de diversos procesos de remoción en masa, debido a su menor resistencia geológica, GSI promedio de 27 (Gráfico 2), estando sus macizos rocosos muy fracturados y altamente meteorizados.

**Fotografía 2.** Macizo rocoso de la Formación Chúlec en la zona del caserío Chaupe. **Ubicación:** E: 716324; N: 9324158; Z: 1578.

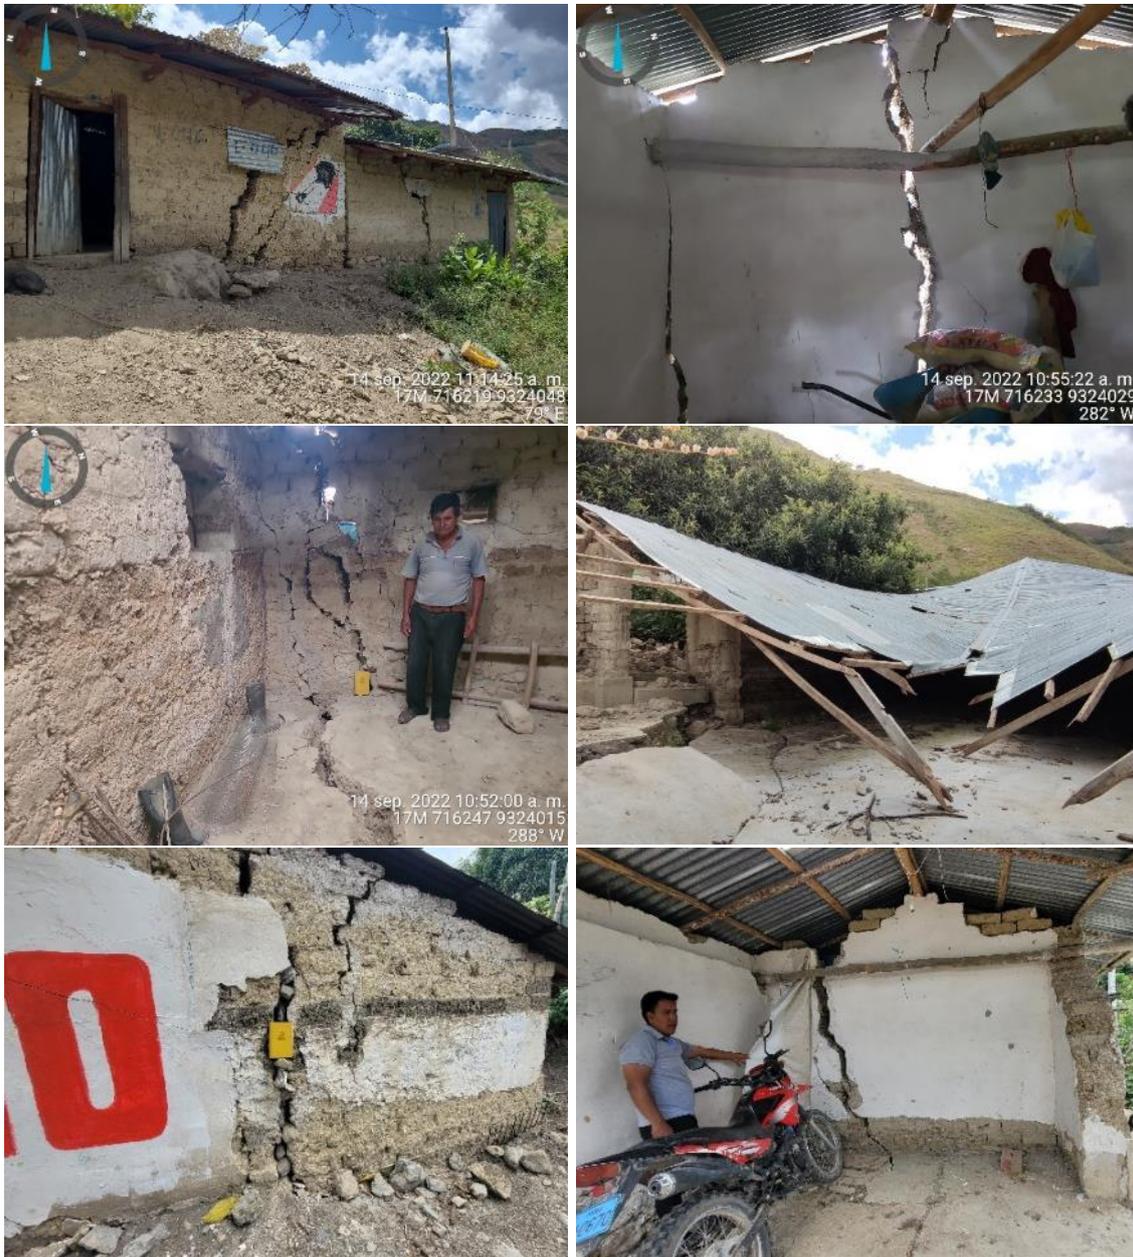
En el caserío Chaupe se presentan movimientos en masa de tipo reptación de suelos deslizamiento rotacional, así como diversos agrietamientos en la parte baja del sector urbano del caserío en mención, que en total han afectado a 20 viviendas (Fotografía 4), 4 instituciones educativas, 2 locales públicos (Fotografía 5) y 100 metros de vía local.

**Fotografía 4.** Afectaciones a diversas viviendas del caserío Chaupe ubicados en la zona de reptación.

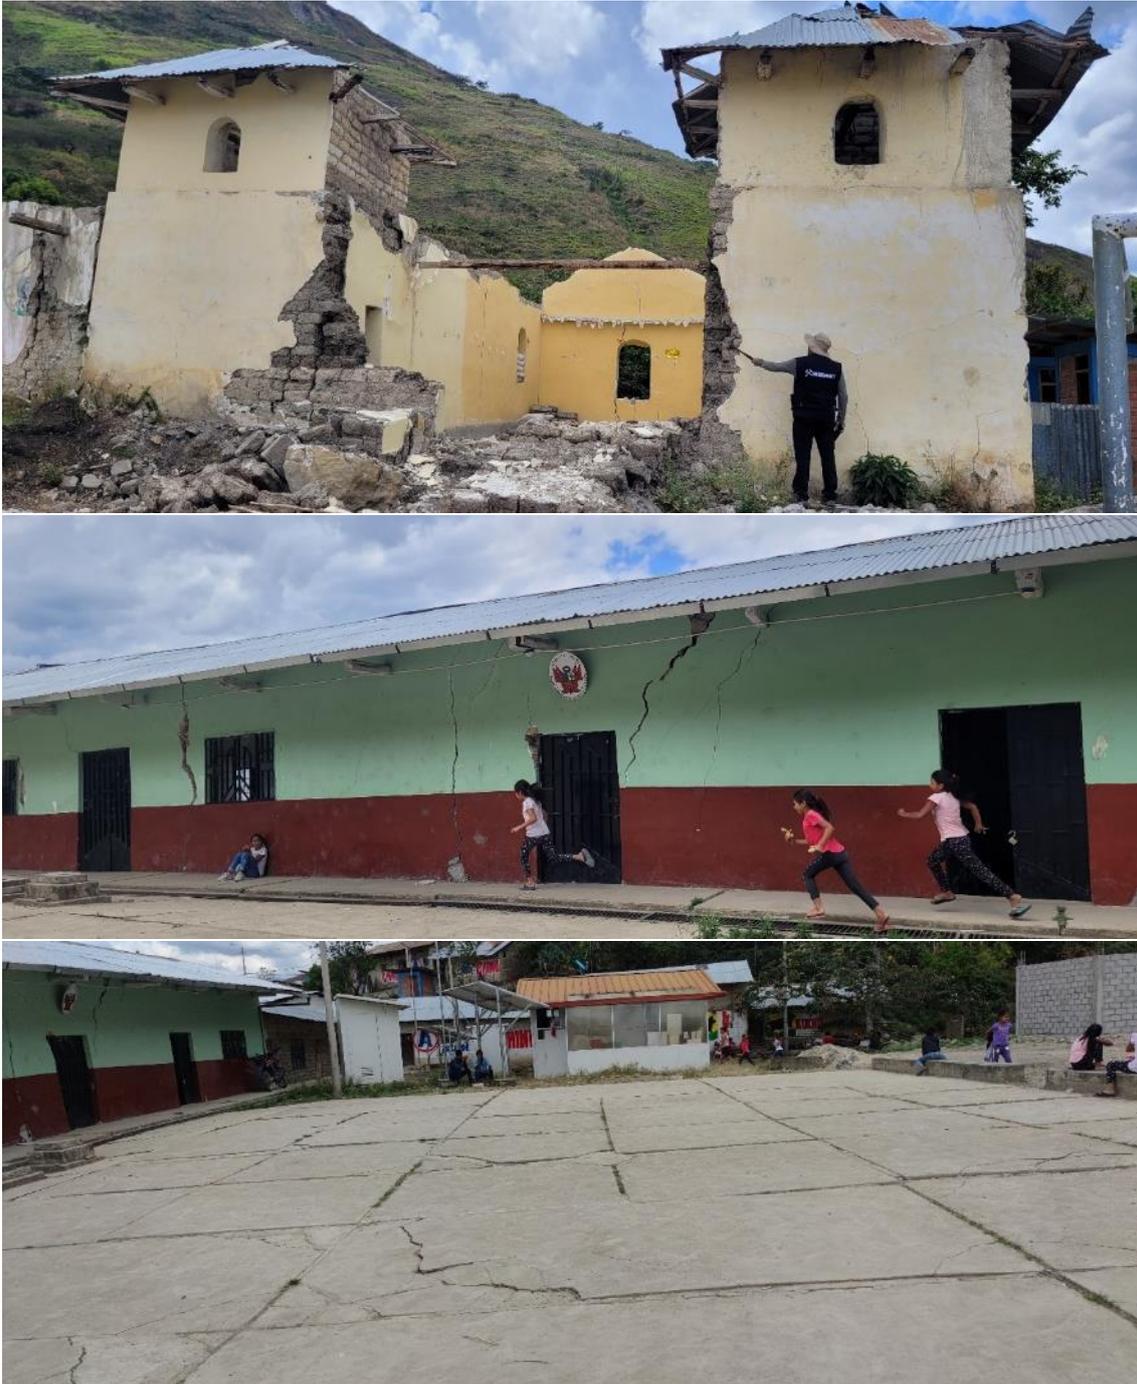
**Fotografía 5.** Vista de daños en infraestructuras pública del caserío Chaupe: Iglesia local (arriba), institución educativa primaria 10744 (centro) y losa deportiva (abajo); debido a los agrietamientos de la reptación progresiva de suelos.

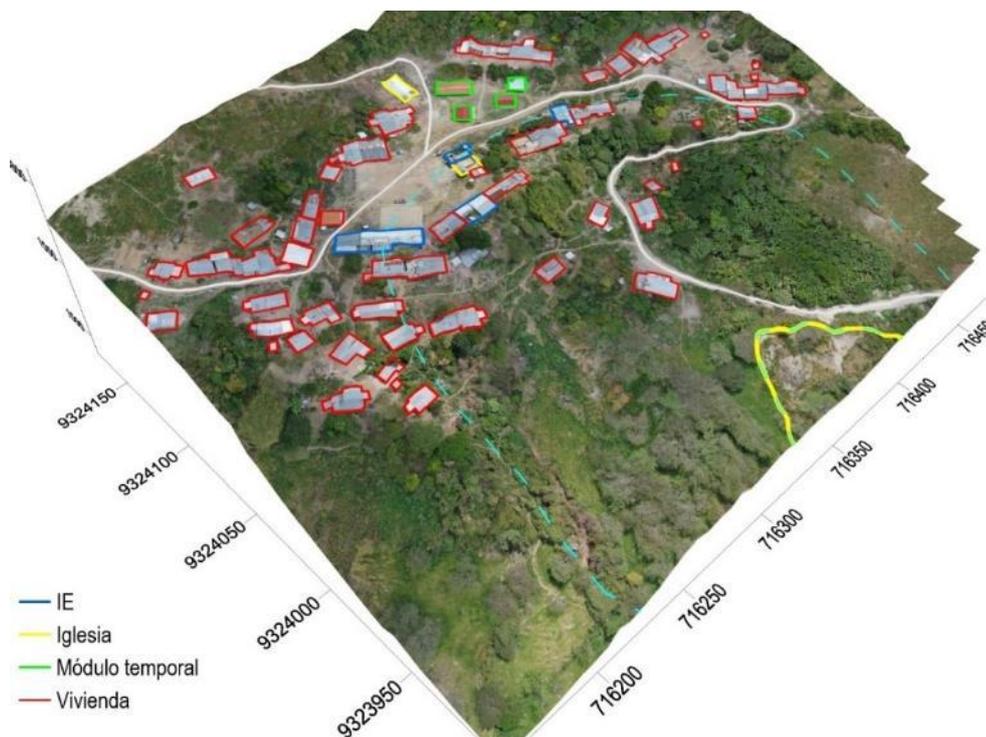
Corresponden a un movimiento en masa que se encuentra activo siguiendo una dirección NO-SE, que ha comprometido diversas viviendas e instalaciones públicas del caserío Chaupe (Figura 9); sin embargo, solo se aprecian agrietamientos discontinuos, pero podría desencadenarse en un deslizamiento si no se toman las medidas de control de peligros adecuados.

**Figura 9.** Vista 3D del caserío Chaupe resaltando sus infraestructuras expuestas; la zona de deslizamiento está delimitada en amarillo y de reptación en líneas discontinuas celestes.

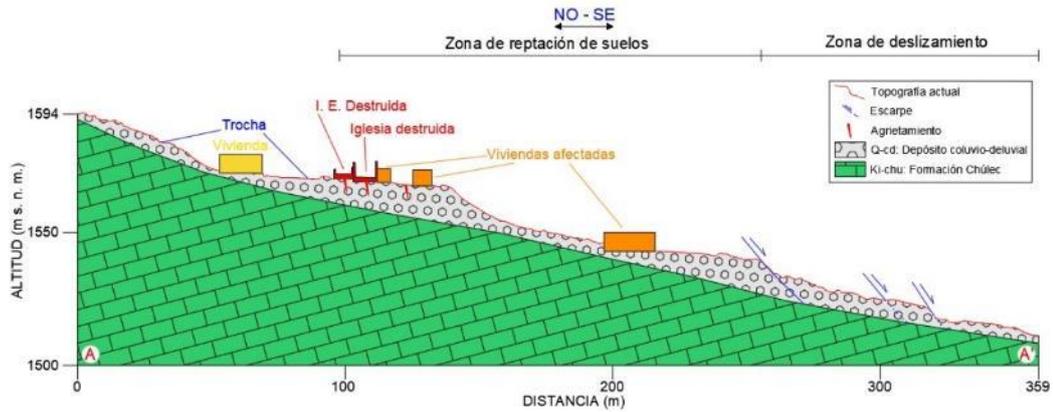
En el perfil longitudinal A-A' (Figura 10) se aprecia la extensión de la zona con reptación de suelos, además de un deslizamiento en la parte baja; movimientos en masa desarrollados en los suelos coluvio deluviales superficiales que cubren a las calizas muy fracturadas y altamente meteorizadas de la Formación Chúlec (miembro superior).

**Figura 10.** Perfil A-A' que muestra la distribución de los materiales geológicos e infraestructura afectadas del caserío Chaupe.

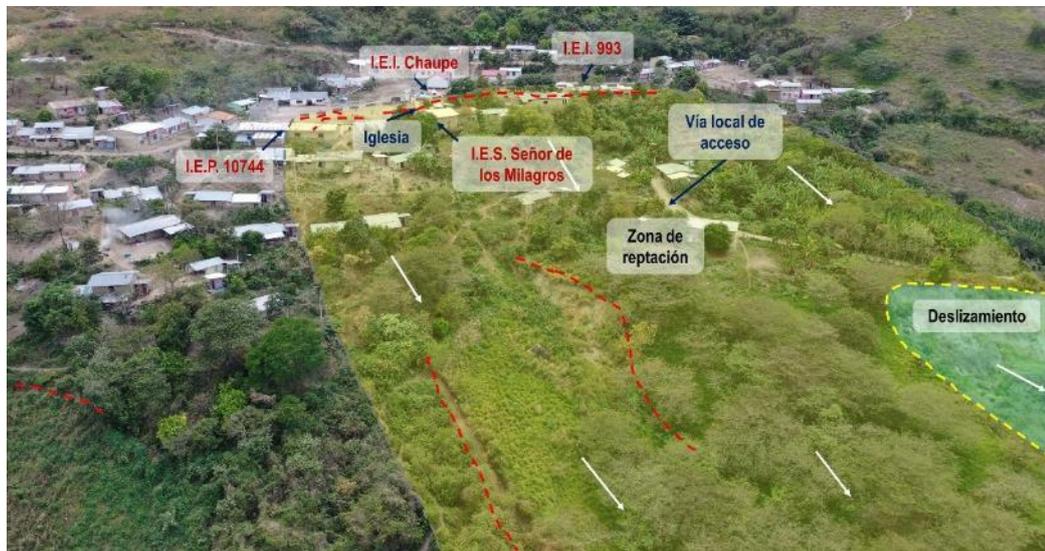
En la figura 11 se ha delimitado las zonas afectadas por los movimientos en masa en el caserío Chaupe, resaltando el área de reptación de suelos que es altamente propensa al desencadenamiento de un deslizamiento, que afectaría infraestructuras y pondría en riesgo a la vida y seguridad de los pobladores.

**Figura 11.** Vista del caserío Chaupe donde se muestra el área afectada por la reptación (en amarillo) y la distribución de los agrietamientos (demarcados en líneas discontinuas rojas).

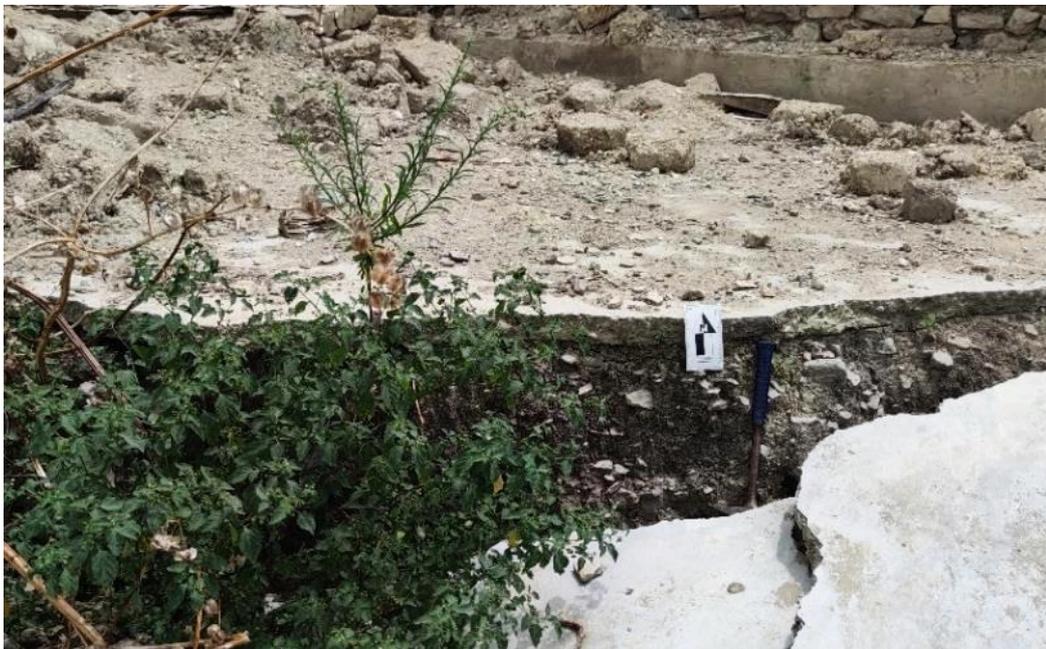
- Área: 38 338 m<sup>2</sup>
- Perímetro: 853 m
- Longitud de agrietamientos: 323 m (32 m en promedio)
- Apertura de agrietamientos: 5 – 30 cm
- Desnivel de agrietamientos: < 1 m
- Longitud del área afectada: 220 m
- Ancho del área afectada: 245 m
- Dirección del movimiento: N275°

**Fotografía 6.** Detalle del desnivel de un agrietamiento en la zona de reptación de suelos

- Litología y naturaleza incompetente de materiales, compuesto por arcillas de alta plasticidad del depósito coluvio-deluvial, así como de calizas muy fracturadas y altamente meteorizadas de la Formación Chúlec (Ki-chu).
- Ladera de pendiente muy fuerte (25° a 45°), que conforman geoformas de vertientes coluvio deluvial, muy susceptibles a erosionarse.
- Deforestación de las laderas para habilitación urbana.
- Ausencia de drenajes adecuados.

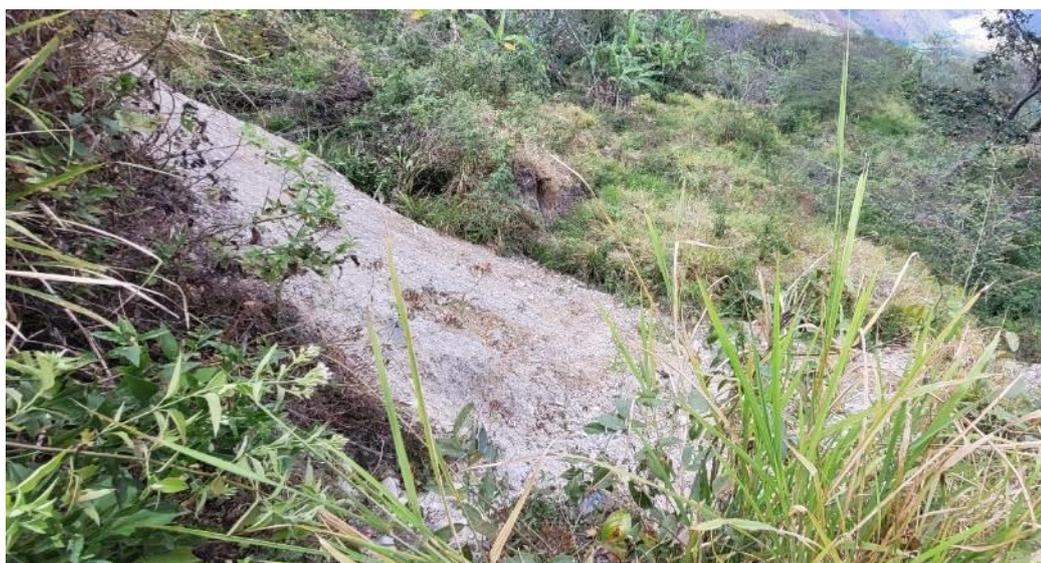
Esta zona de deslizamiento rotacional activo se ubica a 80 m al sur del caserío Chaupe, mostrando un escarpe de 4 m de salto vertical (Fotografía 7); actualmente solo ha afectado 1.1 ha de terrenos con pastos naturales.

**Fotografía 7.** Detalle del escarpe del deslizamiento rotacional.

- Área: 10 758 m<sup>2</sup>.
- Perímetro: 418 m.
- Diferencia de alturas corona y pie de deslizamiento: 50 m.
- Longitud horizontal corona a punta: 145 m.
- Ángulo de corona al pie del deslizamiento: 19°.
- Dirección del movimiento: N173°.
- Ancho de la superficie de falla: 90 m.
- Salto principal: 4 m.

- Litología y naturaleza incompetente de materiales, compuesto por arcillas de alta plasticidad del depósito coluvio-deluvial, así como de calizas muy fracturadas y altamente meteorizadas de la Formación Chúlec (Ki-chu).
- Ladera de pendiente muy fuerte (25° a 45°), que conforman geoformas de vertientes coluvio deluvial, muy susceptibles a erosionarse.
- Ausencia de drenajes adecuados.

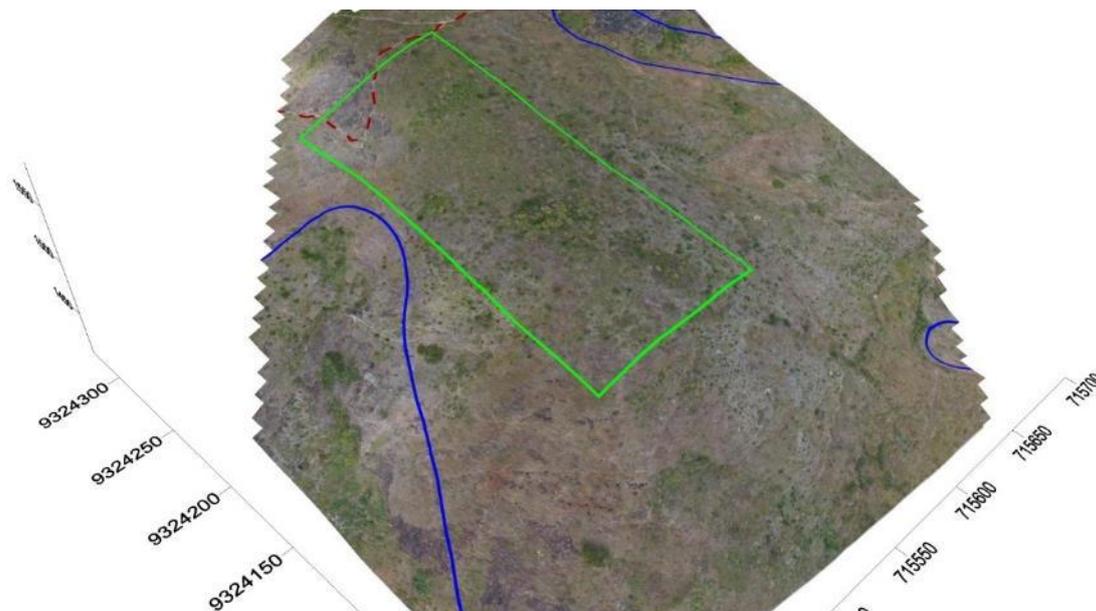
Corresponde a los únicos movimientos en masa documentados en las inmediaciones del terreno de acogida propuesto (Figura 14); los cuales se desarrollan sobre depósitos proluviales producto de la remoción en masa de los suelos erosionados y meteorizados de la Formación Chúlec, conformando terrenos de pendiente muy fuerte ( $25^\circ$  a  $45^\circ$ ) y geoformas de piedemonte proluvial o aluvio torrencial (Figura 15).

**Figura 14.** Vista 3D del terreno de acogida propuesto (línea verde) donde se aprecia un camino de acceso (línea discontinua roja) y los sectores con erosión de cárcava (línea azul).

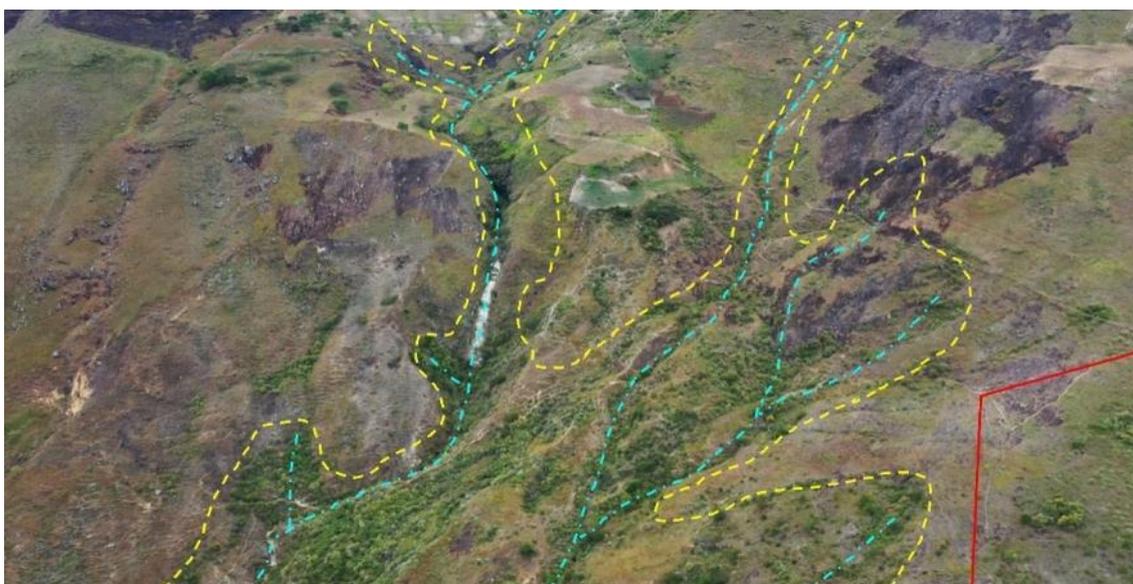
**Figura 15.** Vista de un sistema de quebradas donde se vienen registrando procesos de erosión en cárcavas al oeste del terreno de acogida propuesto (delimitado en rojo).

- Litología y naturaleza incompetente de materiales, compuesto por gravas arcillosas de depósitos proluviales, sobre calizas arenosas medianamente fracturadas y ligeramente meteorizadas de la Formación Chúlec (Ki-chu).
- Ladera de pendiente muy fuerte (25° a 45°), que conforman geoformas de piedemonte proluvial o aluvio torrencial, muy susceptibles a erosionarse.
