Opinión Técnica N° 1-2023

PELIGRO GEOLÓGICO POR DESLIZAMIENTO EN EL CASERÍO LORITUAS

Departamento Cajamarca
Provincia Contumazá
Distrito Contumazá

Marzo
2023

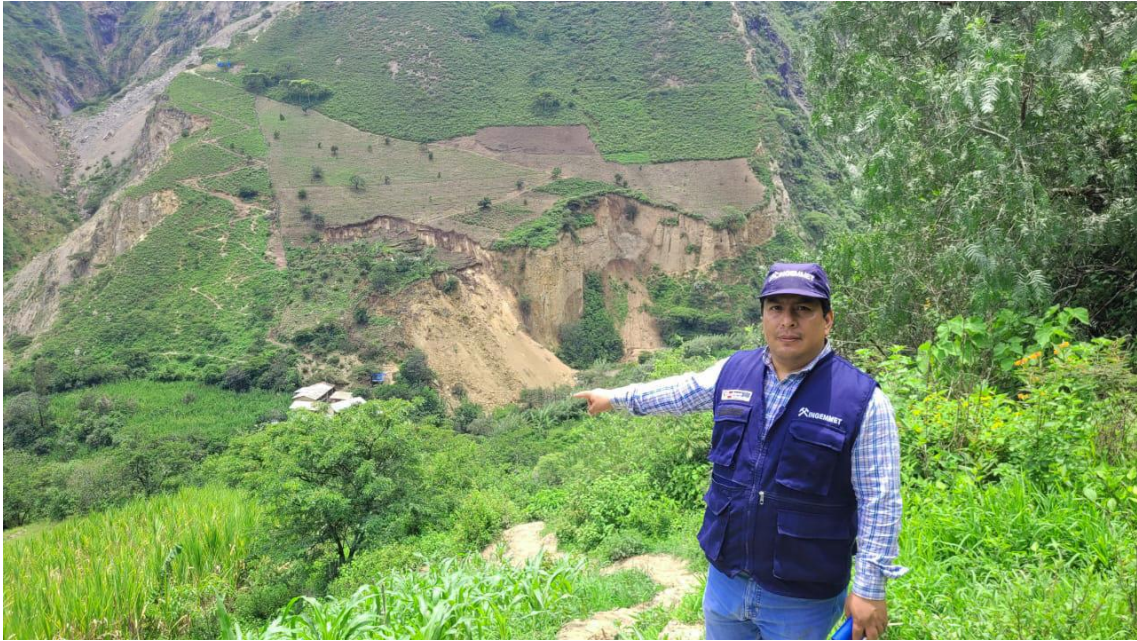
En el área evaluada del caserío Lorituas se produjo un deslizamiento rotacional el día 24 de febrero del 2023 (Fotografía 1).

Los trabajos de campo permitieron identificar un deslizamiento rotacional activo, con un área de 6 343 m². El escarpe principal tiene una longitud de 131 m y un salto de 5 m. En la parte posterior de la corona principal (Figura 6) se evidenció agrietamientos, lo cual indica un avance retrogresivo; de seguir en actividad podría generar un embalse en el río Yaucán.

Fotografía 1. Vista general del deslizamiento del caserío Lorituas.

1. Reubicar las viviendas que se encuentran aledañas al cuerpo del deslizamiento (parte baja) y la destruida.
2. Prohibir la deforestación de las laderas de montaña con fines agrícolas y de nuevos asentamientos urbanos.
3. Prohibir las actividades agrícolas en la ladera de montaña con movimientos en masa activos.
4. Monitorear la posible reactivación del deslizamiento y el posible embalsamiento del río Yaucán.
5. Reforestar las laderas con especies nativas y de raíces densas (Anexo 2b – figura 13 y fotografía 7).
6. Realizar la EVAR correspondiente para determinar medidas a largo plazo.
- 7.

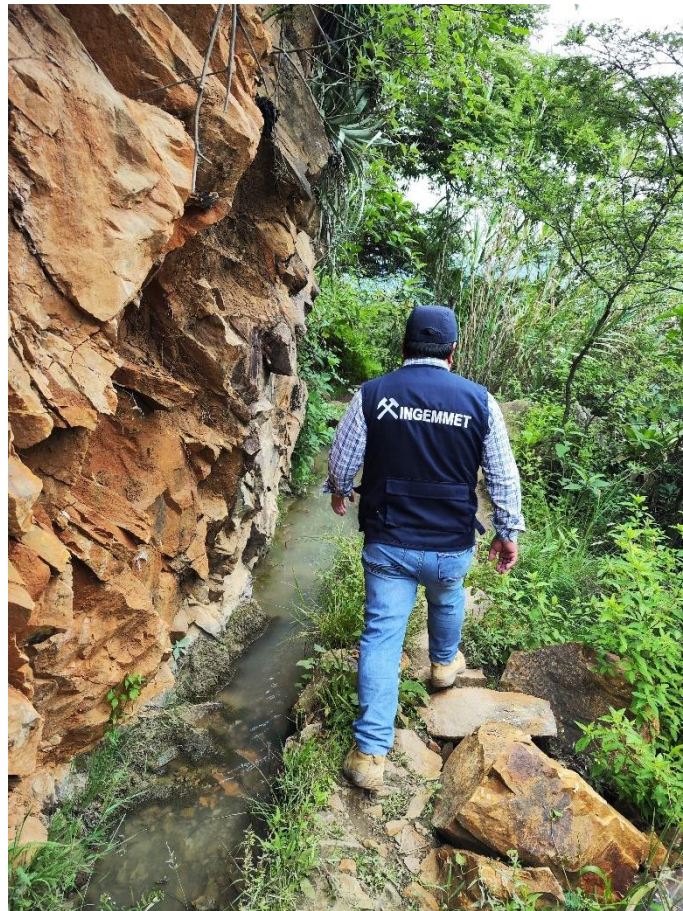
El sustrato está conformado por areniscas blanquecinas medianamente fracturadas y moderadamente meteorizadas de la Formación Farrat (Fotografía 2), que sobresalen en el paisaje en las partes altas de las montañas; sin embargo, en las partes bajas del valle del río Yaucán esta unidad está cubierta por depósitos cuaternarios inconsolidados de origen aluvial, coluvial, coluvio deluvial y proluvial, siendo en estas unidades donde se han desarrollado los movimientos en masa recientes; también se tienen depósitos fluviales (Mapa 1).

Fotografía 2. Rocas medianamente fracturados y moderadamente meteorizados de la Formación Farrat en el caserío Lorituas.

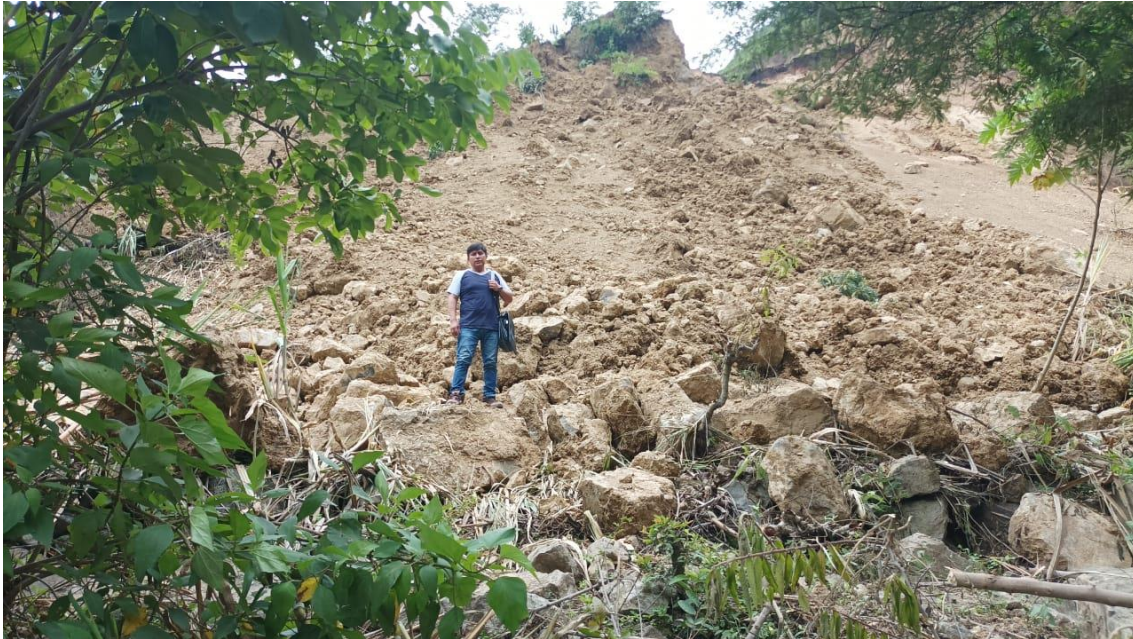
Los suelos están conformados por bloques (10%), gravas (20%), arenas y limos (70%); los componentes gruesos tienen forma angulosa a sub angulosa, debido al poco transporte que han sufrido (Fotografía 3).

Fotografía 3. Suelos coluvio deluviales originados por el deslizamiento rotacional activo.

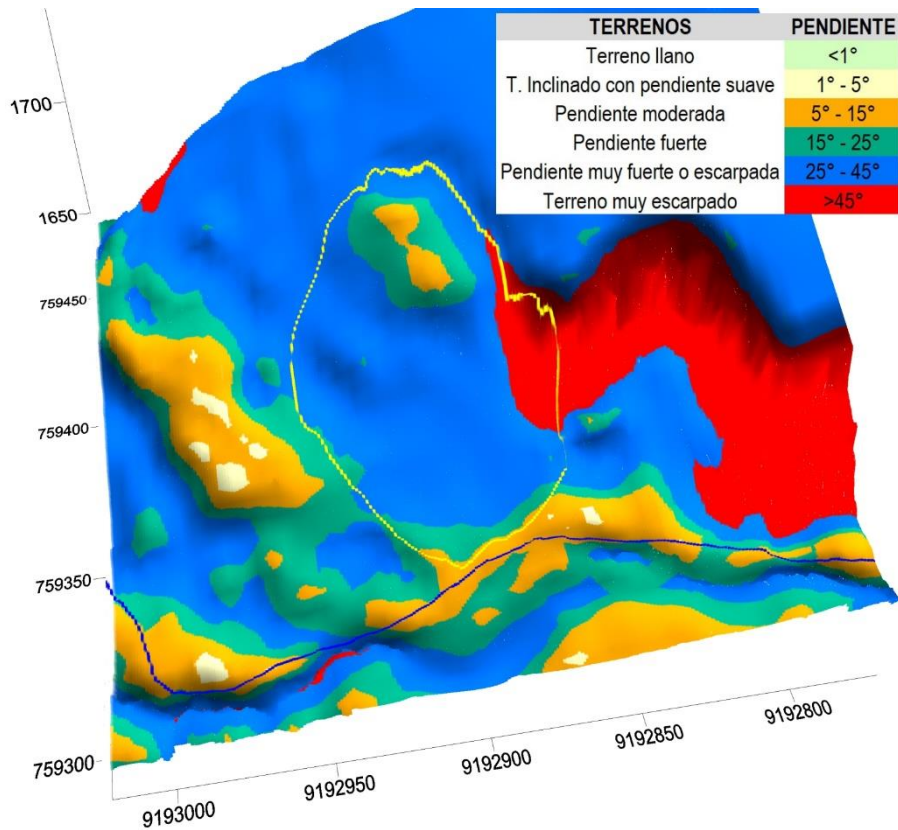
La zona evaluada presenta elevaciones que van desde los 1 630 m hasta los 1 777 m, que se han dividido en ocho niveles altitudinales (Figura 3), con la finalidad de visualizar la extensión con respecto a la diferencia de alturas; donde tenemos que el área con ladera de mayor pendiente (Figura 4, Mapa 2), corresponde a terrenos escarpados a muy escarpados ($>25^\circ$), ubicados entre elevaciones 1 660 y 1 700 m.

Figura 4. Pendientes del área evaluada; en amarillo se delimita el cuerpo del deslizamiento y en línea azul el río Yaucán.

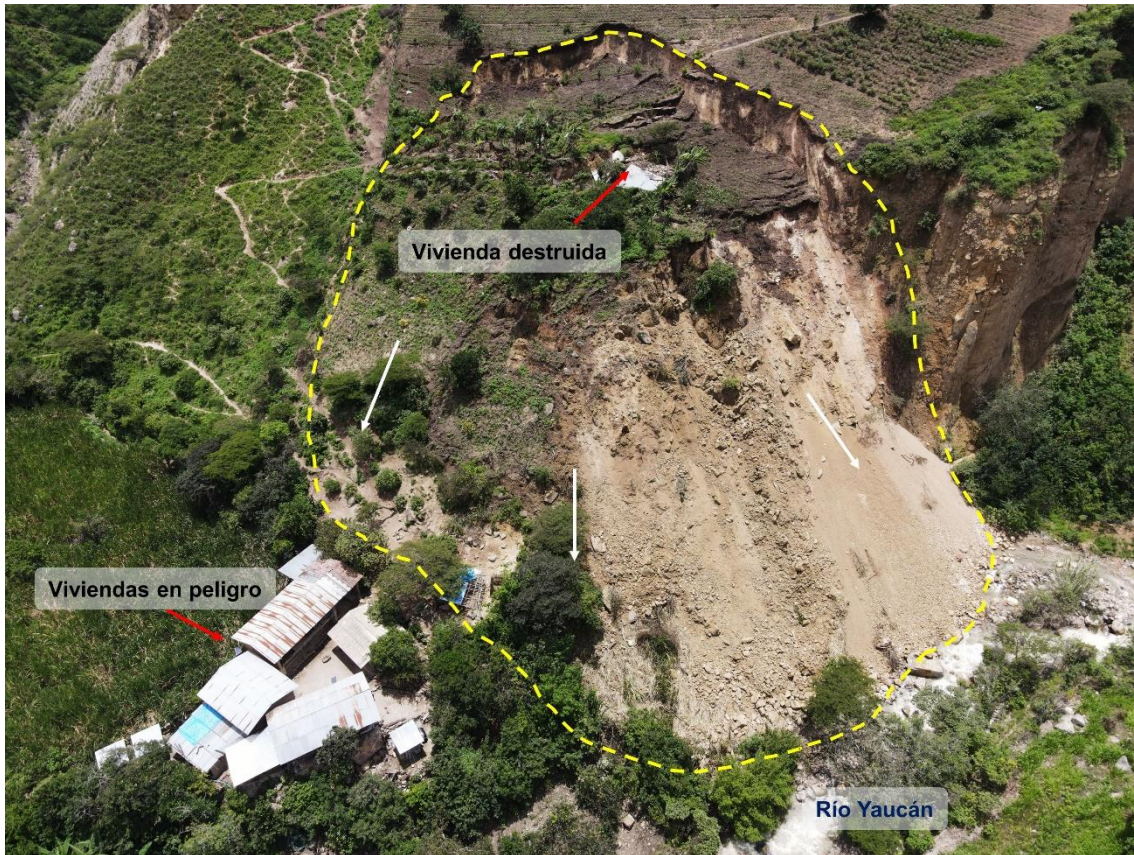
Figura 6. Vista hacia el norte del cuerpo del deslizamiento.

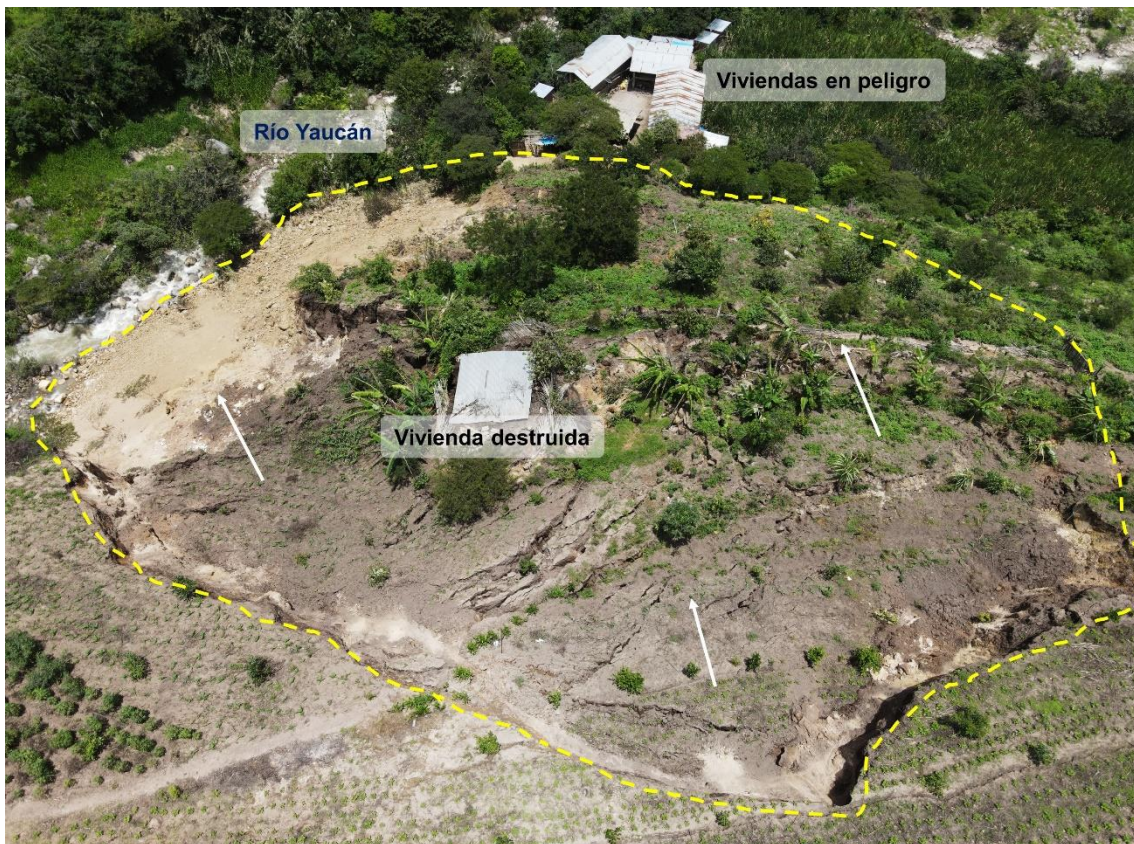
El evento destruyó una vivienda y ha puesto en peligro a otras 3 viviendas ubicadas en su parte baja (Figura 7 y Figura 8).

Figura 7. Vista hacia el sur del cuerpo del deslizamiento.

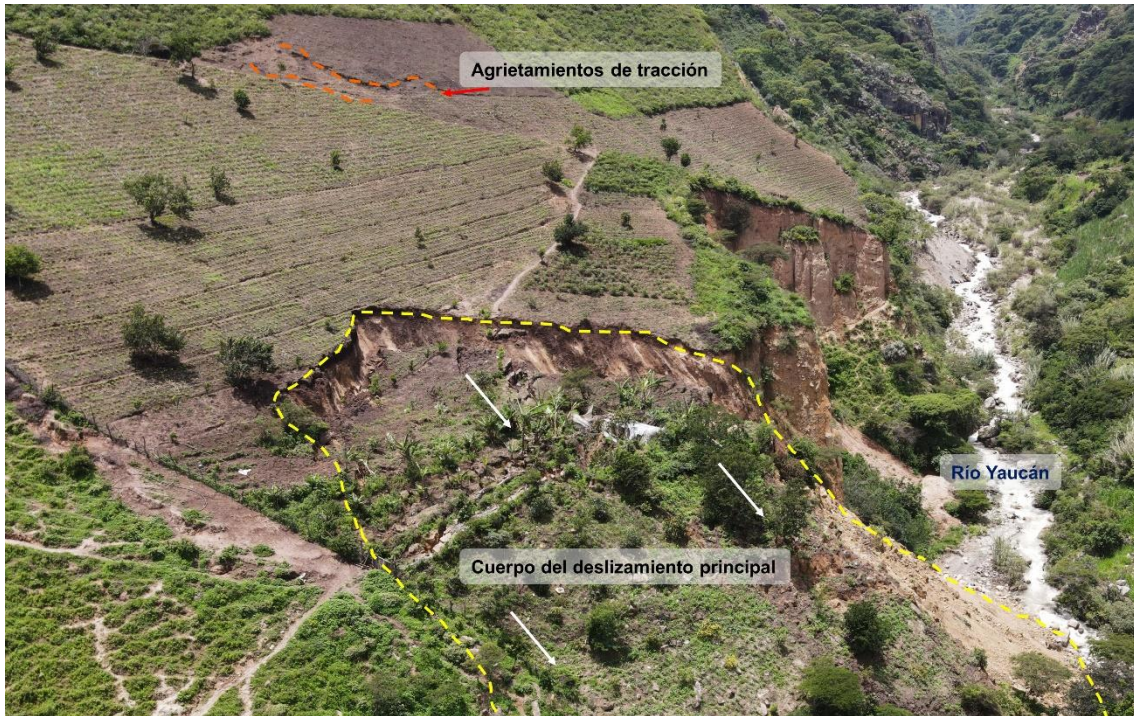
6. Se han cartografiado agrietamientos en la parte posterior de la corona principal, que indica un avance retrogresivo. Como también la generación de nuevos escarpes.

Figura 8. Agrietamientos de tracción detrás del cuerpo del deslizamiento.

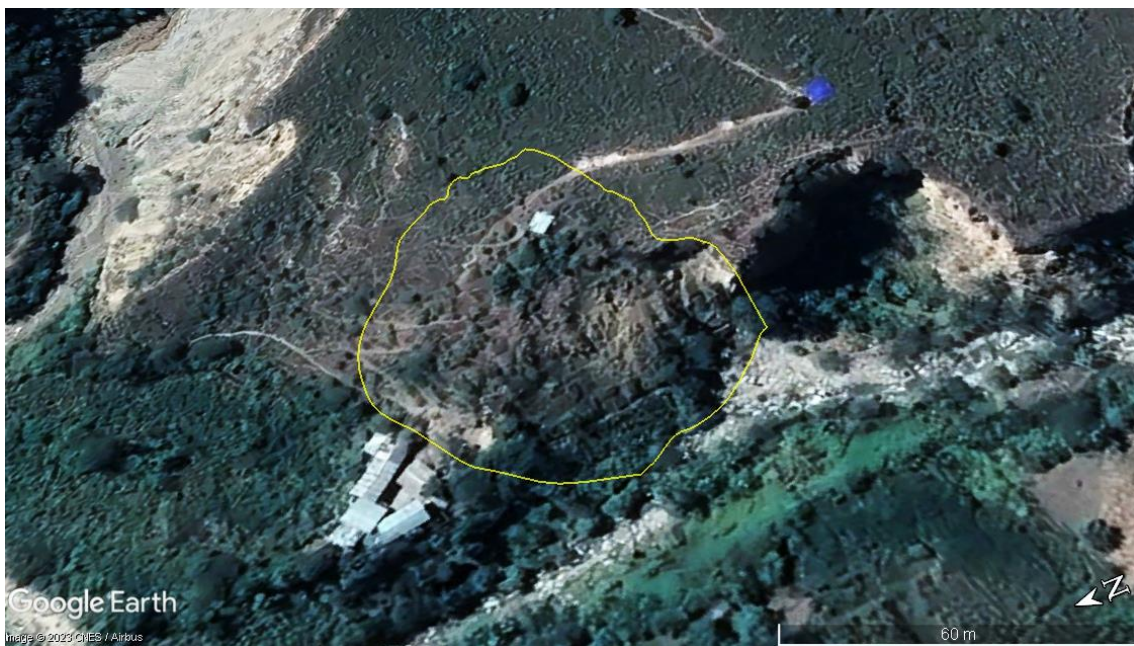
Según el análisis de las imágenes satelitales recientes (Google) se ha determinado, que las actividades agrícolas se iniciaron entre los años 2019 (Figura 9) y 2021 (Figura 10), provocando la deforestación total de la cobertura vegetal autóctona. Además, en los trabajos de campo se evidenció un riego intensivo de estos suelos no cohesivos (Figura 11), lo cual contribuye con la saturación del terreno, como también la pérdida de su cohesión.

Figura 9. Vista del terreno previo a la deforestación y la implementación de cultivos, en junio del 2019.
Fuente: Google.

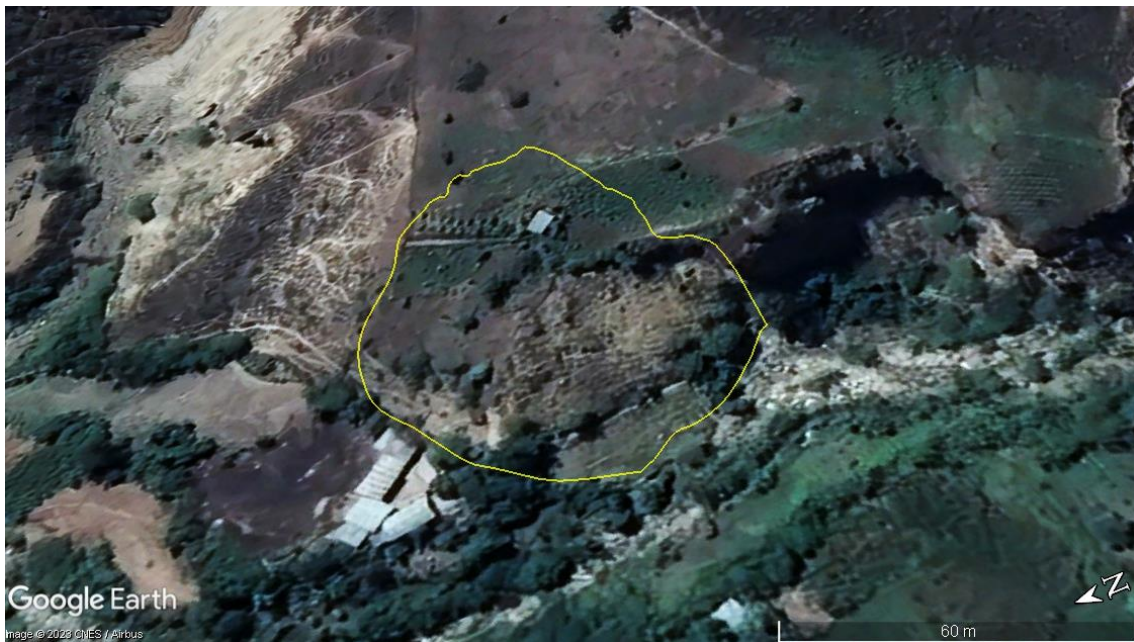
Figura 10. Vista del terreno evaluado ya deforestado y con algunos cultivos establecidos, en octubre del 2021. Fuente: Google.

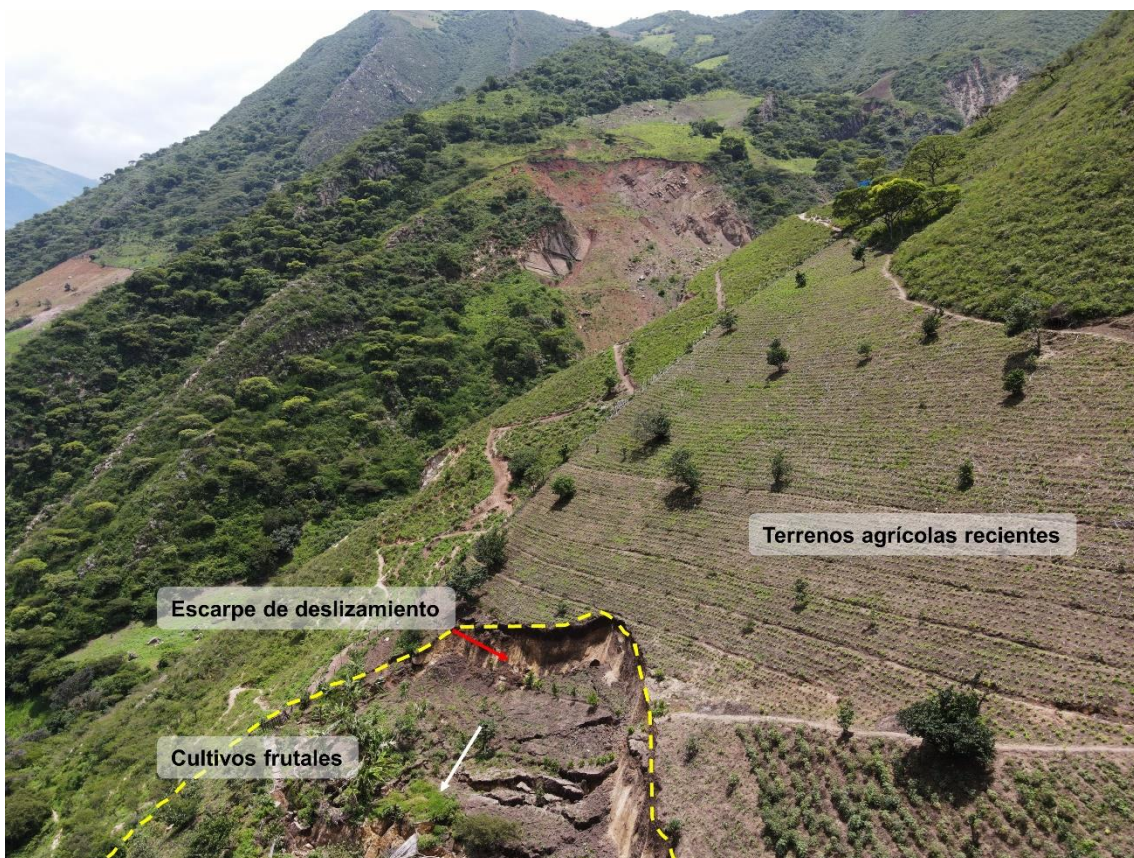
Figura 11. Vista de los terrenos agrícolas y cultivos en el cuerpo del deslizamiento y en sus inmediaciones.

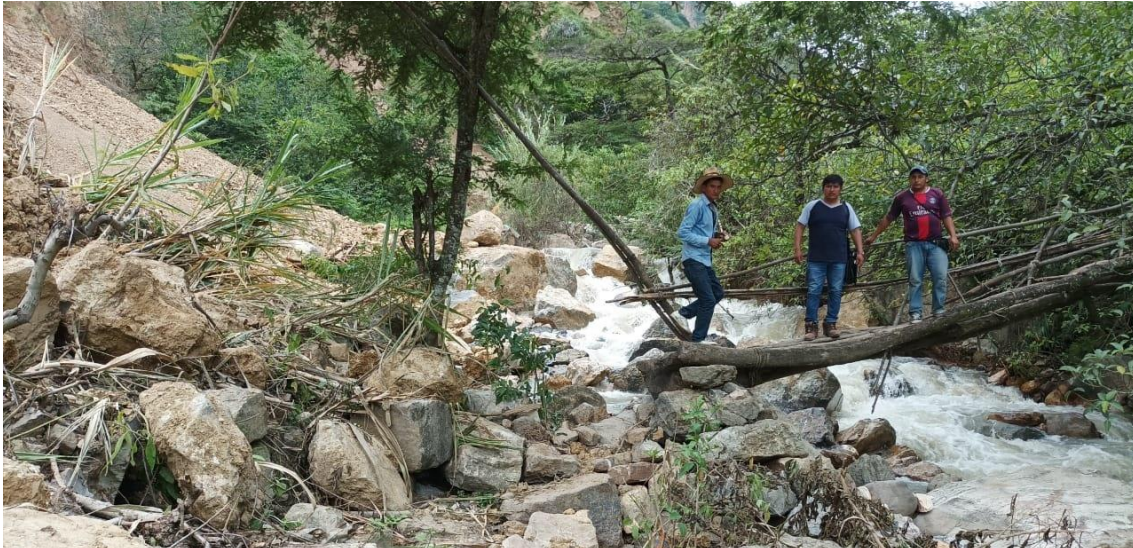
A lo largo del río Yaucán se ha cartografiado un proceso de inundación fluvial activo de 4 633 m² y en la quebrada al norte del área evaluada un proceso de flujo de detritos inactivo-latente de 713 m²; eventos que ponen en peligro a los pobladores que suelen surcar caminos que los cruzan (Fotografía 4), debido a la ausencia de puentes de acceso.

Fotografía 4. Troncos de árboles a modo de puente, único acceso a las viviendas en peligro.

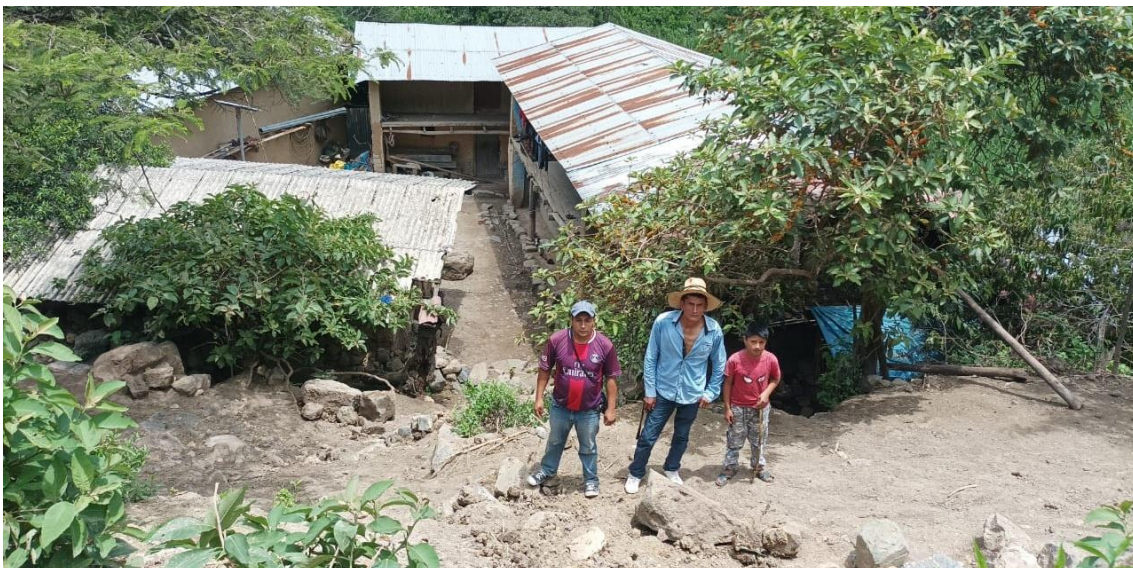
Según el COER Cajamarca, el evento se presentó el día 24 a las 02:00 horas, destruyó una vivienda y poniendo en peligro a otras 3 ubicadas en su parte baja (Fotografía 5); además de la pérdida de 3 300 m² de terrenos agrícolas.

Fotografía 5. Vista de las viviendas en peligro, ubicadas en la parte baja del deslizamiento.

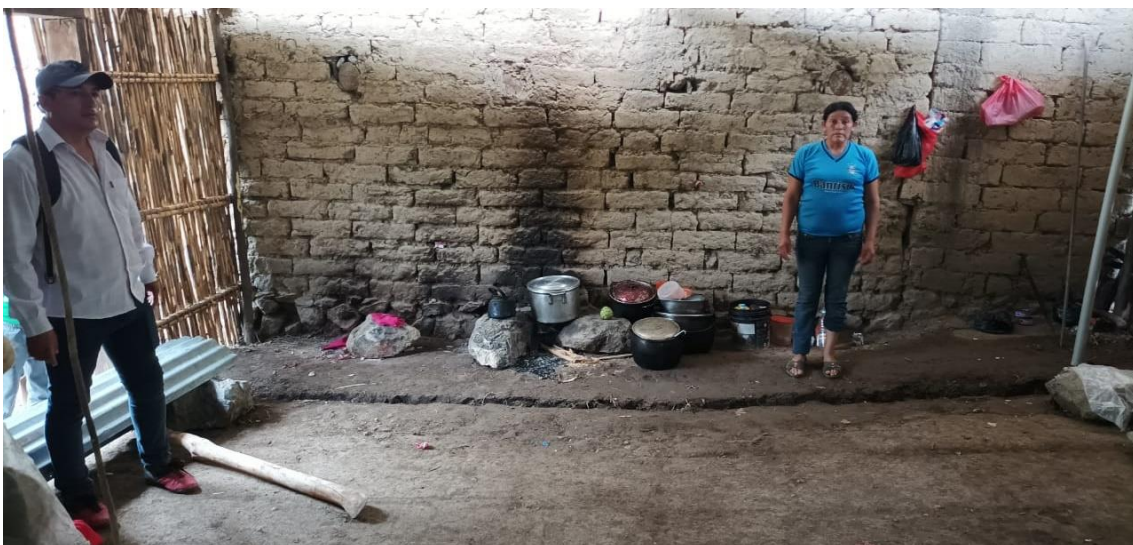
Fotografía 6. Detalle del tipo de materiales de construcción de una vivienda en peligro.

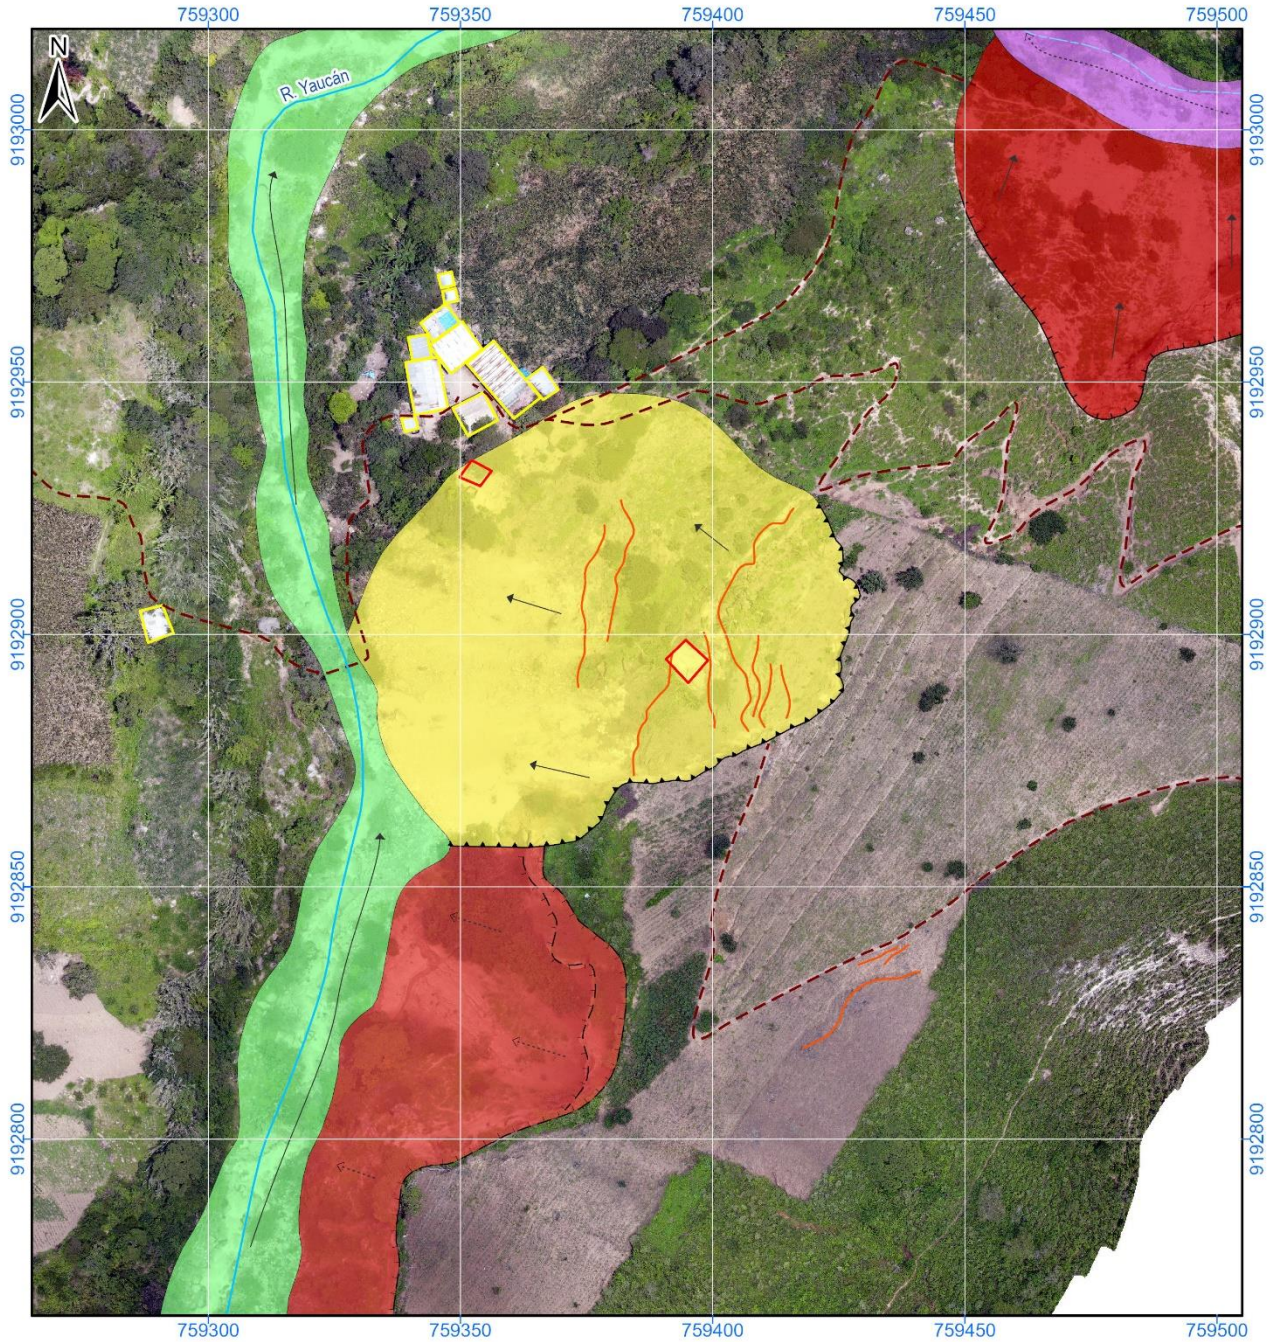
También se ha cartografiado una zona de caída de rocas activa, que se encuentra al norte y un derrumbe inactivo-latente al sur, con áreas de 2 619 m² y 3 404 m², respectivamente; presentan terrenos de pendiente muy escarpada, que solo han afectado a terrenos con cobertura vegetal natural (Mapa 4).
