**Informe Técnico N° A7351**

# CARACTERIZACIÓN GEOLÓGICA, HIDROGEOLÓGICA, EVALUACIÓN DE PELIGROS GEOLÓGICOS POR MOVIMIENTOS EN MASA E IDENTIFICACIÓN DE ZONAS DE DEPÓSITOS ANTROPOGÉNICOS EN LA COSTA VERDE

Distritos Barranco, Chorrillos, Miraflores, San Isidro,  
Magdalena del Mar, San Miguel

ENERO  
2023

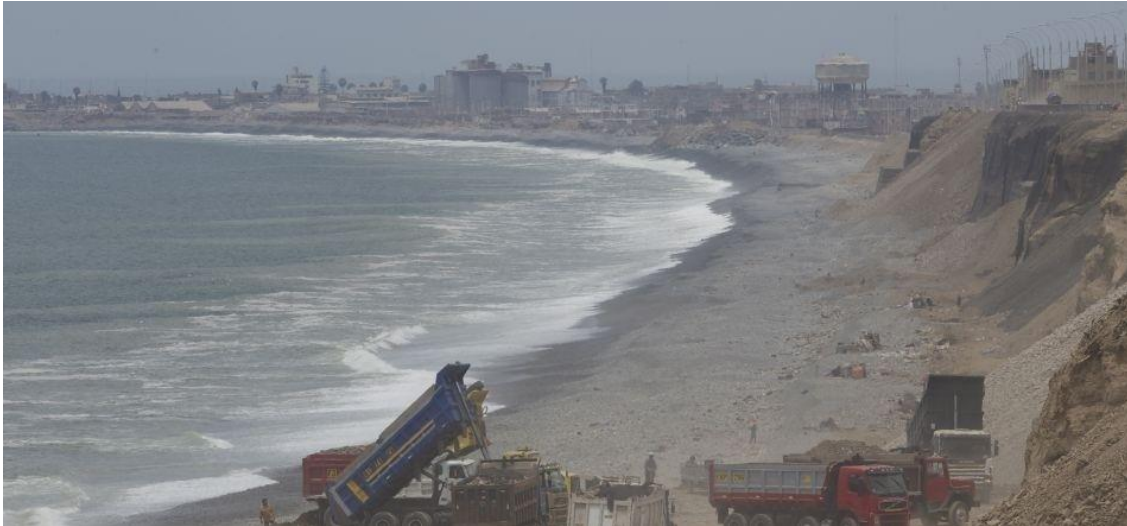
**Figura 258.** Vista hacia el extremo noroeste del distrito de San Miguel límite con el distrito de la Perla, se observan derrumbes próximos al pie del talud.

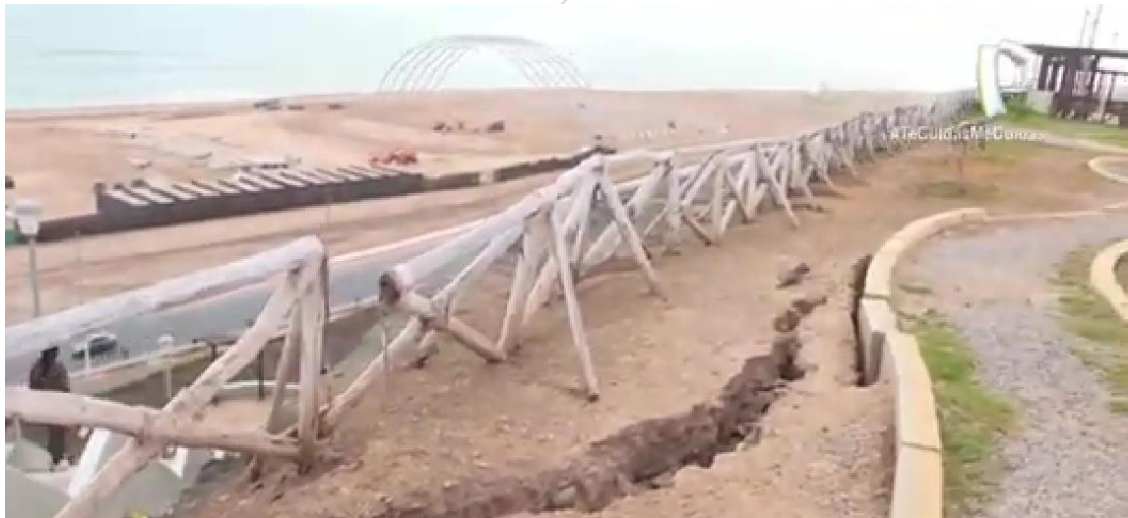
**Figura 259.** Escarpes activos con desplazamientos de 10 a 30 cm con dirección hacia el acantilado.  
Fuente: Panamericana.pe

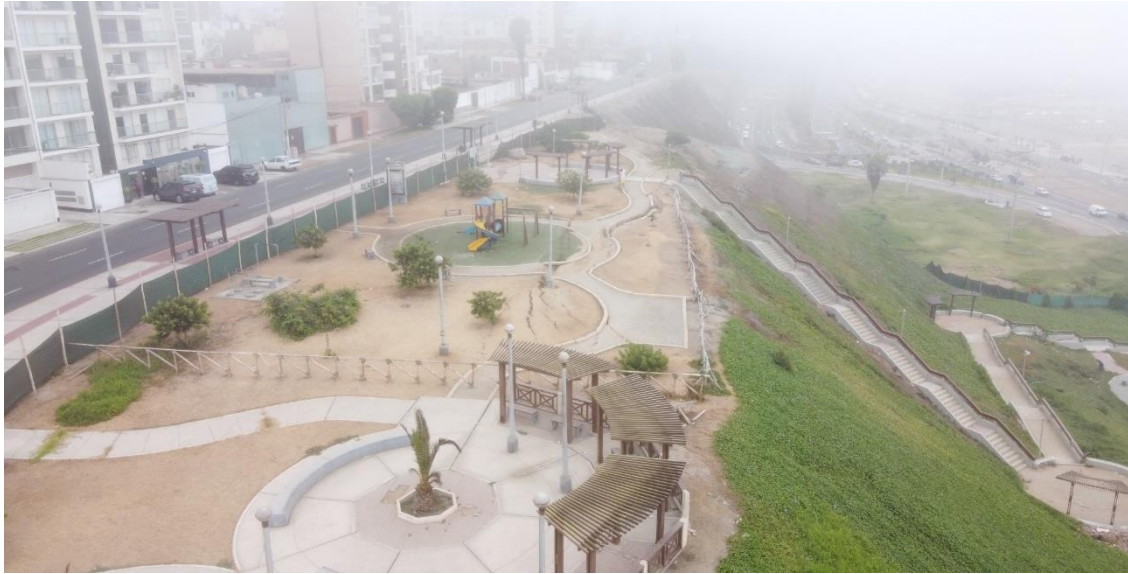
**Figura 260.** Escarpe semicircular de 56 m de largo con un salto de falla menor a 1 m.

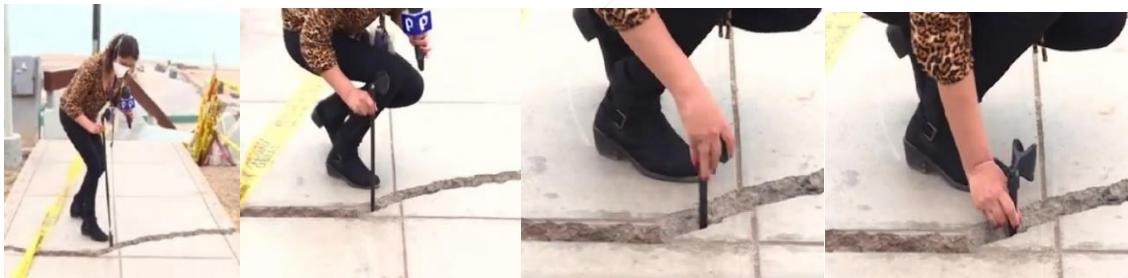
**Figura 261.** Grietas de hasta 1 m de profundidad, registrada por periodistas el 06 de noviembre del 2020. (Fuente: Panamerica.pe).

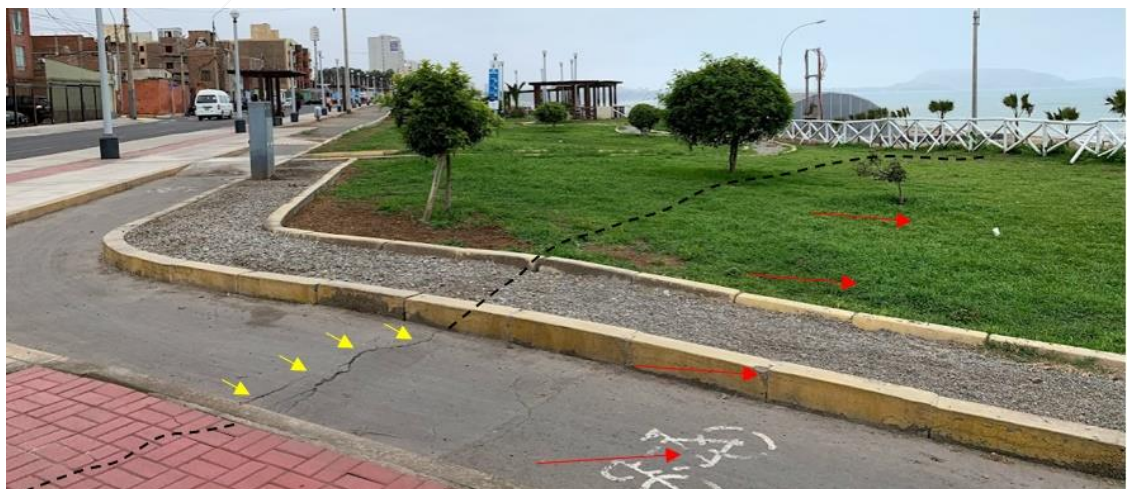
**Figura 262.** Grietas longitudinales de 60 m y ancho de hasta 10 cm.

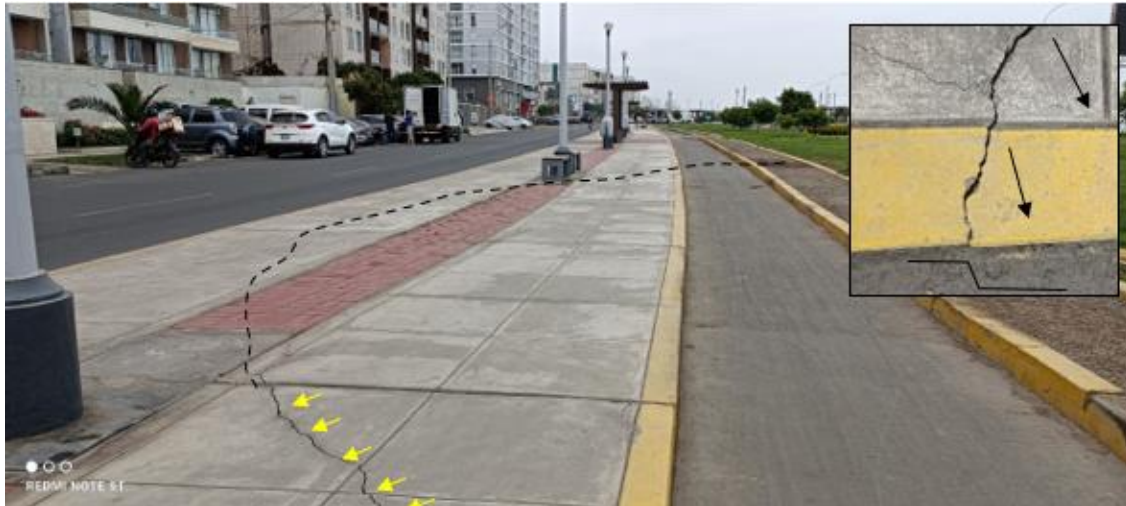
**Figura 263.** Grieta por falla circular, juntas de veredas desplazadas.

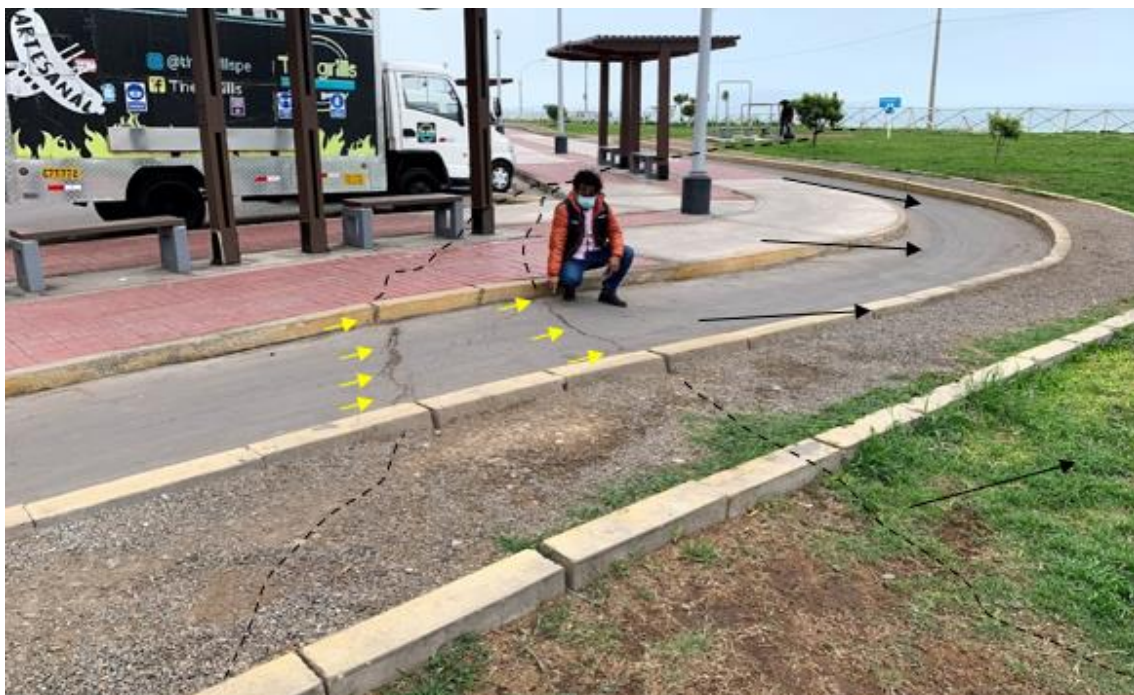
**Figura 266.** Grietas que evidencian fallas circulares con potencial de formar un escarpe de deslizamiento.

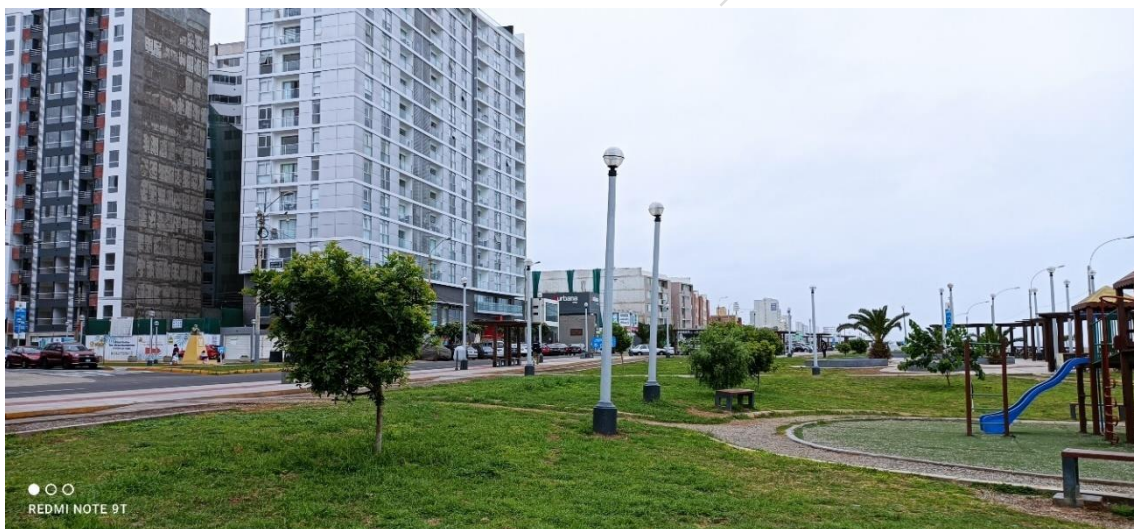
**Figura 267.** Vista de un potencial deslizamiento rotacional a la altura del parque Pedro Planas Silva.

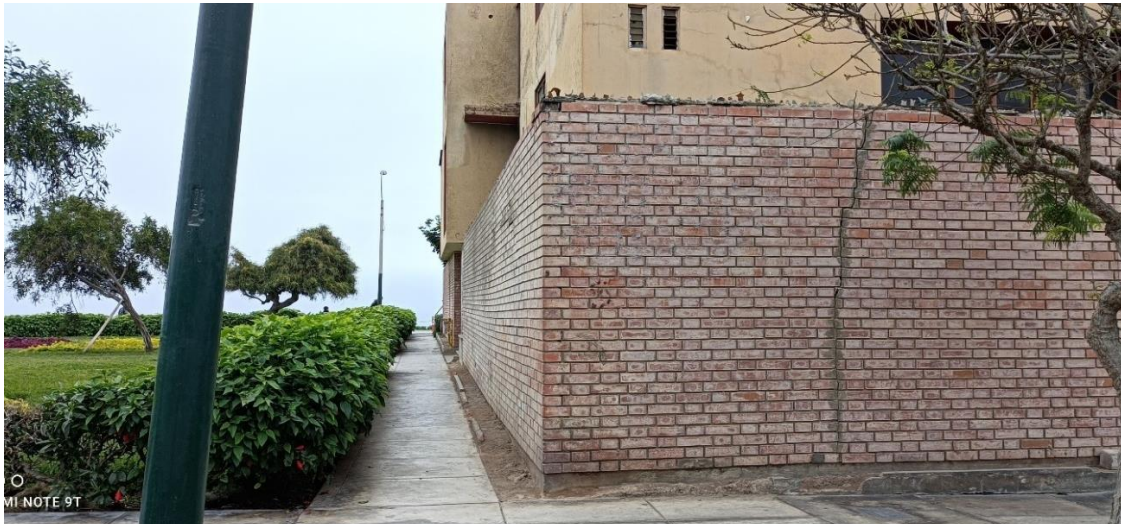
**Figura 288.** Los desplazamientos generan grietas en paredes, pisos, veredas y sardineles.

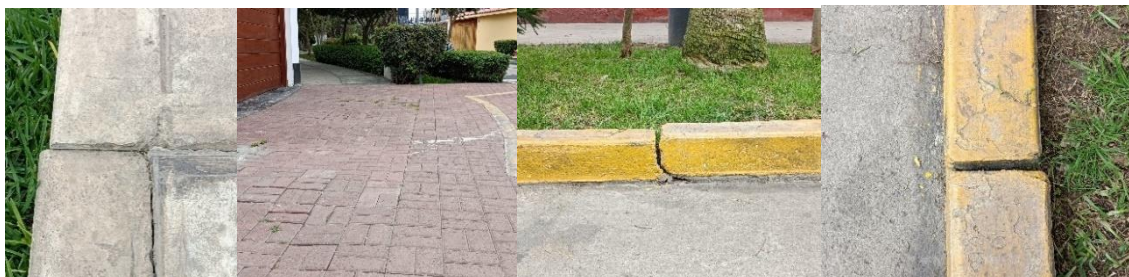
**Figura 289.** Grietas y desplazamientos de hasta 7 cm.

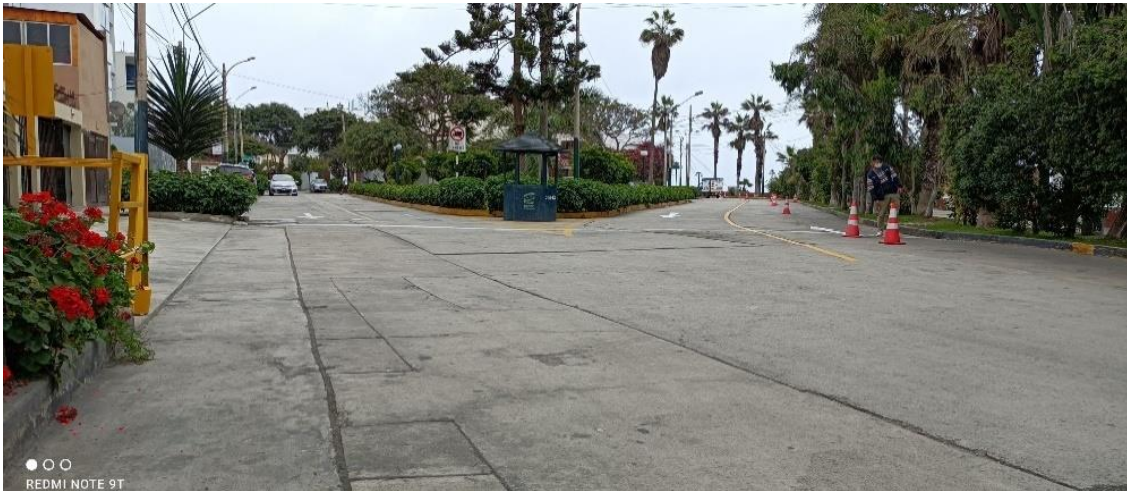
**Figura 290.** Grietas longitudinales de 34 m de largo.

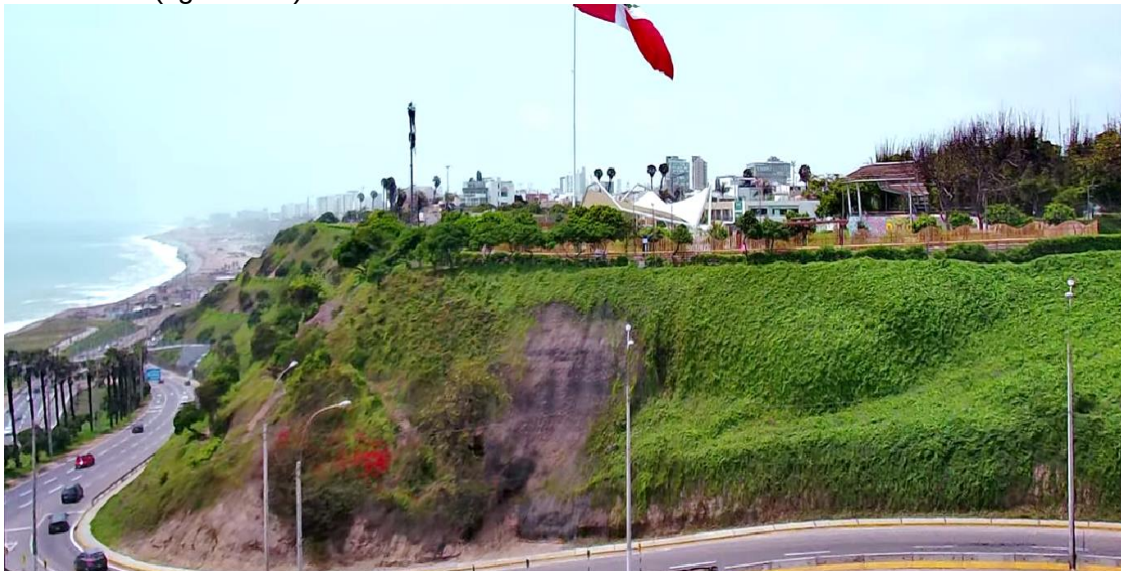
**Figura 307.** Derrumbe en la bajada a playa los delfines en el distrito de San Isidro.

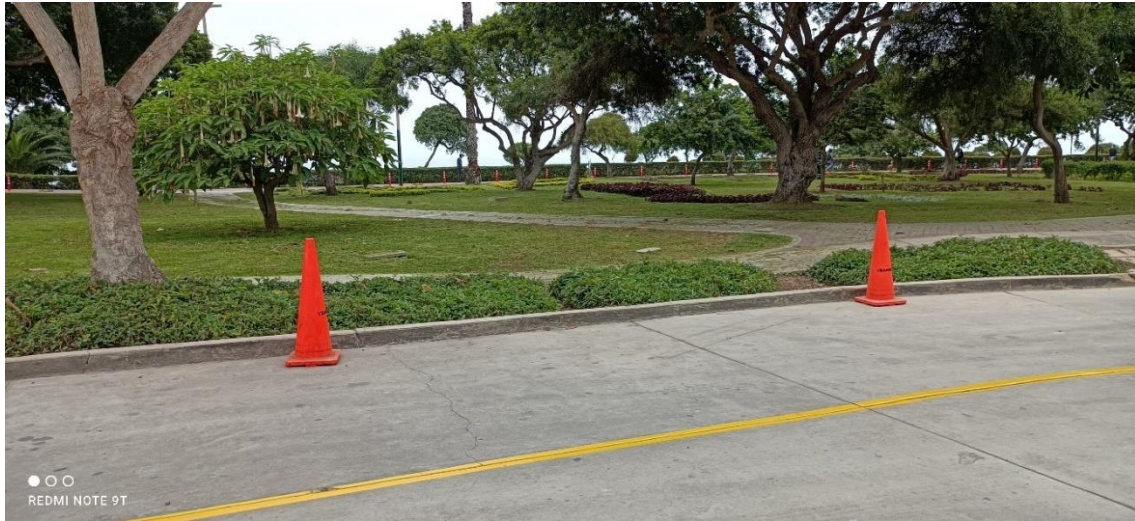
**Figura 308.** *Grietas longitudinales con aberturas de pocos centímetros.*

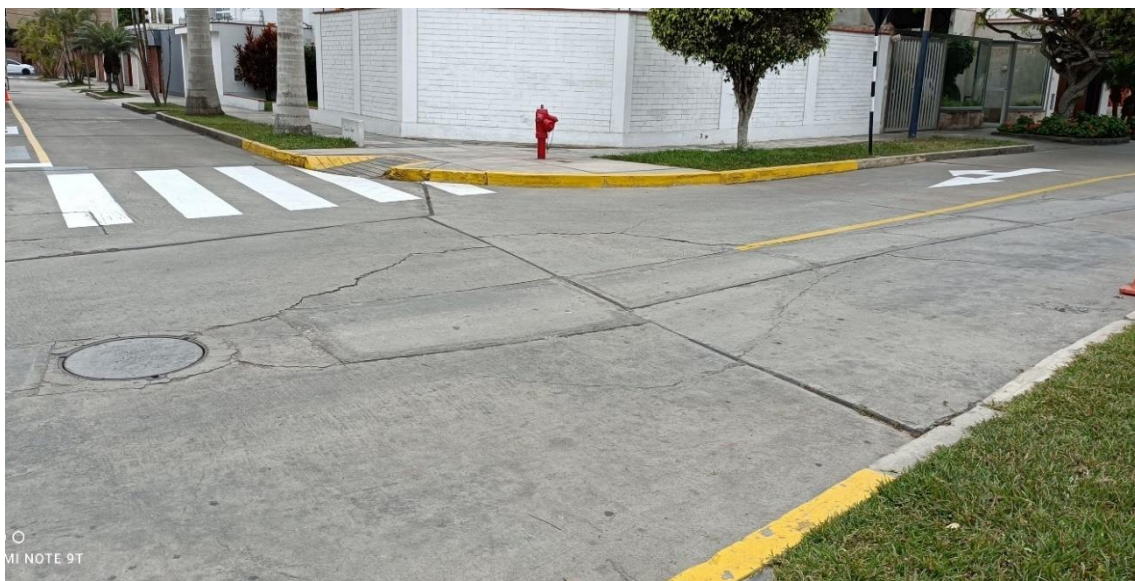
**Figura 309.** *Las grietas tienen forma circular y elongada desplazando pisos, veredas y sardineles.*

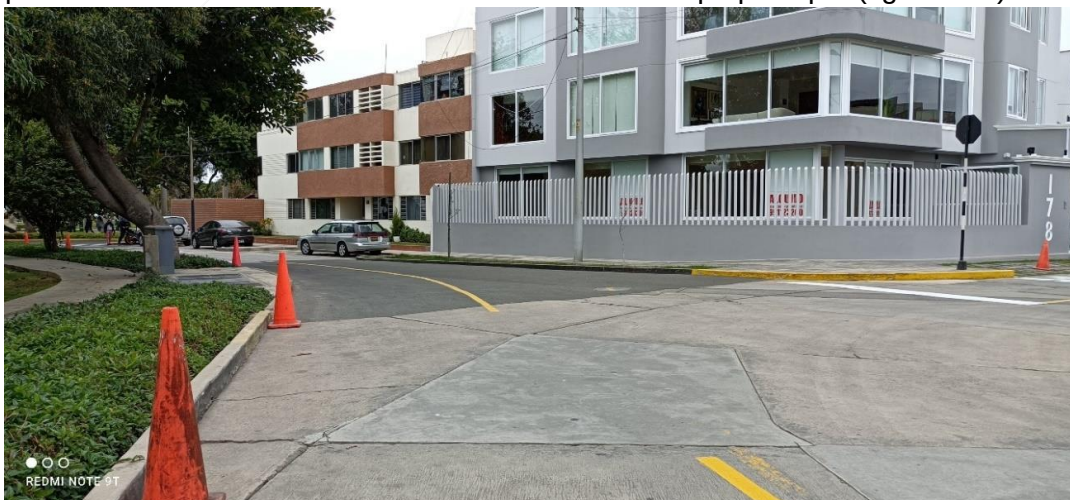
**Figura 311.** Vista de una potencial zona de deslizamiento próxima al parque de La Pera.

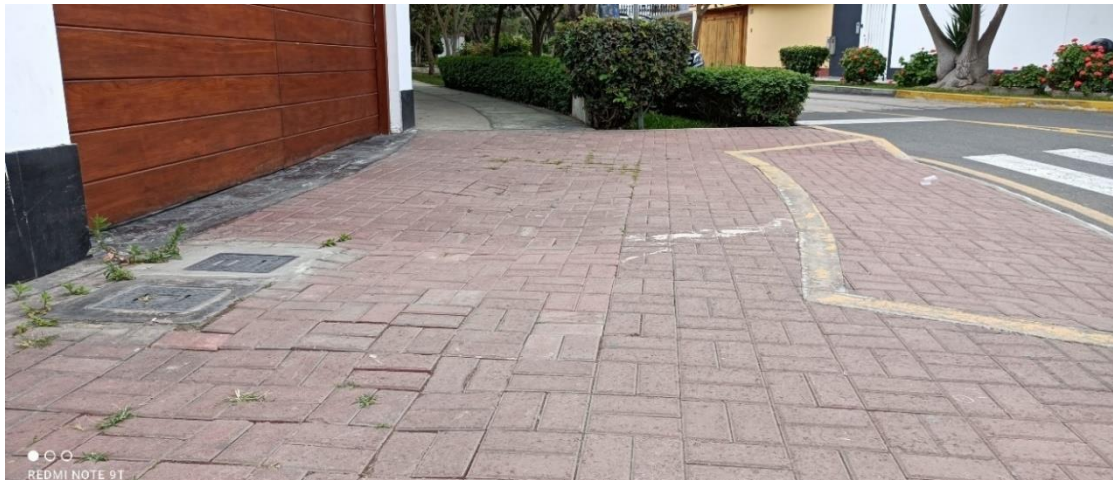
**Figura 313.** Hundimientos inventariados sobre antiguas cárcavas.

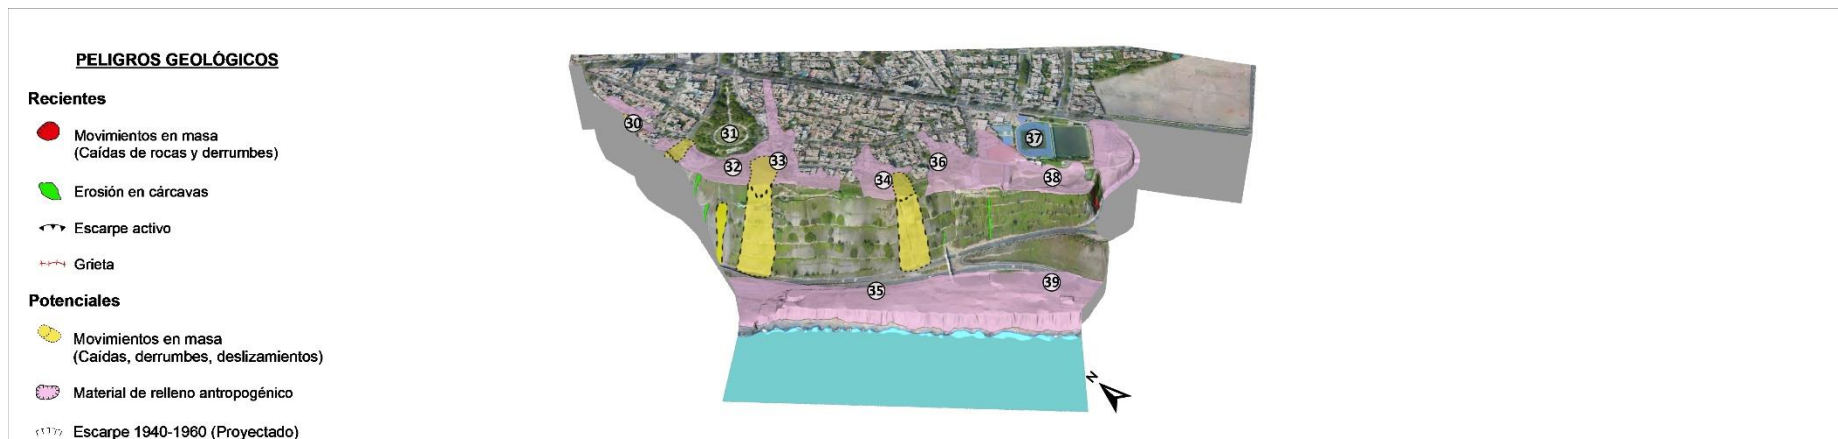
**Figura 316.** Peligros geológicos recientes y potenciales identificados entre los años 1943 y 1960 por zonas de rellenos antropicos. En la cartografía actual se observan grietas, escarpes y leves subsidencias que indican zonas de potenciales deslizamientos.

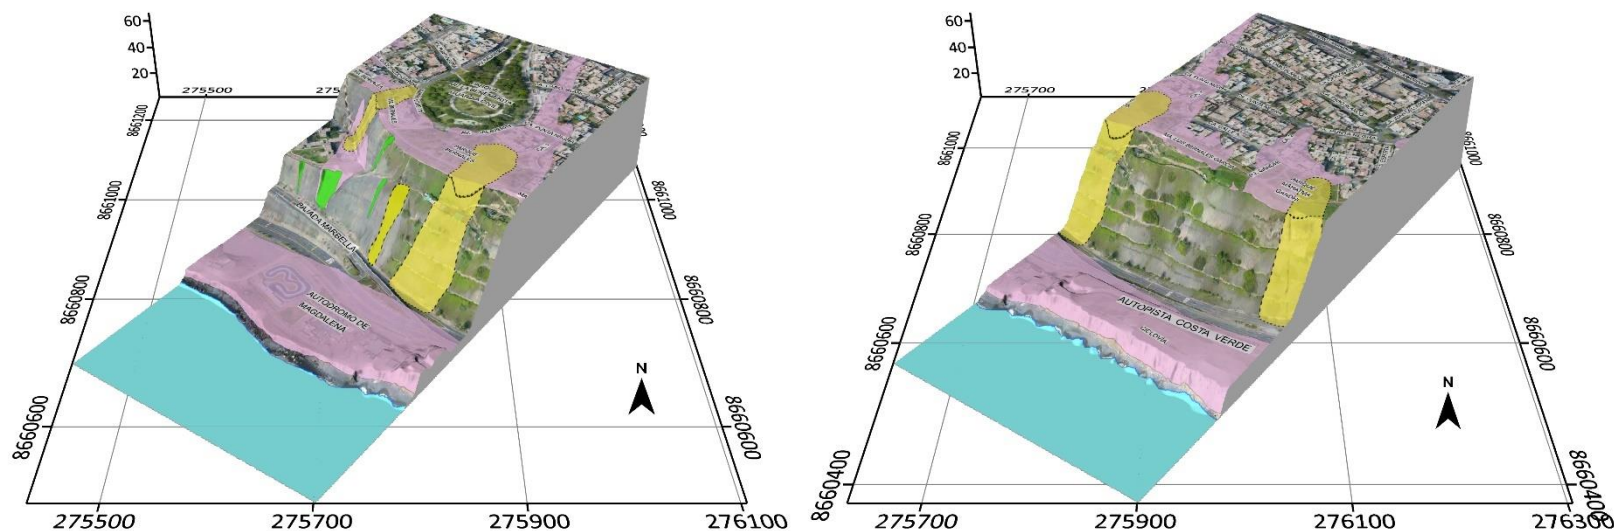
**Figura 317.** Sección SI-01, cárcavas extintas y potenciales zonas de deslizamientos y hundimientos. Sección SI-02, entre el Parque de la Pera y Parque Mahatma Gandhi, zona de relleno antropico donde pueden ocurrir hundimientos y deslizamientos potenciales.

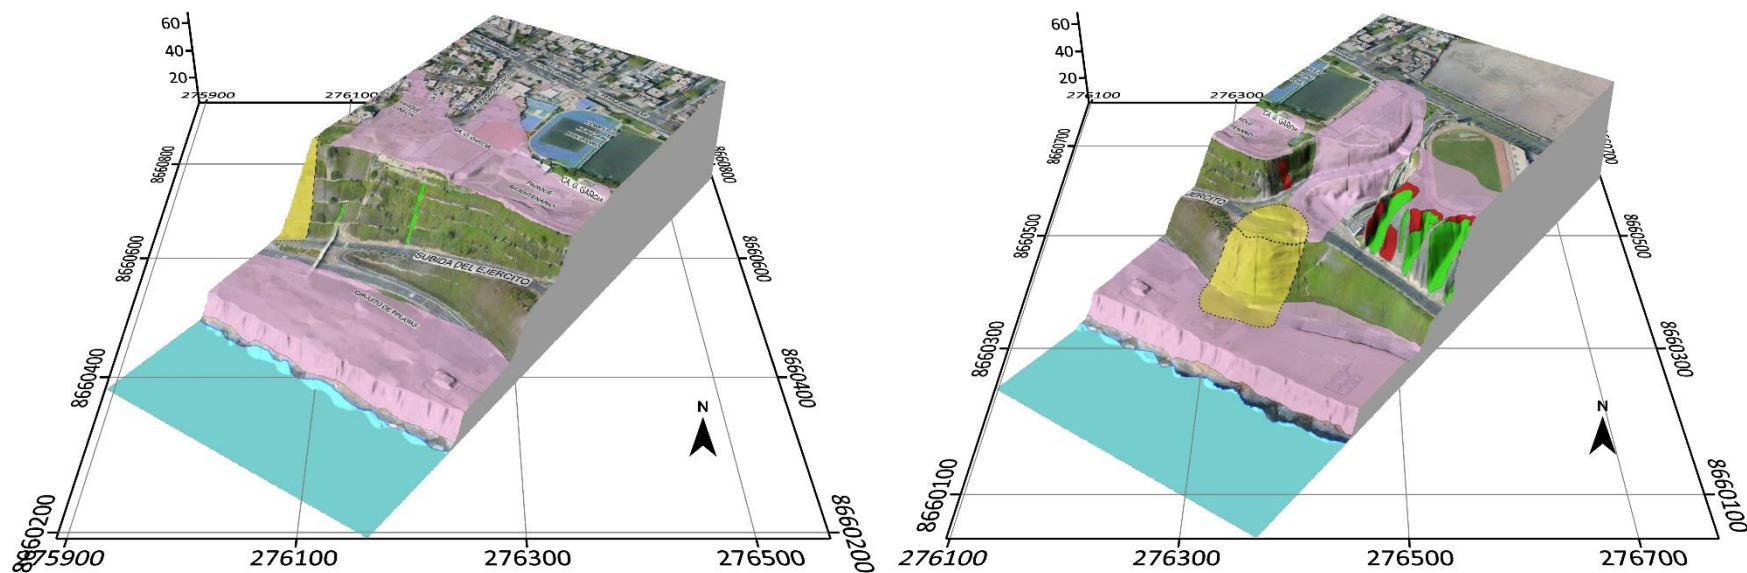
**Figura 318.** Sección SI-03, ubicado en el Parque Bicentenario se identificaron zonas de potenciales hundimientos por rellenos antropogénicos. Sección SI-04 ubicado en la bajada del Ejercito se identificó potenciales zonas de hundimientos por rellenos antrópicos y un deslizamiento en el óvalo donde se cartografiaron grietas semicirculares que infieren un potencial deslizamiento afectando una vía de evacuación muy importante.

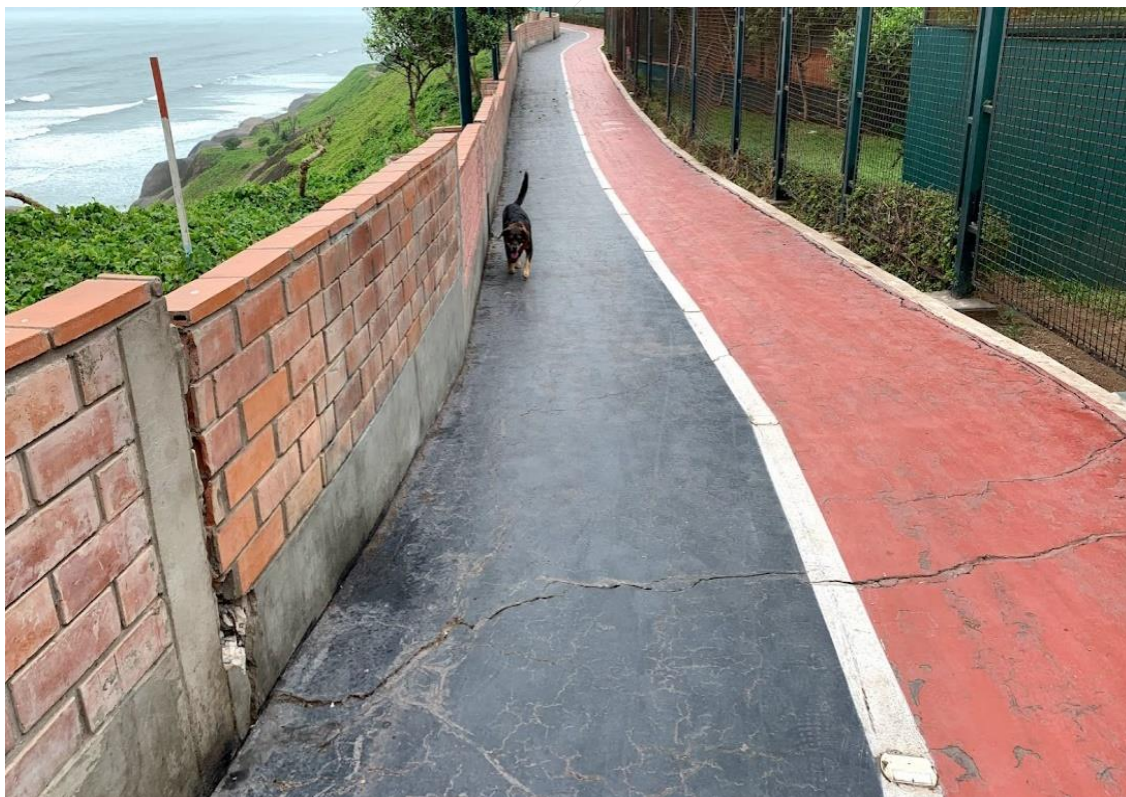
**Figura 327.** Grietas en muros y veredas, parte posterior de Roland Parks Perú.

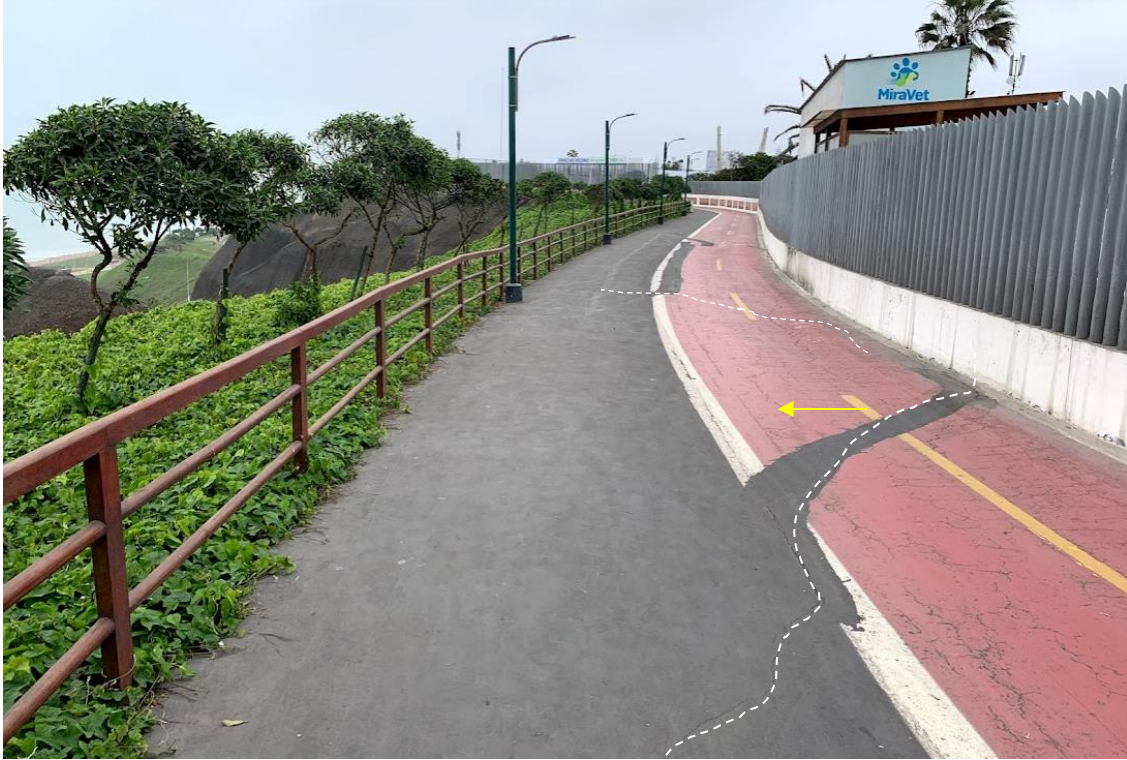
**Figura 329.** Escarpa de deslizamiento generado sobre rellenos antrópicos, parte posterior del complejo deportivo Manuel Bonilla.

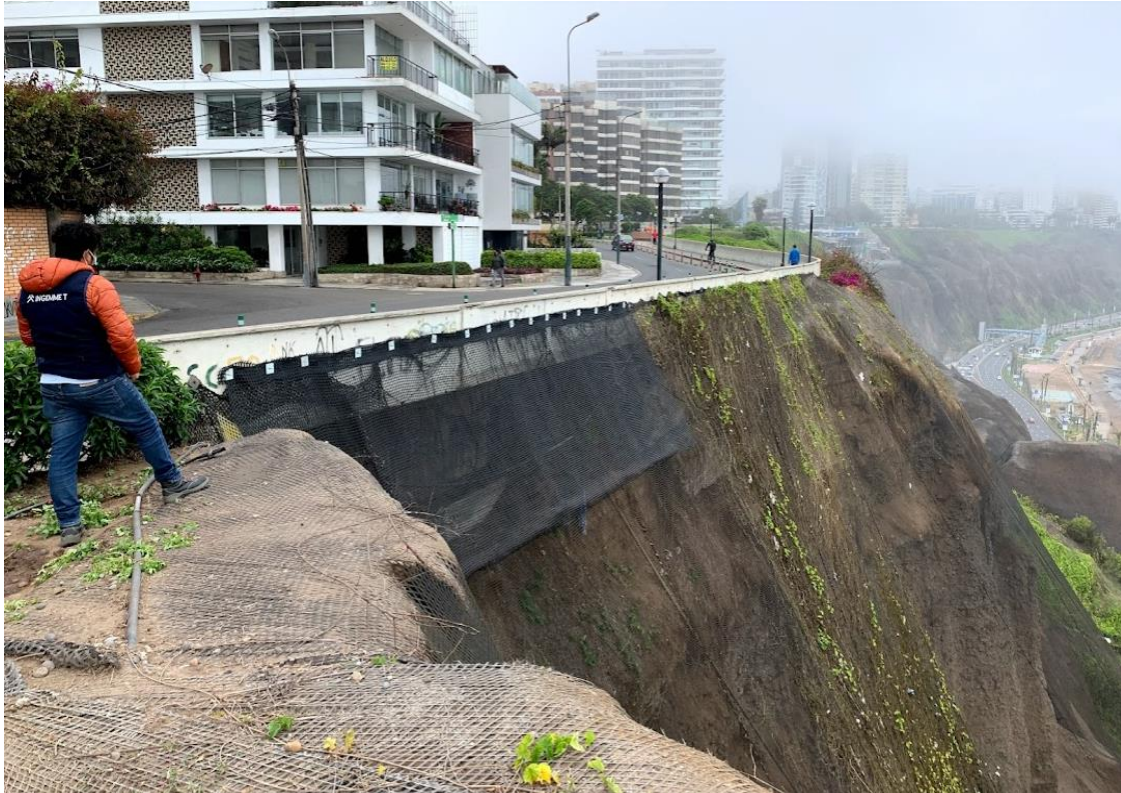
**Figura 330.** Pase aéreo sobre derrumbe en la intersección del malecón de La Reserva y calle Porta.

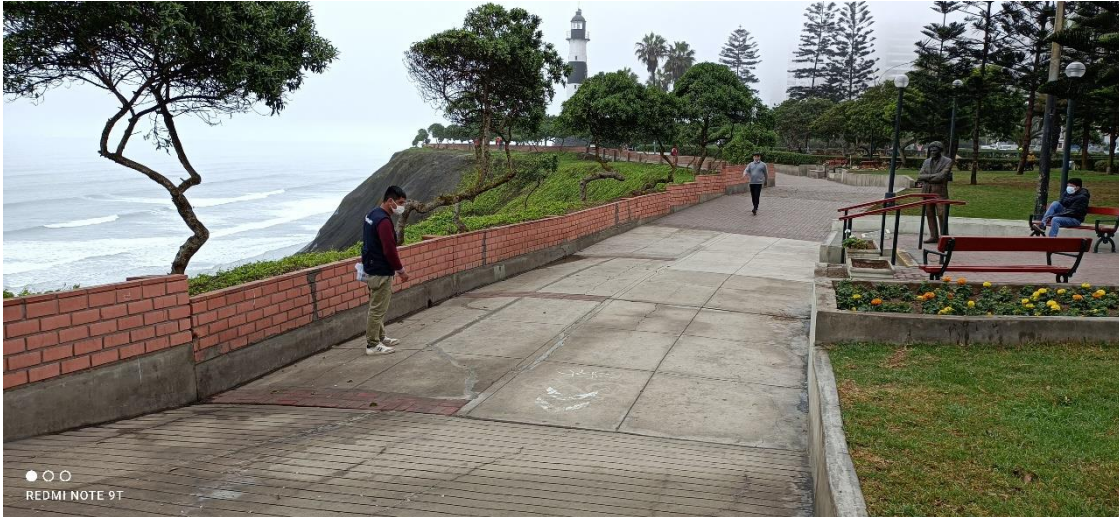
**Figura 331.** Zona de potencial hundimiento en el Parque Antonio Raimondi.

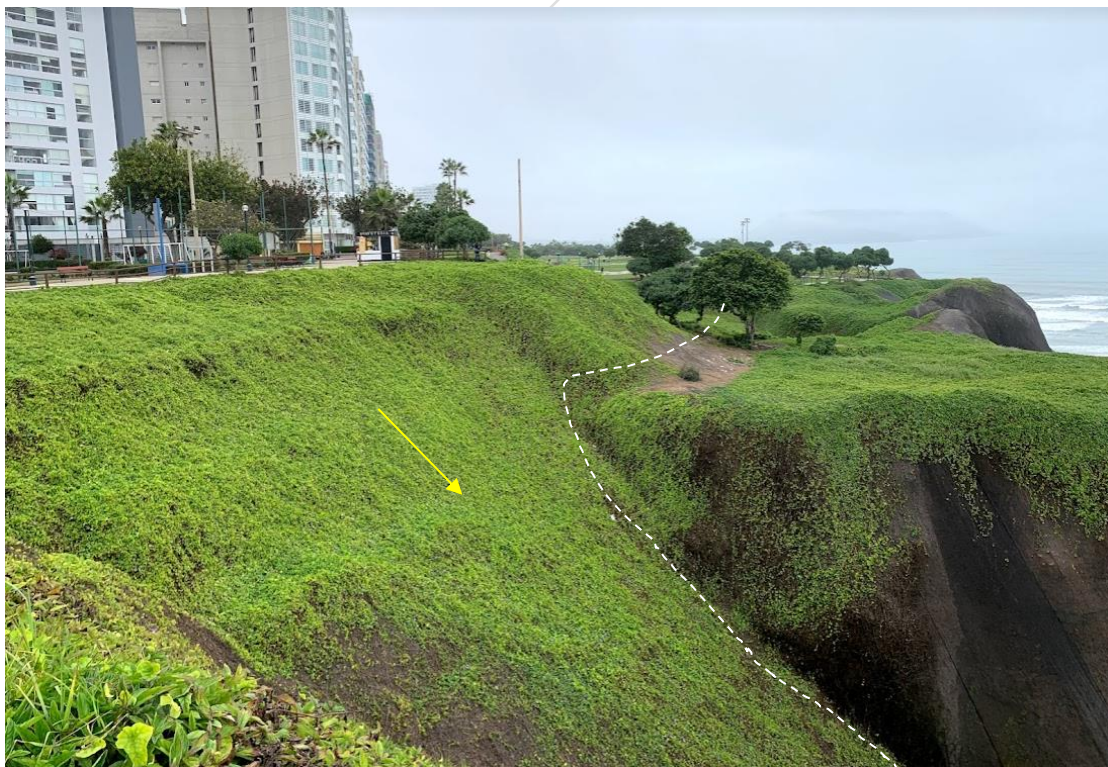
**Figura 332.** Rellenos antrópicos esparcidos sobre el acantilado, parque María Reiche.

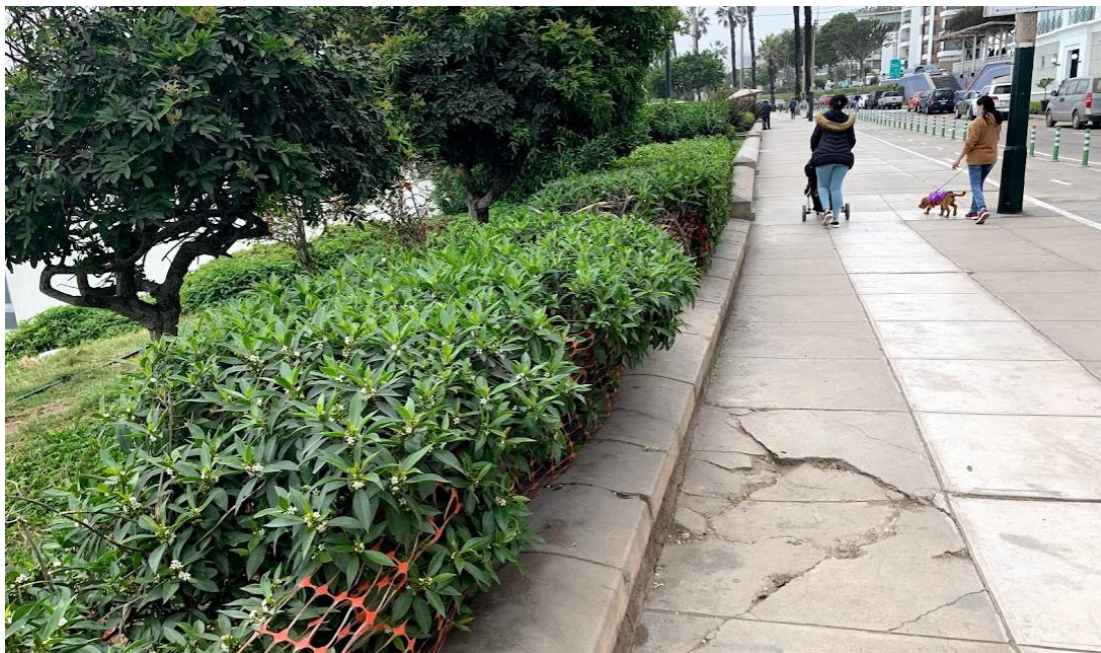
**Figura 345.** Grietas y asentamientos en veredas del Malecón Paul Harris.

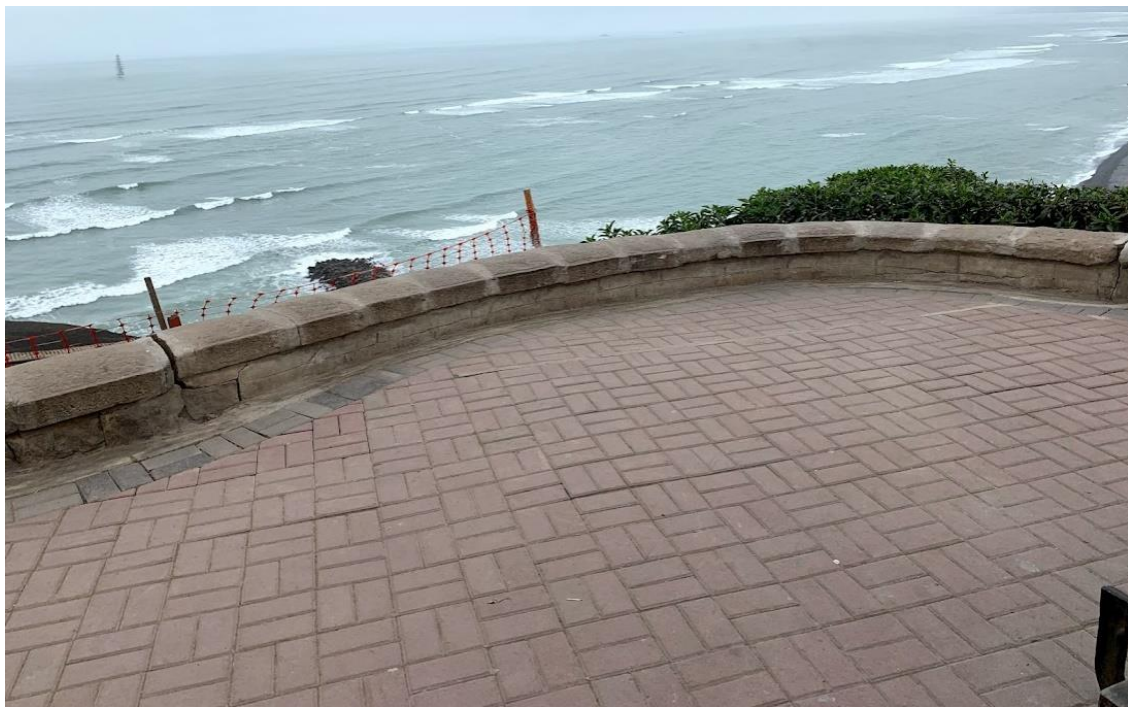
**Figura 346.** Grietas en muros de malecón Souza.

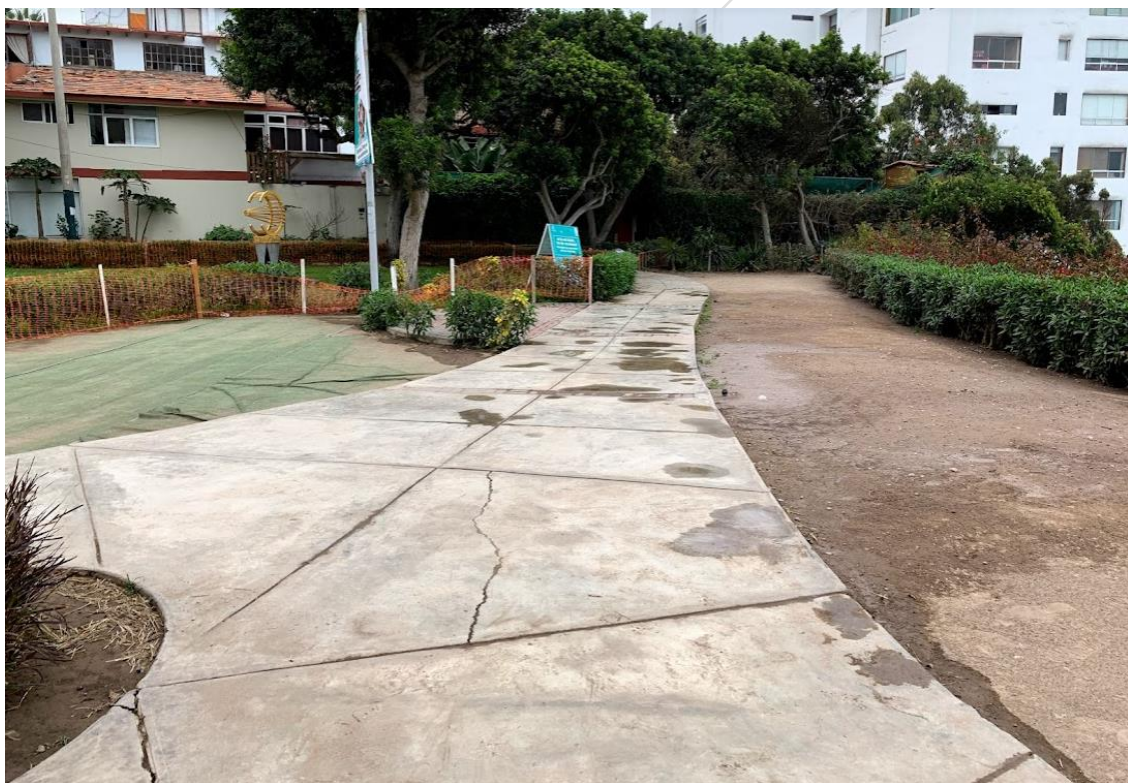
**Figura 347.** Malecón de los ingleses con grietas por presencia de rellenos antrópicos.

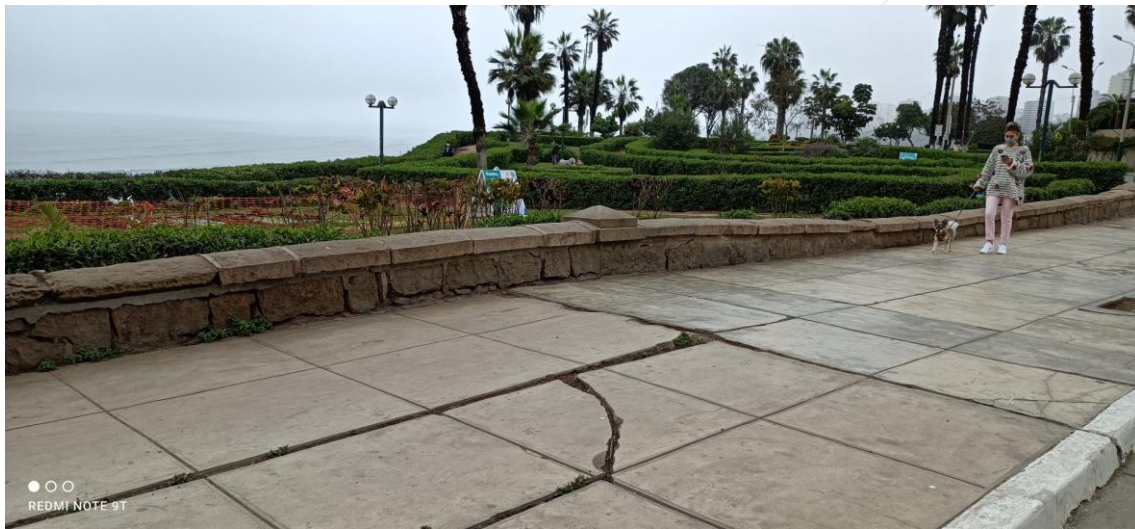
**Figura 351.** Malecón de Barranco con potencial de hundimiento, se aprecian grietas y subsidencias en la parte superior del acantilado.

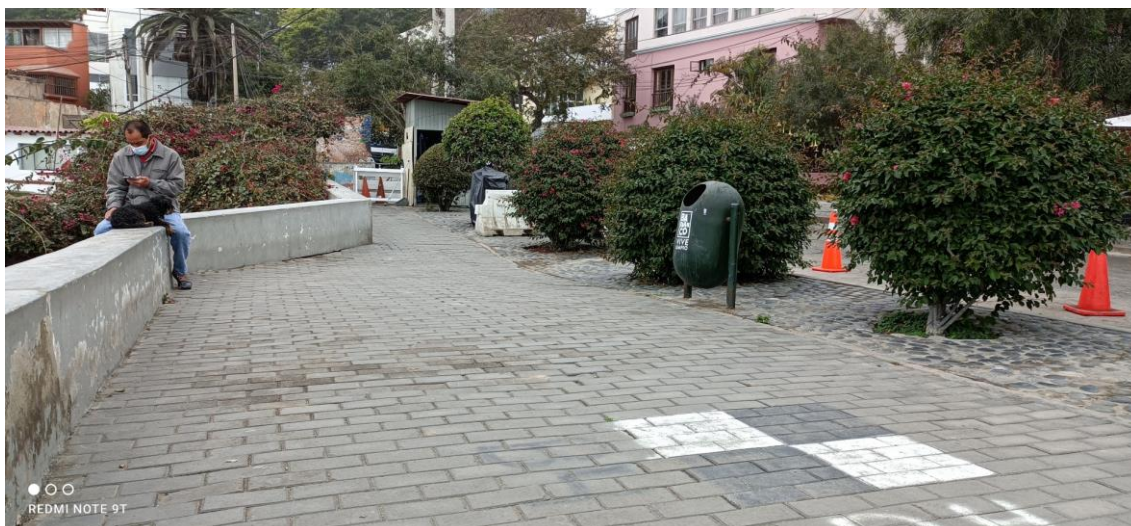
**Figura 352.** Escarpe proyectado en la parte superior de la Bajada de Baños, se observó en las fotografías aéreas de los años 1943 y 1960 como rellenos que actualmente delimitan potenciales escarpes.

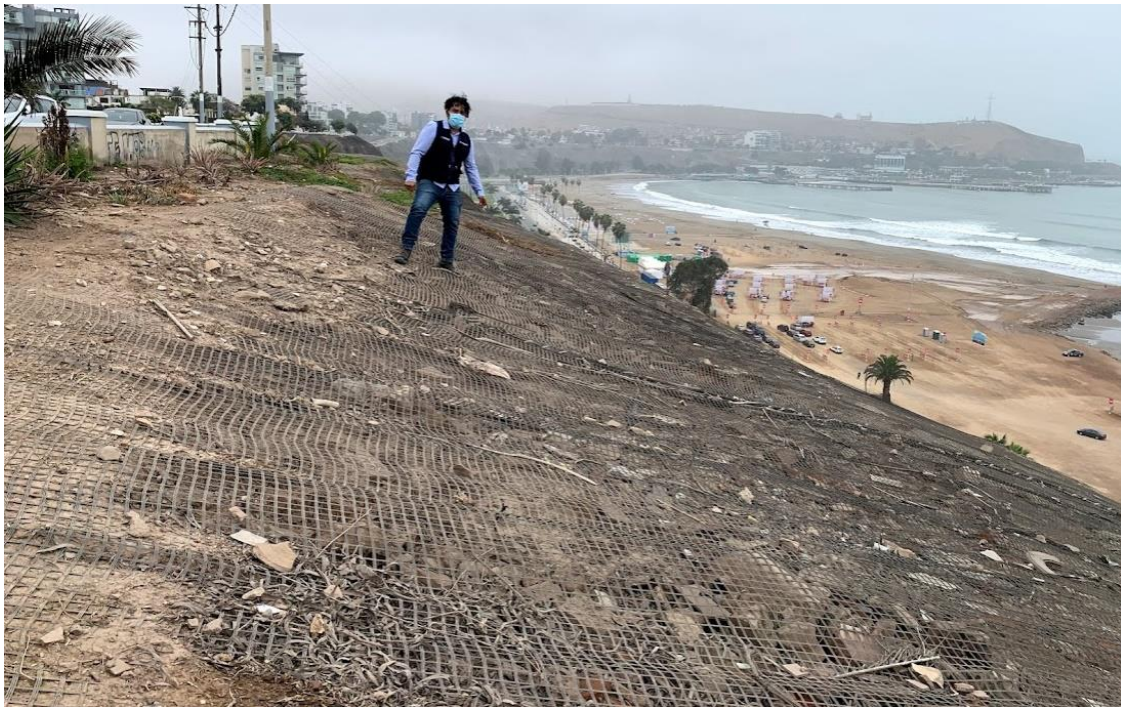
**Figura 366.** Vista hacia el sur de parque en Malecón Costa Sur ubicado sobre relleno antrópico reciente que se encuentra cubierto por geomalla.

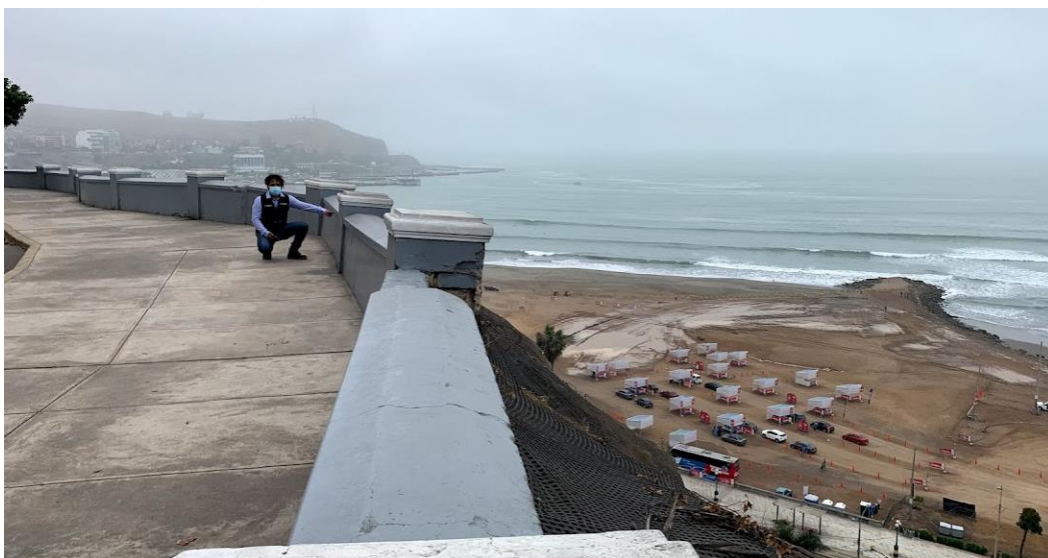
**Figura 367.** Muro inclinado en Malecón Costa Sur.

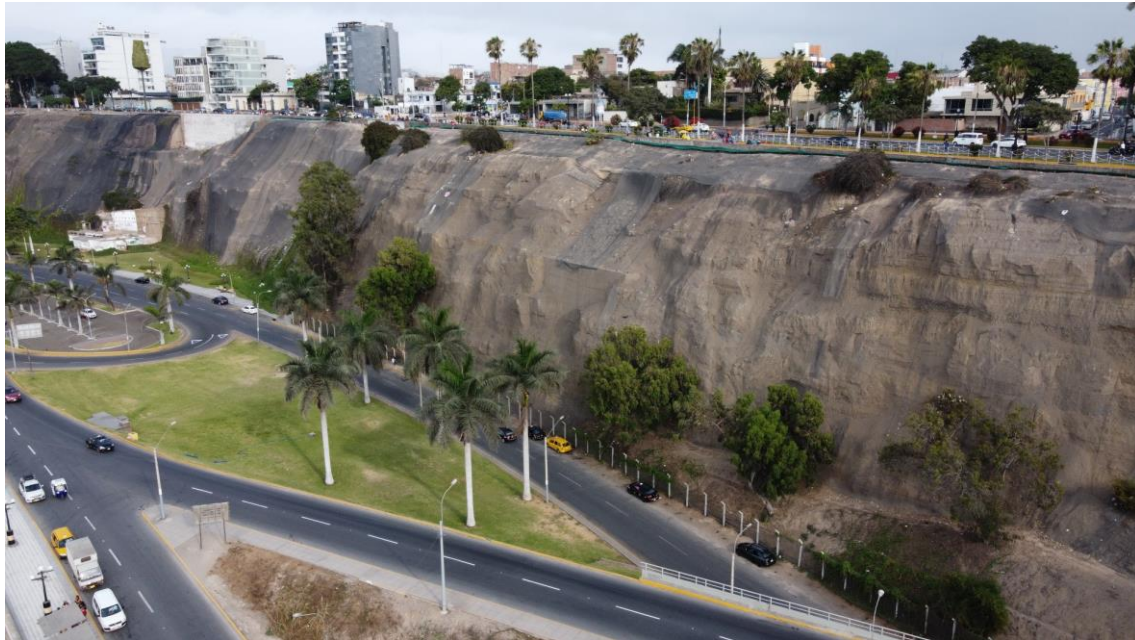
**Figura 371.** Vista aérea de los escarpes proyectados ubicados en el borde del acantilado, estas zonas delimitan potenciales zonas inestables.
