Informe Técnico N° A7384

EVALUACIÓN DE PELIGROS GEOLÓGICOS POR MOVIMIENTOS EN MASA EN EL CONDominio FLOR DEL VALLE

Departamento Áncash
Provincia Yungay
Distrito Ranrahirca

MAYO
2023

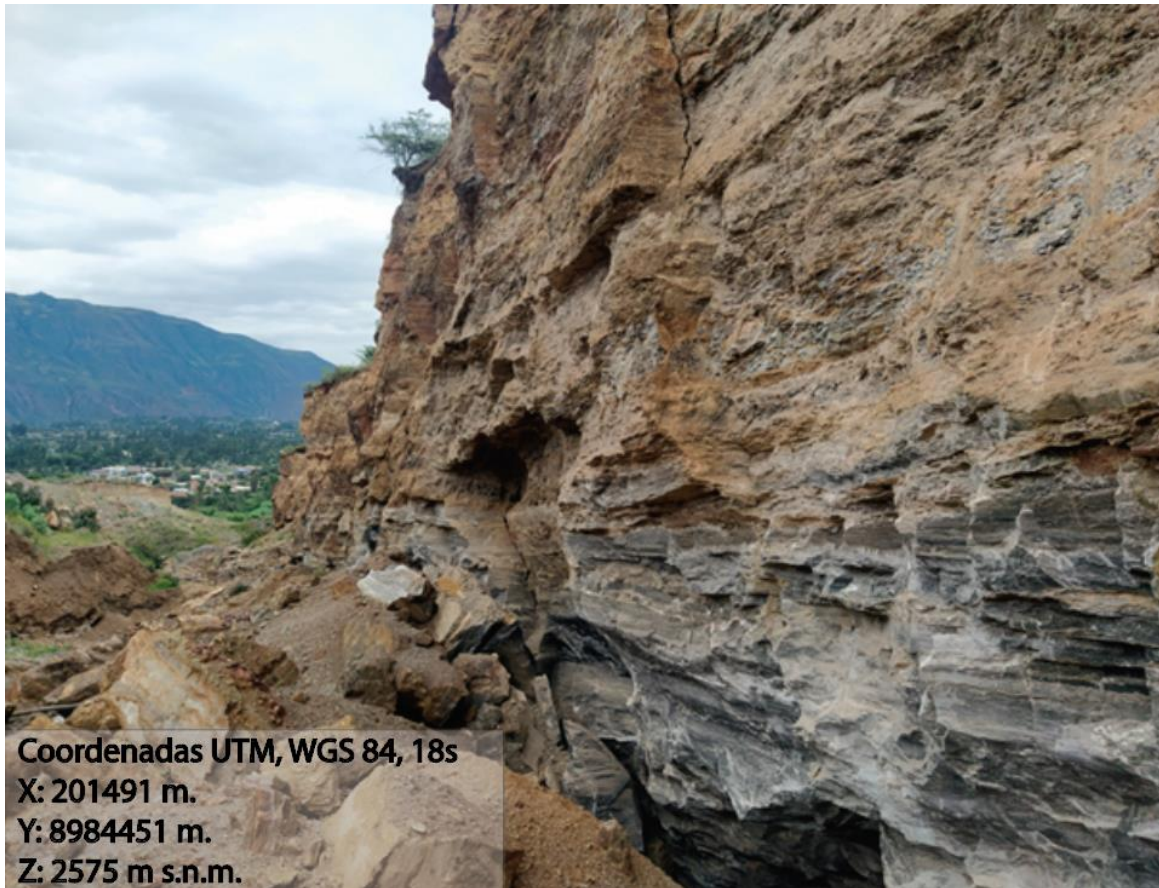
Figura 6. Intercalación de areniscas y lutitas (Formación Chimú) sobreyaciendo a calizas, las rocas areniscas muestran un grado alto de fracturamiento con niveles de meteorización moderado.

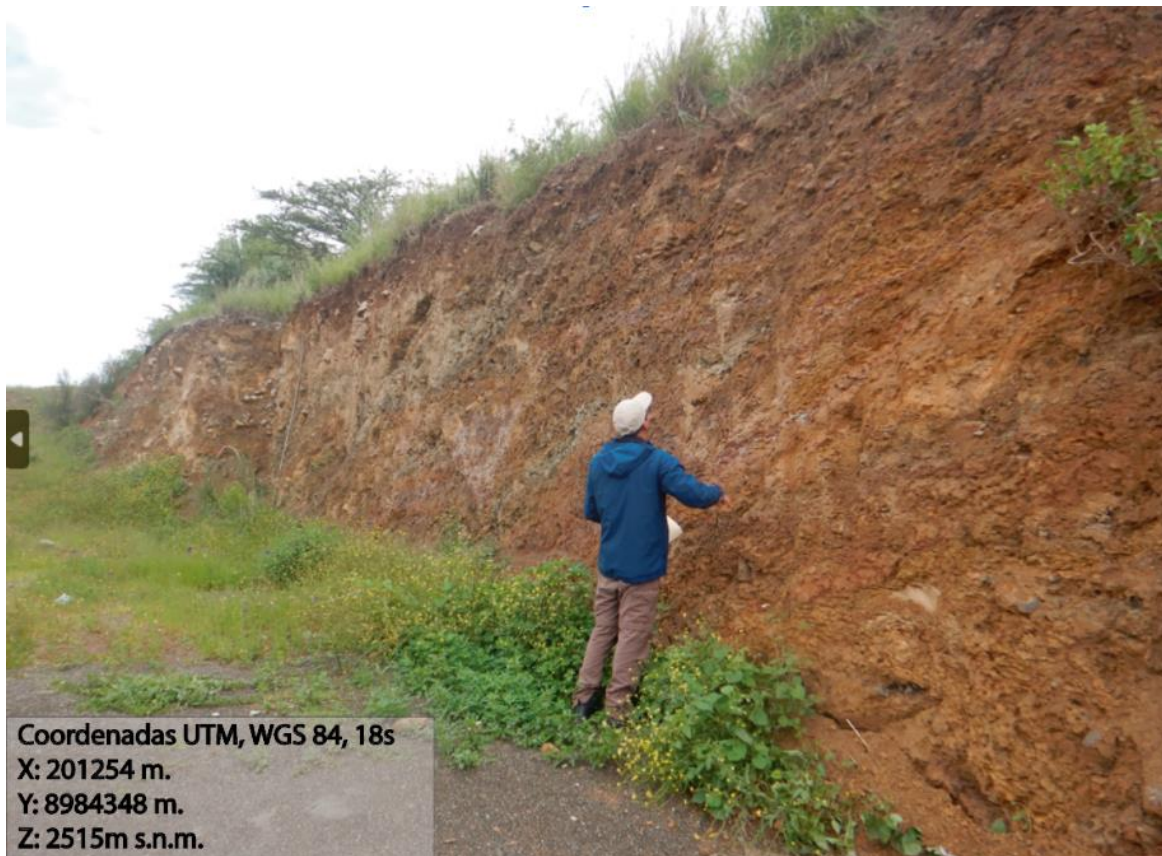
Las areniscas presentan separaciones entre fracturas de 0.3-0.05 m (rocas altamente fracturadas) y las lutitas separaciones inferiores a < 0.05 m (rocas fragmentadas), la meteorización de las areniscas es moderada (menos de la mitad del material rocoso esta descompuesto o desintegrado a suelo). ver figura 6. Mientras que en las lutitas todo el material rocoso esta descompuesto y/o meteorizado. La estructura original del macizo rocoso esta aun en parte intacta (Roca Completamente meteorizada). Ver figura 7.

Figura 7. Rocas lutitas (verdes y rojizas) fragmentadas y completamente meteorizados.

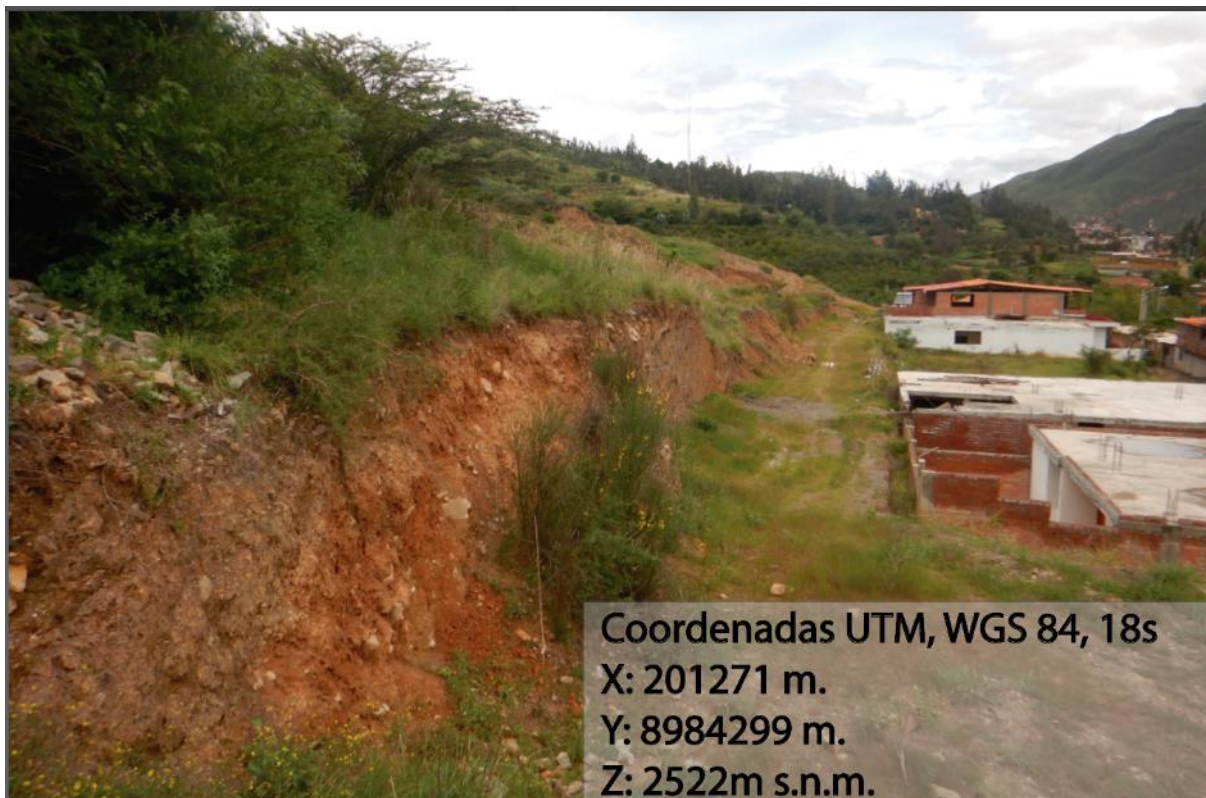
Figura 9. Depósitos coluvio-deluviales ubicados en la coordenada UTM WGS 84, 18s Este: 201271 y Norte: 8984299. Por encima de las casas con agrietamientos.

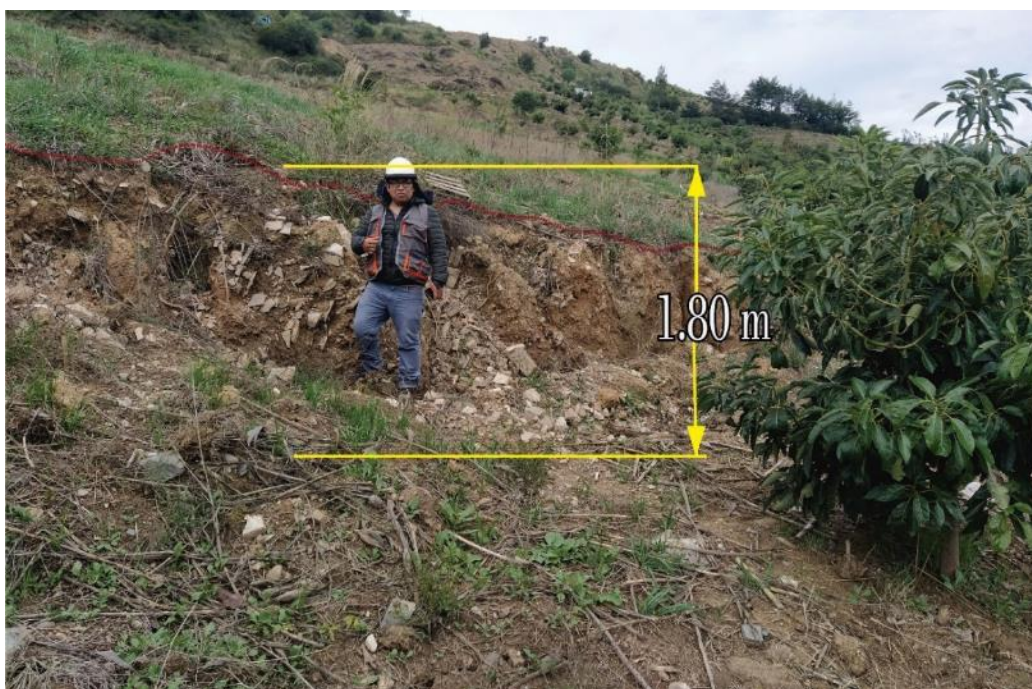
- La corona superior se encuentra en la cota: 2540 m s.n.m.
- Longitud del escarpe: 63 m
- Salto del escarpe principal: varía de un máximo de 2.25 m a mínimos de 30 cm. aprox.
- El pie de avance del deslizamiento se encuentra en la cota: 2491 m s.n.m (al nivel de la carretera de acceso al condominio Flor del Valle).
- La diferencia entre la cota de la corona y pie de avance es de: 49 m
- La longitud del deslizamiento es de: 152 m.
- El ancho promedio del deslizamiento es: 100 m.
- Área del deslizamiento: 1.6 ha.

Figura 14. Salto de escarpe principal de 1.8 m.

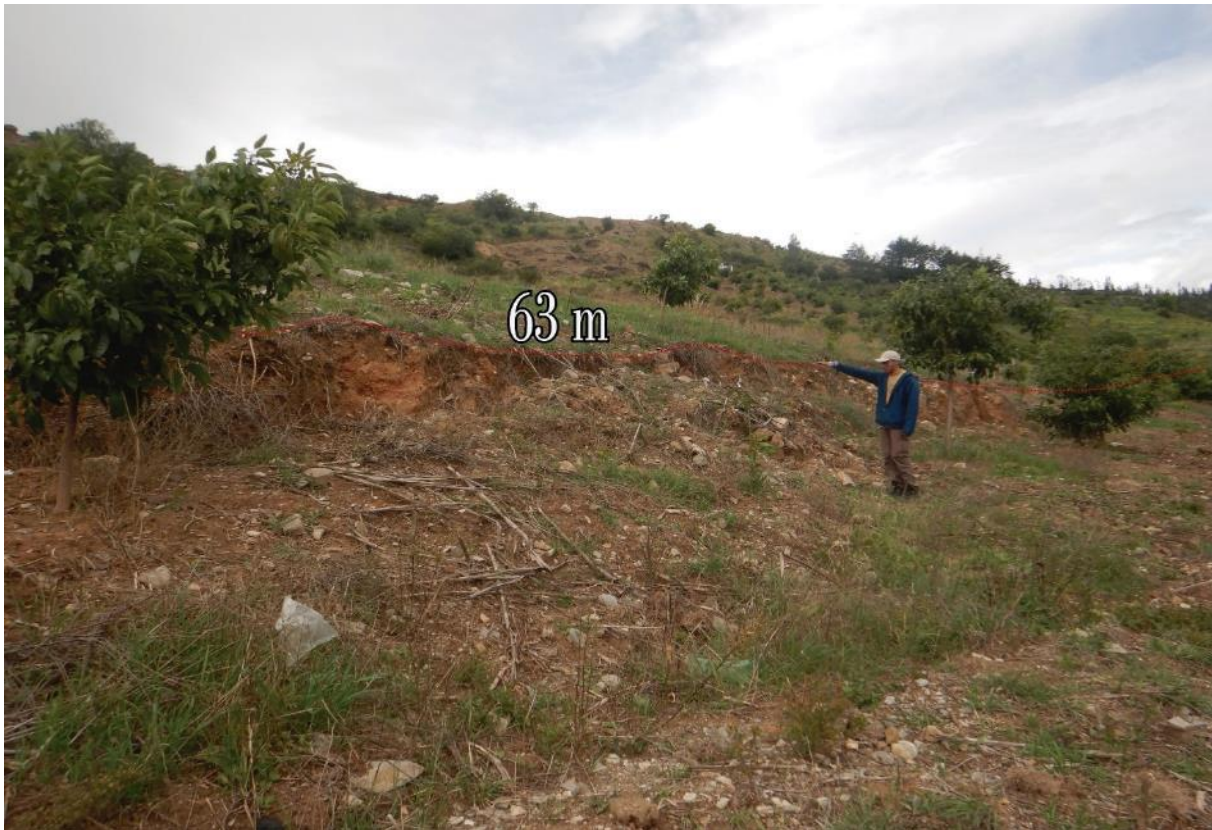
Figura 15. Salto de escarpe principal, este varía de un máximo de 2.25 m a 30 cm.

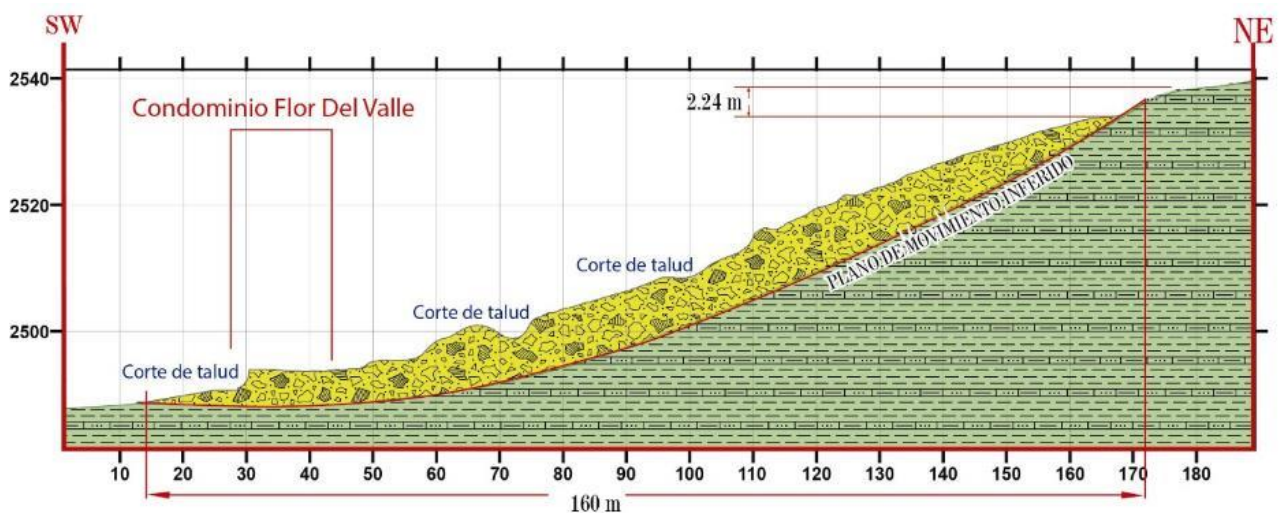
En base la información litológica y agrietamientos registrados en el terreno: se elaboraron dos perfiles inferidos (figuras 16 y 17), en este podemos observar como el material detrítico coluvio-deluvial condicionado por los diferentes cortes de talud y saturación del terreno (por aguas de lluvia y de regadío) generaron un plano de debilidad (plano de movimiento rotacional inferido) por el cual se generó el desplazamiento de aproximadamente 30 cm, esta masa inestable genera presión sobre las viviendas ubicadas en el corte de talud del condominio Flor del Valle (fuerzas de empuje) provocando agrietamiento y daños en la infraestructura.

Figura 16. Perfil A-A' en el mapa 04 del anexo 1, muestra el deslizamiento rotacional 01, que afecta las viviendas del condominio Flor del Valle.

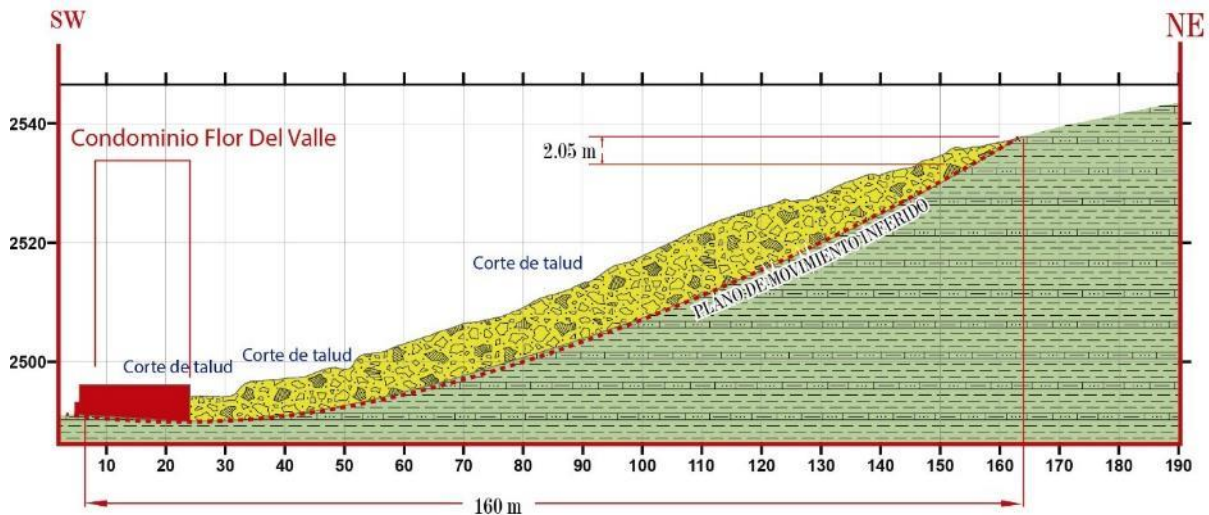
Figura 17. Perfil B-B' en el mapa 04 del anexo 1, muestra el deslizamiento rotacional 01, que afecta las viviendas del condominio Flor del Valle, obsérvese el contacto de la construcción con el talud (área donde se ejerce la fuerza de presión.)

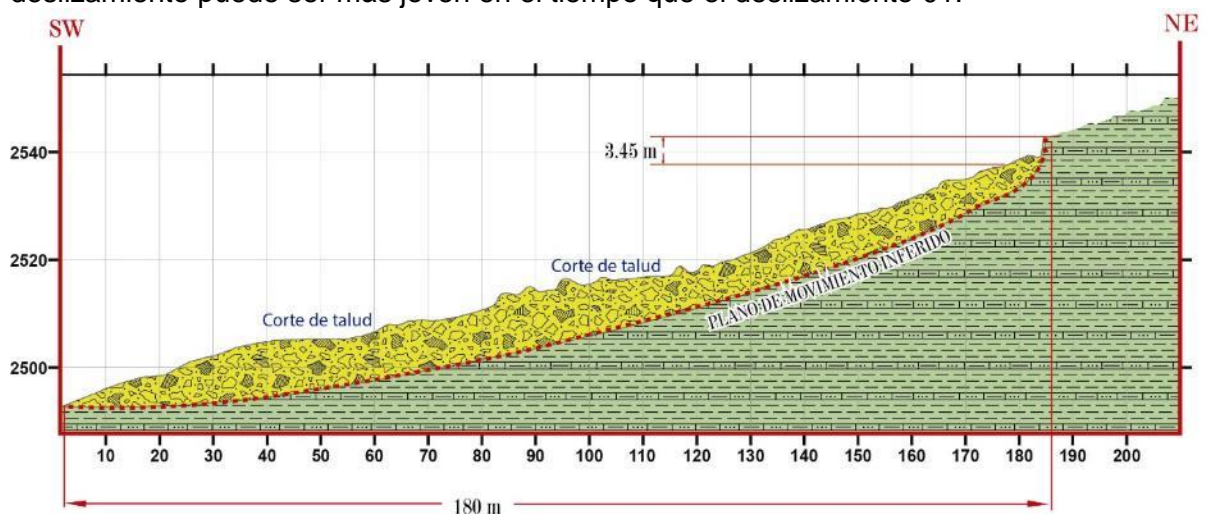
En un corte interpretativo (figura 18) podemos observar la masa deslizante que arranca desde una escarpa de salto de aproximadamente 3.45 m, por las evidencias satelitales este deslizamiento puede ser más joven en el tiempo que el deslizamiento 01.

Figura 18. Perfil C-C', muestra la interpretación de deslizamiento 02.

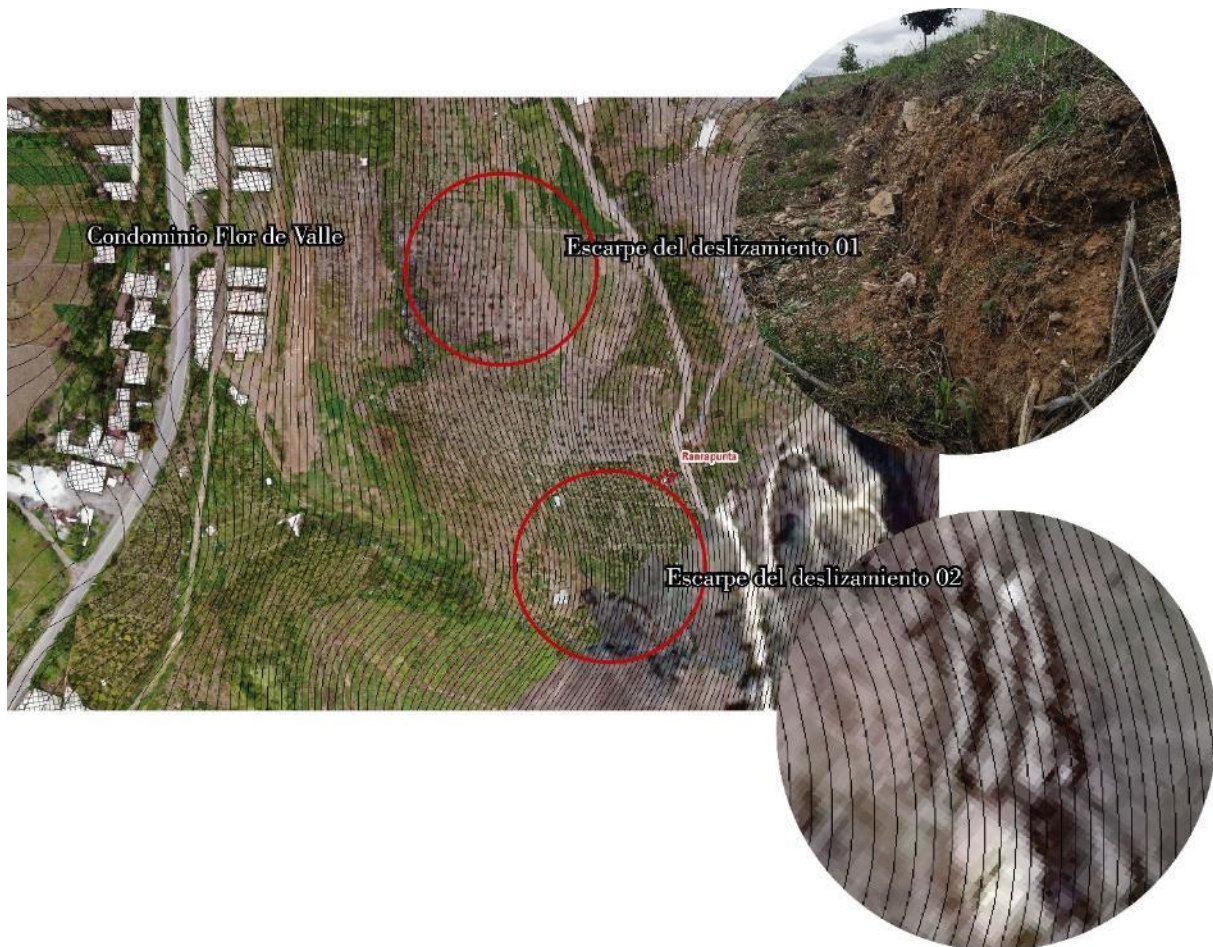
Figura 19. Muestra los escarpes principales de los deslizamientos 01 y 02 en referencia con el condominio Flor del Valle.

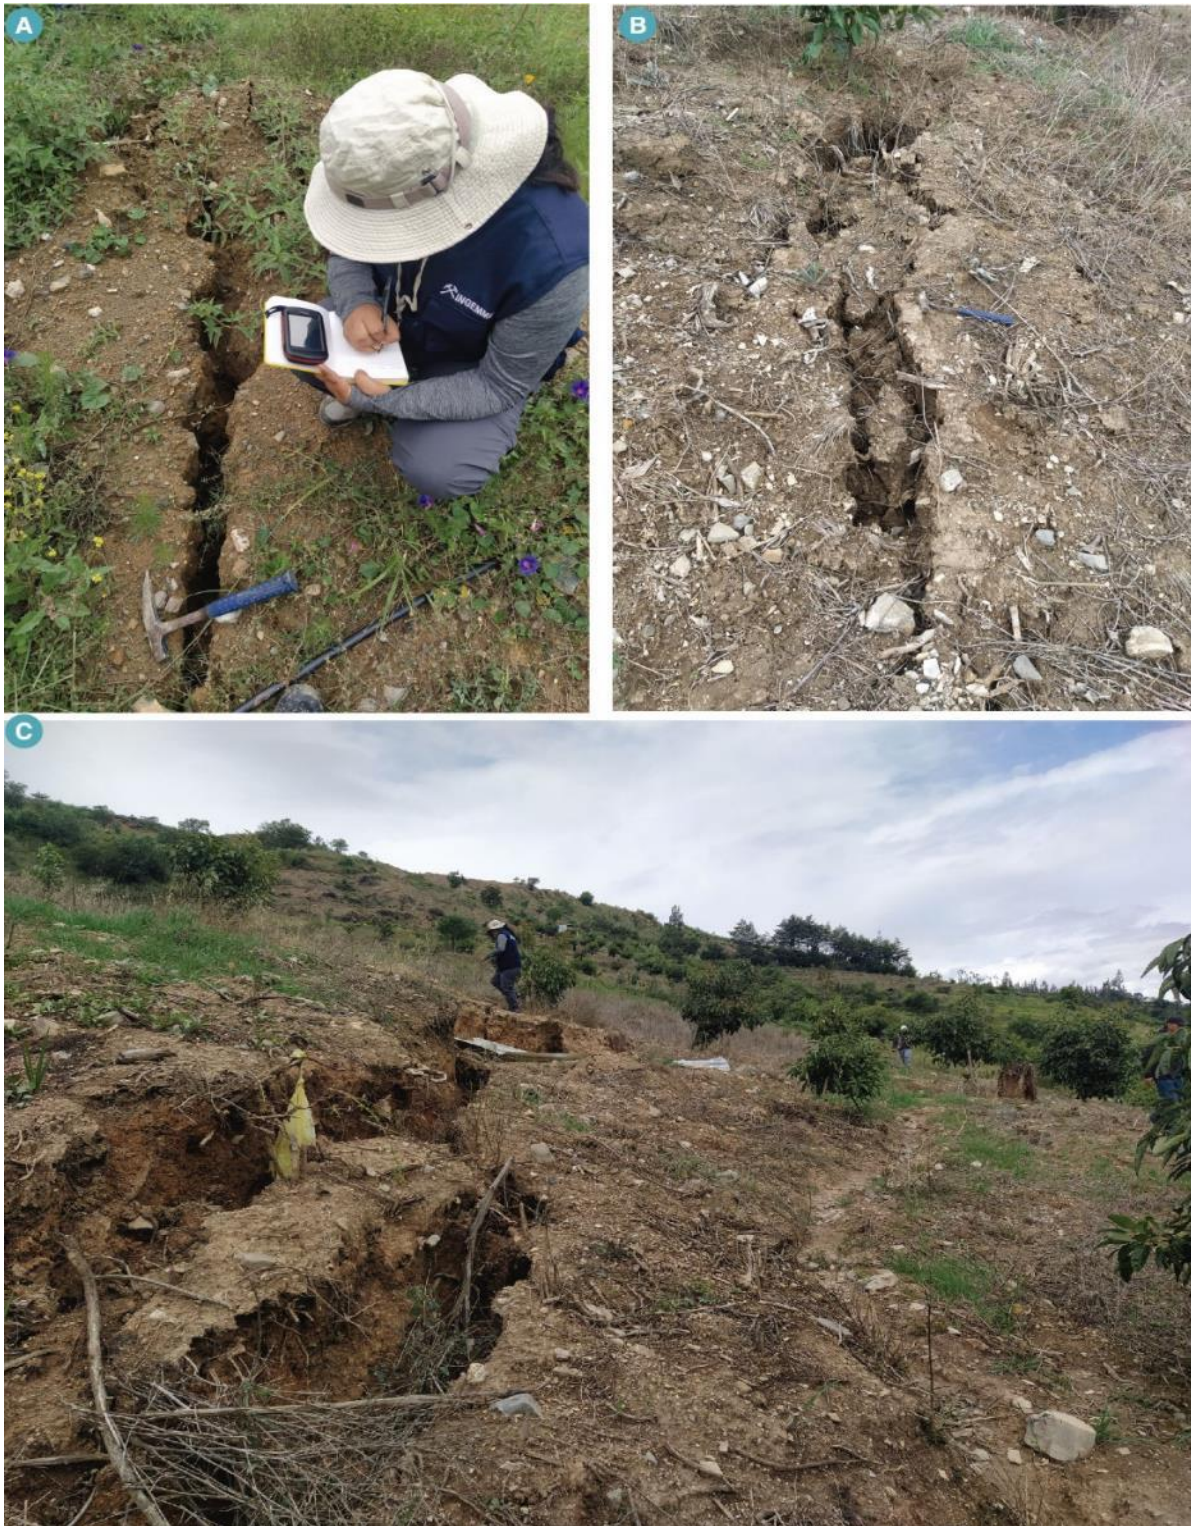
Los agrietamientos identificados en campo se detallan en la tabla siguiente y se muestran en la figura 20.

Figura 20. A, muestra agrietamientos relacionados al deslizamiento 02, B y C, muestran agrietamientos del deslizamiento 01.

En la ladera donde se han identificado los deslizamientos se evidenciaron agrietamientos con aperturas perpendiculares a la pendiente de magnitudes variadas, además se evidencio la

6. Sellar las grietas identificadas con materiales arcillosos para evitar la infiltración de las aguas pluviales.
7. Implementar planes de monitoreo constante (coordinación comunal) para identificar posibles movimientos mayores en las masas deslizantes.

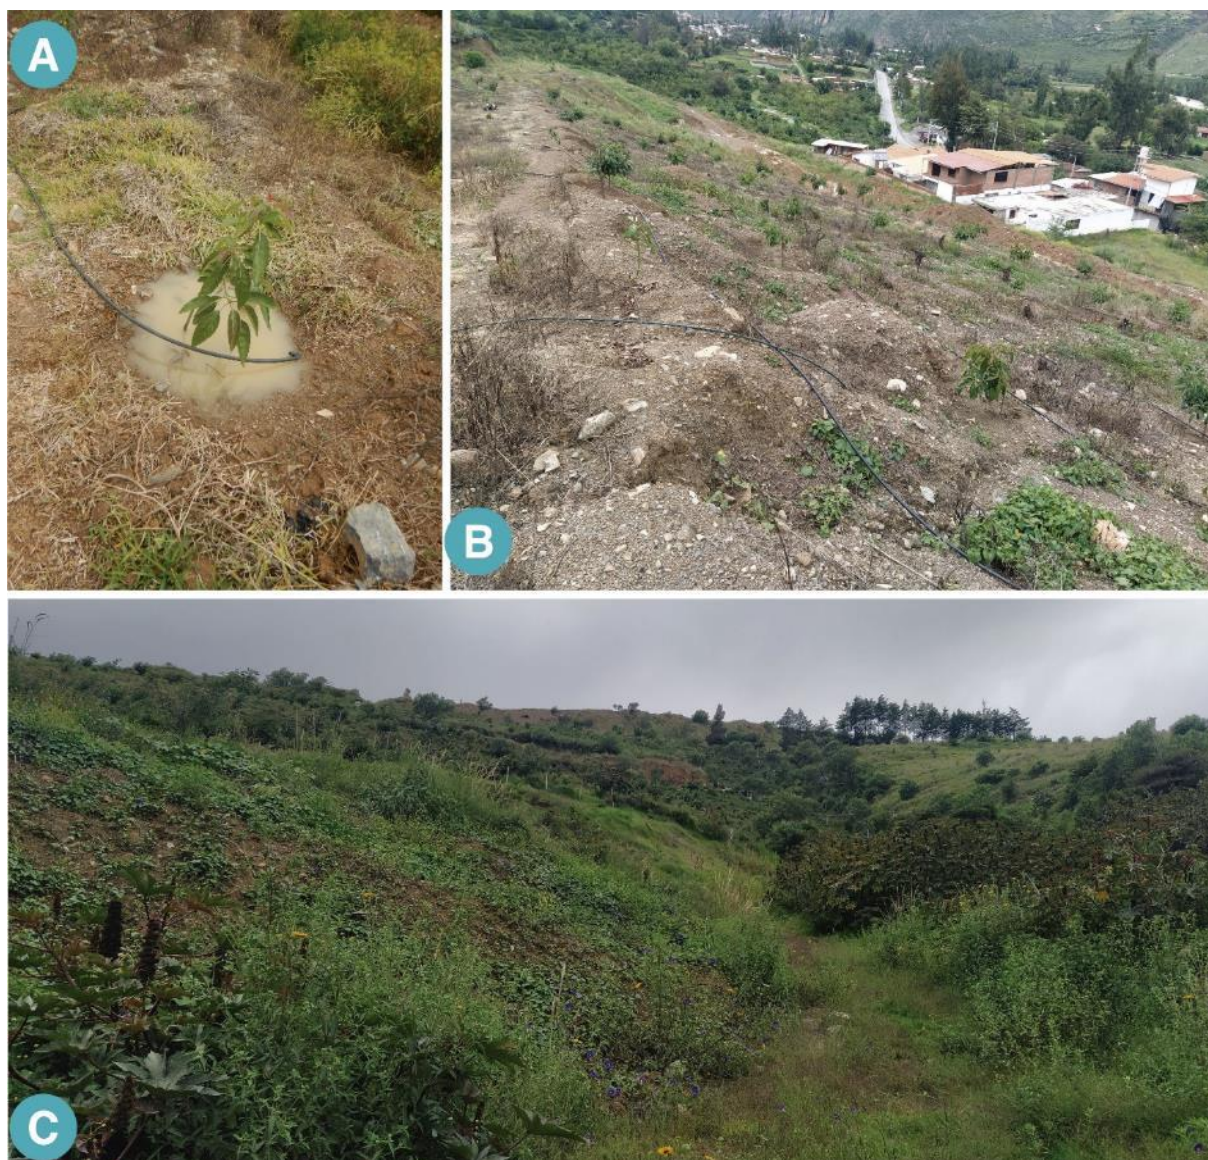
presencia de plantaciones de paltos y otros con sistemas aspersión (aparentemente no controlada), además de sistemas de drenajes no revestidos y/o impermeabilizados para el transporte de agua (figura 21).

Figura 21. Evidencias de plantaciones de palta y otros, con requerimiento de agua extra a las lluvias, aquí usan aspersores para riego.

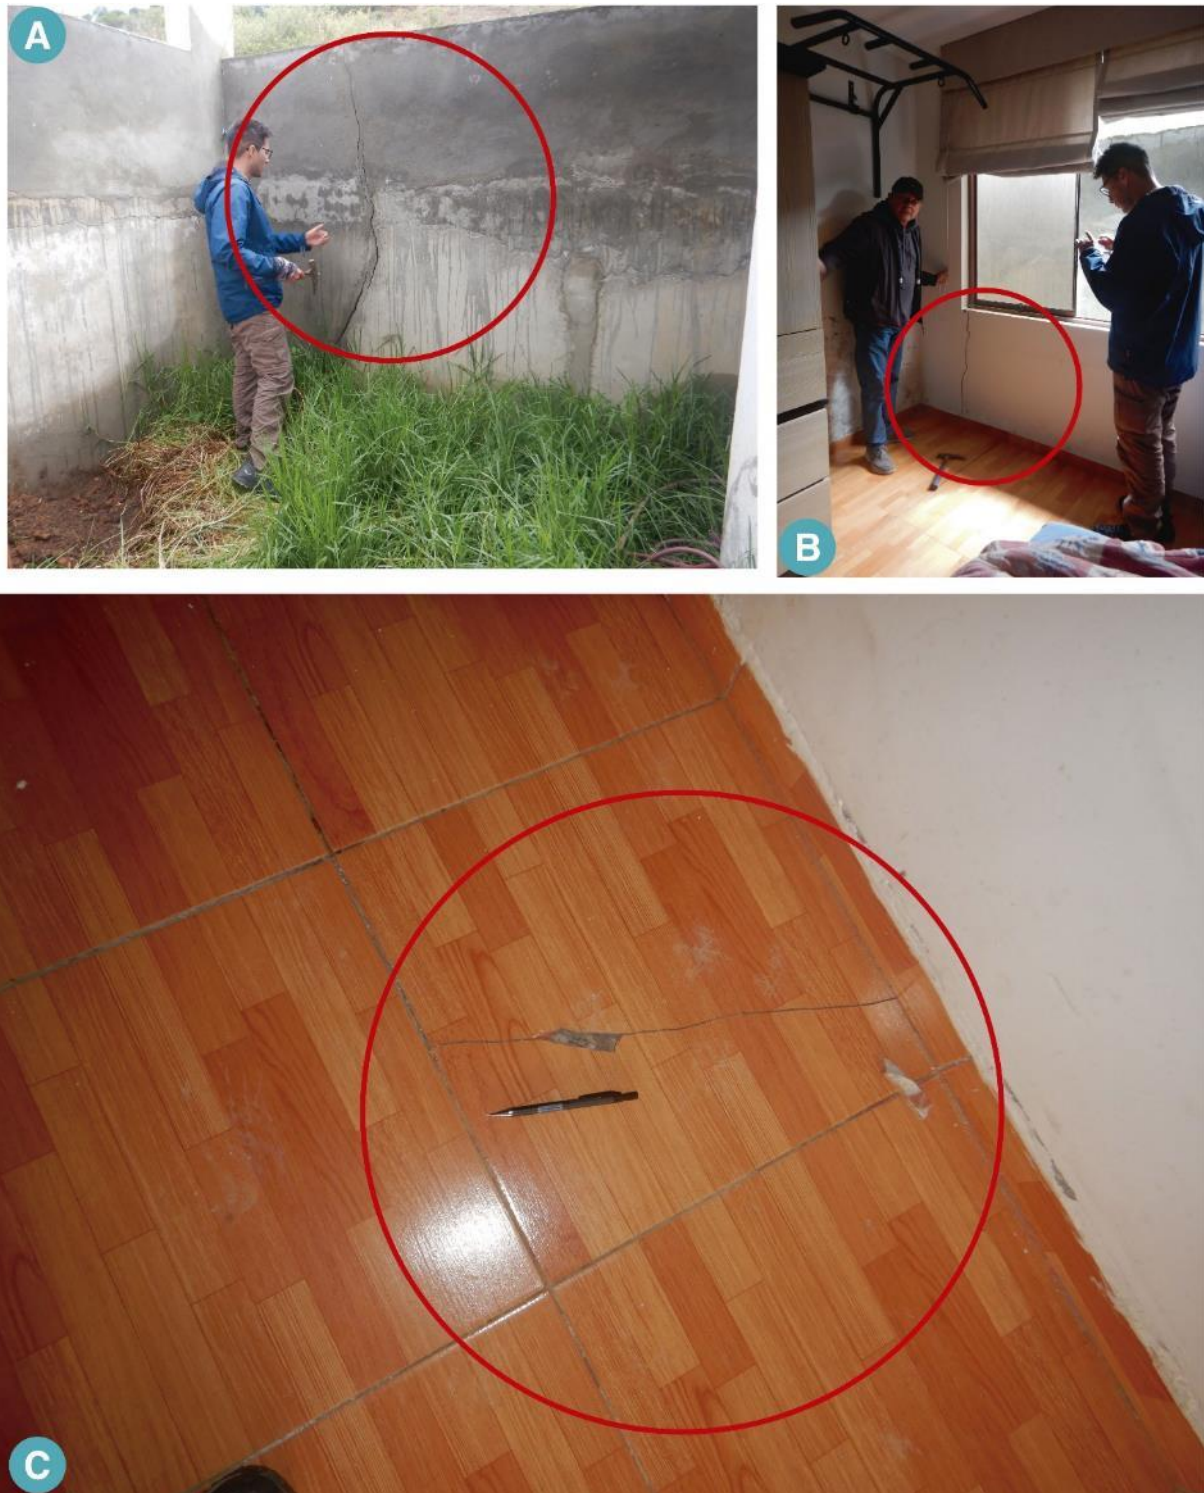
Los deslizamientos provocaron daños en al menos 04 viviendas ubicadas al pie de la ladera estas viviendas se encuentran en cortes de talud de aproximadamente 4 m.

Dentro de los daños se puede mencionar, agrietamientos en muros, descuadre de puertas y ventanas, así como infiltraciones de agua en paredes colindantes al talud, etc. (figura 22).

Figura 22. A) muestra agrietamientos en los muros colindantes a la ladera, B) grietas en las paredes de la vivienda, además de descuadre de puertas y ventanas y C) muestra agrietamientos en losetas por excesos de presión.

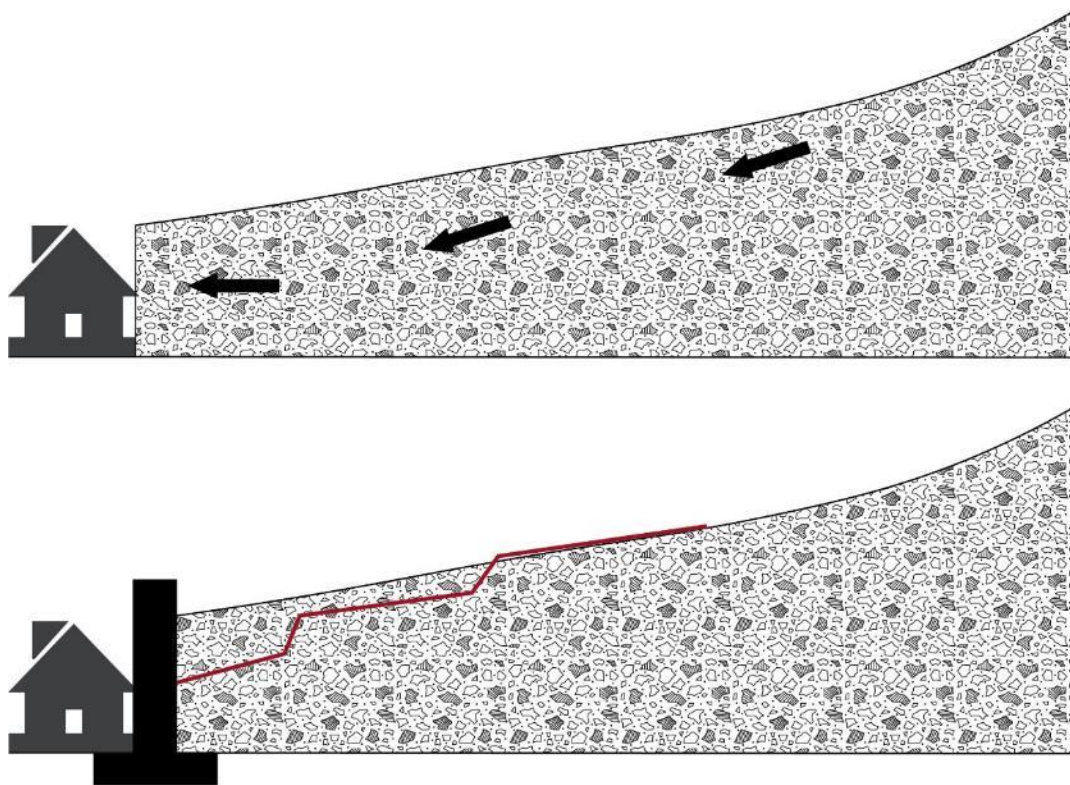
Como se mencionó anteriormente las viviendas estarían soportando la presión ejercida por la masa inestable deslizante 01 (figura 23), como evidencia de ello se tiene la deformación de

los muros colindantes al talud y el desplazamiento de los mismo en hasta 5 cm, a favor del movimiento

Figura 23. Esquema interpretativo de la ubicación de viviendas en el condominio Flor del Valle, indicando que una solución pudo ser la construcción de muros de contención que separen el talud de las edificaciones y banqueteos en el talud.

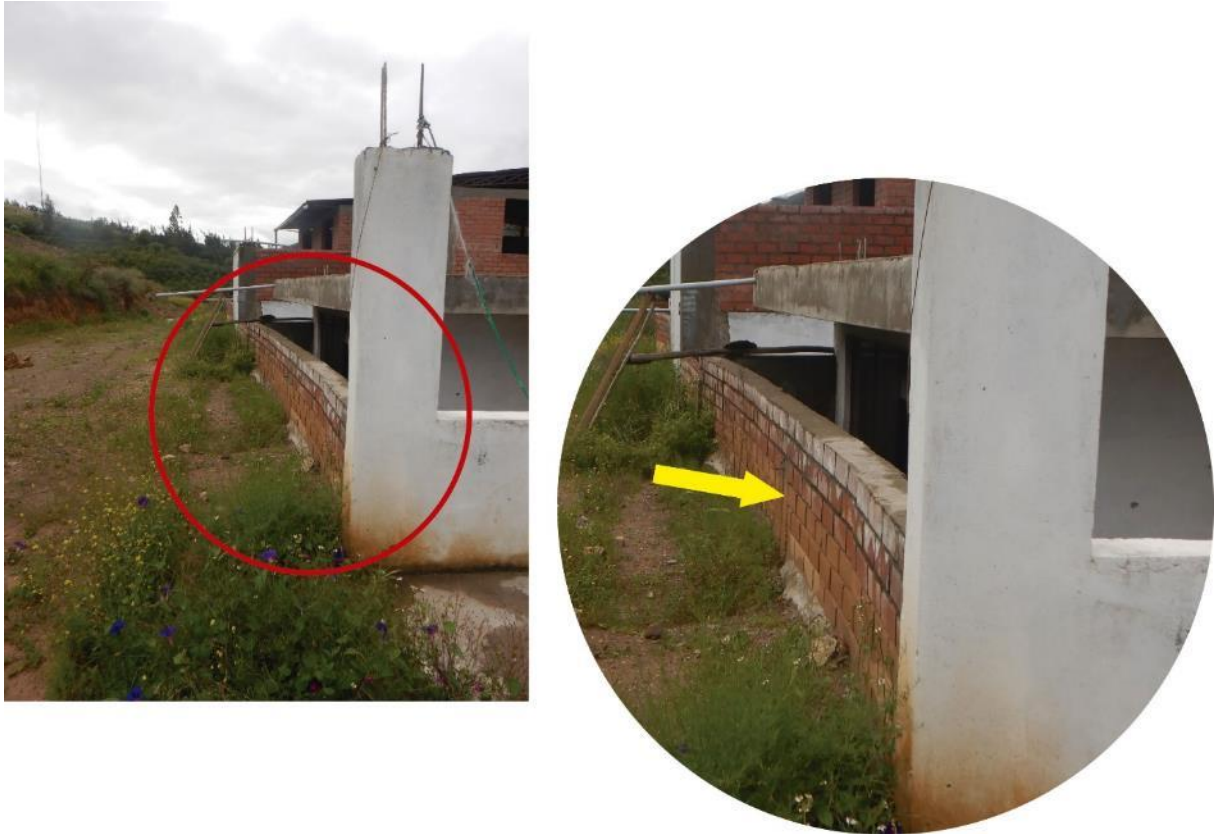
Figura 24. Muro deformado por a la presión ejercida de la masa deslizante.

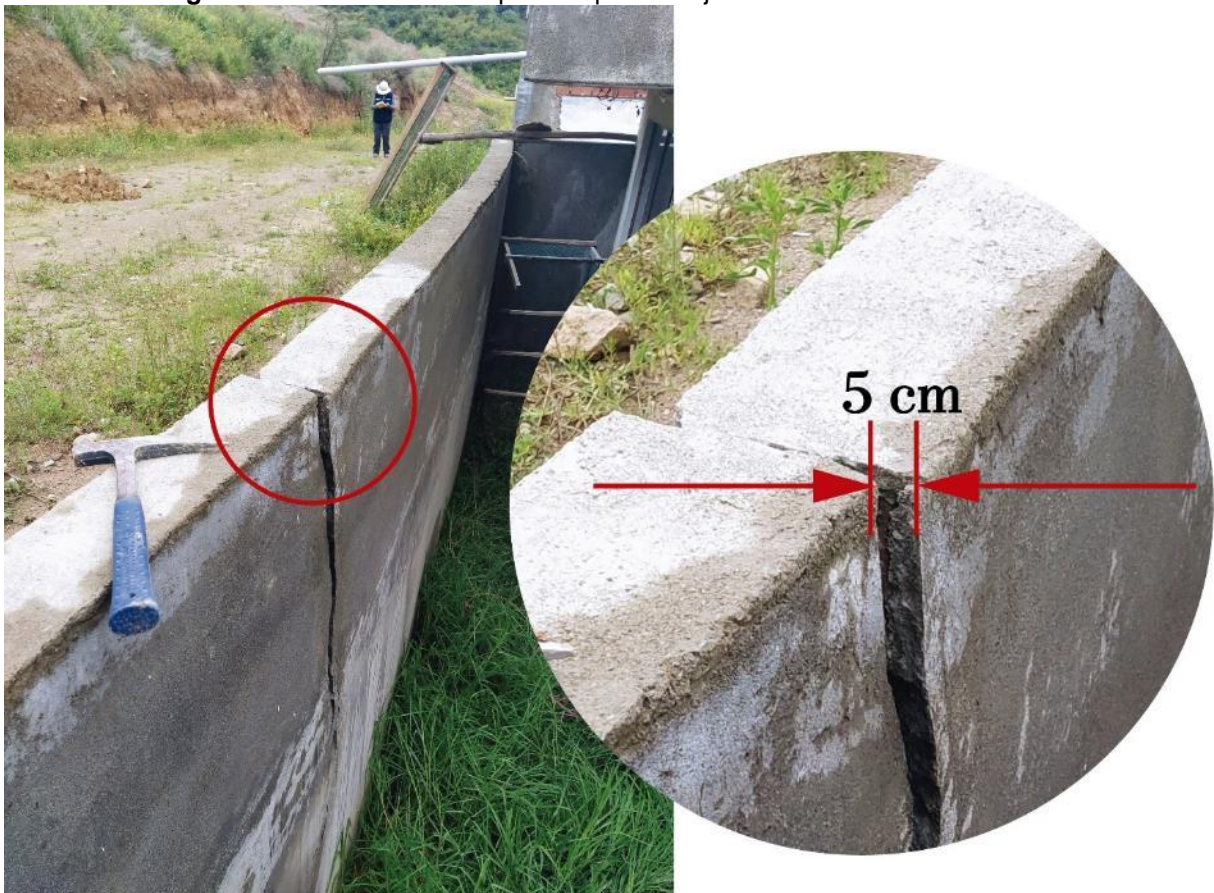
Figura 25. Desplazamiento de 5 cm del muro colindante al talud.
