**Informe Técnico N° A7371**

# EVALUACIÓN INGENIERO - GEOLÓGICA EN EL CERRO CRUZ DE SHALLAPA

Departamento Áncash  
Provincia Huari  
Distrito Chavín de Huántar

ABRIL  
2023

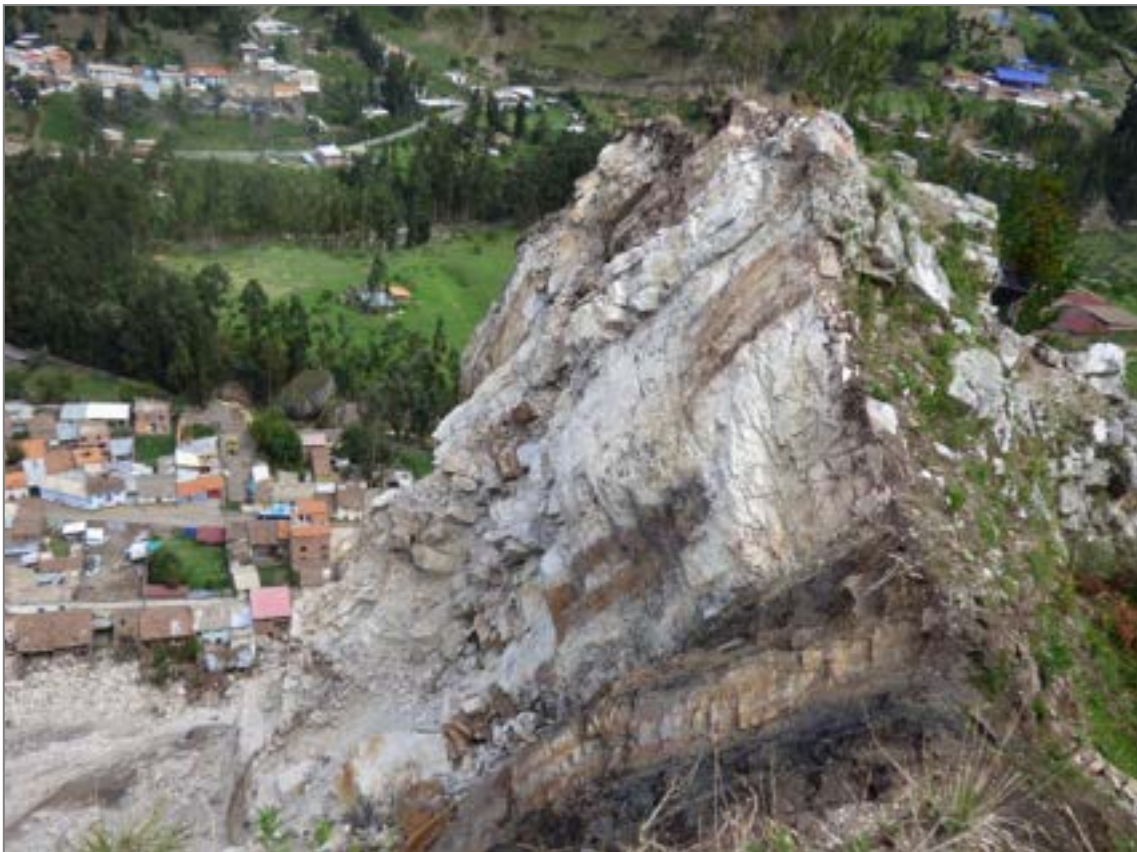
Suprayaciendo a la Formación Oyón, se tienen rocas de la Formación Chimú (figura 3), compuesta por bancos medianos a gruesos, de areniscas cuarzosas blancas de grano fino a medio, intercaladas con limoarcillitas carbonosas y niveles discretos de carbón. Hacia la parte superior está compuesta por bancos gruesos de areniscas cuarzosas de grano medio a grueso, frecuentemente con laminaciones sesgadas y horizontales. Se presenta moderadamente meteorizadas y de mediano a muy fracturadas, con 3 familias principales de discontinuidades, generando bloques sueltos entre 0.2 m a 1.5 m. De acuerdo a sus características ingeniero – geológicas, en conjunto, se considera como roca de mala calidad geotécnica (fotografía 1).

**Fotografía 1.** Areniscas intercaladas con lutitas y limolitas muy fracturadas.

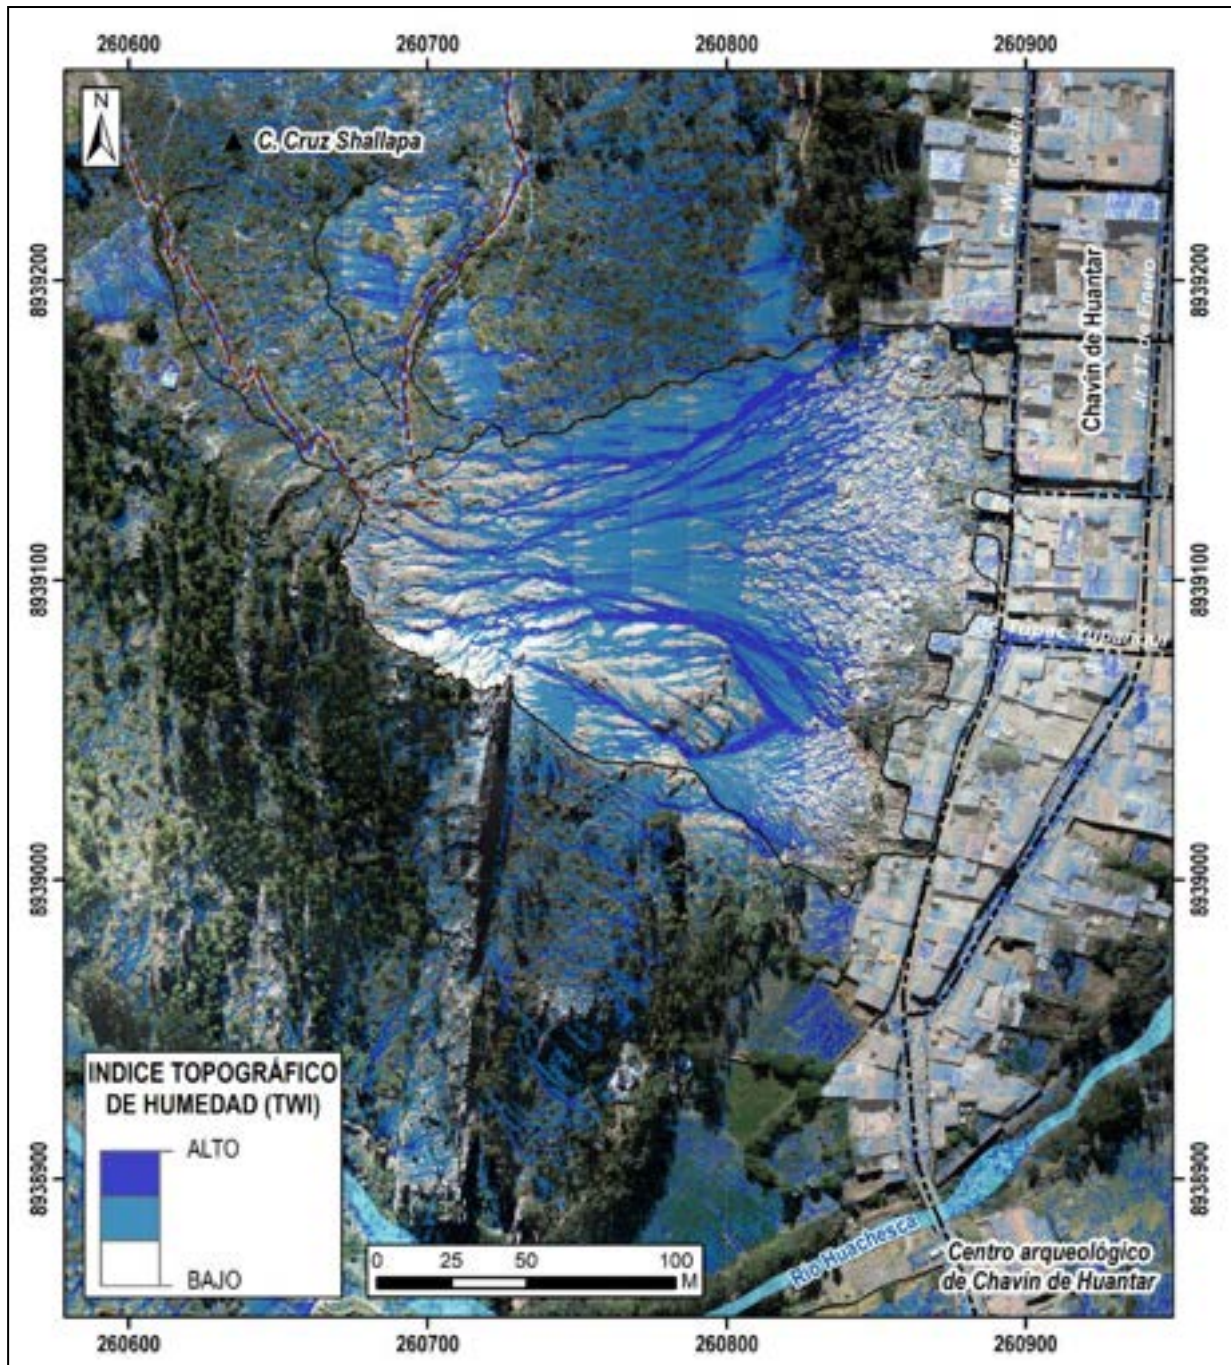
Es así, que en la zona del derrumbe (figura 5) se observa la mayor cantidad de acumulación de agua, que discurren desde la zona de arranque y en varias direcciones, hasta el cuerpo del derrumbe; lo que sugiere que, en incrementos de precipitaciones pluviales, la posibilidad de un incremento de la inestabilidad y producirse nuevos desprendimientos es alta.

De la misma forma, las zonas de deslizamientos antiguos (margen izquierdo del derrumbe), muestran una importante cantidad de drenajes, que discurren ladera abajo en temporada de lluvias intensas. Esta área es muy importante ya que se presentan grietas tensionales debido al movimiento lento del deslizamiento producto de la gravedad. Se debe realizar obras de drenajes y/o sellado de grietas para evitar que la infiltración genere la reactivación de deslizamientos en la zona.

Figura 5: Mapa de la acumulación de agua (TWI) en el derrumbe del cerro Cruz Shallapa y alrededores.

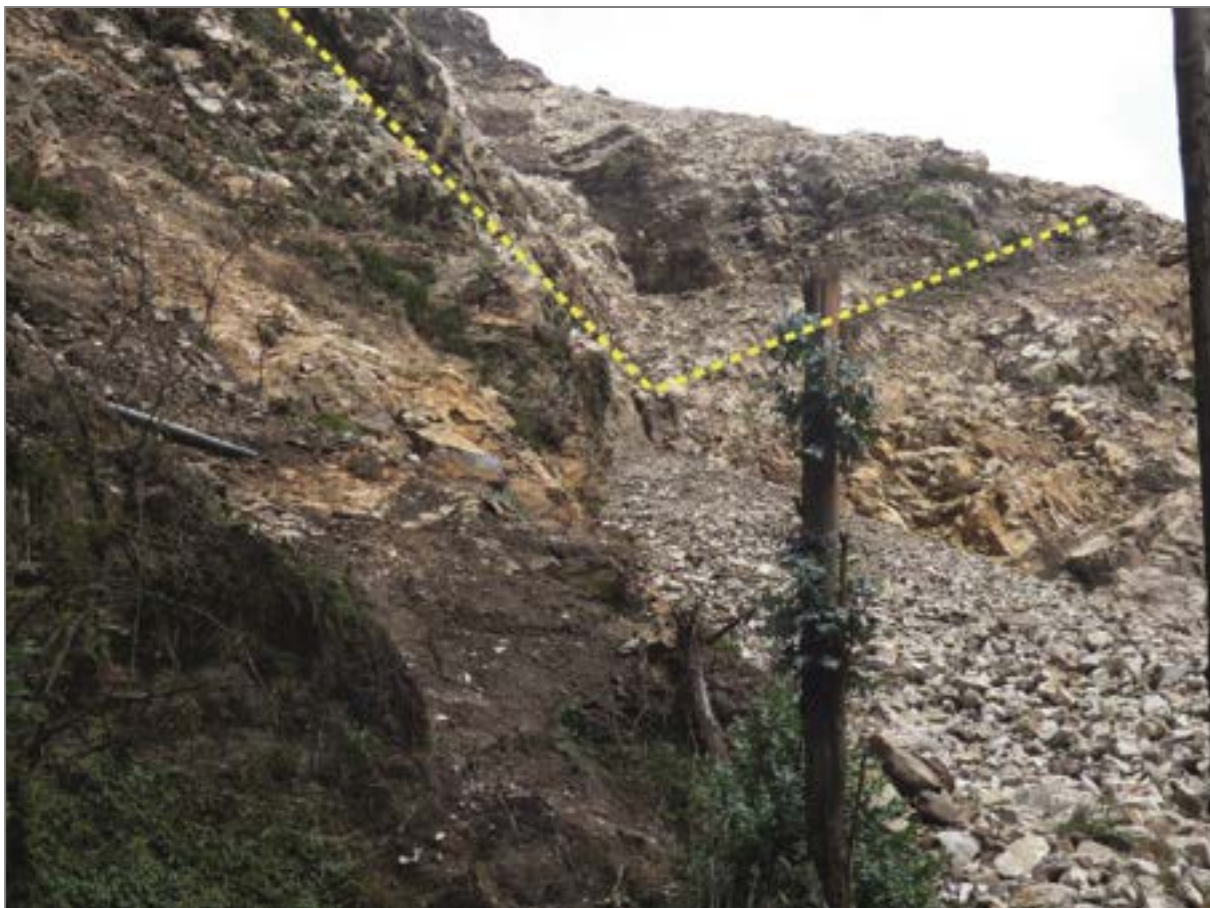
Es importante recalcar lo predominante de la rotura tipo cuña, esto se debe al fracturamiento del macizo rocoso y la disposición de las familias (figura 6 y fotografía 2).

**Figura 6:** Vista de rotura tipo cuña en la ladera del cerro Cruz de Shallapa.

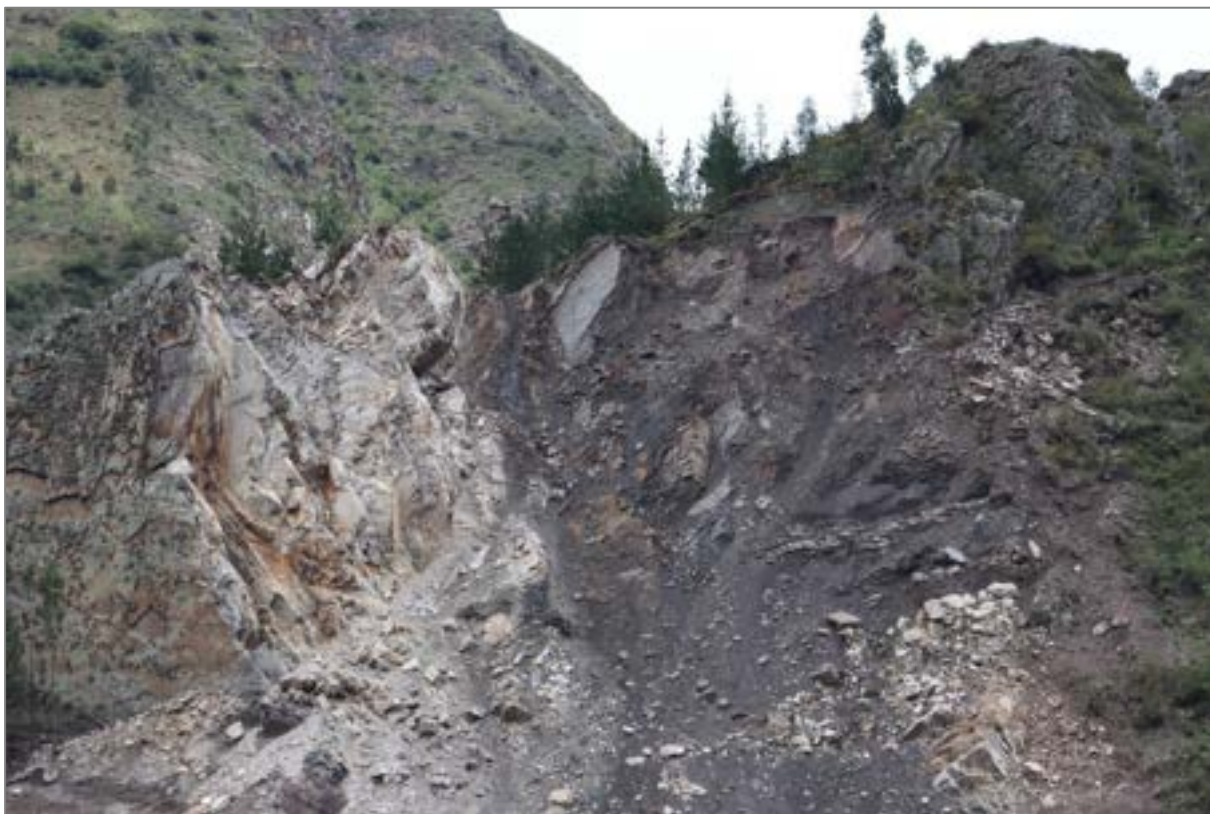
**Fotografía 2:** Vista de rotura tipo cuña en la ladera del cerro Cruz de Shallapa.

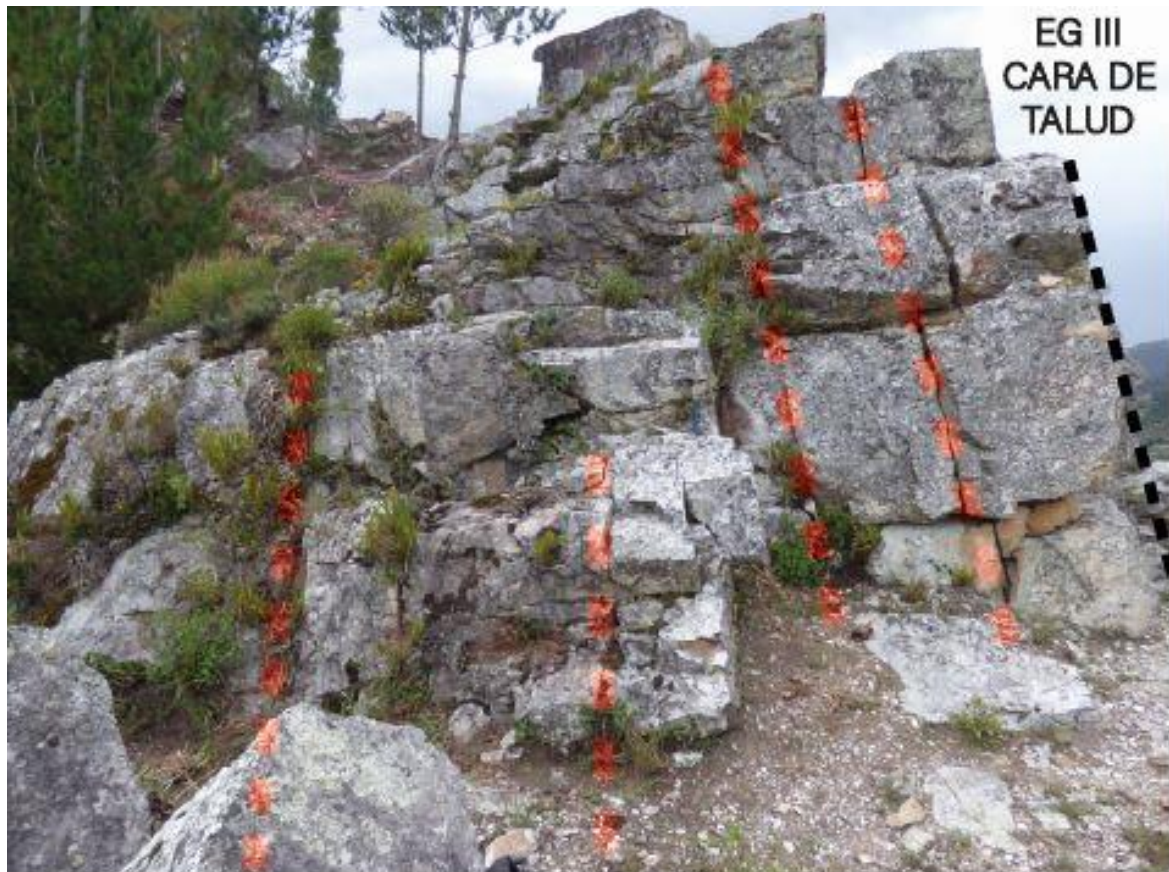
**Figura 7:** En la cara del macizo se observa el paralelismo de la estratificación con la cara del talud.

Es necesario mencionar que la alternancia de materiales rocosos de diferente composición y estructura en el talud (areniscas cuarzosas intercaladas con limoarcillitas negras, lutitas, además de niveles de carbón) se manifiesta en distintos grados de alteración, resistencia y comportamiento mecánico. Además, en un mismo tipo de roca como la arenisca, su resistencia alta a media (que influye en su calidad) disminuye debido al intenso fracturamiento (formando bloques medios a pequeños o tabulares. Figura 7), como se aprecia en la cercanía de zonas del derrumbe.

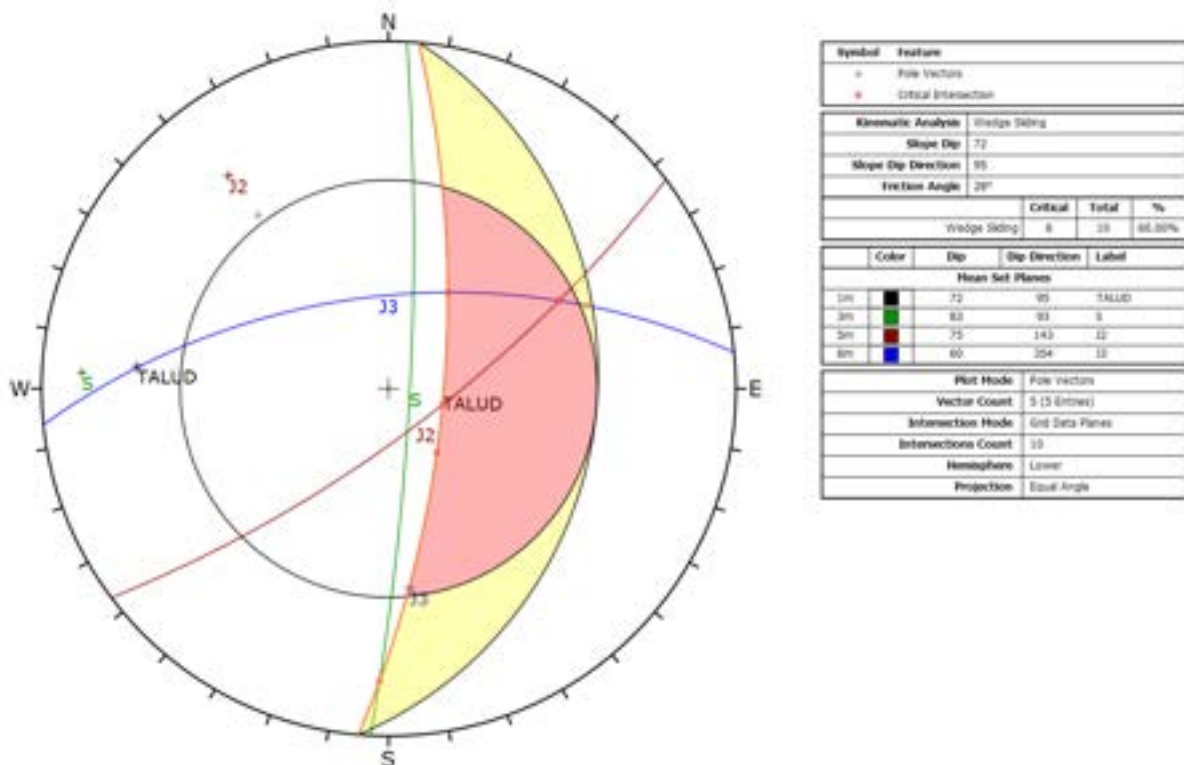
En la figura 8 se observa el análisis con una probabilidad de ocurrencia de 60% respecto del talud y las familias 2 y 3; además de la familia S (estratificación) que funciona como fractura de tracción.

**Figura 8.** Análisis de rotura por cuña EG.

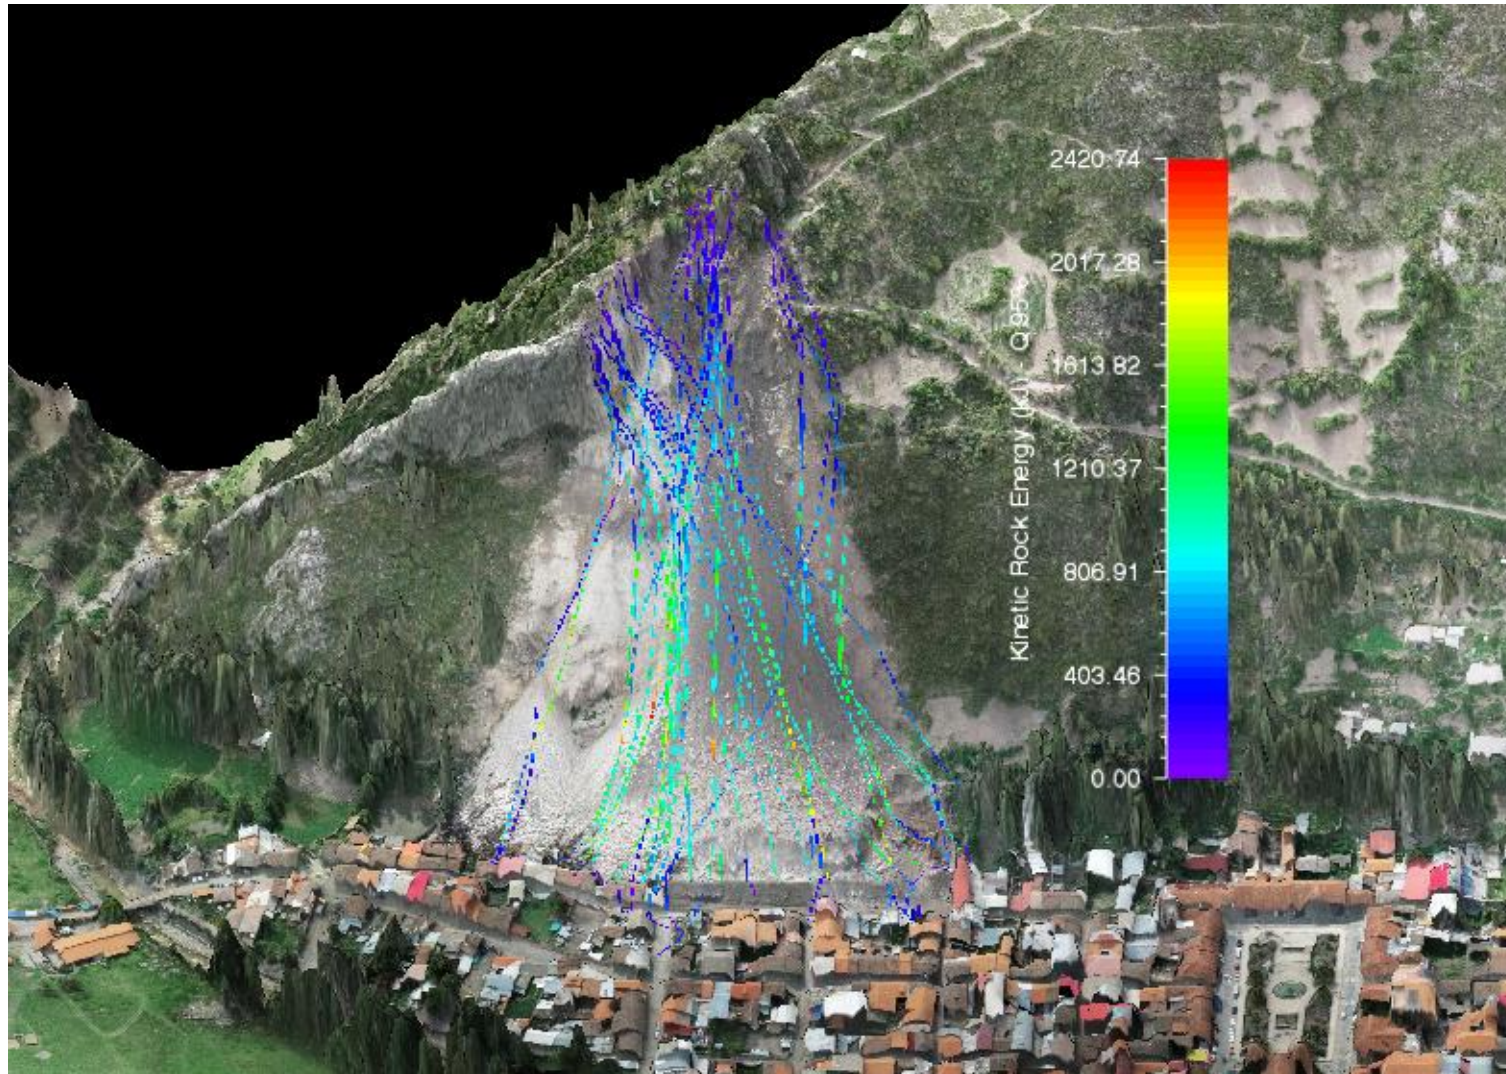
Los resultados obtenidos de la simulación con el Rockfall muestran que los bloques desprendidos desde la parte alta del cerro Shallapa, analizando el escenario más crítico, pueden sobrepasar el muro de contención (arrimado de rocas) de aproximadamente 5 m, lo que afectaría alrededor de 10 viviendas ubicadas en la calle Wiracocha, así mismo, la trayectoria de algunos bloques llegaría a impactar en los Jr. Tupac Yupanqui y Mayta Cápac (figura 16, 17 y 18); mas no tendría impacto directamente al centro arqueológico de Chavín de Huántar.

**Figura 16.** Resultados de la energía cinética generada a partir de la simulación por caída de rocas.

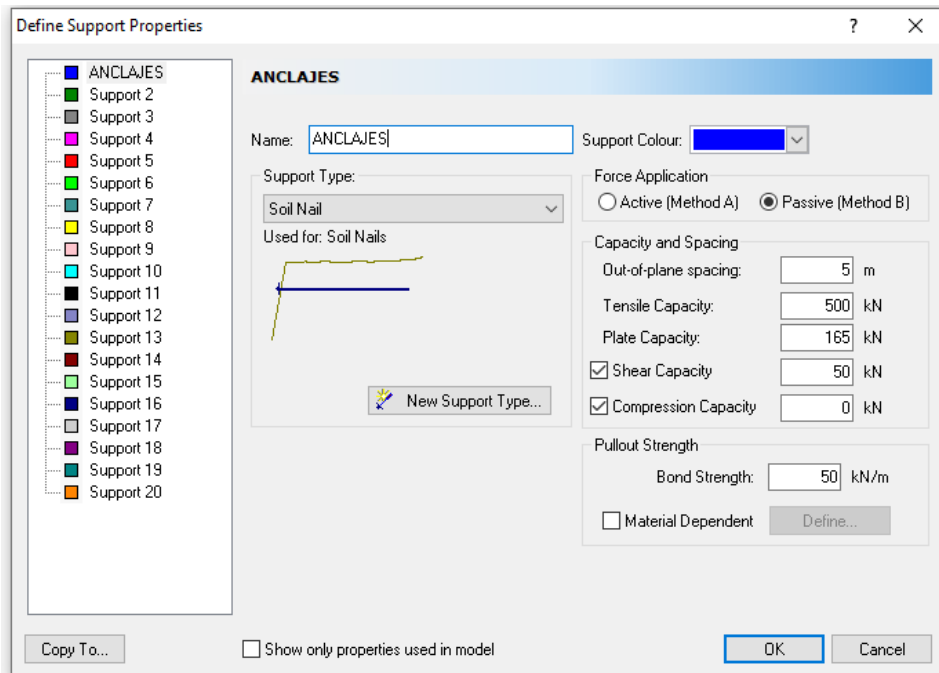
Figura 22. Propiedades de los anclajes del perfil AA

Para los anclajes PASIVOS se recomienda las siguientes características (figura 22):

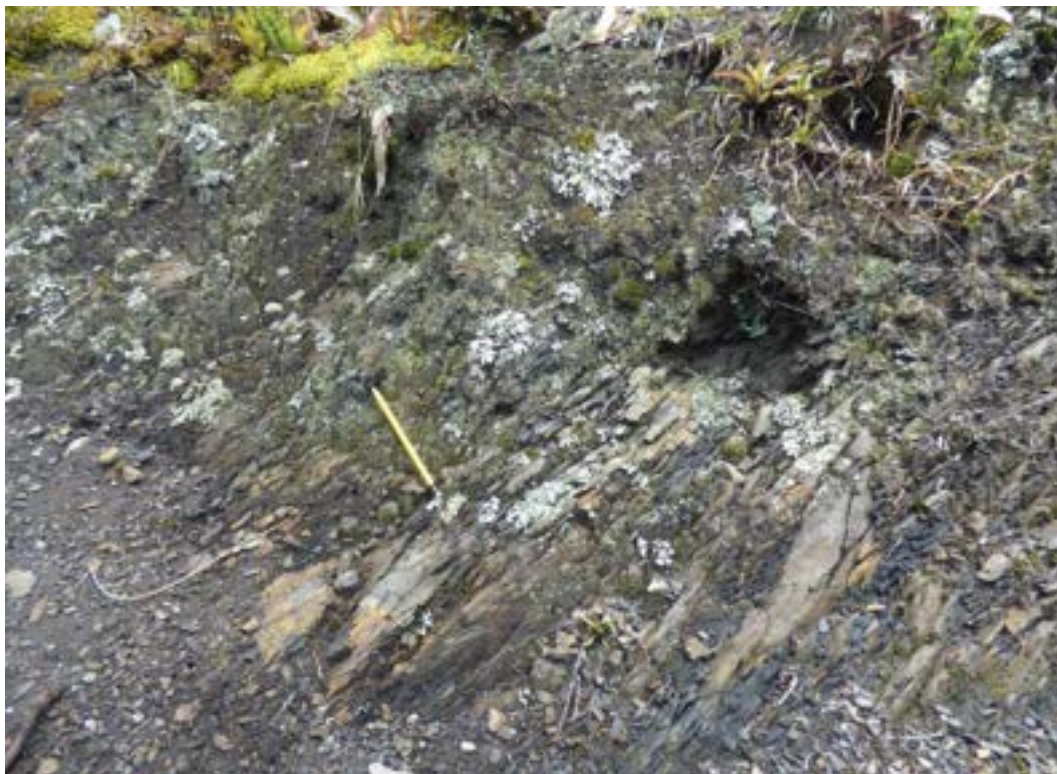
**Fotografía 1:** Vista de detalle de las limoarcillitas grises fuertemente fracturadas y muy meteorizadas correspondiente a la Formación Oyón.

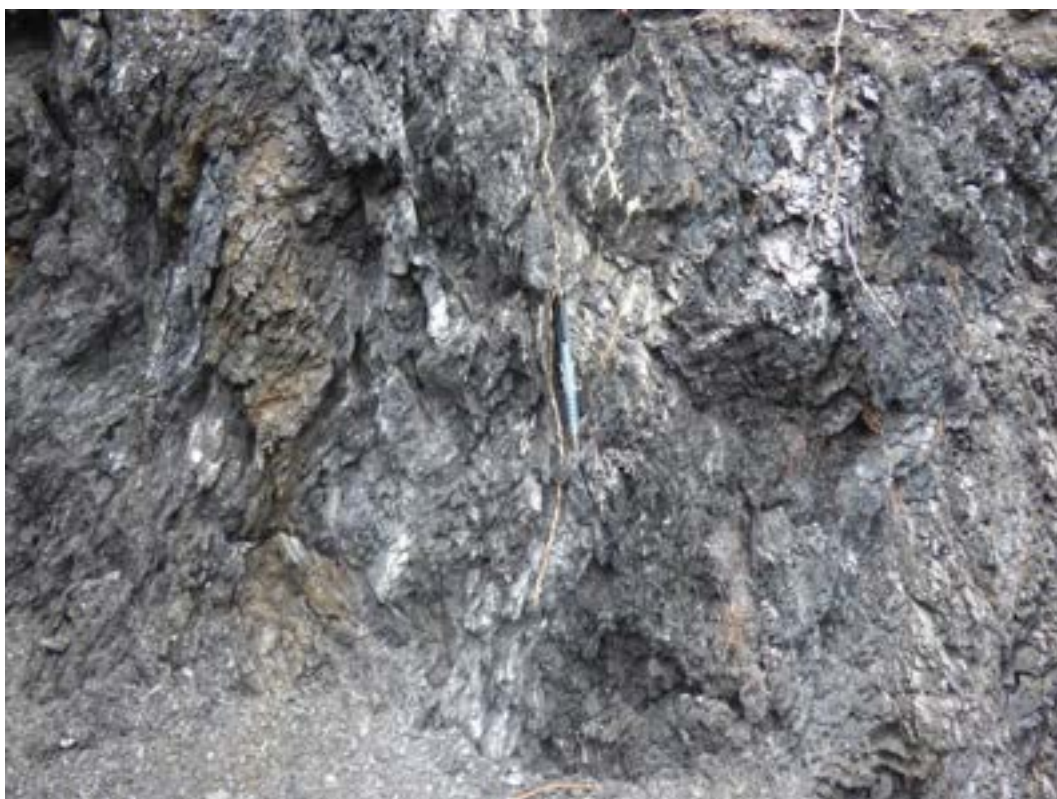
**Fotografía 2:** Detalle de los niveles de carbón de 1 m aproximadamente correspondiente a la parte superior de la Formación Oyón.

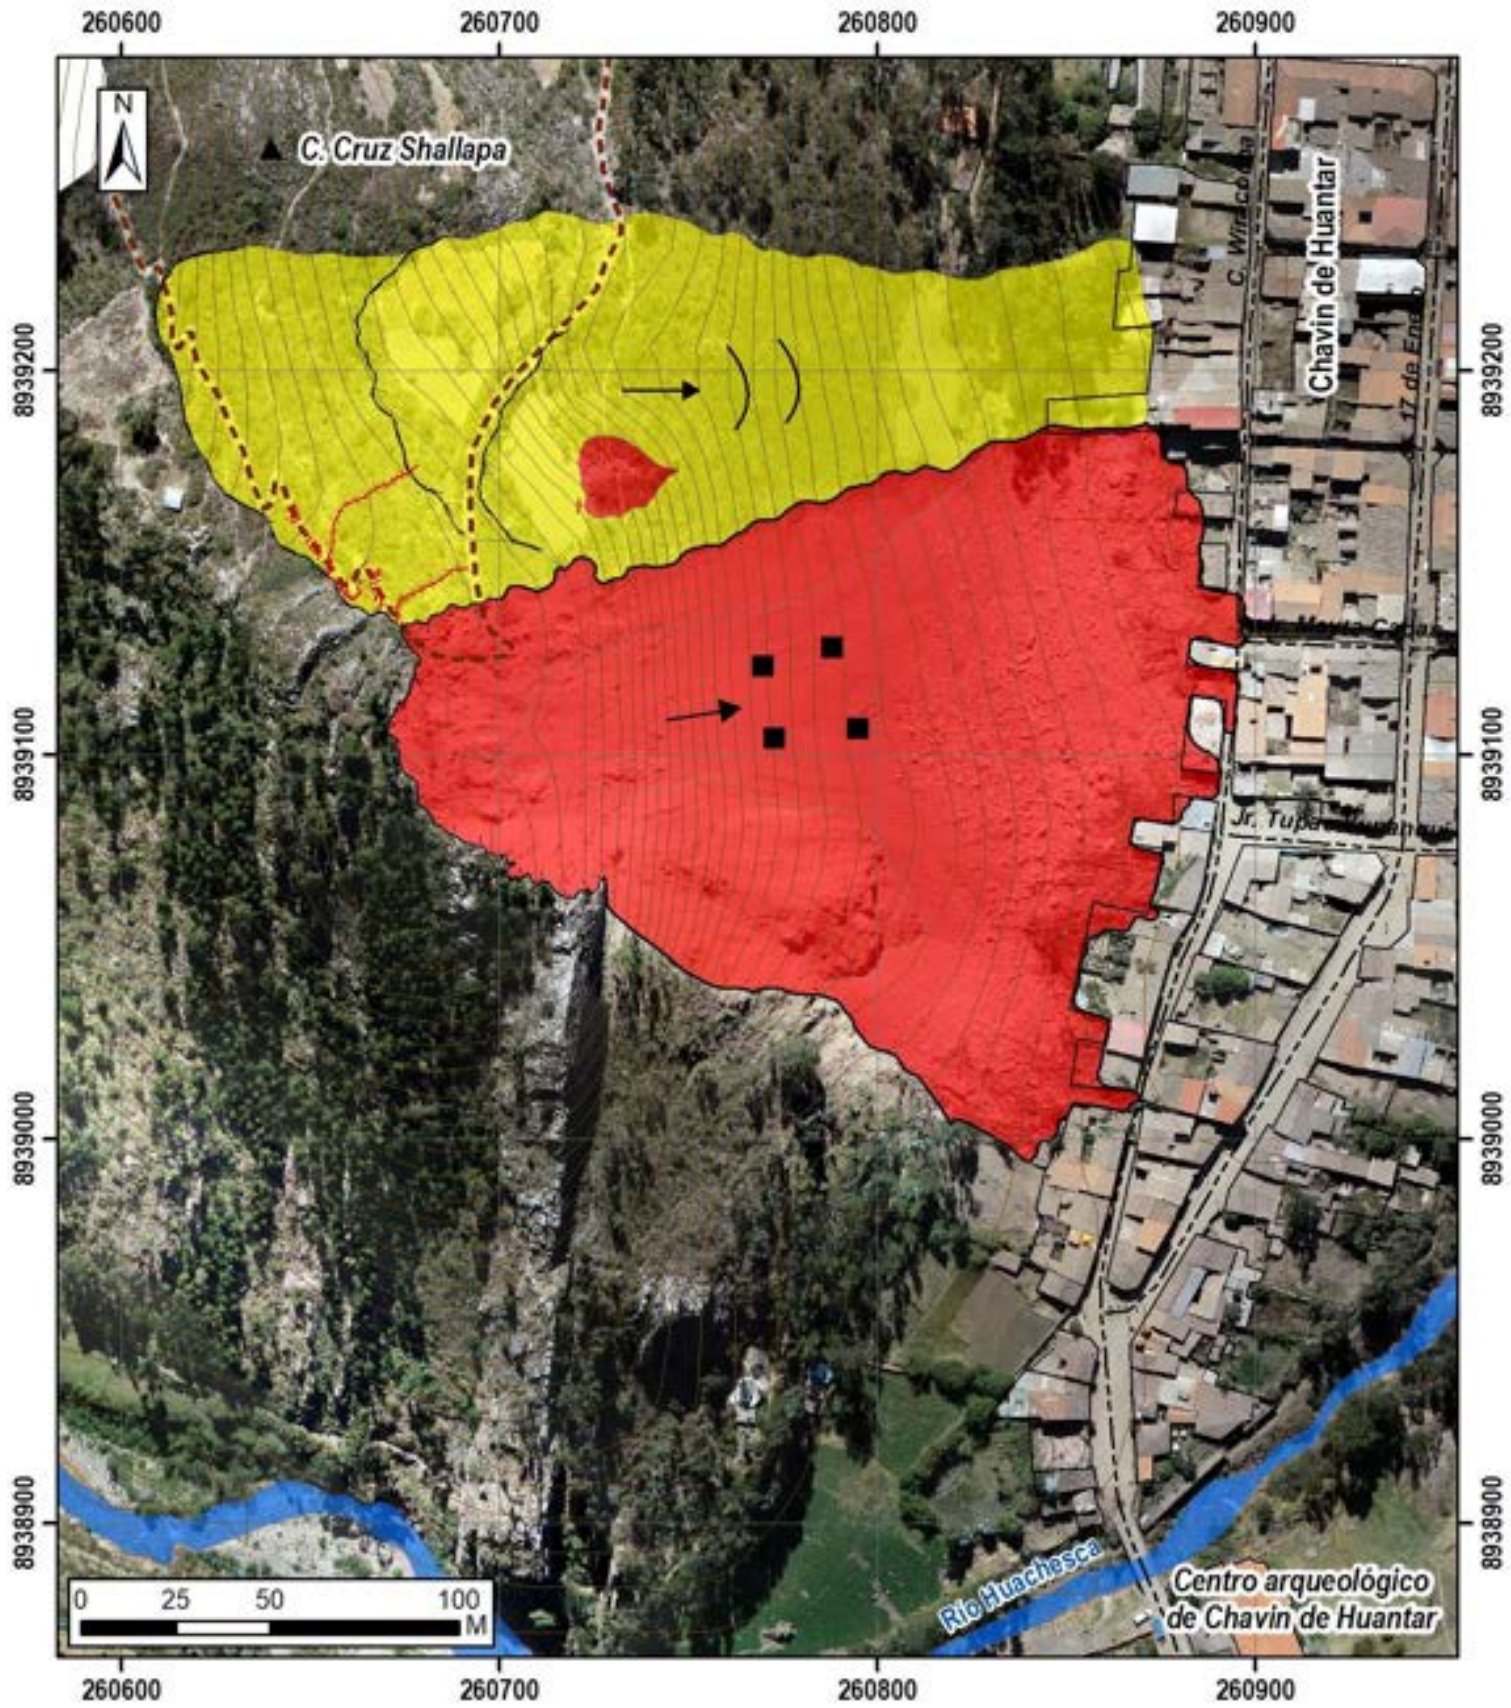
<b>PELIGROS GEOLÓGICOS DEL CERRO SHALLAPA</b>	<b>MAPA 05</b>
Escala 1:2 000 Datum UTM WGS 84 Zona 18s Versión digital: año 2023 Impreso: Febrero 2023

- Derrumbe del 30/06/2022
- Deslizamientos activo
