**Informe Técnico N° A7389**

# EVALUACIÓN DE PELIGROS GEOHIDROLÓGICOS EN EL SECTOR MATARAPAMPA

Departamento Cusco  
Provincia Calca  
Distrito Pisac

MAYO  
2023

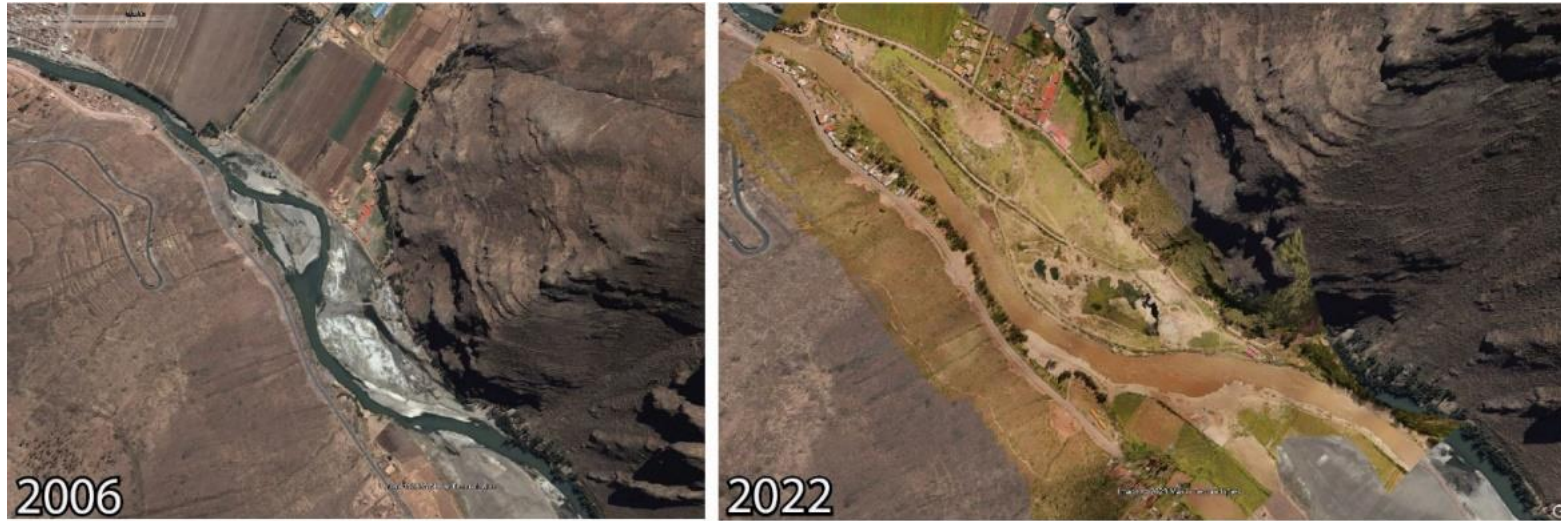
Corresponde al lecho o terreno por donde discurre el río Vilcanota que corresponde con la línea que une los puntos más bajos del valle fluvial, tiene anchos promedios entre 43 y 75 m Si consideramos las imágenes satelitales del río Vilcanota en el año 2006 (figura 15), vemos como el río Vilcanota ampliaba su cauce por procesos de erosión lateral, formando cursos de ríos separados por barras de arenas, estos a la actualidad han dejado lagunillas y oconales en la terraza aluvial baja (fotografía 3), susceptible a proceso de inundación en épocas de crecidas. Cabe resaltar que con el incremento de lluvias la corriente puede erosionar las plataformas aluviales actuales y generar nuevas barras por el transporte del material El entrelazamiento del río en el 2006 puede significar gran cantidad de carga sedimentaria en el río y deberse a la presencia de bancos fácilmente erosionables.

**Figura 15.** Vista comparativa del cauce del río Vilcanota entre los años 2006 y 2022.

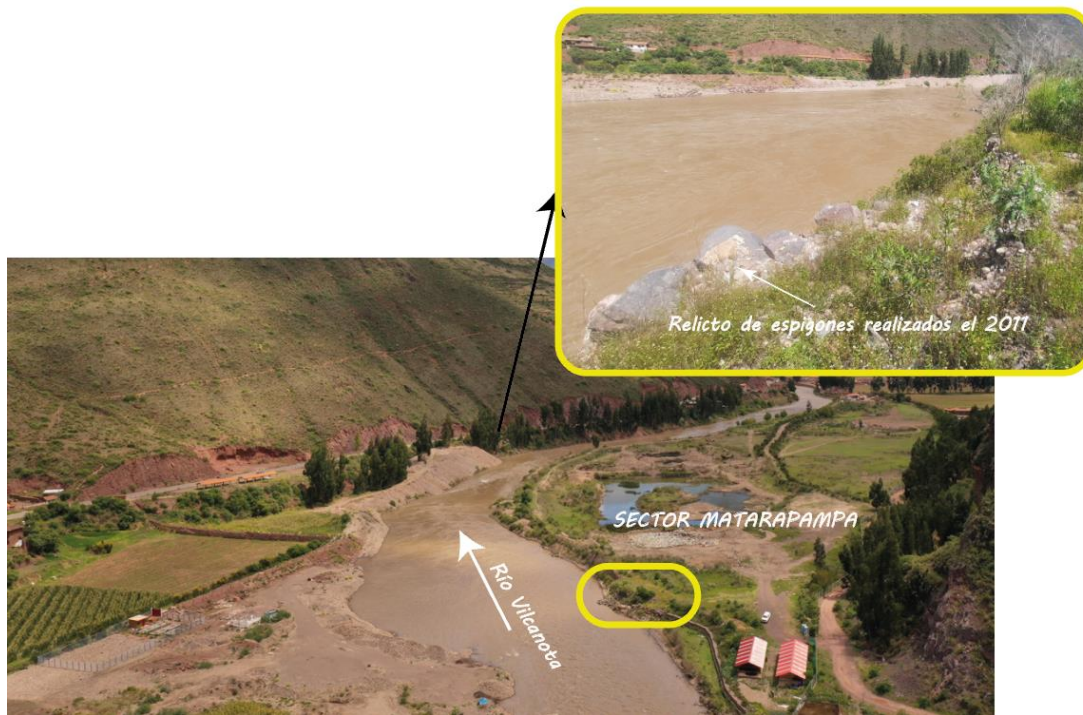
Además, se realizaron obras de infraestructura con la técnica de espigones, los cuales fueron socavados y destruidos en más del 50 por ciento el 2017 (Figura 18).

**Figura 18.** Infraestructura de espigones destruidos en el 2017

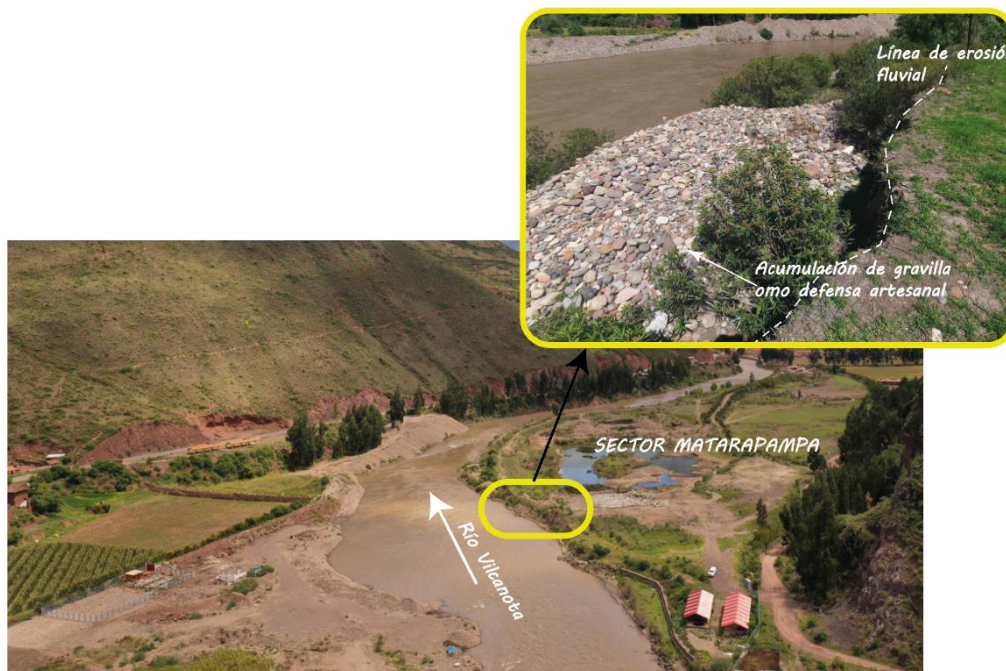
Desde entonces se realiza trabajos de descolmatación del río Urubamba en el sector Matarapampa, el último fue la descolmatación del 2020, acompañado de la acumulación artesanal de gravilla para la protección de algunos tramos socavados por procesos de erosión fluvial el 2017 (Figura 19).

**Figura 19.** Acumulación de grava artesanal para protección de socavamiento
