Informe Técnico N° A7409

EVALUACIÓN DEL PELIGRO GEOLÓGICO POR DESLIZAMIENTO EN EL CASERÍO CHAUPIMAYO

Departamento Cajamarca
Provincia Cajamarca
Distrito Cajamarca

AGOSTO
2023

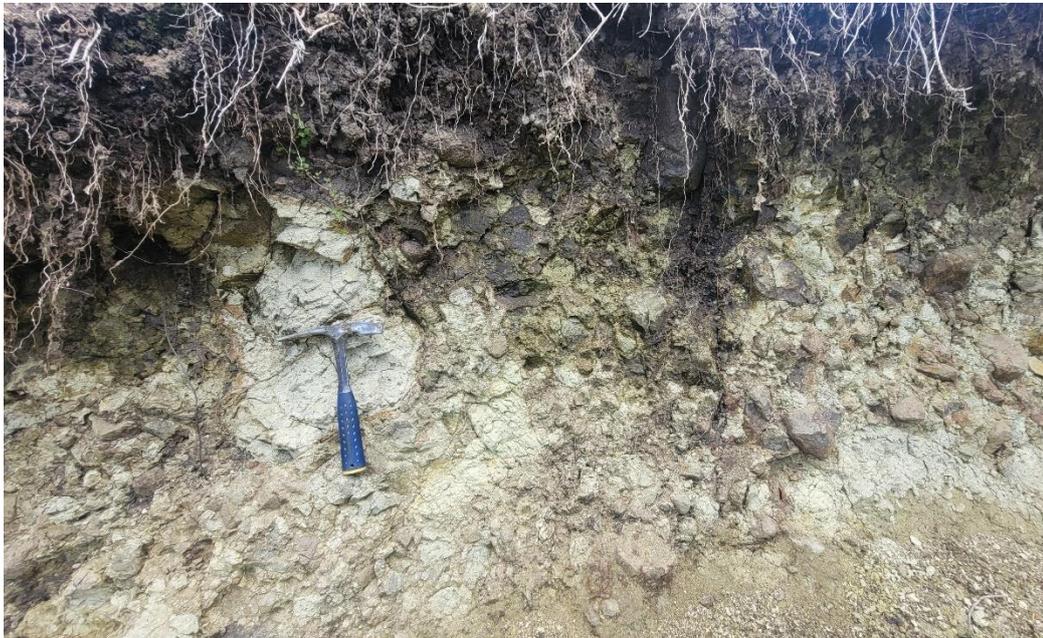
En el área evaluada esta unidad presenta secuencias piroclásticas muy fracturadas y altamente meteorizadas (Fotografía 1), con un Índice Geológico de Resistencia (Hoek, 2007) promedio de 20 (Figura 4), haciendo a estos terrenos muy susceptibles a movimientos en masa.

Fotografía 1. Macizo rocoso muy fracturado y altamente meteorizado de la Secuencia volcánica Tual-Puruay Evento 2. **Ubicación:** E: 767450; N: 9216781; Z: 3222.

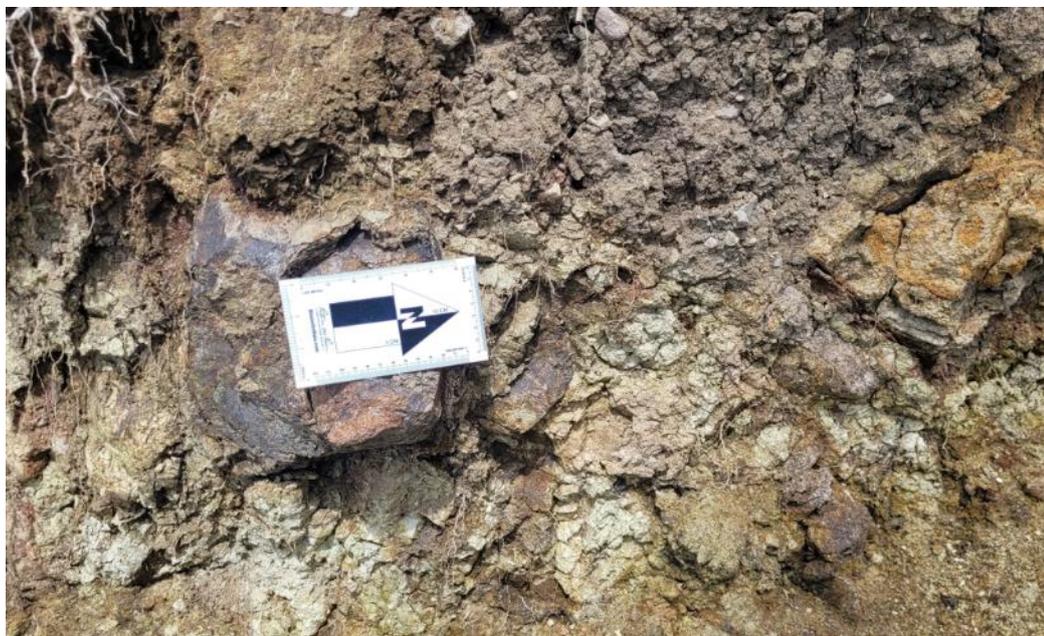
Su granulometría es de limos de alta plasticidad (MH); compuestos por bloques (10%), cantos (5%), gravas (5%), gránulos (10%), arenas (10%), limos (55%) y arcillas (5%) (Fotografía 2).

Fotografía 2. Muestra de los suelos coluvio-deluviales en el área evaluada. **Ubicación:** E: 767460; N: 9216795; Z: 3223.

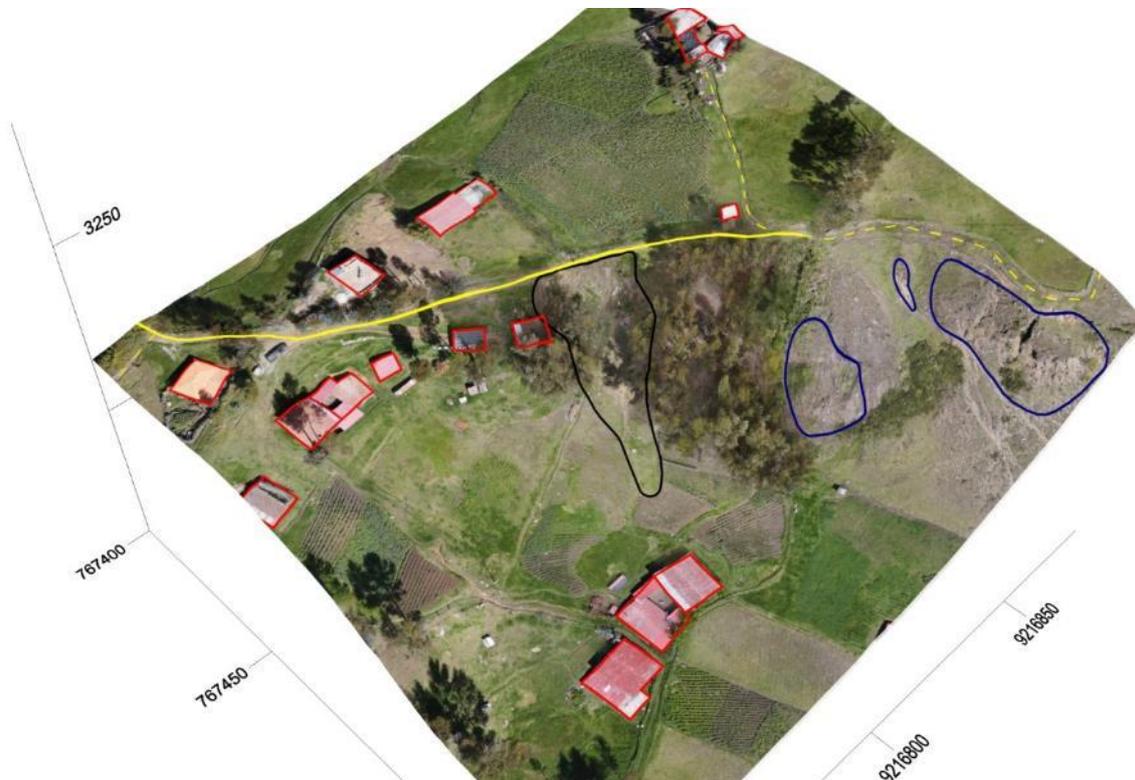
Figura 8. Modelo 3D donde se muestra la extensión del deslizamiento rotacional (línea negra) y los derrumbes (línea azul); las viviendas se resaltan en línea roja, la trocha carrozable en línea amarilla y los caminos en línea discontinua amarilla.

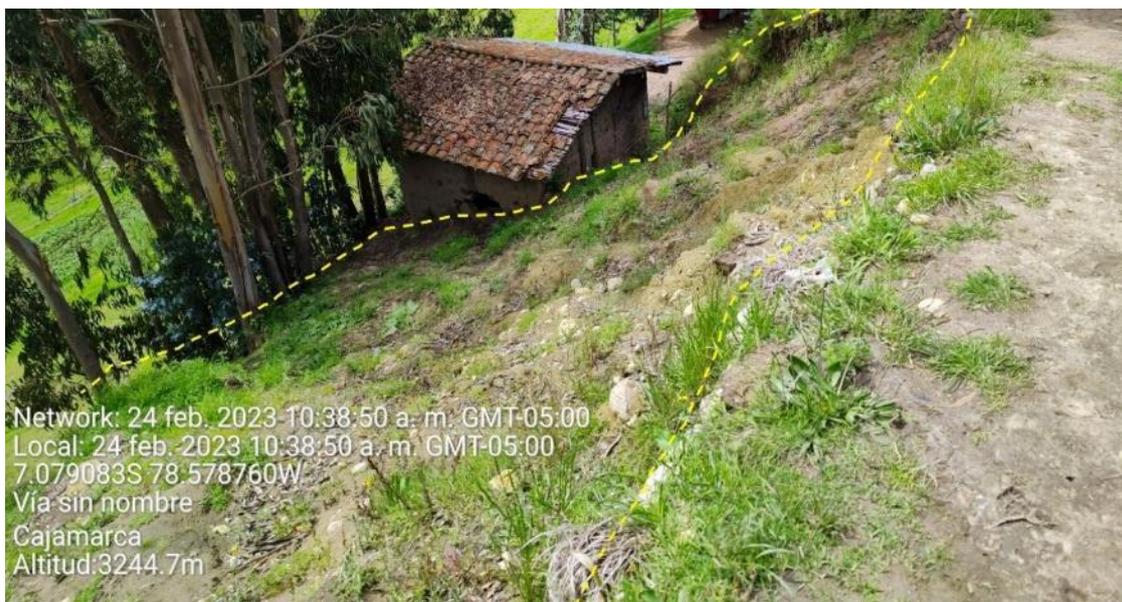
En el caserío Chaupimayo se han cartografiado movimientos en masa, tipo deslizamiento y derrumbes (Figura 8); los cuales han impactado y dejado inhabitable una vivienda, e intransitable a una trocha carrozable local (Fotografía 3).

Fotografía 3. Afectación a una vivienda del caserío Chaupimayo y a la calzada de una trocha carrozable local ubicados en la zona de deslizamiento rotacional.

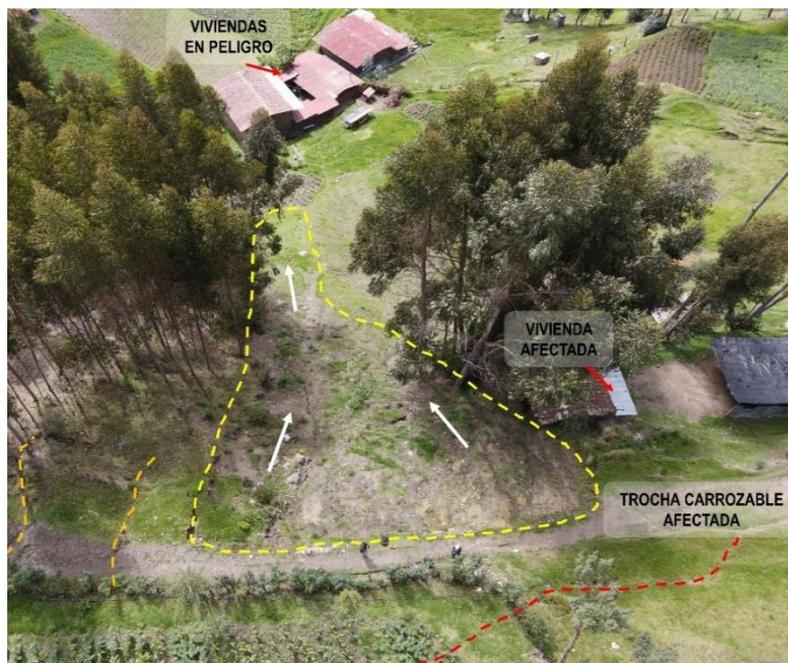
Figura 9. Vista del deslizamiento rotacional Chaupimayo, donde se aprecia su extensión (línea amarilla) una escarpa detrás de la corona (línea roja) y agrietamientos laterales (línea anaranjada).

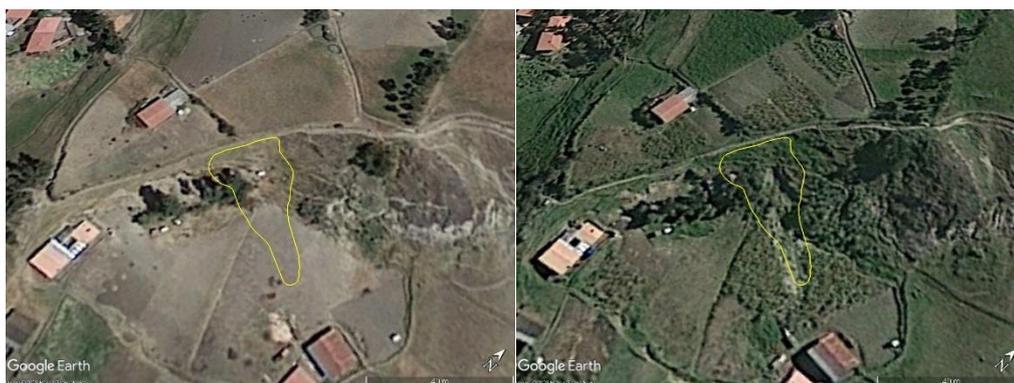
El primer evento de deslizamiento se registró entre los años 2012 y 2013 (Figura 10), y ha tenido diversos episodios de reactivación, siendo el más reciente en mayo del 2022, desencadenadas debido a las intensas precipitaciones del mes de marzo (Figura 3); ésta última causó afectaciones en una vivienda y trocha local.

Figura 10. Imágenes satelitales entre los meses de setiembre del 2012 (antes del deslizamiento) y junio del 2013 (luego del deslizamiento); la extensión actual se muestra en línea amarilla.

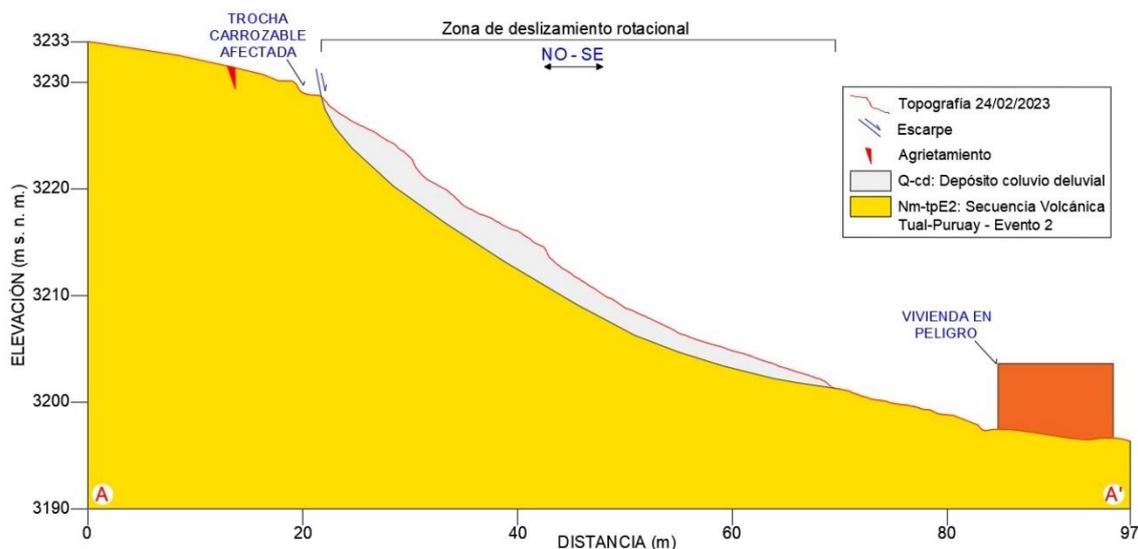
En el perfil longitudinal A-A' (Figura 11) se aprecia la extensión de la zona del deslizamiento rotacional; movimiento en masa desarrollado en los suelos coluvio deluviales superficiales que cobertura a las rocas piroclásticas muy fracturadas y altamente meteorizadas de la Secuencia volcánica Tual-Puruay Evento 2.

Figura 11. Perfil A-A' que muestra la distribución de los materiales geológicos e infraestructura afectadas del caserío Chaupimayo.

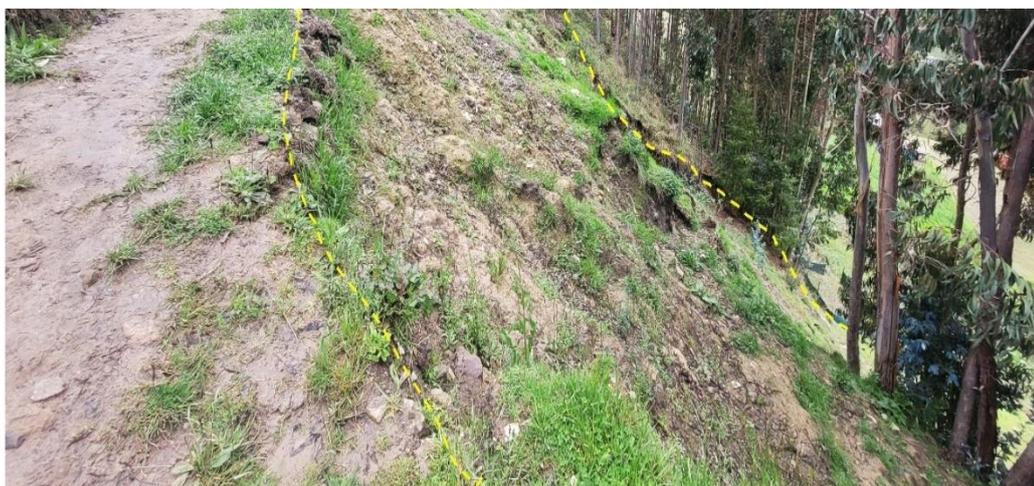
En la figura 12 se muestra la corona del deslizamiento que está afectando a la trocha local, además se han identificado agrietamientos detrás de la corona con longitudes de hasta 20 m y saltos verticales de 50 cm; estas estructuras indican que el movimiento podría alcanzar una mayor área (carácter retrogresivo) de no implementar medidas de mitigación.

Figura 12. De la parte superior del deslizamiento Chaupimayo, donde se aprecia la corona del movimiento que está afectando a la trocha local.

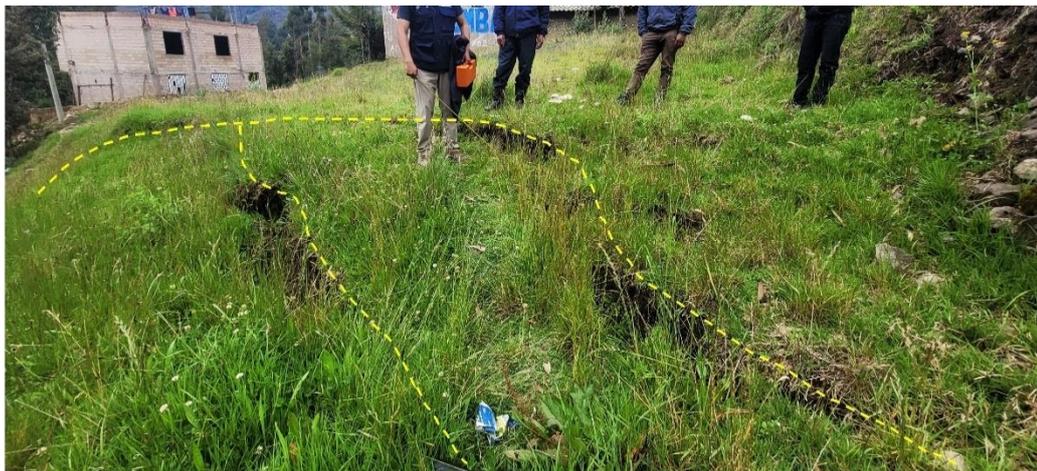
Figura 13. Agrietamientos ubicados detrás de la corona del deslizamiento, que muestran saltos verticales de hasta 50 cm.

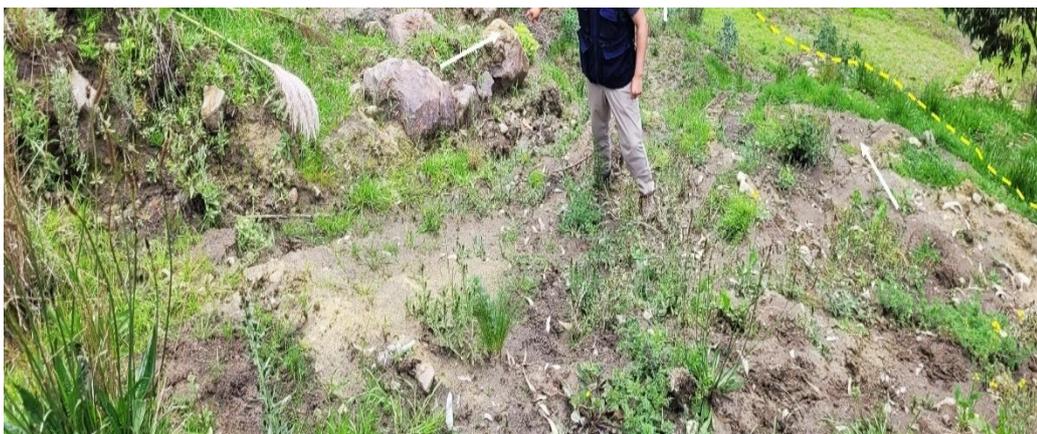
En la figura 14 se muestra la parte central del deslizamiento, donde existen grandes bloques de rocas piroclásticas en peligro de caer ladera abajo, en caso de una reactivación del movimiento, lo que afectaría a viviendas ubicadas en la parte baja (figura 15).

Figura 14. Parte central del deslizamiento, donde se aprecian bloques de hasta 1 m de longitud en peligro de desprenderse ladera abajo.

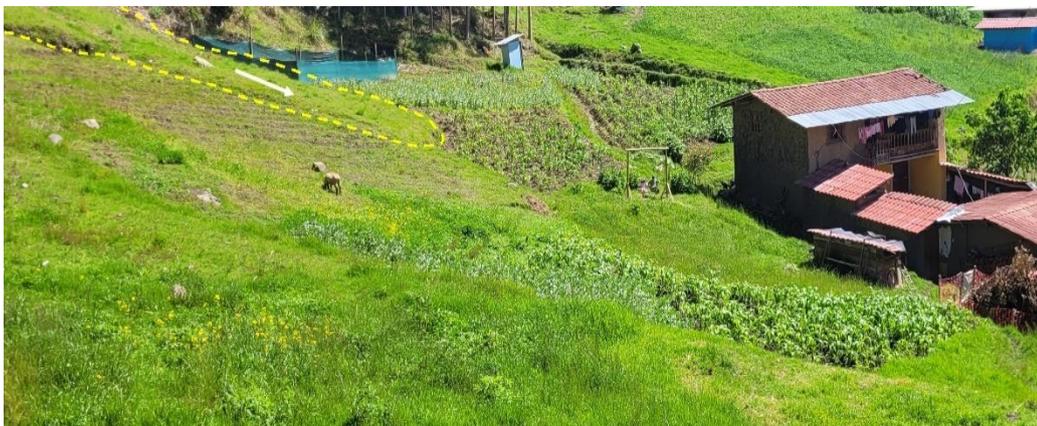
Figura 15. Vista de la punta del deslizamiento, donde se aprecian las viviendas que están en peligro ante una reactivación del movimiento.

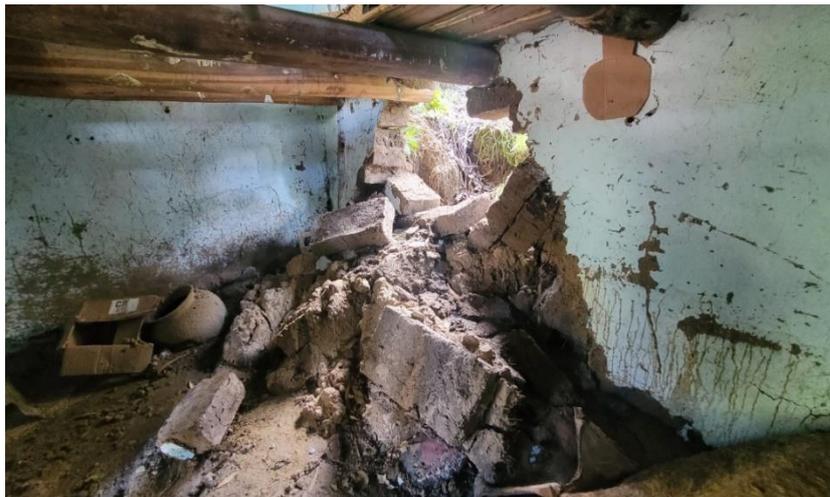
Fotografía 4. Pared colapsada de la vivienda inhabitable, producto del impacto del deslizamiento en el caserío Chaupimayo. **Ubicación:** E: 767464; N: 9216794; Z: 3220.

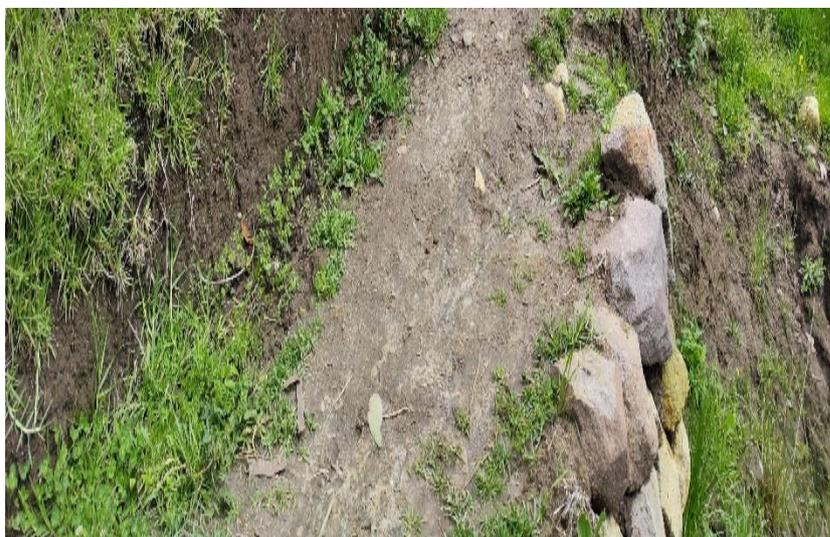
Fotografía 5. Calzada intransitable de la trocha carrozable local, afectada por el deslizamiento. **Ubicación:** E: 767458; N: 9216810; Z: 3228.

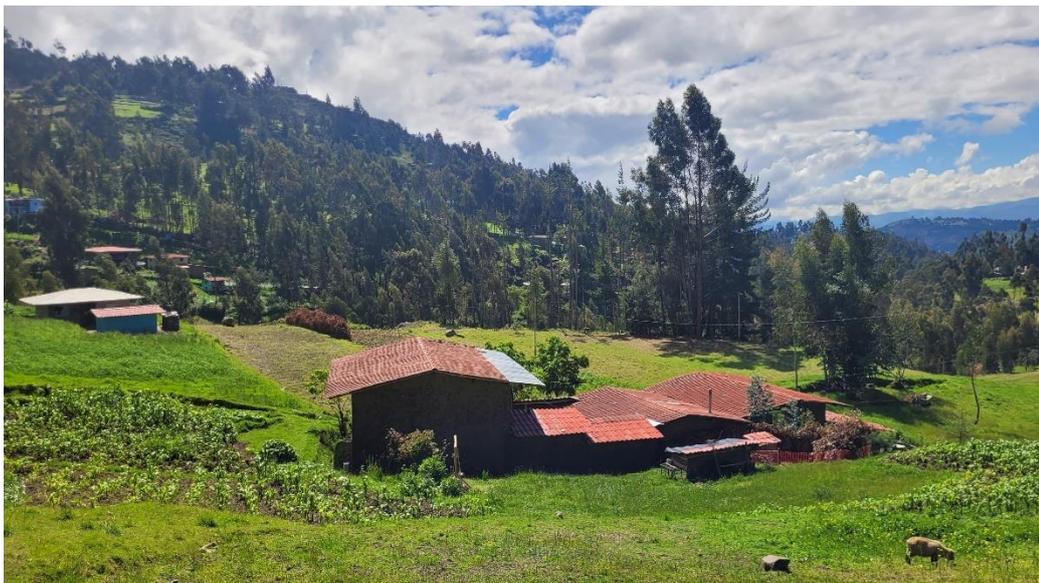
Fotografía 6. Viviendas en peligro ubicadas en la parte baja del deslizamiento. **Ubicación:** E: 767523; N: 9216773; Z: 3196.

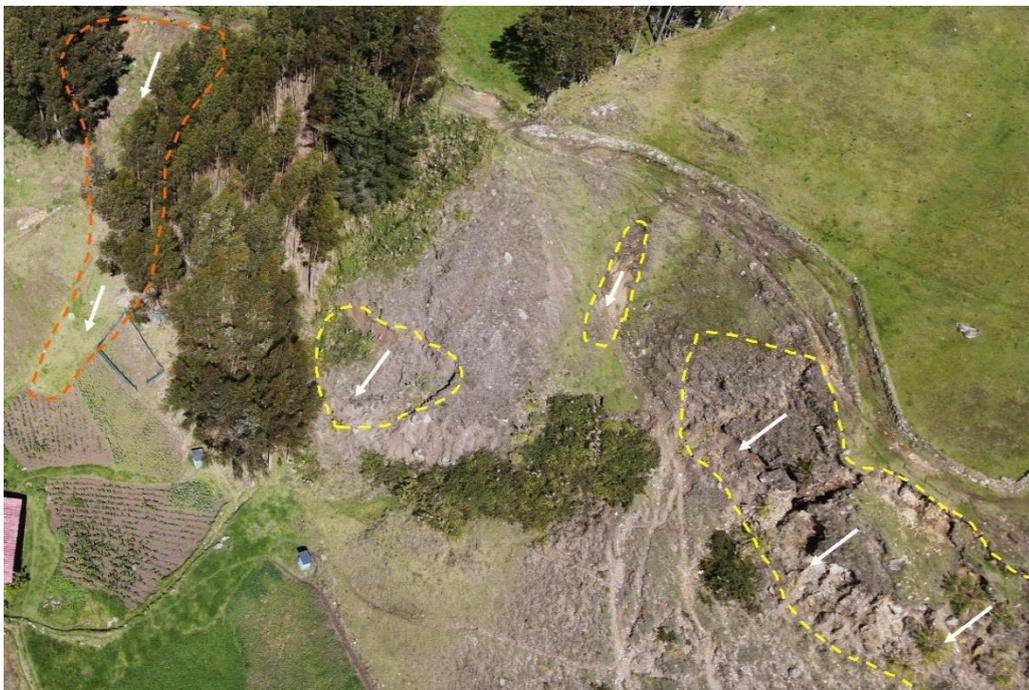
Se han cartografiado tres derrumbes de suelos al noreste del deslizamiento rotacional, que abarcan un área de 762 m²; sin embargo, sólo han afectado a terrenos con cobertura vegetal de pastos naturales (Figura 16).

Los derrumbes se ubican en terrenos con pendiente muy escarpada (>45°) que conforman vertientes coluvio-deluviales de suelos limosos de alta plasticidad, similares a los encontrados en el deslizamiento.

Figura 16. Vista de los derrumbes activos (en línea amarilla) ubicados al noreste del deslizamiento activo (en línea naranja).
