Informe Técnico N° A7418

EVALUACIÓN DE PELIGROS GEOLÓGICOS EN EL ANEXO YACMES

Departamento Arequipa
Provincia Castilla
Distrito Tipan

SETIEMBRE
2023

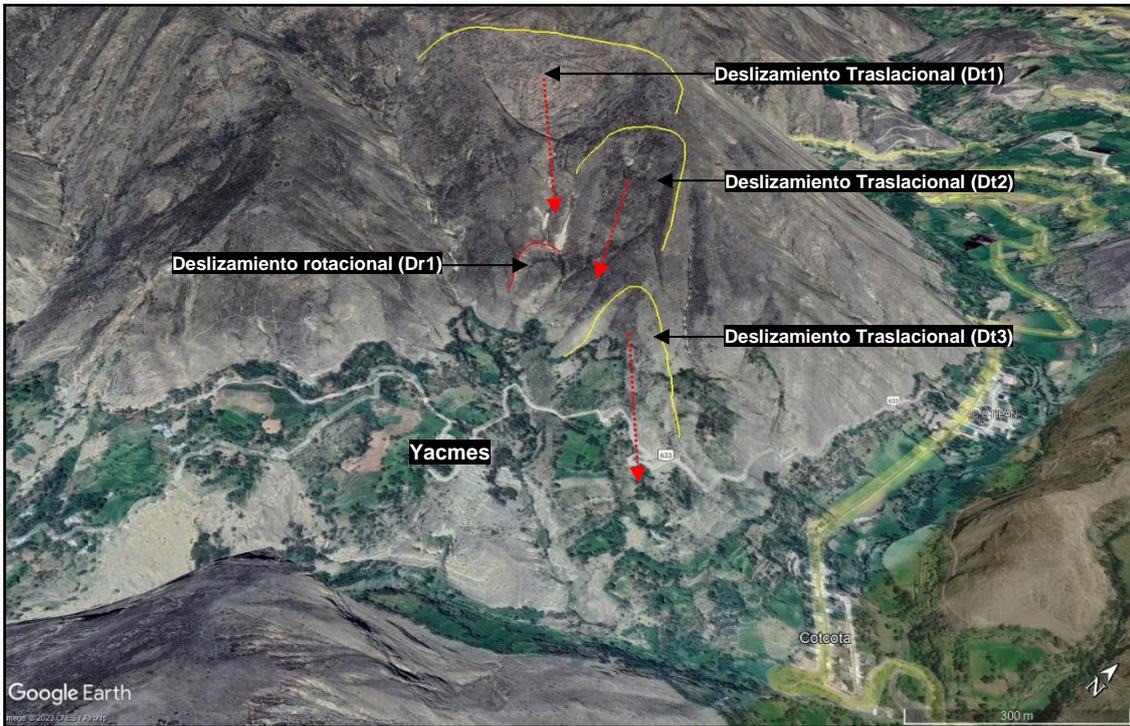
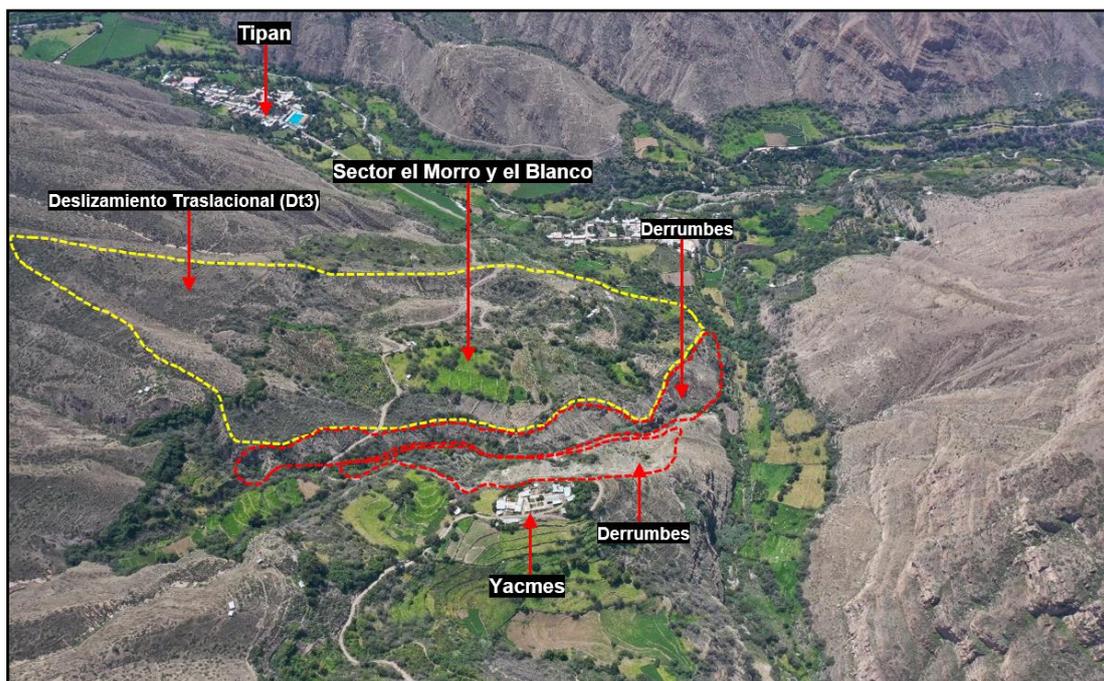
Dt3: La reactivación en el cuerpo de este deslizamiento, ha producido asentamientos del terreno, se observó un escarpe de con longitud de 700 m, con salto principal de 7 m. Dentro del cuerpo del deslizamiento se desarrollan actividades agrícolas y se asientan aproximadamente ocho viviendas (figuras 7 y 8).

Figura 8. Deslizamiento y derrumbes en el sector Morro y El Blanco

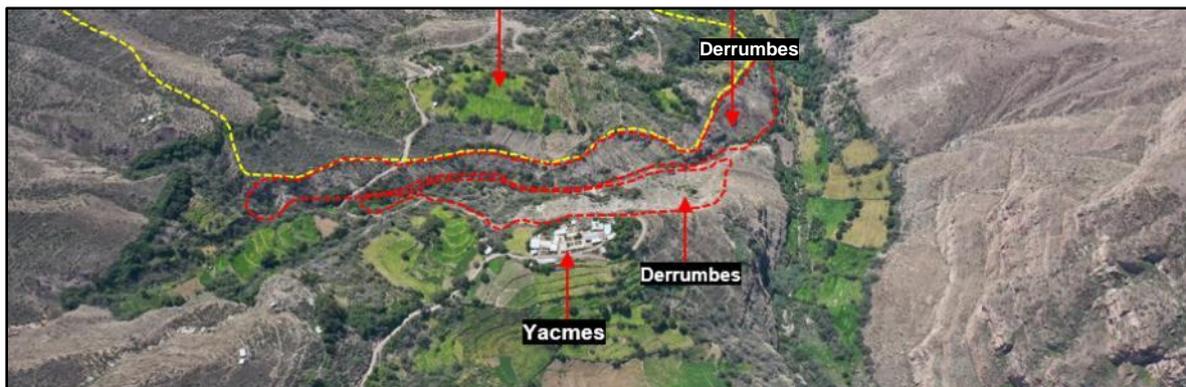
De todos estos eventos identificados, se tiene que destacar el derrumbe ubicado en la margen izquierda de la quebrada La Florida, específicamente debajo del sector El Morro, así como el derrumbe que se ubica en la parte baja de la zona urbana de Yacmes, donde se presentan depósitos coluviales, conformado por los materiales caídos (arenas, cantos, gravas y bloques) que provienen de las areniscas, limolitas y lutitas muy fracturadas del Grupo Yura, Este proceso se considera activo, con probabilidad de seguir desarrollándose de forma retrogresiva.

Figura 9. Derrumbes en el sector Morro, el Blanco y Yacmes.

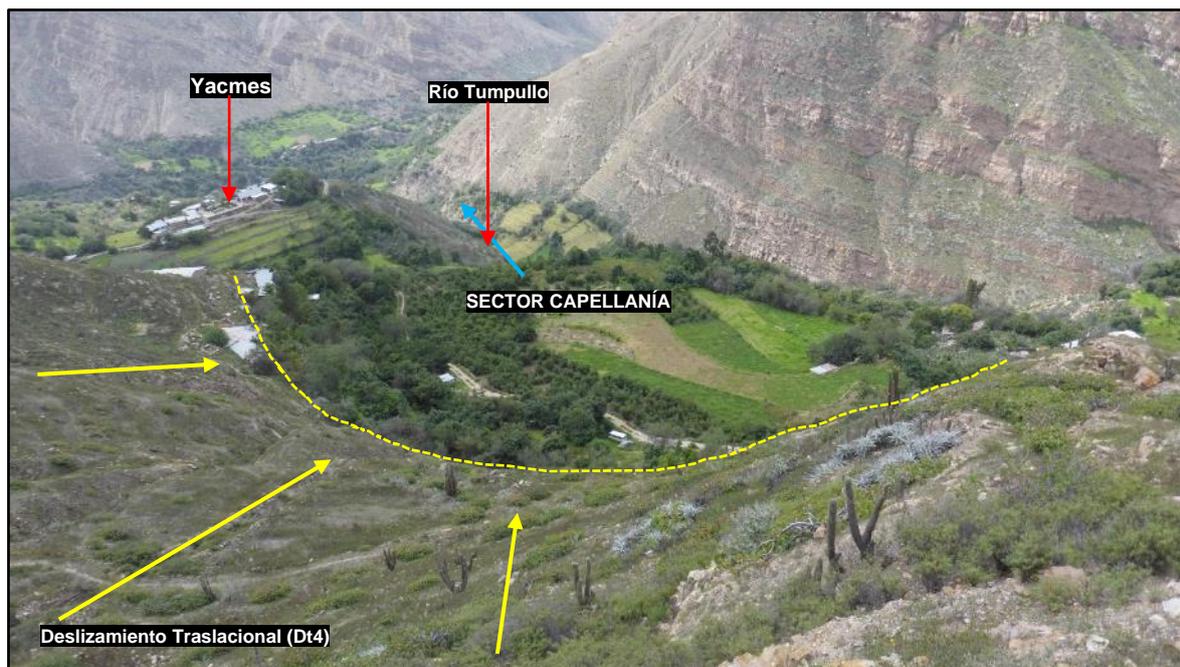
Se debe mencionar que, dentro del cuerpo de este deslizamiento, se encuentran más de 13 viviendas. Además, en el cuerpo del deslizamiento se evidencia un importante desarrollo agrícola, (figura 11).

Figura 11. Desarrollo agrícola en el cuerpo de deslizamiento.

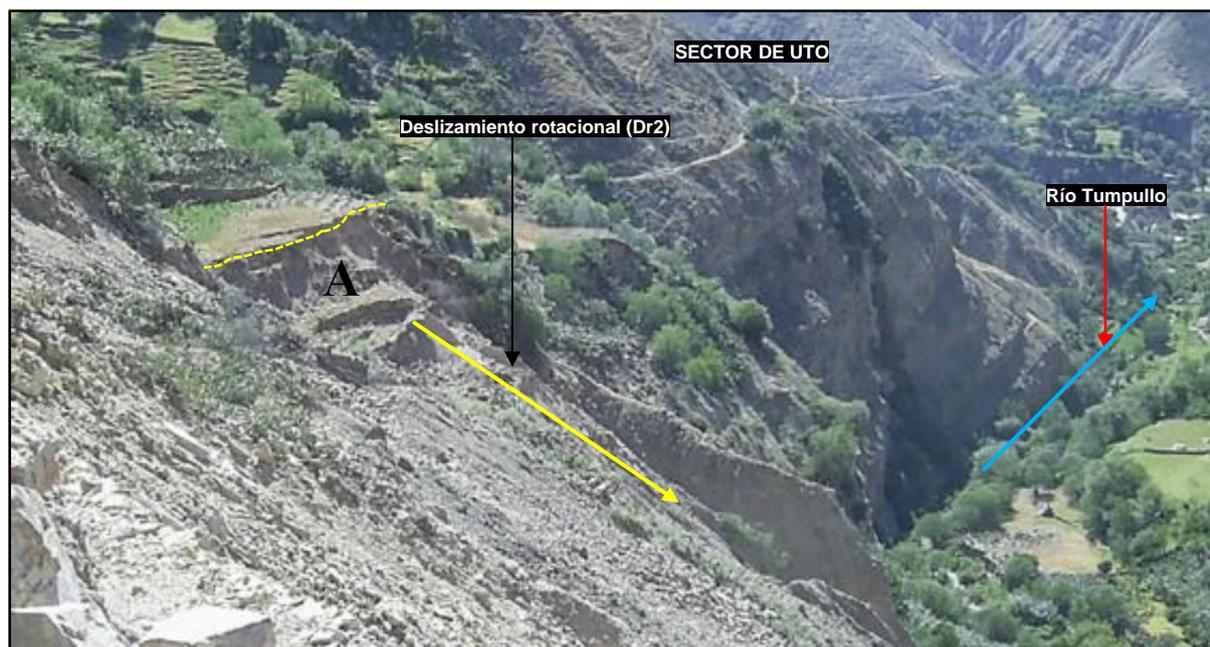
Dr2: Se trata de un deslizamiento poco definido, la erosión y la vegetación no dejan ver sus dimensiones. Se evidencia que actualmente viene produciendo asentamientos, tanto de suelo, como roca fracturada, afectando terrenos de cultivo.

Se considera que el deslizamiento de una gran masa de suelo de este sector, puede producir el represamiento del cauce del río Tumpullo, llamado también Tastane, (figura 12).

Figura 12. Deslizamiento rotacional, Vílchez; M. (2008).

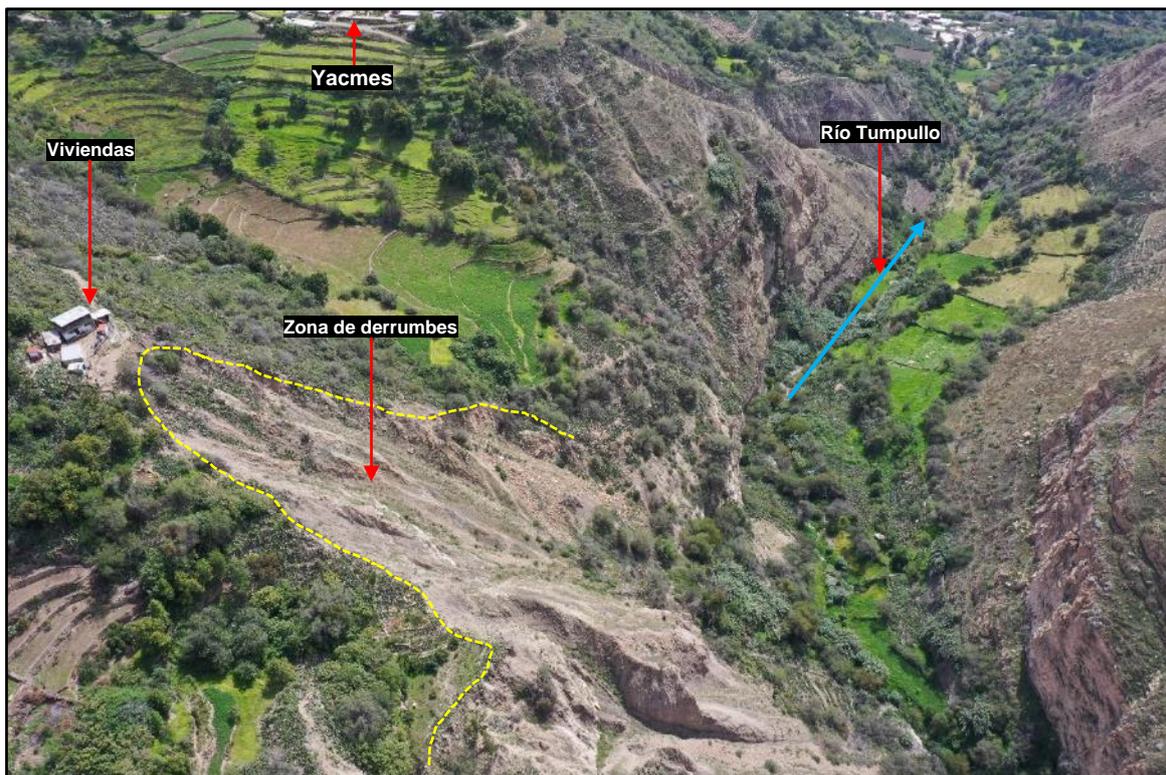
La cicatriz de rotura presenta una forma irregular poco definida, con una longitud de 800 m, el evento esta ubicado entre las cotas 2072 m y 1960 m snm; es decir posee un desnivel 110 m. Además, posee un ancho promedio de 350 m. (figura 13).

Este derrumbe produce la pérdida de terrenos de cultivo, así como, podría ocasionar el represamiento de río Tumpullo. Muy cerca de la zona de arranque, se encuentran viviendas, las cuales pueden ser afectadas con el avance retrogresivo del derrumbe.

Figura 13. Derrumbes en la parte baja del sector Capellanía.

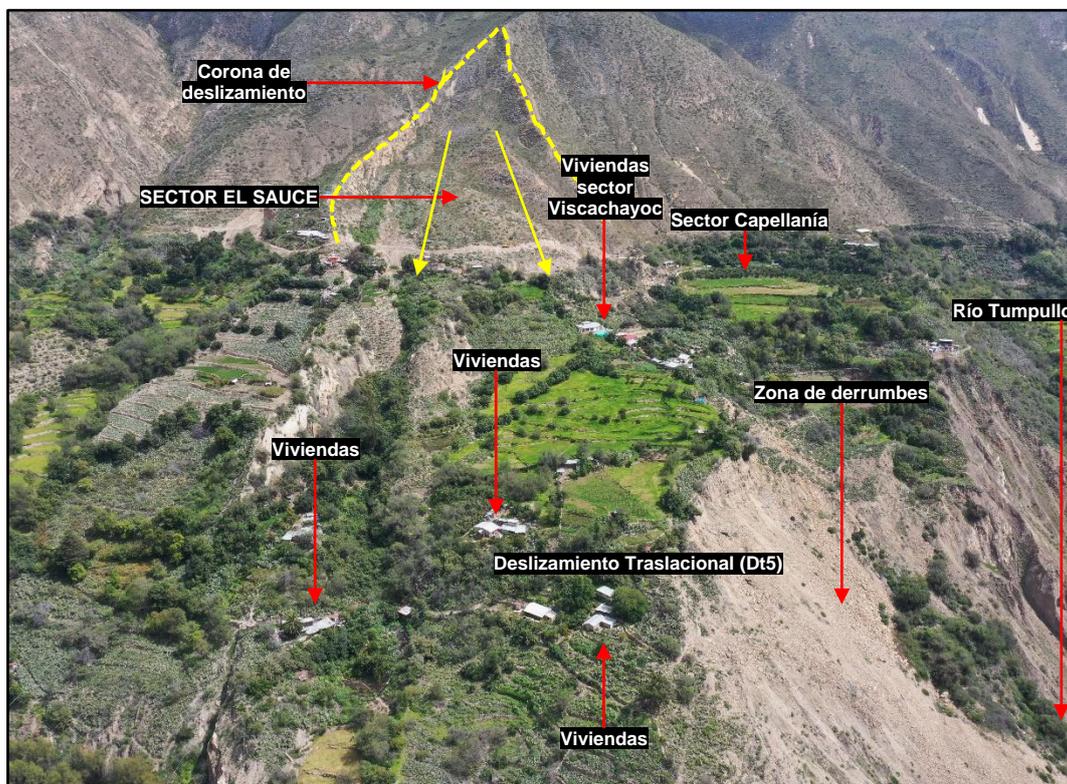
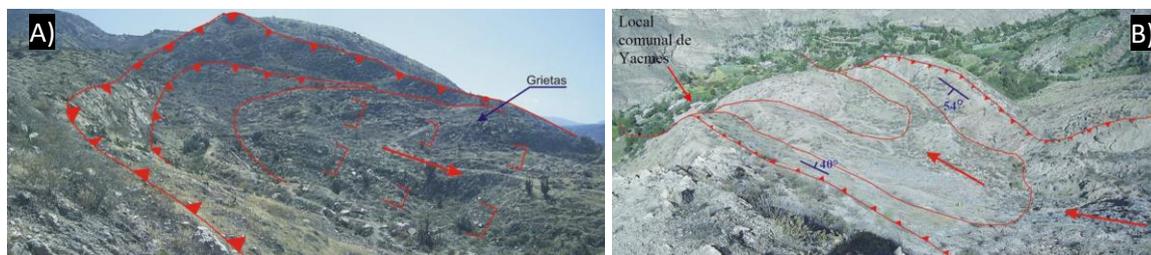
La masa movilizada se estima que afectó un área 21 has. Durante los trabajos de campo, en el cuerpo del deslizamiento se identificaron derrumbes al pie del deslizamiento, aparentemente por el empuje de la masa y erosión fluvial del río Sihuarpo, (figuras 14 y 15).

Figura 14. Deslizamiento traslacional de Yacmes “El Sauce”.

Figura 15. A) Vista de la escarpa del deslizamiento de El Sauce, los saltos, no se distinguen bien las grietas en el cuerpo y la dirección del movimiento (Línea roja). B) Vista ladera abajo del deslizamiento de El Sauce, donde se observa los extremos laterales de la escarpa y la dirección del movimiento de la masa deslizada (línea roja). Vilchez; M. (2008).

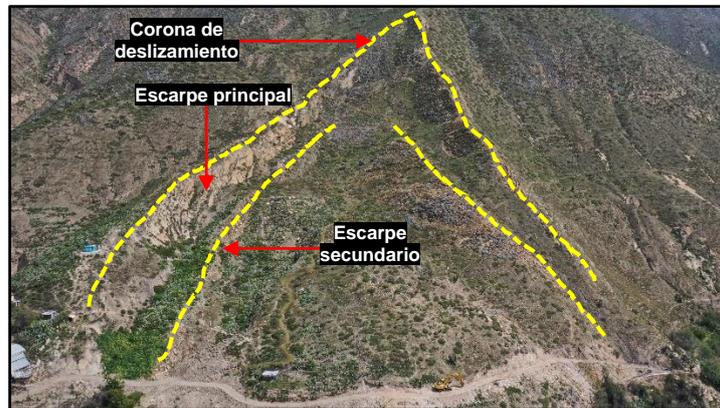
La escarpa secundaria presenta un salto de 20 m (figura 16); dentro del cuerpo se observan agrietamientos transversales con longitudes menores a 20 m, con aberturas de hasta 15 cm, (figura 17).

Figura 16. Escarpa secundaria en el deslizamiento Dt5, sector “El Sauce”.

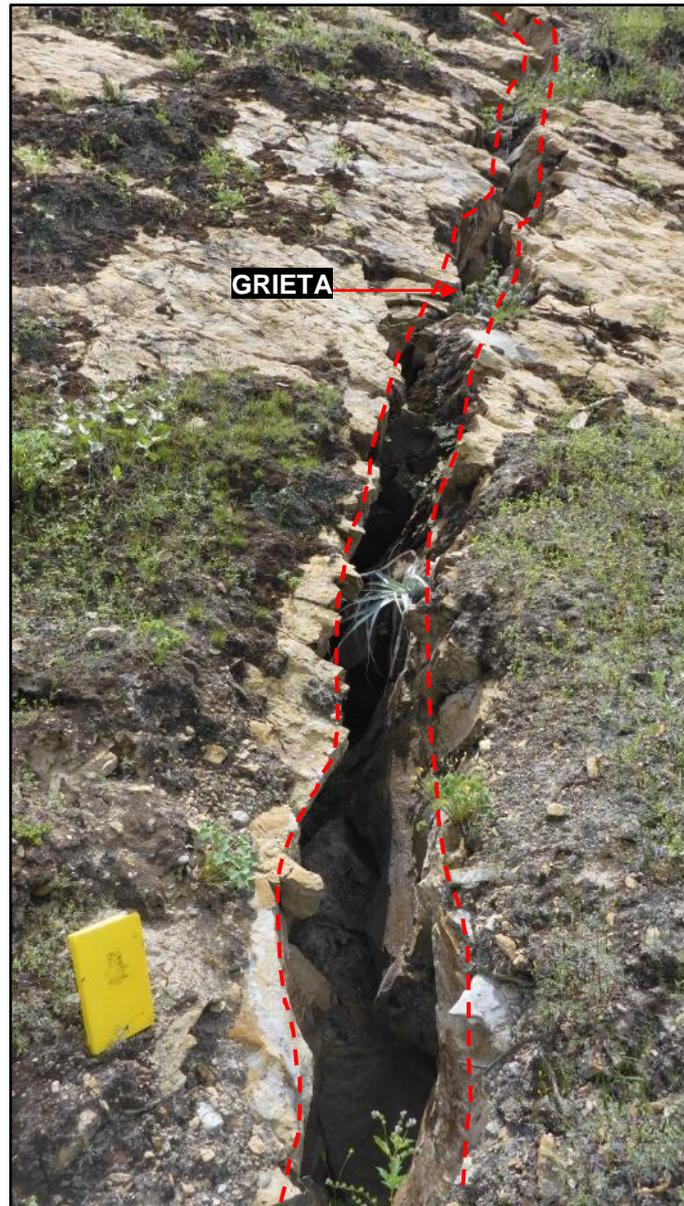
Figura 17. Agrietamientos en el deslizamiento Dt5, sector “El Sauce” parte alta.

6. Sellar y/o rellenar la grieta abierta localizada en la ladera superior, por encima de la corona del deslizamiento, así como de las grietas laterales, por considerárselas un peligro constante, tanto para pobladores, como para animales que transitan por la zona.

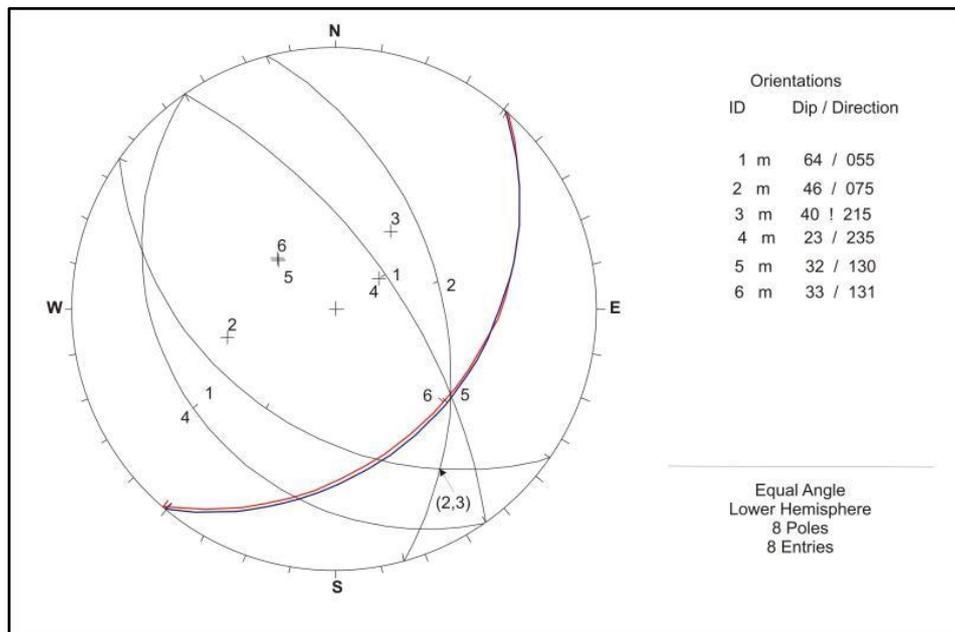
Al ser analizadas las condiciones geométricas y cinemáticas en los estereogramas (figura 18), en forma conjunta con la dirección de buzamiento de la ladera de 131° y buzamiento de 33° , podemos interpretar lo siguiente:

Figura 18. Estereograma donde se muestra la formación de fallas por cuña y planar, entre las principales familias de juntas. Vilchez; M. (2008).

- Se forman tres cuñas entre las familias 1-3, 2-3 y 2-4, de las cuales, la que tiene más probabilidad de producir una caída, es la formada por las familias 2-3, lo que dependerá del ángulo de fricción interna de la masa deslizante.
- La familia 5, forma una falla planar, por estar buzando a favor y en menor ángulo, que la pendiente de la ladera.

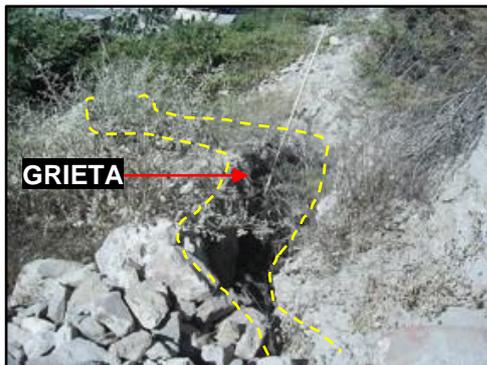
El deslizamiento "El Sauce", es de tipo traslacional, con un marcado control estructural, donde la masa deslizada, se mueve por el efecto conjugado de las fallas en cuña y planar, ocasionando asentamientos grandes de terreno, así como la formación de grietas en su extremo derecho (figura 19), las cuales alcanzan 1 m de abertura.

Figura 19. Grieta abierta en extremo derecho del deslizamiento de El Sauce.

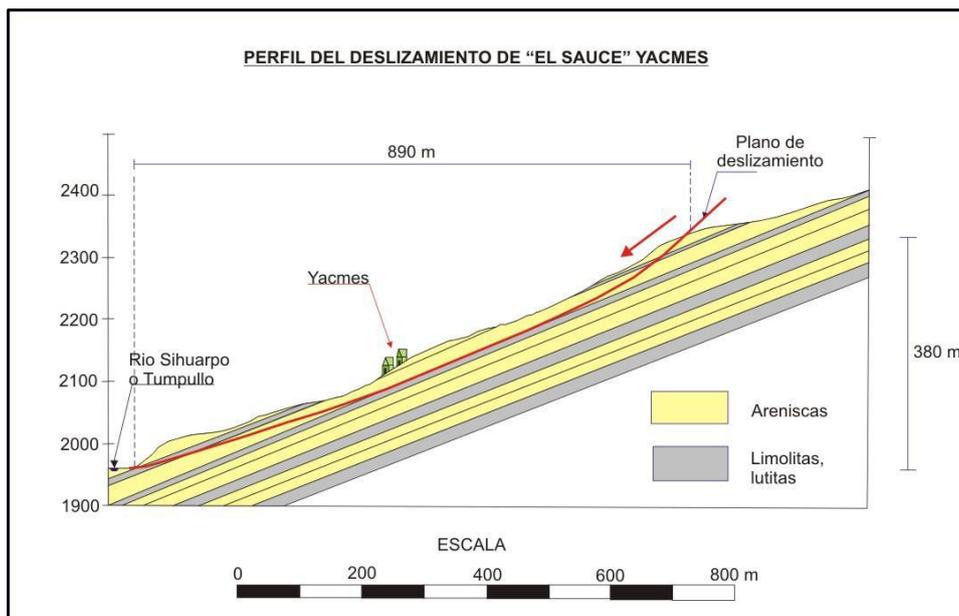
Esta inestabilidad en la ladera, se ve favorecida también por la litología del substrato, conformada por secuencias de areniscas, intercaladas con limolitas y lutitas muy fracturadas y deleznable, donde se puede asumir que el plano de falla está pasando por un estrato de limolitas, por ser esta una zona de debilidad (figura 20).

Figura 20. Perfil del deslizamiento de Yacmes "El Sauce", donde se infiere el plano de deslizamiento. Vilchez; M. (2008).

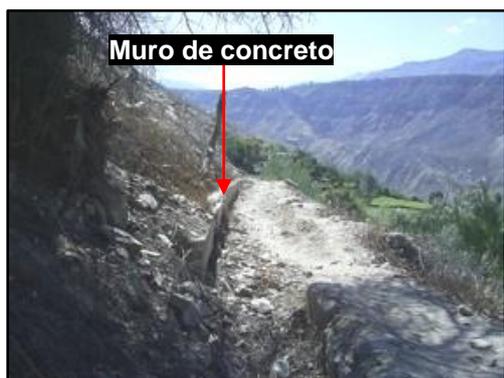
El terreno por encima del sector de Mulliyoc se presenta muy removido. Se evidencian estos movimientos y el empuje de terreno, en los daños sufridos por el canal de principal de Yacmes, el cual se encuentra canalizado con tubos de PVC y concreto, donde los muros de concreto del canal se presentan inclinados hacia afuera (figura 21).

Figura 21. Grieta abierta en extremo derecho del deslizamiento de El Sauce.

3. Revisar y mantener en buen estado el canal principal de Yacmes, en el tramo que pasa por el deslizamiento por medio de tubos, procurando corregir y reparar fugas. De igual modo realizar el mantenimiento constante del reservorio de agua, ubicado dentro del cuerpo del deslizamiento, y así evitar fugas e infiltración de agua en el terreno.

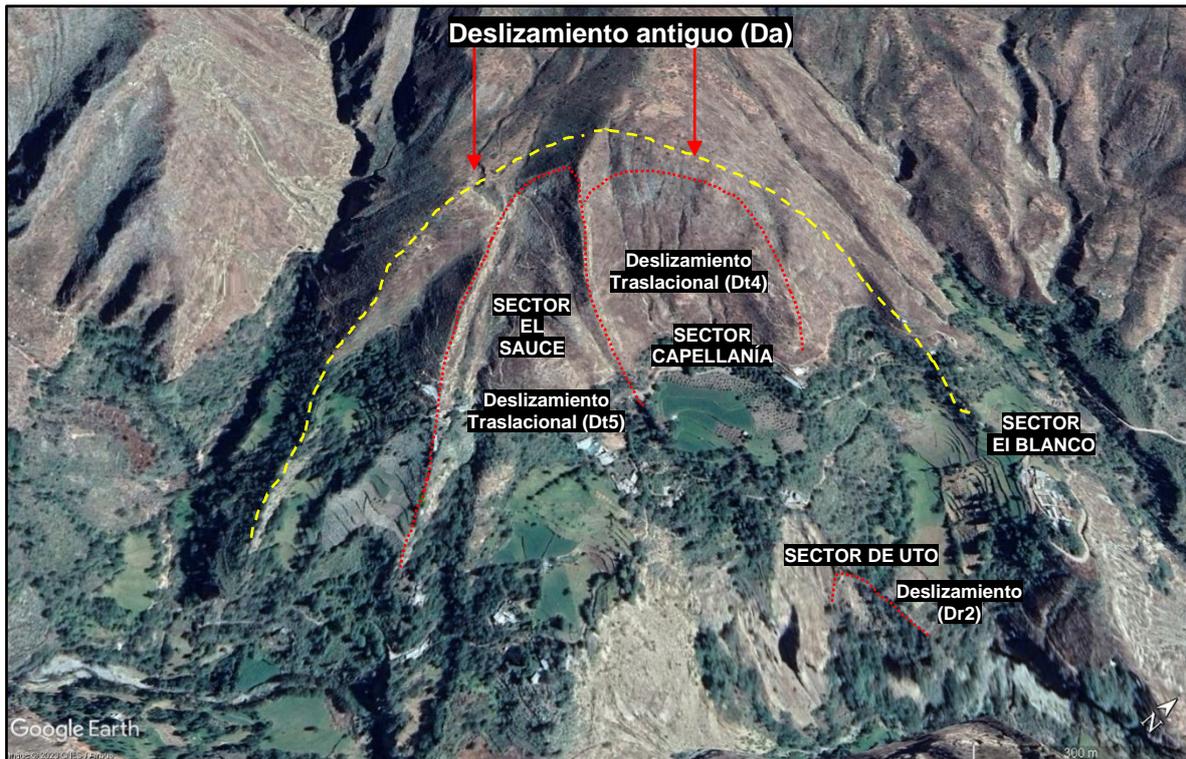
En el cuerpo del deslizamiento antiguo se desarrollaron las reactivaciones **Dt4**, **Dr2** y **Dt5**. (figura 22). Además, se identificaron derrumbes al pie del deslizamiento, aparentemente por el empuje de los eventos **Dt4** y **Dt5**.

Figura 22. Deslizamiento antiguo (Da), en el anexo de Yacmes.

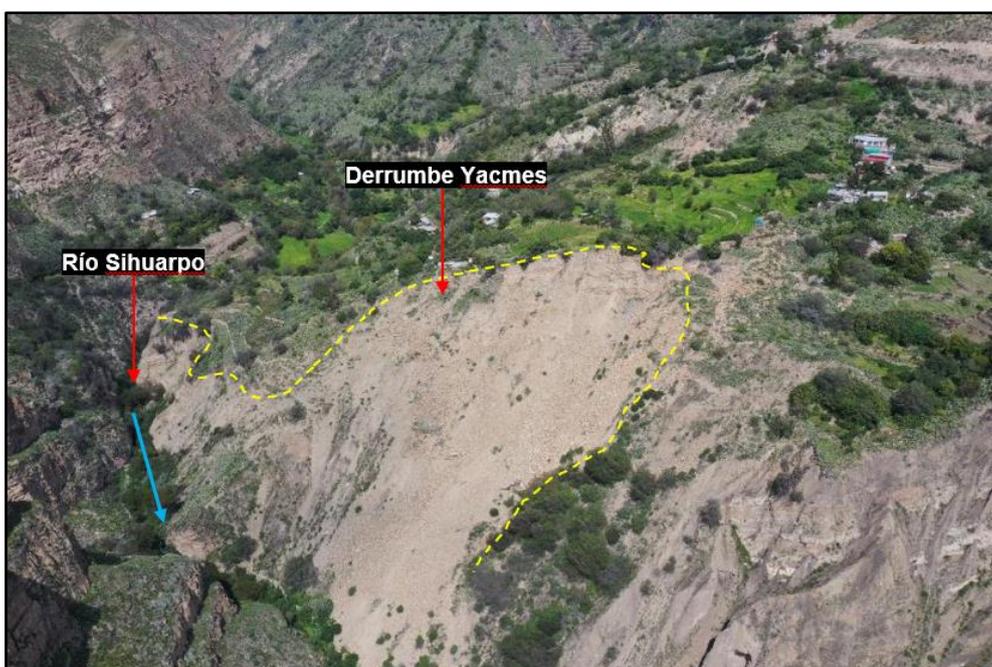
Se encuentra ubicados al pie del deslizamiento El Sauce, sector de Uto. Compromete el substrato rocoso fracturado, conformado por la intercalación de areniscas, limolitas y lutitas, del Grupo Yura, (figura 23).

Se considera activo, por las manifestaciones que se vienen dando desde el año 2000, según testimonio de los pobladores de la zona, año tras año en temporadas de lluvia se acumula material en la base de la ladera, producto de los derrumbes, sin embargo, no se identificaron agrietamientos, debido a la vegetación.

Estos derrumbes son resultado del empuje ladera abajo que existe en el cuerpo del deslizamiento El Sauce, la presencia de rocas de diferente competencia y su grado de fracturamiento, la existencia de aguas subterráneas y la infiltración de agua al subsuelo desde canales o infraestructura de riego en mal estado que sobresaturan el terreno.

Figura 23. Vista de la zona de derrumbe en la parte baja del sector Sauce.

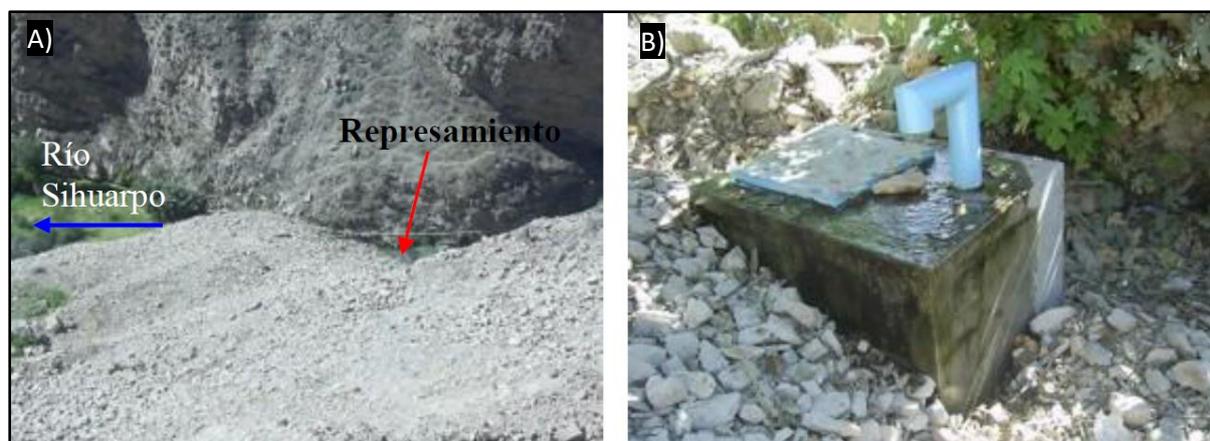
Figura 24. A) Material del segundo derrumbe, que originó un pequeño represamiento en el cauce del río Sihuarpó. B) Reservorio de agua en mal estado, donde existen fugas de agua que se infiltran en el terreno. Vilchez; M. (2008).

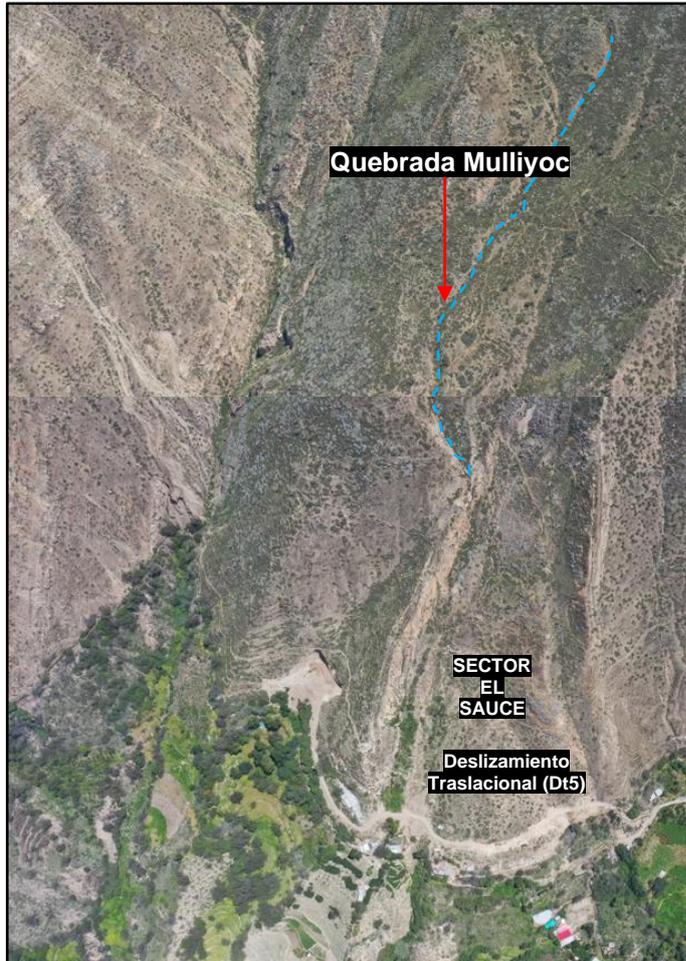
En los trabajos de campo, se observó que las cabeceras de la quebrada Mulliyoc, por encima del deslizamiento de El Sauce, se viene produciendo una profundización y ensanchamiento de la quebrada, por medio de derrumbes en ambas márgenes, estos materiales caídos y sueltos, son acarreados al cauce de la quebrada, lo que contribuye con la generación de huaycos. Este evento podría afectar las viviendas ubicadas en el cauce de la quebrada (figura 25).

Figura 25. Quebrada Mulliyoc, ubicado en la parte alta del deslizamiento Dr5.

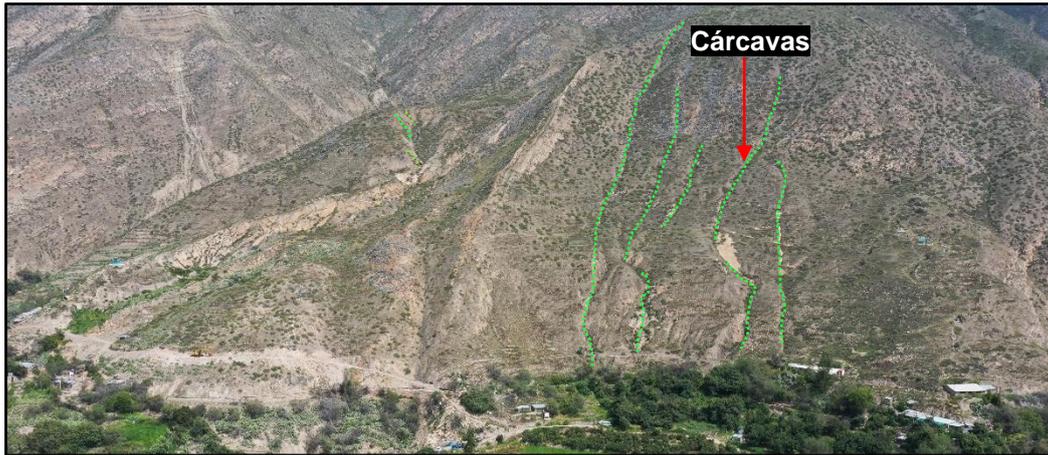
Así mismo se ha observado que por la quebrada Pucapuca, al existir gran cantidad de material suelto en el cauce, producto de los derrumbes que se producen en ambas márgenes de la quebrada, puede generar huaycos. Los eventos comprometerían el tramo del canal principal de Yacmes que atraviesa la quebrada, pudiéndose incluso, encausarse y discurrir por el cauce del río Sihuarpo.

Figura 26. Quebrada Mulliyoc, ubicado en la parte alta del deslizamiento Dr5.
