Informe Técnico N° A7433

EVALUACIÓN DE PELIGROS GEOLÓGICOS EN EL SECTOR VILLA SAN LUIS

Departamento Arequipa
Provincia Arequipa
Distrito Vitor

OCTUBRE
2023

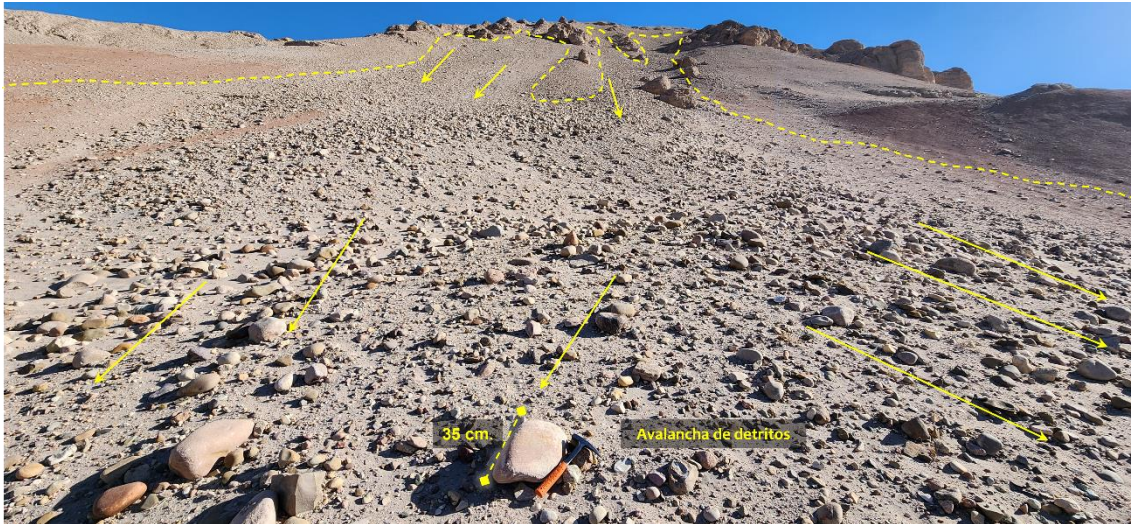
Por lo antes mencionado, se le califica de **peligro alto** y constituye una amenaza permanente para el sector.

Figura 21. Se observa bloques de hasta 35 cm y gravas de avalancha de detritos en las laderas de lomadas al oeste de la Villa San Luis.

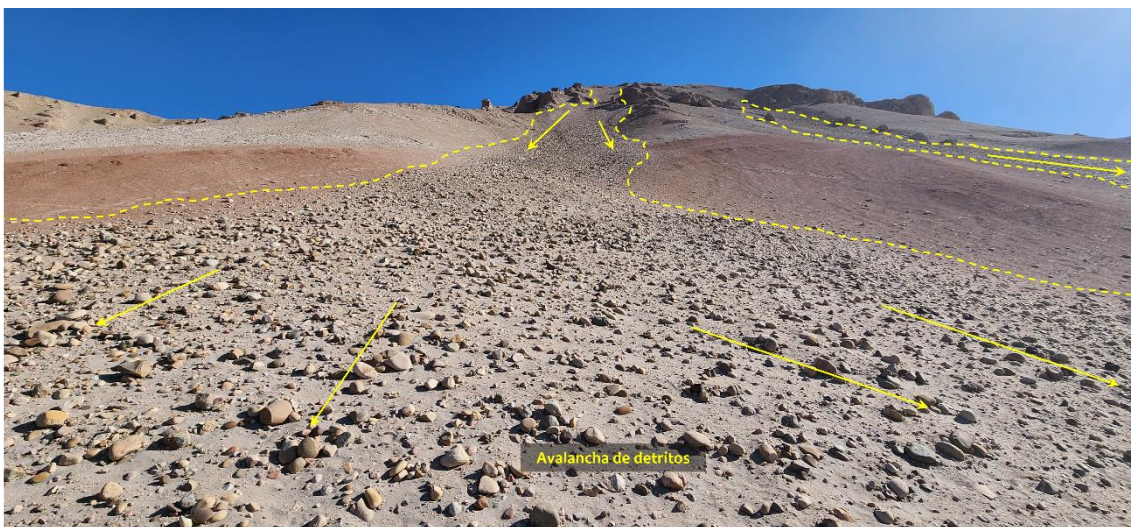
Figura 22. Se aprecia la acumulación de avalancha de detritos en las laderas de las colinas y lomadas al sur de la Villa San Luis.
