Informe Técnico N° A7430

EVALUACIÓN DE PELIGROS GEOLÓGICOS POR MOVIMIENTOS EN MASA EN EL SECTOR DE ACCESO AL ANEXO UNIÓN MANTUS

Departamento Junín
Provincia Chanchamayo
Distrito Vitoc

SETIEMBRE
2023

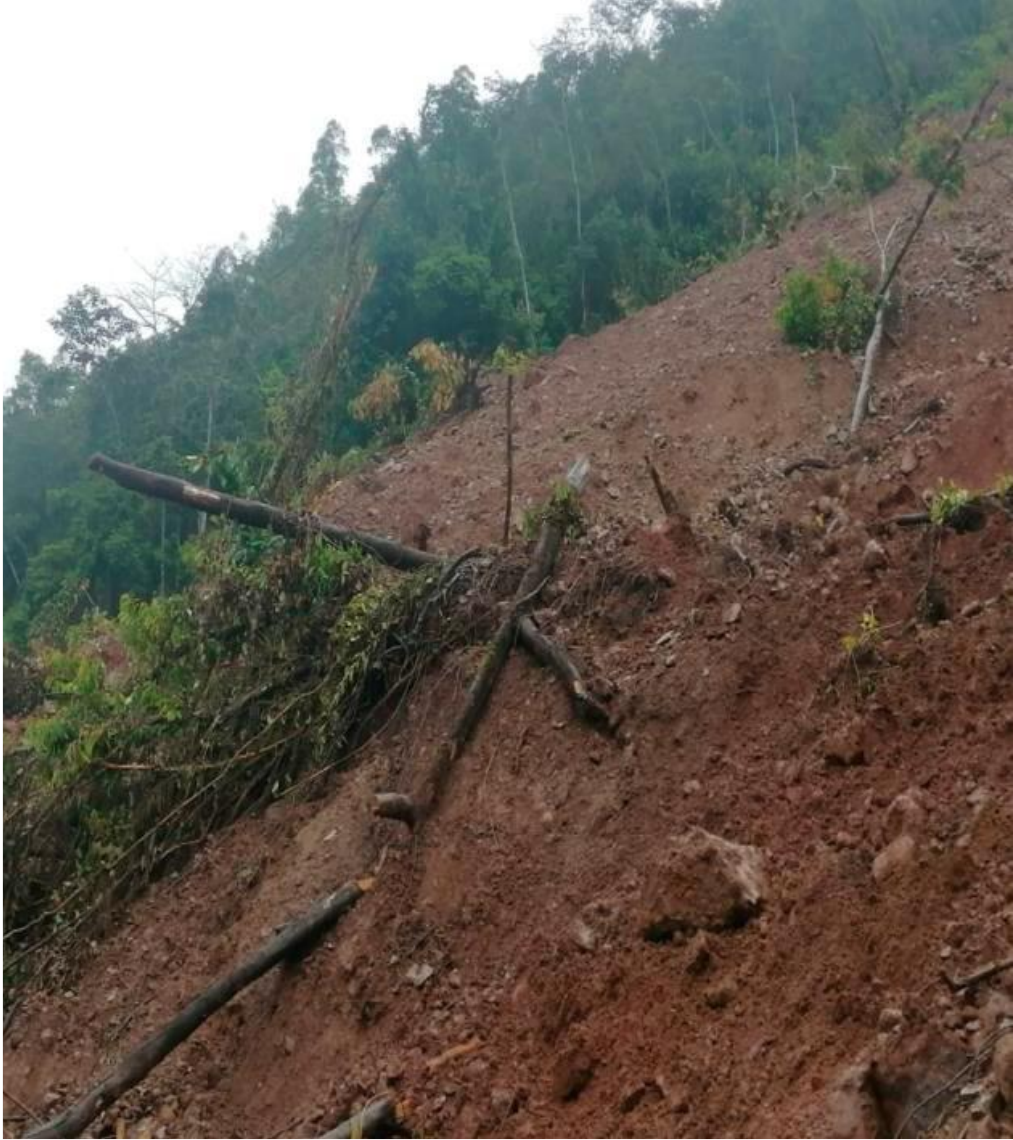
Fotografía 1. Escarpa de deslizamiento registrado el 22 de febrero del 2022 (fuente: Informe de emergencia N° 254 - 6/3/2022 / COEN - INDECI)

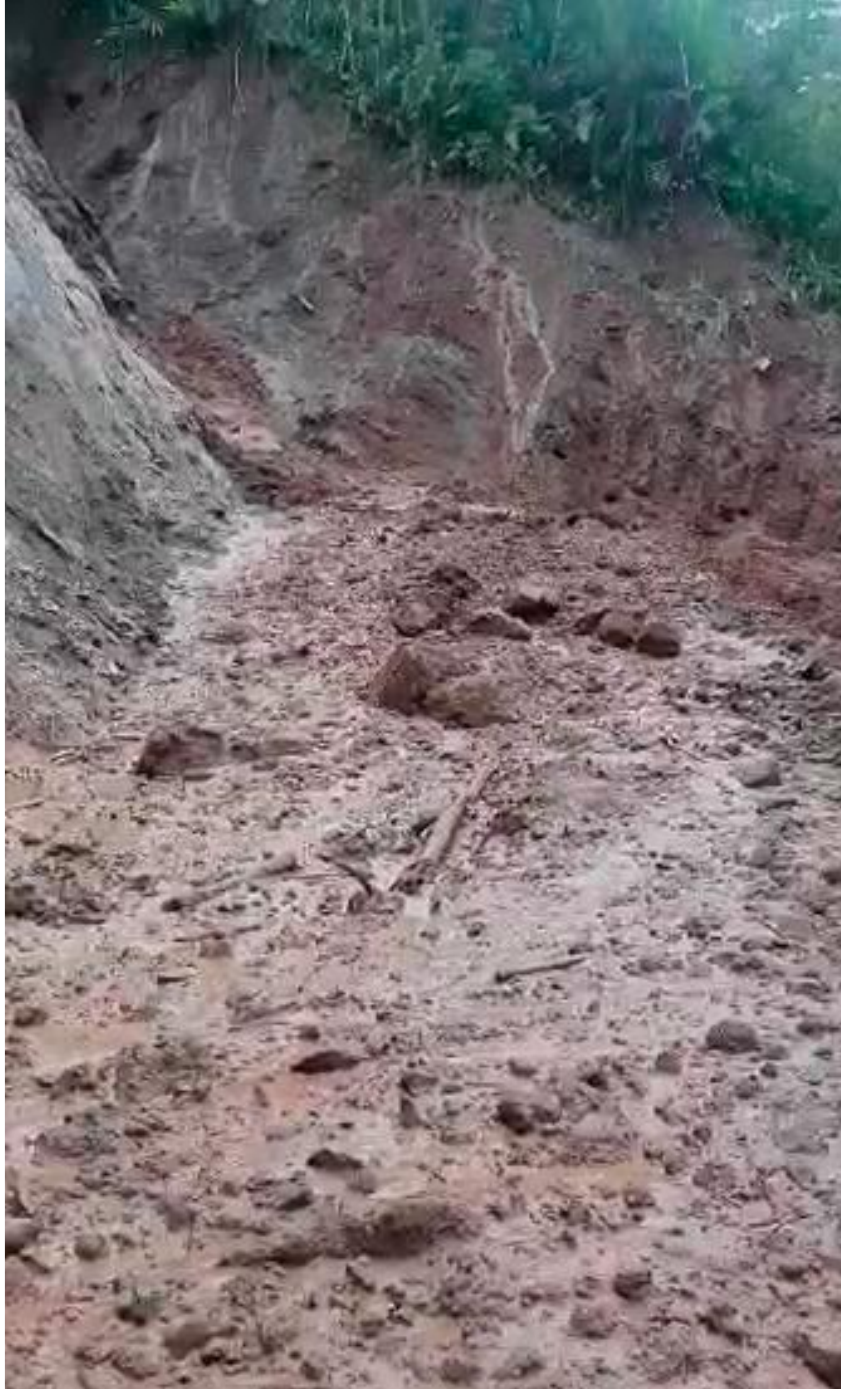
Fotografía 2. Flujo de detritos registrado el 22 de febrero del 2022 (fuente: Informe de emergencia N° 254 - 6/3/2022 / COEN - INDECI)

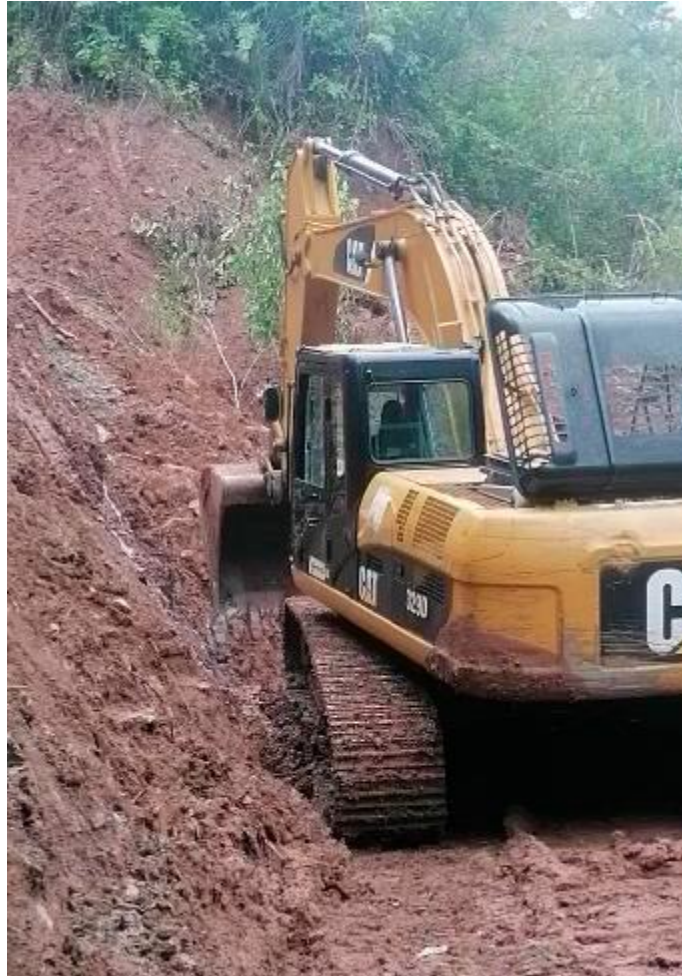
Fotografía 3. Trabajos de limpieza de la vía obstruida el 22 de febrero del 2022 (fuente: Informe de emergencia N° 254 - 6/3/2022 / COEN - INDECI)

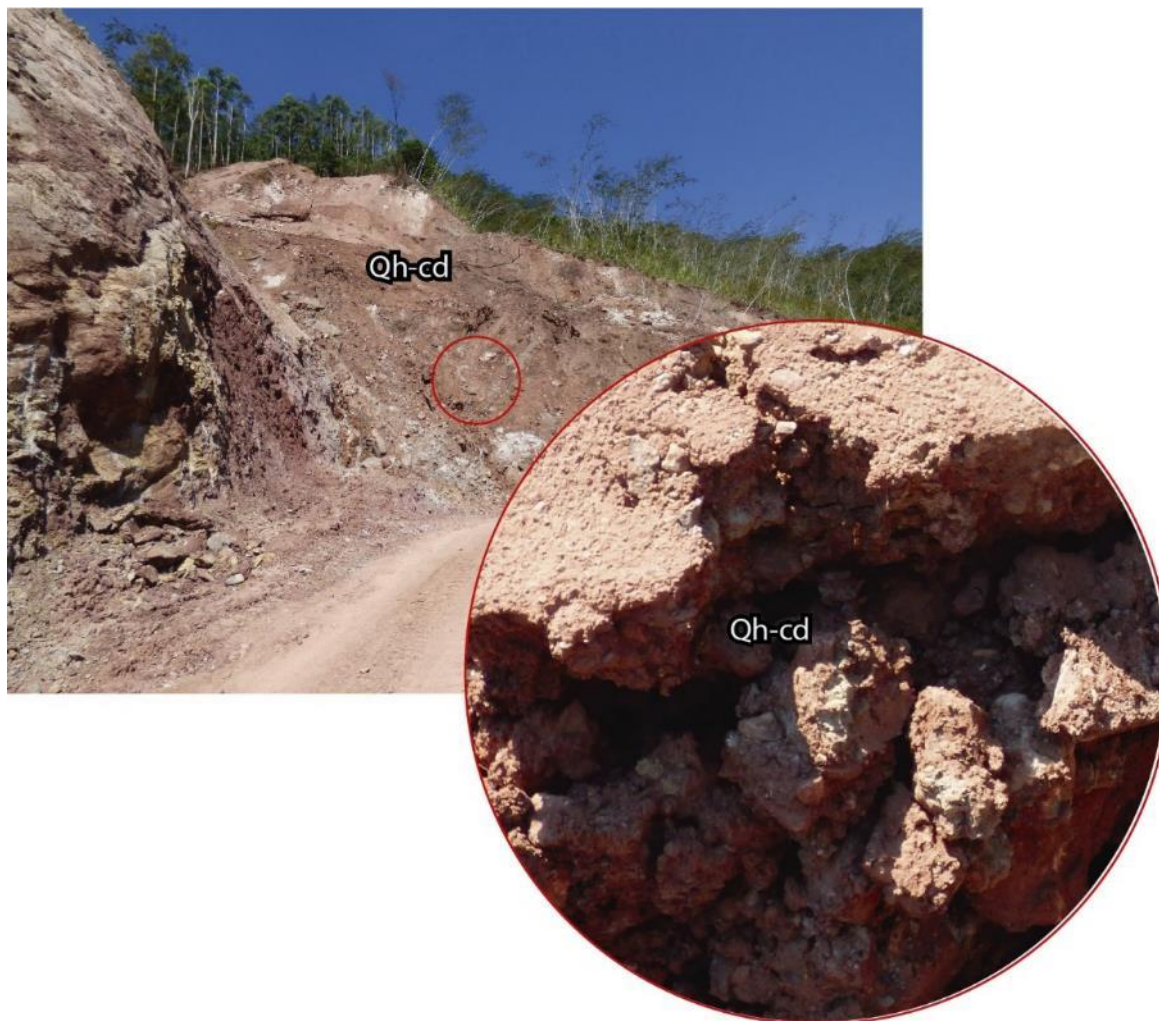
Este depósito es una acumulación de material suelto, que se desplazó y se acumuló en la ladera este del cerro 1 (C°1). Está compuesto por bloques, bolones, gravas y gravillas de areniscas y tobas con diámetros variados predominando los de 5 cm envueltos en una matriz arcillo-arenosa (figura 5).

Figura 5. Depósitos coluvio-deluviales, WGS 84 18 s, X: 461578; Y: 8755718.

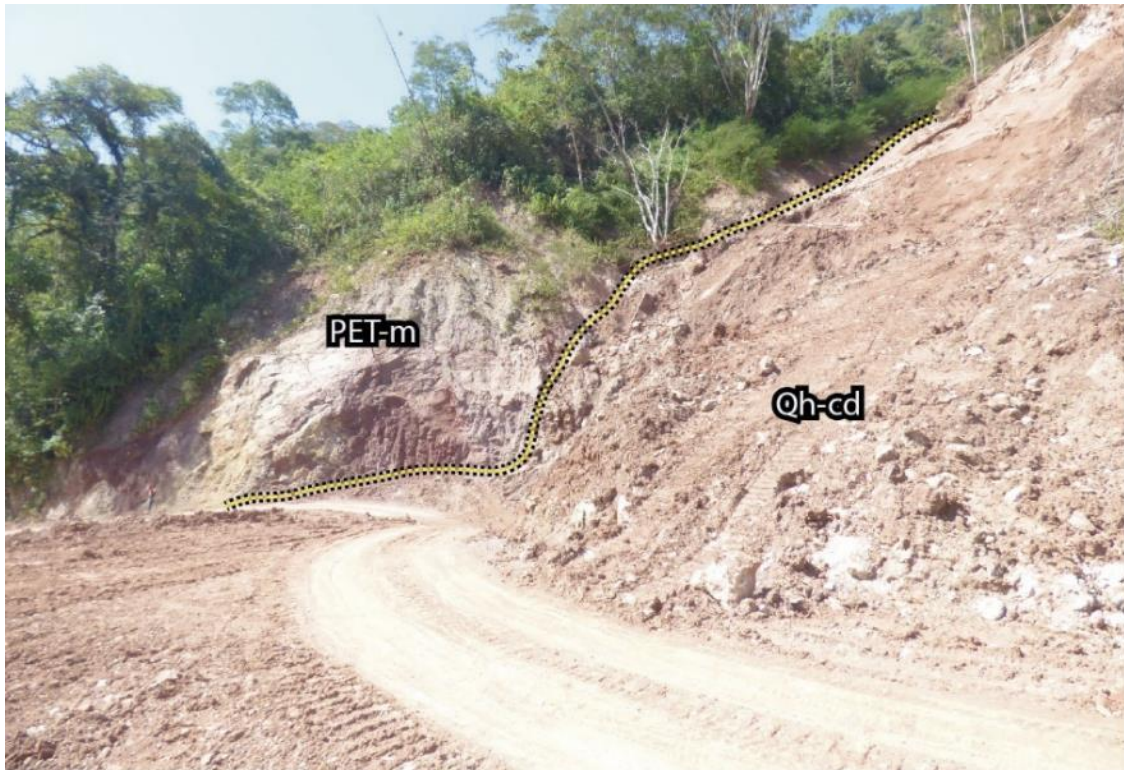
Figura 6. Afloramientos de areniscas y brechas volcánicas meteorizadas en contacto con depósitos cuaternarios coluvio-deluviales UTM, WGS 84 18 s, X: 461578; Y: 8755718

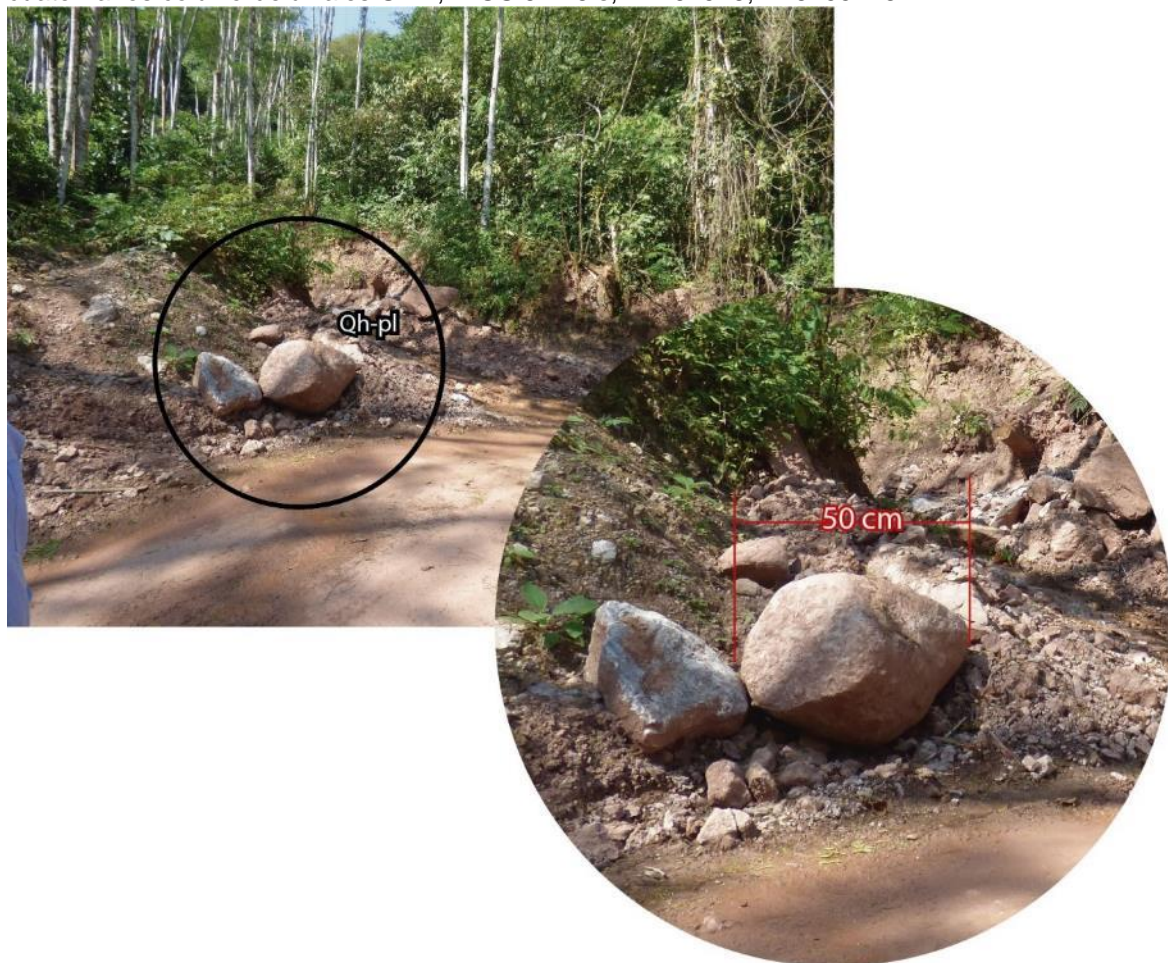
Este es un depósito con bloques redondeados, se encuentra en quebradas que disectan las montañas volcánica-sedimentarias, caracterizada por la acumulación de fragmentos de roca de diversos tipos (brechas, areniscas y andesitas), que han sido desprendidos de la ladera y transportados por la gravedad y el agua. Estos bloques, tienen una formación redondeada y rugosidad lisa, debido a la acción erosiva del agua y detritos (huaicos), varían en tamaño, pero no exceden los 50 cm de diámetro máximo. Estos depósitos proporcionan un testimonio visual de antiguos huaicos (figura 7).

Figura 7. Depósitos proluviales en quebradas de la ladera este del cerro 1. acumulado en la carretera de acceso al sector de Unión Mantus.

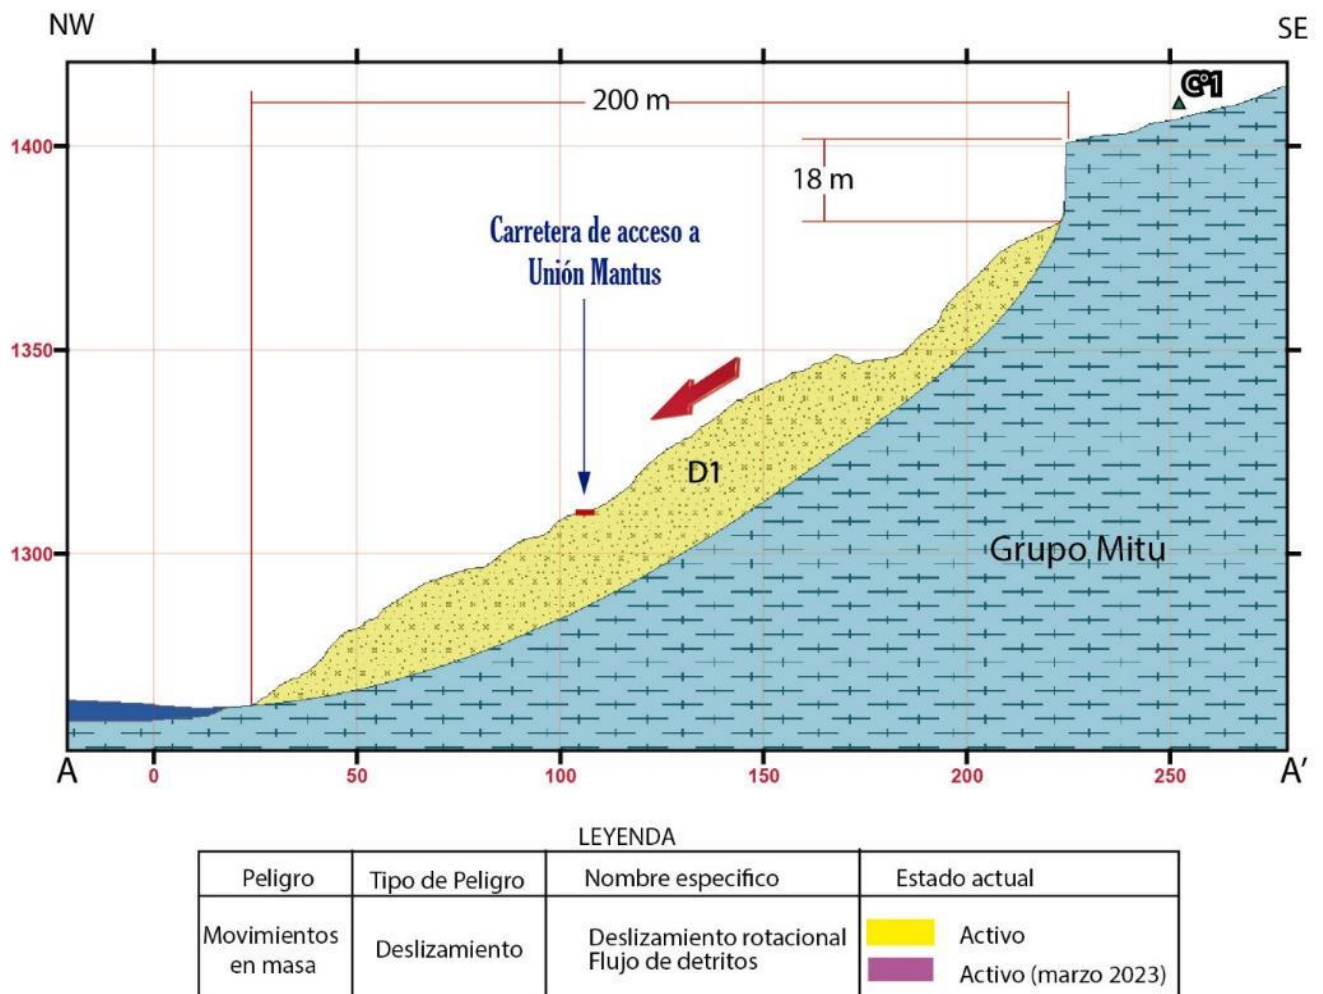
- La corona superior se encuentra en la cota: 1370 m s.n.m.
- Longitud del escarpe: 140 m.
- Salto del escarpe principal: 18 m.
- El pie de avance del deslizamiento se encuentra en la cota: 1200 m s.n.m.
- Diferencia entre la cota de la corona y pie de avance: 230 m
- Longitud del deslizamiento: 200 m.
- Ancho promedio del deslizamiento: 113 m.
- Área del deslizamiento: 2.12 ha.
- Volumen estimado: 206 000 m³.

Figura 12. Perfil inferido del deslizamiento D1.

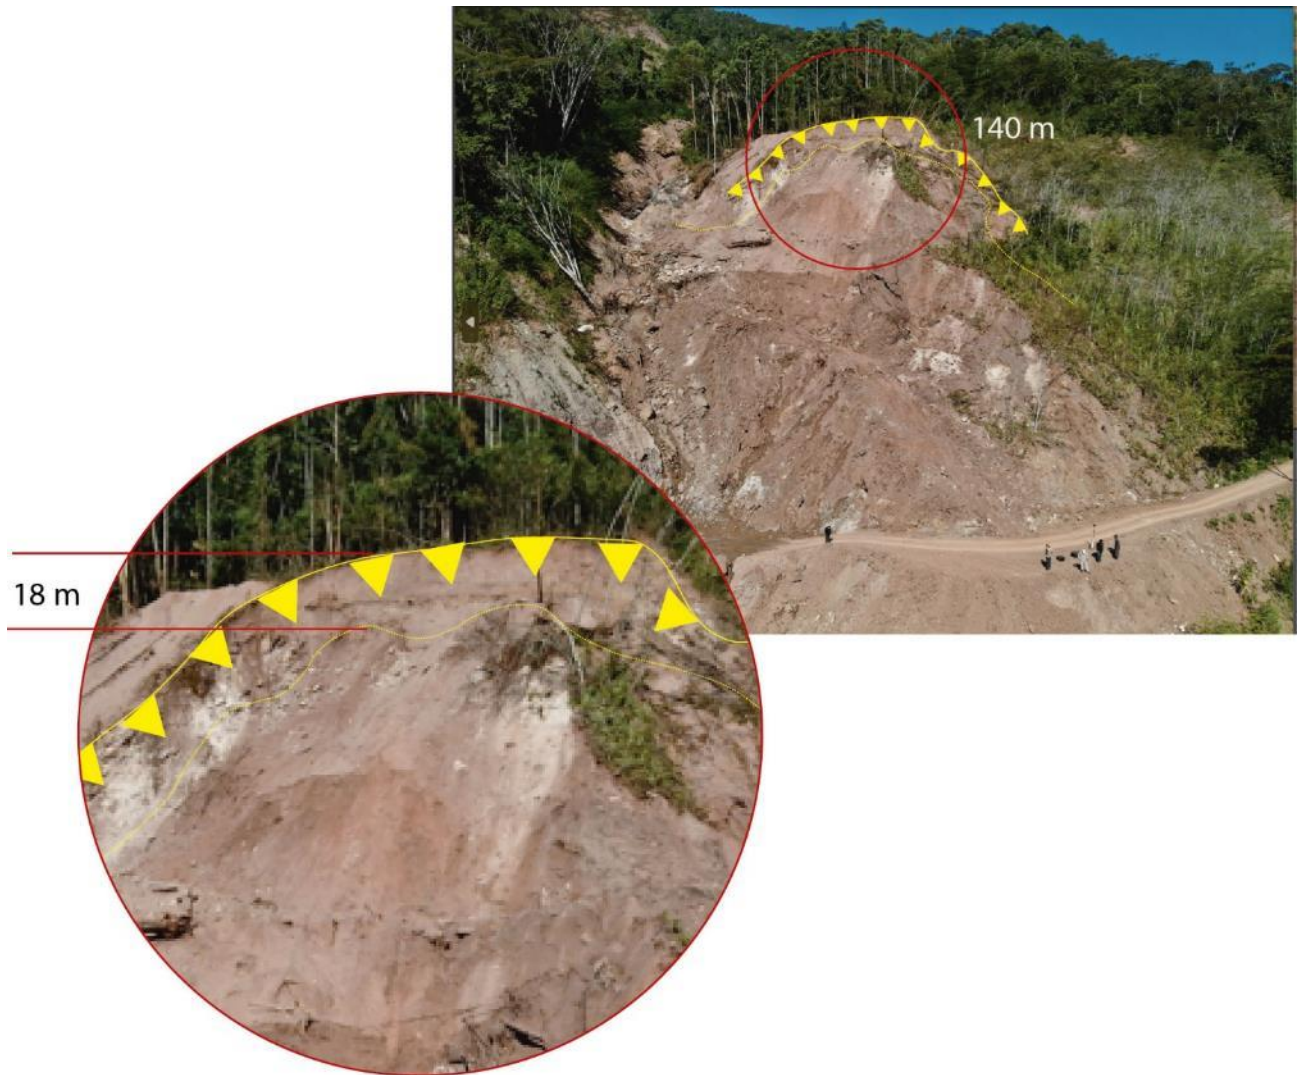
Figura 13. Vista aérea (agosto 2023) tomada con dron del deslizamiento D1 y su escarpe principal.

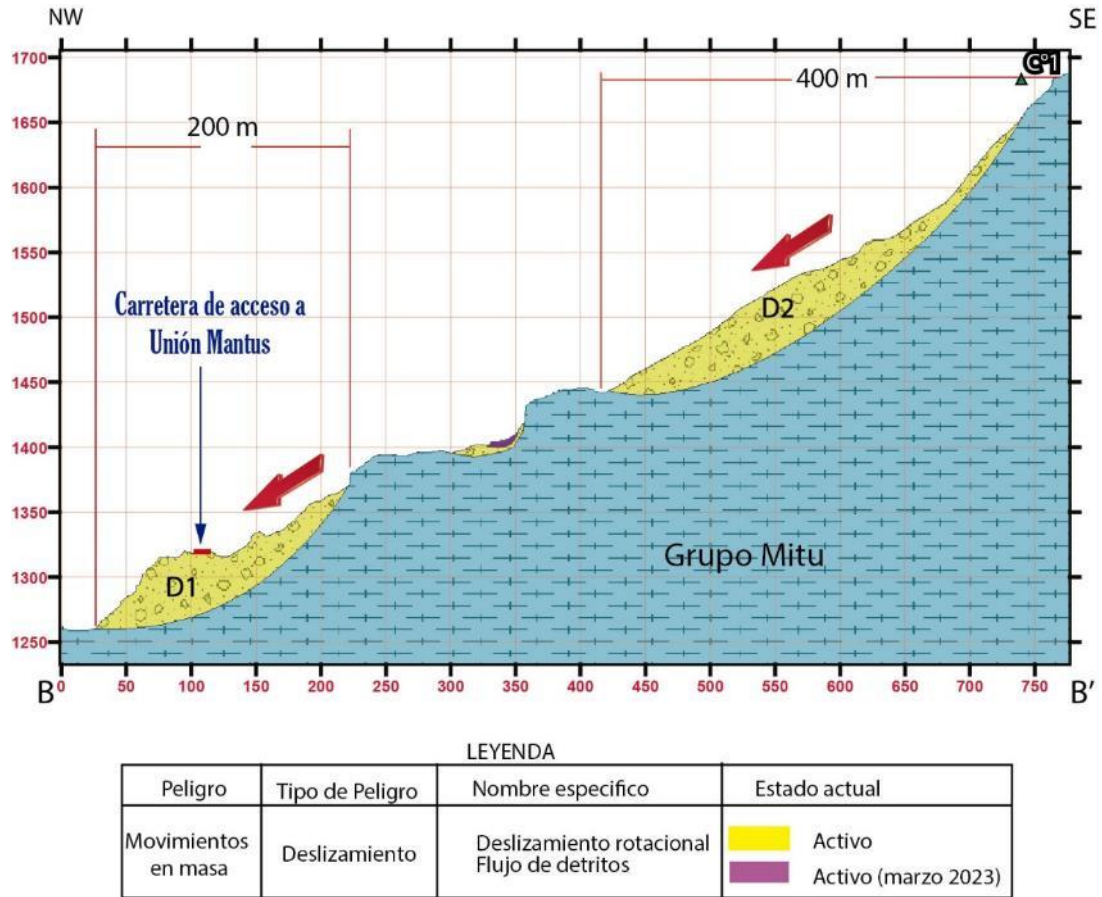
Figura 14. Perfil inferido del deslizamiento D1 y D2.

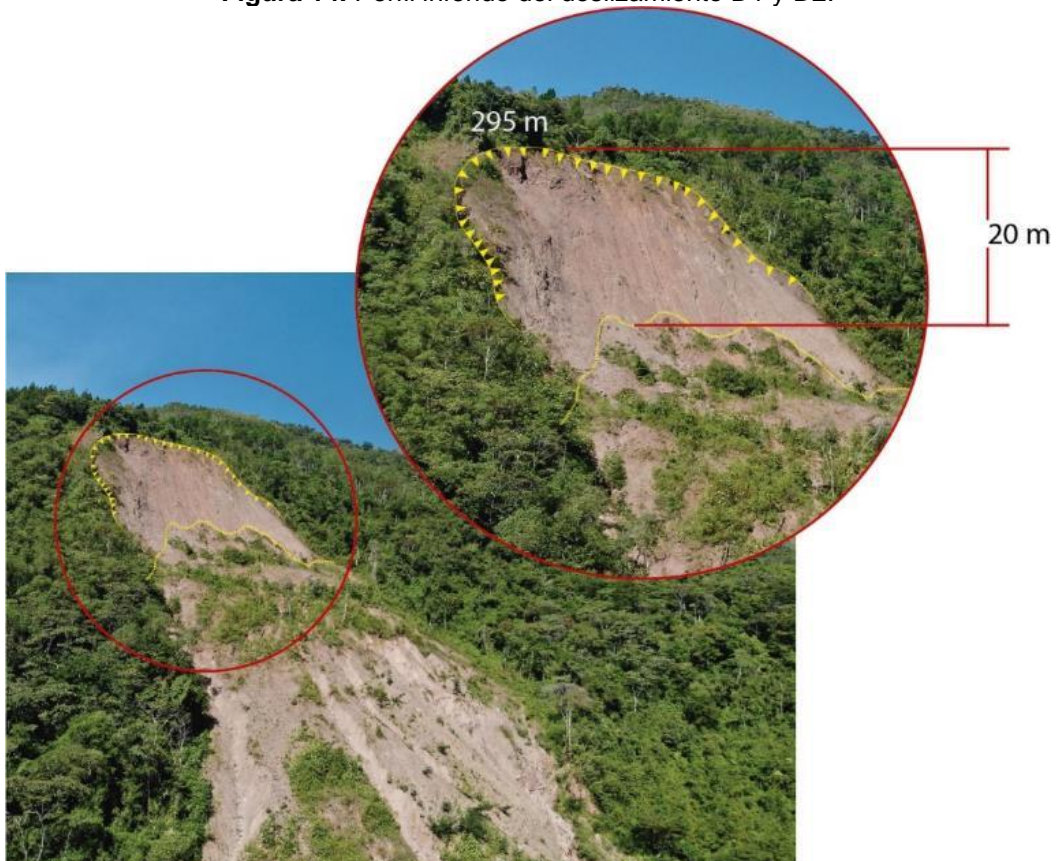
- La corona superior se encuentra en la cota: 1650 m s.n.m.
- Longitud del escarpe: 295 m.
- Salto del escarpe principal: 20 m.
- El pie de avance del deslizamiento se encuentra en la cota: 1450 m s.n.m.
- Diferencia entre la cota de la corona y pie de avance: 200 m
- Longitud del deslizamiento: 400 m.
- Ancho promedio del deslizamiento: 180 m.
- Área del deslizamiento: 5.54 ha.
- Volumen estimado: 382 000 m³.

Figura 15. Vista aérea (agosto 2023) tomada con dron del deslizamiento D2 y su escarpe principal.

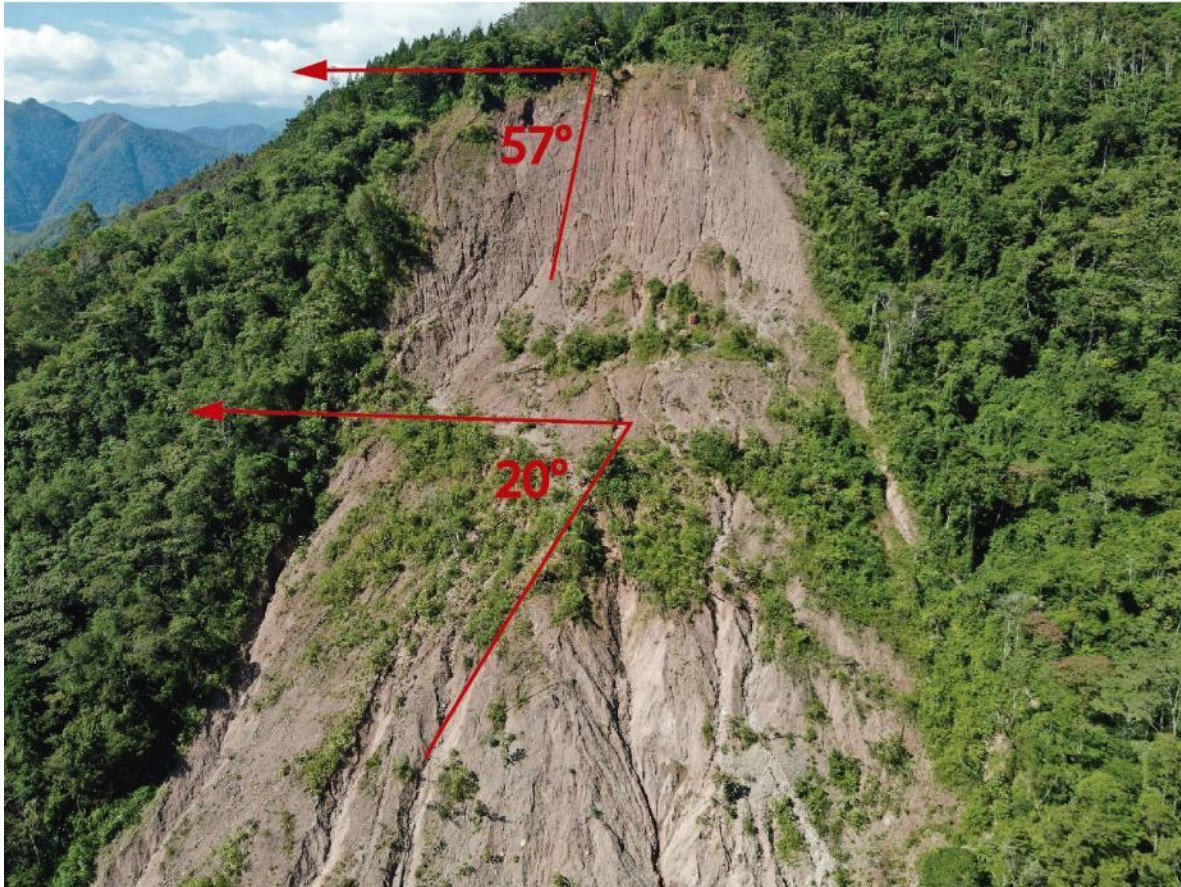
Figura 16. Vista aérea (agosto 2023) tomada con dron del deslizamiento D2 y su escarpe principal.

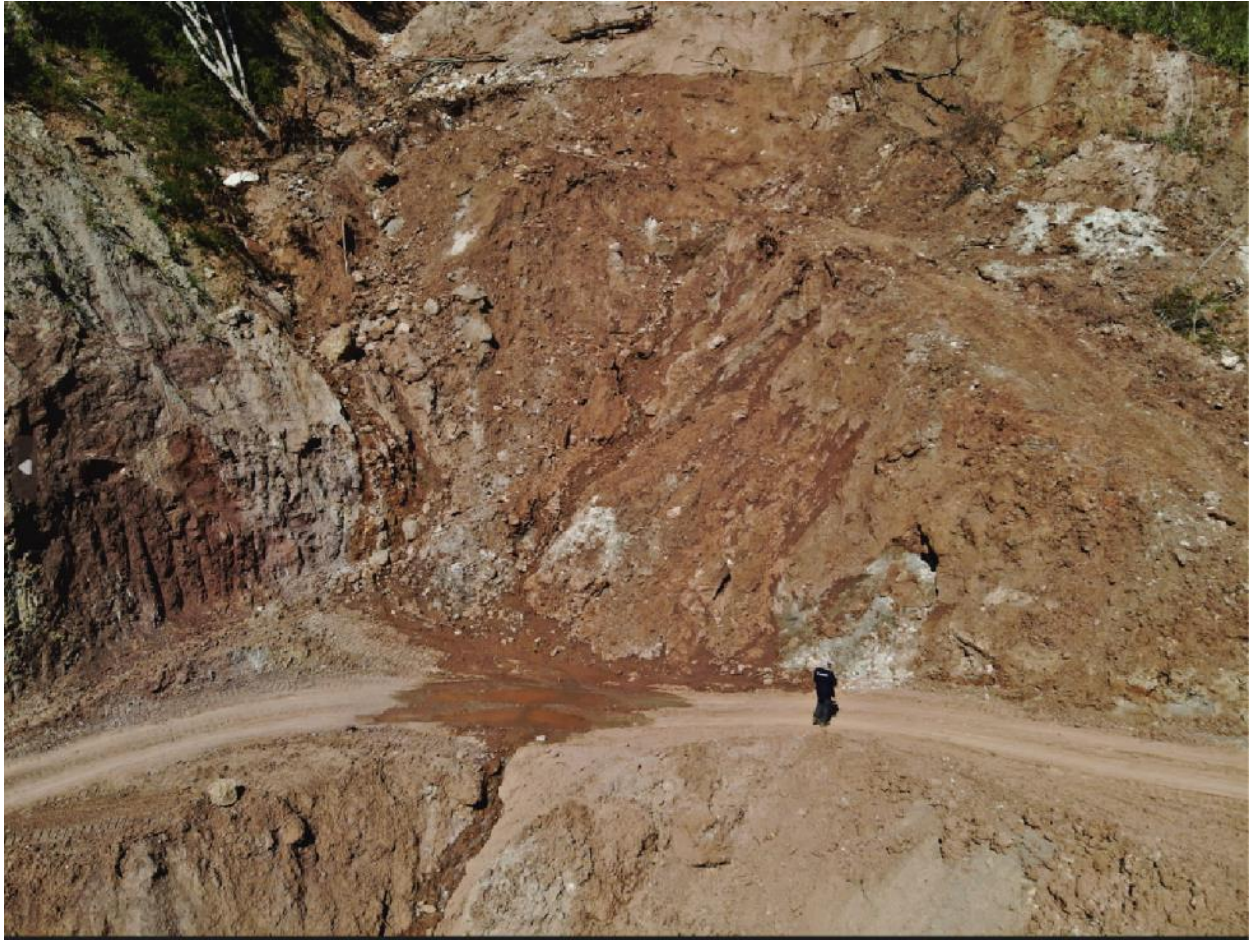
- La corona superior se encuentra en la cota: 1375 m s.n.m.
- Longitud del escarpe: 88 m.
- Salto del escarpe principal: 9 m.
- El pie de avance del deslizamiento se encuentra en la cota: 1325 m s.n.m.
- Diferencia entre la cota de la corona y pie de avance: 50 m
- Longitud del deslizamiento: 50 m.
- Ancho promedio del deslizamiento: 54 m.
- Área del deslizamiento: 0.67 ha.
- Volumen estimado: 47 000 m³.

Fotografía 4. Vista aérea (agosto 2023) tomada con drone del deslizamiento D3

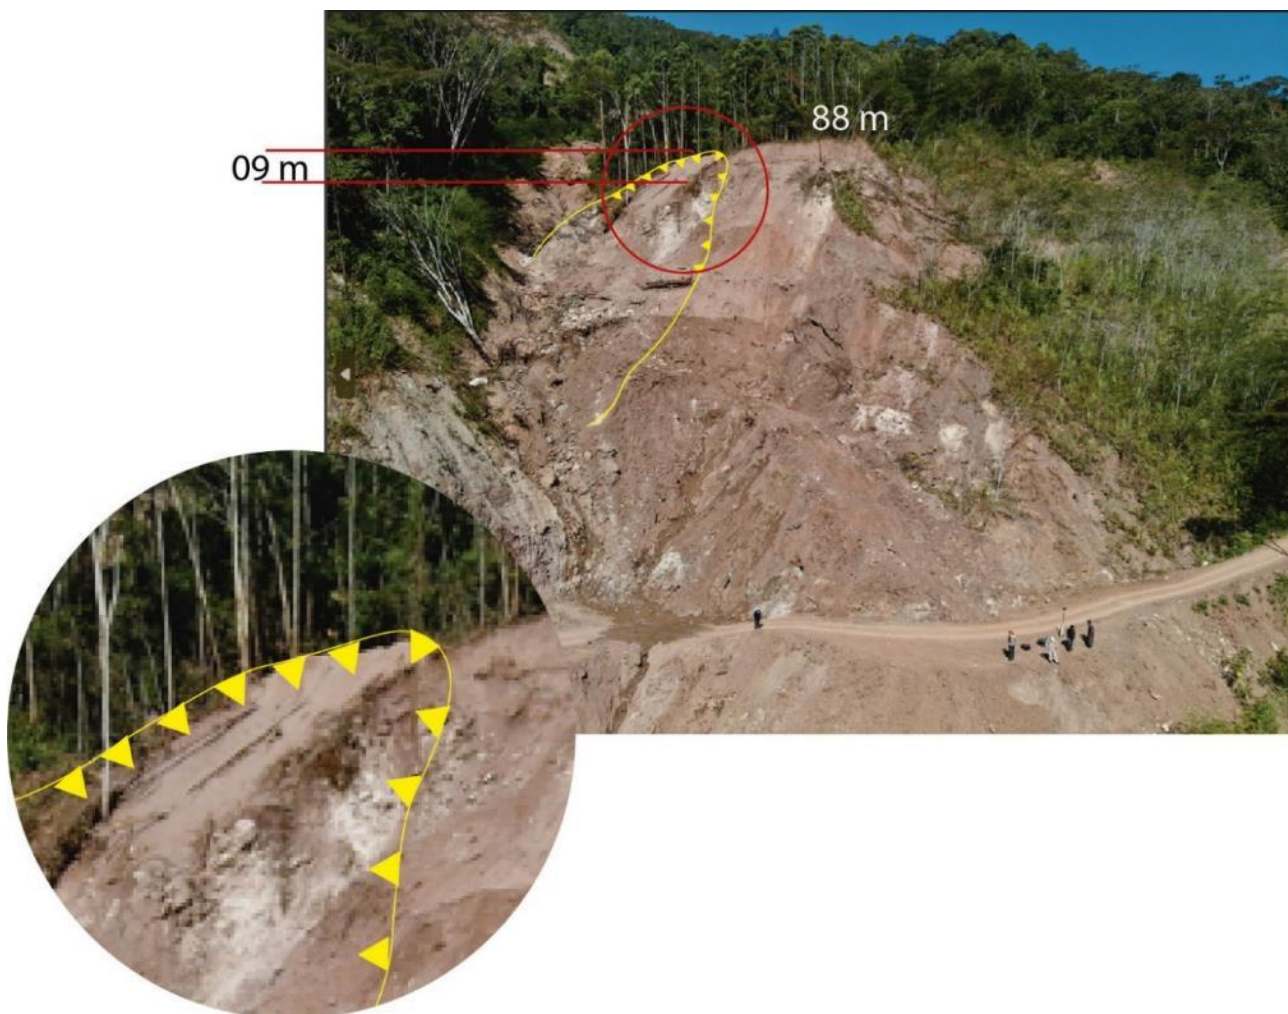
Figura 17. Vista aérea (agosto 2023) tomada con drone del deslizamiento D3.

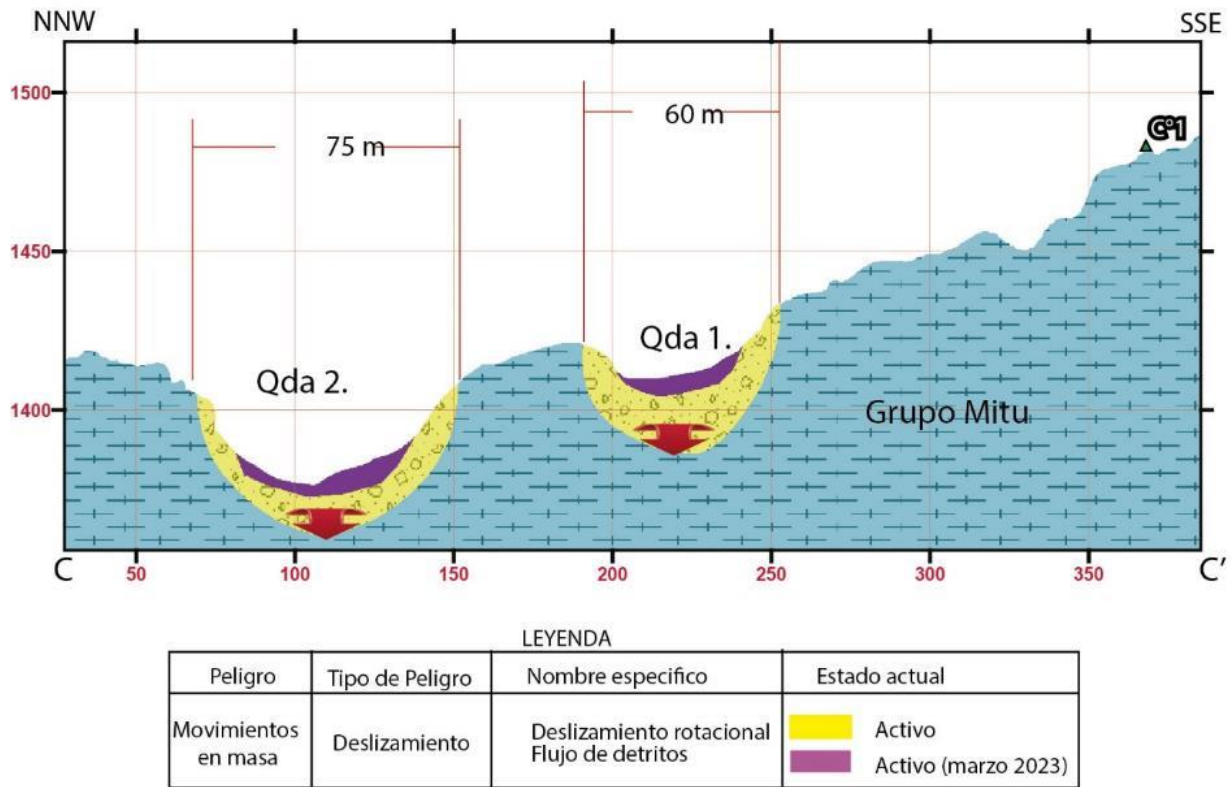
En la figura 18, se observa la formación de drenajes “dendríticos” cuya apariencia se asemejan a ramas de un árbol que confluyen en una red principal, en este caso dos (quebradas 1 y 2) generando así flujo de detritos. Cabe resaltar que la mayoría de estas redes de drenaje se forman en el cuerpo de los deslizamientos activos donde se perdió la cobertura vegetal

Figura 18. Perfil interpretativo de las quebradas con flujo de detritos ubicado en la ladera oeste del cerro 1.

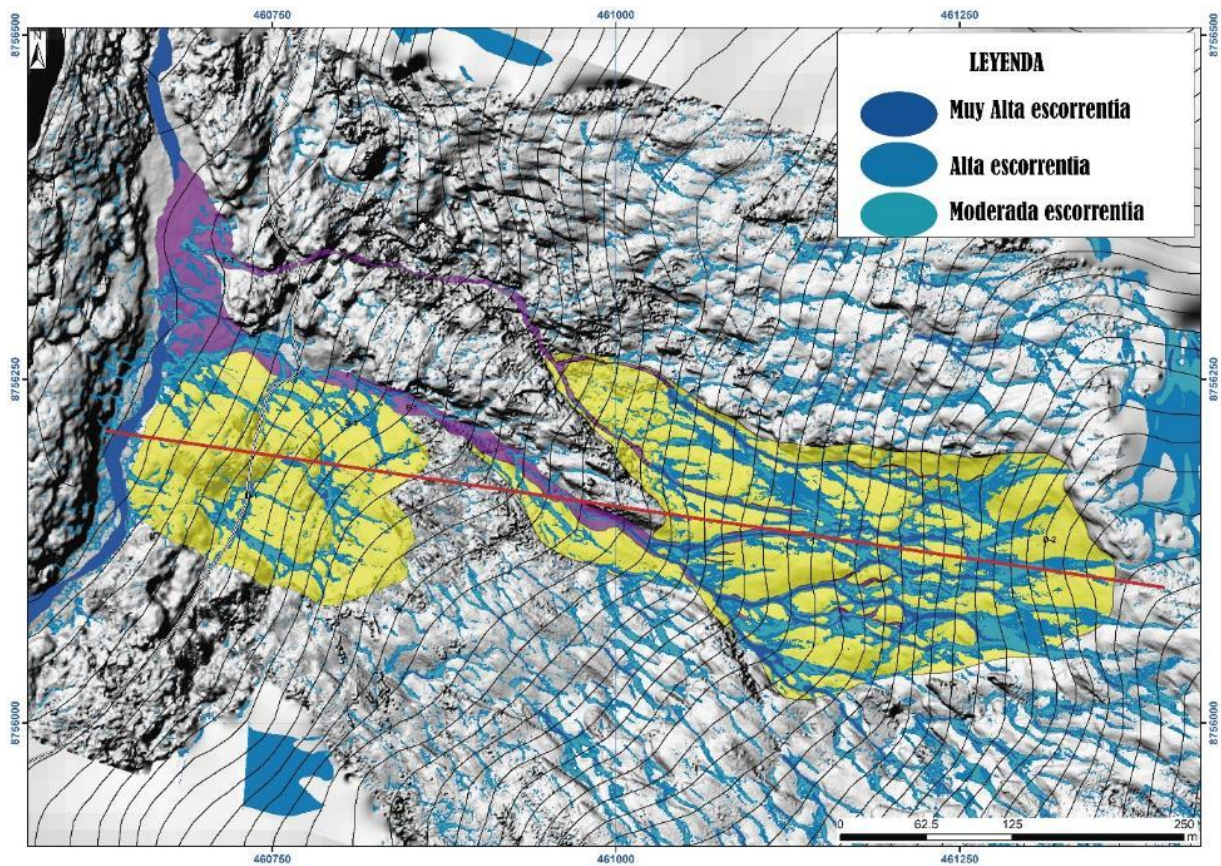
Figura 19. Resultado del análisis TWI, para determinar cualitativamente zonas de mayor escorrentía en el área de inspección.

Los resultados TWI, explican la presencia de agua y constantes flujos de detritos provenientes de estas dos quebradas

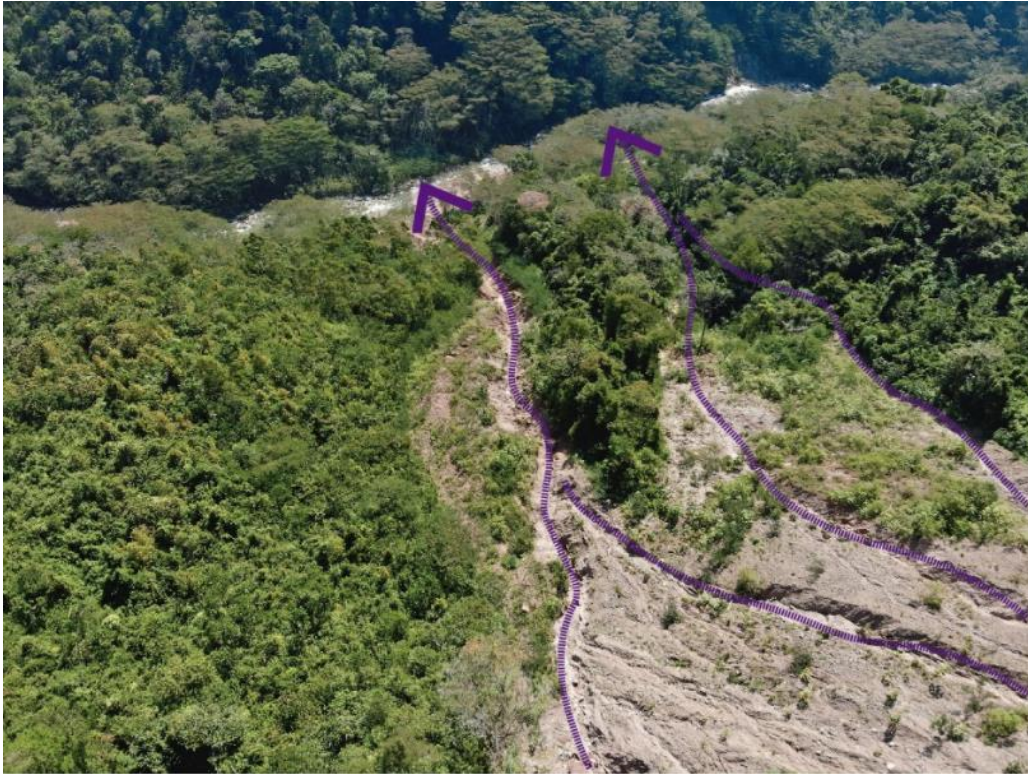
Figura 20. Recorrido de flujo de detritos en las quebradas 1 y 2 que descienden al río Anaymayo.

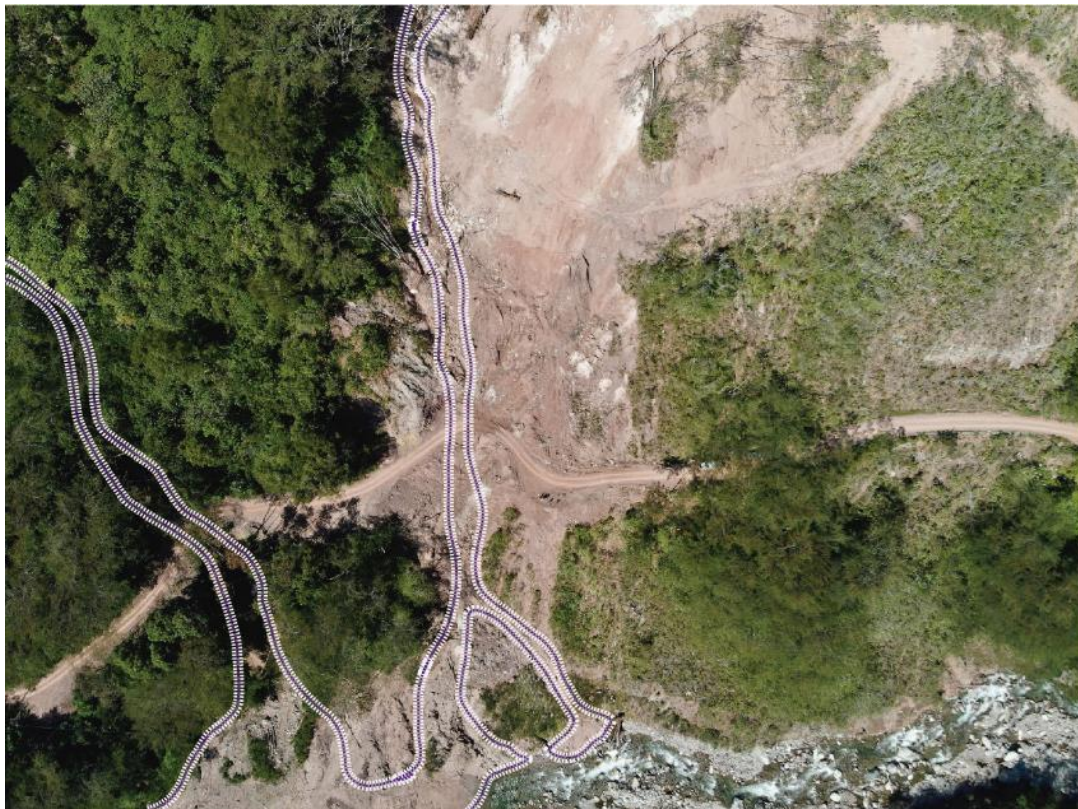
Figura 21. Recorrido de flujo de detritos en las quebradas 1 y 2 que descienden al río Anaymayo.

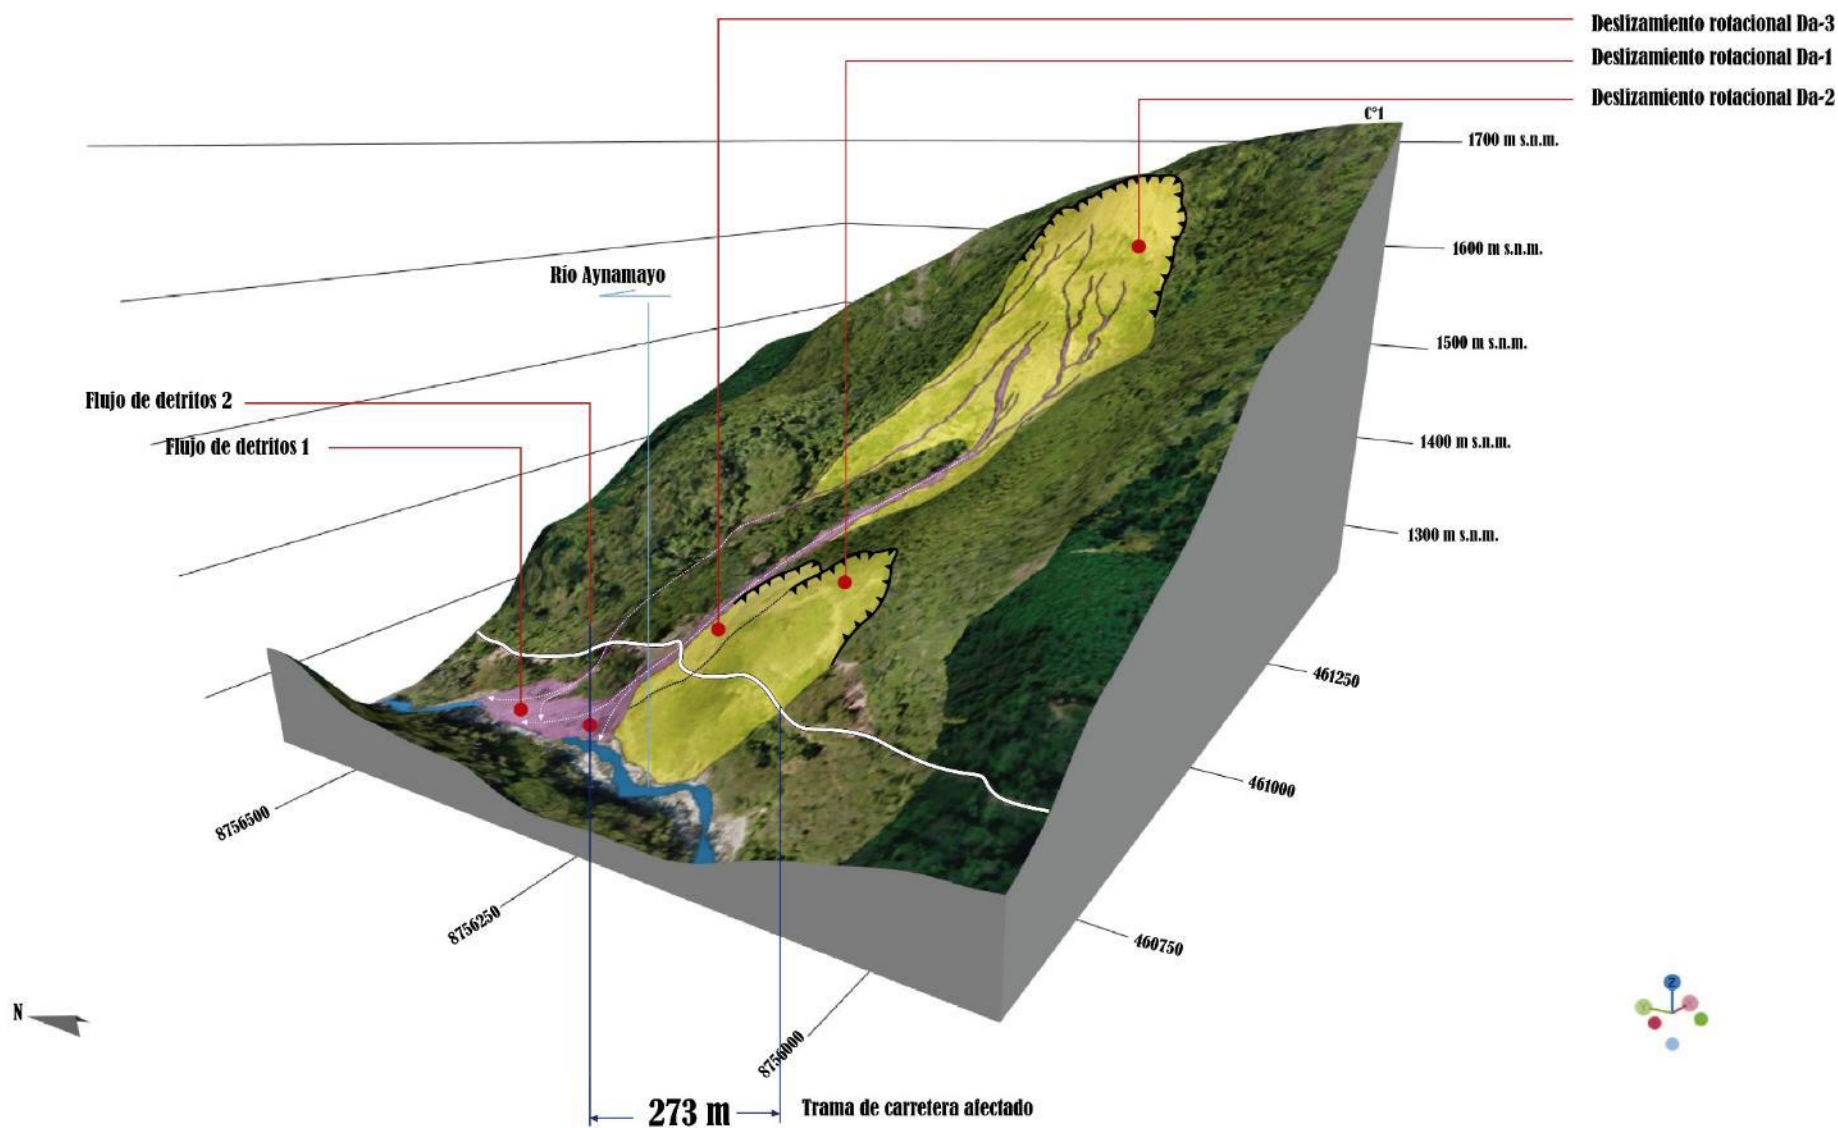
Figura 22. Representación gráfica 3D de los movimientos en masa identificados en la ladera oeste del cerro C°1 y la afectación a la carretera de acceso al anexo Unión Mantus.
