**Informe Técnico N° A7426**

# EVALUACIÓN DE PELIGROS GEOLÓGICOS POR MOVIMIENTOS EN MASA EN EL CASERÍO UCTUBAMBA

Departamento La Libertad  
Provincia Pataz  
Distrito Ongón

SETIEMBRE  
2023

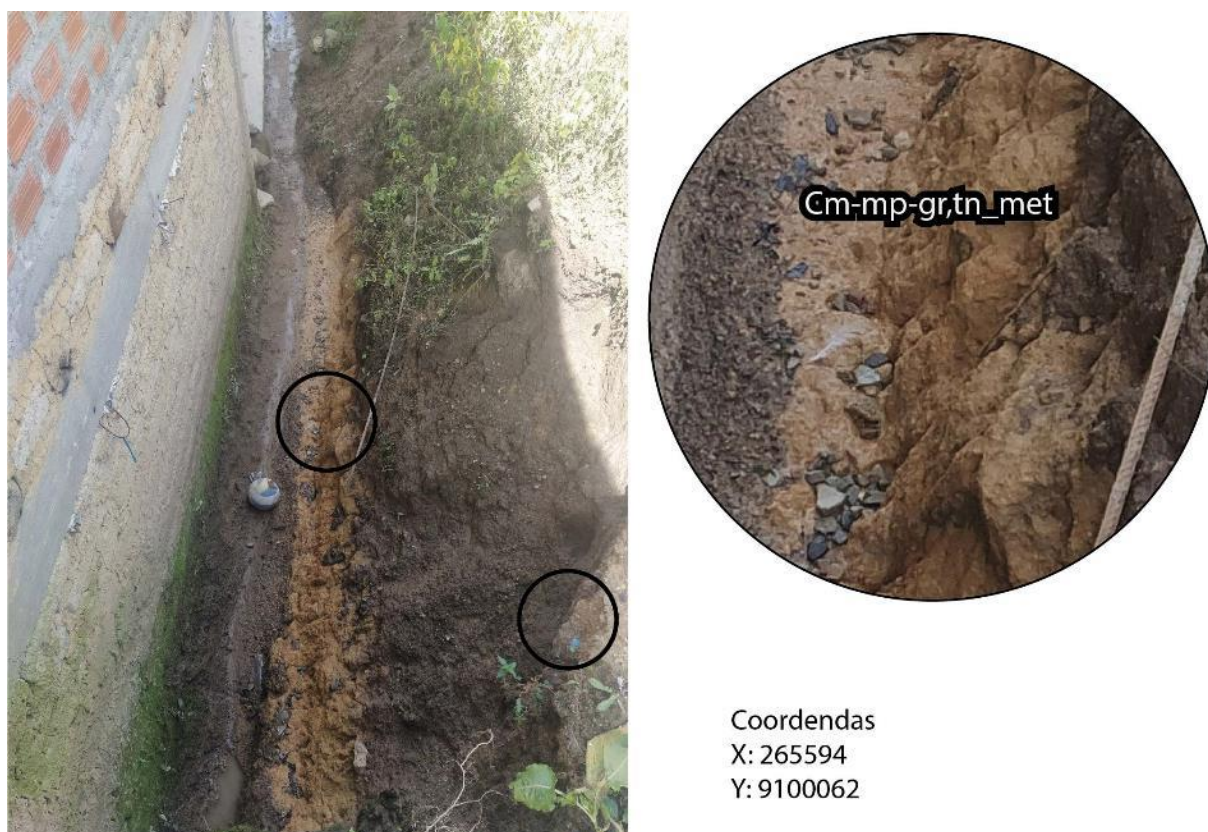
**Figura 5.** Obsérvese el depósito Qh-cd 1, emplazado sobre las tonalitas del Plutón Metal Palina.

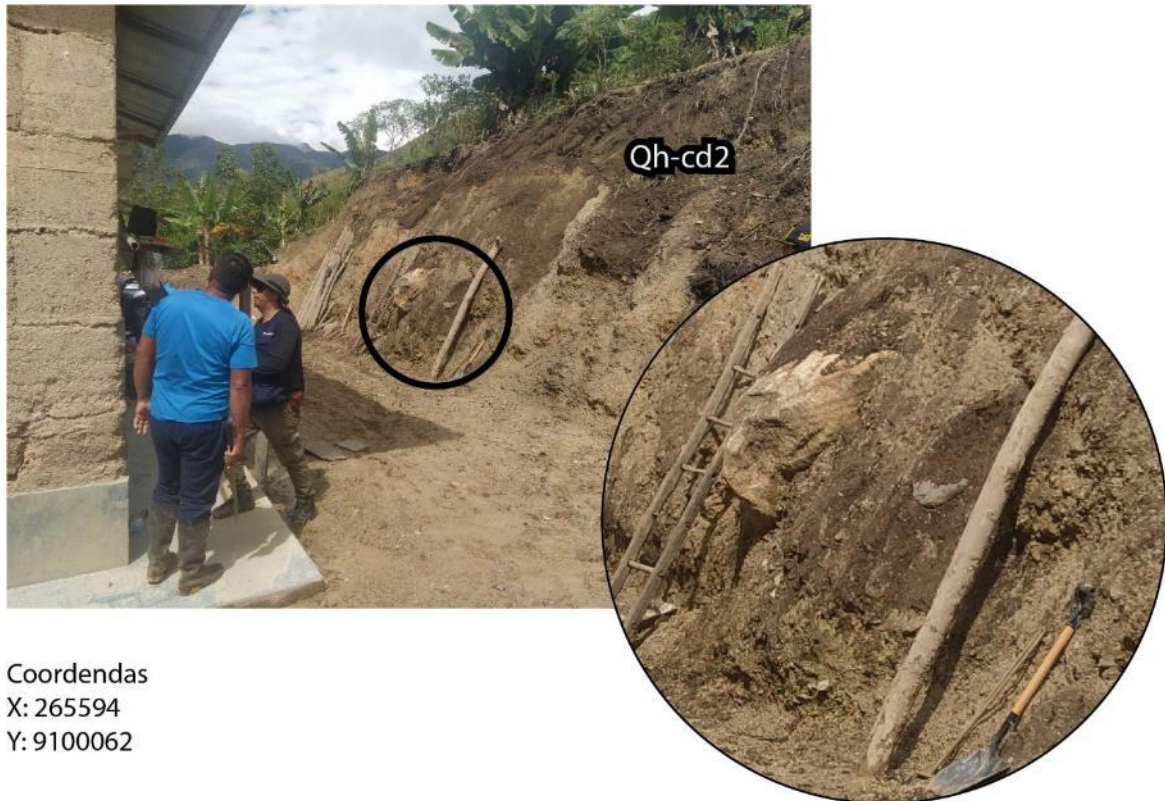
**Figura 6.** Obsérvese el depósito Qh-cd 2, de coloración más oscura a comparación del Qh-cd 3.

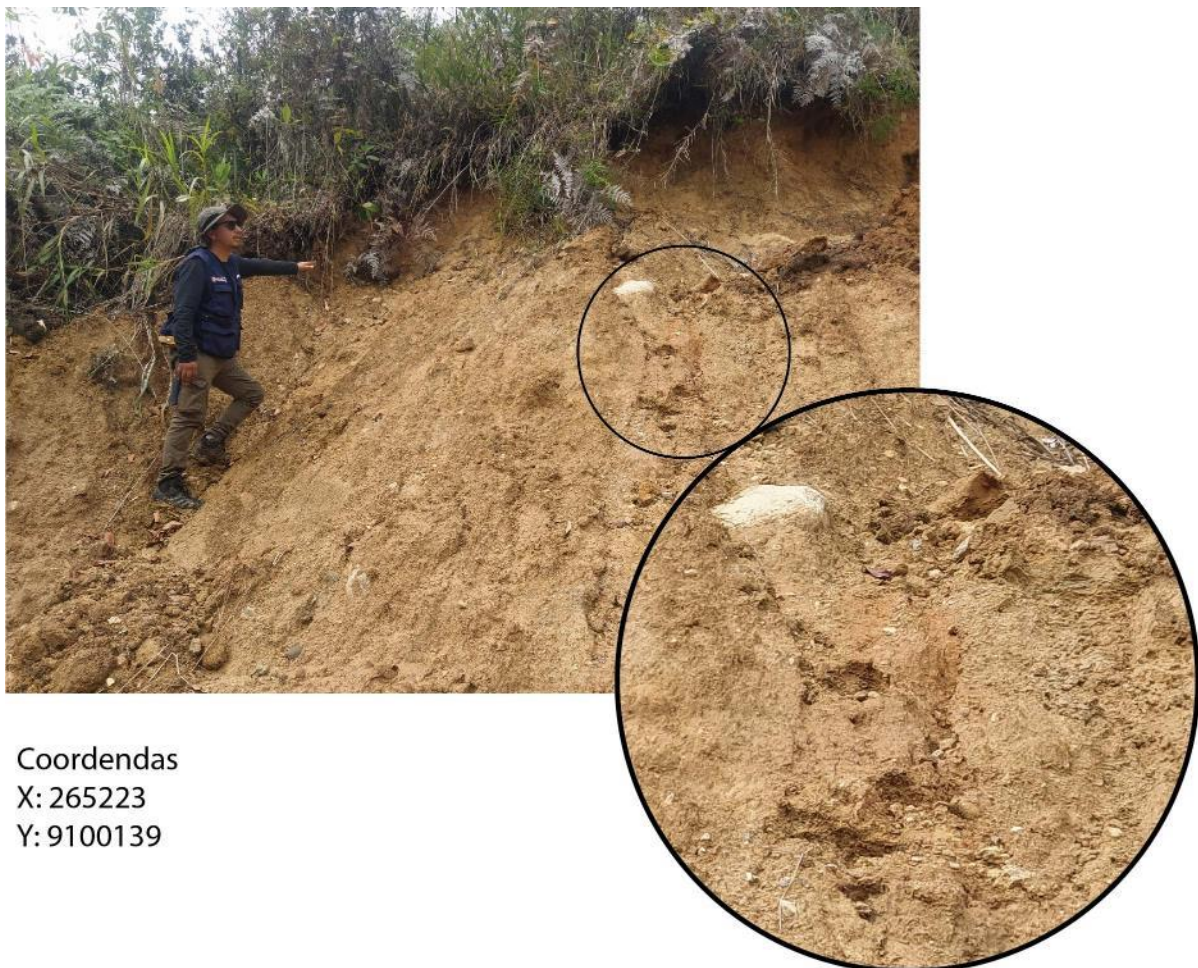
Depósito coluvio-deluvial 3 (Qh-cd3): se encuentra sobre el depósito coluvio-deluvial 2, presenta alto contenido de humedad y plasticidad y es de remoción reciente (figura 7).

**Figura 7.** Obsérvese el depósito Qh-cd 3, de coloración rojiza, y desplazamiento reciente.

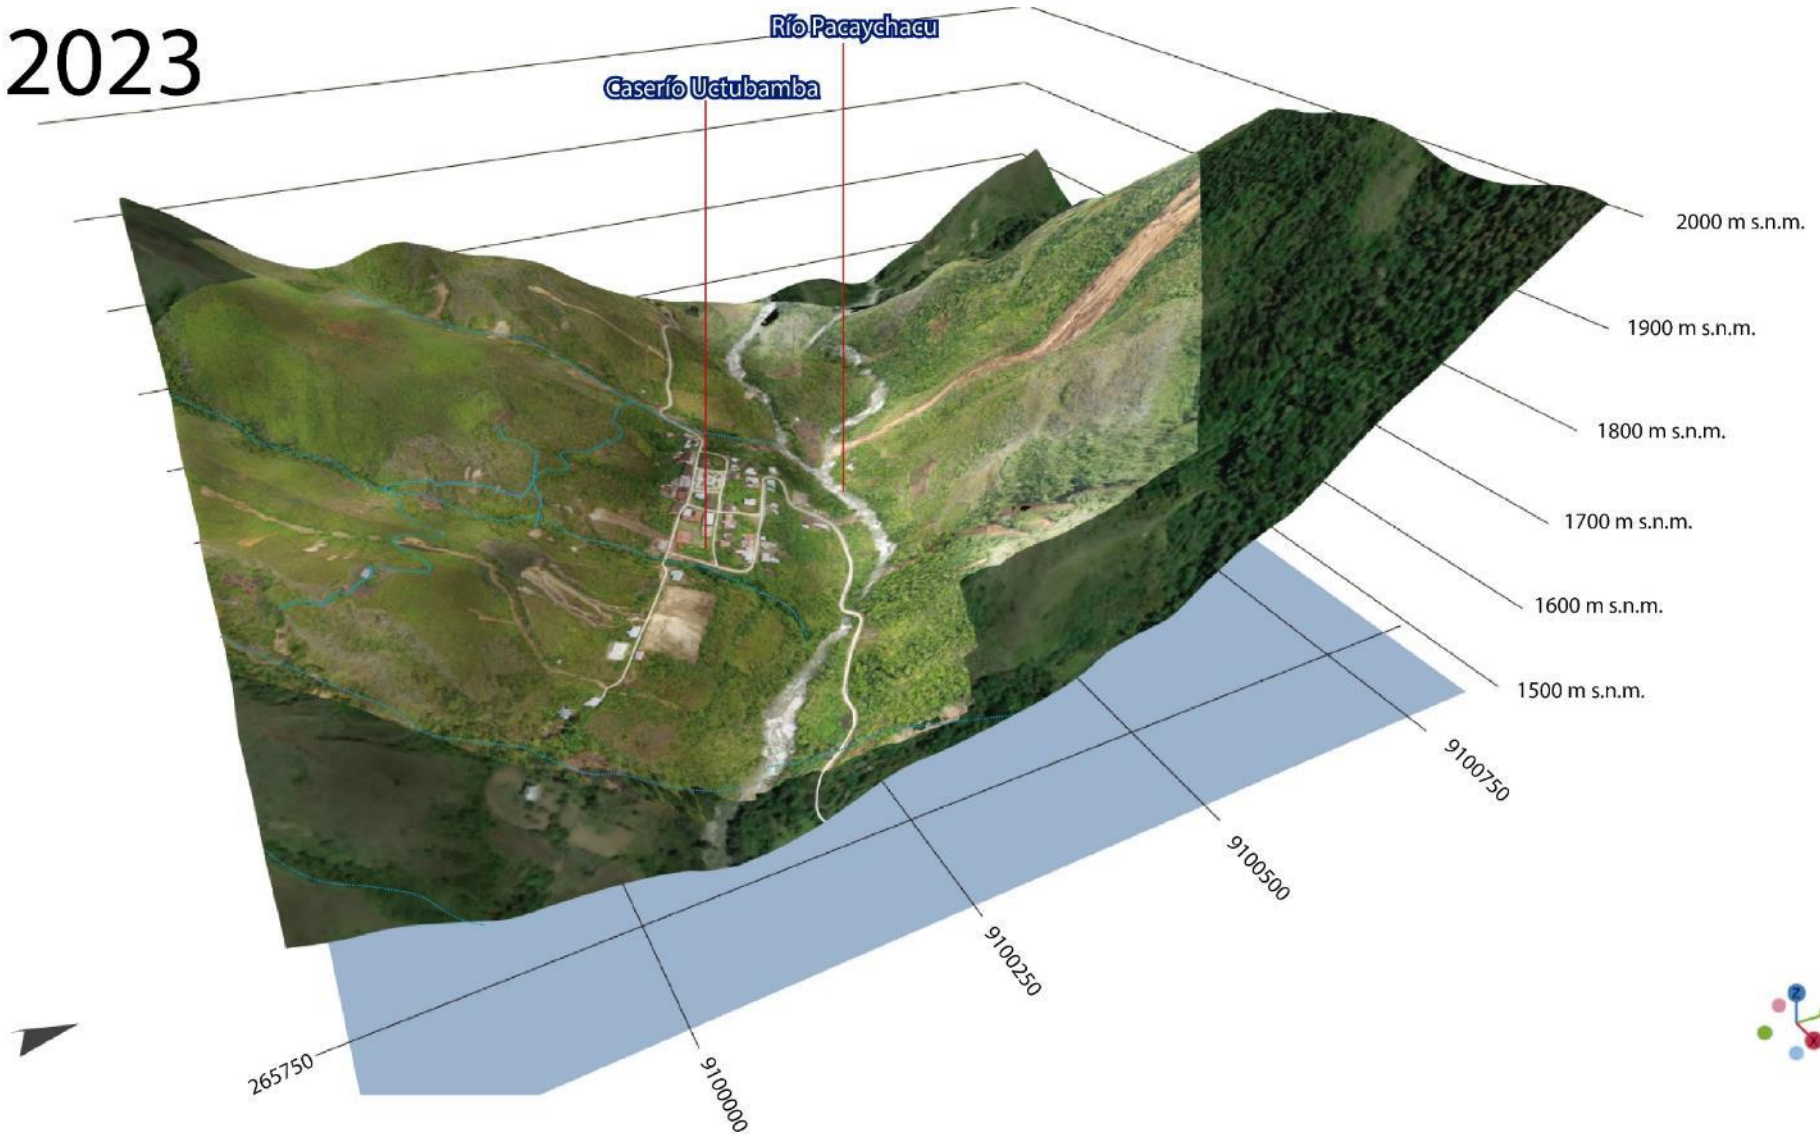
**Figura 18.** Imagen satelital del área de inspección (Vuelo dron agosto 2023), muestra la activación de eventos geodinámicos en esta fecha.

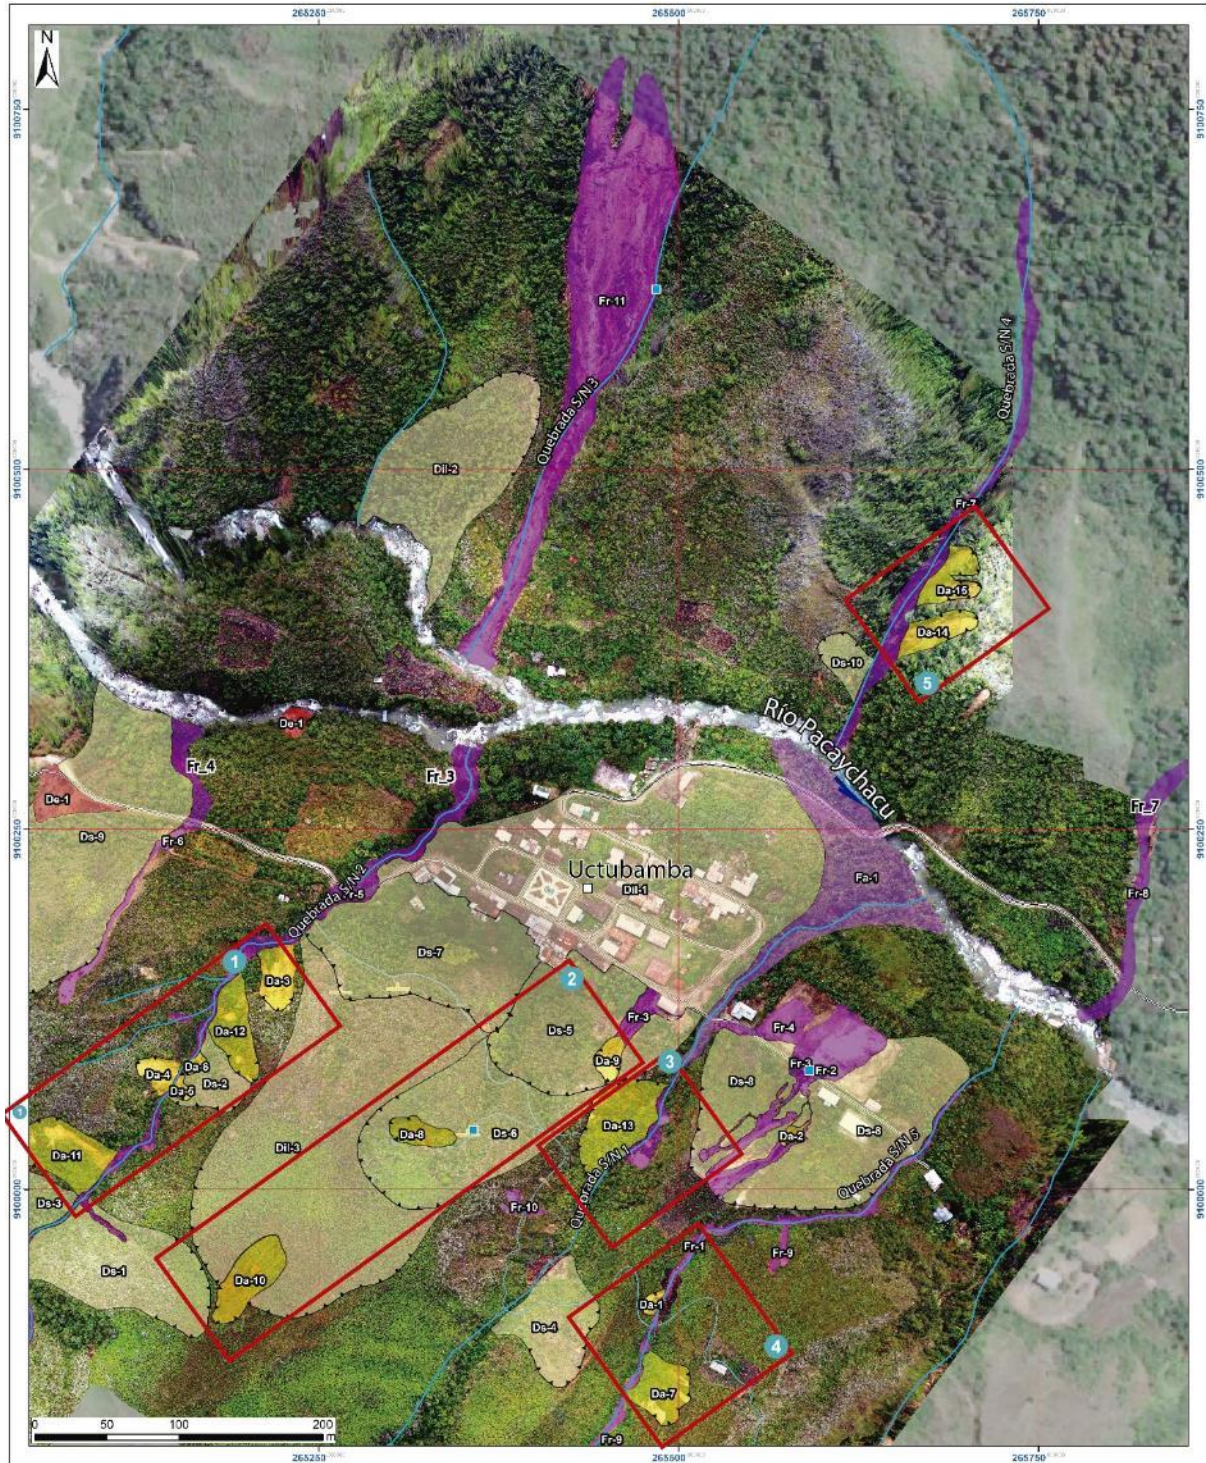
- La corona superior se encuentra en la cota: 1766 m s.n.m.
- Longitud del escarpe: 35 m.
- Salto del escarpe principal: 4.5 m apróx.
- Avance horizontal: 10 m.
- El pie de avance del deslizamiento se encuentra en la cota: 1726 m s.n.m.
- La diferencia entre la cota de la corona y pie de avance: 35 a 40 m
- La longitud del deslizamiento: 45 m.
- El ancho promedio del deslizamiento: 22 m.
- Área del deslizamiento: 986.62 m<sup>2</sup>.
- Volumen estimado: 5919 m<sup>3</sup>.

**Figura 19.** Agrupamiento de los deslizamientos rotacionales activos en el caserío de Uctubamba (mapa del anexo 1 mapa 4).

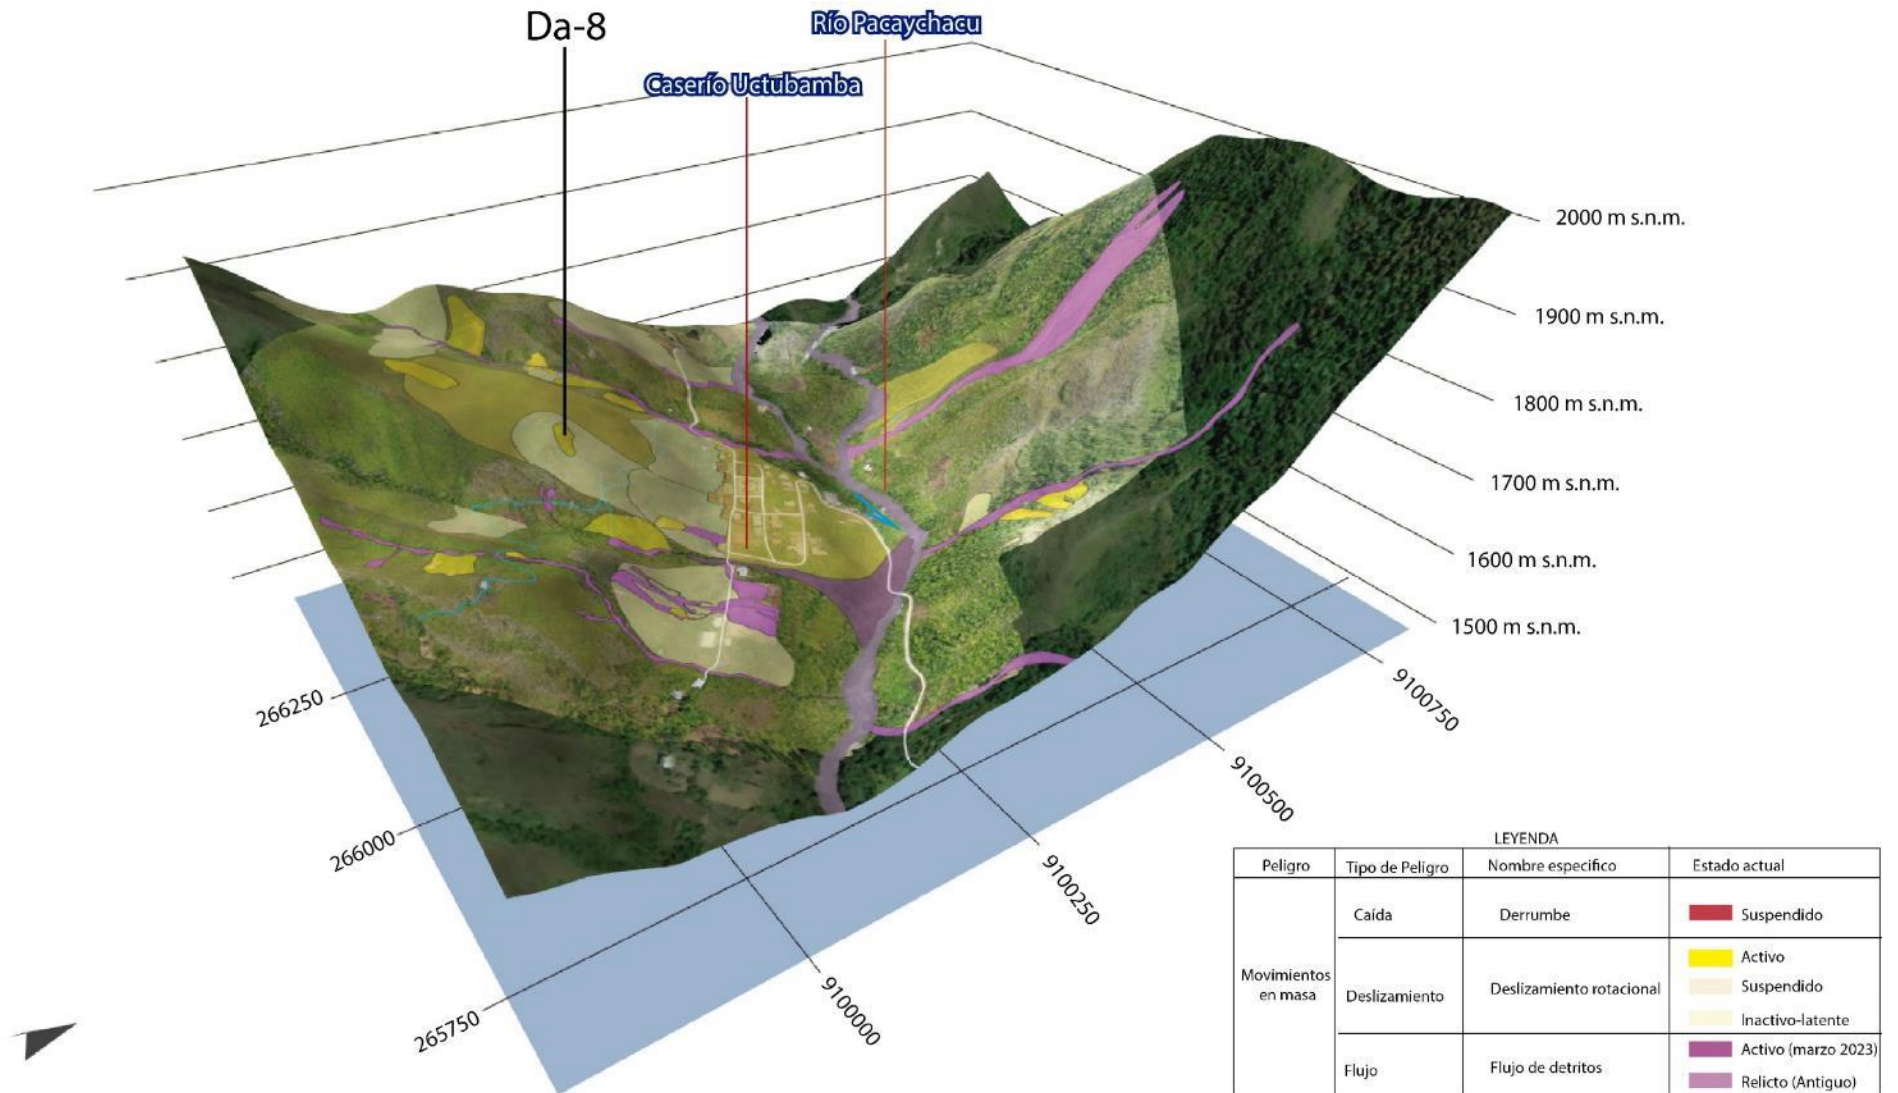
El principal de ellos es el deslizamiento Da-8 (figura 20), donde debido a las depresiones topográficas generadas por el material deslizado y las características del material suelto y fragmentado permite la infiltración de aguas del suelo hasta una delimitada profundidad generando así un bofedal que entrapa las aguas de lluvia.

**Mayor volumen de material:** En un deslizamiento que forma un bofedal, la cantidad de material suelto y agua retenida es generalmente mayor que en un deslizamiento sin bofedal. Esto significa que hay más material que puede movilizarse en caso de un colapso, lo que aumenta el potencial de daño a las propiedades y a la vida humana en el área de influencia (caserío Uctubamba).

**Figura 21.** Representación de la ubicación del deslizamiento Da-8, en la ladera NE, del cerro C1, sobre el caserío Uctubamba, donde se ha formado un Bofedal.

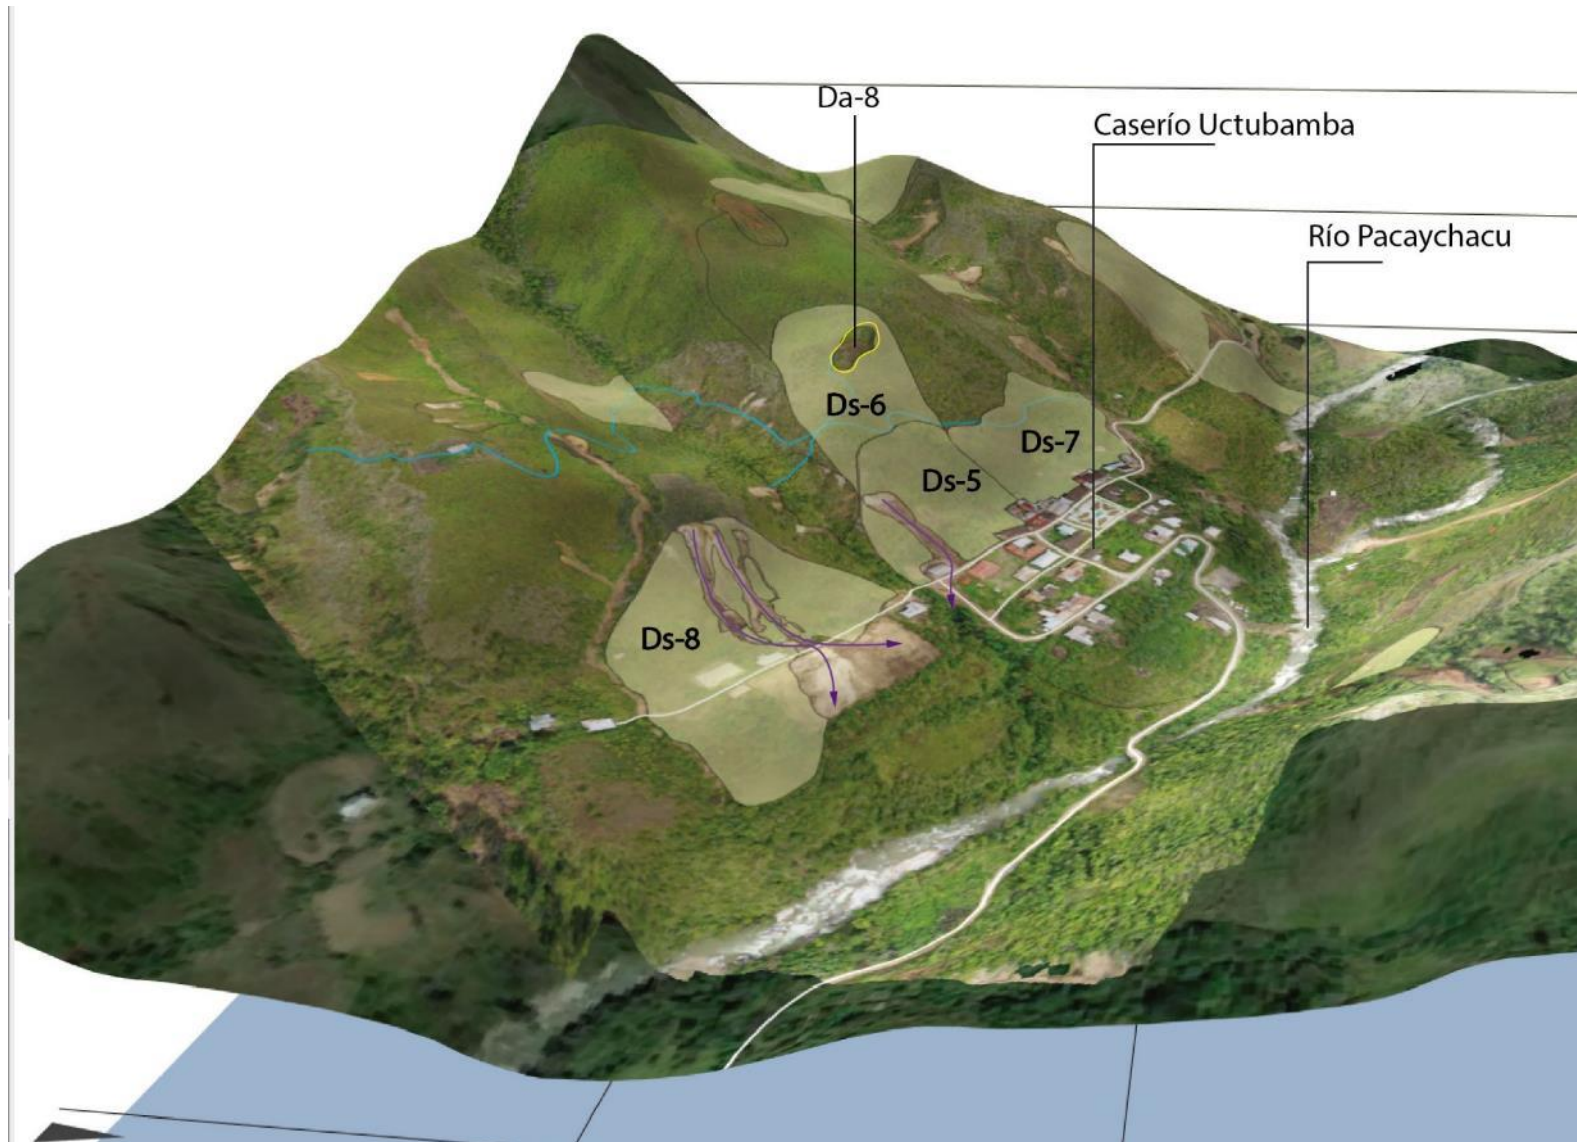
Los principales (Da 5, 6,7 y 8) se encuentran en la ladera NE, del cerro C°1, la misma ladera a la cual se encuentra adosado las viviendas del caserío de Uctubamba, estos presentan escarpamientos de hasta 50 cm y agrietamientos de 15 cm que se rellenan rápidamente por materiales deluviales y vegetación, además están siendo saturados por las aguas provenientes del bofedal ubicado en la parte alta de la ladera, ocasionando continuamente agrietamientos.

**Figura 24.** Deslizamientos suspendidos que afectan directamente el caserío de Uctubamba.

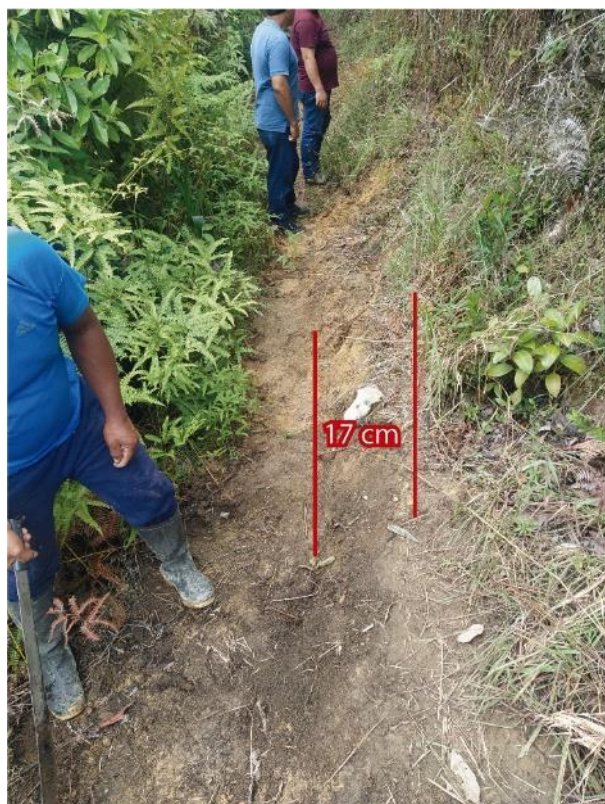
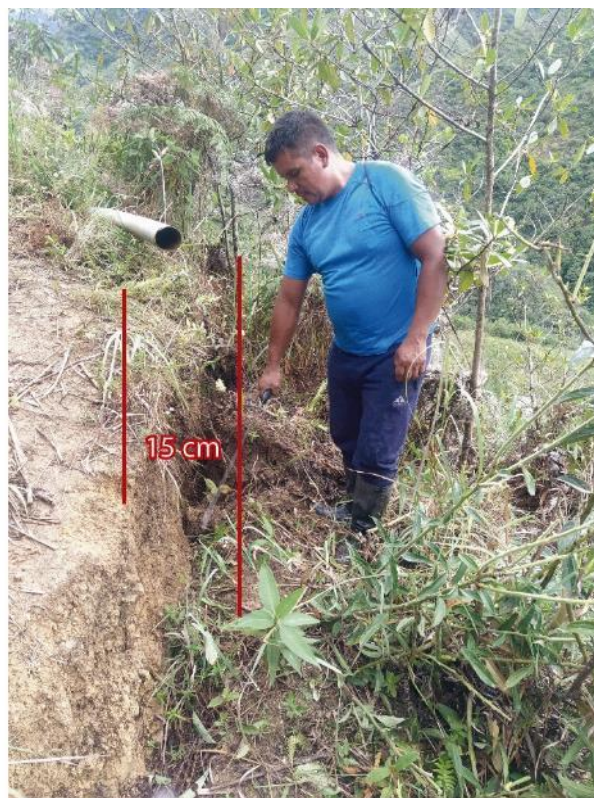
Estos indican movimientos de la masa coluvio deluvial, (antiguo depósito de deslizamiento) en épocas de lluvia en dirección N 45°, es decir hacia el poblado

. figura 25. agrietamientos en la ladera en del cerro C°1, en deslizamientos suspendidos.

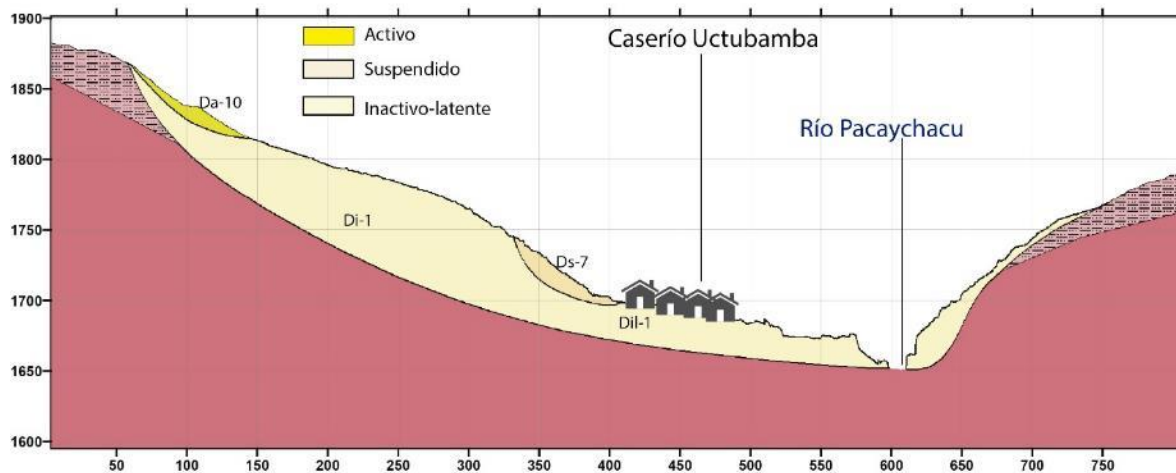
NE del Cerro C°1, además sobre este depósito se dieron dos reactivaciones el primero y más cercano al poblado corresponde a un deslizamiento suspendido (Ds-7), que presenta agrietamientos y evidencias de movimiento, el segundo es un deslizamiento activo de pequeñas dimensiones en la parte alta de la ladera del cerro (figura 27),

**Figura 27.** Corte de perfil A.

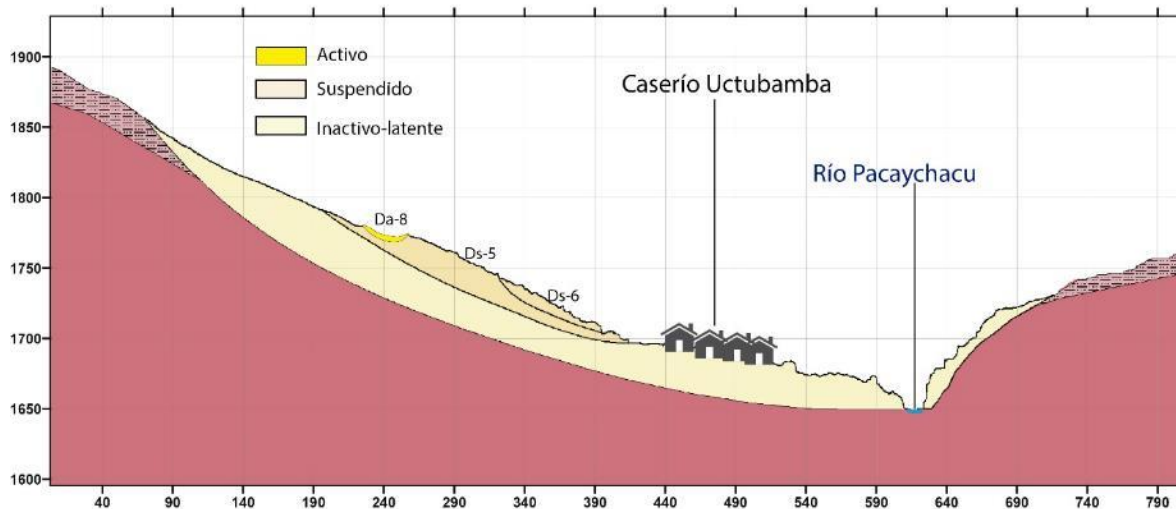
Perfil B: este muestra la misma configuración que el perfil A, con la diferencia que en este se han discretizado dos deslizamientos suspendidos continuos (Ds-6 y 5), además del deslizamiento Da-8 (cuyo relieve topográfico entrapa aguas generando un bofedal).

**Figura 28.** Corte de perfil B.

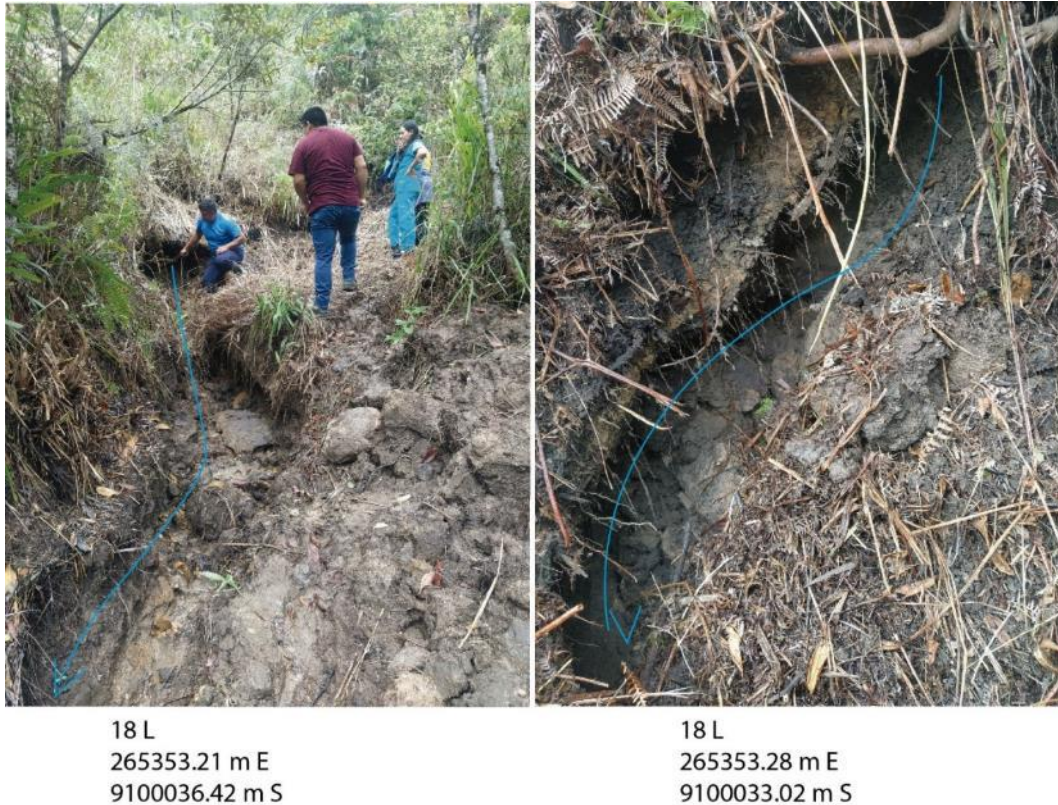
Teniendo en cuenta los perfiles A y B y la ubicación del deslizamiento Da-8, es necesario mencionar que la acumulación (entrapamiento de agua) en este favorece la presencia constante de emanaciones de agua por escorrentía superficial o infiltraciones en la ladera NE del C°1, la cual se evidencia de manera superficial en las acanaladuras de la ladera y en la parte baja de la misma como manantes de agua (ojos de agua). Ver figuras 29 y 30. La constante saturación del terreno por lo ya explicado puede provocar la reactivación de movimientos en masa en esta ladera.

**Figura 29.** escorrentía de agua superficial proveniente del “bofedal” por entrapamiento de agua del deslizamiento Da-8”.

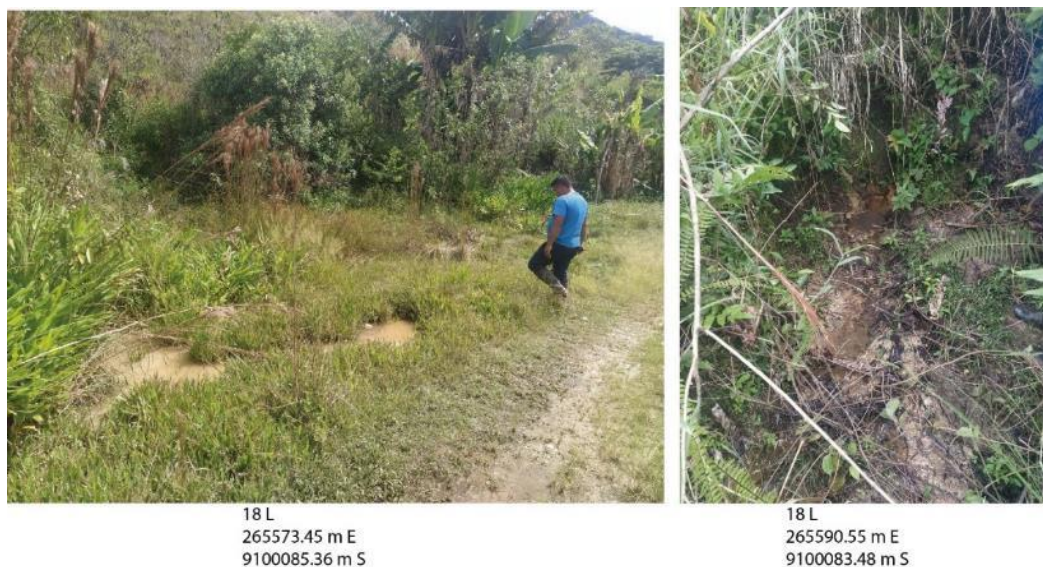
**Figura 30.** Emanaciones de agua (ojos de agua) por la probable filtración de aguas desde el “bofedal” por entrapamiento de aguas del deslizamiento Da-8.

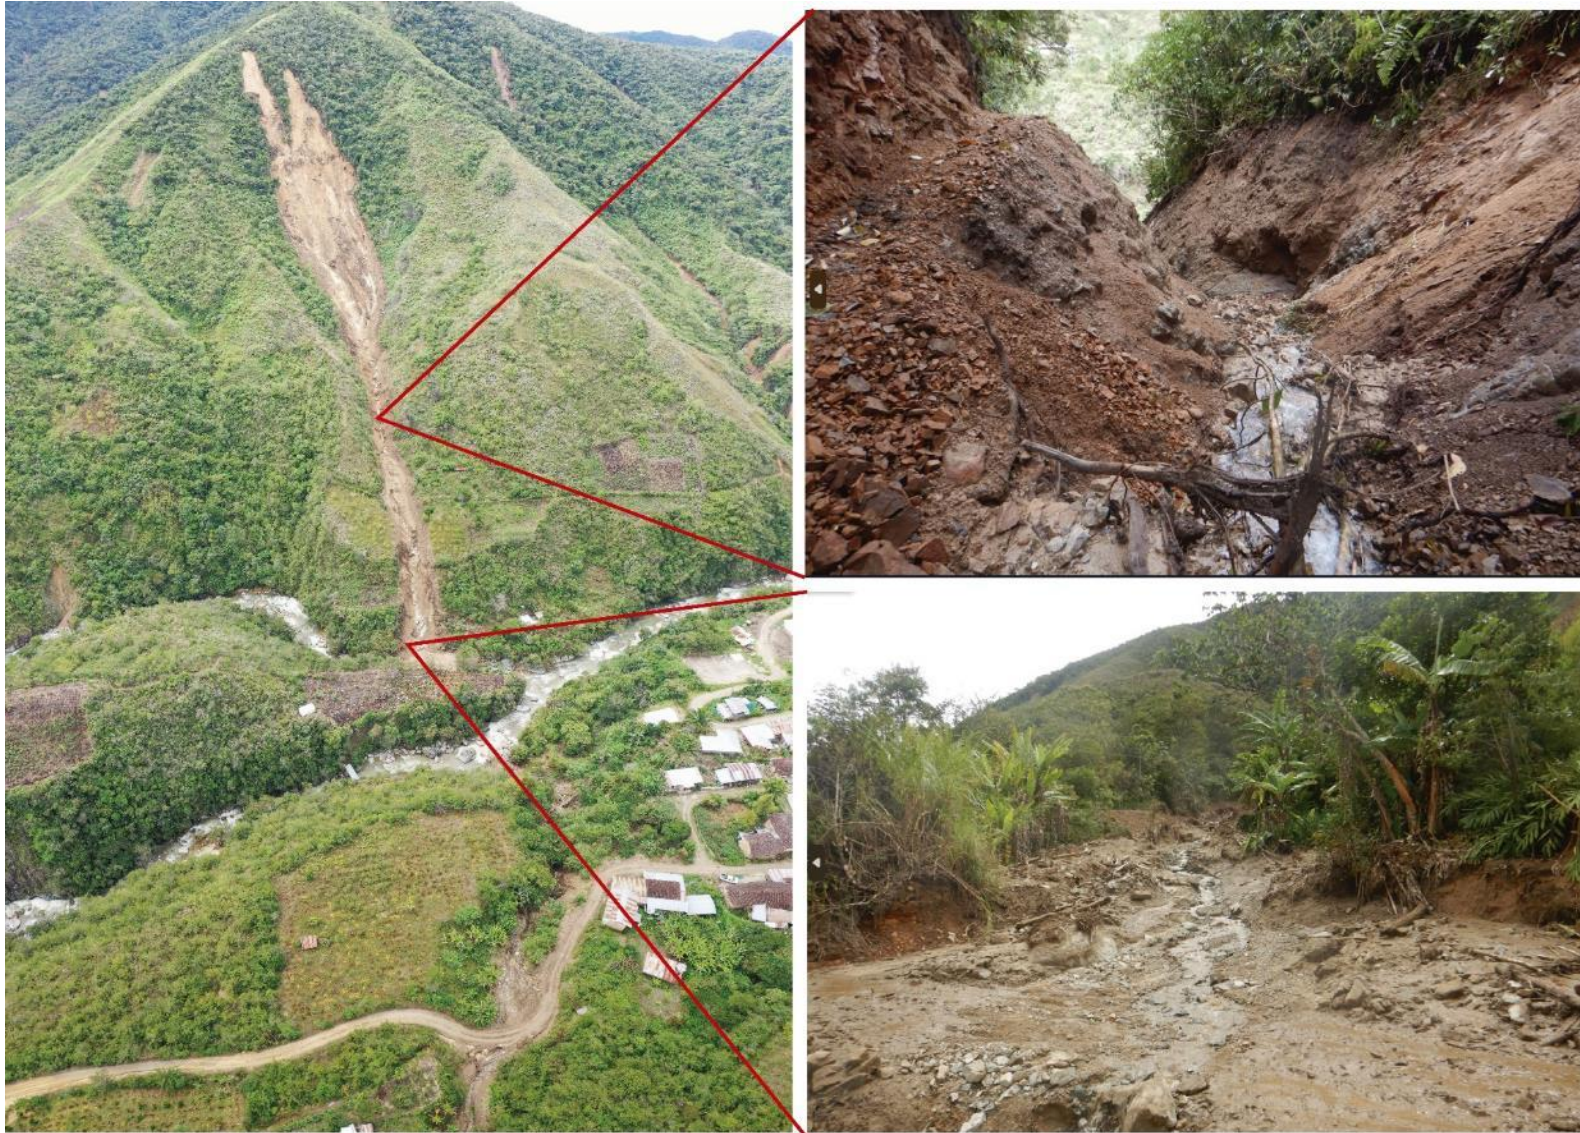
Dentro de los principales flujos de detritos registrados en el área de inspección se tiene el Fr-11, que ocupa un área de 15 480 m<sup>2</sup>, este se ubica en la margen izquierda del río Pacaychacu (figura 31)

**Figura 31.** Flujo de detritos (Fr-11) desencadenado en la quebrada S/N 3 .

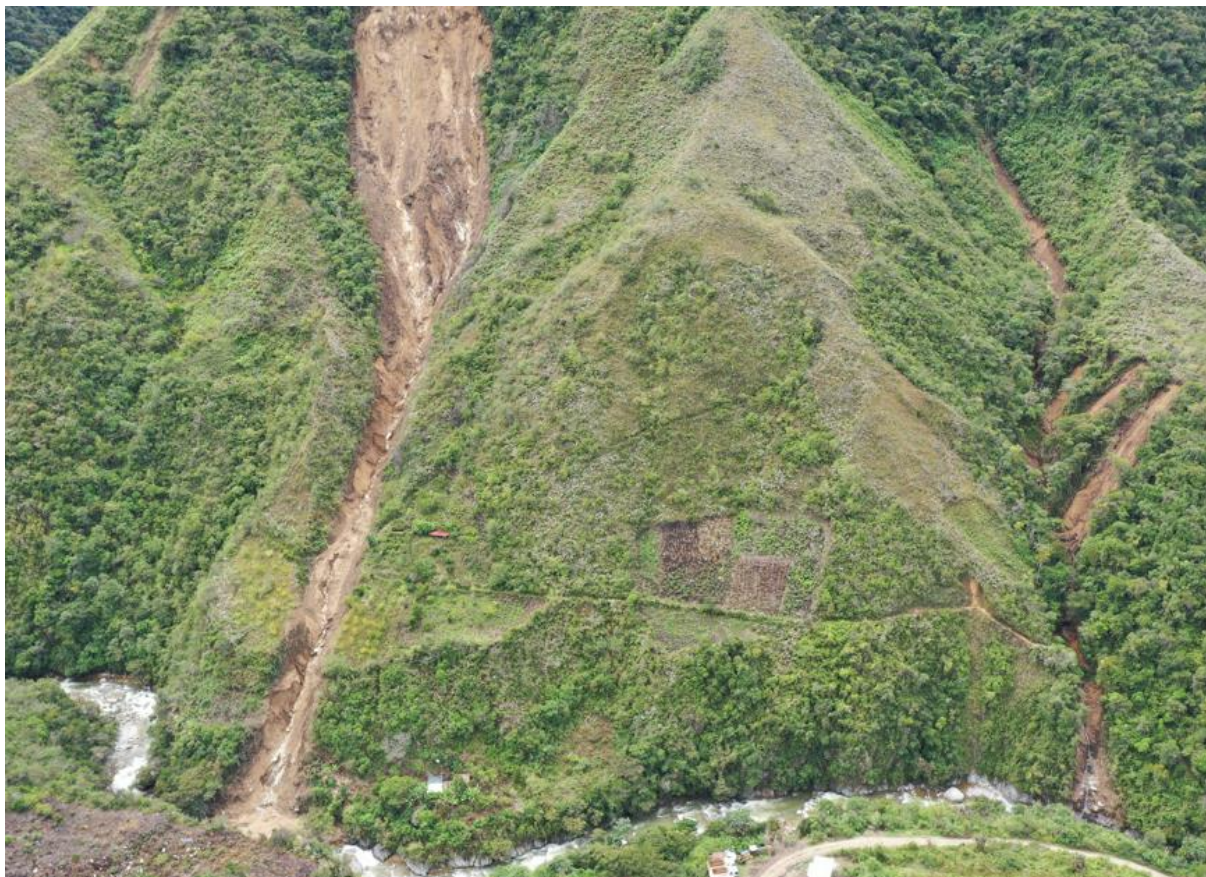
**fotografía 1.** Flujo de detritos (Fr-11) y procesos de erosión de ladera desencadenado en la quebrada S/N 3 .

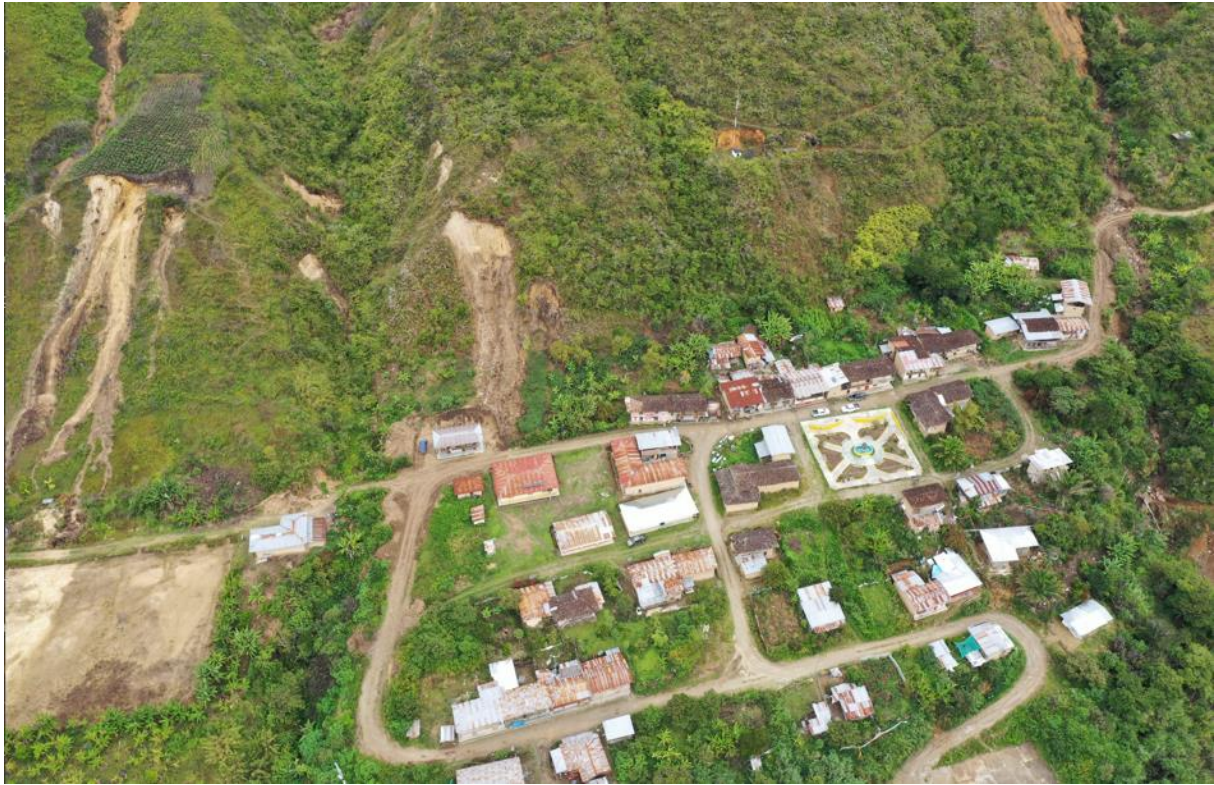
**fotografía 2.** Flujo de detritos desencadenados en la ladera NE del cerro 1, margen derecha del río Pacaychacu.

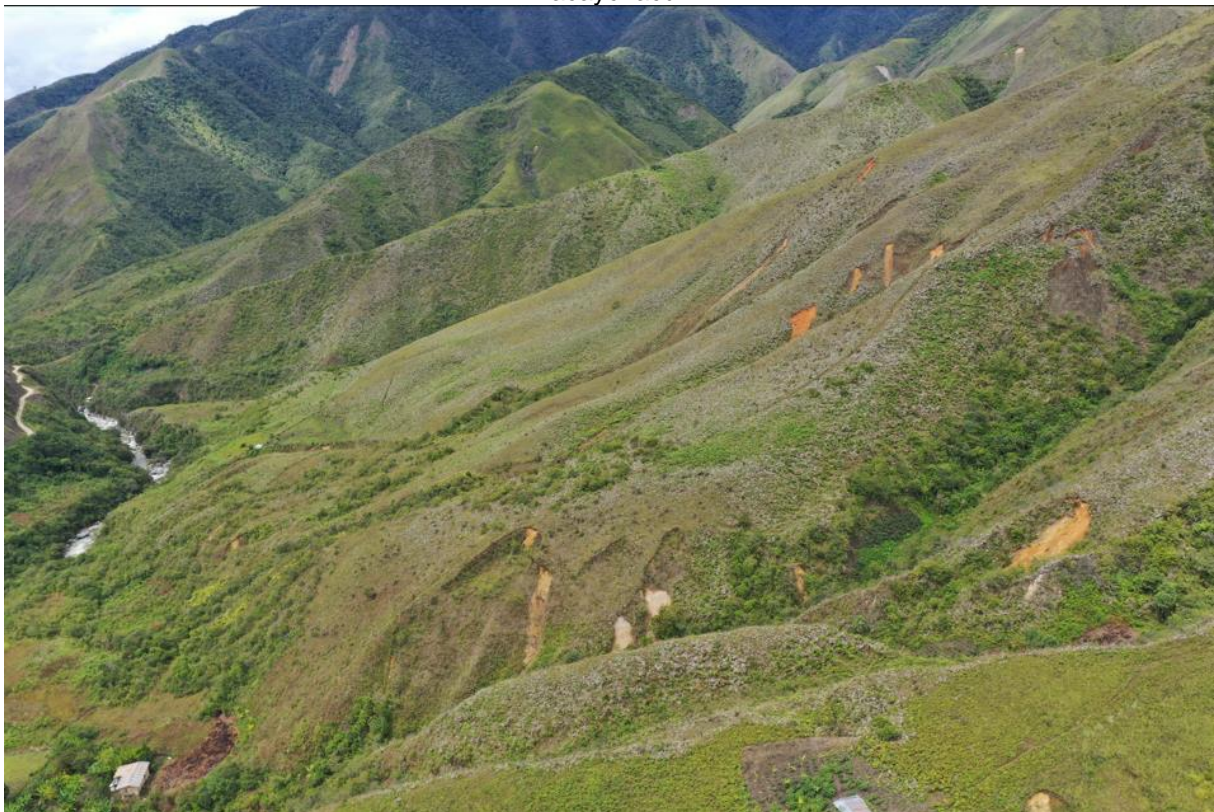
**fotografía 3.** Flujo de detritos desencadenados en la margen derecha del río Pacaychacu, aguas abajo del caserío Uctubamba.

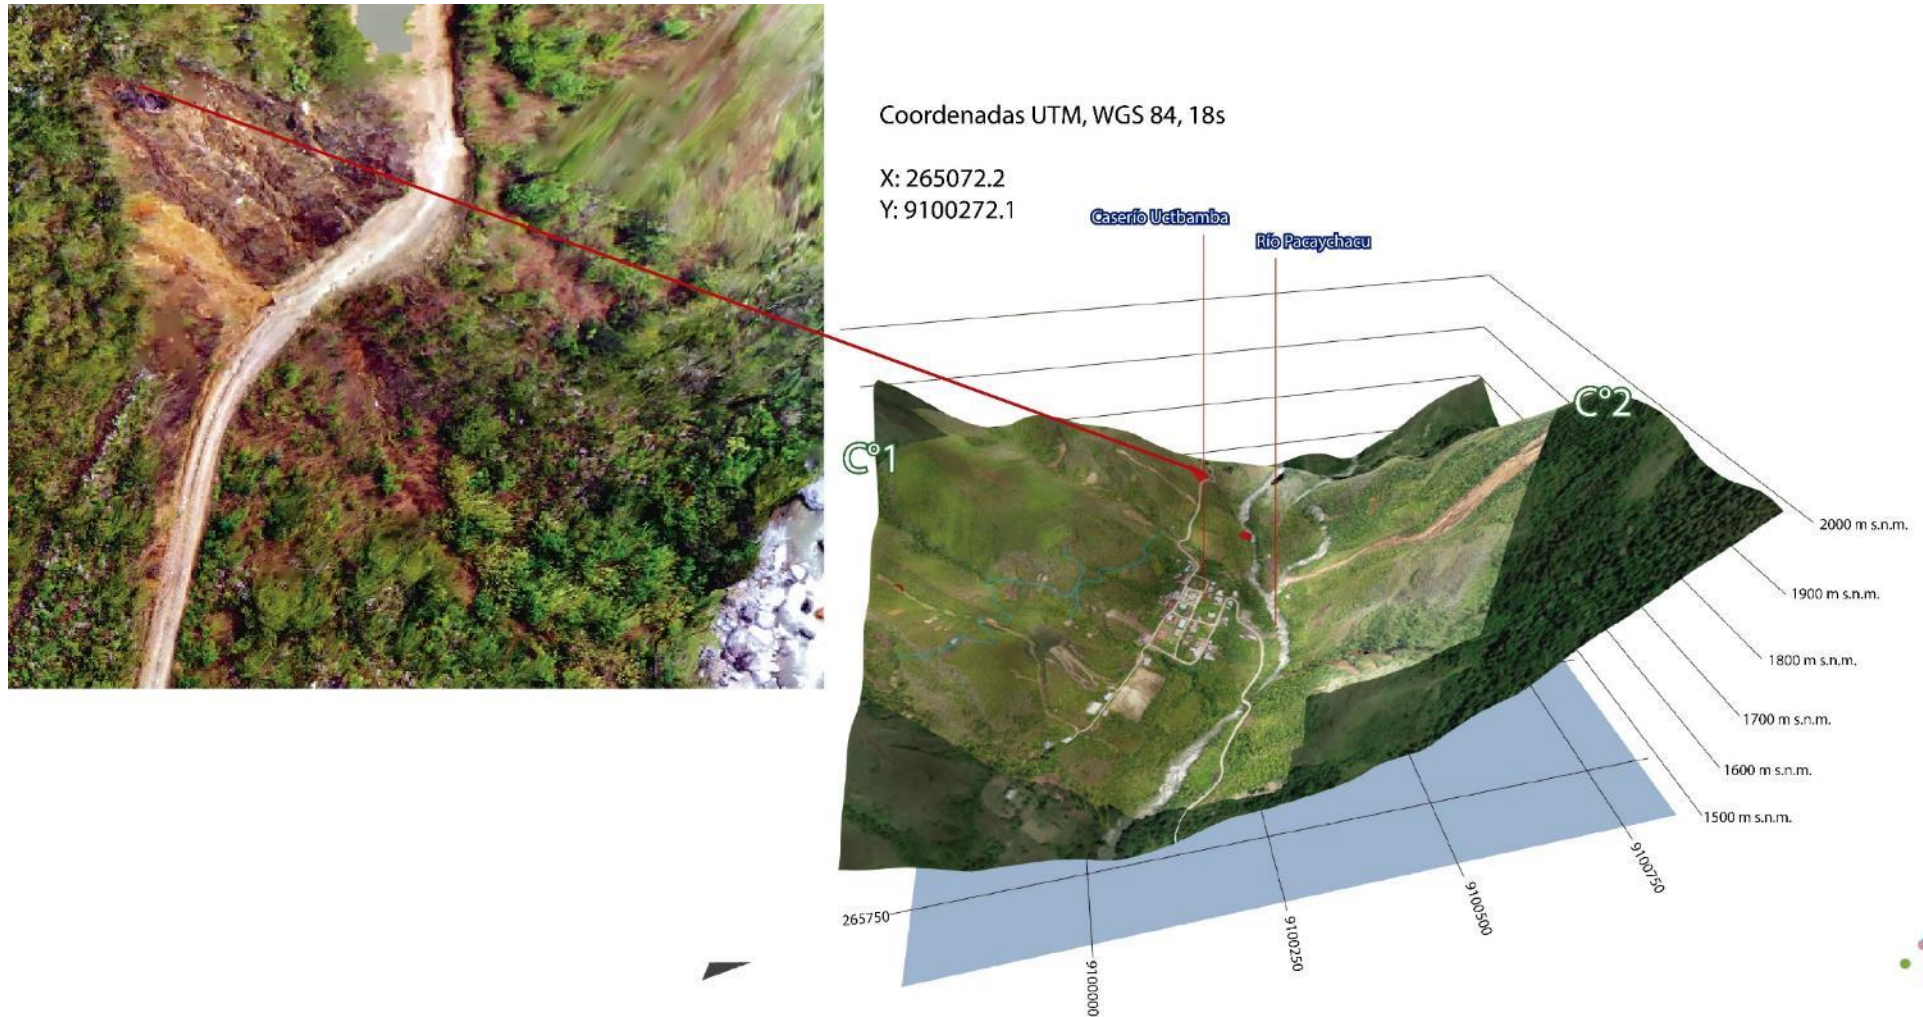
En el área de inspección se identificaron satelitalmente 03 caídas (derrumbes), el principal De-1, ubicado en la carretera de acceso al caserío de Uctubamba. El área cercana a la carretera está ubicada en una zona escarpada, donde las rocas fracturadas son comunes debido a procesos geológicos naturales, como la erosión, la acción del agua y la exposición a las condiciones climáticas generando el derrumbe de área 1076 m<sup>2</sup>, altura de 35 m y ancho de 18 m, según la versión de los pobladores: este derrumbe suele bloquear la carretera por caída de rocas (figura 34).

**Figura 34.** Caída de rocas y derrumbe (De-1) en la carretera de acceso al caserío de Uctubamba
