Informe Técnico N° A7429

EVALUACIÓN DE PELIGROS GEOLÓGICOS POR MOVIMIENTOS EN MASA EN EL SECTOR LAS HABAS, CASERÍO ARCAYPATA

Departamento La Libertad
Provincia Pataz
Distrito Buldibuyo

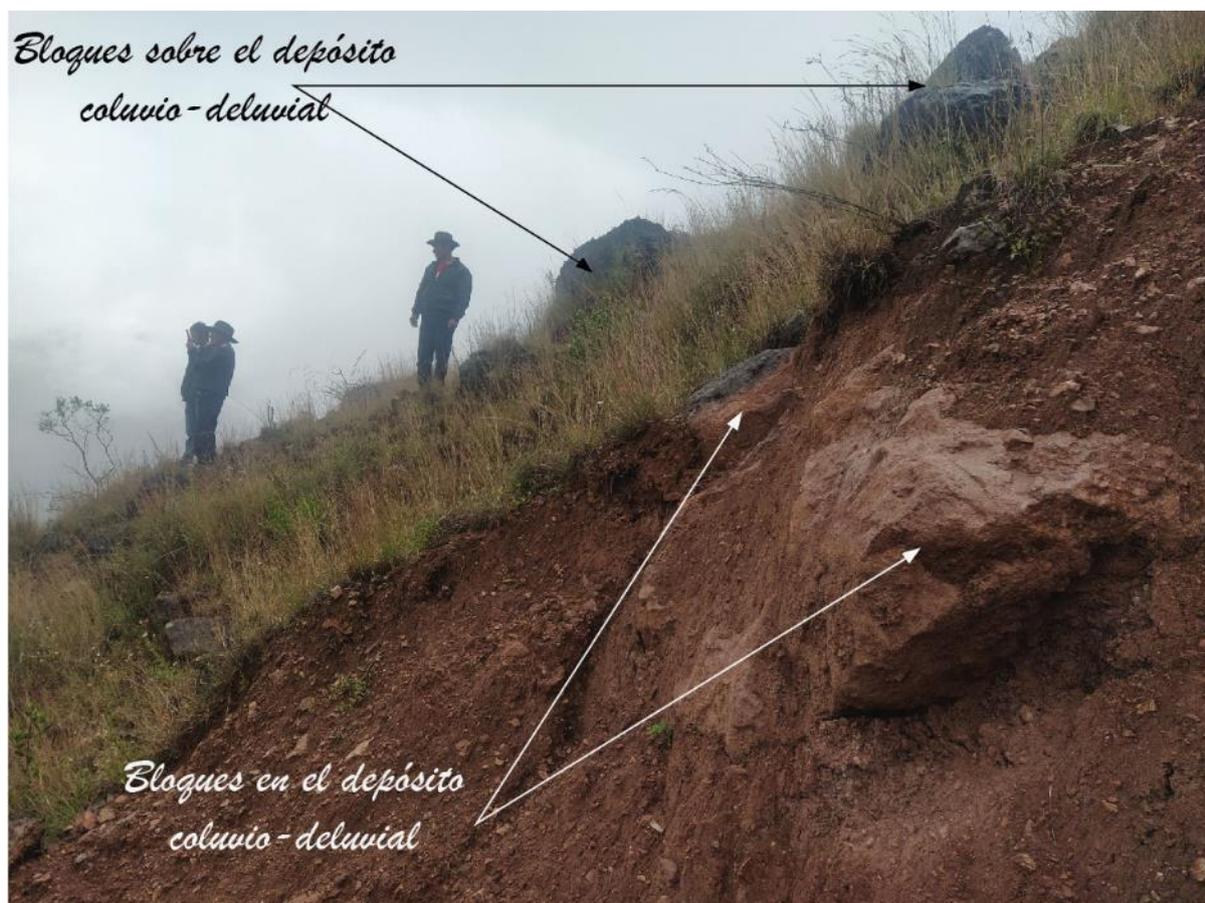
El terreno se encuentra saturado por el constante riego, además se tienen canales no revestidos que permite la infiltración de agua al subsuelo.

Figura 5. Depósito coluvio-deluvial en el sector Las Habas, obsérvese los bloques dentro del cuerpo del deslizamiento.

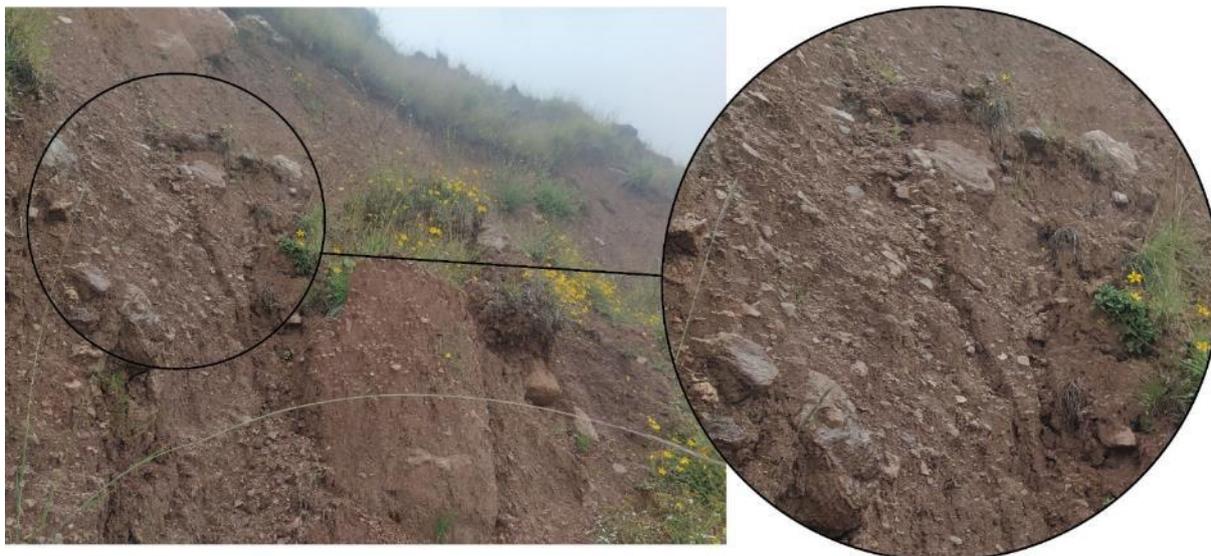
Figura 6. Depósito coluvio-deluvial en el sector Las Habas, se observa el salto de escarpe del deslizamiento que se encuentra erosionado.

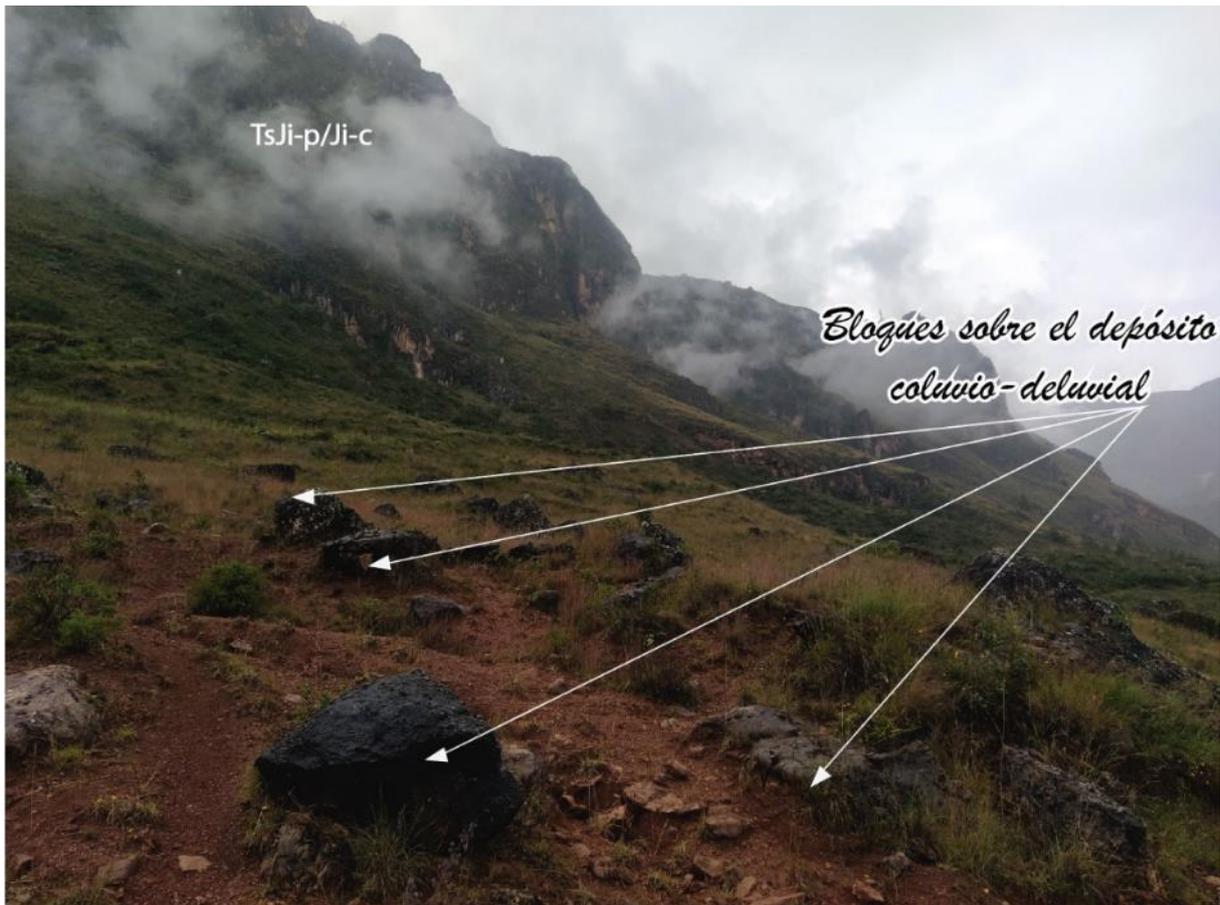
Figura 7. Sobre el depósito coluvio-deluvial, se tienen bloques sueltos producto de caída de rocas, (ladera este del cerro Apushalla), sector Las Habas.

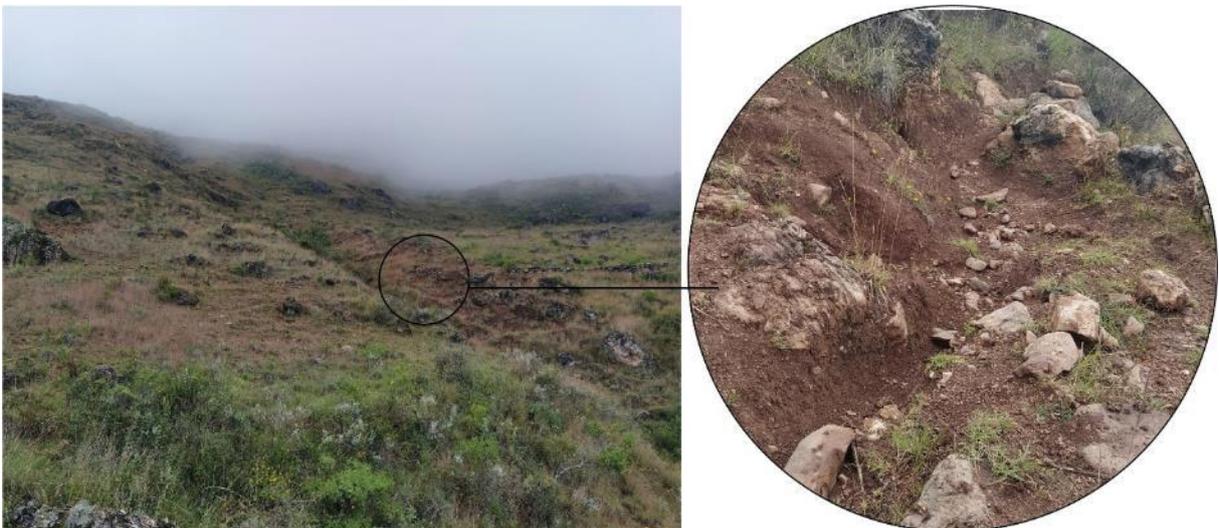
Depósitos no consolidados conformados por bloques, gravas y arenas subredondeadas a subangulosas en los cauces de quebradas y cárcavas de la ladera este del cerro Apushalla (sector Las Habas). Ver figura 8.

Figura 8. Depósito proluvial, en las quebradas y cárcavas de la ladera este del cerro Apushalla, sector Las Habas.

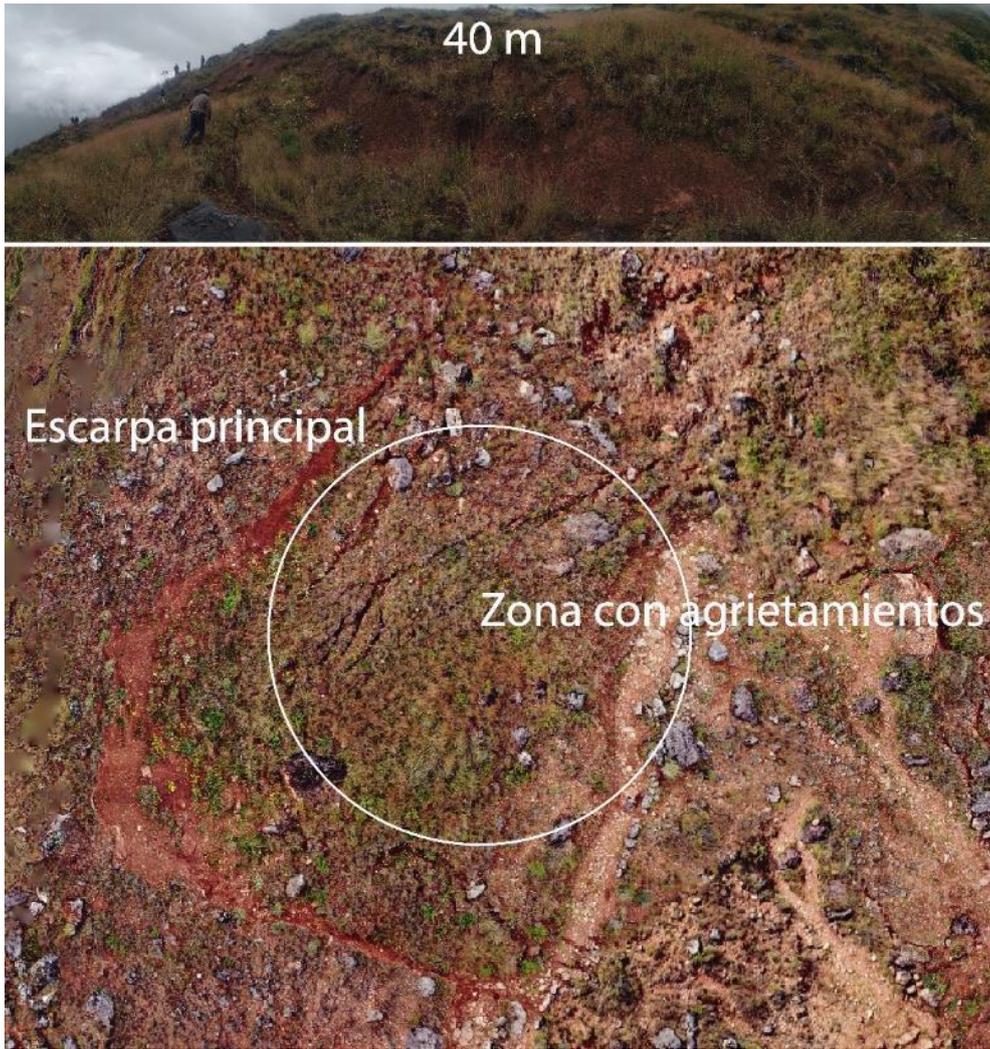
- La corona superior se encuentra en la cota: 3024 m s.n.m.
- Longitud del escarpe: 40 m (figura 13)
- Salto del escarpe principal: 2 m (figura 14).
- Avance horizontal: 3.5 m.
- El pie de avance del deslizamiento se encuentra en la cota: 2960 m s.n.m.
- Diferencia entre la cota de la corona y pie de avance: 64 m
- Longitud del deslizamiento: 133 m.
- Ancho promedio del deslizamiento: 47 m.
- Área del deslizamiento: 0.65 ha.
- Volumen estimado: 408 000 m³.

Figura 13. Escarpe principal del deslizamiento Da-1.

3. Sellar las grietas identificadas con materiales arcillosos para evitar la infiltración de las aguas pluviales en el deslizamiento Da-1
4. Es esencial realizar un monitoreo regular de las áreas afectadas por cárcavas y deslizamientos para detectar cualquier cambio o progresión en el tiempo. Esto permitirá tomar medidas preventivas oportunas y ajustar las estrategias de control según sea necesario.

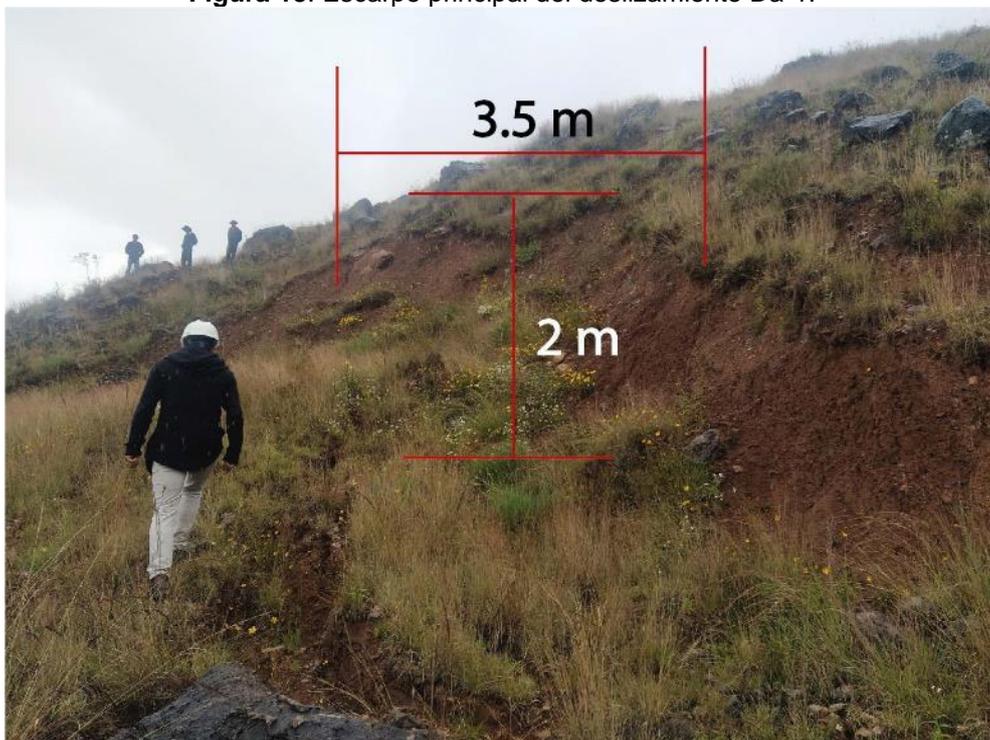
Figura 14. Escarpe principal del deslizamiento Da-1.

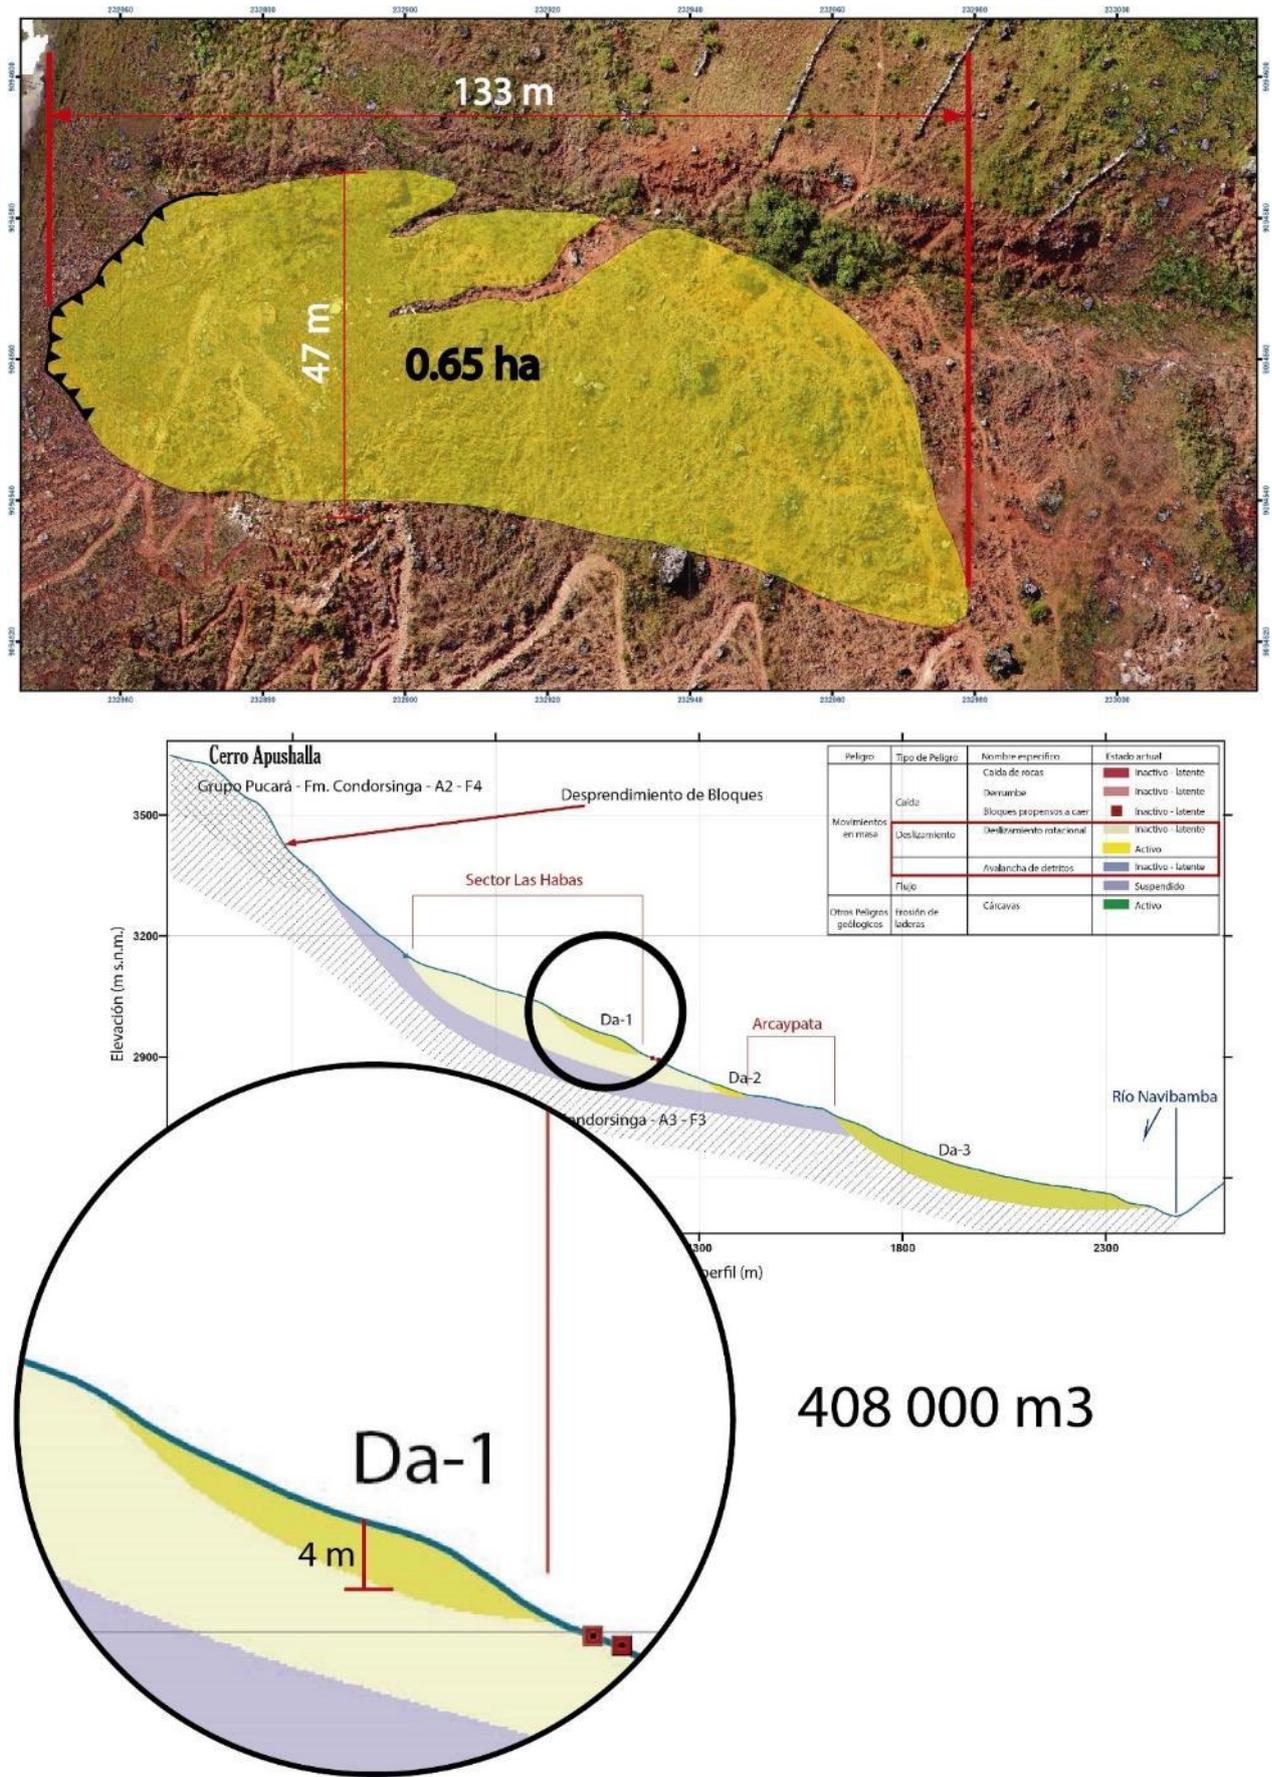
Figura 15. Medidas del deslizamiento Da-1.

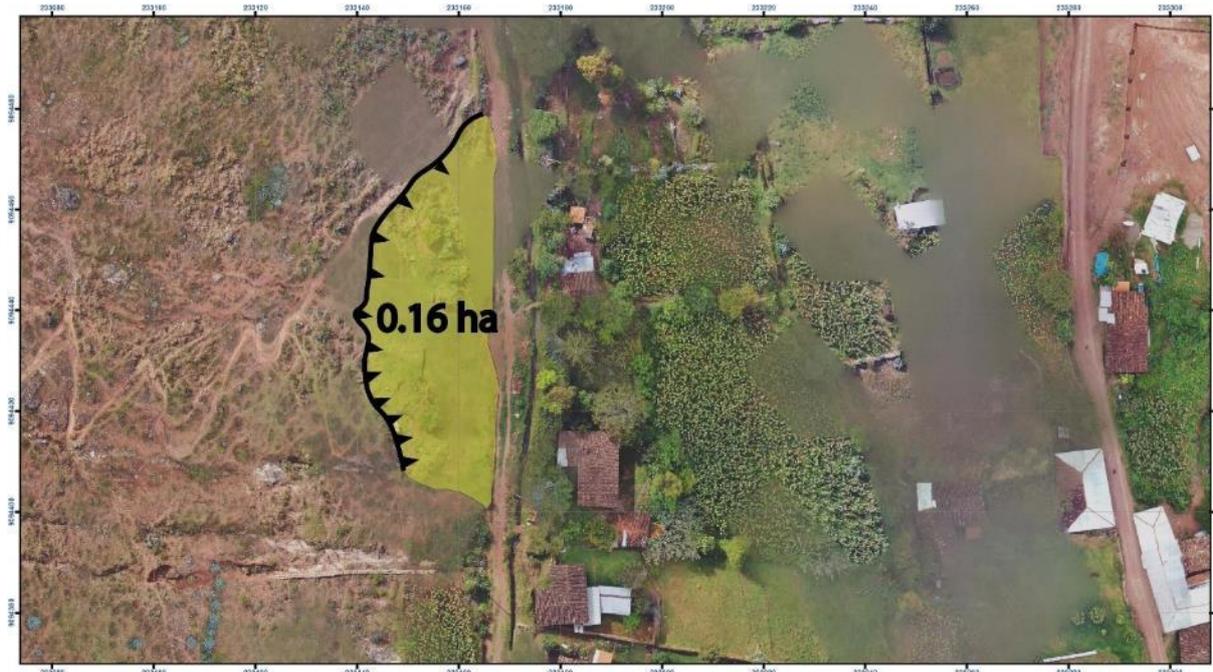
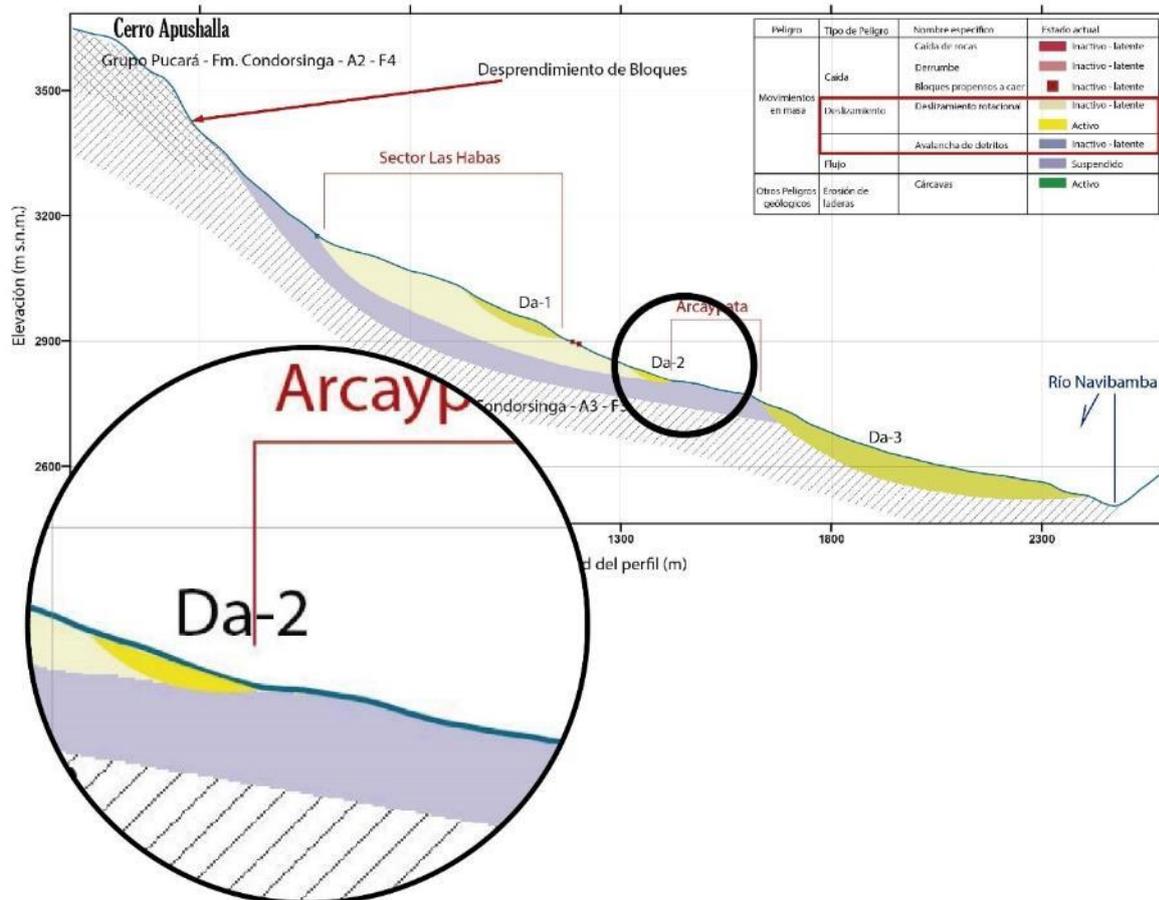
- La corona superior se encuentra en la cota: 2771 m s.n.m.
- Longitud del escarpe: 300 m .
- Salto del escarpe principal: varia de un máximo de 10 m a 5 m (figura 16).
- Avance horizontal: < 7 m.
- El pie de avance del deslizamiento se encuentra en la cota: 2538 m s.n.m.
- Diferencia entre la cota de la corona y pie de avance: 233 m
- Longitud del deslizamiento: 670 m.
- Ancho promedio del deslizamiento es 201 m.
- Área del deslizamiento: 14 ha.
- Volumen estimado: > =1,345,300 m³.

Este deslizamiento considerado activo, ha producido el colapso de una vivienda en las coordenadas UTM, WGS 84, 18 s: Este: 233572.m y Norte: 9094643 m S

Figura 16. Medidas del deslizamiento Da-2.

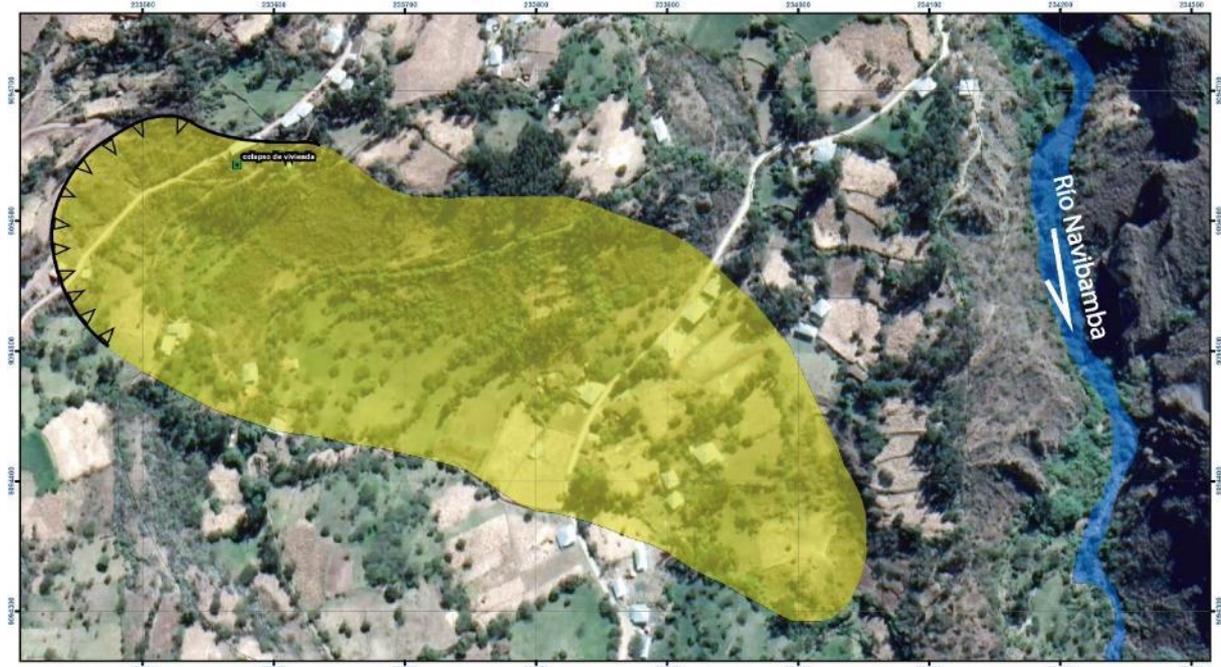
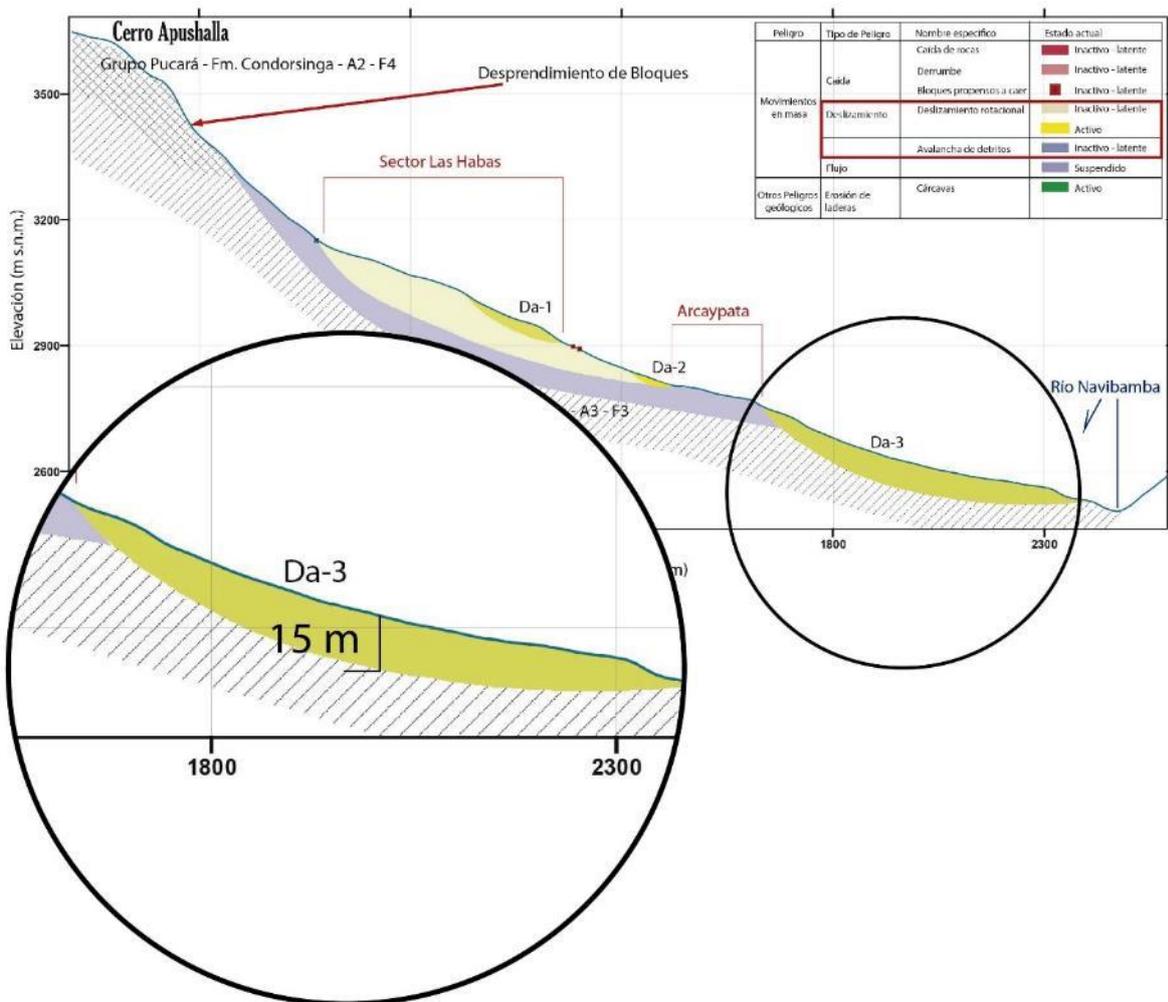
Figura 17. Medidas del deslizamiento Da-3.

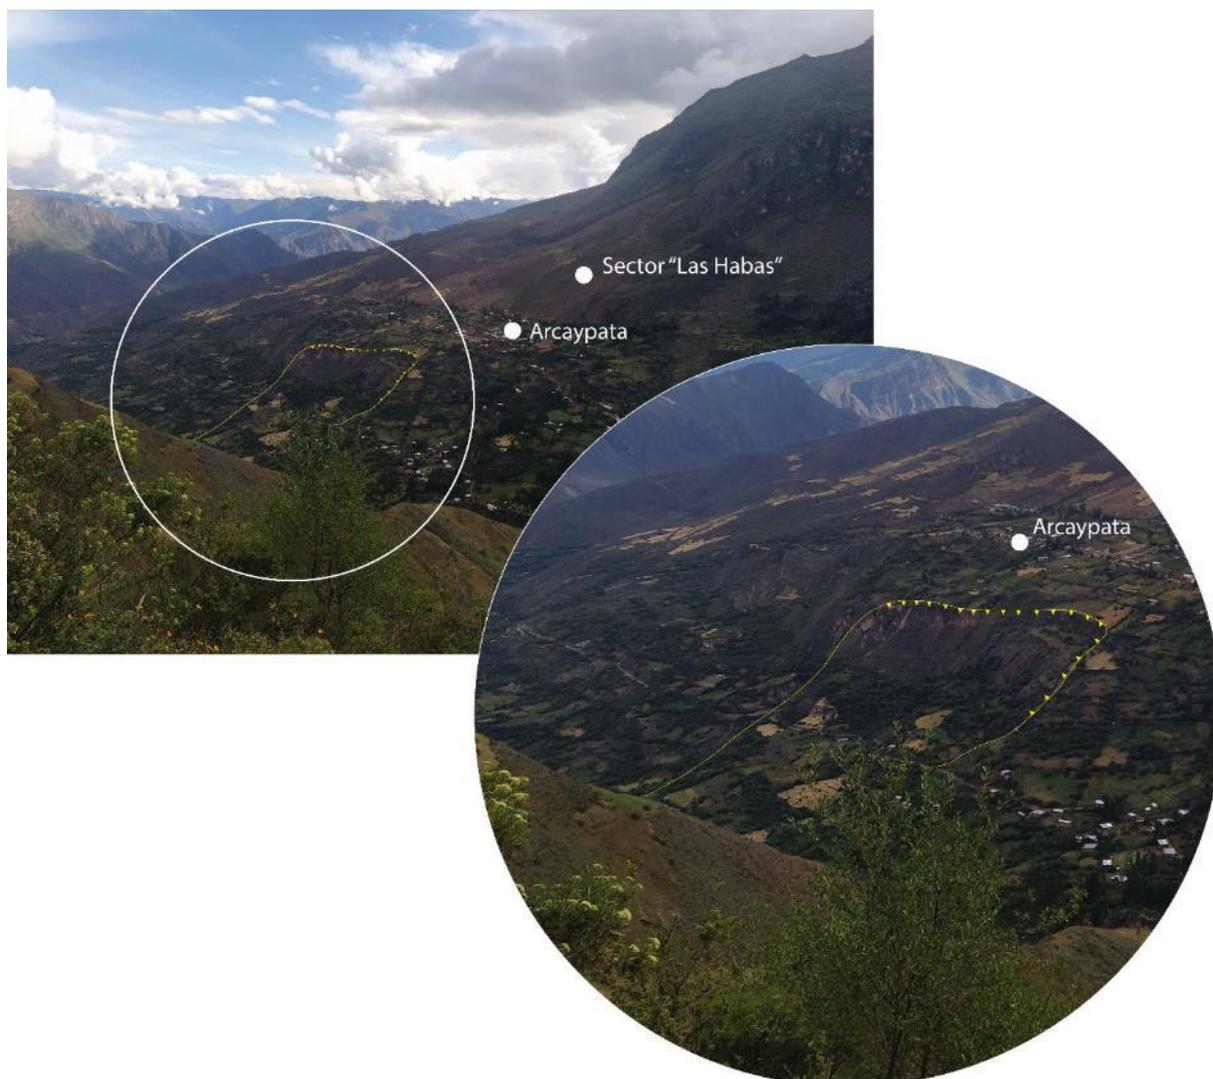
Figura 18. Medidas del deslizamiento Da-3.

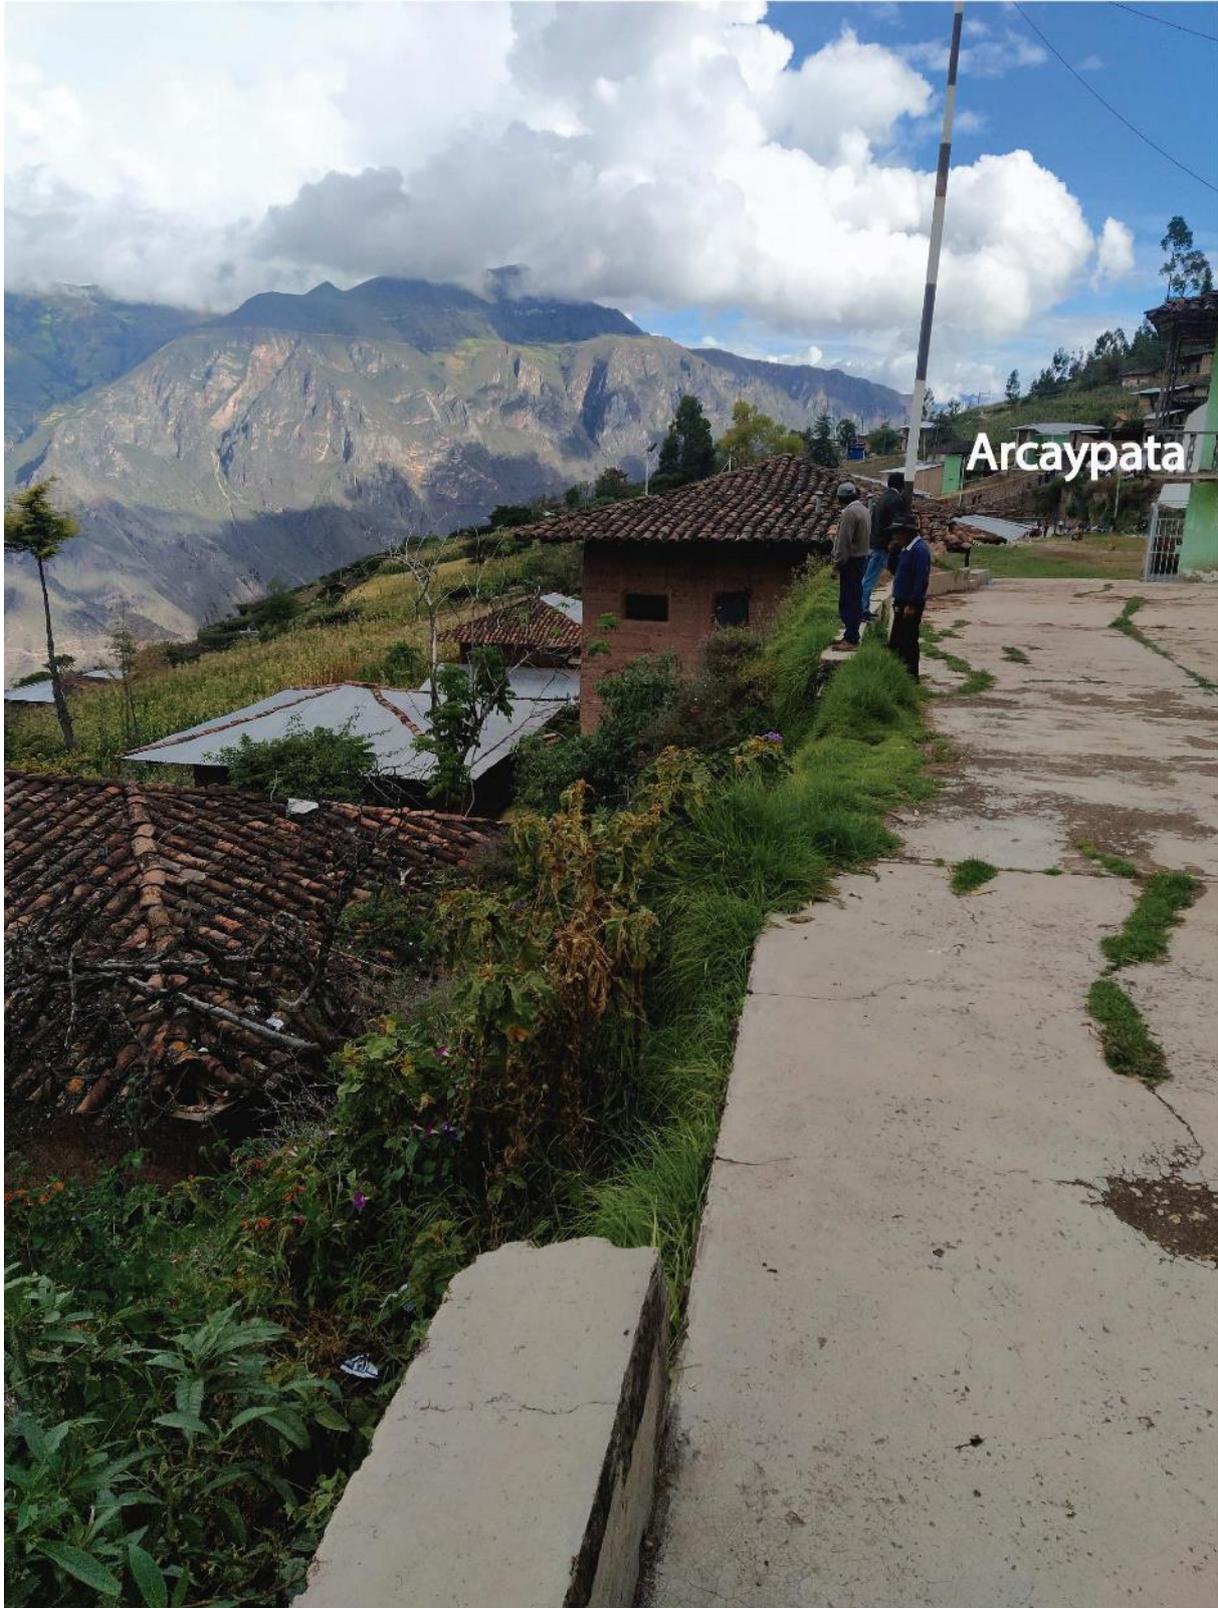
Se debe tener en cuenta que entre en caserío de Arcaypata (extremo oeste) y el cauce del río Navibamba existen numerosos deslizamientos antiguos con longitudes de escarpas métricas. Estos deslizamientos podrían alterar la estabilidad del terreno y aumentar la probabilidad de futuros deslizamientos, especialmente durante períodos de intensas lluvias u otros factores desencadenantes (figura 19).

La reactivación de estos deslizamientos antiguos conlleva un peligro para el caserío Arcaypata si nuevas viviendas se ubican en áreas vulnerables expuestas a ellas, por ello es recomendable mantener distancia de la escarpa principal e iniciar procesos de mitigación como forestación,

Figura 19. Posibles evidencias de reactivaciones que llegan a Arcaypata, caída de muros de contención cercano a la plaza e iglesia del caserío.

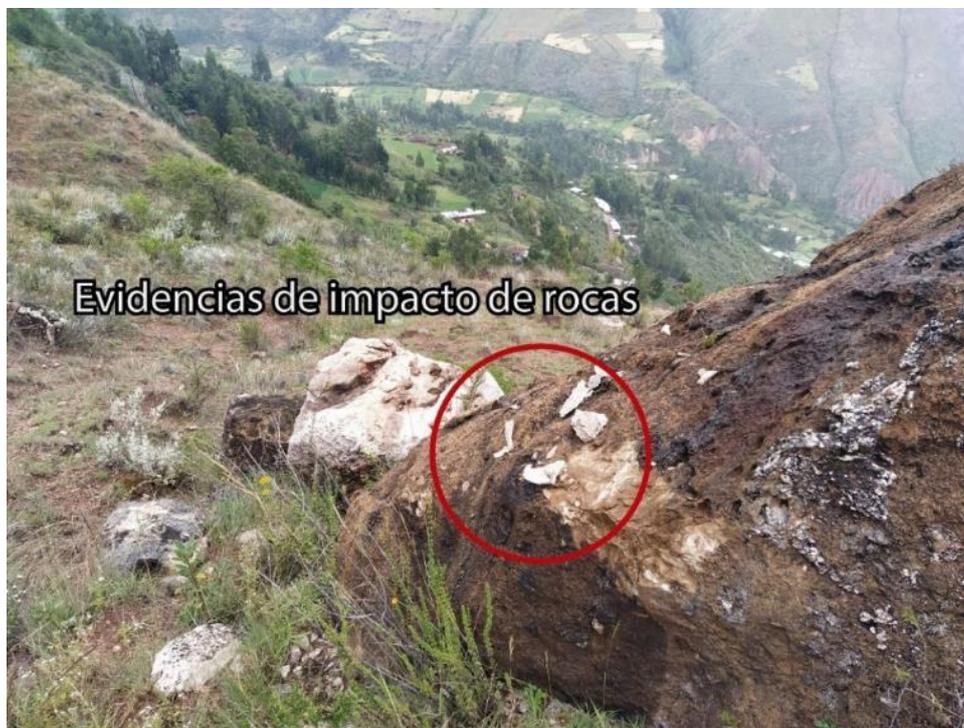
Unas de las causas para la generación de la caída de rocas, es ladera con pendientes escarpadas que incrementan la velocidad de caída y fuerza de impacto. Otro es que la caliza se encuentra fracturada, presenta grietas y fisuras que generan bloques sueltos.

Figura 20. Evidencia de caída de rocas reciente e impactos en bloques anteriores.

Estos factores combinados hacen que el sector sea propenso a caída de rocas, y es fundamental tomar medidas de seguridad adecuadas, como la instalación de barreras de contención o la restricción del acceso a la zona.

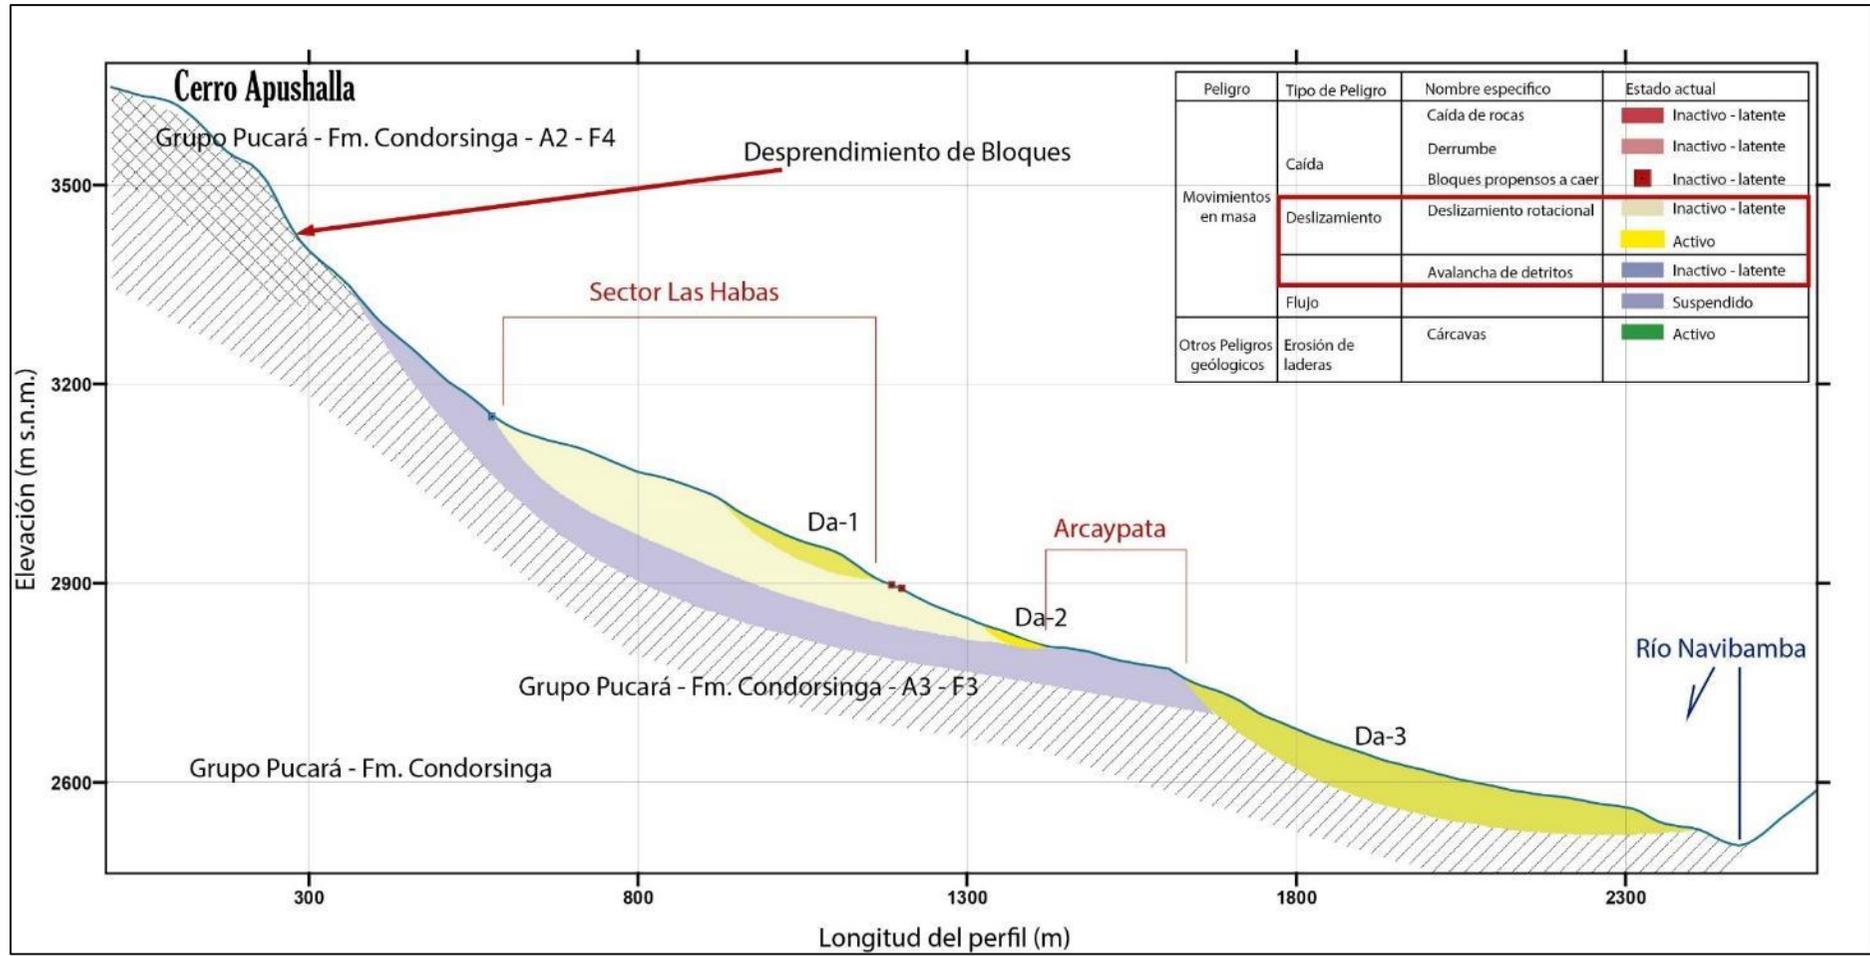
Figura 21. Muestra la zona de desprendimiento de bloques de roca y su posterior caída.

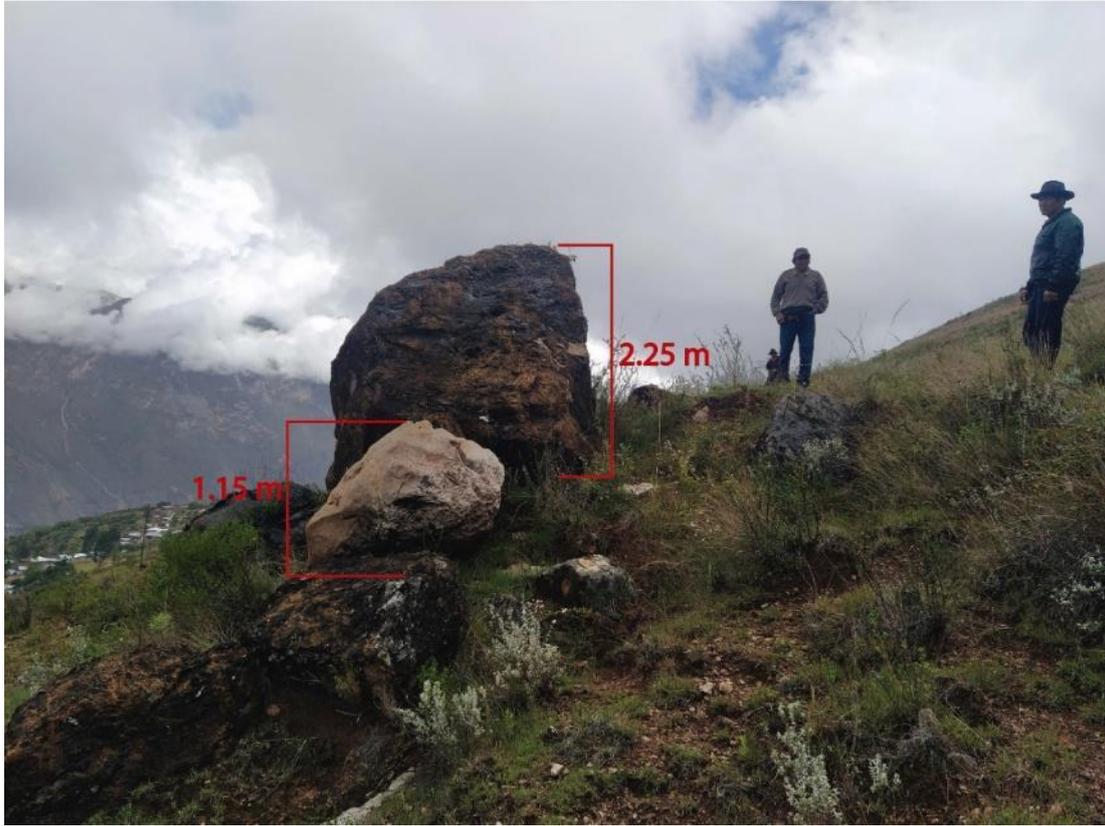
Figura 22. Muestra diámetros de bloques caídos de depósitos en el sector Las Habas, por encima del caserío de Arcaypata.

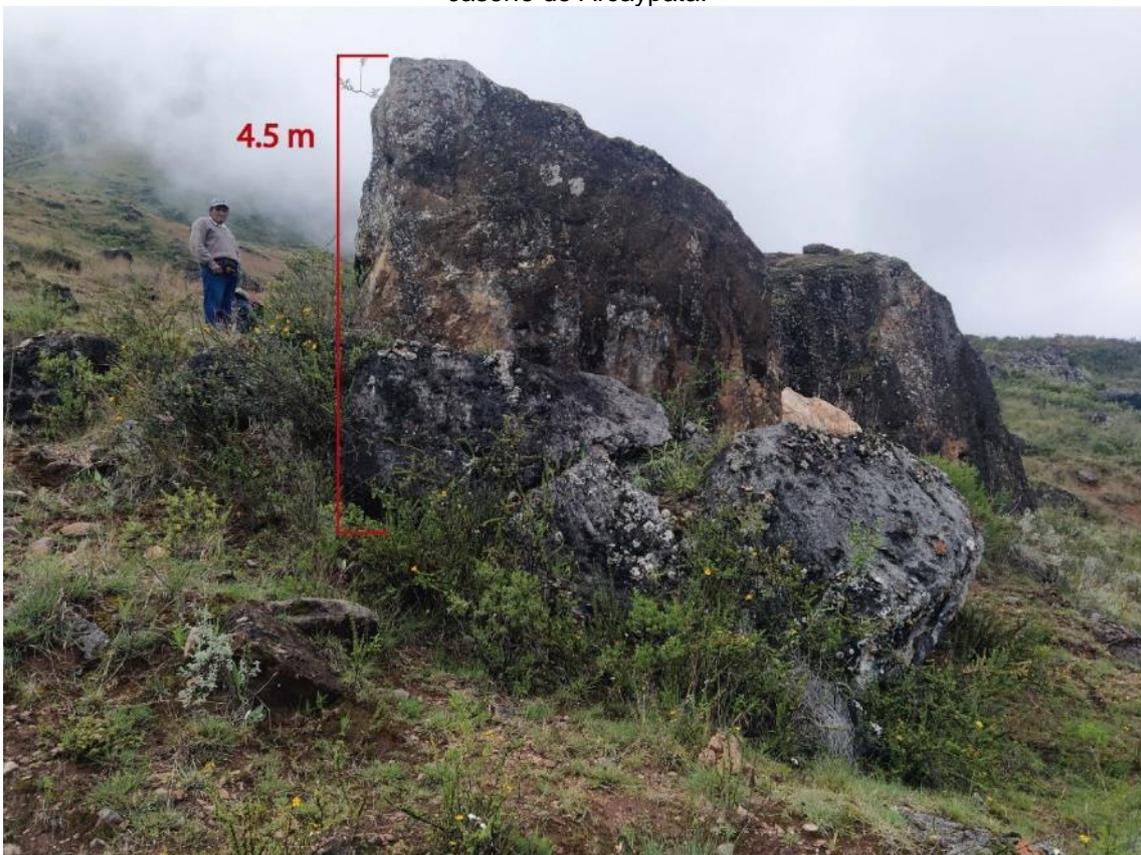
Figura 23. Muestra diámetros máximos de bloques caídos de depósitos en el sector Las Habas, por encima del caserío de Arcaypata.

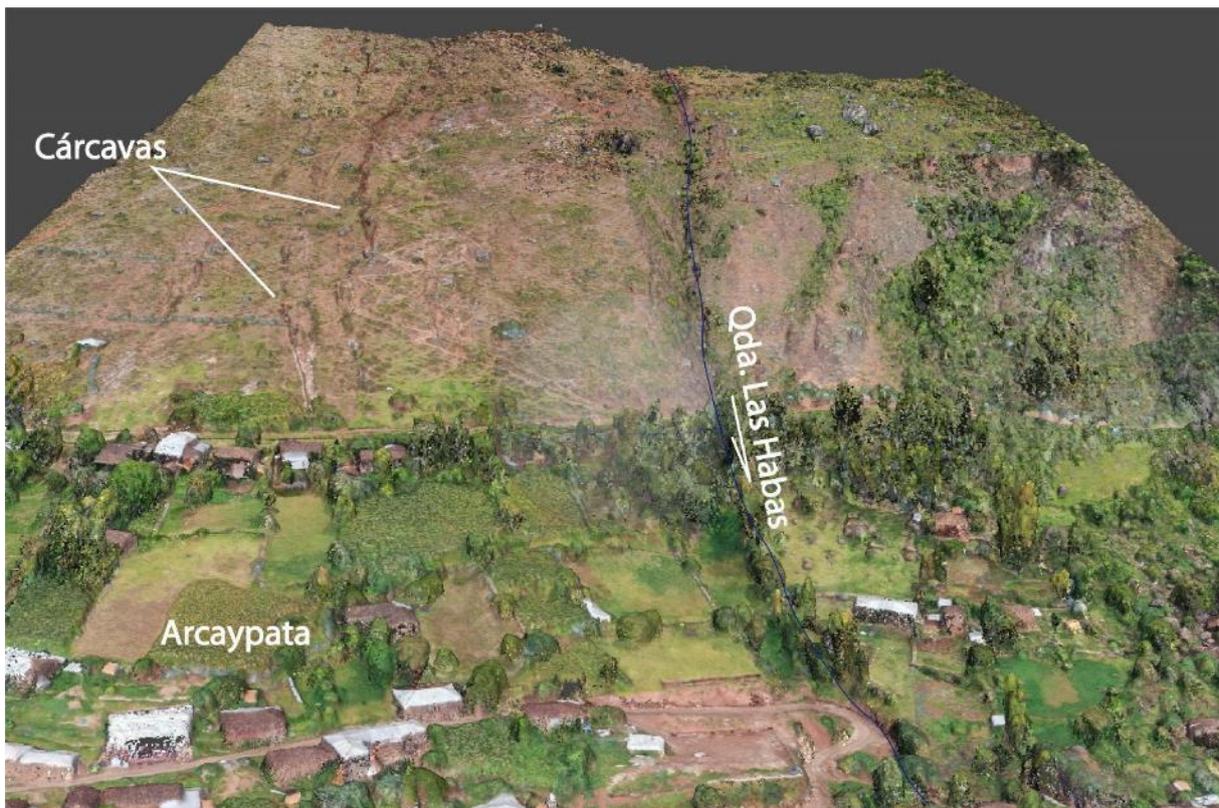
La presencia de cárcavas en la ladera este del cerro Apushalla puede representar un peligro para la estabilidad del terreno y para las estructuras y áreas cercanas. Estas depresiones pueden crecer con el tiempo y provocar el colapso de porciones de la ladera.

Figura 24. Cárcavas en la ladera este del cerro Apushalla (sector Las Habas), por encima del caserío Arcaypata.

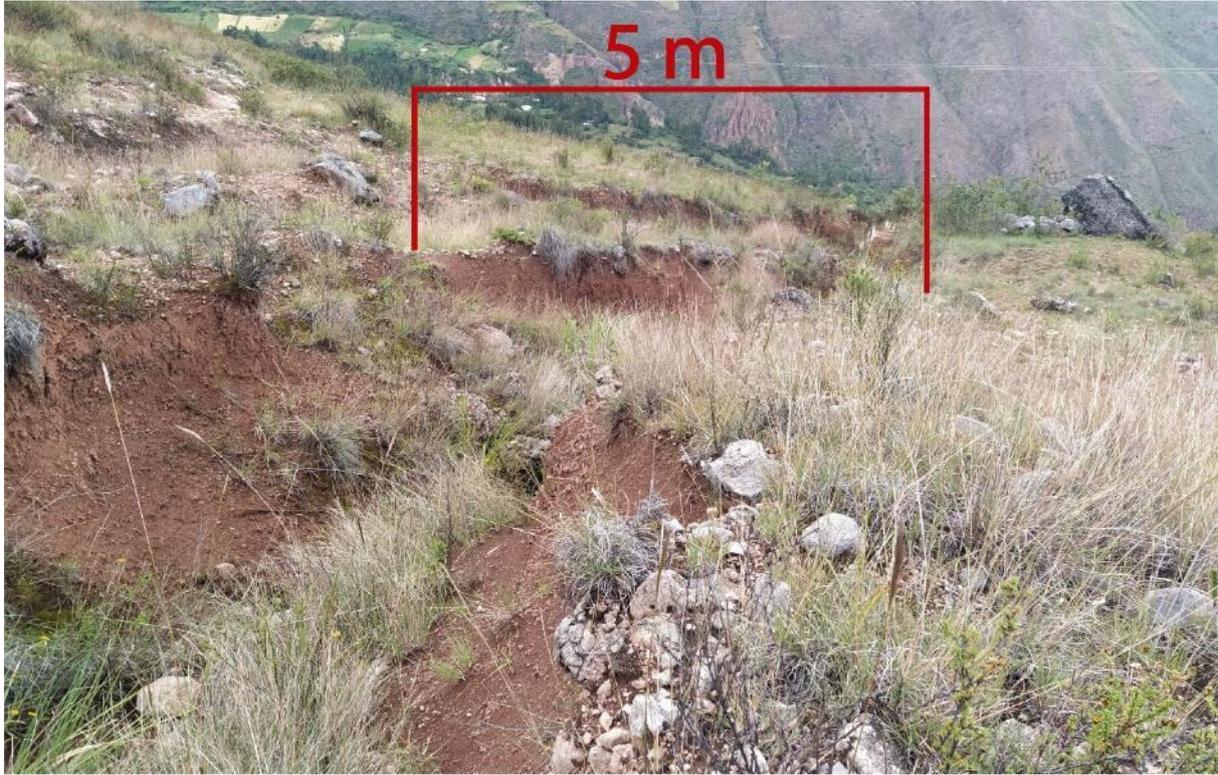
Figura 25. Cárcavas con anchos de 5 m y profundidad de 2 m.
