Informe Técnico N° A7429

EVALUACIÓN DE PELIGROS GEOLÓGICOS POR MOVIMIENTOS EN MASA EN EL SECTOR LAS HABAS, CASERÍO ARCAYPATA

Departamento La Libertad
Provincia Pataz
Distrito Buldibuyo

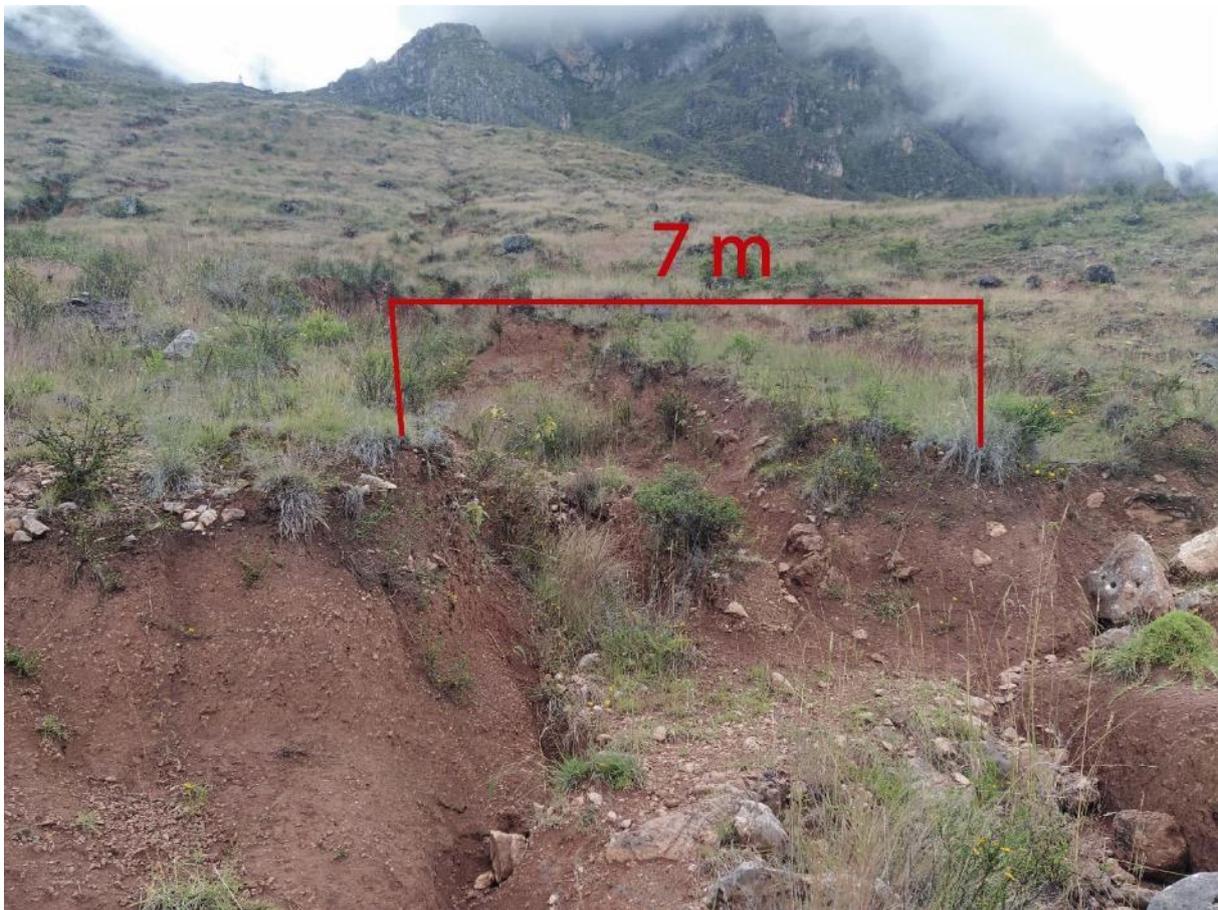
Figura 26. Cárcavas con anchos de 7 m y profundidad de 2.5 m.
