Informe Técnico N° A7439

EVALUACIÓN DE PELIGROS GEOLÓGICOS POR REPTACIÓN DE SUELOS EN LA LOCALIDAD DE SAN FELIPE

Departamento Cajamarca
Provincia Jaén
Distrito San Felipe

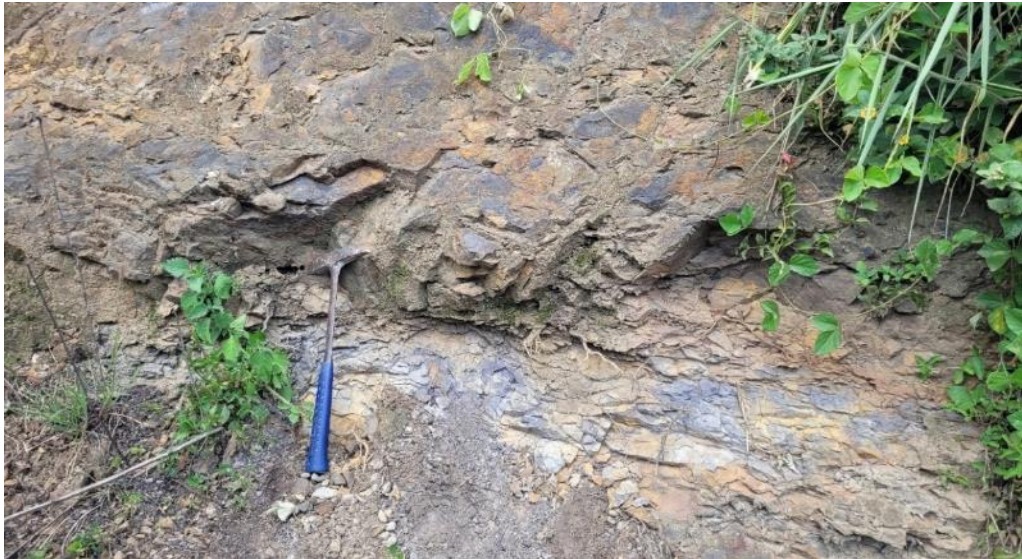
Ubicación: E: 686790; N: 9362041.

Fotografía 1. Vista de un talud donde se deja al descubierto al macizo rocoso compuesto por calizas ferruginosas muy fracturadas y moderadamente meteorizadas.

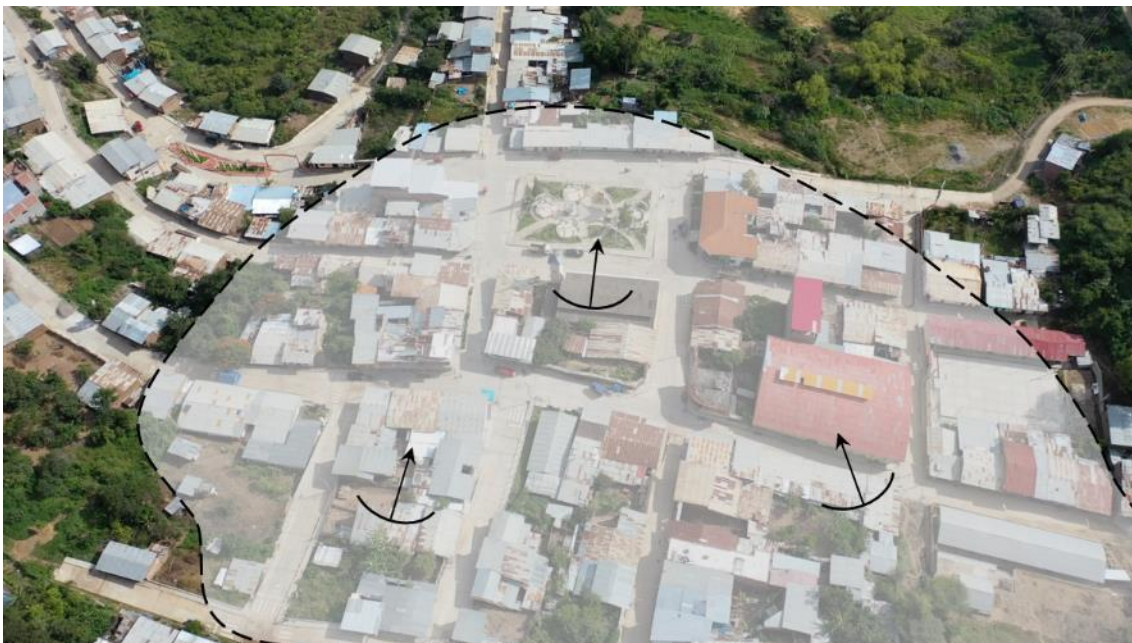
Se identificó y evaluó un proceso de reptación (Figura 6), que viene afectando terrenos de cultivos y viviendas, e institución educativa de la localidad de San Felipe. Al norte se identificó un deslizamiento inactivo (Figura 7).

Figura 6. Vista de la localidad de San Felipe y la zona afectada por la reptación de suelos (delimitada por la línea discontinua negra).

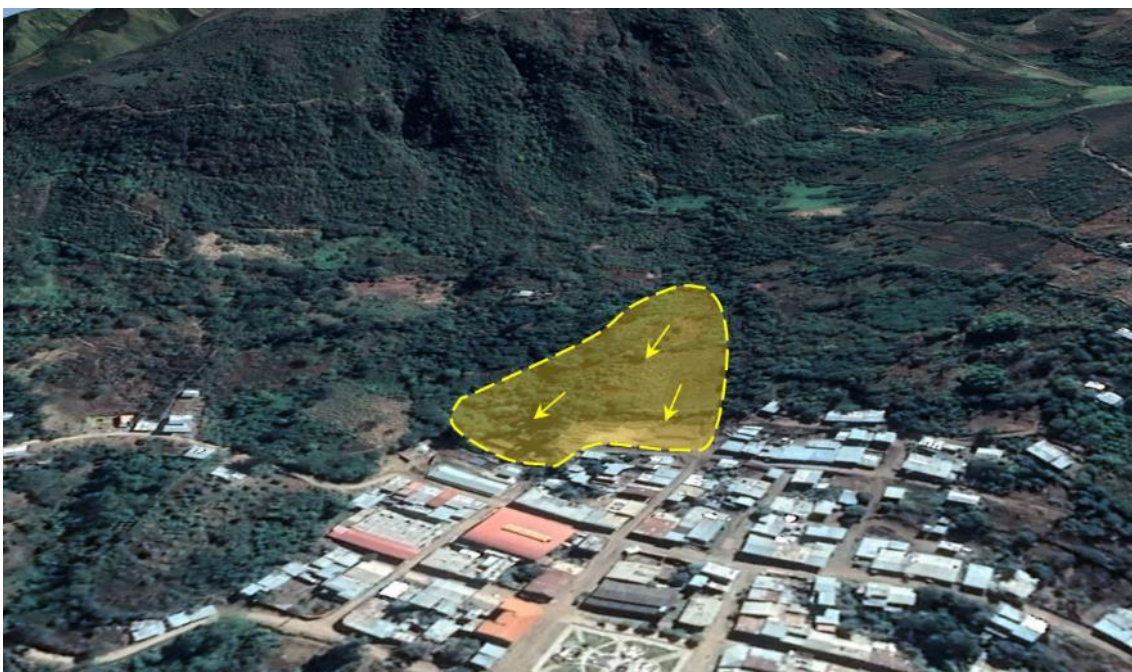
Figura 7. Vista del de deslizamiento inactivo latente en la localidad de San Felipe (delimitada por la línea discontinua amarilla).

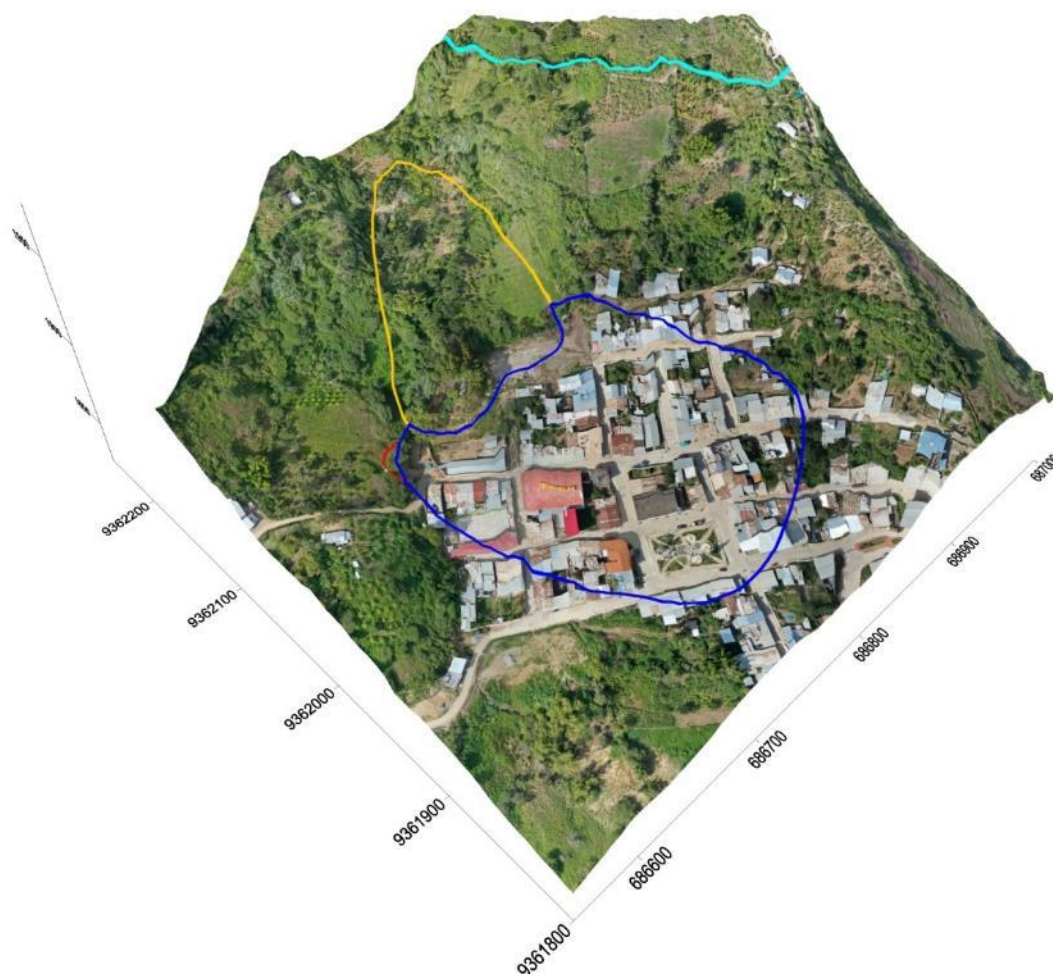
El proceso de reptación, se origina en el terreno de forma cóncava en la localidad de San Felipe (Figura 8), a consecuencia de la pendiente moderada del terreno, sobresaturación por lluvias intensas e inadecuado manejo de las escorrentías superficiales y antrópicas (riego de terrenos para cultivos agrícolas).

El movimiento lento y superficial de los suelos ha ido generando agrietamientos en veredas, vías encementadas y la Institución Educativa San Felipe Santiago.

Figura 8. Modelo 3D de la zona de reptación (línea azul) en la localidad de San Felipe, el movimiento abarca el área urbana de la zona evaluada.

El proceso de reptación ha generado agrietamientos de hasta 30 m de longitud y desniveles de 20 cm, afectando a viviendas y las calles de concreto del sector urbano.

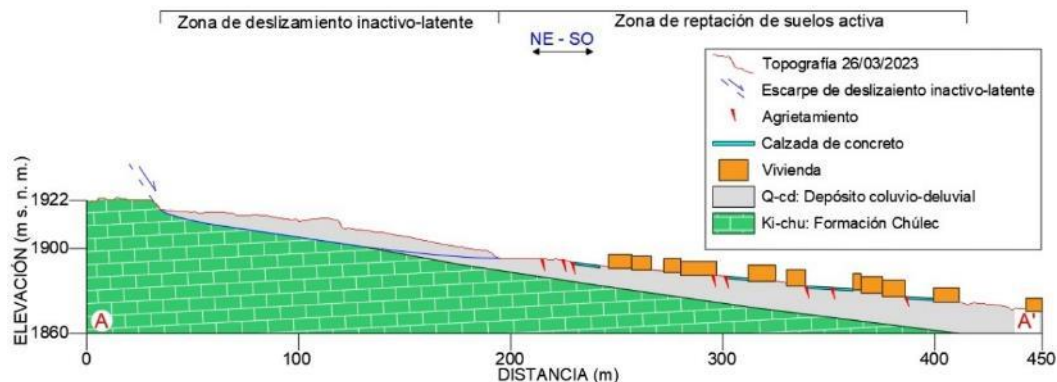
En el perfil longitudinal A-A' (¡Error! No se encuentra el origen de la referencia.9), se muestra una longitud de 250 m de la zona con reptación de suelos, así como la distribución de los materiales geológicos (Formación Chúlec).

Figura 9. Perfil longitudinal A-A' que representa la distribución de los materiales geológicos y elementos expuestos a daños.

En la parte alta de la reptación, se observa remoción de la cobertura vegetal para actividades agrícolas, suelos sin cohesión susceptibles a movimientos en masa.

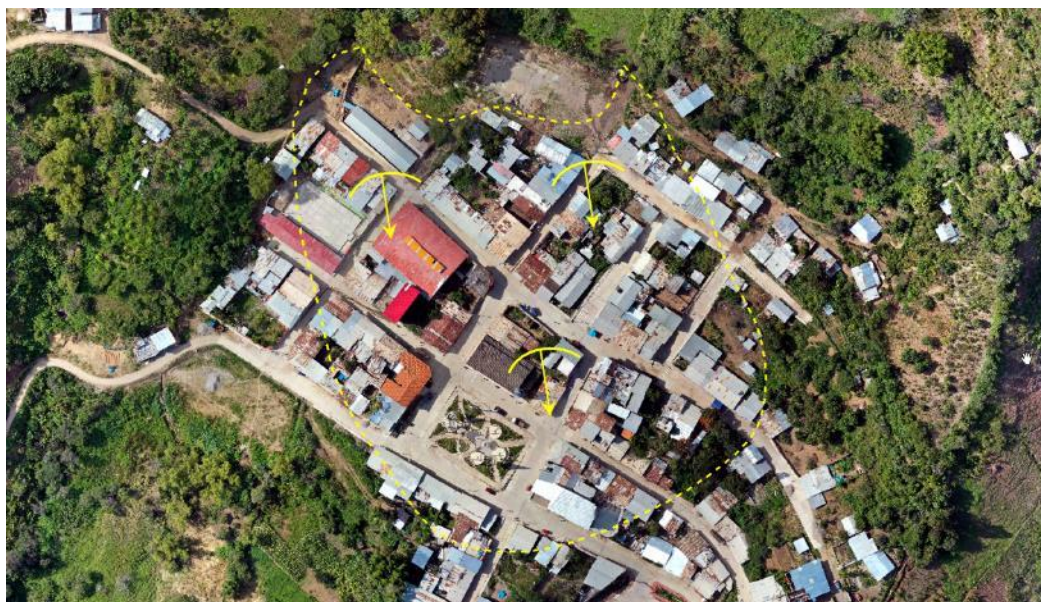
El proceso de reptación abarca el área urbana de la localidad de San Felipe (Figura 10), donde se han producido afectaciones a vías encementadas, viviendas y la Institución Educativa (Figuras 11 al 22).

Figura 10. Vista del cuerpo de reptación, donde se aprecia el área urbana afectada por el movimiento.

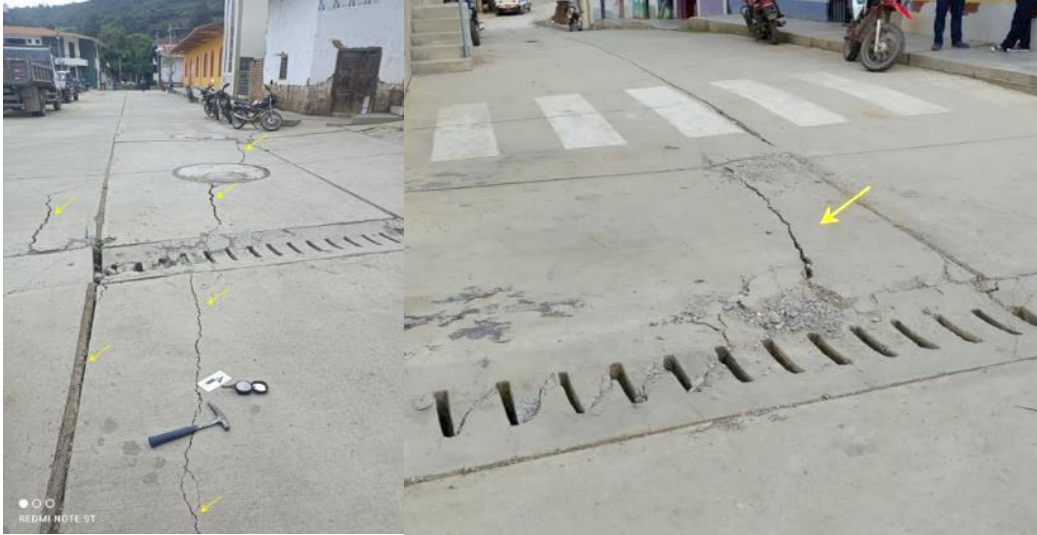
Figura 11. Agrietamiento en vía encementada y separación pronunciada de junta de dilatación.
Ubicación: E: 686755; N: 9361900.

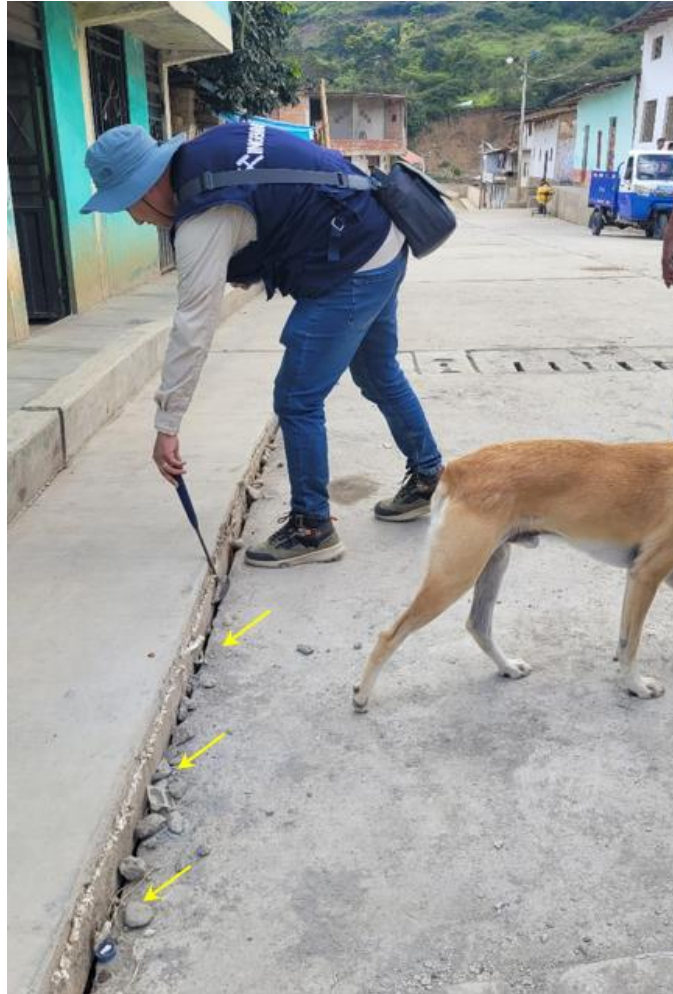
Figura 12. Separación pronunciada de junta de dilatación.
Ubicación: E: 686766; N: 9361934.

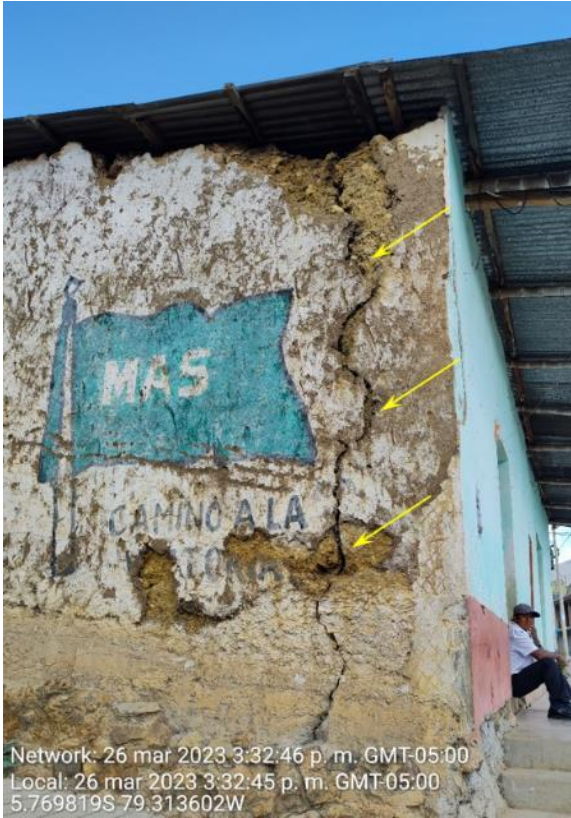
Ubicación: E: 686736; N: 9361963.

Figura 13. Afectación en viviendas Localidad San Felipe.

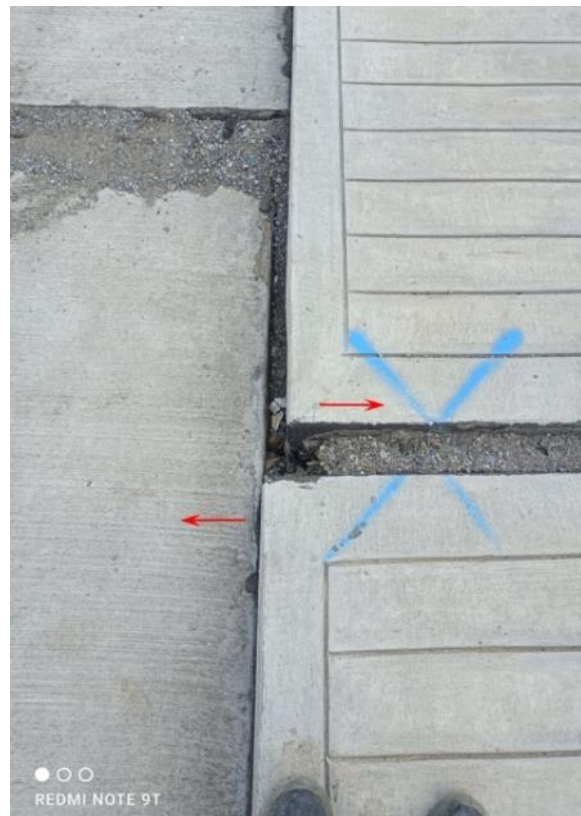
Figura 14. Separación de juntas de dilatación en veredas.

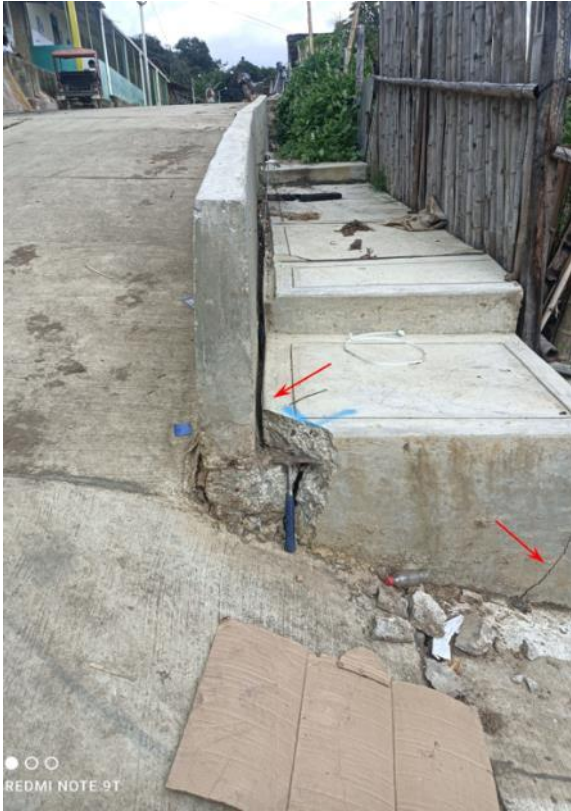
Ubicación: E: 686777; N: 9362014.

Figura 15. Afectación en veredas Localidad San Felipe.

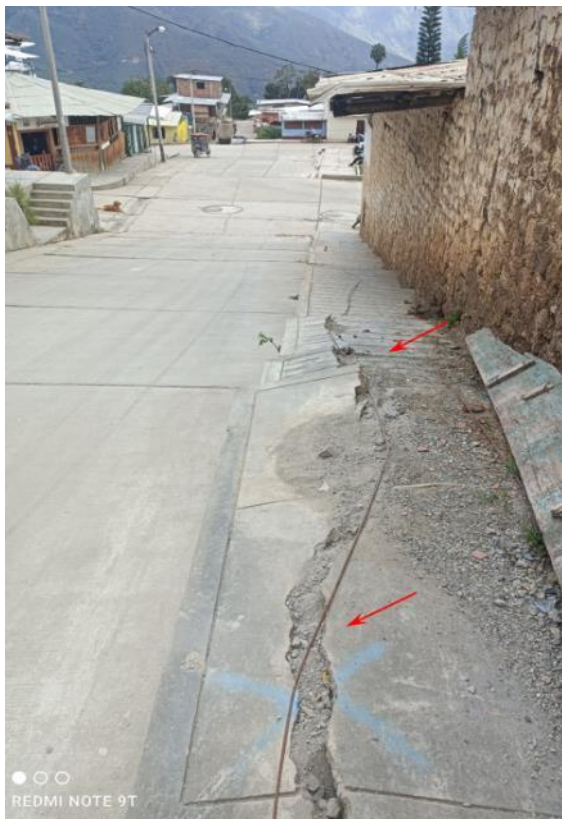
Ubicación: E: 686769; N: 9361913.

Figura 16. Afectación en veredas Localidad San Felipe.

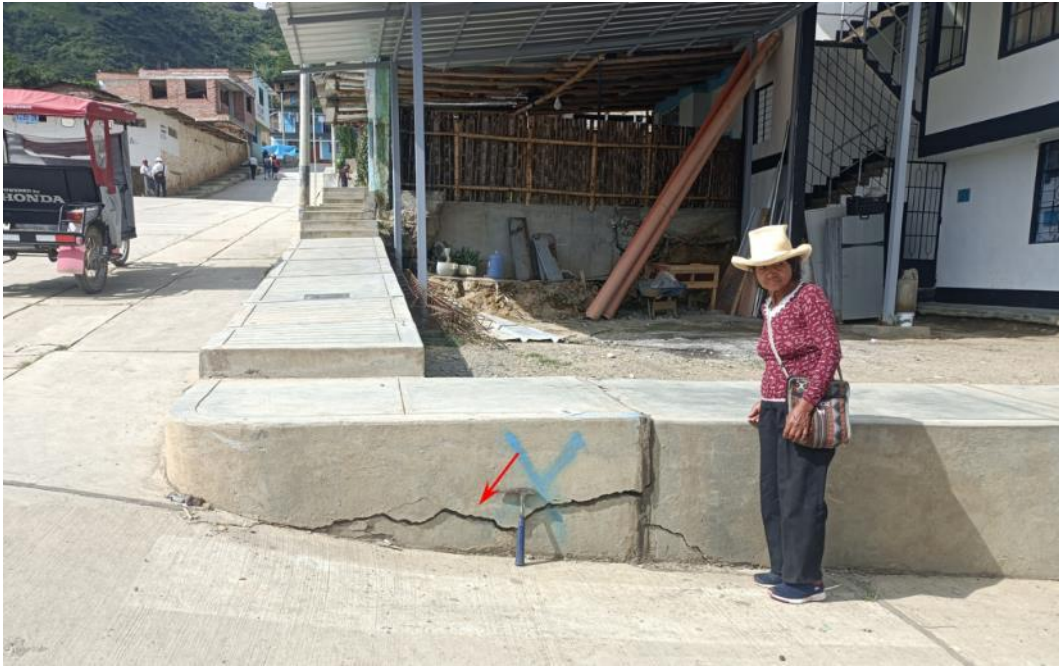
Figura 17. Agrietamiento y movimiento horizontal en vereda.
Ubicación: E: 686725; N: 9361892.

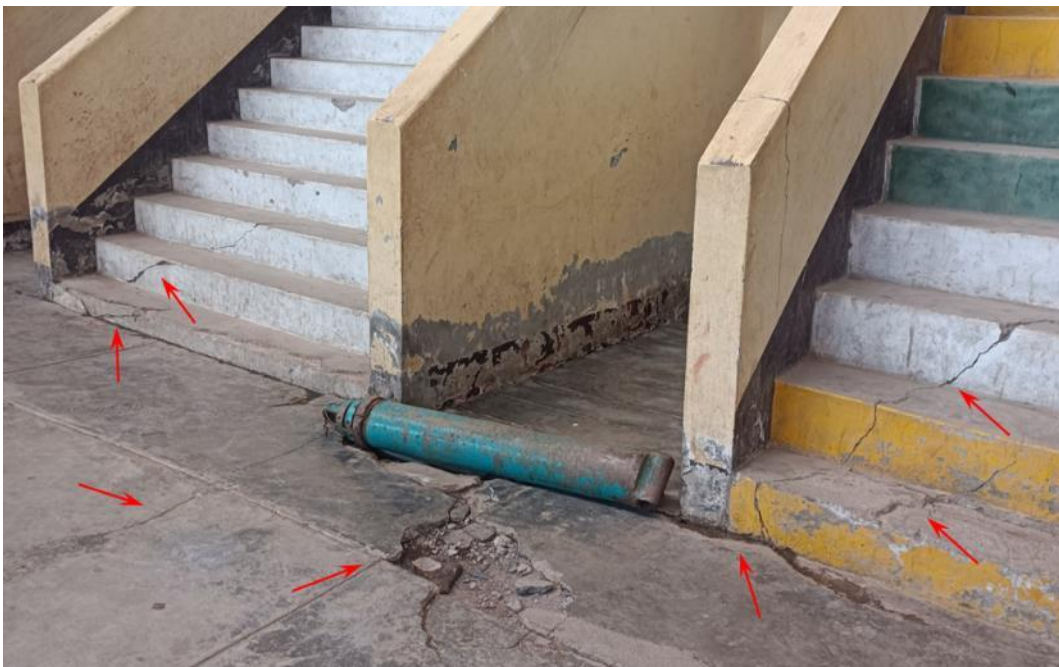
Figura 18. Agrietamiento en tribuna deportiva de Institución Educativa.
Ubicación: E: 686654; N: 9361974.

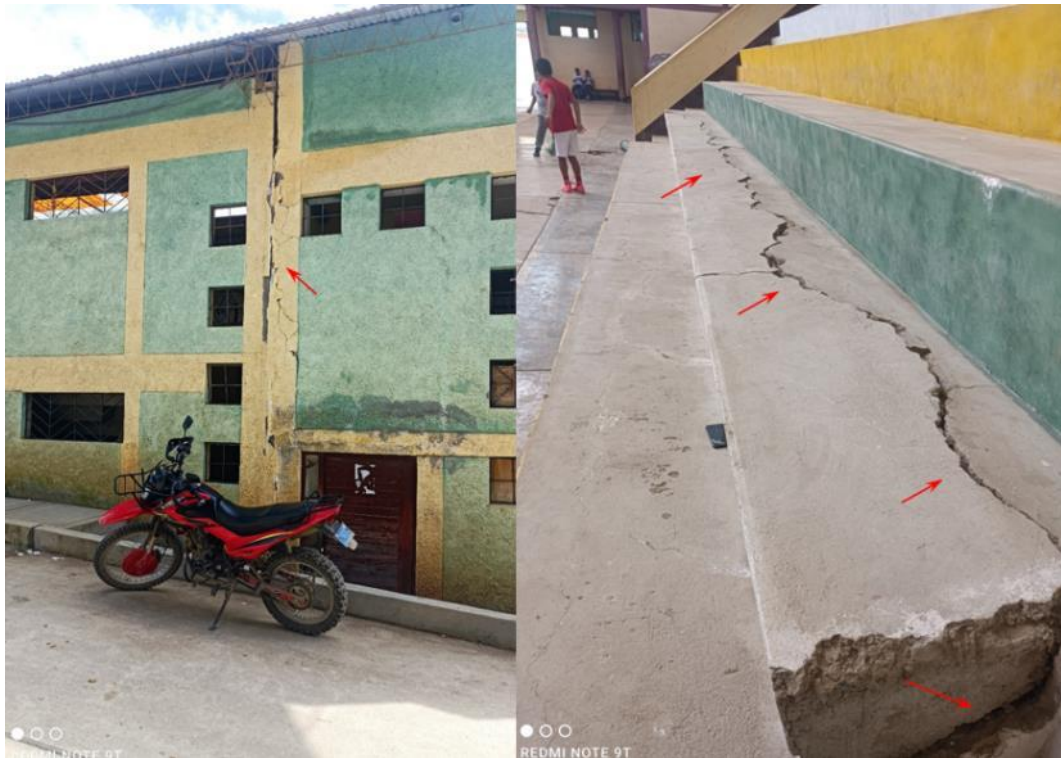
Figura 19. Agrietamiento en paredes y tribuna deportiva de Institución Educativa.
Ubicación: E: 686654; N: 9361974.

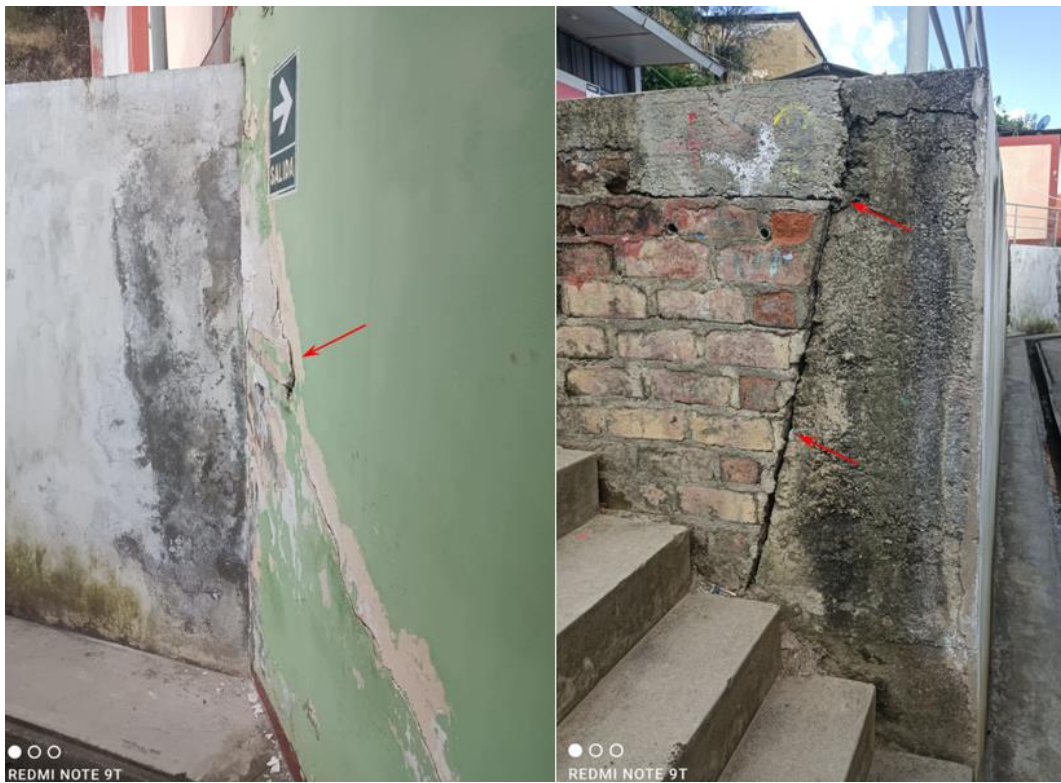
Figura 20. Presencia de humedad en muro de contención con agrietamientos en pared y separación de muro de contención de pared de ladrillo debido al movimiento horizontal, de Institución Educativa.

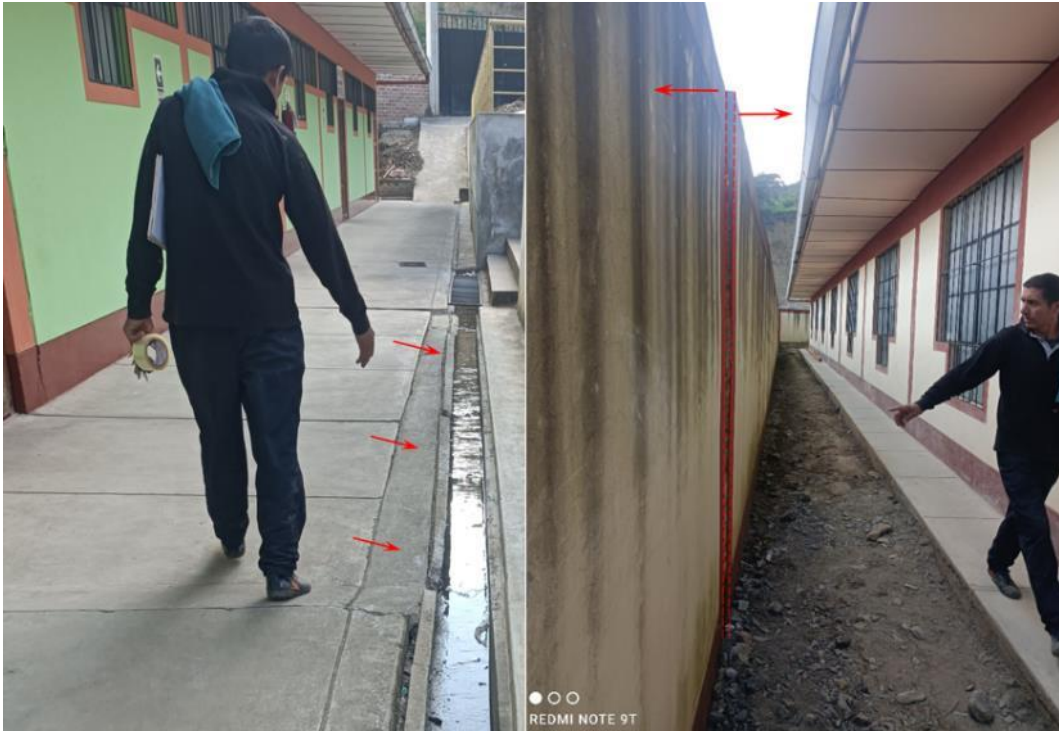
Figura 21. Desplazamiento horizontal de vereda y muro perimétrico posterior de Institución Educativa.

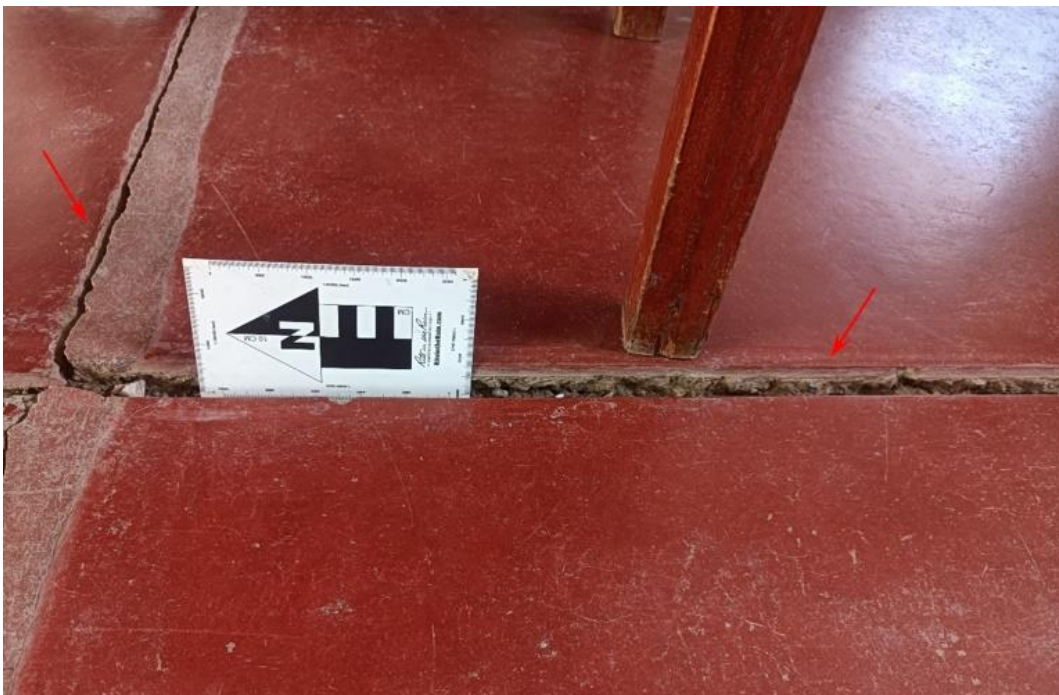
Figura 22. Desplazamiento horizontal en piso de salón de clases de Institución Educativa.
