Informe Técnico N° A7440

EVALUACIÓN DE PELIGRO GEOLÓGICO POR DESLIZAMIENTOS EN EL CENTRO POBLADO TUNYA

Departamento Huánuco
Provincia Dos de Mayo
Distrito Shunqui

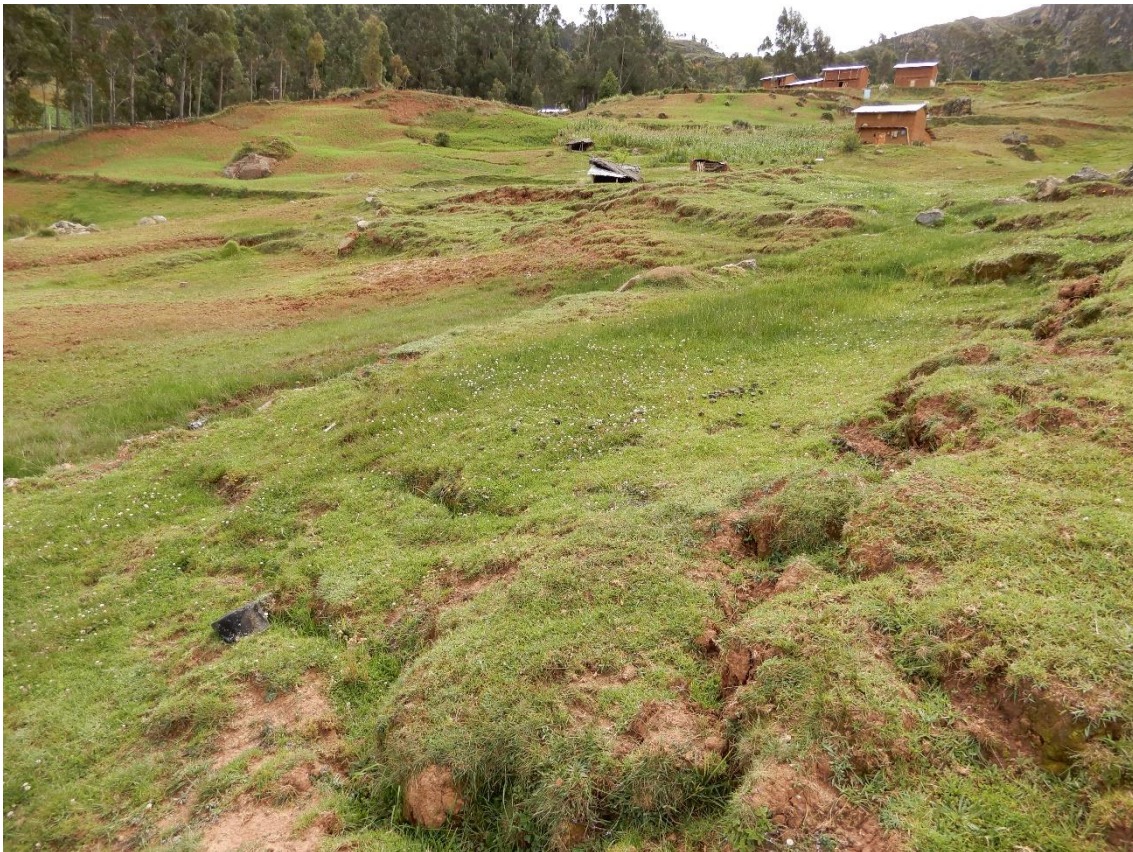
Fotografía 6. Depósito coluvial formado por deslizamientos en el área de evaluación.
Coordenadas UTM: 303424 / 8922731, Zona 18.

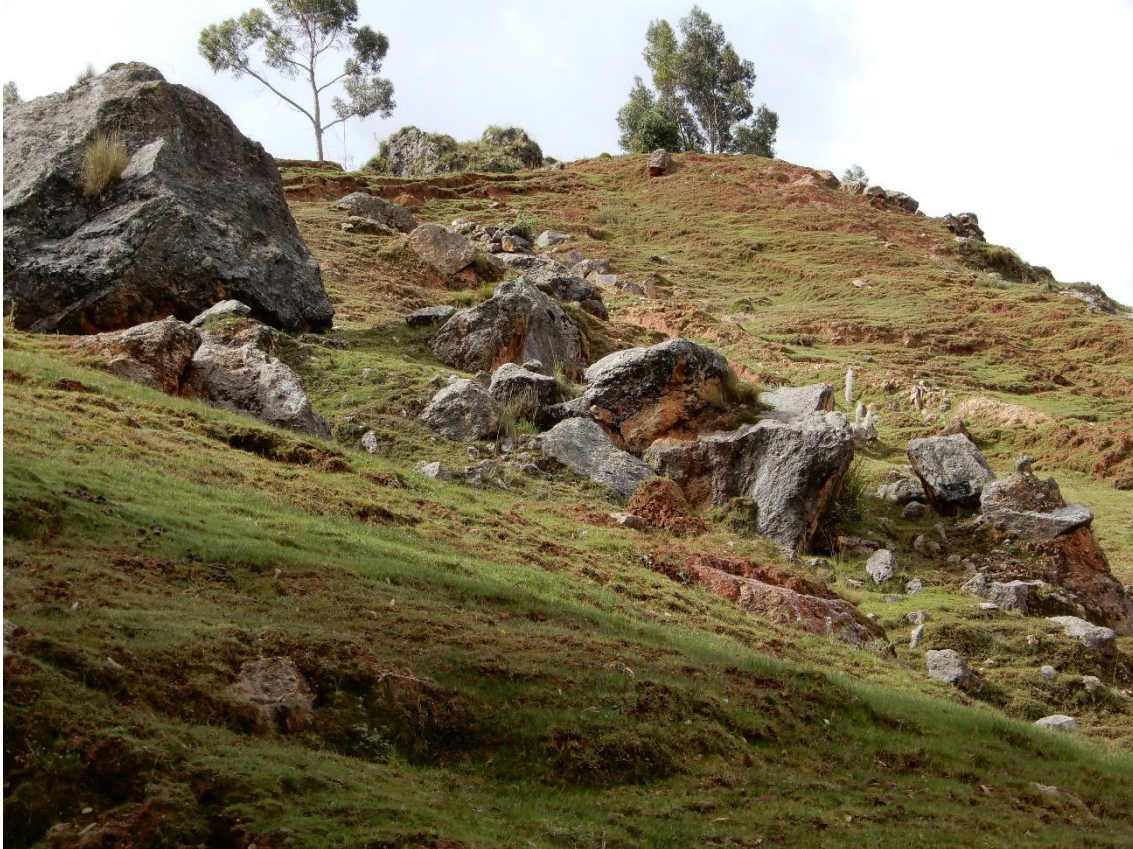
Fotografía 7. Depósito coluvial formado por material de avalancha compuesto por bloques de caliza y esquistos en matriz arenolimoarcilloso.
Coordenadas UTM: 303424 / 8922731, Zona 18.

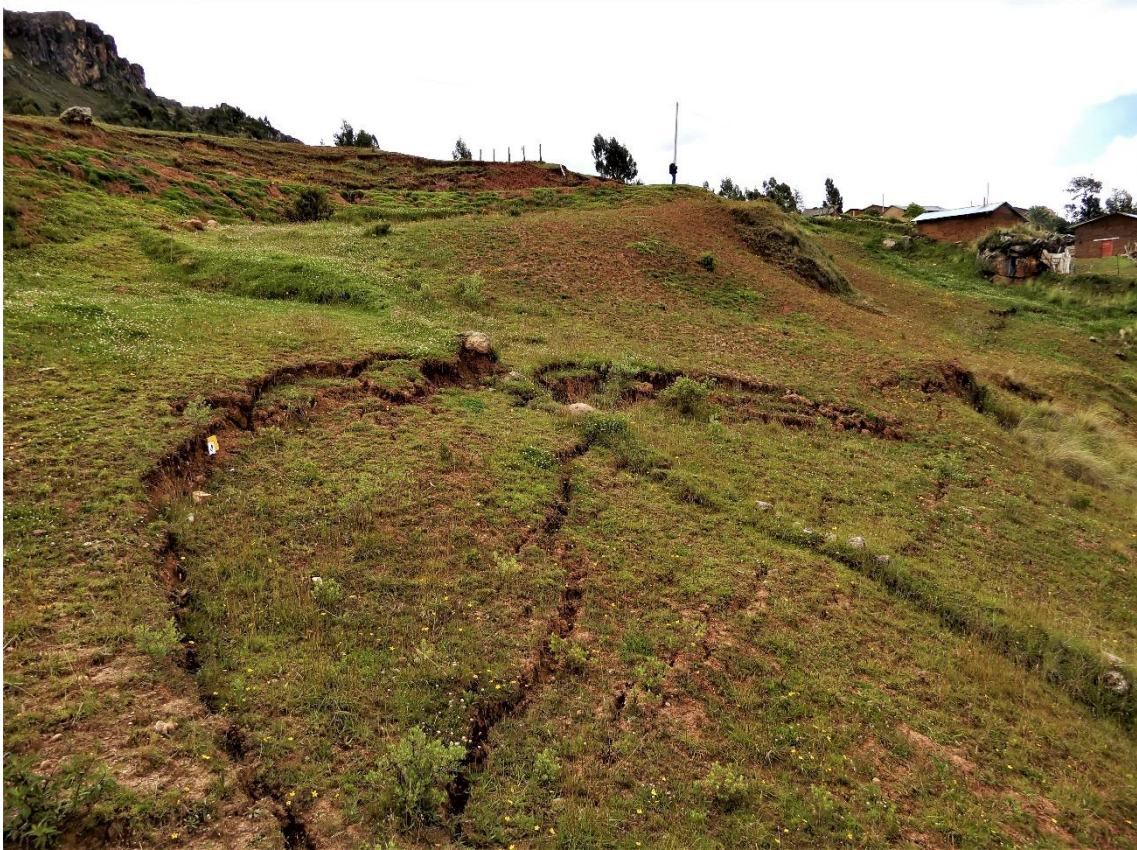
Fotografía 10. Vista de la cabecera del deslizamiento donde se observa zona de múltiples escarpas con saltos menores a un metro, en el sector "A".
Coordenadas UTM: 303370 / 8922829, Zona 18.

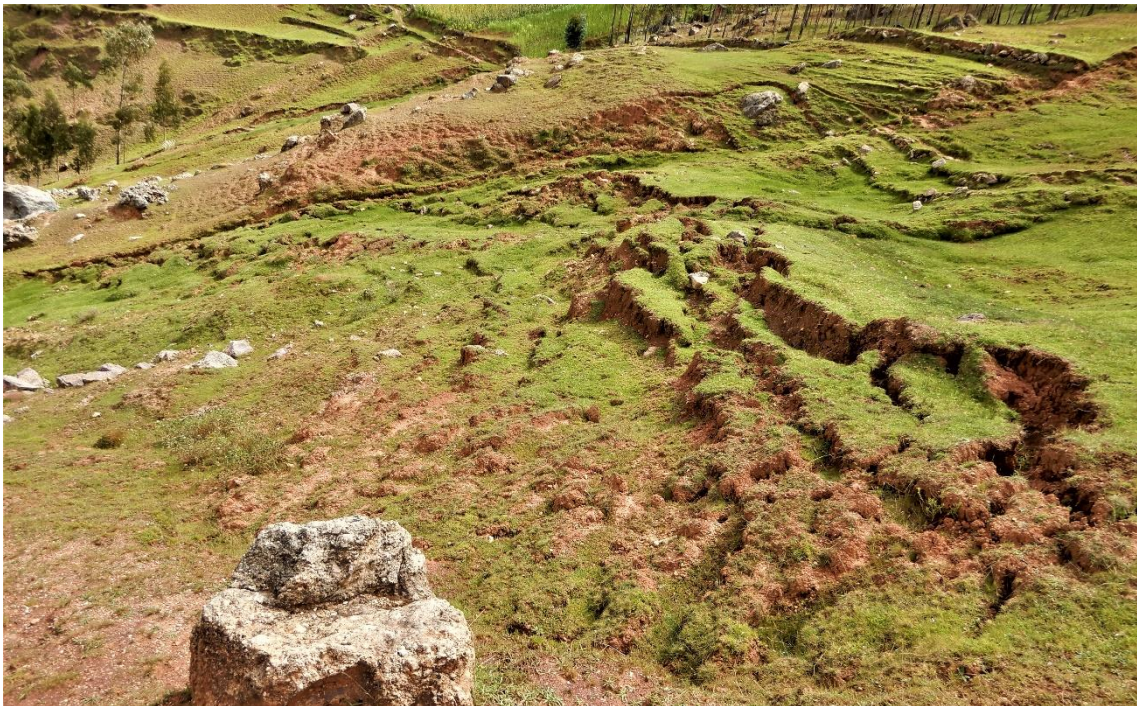
Fotografía 11. Escarpas secundarias escalonadas en el cuerpo del deslizamiento del sector "A".
Coordenadas UTM: 303370 / 8922829, Zona 18.

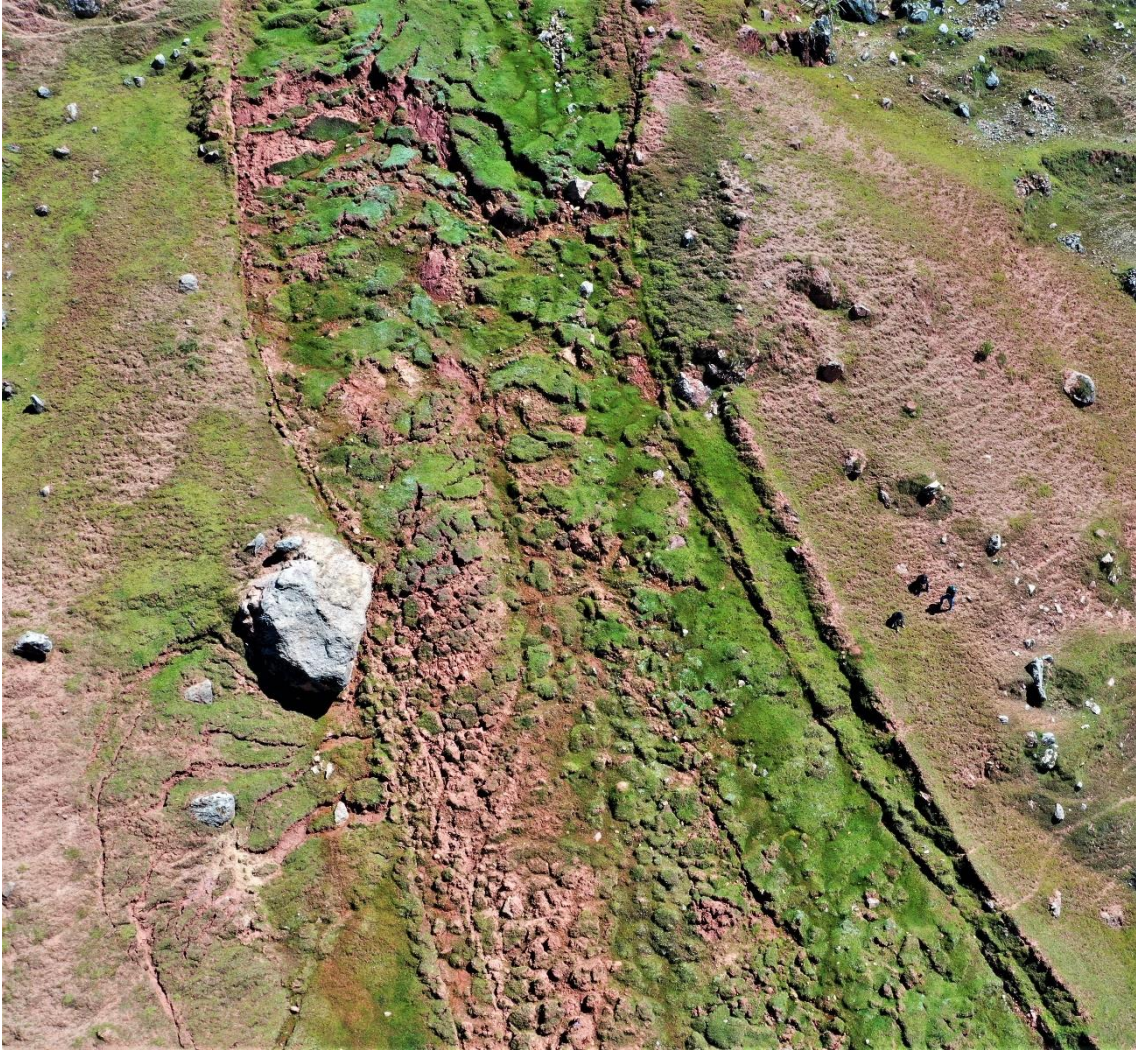
Fotografía 12. Vista del cuerpo central del deslizamiento en el sector "A", se muestran los agrietamientos del terreno
Coordenadas UTM: 303529 / 8922558, Zona 18.

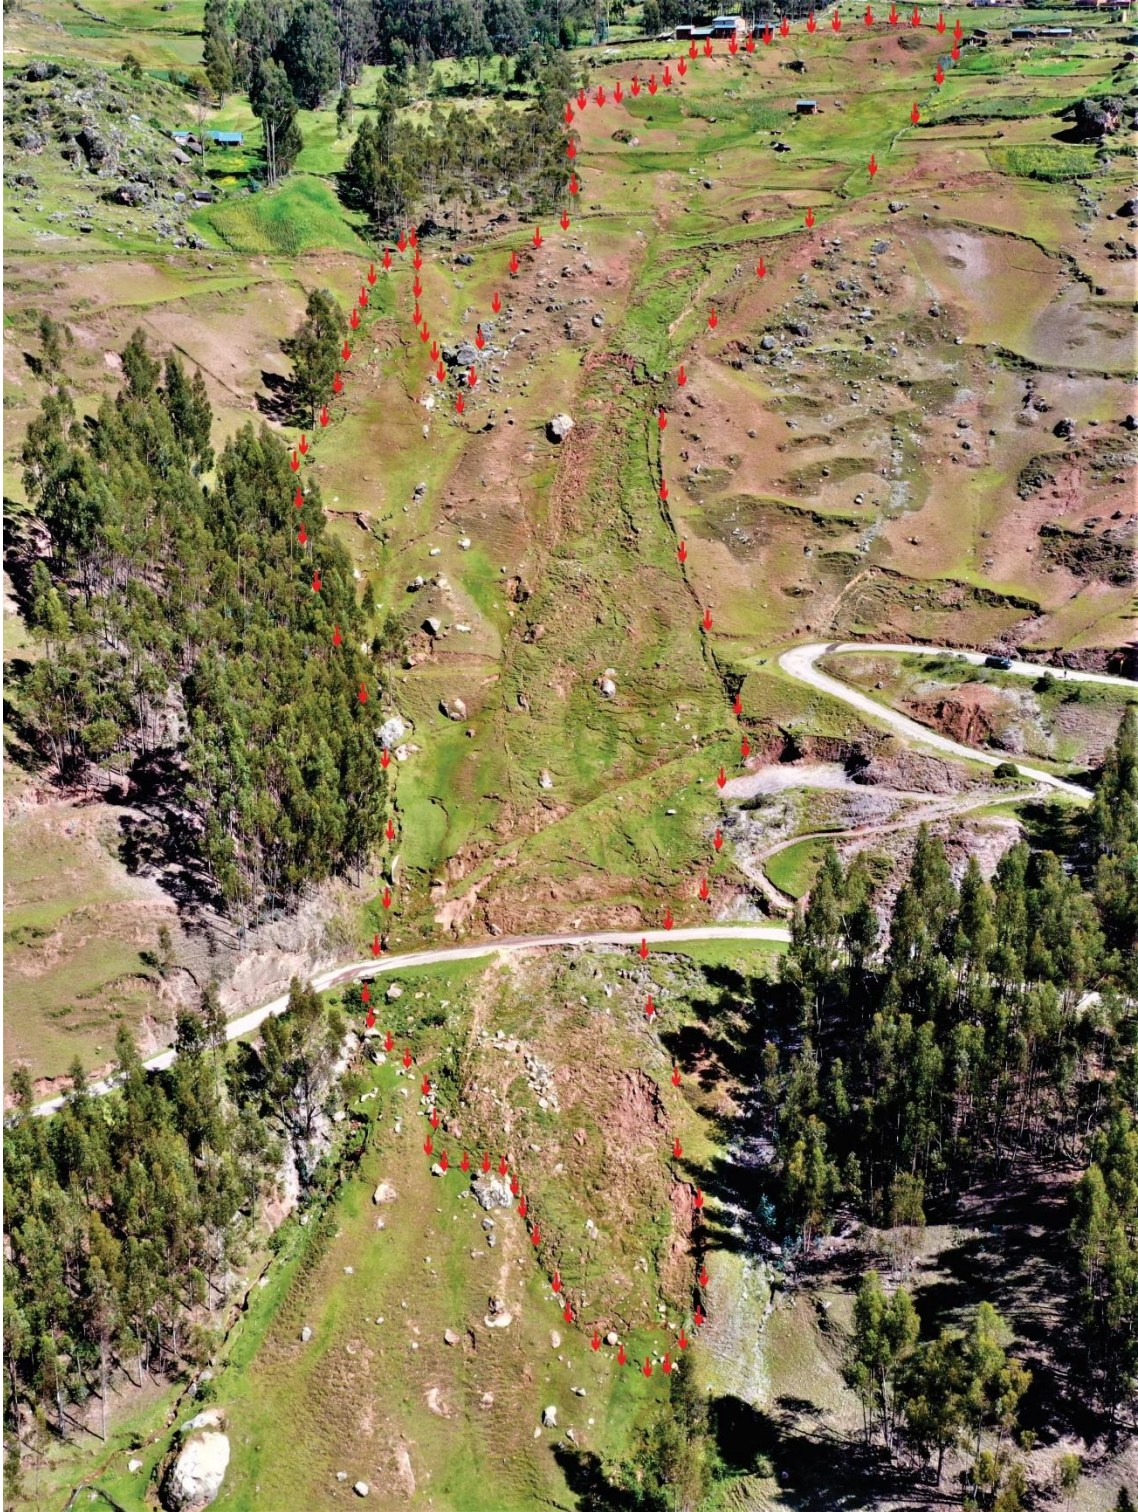
- Estado de actividad: activo
- Estilo de la escarpa: enjambre de escarpas pequeñas
- Forma de la escarpa: irregular, discontinua y elongado
- Longitud de la escarpa principal: No definido
- Desnivel entre la escarpa principal y el pie del deslizamiento: 195 m
- Superficie de rotura inferida: rotacional
- Salto principal o desplazamiento vertical (DV): saltos múltiples de 0.50 a 1 m
- Desplazamiento horizontal (DH) estimado: No definido
- Longitud del eje principal del evento: 545 m
- Ancho inicial evento: variable entre 70 a 110 m
- Ancho en el pie del evento: 50 m
- Pendiente promedio del terreno: 20°
- Área de deslizamiento: 41 667 m²
- Agrietamientos: escalonados
- El avance del deslizamiento: retrogresivo

Figura 4. Vista de enjambre de deslizamientos con escarpas menores y saltos múltiples en el sector "A". En la cabecera se observa 3 viviendas y en el cuerpo 1; además se observa carretera vecinal afectada de la ruta La Unión - Shunqui.

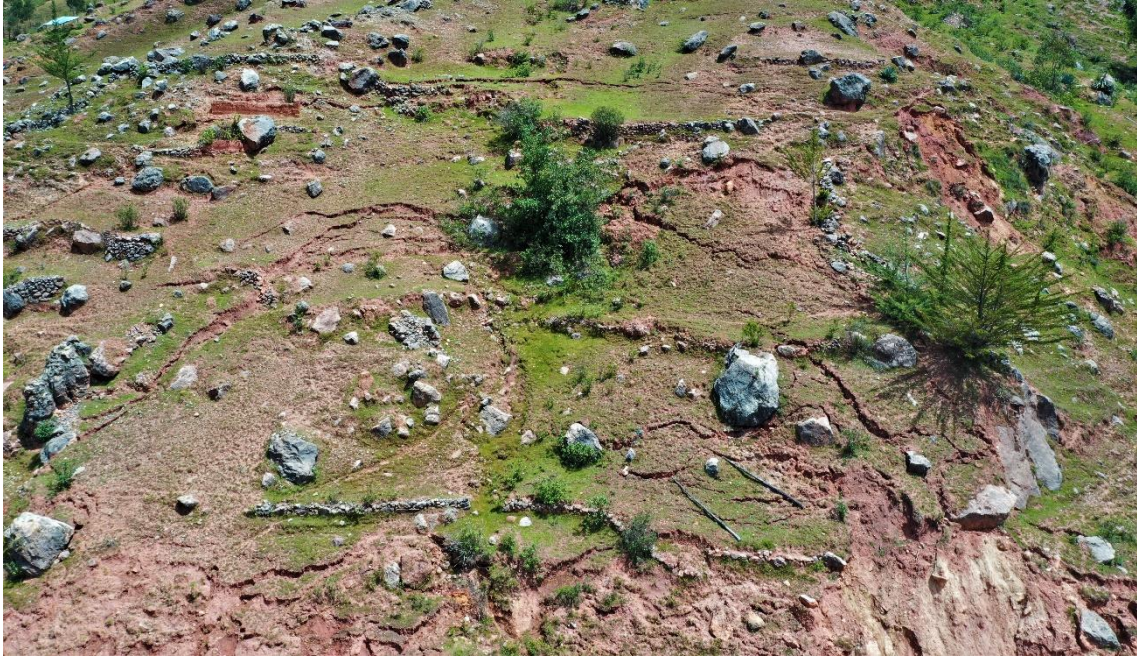
Fotografía 13. Escarpas múltiples y agrietamientos en el deslizamiento del Sector "B".
Coordenadas UTM: 304065 / 8921984, Zona 18

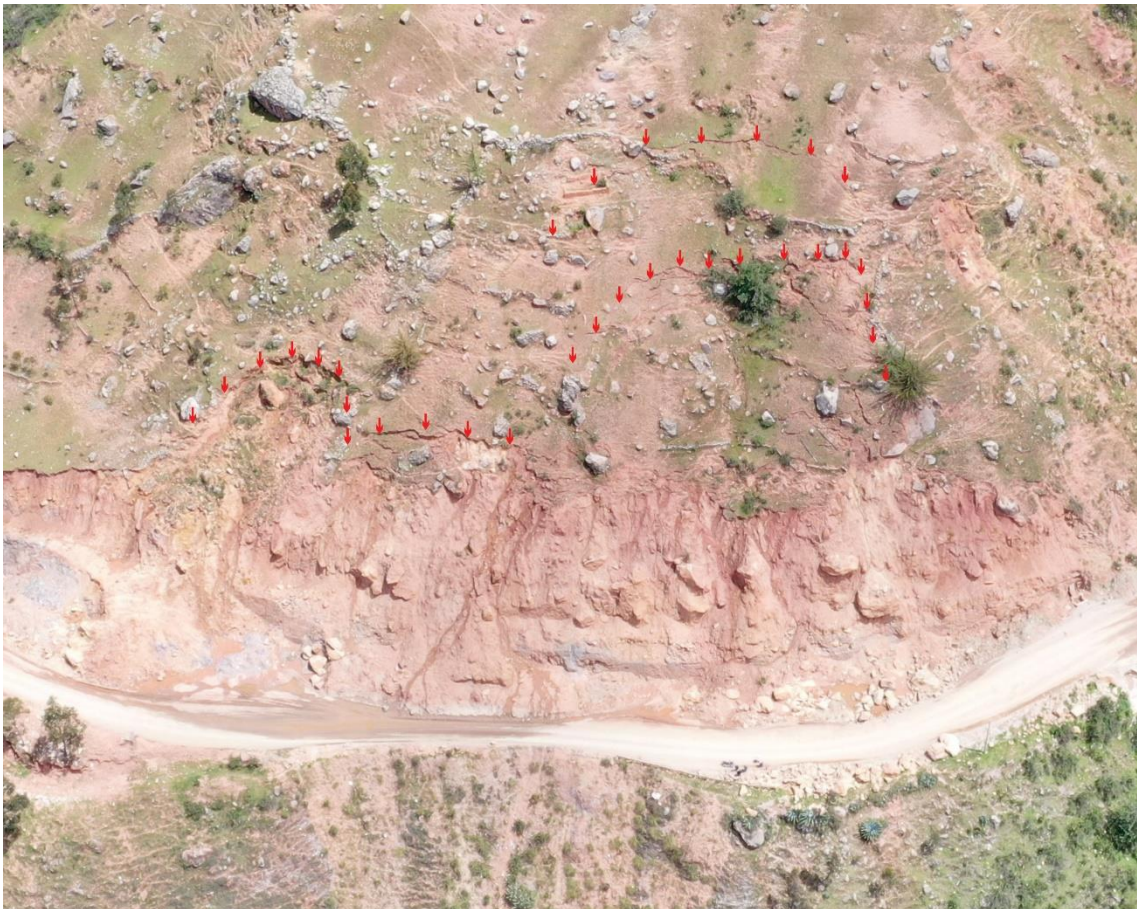
- Estado de actividad: activo
- Estilo de la escarpa: Múltiples
- Forma de la escarpa: semicircular
- Longitud de la escarpa principal: 75 m
- Desnivel entre la escarpa principal y el pie del deslizamiento: 45 m
- Superficie de rotura inferida: rotacional
- Salto principal o desplazamiento vertical (DV): saltos múltiples menor a 0.50 m
- Desplazamiento horizontal (DH) estimado: No definido
- Longitud del eje principal del evento: 78 a 30 m
- Ancho inicial evento: variable entre 50 m
- Ancho en el pie del evento: 130 m
- Pendiente promedio del terreno: 30°
- Área de deslizamiento: 6 350 m²
- Agrietamientos: escalonados a lo largo del cuerpo de la masa deslizada.
- El avance del deslizamiento: retrogresivo

Figura 5. Vista de deslizamientos de escarpas múltiples en el sector "B". Afecta carretera de la ruta La Unión - Huánuco.

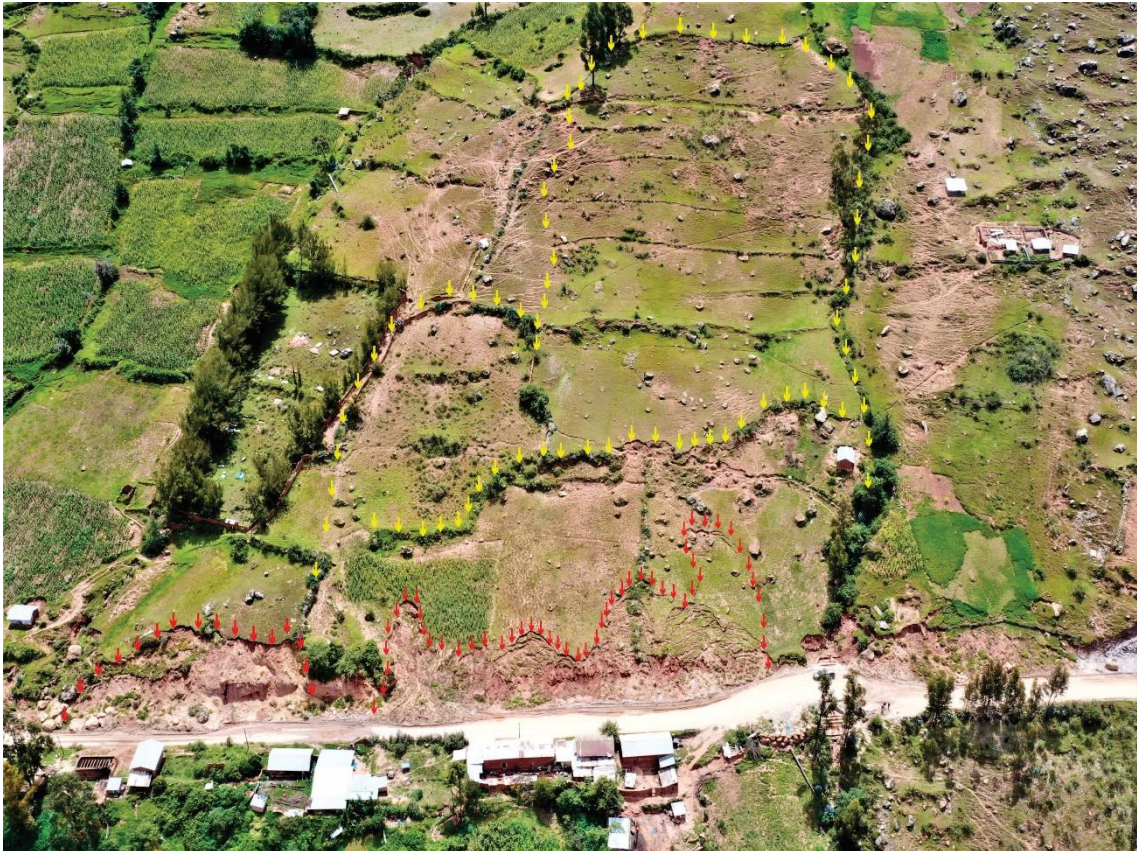
- Estado de actividad: activo
- Estilo de la escarpa: Múltiples
- Forma de la escarpa: irregular discontinua
- Longitud de la escarpa principal: No definido
- Desnivel entre la escarpa principal y el pie del deslizamiento: menor a 15 m
- Superficie de rotura inferida: rotacional
- Salto principal o desplazamiento vertical (DV): saltos múltiples menor a 0.50 m
- Desplazamiento horizontal (DH) estimado: No definido
- Longitud del eje principal del evento: 40 a 20 m
- Ancho del evento: 170 m
- Área de deslizamiento: 3 069 m²
- El avance del deslizamiento: retrogresivo

Figura 6. Vista de deslizamientos de activos e inactivos en el sector "C". Al pie se observa la carretera de ruta La Unión – Huánuco y viviendas expuestas del centro poblado Tunya.

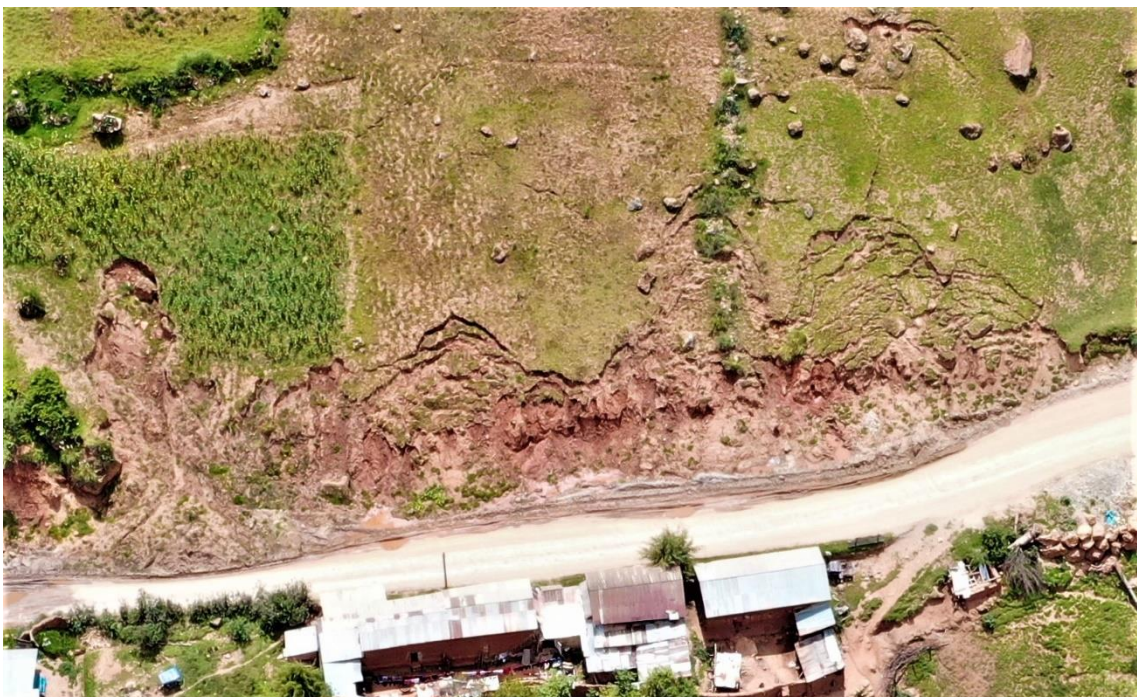
Fotografía 14. Vista frontal de los deslizamientos activos en el sector "C", talud superior de la carretera La Unión – Huánuco
Coordenadas UTM: 303906 / 8921769, Zona 18

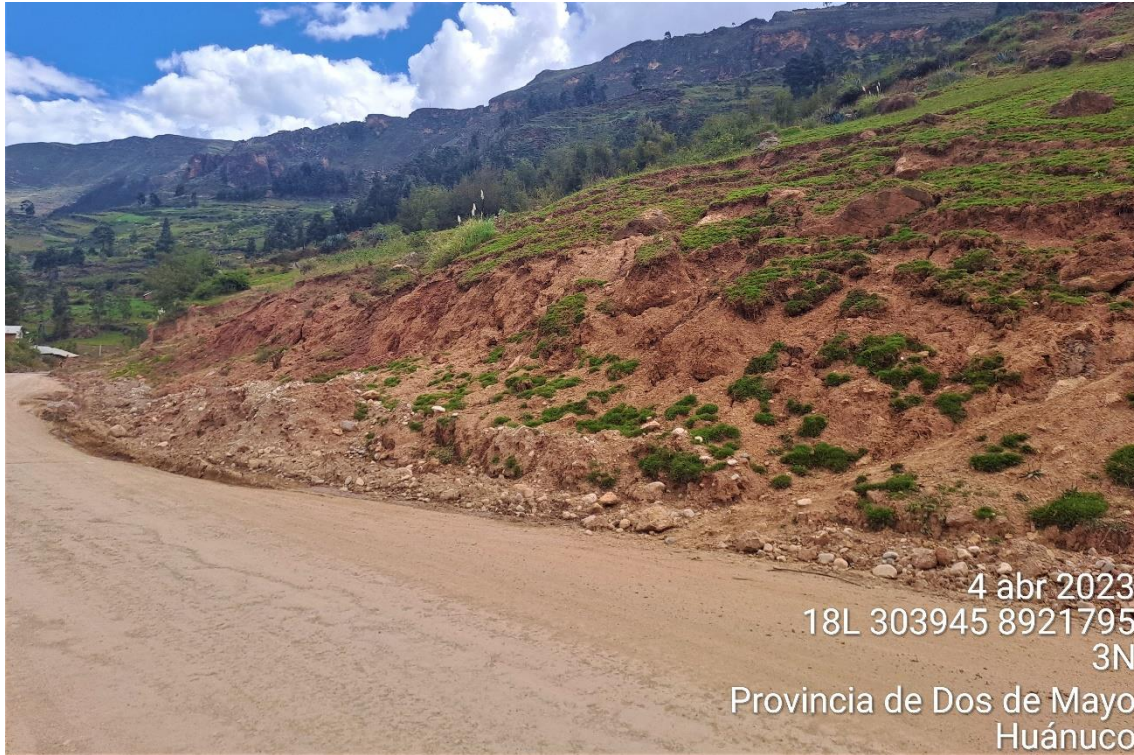
Fotografía 15. Vista de perfil de la masa deslizada en el sector "C".

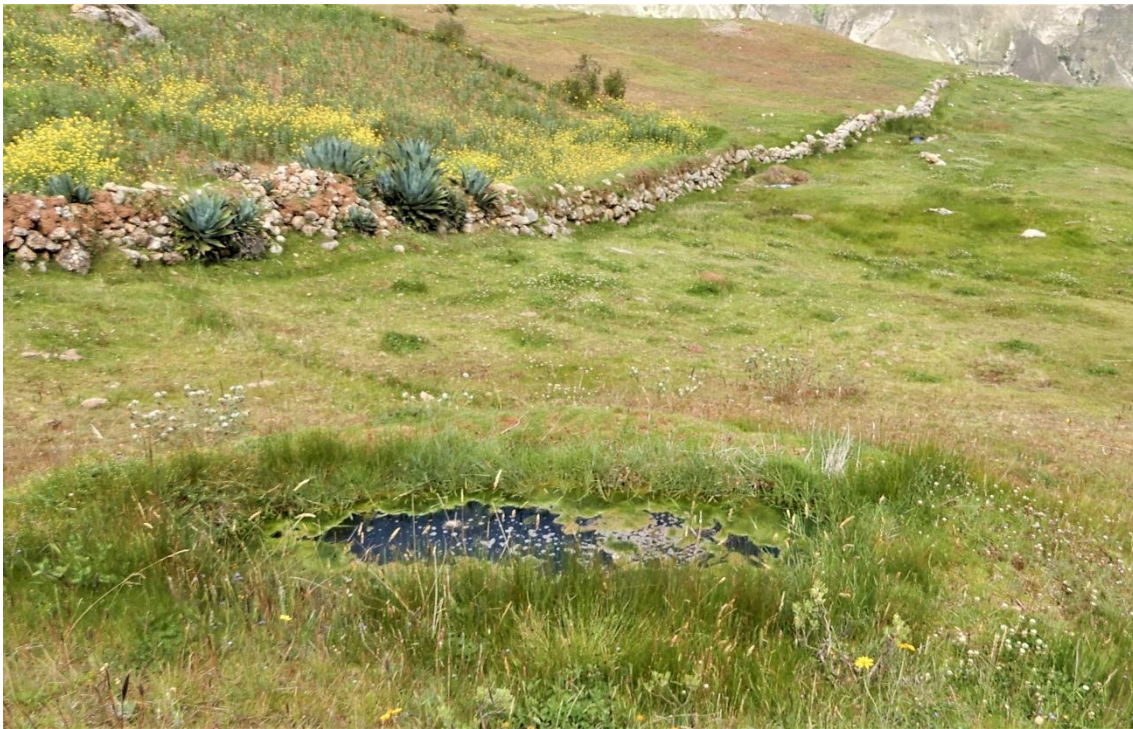
De acuerdo a las características del movimiento, se pudo inferir que éste fue causado por las filtraciones de agua acumuladas en el período lluvioso, que

ayudaron a humedecer el material inconsolidado en la ladera, provocando sobresaturación (fotografías 16 y 17) y pérdida de cohesión.

Fotografía 16. Muestra de oconal en cuerpo de deslizamiento antiguo en Sector A.
Coordenadas UTM: 303421 / 8922806, Zona 18.

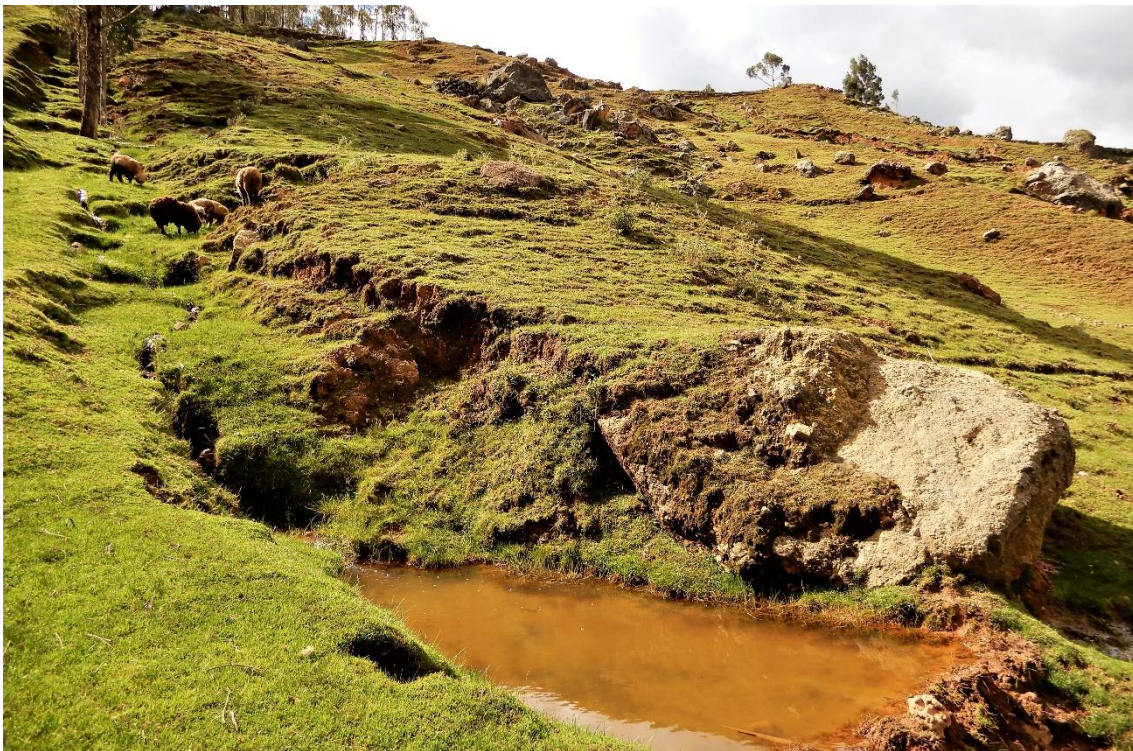
Fotografía 17. Muestra de las filtraciones de agua acumulada en lado derecho del deslizamiento en el Sector B.
Coordenadas UTM: 303492 / 8922501, Zona 18.
