**Informe Técnico N° A7446**

# EVALUACIÓN DEL IMPACTO OCASIONADO POR EL ALUVIÓN DEL 20/03/2023 EN LOS CENTROS POBLADOS SANTA ROSA DE QUIVES, ARAHUAY, LICAHUASI Y LAGUNA YARCÁN

Distritos Santa Rosa de Quives y Arahuaay, provincia Canta, departamento Lima

Elaborado por la Dirección  
de Geología Ambiental y  
Riesgo Geológico del  
INGEMMET

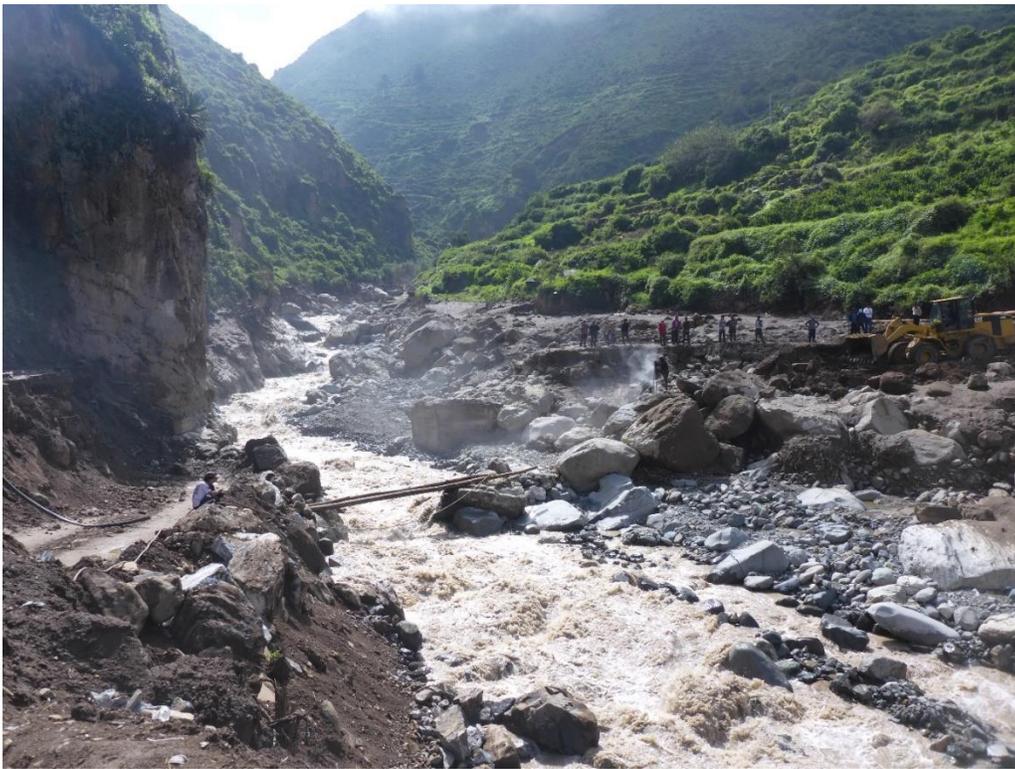
**Fotografía 8.** Depósitos proluviales canalizados por el cauce principal del río Arahúay. Estos materiales generaron inundaciones y erosiones que destruyeron el puente Maquín, única vía de acceso al centro poblado de Arahúay.

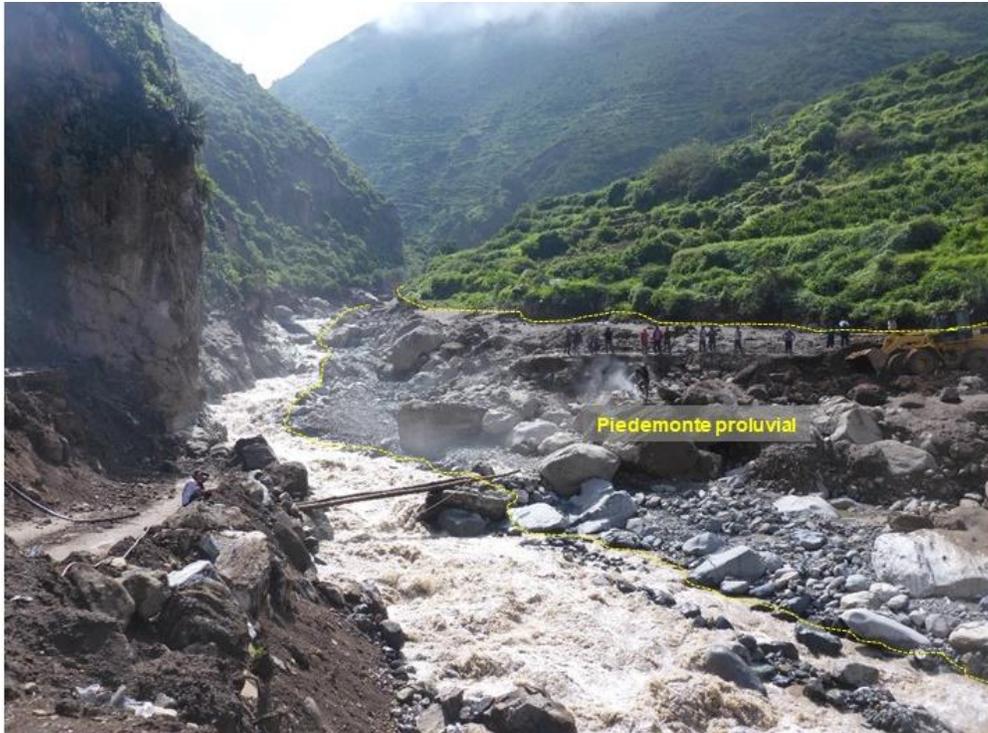
**Figura 7.** Piedemonte proluvial o aluvio torrencial generado por el aluvión ocurrido el 20 de marzo de 2023 y canalizados por el río Arahuay.

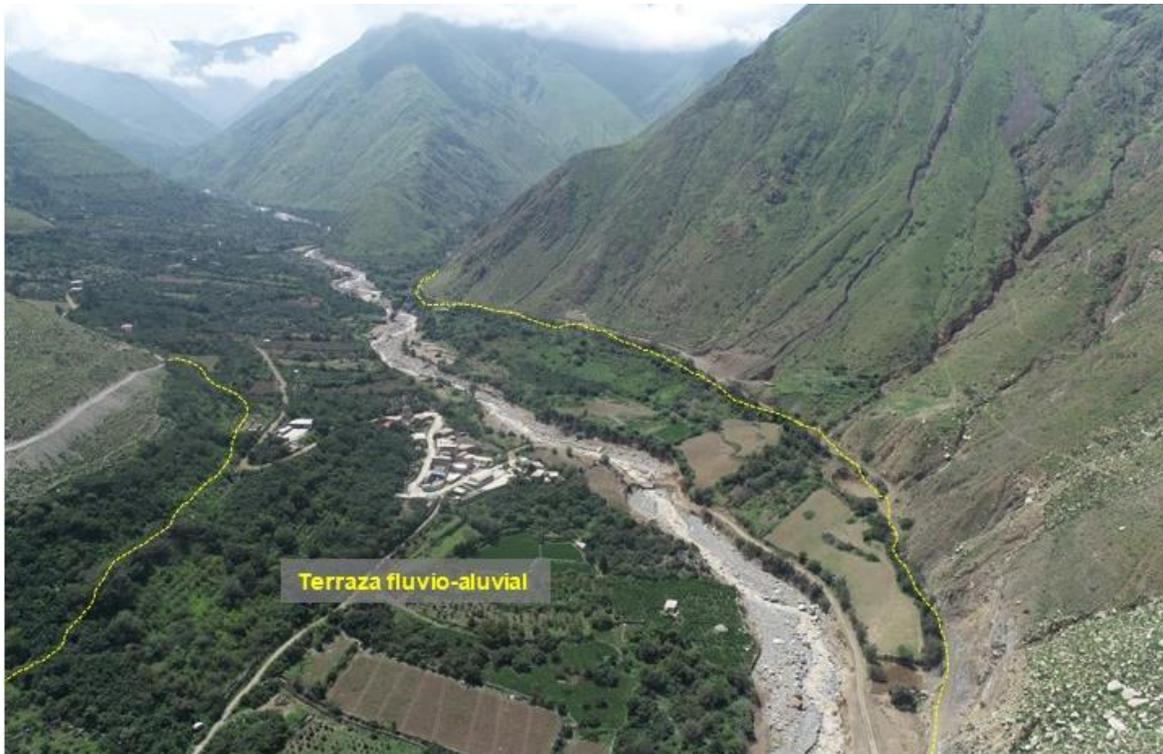
**Figura 9.** Terrazas fluvio-aluviales sobre las cuales se asienta el sector Licahuasi (margen derecha del (río Arahúay). Estas geoformas están sujetas normalmente a procesos de erosión e inundación fluvial, especialmente en temporada de lluvias intensas y/o excepcionales.

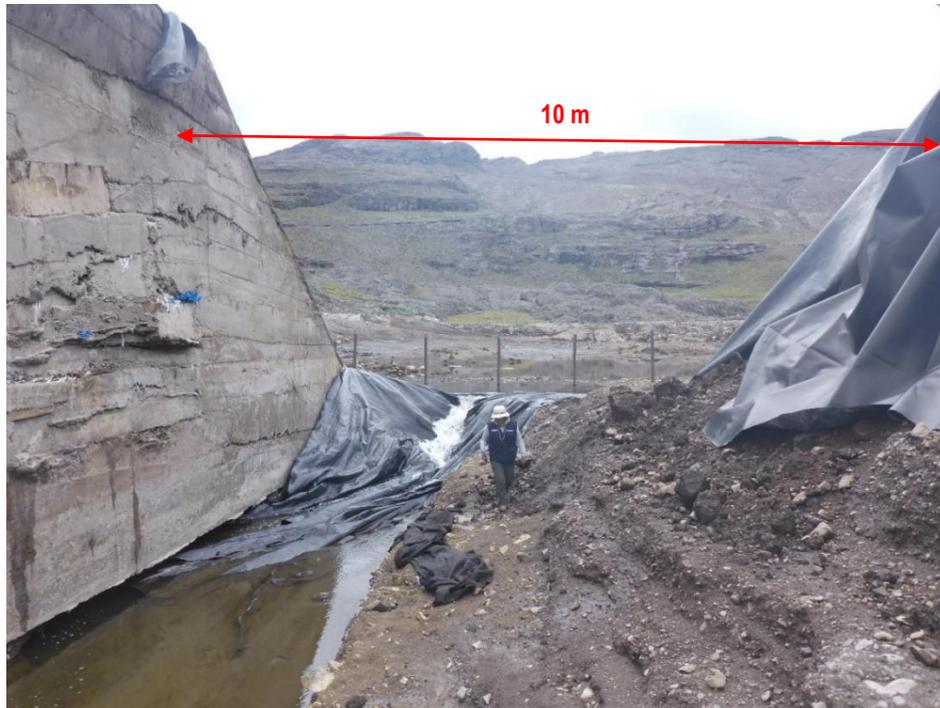
De acuerdo con el análisis multitemporal utilizando una imagen satelital de Google Earth del año 2021 y las imágenes obtenidas mediante vuelos con dron del año 2023 (figura 11), se puede apreciar el desembalse de la laguna Yarcán, así como la ruptura parcial del dique. También se puede observar el ensanchamiento del cauce de la quebrada Yarcán, hasta en 80 m aproximadamente. Mientras que los trabajos de campo permitieron evidenciar el socavamiento y profundización del lecho hasta en 10 m aproximadamente (fotografía 10), así como algunos sectores inundados (fotografía 11).

**Figura 10.** Destrucción parcial del dique, en 10 m aproximadamente, generada por la colmatación de la laguna Yarcán.

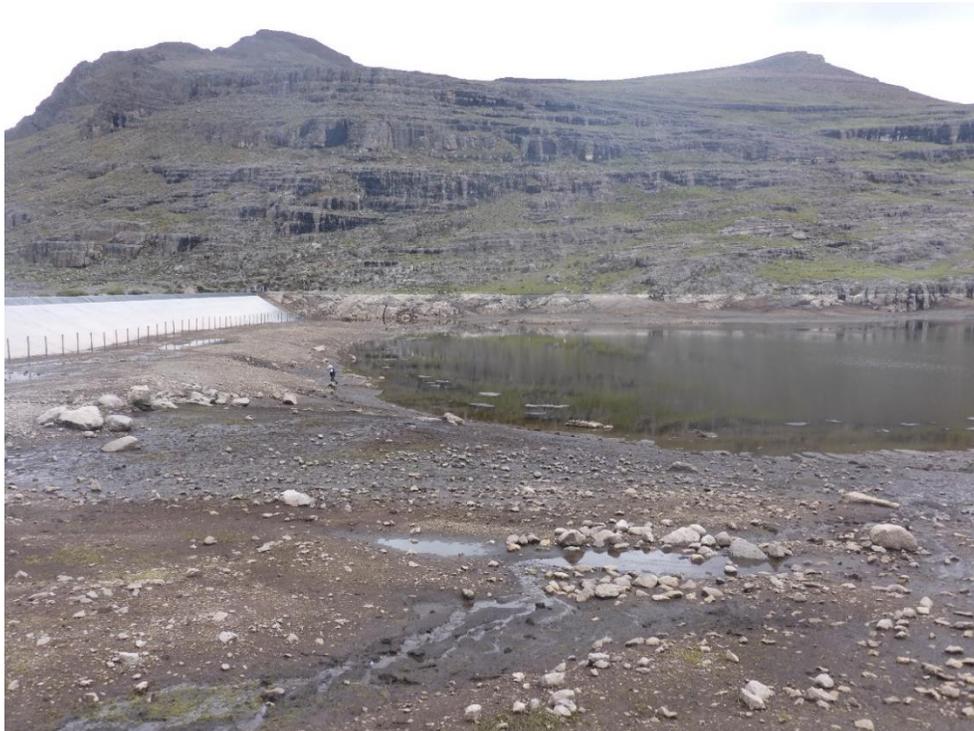
**Fotografía 9.** Desembalse de la laguna Yarcán a consecuencia de la rotura parcial del dique.

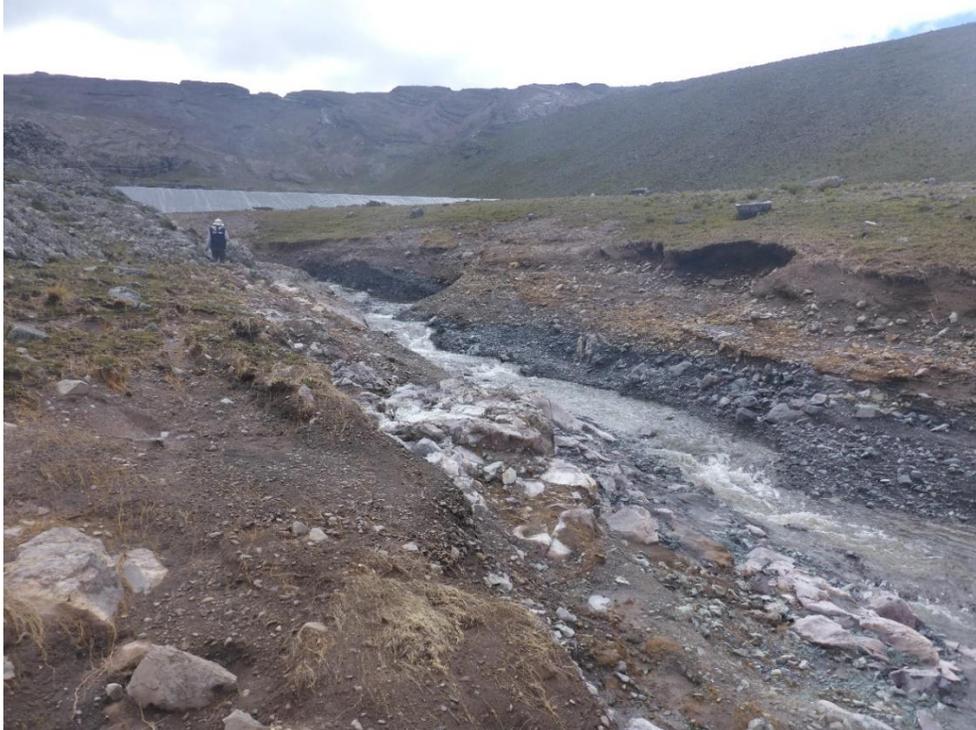
**Fotografía 10.** Procesos de erosión en la quebrada Yarcán, se evidencia el socavamiento y profundización del lecho hasta en 10 m aproximadamente.

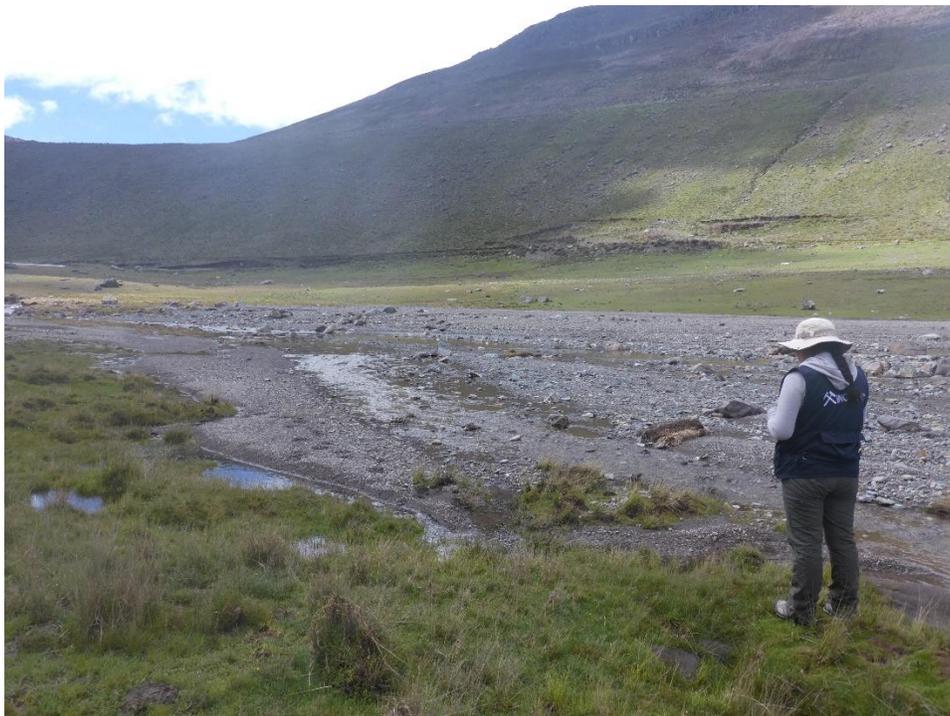
**Fotografía 11.** Material depositado por la colmatación de la quebrada Yarcán.

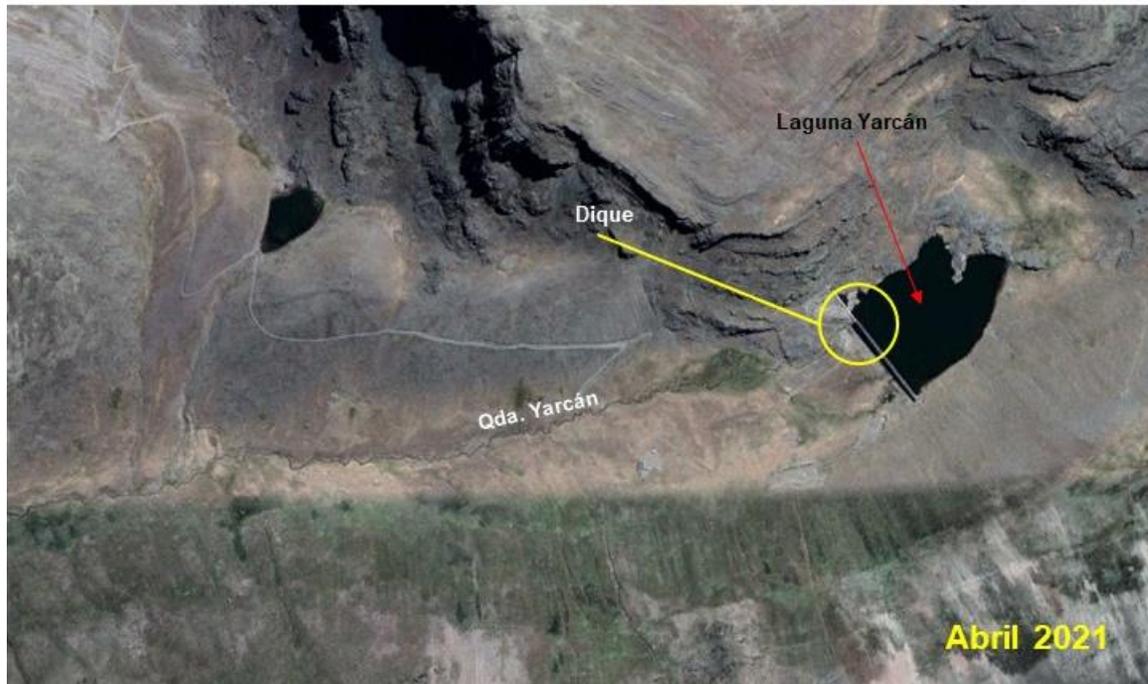
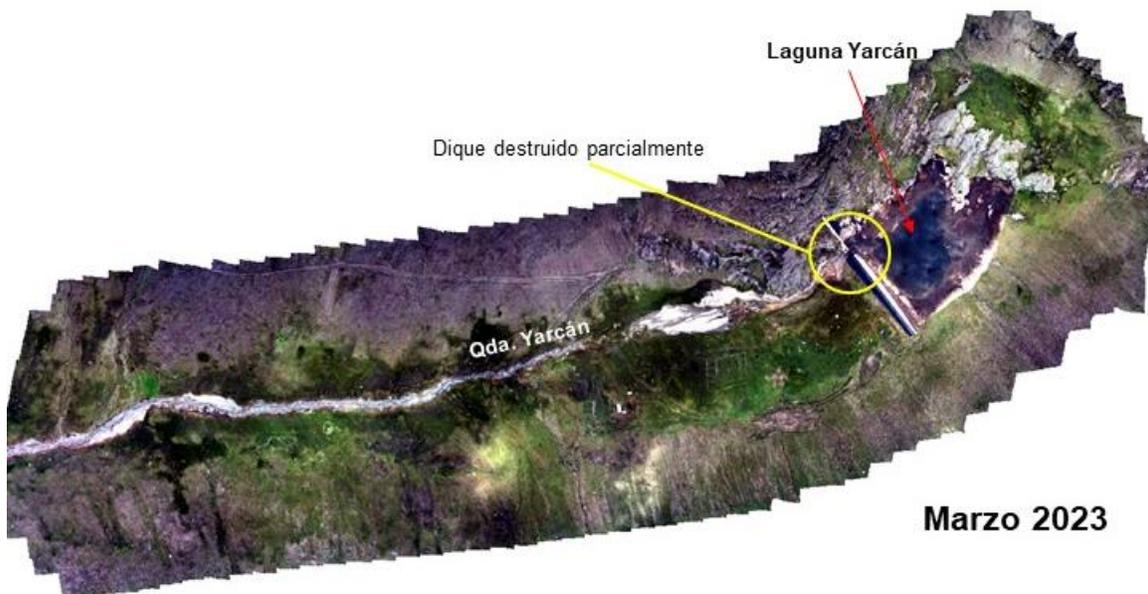
**Figura 11.** Análisis multitemporal utilizando imágenes de Google Earth del año 2021 y las obtenidas mediante vuelos con dron del año 2023, donde se puede evidenciar el desembalse de la laguna Yarcán, así como la ruptura parcial del dique. También se puede observar el ensanchamiento del cauce de la quebrada Yarcán (hasta en 80 m aproximadamente) y el material depositado por la colmatación de la quebrada Yarcán.

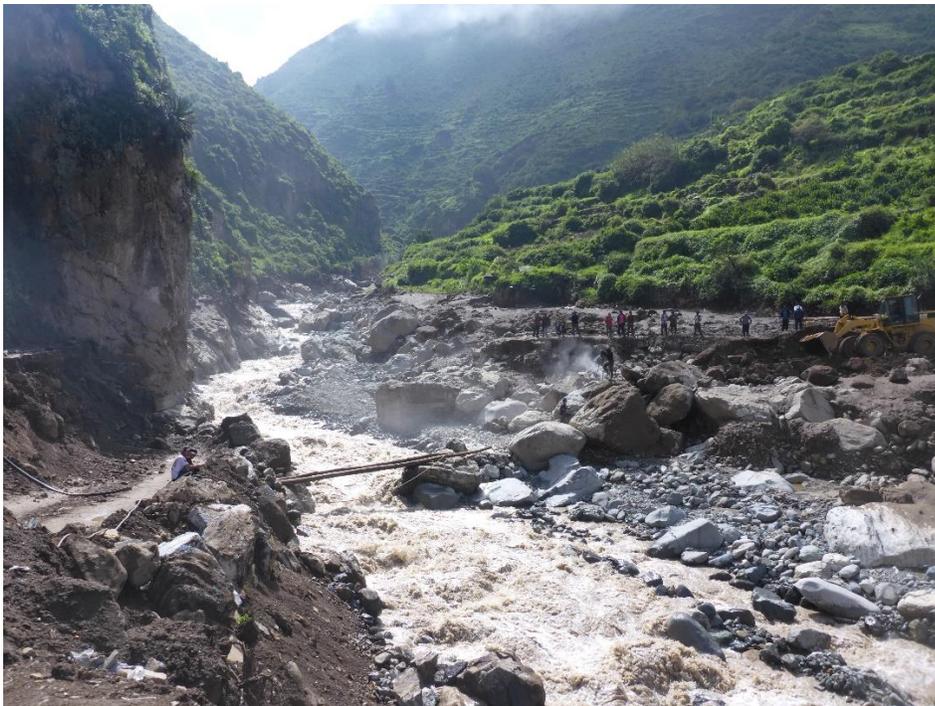
**Fotografía 12.** Material depositado por el aluvión generado el 20 de marzo de 2023 y canalizado por el río Arahua, el cual generó la destrucción del puente Maquín.

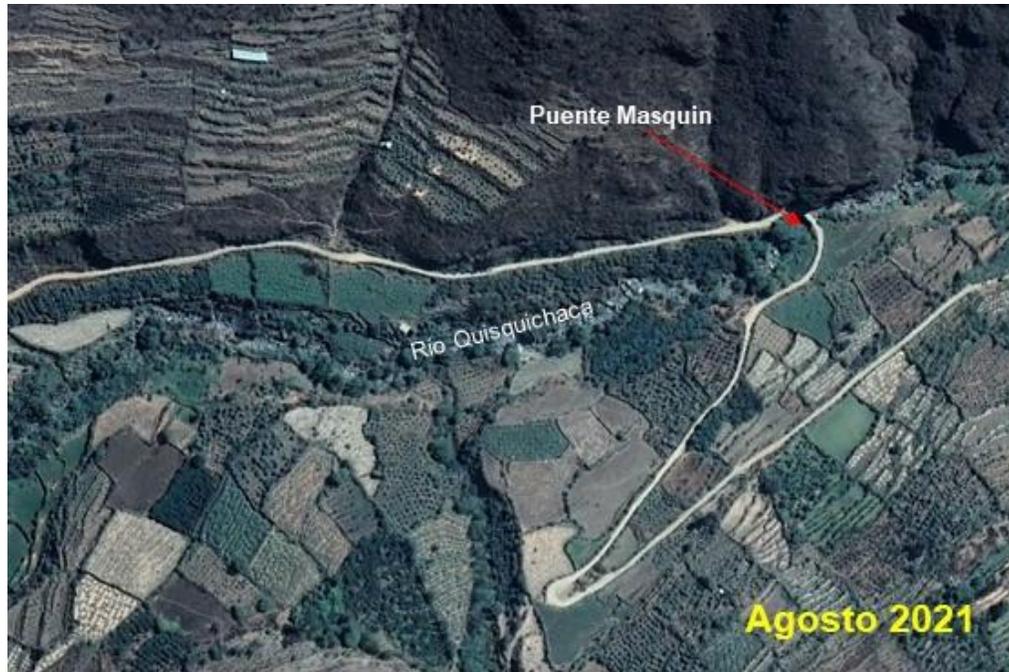
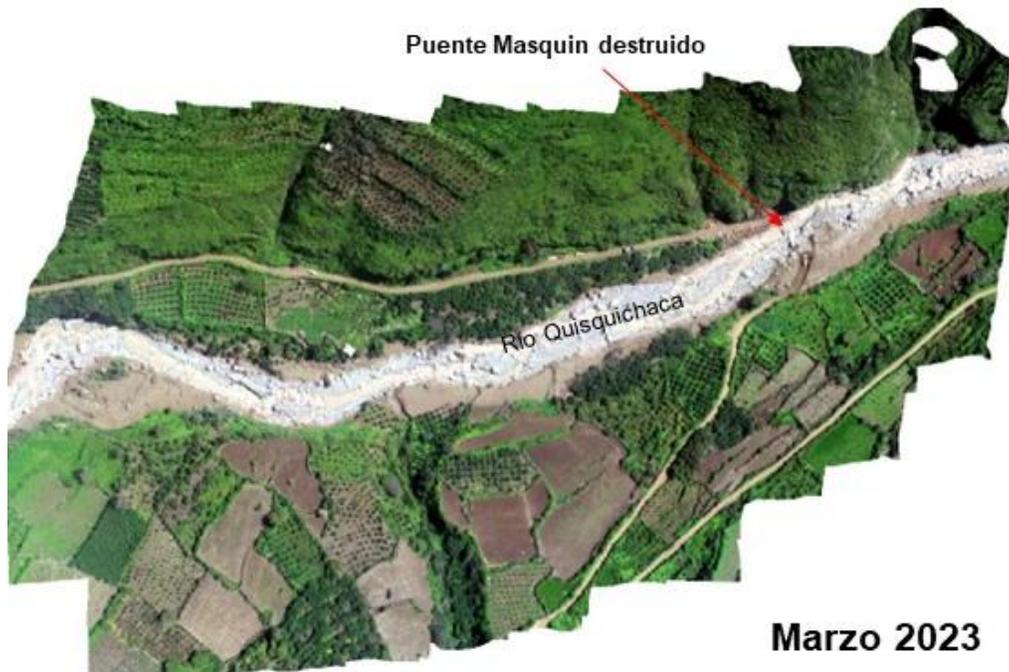
De acuerdo con el análisis multitemporal utilizando una imagen satelital de Google Earth del año 2021 y las imágenes obtenidas mediante vuelos con dron del año 2023 (figura 12), se puede observar el ensanchamiento del cauce del río Arahua, hasta en 70.5 m aproximadamente. Mientras que, los trabajos de campo permitieron evidenciar el socavamiento y profundización del lecho del río hasta en 10 m aproximadamente.

**Figura 12.** El análisis multitemporal utilizando una imagen satelital de Google Earth (agosto 2021) y las imágenes obtenidas mediante vuelos con dron (marzo 2023), permitió verificar el ensanchamiento del cauce del río Arahua, hasta en 70.5 m aproximadamente, así como la destrucción total del puente Masquín, única vía de acceso al sector de Arahua.

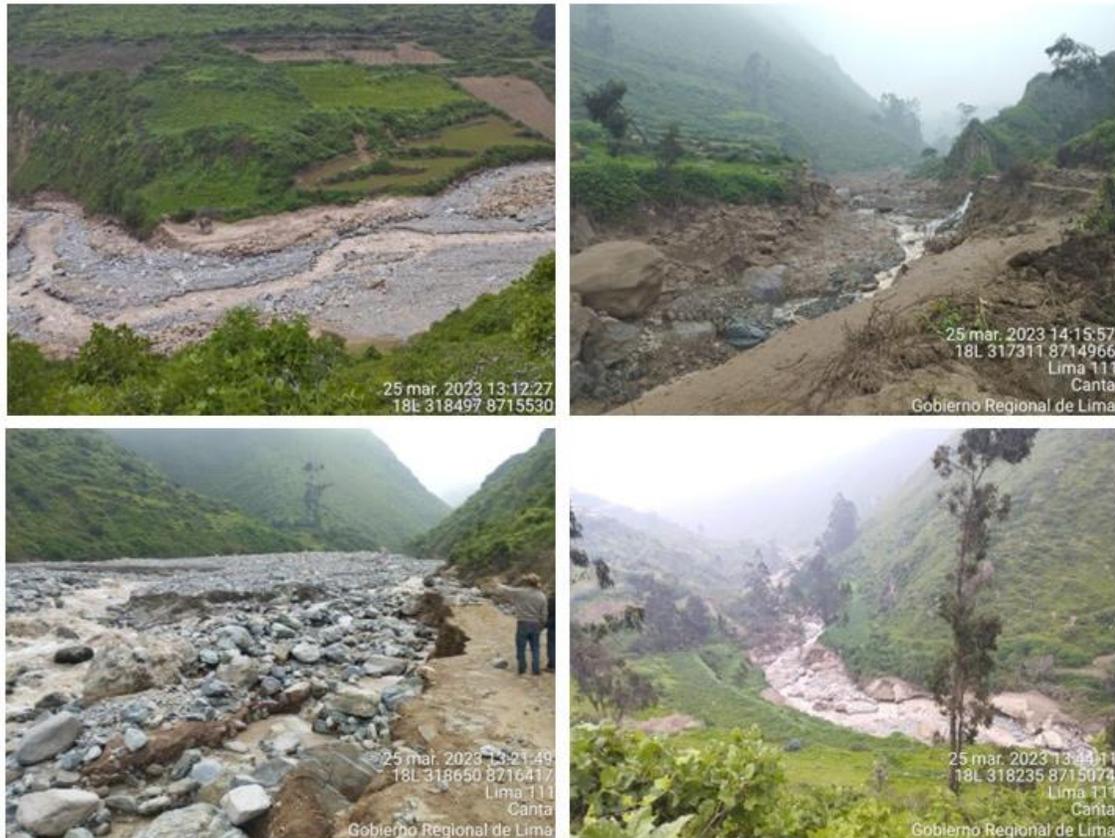
El aluvión durante su recorrido, generó erosión e inundación de terrenos en ambos márgenes del río Arahua, así como derrumbes, estos procesos aportaron material al

cauce del río, incrementando la actividad erosiva del río en mención, lo cual generó daños y destrucción de puentes, vías de acceso y terrenos de cultivo (figura 13).

**Figura 13.** Algunas zonas en los alrededores del sector de Arahuary que fueron afectadas por el aluvión del ocurrido el 20 de marzo de 2023. Se puede observar el ensanchamiento y profundización del cauce del río Arahuary, así como la afectación de terrenos de cultivo y vías de acceso hacia el sector de Arahuary. Fuente: Municipalidad Distrital de Arahuary.

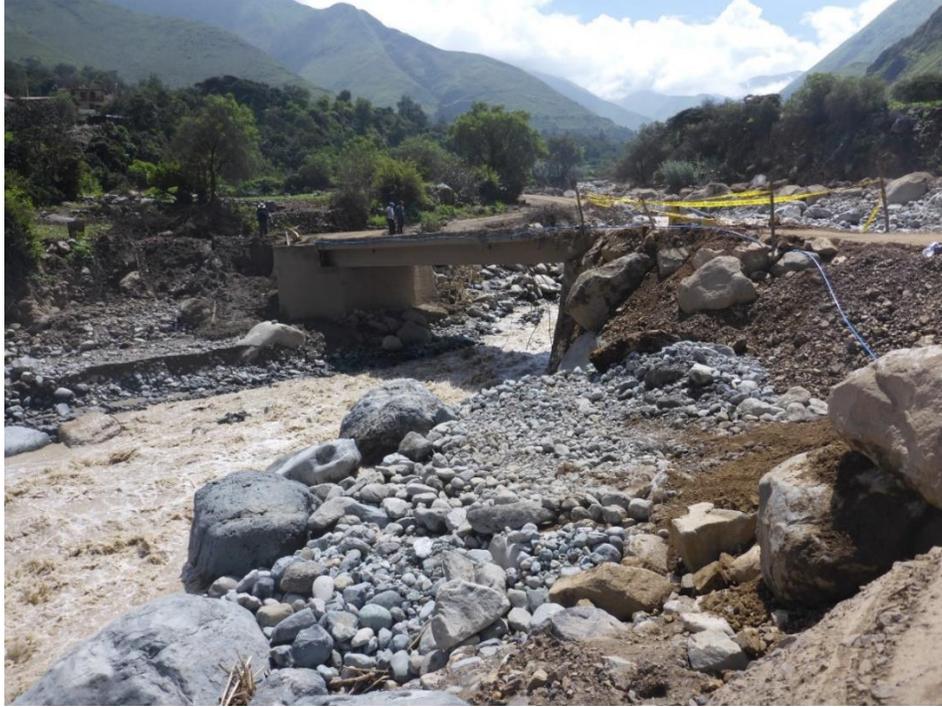
El aluvión ocurrido el 20 de marzo de 2023 también generó daños en el sector de Licahuasi, como la afectación del puente de acceso al sector en mención (22 m aproximadamente), así como daños en terrenos de cultivos (fotografías 13 y 14).

**Fotografía 13.** Puente Licahuasi afectado por el aluvión, se pueden observar los estribos afectados.

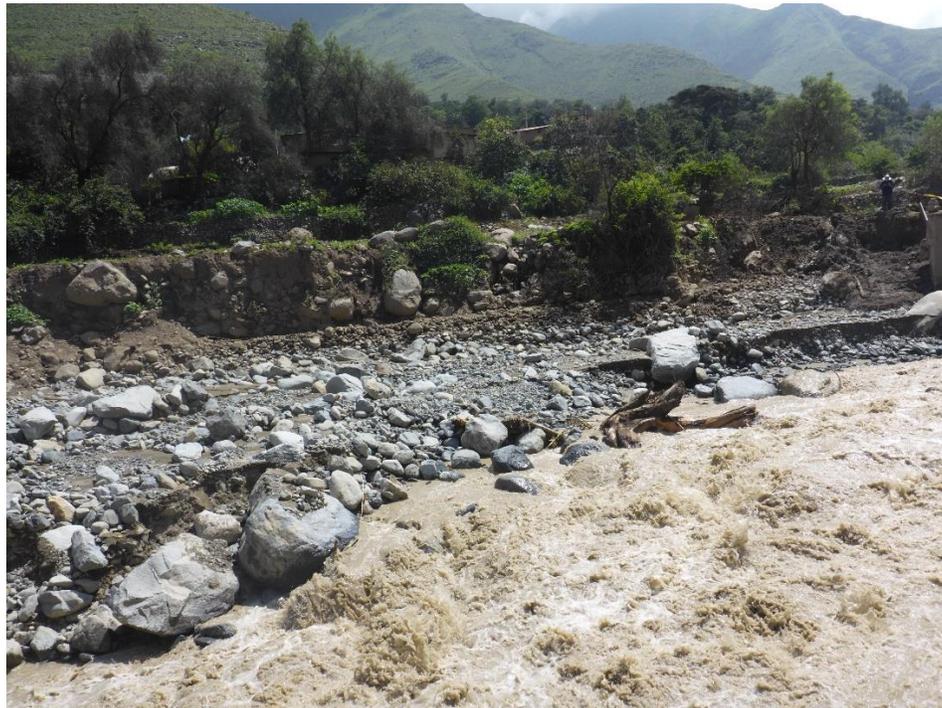
**Fotografía 14.** Erosión fluvial del río Arahúay que afectó terrenos de cultivo en la margen derecha.

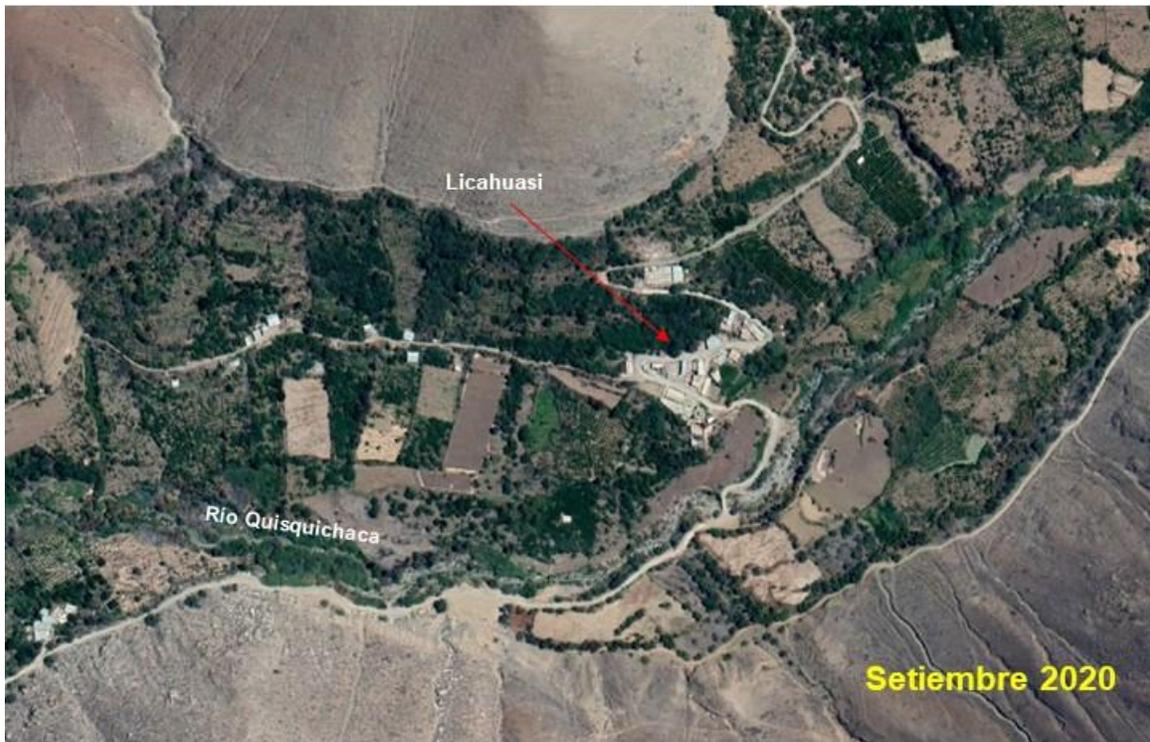
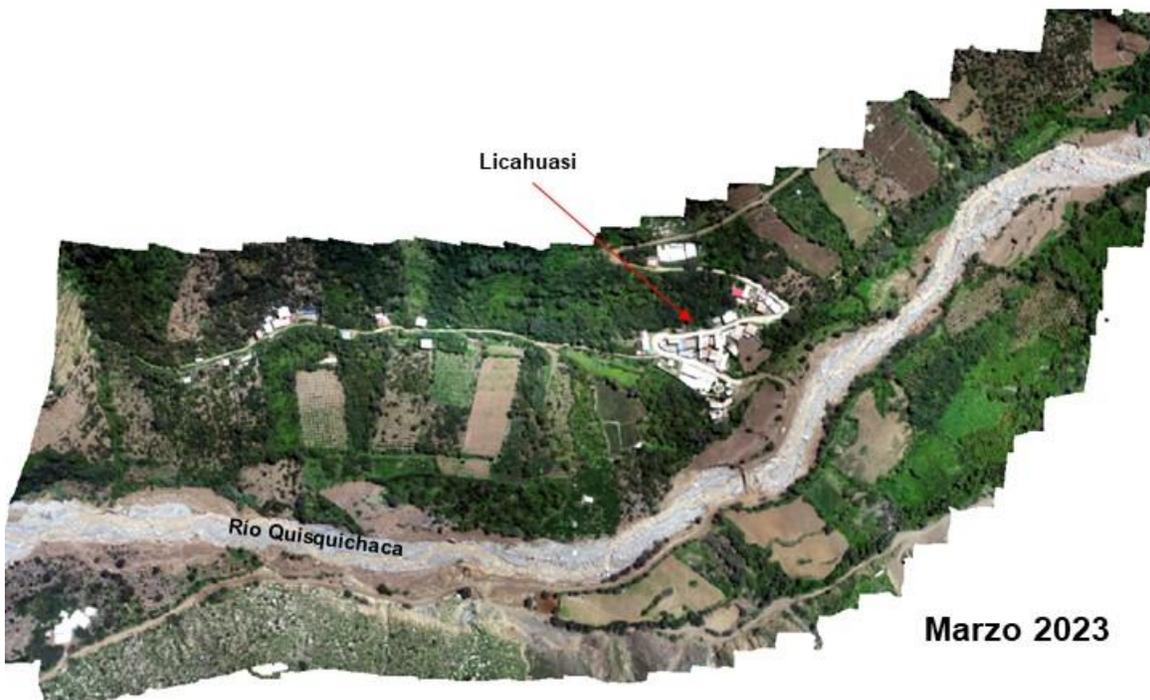
De acuerdo con el análisis multitemporal utilizando una imagen satelital de Google Earth del año 2020 y las imágenes obtenidas mediante vuelos con dron del año 2023 (figura 14), se puede observar el ensanchamiento del cauce del río Arahuary, hasta en 95 m aproximadamente. Mientras que, los trabajos de campo permitieron evidenciar el socavamiento y profundización del lecho del río hasta en 13 m aproximadamente.

**Figura 14.** Análisis multitemporal utilizando una imagen satelital de Google Earth del año 2020 y las imágenes obtenidas mediante vuelos con dron del año 2023, que permitió verificar el ensanchamiento del cauce del río Arahuay, hasta en 95 m aproximadamente. El aluvión destruyó el puente de acceso al sector Lichuasi y generó daños en terrenos de cultivo, así como vías de acceso.

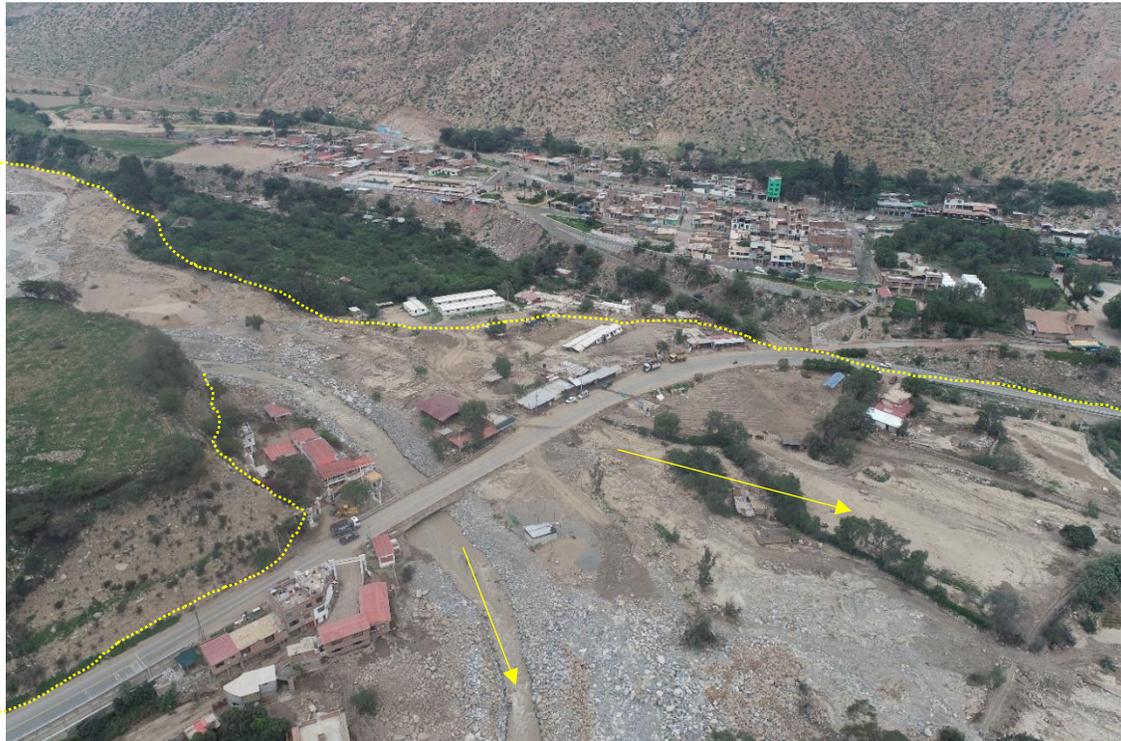
Entre los daños generados por el aluvión, en el sector Santa Rosa de Quives, se tiene afectación en: terrenos de cultivos, infraestructura de clubes campestres, puente en 23 m y carretera Santa Rosa de Quives-Canta en 230 m. aproximadamente, vías de acceso vecinales y destrucción de viviendas e infraestructura de material noble (figura 15, fotografía 15).

**Figura 15.** Zonas afectadas (línea discontinua amarilla) por el aluvión en el sector de Santa Rosa de Quives. Estos terrenos representan un peligro alto ante la ocurrencia de huacos o aluviones.

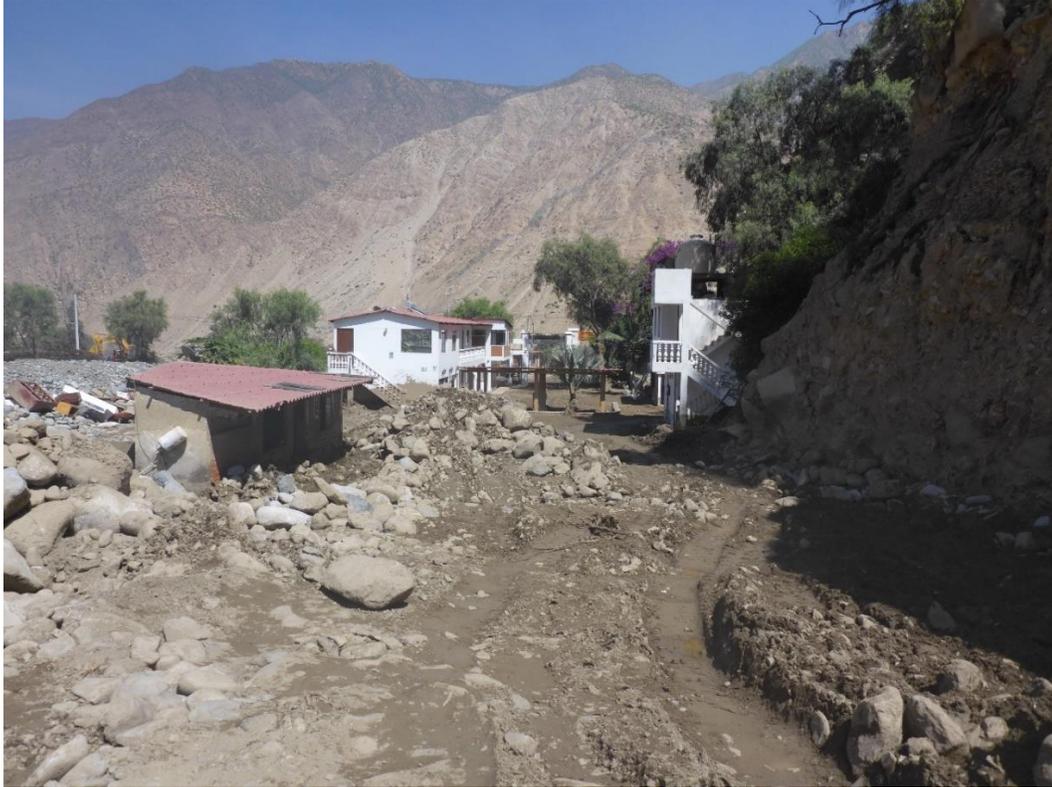
**Fotografía 15.** Daños generados por el aluvión en el club campestre “Real Club” en el sector Santa Rosa de Quives.

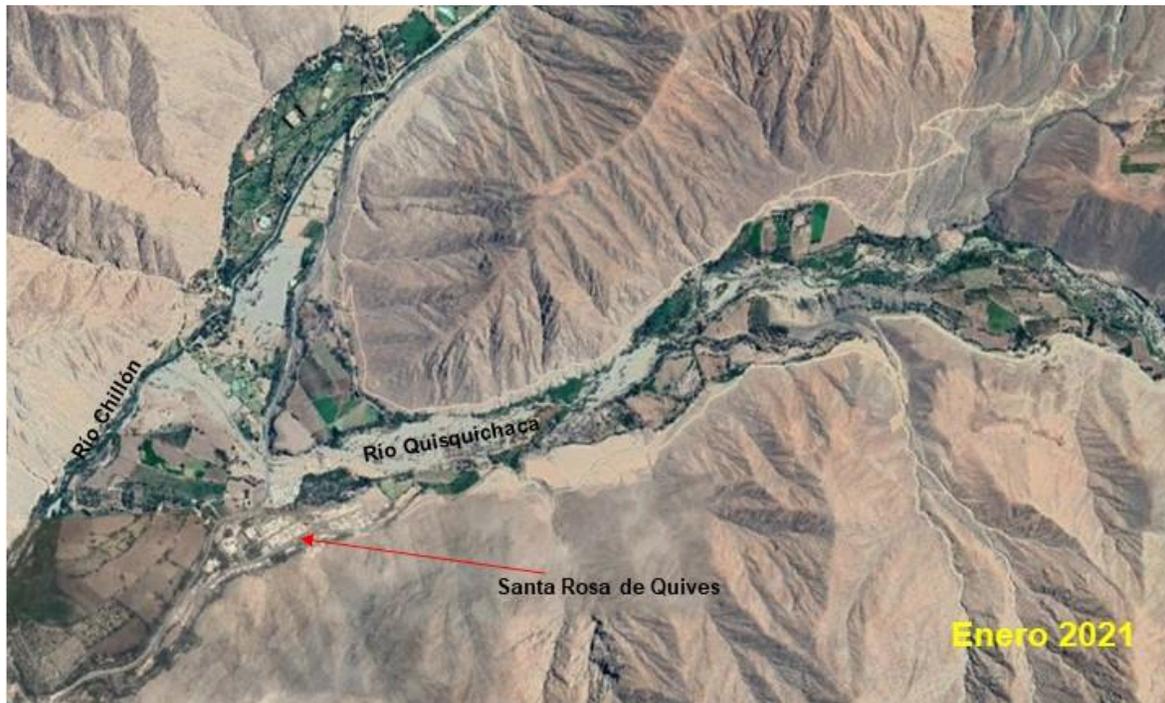
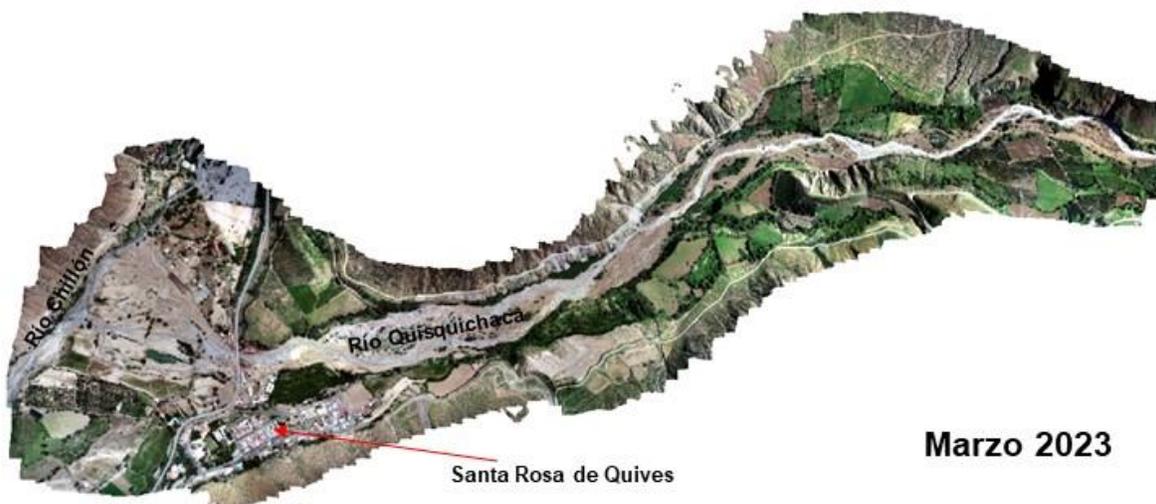
**Figura 16.** El análisis multitemporal utilizando una imagen satelital de Google Earth del año 2021 y las imágenes obtenidas mediante vuelos con dron del año 2023, permitió verificar el ensanchamiento del cauce del río Arahuay, hasta en 176 m aproximadamente. El aluvión generó daños en parte del sector de Santa Rosa de Quives, así como vías de acceso, clubes campestres, terrenos de cultivo y animales, que se asientan dentro del cauce antiguo del río Arahuay.

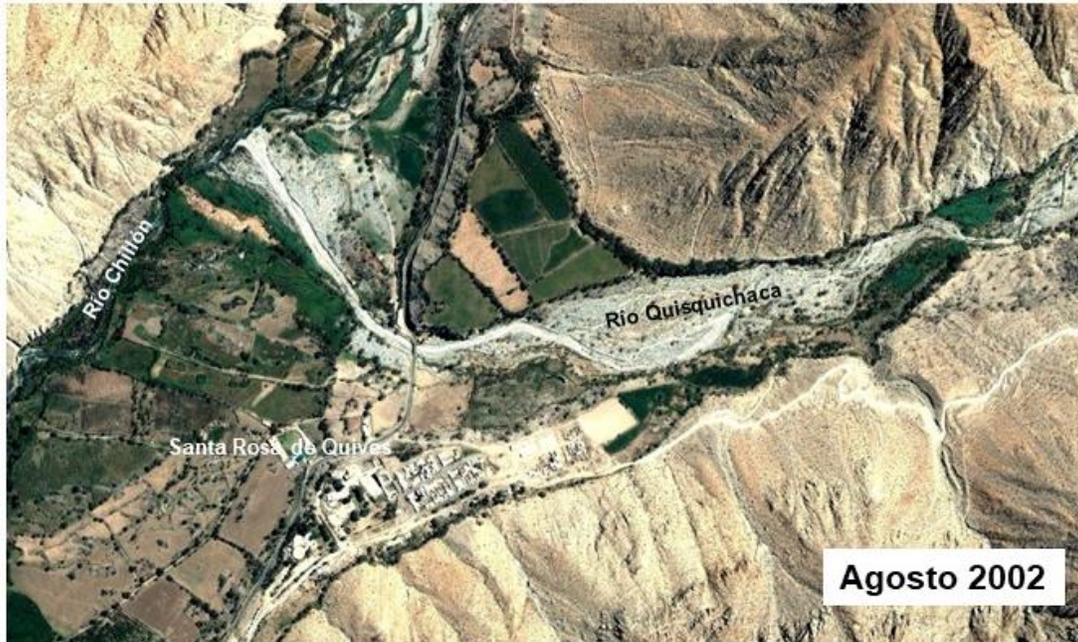
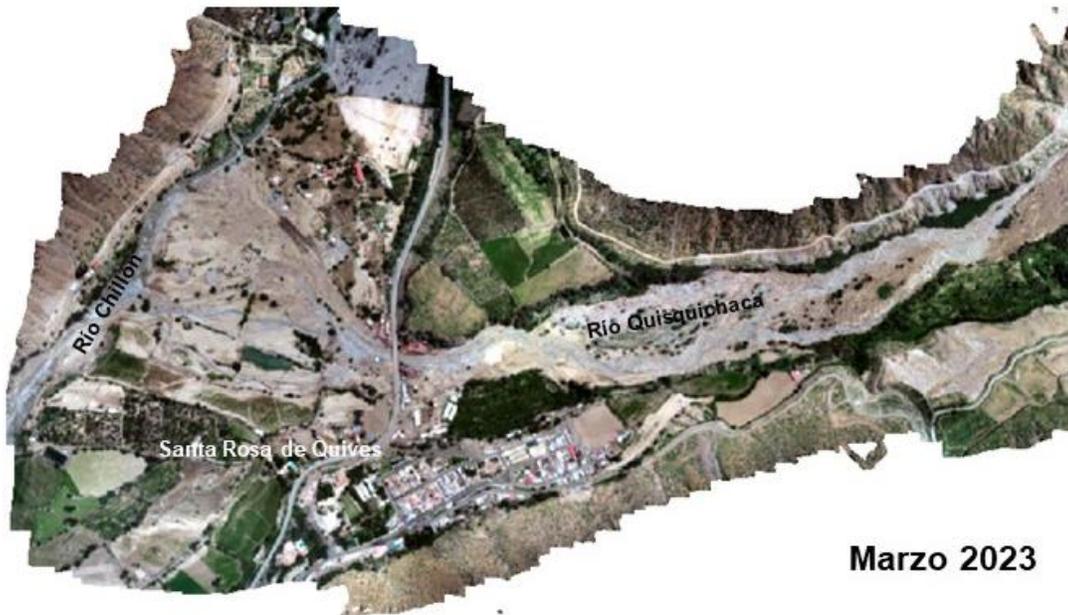
Cabe precisar que, la actividad antrópica ha incrementado en los últimos años, por ejemplo, el análisis multitemporal utilizando una imagen satelital de Google Earth del año 2002 y las imágenes obtenidas mediante vuelos con dron del año 2023, evidencia como la población se ha asentado en la desembocadura del río Arahúy, es decir en terrenos de peligro alto ante la ocurrencia de flujos como los aluviones (figura 17).

**Figura 17.** El análisis multitemporal utilizando una imagen satelital de Google Earth (agosto 2002) y las imágenes obtenidas mediante vuelos con dron (marzo 2023), permitió verificar la ocupación antrópica en la desembocadura y cauce antiguo del río Arahua, estos terrenos presentan peligro alto ante la ocurrencia de flujos como el aluvión ocurrido el 20 de marzo de 2023.
