INFORME TÉCNICO

**EVALUACIÓN DE LA SITUACIÓN DE RIESGO Y DAÑOS
EXISTENTES EN EL DISTRITO DE MACHUPICCHU
PUEBLO**

(DISTRITO DE MACHUPICCHU, PROVINCIA DE URUBAMBA, REGIÓN CUSCO)

**VISITA DE INSPECCIÓN AL DISTRITO DE MACHUPICCHU PUEBLO
20 – 21 NOVIEMBRE 2013**

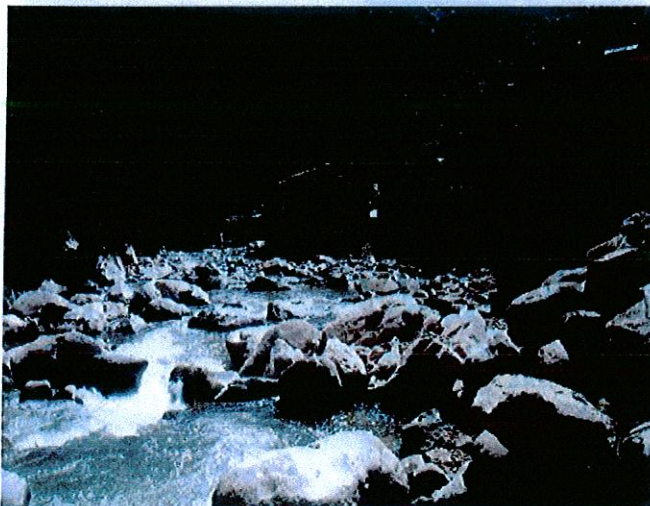
Foto 4: Río Vilcanota y sus depósitos fluviales, también se observan las grandes construcciones edificadas en el cauce del río.

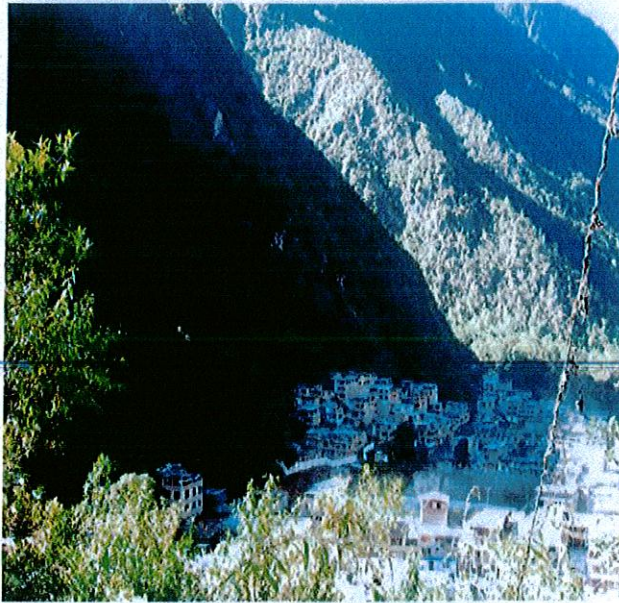
Foto 6: Depósitos coluviales (Q-co), cubiertos de una espesa vegetación, esto no asegura que este estabilizado ya que el 2010 se suscitó un derrumbe en este lugar, Urbanización Las Orquídeas.

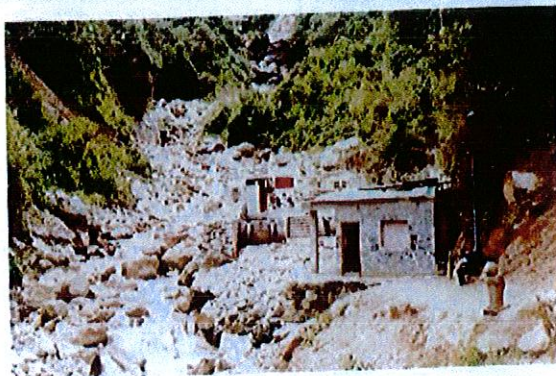
Foto 8: Se observa los baños termales, cuya infraestructura fue afectada por el aluvión de 1995 (Carlotto, 2007).

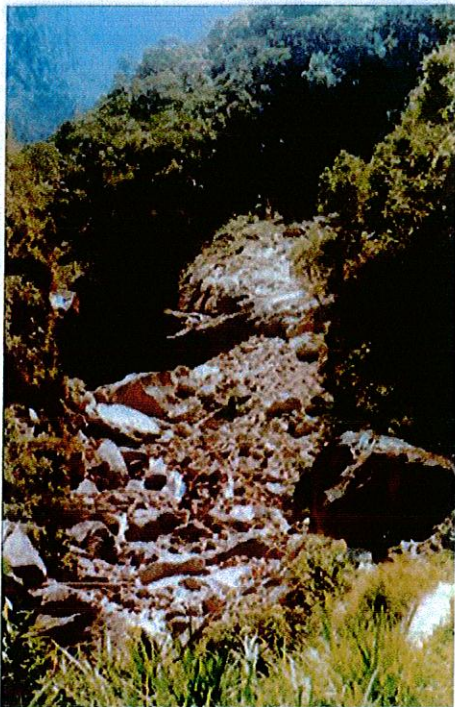
Se produjo un derrumbe que represo el río Calientes, su amenaza no fue trascendente. Foto 9

Foto 9: Derrumbe ocurrido el año 1998 en la quebrada Aguas Calientes, a 100 m de los baños termales.

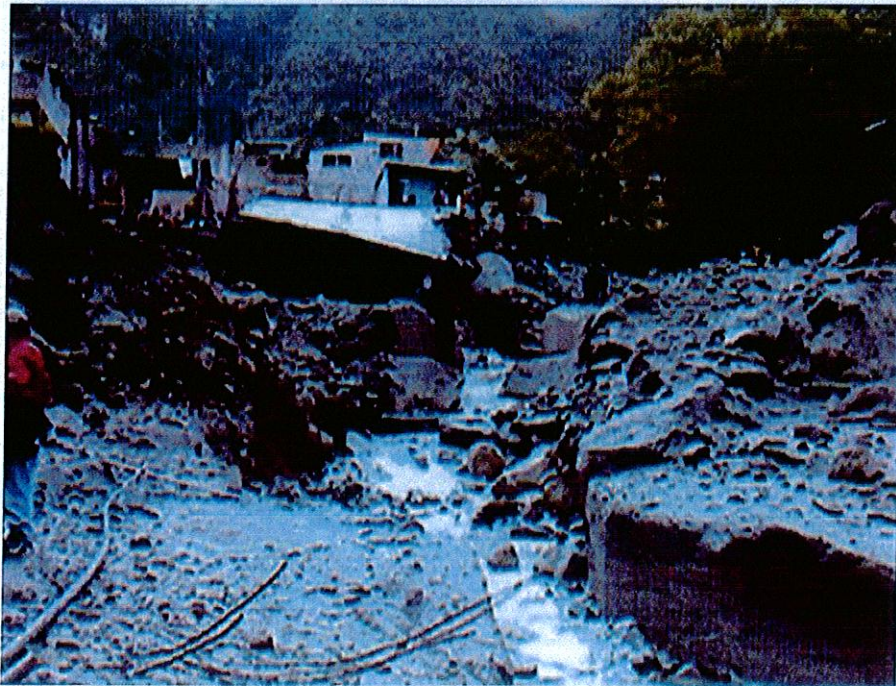
Este huayco ocurrido a la 1:00 am. fue catalogado como uno de los más fuertes que descendió por esta quebrada. Producto de las intensas precipitaciones pluviales que se incrementaron semanas antes del evento provocando un derrumbe en la parte alta de la Monaña Alcamayo a 3060 msnm., este en su descenso adoptó la forma de un flujo rápido debido a la pendiente que presenta la montaña hasta llegar al río Alcamayo, continuando su recorrido quebrada abajo hasta desembocar en el río Vilcanota, ocasionando desastres en el poblado mismo (Foto 10).

Foto 10: Daños provocados por el huayco del 10 de Abril del 2004, que descendió por la quebrada Alcamayo, destruyendo puentes, viviendas y ocasionando la pérdida de 11 vidas humanas (Carlotto et al., 2007).

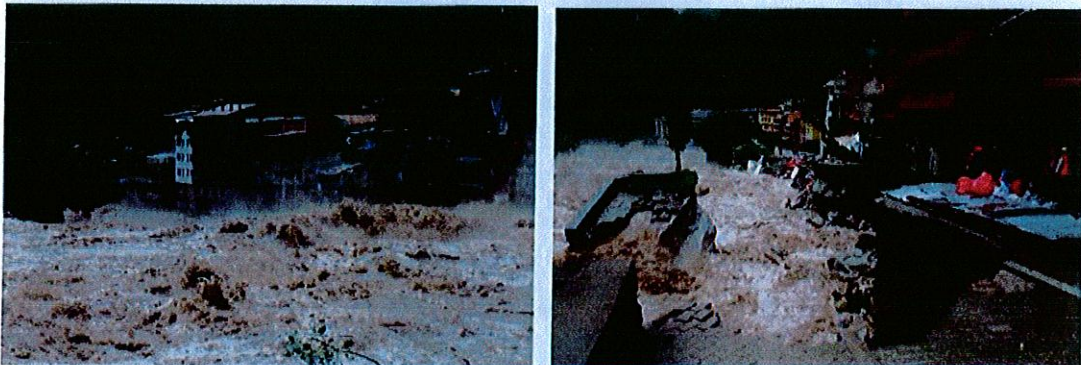
Foto 11: Se observa el gran caudal del río Vilcanota debido al incremento de las lluvias en la región. (Fuente: Municipalidad Distrital de Machupicchu 2010).

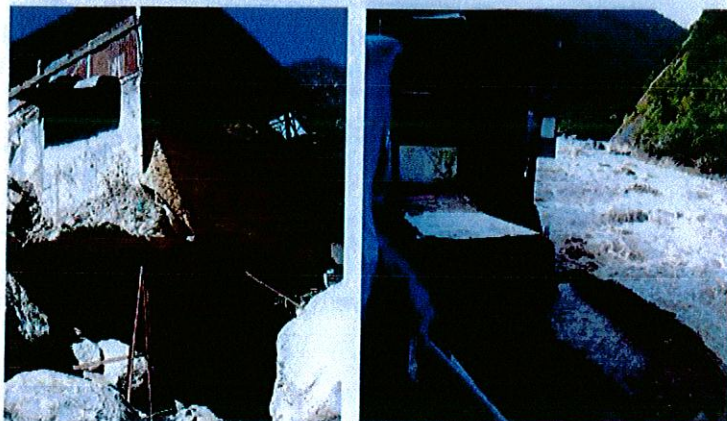
Foto 12: Viviendas destruidas por la erosión del río Vilcanota, luego del incremento de las precipitaciones pluviales y el posterior aumento del caudal (Delgado 2010).

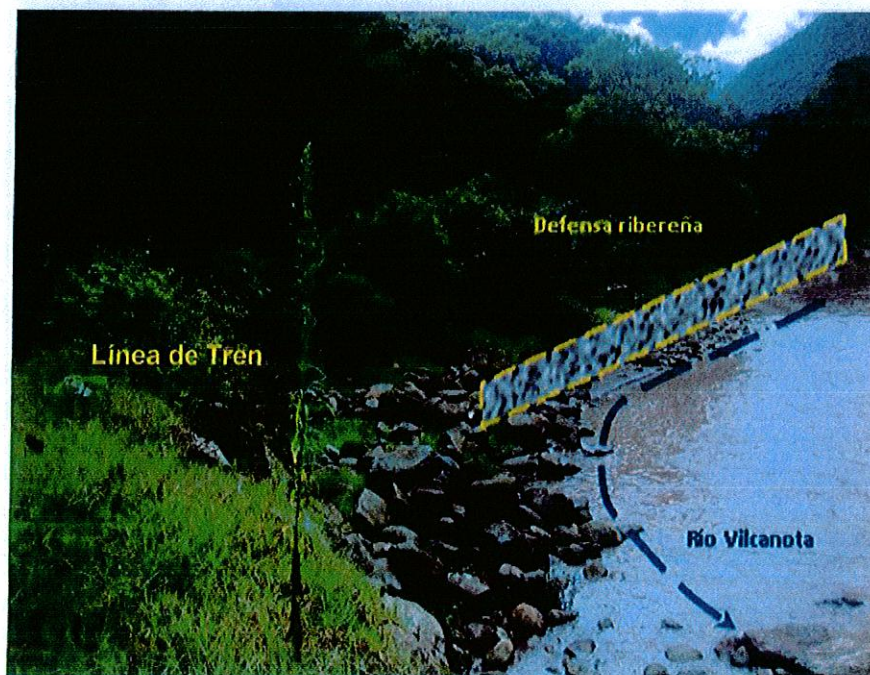
Se observa que el flujo del río Vilcanota viene afectando a la margen derecha en una longitud de aproximadamente 200 metros, debiéndose priorizar la construcción de una defensa ribereña a través de un Proyecto de Inversión Publica-PIP.

Foto 13: Defensas rivereñas recomendadas en el sector Km 110+000

La defensa ribereña que debería proyectarse seria del tipo dique enrocado, complementándose con vegetación de defensas vivas a fin de darle una mayor consolidación, a esta obra se debería ejecutar entre los meses de abril a octubre. Ver Foto 13

Se recomienda no retirar las rocas del cauce debido a que estas se vienen comportando como cuerpos que amortiguan la velocidad del flujo del río Urubamba.

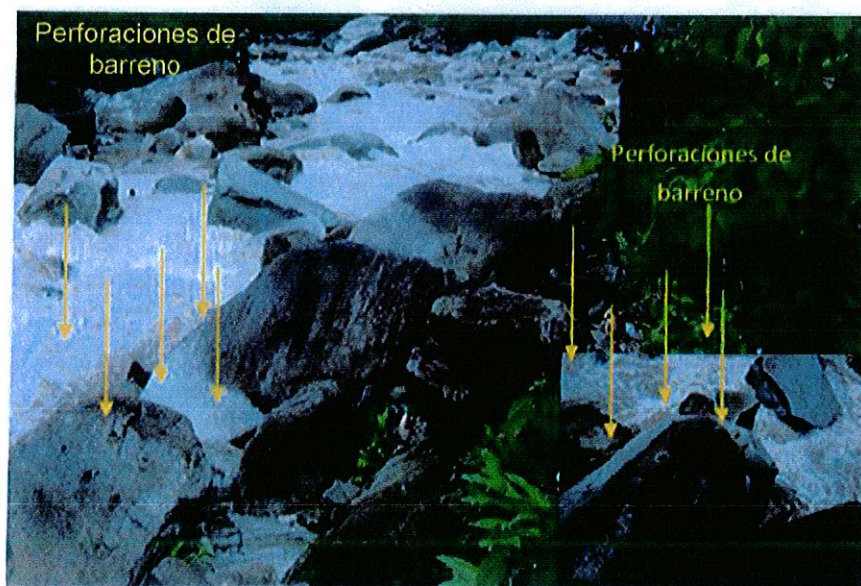
Se observa que las rocas de gran tamaño que naturalmente se han depositado en la margen derecha del río Vilcanota y que en este momento vienen protegiendo las viviendas instaladas en este sector, presentan varias perforaciones de barrenos y que aparentemente lo han querido retirar con voladuras. Ver Foto 14

Foto 14: rocas perforadas cerca de la margen derecha del río

Se recomienda que las rocas que presentan las perforaciones en la margen derecha no sean retiradas debido a que si esto sucedería expondría a un alto riesgo a las viviendas de la margen derecha.

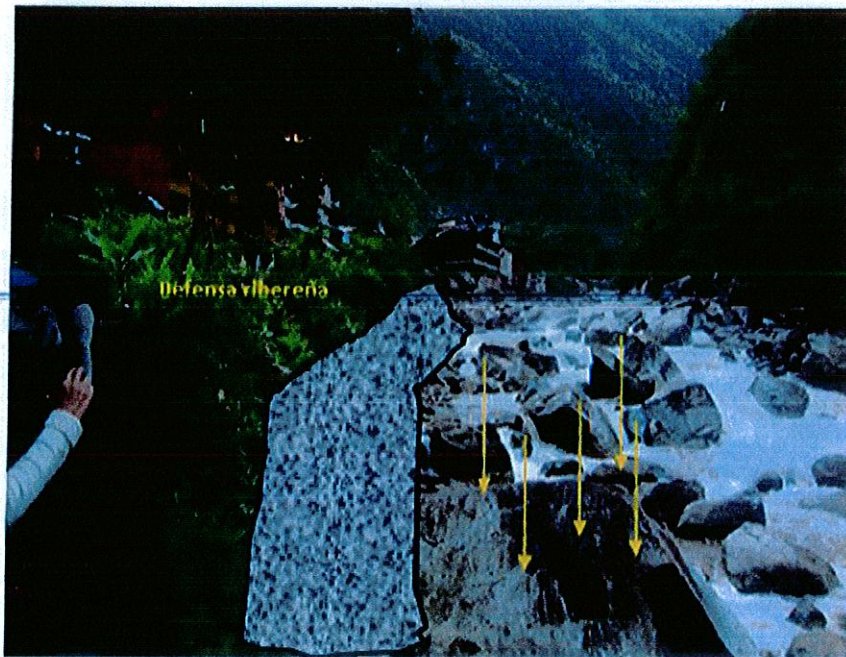
Foto 15: Defensas rivereñas recomendadas en el sector Sumao

Asimismo, se debería proyectar la construcción de 300 metros de un dique enrocado que protegería a las viviendas de la margen derecha. Ver Foto 15.

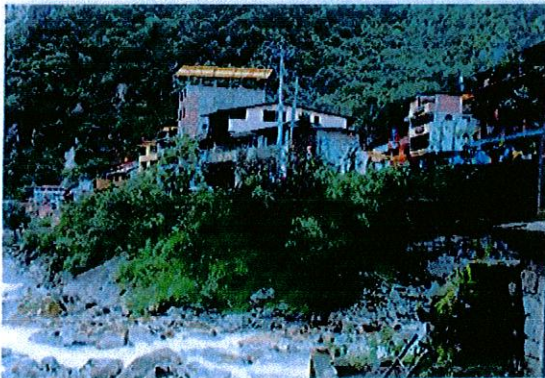
1. **Puente Pantigoso:** Ubicado sobre el río Aguas Calientes, justo en el sector de cambio de dirección del río (SO – EO). La situación del puente aunada al estrangulamiento del cauce por la construcción de viviendas hacen que este sector sea crítico.
2. **Puente Presidente:** Sector crítico por estrangulamiento del cauce (viviendas y negocios).
3. **Desembocadura río Aguas Calientes:** Sector crítico por huaicos y aluviones provenientes del río Aguas calientes; así como erosión y desbordes del río Vilcanota (margen derecha). Hoteles, restaurantes y viviendas han invadido el cauce del río Vilcanota y/o ubicadas de frente al huaico del río Vilcanota. En riesgo: infraestructura vial (línea férrea, carretera), viviendas, restaurantes, hoteles. Ver Foto 16.

Foto 16: Margen derecha de la desembocadura del río Aguas Calientes al río Vilcanota. La ocupación antrópica del cauce es muy significativa

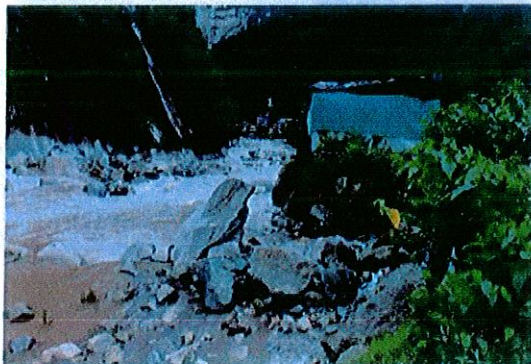
4. **Desembocadura río Alcamayo:** Estrangulamiento del cauce por viviendas y obras de infraestructura vial. En riesgo: línea férrea, infraestructura hotelera. Ver Foto 17:

Foto 17: Margen derecha de la desembocadura del río Alcamayo al río Vilcanota. La ocupación antrópica del cauce es muy significativa y crítica.

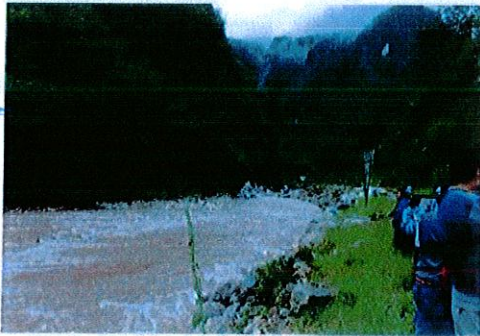
5. Sector Crítico K 110 – Desembocadura río Alcamayo (En el sector Kilometro: 110 del Tren): erosión fluvial en la margen derecha del río Vilcanota. Afecta línea férrea. Ver Foto 18.

Foto 18: Margen derecha del río Vilcanota, sector crítico por inundación y desborde.

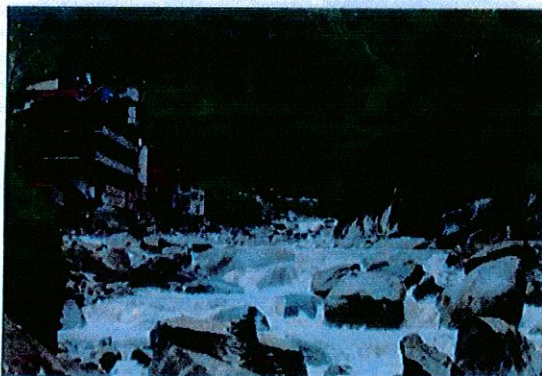
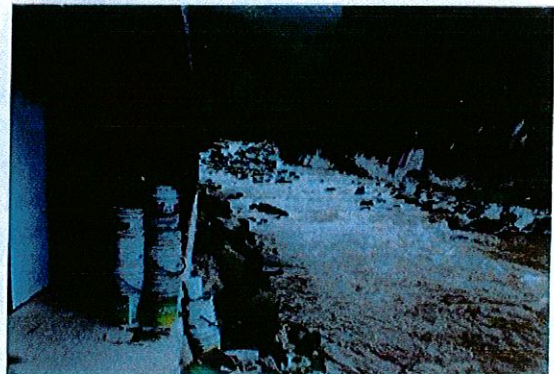
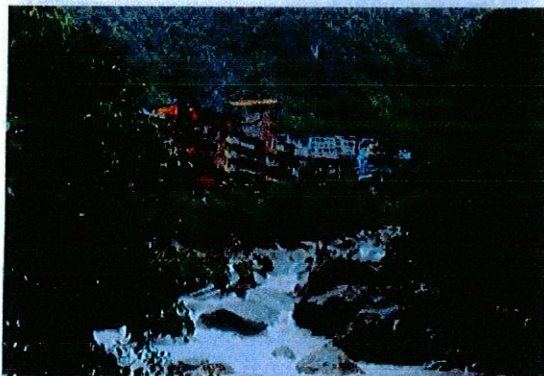
6. Sector Crítico Margen derecha río Vilcanota. Sector río Alcamayo – río aguas Calientes (Sector Sumao): Considerada como Zona de Muy Alto Riesgo No Mitigable, por desborde, inundación y erosión por acción del río Vilcanota; y huaicos provenientes de los ríos Alcamayo y Aguas Calientes. Fotos 19 al 21.

Fotos 19, 20 y 21: Secuencia del sector más crítico del distrito.

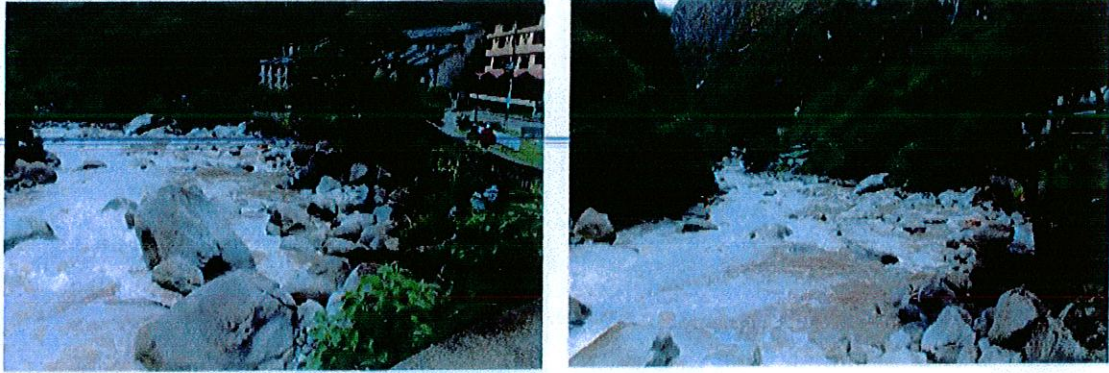
7. Sector Crítico sector final de la avenida Hermanos Ayar: sector crítico por erosión y desborde del río Vilcanota en épocas de lluvias excepcionales. Ver Fotos 22 y 23.

Fotos 22 y 23: La dinámica fluvial puede comprometer este sector en caso de avenidas extraordinarias.
