**Opinión Técnica N° 11-2023**

# EVALUACIÓN DE PELIGROS GEOLÓGICOS POR MOVIMIENTOS EN MASA EN EL SECTOR MUELLE PESQUERO DE MATARANI

Departamento Arequipa  
Provincia Islay  
Distrito Islay

Noviembre  
2023

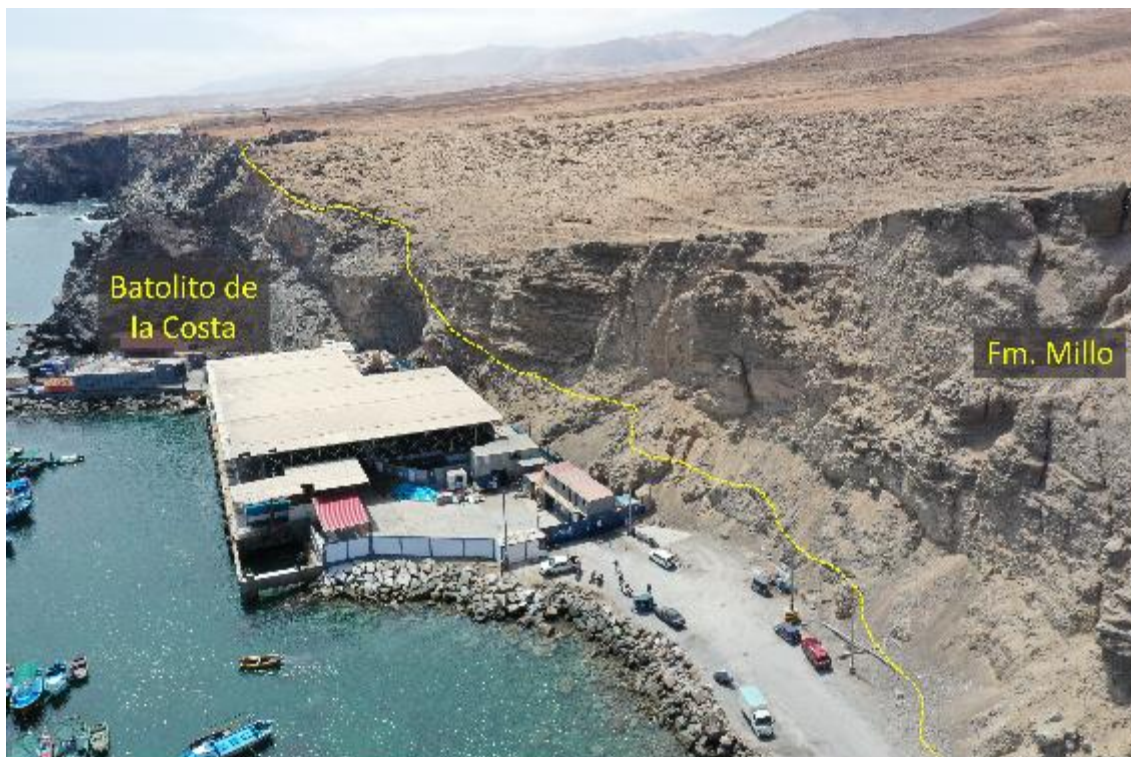
En la base, se observa afloramientos del Complejo Basal de la Costa (Bellido y Narvaez, 1960), conformada por gneis granítico-tonalítico, dioritas gnéicas y esquistos micáceos (Figura 1). Esta roca se encuentra poco a medianamente fracturada y ligeramente meteorizada.

Desde el punto de vista geotécnico este sustrato rocoso es de mala calidad (No competente) son muy friables y frágiles al no estar consolidados.

**Figura 1.** Unidades geológicas en el sector Muelle Pesquero de Matarani.

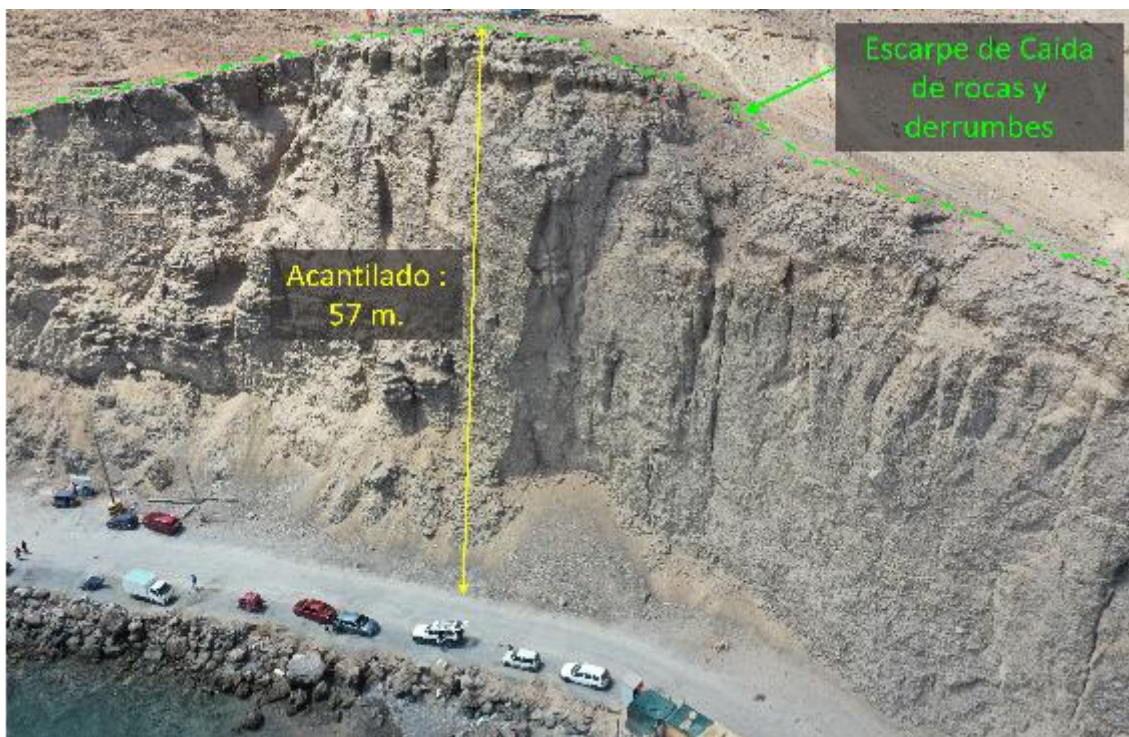
La unidad geomorfológica está representada por la faja litoral que se encuentra limitado por los acantilados con alturas de hasta 57 metros (Figura 2) en el sector Muelle Pesquero Matarani. Este acantilado presenta pendientes muy fuertes (>85°), característica que genera una mayor susceptibilidad a movimientos en masa.

**Figura 2.** Faja litoral (Acantilado) en el sector Muelle Pesquero de Matarani.

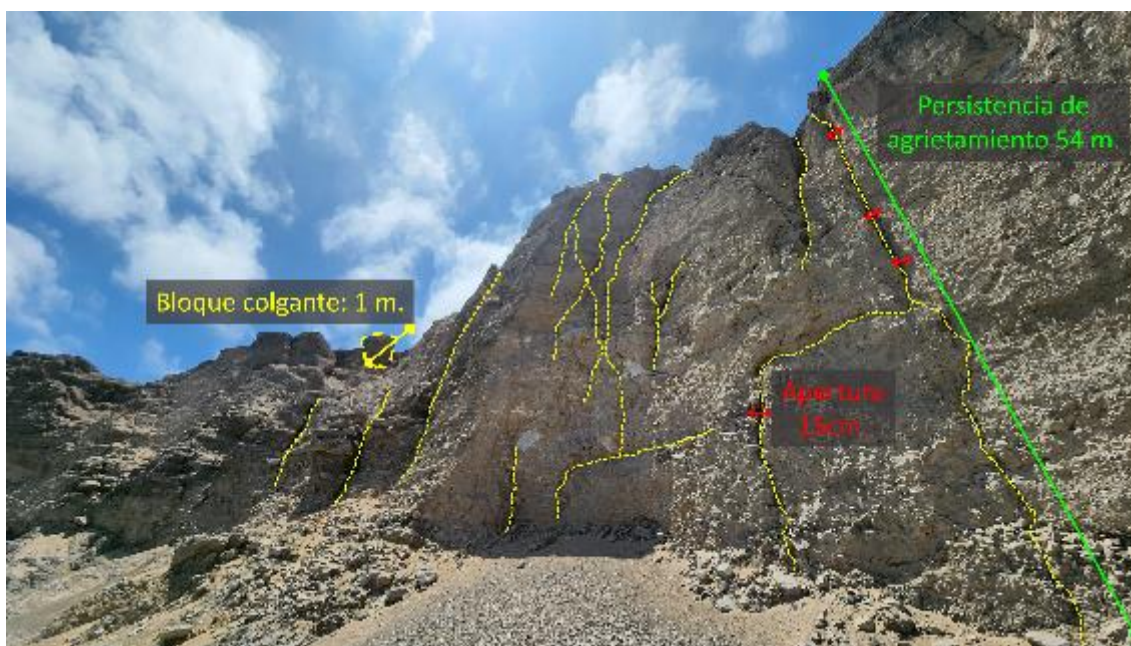
Las alturas desde donde caen las rocas van desde 8 m a 57 m. Los materiales que conforman estas caídas de rocas alcanzan diámetros de 1 m. La zona de arranque de la caída de rocas tiene una longitud de 497 metros.

Las caídas de rocas son activas, se le considera de **peligro alto** y constituyen una amenaza permanente en este sector.

**Figura 3.** Bloque colgante, coordenadas UTM E: 808435, N: 8118661, se parecían también las fracturas (líneas amarillas).

- ✓ Restringir el tránsito y no considerar como estacionamiento de vehículos menores. Hasta no tomarse las acciones correctivas.
  - ✓ Para estabilidad el talud se debe realizar un tratamiento de talud con escalonamiento, su uso es aconsejable porque facilita el proceso constructivo, retiene la caída de fragmentos de roca.

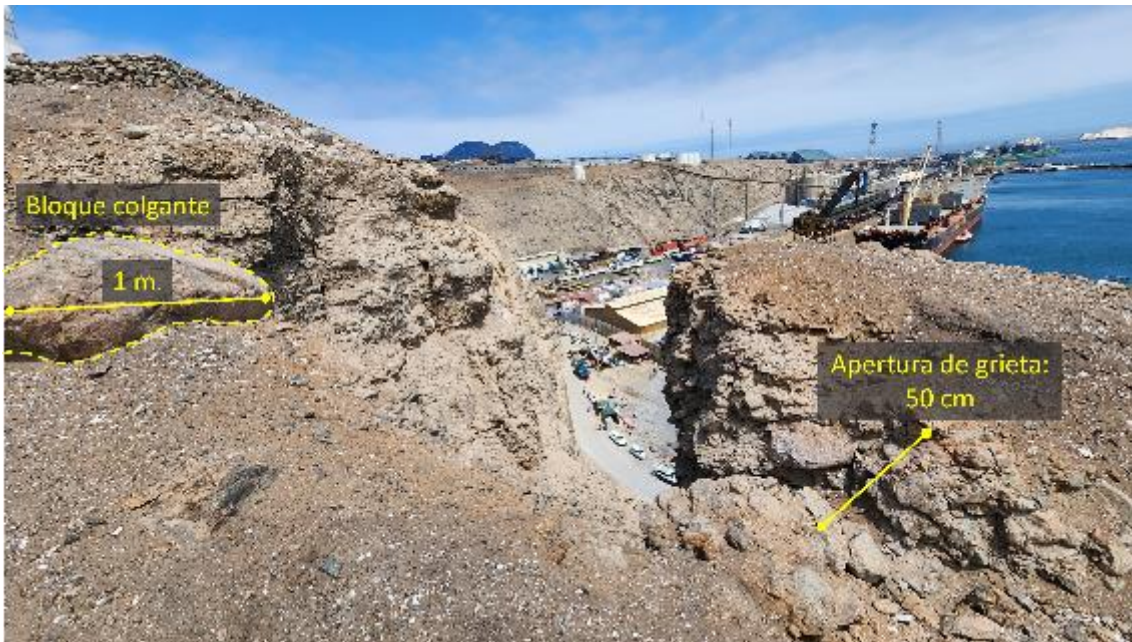
**Figura 4.** Parte alta del acantilado, se aprecia el bloque colgante, coordenadas UTM E: 808441, N: 8118661.

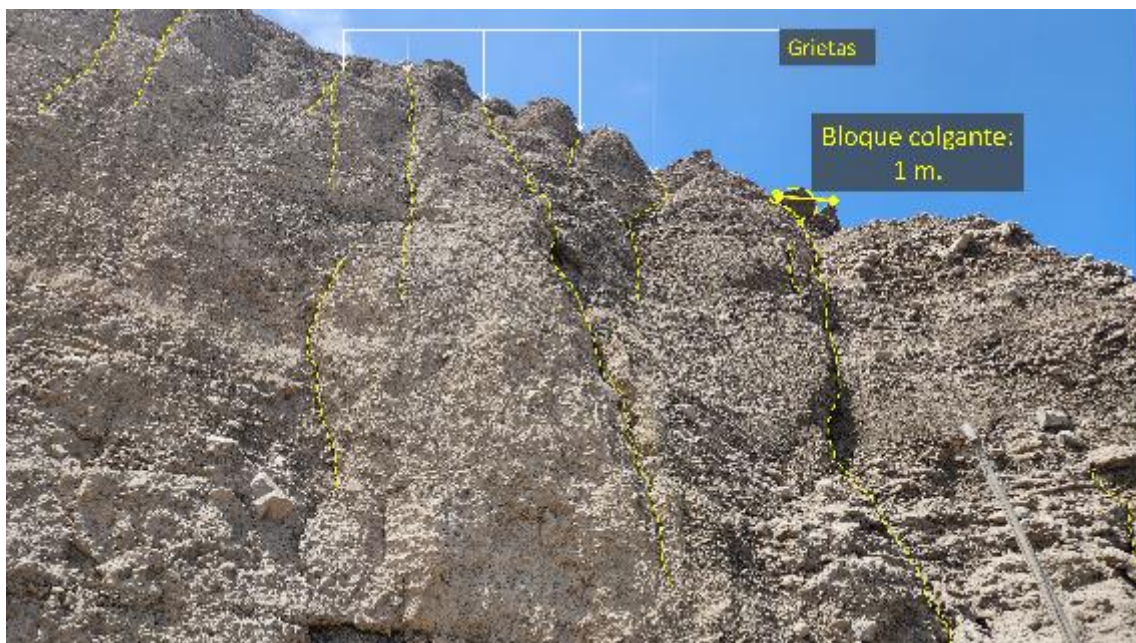
**Figura 5.** Bloque colgante, se aprecia las fracturas del afloramiento (líneas amarillas) coordenadas UTM E: 808452, N: 8118539.

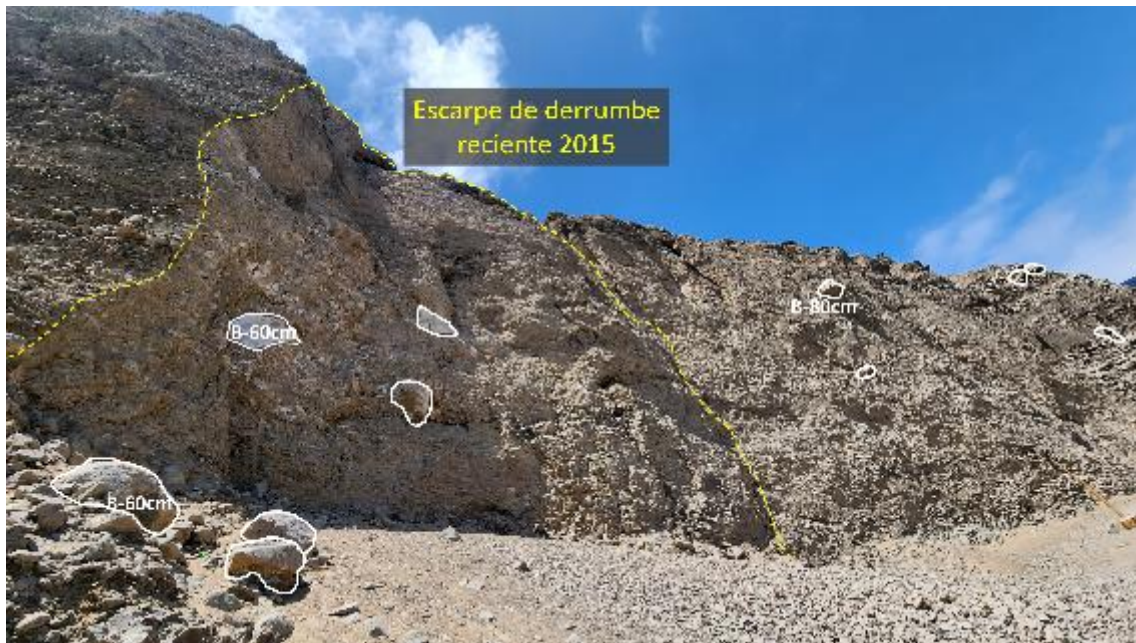
La zona de arranque de los derrumbes coincide con la zona de arranque de la caída de rocas, sin embargo, tiene una longitud de 277 m ya que ocurre a lo largo del afloramiento de la Formación Millo, presenta rotura planar, es irregular y discontinua.

Los derrumbes son activos y se les califica como **peligro alto** y constituyen una amenaza permanente en este sector.

**Figura 6.** Escarpe de derrumbe reciente del 2015 en el sector Muelle Pesquero de Matarani.

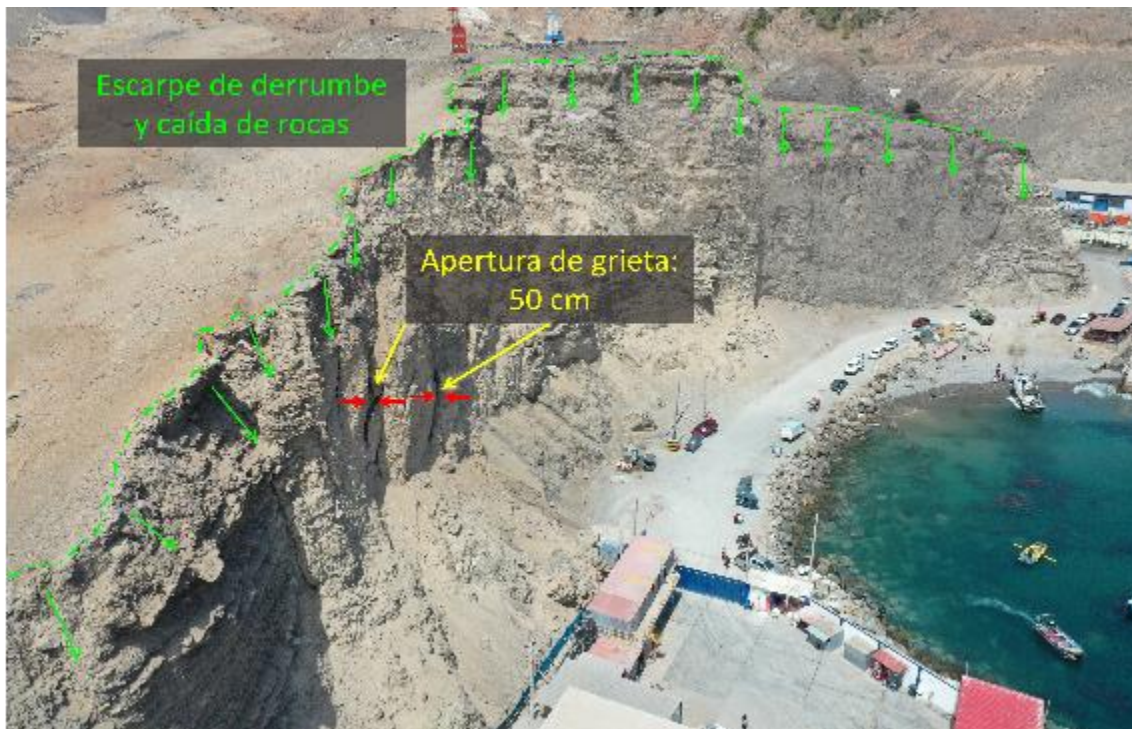
El sustrato rocoso presenta procesos de agrietamientos profundos en dirección N10°O, con aperturas de hasta 50cm y otros agrietamientos de persistencia continua entre 5 a 15cm de aperturas y profundidad de hasta 20cm que se prolonga de la cabecera al pie del talud.

**Figura 7.** Aperturas de grietas de 50 cm. Zona de arranque de las caídas de rocas y derrumbes en el sector Muelle Pesquero de Matarani.

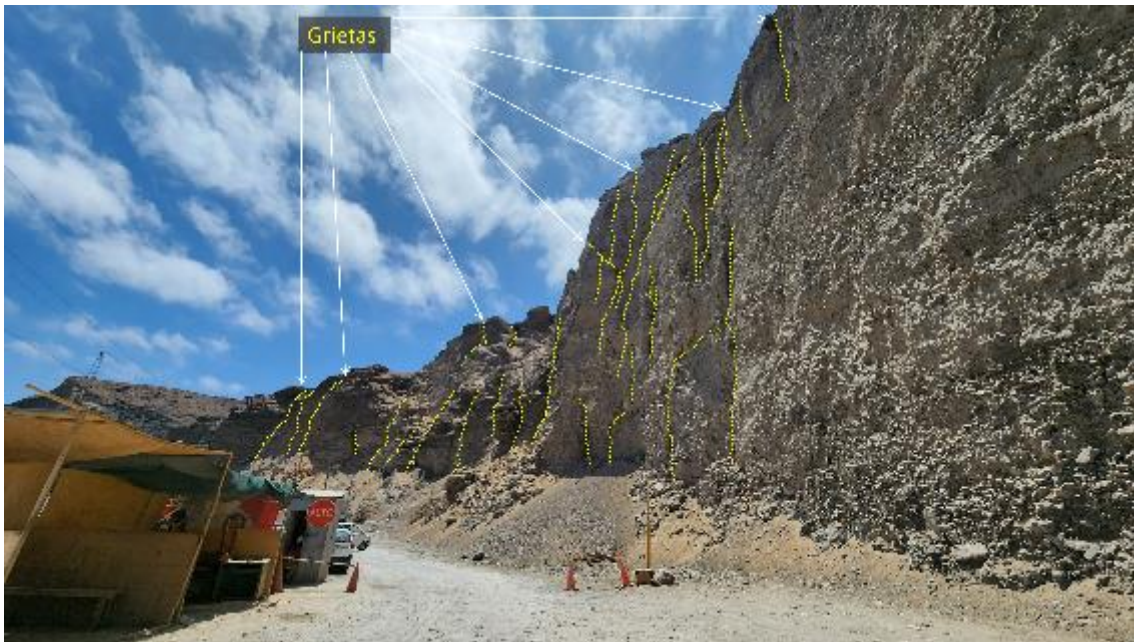
**Figura 8.** Sistema de grietas en dirección noroeste-sureste (líneas amarillas) en el sector Muelle Pesquero Matarani.

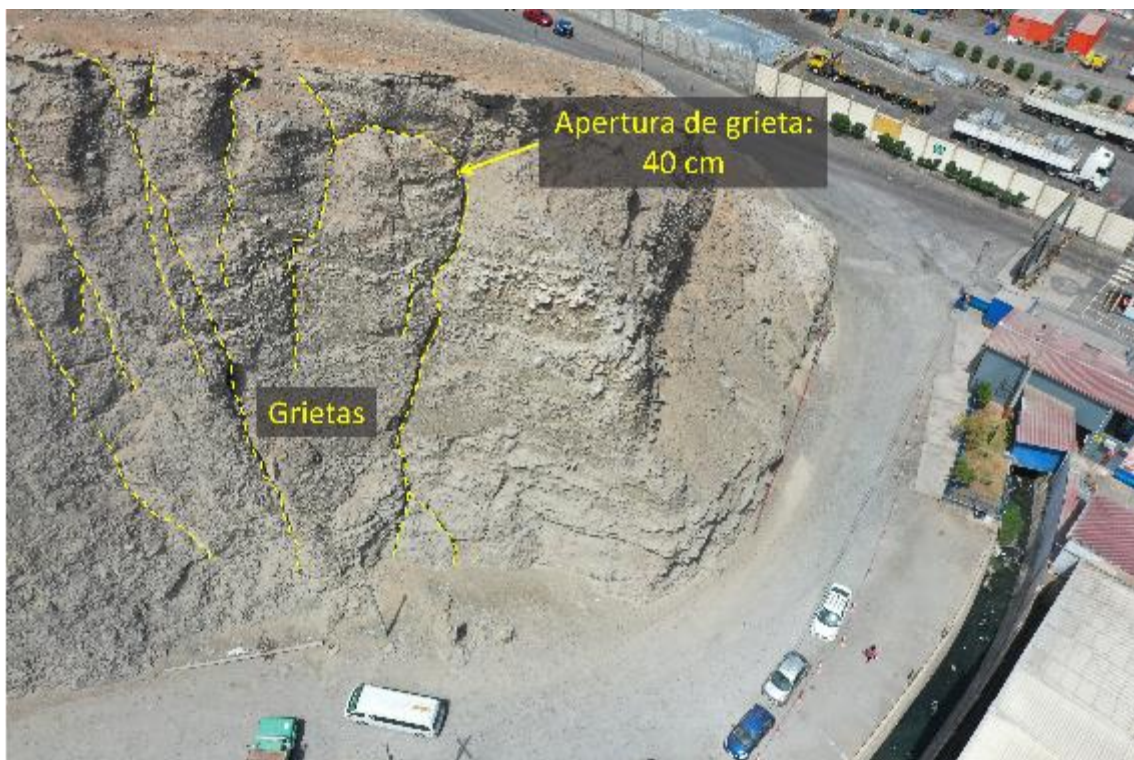
En la actualidad, en la inspección de campo al sector Muelle Pesquero Matarani de fecha 23 de setiembre 2023, se ha identificado que la zona de arranque de la caída de rocas y derrumbes tiene una longitud de 497 metros, existen agrietamientos en dirección Noroeste – Sureste (Figura 9), con aperturas de hasta 50cm (Figura 8), se evidencia también la persistencia de las discontinuidades con una longitud aproximada de 54m, desde la base hasta el tope del talud (Figura 4). Además, se identificaron bloques colgantes en los puntos UTM E: 808435, N: 8118661 (Figura 4), UTM E: 808441, N: 8118661 (Figura 5) y UTM E: 808452, N: 8118539 (Figura 6). Todas estas características son indicativas de que la geodinámica de la zona es activa. (Figura 9 y 10) y pone en **peligro alto** a este sector.

**Figura 9.** Sistema de grietas (líneas amarillas) y aperturas de hasta 40 cm. en el sector Muelle Pesquero Matarani.

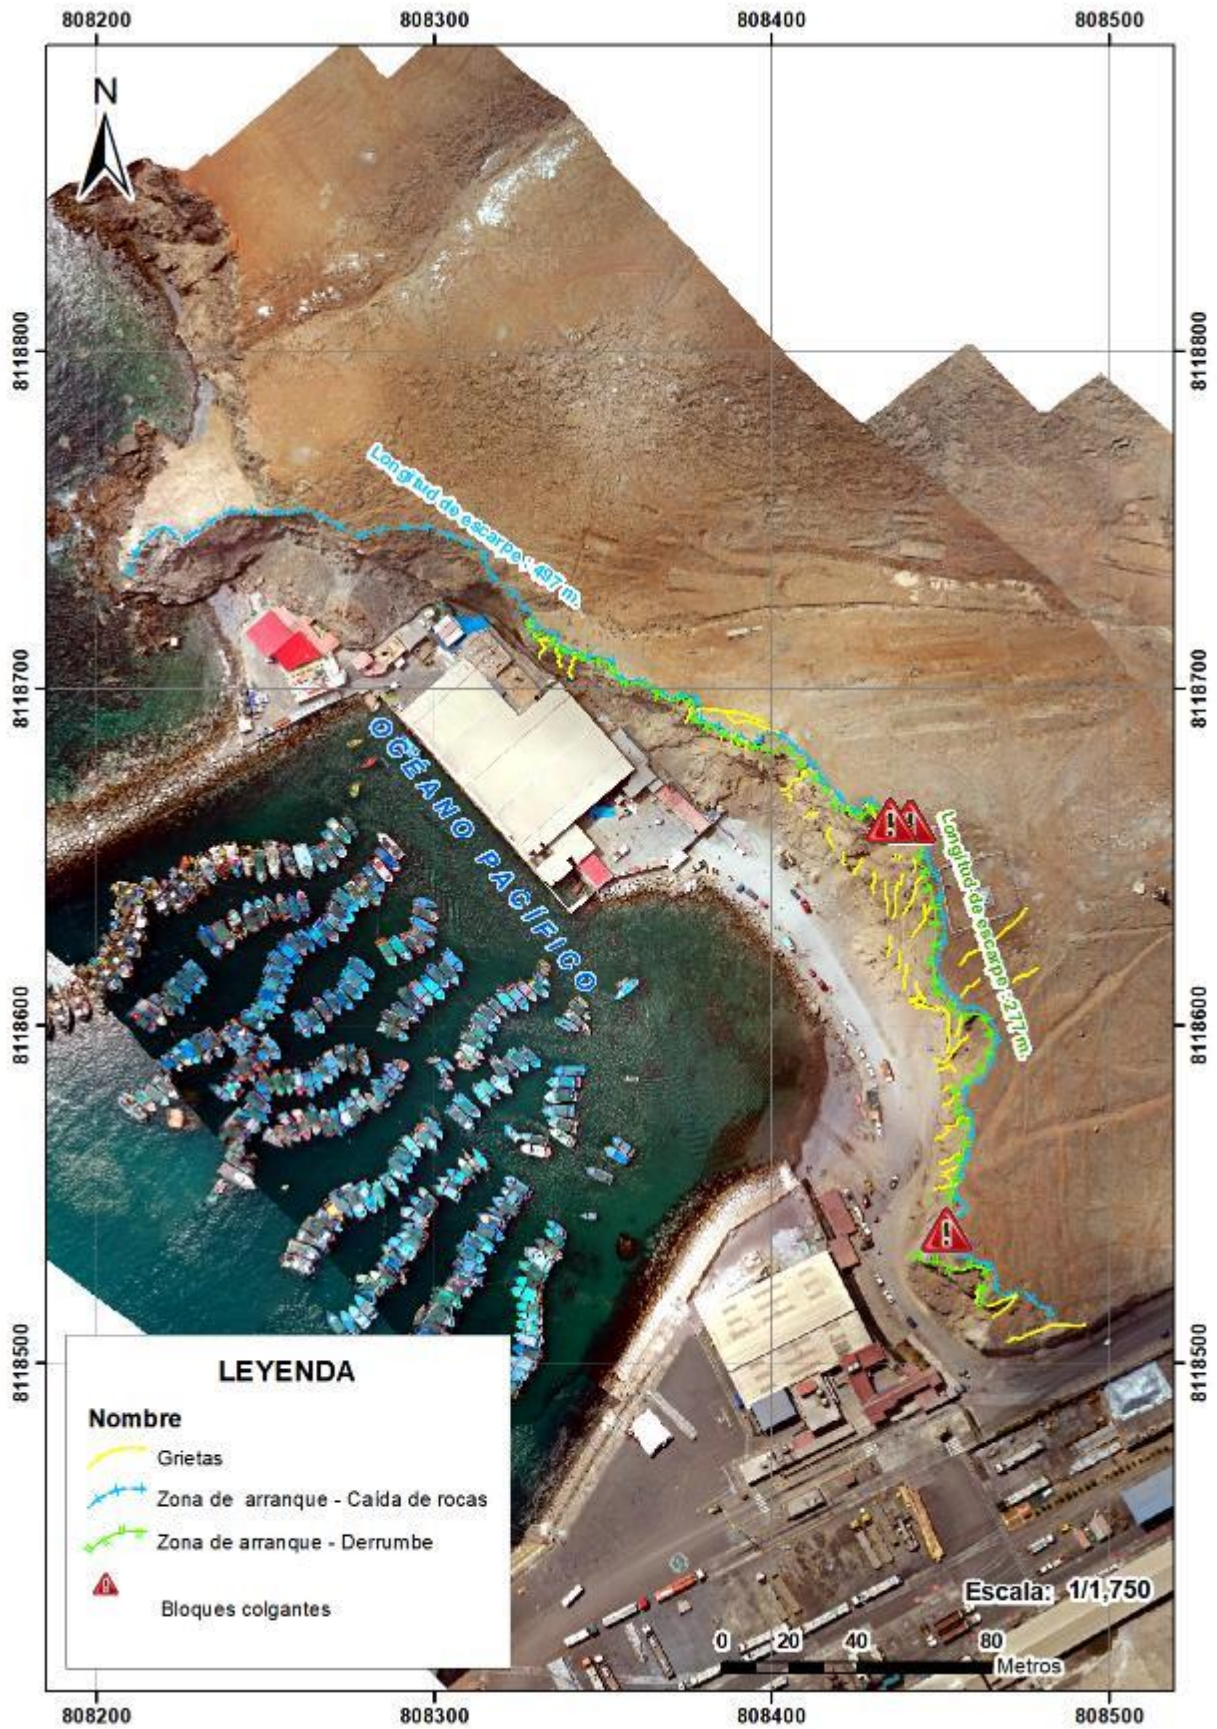
**Mapa 1.** Caracterización de grietas y zona de arranque de la caída de rocas y derrumbes en el sector del Muelle Pesquero de Matarani.

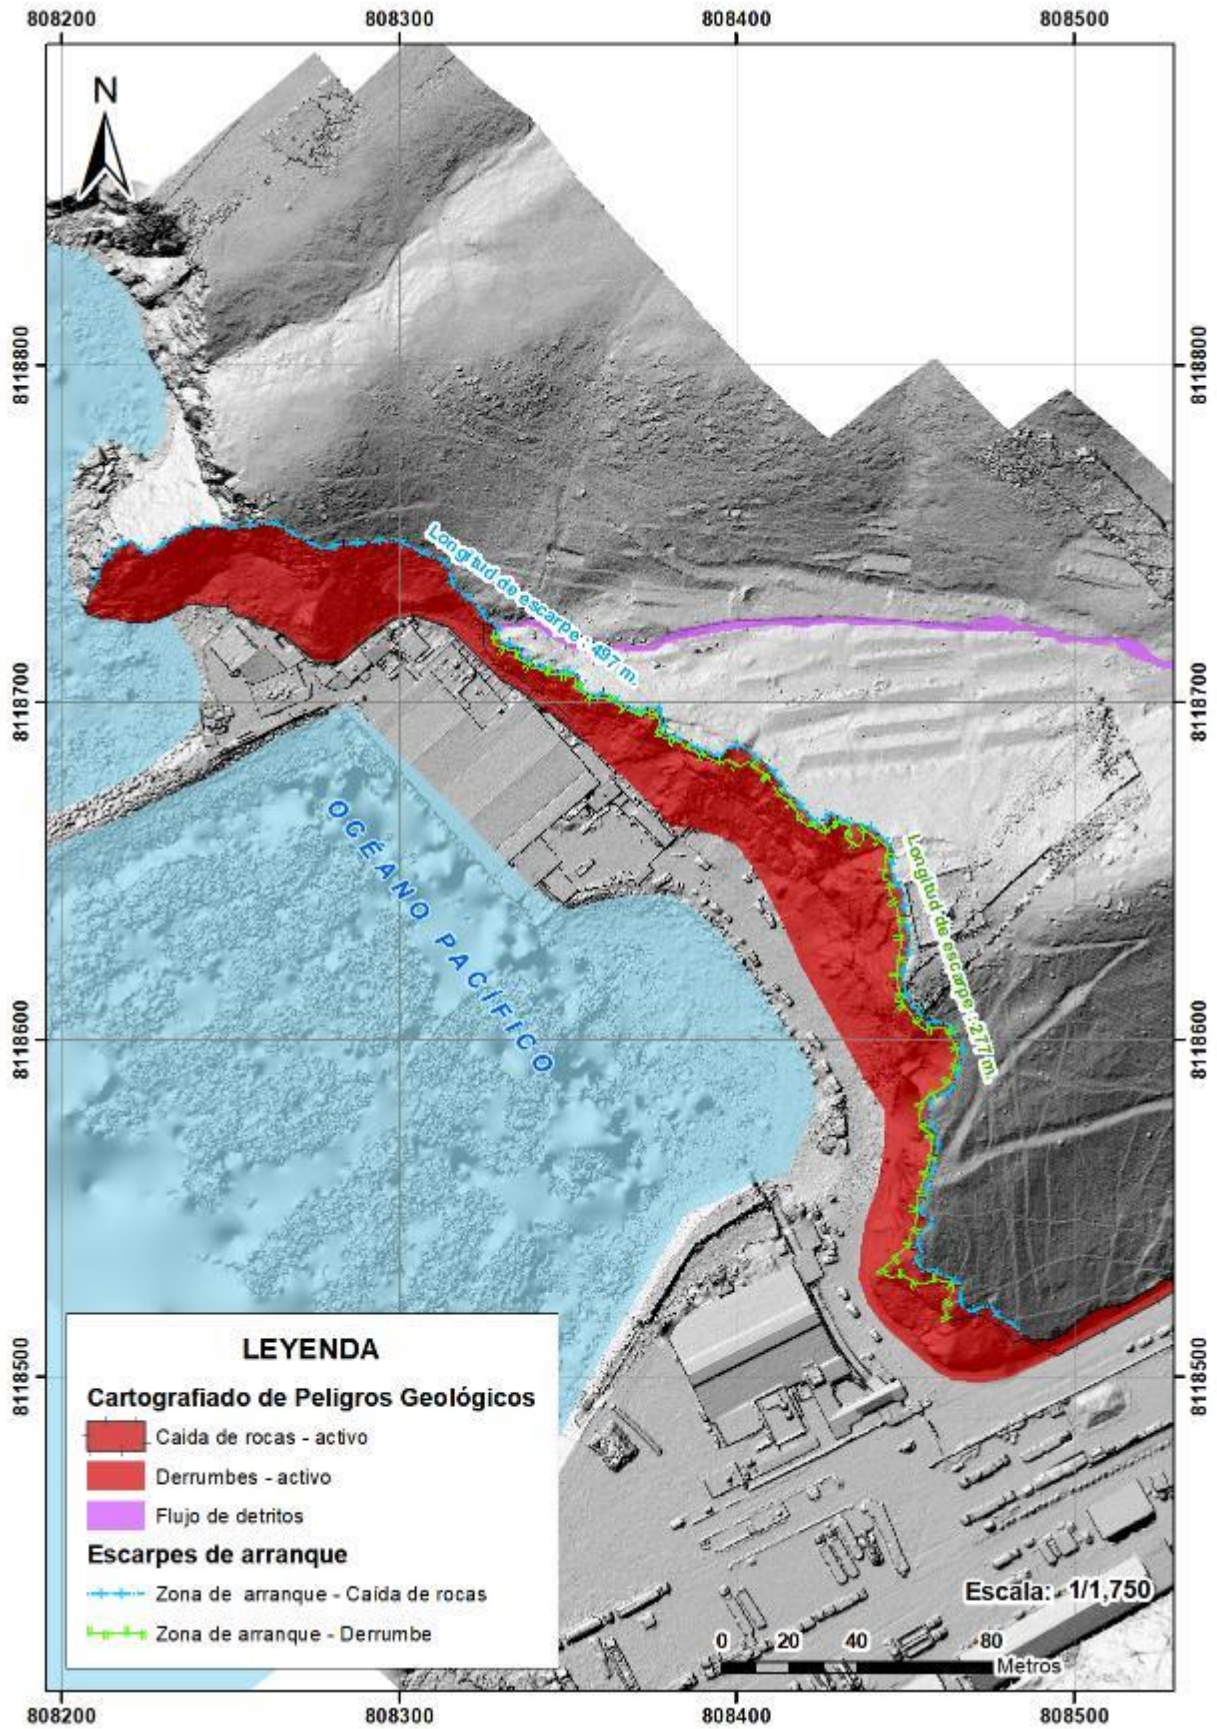
El sector de Muelle Pesquero Matarani viene siendo afectado periódicamente por derrumbes y caída de rocas (Anexo 1, Mapas 1 y 2). Estos movimientos se generan en el talud vertical que está conformado por un sustrato rocoso conformado por conglomerados polimícticos con clastos de diámetros de hasta 1m, en matriz arena-limosa; areniscas tobáceas y lentes de tobas retrabajados, estos materiales son poco consolidados, compuesto en proporción variable de fragmentos de roca de formas subangulosos a subredondeados.

Mapa 2. Cartografía de peligros geológicos en el sector del Muelle Pesquero de Matarani.

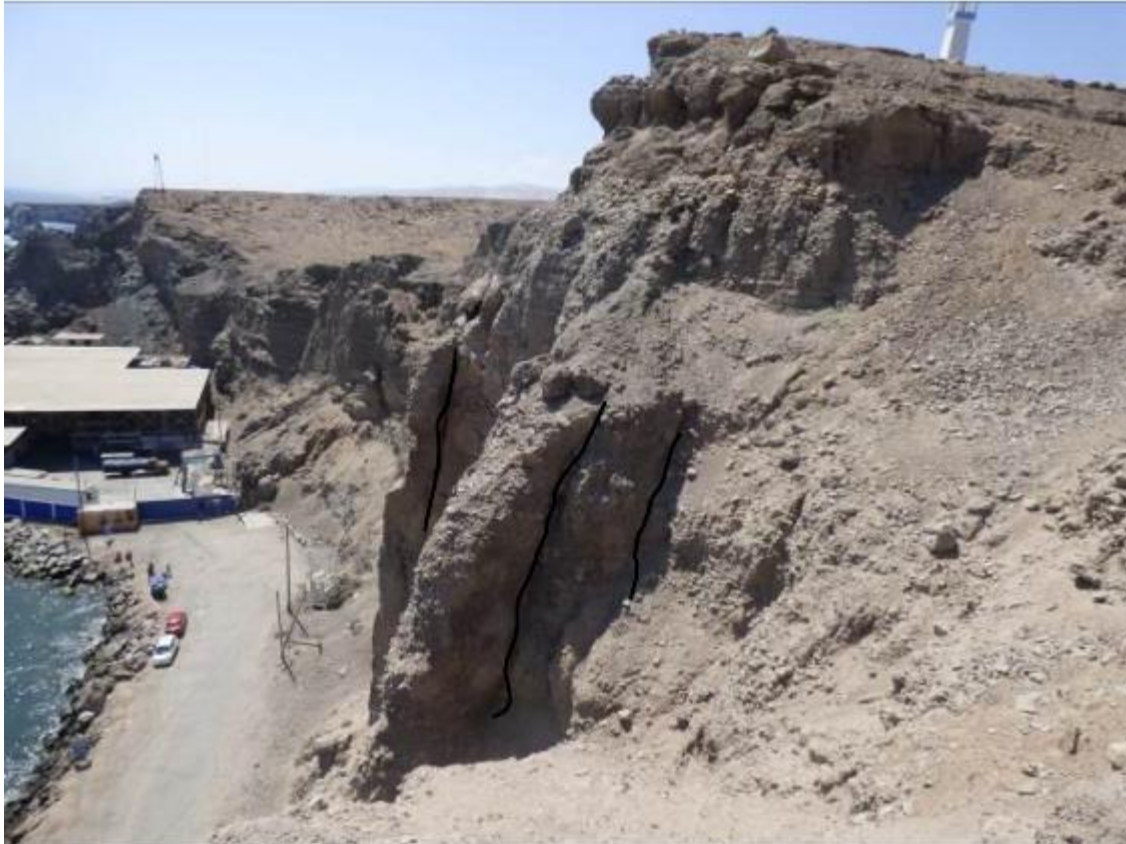
**Figura 10.** Vista tomada hacia el Norte, se observa afloramiento de la Fm. Millo conformado por conglomerados, areniscas tobáceas, lentes de tobas retrabajados, se aprecia grietas con dirección noroeste 10°, con presencia de lluvias que ocurren durante los meses de setiembre a octubre, estas aguas se infiltran, saturando y erosionando los sedimentos más finos debilitando el talud. Informe Técnico N°A6713, INGEMMET (2016).

- ✓ Evitar filtraciones y/o el humedecimiento del talud. Para tal efecto, es importante controlar con las medidas de drenaje superficial, recogiendo las aguas superficiales y evacuarla lejos del talud.
- ✓ Protección del talud, para evitar el desprendimiento de gravas u otros materiales que puedan provocar daños a personas que transitan al pie del talud.
- ✓ Las técnicas para protección del talud a emplear pueden ser: desquinche y enmallado, recubrimiento del sustrato con concreto lanzado, geomallas, así como muros de contención al pie de los taludes más inestables, etc. (según la actualización de las normas técnicas CE-020: "Estabilización de suelos y Taludes" del Reglamento Nacional de Edificaciones).
- ✓ Las obras correctivas deberán ser dirigidas y ejecutadas por profesionales con experiencia, de preferencia geotécnicos.

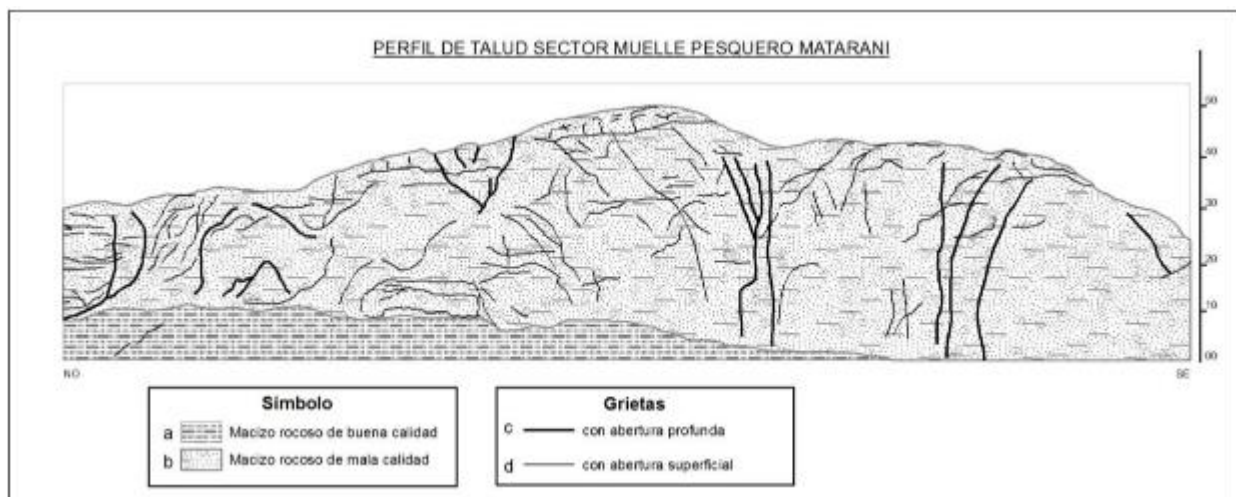
**Figura 11.** Imagen del talud en el sector de muelle pesquero Matarani, se observan c) un sistema de grietas profundas que se prolonga de la cabecera al pie del talud d) sistema de grietas poco profundas dispersos en el talud. Informe Técnico N°A6713, INGEMMET (2016).
