Informe Técnico N° A7454

EVALUACIÓN DE ZONAS CRÍTICAS POR PELIGROS GEOLÓGICOS ANTE FENÓMENO EL NIÑO 2023-2024 DEPARTAMENTO TUMBES

DICIEMBRE
2023

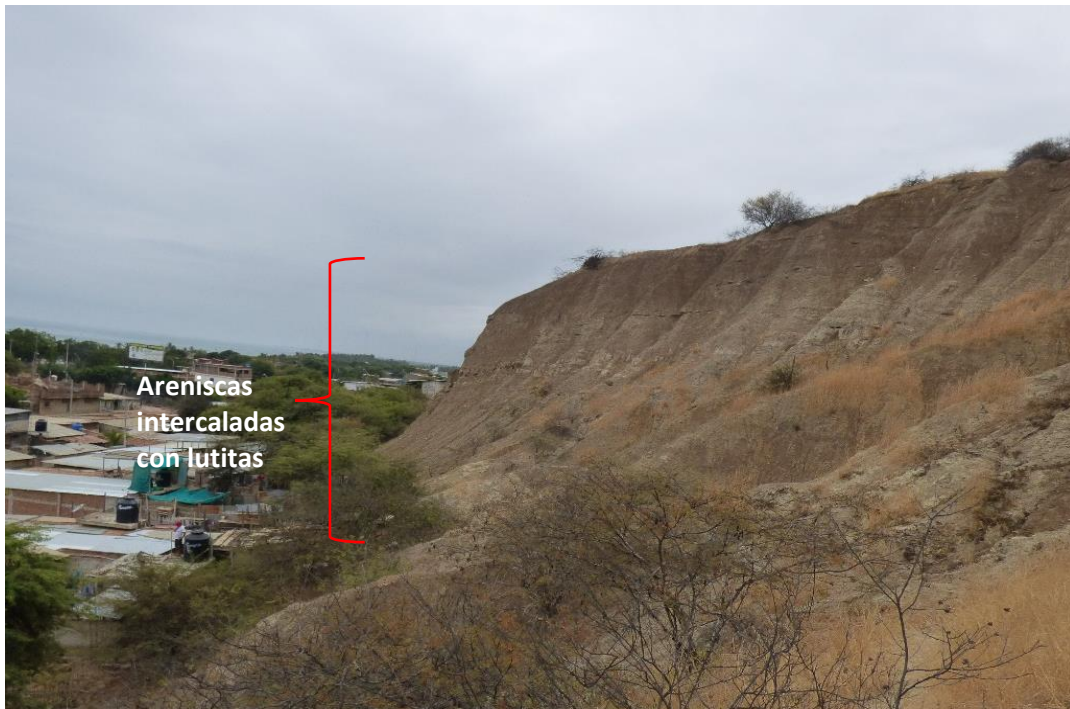
La intercalación de areniscas, lutitas y conglomerados, en tiempos de lluvia las areniscas y conglomerados, permiten la infiltración de agua proveniente de las lluvias mientras que las lutitas las retienen. Esto también crea inestabilidad en el terreno. (Figura 9)

Figura 9. Secuencias de areniscas intercalados con niveles delgados de lutitas correspondientes a la Fm. Tumbes, afectados por procesos de erosión de laderas. Sector A. H. Las Malvinas, distrito La Cruz.

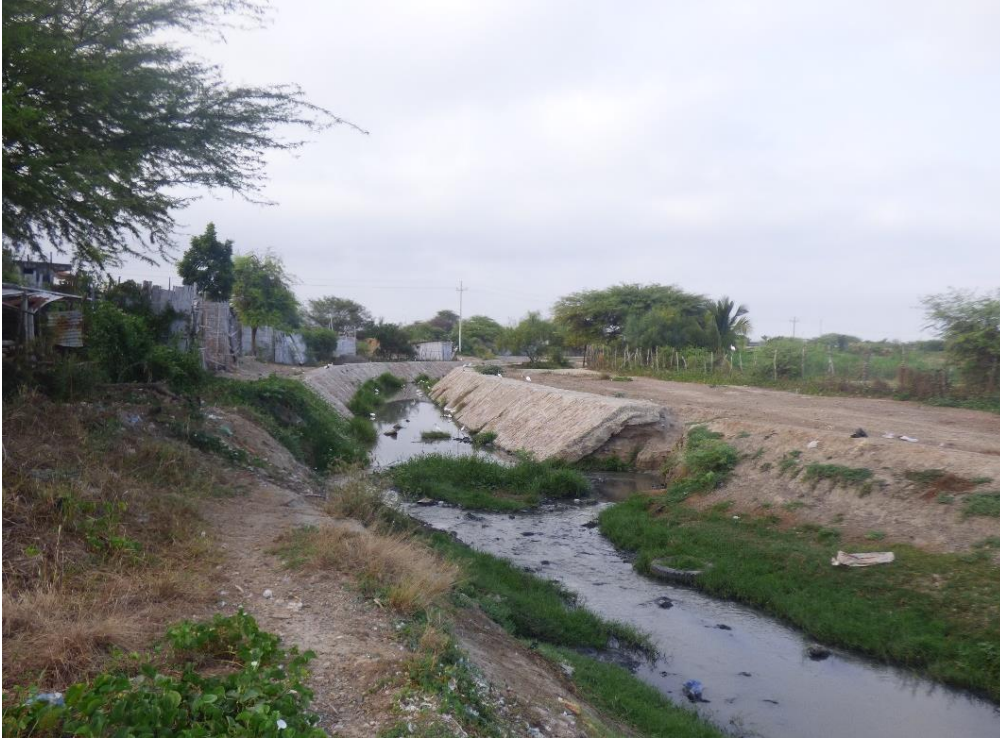
Fotografía 2. Canalización parcial de la quebrada Marco Felipe, sector San Martín y 1 de junio. Falta culminar canalización aguas arriba.

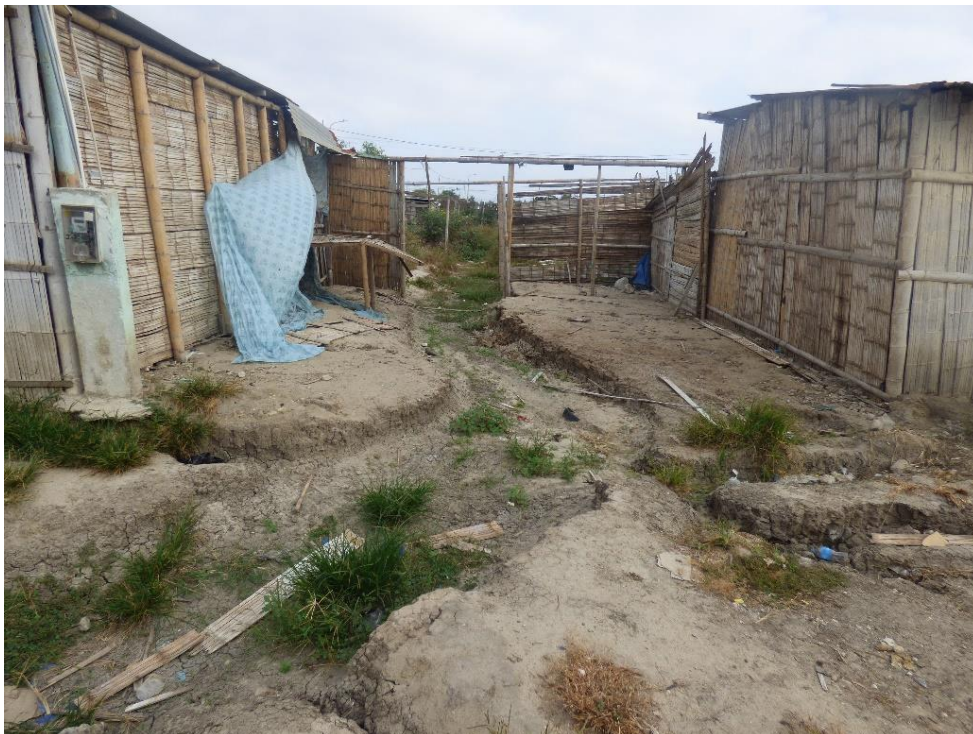
Fotografía 3. Viviendas afectadas por flujos de lodo, estos se desbordan y generan inundaciones. Sector Ely Pintado. Es necesario canalizar la quebrada que no presenta un cauce definido y reubicar viviendas.

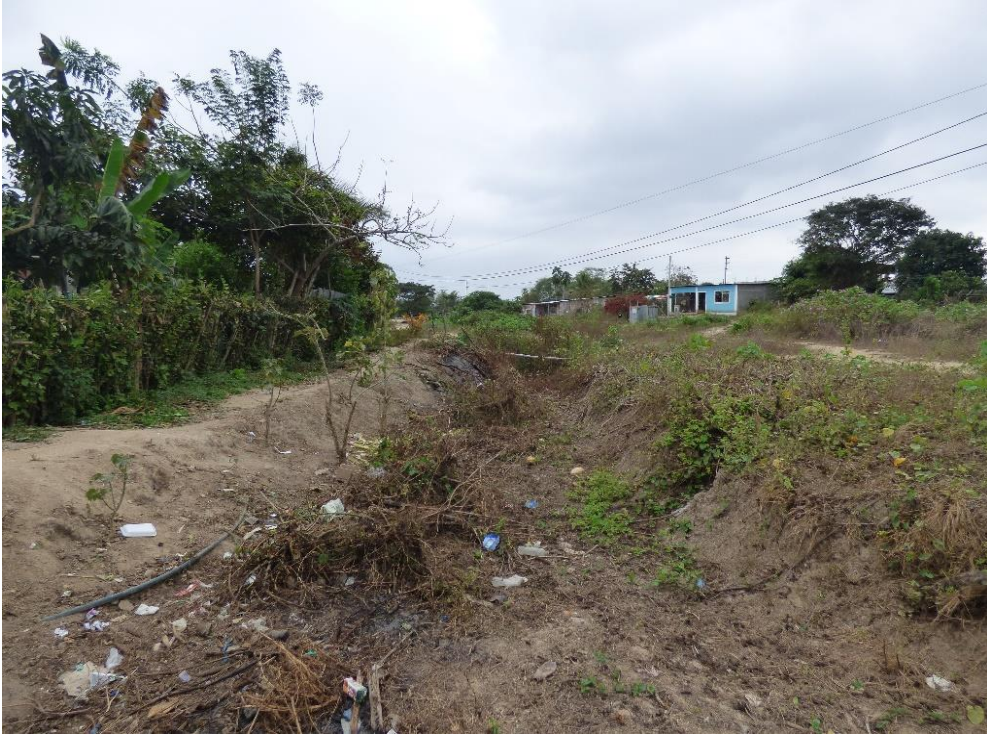
Fotografía 7. Quebrada Seca, colmatada por maleza y desmorte en el caserío del mismo nombre. **Se requiere trabajos de descolmatación y encauzamiento.**
Coordenadas UTM: 589128 / 9594381, Zona 17. Tomado el 28/08/2023.

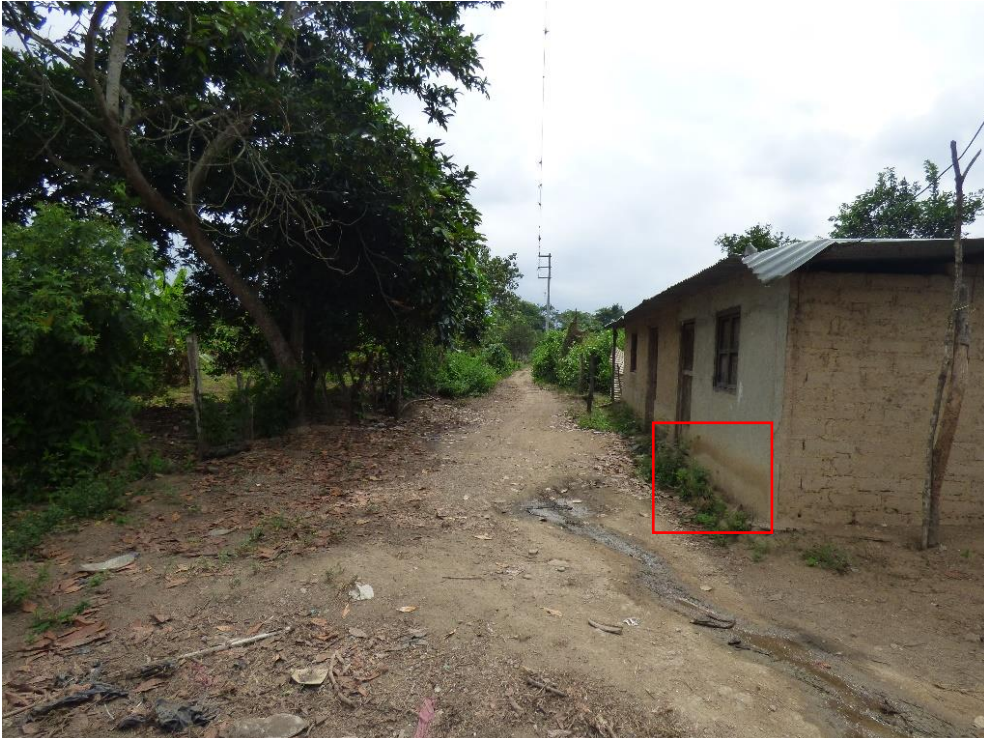
Figura 23. Marca por inundación fluvial durante la activación de la quebrada Faycal en el caserío Isla Noblecilla, distrito de Matapalo.
Coordenadas UTM: 587069 / 9591464, Zona 17. Tomado el 28/08/2023.

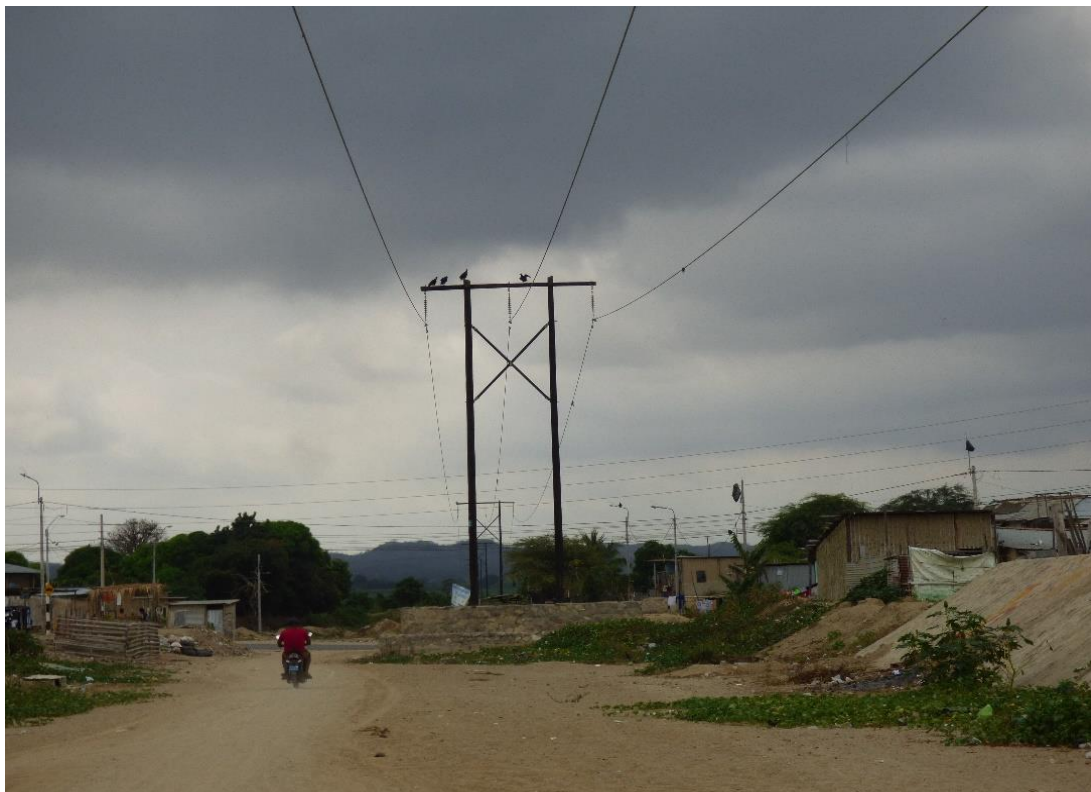
Fotografía 11. Vista aguas abajo de la quebrada Malval, Corrales. Se observa un poste de cableado eléctrico en el cauce de la quebrada, además de viviendas hacia los márgenes.
Coordenadas UTM: 558733 / 9599848, Zona 17. Tomado el 23/08/2023.

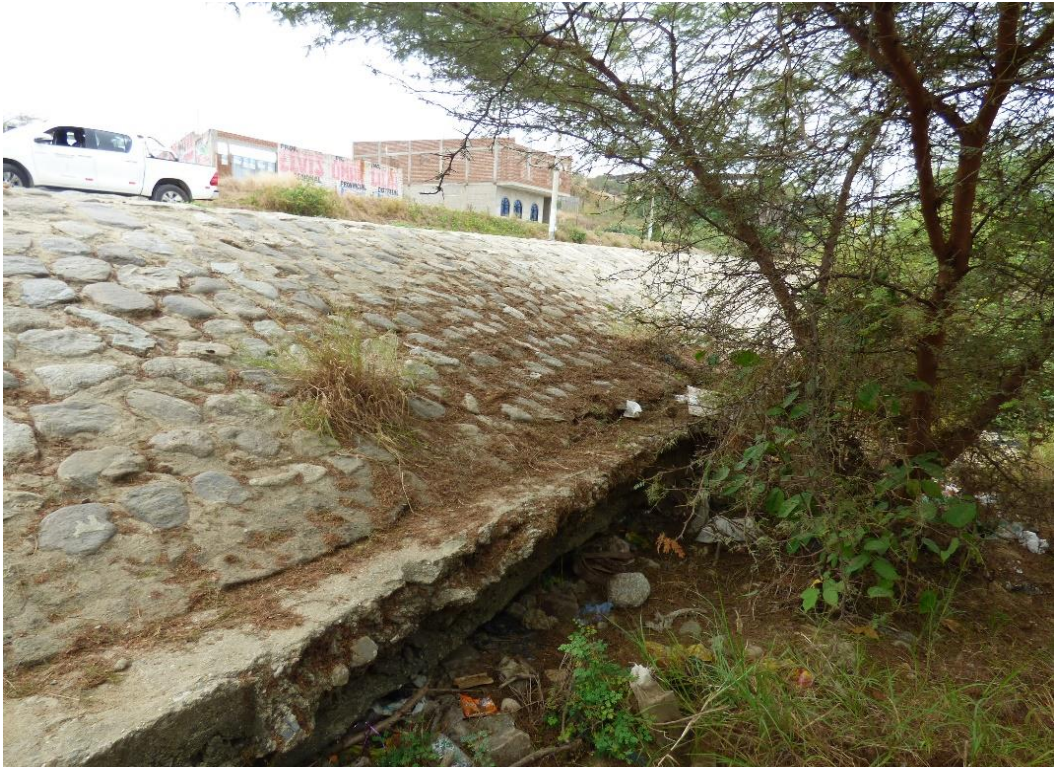
Fotografía 14. Baden que presenta erosión retrogresiva en las bases por acción de flujos de lodo y detritos en la vía Tumbes – San Juan de La Virgen – Pampas de Hospital, centro poblado Garbanzal.

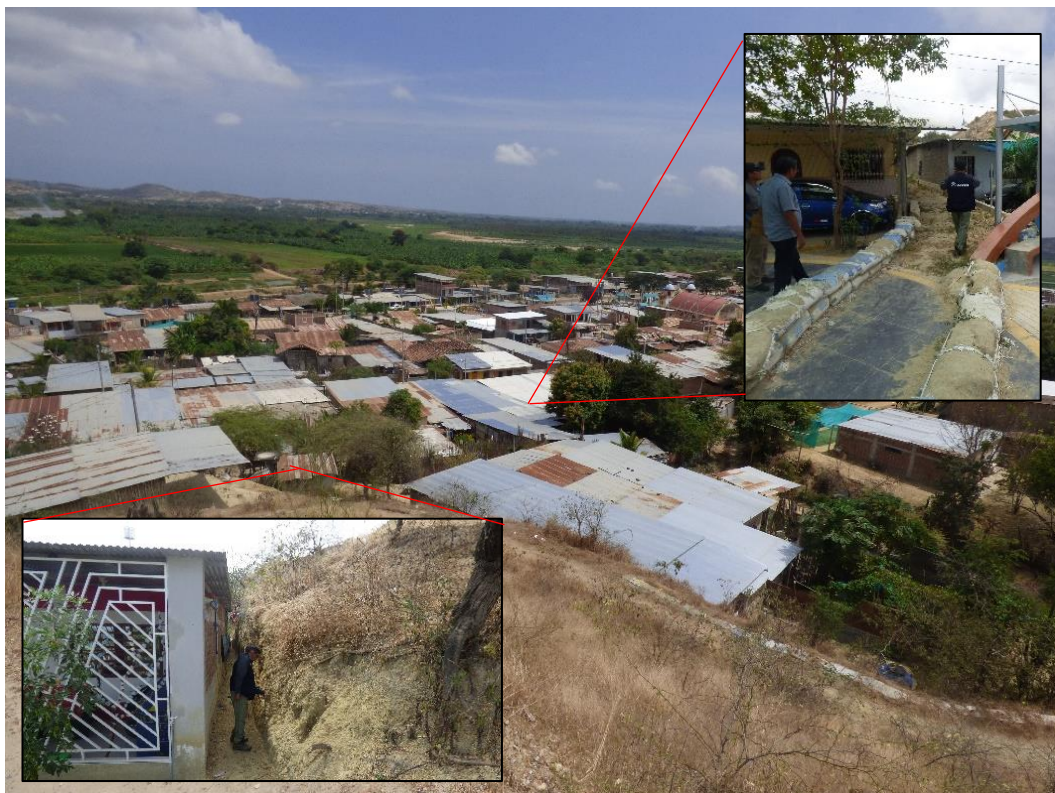
Figura 24. Centro poblado Cerro Blanco, San Juan de La Virgen, afectado por distintos peligros geológicos (flujos, erosión de ladera, derrumbes, inundación fluvial, etc.) durante eventos climáticos.

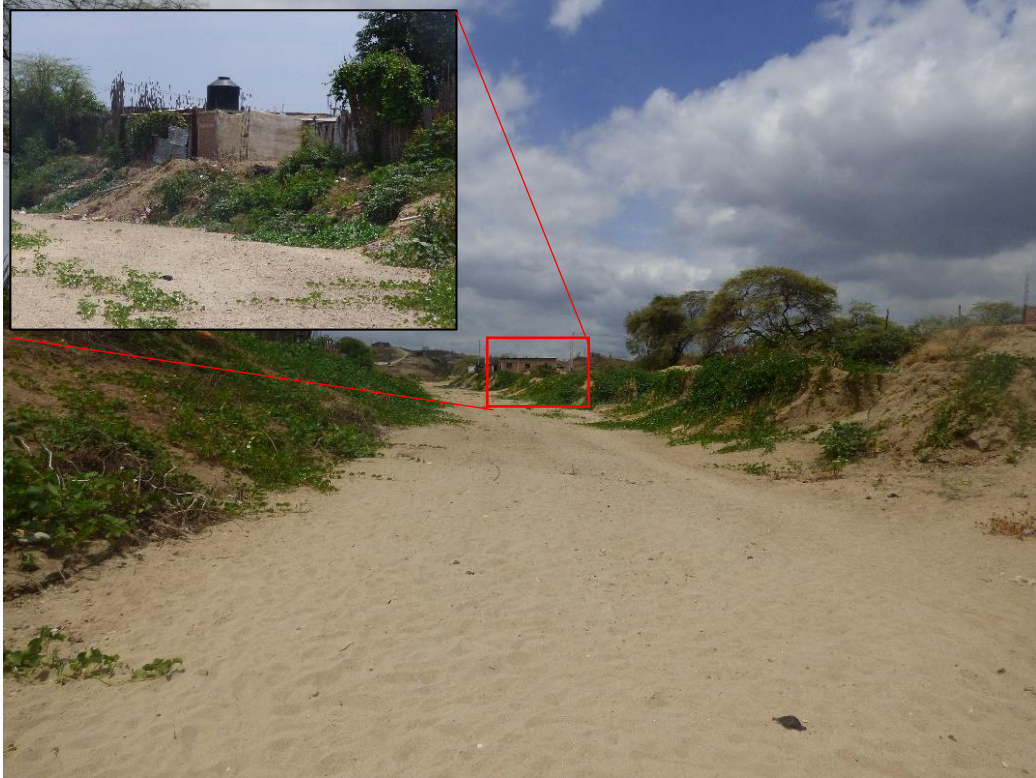
Figura 25. Quebrada Cruz Blanca (vista aguas arriba), Pampas de Hospital, colmatada, sin defensas ribereñas, erosión de laderas en las márgenes, además de viviendas sobre estas.
Coordenadas UTM: 564317 / 9594457, Zona 17. Tomado el 24/08/2023.

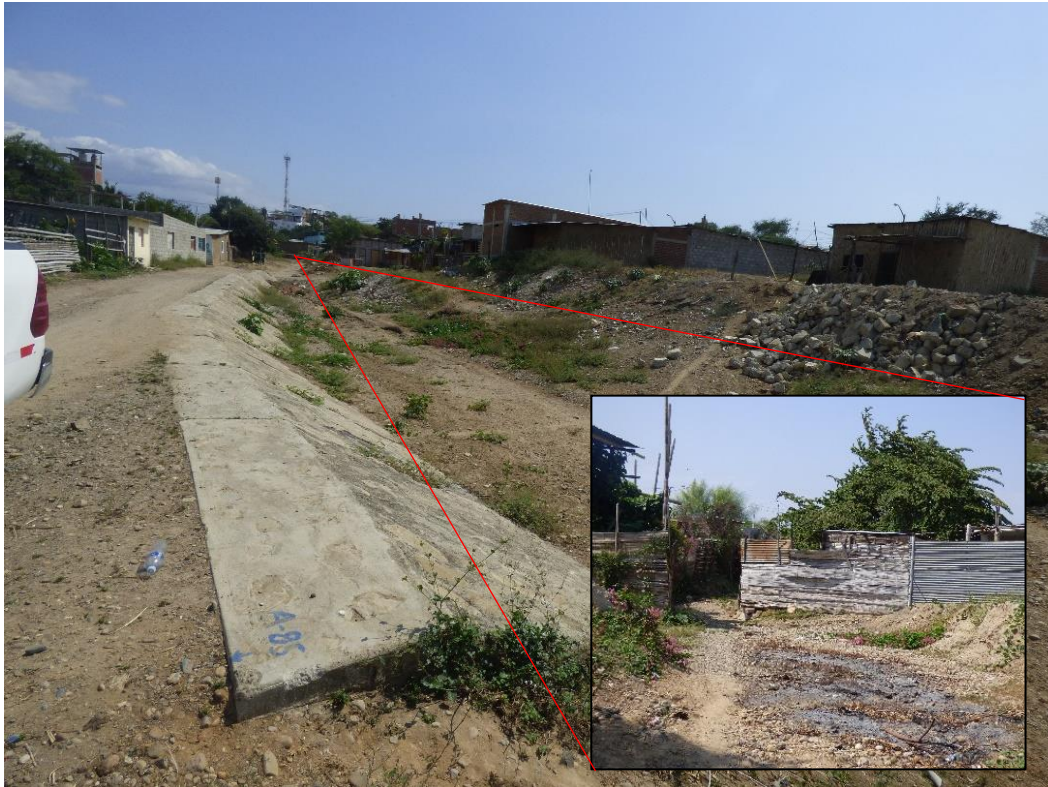
Figura 27. Quebrada en el pasaje Ramón Castilla (C.P. San Jacinto) canalizada parcialmente. Aguas abajo, se presenta viviendas dentro del cauce.

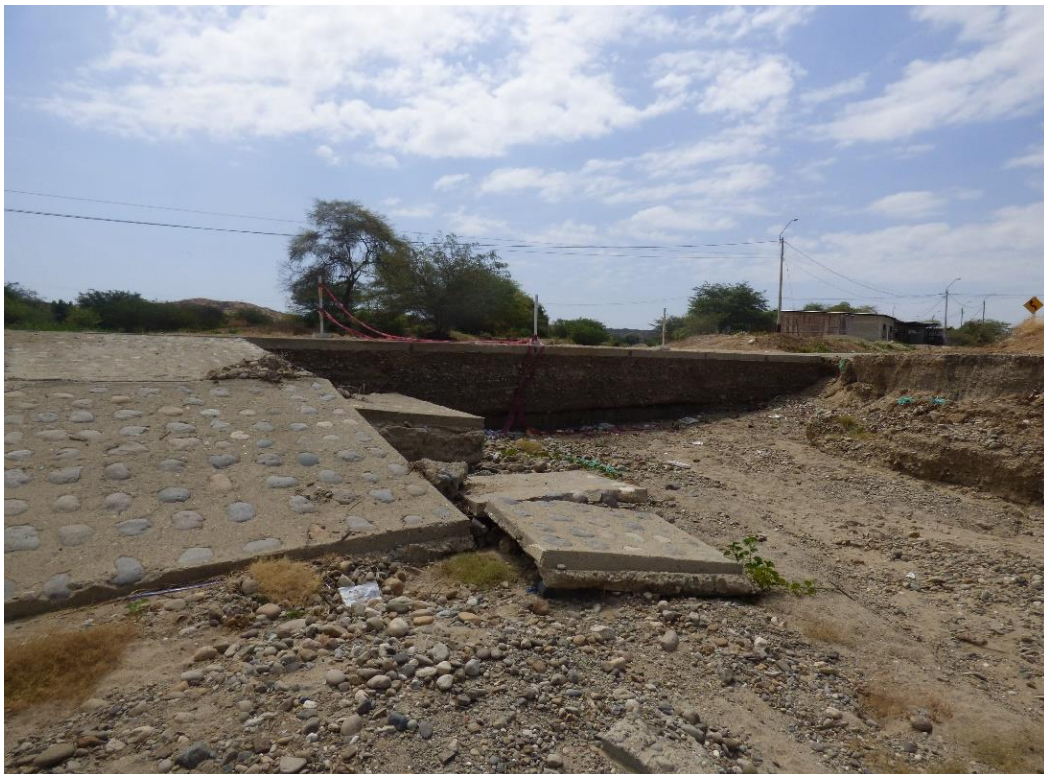
Fotografía 15. Colapso de protección de vía Corrales – San Jacinto por activación de quebrada La Peña, San Jacinto, durante el evento del ciclón Yaku 2023.

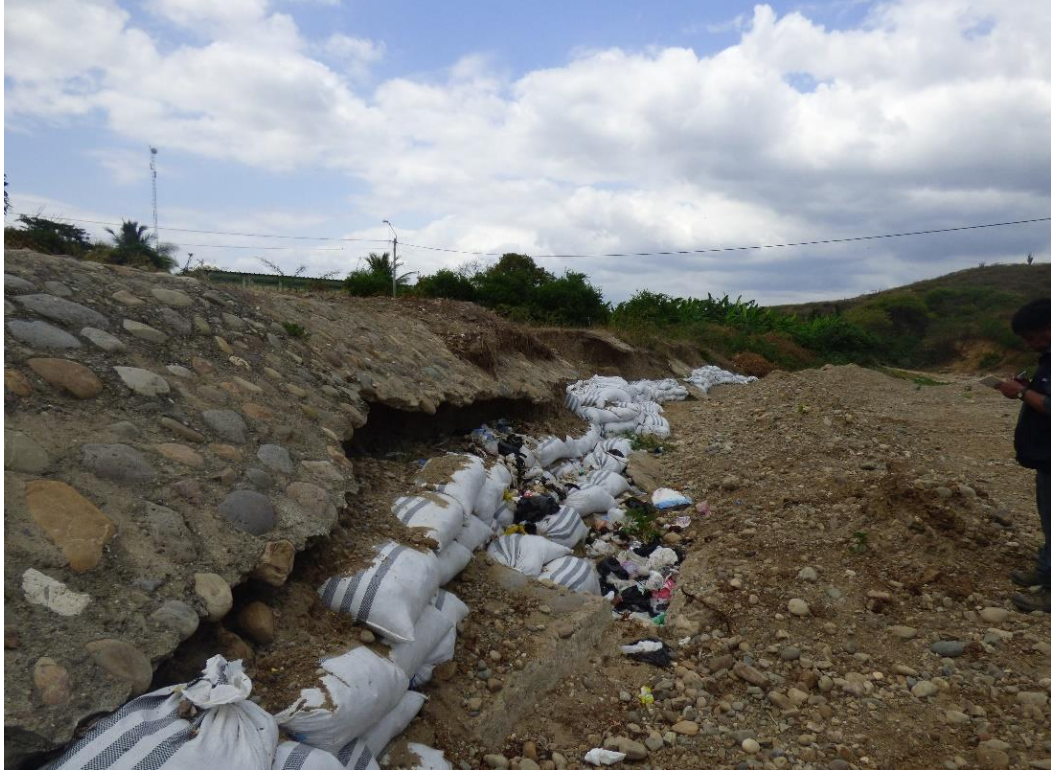
Fotografía 16. Socavamiento de defensas ribereñas dañadas por el flujo de detritos por activación de la quebrada Oidor, San Jacinto.

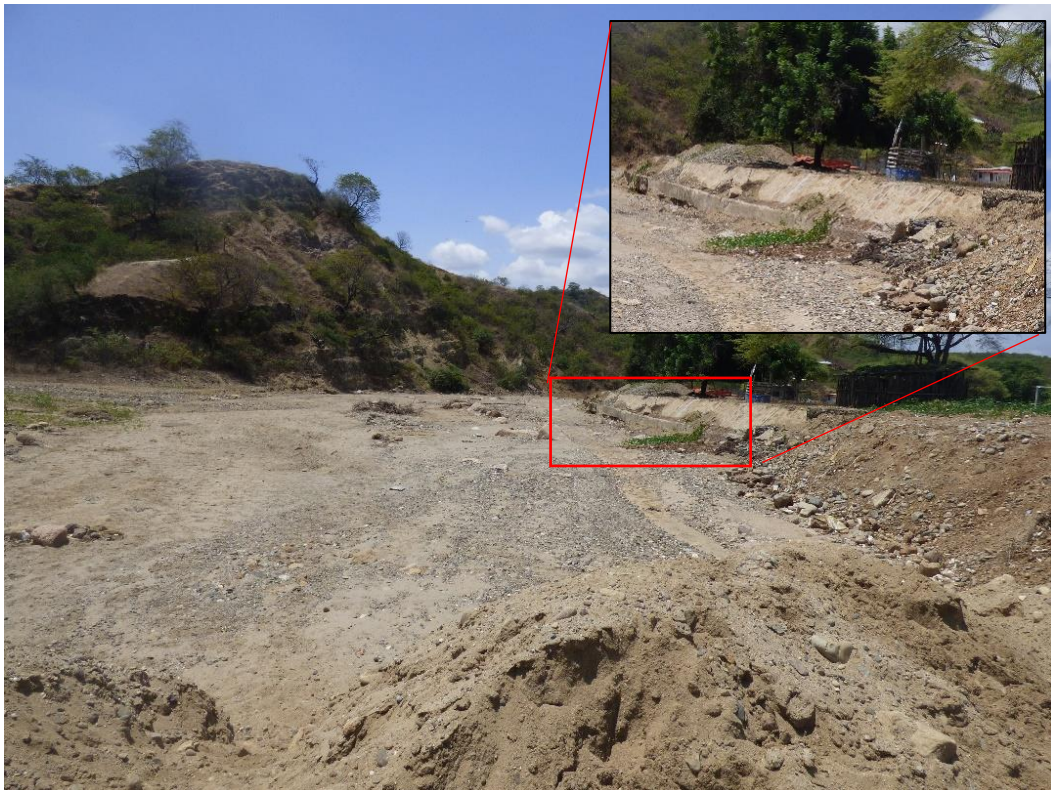
Figura 28. Defensas ribereñas dañadas por flujo de detritos en el acceso al centro poblado La Capitana, San Jacinto.

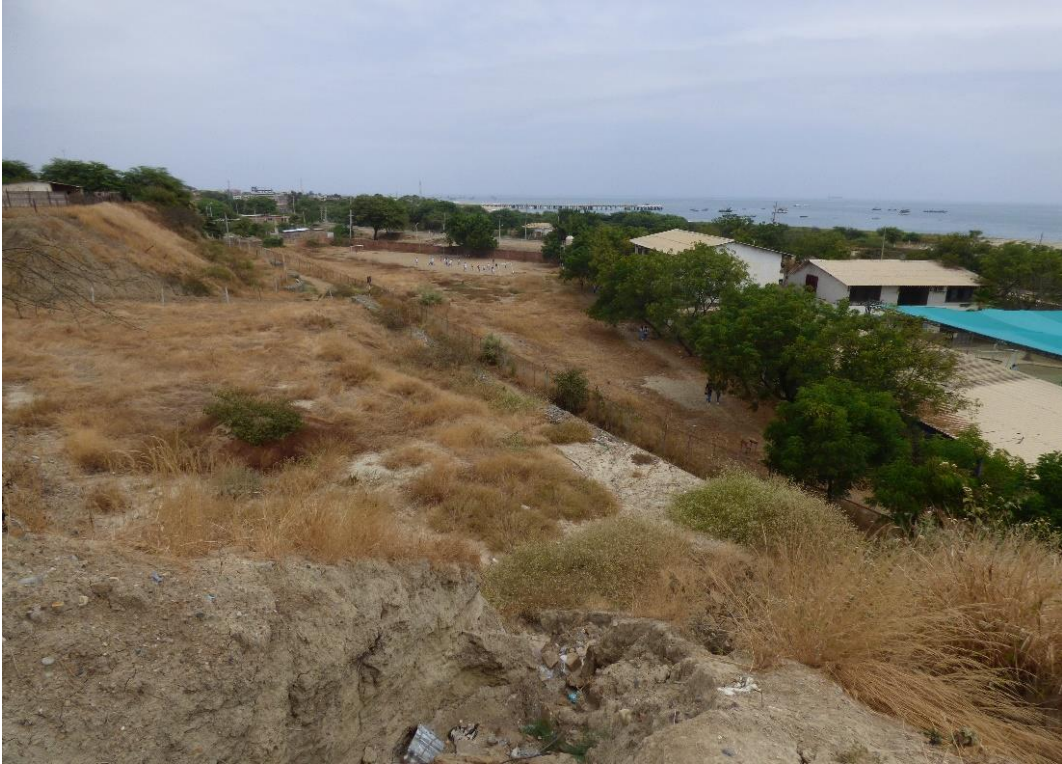
Fotografía 17. Centro Educativo afectado por un deslizamiento, además por procesos de erosión de laderas, A.H. Las Malvinas, La Cruz.

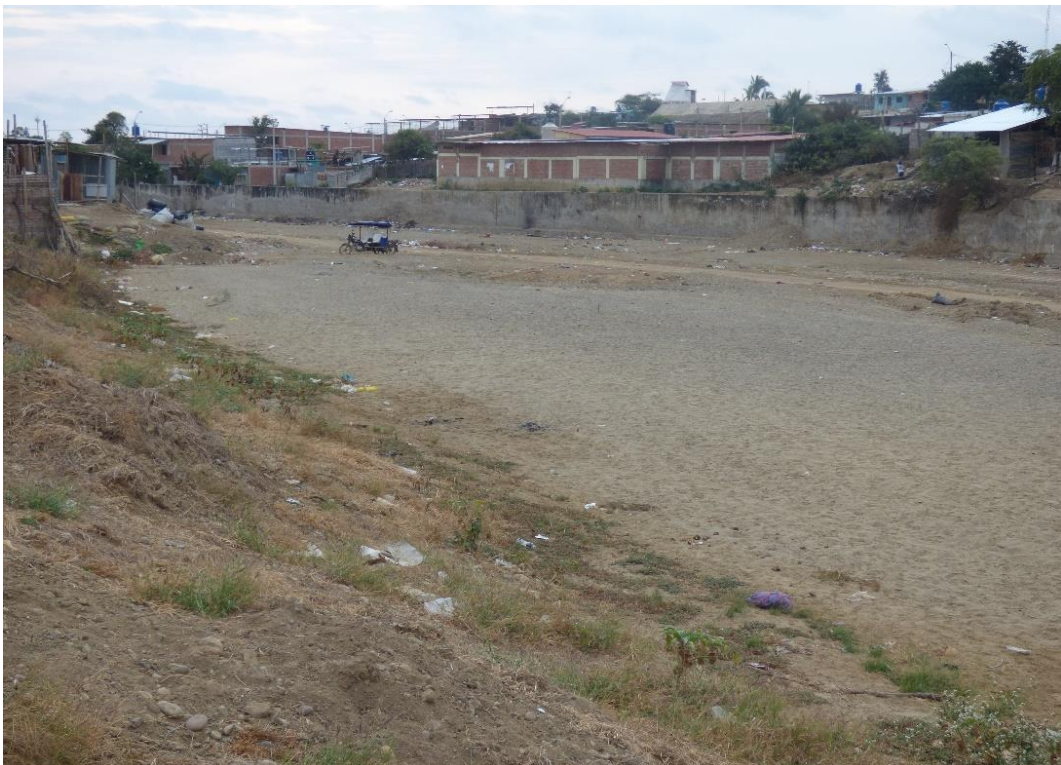
Fotografía 18. Quebrada Coloma (vista aguas abajo). Se presenta defensas ribereñas a la margen derecha, mientras que, hacia la margen izquierda, viviendas sin protección alguna, distrito La Cruz.

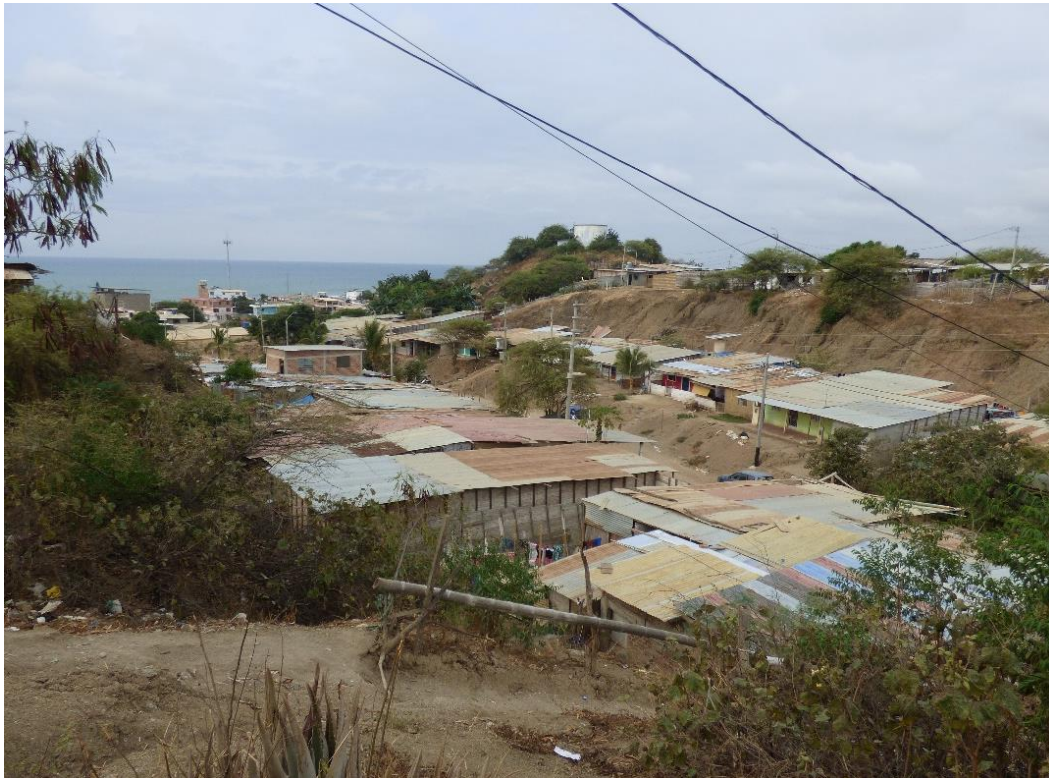
Fotografía 19. Sector Las Palmeras, distrito de La Cruz. Se aprecian viviendas situadas en el pie del talud donde se generan derrumbes. Se observa sustrato poco competente, pendiente muy fuerte. **Coordenadas UTM:** 545183 / 9597786, Zona 17. Tomado el 22/08/2023.

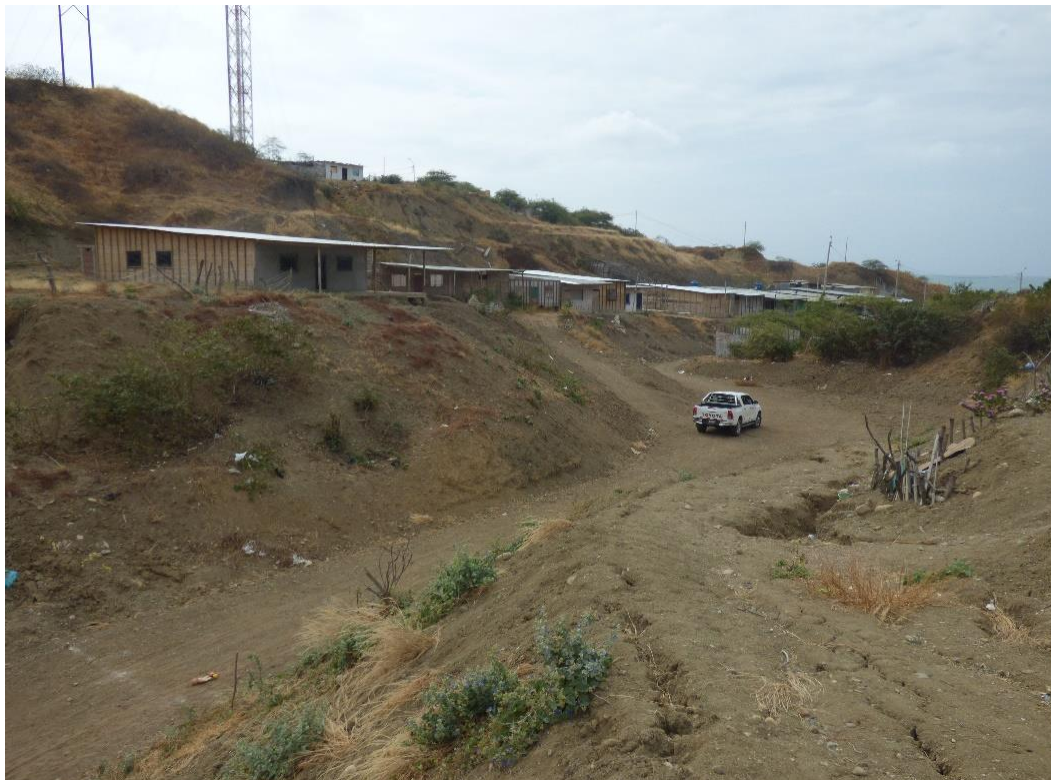
Fotografía 20. A.H. Los Ángeles, distrito de La Cruz. Se aprecian viviendas sobre depósito de relleno afectadas por erosión de laderas en las márgenes de la quebrada Bancharo Rossi. **Coordenadas UTM:** 544833 / 9597412, Zona 17. Tomado el 22/08/2023.

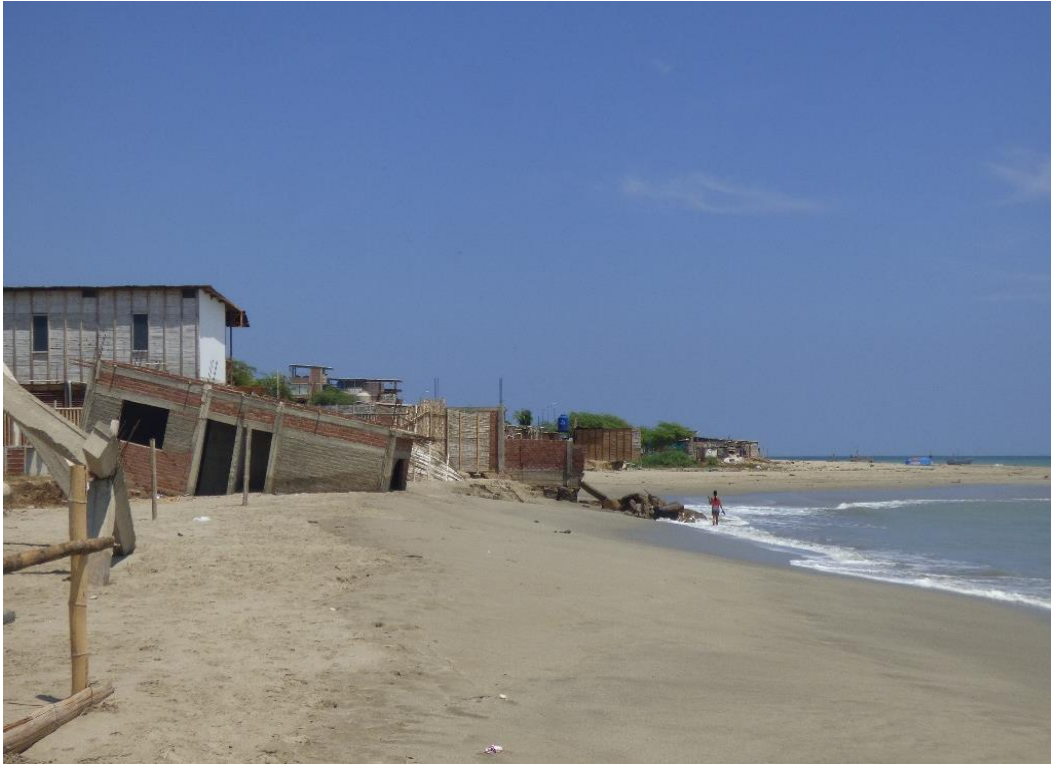
Fotografía 23. Viviendas afectadas por procesos de erosión marina en el sector Costa Verde, distrito de Zorritos.

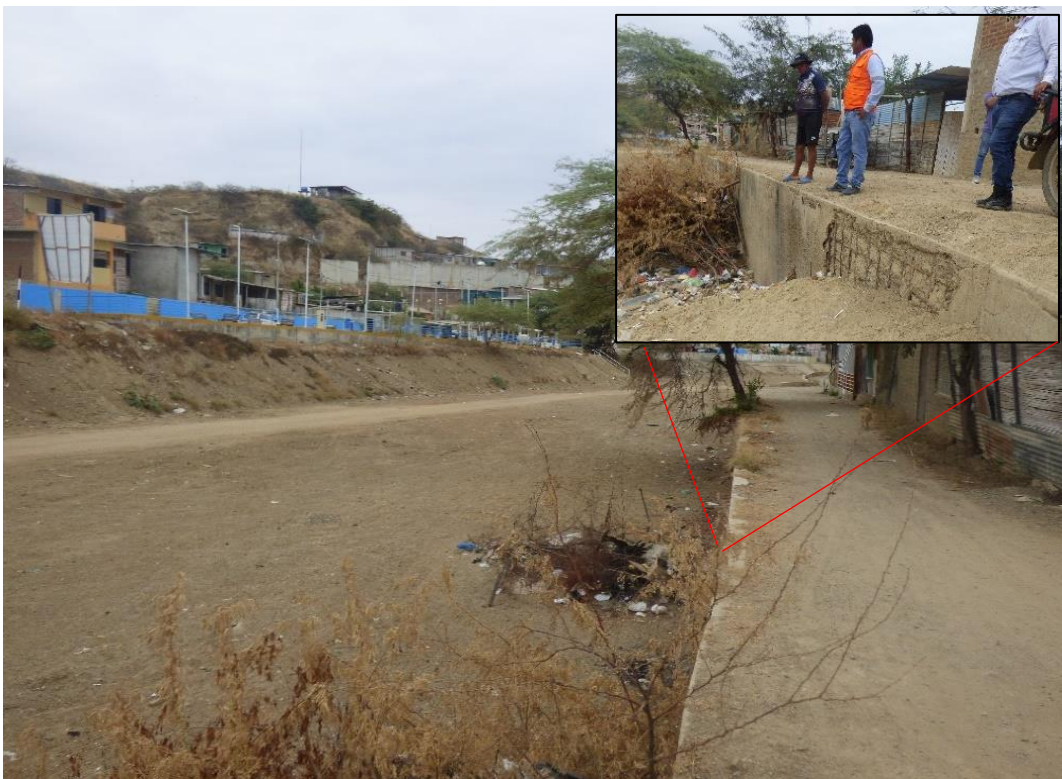
Figura 31. Vista aguas debajo de la quebrada Los Pozos, distrito de Zorritos, con defensas ribereñas desgastadas (margen derecha) y cubiertas por desmonte o viviendas (margen izquierda).

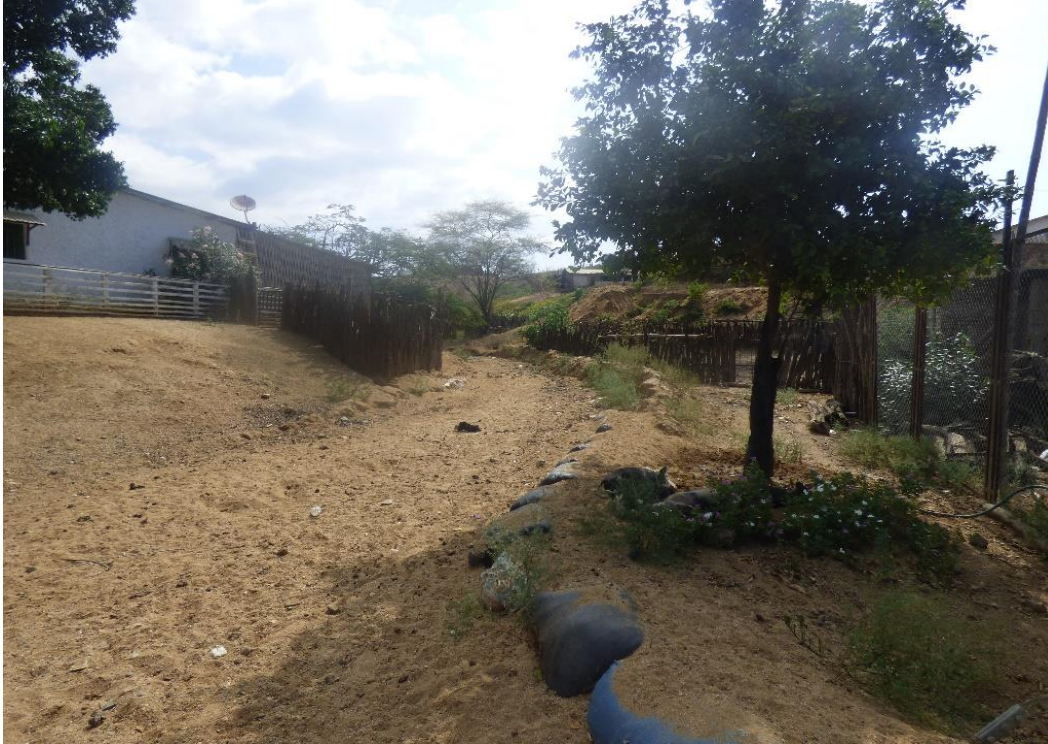
Fotografía 25. Caserío Cherrelique afectado por flujos provenientes de erosión de laderas. La población coloca sacos para evitar inundaciones de sus viviendas por los flujos.

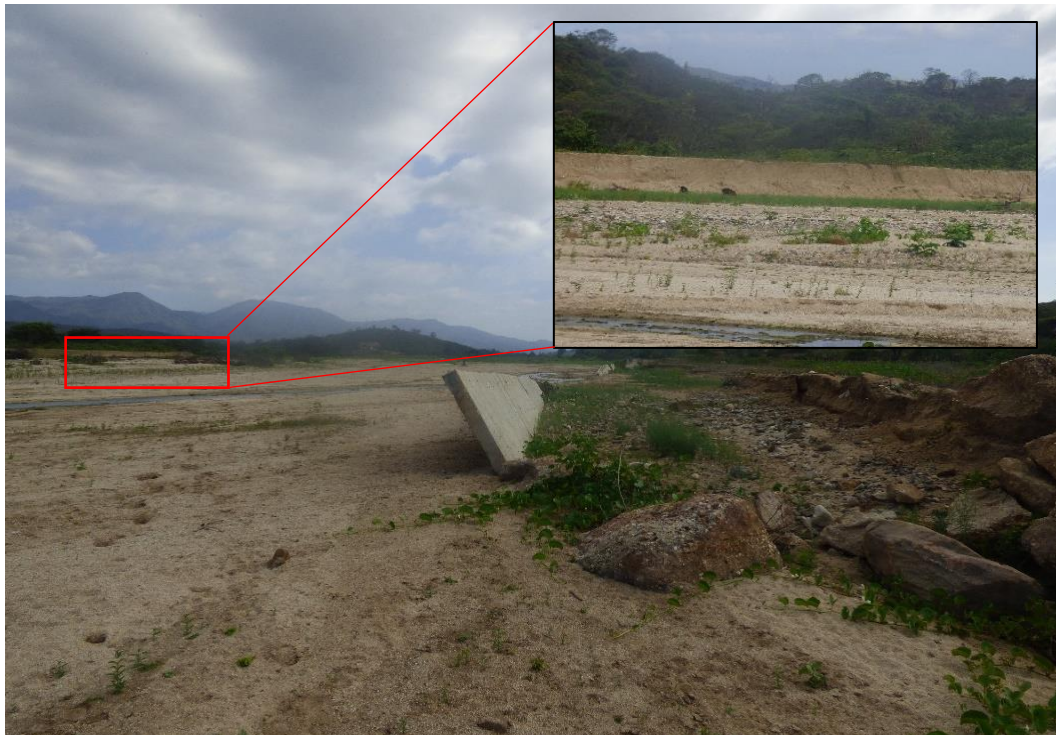
Figura 33. Quebrada Casitas – Bocapán. Hacia la margen derecha se observa barreras ribereñas afectadas. En la margen izquierda la protección es con arrimado de material.

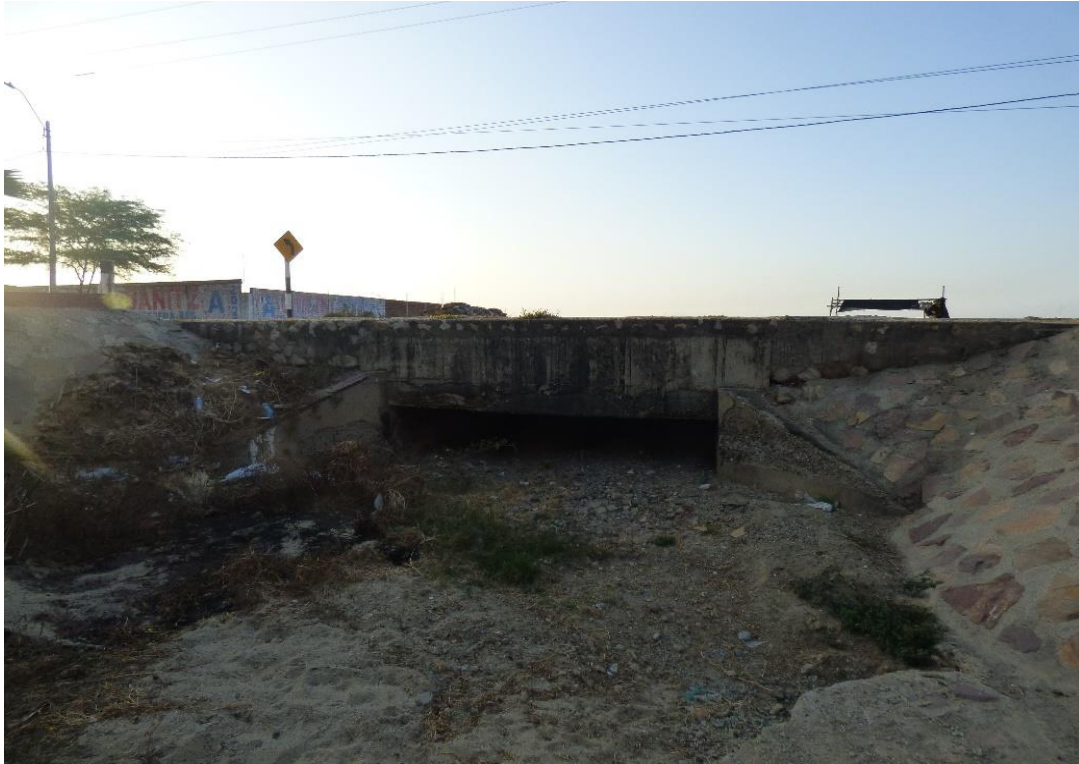
Fotografía 26. Alcantarilla colmatada bajo la vía Panamericana Norte en el sector Punta Mero, distrito de Canoas de Punta Sal.

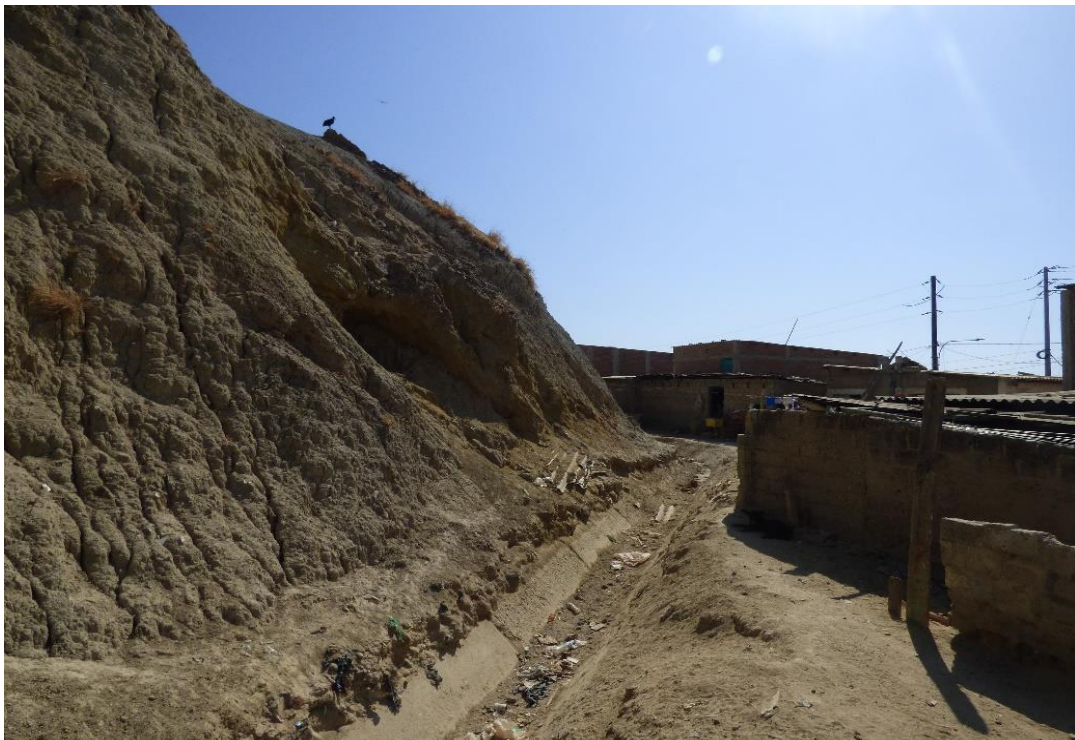
Fotografía 27. Torrenteras a través de viviendas provenientes de la erosión de ladera en el Barrio Marcos Herrera, distrito de Canoas de Punta Sal.

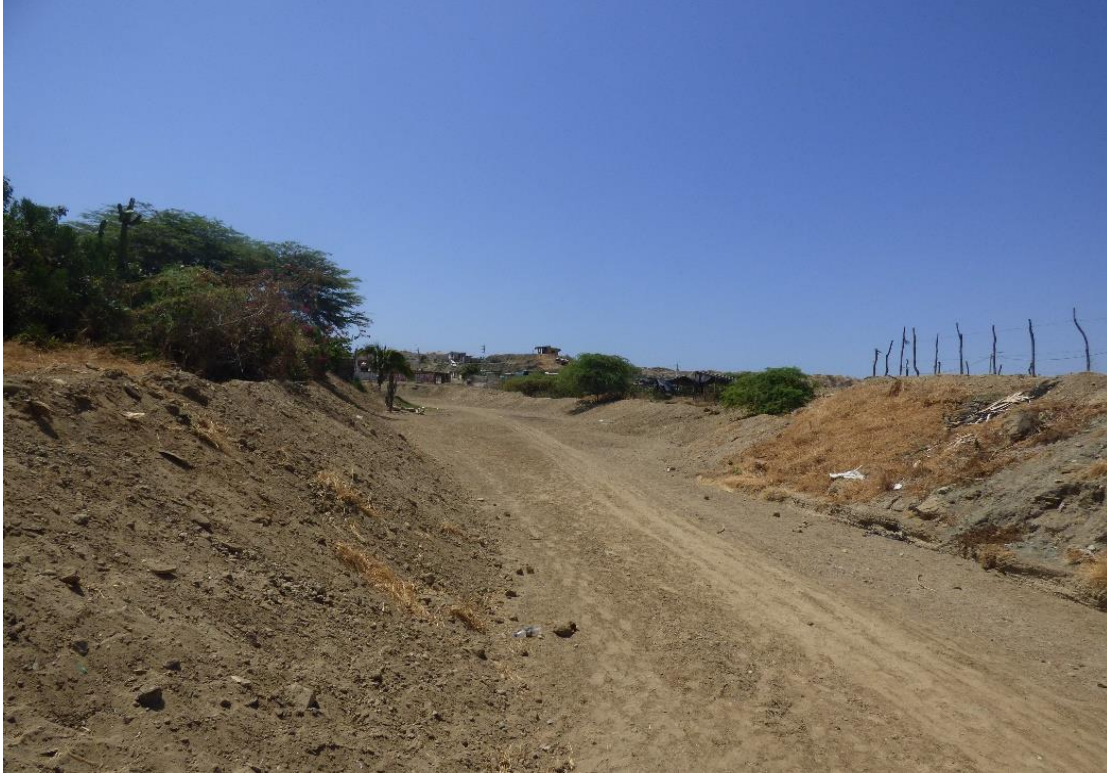
Fotografía 28. Quebrada Nuevo Cancas, distrito de Canoas de Punta Sal, con arrimado de material como defensa ribereña.

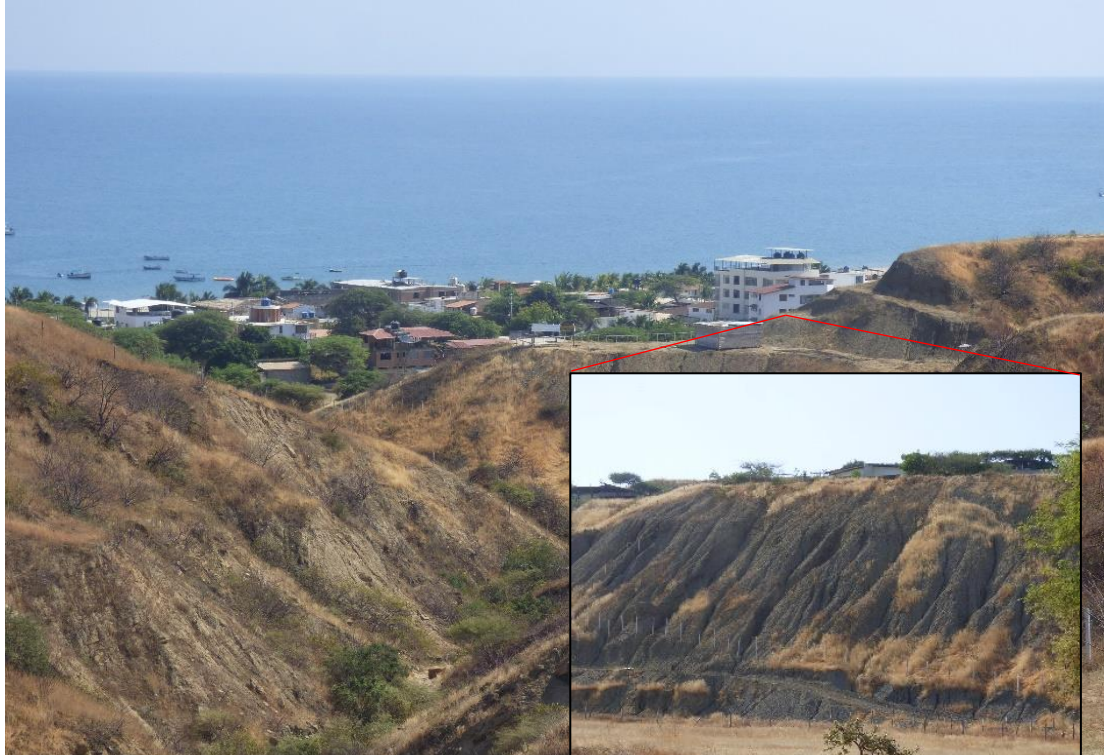
Figura 34. Quebrada Punta Sal (aguas abajo) en su paso por el balneario. Hacia las laderas de los cerros se presentan una marcada erosión en cárcavas que alimentan la quebrada principal.

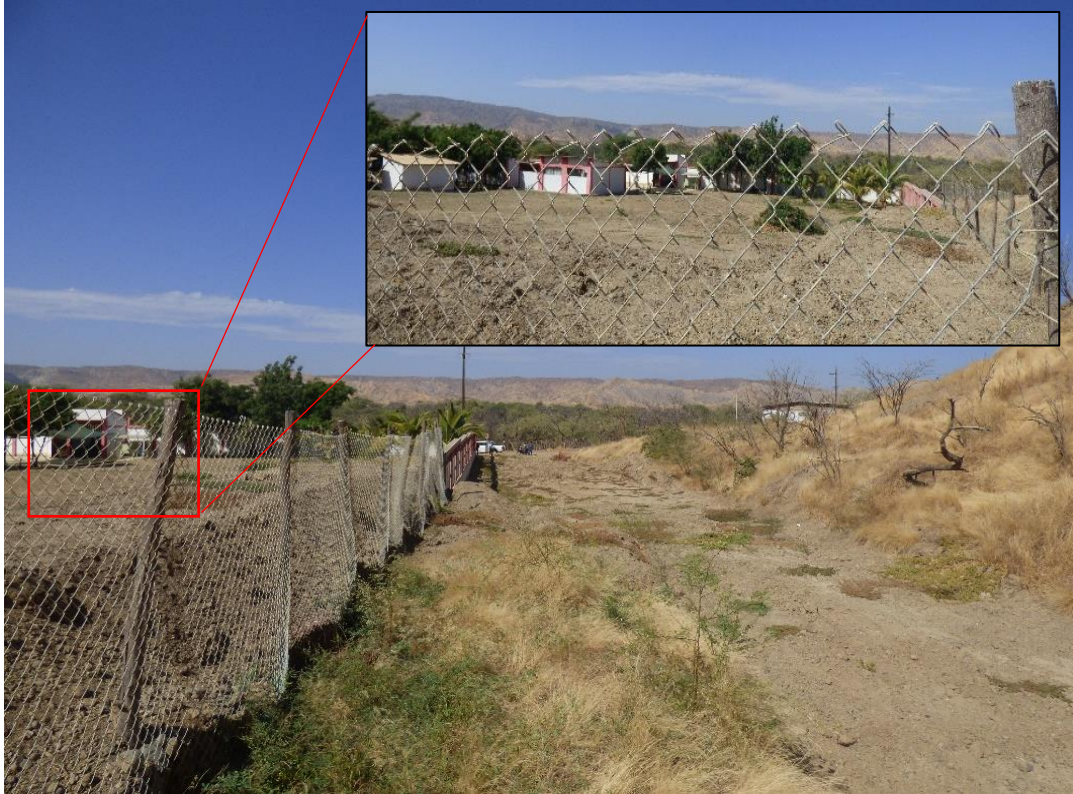
Figura 36. Flujo de lodo afectó muro perimétrico de colegio I.E. 072 El Angolo y posterior inundación del mismo, distrito de Canoas de Punta Sal.

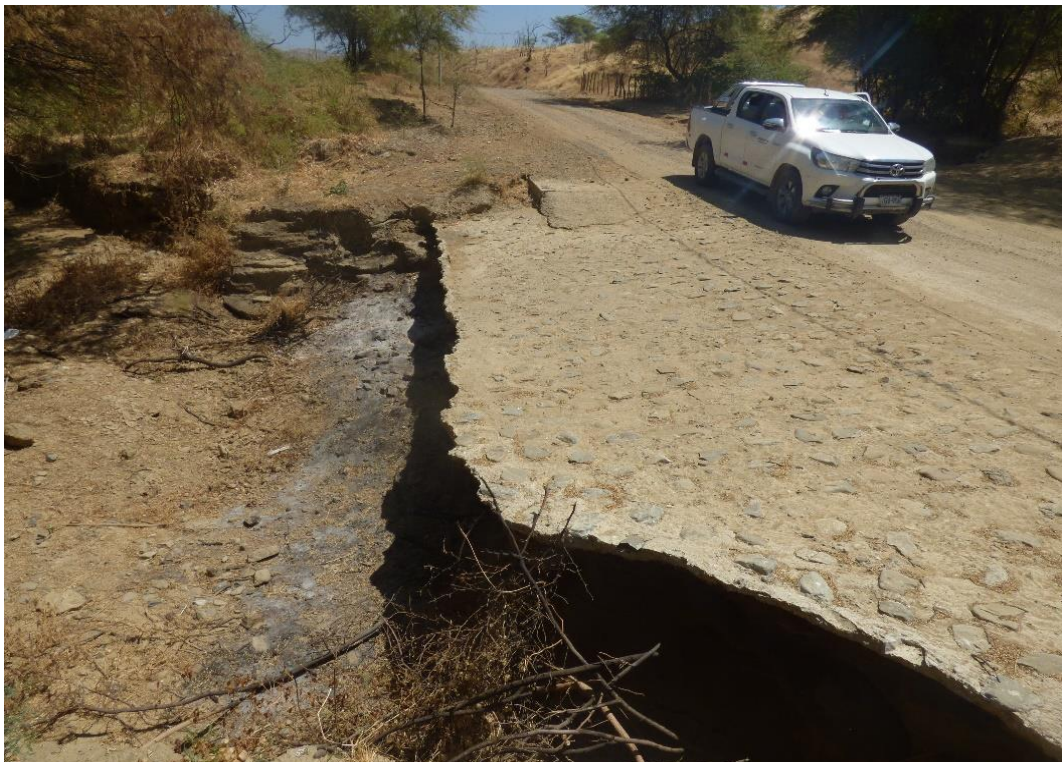
Fotografía 30. Baden con erosión retrogresiva hacia sus bases en la vía Máncora – Fernandez – Casitas, C.P. Barrancos, distrito de Canoas de Punta Sal.
