**Informe Técnico N° A7464**

# EVALUACIÓN DE PELIGROS GEOLÓGICOS EN EL ANEXO AGUASANA Y SECTOR AGUASANA CHICO

Departamento Arequipa  
Provincia Castilla  
Distrito Machaguay

DICIEMBRE  
2023

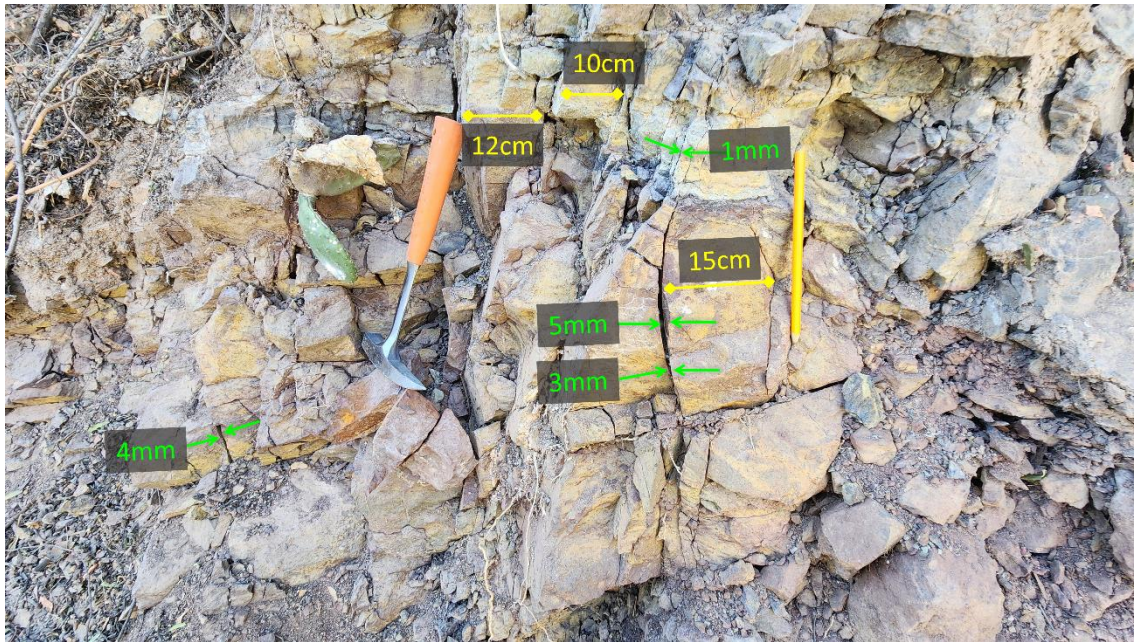
El sector de Aguasana Chico (Figura 5), se encuentra en la margen derecha del río Taparza, donde se observa afloramiento de la Formación Murco conformada por areniscas, limolitas, lodolitas y limoarcillitas de coloraciones rojizas. Esta Formación se encuentra muy fracturada y ligeramente meteorizada, con espaciamentos entre 2cm a 15cm y aperturas en promedio de 4mm (Figura 6).

**Figura 6.** Se observa el afloramiento de la Formación Murco conformada por la alternancia de lutitas y areniscas rojizas muy fracturadas y ligeramente meteorizadas.

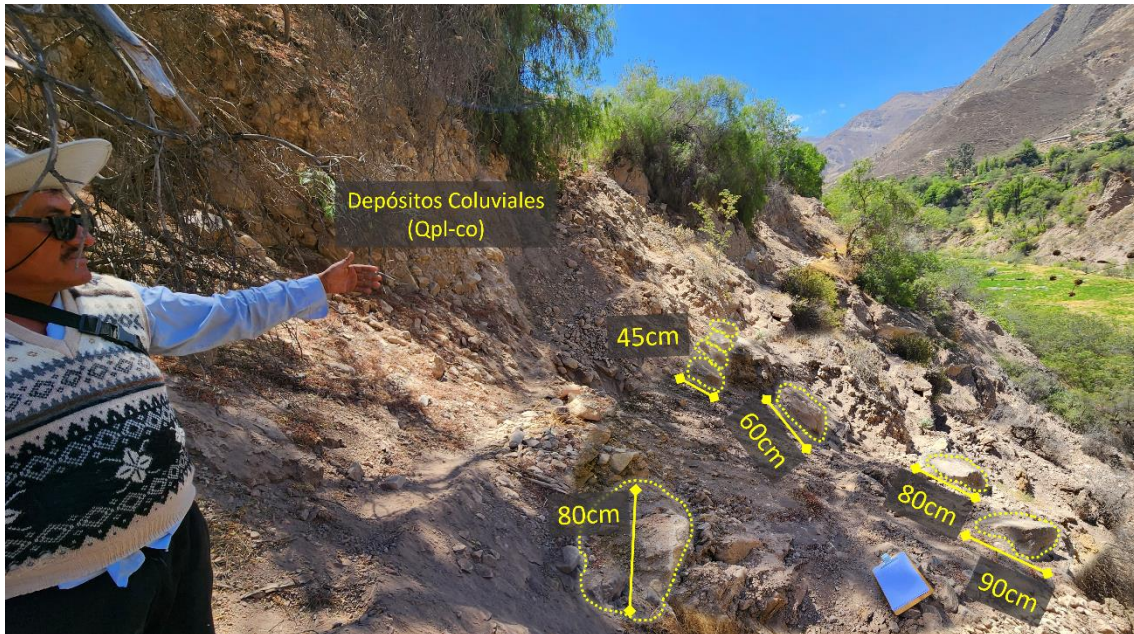
**Figura 8.** Depósitos coluviales – sector Aguasana Chico. Se observan Bloques de hasta 80cm en el cuerpo del movimiento complejo de tipo Deslizamiento -Derrumbe en la margen derecha del río Taparza.

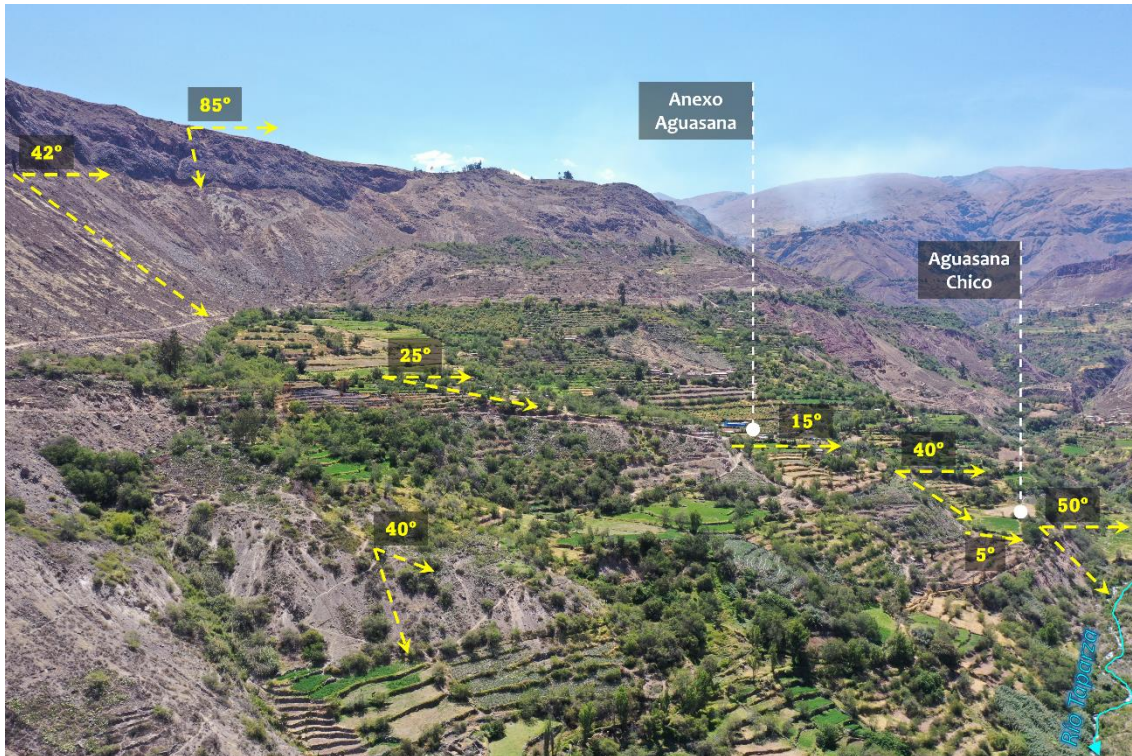
El cuerpo del movimiento complejo tipo Deslizamiento-Derrumbe del sector Aguasana Chico tiene una pendiente muy escarpada de  $50^\circ$  (Figura 12).

**Figura 12.** Se observa que el flanco Este del cerro Yayan presenta pendientes variables de inclinación suave 5° a muy escarpados 85°.

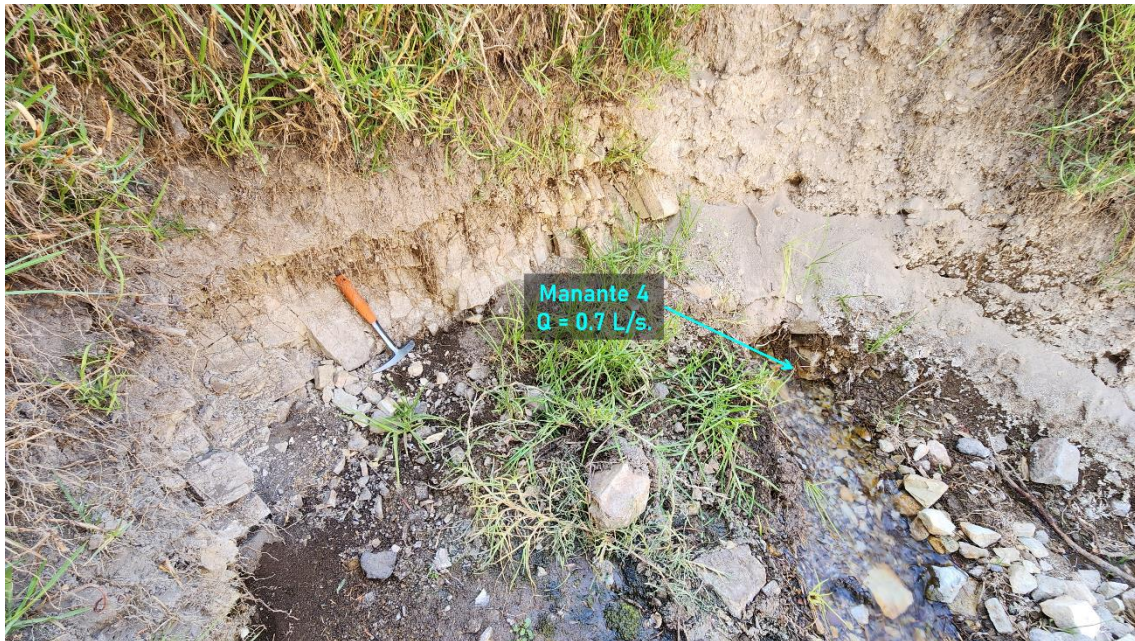
- Manante 1: Coordenadas UTM E: 769093, N: 8263772; Caudal Q = 0.25 L/s.
- Manante 2: Coordenadas UTM E: 769102, N: 8263809; Caudal Q = 0.15 L/s.
- Manante 3: Coordenadas UTM E: 769016, N: 8263786; Caudal Q = 0.1 L/s.
- Manante 4: Coordenadas UTM E: 768914, N: 8263862; Caudal Q = 0.7 L/s.

**Figura 14.** Se observa la surgencia de agua (manante 4) con un caudal aproximado de 0.7 litros/segundo.

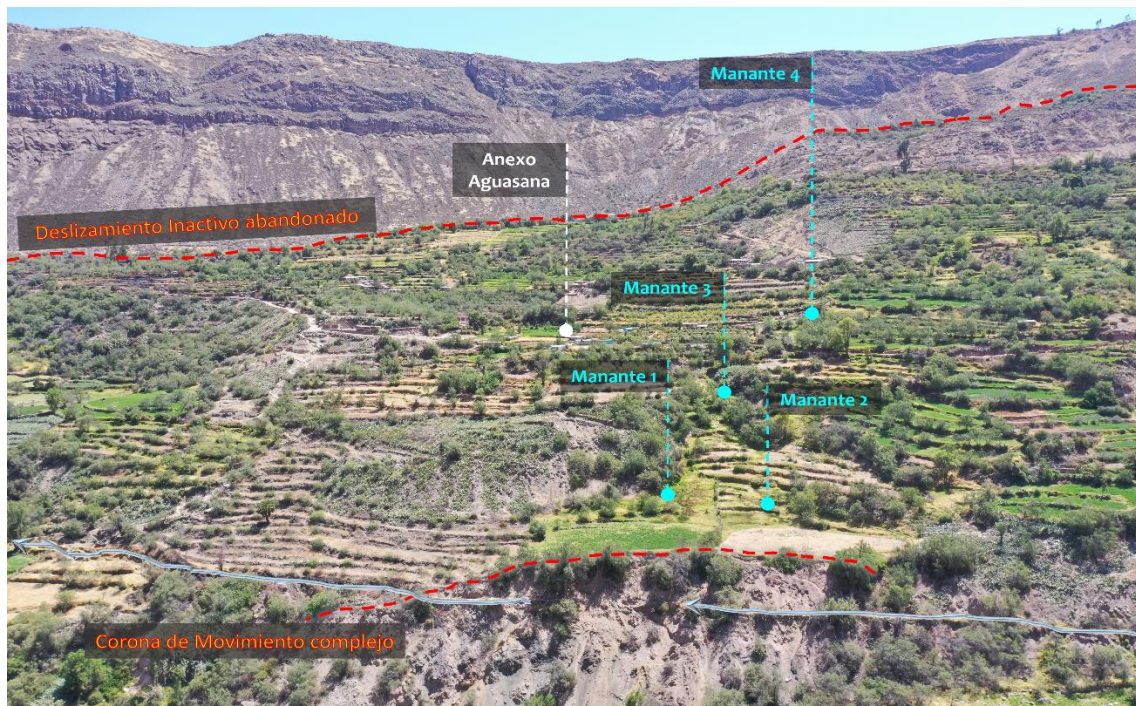
**Figura 15.** Se observa el deslizamiento rotacional inactivo abandonado en la ladera del flanco Este del cerro Yayan y la ubicación de las surgencias de agua, a la margen derecha del río Taparza.

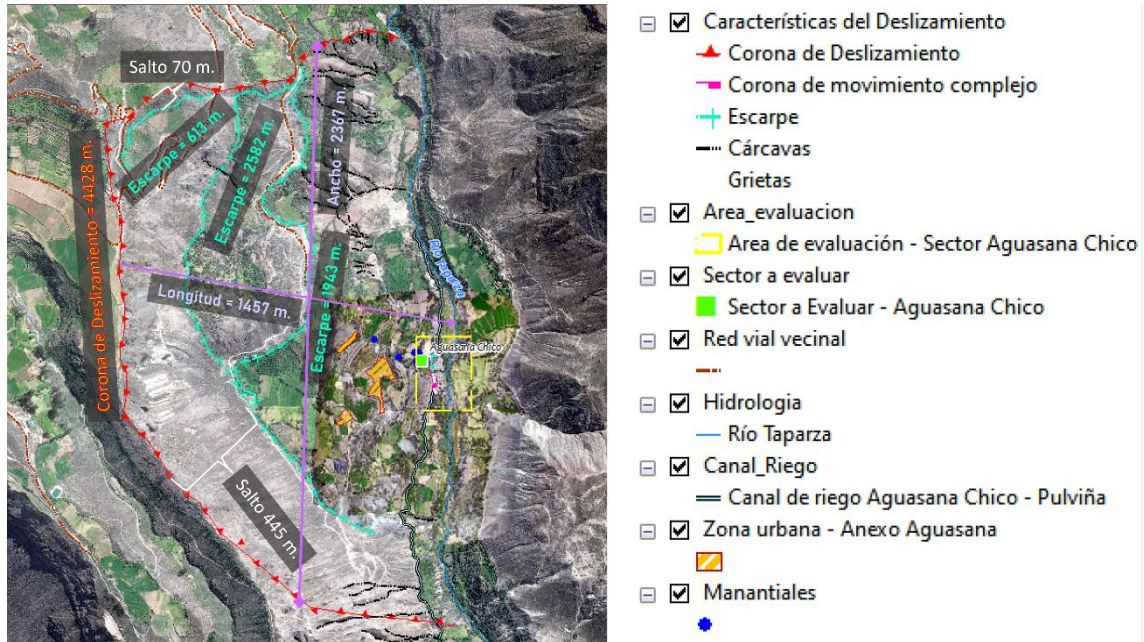
- Longitud de corona 4428 m, Ancho de la superficie de falla de 2367 m, Longitud de deslizamiento de 1457 m, tres escarpes (E1=613m., E2=2582m. y E3=1943m.) y salto que va entre 70 m. a 445 m. (Figura 16).

**Figura 16.** Se observa las dimensiones del deslizamiento rotacional en el Anexo Aguasana.

Este deslizamiento rotacional inactivo abandonado representa un **peligro medio-alto** para el anexo de Aguasana y sus medios de vida. (Anexo 01 – Mapa 04).

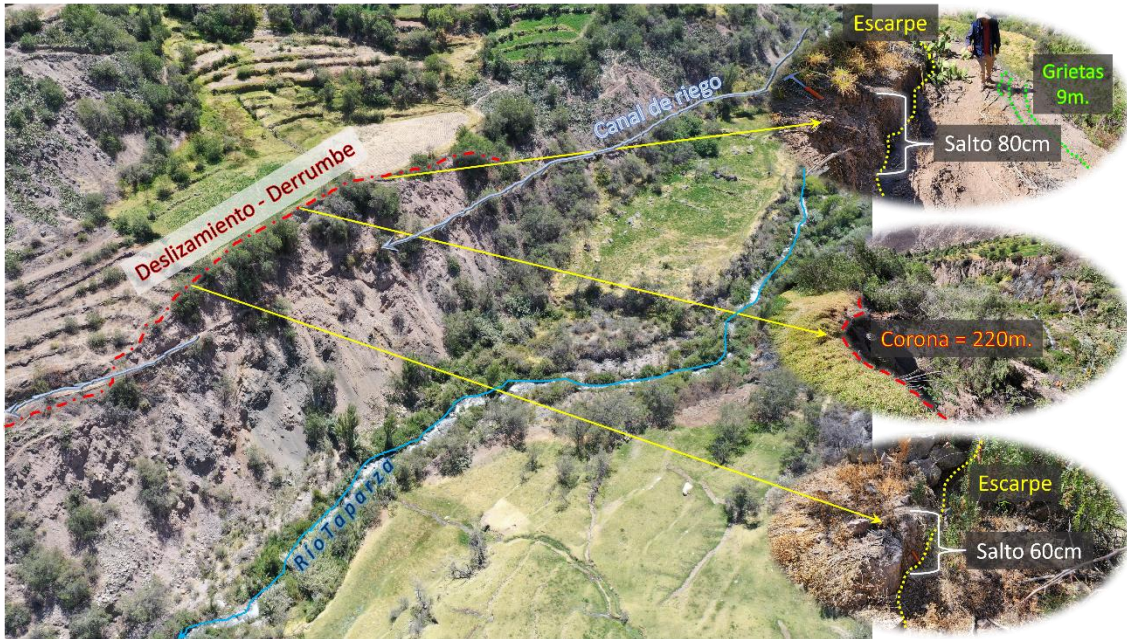
El cuerpo del deslizamiento se extiende hasta el cauce del río Taparza, el mismo que a su vez erosiona el pie del deslizamiento, lo que podría acelerar el deslizamiento durante épocas de precipitaciones pluviales excepcionales. (Figura 17).

**Figura 17.** Se observa el movimiento complejo de tipo deslizamiento - derrumbe a la margen derecha del río Taparza.

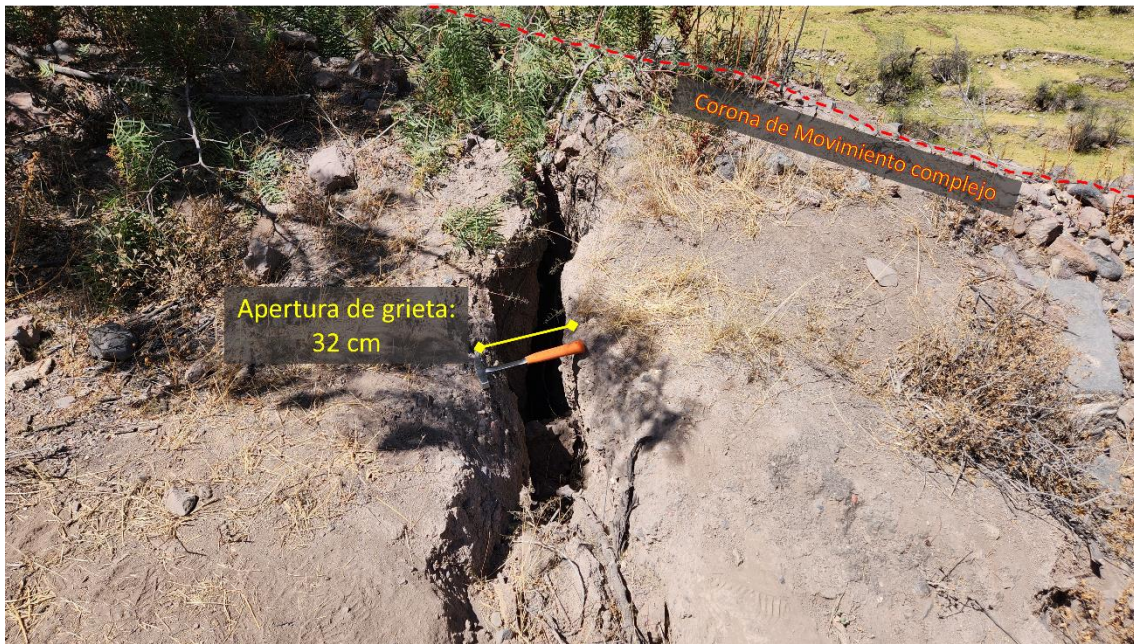
- Longitud de corona 220 m, Ancho de la superficie de falla de 212 m, Longitud de deslizamiento de 58 m, Longitud promedio de grietas 9 m, Apertura de grietas de 3cm a 32 cm y salto promedio de 70 cm. (Figuras 18, 19 y 20).

**Figura 18.** Vista de la grieta del deslizamiento con apertura de 32 centímetros en el sector de Aguasana Chico. Coordenadas UTM E: 769157, N: 8263716.

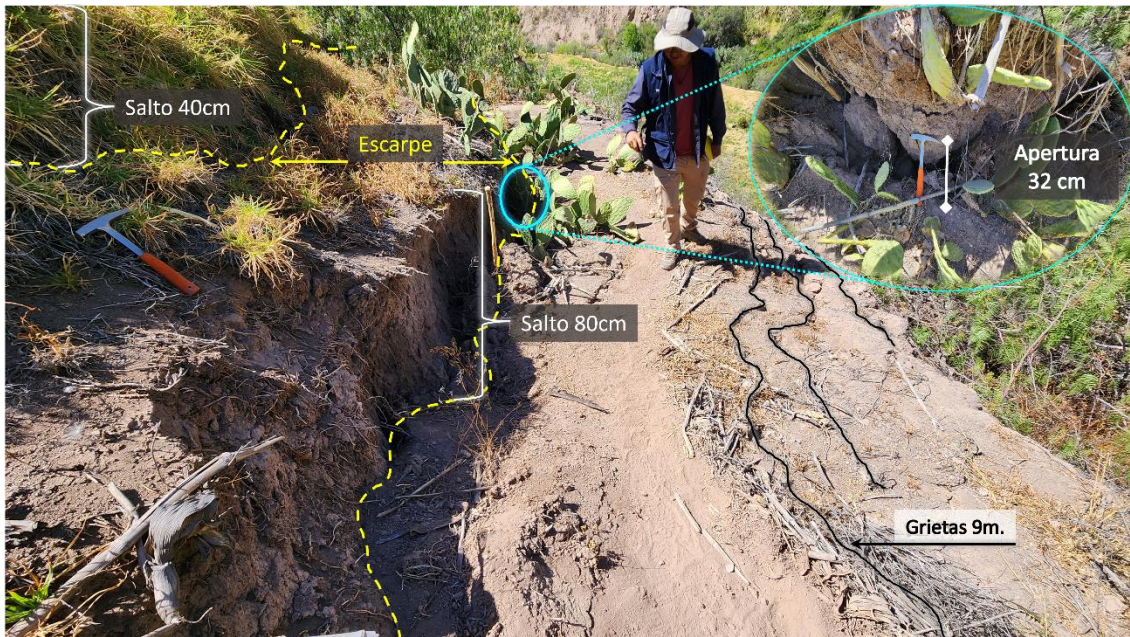
**Figura 19.** Vista de los escarpes con saltos de 40cm y 80cm con apertura de hasta 32cm y grietas con longitudes de hasta 9 metros en el sector de Aguasana Chico. Coordenadas UTM E: 769155, N: 8263792.

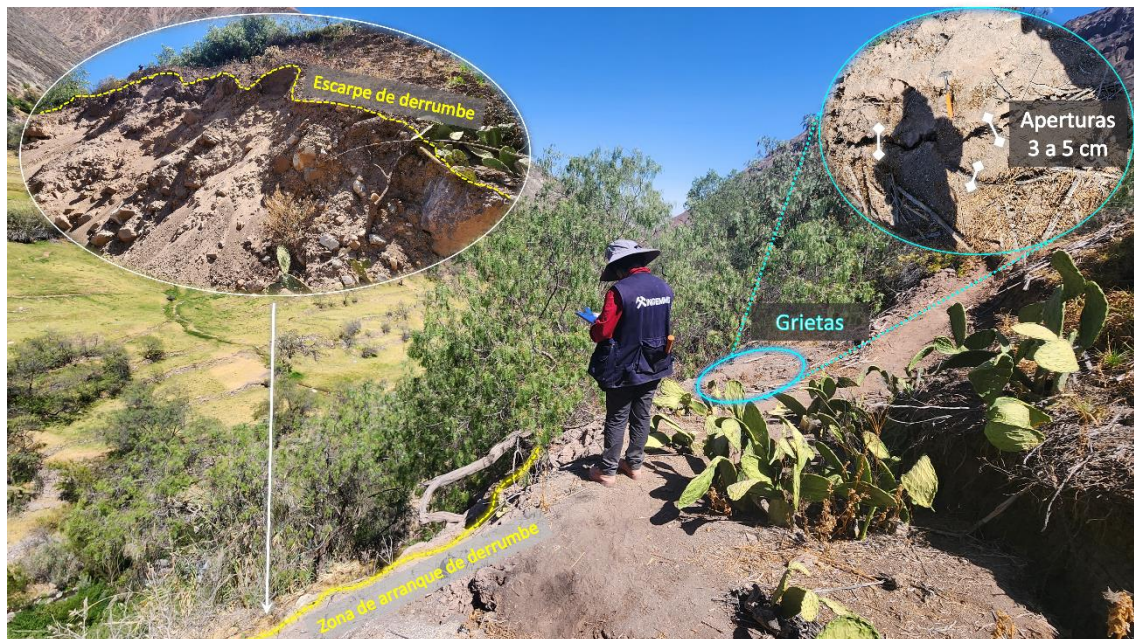
**Figura 20.** Vista de grietas con aperturas entre 3cm a 5cm y escarpe de derrumbe en el sector de Aguasana Chico. Coordenadas UTM E: 769164, N: 8263815.

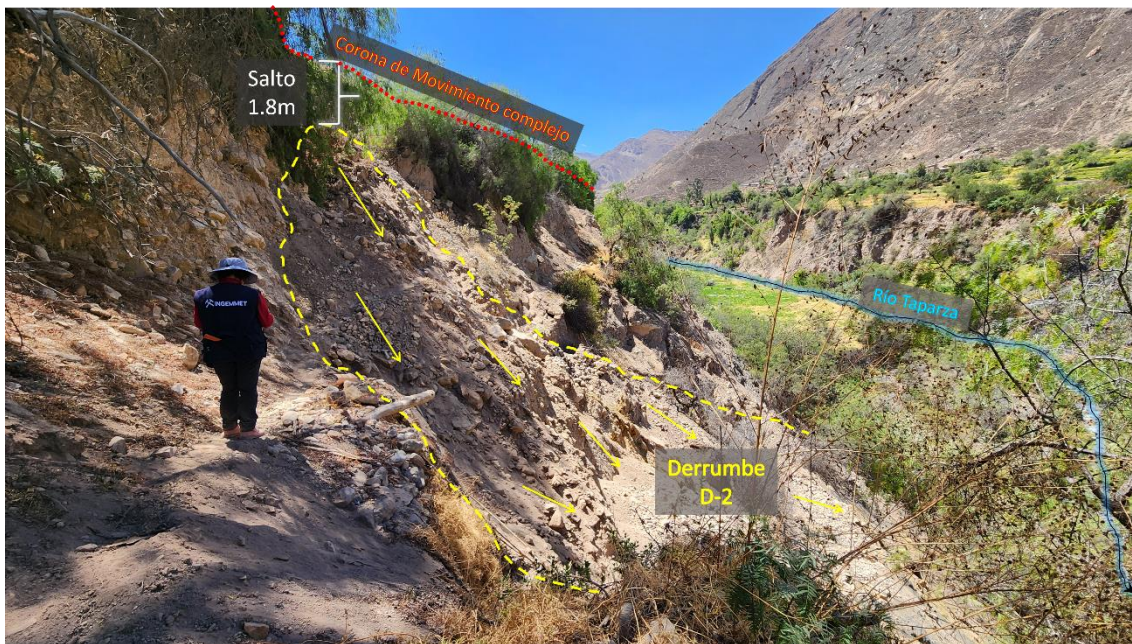
**Figura 21.** Se observa el derrumbe D-2 y escarpe de salto de 1.8m en el sector de Aguasana Chico, el cual afectó directamente 37 metros del canal de riego Aguasana Chico - Pulviña.

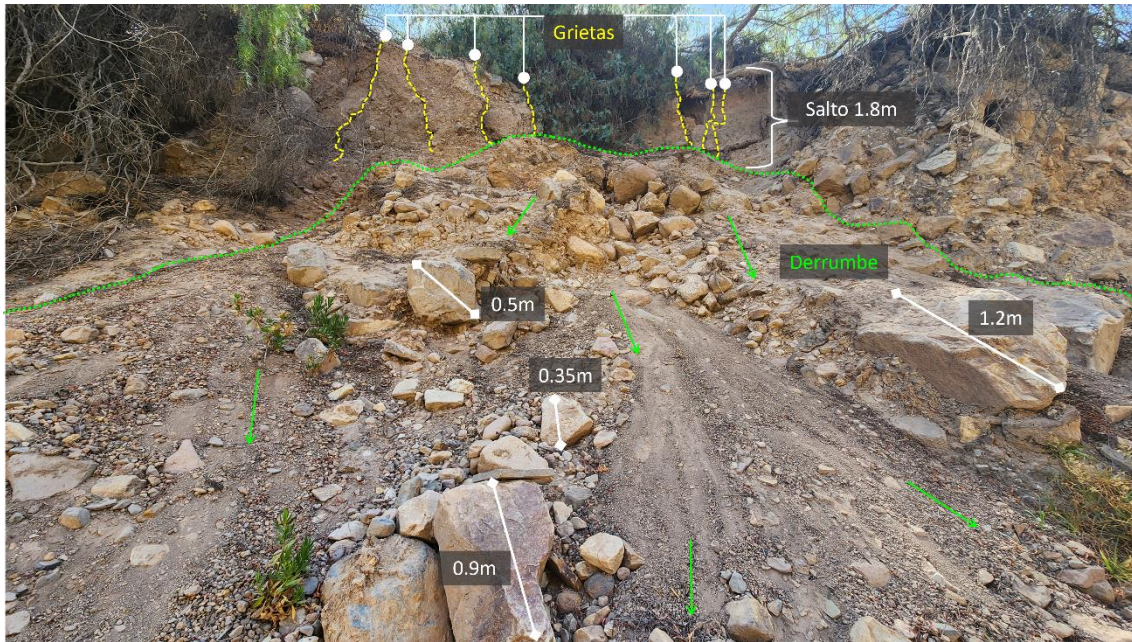
**Figura 22.** Se observa bloques del derrumbe con tamaños máximos de hasta 1.2 metros, grietas en la pared del salto del derrumbe en el sector de Aguasana Chico.

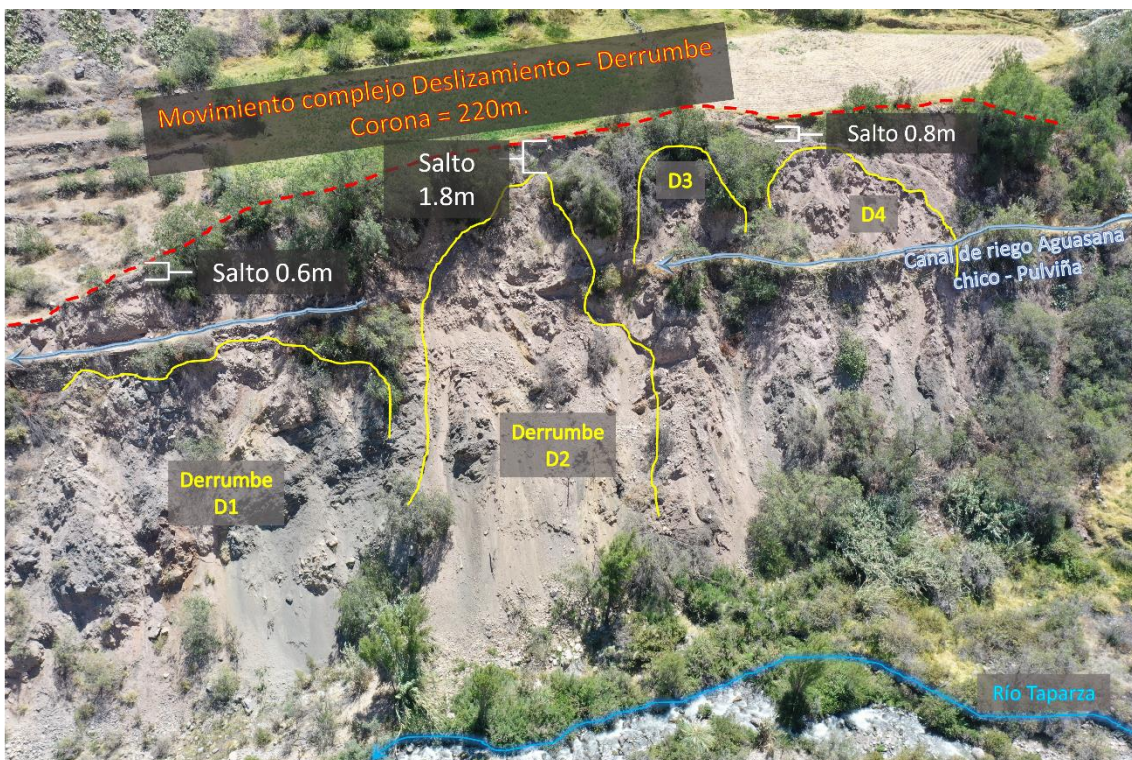
Este movimiento complejo de tipo deslizamiento - derrumbe representa un **peligro alto** en una longitud aproximada de 212 metros para la infraestructura del canal de riego del sector Aguasana Chico como también para los pobladores regantes que transitan por dicho canal (Anexo 01 – Mapa 04-A).

**Figura 23.** Se observa las características del movimiento complejo de tipo Deslizamiento - Derrumbe que compromete una longitud de 212 metros del canal de riego Aguasana Chico - Pulviña.

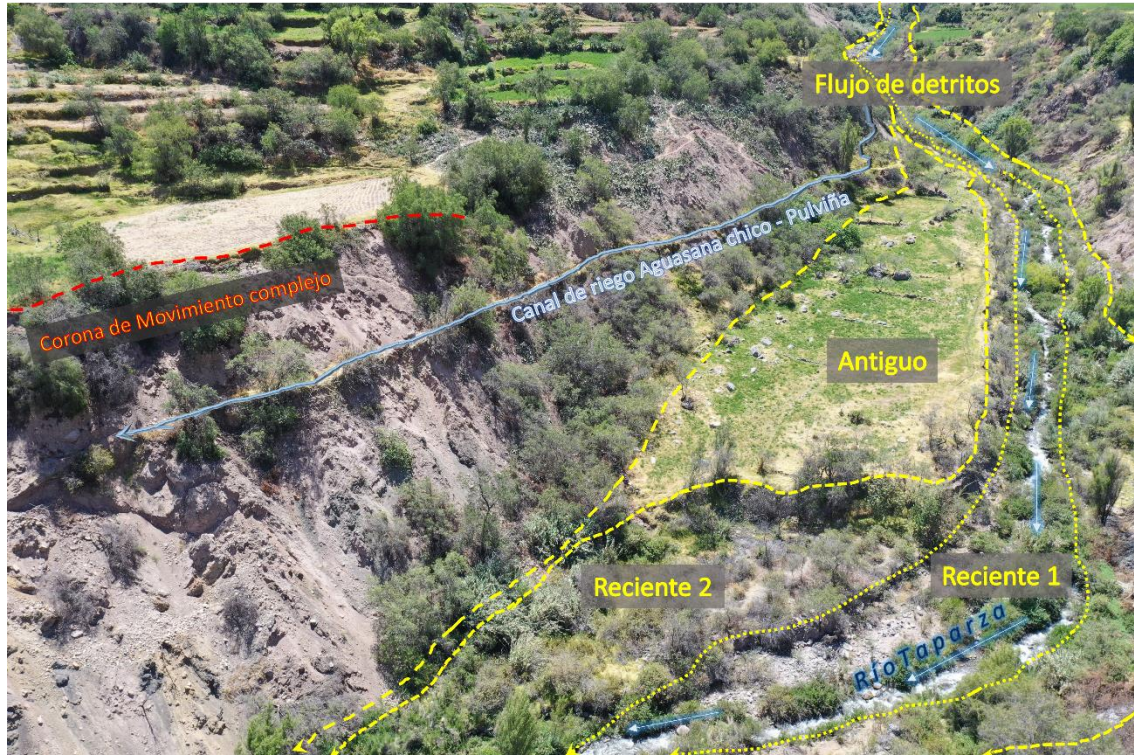
Los flujos de detritos ponen en **peligro medio – alto** al trazo del canal de riego Aguasana Chico – Pulviña.

**Figura 24.** En la figura se observan los depósitos de flujos de detritos en el cauce del río Taparza.
