DIRECCIÓN DE GEOLOGÍA AMBIENTAL Y RIESGO GEOLÓGICO

Informe Técnico N° A7460

EVALUACIÓN DE ZONAS CRÍTICAS POR PELIGROS GEOLÓGICOS ANTE EL FENÓMENO EL NIÑO 2023-2024 EN LAS PROVINCIAS DE HUARAZ, CARHUAZ, CASMA, HUAYLAS, SANTA, YUNGAY, AIJA, RECUAY, BOLOGNESI, HUARMEY Y OCROS, DEPARTAMENTO DE ÁNCASH

DICIEMBRE
2023

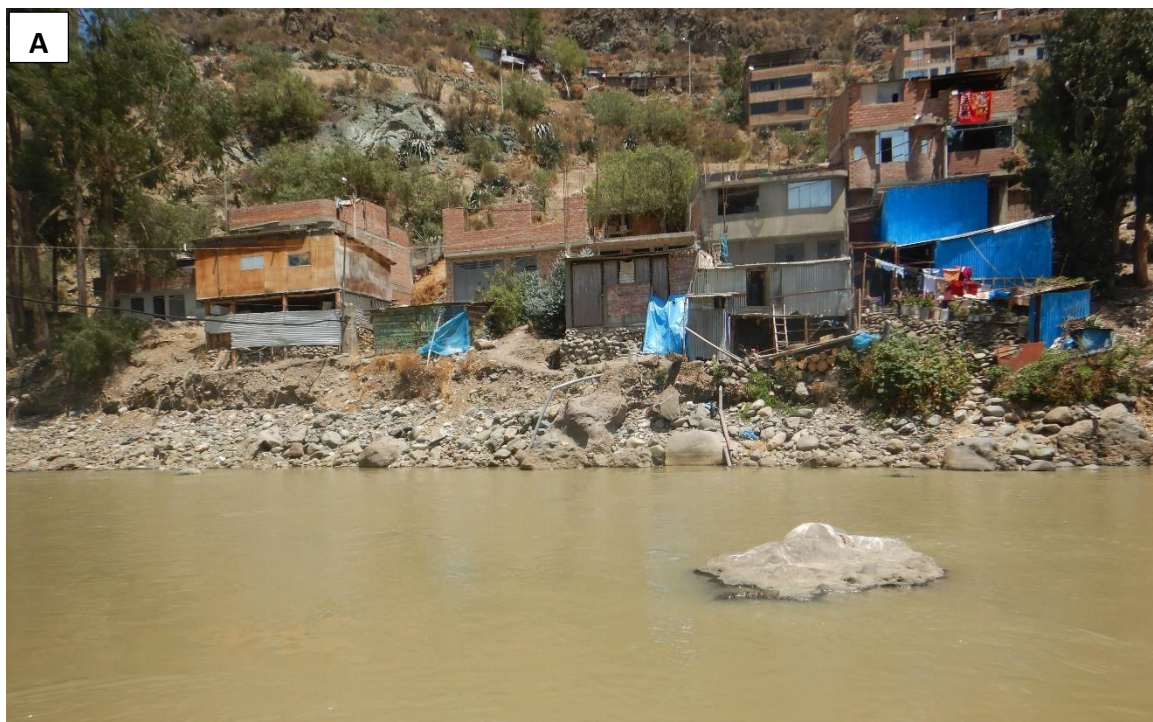
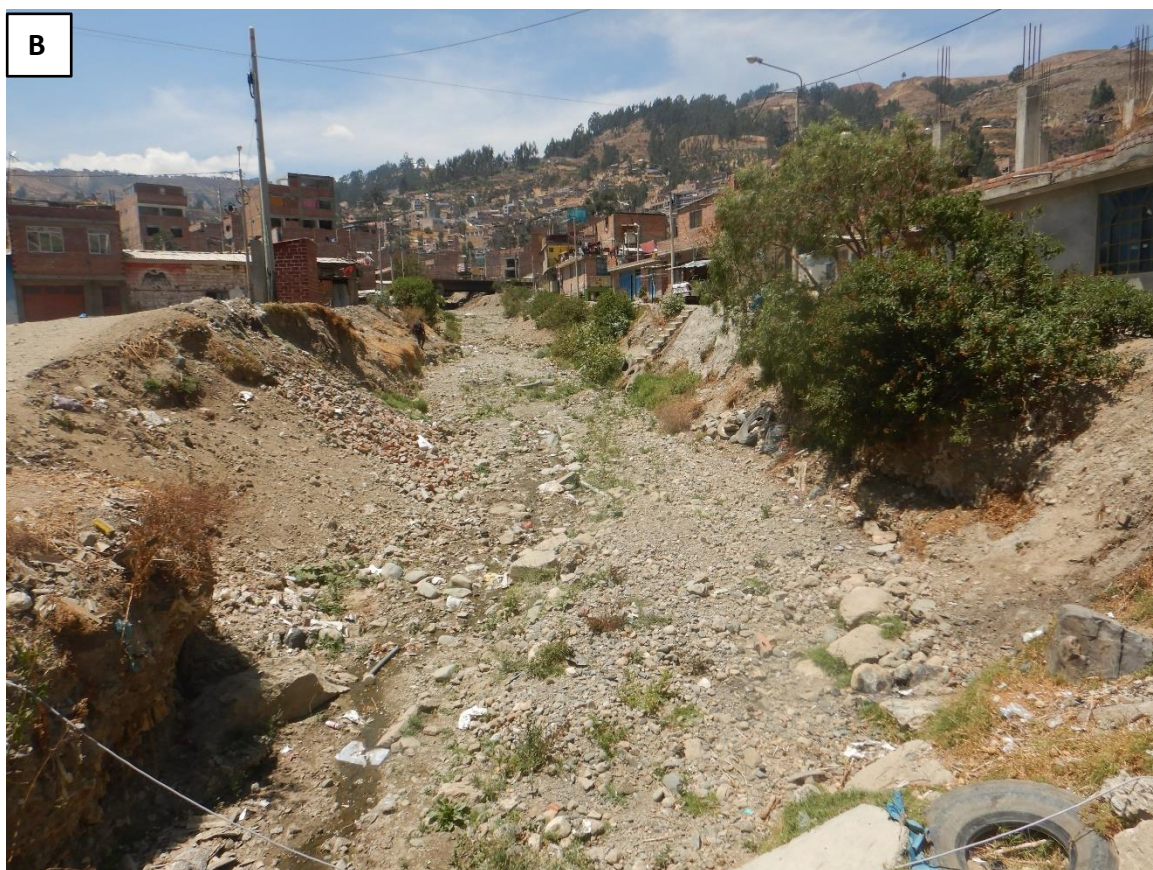
Figura 5. Zona crítica 02-001. Zona afectada por erosión fluvial y flujo de detritos A) Viviendas asentadas al borde de la margen izquierda del río Santa, afectado por erosión fluvial. B) flujos de detritos compuestos por diferentes tamaños de bloques arrastrados a lo largo de la quebrada Río Seco que confluye al río Santa.

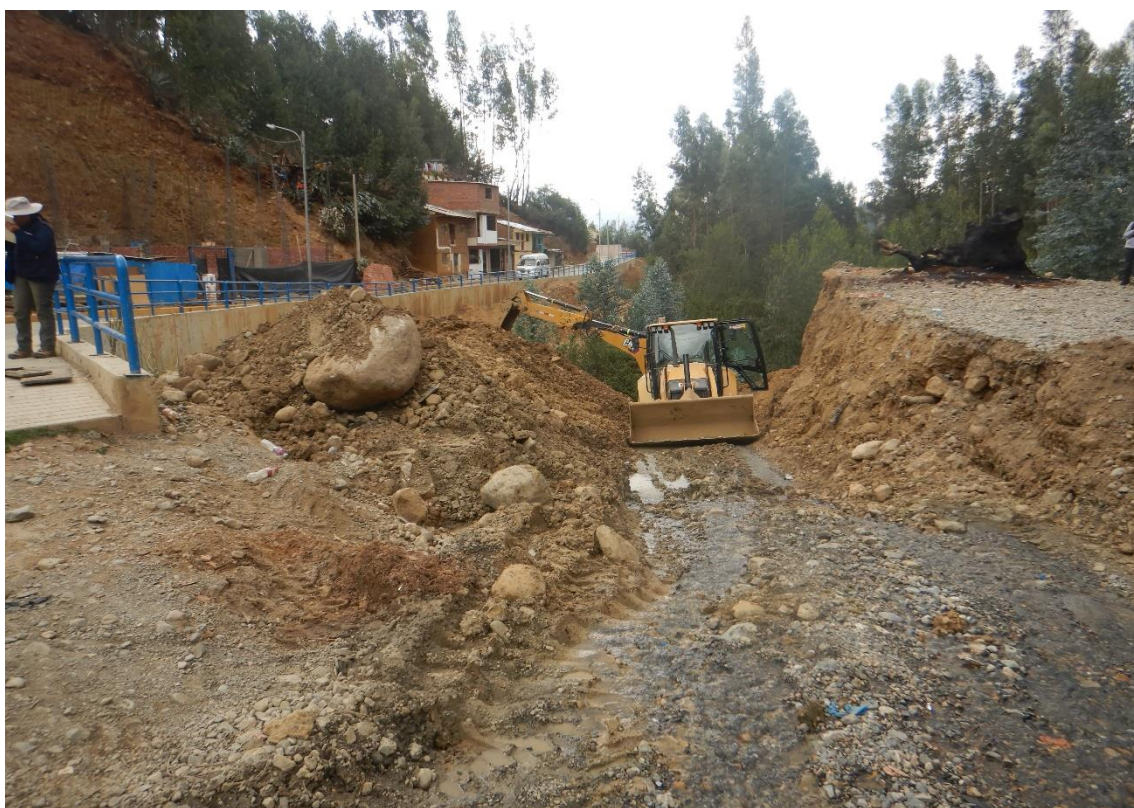
Fotografía 27. Zona crítica 02-003. Cauce de la quebrada río Auqui colmatado completamente por depósitos de flujos de detritos. Coordenadas UTM: 8945286 / 224616, Zona 18. Tomada el 11-09-2023.

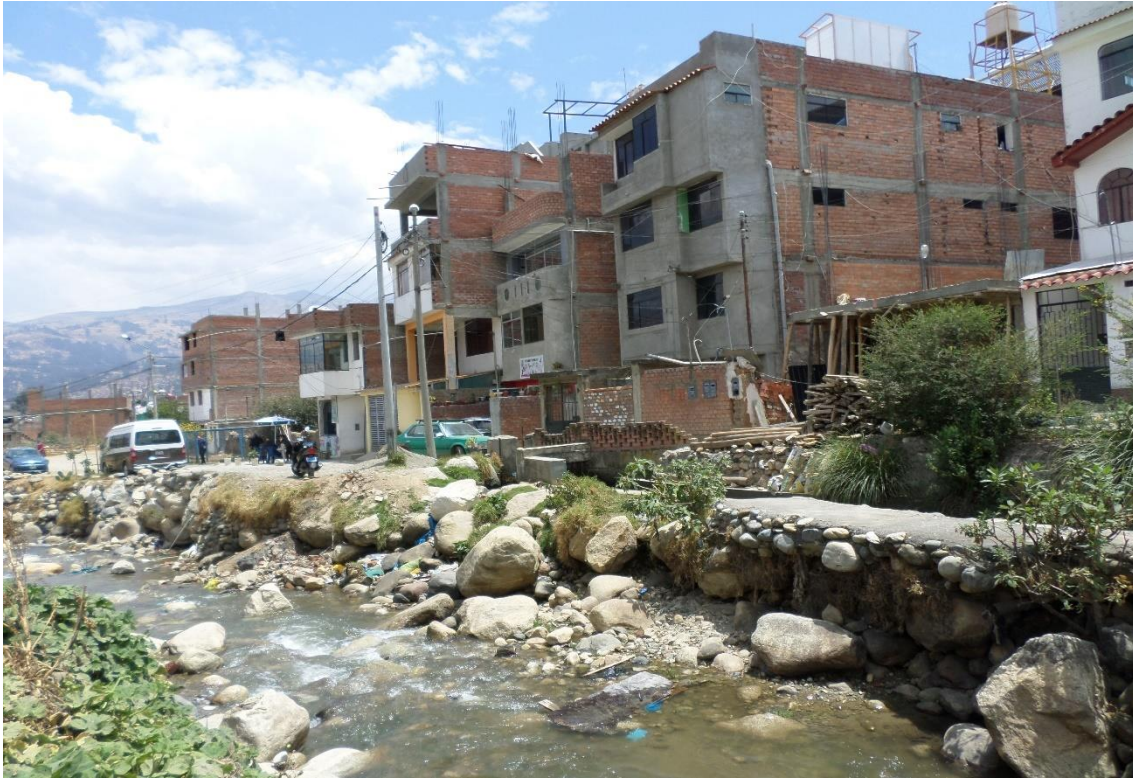
Fotografía 32. Zona crítica 02-009. Cauce del río Paria, se evidencia erosión fluvial socavando la margen derecha del cauce, aguas abajo ocurre desbordamiento del río en temporadas de lluvias. Coordenadas UTM: 8946044 / 223540, Zona 18. Tomada el 13-09-2023.

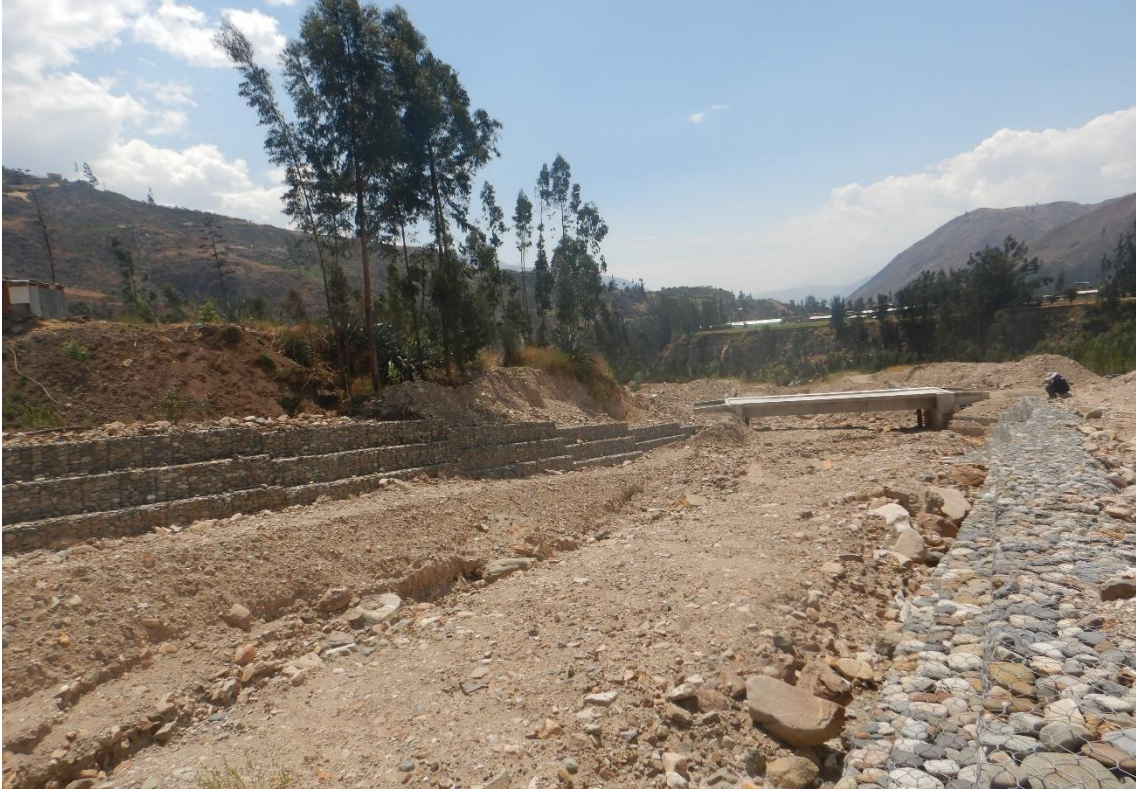
Fotografía 34. Zona crítica 02-011. Sector Olivopampa, cauce de la quebrada colmatado por depósitos de flujos de detritos.

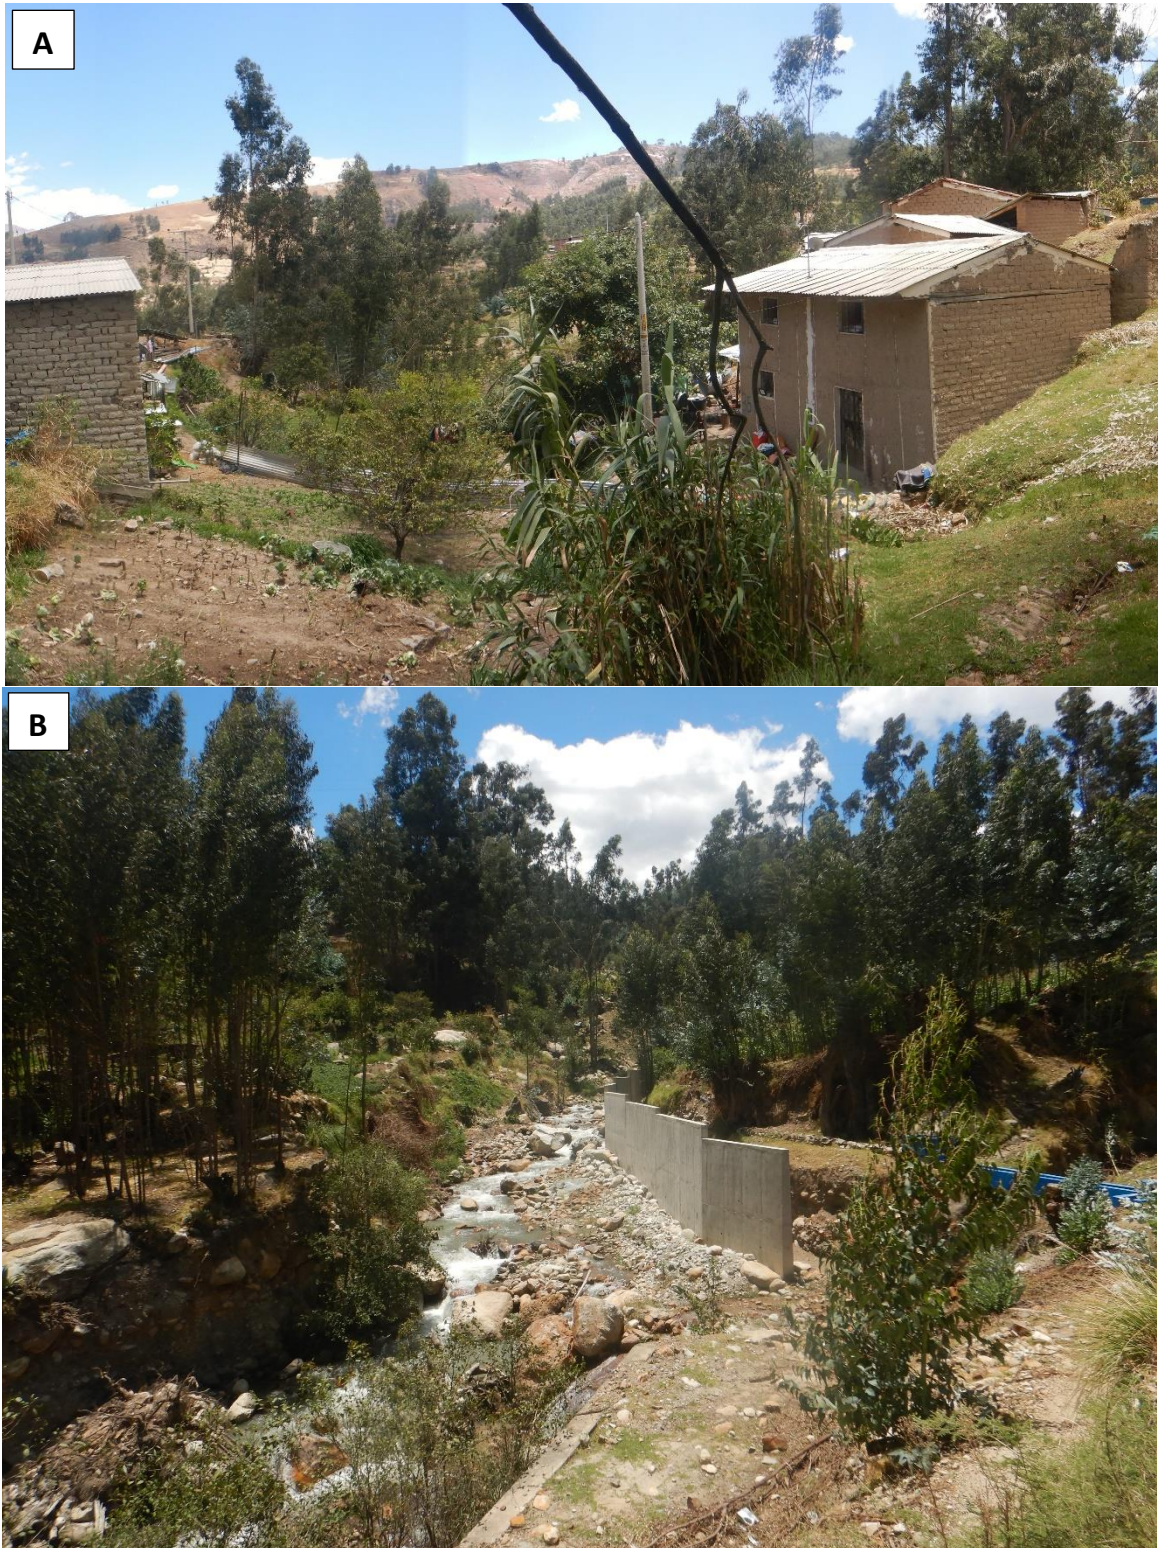
Figura 6. Zona crítica 02-016. Zona afectada por flujo de detritos y erosión fluvial A) Sector Pariacacá afectado por flujo de detritos. B) Instalación de muro de contención en la margen izquierda de la quebrada, con el fin de evitar la erosión fluvial.
Coordenadas UTM: 8975477 / 212974, Zona 18. Tomada el 22-09-2023.

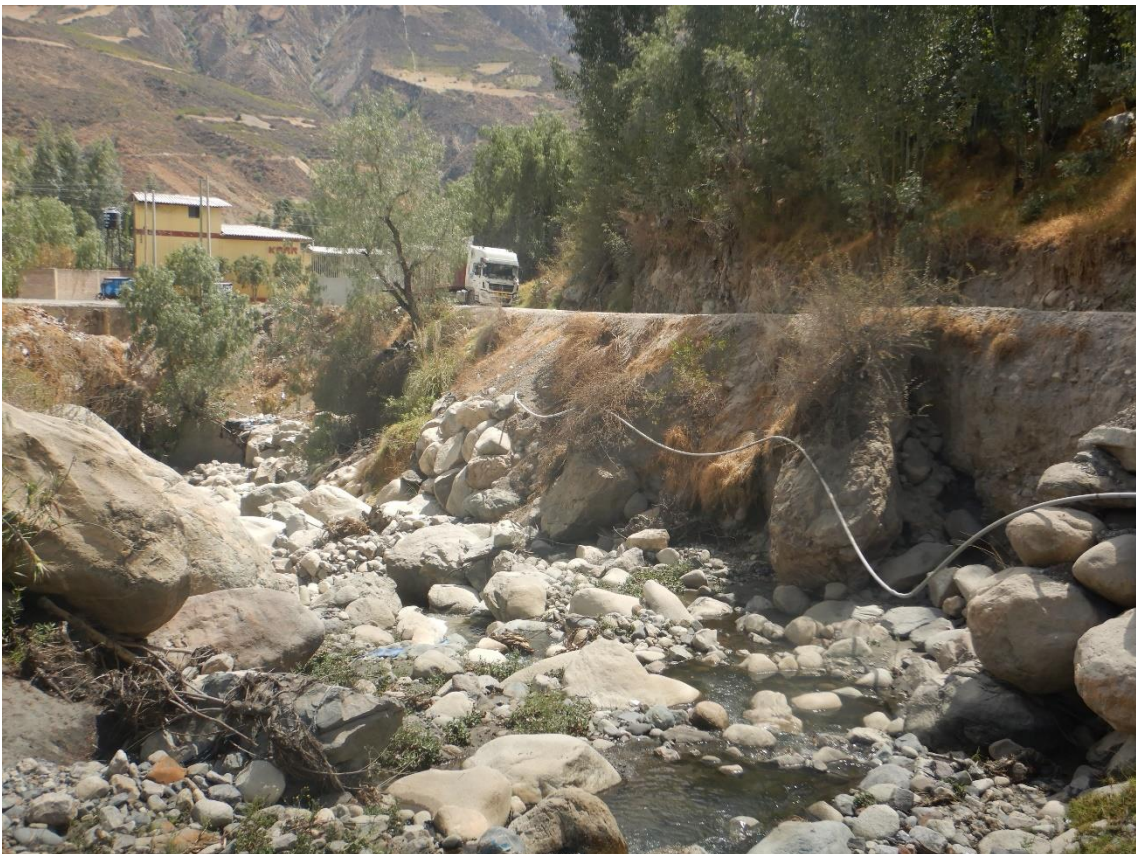
Fotografía 40. Zona crítica 02-018. Tramo de carretera afectada por erosión fluvial, se evidencia el cauce del río Negro colmatado con bloques de hasta 2 m de diámetro.

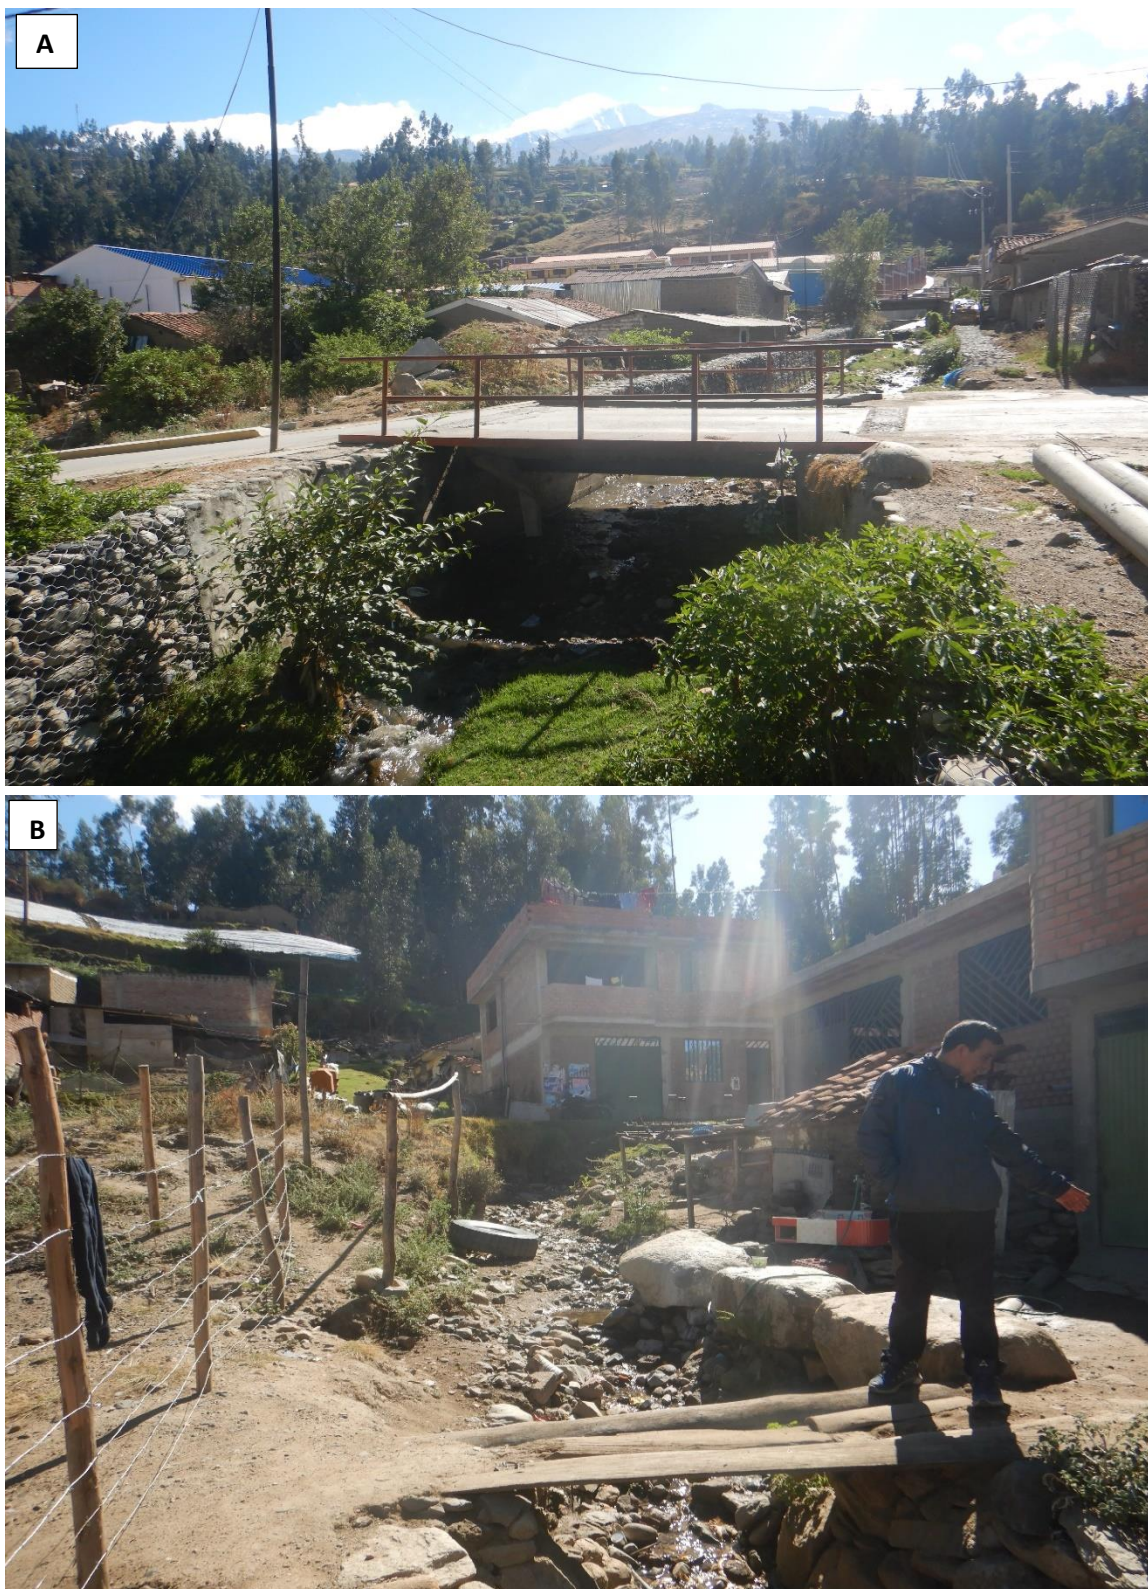
Figura 7. Zona crítica 02-022. Zona afectada por flujo de detritos A) viviendas asentadas en ambas márgenes de la quebrada Mesayacu, afectados por flujos de detritos, ubicado con coordenadas N: 8967744; E: 219562, B) Cauce de la quebrada Huerta Ruri, en temporada de lluvias ésta quebrada se desborda y afecta las viviendas ubicadas cerca al cauce, ubicado con coordenadas N:8967936; E:219481. Zona 18. Tomada el 21-09-2023.

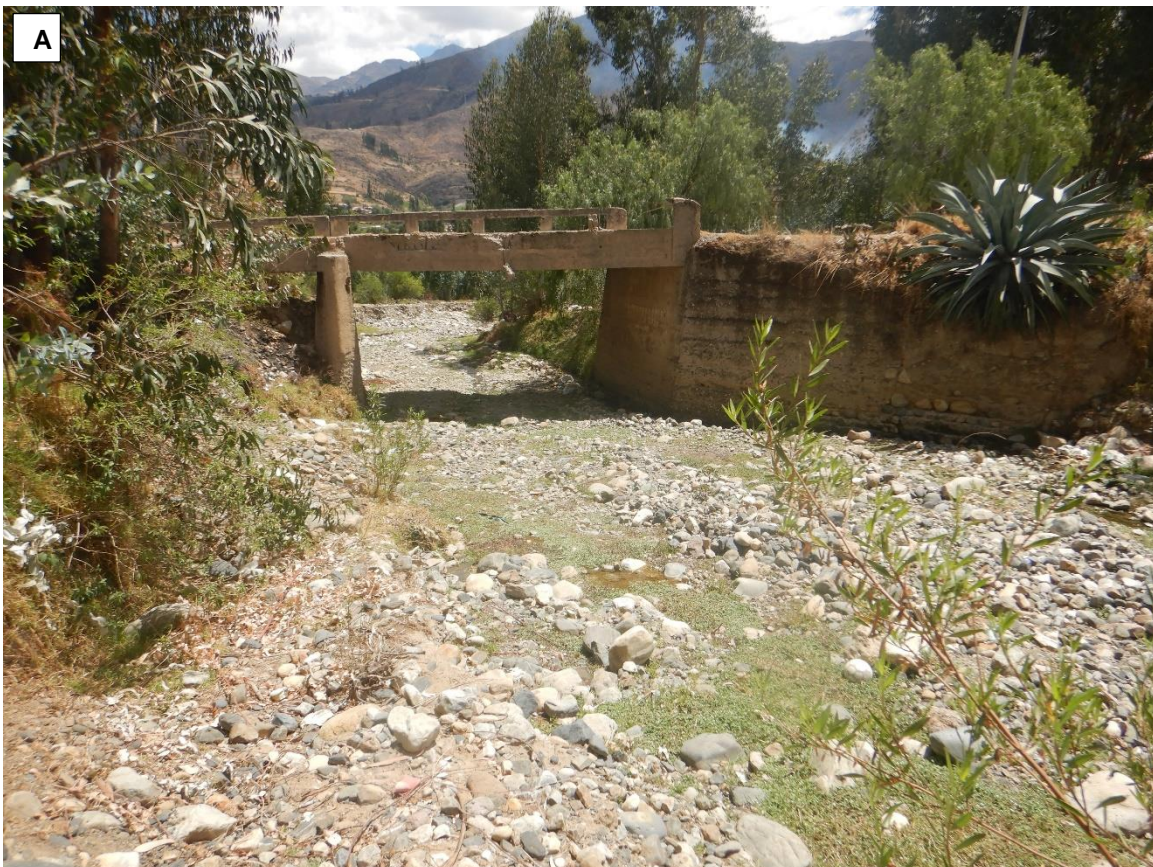
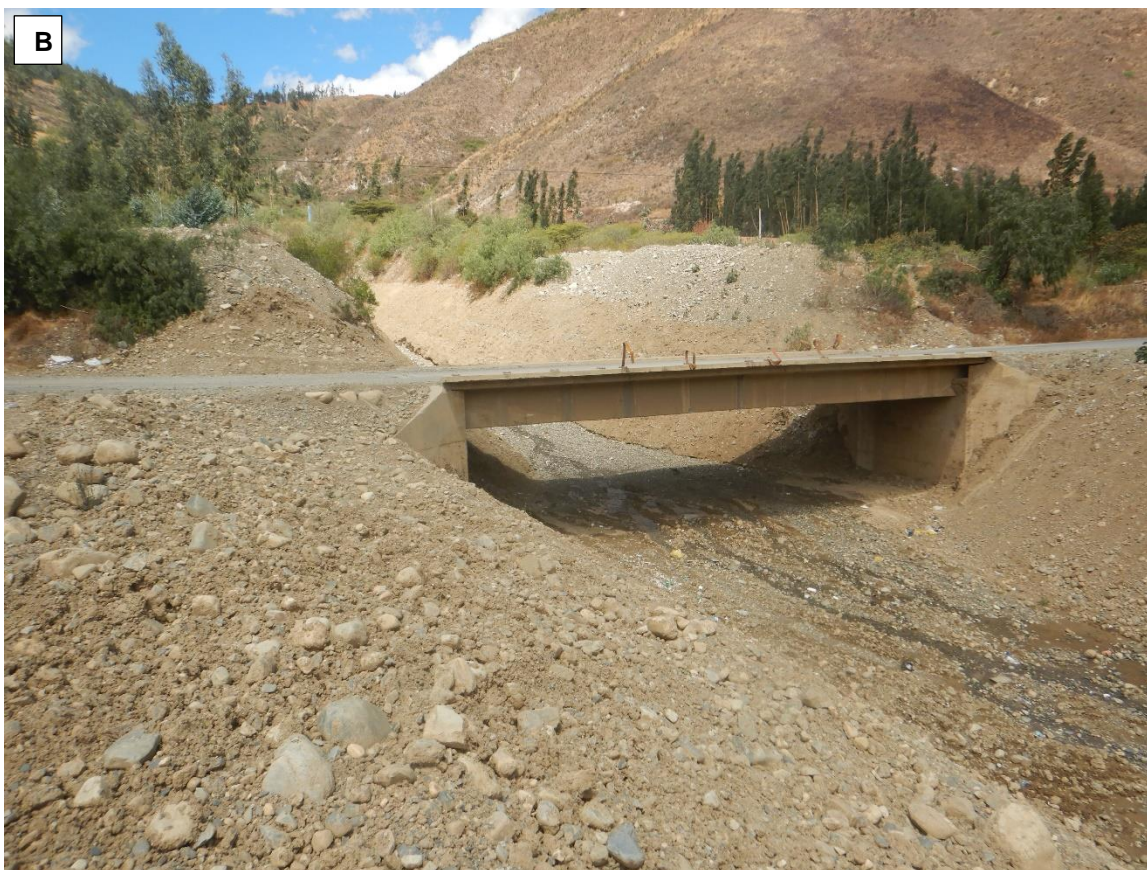
Figura 8. Zona crítica 02-024. A) Sector Pumpuc afectado por flujo de detritos, destruyó parte de la infraestructura del puente, ubicado con coordenadas N: 8963644; E: 215951. B) Sector Caztunapampa afectado por flujo de detritos, durante el ciclón Yaku destruyó parte de la estructura del puente, ubicado con coordenadas N:8962633; E:216275. Zona 18. Tomada el 21-09-2023.

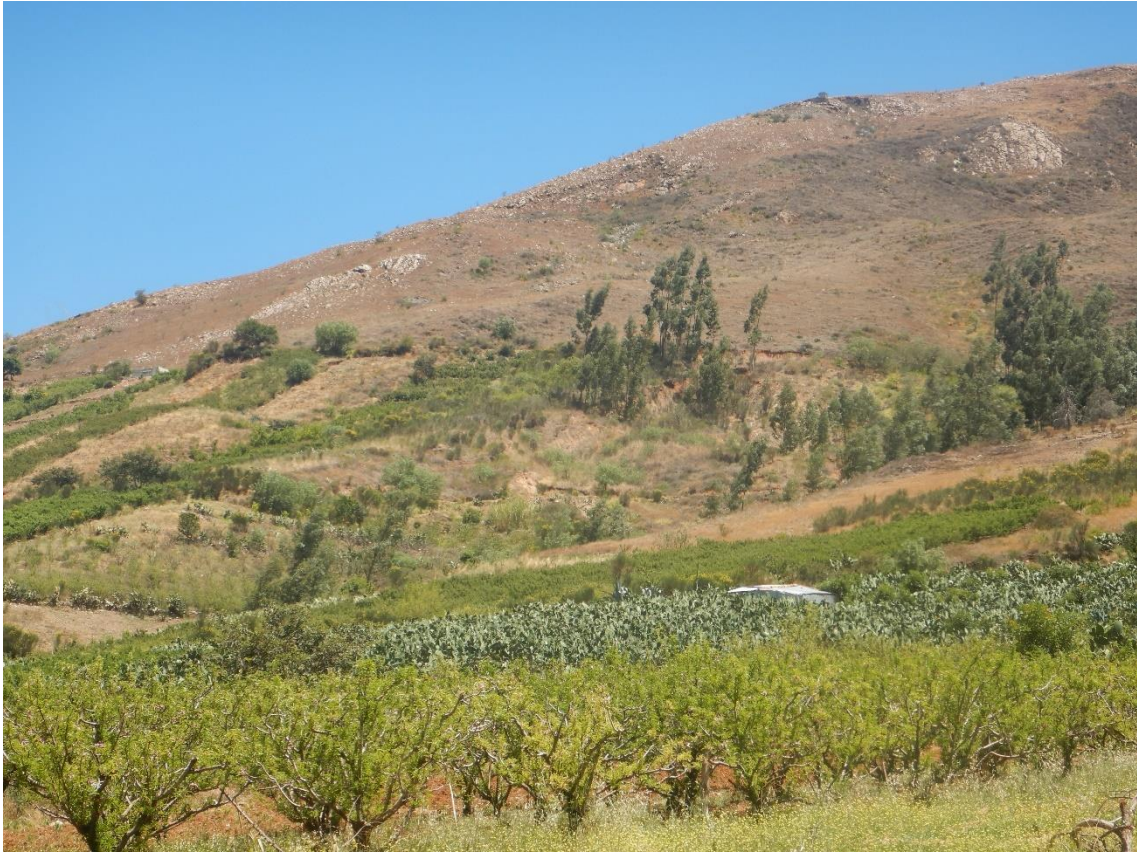
Fotografía 43. Zona crítica 02-027. Caserío Mishqui afectado por un deslizamiento rotacional, el cual podría reactivarse en temporada de lluvias y generar un flujo de detritos, canalizándose por la quebrada, lo que afectaría a las poblaciones asentadas aguas abajo.
Coordenadas UTM: 8975549 / 207364 Zona 18. Tomada el 22-09-2023.

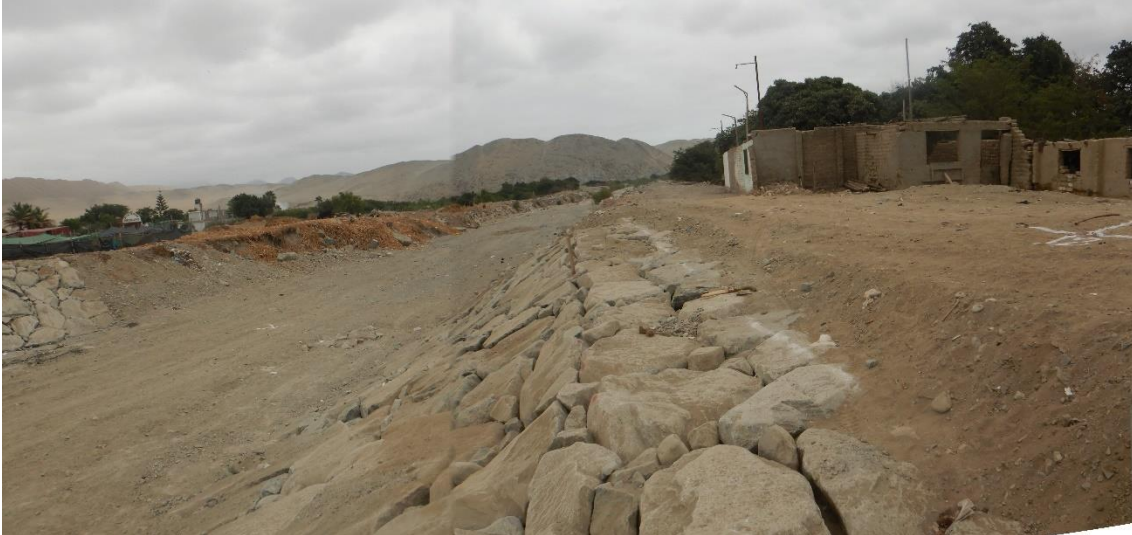
Fotografía 44. Zona crítica 02-028. Aguas abajo del puente Sechín, el flujo de detritos destruyó 03 viviendas en la margen derecha del río, se evidencia 30 m de enrocado en ambas márgenes, construidas después del ciclón Yaku.

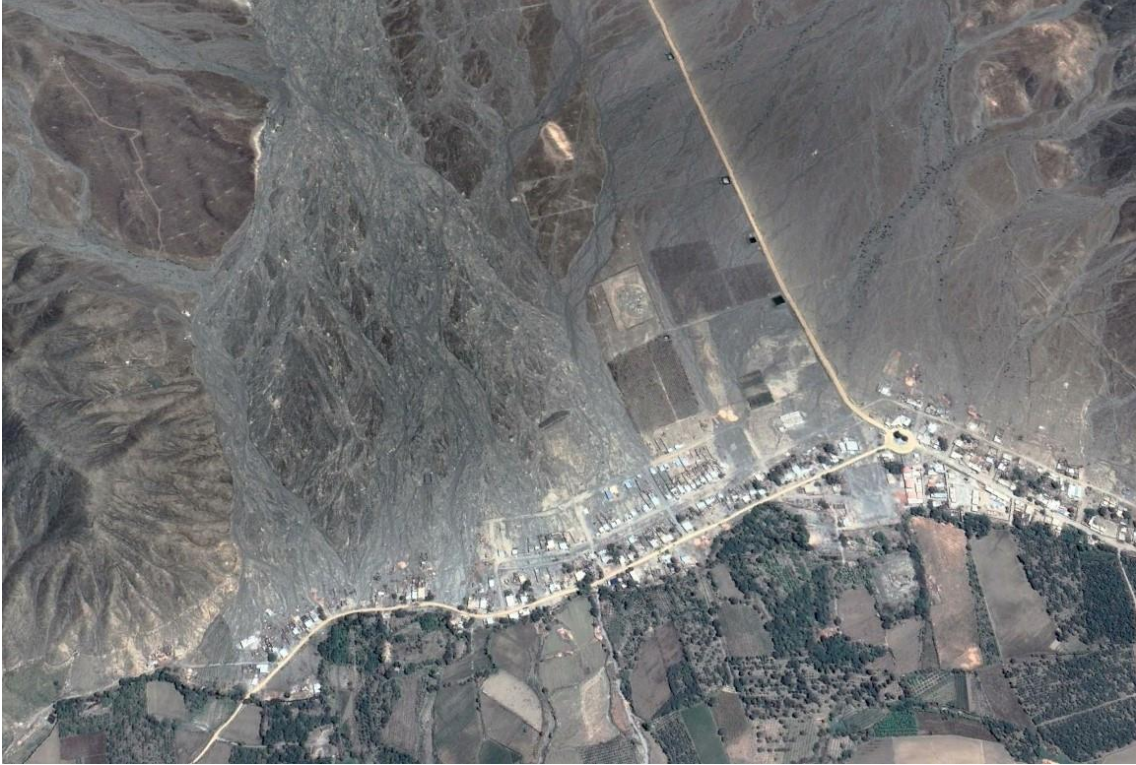
Figura 11. Zona crítica 02-038. Quebrada activada durante el ciclón Yaku en su paso por el sector Casa Blanca afectó más de 20 viviendas asentadas dentro del cauce de la quebrada.
Coordenadas UTM: 894673 / 815541, Zona 17.

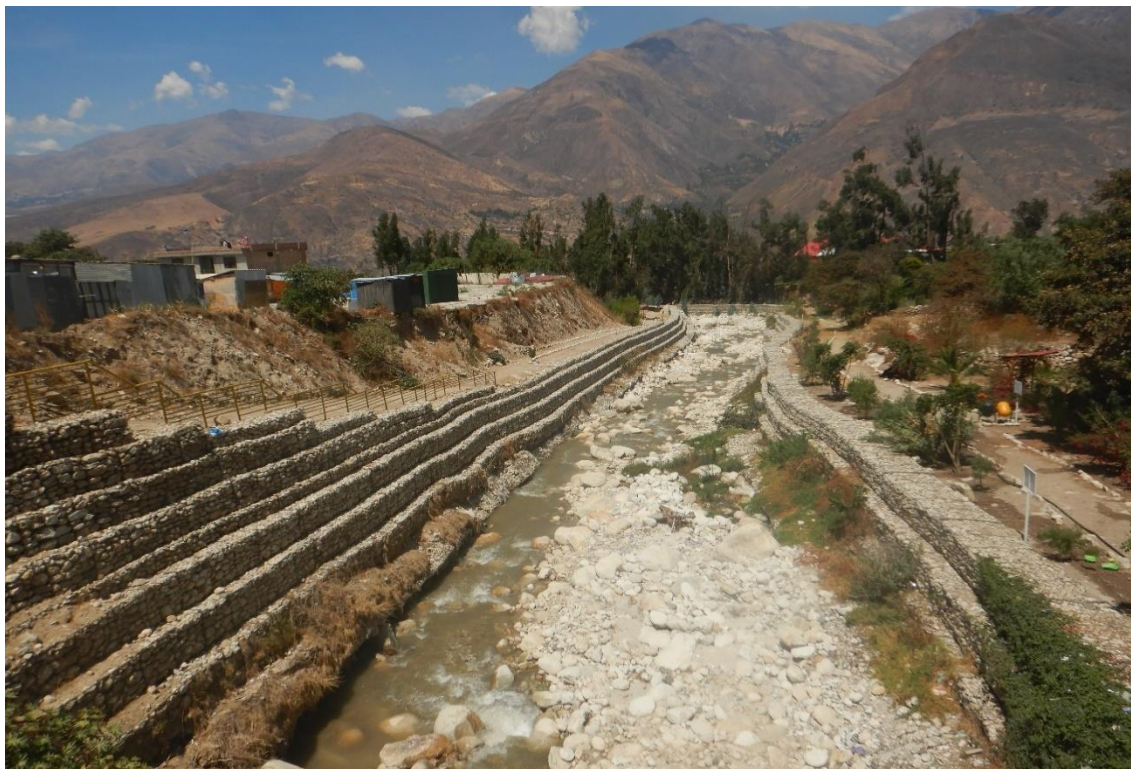
Fotografía 52. Zona crítica 02-040. Río Llullan activada durante el ciclón Yaku en su paso por el sector se desbordó aguas abajo afectando viviendas en la margen izquierda del río, los gaviones instalados presentan socavamiento en su base.

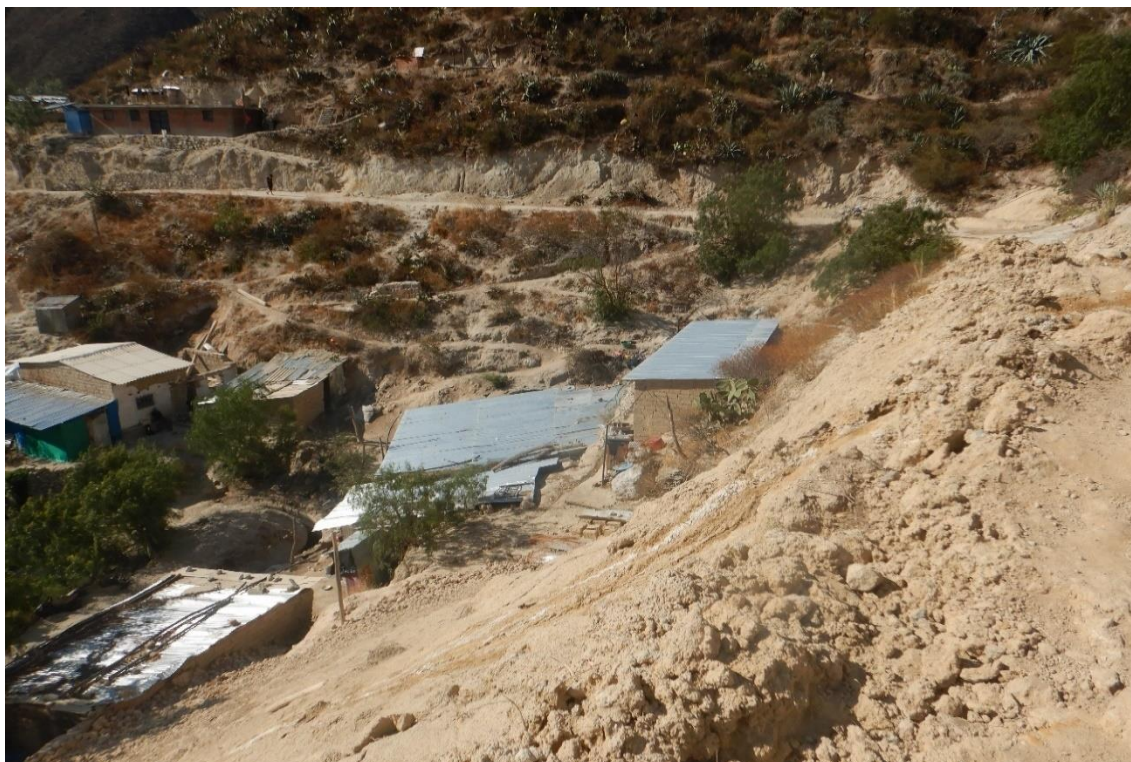
Fotografía 53. Zona crítica 02-041. Se observa viviendas actualmente habitadas asentadas al pie del deslizamiento rotacional activo.

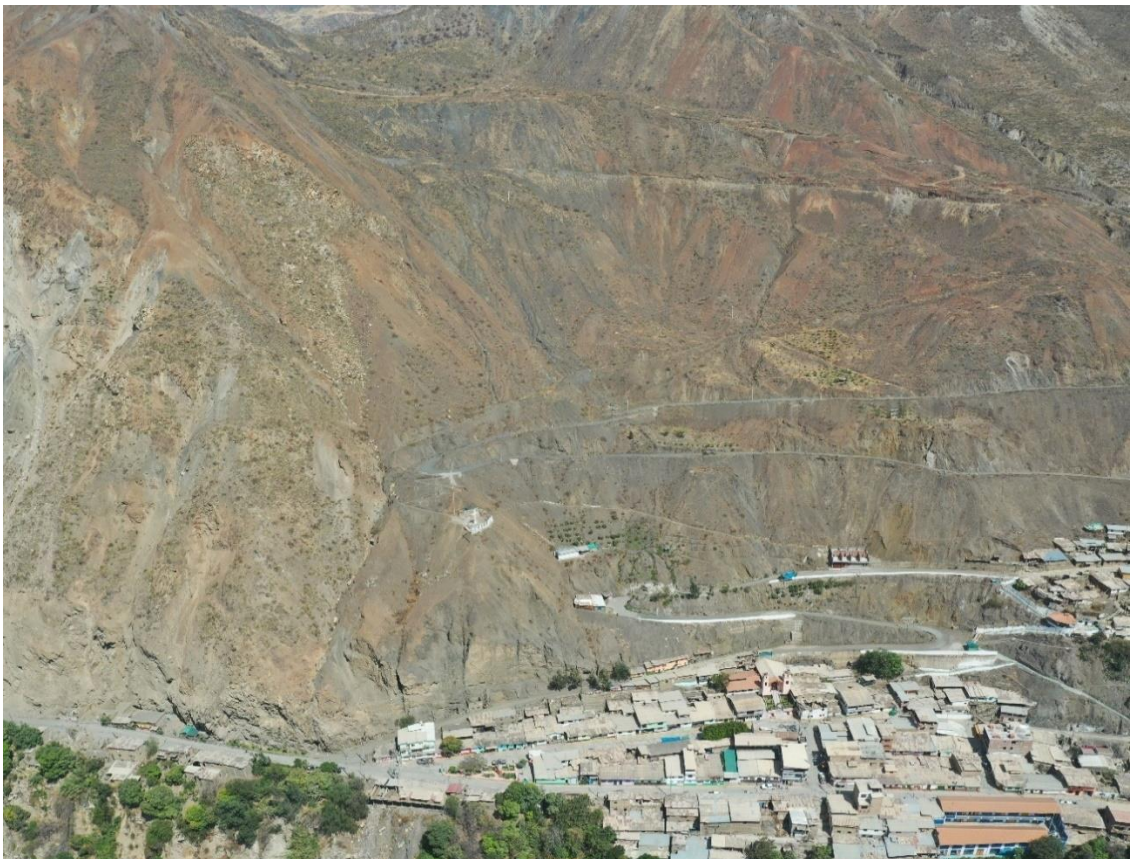
Fotografía 55. Zona crítica 02-043. El poblado de Huallanca se encuentra asentado al pie del deslizamiento, en zonas aledañas alrededor ocurre múltiples reactivaciones de deslizamiento, flujos de detritos, derrumbes, erosión de laderas.
Coordenadas UTM: 9023881 / 184835, Zona 18. Tomada el 14-09-2023.

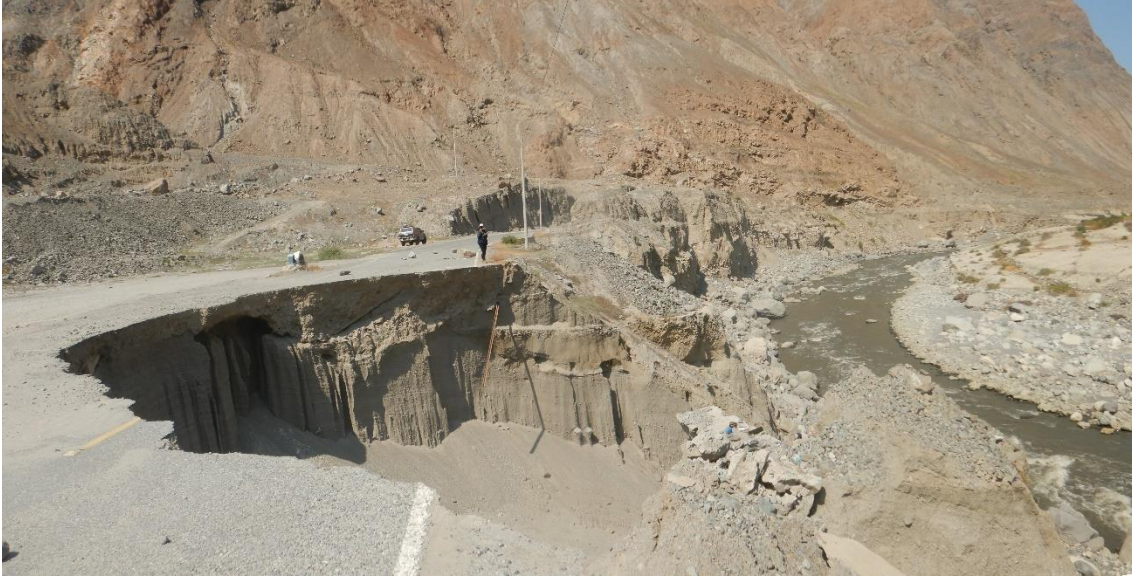
Fotografía 59. Zona crítica 02-053. Proceso de erosión fluvial que afecta 85 m de longitud de la vía Santa -Caraz.

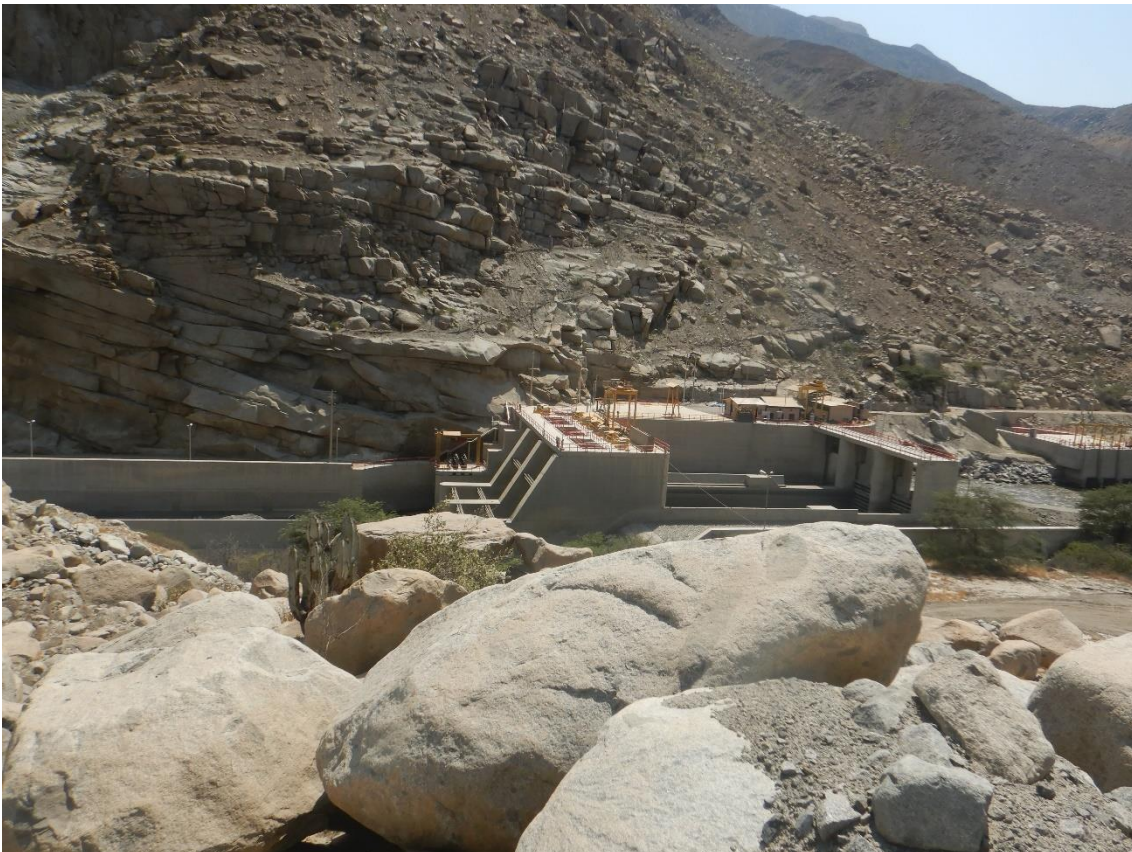
Fotografía 60. Zona crítica 02-055. Represa Chavimochic, es afectado por flujo de detritos en períodos de lluvias, además en las laderas aledañas se evidencian bloques sueltos que al ocurrir un sismo podrían rodar ladera abajo afectando la represa.

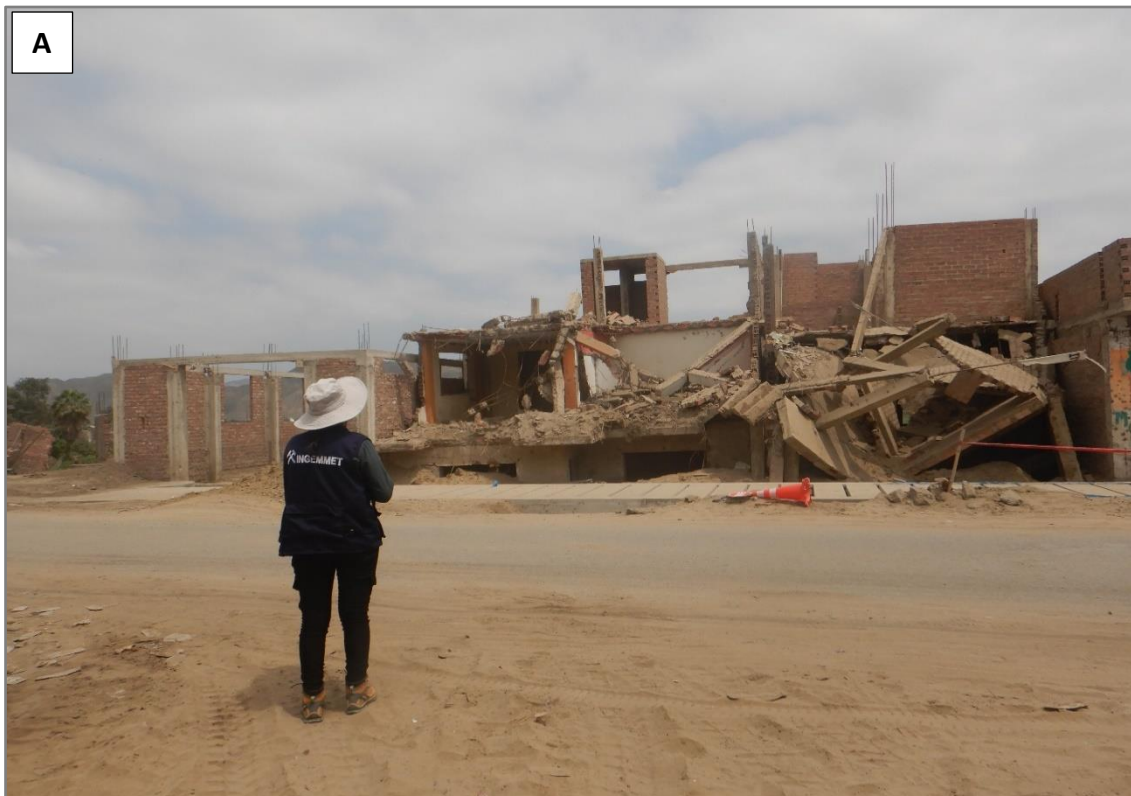
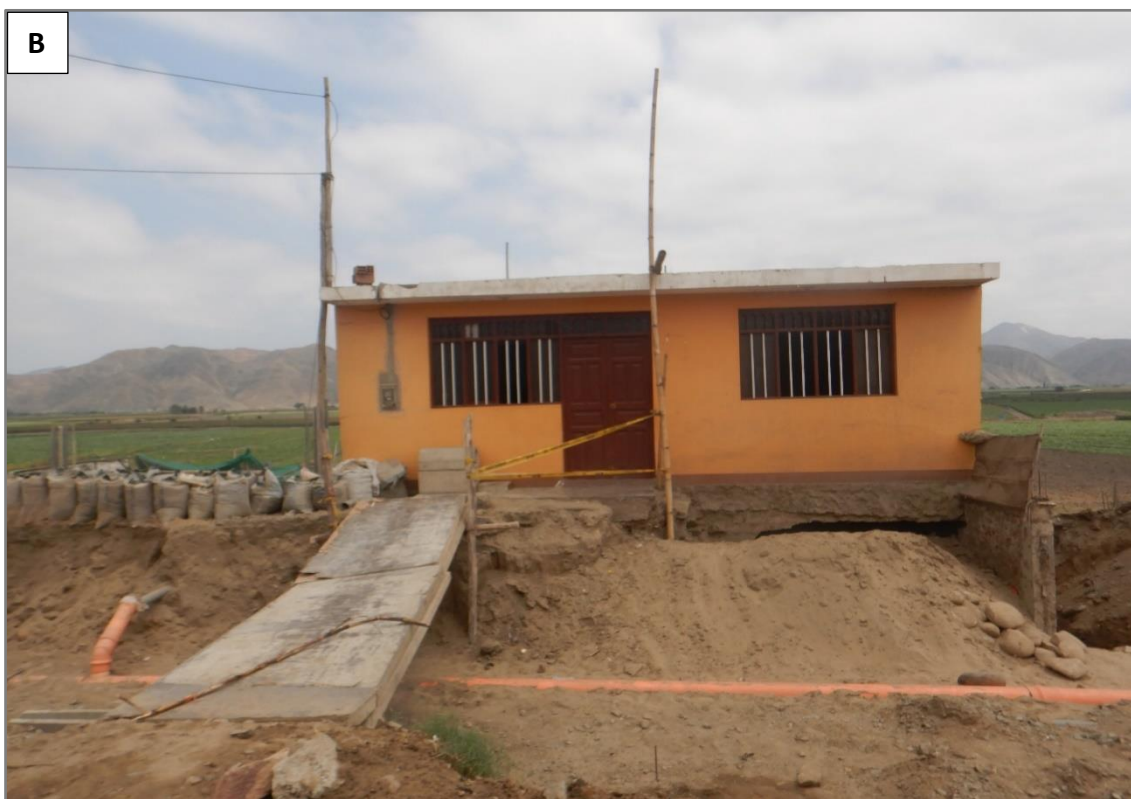
Figura 12. Zona crítica 02-060. El poblado La Rinconada, afectada periódicamente por inundación pluvial y flujo de detritos, A) viviendas destruidas por el desborde del canal que cruza el poblado B) vivienda socavada en la base, actualmente realizan obras de reconstrucción. Coordenadas UTM: 9016420 / 767820, Zona 17. Tomada el 02-09-2023.

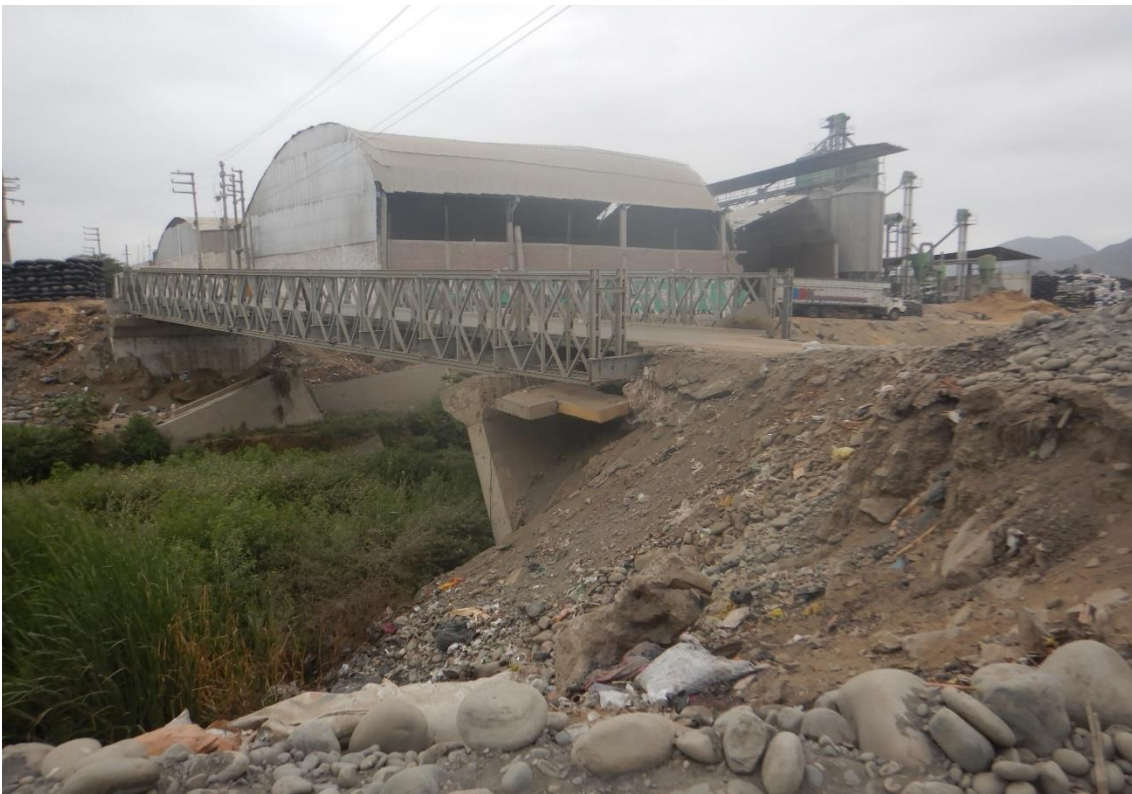
Fotografía 64. Zona crítica 02-062. Erosión fluvial que afecta los estribos del puente de acceso principal al poblado Tambo Real.

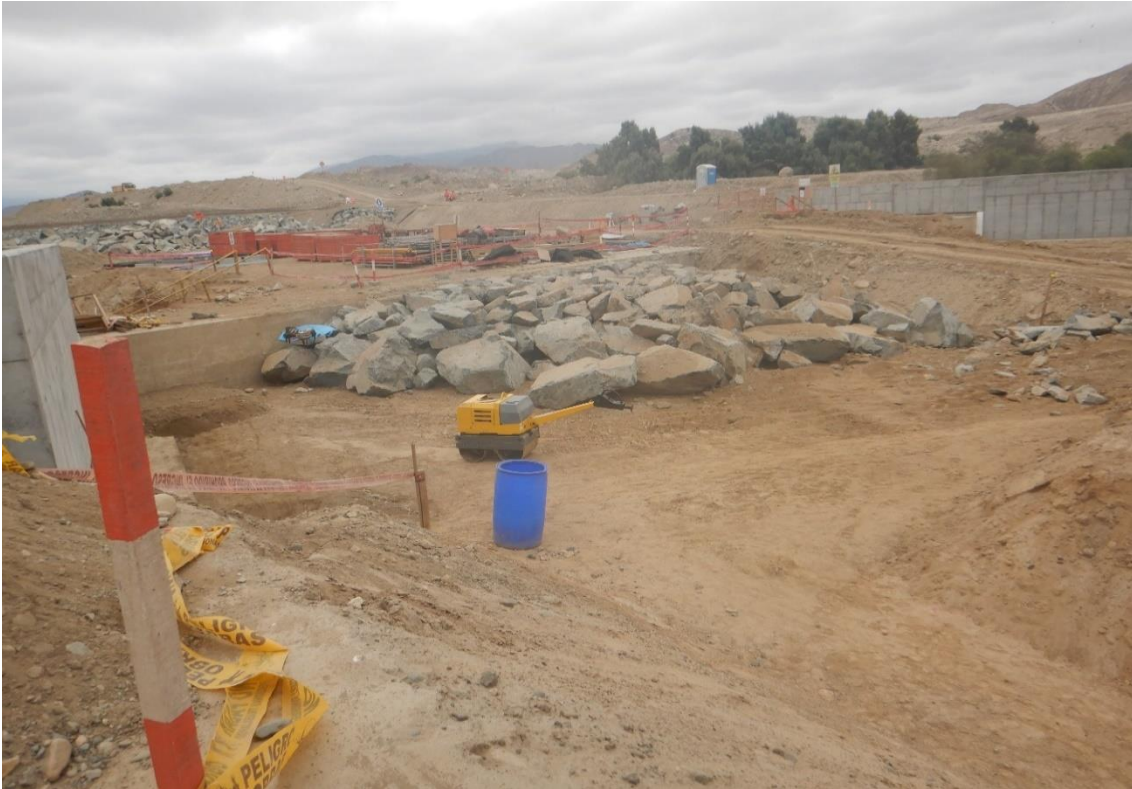
Fotografía 65. Zona crítica 02-063. Río Lacramarca (sector chachapoyas), actualmente se realizan obras de ampliación del cauce del río y enrocados en ambas márgenes del río. Coordenadas UTM: 9009491 / 779413, Zona 17. Tomada el 03-09-2023.
