DIRECCIÓN DE GEOLOGÍA AMBIENTAL Y RIESGO GEOLÓGICO

Informe Técnico N° A7460

EVALUACIÓN DE ZONAS CRÍTICAS POR PELIGROS GEOLÓGICOS ANTE EL FENÓMENO EL NIÑO 2023-2024 EN LAS PROVINCIAS DE HUARAZ, CARHUAZ, CASMA, HUAYLAS, SANTA, YUNGAY, AIJA, RECUAY, BOLOGNESI, HUARMEY Y OCROS, DEPARTAMENTO DE ÁNCASH

DICIEMBRE
2023

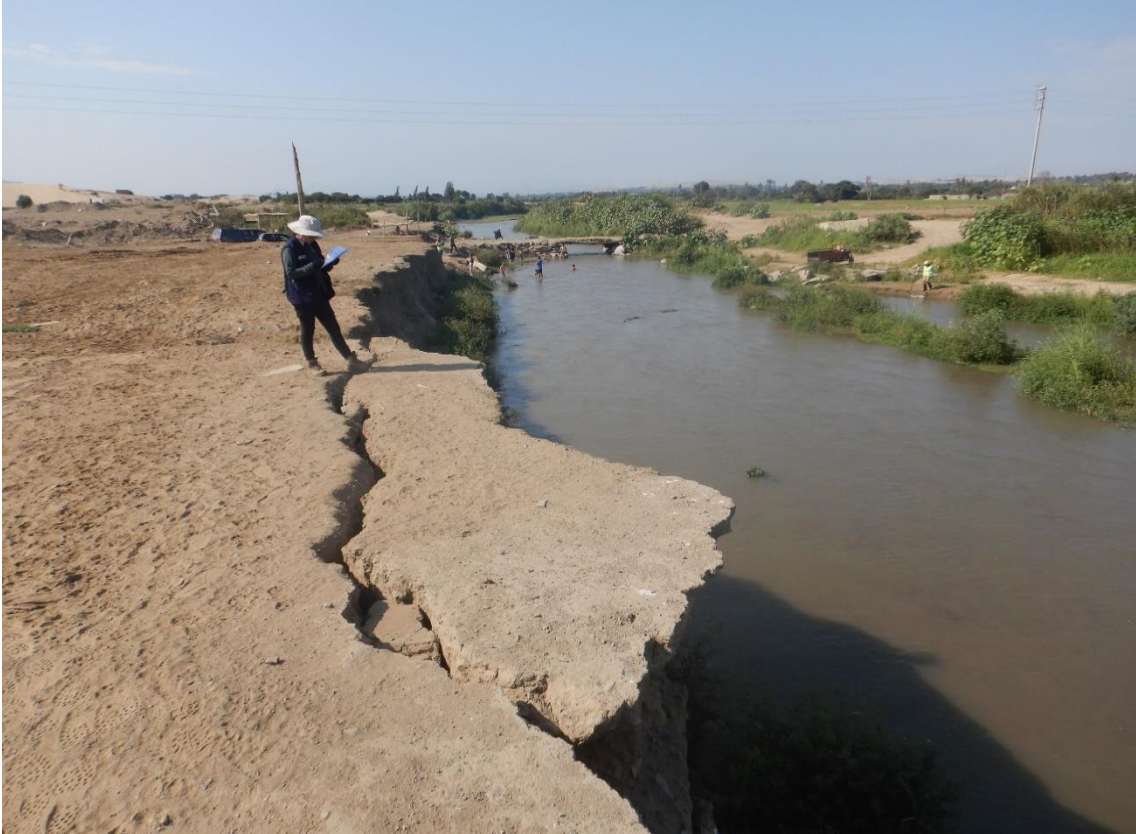
Fotografía 67. Zona crítica 02-066. Ocurre socavamiento fluvial, con una longitud erosionada de 300 m. afectando estructura de un puente rustico y terrenos agrícolas (en el margen derecho del río Lacramarca).

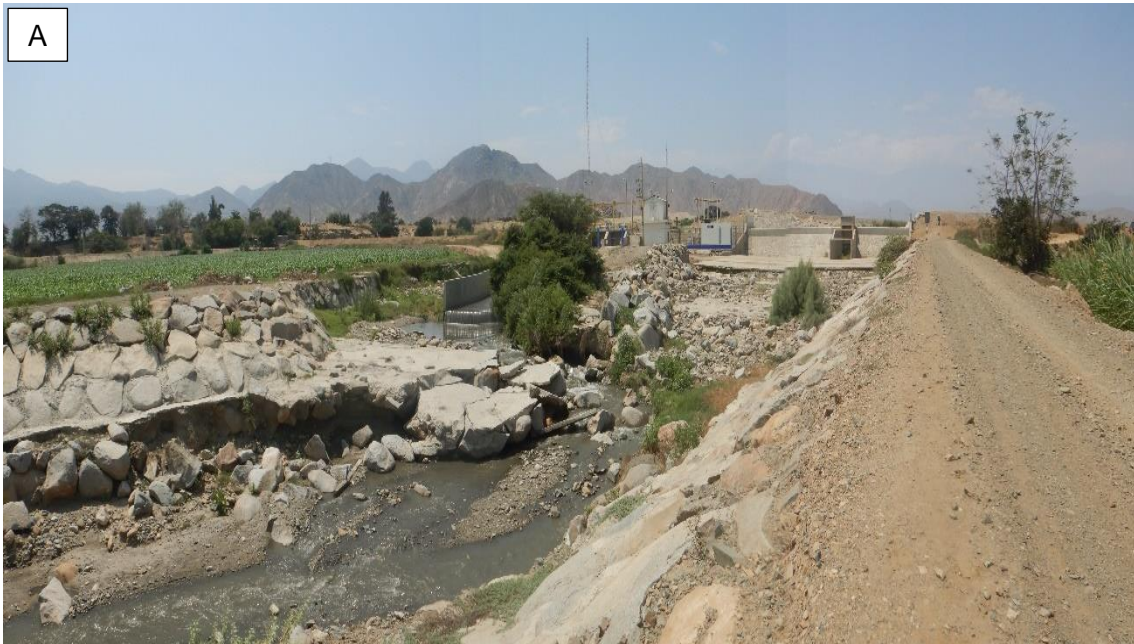
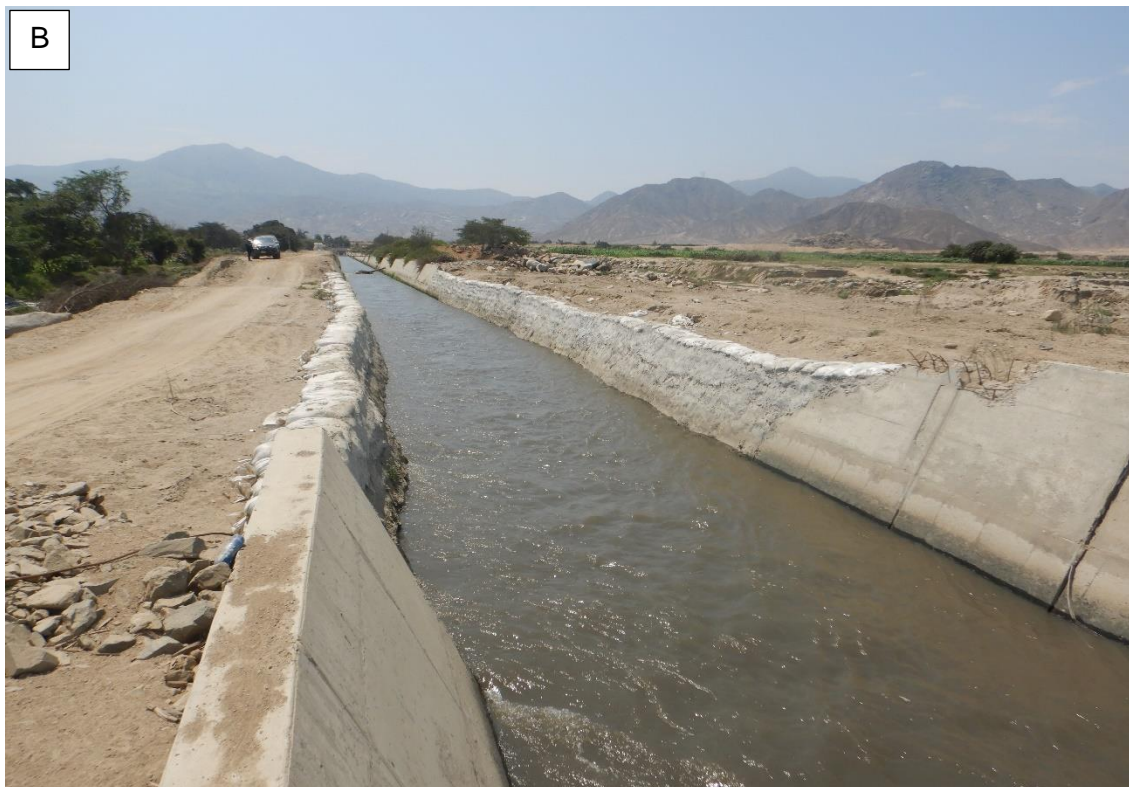
Figura 13. Zona crítica 02-067. Zona afectada por flujo de detritos, **A)** Enrocado socavado por el flujo de detritos y erosión fluvial, ubicado con coordenadas N:9016017, E:776842, **B)** Canal Chinalco afectado por el flujo de detritos, actualmente reconstruido con sacos térreos y cemento, ubicado con coordenadas N: 9015668; E: 776894. Zona 17. Tomada el 02-09-2023.

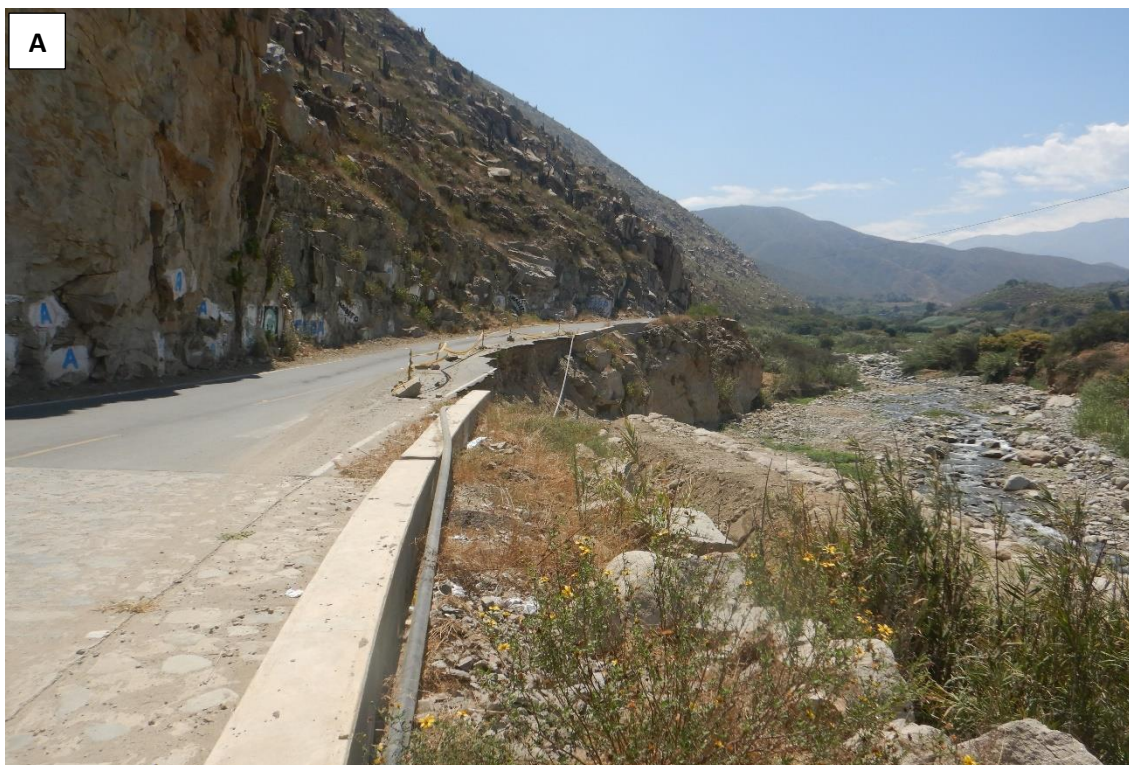
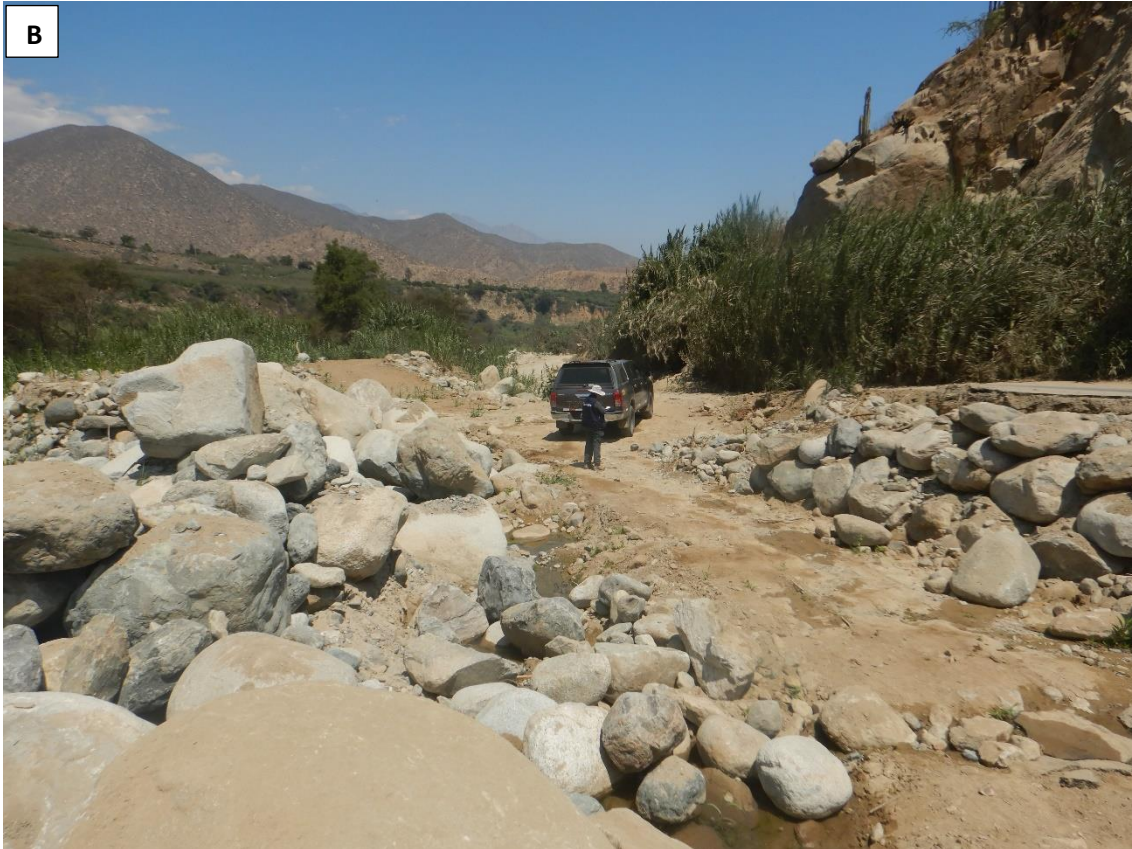
Figura 14. Zona crítica 02-069. Zona afectada por flujo de detritos y erosión fluvial, A) Tramo de carretera afectada por erosión fluvial, destruyendo un total de 45 m, B) Tramo de carretera afectada por flujos de detritos.

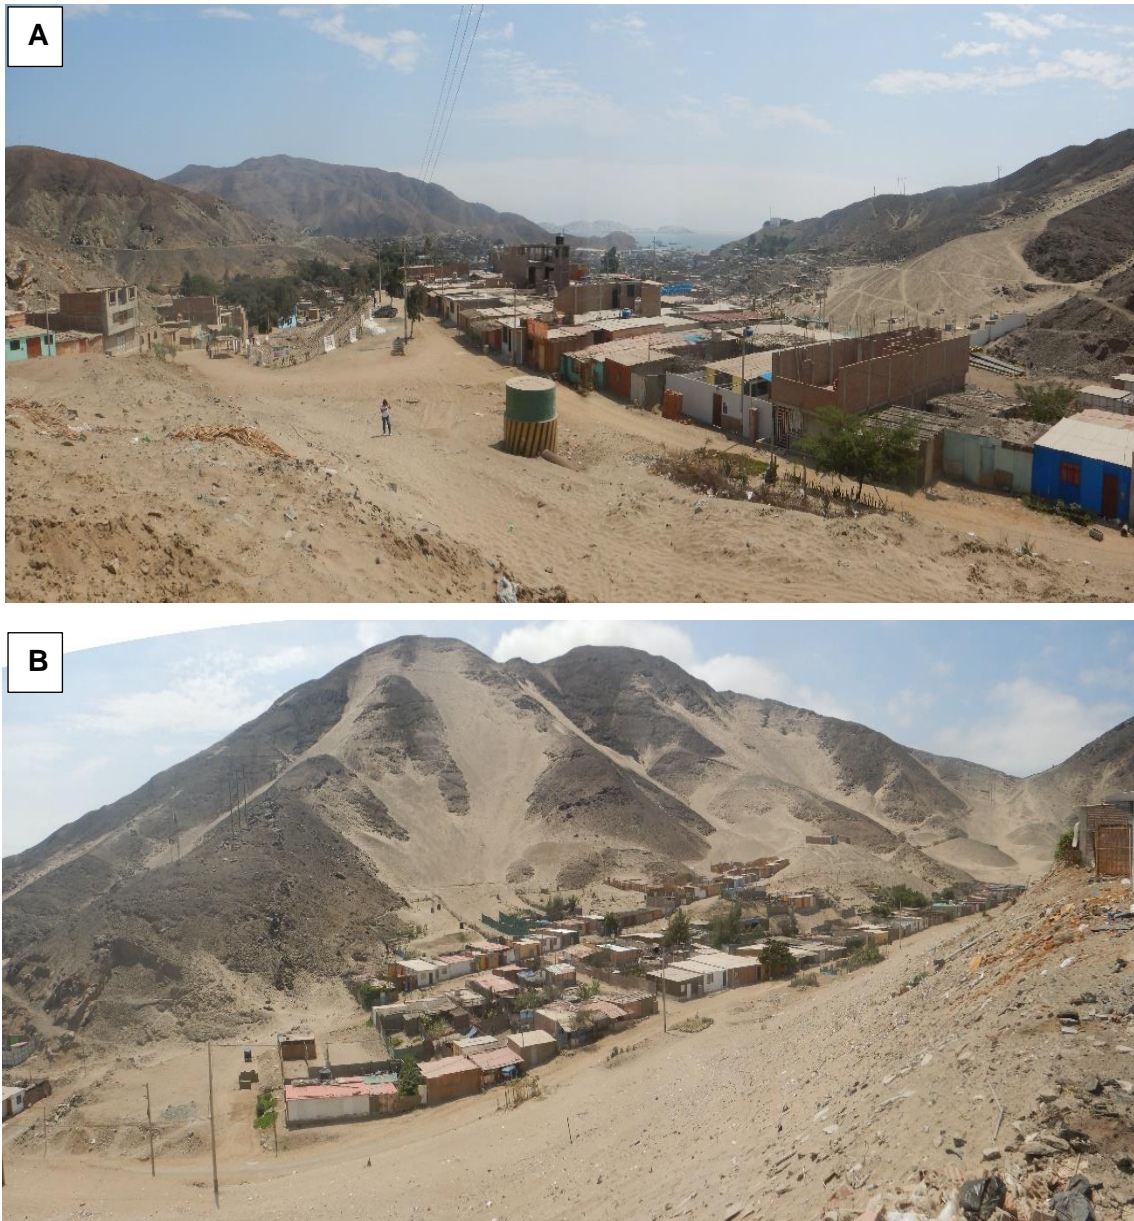
Figura 15. Zona crítica 02-071. Zona afectada por flujo de detritos, A) Viviendas del Barrio Chino y San Valentín asentadas dentro del cauce de la quebrada, B) Viviendas del A.H. Ollanta Humala asentadas dentro del cauce de la quebrada, se evidencia aporte de varios flujos canalizados y no canalizados.

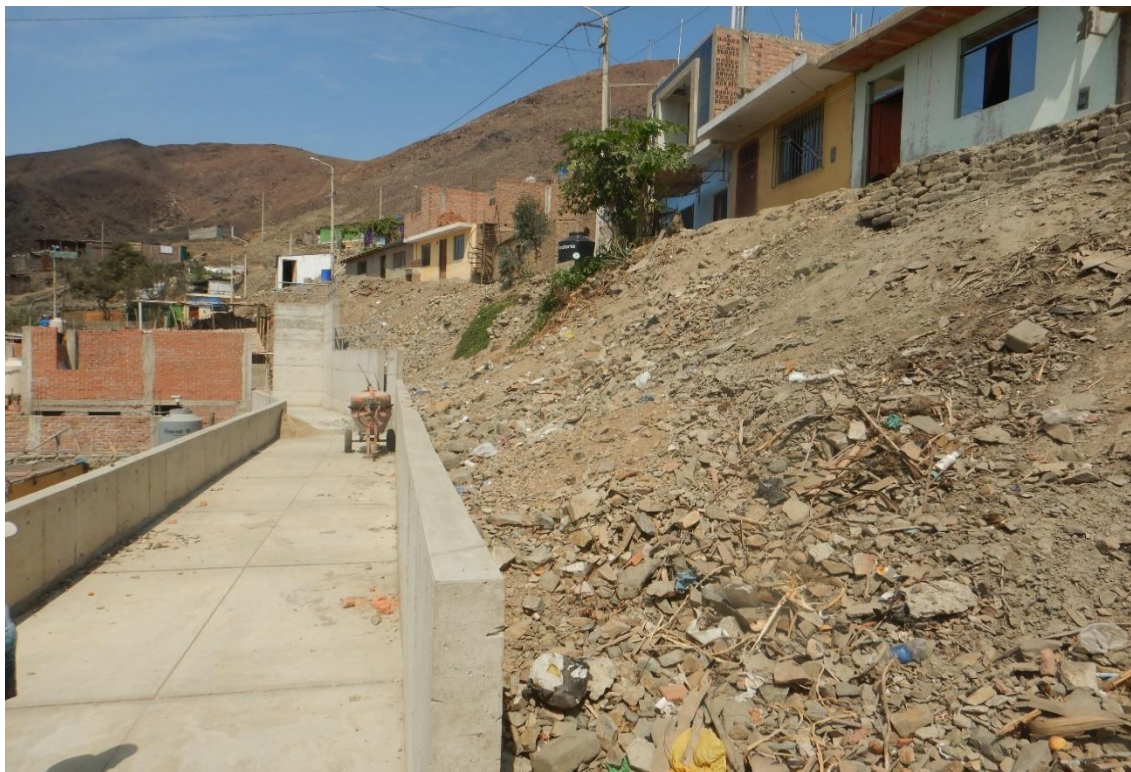
Fotografía 69. Zona crítica 02-072. Viviendas asentadas sobre laderas que son afectadas periódicamente por caída de rocas, en la parte alta se evidencia viviendas asentadas sobre pircas que son muy inestables.

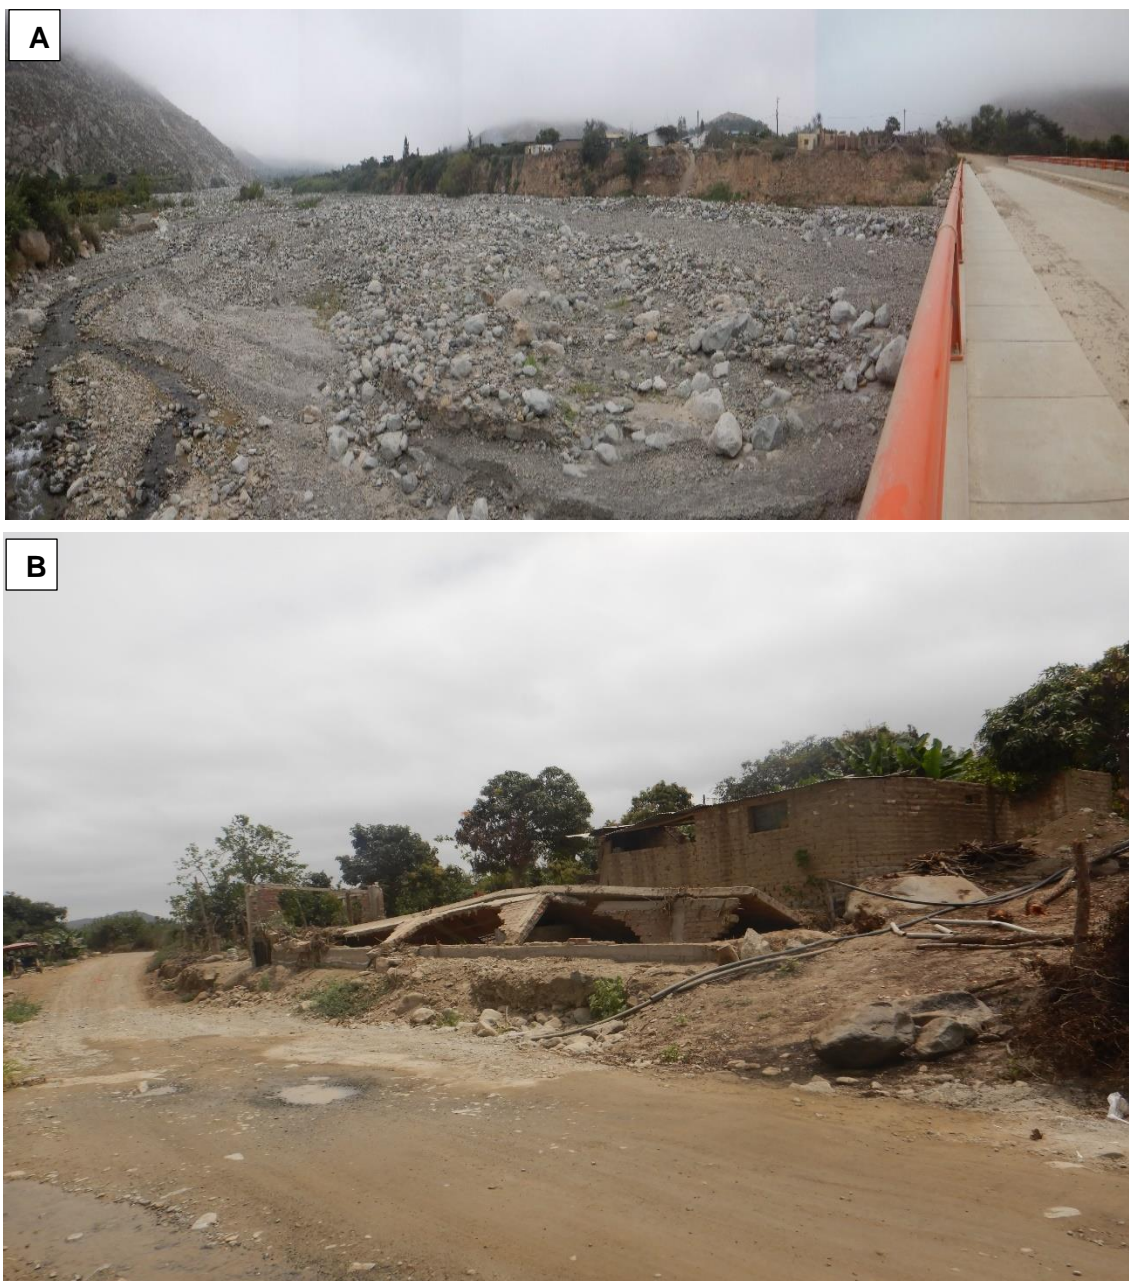
Figura 16. Zona crítica 02-079. Sector Tambar afectado por erosión fluvial y flujos de detritos, A) viviendas afectadas por la erosión fluvial, las cuales se encuentran asentadas sobre la margen izquierda del río Loco, B) Viviendas destruidas por el paso del flujo de detritos en el poblado Tambar.

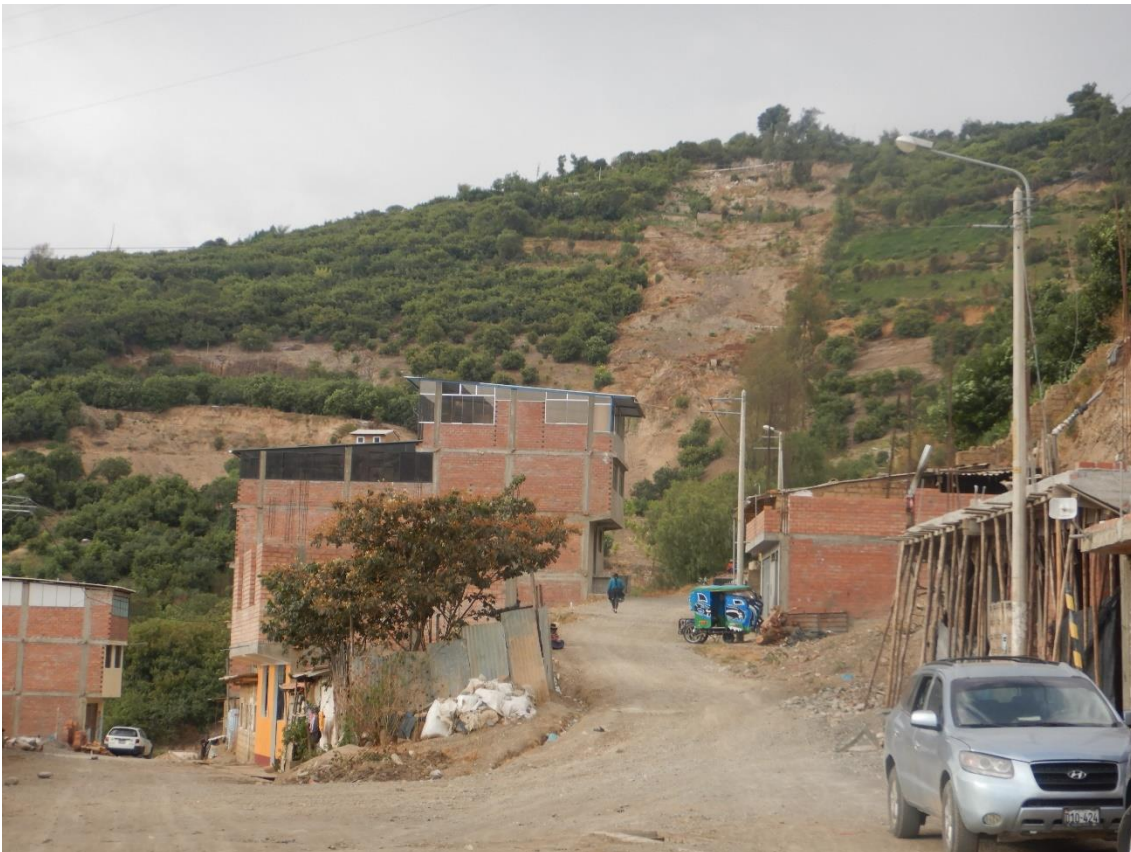
Fotografía 77. Zona crítica 02-093. Movimiento complejo (Derrumbe-flujo), este proceso es producto de una ruptura de canal de riego, ubicado en la parte alta del movimiento, en caso de reactivarse aguas abajo de la quebrada podría afectar viviendas del poblado Yungay.

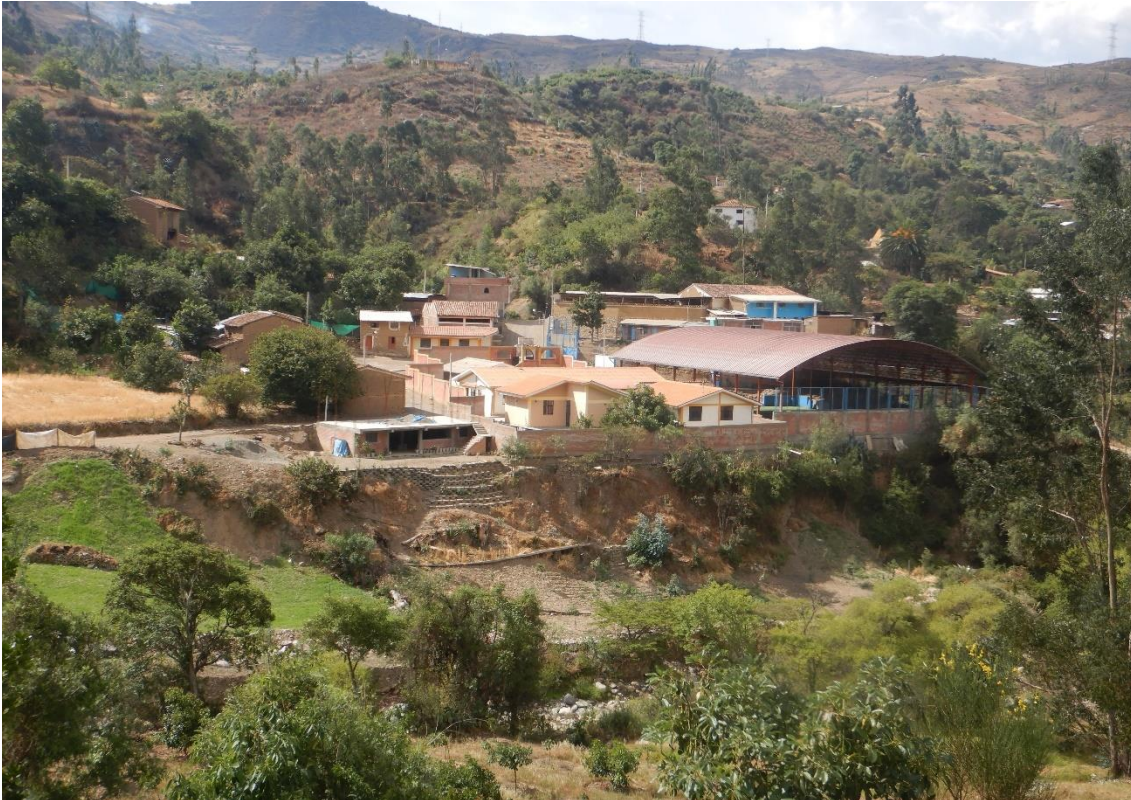
Fotografía 78. Zona crítica 02-094, Puesto de salud, loza deportiva y vivienda afectados por procesos de erosión fluvial que socaba la base del talud, en una longitud de 50 m, ubicado en la margen izquierda de la quebrada Santo Toribio.

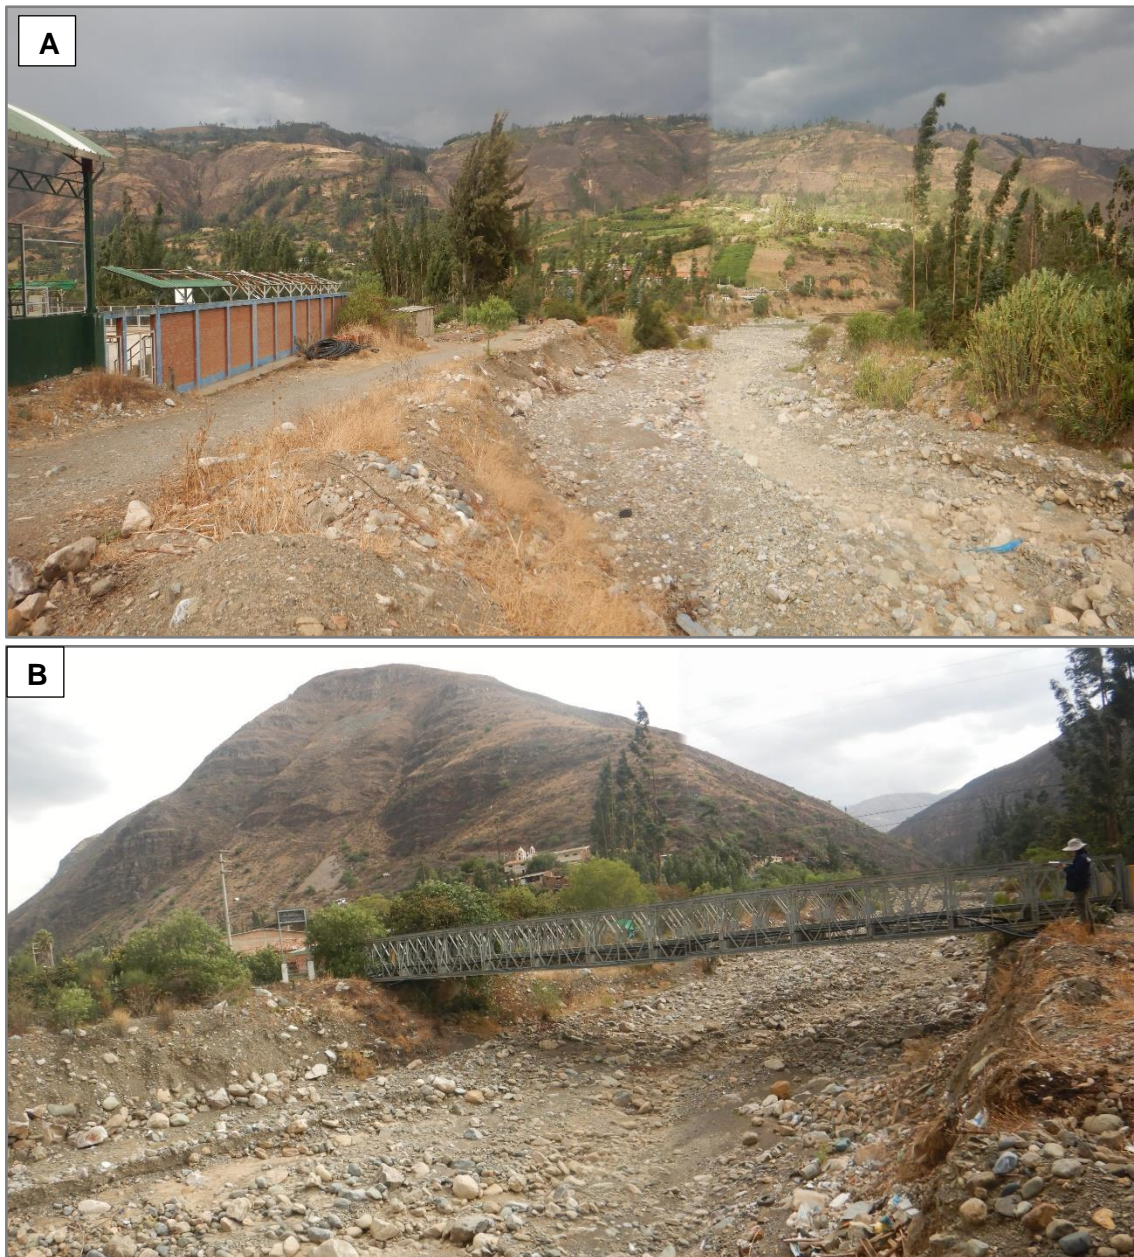
Figura 18. Zona crítica 02-098. Zona afectada por flujo de detritos, A) Vista de la quebrada Santo Toribio, el cual se reactiva en temporadas de lluvias, B) En la parte alta del poblado de Shupluy, se observa un deslizamiento antiguo, que de reactivarse podría afectar parte del poblado. En el cuerpo de este deslizamiento se observa depósitos de canchales, que podrían caer ante un sismo. Coordenadas UTM: 8980231 / 203967, Zona 18. Tomada el 20-09-2023.

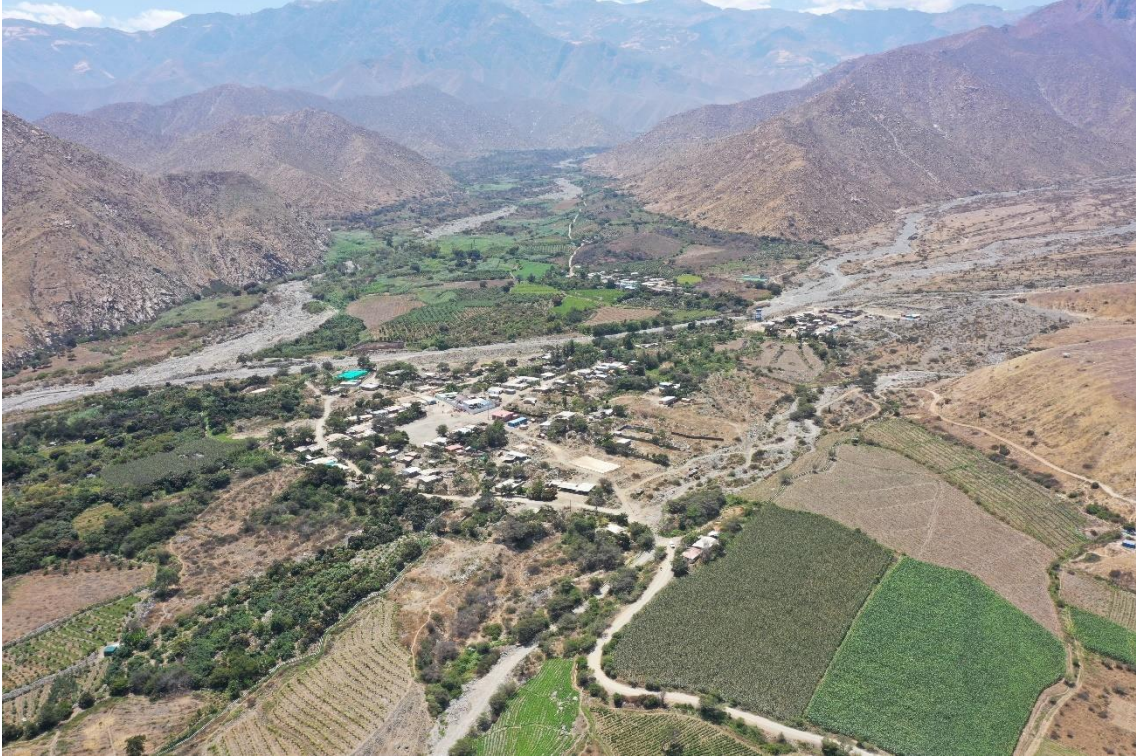
Fotografía 79. Zona crítica 002-101. Zona propensa a ser afectada por flujo de detritos proveniente principalmente de las quebradas Cotapuquio, Pajonal Pampa y Puca Pampa; transportando material suelto disponible en el cauce, sobre todo en períodos excepcionales de lluvias, como lo acontecido el año 2017 y 2023, que afectó viviendas, posta médica e institución educativa.

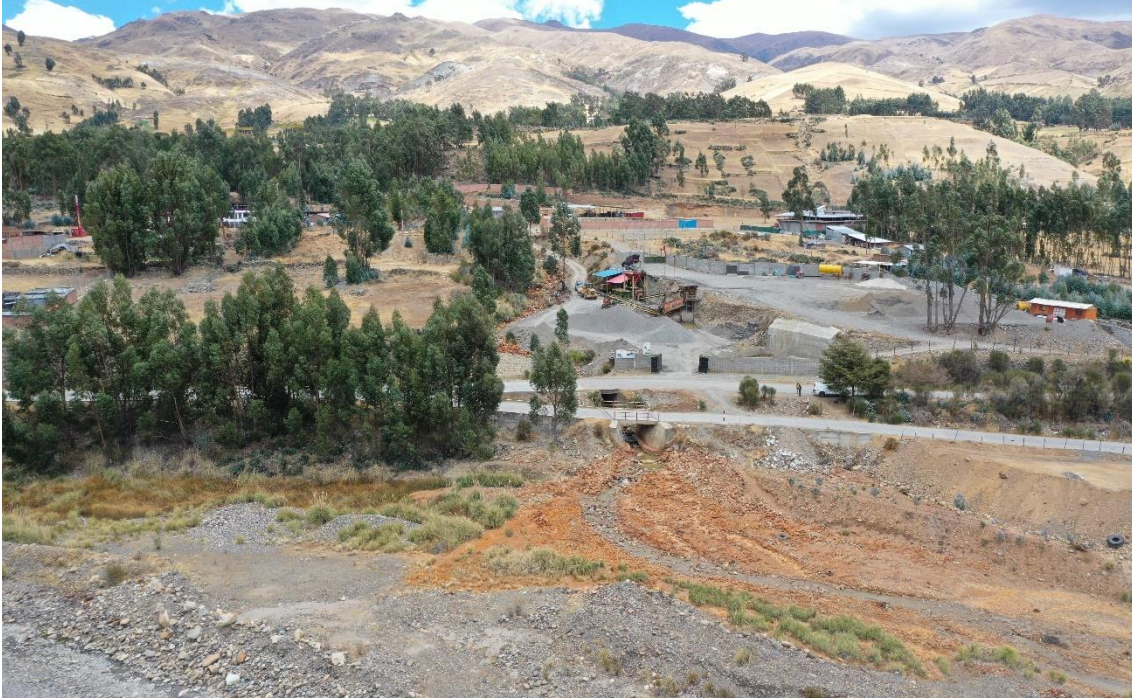
Fotografía 80. Zona crítica 02-102. El cauce de la quebrada Casa Cancha es susceptible a flujo de detritos, que se canalizaron por la quebrada hasta llegar al río Santa, desbordando lodos y agua en las cercanías del poblado.

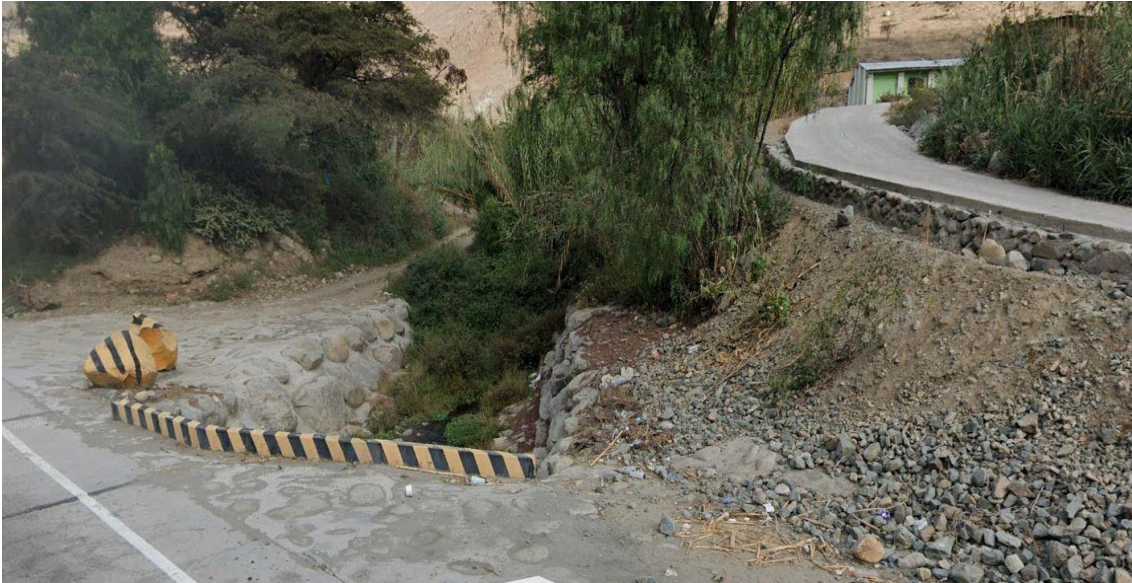
Fotografía 87. Zona crítica 02-109. Vista de la quebrada Lucma, en temporada de lluvias intensas y/o extraordinarias se activa en flujo de detritos afectando al sector Pomay. Hacia la desembocadura con el río Fortaleza, se ha realizado enrocada a manera de proteger los márgenes de la quebrada.

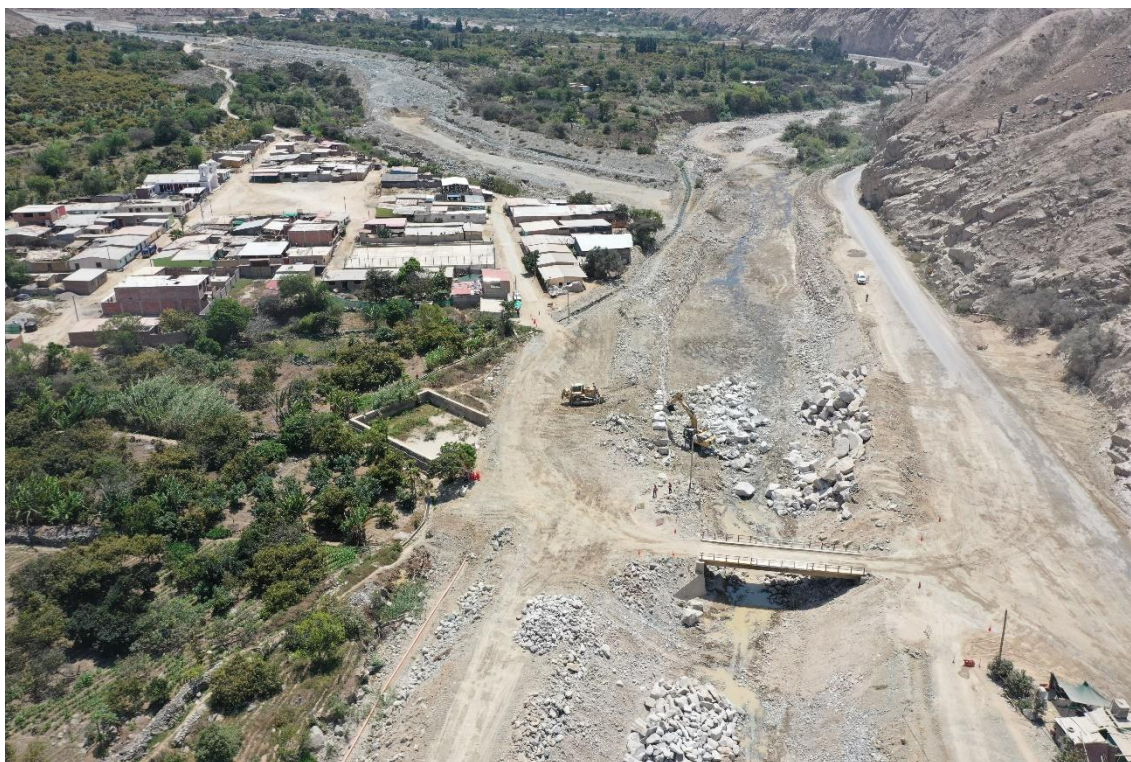
Fotografía 89. Zona crítica 02-112. Vista del poblado de Huaquish asentado sobre un depósito proluvio aluvial, propenso a ser afectado ante la ocurrencia de un flujo de detritos proveniente del río Fortaleza.

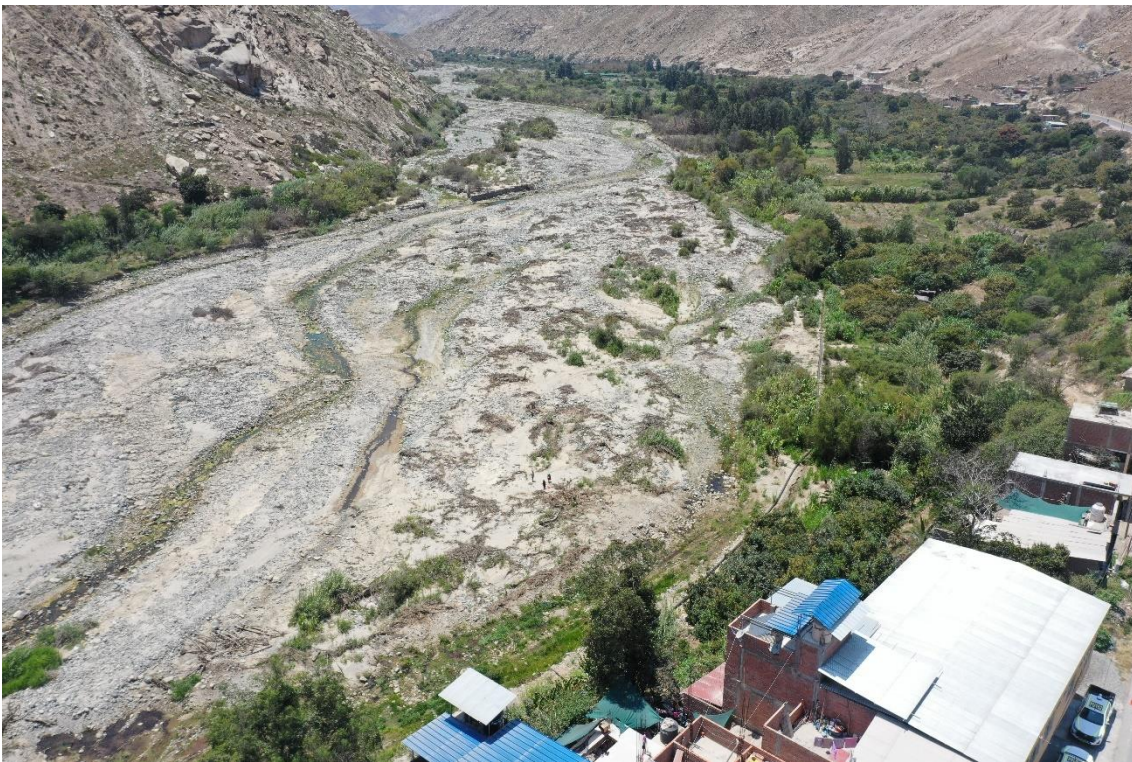
Fotografía 91. Zona crítica 02-114. Viviendas del poblado de Chasquitambo asentadas muy próximas a la margen izquierda del río Fortaleza, con muchas probabilidades de afectación por flujo de detritos y erosión fluvial del río referido. Coordenadas UTM: 8864352 / 217280, Zona 18 L. Tomado el 17-09-2023.

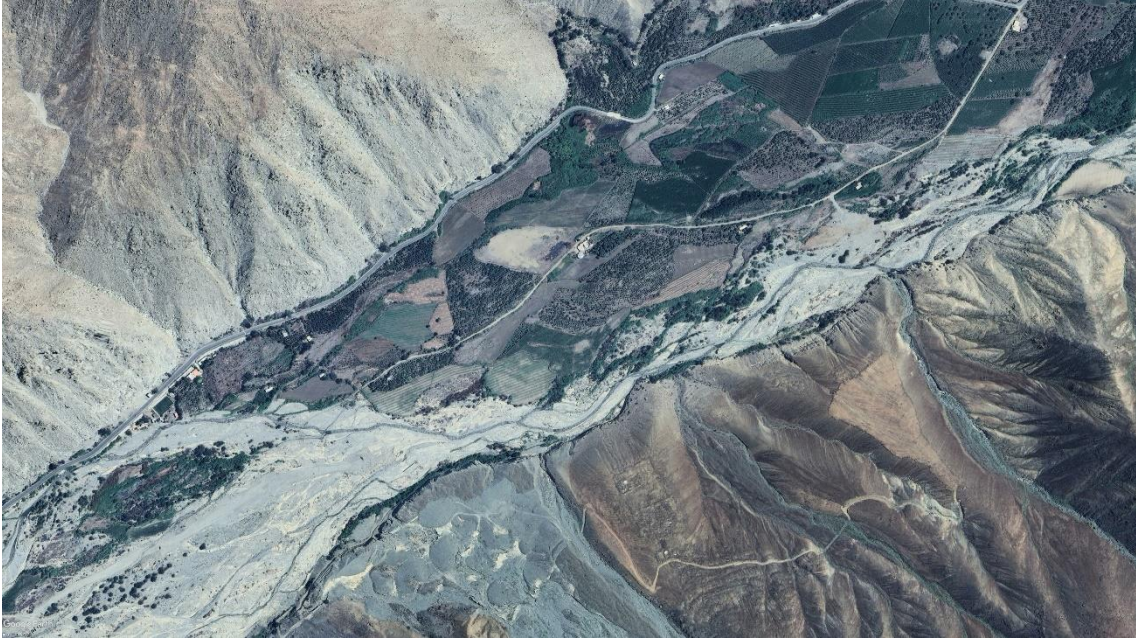
Figura 20. Zona crítica 02- 116. Sector Tres Cruces asentada en la margen derecha del río Huarmey, sobre terrazas aluviales; susceptible a ser afectada por flujo de detritos.
Coordenadas UTM: 8895068 / 185866, Zona 18 L. Tomado del Google Earth.

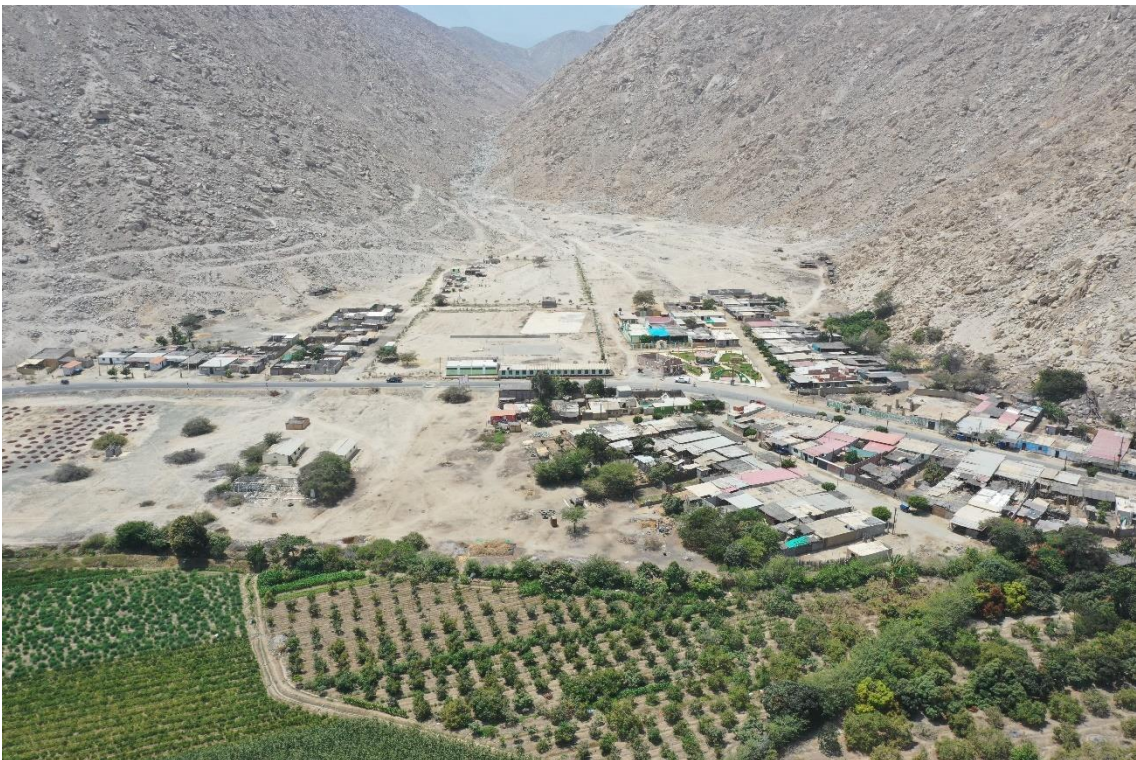
Fotografía 93. Zona crítica 02-117. Quebrada Seca con una acumulación significativa de material detrítico es susceptible de generar flujo de detritos que pueden afectar la población de María Cristina.
Coordenadas UTM: 8892345 / 180333, Zona 18 L. Tomado el 12-09-2023.

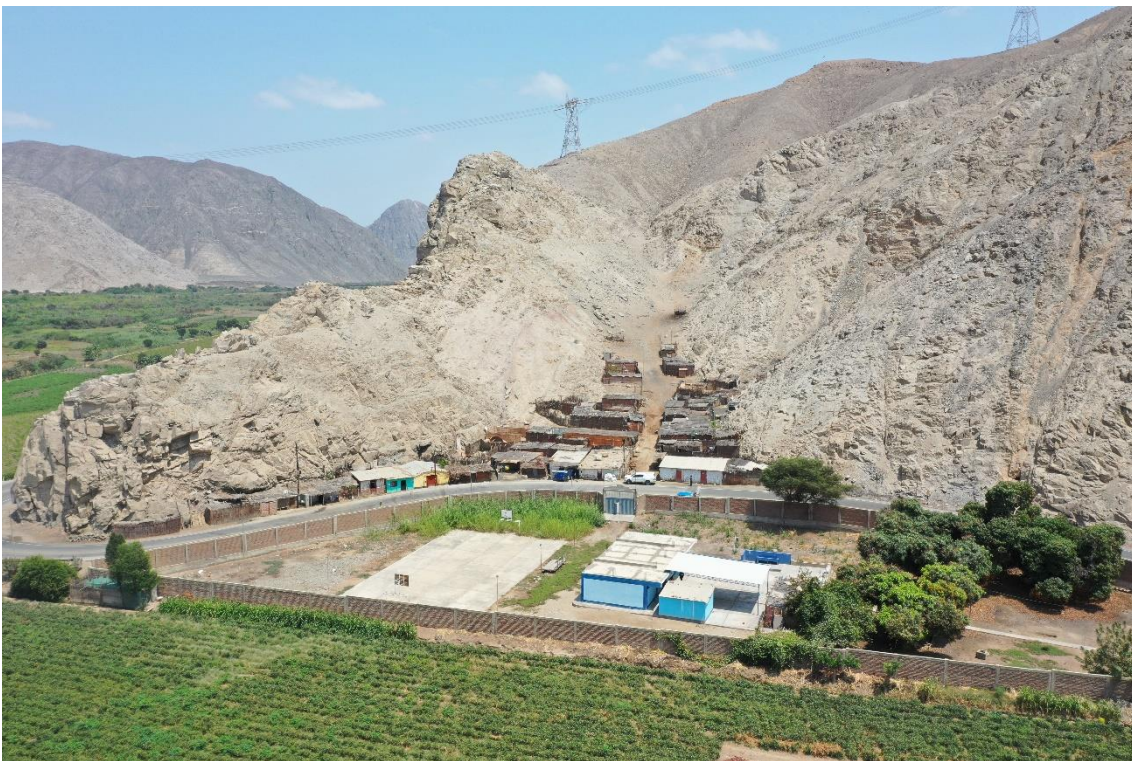
Fotografía 98. Zona crítica 02- 123. Chical, está ubicado en la desembocadura de una pequeña quebrada que no supera los 200 m de longitud desde su cabecera. Zona susceptible a caída de rocas y flujo de detritos.

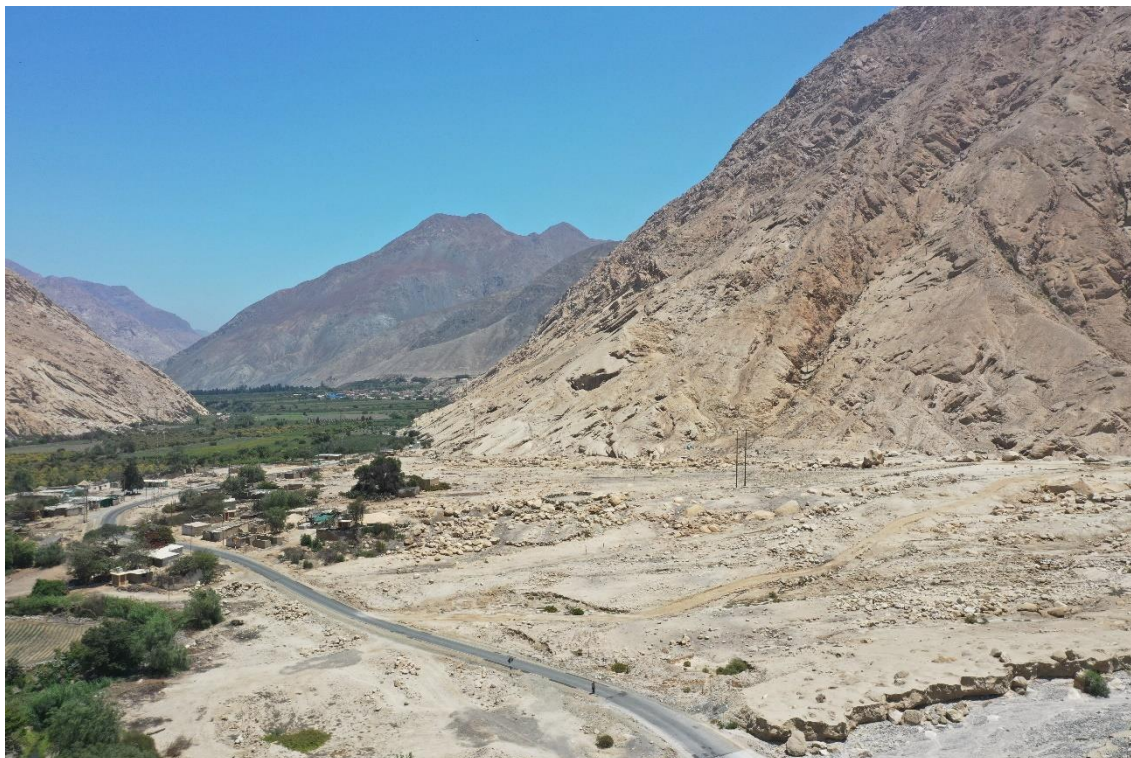
Fotografía 111. Zona crítica 02-144. Sector La Florida asentada sobre un abanico proluvial, es afectada por constantes flujo de detritos que descienden de la quebrada Llamachupan.
Coordenadas UTM: 8826845 / 236434, Zona 18 L. Tomado el 18-09-2023.

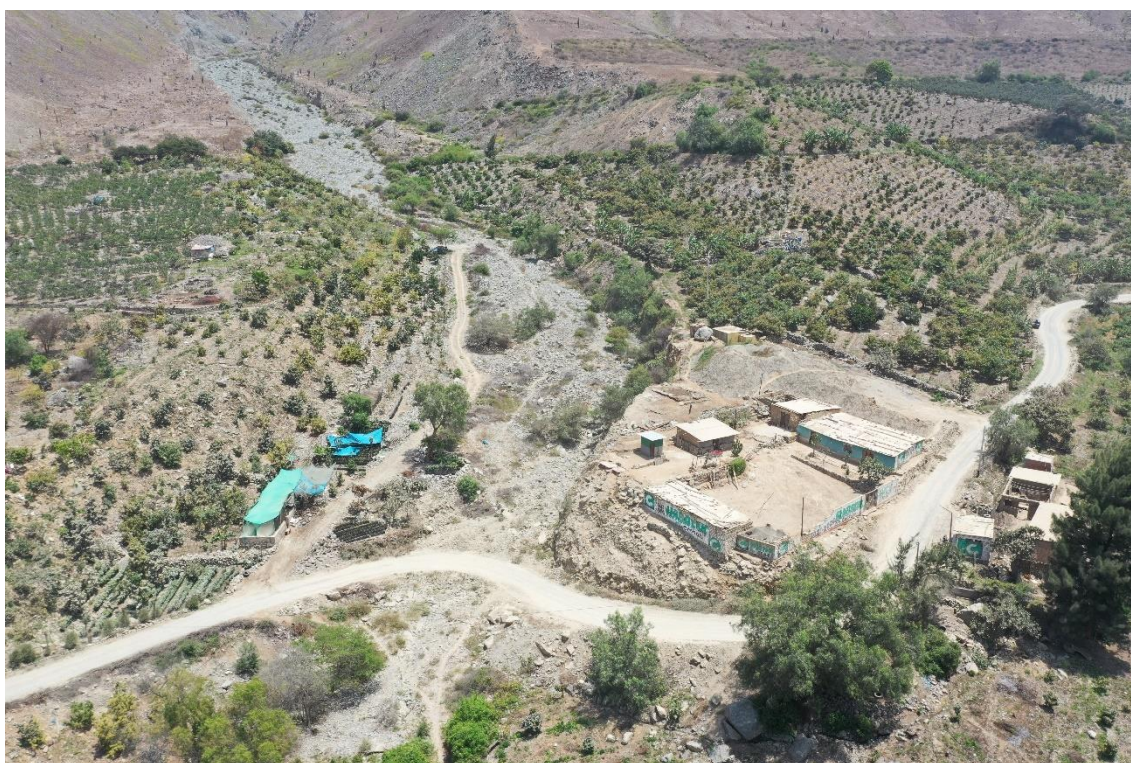
Fotografía 113. Zona critica 02-147. Sector Congon asentado en la desembocadura de la quebrada Congon, es afectado por flujo de detritos y erosión fluvial. Coordenadas UTM: 8830200 / 234572, Zona 18 L. Tomada el 19-09-2023.
