Informe Técnico N° A7469

EVALUACIÓN DE PELIGROS GEOLÓGICOS POR MOVIMIENTOS EN MASA EN EL SECTOR MILLPO Y ALREDEDORES

Departamento Huancavelica
Provincia Tayacaja
Distrito Cochabamba

ENERO
2024

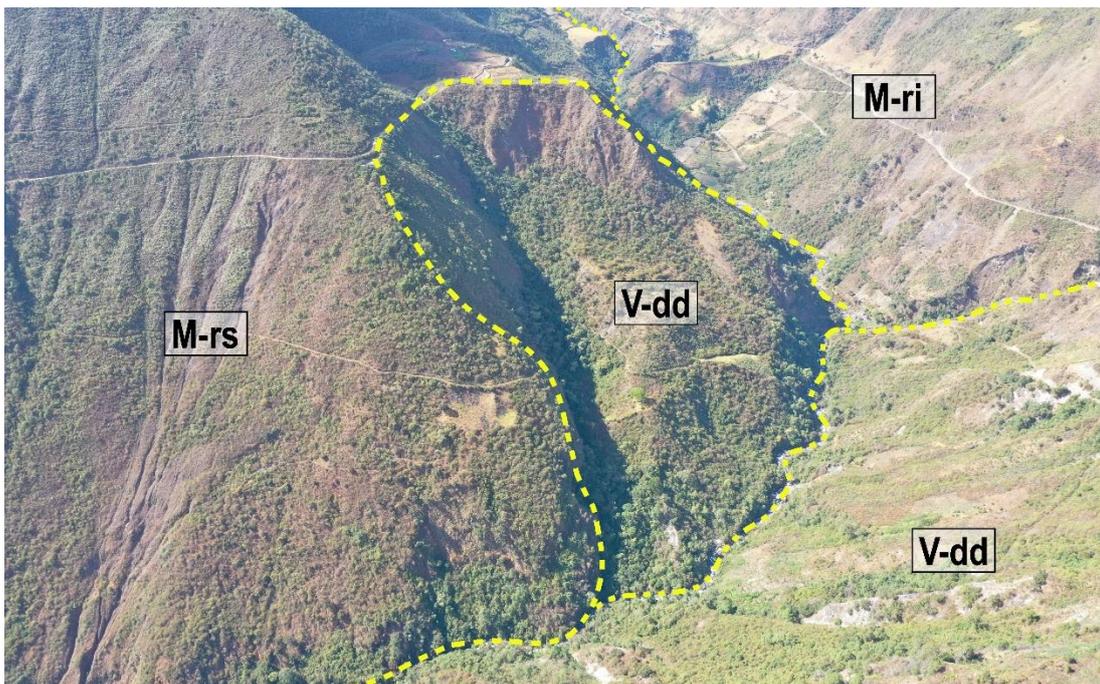
Estas geoformas se observaron cómo cuerpos de deslizamientos antiguos y recientes (figura 8) depositadas en las laderas superiores, donde las pendientes van de fuerte a muy fuerte (15°- 45°).

Figura 8. Vista de las subunidades de vertiente con depósito de deslizamiento (V-dd), observados como dos cuerpos de deslizamiento recientes, depositados hacia ambas márgenes de la quebrada San Antonio.

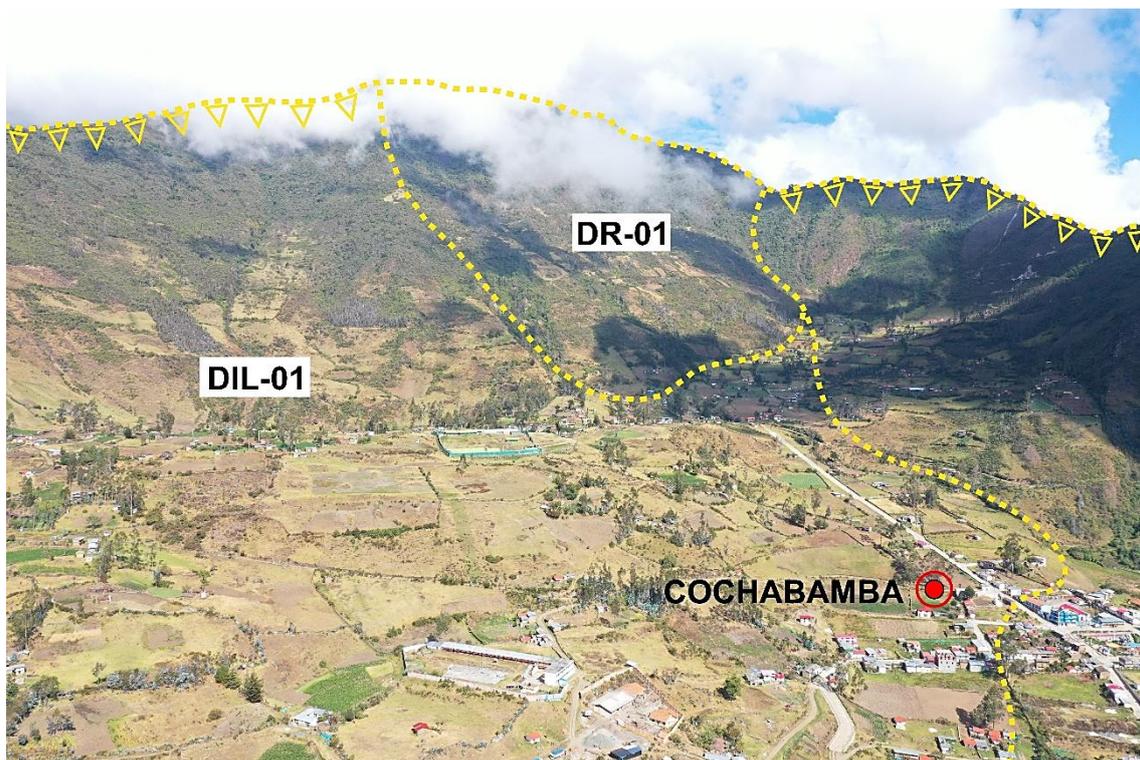
La geometría de la corona del movimiento tiene forma semicircular y elongada, abierta hacia sus dos extremos. La masa deslizada empieza con un ancho promedio de 2500 m, y una longitud de 2000 m aproximadamente, la cual se movilizó sobre una superficie de falla aparentemente rotacional, cuyo vector de desplazamiento presenta una dirección preferente al noreste (en dirección a la población de Cochabamba).

Este deslizamiento presenta en la actualidad una reactivación en su cuerpo (**DR-01**), condicionados principalmente por la fuerte pendiente y los factores intrínsecos propios del terreno (substrato rocoso de mala calidad, naturaleza de suelo incompetente, material de remoción antiguo, susceptible y la morfología del terreno).

Figura 9. Vista panorámica del deslizamiento inactivo-latente **DIL-01**, demarcado por la presencia de una cicatriz de deslizamiento antiguo y erosionado de ≈ 2200 m de longitud y cuyo movimiento muestra una dirección preferente al noreste, en dirección a la población de Cochabamba. Hacia su margen izquierda se puede visualizar una reactivación **DR-01**, como un evento posterior y condicionado principalmente por los factores intrínsecos propios del terreno.

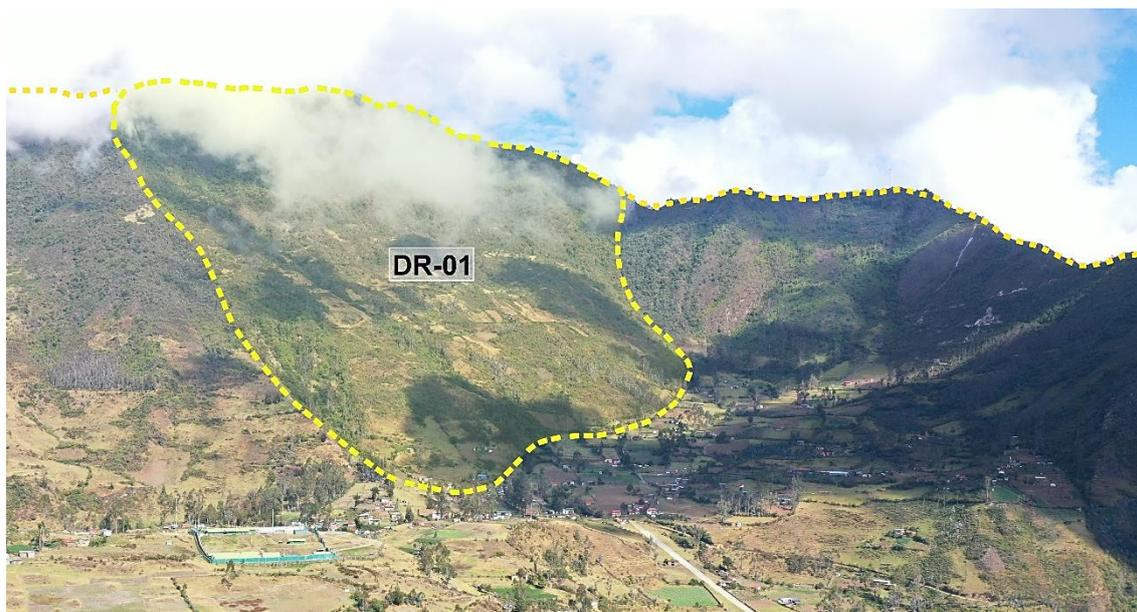
La geometría de la corona del movimiento reactivado tiene un escarpe principal de forma irregular y continua con una longitud de 1300 m, un ancho de 890 m y una distancia entre la corona y pie de 1370 m, desplazada sobre una superficie de terreno con una pendiente entre 25° a 45°. La masa deslizada se moviliza sobre una superficie de falla rotacional con una velocidad aparentemente lenta y un vector de movimiento con dirección preferentemente al este (con tendencia hacia la población de Cochabamba).

Figura 10. Vista del deslizamiento reactivado **DR-01**, con un área aproximada de 99 ha y caracterizado por un escarpe principal de forma irregular y continua de 1300 m de longitud. Actualmente se desarrolla actividades de cultivos sobre el cuerpo deslizado.

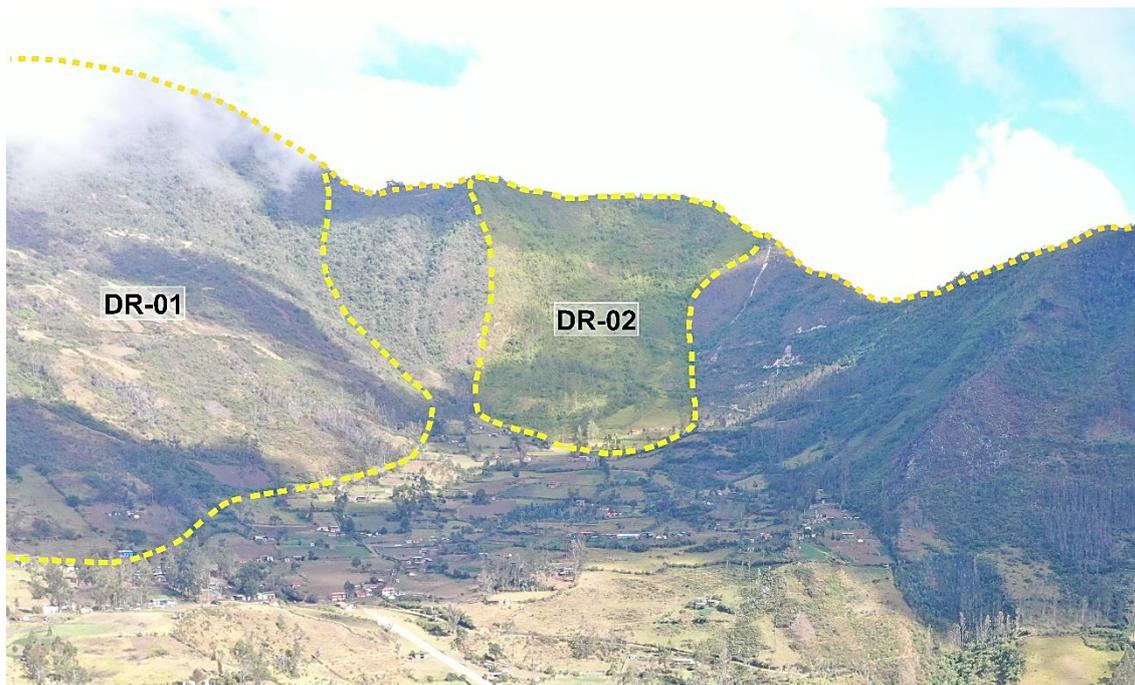
El deslizamiento reactivado (**DR-02**) parece ser un evento posterior y de menor magnitud, que inicia en la ladera al noroeste de la población, con un área de aproximadamente 15.59 ha y en cuyo depósito actualmente se viene desarrollando actividades agrícolas (figura 11).

La existencia de este deslizamiento, se evidencia por la morfología de la ladera, el cual presenta una superficie muy variada (escalonada a cóncavo-convexa), además de un escarpe principal de forma irregular y continua con una longitud de ≈ 470 m, un ancho de 390 m y una distancia entre la corona y pie de 520 m, desplazada sobre una superficie de terreno con una pendiente entre 35° a 55° .

Figura 11. Vista del deslizamiento reactivado **DR-02**, con un área menor de aproximada de 15.59 ha y caracterizado por un escarpe principal de forma irregular y continua de ≈ 470 m de longitud. Actualmente se viene desarrollando actividades agrícolas sobre el cuerpo deslizado.

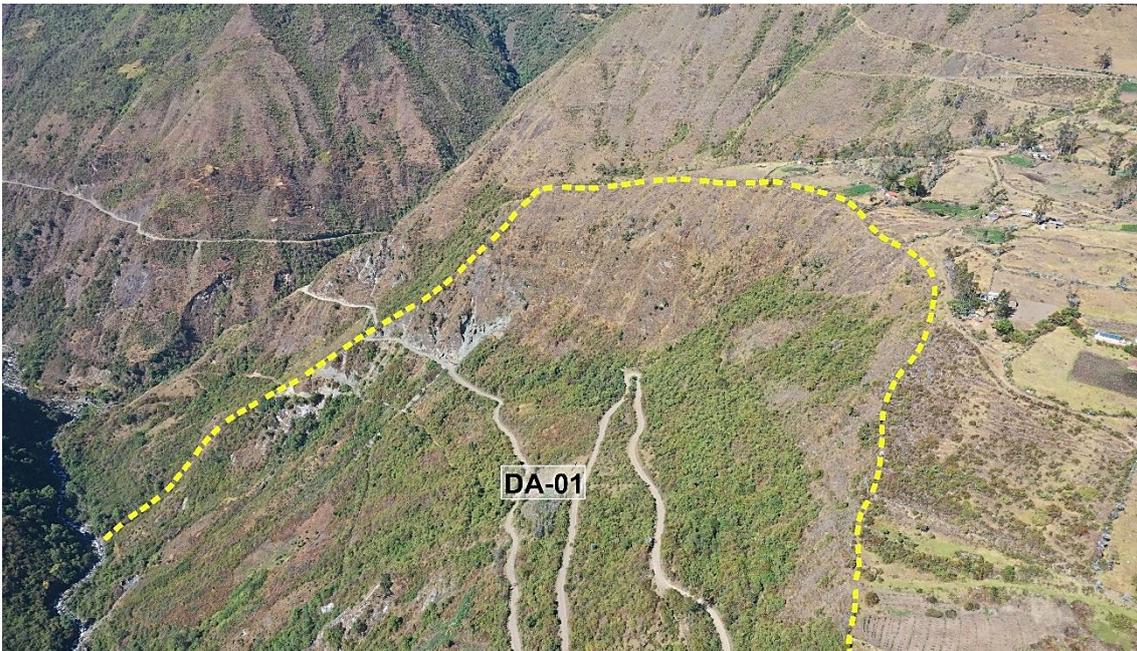
La masa deslizada se moviliza sobre una superficie de falla rotacional con una velocidad de movimiento aparentemente muy lenta y un vector de movimiento hacia el este, con dirección hacia la quebrada San Antonio (figura 12).

Los factores detonantes o desencadenantes como son las lluvias intensas y/o prolongadas, los canales de regadío sin revestir y la infiltración de las aguas de escorrentía; pueden acelerar el movimiento y como consecuencia podría afectar la vía departamental que pasa por el cuerpo del deslizamiento en un tramo de 1.5 km.

Figura 12. Vista del deslizamiento activo **DA-01**, ubicado al sur del sector Millpo, cuya masa deslizada se moviliza con una velocidad aparentemente muy lenta hacia la quebrada San Antonio. Este evento podría afectar la vía departamental ubicada en el cuerpo del deslizamiento.

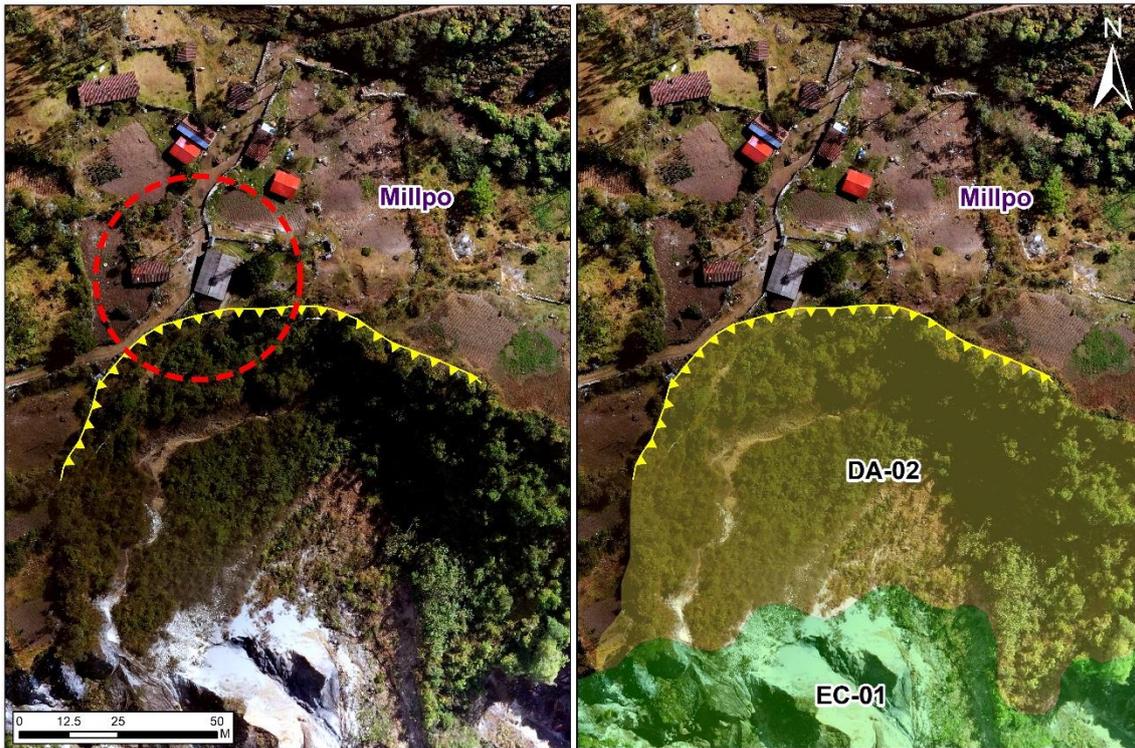
El deslizamiento **DA-02** se ubica en el sector Millpo, ocupando un área menor, estimada en 0.99 ha. Se caracteriza por presentar un escarpe principal de forma semicircular y continua de 135 m de longitud, un ancho de 110 m y una distancia entre la corona y pie de 80 m.

Este evento se encuentra condicionado principalmente por el avance progresivo de la erosión en cárcava (**EC-01**) ubicado al pie del deslizamiento (figura 13); estos procesos activos van dejando áreas inestables del terreno circundante a estos, como es el caso de una vivienda que actualmente se encuentra ubicada a solo 1.5 m de la escarpa principal (figura 14).

Figura 13. Deslizamiento activo **DA-02**, ubicado en el sector Millpo, condicionado principalmente por el avance progresivo de la erosión en cárcava (**EC-01**) ubicado al pie deslizamiento y que pone en riesgo a viviendas ubicadas cerca del escarpe principal.

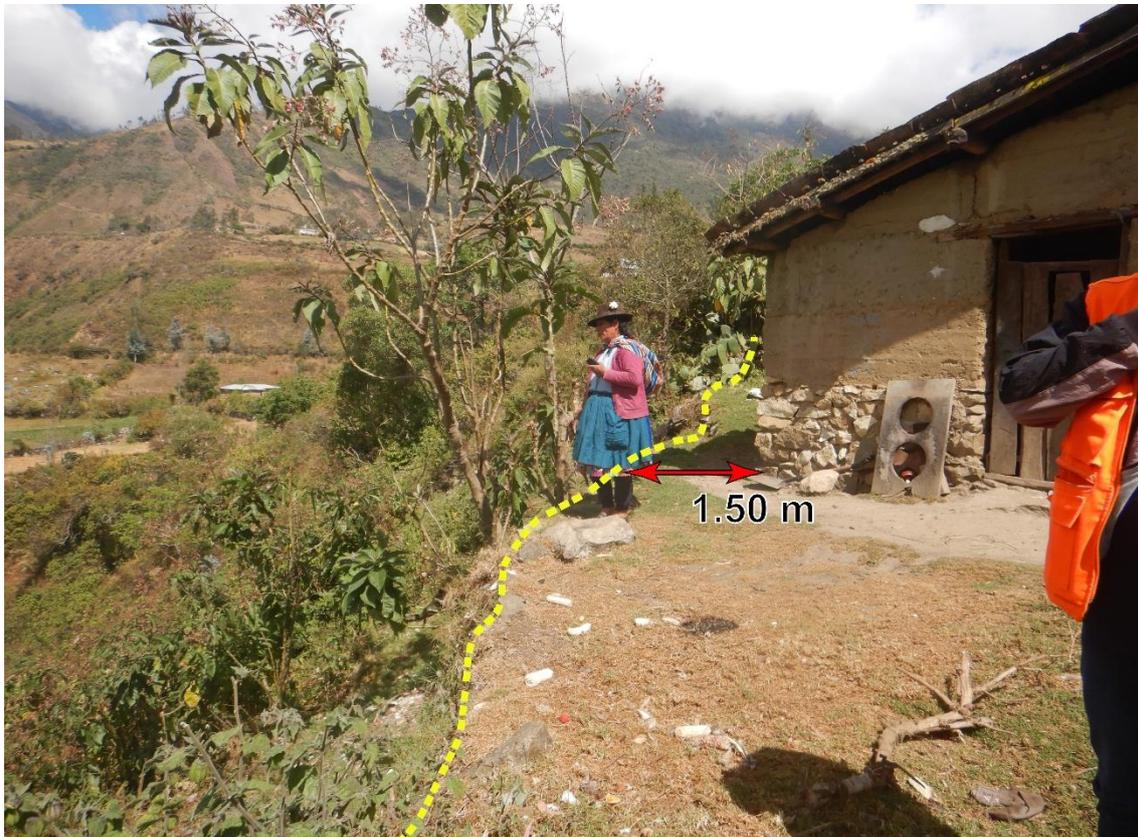
Figura 14. Vivienda ubicada al borde de la escarpa principal del deslizamiento activo **DA-02**, la cual se encuentra a solo a 1.5 m.

Por las condiciones actuales que presenta el deslizamiento, es considerado como un movimiento activo y latente, con actividad retrogresiva hacia el nor-noroeste. Si bien es cierto el movimiento es de velocidad lenta, pero las lluvias intensas y/o prolongadas, los canales de regadío sin revestir; así como la infiltración de las aguas de escorrentía, puede acelerar su proceso; y, por lo tanto, las viviendas que se encuentren ubicadas cerca del borde de la escarpa principal se encuentran en peligro muy alto.

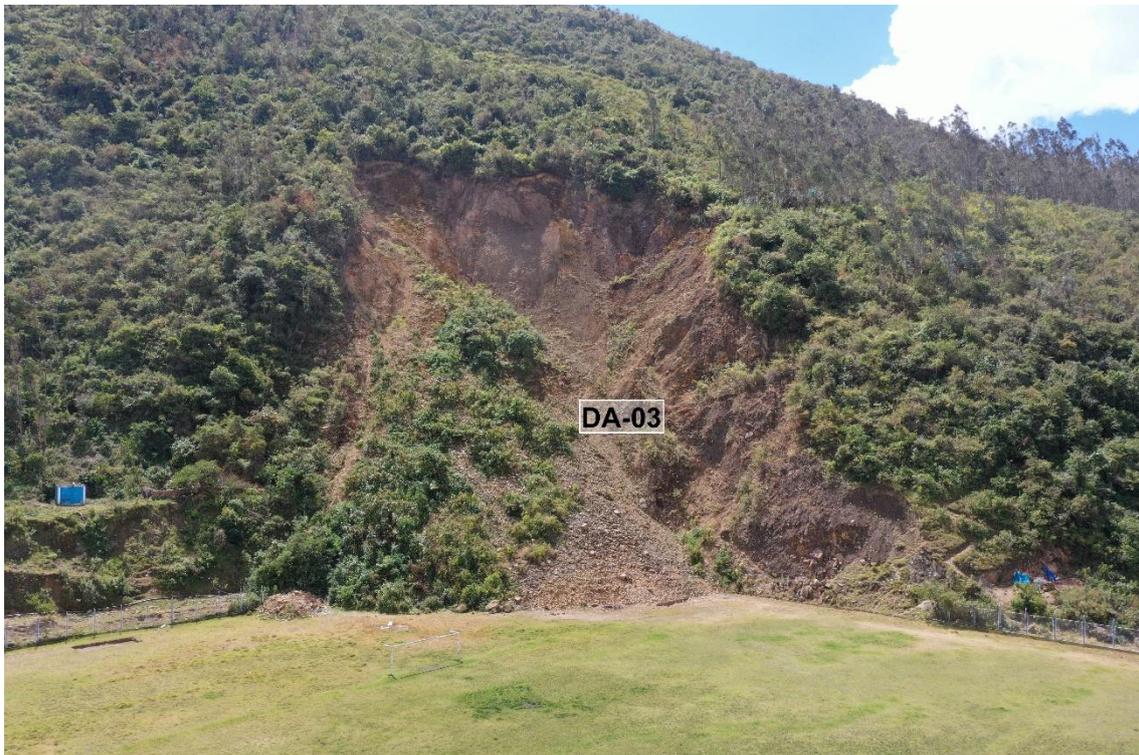
La geometría de la corona del movimiento tiene una forma elongada e irregular, abierta hacia sus dos extremos, el escarpe principal se muestra de forma irregular y continua con una longitud de 105 m, un ancho de 85 m y una distancia entre la corona y pie de 105 m saltos verticales no visibles y desplazada sobre una superficie de terreno con una pendiente fuerte a muy fuerte (25° a 35°).

Figura 15. Vista del deslizamiento DA-03, claramente diferenciado por la remoción del material deslizado al pie de la ladera y afectando parte del campo deportivo de Cochabamba.

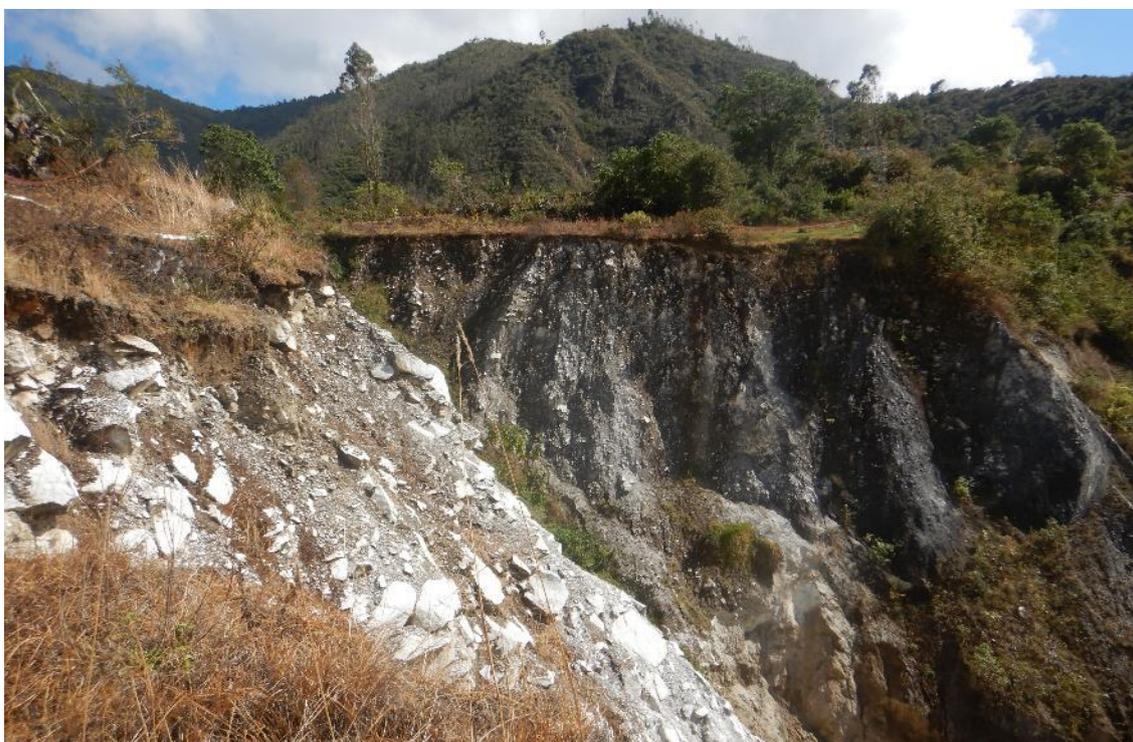
La principal erosión en cárcava (**EC-01**) tiene un área de influencia en aproximadamente 8.0 ha, la cual es favorecida por la morfología de montañas modeladas en rocas metamórficas, la pendiente de las laderas que pueden superar los 45° y la naturaleza del suelo incompetente (fotografía 4).

Fotografía 4. Vista de la erosión en cárcava activa **EC-01**, condicionada por la fuerte pendiente de sus laderas (casi verticales), las precipitaciones pluviales y los factores antrópicos como son los canales de riego sin revestimiento y el mal sistema de riego de la misma población.

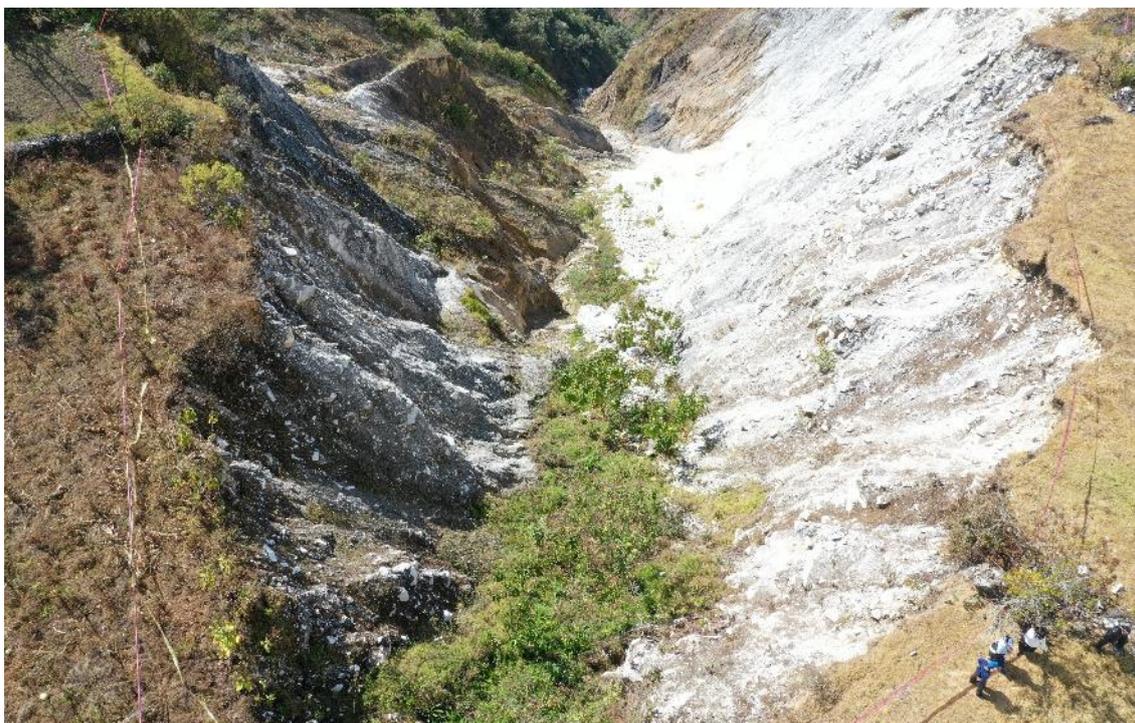
Fotografía 5. Vista de la erosión en cárcava activa **EC-01**, con derrumbes en ambas márgenes, generando el avance retrogresivo y el ensanchamiento de estas en 110 m en la zona más amplia.

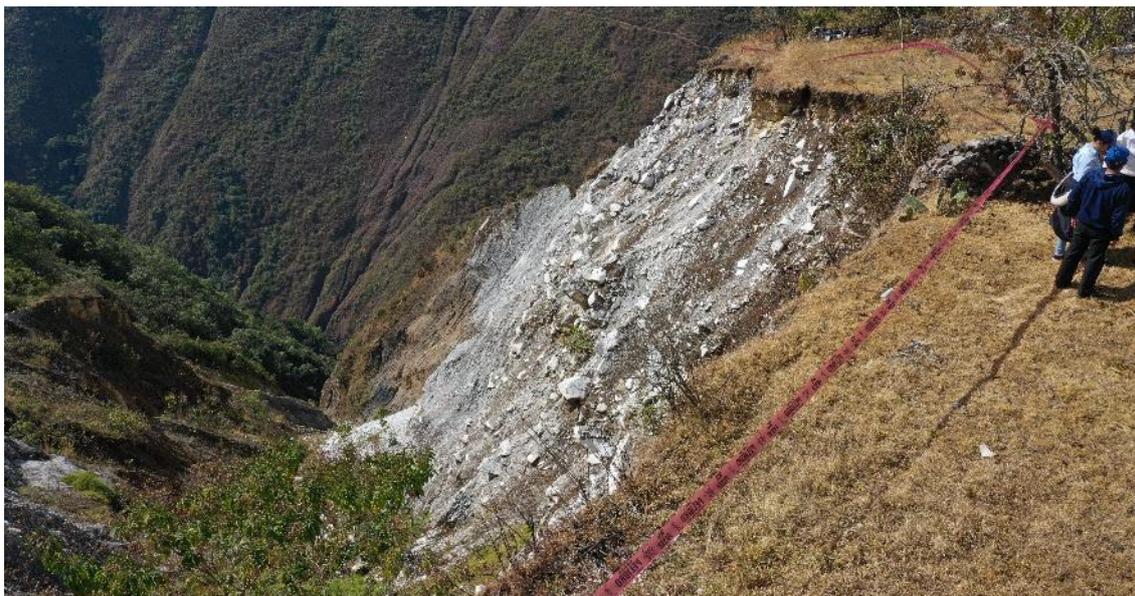
En este sentido, la erosión retrogresiva de sus márgenes ha generado un ancho aproximado de 110 m en la zona más amplia, una profundidad máxima de 50 m y una longitud de hasta 635 m (fotografía 6).

Fotografía 6. Se muestra mayor erosión en la margen derecha de la cárcava. Actualmente la zona se muestra demarcada prohibiendo el paso peatonal.

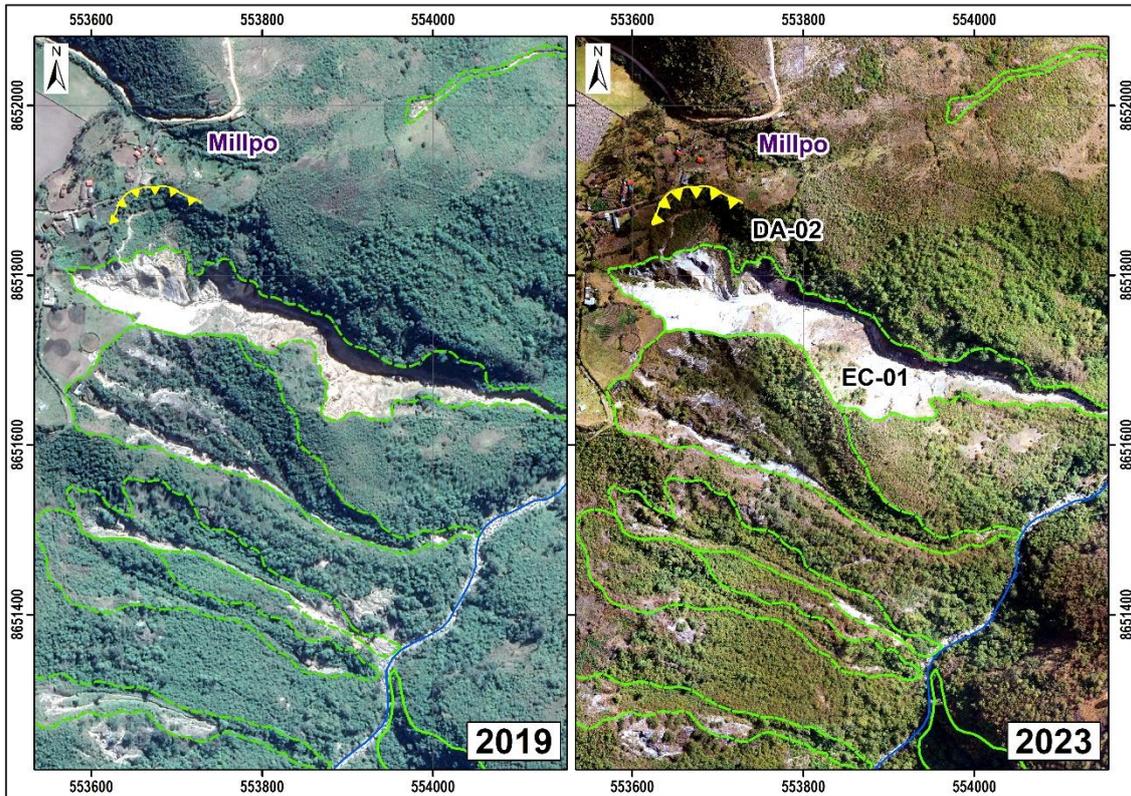
Al realizar una comparación multitemporal (figura 16) de una imagen satelital (2019) y el ortomosaico actual obtenido mediante sobrevuelos de dron (2023), se puede distinguir el avance progresivo de estos procesos de cárcavamiento; esta acción inestabiliza las laderas adyacentes, generando en la margen izquierda un deslizamiento activo (**DA-02**), que pone en riesgo viviendas asentadas muy cerca del escarpe principal (figura 17).

Figura 16. Comparación multitemporal de una imagen satelital (2019) y el ortomosaico actual, obtenido mediante sobrevuelos de dron (2023), donde se puede visualizar el avance de la erosión en cárcava.

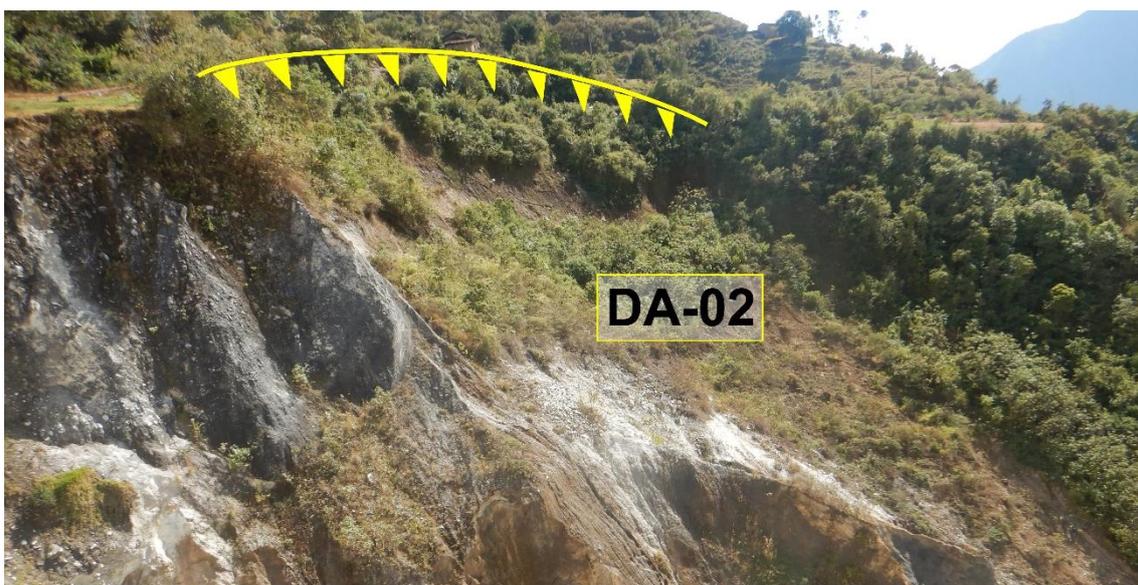
Figura 17. Deslizamiento activo (DA-02), producto del avance retrogresivo de la erosión en cárcava (EC-01) y que pone en peligro a viviendas ubicadas cerca de la escarpa principal.

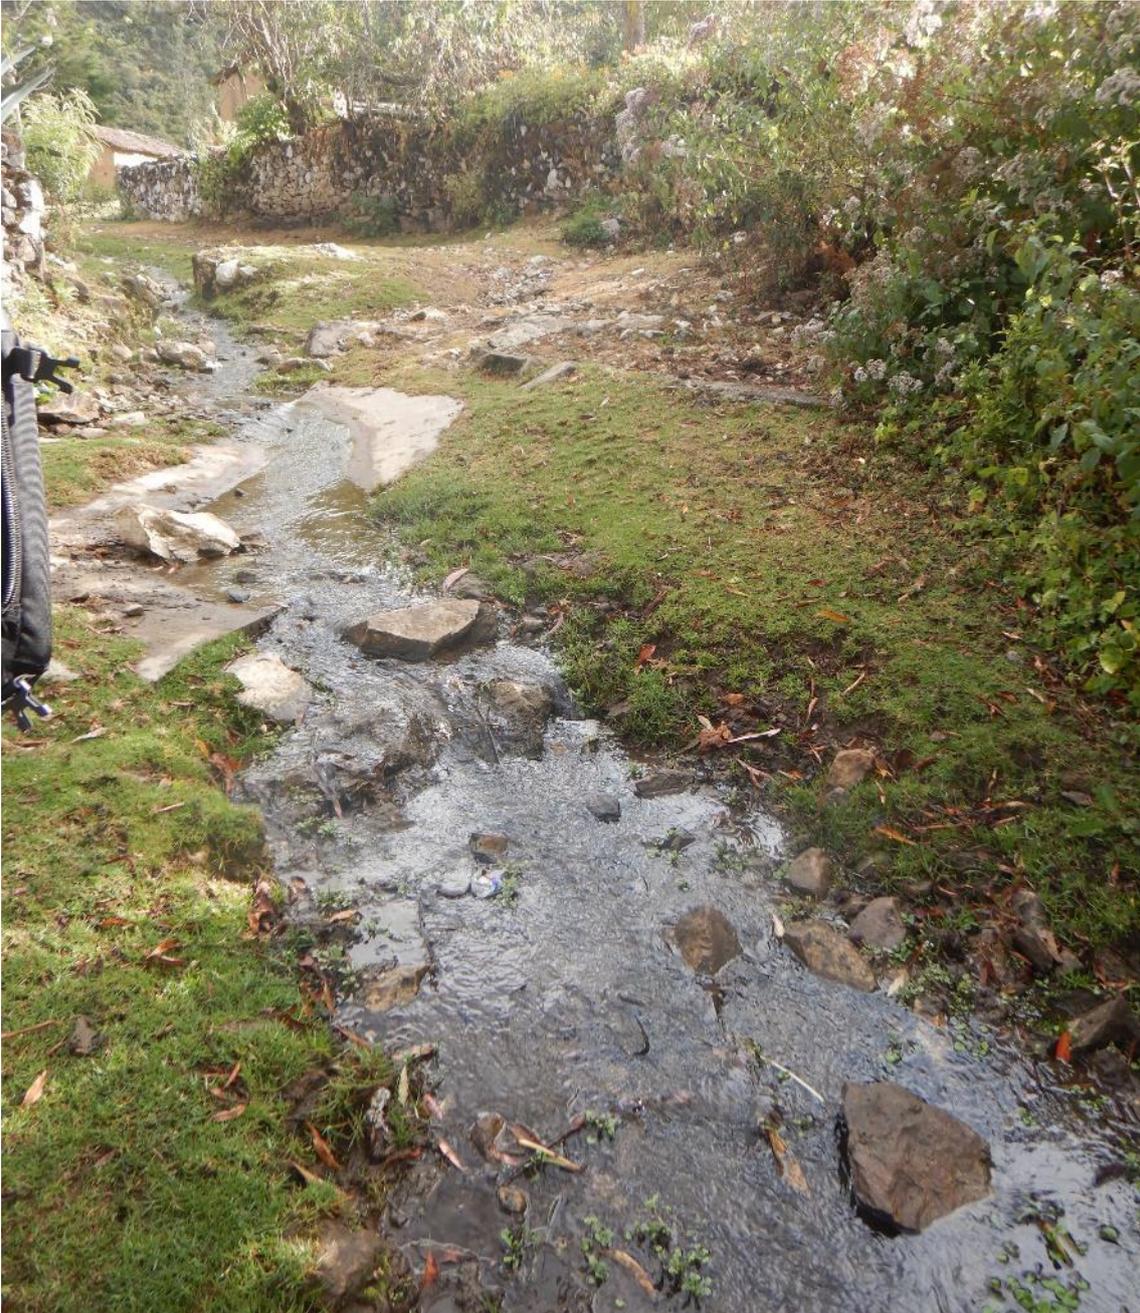
Otro factor, son las aguas de escorrentía drenadas hacia las laderas, como se observa en algunas viviendas las cuales direccionan sus desagües hacia las cárcavas lo que genera mayor erosión e inestabilidad en el terreno por saturación del suelo (fotografía 7); o el mal sistema de riego que se presenta en la zona (fotografía 8).

Fotografía 6. Canal de riego sin revestimiento de 1.2 m de ancho, cuyas aguas se direccionan a la cárcava activa CA-01, ubicada aguas abajo.

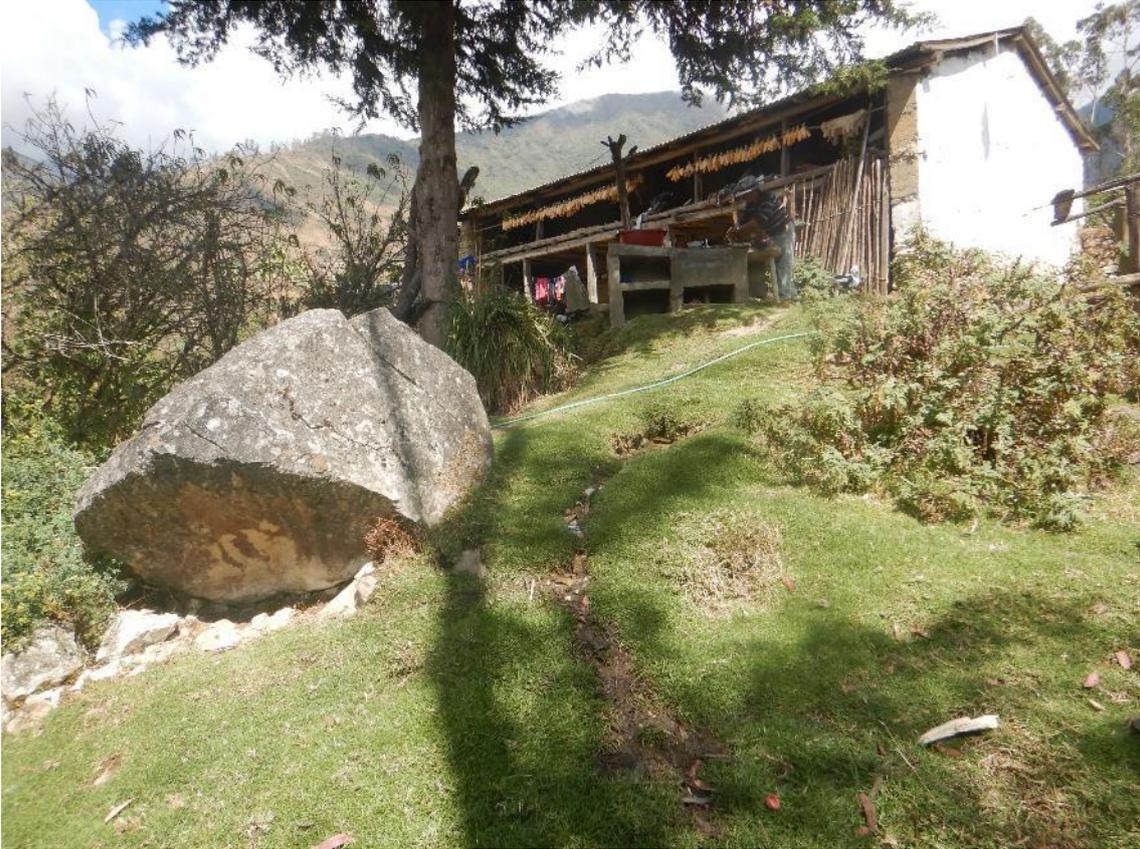
Fotografía 7. Manejo inadecuado del agua de escorrentía de viviendas del sector Millpo. Estas aguas discurren directamente a las laderas y generan mayor erosión e inestabilidad en el terreno por saturación del suelo.

- 5) Realizar la instalación de un sistema de tuberías de desagüe para las viviendas que no tengan, de esta manera evitar la infiltración de agua al subsuelo y saturación del mismo.

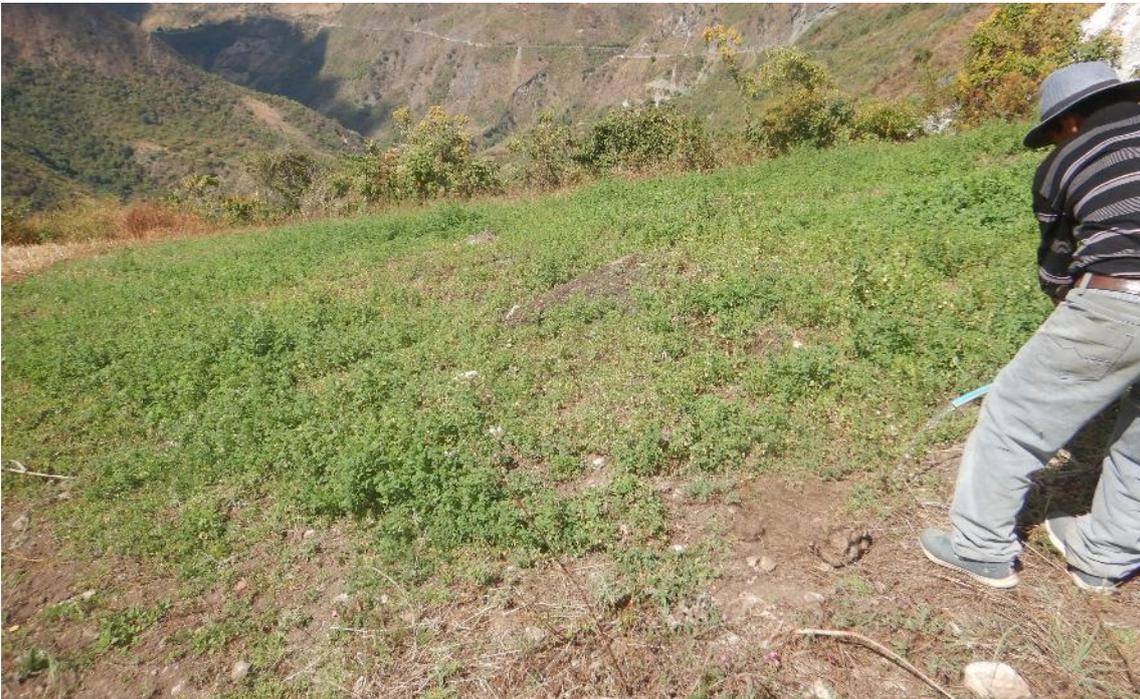
Fotografía 8. Riego por inundación de los pobladores del sector de Millpo, acción que aumenta considerablemente la sobresaturación y la inestabilidad de la ladera.
