Informe Técnico N° A7477

EVALUACIÓN DE PELIGROS GEOLÓGICOS EN CHOCO

Departamento Arequipa
Provincia Castilla
Distrito Choco

FEBRERO
2024

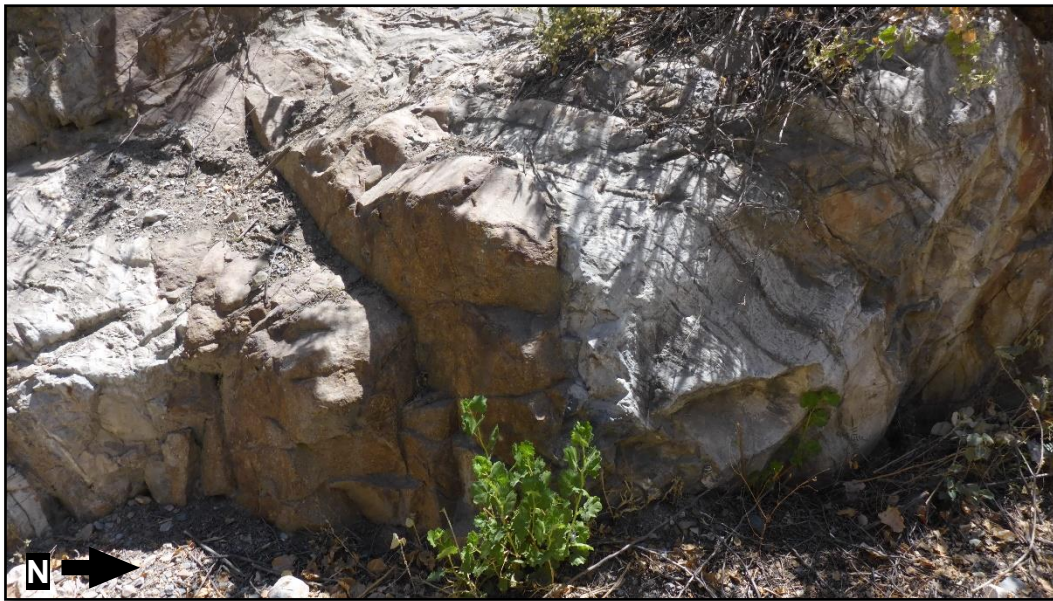
Fotografía 1. Rocas del complejo de la Costa

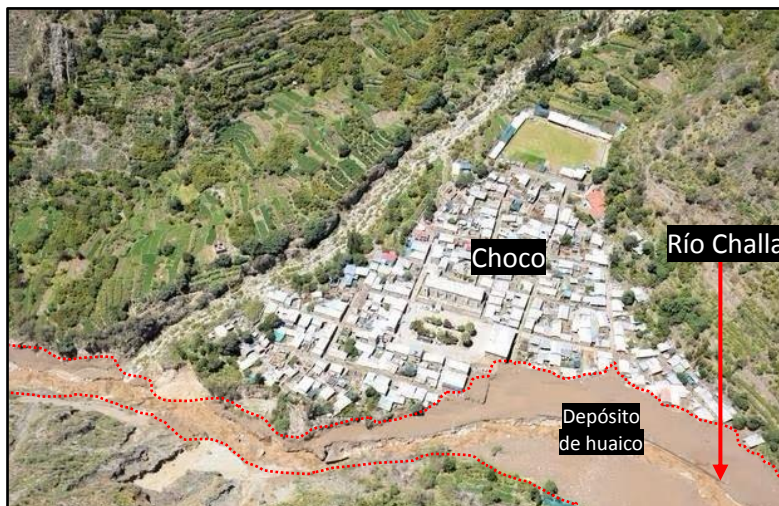
Figura 7. Depósito de hualca del 22 de enero 2024. Fotografía: Diario Perú 21

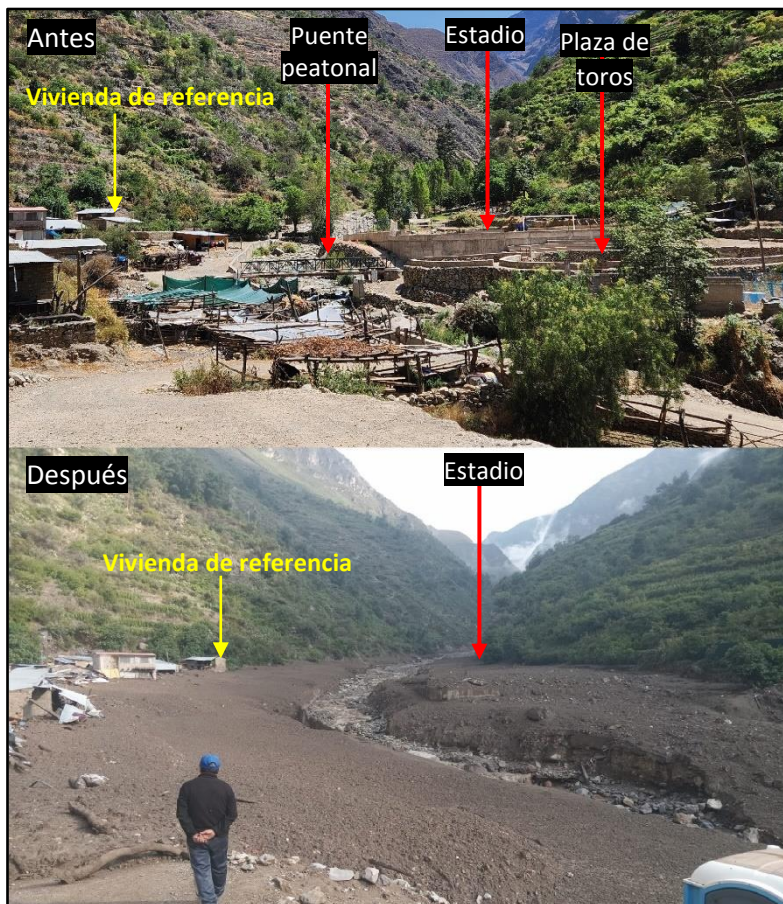
Figura 9. Antes y después del descenso del hualca. Fotografía: Municipalidad de Choco.

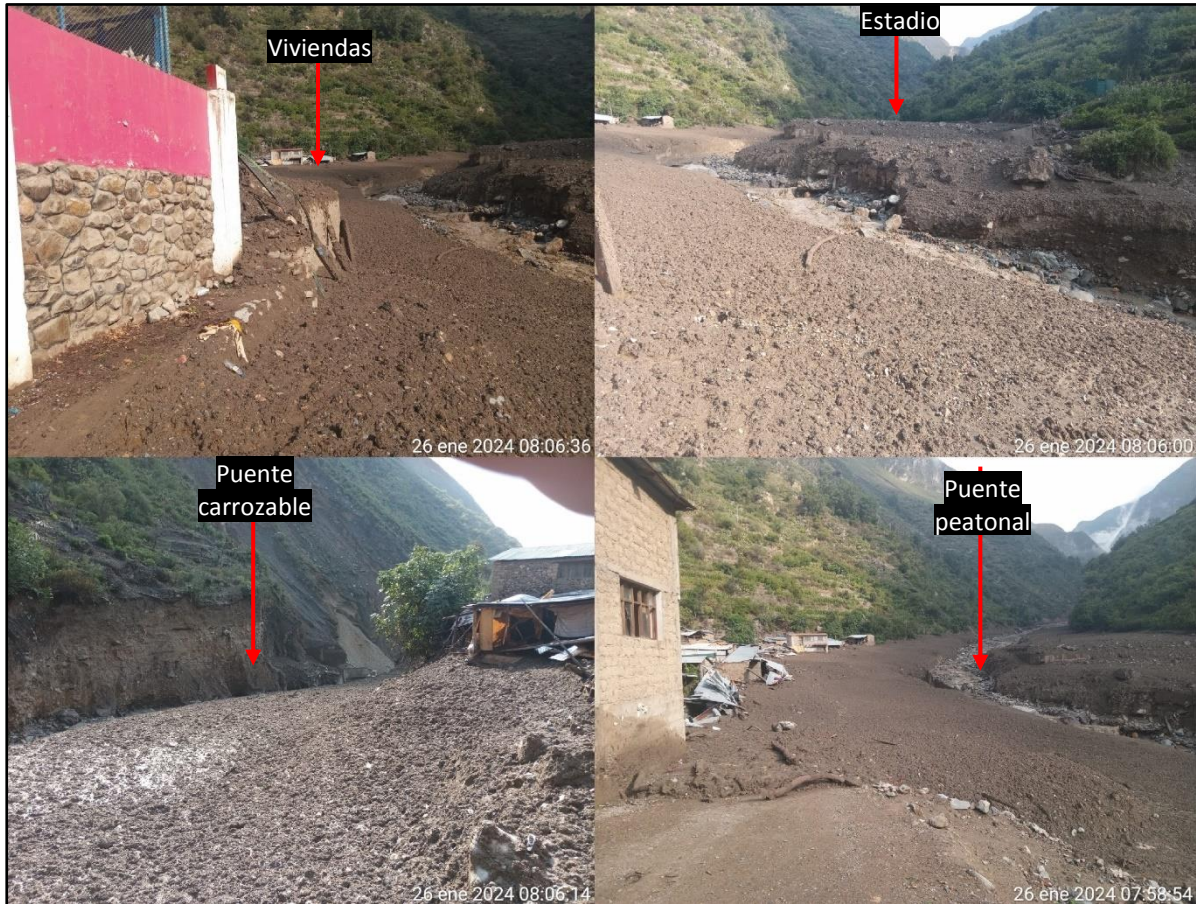
El flujo de detritos (huaico) al descender destruyó todo lo que encontró a su paso, según REPORTE COMPLEMENTARIO N° 894 - 26/1/2024 / COEN-INDECI / 01:10 HORAS (Reporte N° 4). Se detalla los daños ocasionados por el evento (figura 8). Sin embargo, según las primeras fotografías facilitadas por personal de la municipalidad distrital y de los distintos diarios locales, se puede evidenciar que también fueron totalmente destruidos, el estadio, la plaza de toros de Choco y el Petar, los cuales estuvieron ubicados en la margen izquierda del río Challa, (figuras 9, 10, 11 y 12)

Figura 10. Infraestructura destruida por el huaico del 22 de enero. Se muestra la antigua ubicación de viviendas, estadio, puente peatonal y puente carrozable. Fotografías: Municipalidad de Choco

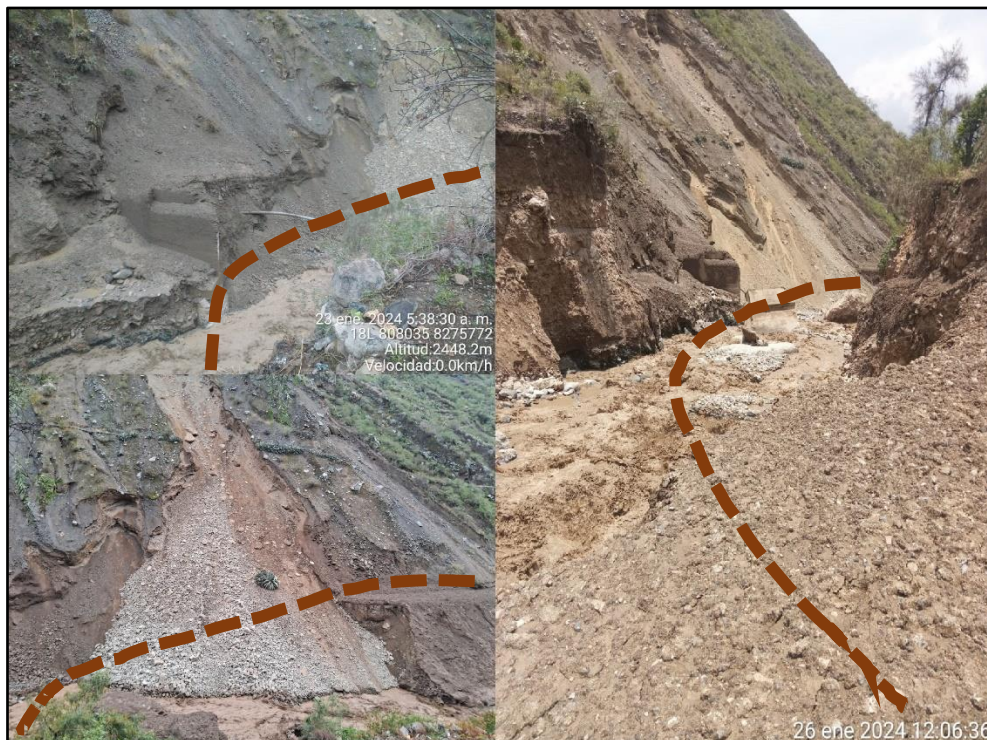
Figura 11. Puente carrozable destruido, principal infraestructura de comunicación del distrito de Choco. Fotografías: Municipalidad de Choco

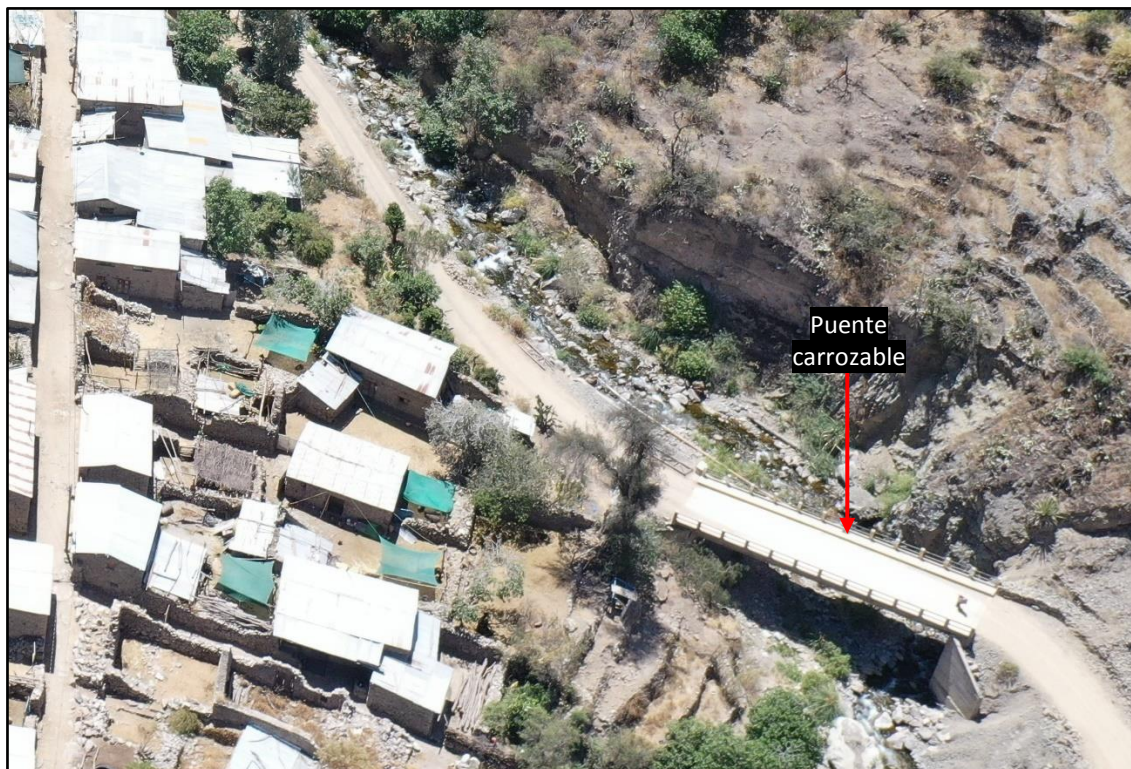
Figura 12. Puente carrozable antes del huaico del 22 de enero.

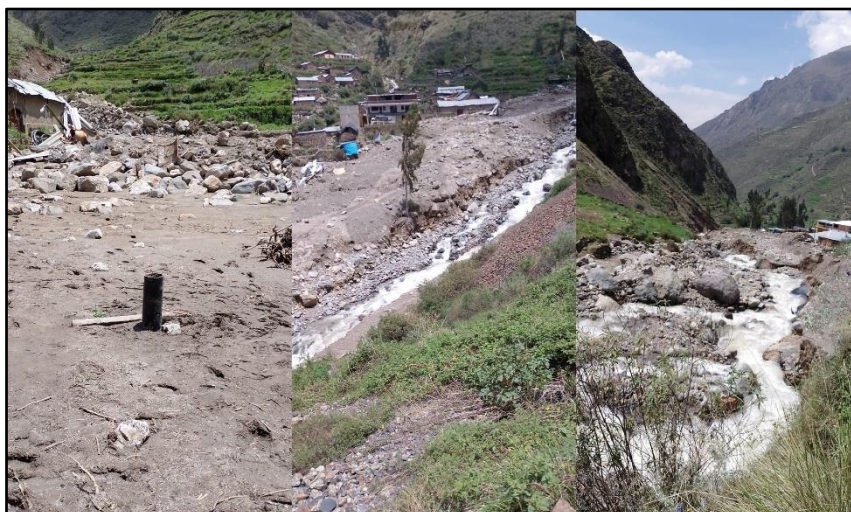
El flujo de detritos (huaico) en su descenso también afecto a la localidad de Miña, ubicada a 8.6 k aguas arriba, se ubica en el fondo de la quebrada, disectada por el cauce del río Challa. El evento del 22 de enero, arrastro todo lo que encontró en su cauce, afectando viviendas ubicadas próximo a este. además, la vía de acceso fue afectada en varios tramos, (figura 13).

Figura 13. Afectación en la localidad de Miña. Fotografías: Municipalidad de Choco

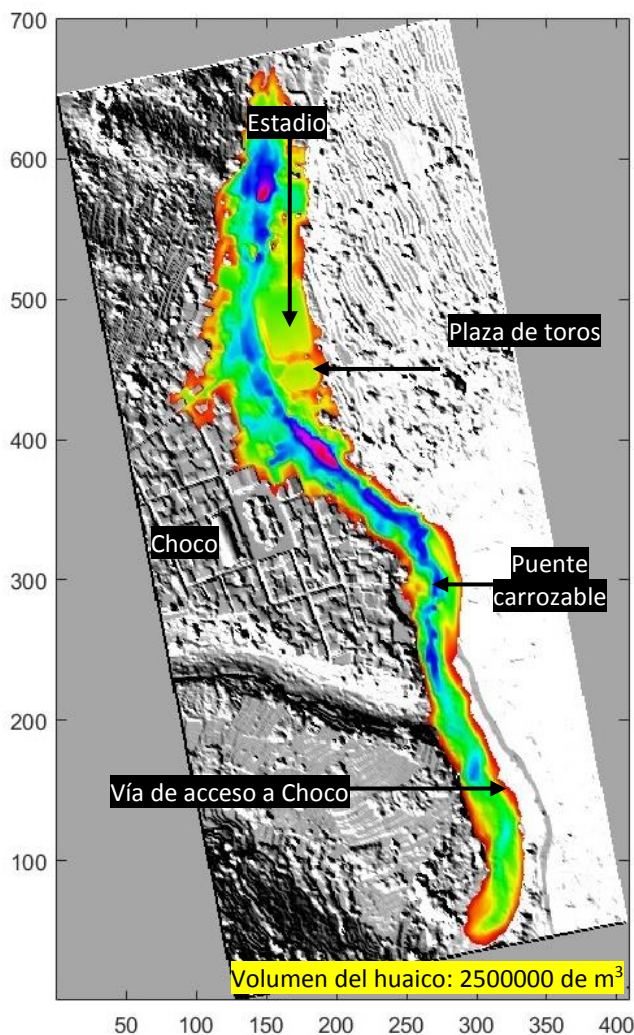
Figura 17. Simulación del huaico del 22 de enero del presente.

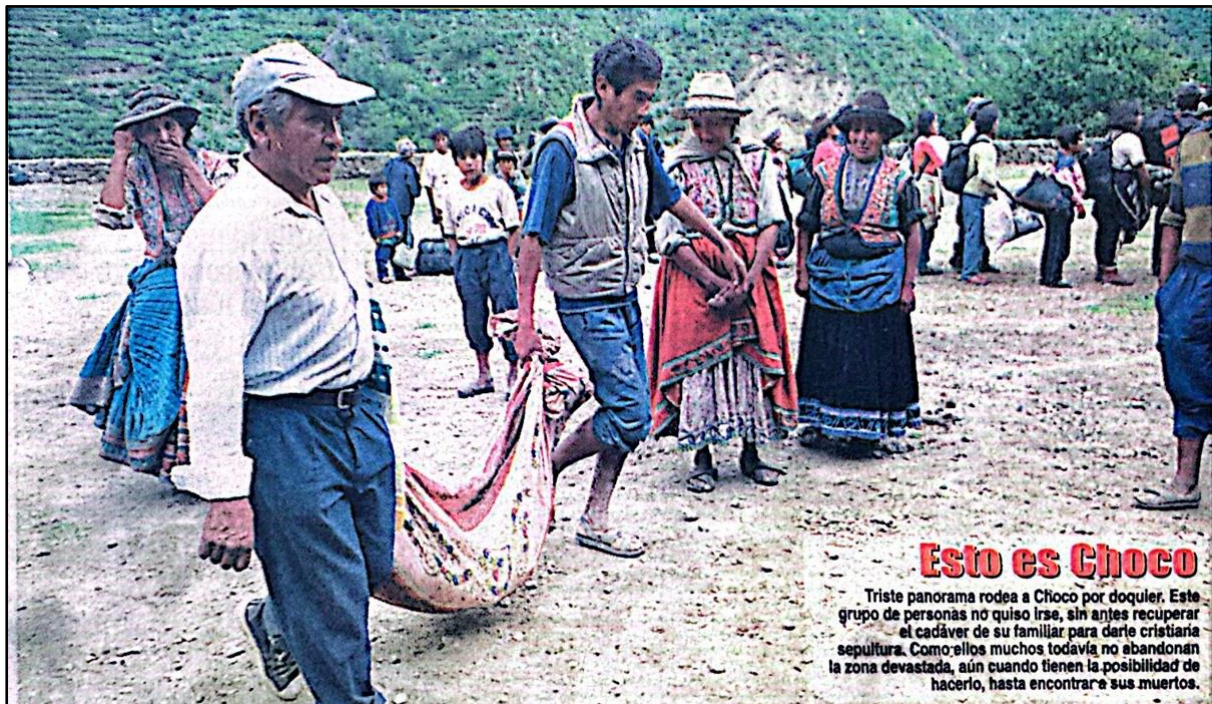
Figura 18. Panorama en Choco, días posteriores al desastre. Fuente: Diario la Republica, sábado 31 de enero de 1998.

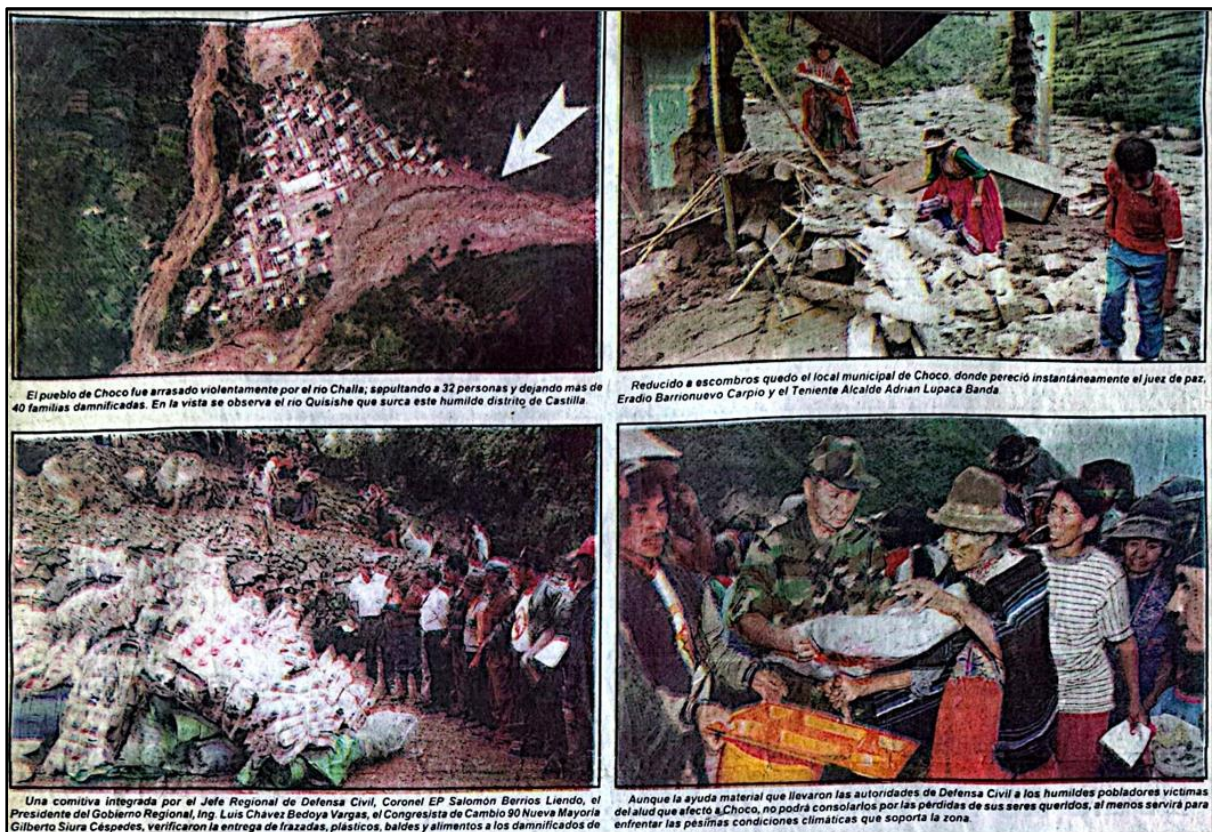
El pueblo de Choco fue arrasado violentamente por el río Challa, sepultando a 32 personas y dejando más de 40 familias damnificadas. En la vista se observa el río Quisisho que surca este húmedo distrito de Castilla.

Reducido a escombros quedó el local municipal de Choco, donde pereció instantáneamente el juez de paz, Eradio Barrionuevo Carpio y el Teniente Alcalde Adrian Lupaca Banda.

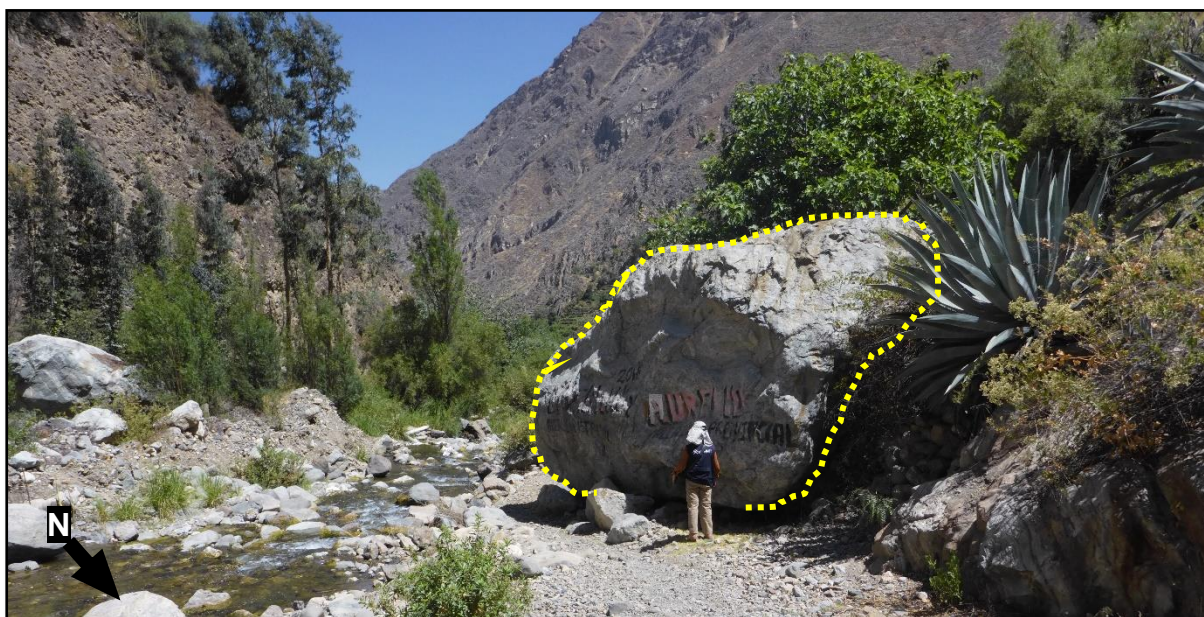
areno limo-arcillosa (20%). Los bloques de mayor tamaño poseen hasta 10 m de diámetro, el depósito está ligeramente compactado y presenta una superficie rugosa. Los bloques poseen litología heterogénea, son fragmentos metamórficos y sedimentarios, (figuras 20 y 21).

Figura 20. Bloques arrastrados por el flujo de 1998.

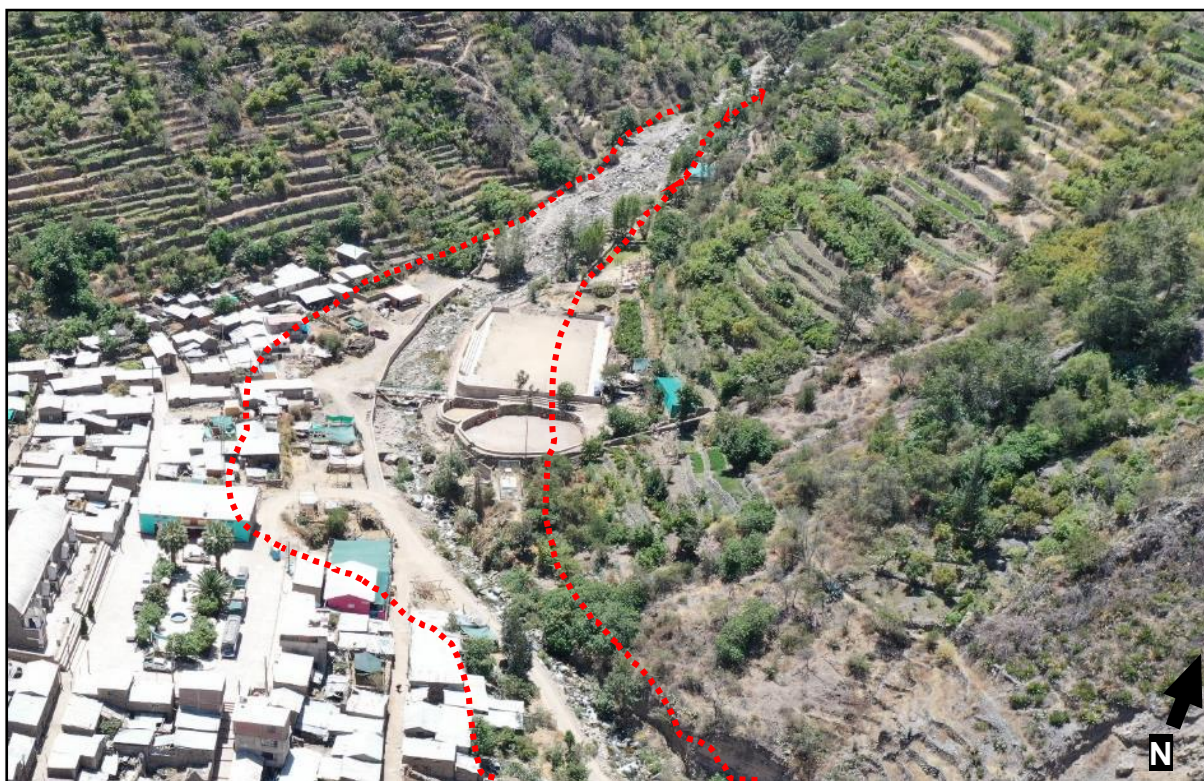
Figura 21. Área afectada por el flujo de 1998, con base a imágenes satelitales y fotografías en diarios locales de 1998.

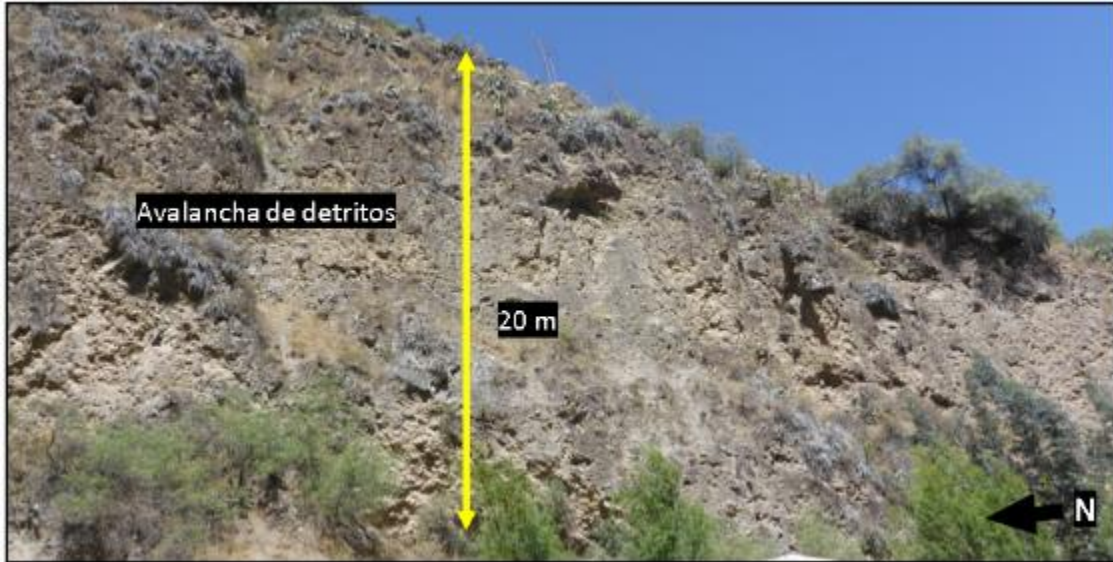
Avalancha de detritos. Se presentan desde las partes altas, actualmente conservados en las laderas. Se identificaron depósitos muy potentes, poseen espesores de hasta 20 m. conformados por bloques (50 %), gravas (45 %) y escasa matriz (5 %), se presenta poco consolidado. En algunos casos vienen siendo afectados por procesos de erosión de ladera (cárcavas), los cuales erosionan y trasladan material al cauce de las quebradas, la cual es incorporado en los flujos de detritos (huaicos), (figuras 22 y 23).

Figura 22. Depósito de avalancha de detritos, en la margen izquierda del río Challa.

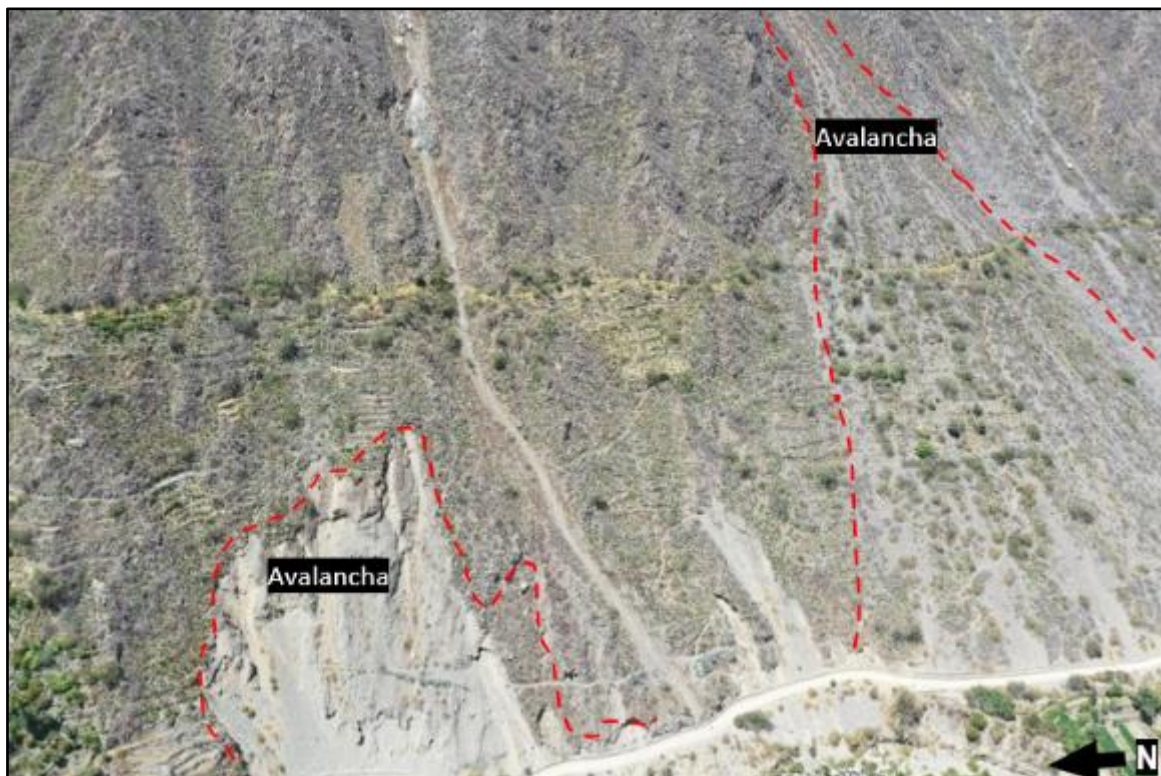
Figura 23. Depósito de flujos de detritos en la margen izquierda del río Cusca.

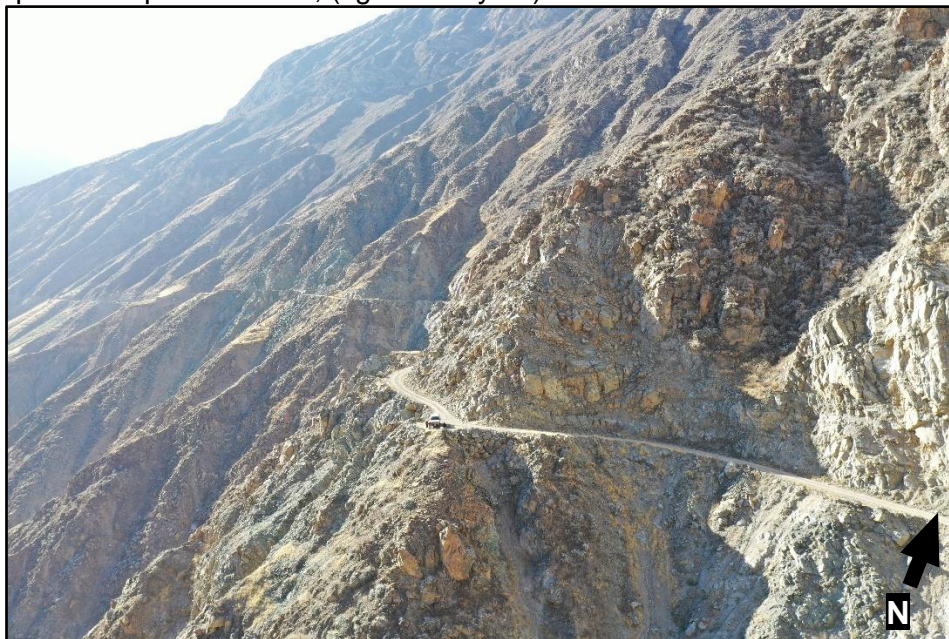
Caída de rocas. Se presenta en laderas con pendientes fuertes a escarpadas, son bloques de roca que caen desde las partes altas, afectando principalmente el trazo de la carretera de acceso al distrito de Choco, en base a las imágenes satelitales, se aprecia hasta 6 sectores afectados por este tipo de evento, (figuras 24 y 25)

Figura 24. Zona de caída de rocas, carretera de acceso a Choco.

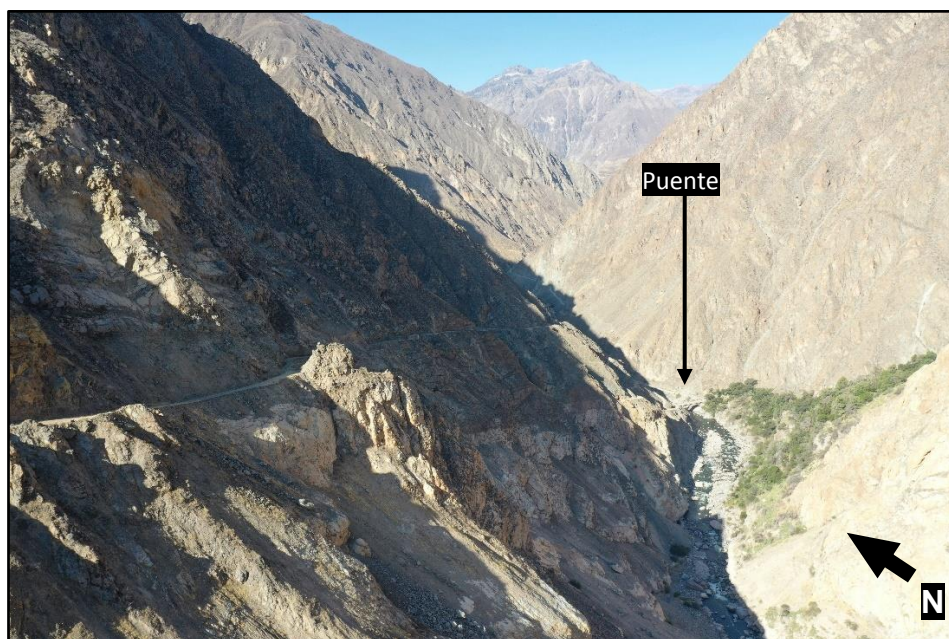
Figura 25. Zona de caída de rocas, carretera de acceso a Choco, margen derecha del río Colca.
