**Informe Técnico N° A7476**

# EVALUACIÓN DE PELIGROS GEOLÓGICOS EN EL SECTOR PATARIN

Departamento Huánuco  
Provincia Dos de Mayo  
Distrito Sillapata

FEBRERO  
2024

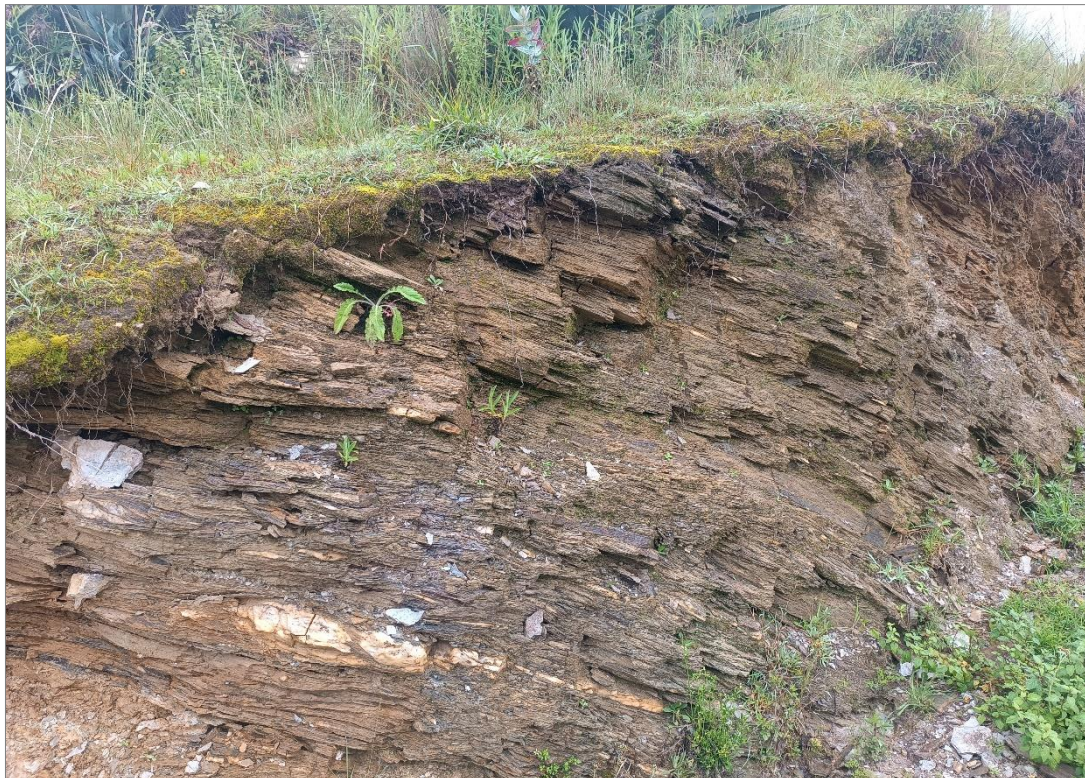
Esta unidad se caracteriza por un relieve accidentado e irregular con presencia de escombros en las laderas y flancos del río Vizcarra. El afloramiento se encuentra fragmentado, con superficie completamente meteorizado y altamente deleznable.

**Fotografía 1.** Afloramientos de esquistos meteorizados y muy deleznales pertenecientes al Complejo Marañón.

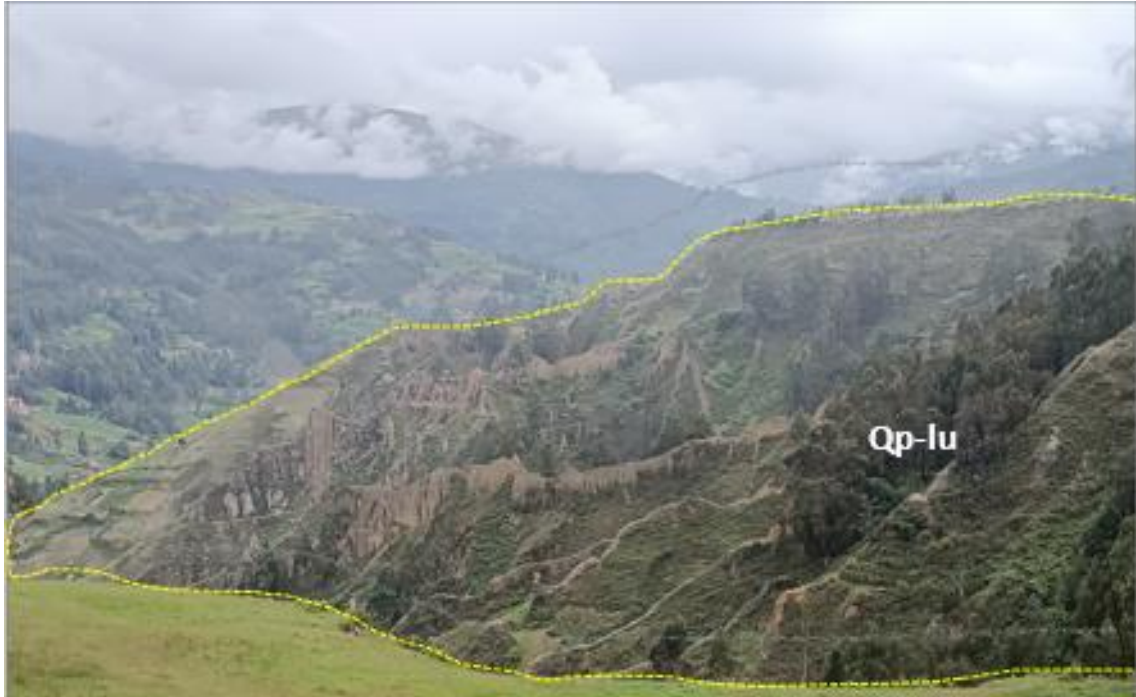
El área de estudio se encuentra sobre una secuencia de conglomerados polimícticos gruesos, de clastos variables y areniscas semiconsolidadas hacia el flanco derecho del río Vizcarra (Cobbing et al., 1996). Hacia las zonas bajas, bordeando el C.P. Sillapata, se encuentra afectado por una intensa erosión de laderas en forma de badlands (figura 6).

**Figura 6.** Afloramientos de la Formación La Unión, afectado por una intensa erosión de laderas.

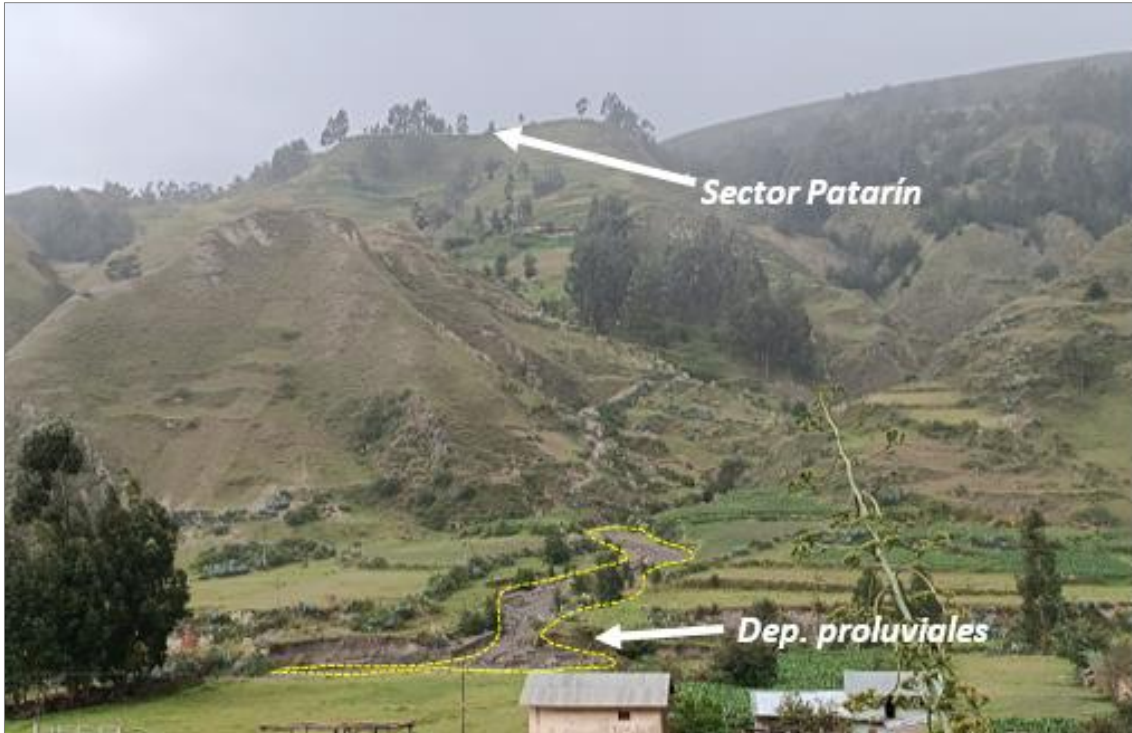
En la zona de estudio, estos depósitos se presentan en quebradas secas que se activan durante la temporada de lluvias y transportan material hacia el río Vizcarra (figura 7).

**Figura 7.** Depósitos proluviales provenientes de la zona alta cercanas al sector Patarín.

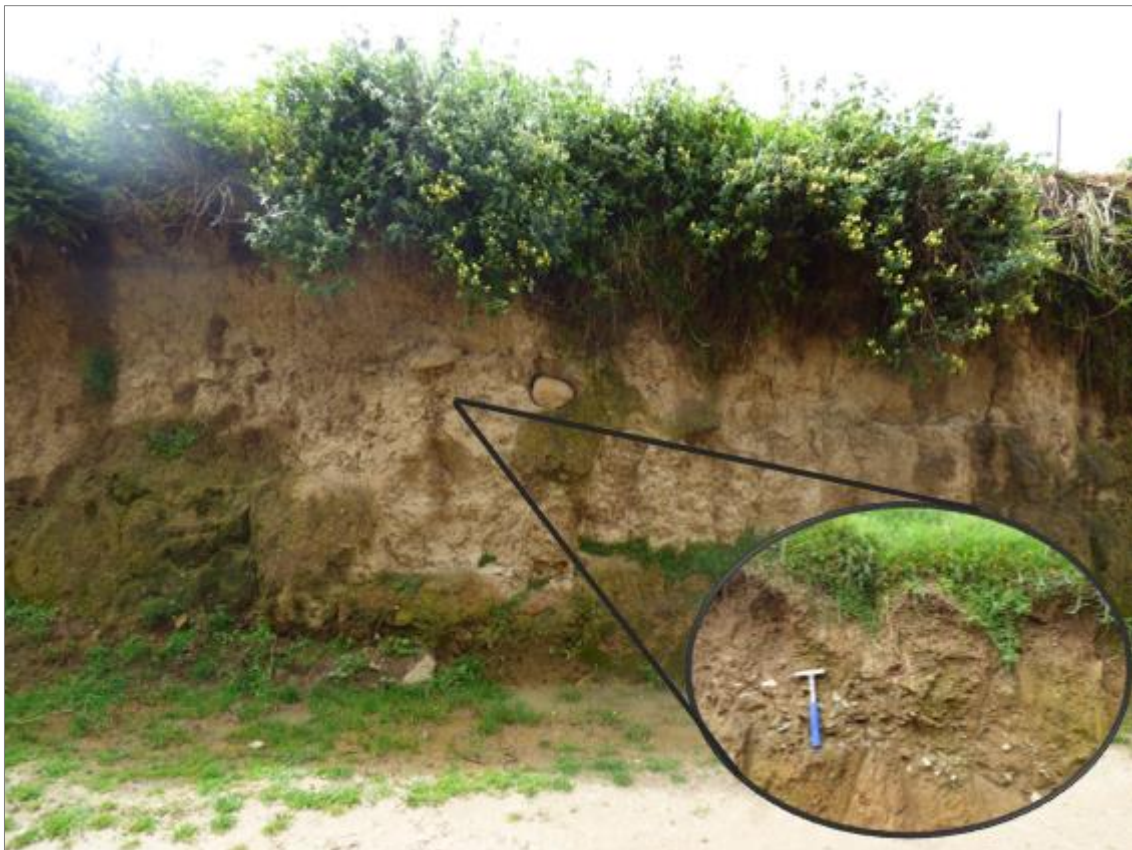
En el área evaluada se hallan en las laderas que bordean el sector Patarín producto de antiguos deslizamientos y derrumbes. Estos depósitos están compuestos por bloques tipo metamórficos, dentro de una matriz limo arcillosa, de alta plasticidad (figura 8).

**Figura 8.** Depósitos coluvio deluviales originados por antiguos deslizamientos.

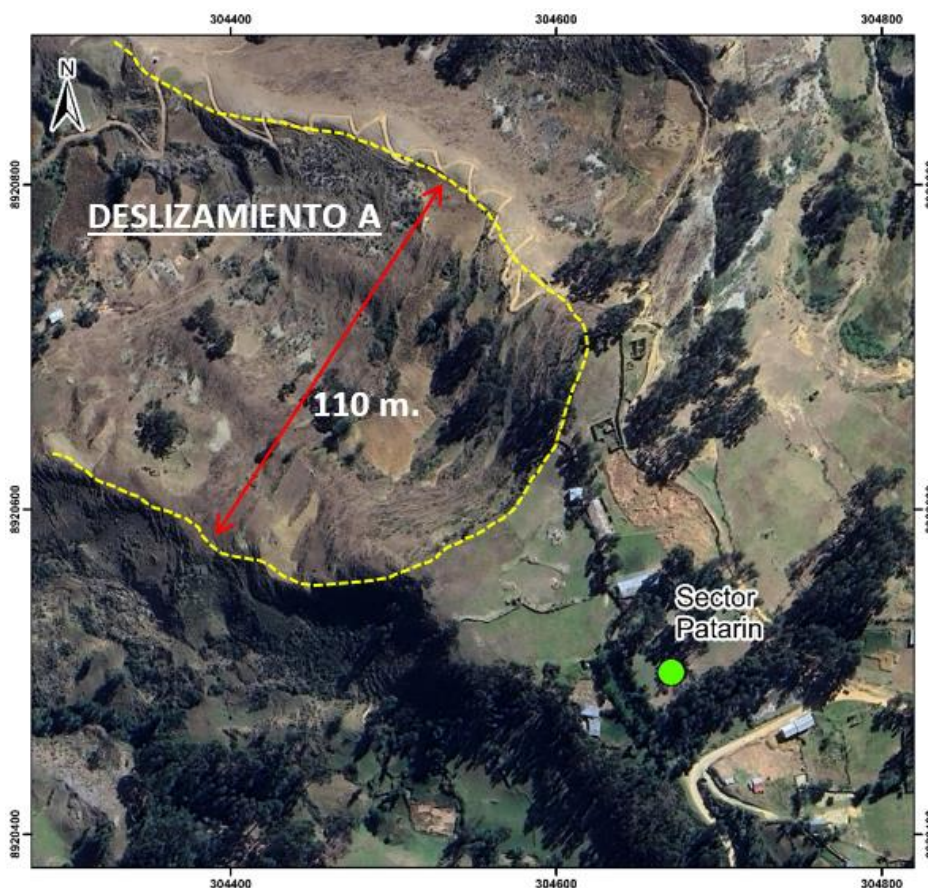
En el Sector A de la zona evaluada se tiene un deslizamiento inactivo, con superficie de rotura rotacional. Presenta escarpas múltiples, irregulares y semicirculares. Abarca un área de aproximadamente 4.5 ha.

- Estado de actividad: Inactivo
- Superficie de rotura inferida: Rotacional
- Forma de la escarpa: Irregular
- Estilo de la escarpa: Escarpas múltiples
- Longitud de la escarpa principal: 250 m.
- Desnivel entre la escarpa principal y el pie del deslizamiento: 300 m. aprox.
- Salto principal o desplazamiento vertical (DV): menor a 35 m.
- Ancho promedio de evento: 110 m.
- Área de deslizamiento reactivado: 4.5 ha
- El avance de la reactivación de deslizamiento: Retrogresivo

**Figura 14.** Ubicación del “deslizamiento A” que presenta un ancho promedio de 110 m.

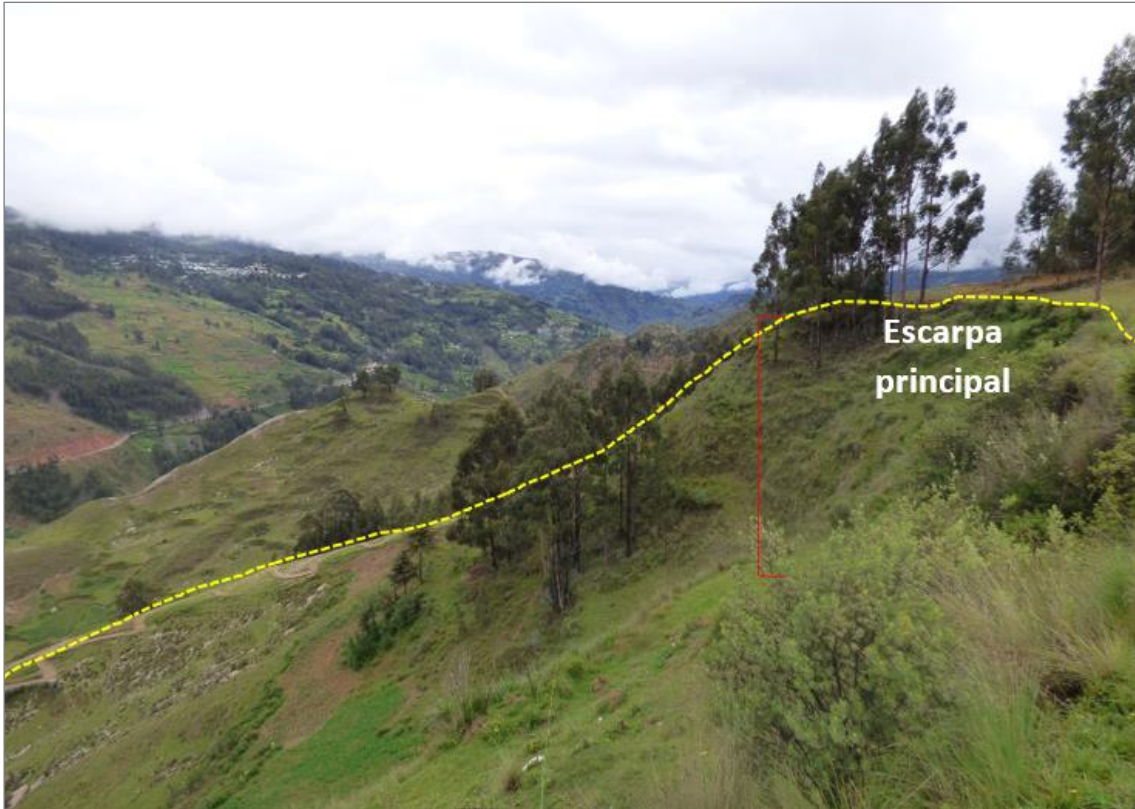
**Figura 15.** Vista de la escarpa principal del deslizamiento A.

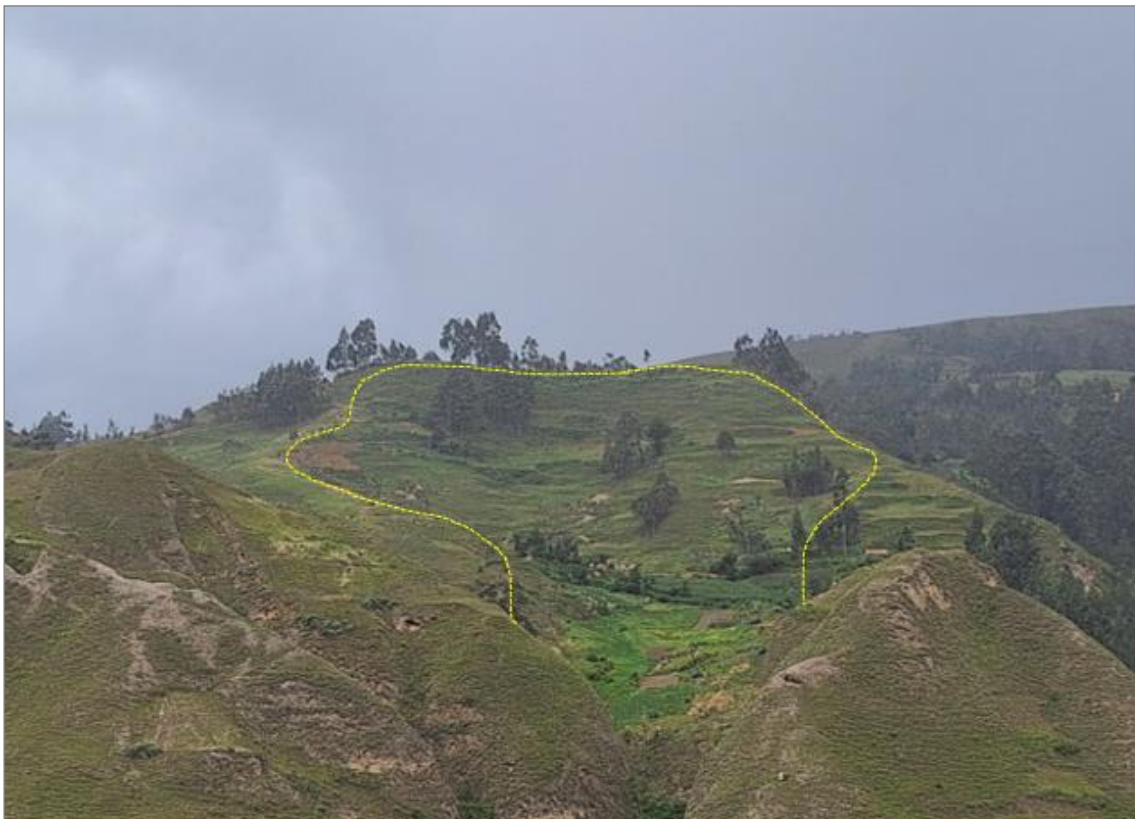
**Figura 16.** Vista sureste del cuerpo del "deslizamiento A". Se pueden notar, además, algunas escarpas secundarias aprovechadas para terrenos de cultivo.

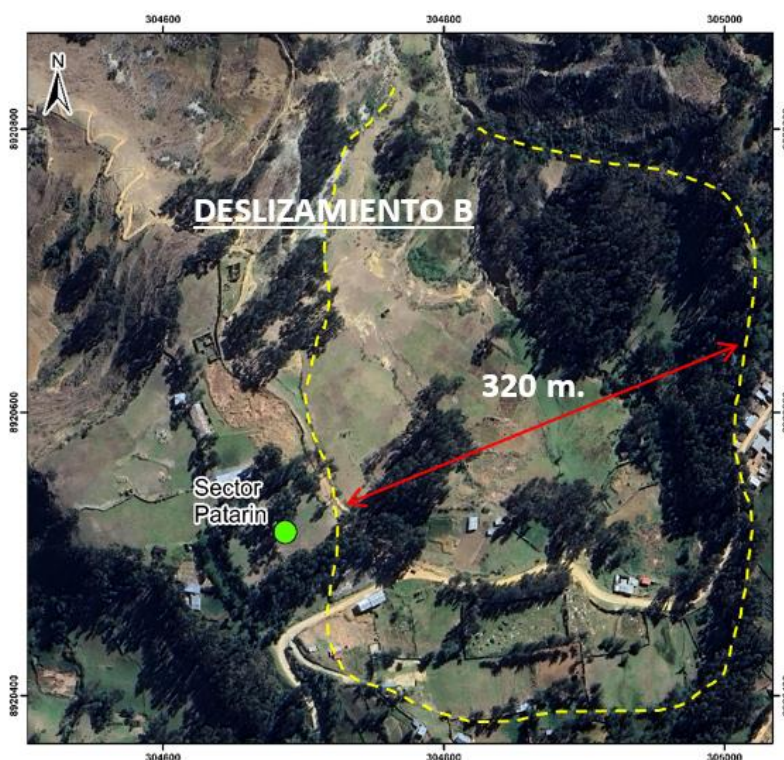
En el Sector B se tiene un deslizamiento inactivo, con superficie de rotura rotacional, y formas de pequeñas escarpas múltiples, irregulares y semicirculares; de avance retrogresivo. Este presenta un área de aproximadamente 12 ha.

- Estado de actividad: Inactivo
- Superficie de rotura inferida: Rotacional
- Forma de la escarpa: Irregular
- Estilo de la escarpa: Escarpas múltiples
- Longitud de la escarpa principal: 900 m. aprox.
- Desnivel entre la escarpa principal y el pie del deslizamiento: 300 m. aprox.
- Ancho promedio de evento: 320 m.
- Área de deslizamiento reactivado: 12 ha
- El avance de la reactivación de deslizamiento: Retrogresivo

**Figura 17.** Ubicación del “deslizamiento B” que presenta un ancho promedio de 320 m

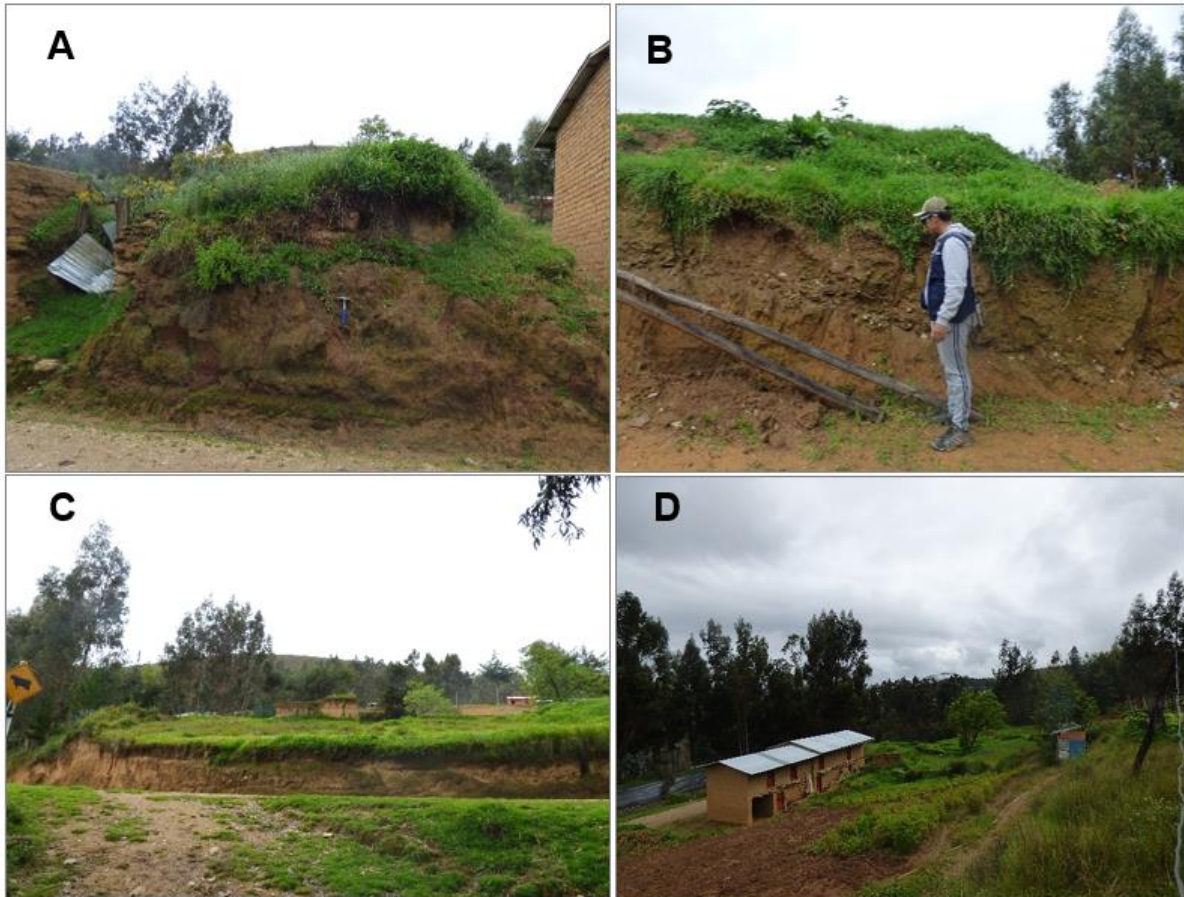
La primera zona propuesta para la construcción del centro de Salud, forma parte del flanco izquierdo del deslizamiento antiguo. Esta área presenta bloques de hasta 30 cm de rocas metamórficas sobre una matriz limo arcillosa de color anaranjado, que durante la temporada de lluvias se saturan e incrementan su plasticidad y volumen, pudiendo generar daño a construcciones civiles. Estos suelos cubren al afloramiento de rocas tipo esquisto, muy meteorizado y deleznable (figuras 17, 18 y 19).

**Figura 18.** Depósitos coluvio-deluviales del deslizamiento B en zona propuesta para construcción de Centro de Salud.

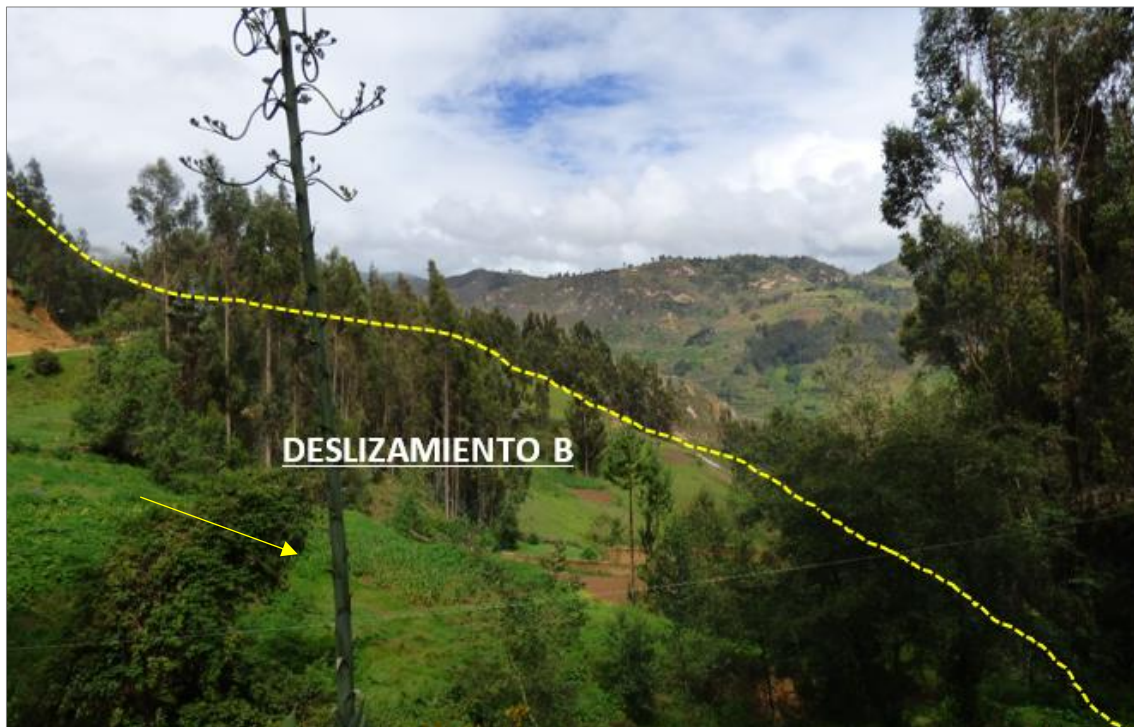
**Figura 19.** Vista lateral del "Deslizamiento B". Sobre estos depósitos se tienen terrenos de cultivo de alfalfa, tubérculos, etc.

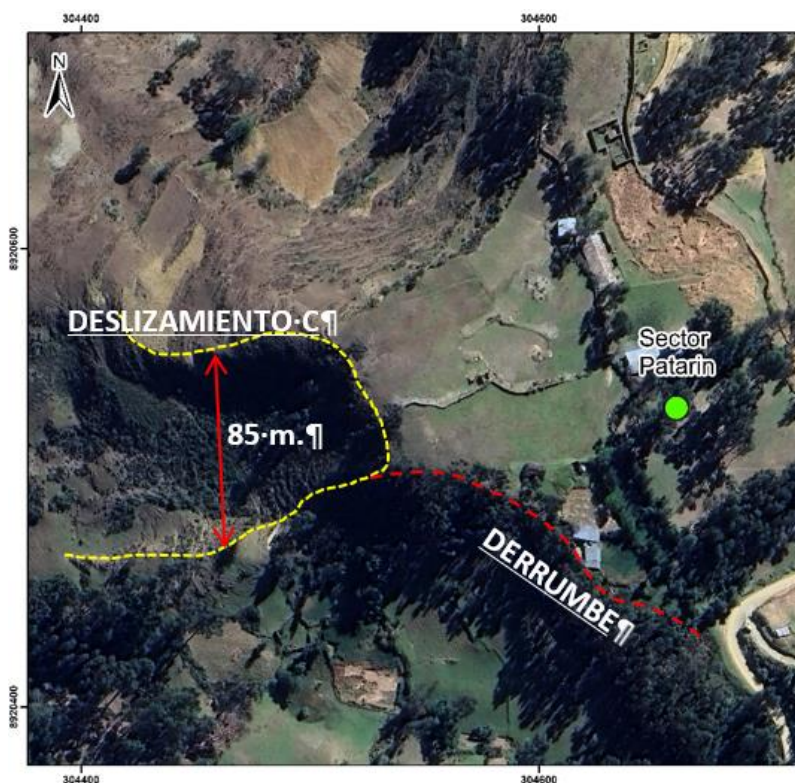
En el Sector C se tiene un deslizamiento inactivo que presenta una superficie de rotura rotacional con formas de pequeñas escarpas múltiples, irregulares y semicirculares. Este presenta un área de aproximadamente 1.8 ha. Además, se ha desarrollado pequeños derrumbes hacia los laterales y pie de dicho deslizamiento.

- Estado de actividad: Inactivo
- Superficie de rotura inferida: Rotacional
- Forma de la escarpa: Irregular
- Estilo de la escarpa: Escarpas múltiples
- Longitud de la escarpa principal: 90 m
- Desnivel entre la escarpa principal y el pie del deslizamiento: 180 m.
- Salto principal o desplazamiento vertical (DV): menor a 60 m.
- Ancho promedio de evento: 85 m.
- Área de deslizamiento reactivado: 1,8 ha
- El avance de la reactivación de deslizamiento: Retrogresivo

**Figura 20.** Ubicación del “deslizamiento C”, presenta un ancho promedio de 85 m. Además, se observa depósitos de derrumbes antiguos cubiertos por vegetación.

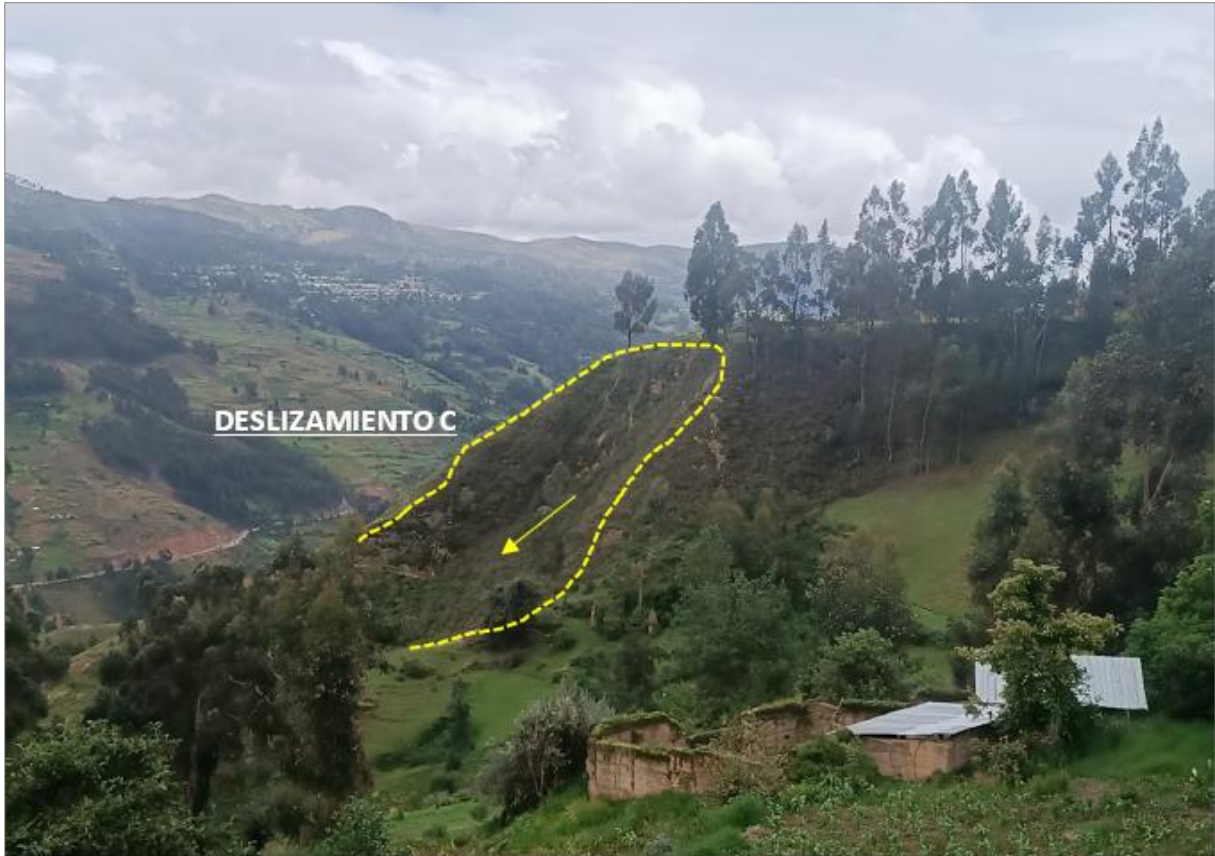
**Figura 21.** Vista del deslizamiento C sobre la ladera suroeste del área de estudio.

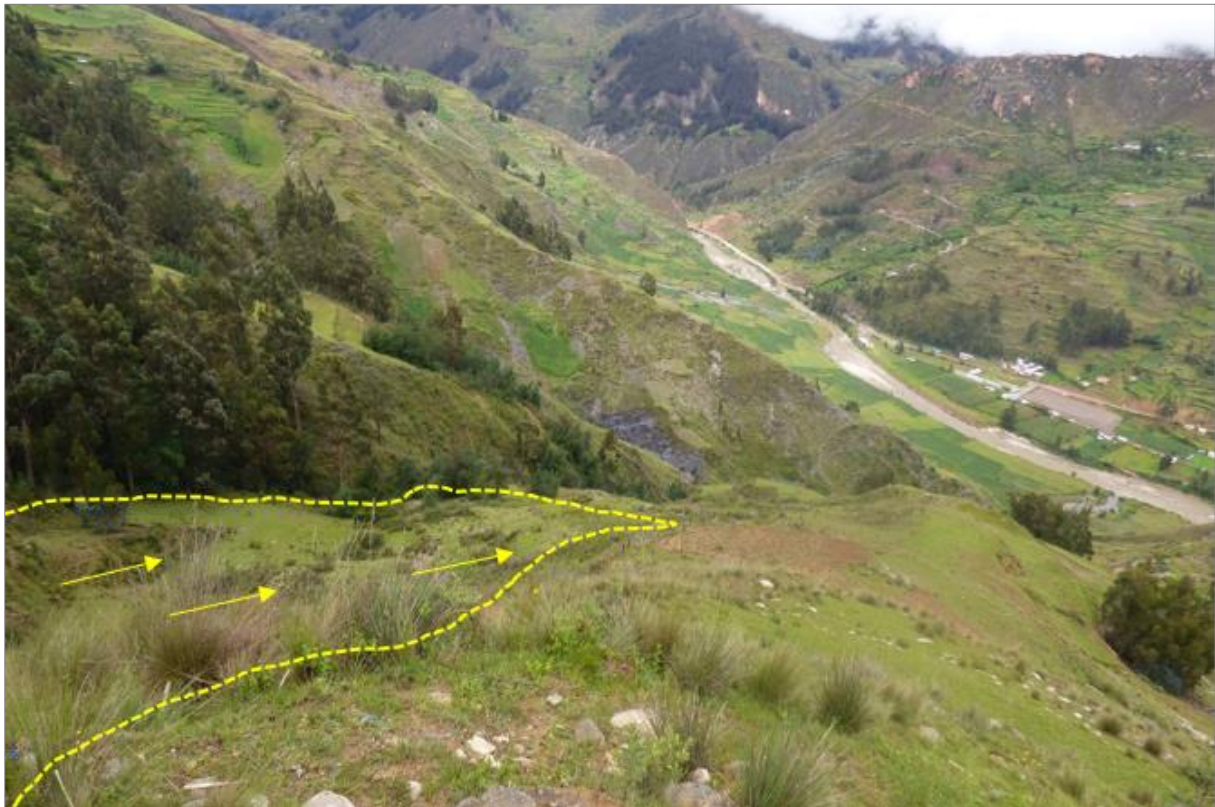
**Figura 22.** Vista del cuerpo del "deslizamiento C". Hacia el pie del deslizamiento, se observa una quebrada con pequeños derrumbes, en ambas márgenes.

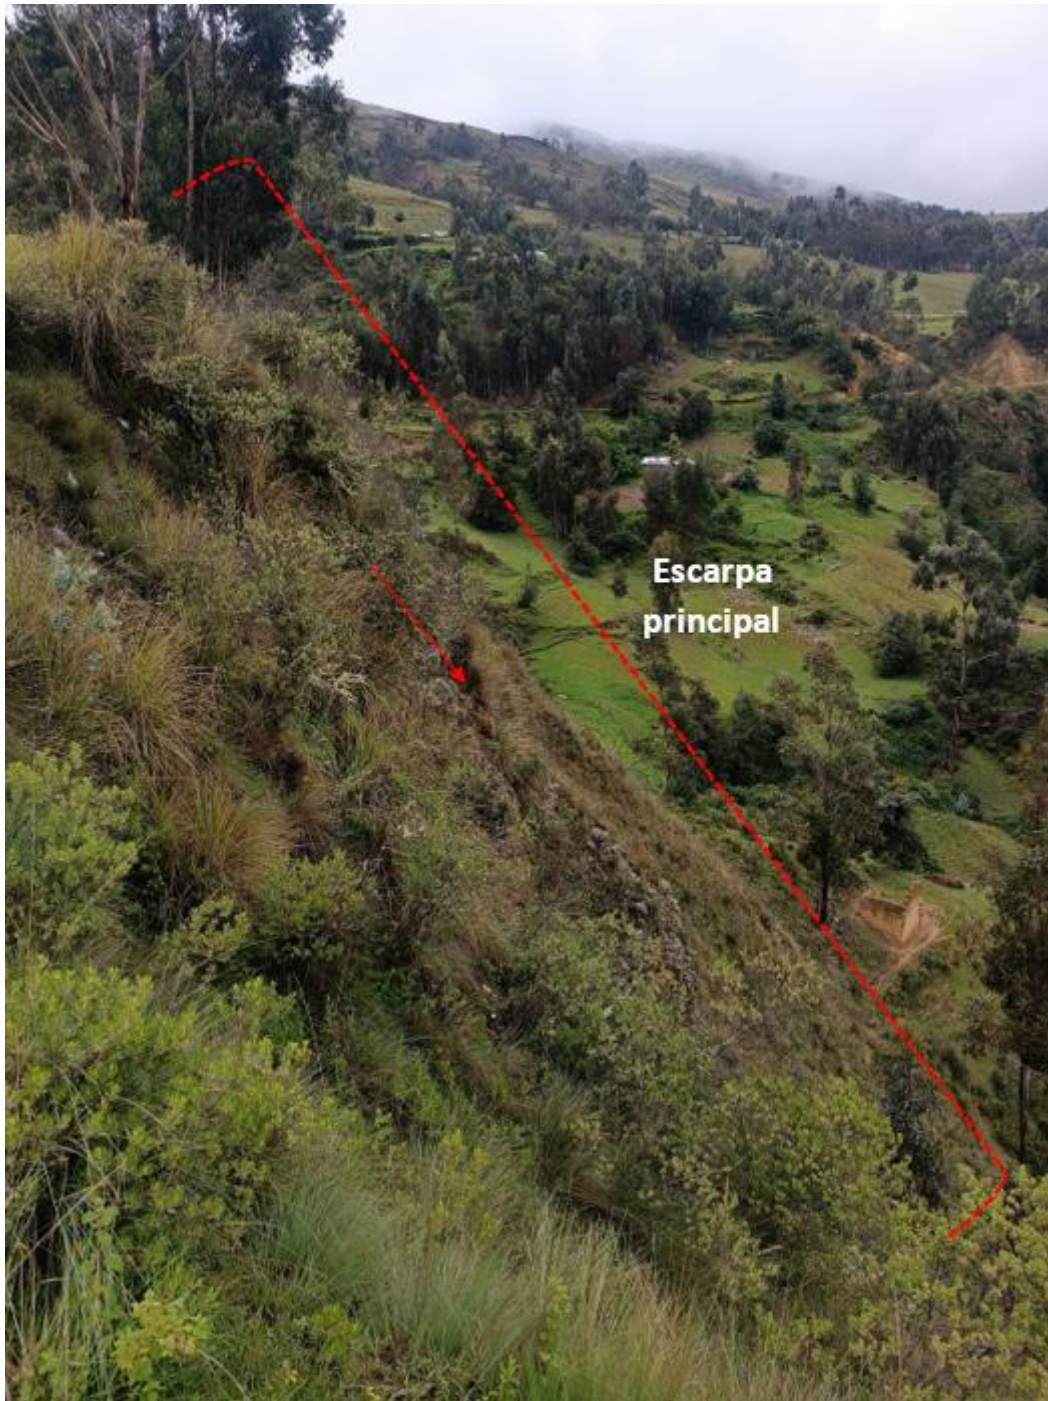
**Figura 23.** Vista de la escarpa principal del “Deslizamiento C”. Se observa conglomerados cubiertos por vegetación.

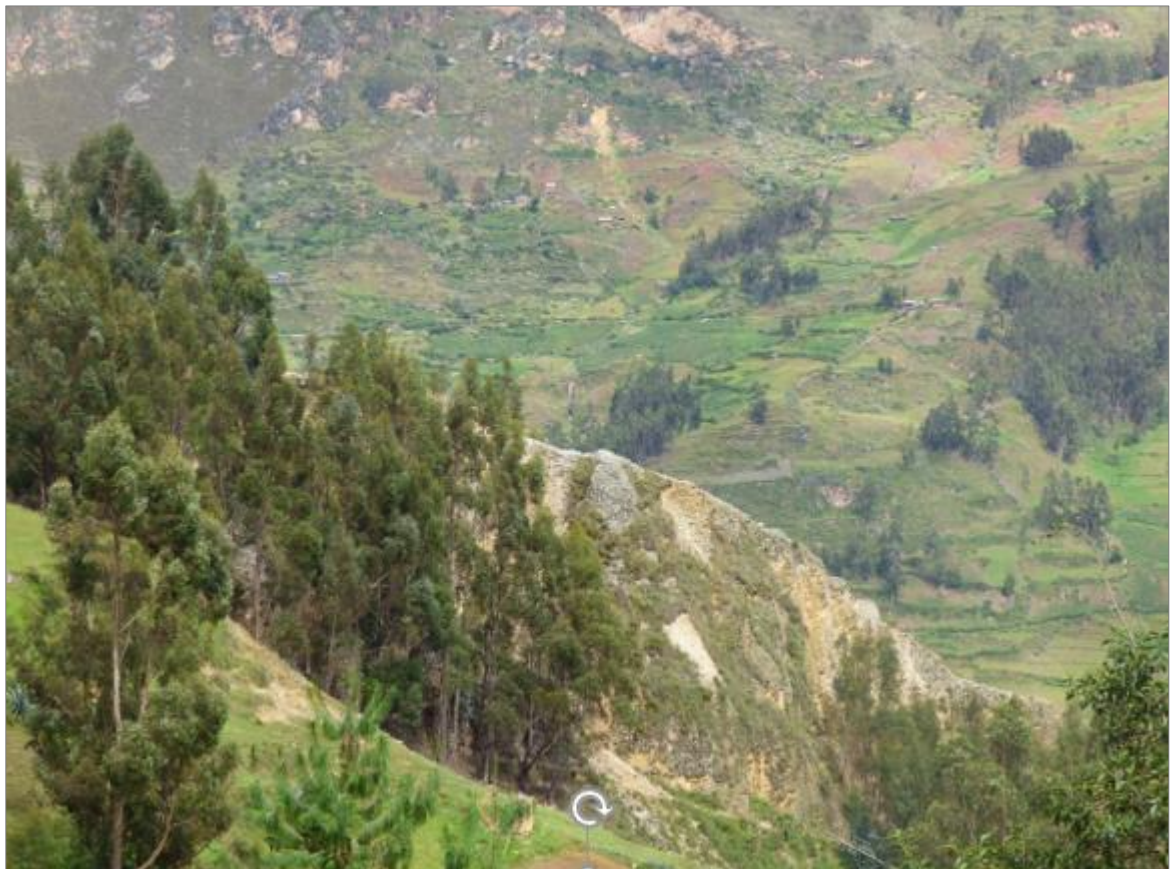
**Fotografía 2.** Afloramientos de conglomerados cerca al sector 1, donde se desarrolla el deslizamiento "B".

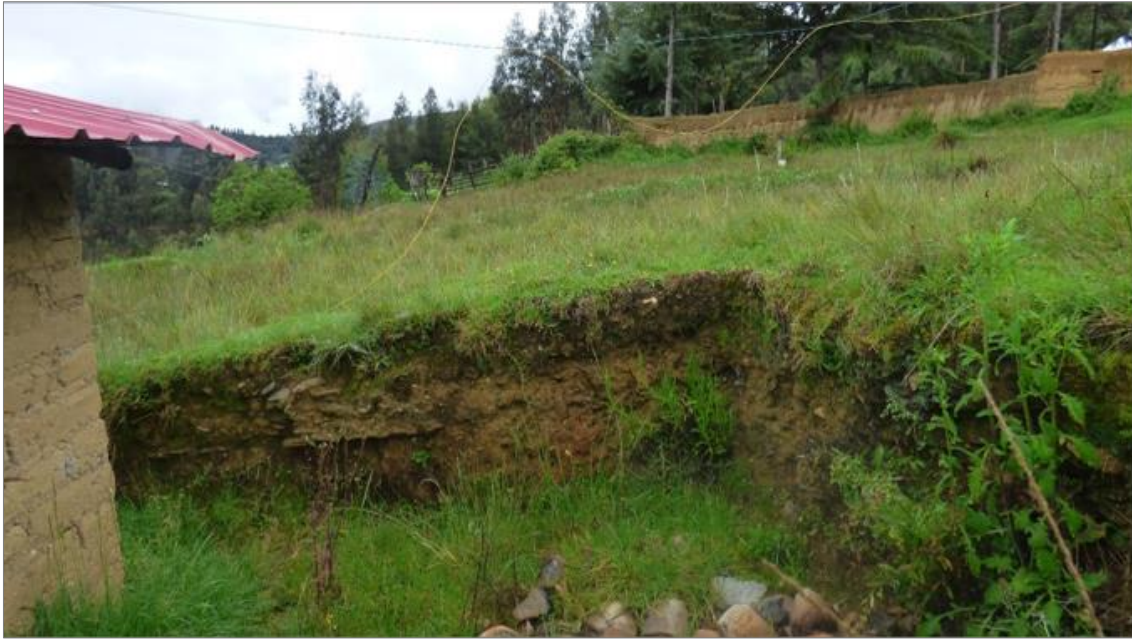
Esta zona se encuentra sobre depósitos de deslizamiento antiguo donde predominan principalmente arcillas muy plásticas y húmedas (fotografía 3). Se observa afloramientos de esquistos altamente meteorizados, fácilmente disgregables al tacto lo que lo vuelve inestable para construcciones civiles (figura 25). Así también, se observan pequeños saltos tipo terrazas de hasta 20 cm, hechos por la población para la obtención de adobe y cultivos, generando pequeños charcos de agua durante la temporada de lluvias, que se filtran hacia el subsuelo generando mayor humedecimiento del terreno.

**Fotografía 3.** Vista de depósitos coluvio-deluviales donde sobresale la matriz limo-arcillosa en el "Área 1".

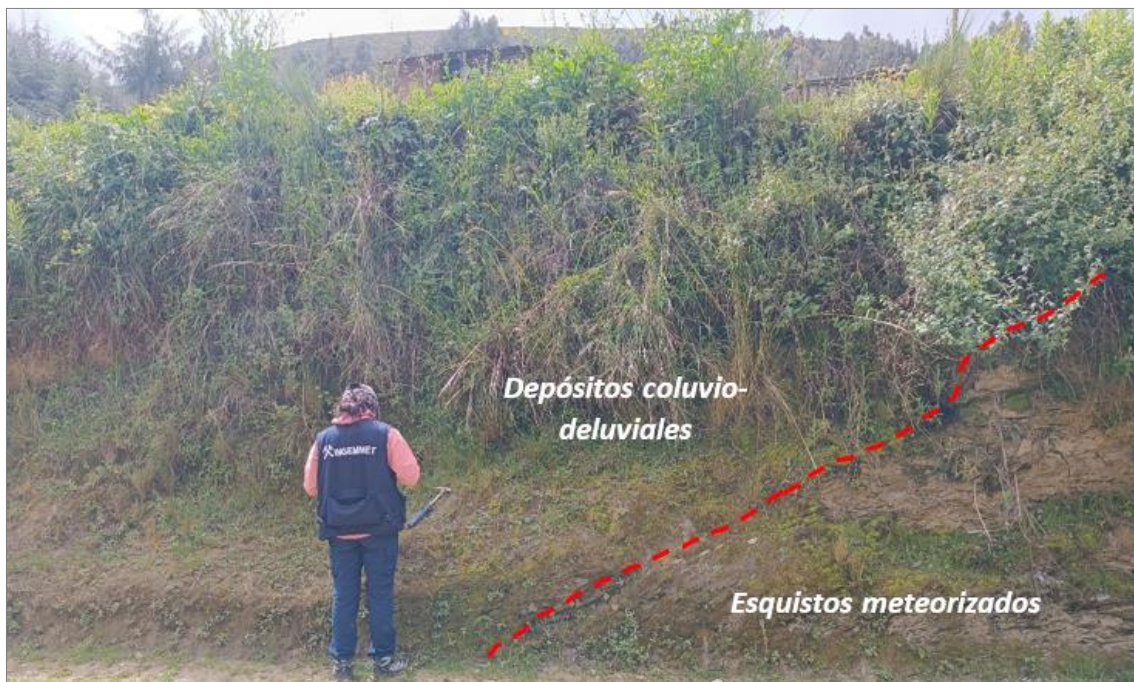
**Figura 25.** Zona de contacto entre depósitos coluvio-deluviales y esquistos sobre

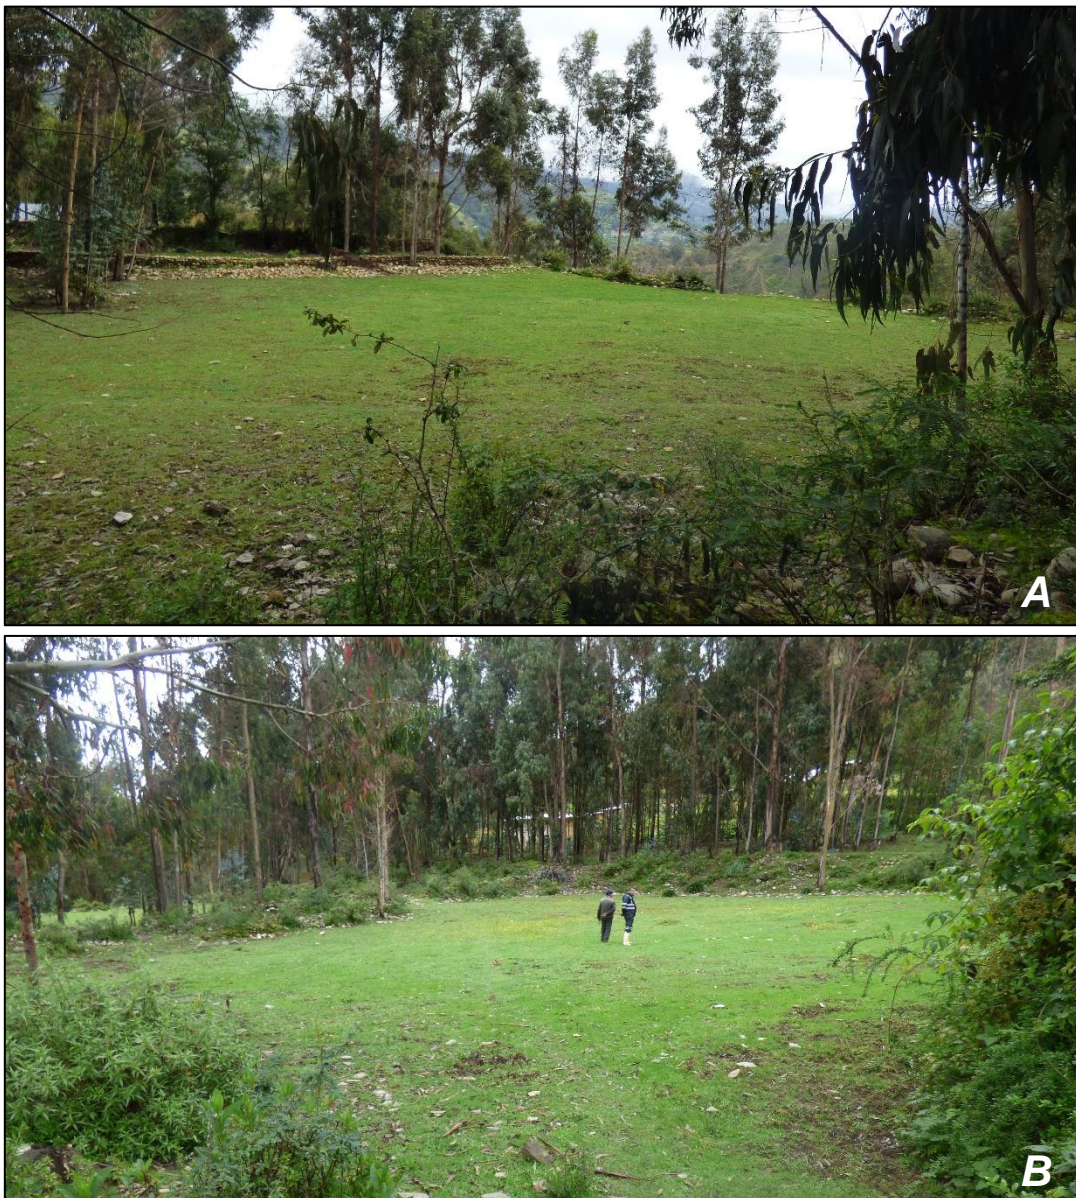
**Figura 26.** Vista del área propuesta (“Área 2”) para la construcción del Centro de salud Sillapata.

De las dos áreas propuestas, esta presenta mejores condiciones para la futura construcción del centro de Salud (figura 26). Para la habilitación del terreno, es necesario implementar sistema de drenaje adecuado para captar las aguas provenientes de las precipitaciones (figura 27) y regadío, y derivarlo al cauce de quebradas. Además, prohibir los cultivos sobre esta área, principalmente cultivos de alfalfa.

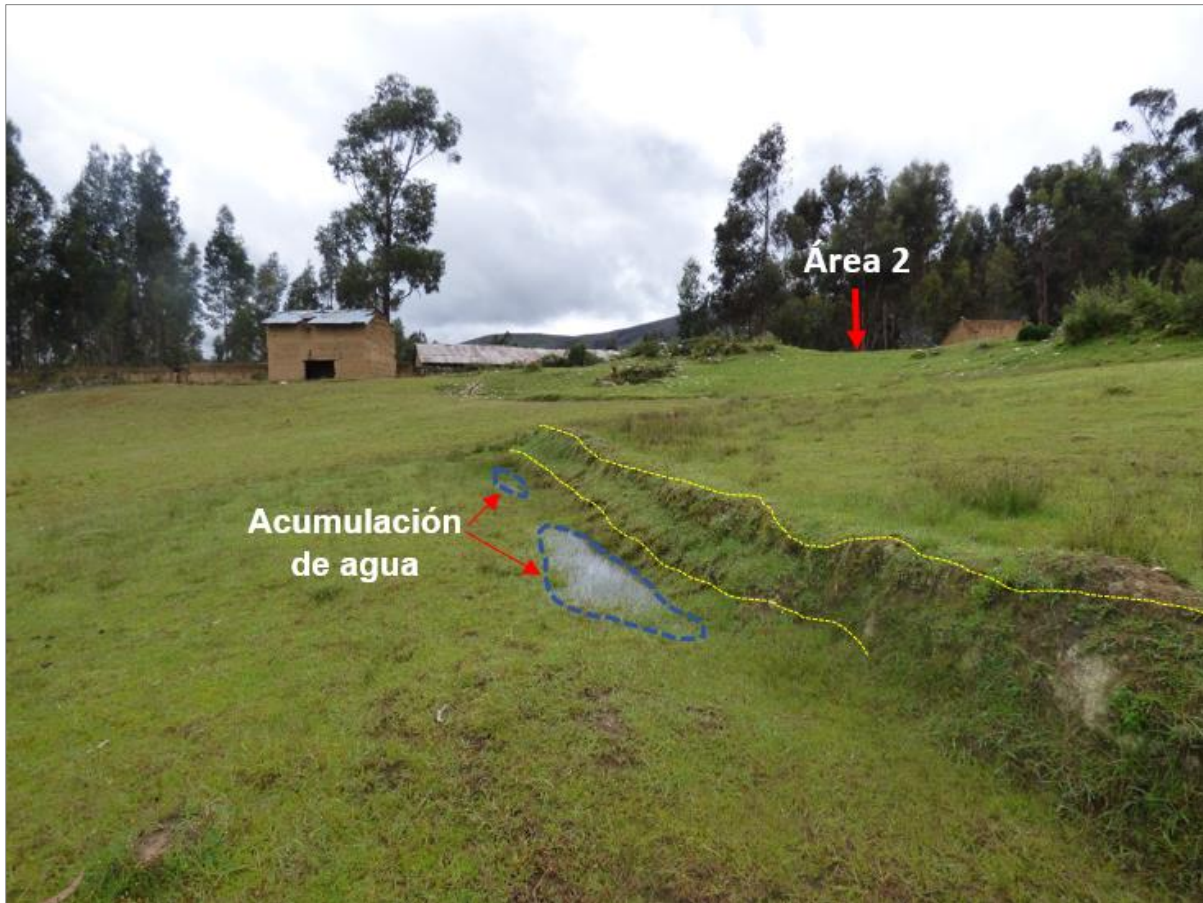
**Figura 27.** Saltos de hasta 40 cm. aprovechados por la población para cultivos cerca al "Área 2".
