Informe Técnico N° A7482

EVALUACIÓN DE PELIGROS GEOLÓGICOS EN EL CASERÍO YANANO

Departamento Huánuco
Provincia Pachitea
Distrito Chaglla

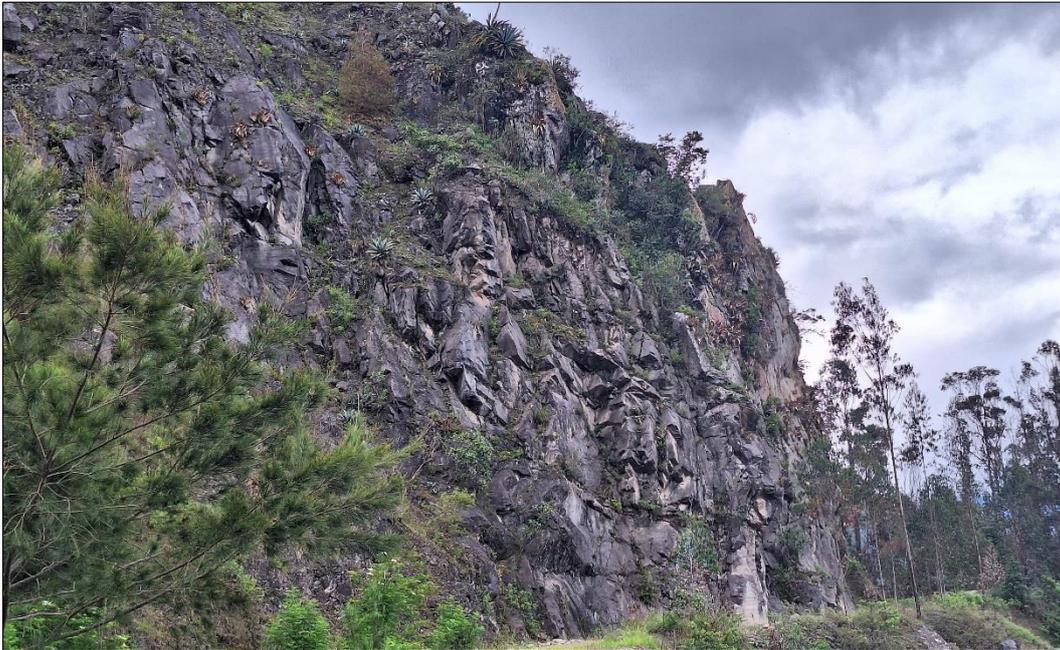
Fotografía 1. Afloramiento de calizas medianamente fracturadas y moderadamente meteorizadas.

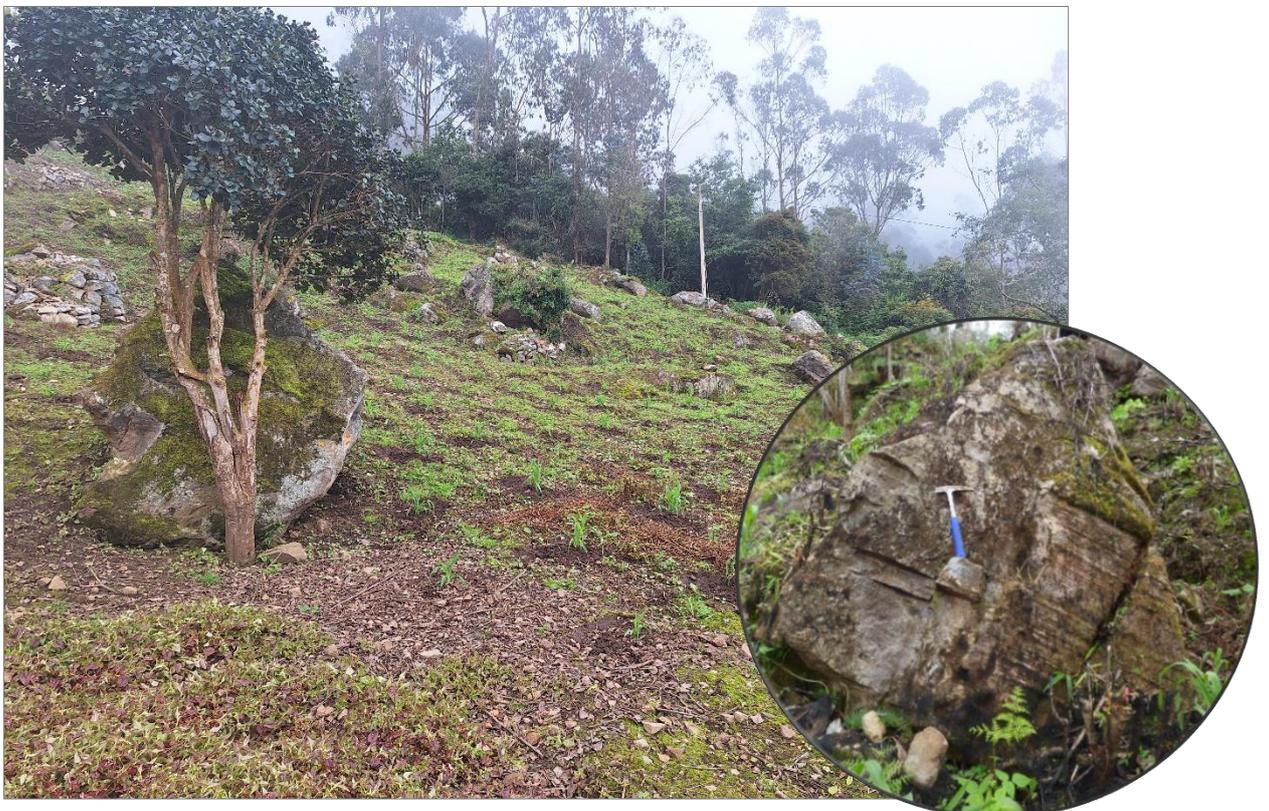
Depósitos inconsolidados, de estructura masiva, poroso y húmedo, identificado en la ladera norte que limita el caserío Yanano, está compuesto por bloques con diámetro de hasta 3 m, gravas (20%), arenas (25%), limos (25%) y arcillas (20%) (fotografía 3). Los bloques de formas angulosas a subangulosas son de origen sedimentario, metamórfico y vulcano sedimentario.

Son suelos inestables, presentan malas características geotécnicas y se consideran no competentes, susceptibles a la generación de movimientos en masa, en particular deslizamientos y derrumbes.

Figura 3. Vista de deposito de eventos antiguos, conformado por bloques, hasta de 3 m, gravas, arenas, limos y arcillas.

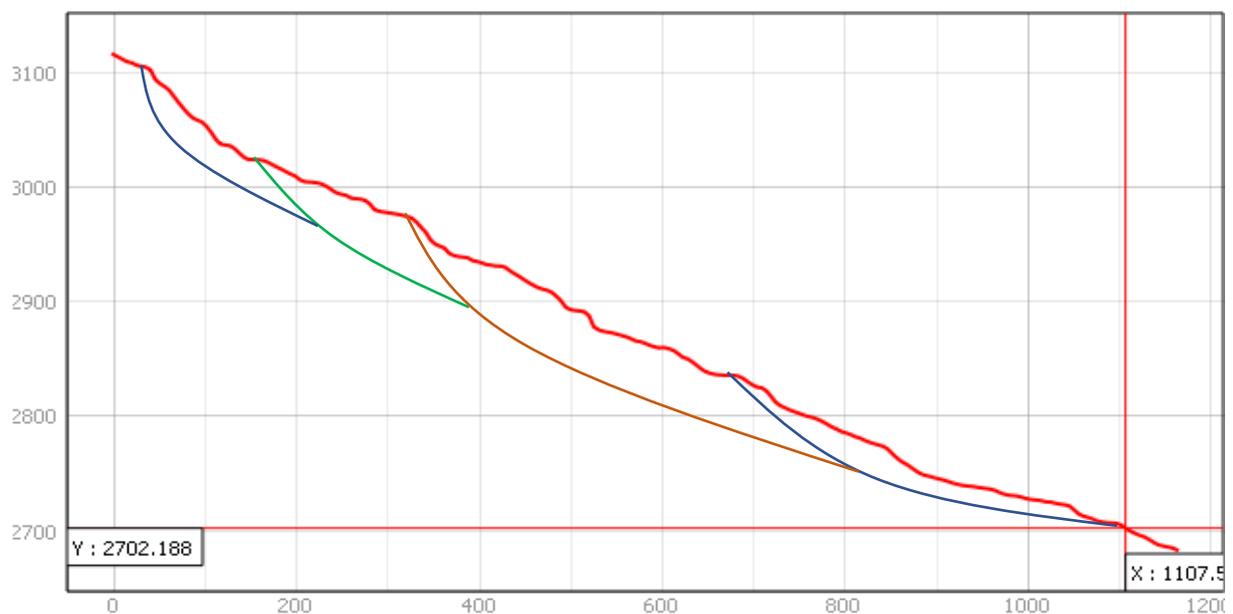
En el perfil longitudinal se observa el actual relieve (línea color roja) de la zona de estudio, donde se presenta la morfología ondulada, debido a la ocurrencia de eventos antiguos y recientes, evidenciada por los desniveles, y saltos con más de 5 m de altura. Además, muestra planos de falla rotacional inferidos.

Figura 5. Perfil representativo, que evidencia los planos de falla originados en el cuerpo del deslizamiento del caserío Yanano.

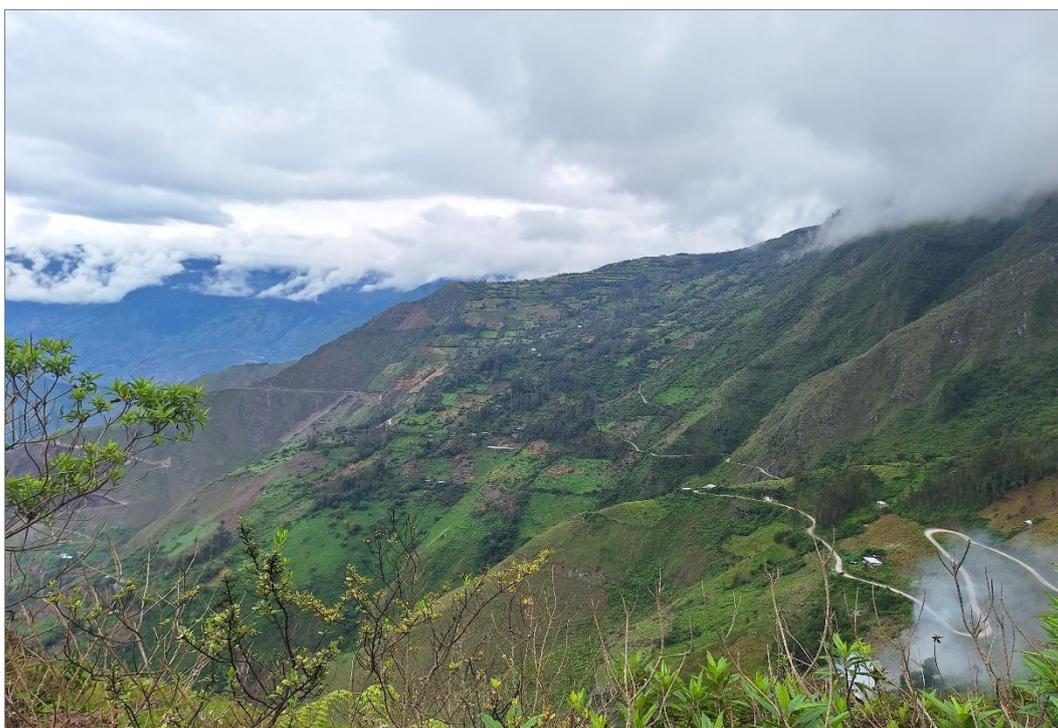
Figura 6. Vista de la morfología sobre la cual se encuentran asentadas las viviendas del caserío Yanano.

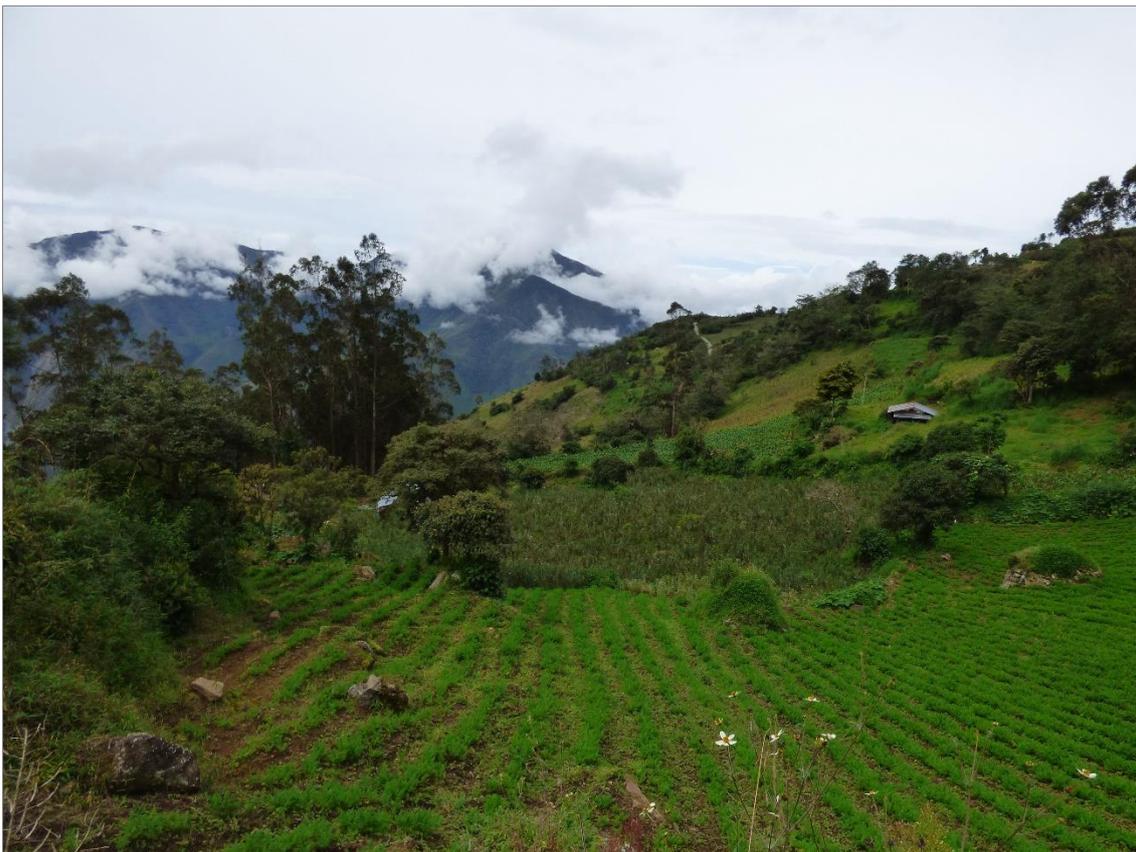
En la zona de estudio se evidencia en la ladera norte, donde sitúan las viviendas del caserío Yanano, en forma de deslizamientos (acumulación de material suelto en la ladera), desarrollados sobre pendiente fuerte (15° - 25°) a muy fuerte (25° - 45°). Esta unidad, geodinamicamente, está asociada a deslizamientos, derrumbes y avalancha de rocas.

Fotografía 2. Vista de la ladera norte, que delimita el caserío Yanano y sobre la cual se han asentado viviendas.

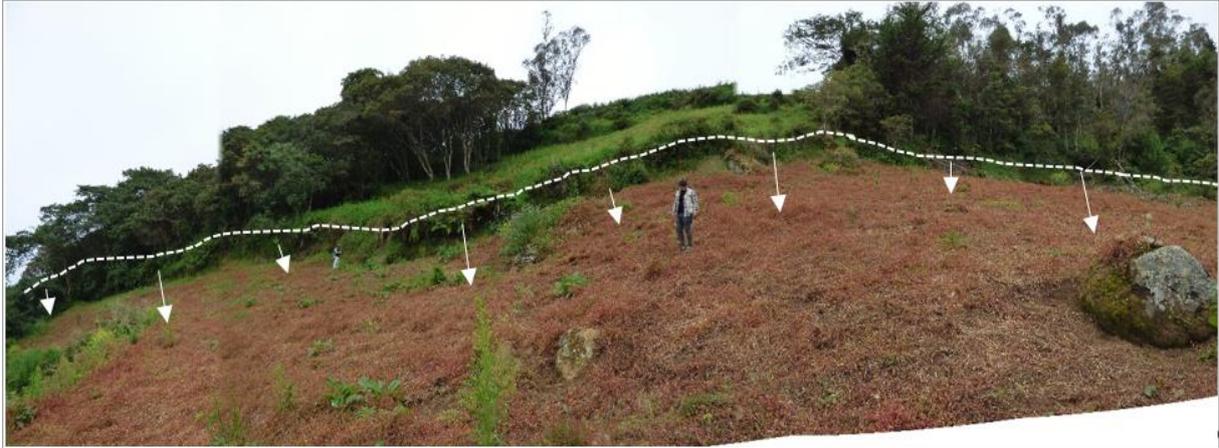
Figura 8. Deslizamiento antiguo, en dirección N300°, producido sobre depósitos inconsolidado de gravas, arenas, limos y arcillas; de estructura masiva, húmeda y fácilmente removible y erosionable ante agentes erosivos.

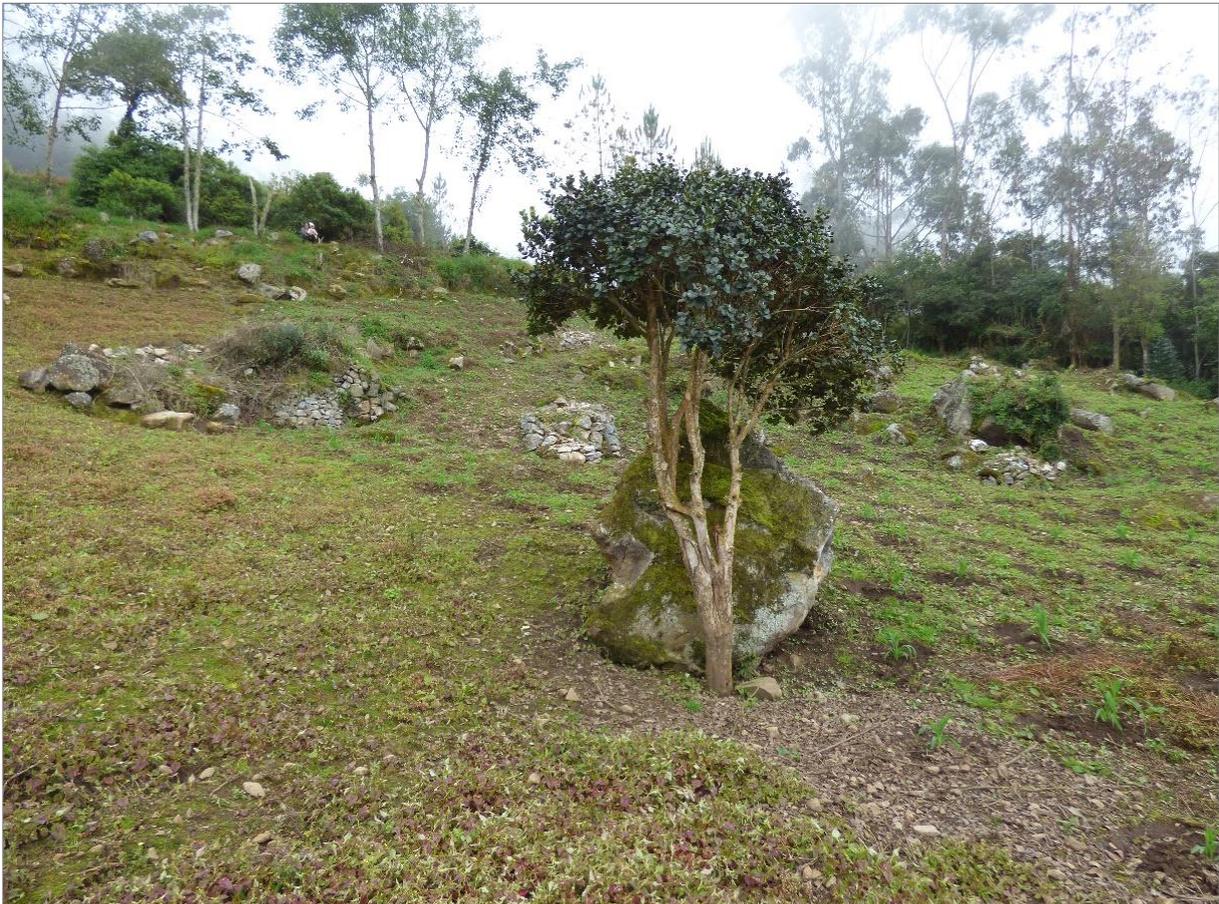
Esta zona se encuentra en la parte alta de Yanano, sobre calizas fracturadas y meteorizadas del Grupo Pucara, cubierto por suelos inconsolidados de gravas, arenas, limos y arcillas, y sobre la cual se han producidos deslizamientos, con saltos de hasta 5 m en la parte central y 3 m hacia los flancos (figura 8). En el cuerpo de este evento se tiene bloques con diámetro de hasta 3 m, dispuestos de manera caótica y dispersa por toda la ladera de pendiente media (5°-15°) a fuerte (15°-25°). Es importante mencionar que, la presencia de árboles en la ladera retiene los bloques sueltos en la ladera (fotografía 3).

Fotografía 3. Algunos bloques sueltos en la ladera norte de Yanano, son retenidos por los árboles, ello nos muestra la eficiencia de reforestar las laderas en busca de la estabilidad.

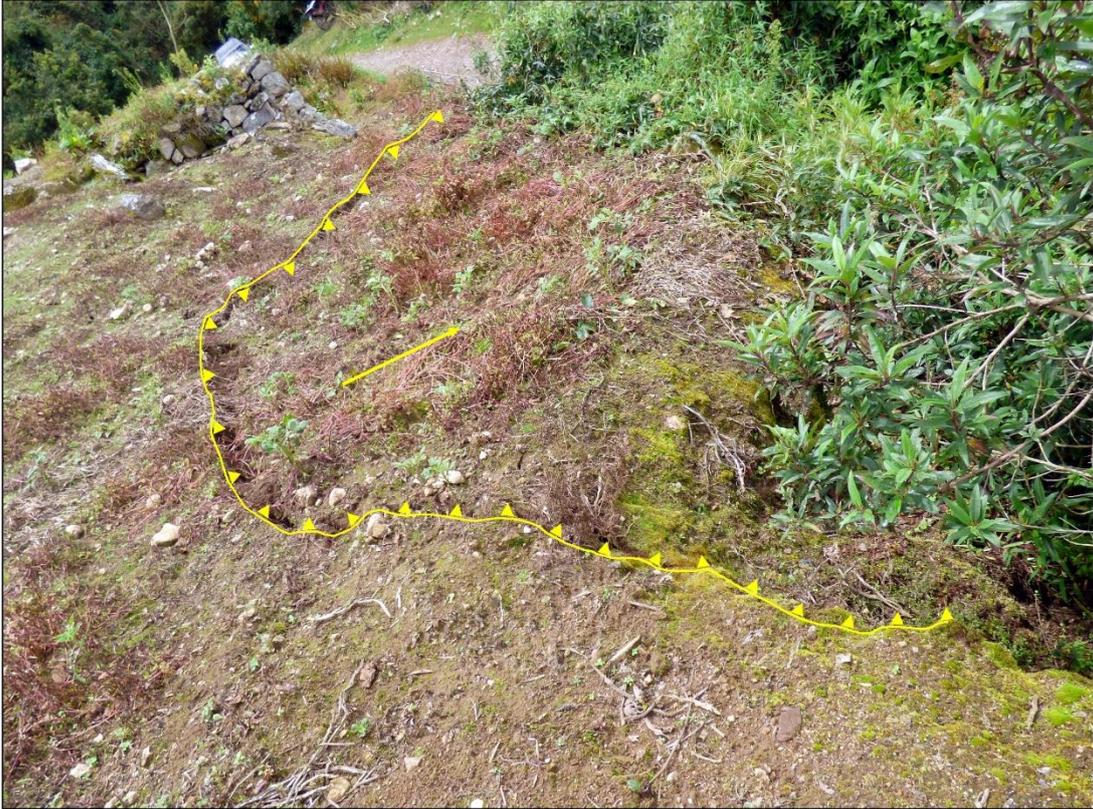
En la actualidad este deslizamiento se ha reactivado, evidenciado por desplazamientos del terreno, de hasta 1 m de profundidad visible (figura 9) y múltiples agrietamientos de forma longitudinales y transversal (fotografía 4), lo cual está afectando viviendas y terrenos de cultivo.

Figura 9. Deslizamiento reactivado, a partir de las lluvias prolongadas registradas en la zona de estudio. Muestra un salto de 1 m de profundidad.

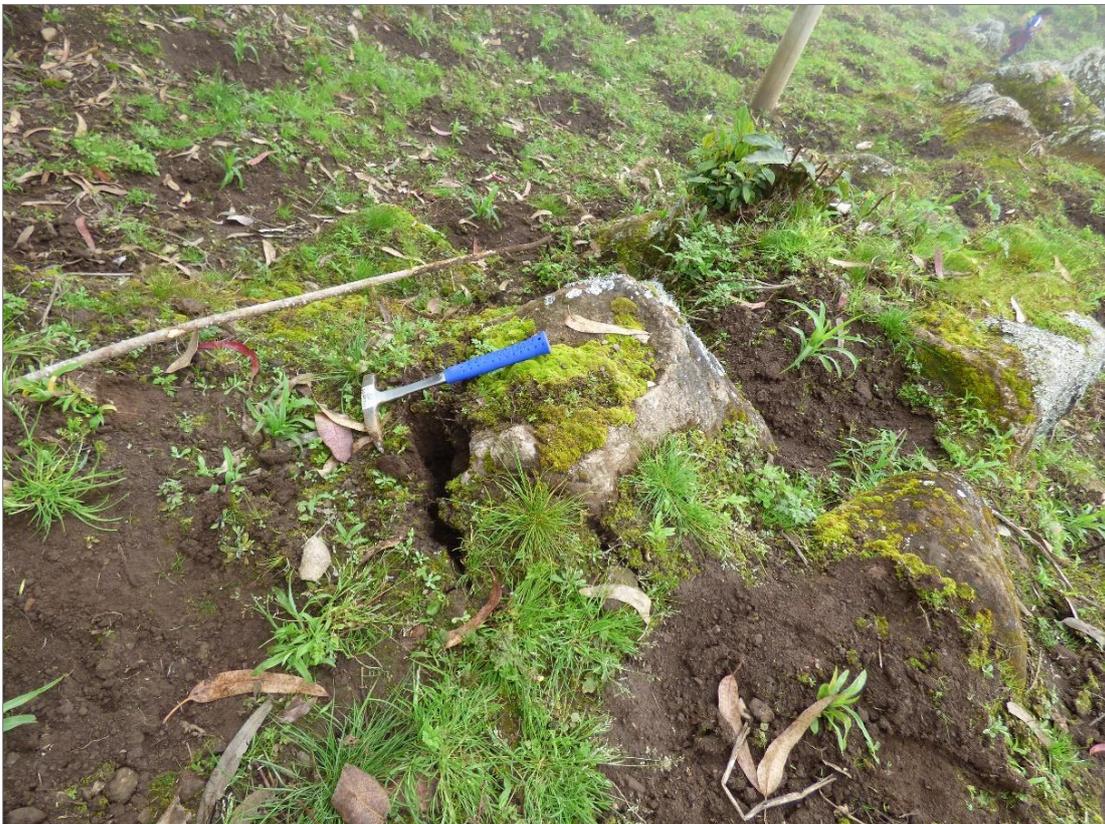
Fotografía 4. Vista de agrietamientos longitudinales y trasversales en el cuerpo del deslizamiento de Yanano.

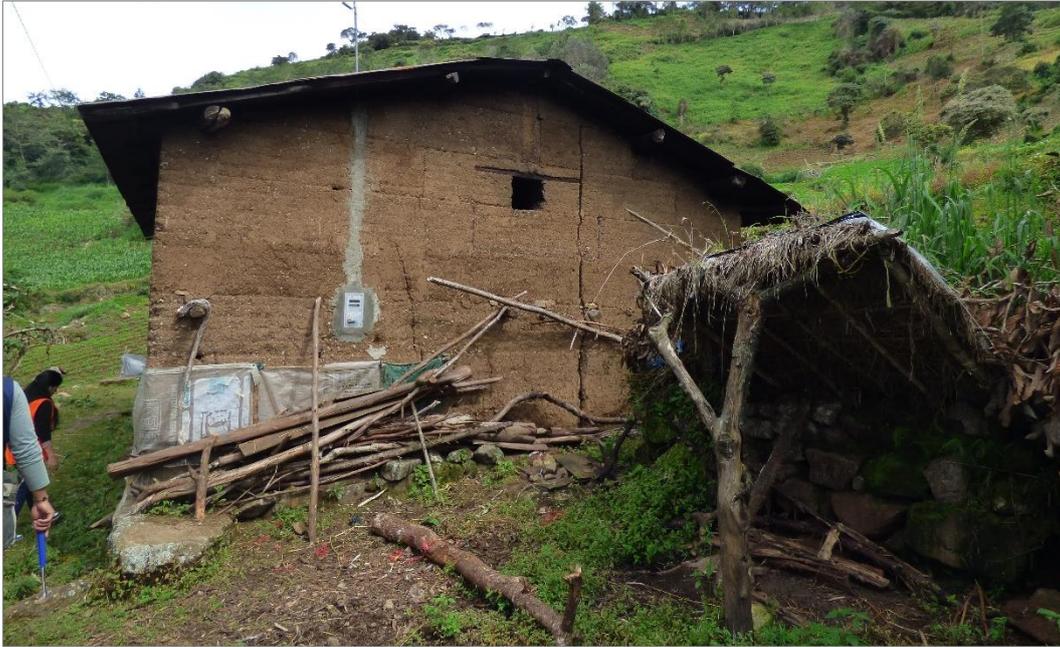
Se han identificado saltos de deslizamiento antiguos, en cuyo cuerpo se observa múltiples agrietamientos y asentamientos producto de la reactivación. Estos eventos están afectando viviendas, muestra de ellos, son las rajaduras que se presentan en las paredes (fotografía 5) y grietas en el piso (fotografía 6).

Fotografía 5. Pared de vivienda agrietada, a consecuencia del asentamiento del terreno.

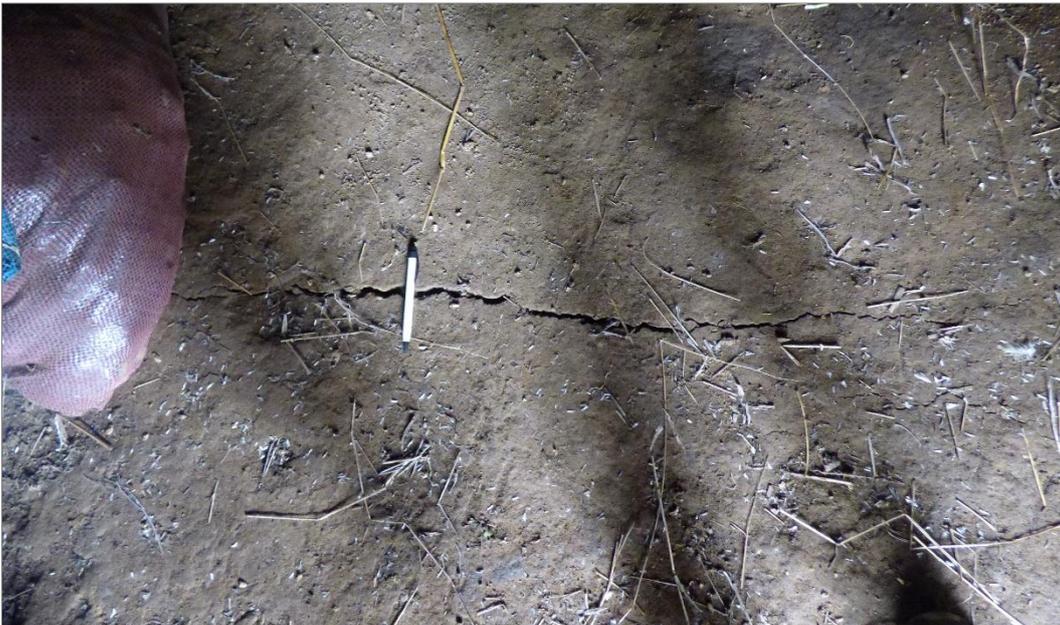
Fotografía 6. Vista de agrietamientos transversales en el piso de la vivienda.

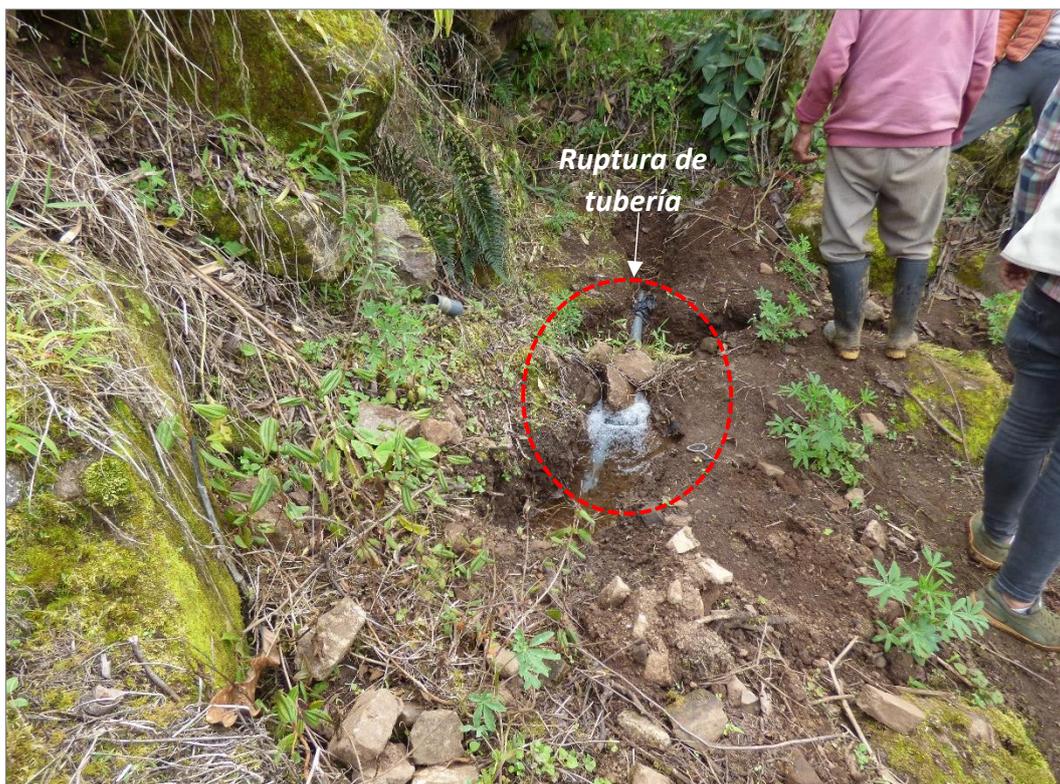
Aunado a las condiciones propias de terreno, como el tipo de material y pendiente del terreno, la ruptura de tubería de agua (figura 10) producto del asentamiento de la ladera, esta generando mayor humedecimiento y saturación del terreno, lo cual podría incrementar el tamaño y profundidad del deslizamiento reactivado.

Figura 10. Filtración de agua en el cuerpo del deslizamiento reactivado.

2. Implementar sistema de drenaje en el cuerpo del deslizamiento, para captar las aguas de escorrentía pluvial y derivarlas al cauce de la quebrada Parizahuayjo, para evitar mayor saturamiento del terreno. El tipo y diseño debe realizarse previo estudio geotécnico.
“La captación de agua de escorrentía evita la concentración, infiltración y elevación de los niveles freáticos en el suelo, al igual que la captación de agua de techos, aguas de cunetas, entre otros. No obstante, dependiendo del tipo de suelo y la intensidad, duración y frecuencia de los aguaceros, a veces estas obras no son suficientes y deben complementarse con sistemas de drenaje subsuperficial”.

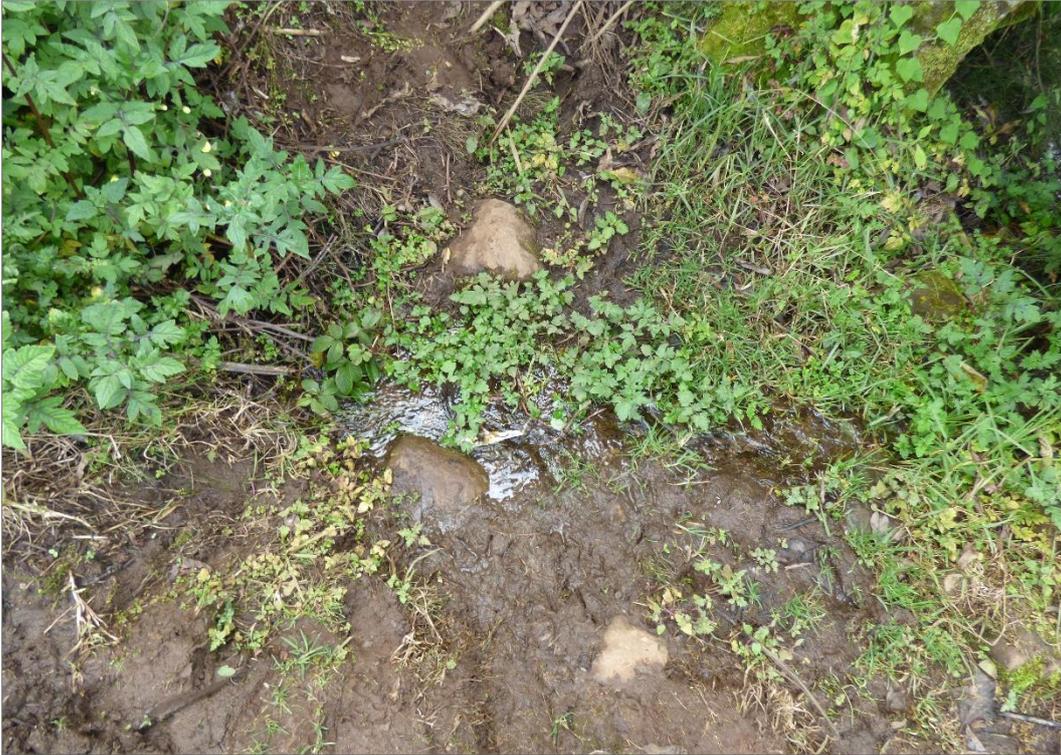
Fotografía 7. Surgencia de agua, con incremento de caudal posterior al inicio de la reactivación de la ladera norte de Yanano.

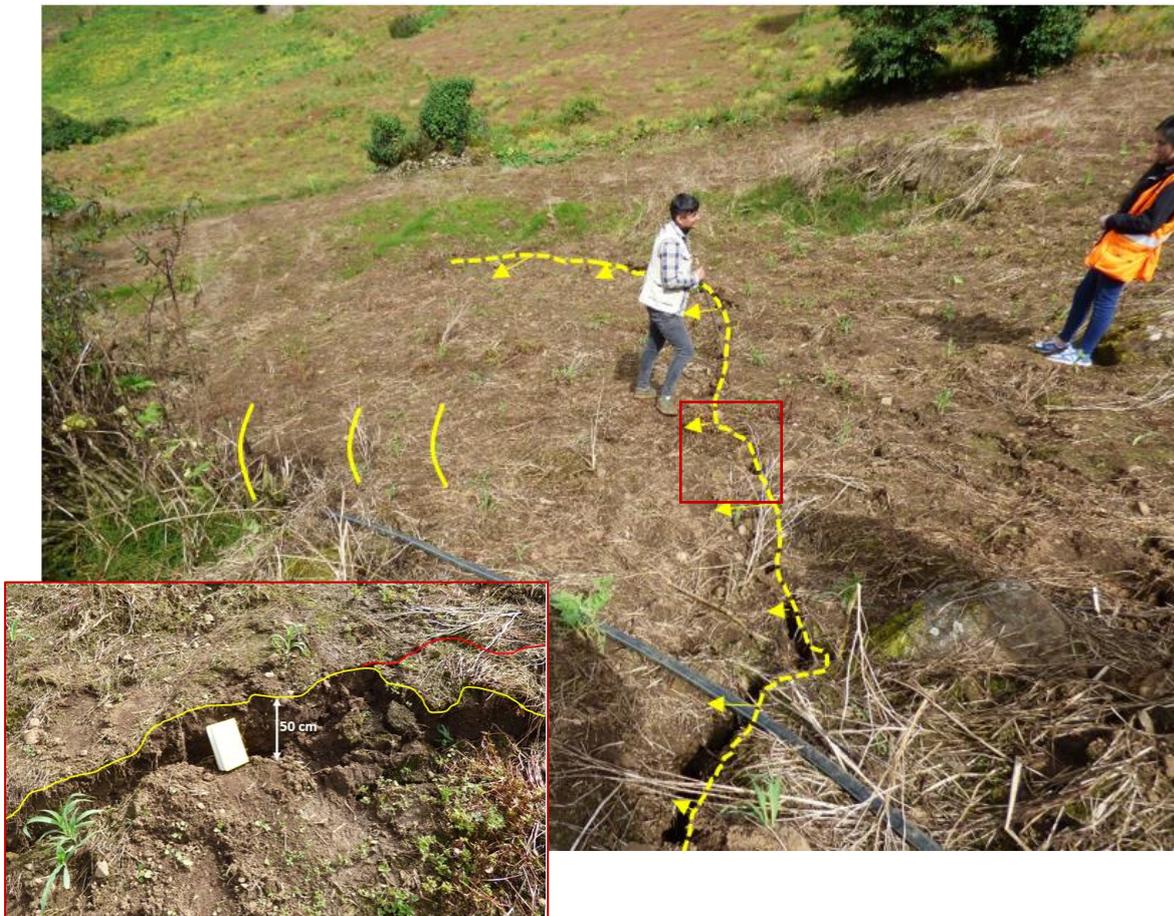
Figura 11. Desplazamiento del terreno, con salto visible de 50 cm, y una profundidad de 1 m.

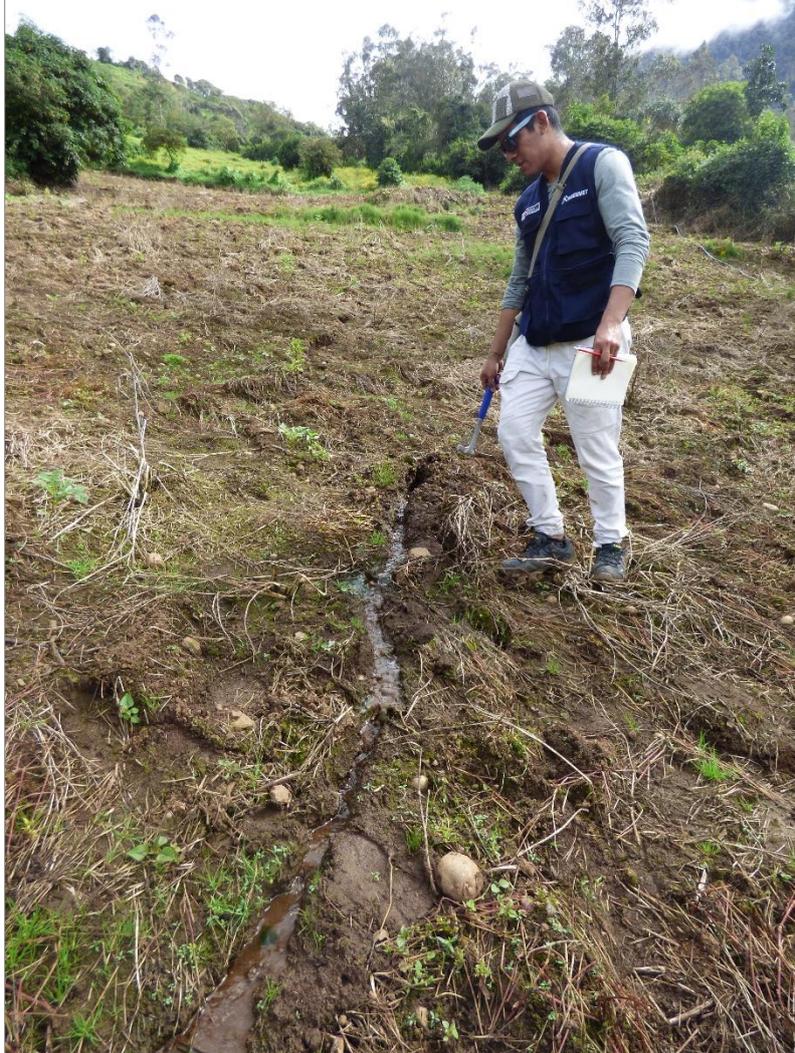
En el flanco derecho del deslizamiento, con saltos de 30 cm, se observo un ojo de agua (fotografía 8), se infiere que origen proviene de agua de riego y filtración del manantial, localizado en la parte superior de la corona del deslizamiento. Este manantial esta discurriendo por un canal, ladera abajo, hasta que se infiltra en su totalidad al terreno.

Fotografía 8. Surgencia de agua, con incremento de caudal posterior al inicio de la reactivación de la ladera norte de Yanano.

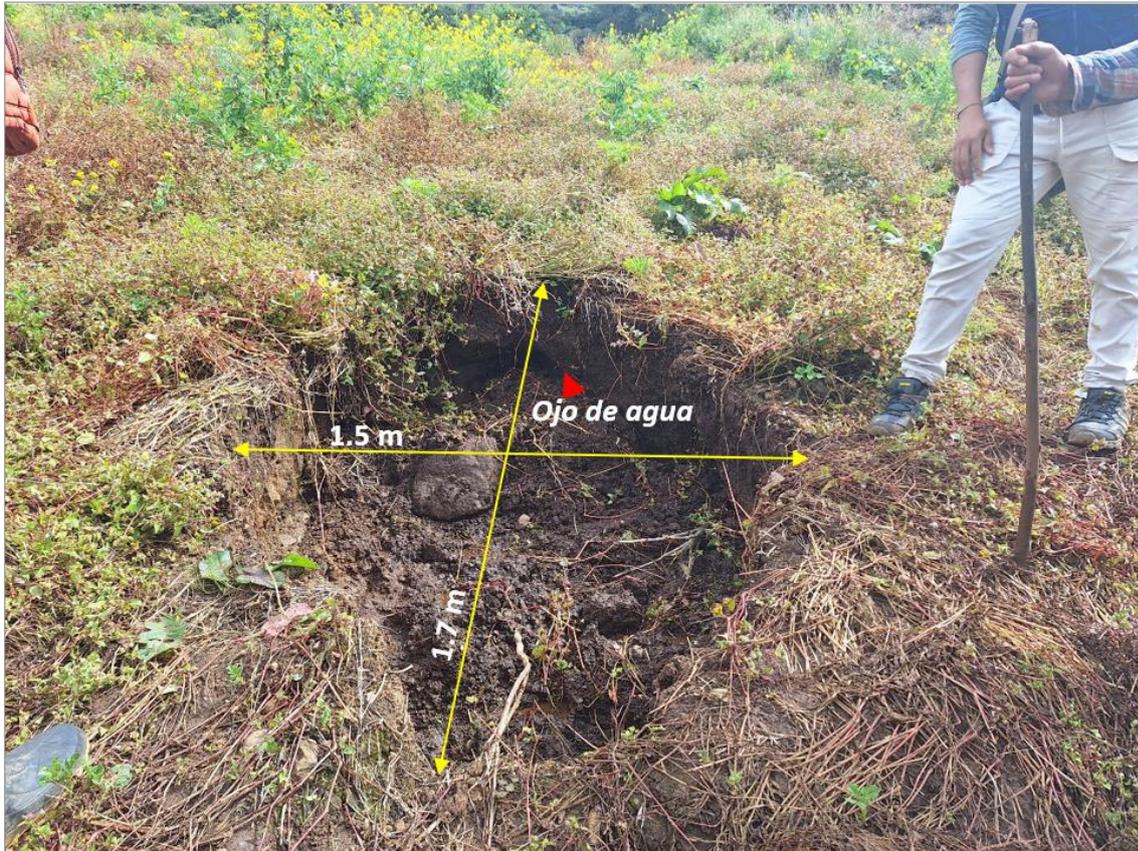
En la parte baja, nuevamente aparece un ojo de agua (X:405249, Y: 8913075), provocando el colapso del suelo, en aproximante 1.2 m de profundidad (figura 12).

El hundimiento del terreno presenta un ancho de aproximadamente de 1.5 m y 1.7 m de largo, afectando terrenos de cultivo.

Figura 12. Colapso del terreno, debido a la presencia de agua subterránea.

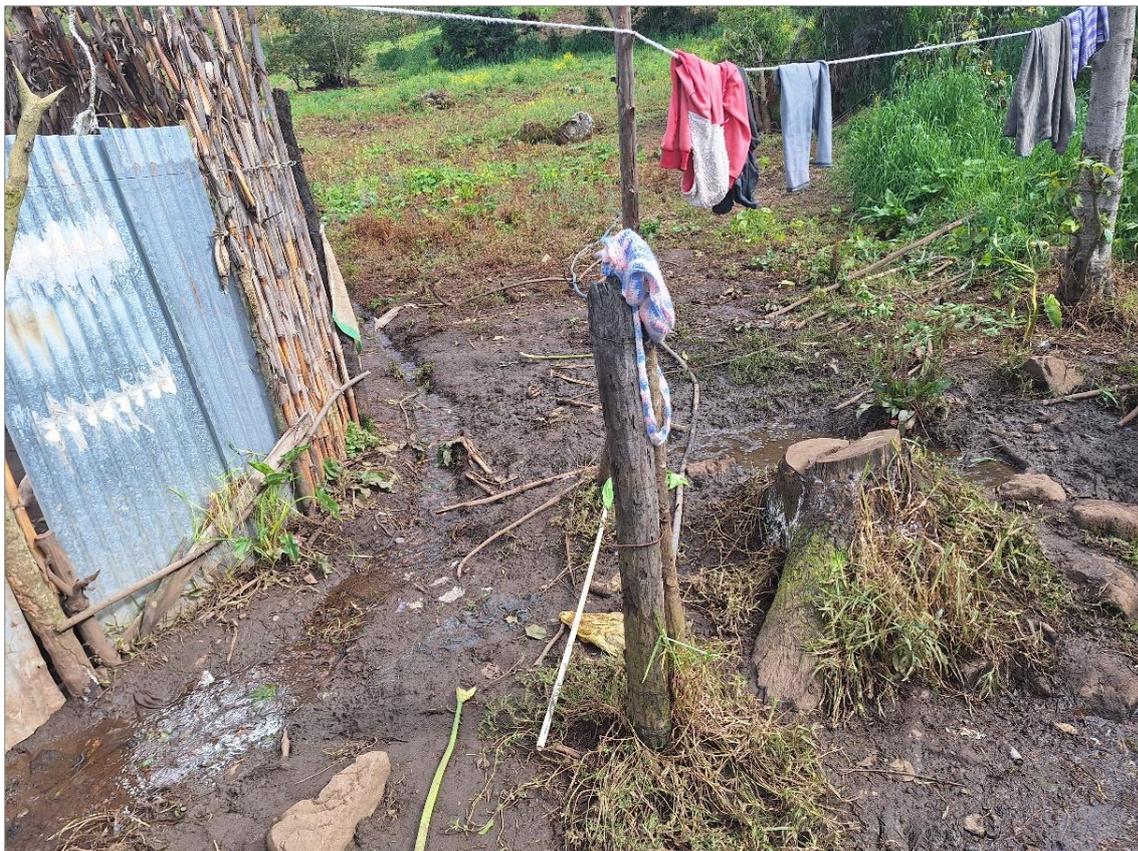
Fotografía 9. Colapso del terreno, debido a la presencia de agua subterránea.

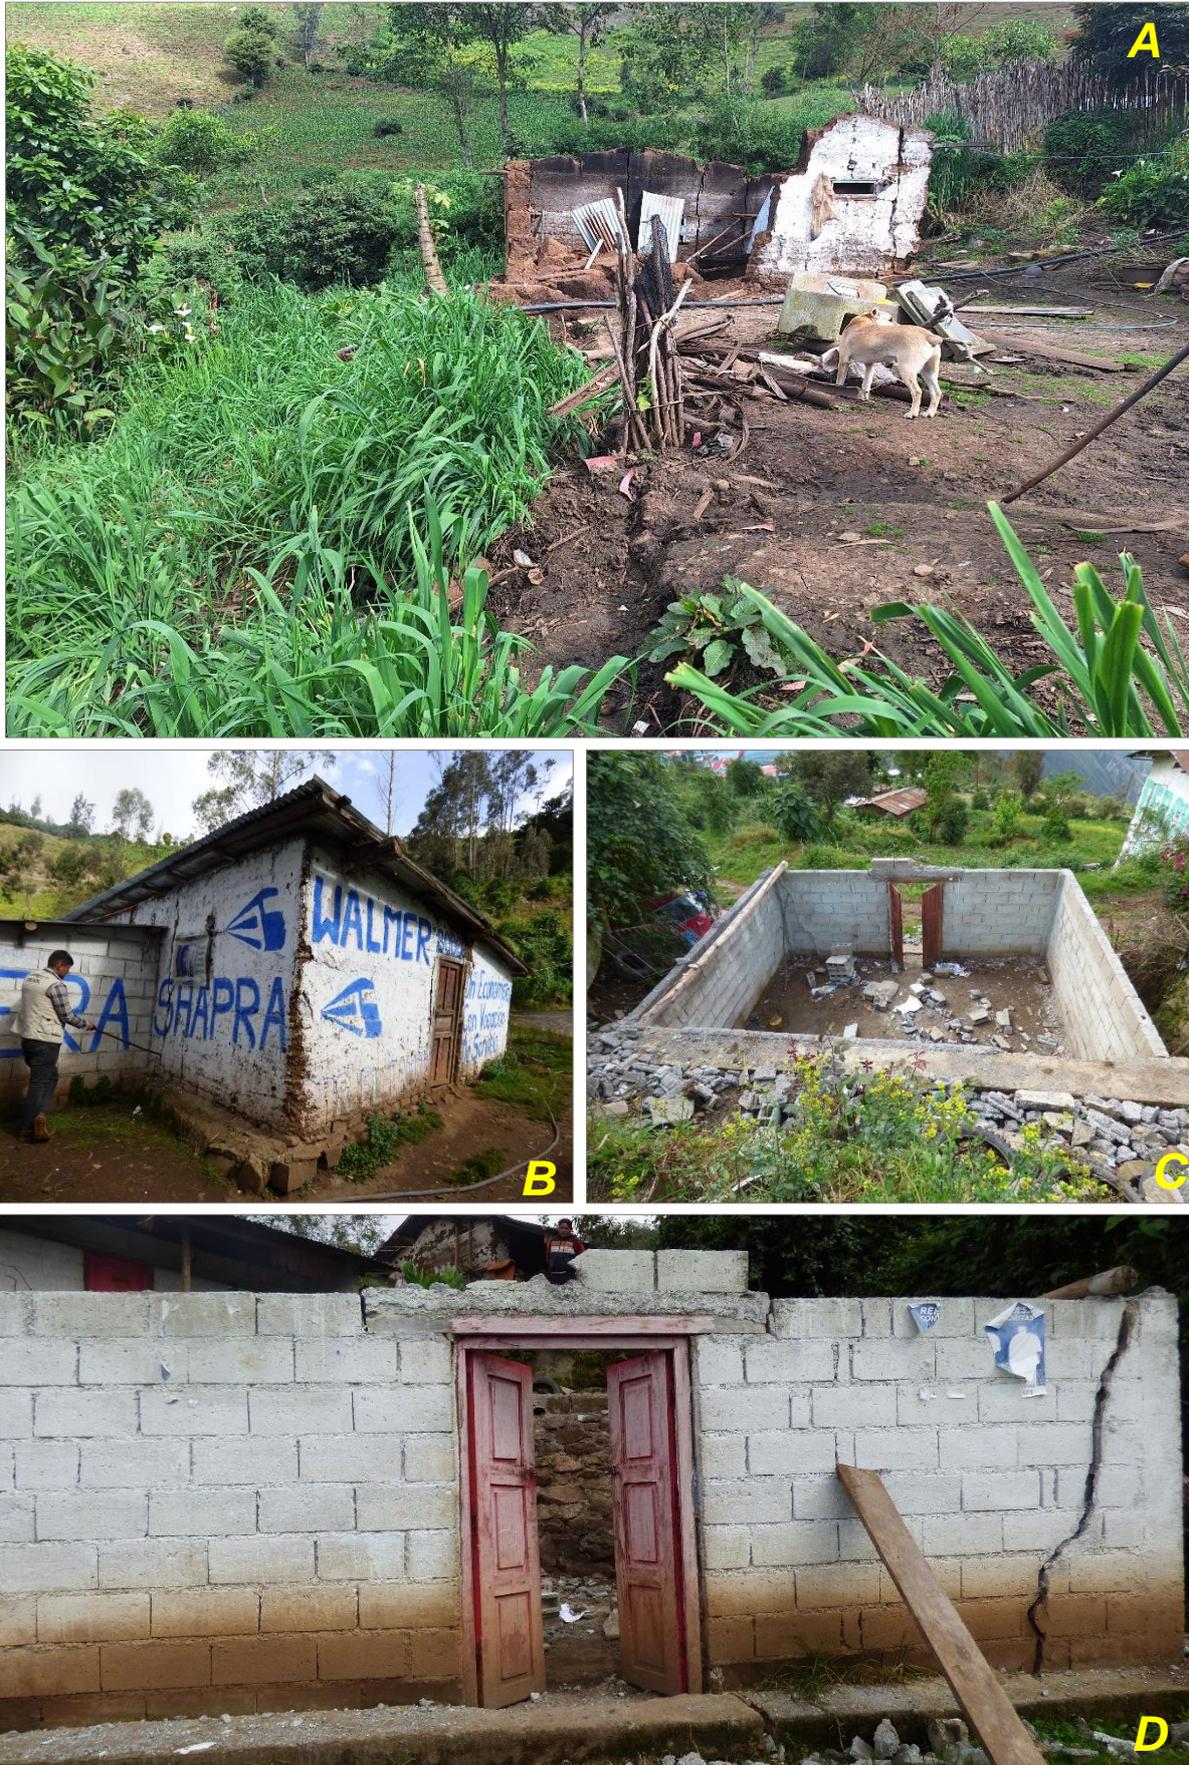
Hacia la parte baja, se identificó otro ojo de agua, que en conjunto con el agua proveniente de los manantiales forman un canal por donde discurre el agua ladera abajo (fotografía 9). Estas condiciones hidrológicas sobre el terreno, ha generado mayor humedecimiento y saturación, conllevando al desplazamiento del terreno (figura 13 A), con un salto de aproximadamente 50 cm y posterior afectación en varias viviendas asentadas en esta zona (figuras 13 B, C y D).

Figura 13. A) Salto del terreno en 50 cm afectó a las viviendas del sector. B, C y D) Viviendas afectadas por activación del deslizamiento.

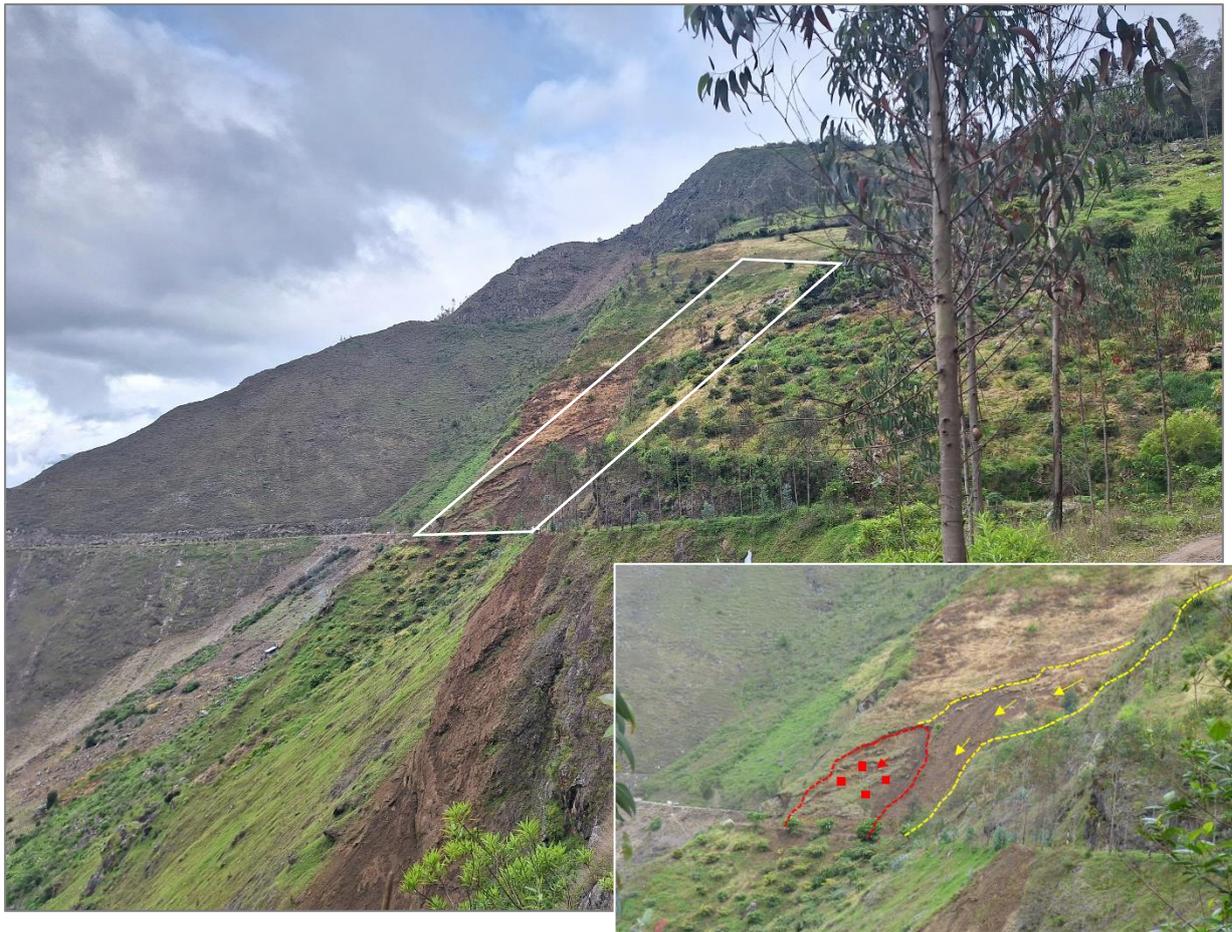
Al pie de la ladera, se tiene un deslizamiento de 3.5 ha, con un ancho de 160 m y una longitud de aproximadamente 400 m, que afectó viviendas y terrenos de cultivo. Dentro de este deslizamiento se ha producido un derrumbe, cuyo material desplazado afectó principalmente la trocha carrozable que conduce a pueblos aledaños.

Figura 13. Deslizamiento y derrumbe que afecta viviendas, terrenos de cultivo y trocha carrozable que conduce a pueblos aledaños.
