**Informe Técnico N° A7485**

# EVALUACIÓN DEL DESLIZAMIENTO DE POLOPONTA

Departamento San Martín  
Provincia Lamas  
Distrito Zapatero

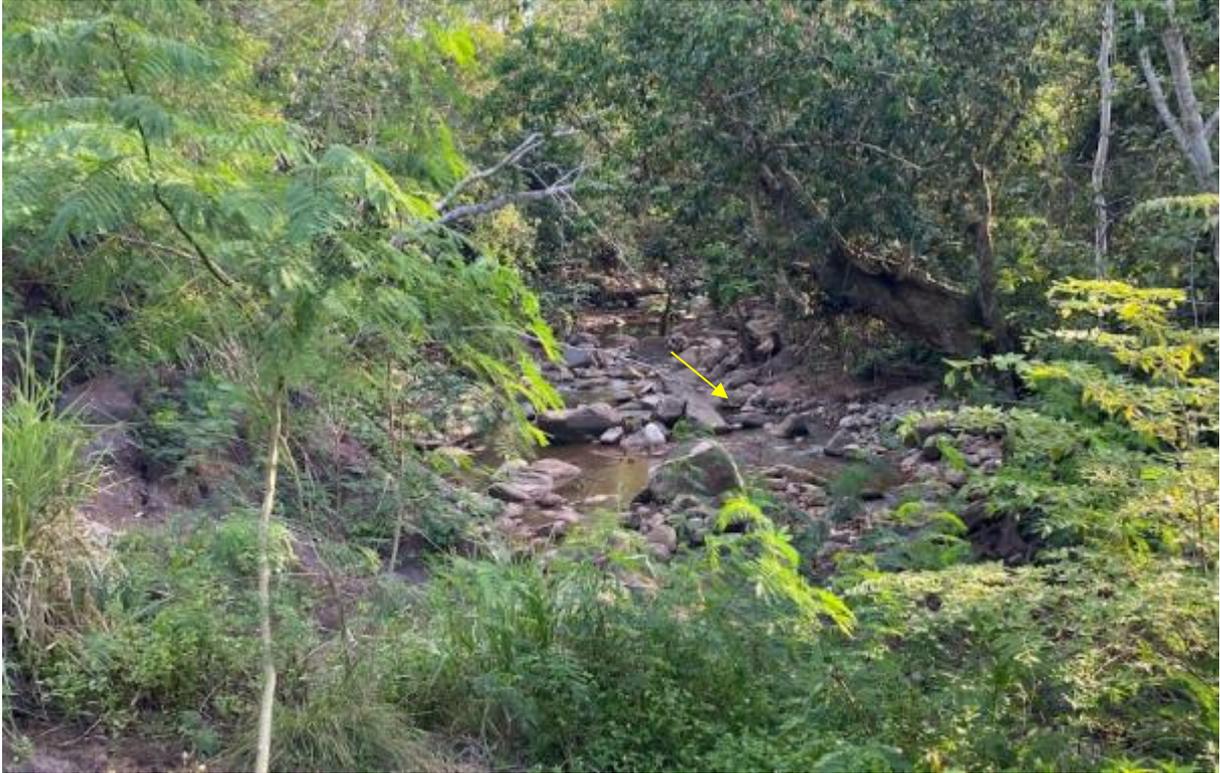
Figura 7. Cauce activo de la quebrada Zapaterillo.

Erosión de la base del deslizamiento generada por la quebrada Zapaterillo, esto genera inestabilidad de la masa inestable que se encuentra en el talud.

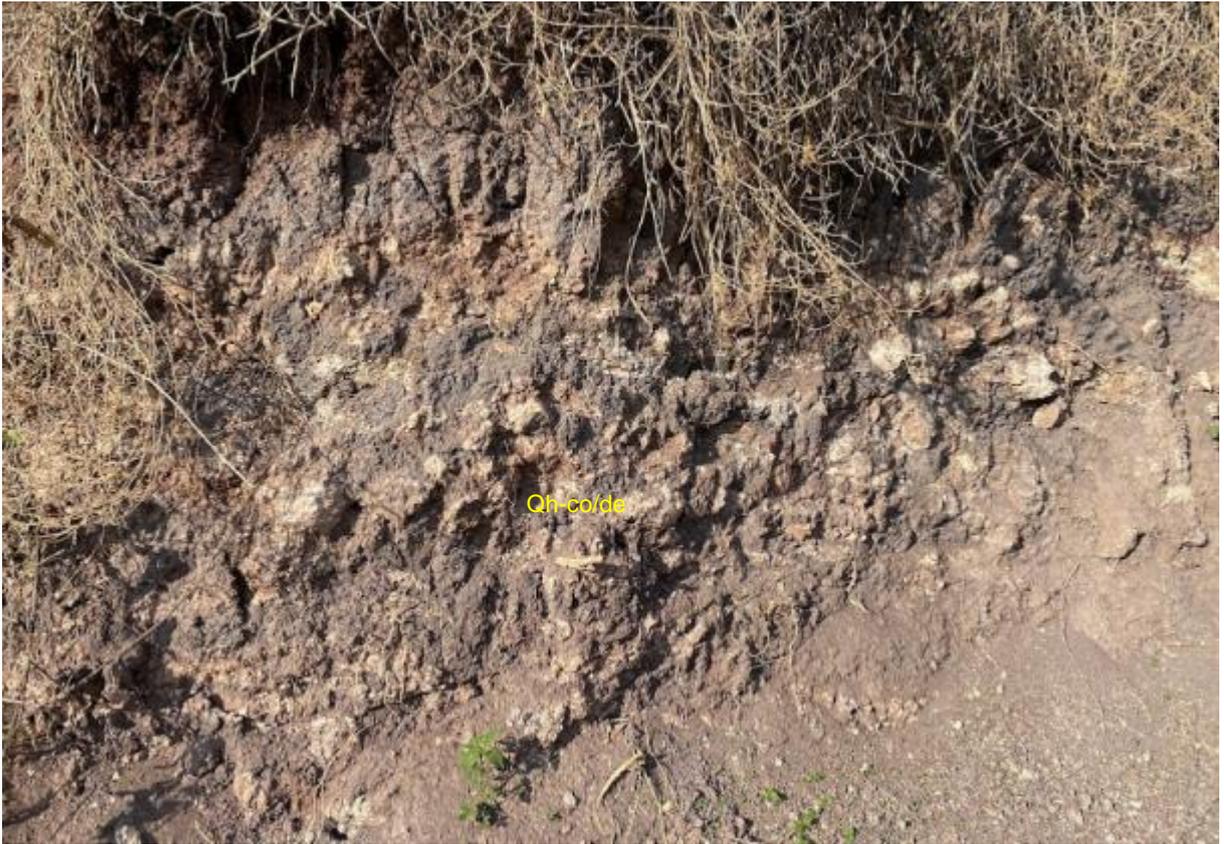
Figura 8. Depósitos coluvio-deluviales de composición arcillosa.

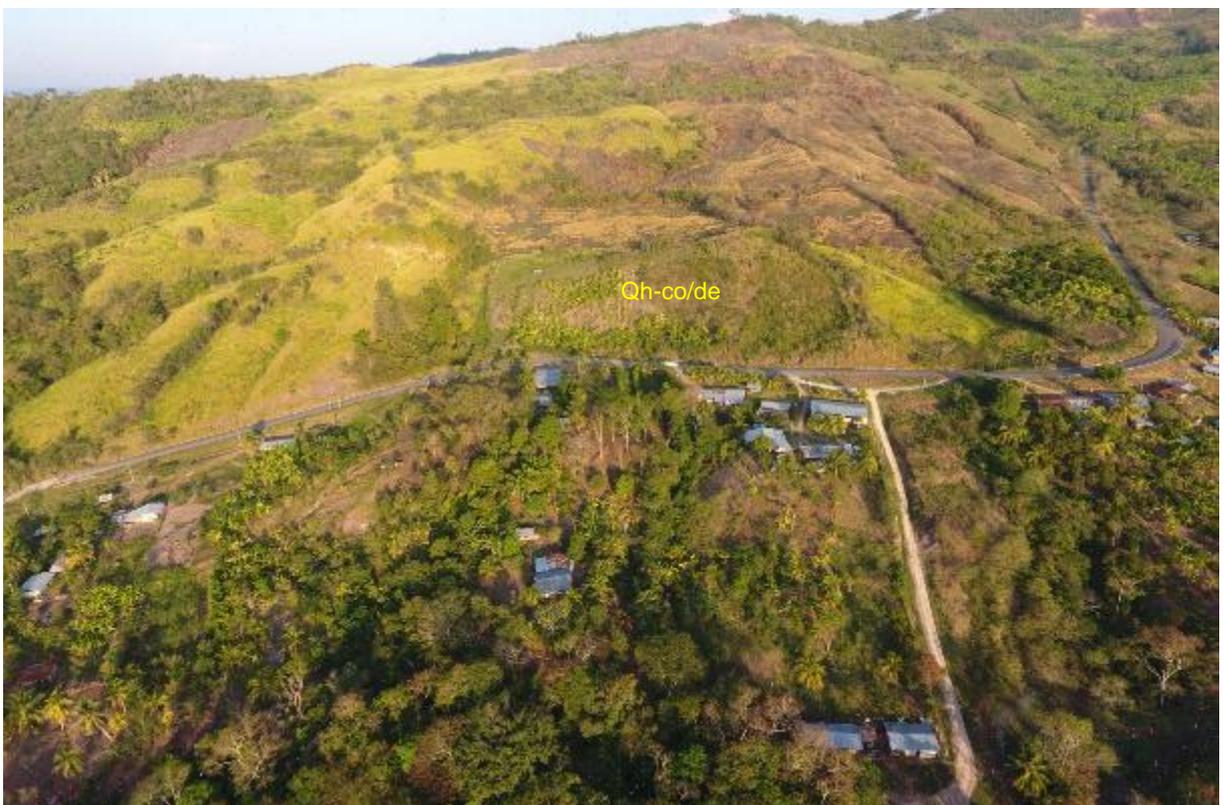
Figura 9. Depósitos coluvio-deluviales, cubriendo laderas de toda la zona de estudio.

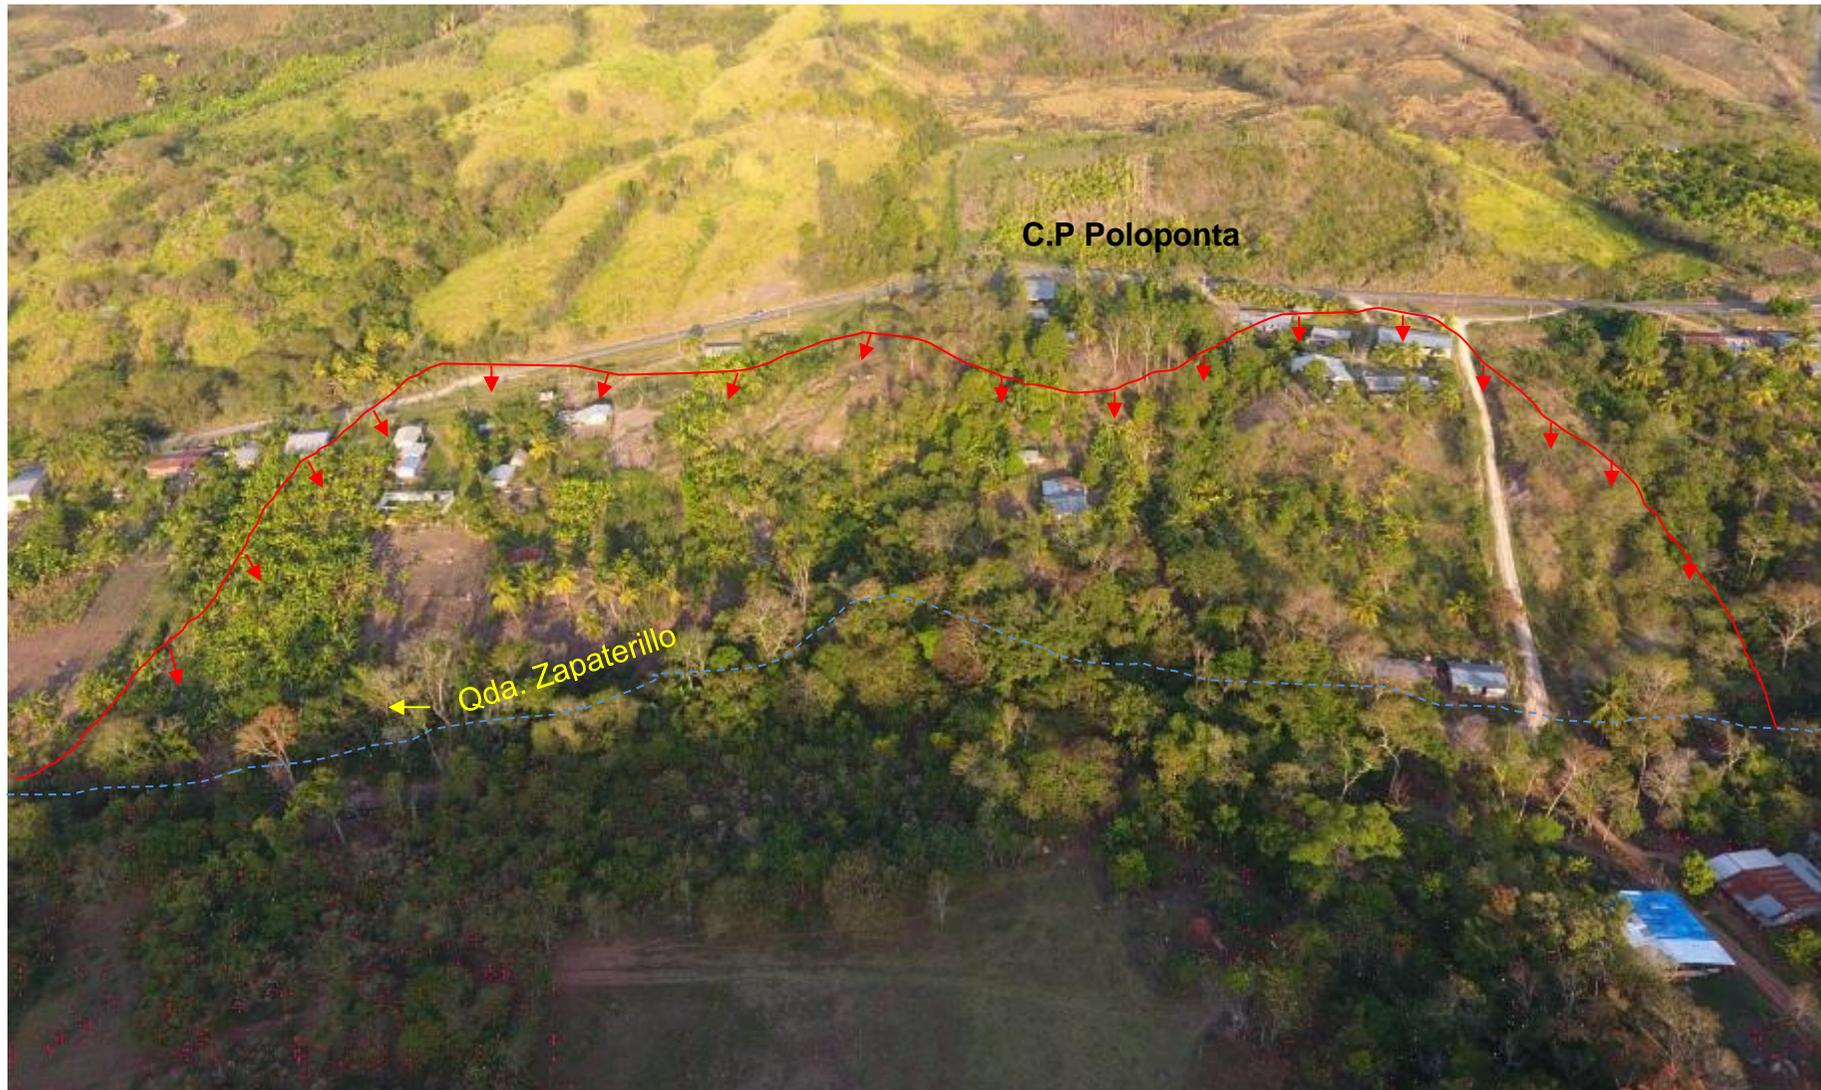
- a) El evento evaluado corresponde a un deslizamiento rotacional, de suelos, de avance retrogresivo y activo, figuras 13-16.
- b) El deslizamiento tiene una longitud de 170 a 180 m y un ancho de 380 m, el desnivel entre la corona y el pie es de entre 40 m.
- c) El salto de escarpa presenta alturas entre 2.50 m a 3.00 m.
- d) Presenta un escarpe con una longitud de 800 m, es de forma irregular, se puede

considerar como compuesta porque son de diferentes formas en una sola (Figura 13)

Figura 13. Vista frontal del deslizamiento de Poloponta.

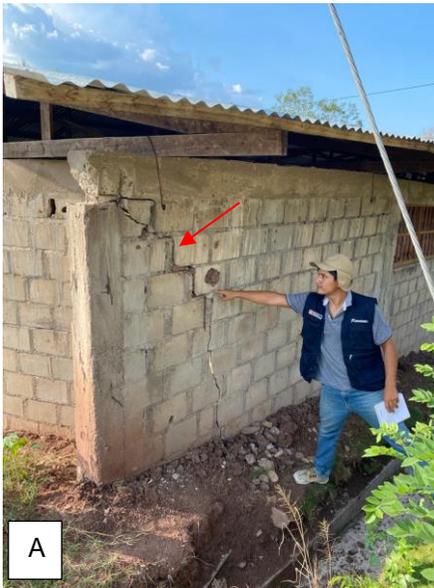
- Afectación de 20 viviendas, 60 personas damnificadas (Figura 14)
- Afectación de 01 local comunal
- Afectación de 01 iglesia adventista
- Afectación de 40 m de vía asfaltada

- A) Grietas en vivienda producto del movimiento lento del deslizamiento
- B) Arboles inclinado a contra pendiente por el movimiento del deslizamiento
- C) Iglesia y local comunal afectados por el deslizamiento
- D) Vivienda afectada por el deslizamiento

- Reubicar de las viviendas y construcciones ubicadas dentro de la masa deslizante, porque el deslizamiento se encuentra activo e involucra un alto volumen de masa inestable.
- Impedir la construcción de viviendas y/u otro tipo de edificación, dentro del cuerpo inestable.
- Construir zanjas de drenaje, no revestidas (con tubería de PVC otro tipo), para evitar que el agua proveniente de lluvia sature el cuerpo del deslizamiento. Con esta medida se disminuirá el movimiento del deslizamiento. La función de los drenes es permitir la rápida evacuación de las aguas de lluvia y que se infiltre la menor cantidad al subsuelo. Esta misma acción se deberá realizar en la zona urbana de poblado.
- Reforestar el cuerpo del deslizamiento.
- Realizar el monitoreo del deslizamiento, de forma visual y topográfico, para determinar su avance.

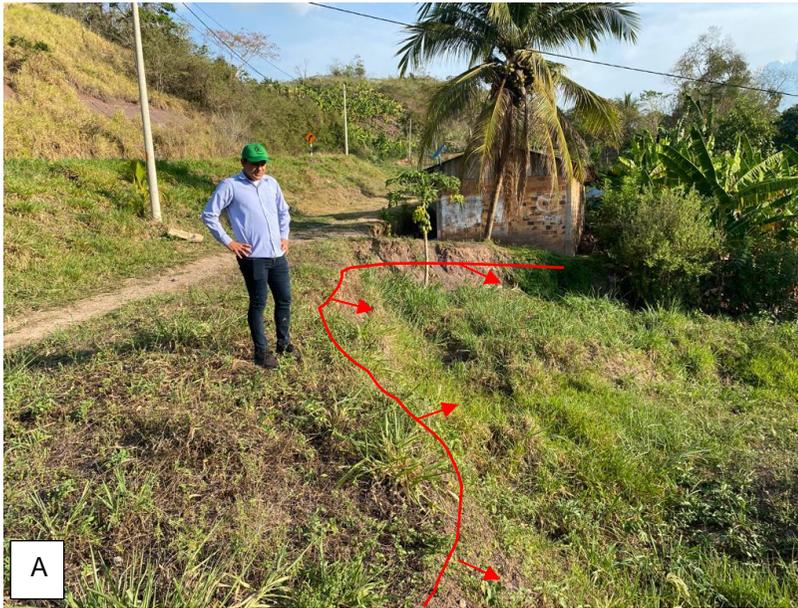
- i) Los agrietamientos del terreno se muestran en el cuerpo del deslizamiento y presentan longitudes de hasta 50 m, con desplazamientos verticales hasta de 1.20 cm y horizontales de hasta 80 cm (Figura 15)

- A) Escarpa principal
- B) Cuneta deformada por movimiento del terreno
- C) Vivienda ubicada sobre el cuerpo del deslizamiento

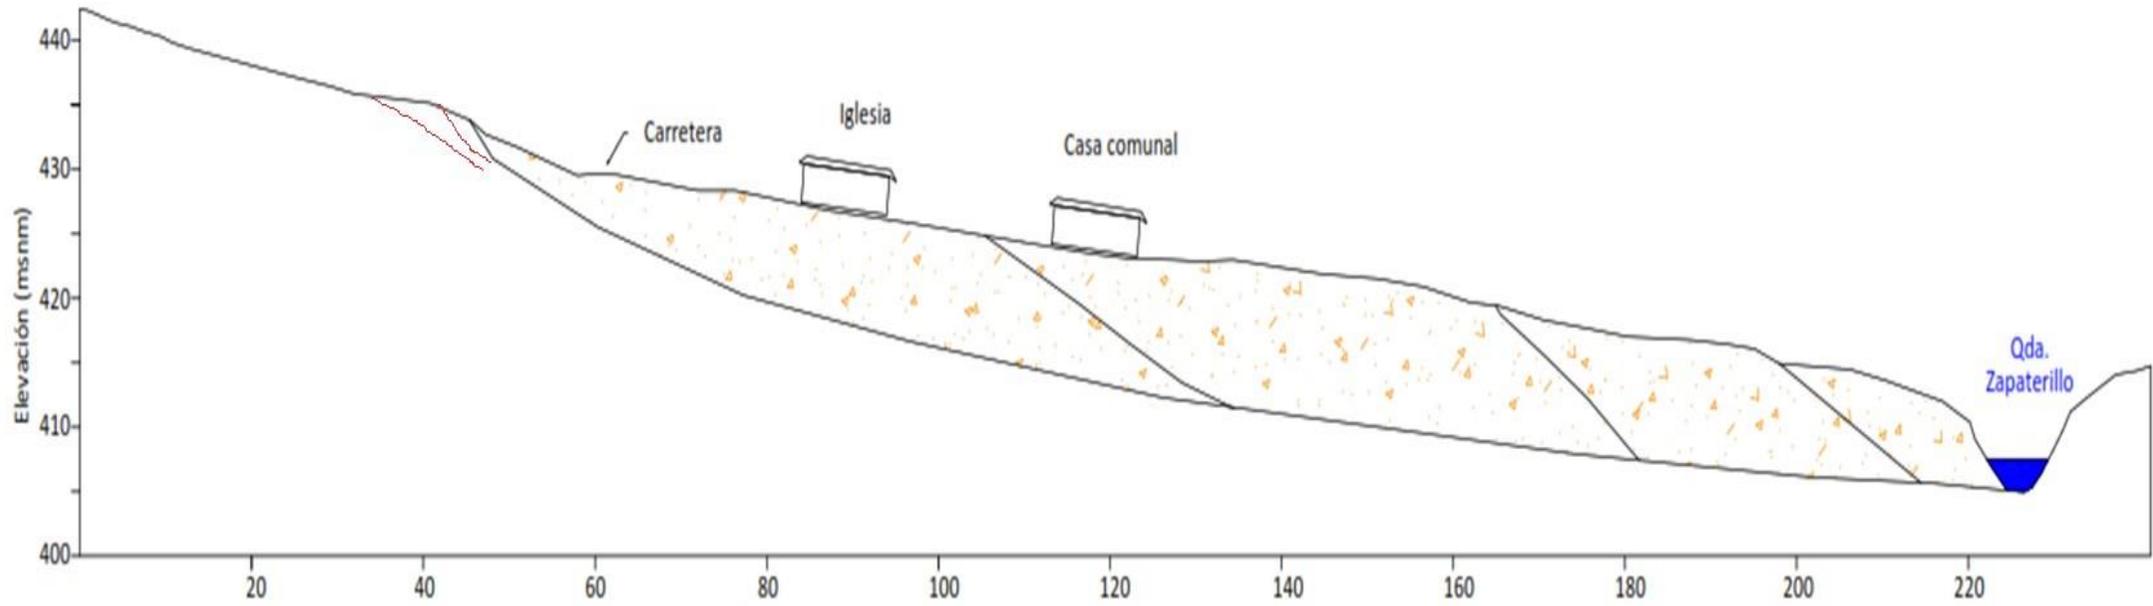
- e) El cuerpo del deslizamiento está conformado por bloques (15%), gravas (10%), inmersos en matriz arcillosa (75%).
- f) La interpretación geológica del deslizamiento, indica que la profundidad de falla (contacto entre la masa deslizada y roca) alcanza de 15 a 25 m. (Figura 16)

Figura 16. Perfil del deslizamiento de Poloponta.
