**Informe Técnico N° A7489**

# EVALUACIÓN INGENIERO GEOLÓGICA DE LA LADERA COLINDANTE AL ESTADIO MUNICIPAL DE CHAVÍN DE HUÁNTAR

Departamento Áncash  
Provincia Huari  
Distrito Chavín de Huántar

MARZO  
2024

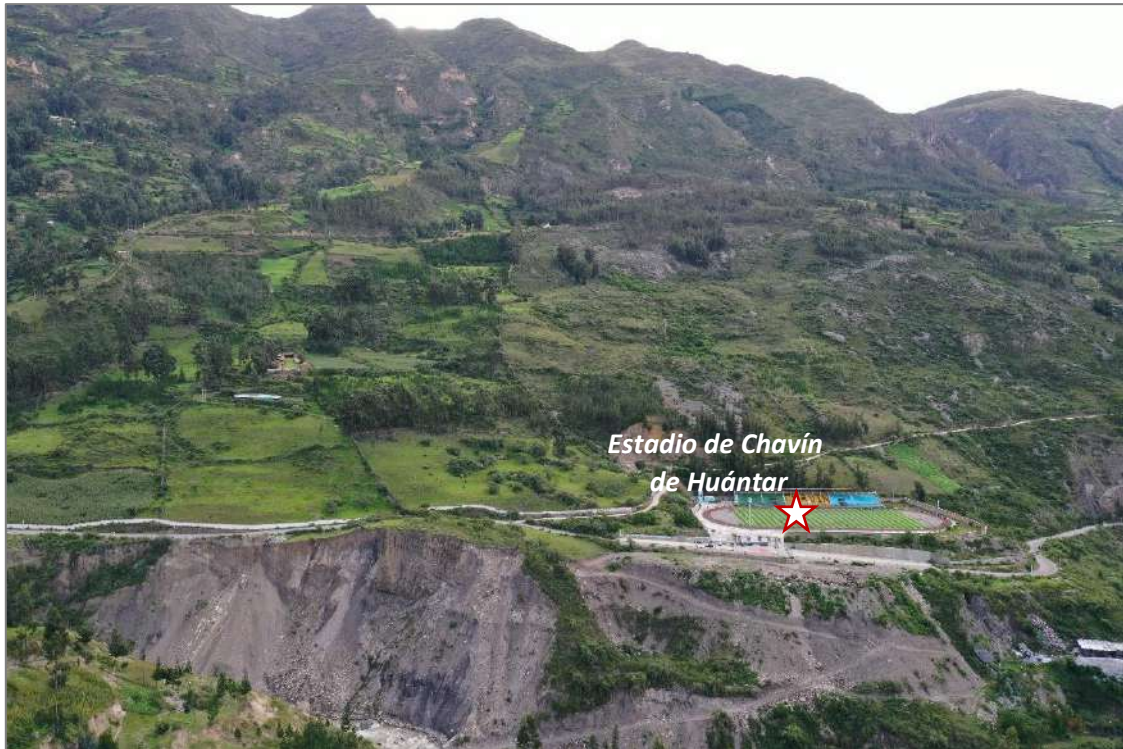
**Figura 3:** Ladera este del cerro Pacsin, presenta relieve ondulado, aspecto indicativo de procesos de movimientos en masa como deslizamiento, derrumbes y avalanchas de rocas antiguos, activos y reactivados.

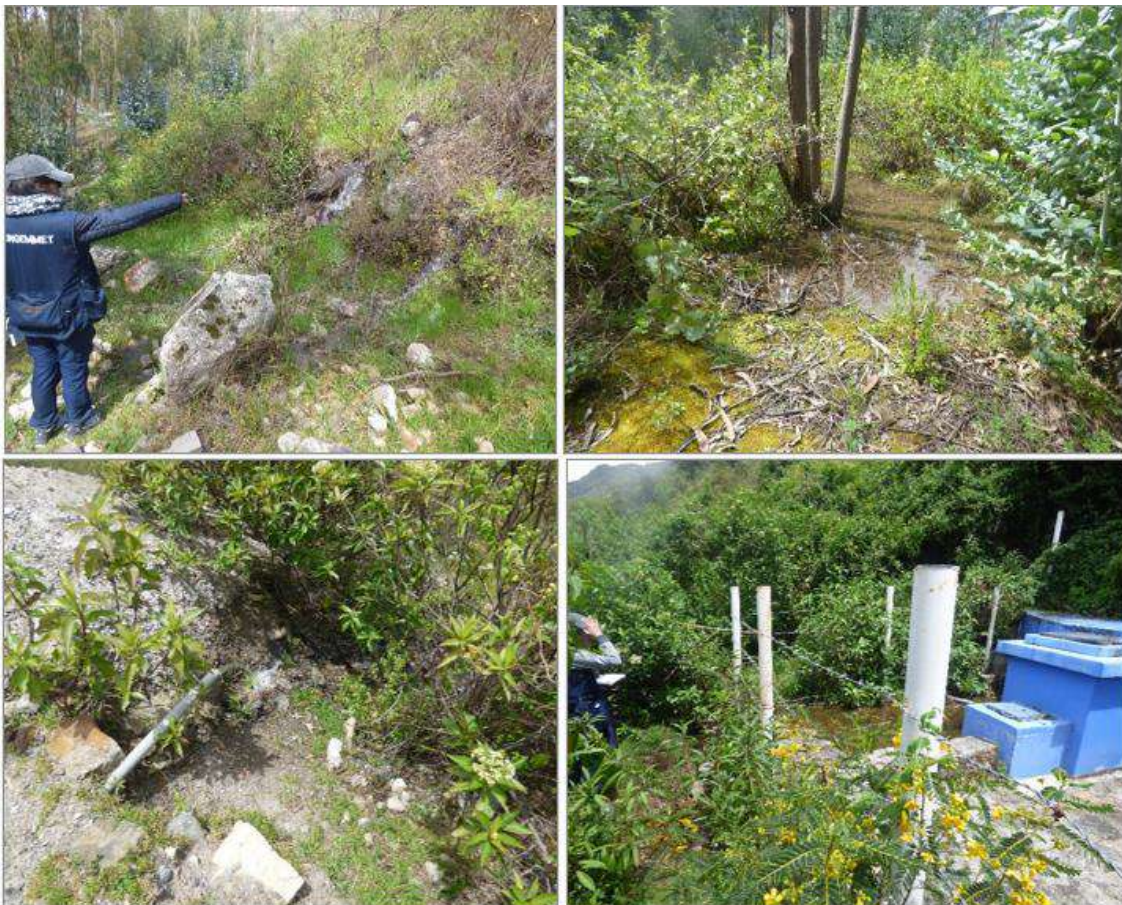
**Figura 7:** En la ladera se inventario 4 manantes de agua los cuales han sido captados para uso agrícola, sin embargo, parte del agua discurre por la ladera, llegando a infiltrarse pendiente abajo sobre el terreno.

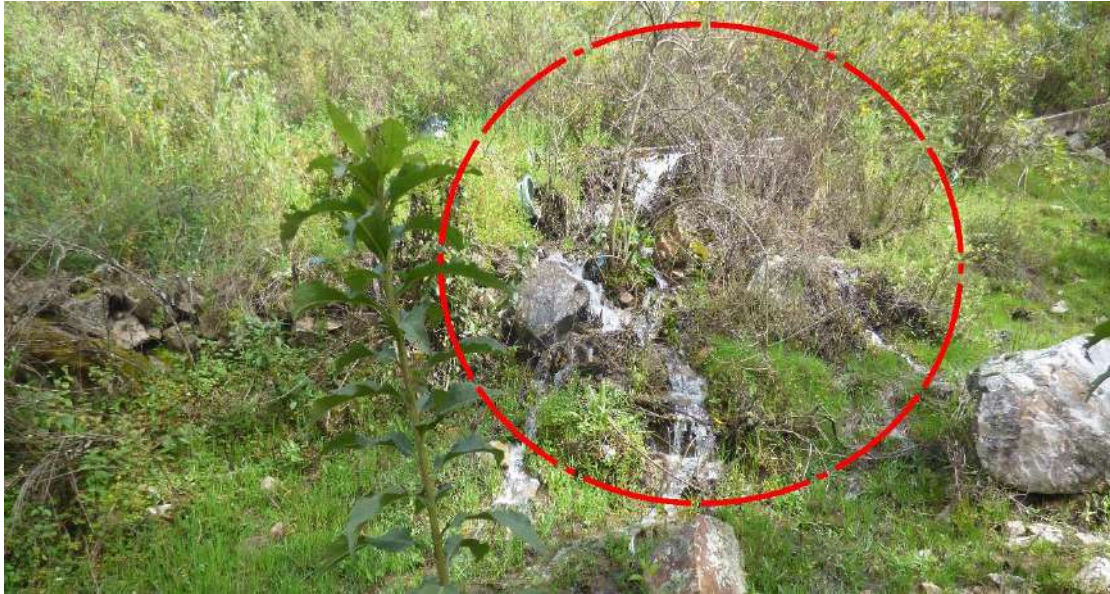
**Figura 8:** Canal de riego revestido hasta media ladera, lo que hace que el agua continúe su recorrido ladero abajo hasta infiltrarse. Coordenadas referenciales: UTM WGS84 Zona 18S 260618 E, 8942627 N.

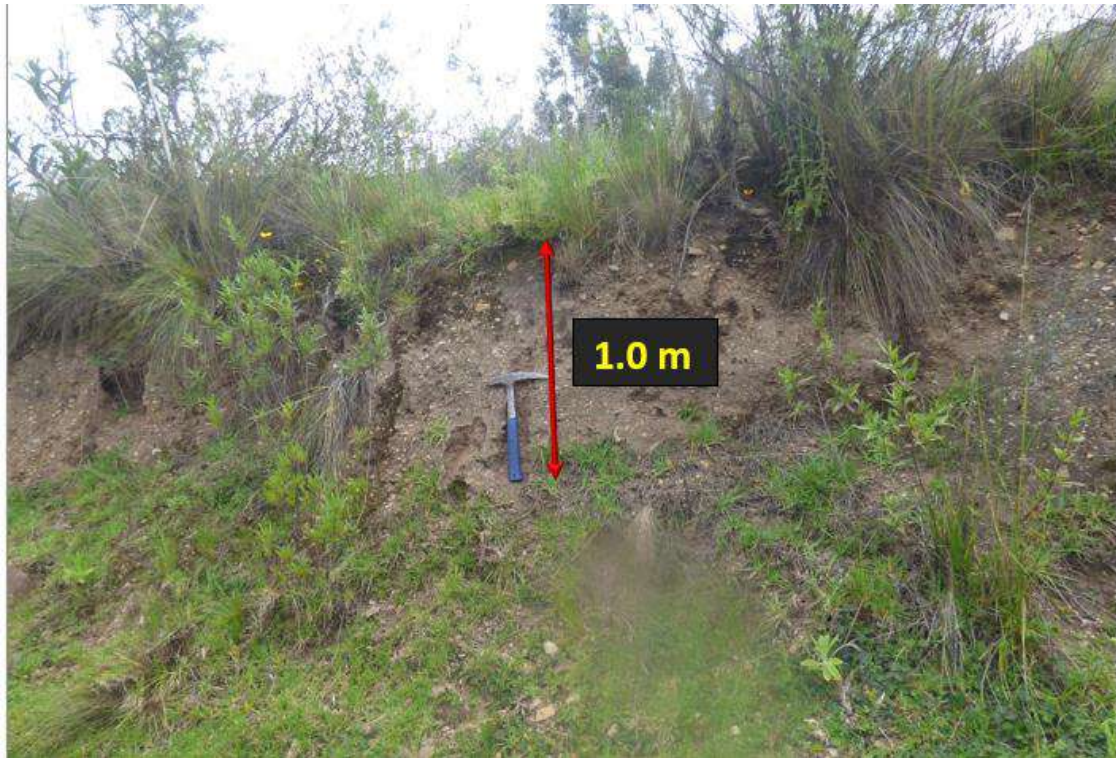
De acuerdo al testimonio de los pobladores, en el año 2009, la masa desplazada de este evento antiguo, empezó a reactivarse generando desniveles y saltos verticales que varían de 60 cm a 1 m (figura 14) en las zonas de cultivos, lo que es un claro indicativo de reactivaciones más recientes y lo cual se corroboró con los trabajos de campo realizados en el mes de abril.

**Figura 14.** Se resalta un desnivel del terreno (saltos verticales de deslizamientos) de 1 m aproximadamente, conformado por material inconsolidado. Esta característica indica reactivaciones del deslizamiento antiguo.

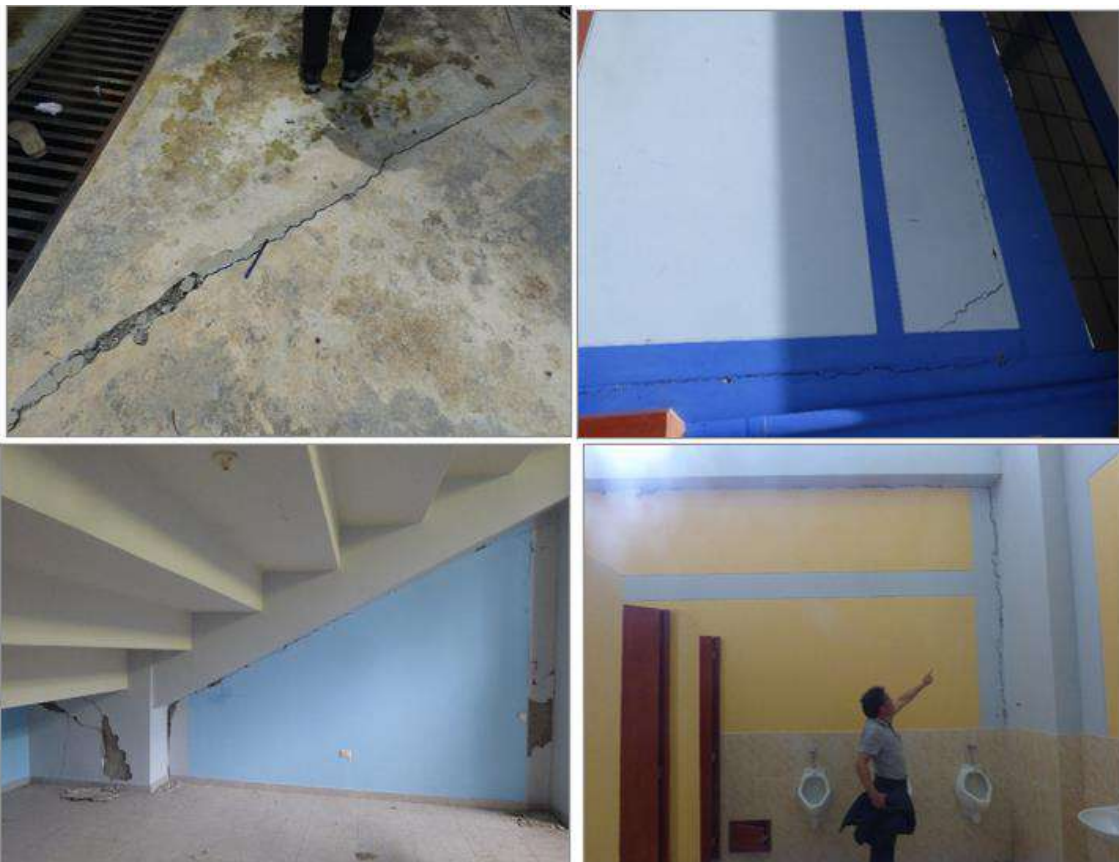
Las grietas en el terreno del estadio presentan aperturas que varían de 0.2 cm a 1.5 cm, 2 cm de desnivel en dirección al NE y 4 cm al NW, con una inclinación de 3°. Algunos agrietamientos resanados se han vuelto a agrietar. En el interior de la tribuna se tiene agrietamientos de hasta 4 cm en dirección NW (figura 15). La zona de mayor desplazamiento se observa en la parte central de la tribuna, con 7 cm en la parte delantera y 2.4 cm en la parte posterior (fotografía 3). Así mismo, las rejas que bordean el estadio, se encuentran inclinadas en dirección preferente al movimiento (figura 16).

**Figura 15.** Vista de las rajaduras en el piso y paredes del interior de la tribuna del estadio Municipal de Chavín de Huántar.

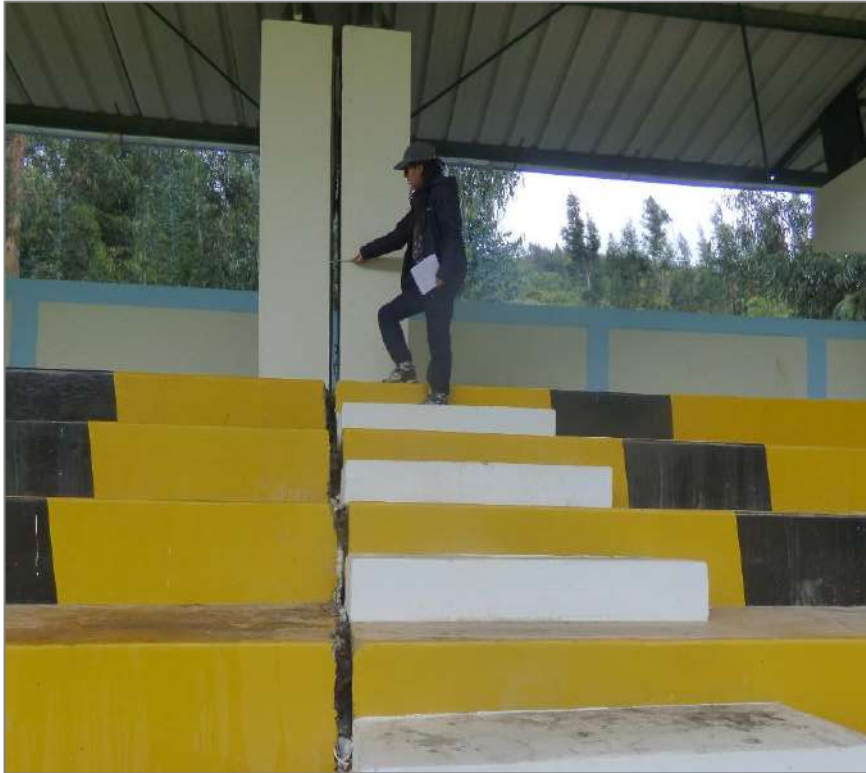
**Fotografía 3:** Vista de la parte central de la tribuna, con desplazamiento de 7 cm en la parte delantera y 2.4 cm en la parte posterior.

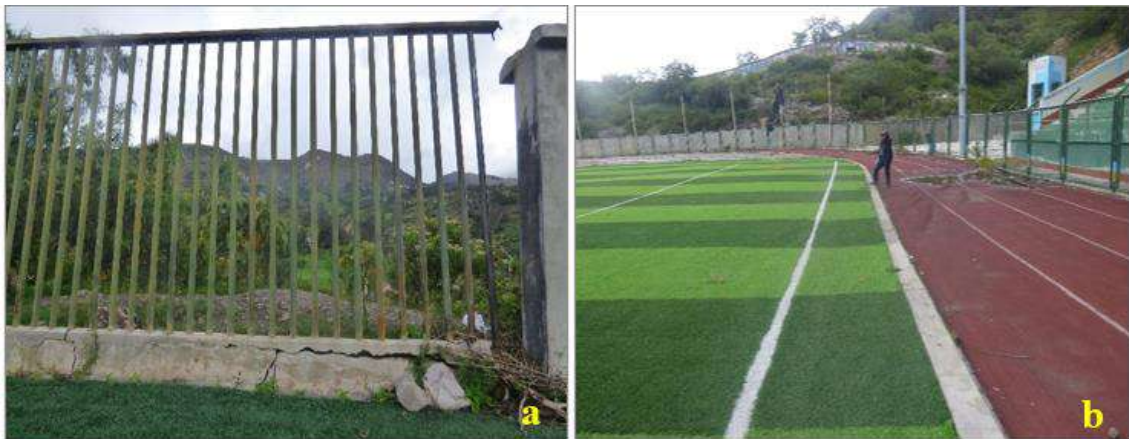
**Figura 16:** a) Vista de las rejas del estadio inclinadas a favor del movimiento. b) Piso ondulado del estadio Municipal de Chavín de Huántar.

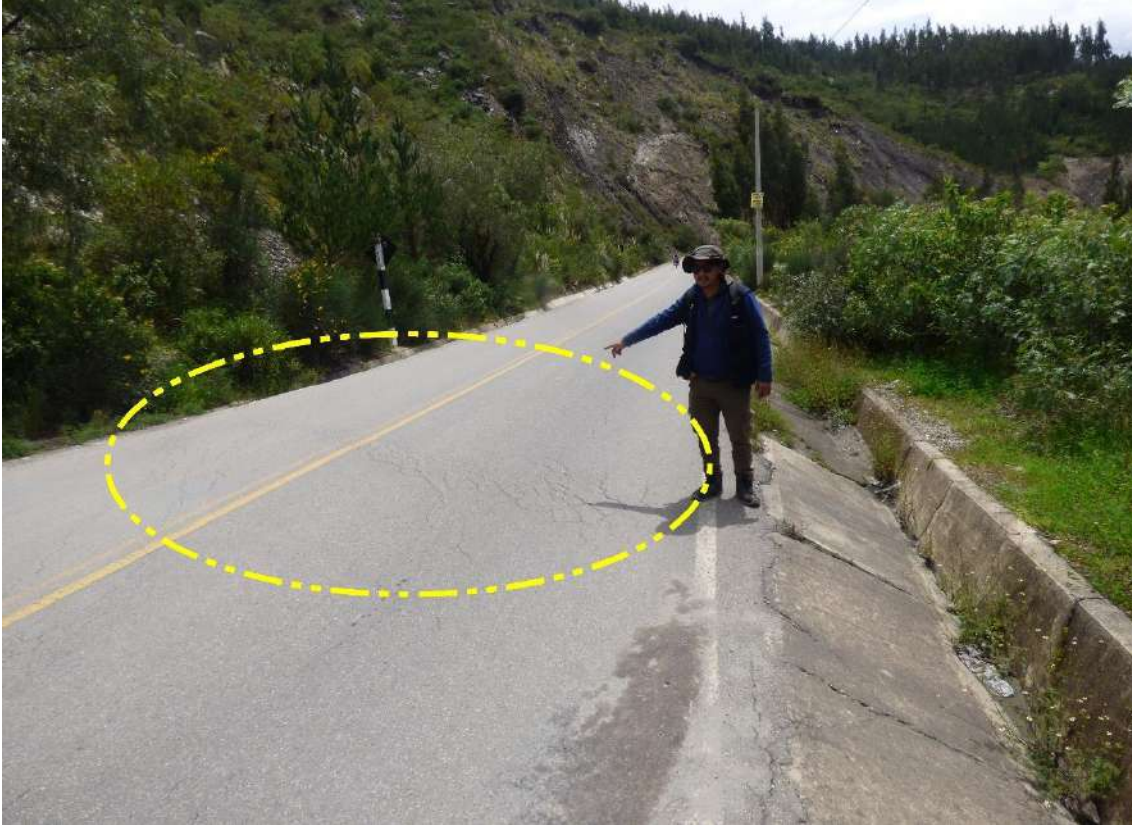
Por otro lado, la dinámica típica del movimiento generó deformación y agrietamientos milimétricos en la carretera que conecta los distritos de Chavín de Huántar y San Marcos (figura 17).

**Figura 17.** Deformación y agrietamientos milimétricos en la carretera Chavín de Huántar-San Marcos. Estas evidencias son indicativas de reactivaciones del deslizamiento por encima del estadio Municipal Chavín de Huántar. Coordenadas referenciales: UTM WGS84 Zona 18S 261326 E, 8942403 N.

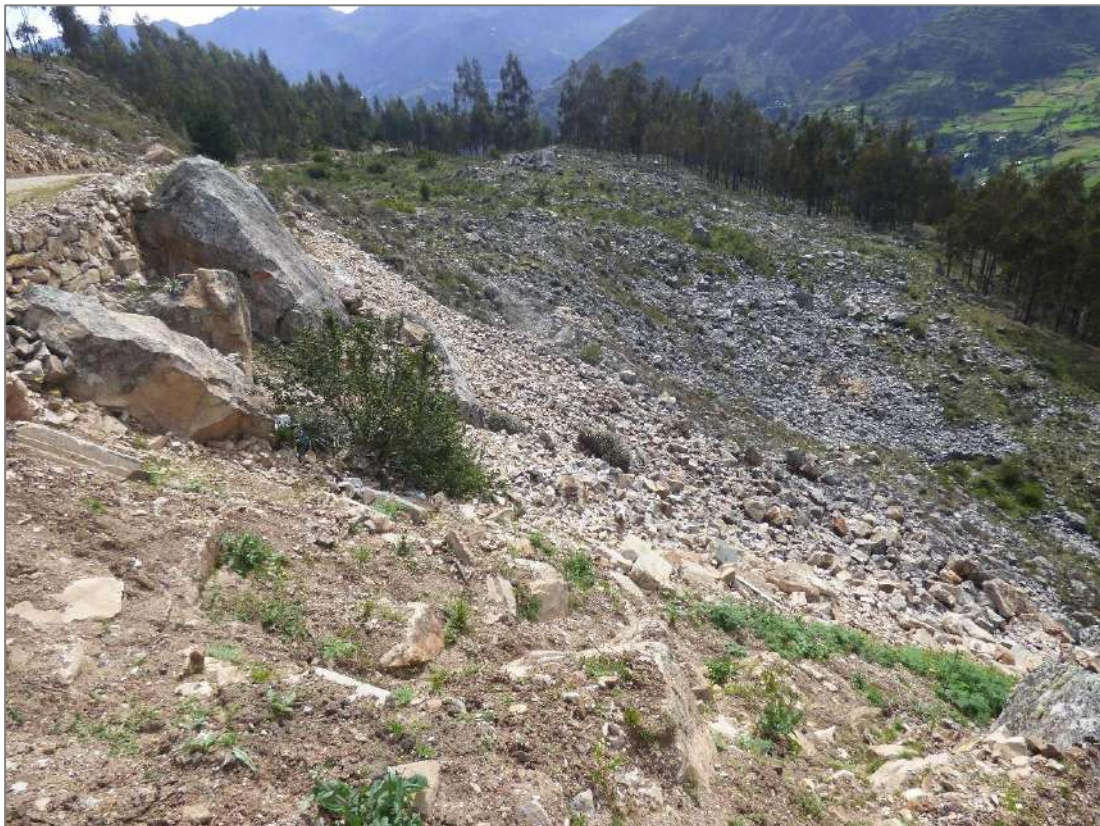
Este proceso se originó en rocas de la Formación Carhuaz, conformado por areniscas cuarzosas muy fracturadas y moderadamente meteorizadas, intercaladas con lutitas y limolitas altamente meteorizadas. El depósito está compuesto por bloques angulosos que varían de 0.5 hasta 5 m, dispuestos en la ladera de forma caótica (fotografía 4 y 5).

**Fotografía 4.** Vista del depósito de avalancha compuesto por bloques angulosos que varían de 0.5 hasta 5 m, dispuestos en la ladera de forma caótica.

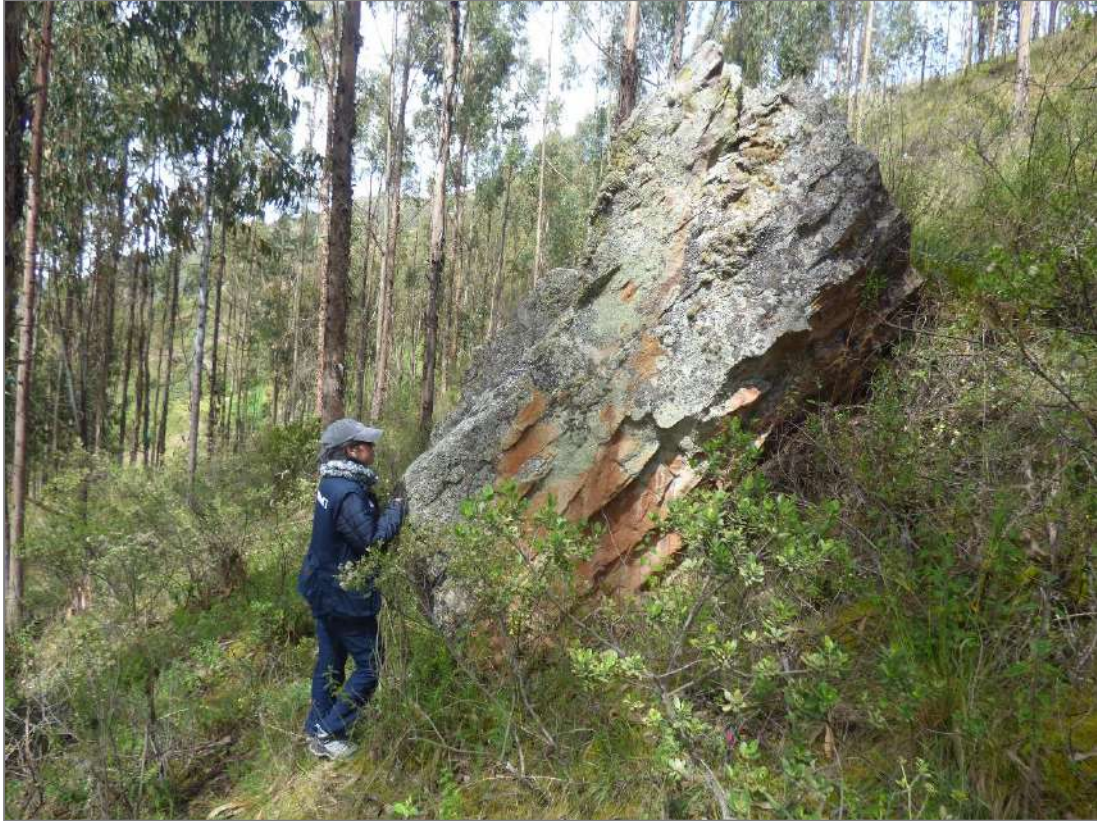
**Fotografía 5.** Vista del bloque de rocas sedimentaria desprendido desde la ladera noroeste del cerro Pacsin.

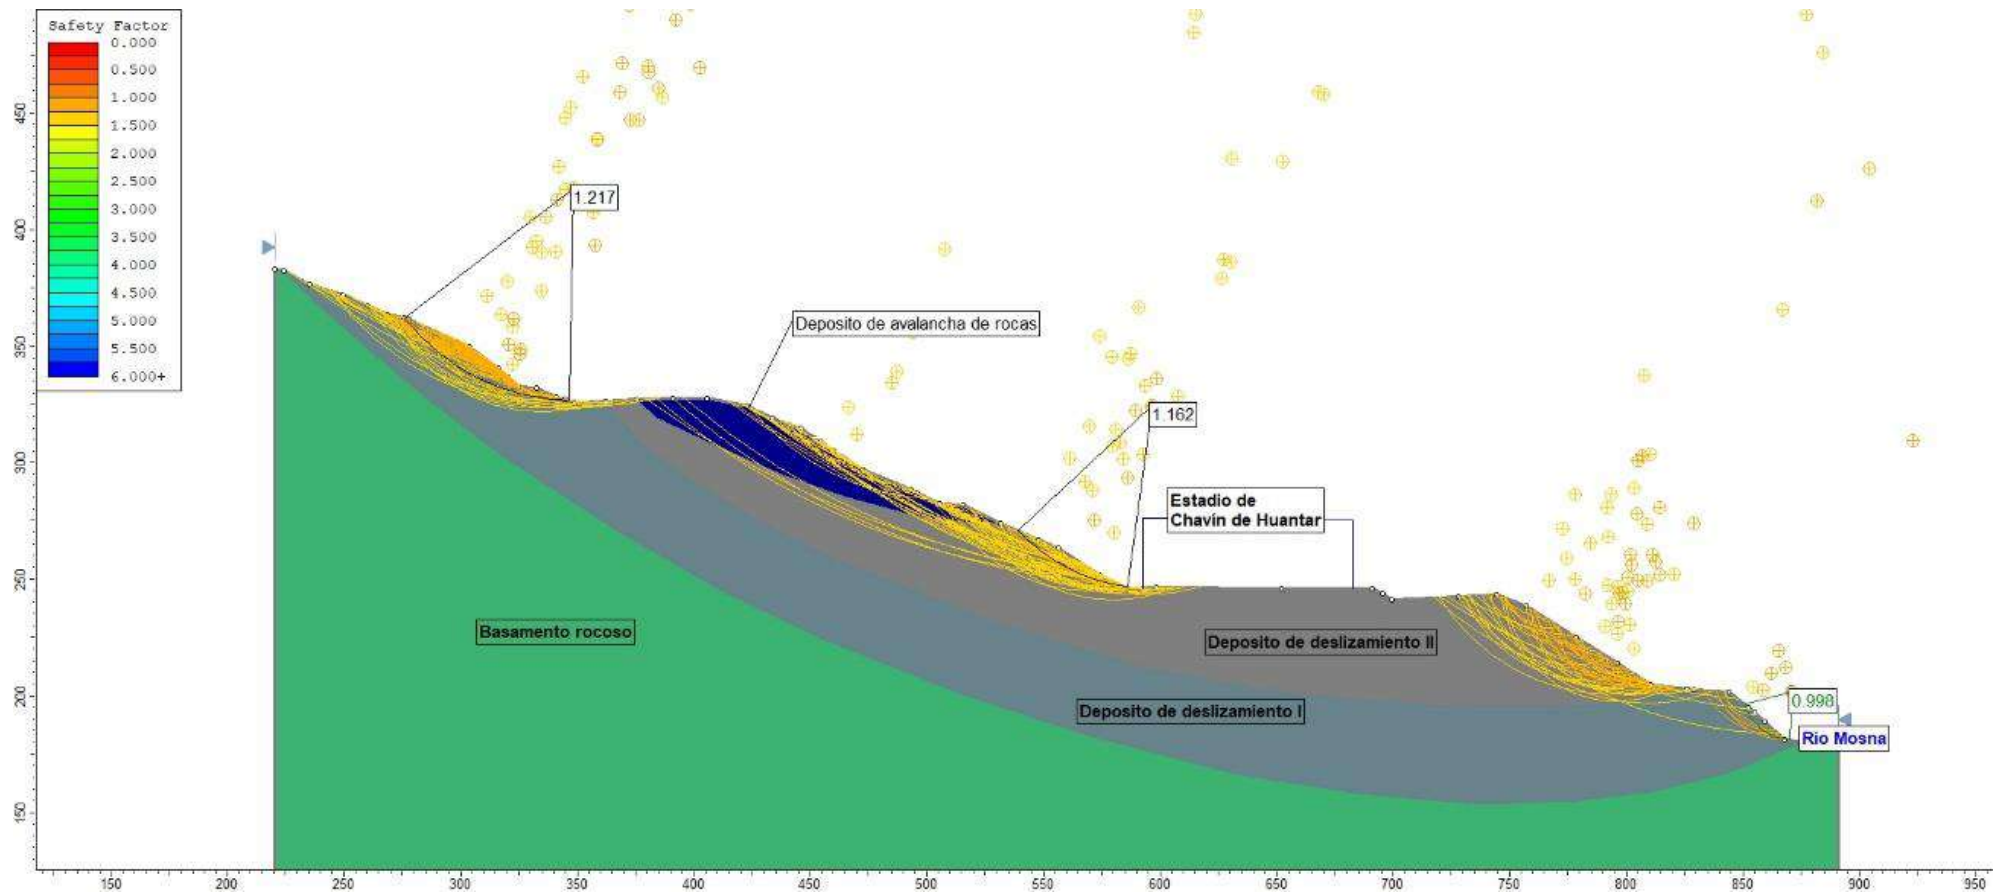
**Figura 26** Análisis de estabilidad de las laderas adyacentes al estadio municipal de Chavín de Huántar en condiciones estáticas.

*\*La ladera media presenta líneas de rotura hacia terreno donde se ubica el Estadio Municipal de Chavín de Huántar, esto en condiciones no drenadas, con lo cual expone posibles problemas de inestabilidad.*

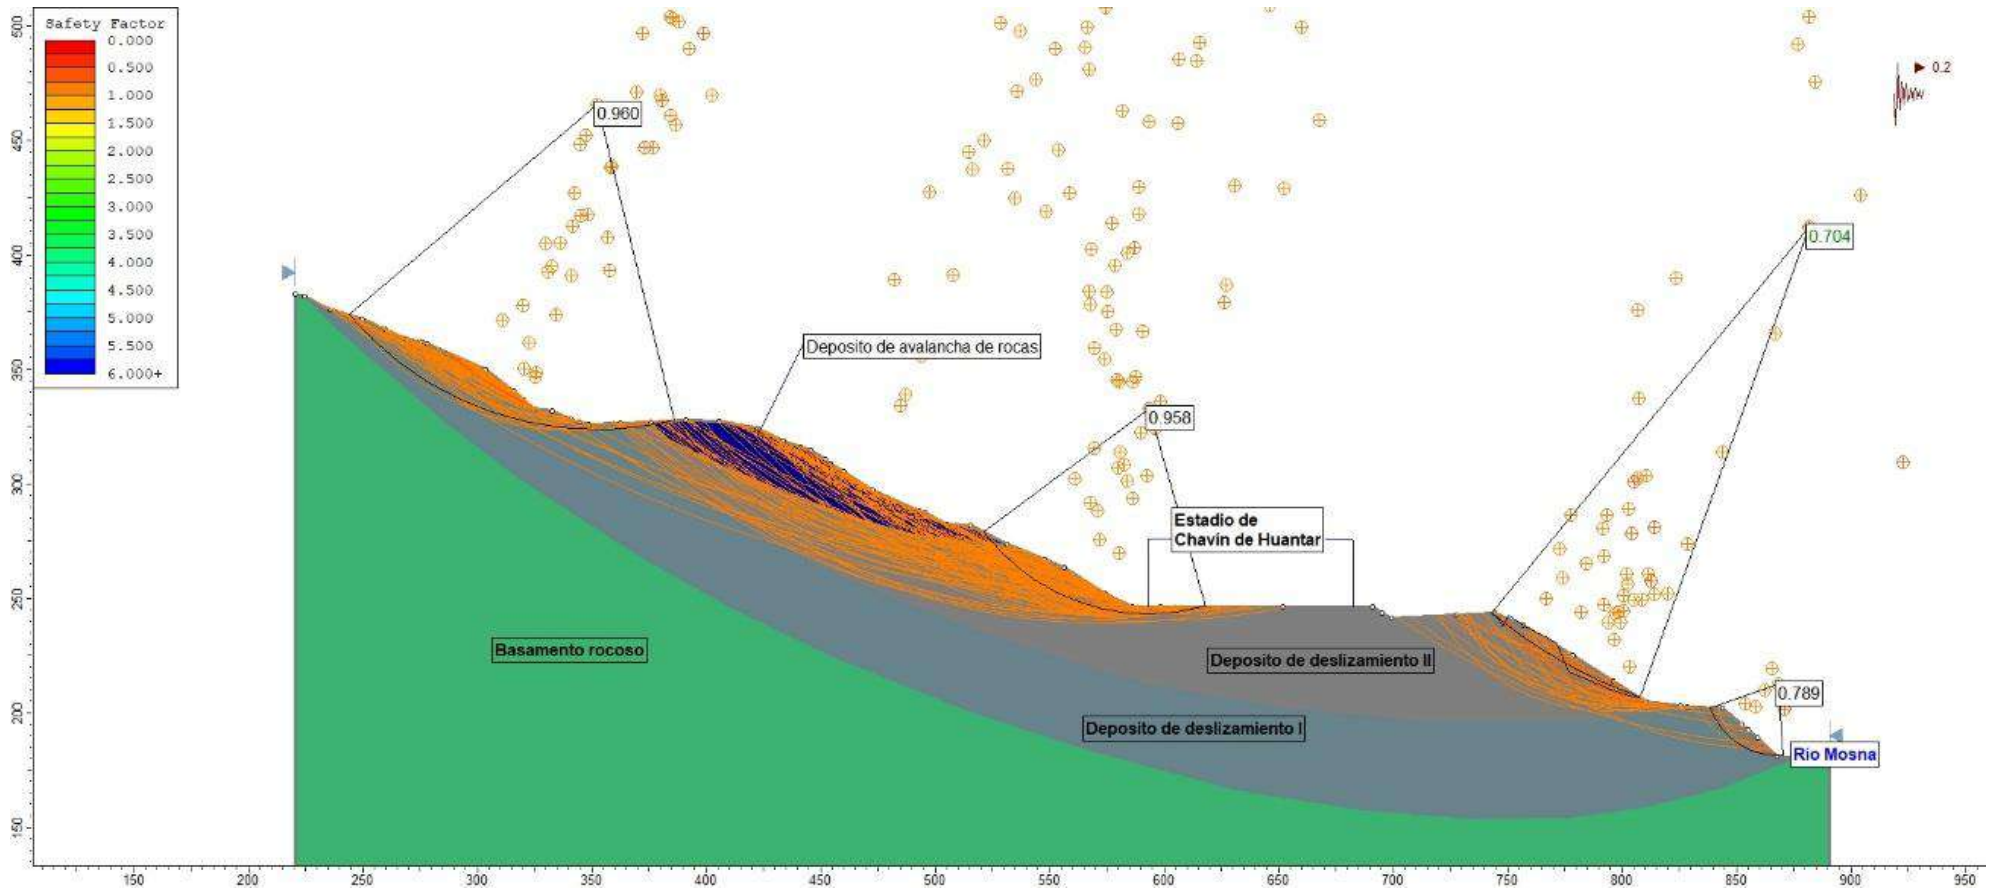
**Figura 27.** Análisis de estabilidad de las laderas adyacentes al estadio municipal de Chavín de Huántar en condiciones pseudo-estáticas.
