Informe Técnico N° A7487

EVALUACIÓN GEOLÓGICA DEL DESLIZAMIENTO DE AURAHUÁ

Departamento Huancavelica
Provincia Castrovirreyna
Distrito Aurahuá

MARZO
2024

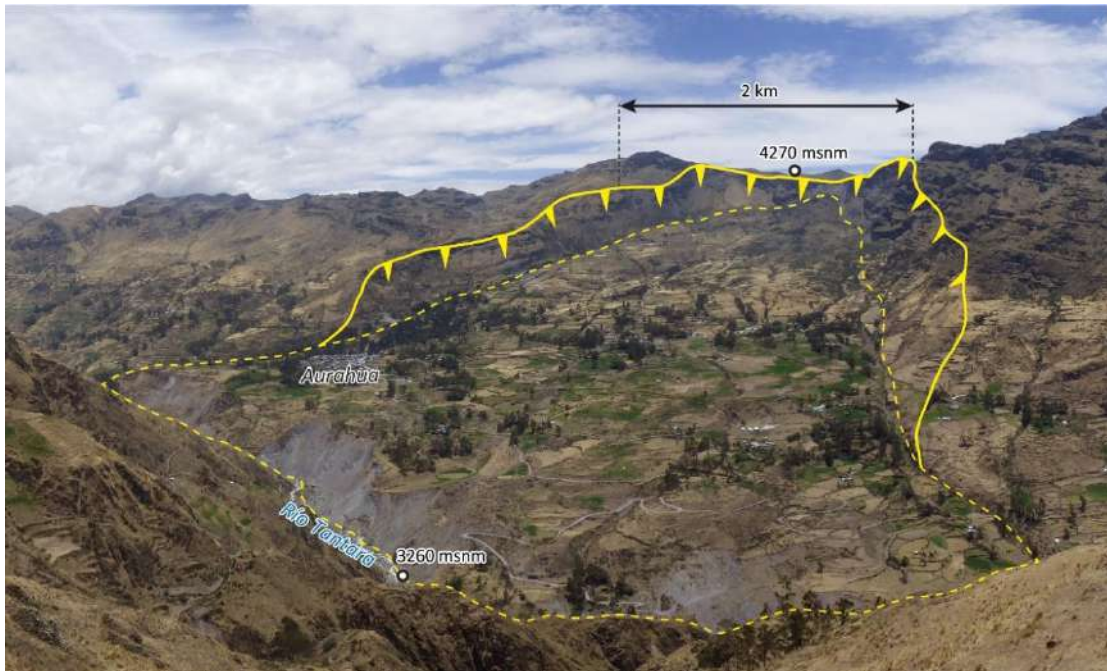
Figura 4: Vista del deslizamiento Aurahuá, donde se observa en línea continua amarilla el escarpe del deslizamiento y en línea punteada el depósito del deslizamiento Aurahuá llegando hasta el río Tantara.

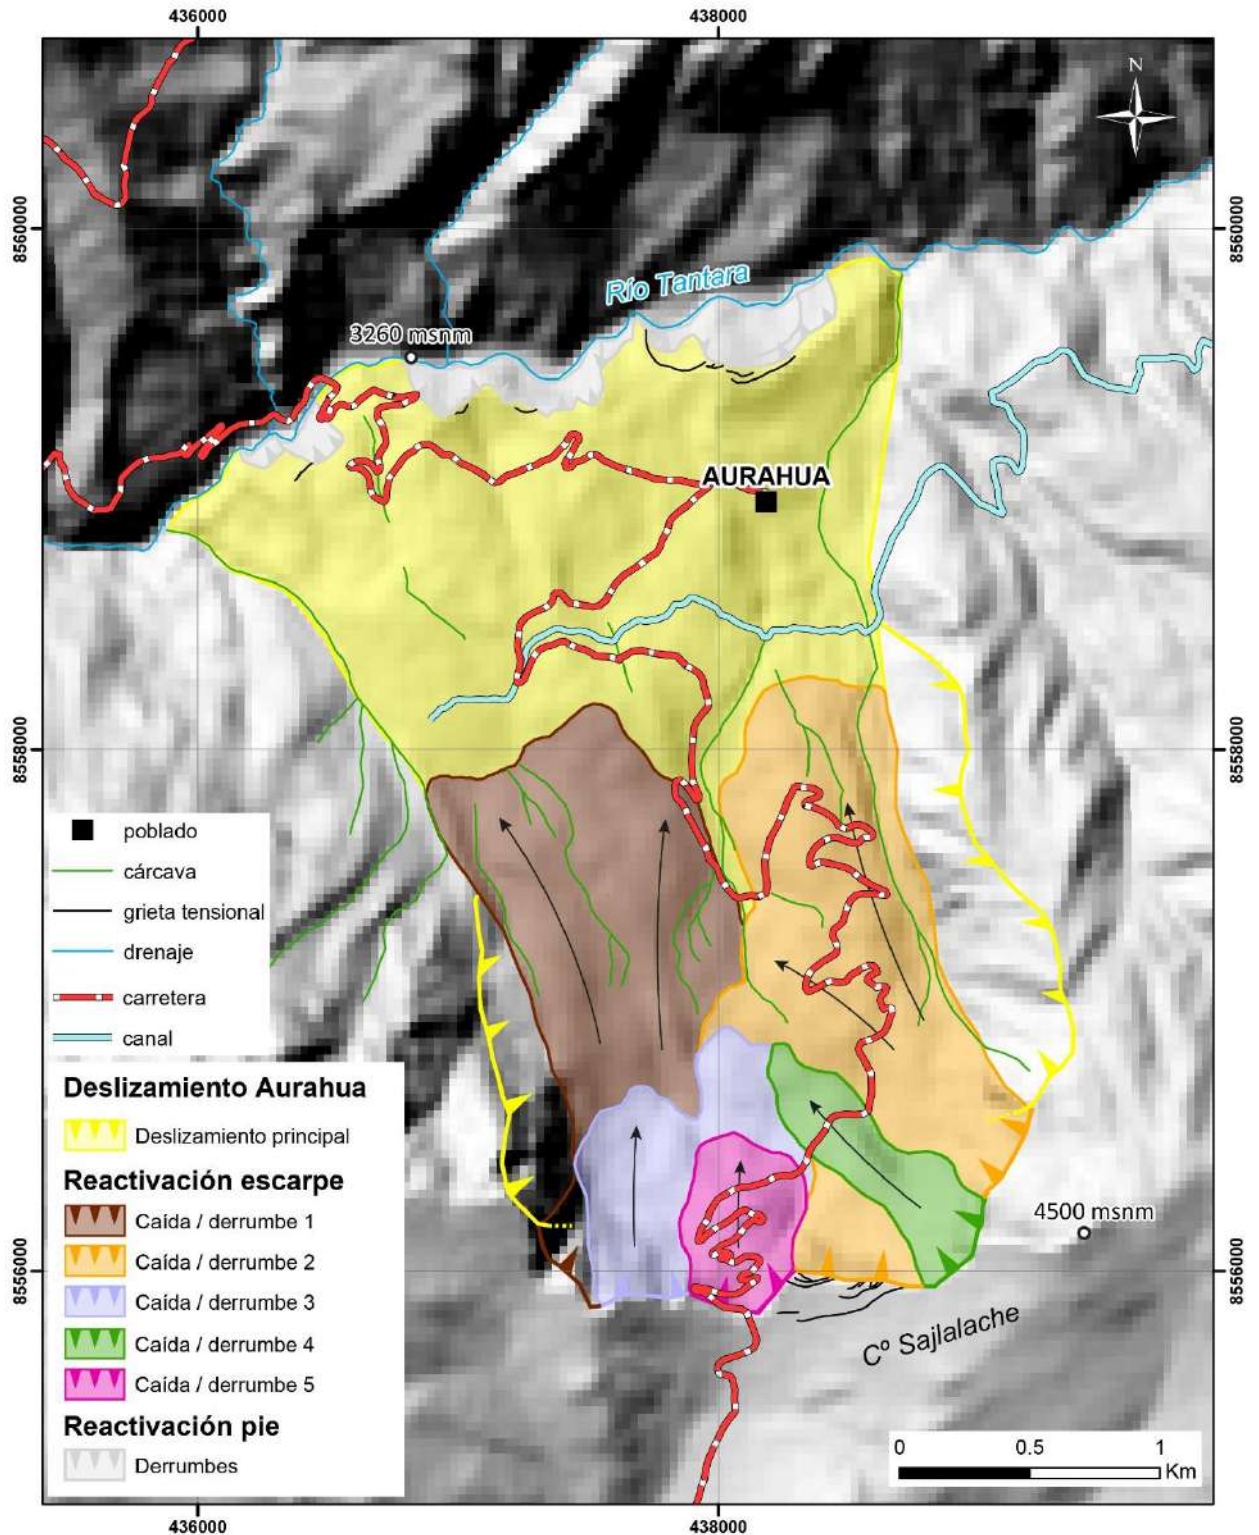
En la evaluación se procedió a identificar y cartografiar a detalle el deslizamiento Aurahuá y los procesos internos (Figura 5). Para una mejor descripción, el área de estudio se dividió en tres zonas: Zona 1 (Parte alta o Cabecera del deslizamiento), Zona 2 (Parte media o Cuerpo del deslizamiento) y Zona 3 (Parte Baja o pie del deslizamiento).

Figura 5. Cartografiado de detalle del deslizamiento Aurahúa y los eventos internos y reactivaciones.

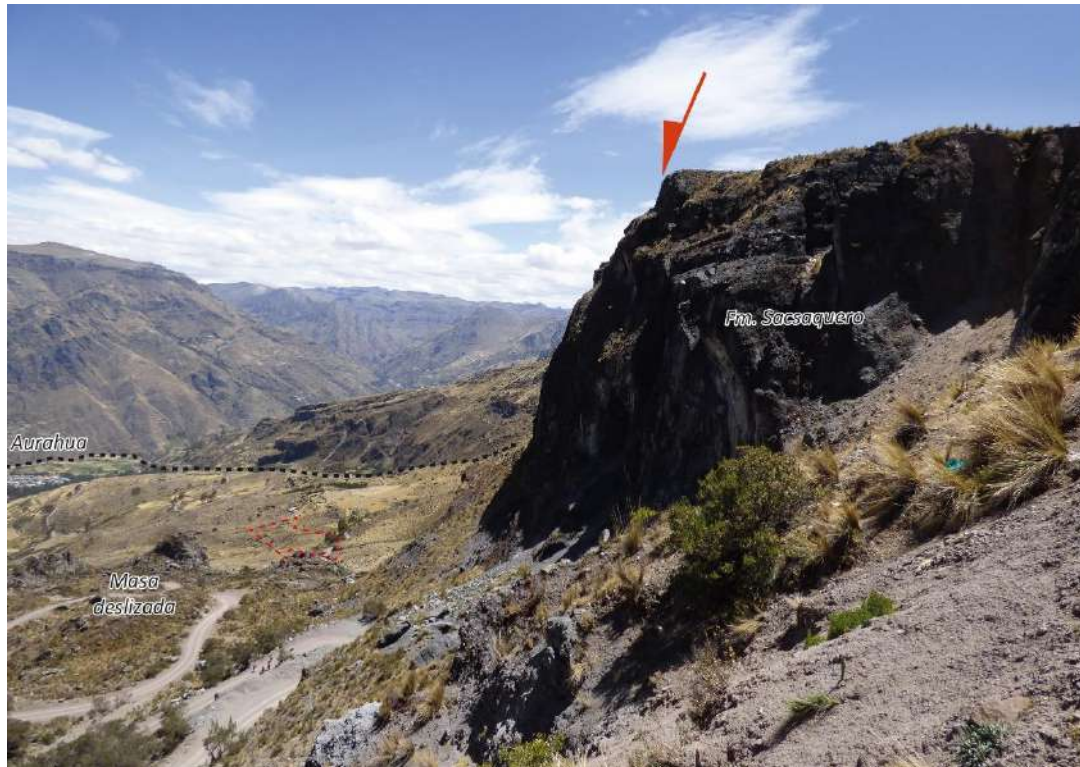
Esta parte corresponde a la cabecera del deslizamiento Aurahuá, se encuentra en el cerro Sajlalache a una altura de 4270 m s.n.m. (Figura 4; 5), la corona es semicircular y tiene un ancho de ~2 km. Este deslizamiento se origina en rocas vulcanoclasticas de la Formación Sacsaquero (Figura 6). Los estratos tienen una dirección N 135° y buzan 30° SW. Las rocas se encuentran fracturadas y alteradas, y sumada la presencia de agua son factores que condicionan las reactivaciones en esta parte.

Figura 6: Escarpe del deslizamiento Aurahúa en rocas vulcanoclásticas de la Formación Sacsacuerto.

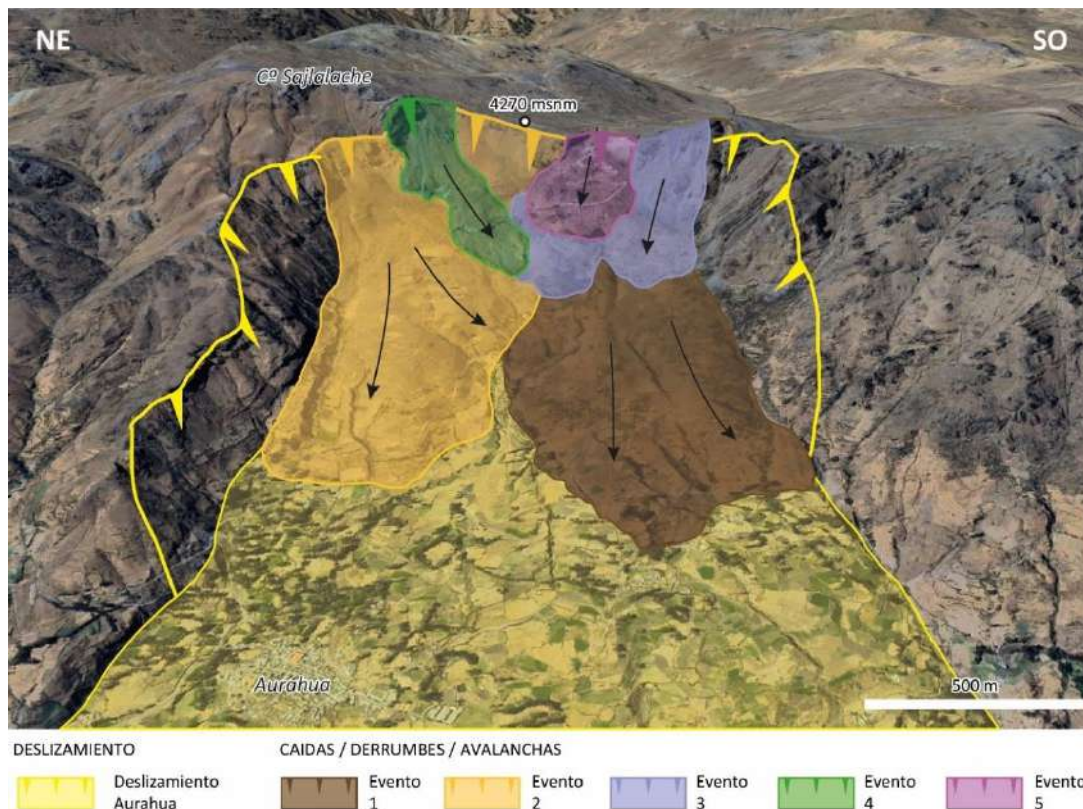
Además del evento principal que viene a ser el deslizamiento Aurahuá, se identificó y cartografió hasta 5 eventos posteriores que corresponden a caídas (Derrumbes y/o avalanchas) que se depositaron encima de los depósitos del evento principal (Figura 7) estos se deben a un proceso retrogresivo.

Figura 7. Se observa la cabecera del deslizamiento Aurahúa, en color amarillo se observa el evento principal, y encima del depósito se observan seis eventos secundarios que corresponden a caídas / derrumbes o avalanchas debido a reactivaciones del escarpe principal.

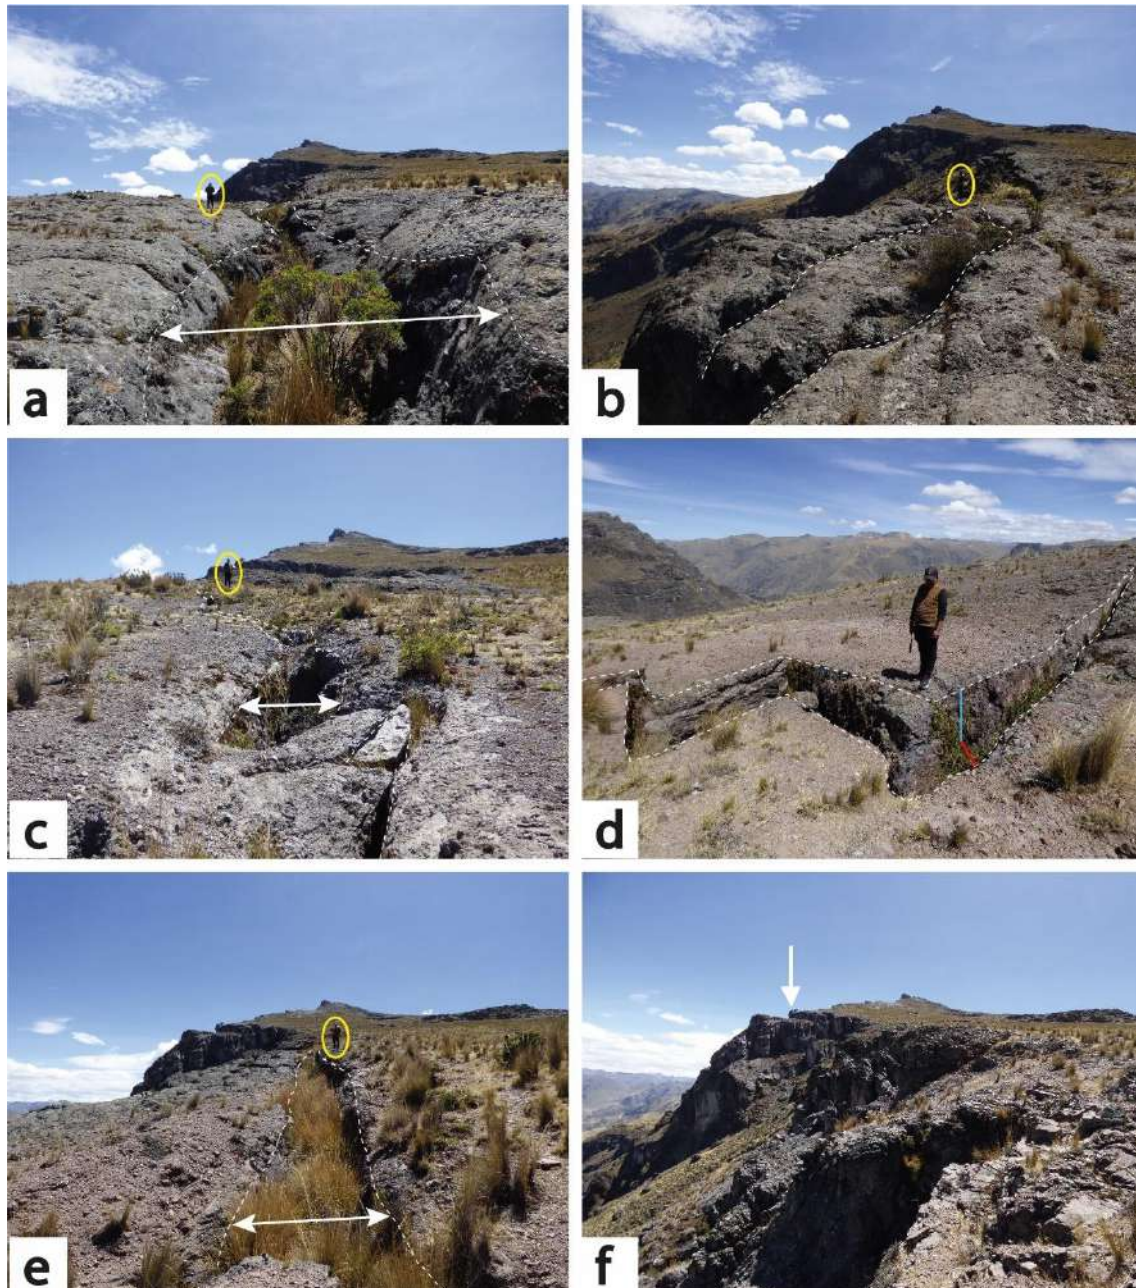
En la parte alta del escarpe principal, en su parte posterior se observan grietas tensionales con aberturas hasta >1 metro (Figura 8). Por estas grietas se infiltra agua, desgastando y deformando el talud del deslizamiento. Esto señala que el escarpe esta susceptible a generar nuevas caídas y/o derrumbes que podrían afectar la carretera que lleva a la capital de distrito de Aurahuá.

Figura 8. Grietas tensionales ubicadas detrás del escarpe principal del deslizamiento Aurahuá. En algunos sectores llega a tener aperturas mayores a 1 metro. Nótese de escala referencial una persona (circulo amarillo).

- d) **Zanjas de coronación:** Construir zanjas de coronación impermeabilizadas en la cabecera del deslizamiento, con la finalidad de coleccionar las aguas de lluvia y drenarlas hacia una quebrada alterna o por canales de derivación, evitando que se infiltren en las grietas y escarpes (Ver Item 7).

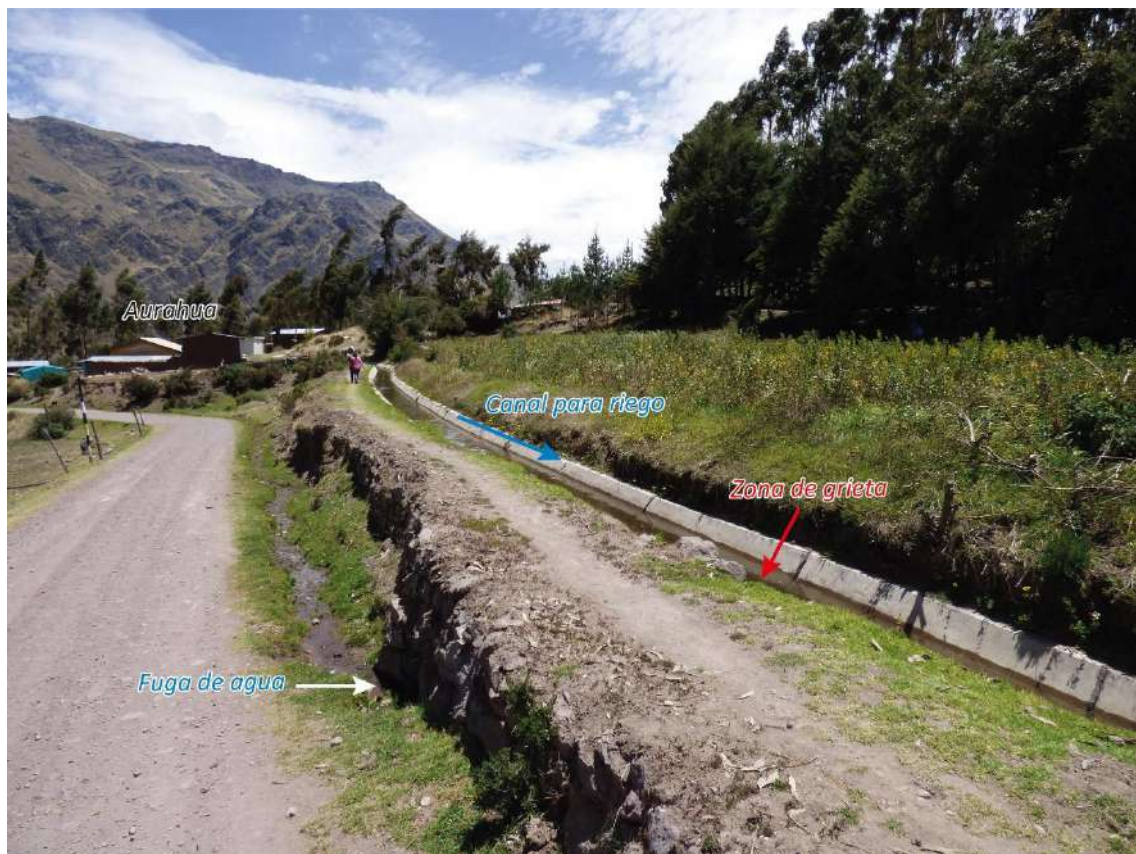
Sobre los depósitos del deslizamiento se emplazó el poblado de Aurahuá. En este sector, que viene a ser el cuerpo del deslizamiento hasta el río Tantara corresponde a la zona de terrenos de cultivo. Por tal motivo se construyó un canal de concreto para transportar agua para riego. Este canal en algunos sectores esta deformado y presenta fugas de agua, las cuales se infiltran en el terreno (Figura 9).

Figura 9. Canal de concreto para riego, con presencia de fugas debió al deterioro y/o agrietamiento del canal por la deformación del terreno.

- l) Entubado de canal:** Entubar con tubería flexible el agua del canal, debido a que el canal presenta deformaciones, agrietamientos y fugas. Se deberá de utilizar el canal de concreto como base donde reposará la tubería, evitando así que se siga infiltrando el agua en el subsuelo.

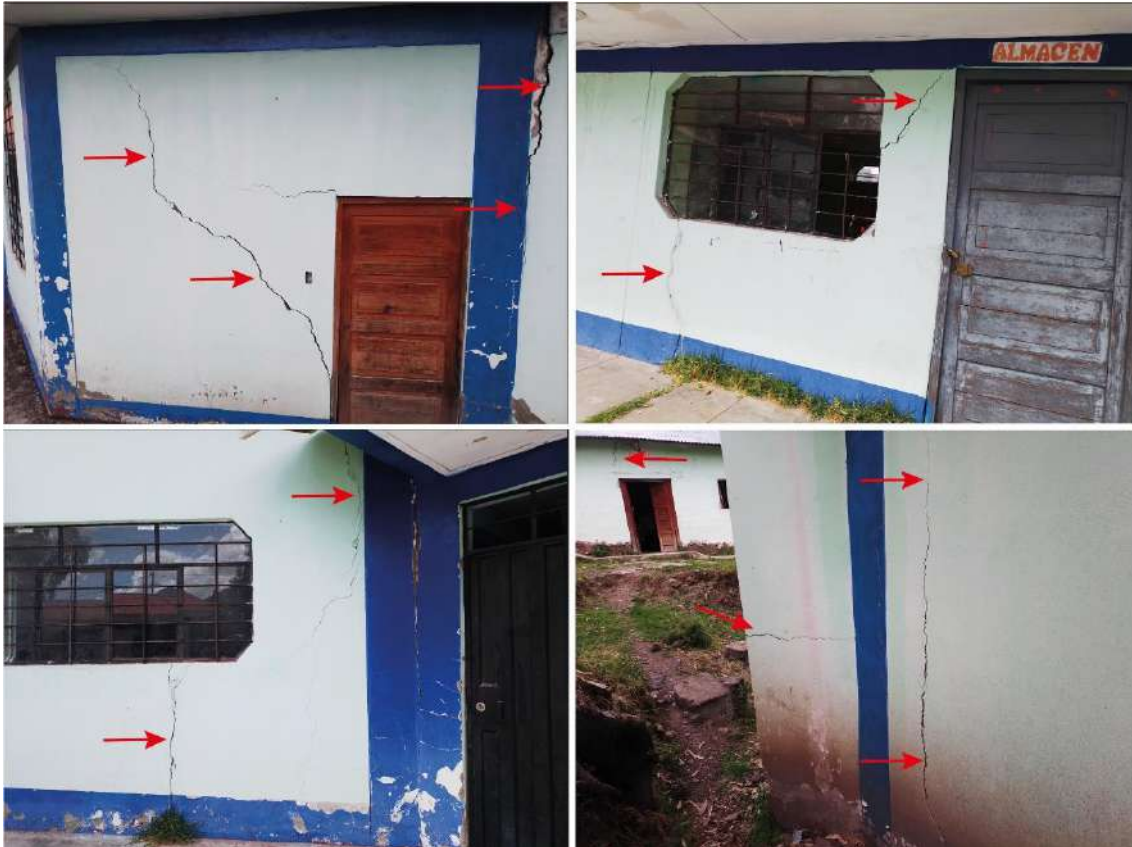
Por otro lado, debido a la deformación terreno en el cuerpo del deslizamiento se observan construcciones afectadas, uno de ellos viene a ser la Institución Educativa Inicial, con presencia grietas en los muros, estos llegan a tener aperturas de hasta 4 cm (Fotos 10).

Figura 10. Muros agrietados en infraestructuras de ladrillo y cemento debido a la deformación del terreno.

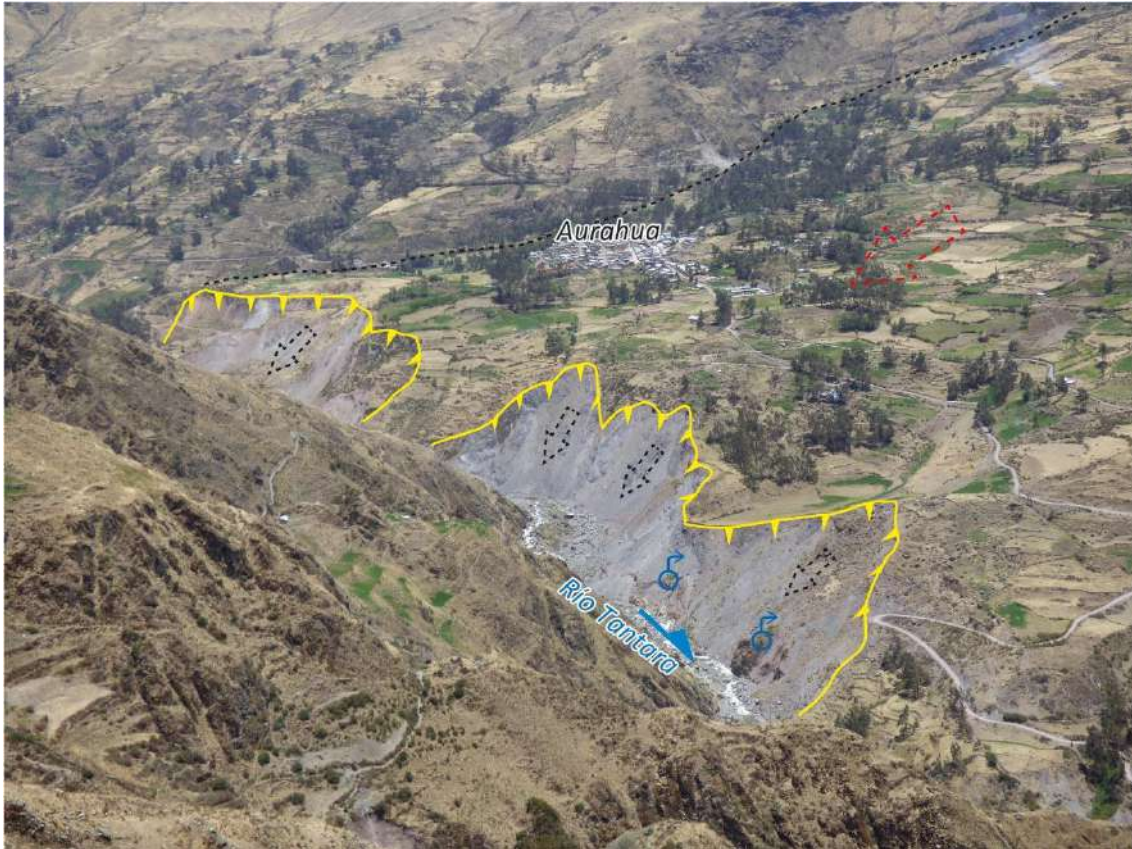
Esta zona corresponde al pie del deslizamiento Aurahuá (Figura 5). Está ubicado en la margen izquierdo del río Tantara, presenta pendientes muy fuertes $>25^\circ$ (Figura 2), el pie del deslizamiento tiene una longitud ~ 3 km y es ahí donde se dan las reactivaciones que corresponden a caídas y/o derrumbes (Figuras 11, 12, 13, 14), estos se dan como procesos retrogresivos que vienen afectando principalmente terrenos de cultivo y carreteras para extracción de material de agregados y la carretera que une el distrito de Aurahuá con el distrito de Chupamarca, el desnivel promedio que existe entre la corona de estos derrumbes con el río Tantara viene a ser ~ 100 m. Además, se observan grietas tensionales detrás de los escarpes; estas grietas llegan a presentar desniveles hasta de 1.6 m (Figura 15). Esta zona esta constituida principalmente por los depósitos del deslizamiento Aurahuá. En varias partes del talud, se observan surgencias de agua (Figura 11) las cuales se intensifican en temporada de lluvias que constituye una de las causas de la generación de caídas en esta parte, además de la inestabilidad del talud que ocasiona la acción erosiva del río Tantara que socaba la base del talud y debilita la pared.

Figura 11. Reactivaciones en la base del deslizamiento Aurahúa, donde influye el tipo de material, la presencia de surgencias de agua en el talud y la acción erosiva del río Tantara.

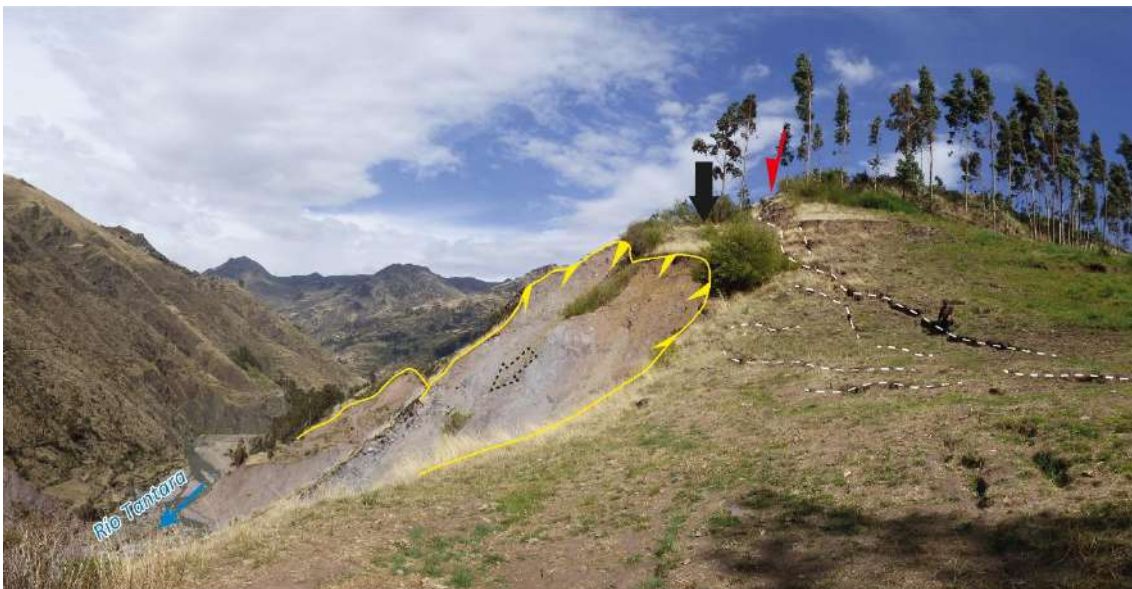
Figura 12. Reactivación en el pie del deslizamiento, el derrumbe debido a un proceso retrogresivo. Las líneas punteadas de color blanco, vienen a ser las grietas tensionales detrás del escarpe del derrumbe.

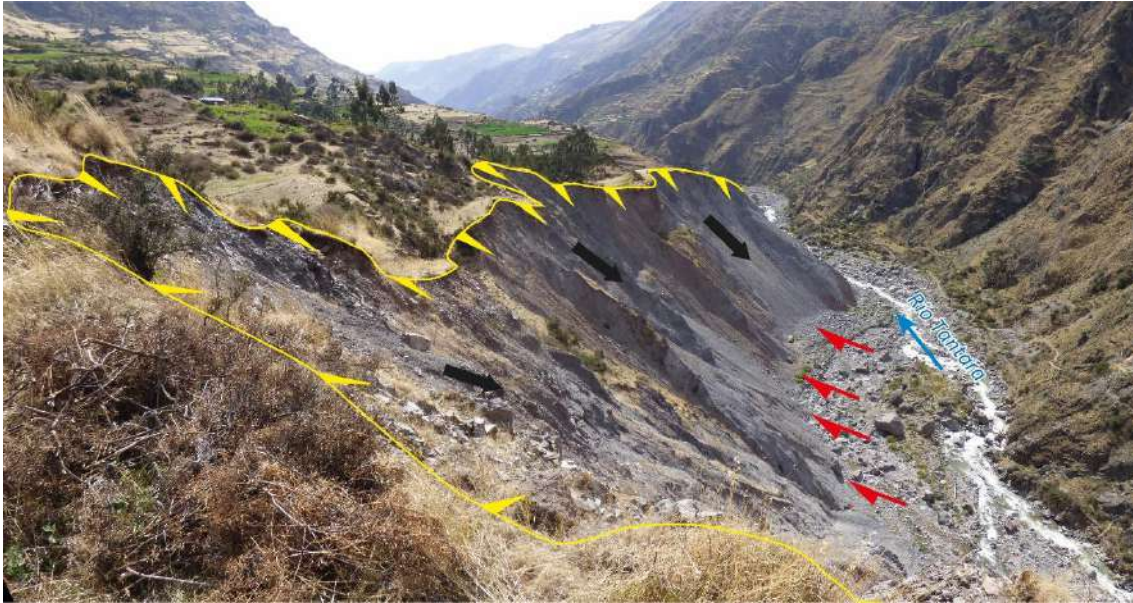
Figura 13. Derrumbes al pie del deslizamiento Aurahuá. Las líneas amarillas indican el escarpe con un movimiento retrogresivo, hacia el pie del talud se observa el socavamiento y erosión (flechas rojas) generada por el río Tantara.

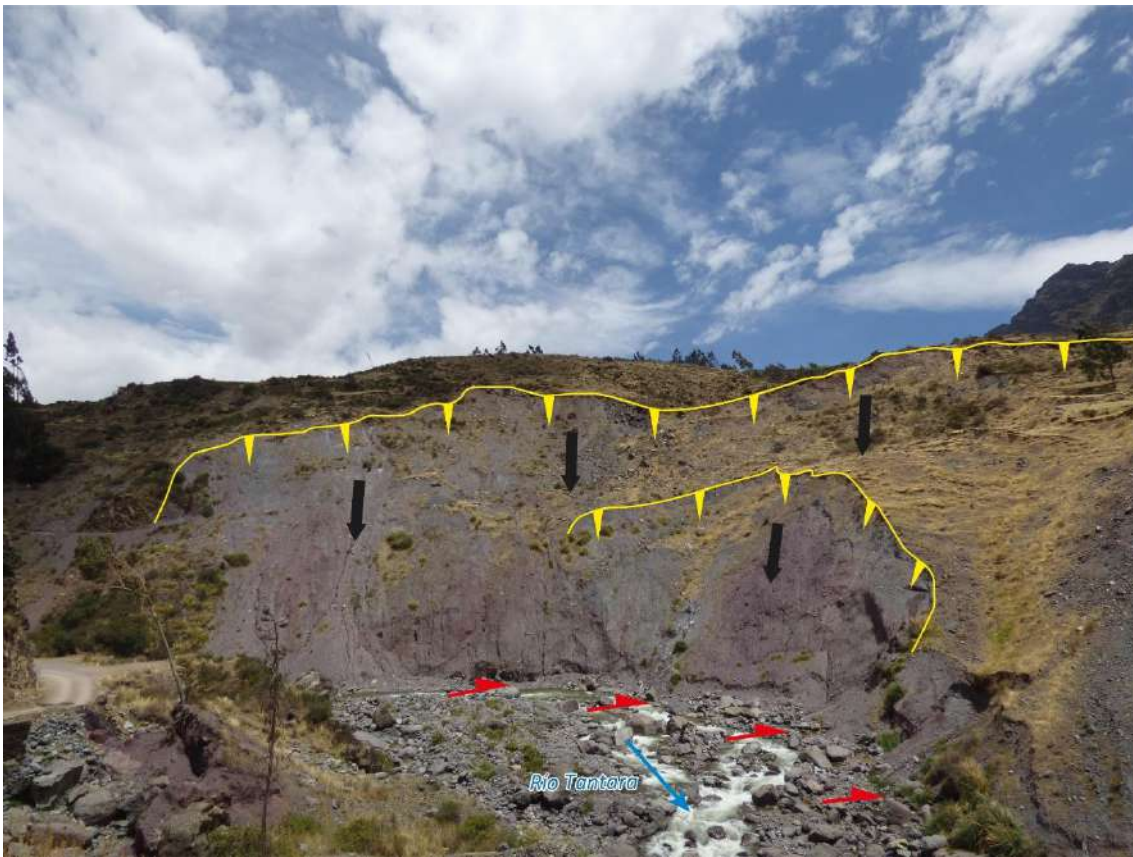
Figura 14. Derrumbes al pie del deslizamiento (líneas amarillas) reactivados debido a la acción erosiva del río Tantara (flechas rojas) que viene socavando la base del talud.

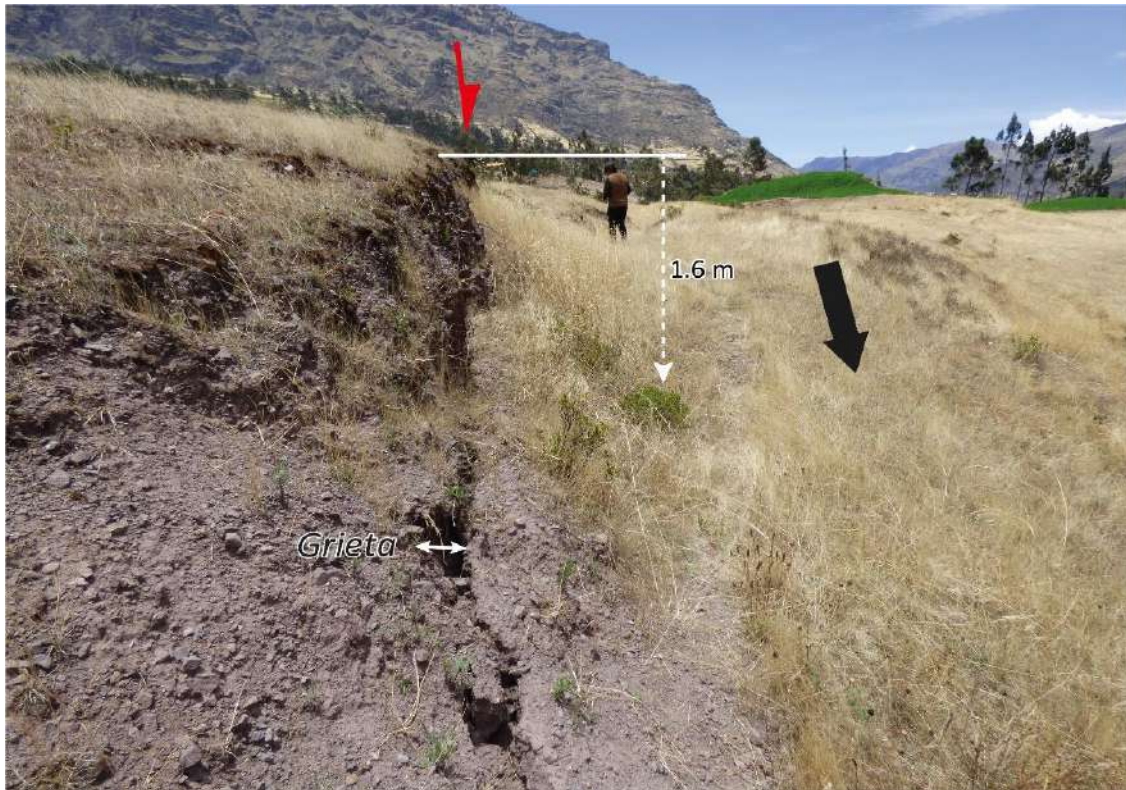
Figura 15. Escarpe y grieta en el pie del deslizamiento Aurahuá. El desnivel tiene 1.6 m mientras que la apertura reciente tiene 8 cm. La flecha negra indica el bloque que esta descendiendo.

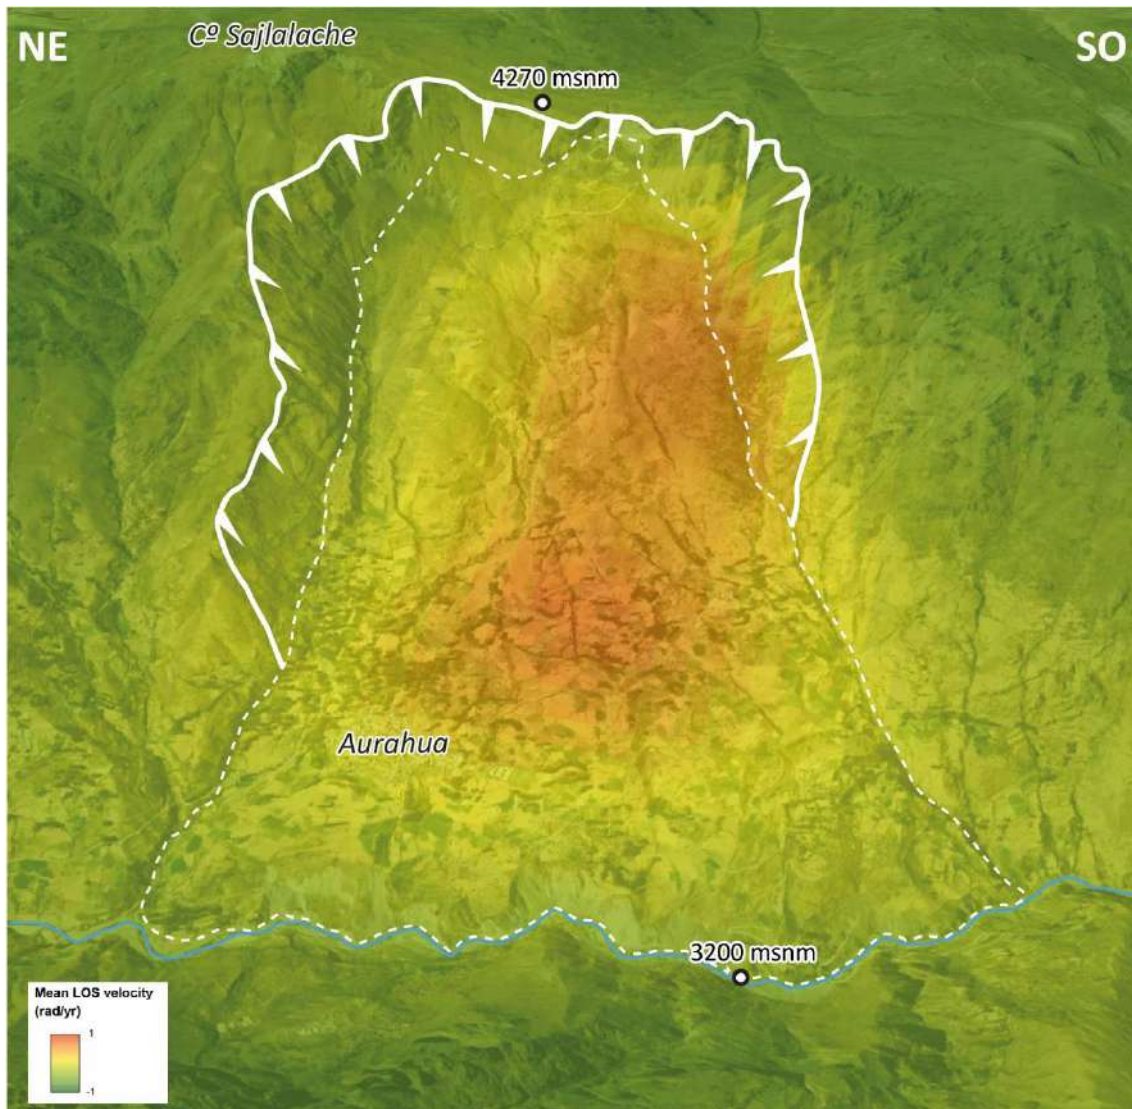
El deslizamiento Aurahuá, viene a ser un mega deslizamiento antiguo con reactivaciones en su pie. El servicio ForM@Ter LArge-scale Sentinel-1 Multi-Temporal Interface Sentinel-1 (FLATSIM) procesó una cantidad masiva de datos multitemporales entre 2014 y 2021 (Thollard et al., 2021). Que permiten visualizar deformaciones o desplazamientos superficiales muy pequeños (mm/año). Superponiendo los resultados de InSar con el deslizamiento Aurahuá se pudo observar que la masa deslizada se está deformando, eso indica que se está moviendo en dirección de la pendiente hacia el Noroeste (Figura 16).

Figura 16. Imagen InSar generada de datos multitemporales entre 2014 y 2021, los resultados muestran que el deslizamiento Aurahuá presenta deformación.

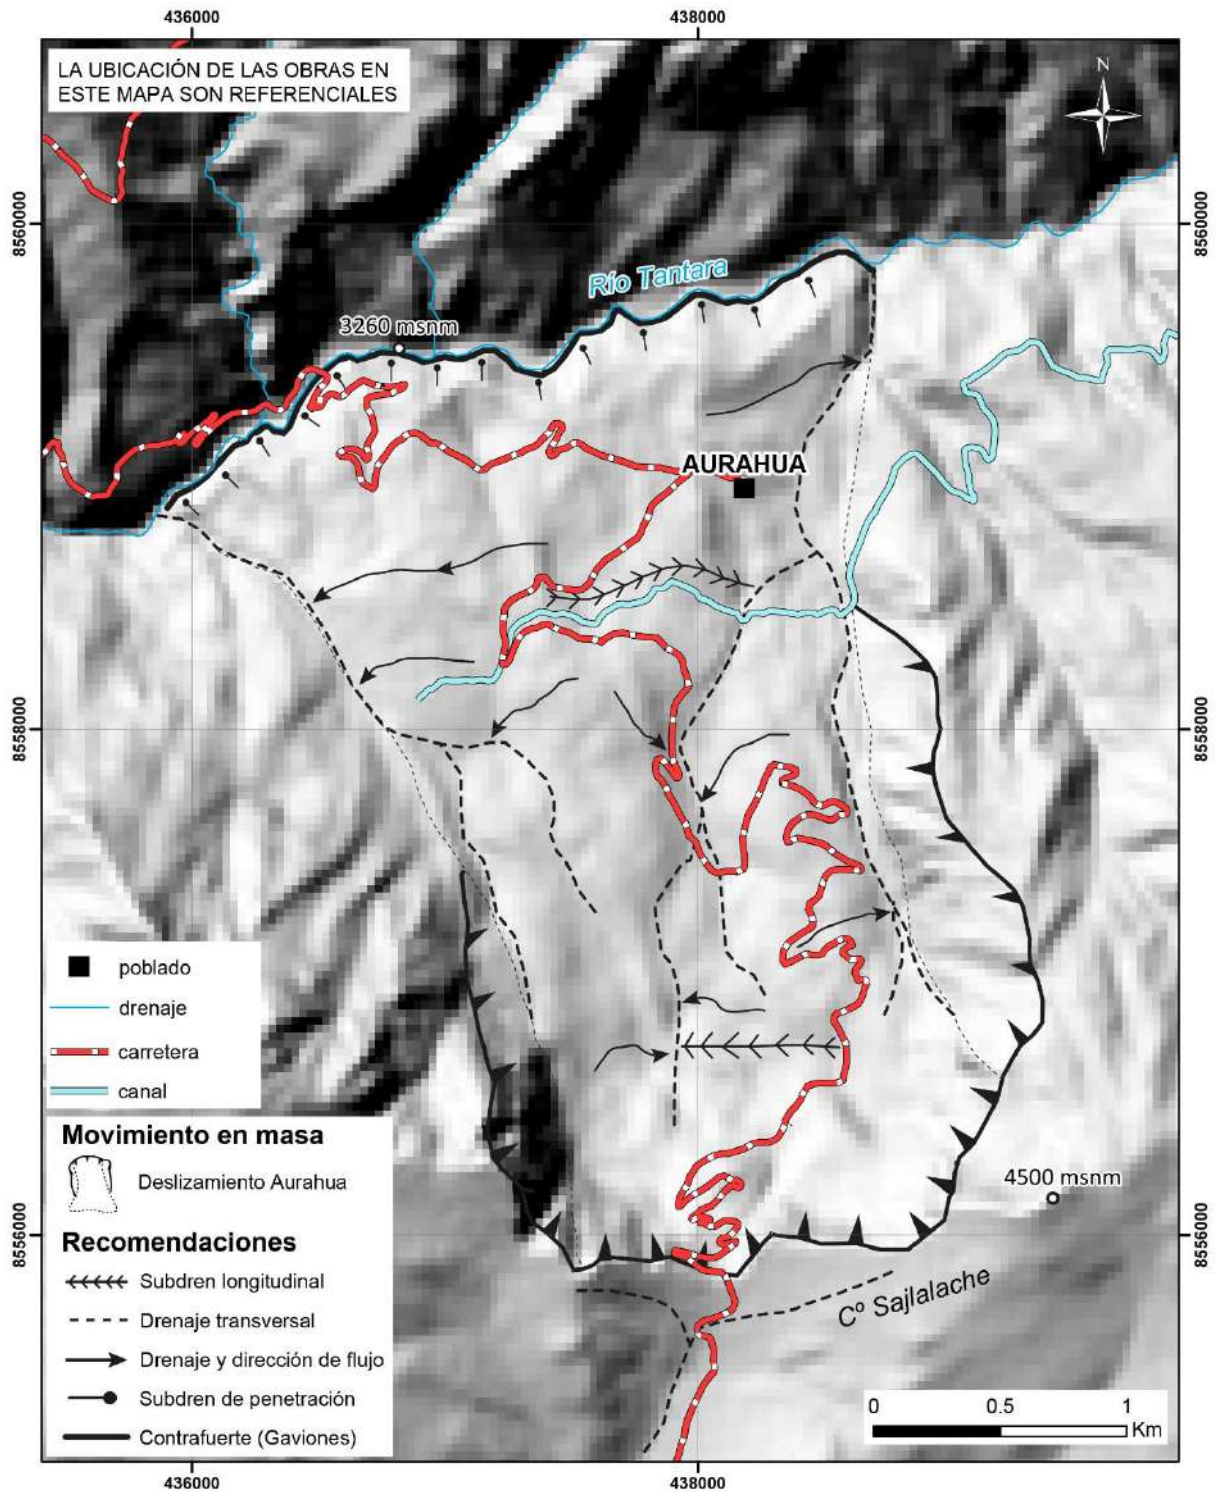
Figura 17. Mapa de recomendaciones, donde se propone alternativas de solución para controlar el agua y sus efectos. La ubicación de las obras es referencial, se debe de hacer un planteamiento y diseño con personal especializado.

Las medidas de drenaje recomendadas se incluyen en la figura 17 (la ubicación de las alternativas de solución propuestas son referenciales) y son las siguientes:
