INFORME TÉCNICO

SERVICIO DE EVALUACIÓN DE DISEÑO ESTRUCTURAL E HIDRÁULICO DE PRESAS – PRESA URCUNCOCHA

ING. LUIS MIGUEL MAYURI RIVERA
CONSULTOR EN PROYECTOS DE INVERSION
CIP N° 80391 – INGENIERO AGRICOLA

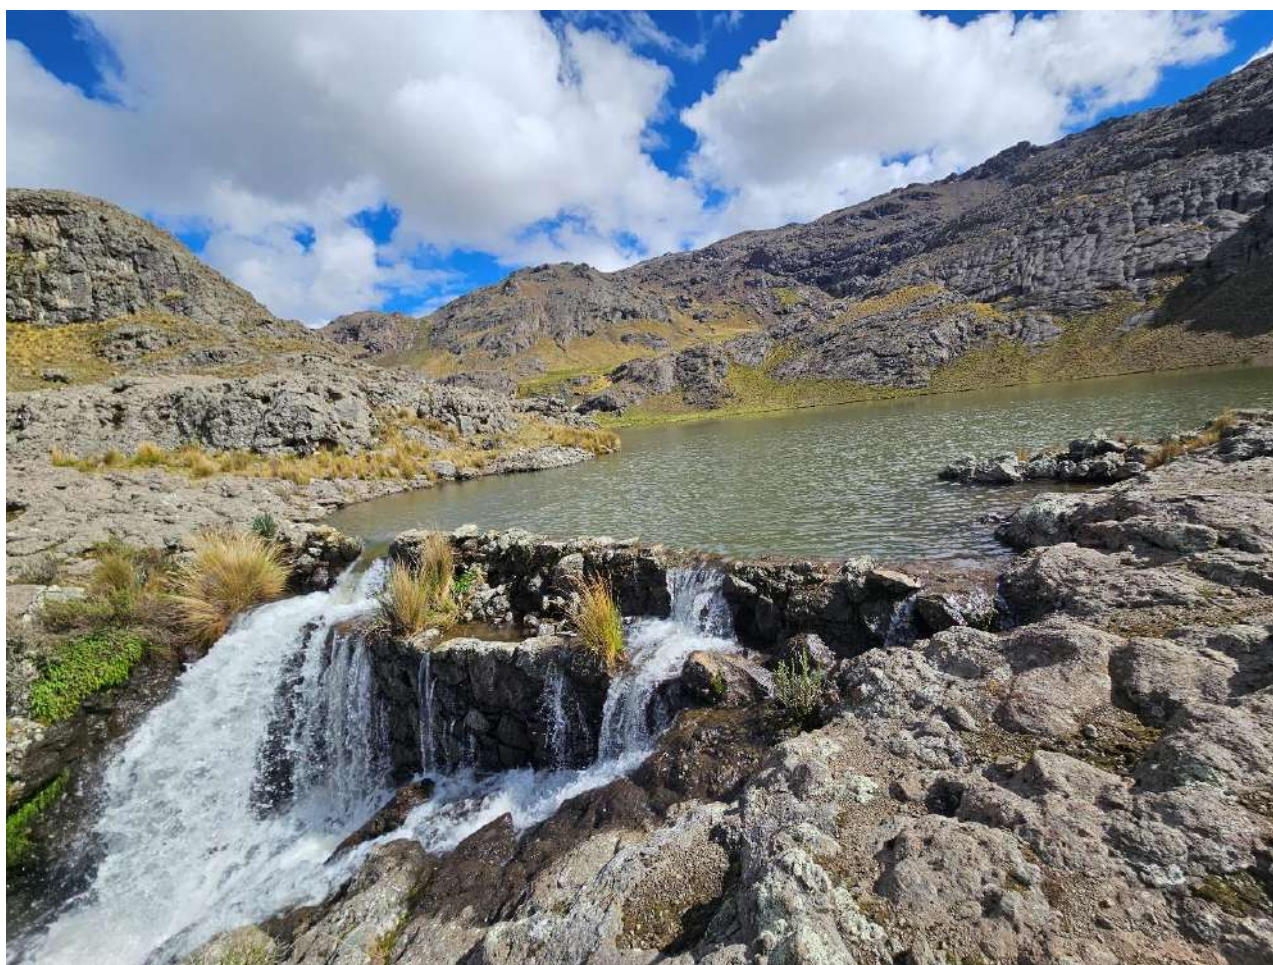
Figura N° 2: Vista general del vaso de la presa Urcuncocha.

H. VASO							
PROBLEMAS				COMENTARIOS			
Ninguno			X	No presenta ningún problema (Ver Figuras N° 2 y 3).			
Movimiento o deslizamiento de laderas							
Inspección en espejo de agua (remolinos, burbujeo)							
Surgencias o fuentes localizadas aguas abajo o en cuencas próximas							
Turbidez de surgencias o fuentes							
Hundimientos del terreno o dolinas							
Otros							
DIAGNÓSTICO							
BIEN		ACEPTABLE	X	DEFICIENTE		PÉSIMO

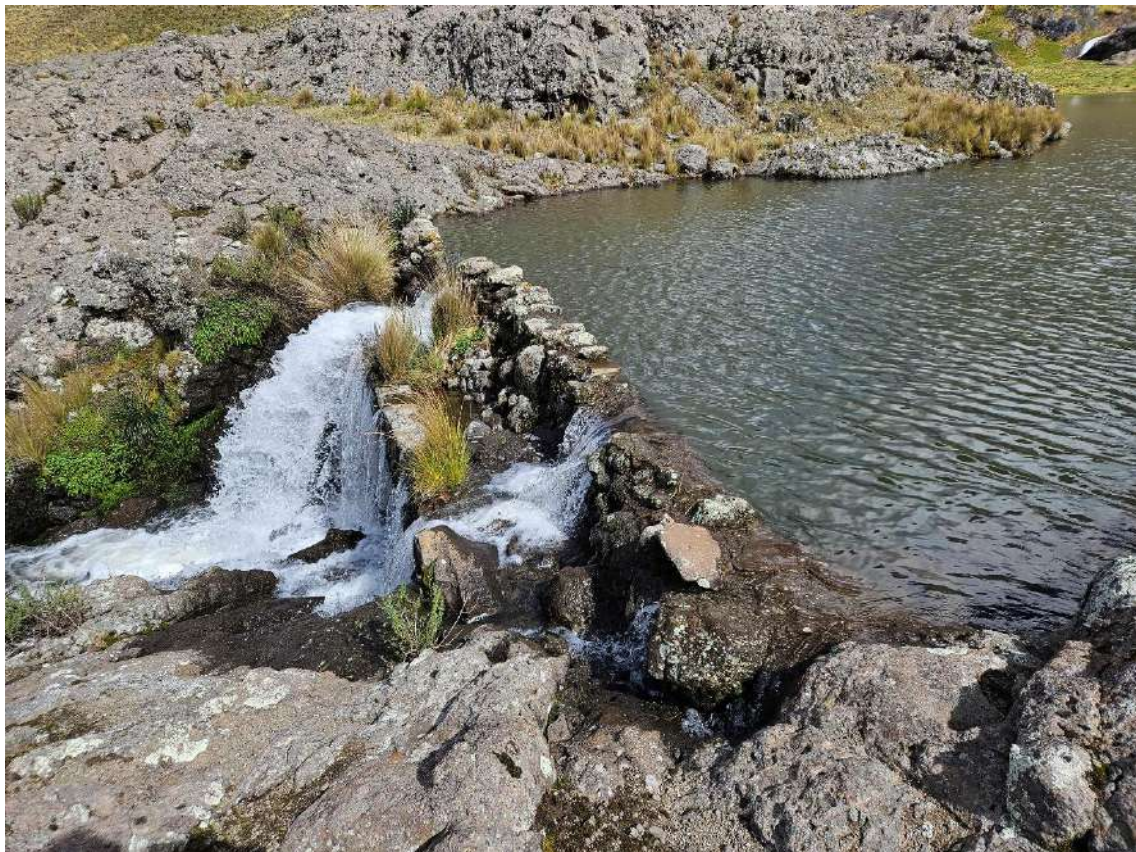
Figura N° 4: Corona de la presa Urcuncocha.

A. CORONA			
PROBLEMAS		COMENTARIOS	
Ninguno		En la actualidad se da el sobrevertimiento de la presa, lo que significa que el dimensionamiento del vertedero es insuficiente, la construcción de la presa data de más de 50 años y ha sido construida empíricamente por la comunidad campesina de San Miguel. (Ver Figura N° 4).	
Fisuras o grietas			
Deterioro superficial			
Pérdida de alineación: parapetos, barandilla, vereda, bermas, otros.			
Pérdida de material			
Deformaciones visibles			
Problemas de drenaje			
Afirmado en mal estado			
Insuficiente protección de vehículos			
Iluminación			
Vegetación			
Otros			
DIAGNÓSTICO			
BIEN		ACEPTABLE	
		DEFICIENTE	
		PÉSIMO	X

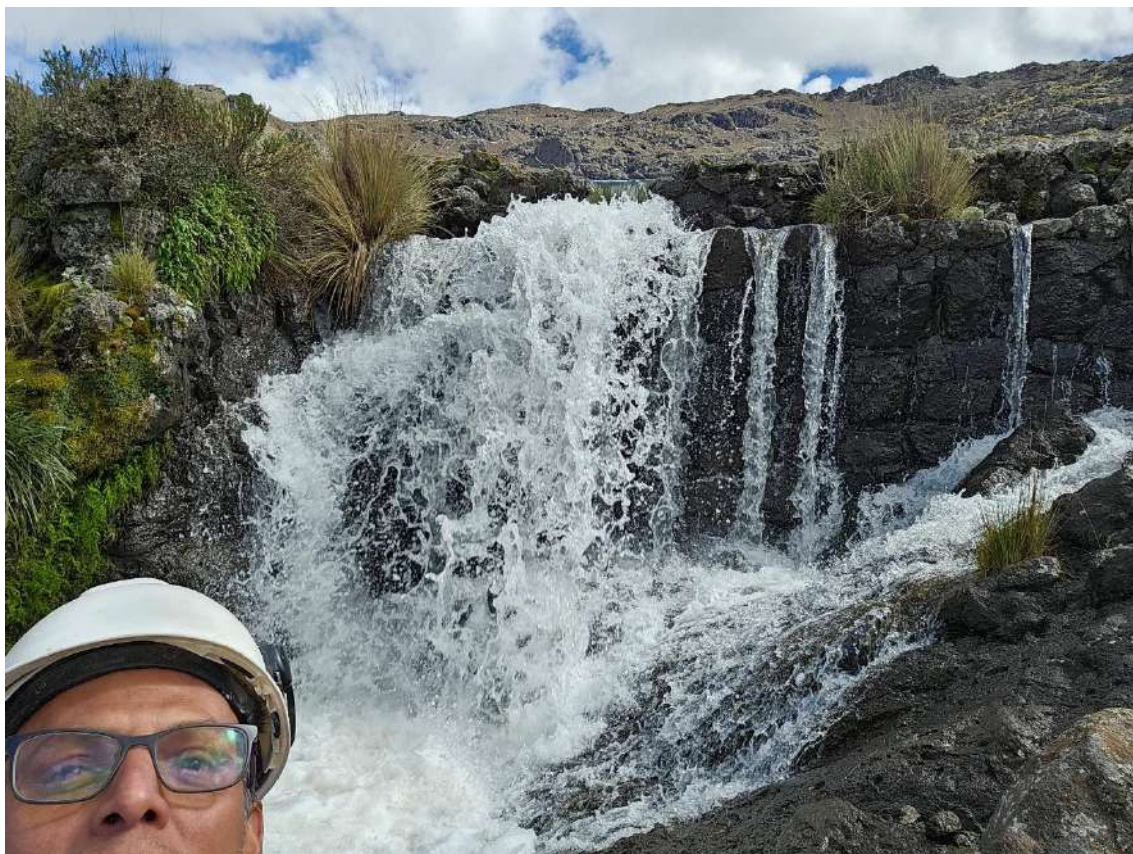
Figura N° 5: Paramento aguas abajo de la presa Urcuncocha.

C. PARAMENTO DE AGUAS ABAJO			
PROBLEMAS		COMENTARIOS	
Ninguno		Todo el cuerpo de la presa presenta filtraciones considerables, al parecer el mortero utilizado junto con la escollera (enrocado) ya colapso, requiere un mejoramiento urgente. (Ver Figuras N° 5, 6 y 7).	
Fisuras o grietas			
Hundimientos o dolinas			
Cárcavas			
Pérdida de material / degradación de enrocado			
Deslizamientos			
Presencia de vegetación			
Filtraciones (caudal, color, arrastre de sólidos)			
Otros			
DIAGNÓSTICO			
BIEN		ACEPTABLE	
		DEFICIENTE	
		PÉSIMO	X

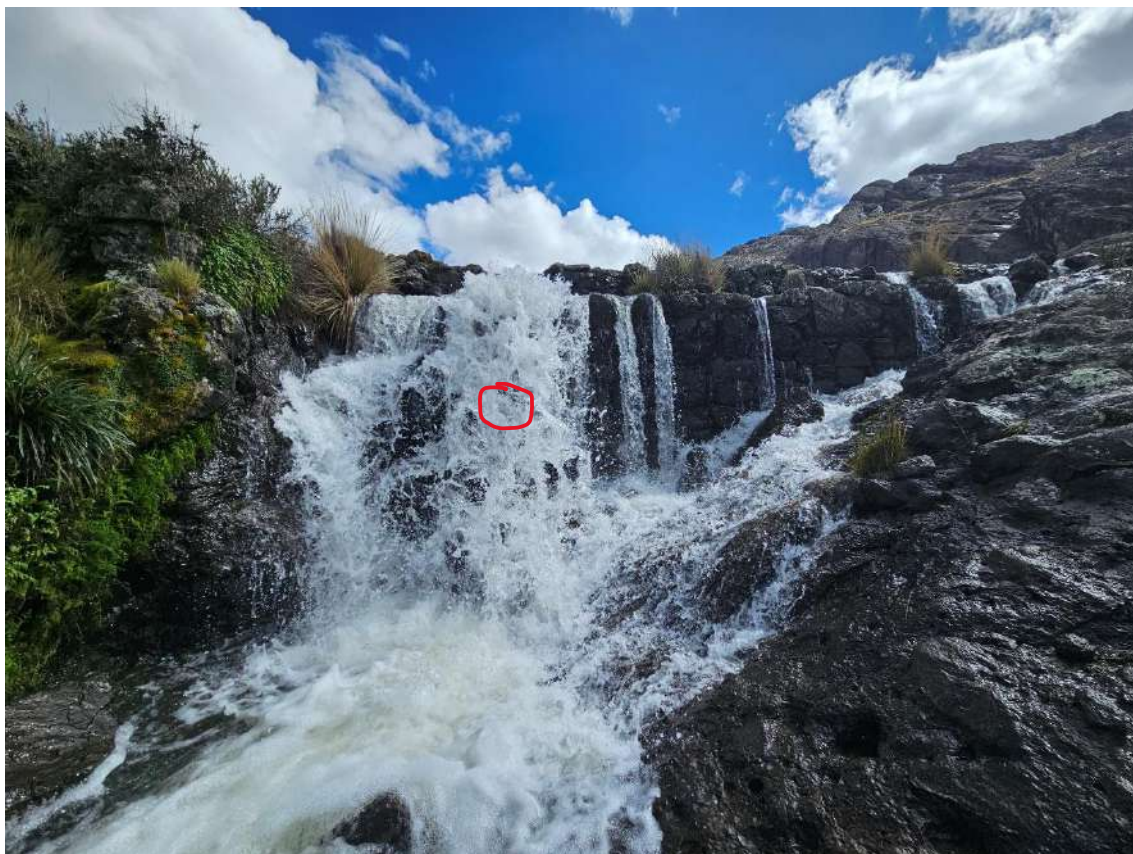
Figura N° 6: Paramento aguas abajo y salida de la tubería de descarga de la presa Urcuncocha.

G. DESAGÜE DE FONDO, TOMAS						
PROBLEMAS			COMENTARIOS			
Ninguno		Se observa una tubería dentro del cuerpo de la presa que no es regulada y en la fecha del diagnóstico estaba cubierta por agua producto del sobrevertimiento de la presa, el agua vertida del aliviadero y las filtraciones (Ver Figura N° 6).				
Filtraciones (caudal, color, arrastres)						
Erosión, picaduras						
Fisuras y movimientos						
Accionamiento hidromecánico (Imposibilidad)						
Aterramiento permanente						
Aireación						
Obstrucción de cauce aguas abajo						
Fallo de energía eléctrica						
Fallo del grupo electrónico						
Otros						
DIAGNÓSTICO

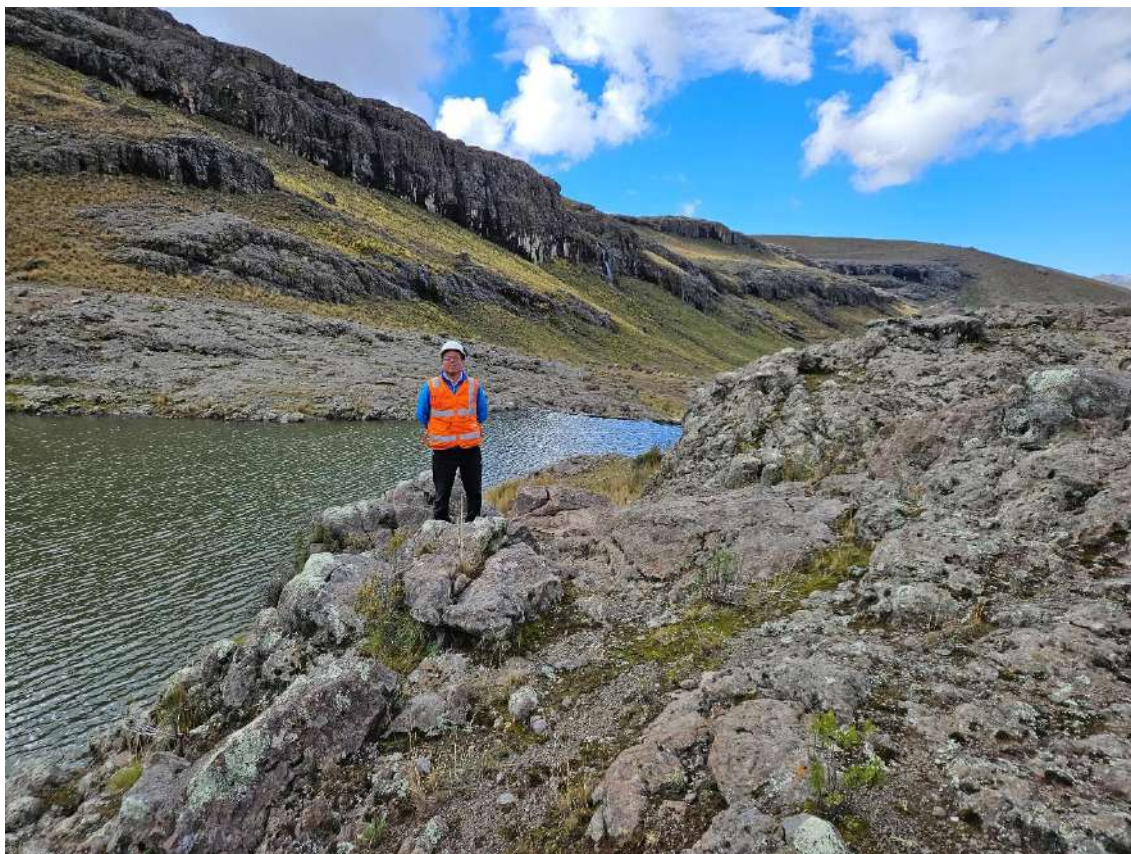
Figura N° 8: Paramento aguas arriba de la presa Urcuncocha.

B. PARAMENTO DE AGUAS ARRIBA			
PROBLEMAS		COMENTARIOS	
Ninguno		Al darse el sobrevertimiento en la fecha del diagnóstico todo el paramento aguas arriba está cubierto por agua, por lo que no se puede tener información. Lo que es evidente es que presenta filtraciones considerables en todo el cuerpo de la presa. (Ver Figura N° 8).	
Fisuras o grietas	X		
Hundimientos o dolinas			
Pérdida de material / degradación de enrocado			
Deformaciones visibles			
Inspección del espejo de agua (remolinos, burbujeo)			
Otros			
DIAGNÓSTICO			
BIEN		ACEPTABLE	
		DEFICIENTE	
		PÉSIMO	X

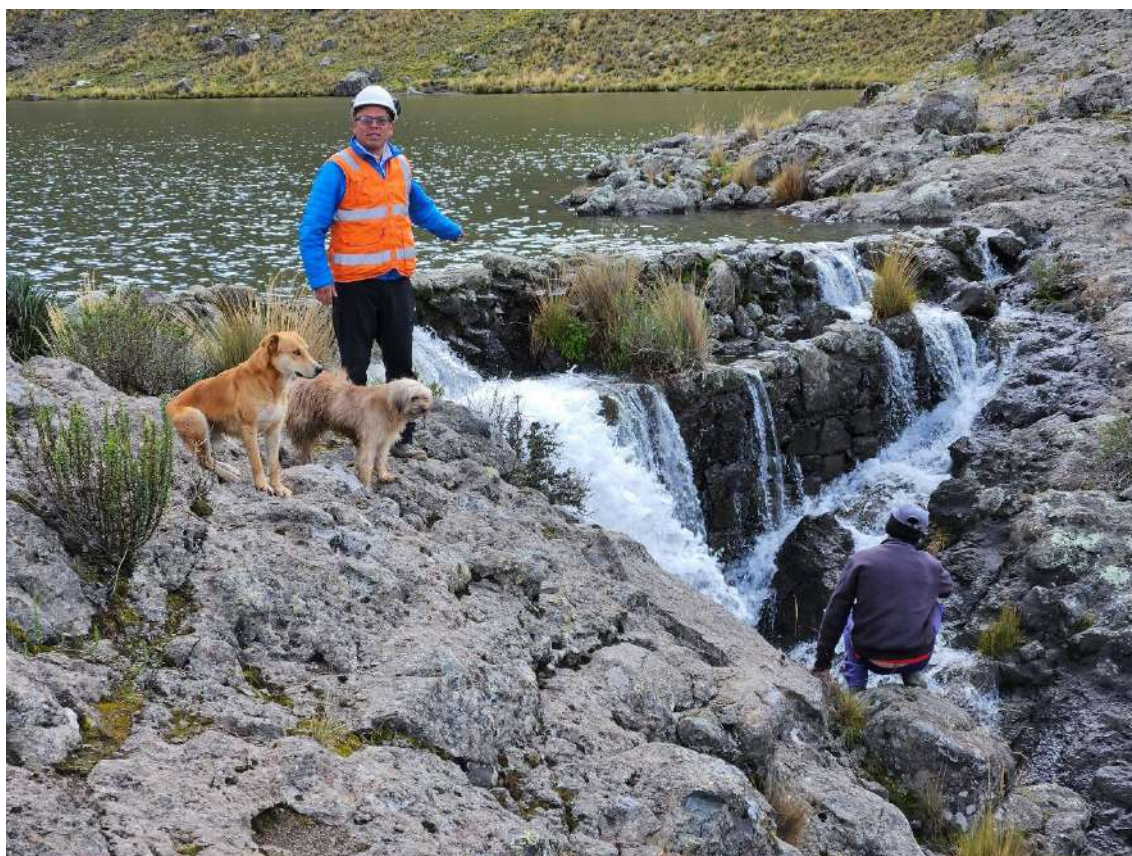
Figura N° 13: Sobrevertimiento y filtraciones de la presa Urcuncocha.
