INFORME TECNICO N° 0005-2024-ANA-DPDRH/SASS

ASUNTO : Evaluación Represa Turmanya, distrito y provincia de Canta,
departamento de Lima

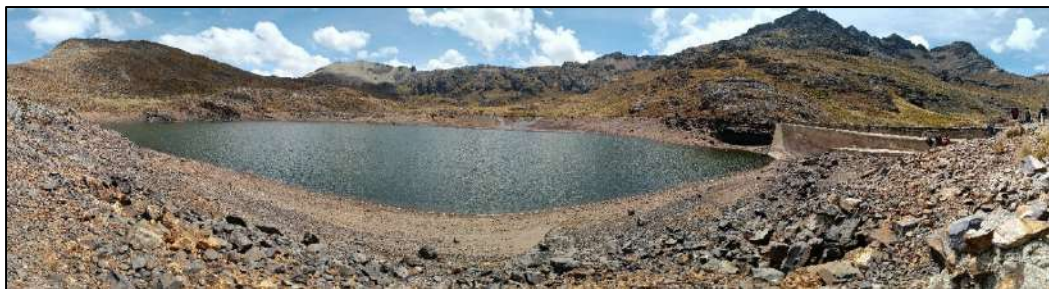
Fotografía N° 01: Vista panorámica de la represa y el embalse.

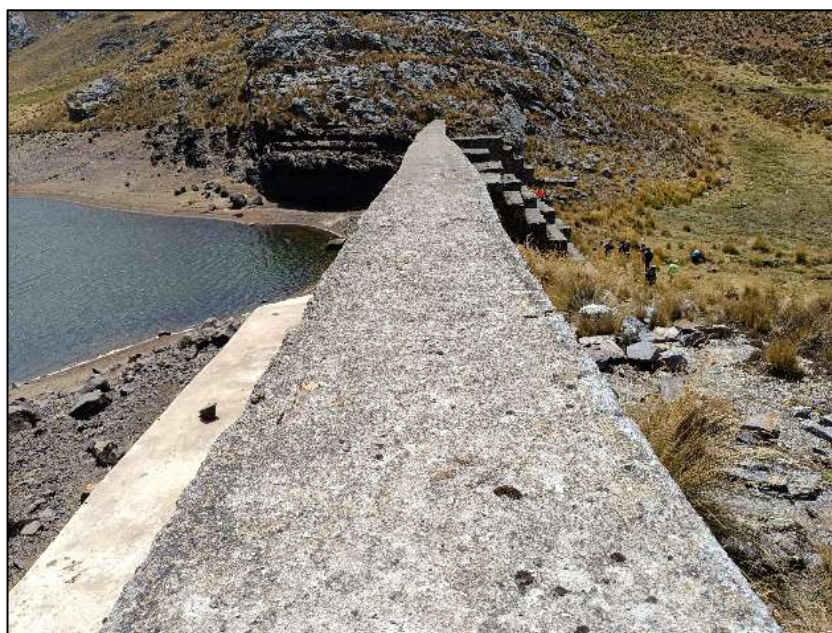
Se han identificado fisuras en la corona de la presa, principalmente en su parte central y en el lado izquierdo. En el lado derecho, se han observado fisuras longitudinales de aproximadamente 1.5 metros de longitud en ambas direcciones, aguas arriba y aguas abajo. El deterioro superficial y la pérdida de material son

En cuanto al alineamiento, el eje de la presa no presenta una línea recta. Tanto en el centro como al final del lado izquierdo, se observa un ligero zigzag en el borde de la corona. En la parte central, la corona presenta un “recorte”, con dimensiones de 2 m x 0.2 m x 0.5 m. Esto ha generado grietas y filtraciones, y se ha observado la oxidación en el fierro expuesto que se encuentra en el borde aguas arriba.

Fotografía N° 02: Vista de la corona desde la margen derecha.

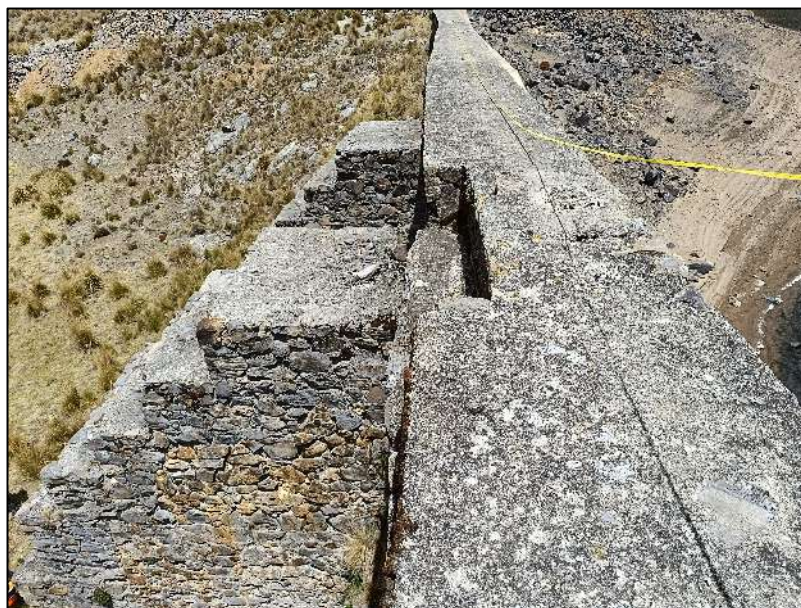
En el lado izquierdo, se ha realizado un relleno en un intento por bloquear lo que antes era un aliviadero, con dimensiones de 1 m x 1 m x 0.5 m. Sin embargo, este relleno presenta fisuras y grietas, y según lo indicado por los miembros de la comunidad, cuando la presa alcanza su cota máxima, se producen filtraciones por ese margen.

Fotografía N° 03: Vista de la corona desde la margen izquierda.

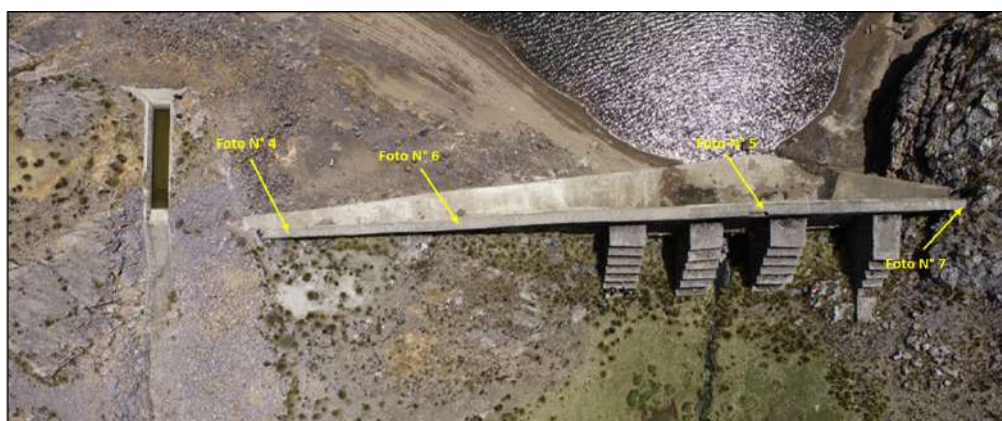
Fotografía Aérea N° 01: Vista en planta (aérea) de las fisuras resaltantes encontradas en la corona.

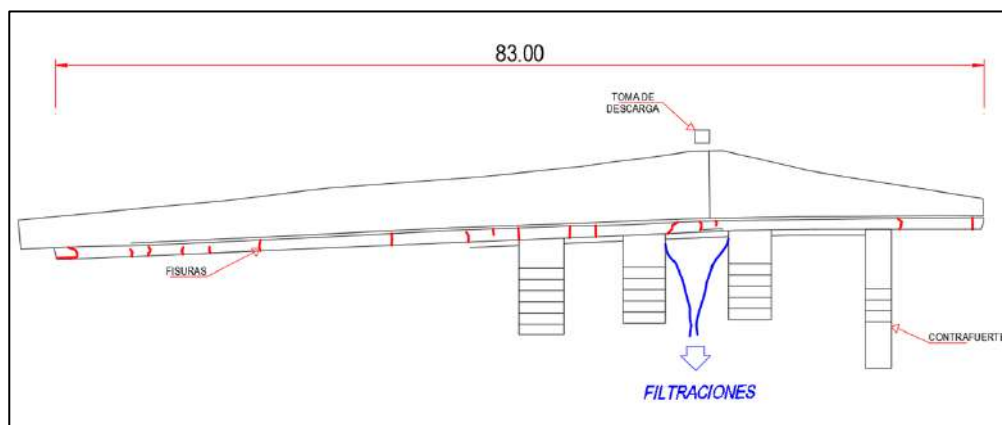
Figura N° 03: Esquema en planta de las fisuras resaltantes encontradas en la corona.

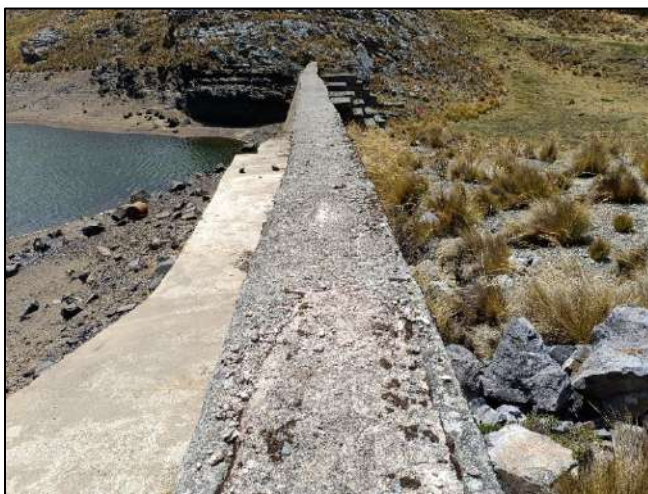
Fotografía N° 04: Fisuras encontradas en la margen derecha.

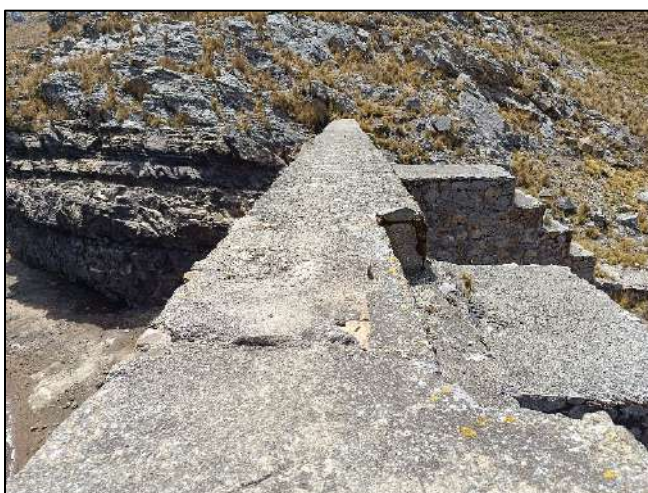
Fotografía N° 05: Fisuras encontradas en la parte central.

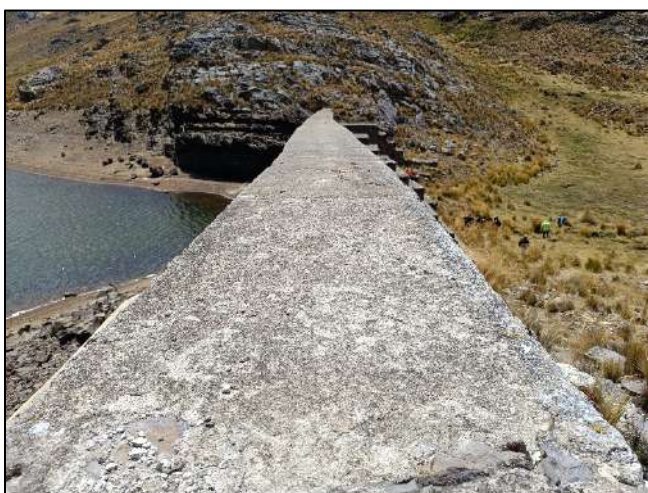
Fotografía N° 06: Fisuras encontradas en la parte central y derecha.

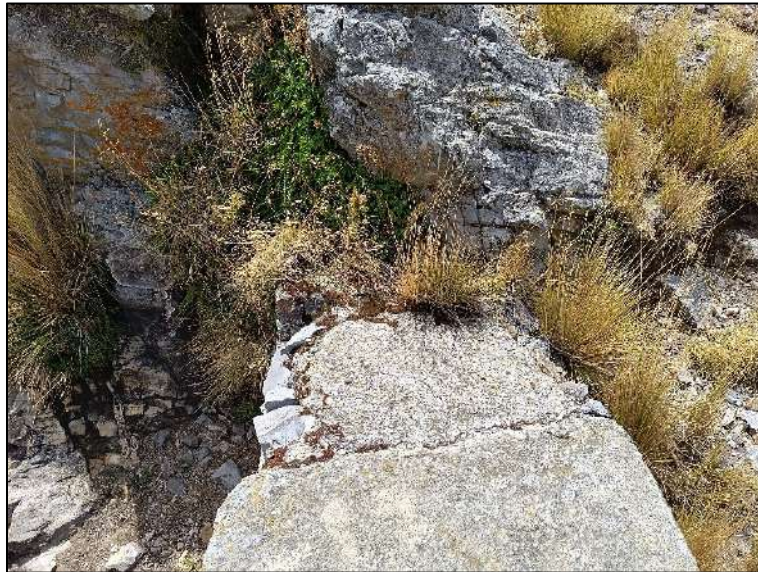
Fotografía N° 07: Fisuras encontradas en la margen izquierda.

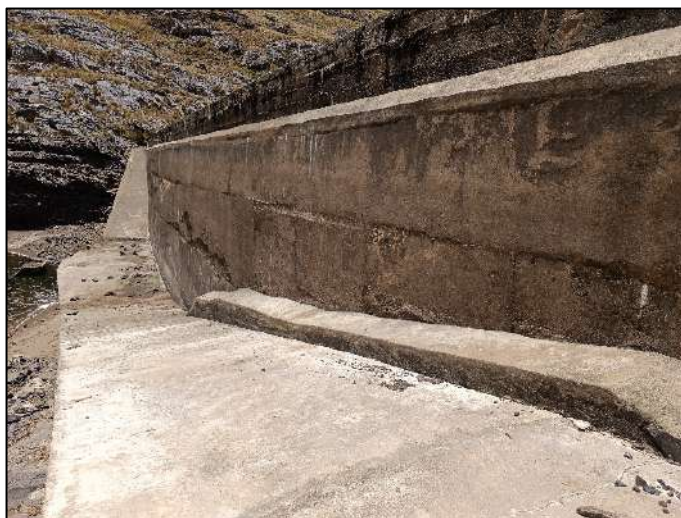
En el muro aguas arriba se han identificado dos tipos de estructuras distintas. La primera, con una altura de 0.9 m, muestra fisuras que se extienden desde la corona hasta aproximadamente 25 cm de profundidad a lo largo de casi toda la presa. En la parte central de esta estructura, se encontró un fierro oxidado, justo en la zona donde se realizó un aliviadero, presentando deterioro superficial y pérdida de material.

Fotografía N° 08: Vista aguas arriba de la presa desde la margen derecha.

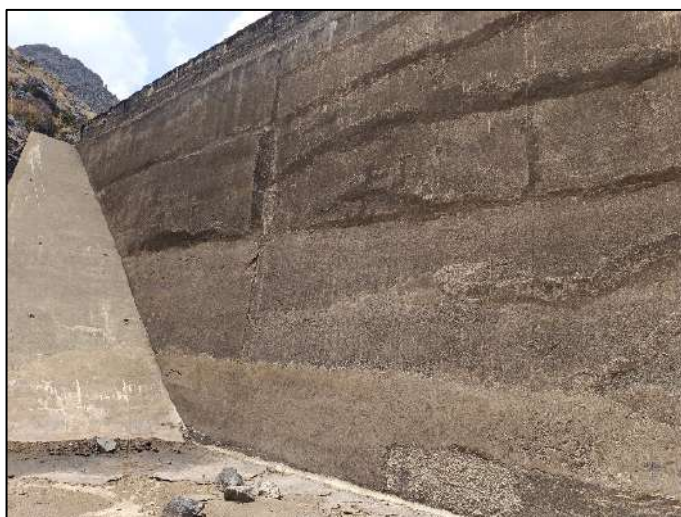
En cuanto a la segunda estructura, que tiene una longitud de 8.3 m, se observan fisuras, filtraciones en las juntas y deterioro superficial, así como pérdida de material en la parte media de la altura de la presa. También se ha notado una deformación visual en el lado convexo. Durante la inspección con martillos, se detectaron huecos en esa capa de concreto.

Fotografía N° 09: Vista aguas arriba de la presa desde la parte central.

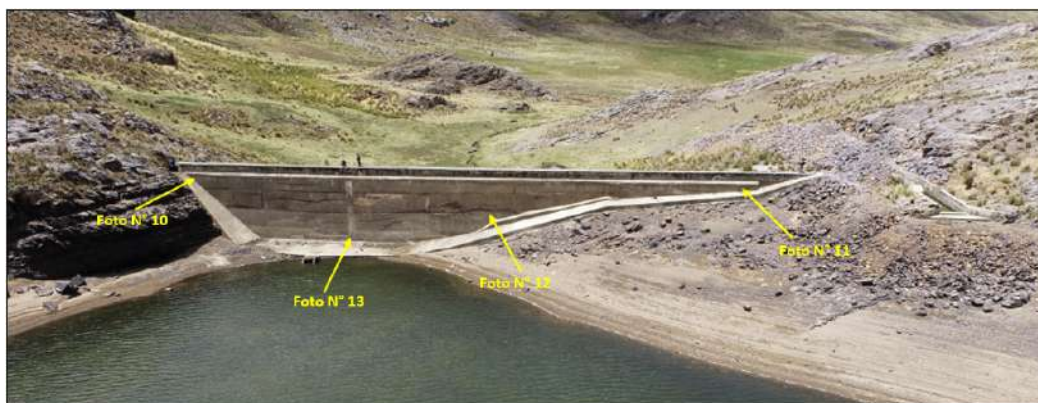
Fotografía Aérea N° 02: Esquema aguas debajo de las fisuras resaltantes en la parte posterior de la presa.

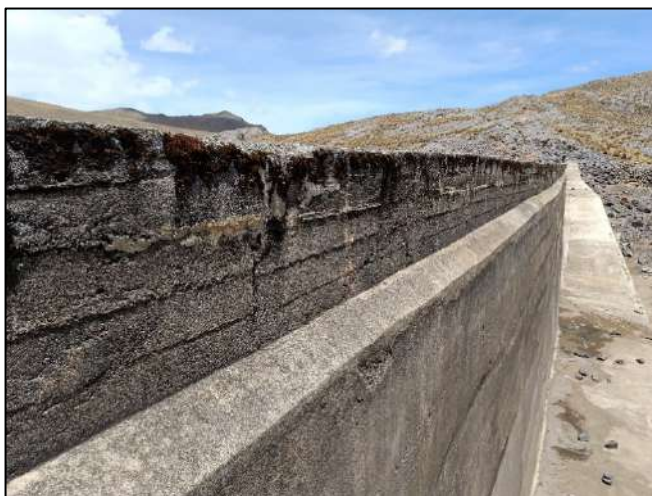
Fotografía N° 10: Fisuras encontradas en la margen izquierda, aguas arriba.

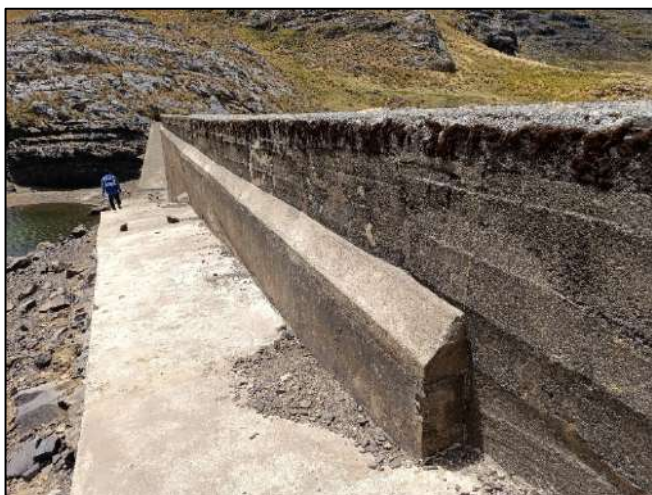
Fotografía N° 11: Fisuras encontradas en la margen derecha, aguas arriba.

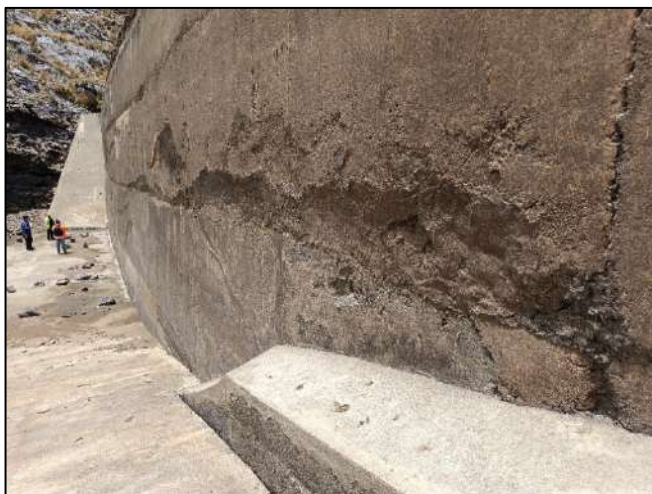
Fotografía N° 12: Fisuras encontradas en la margen derecha y margen central, aguas arriba.

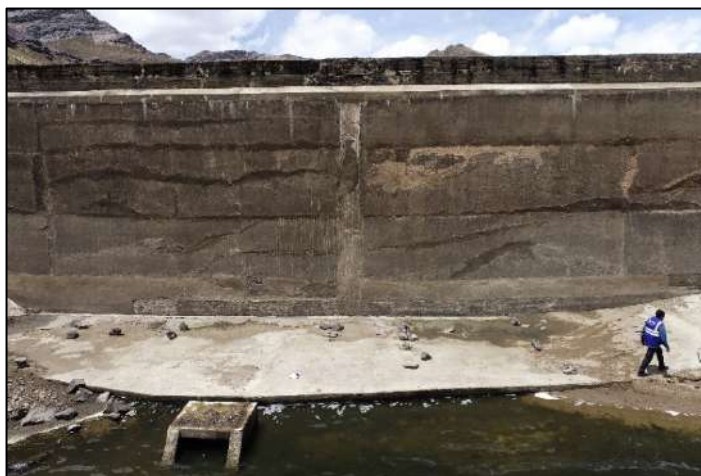
Fotografía N° 13: Fisuras encontradas en la margen central, aguas arriba.

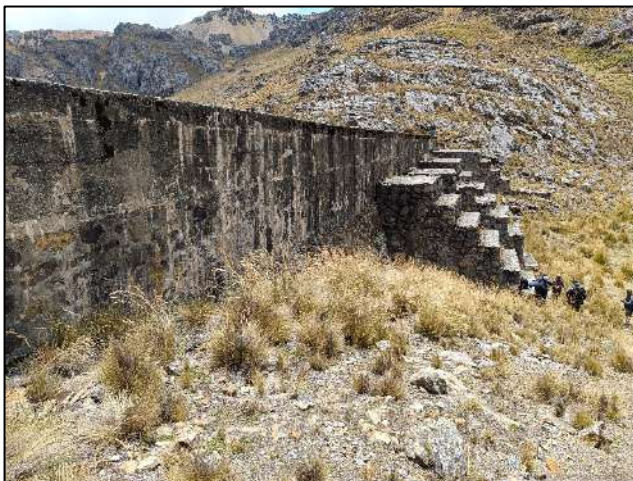
Durante la inspección, se identificaron tres etapas diferentes de construcción en la presa. La primera fase, aproximadamente en 1945, tenía una altura de alrededor de 4.5 metros y estaba hecha principalmente de rocas ciclópeas. En esta sección, se observaron grietas, vegetación (ichus) y pérdida de material. La ausencia del mortero ciclópeo, que probablemente existió en algún momento (se notó en ciertos puntos), indica filtraciones evidentes. A pesar de no encontrarse deformaciones visibles, los diferentes colores de las piedras y los comentarios de los habitantes locales sugieren filtraciones en esta parte de la presa.

Fotografía N° 14: Vista desde la margen derecha, aguas abajo.

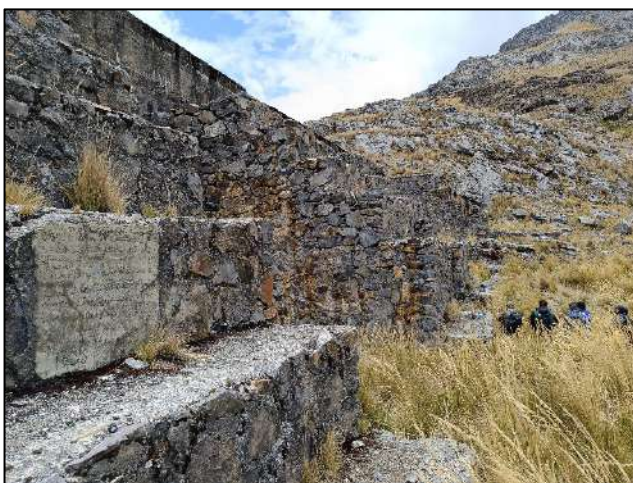
Además, se identificaron cuatro contrafuertes escalonados, contruidos con rocas locales, distribuidos desde el centro hasta el margen izquierdo. Algunos de estos contrafuertes muestran características de concreto ciclópeo en ciertas áreas, mientras que en su mayoría estaban compuestos solo de roca. Cada contrafuerte tiene seis escalones, y se notaron vegetación en las juntas y filtraciones en los laterales (diferenciadas por el color de la roca). No se detectaron hundimientos.

Fotografía N° 15: Vista de la zona central desde los contrafuertes.

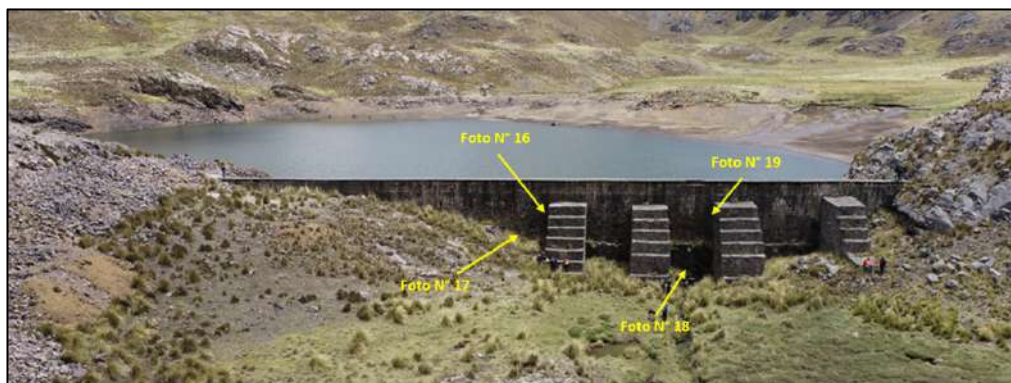
Fotografía Aérea N° 03: Esquema aguas arriba de las fisuras resaltantes en la parte delantera de la presa.

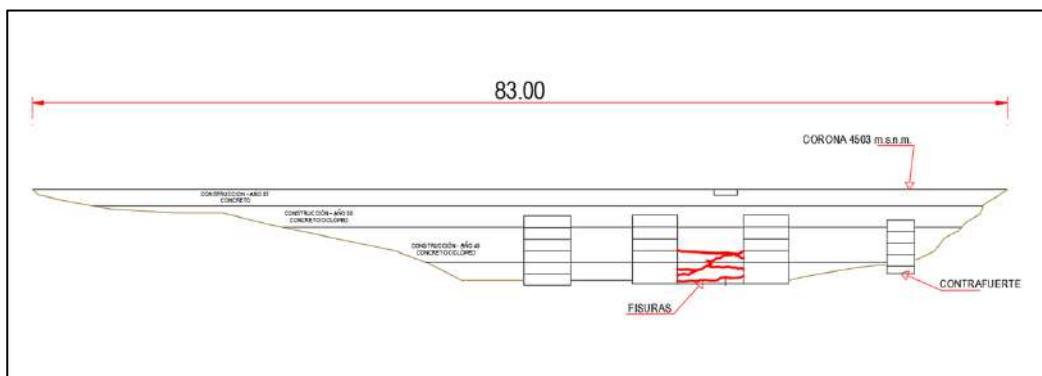
Figura N° 03: Esquema aguas arriba de las fisuras resaltantes encontradas en la parte delantera de la presa.

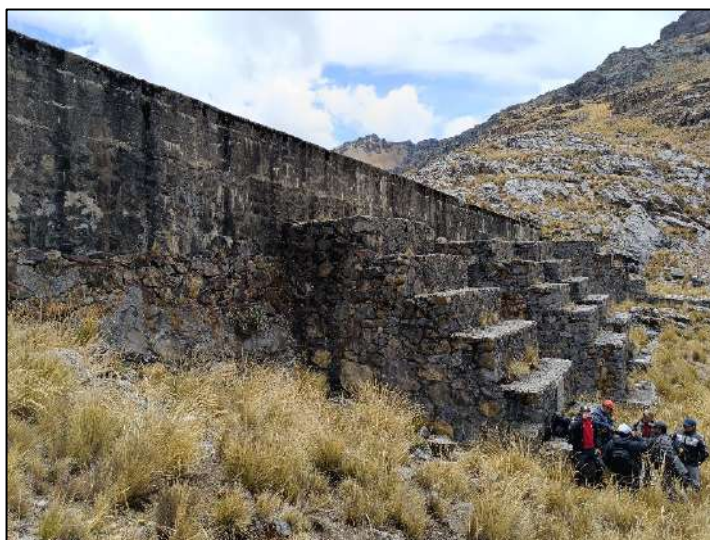
Fotografía N° 16: Fisuras y coloración encontradas en la margen derecha.

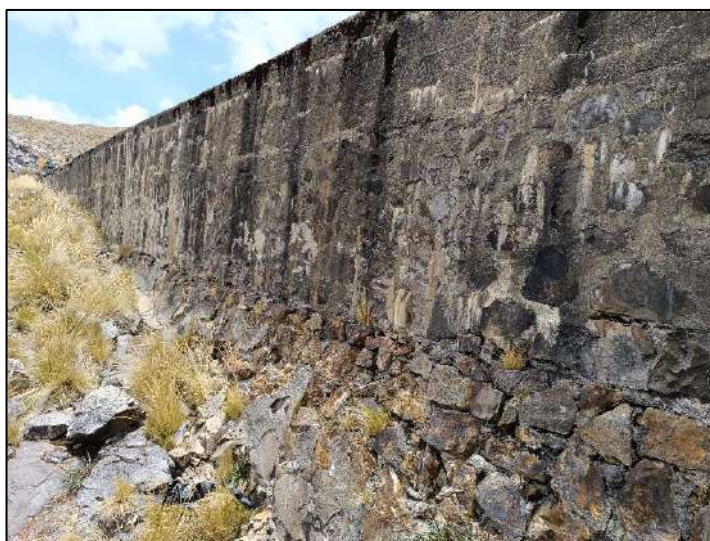
Fotografía N° 17 Fisuras y coloración cerca del cimiento, encontradas en la margen derecha.

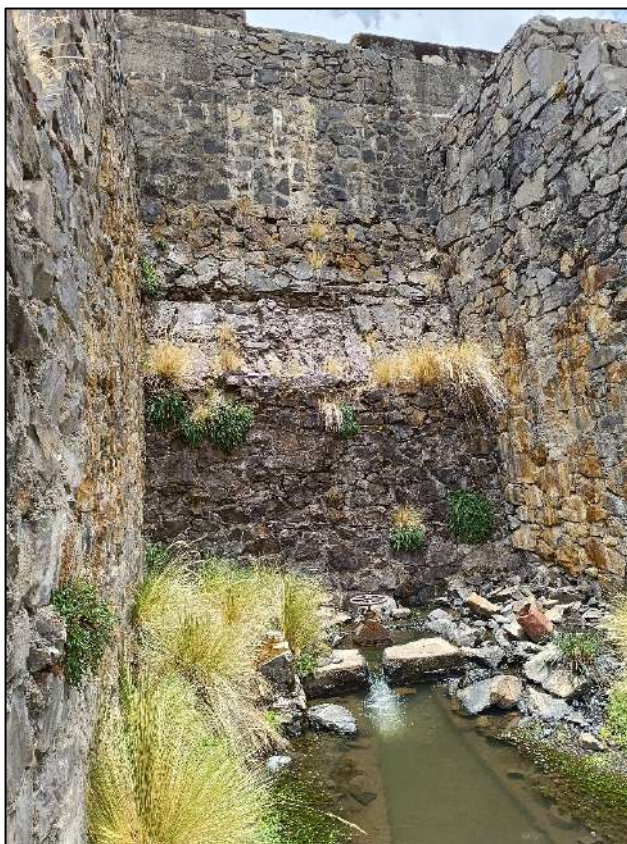
Fotografía N° 18: Fisuras, coloración y vegetación encontradas en la parte central.

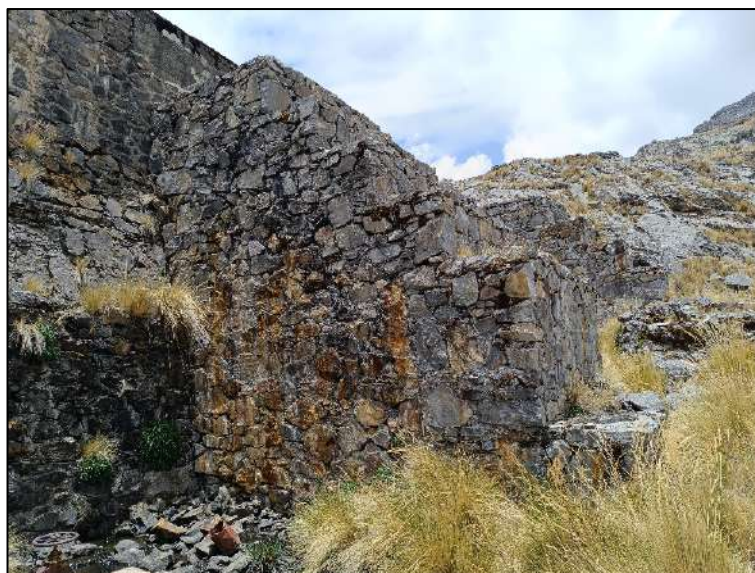
Fotografía N° 19: Fisuras, coloración y vegetación encontradas en los contrafuertes, de la parte central.

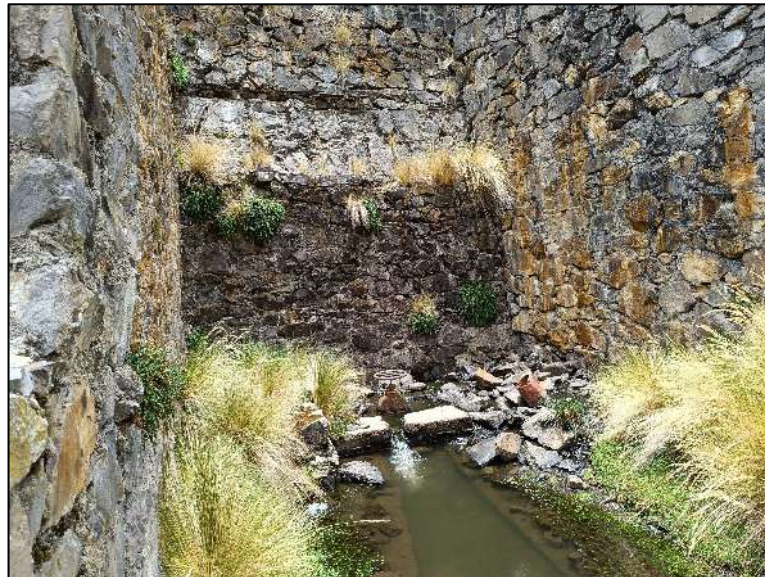
Durante la inspección, se encontró vegetación, especialmente ichus, y se detectaron trazas de geomembranas. En la parte central, que es la zona más crítica, se identificó la presencia de una válvula que no ha sido utilizada en los últimos 15 años debido a que se encuentra trabada no se puede abrir.

A pesar de esto, se notaron filtraciones en esta área. Además, se observó lo que parece ser un canal que posiblemente conduce las aguas, pero durante la visita se encontraba completamente inundado. Esto indica que la presa no tiene actualmente un medio para regular el flujo de agua.

Fotografía N° 20: Vista de la válvula aguas abajo y filtraciones.

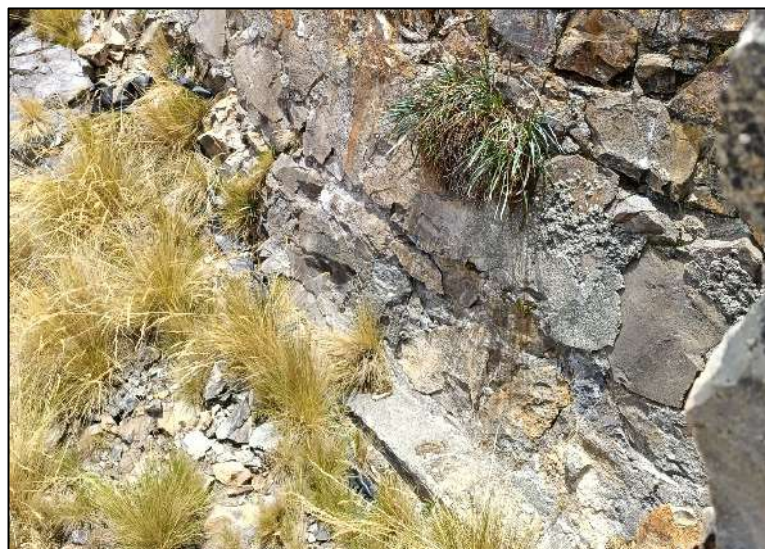
Fotografía N° 21: Vista de contacto pres-cimiento de lado derecho.

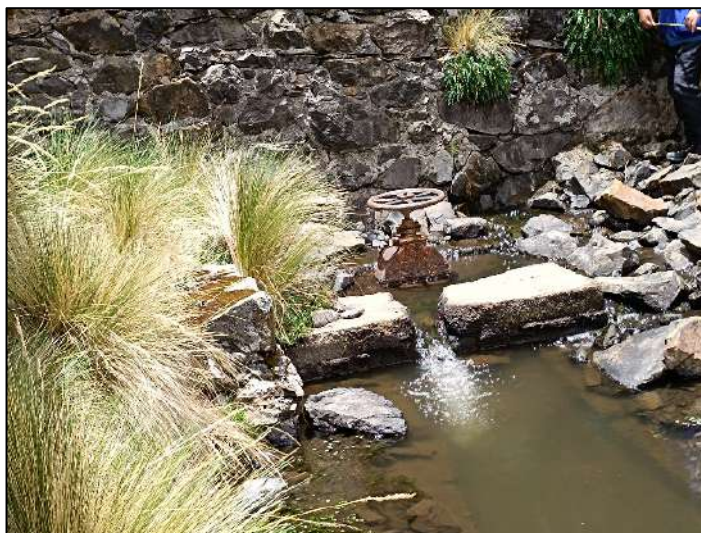
Según los residentes locales, este desagüe está conectado a un tubo de PVC controlado con una válvula aguas abajo. Sin embargo, se evidenció que la válvula no está en funcionamiento. A pesar de estar cerrada, sigue saliendo agua por esa zona, lo que indica un problema en la operatividad de la válvula y un potencial riesgo para la presa y las áreas circundantes.

Fotografía N° 22: Vista de la válvula aguas abajo

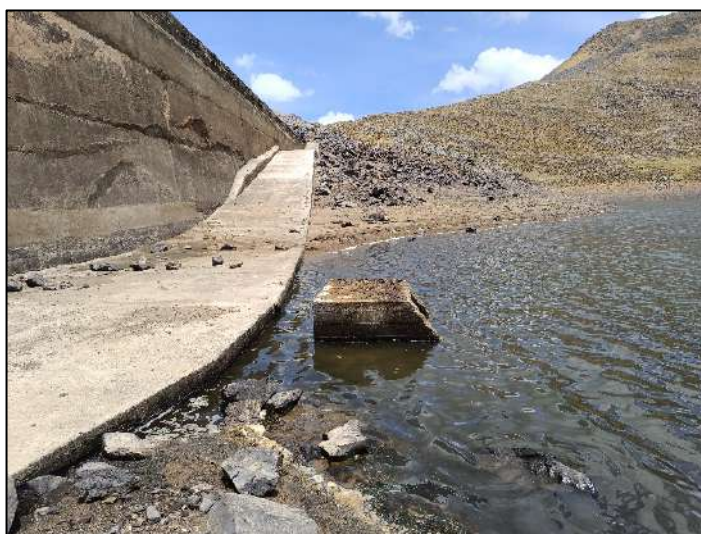
En la zona aguas arriba, se encontró una estructura de concreto que mide 1.15 metros de ancho por 1.35 metros de largo, la cual sería el desagüe de fondo. Desde un punto de vista estructural, se observaron fisuras y se notó la presencia de alambres de construcción expuestos.

Fotografía N° 23: Vista de la entrada de la toma, agua arriba.

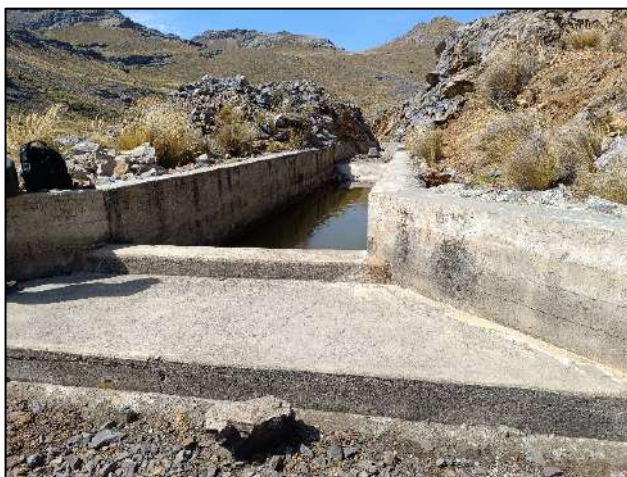
En la entrada del aliviadero, se encontró un dissipador en la cresta tipo ogee, seguido de una poza disipadora de 12 metros, ambas construidas con concreto. Además, se notó la presencia de un hueco cerca del aliviadero, que posiblemente está conectada con la estructura, funcionando como un sifón.

Fotografía N° 24: Vista de la entrada del aliviadero.

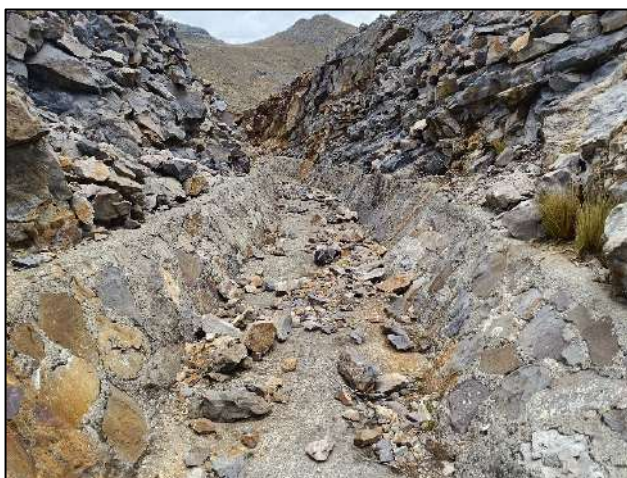
Sin embargo, en los muros laterales del canal, se detectaron fisuras y la presencia de numerosas piedras que caen al canal desde las laderas debido a las lluvias.

Fotografía N° 25: Vista del canal del aliviadero.
