Informe Técnico N° A7493

REPORTE DE MONITOREO DEL DESLIZAMIENTO DE MACA, PERIODO 2022 - 2023

Departamento: Arequipa
Provincia: Caylloma
Distrito: Maca

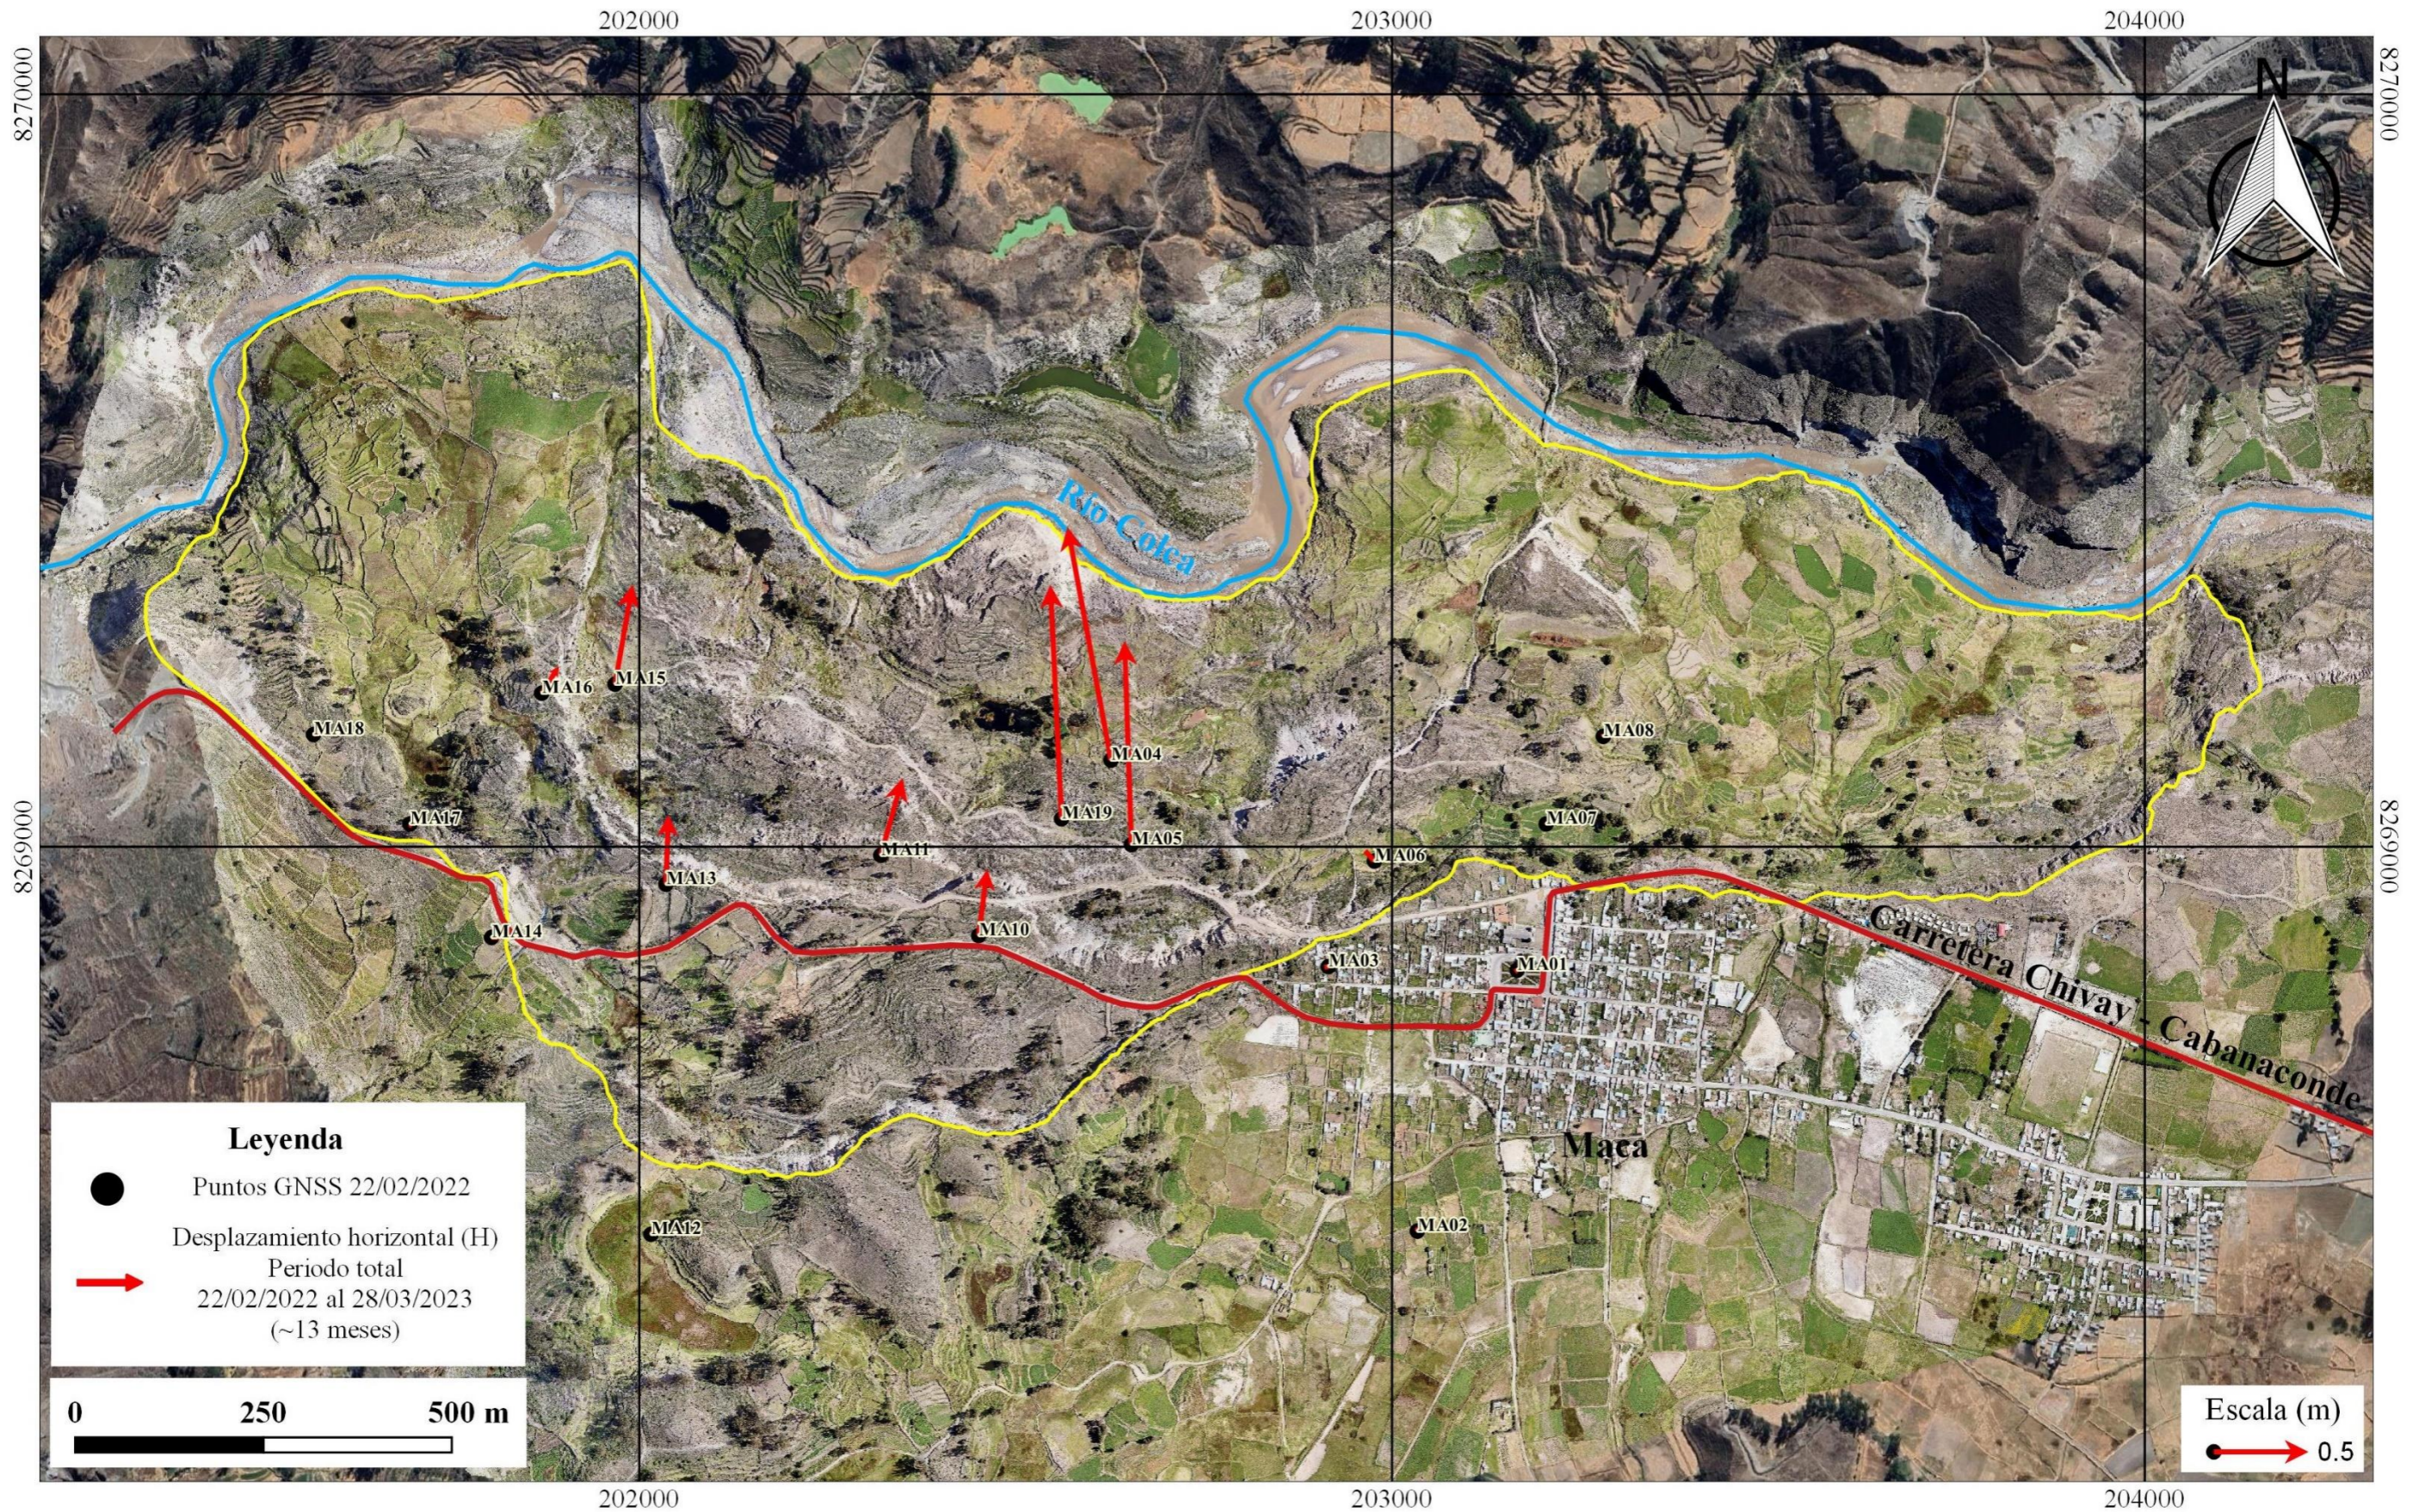
En relación al periodo total, 22/02/2022 al 28/03/2023 (~ 13 meses) (tabla 1; figura 1), el punto MA04 sirvió para calcular el mayor desplazamiento horizontal de ~1.3 m hacia el norte y la estación MA05 el mayor desplazamiento vertical de ~ -0.4 m. Para este periodo, de los

desplazamientos horizontales totales se estima una velocidad horizontal máxima de hasta ~ 0.5 m/año, equivalente a “muy lenta” según la clasificación de Cruden y Varnes (1996).

Puede observarse que la actividad continúa predominando en las zonas de los puntos MA04, MA05, MA11 y MA19, correspondiente al cruce del escarpe central con la carretera de salida de Maca - Cabanaconde, hacia el norte, en dirección al río Colca, zona también reportada en Ingemmet 2023. También debe resaltarse la actividad hacia el oeste correspondiente a los puntos MA11 y MA15, la cual podría estar mostrando futuros avances importantes en esta zona.

Figura 3. Mapa de vectores de desplazamiento horizontal del deslizamiento de Maca. El mapa muestra las magnitudes y direcciones de los desplazamientos de la red de puntos de control temporal, correspondiente al periodo estudiado (tabla 1). Se observa que la dirección de los movimientos predominante fue hacia el norte (a favor de la pendiente, en dirección al río). La línea amarilla corresponde al límite de febrero del 2023. La escala de los vectores ha sido exagerada en diferente proporción con fines de visualización.

- ✓ Mejorar la monumentación y señalización de la red de monitoreo temporal actual implementada por el Ingemmet, a fin de tener lugares fijos que puedan ser utilizados para reiteraciones futuras, de uso común.
- ✓ No alterar ni retirar los puntos de monitoreo puesto que son una herramienta importante para la prevención, en la gestión de riesgo de desastres.
- ✓ Ampliar la red de monitoreo hacia la zona de la corona, al sur de la carretera de salida de Maca - Cabanaconde.
