**Informe Técnico N° A7500**

# EVALUACIÓN DE PELIGROS GEOLÓGICOS POR MOVIMIENTOS EN MASA EN EL ANEXO DE PICHUTA Y ALREDEDORES

Departamento: Huancavelica  
Provincia: Castrovirreyna  
Distrito: Huachos

MAYO  
2024

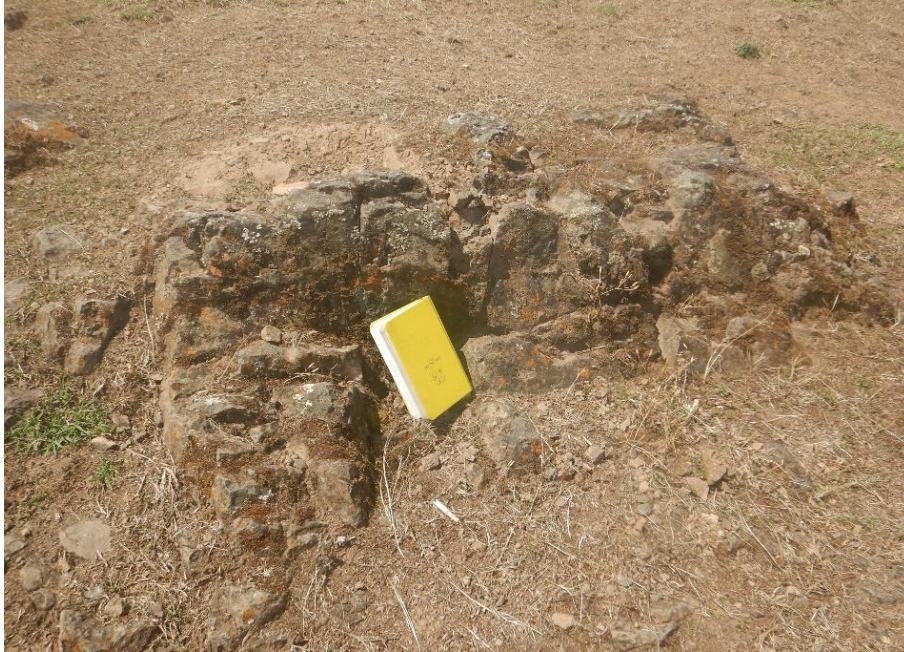
**Fotografía 1.** Estrato rocoso resenta espaciamientos próximos entre sí (2 – 0.25 m) y aberturas abiertas (1,0-4,0 mm), en bloques con diámetros hasta de 1 m.

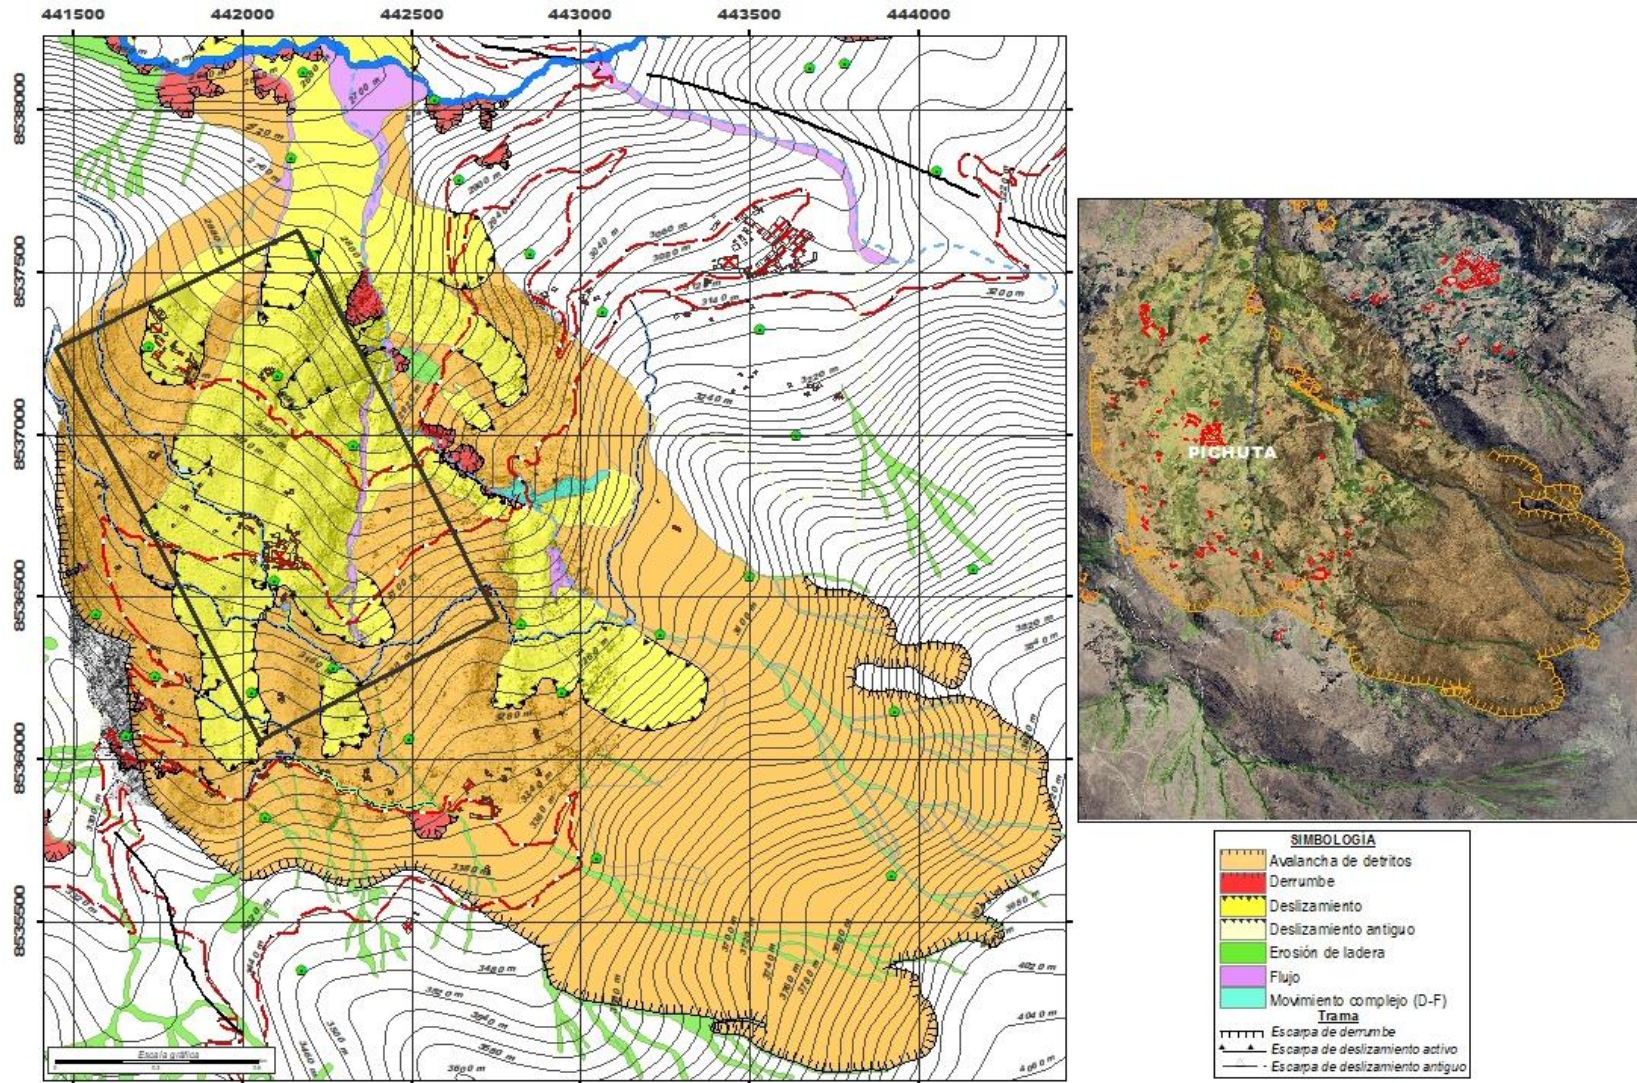
- Estado de la actividad del movimiento: Inactivo-abandonado
- Forma de la escarpa principal: Semicircular
- Superficie de rotura: Elongada, irregular.
- Altura de arranque: 118 m.
- Salto de la escarpa, comprendido entre 80 m, con dirección norte.
- Desnivel entre escarpa y pie: 2814 m.
- Ancho del cuerpo de la avalancha de detritos, varía entre 1740 a 275 m.

La constante escorrentía superficial sobre el cuerpo antiguo del depósito de la avalancha, han producido deslizamiento, flujos, derrumbes y procesos de erosión, que se describe a detalle en el ítem 4.1.2.

Figura 13. Vista de la avalancha de detritos delimitado de color anaranjado, ubicado al sur y sur este del anexo de Pichuta.

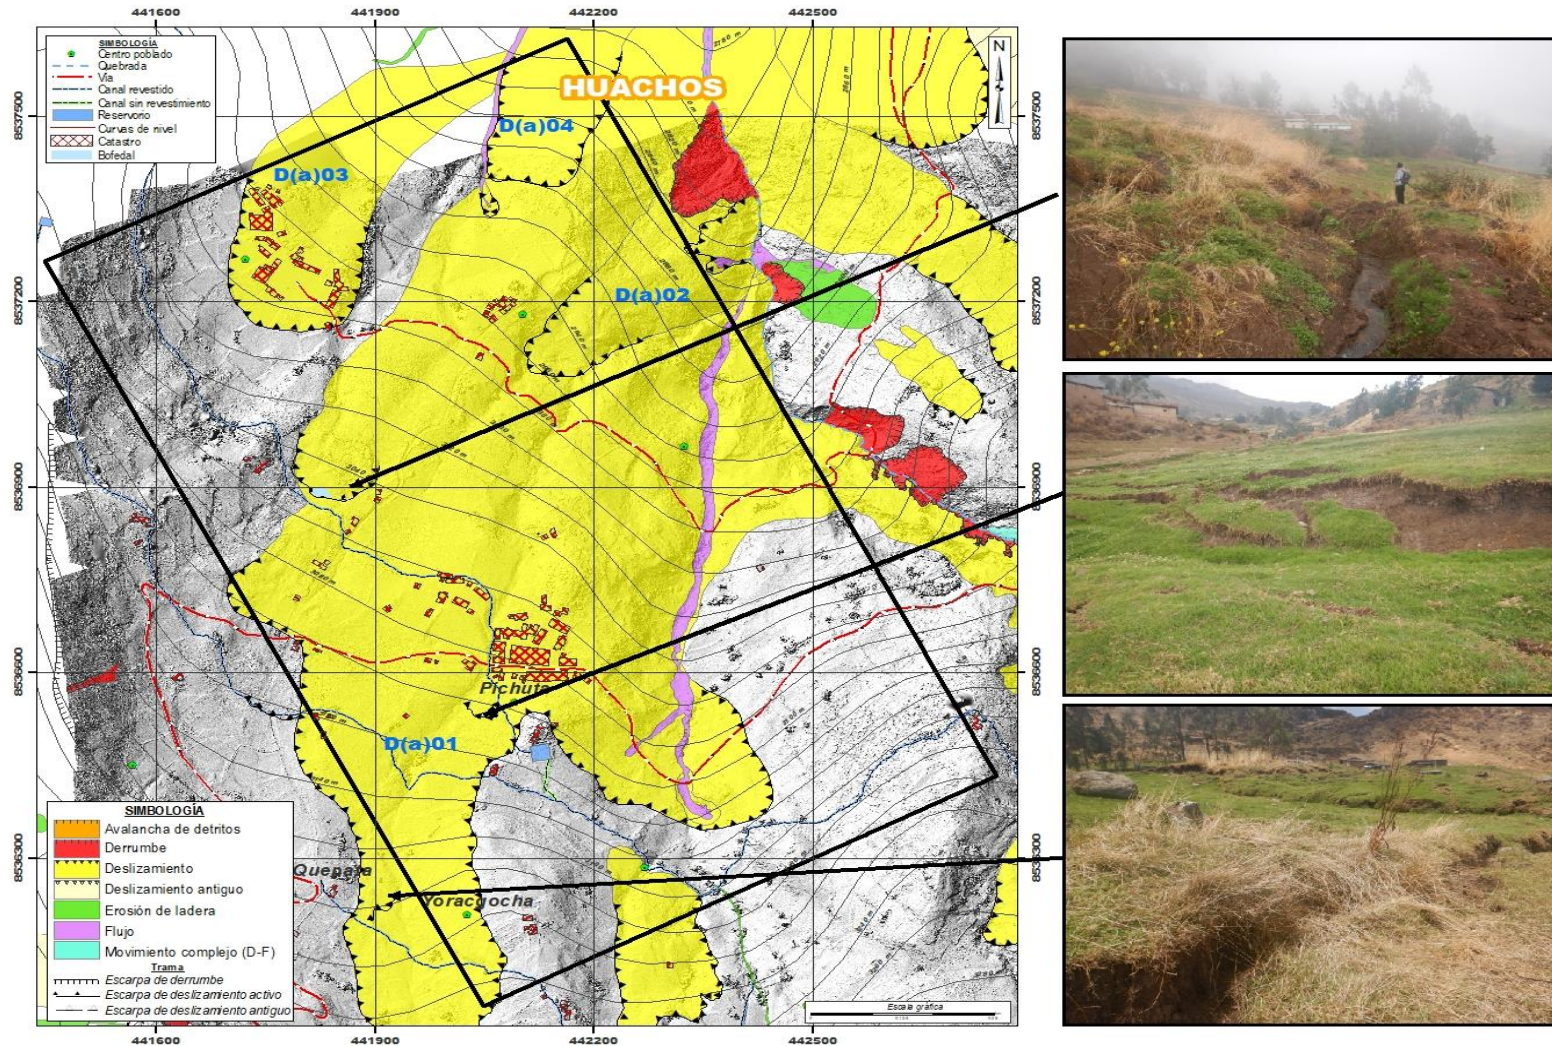
Abarca un área aproximada de 91 ha, representando un peligro activo y latente, ya que sobre el deslizamiento se asienta Pichuta. la cual se movilizó sobre una superficie de falla rotacional, cuyo vector de desplazamiento presenta una dirección preferente al norte y noreste (en dirección al río Huachos).

Figura 15. Vista de los deslizamientos ubicados en el área de estudio, delimitado con color amarillo; cabe mencionar que algunos poblados se asientan sobre estas.

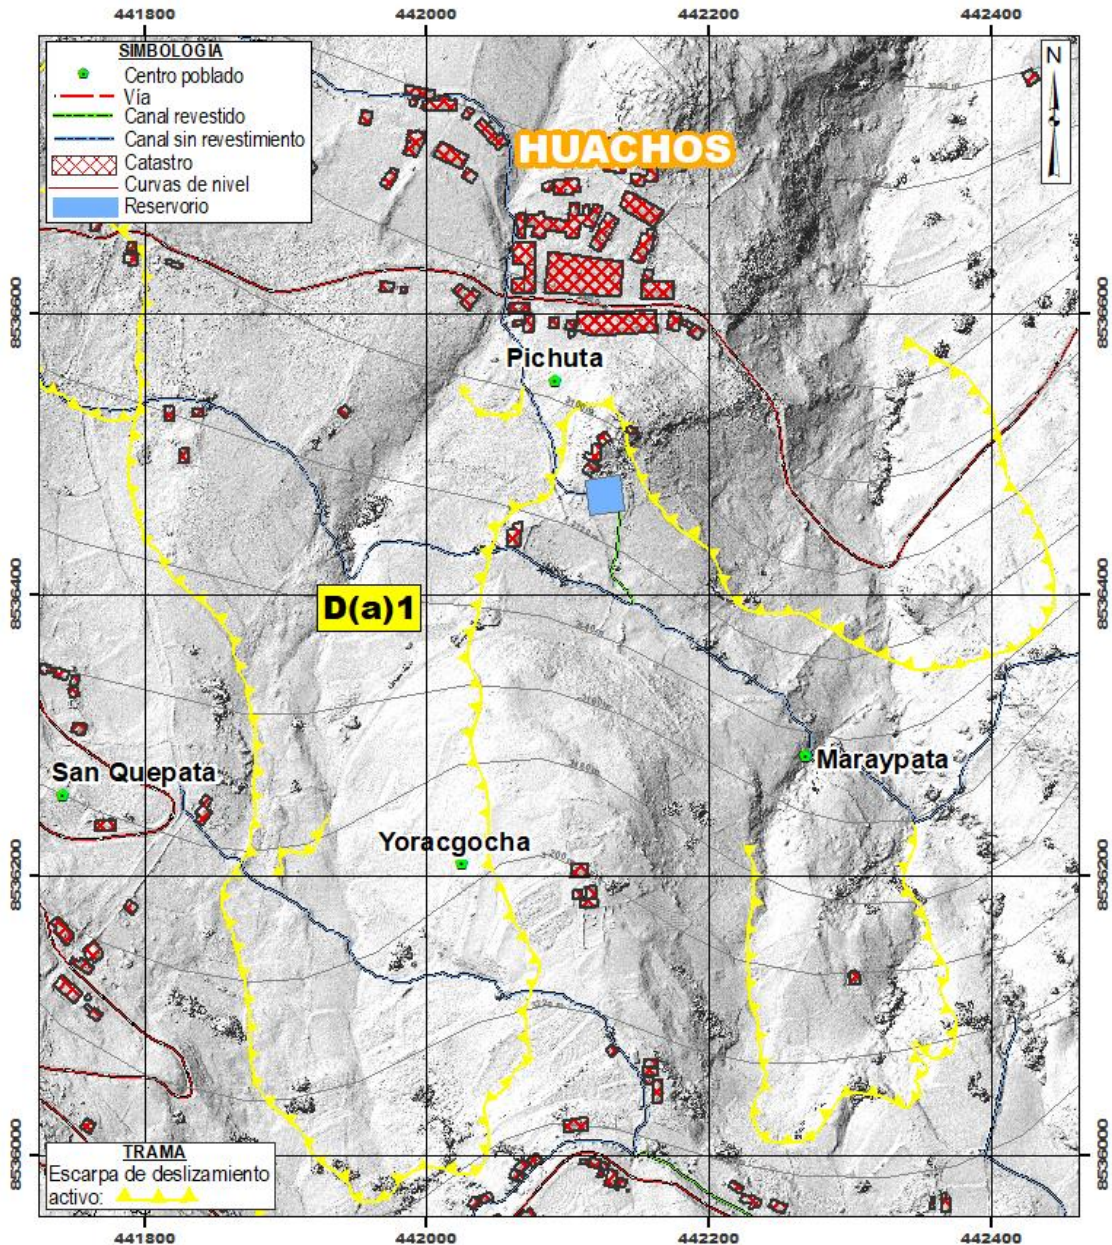
**Figura 15.** Vista de las escarpas de los deslizamientos ubicados en la parte alta de Pichuta.

- Estado de la actividad del movimiento: Activo
- Forma de la escarpa principal: Semicircular
- Superficie de rotura: Elongada, irregular.
- Altura de arranque: 1m a 2.5 m.
- Salto de la escarpa, comprendido entre 1 m, con dirección norte.
- Desnivel entre escarpa y pie: 2190 m.
- Ancho del cuerpo del deslizamiento, varía entre 640 a 210 m.

- Presenta emanación de aguas subterráneas (puquiales) en el cuerpo del deslizamiento.
- Tipo de avance: Retrogresivo (por las grietas encontradas en la parte posterior del escarpe principal).

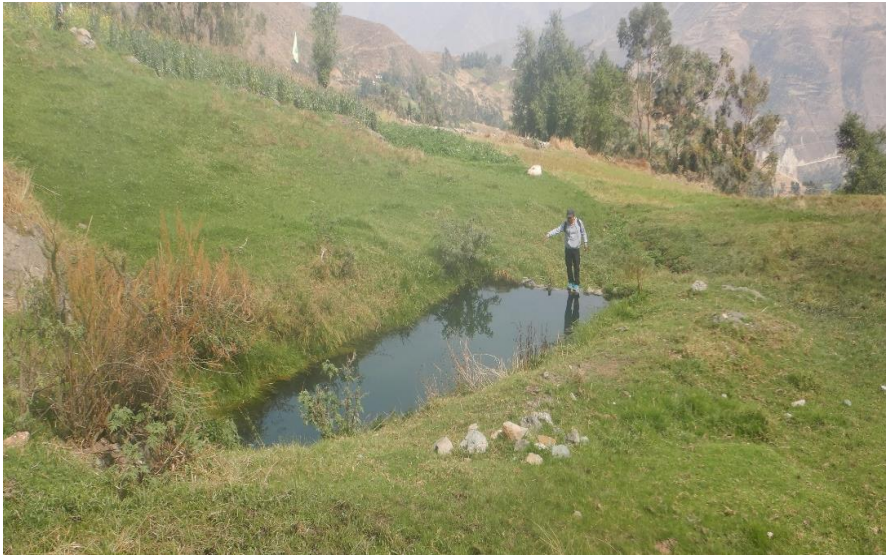
**Fotografía 2.** Vista de reservorio sobrecargados, que generan escurrimiento de agua en dirección norte.

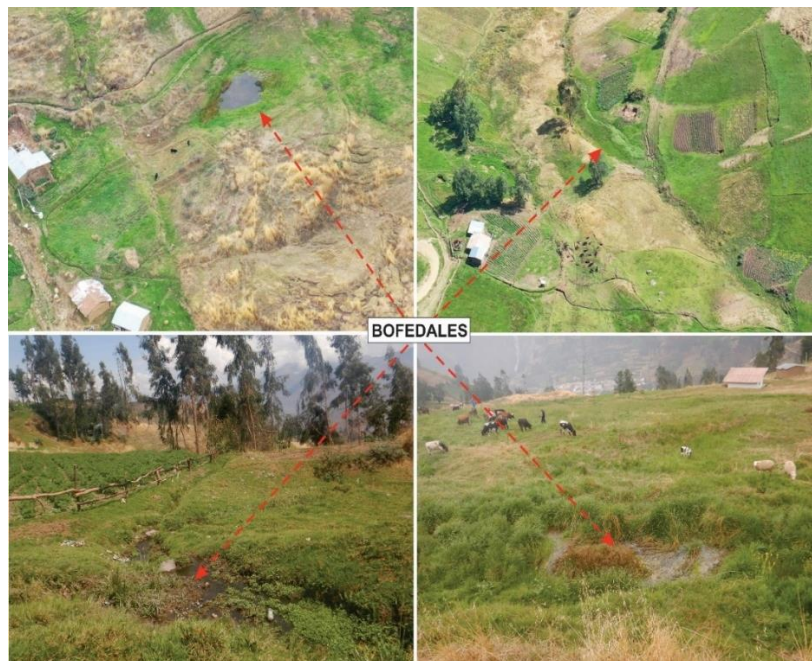
se ubicó cuatro sectores donde se observa pequeños bofedales de hasta 4 m de longitud y 2.4 m de ancho. (Figura 16), las cuales en temporadas de lluvias tienden a incrementar de tamaño, según indican los lugareños. Se observo pequeño reservorio en el cuerpo del deslizamiento, el cual está sobrepasando su capacidad, como se observa en la fotografía 2, la misma que se discurre por gravedad, así mismo. Se evidencio que el suelo en estos puntos y alrededores, se asientan fácilmente con el pasea peatonal lo cual, también genera preocupación por el pastoreo de animales.

**Figura 16.** Se identificaron bofedales en el cuerpo de los deslizamientos, las mismas que aceleran el proceso de saturación.

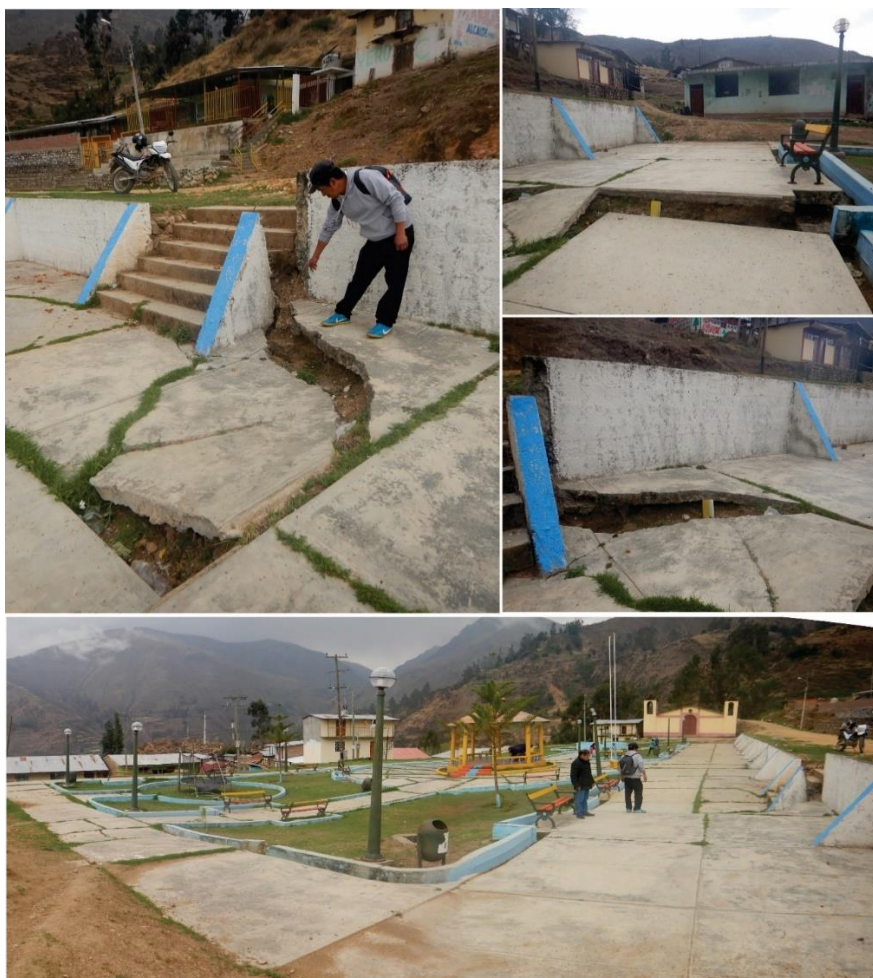
En la plataforma principal de Pichuta se observa asentamientos de 0.10 m a 0.45 m, ubicado entre las coordenadas UTM N 8536623, E 442107, con una cota de 3091 m s.n.m. (Figura 17), el mismo que se inició hace más de diez años, según indican los pobladores, cabe mencionar que la afectación de la plataforma de concreto se evidencio en los últimos años, lo cual está generando preocupación en los pobladores.

**Figura 17.** Vista de la plataforma del anexo Pichuta, se evidencio asentamiento en uno de los extremos de la plataforma de concreto, el cual es la continuidad de grietas que se desplaza desde las instituciones educativas.

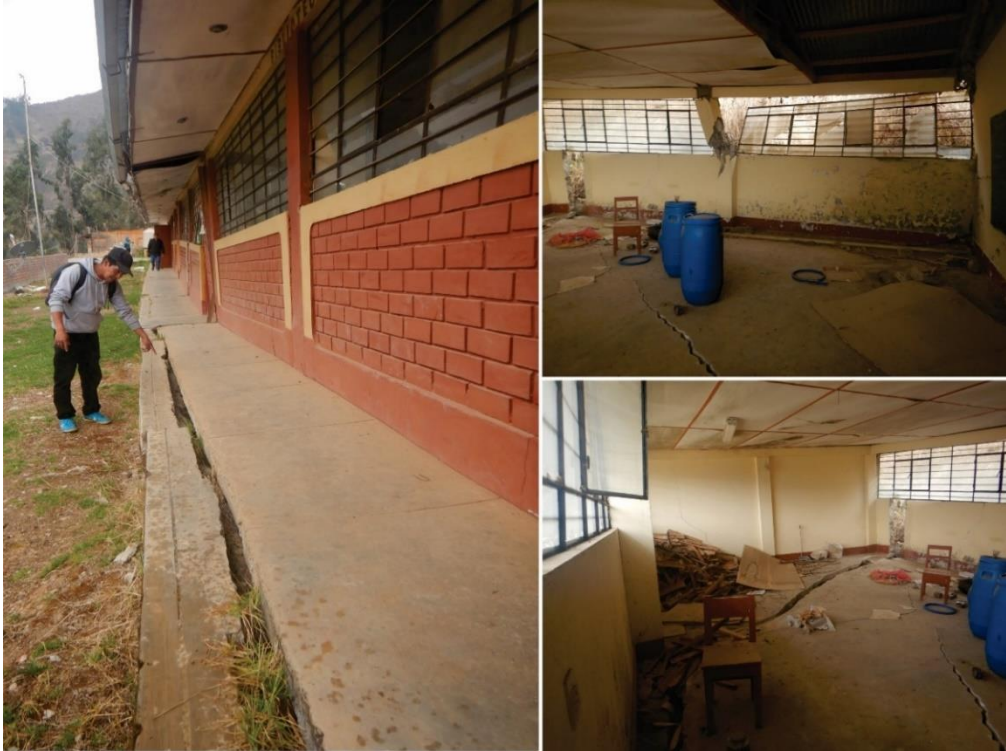
Así mismo se evidencio que la institución educativo primario N° 22097 Pichuta, en el terreno presenta agrietamientos de 0.20 m de ancho, con profundidades de 0.10 a 0.18 m; con longitudes de hasta 2.5 m, (Figura 18), en dos ambientes, actualmente utilizados como almacenes. Ubicadas entre las coordenadas UTM N 8536592, E 442129, también se observa que vereda Según información de los docentes actualmente cuentan con dos módulos para la continuidad de labores escolares. Estas se encuentran instaladas a un costado de la posta medica del anexo.

**Figura 18.** Se observa institución educativo primario N° 22097 Pichuta, con grietas en los pisos y paredes, también se observó que la estructura de una ventana esta inclinando producto del empuje del suelo; así como afectación en la vereda del frontis.

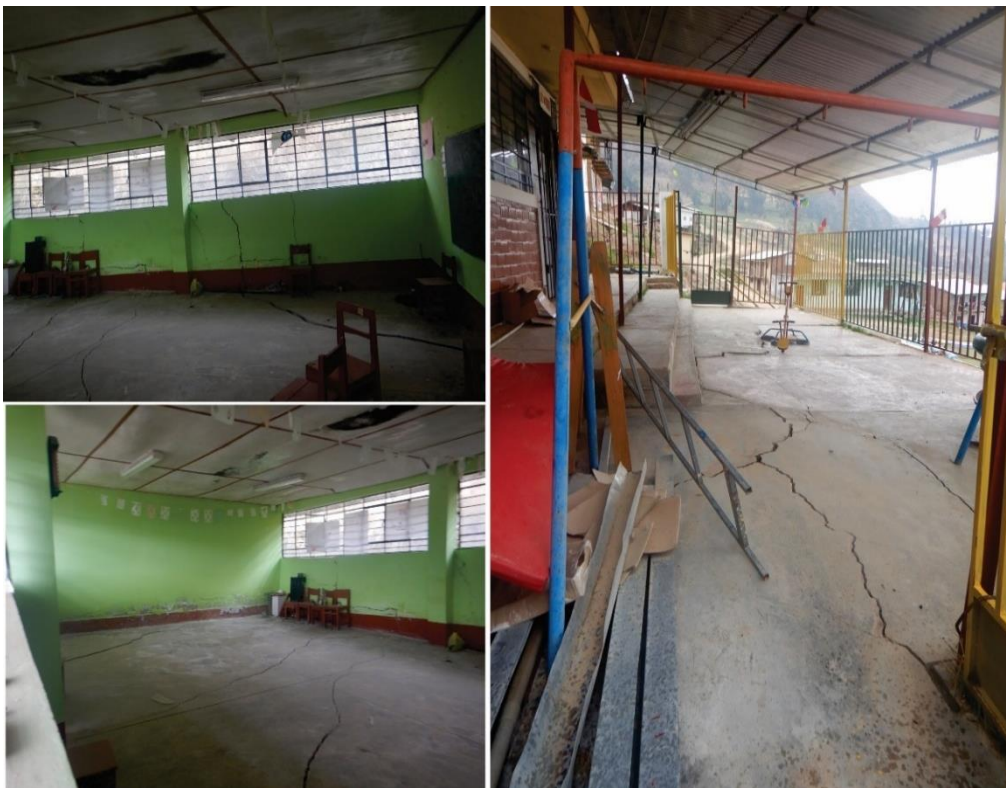
También se observó a la institución educativo inicial N°366 Pichuta, viene siendo afectada por agrietamientos en sus ambientes, como también en su patio de juegos como se observa en la figura 19, cabe mencionar que estos ambientes siguen siendo utilizadas por los alumnos, esta se ubica entre las coordenadas UTM N 8536301, E 442109, con cota de 3095 m s.n.m.

**Figura 19.** Vista de la Institución Educativo Inicial N°366 Pichuta, presenta afectación principal en su patio de juegos, presentan agrietamientos de 0.08 m de ancho con profundidades visibles de 0.05 m y longitudes de 4 m.

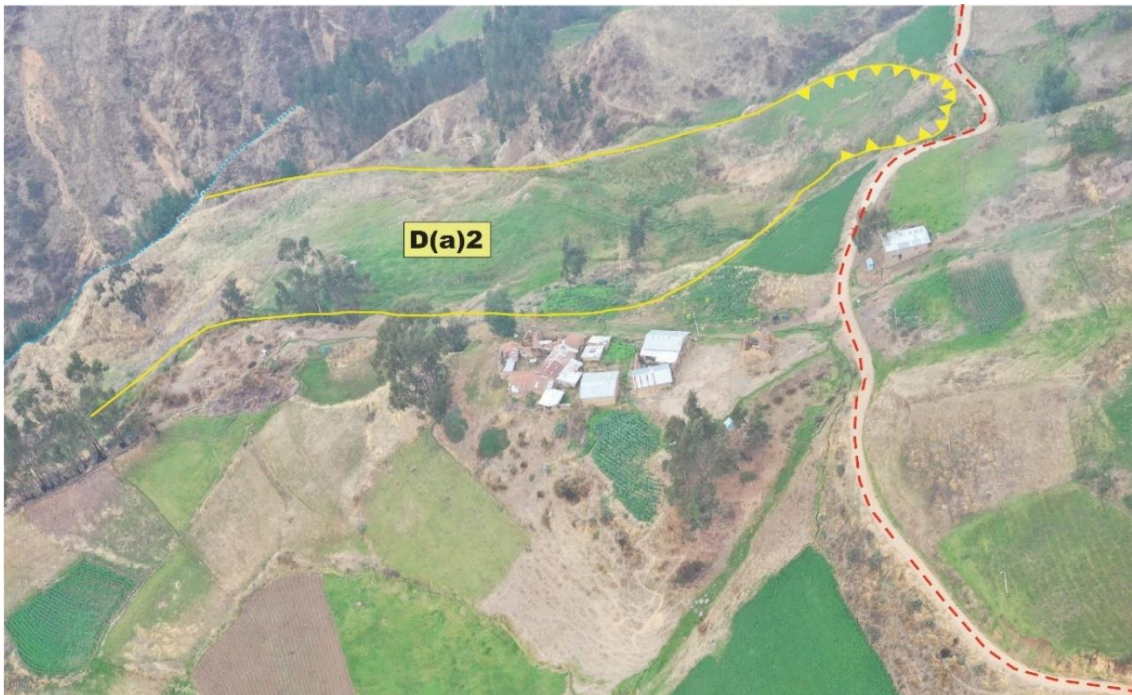
El deslizamiento **D(a)2**, se ubica a 460 m del anexo Pichuta, en dirección noreste hacia la quebrada Colpa Cucho, presenta una corona semicircular con longitud de escarpa de 280 m, ubicada entre las coordenadas UTM N 8537079, E 442121 cota 2974 m s.n.m (Figura 20). Se evidencian saltos de 0.60 m a 0.25 m. dentro del cuerpo de este deslizamiento se desarrollan cultivos, Cabe mencionar que a 40 m de la escarpa se ubican ocho viviendas y a 8 m se ubica la vía de acceso al anexo Pichuta.

Se evidencian que en el cuerpo del deslizamiento la existencia de un bofedal de 29 m. de ancho y 35 m de longitud, el cual genera la saturación del suelo, producto de las aguas empozadas en este sector, este deslizamiento tiene un proceso retrogresivo, debido a la existencia de pequeñas grietas encima de la corona.

**Figura 20.** Vista con dirección noreste desde la plaza de Pichuta, donde se aprecia el deslizamiento de tipo rotacional próximos a la quebrada Colpa cucho.

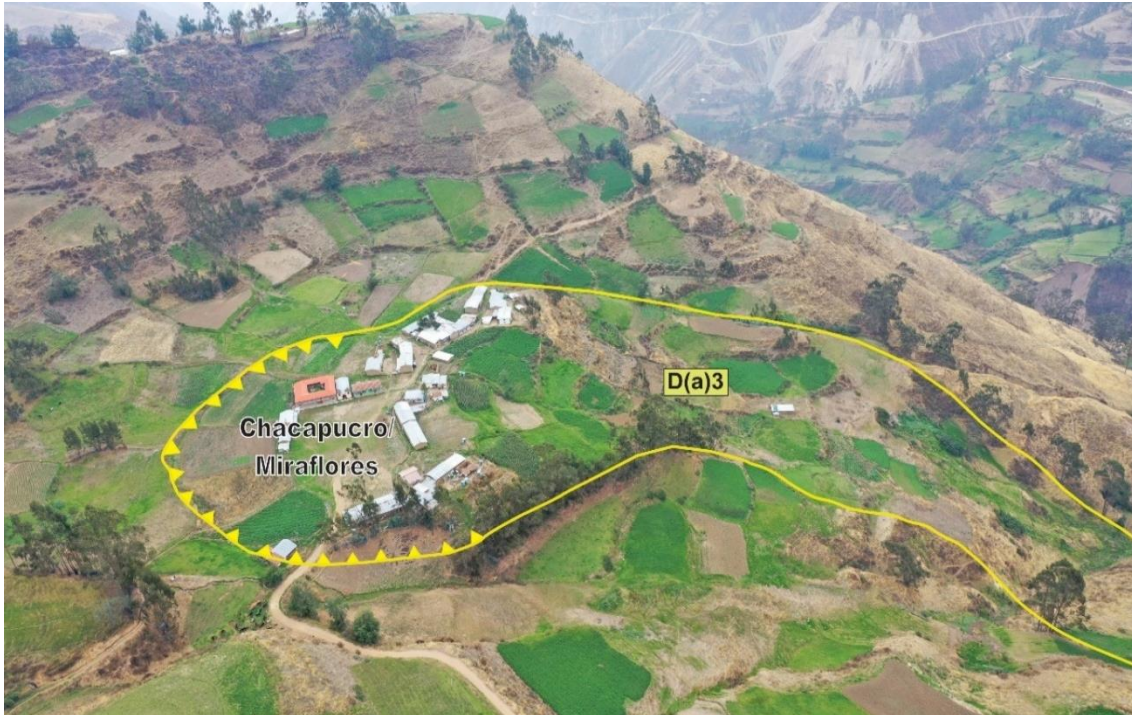
Para el deslizamiento **D(a)3**, se ubica a 650 m al noroeste de Pichuta, donde se asientan los anexos de Chacapuquio/Miraflores, presenta una corona semicircular con una longitud de escarpa de 430 m, ubicada entre las coordenadas UTM N 8537167, E 441749, cota de 2999 m s.n.m (Figura 21). Se evidencian saltos de 0.75 m a 0.20 m. dentro del cuerpo de este deslizamiento se asientan 30 viviendas aproximadamente.

**Figura 21.** Vista con dirección noroeste de Pichuta, donde se aprecia un deslizamiento de tipo rotacional, donde se asientan los anexos de Chacapuquio/Miraflores.

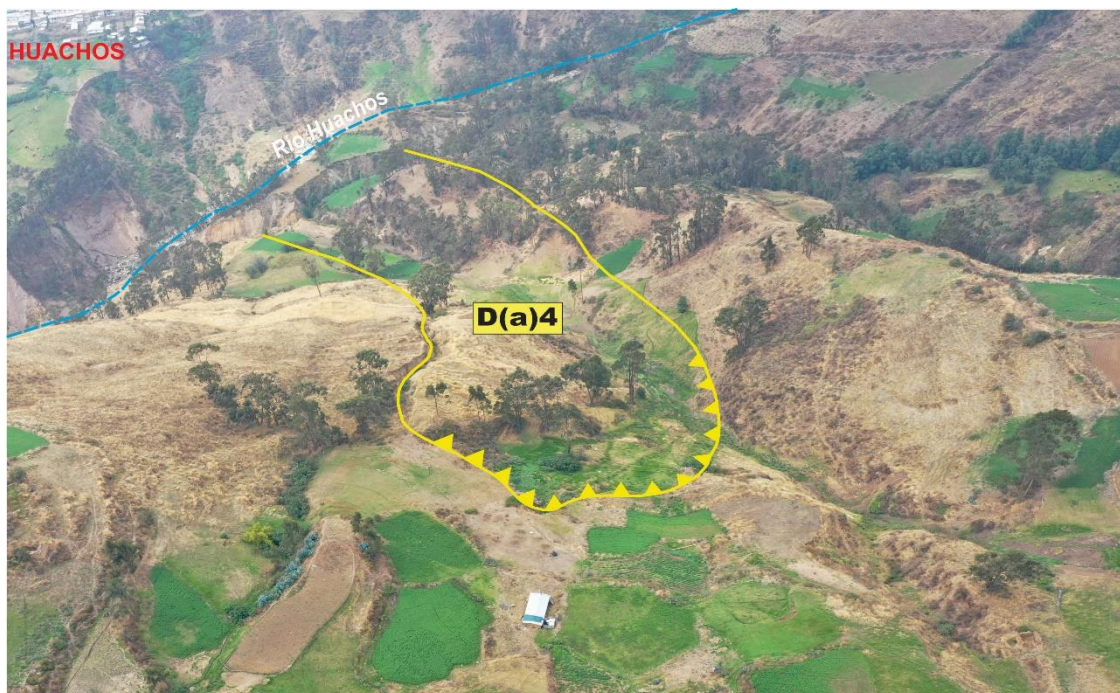
El deslizamiento **D(a)4**, se ubica a 350 m. al noreste de los anexos de Chacapuquio/Miraflores, presenta una corona elongada con una longitud de 207 m. ubicada entre las coordenadas UTM N 8537397, E 442108, con una cota de 2899 m s.n.m (Figura 22). Se evidencia saltos de 0.65 a 0.15 m. en algunas áreas del cuerpo del deslizamiento rotacional se desarrollan cultivos.

**Figura 22.** Vista con dirección al norte de Pichuta, en la margen izquierda de río Huachos.

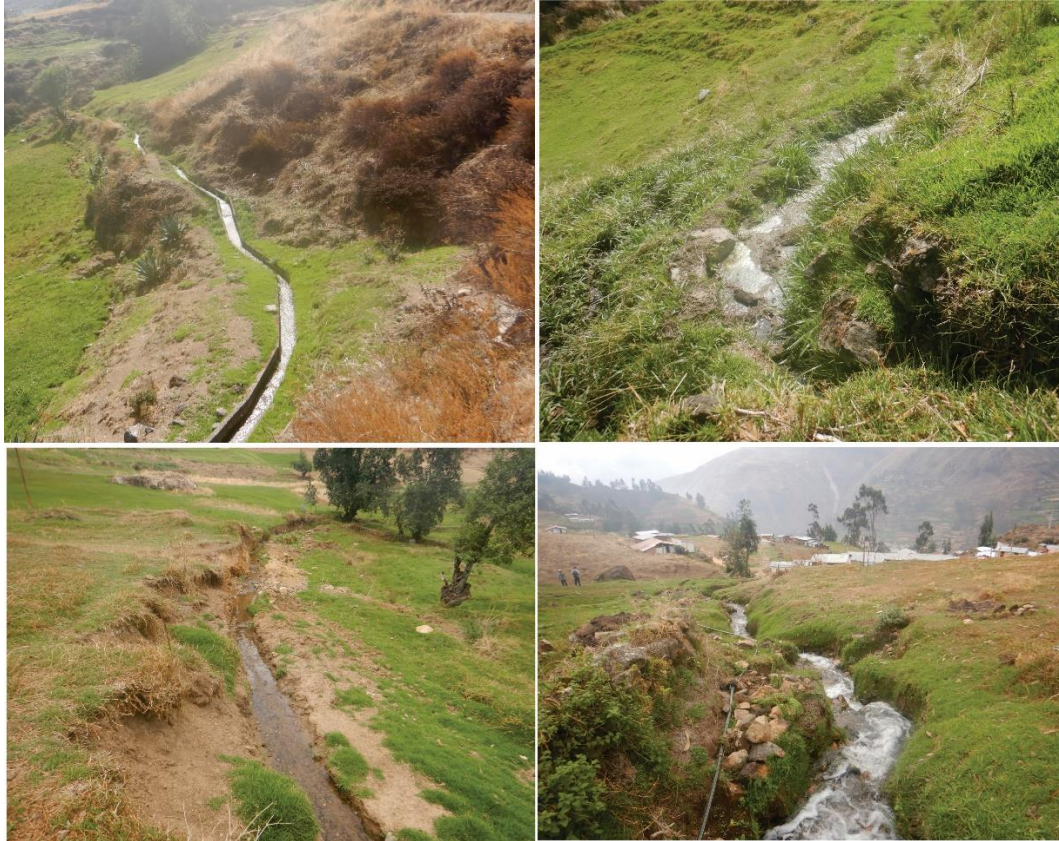
Así mismo se observó canales de riego, dentro del cuerpo de los deslizamientos; algunos de estos presentan revestimiento, pero en algunos puntos se observaron en mal estado y otros canales no presentan revestimiento lo cual estaría aportando a la saturación del suelo. (Figura 23), los mismos que en temporadas de lluvia están incrementan su capacidad.

**Figura 23.** Vista de canales de riego, se identificaron algunas con revestimiento y otras no cuentan con revestimiento.

- 5) Implementar el revestimiento de todos los canales de agua utilizados para la actividad agrícola. Los mismos deben tener limpieza y mantenimiento anual mínimamente, para evitar obstrucciones y fugas.

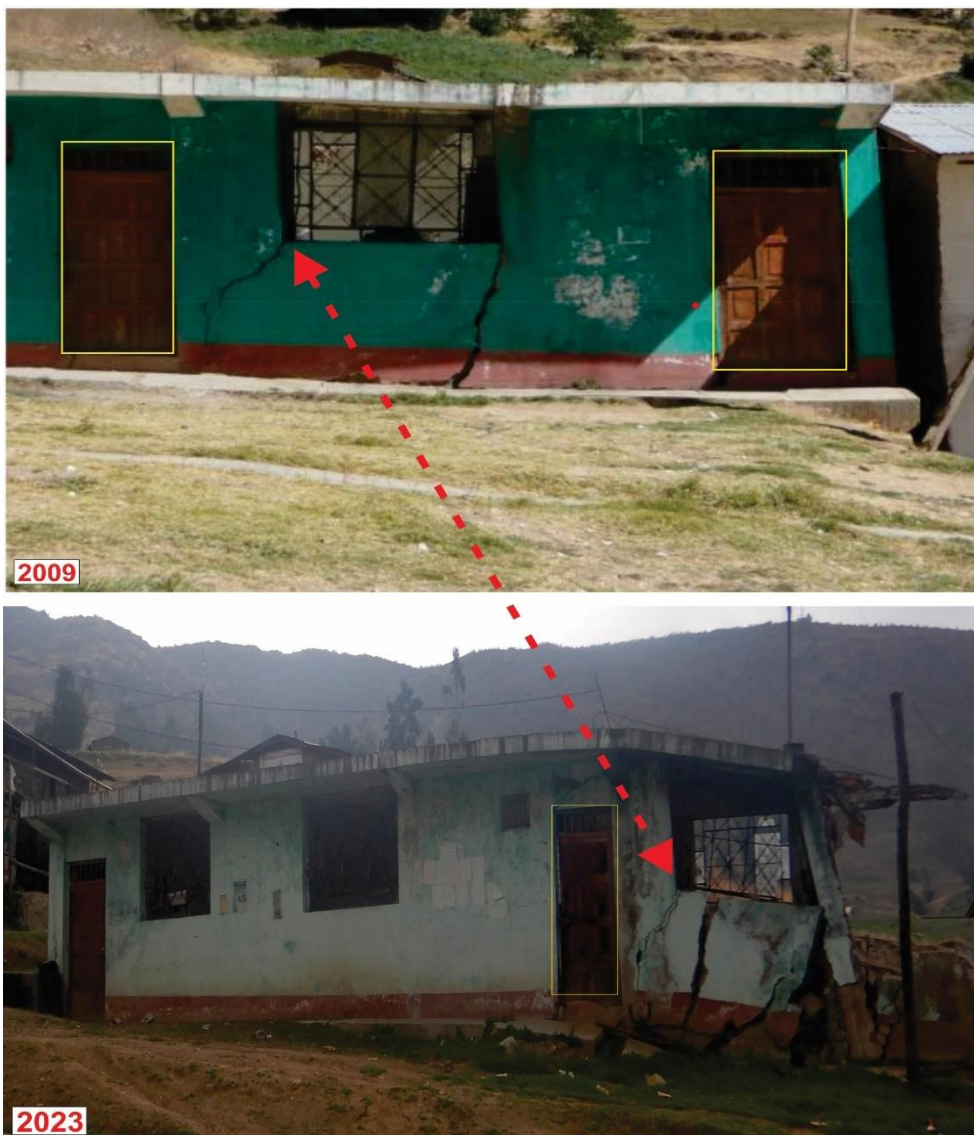
**Figura 24.** Vista de la imagen del 2009 donde se observa infraestructura afectada; presentaba grietas próximas a la ventana (Imagen extraída del informe técnico, Gómez, 2009, elaborado Ingemmet), imagen del 2023 infraestructura destruida, se evidencio grietas en las paredes y piso, actualmente la infraestructura es utilizada como depósito, el cual expone a las personas que ingresan a esa construcción.

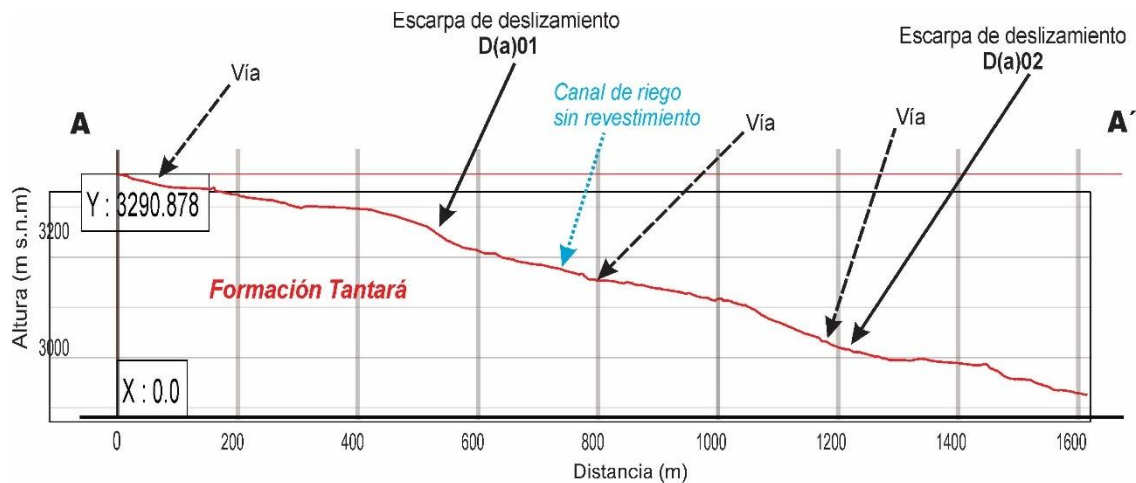
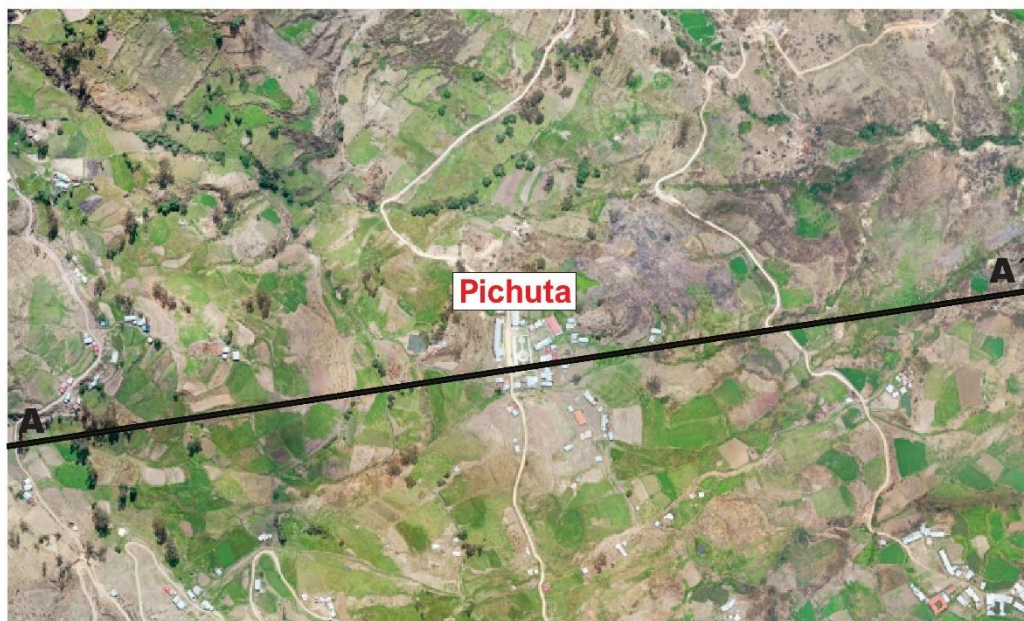
Además, se muestra la corona, y la superficie de arranque de los deslizamientos, cabe mencionar que los deslizamientos se depositaron sobre un depósito antiguo de avalancha de detritos.

**Figura 25.** Perfiles transversales A-A' con dirección SW - NE, sobre el modelo (MDT), se muestra el perfil de los deslizamientos reactivados en los últimos años, se muestra la zona de inicio, el recorrido de la masa y su depósito.
