**Opinión Técnica N° 13-2024**

# EVALUACIÓN GEOLÓGICA DEL TERRENO PARA LA REUBICACIÓN DEL CENTRO POBLADO MONTERRICO

Departamento Junín  
Provincia Satipo  
Distrito Mazamari

Junio  
2024

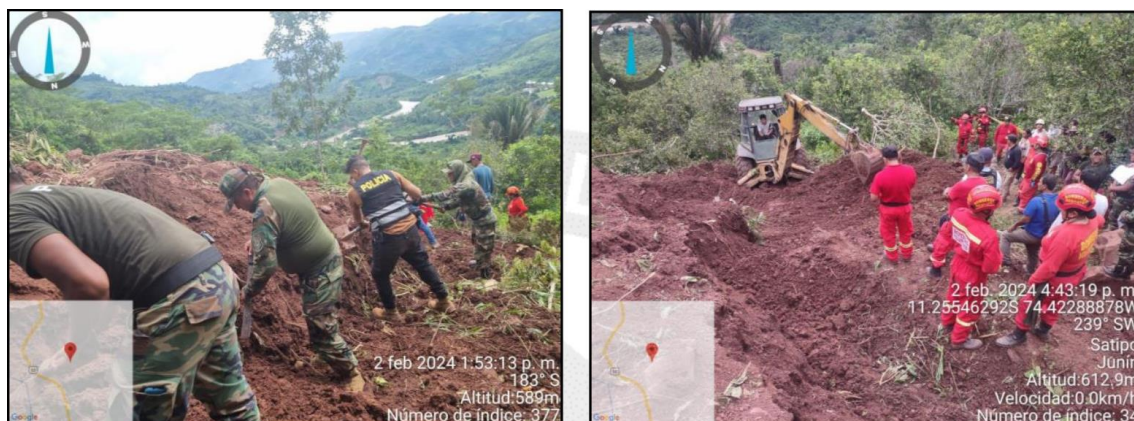
- Reporte complementario N.º 1222 – 4/2/2024 / COEN-INDECI / 19:10 HORAS, el 01 de febrero del 2024. A consecuencia de las lluvias intensas se produjo un deslizamiento que ocasionó daños a la vida y salud de las personas en el sector Monterrico, distrito Mazamari, provincia Satipo, registrando 04 fallecidos (figura 3).

**Figura 3.** Evidencias de trabajos de rescate de cuerpos debido al deslizamiento registrado en Mazamari (Reporte COEN).

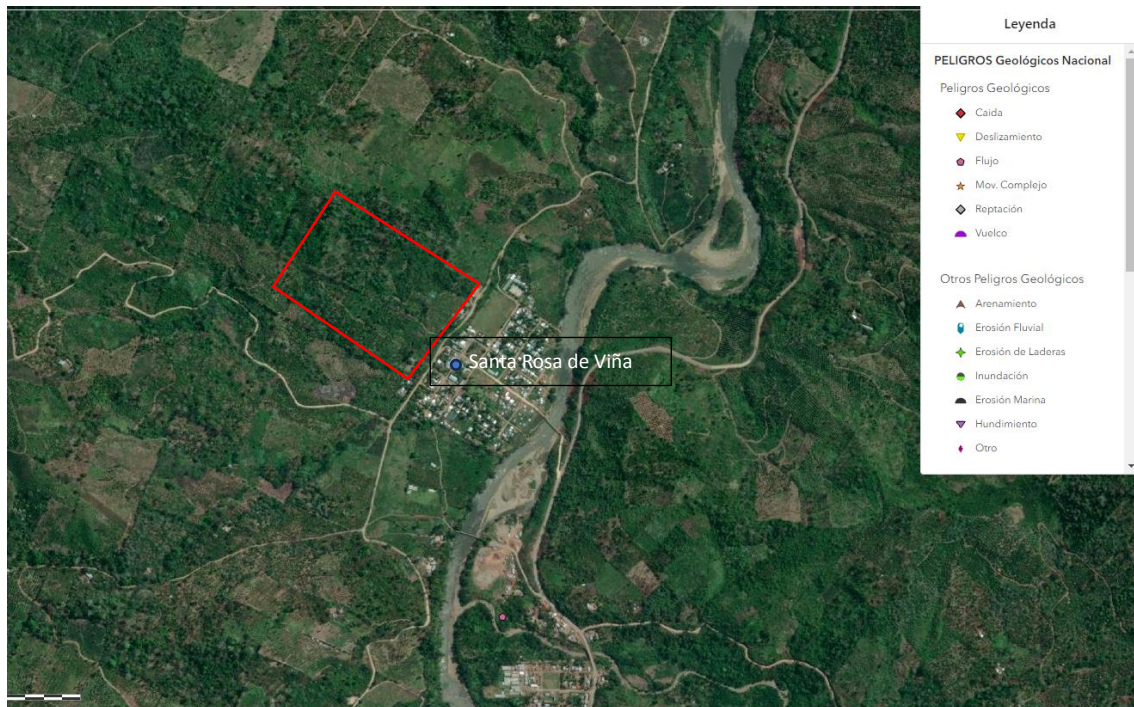
**Figura 4.** Peligros identificados en las cercanías del área de evaluación.

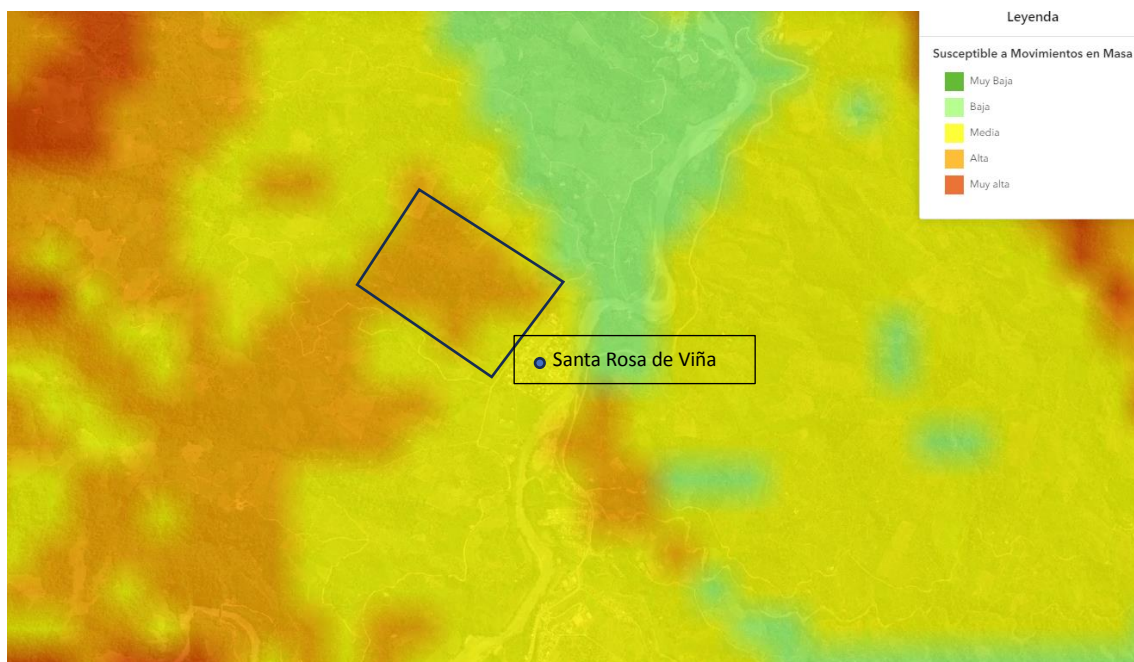
**Figura 5.** Susceptibilidad a movimientos en masa en el área de estudio.

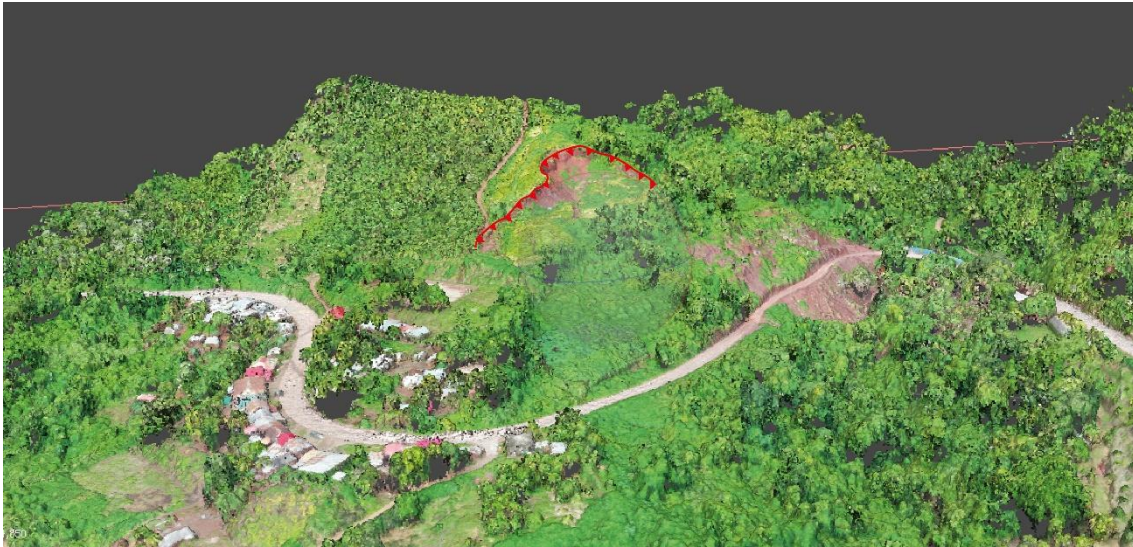
- En el C.P. Monterrico existen dos deslizamientos que ocurrieron en febrero 2024 (figuras 6 y 7) cercanos a la población de Monterrico (D1 y D2), ver figura 8, estos presentan escarpes presentan alturas que varían entre 3 y 5 m, con longitudes de 123 m y 220 m aproximadamente, ocurridos sobre sustratos rocosos conformados por lodolitas y lutitas roja del Grupo Huayabamba, condicionados también por la pendiente (entre 15° y 30°), desencadenados por precipitaciones prolongadas (según versión de los pobladores). Estos

**Figura 6.** Deslizamiento 2, en las cercanías del centro poblado Monterrico.

6. Reubicar las viviendas ubicadas en zonas aledañas al deslizamiento en el C.P. Monterrico, por presentar un **peligro alto a muy alto**.

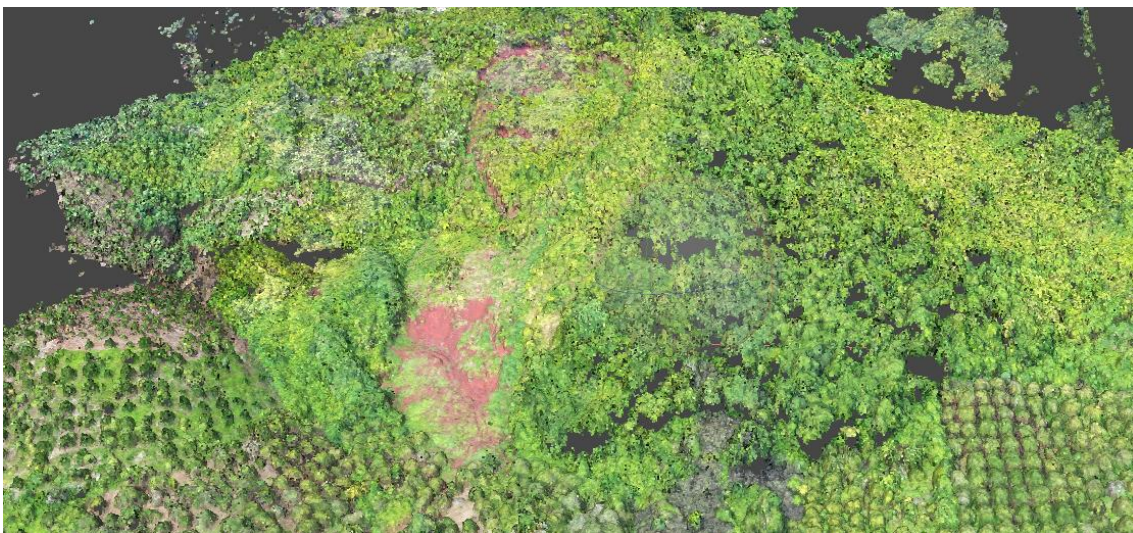
**Figura 7.** Deslizamiento 1, en las cercanías del centro poblado Monterrico, este género la pérdida de 04 vidas humanas.

- a) Debido a las características de inestabilidad alrededor del C.P. Monterrico, se considera como **zona crítica** de **peligro alto a muy alto**. De continuar el avance del deslizamiento afectaría seriamente las viviendas aledañas al deslizamiento por lo cual es necesario considerar su reubicación paulatina, para salvaguardar la vida de los habitantes.

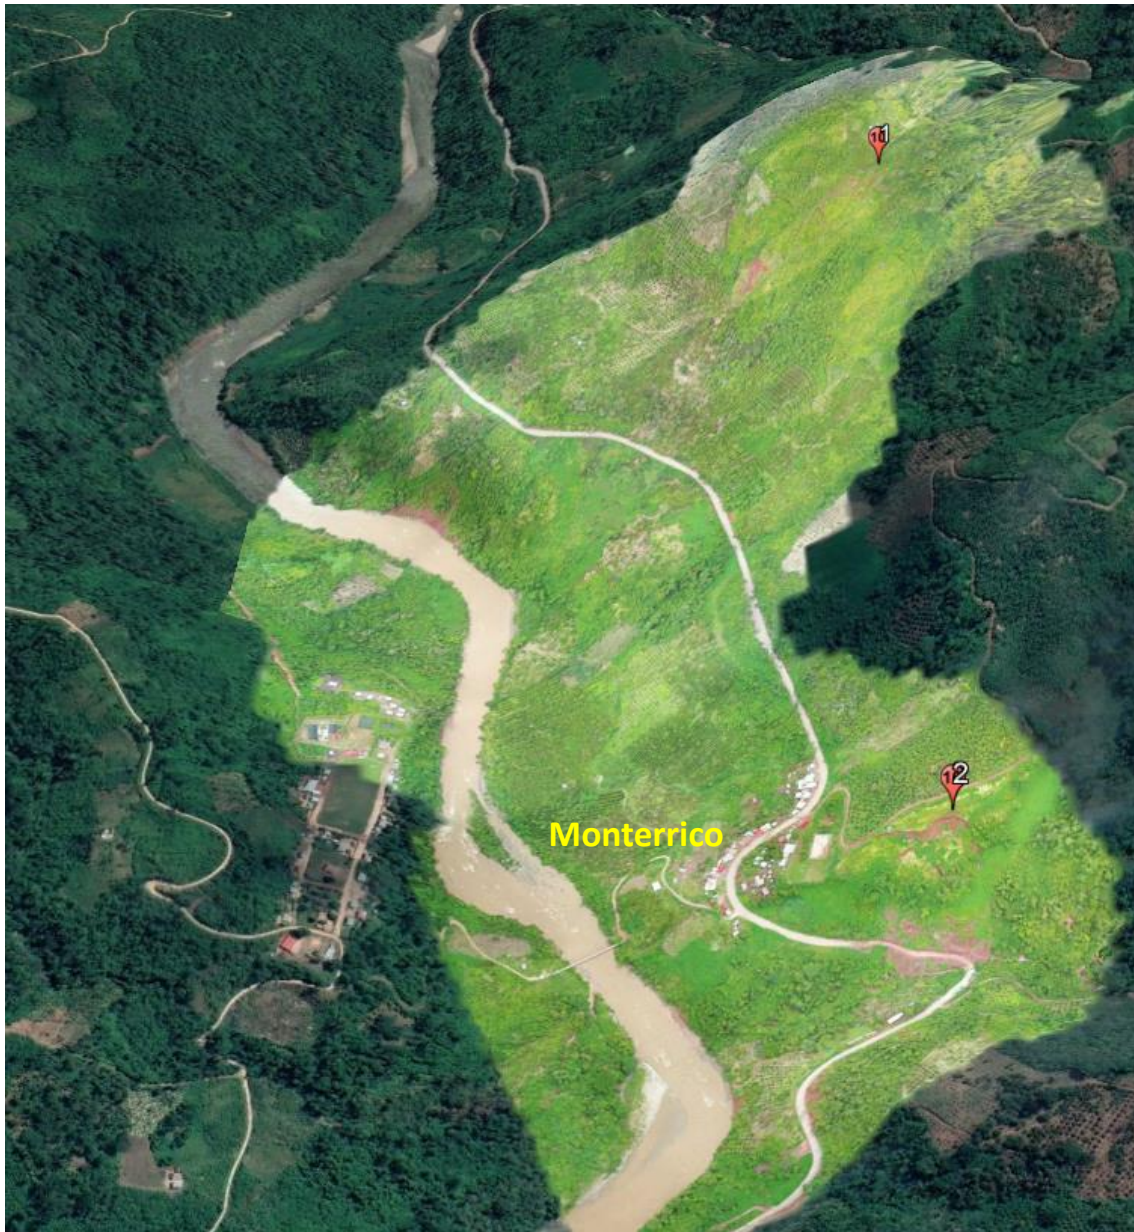
**Figura 8.** Ubicación de los deslizamientos D1 y D2 con referencia al centro poblado Monterrico

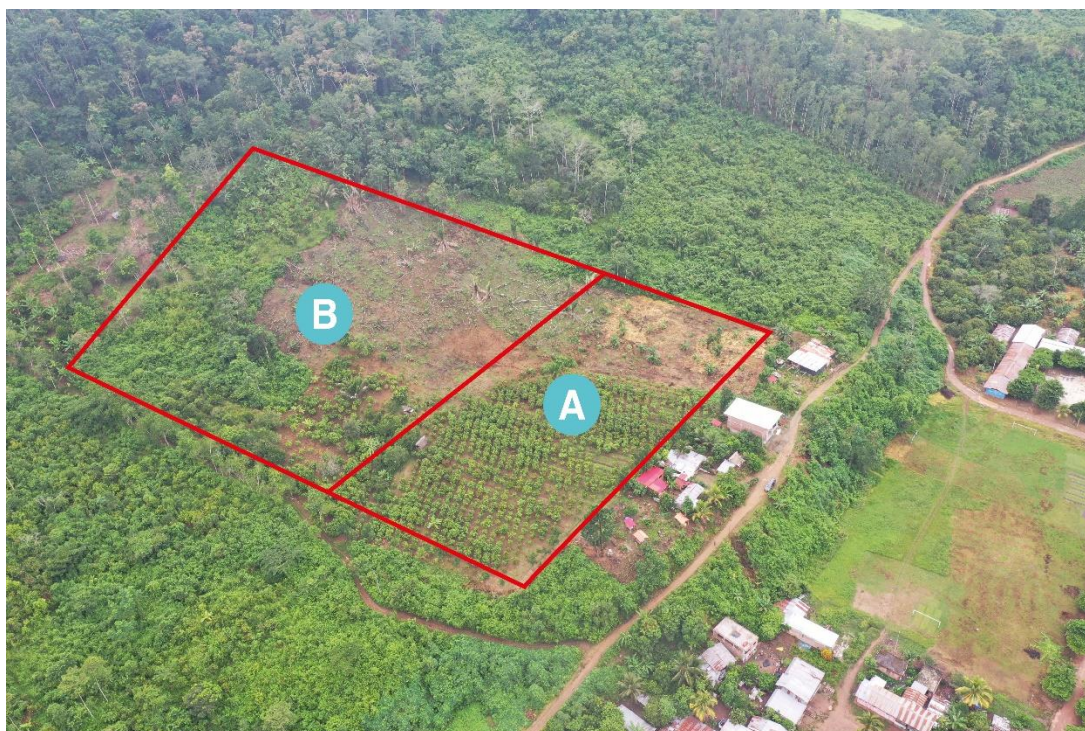
**Figura 9.** Área de reubicación propuesta por la municipalidad distrital de Mazamari.

- b) La zona propuesta por la municipalidad de Mazamari, para la reubicación del C.P. Monterrico, se encuentra en la parte superior del C.P. Santa Rosa de Viña, y comprende un área de 2.5 hectáreas.

1. Priorizar la parte baja (Zona A, en Figura 9) de 1 ha como zona de acogida para la reubicación, y como segunda opción el área superior (Zona B, en figura 9). La selección es debido a la deforestación, pendiente, y características que presenta los terrenos.

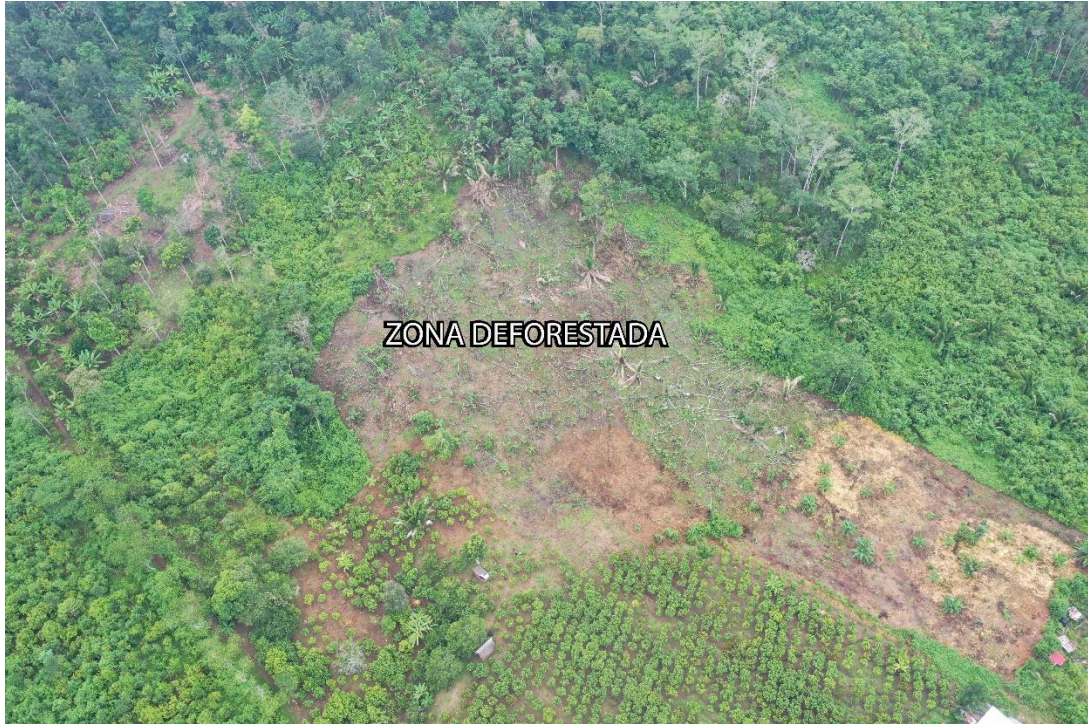
- En la parte superior del terreno de reubicación se aprecia un área deforestada, se debe tener en cuenta que esto puede provocar la inestabilidad del terreno y que esto reduce la capacidad de absorber el agua de precipitaciones, lo que resulta en una mayor cantidad de agua superficial. El exceso de agua puede saturar el suelo, aumentando su peso y disminuyendo su cohesión, lo que puede desencadenar deslizamientos.
- Teniendo en cuenta los procesos de deforestación la pendiente del terreno, el substrato rocoso y el suelo cuaternario del área de reubicación, se debe priorizar la parte baja (zona A) de 1 ha aprox, y como segunda opción el área superior (Zona B), para ello se debe priorizar la forestación de la ladera y un sistema de drenaje, antes de su habilitación.

**Figura 10.** Zona de deforestación en la parte alta del área propuesta para reubicación.

- d) Geomorfológicamente la zona de reubicación, consiste en lomadas de roca sedimentaria con pendientes que varían de 1° a 15° por la ladera este.
- e) En la parte superior del área de reubicación, se observa una importante área deforestada. Esta zona puede saturarse de agua por las intensas lluvias que se presentan y provocar inestabilidad en el terreno, es decir se pueden generar movimientos en masa o problemas de capacidad portante del suelo.

3. Implementar sistemas de drenaje eficientes, canalizar aguas pluviales y construir estanques de retención para prevenir la saturación del suelo y controlar el escurrimiento y la infiltración de agua.

4. Reforestar la parte superior de la ladera con especies nativas y mantener una cobertura vegetal constante para estabilizar el suelo y protegerlo de la erosión.
