Informe Técnico N° A7520

EVALUACIÓN DEL PELIGRO GEOLÓGICO POR DESLIZAMIENTOS EN EL BARRIO EL PORVENIR

Departamento: Amazonas

Distrito: Lonya Grande

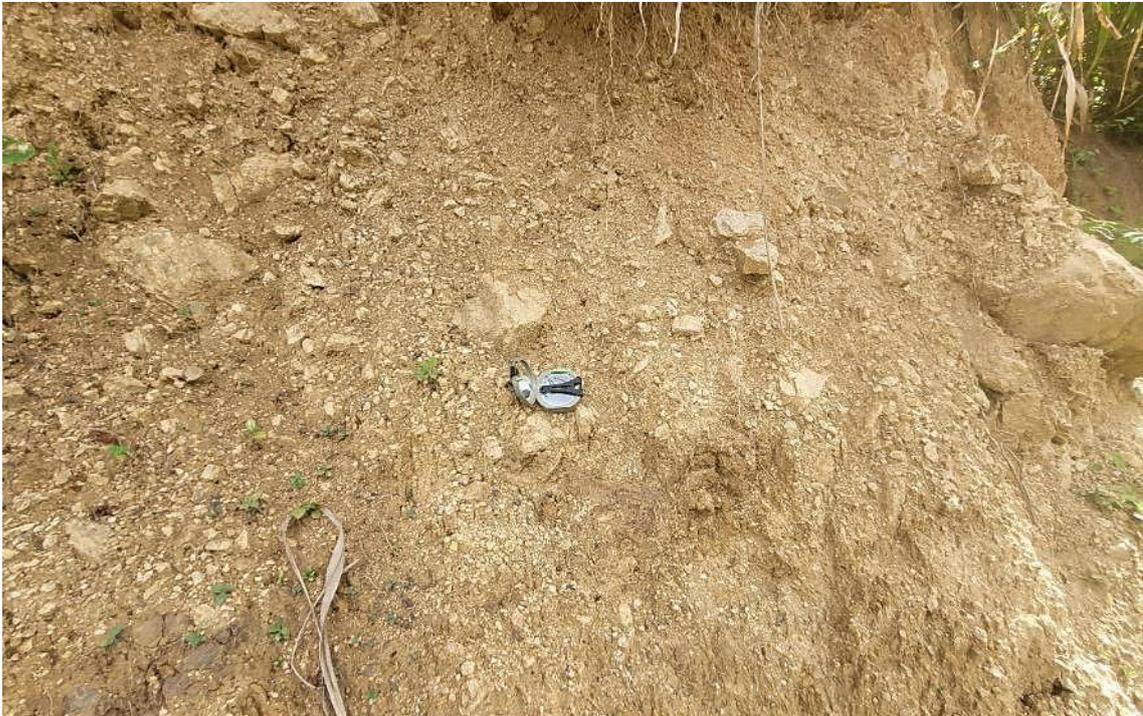
Fotografía 2. Depósito coluvial ubicado en la zona de deslizamiento activo en el barrio El Porvenir. Coordenadas UTM WGS84 17M. 785695, 9325357.

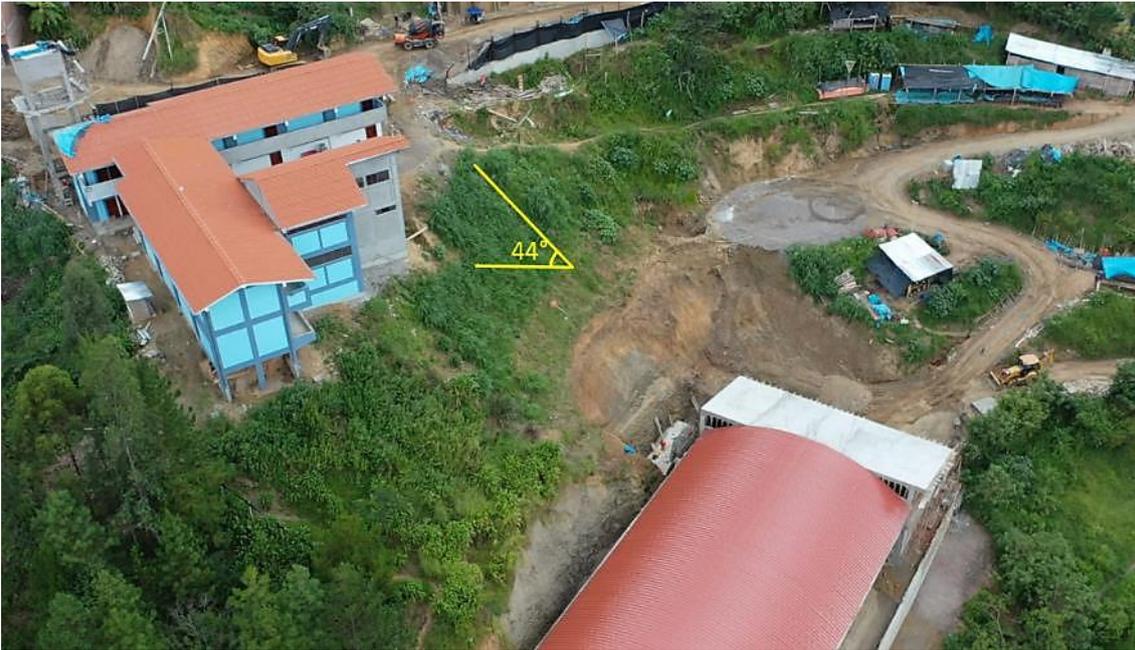
En el sector evaluado los deslizamientos se vienen produciendo en terrenos con pendiente muy fuerte (25° a 45°) a terreno muy escarpado ($>45^\circ$), ubicado al este del área urbana (figura 3 y 4, mapa 2).

Figura 3. Deslizamiento se origina en laderas con pendiente muy fuerte (25° a 45°).

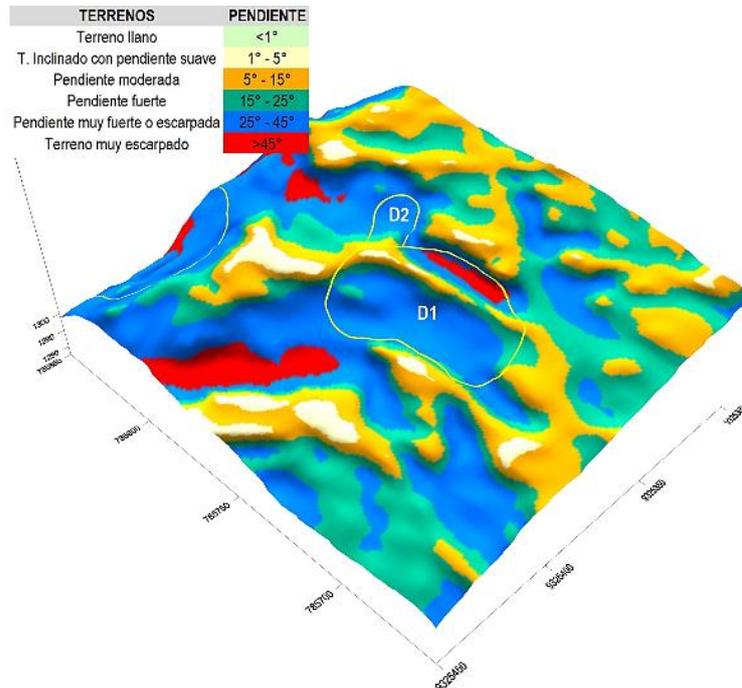
Figura 4. Modelo 3D de las pendientes en el barrio El Porvenir; los deslizamientos están delimitados con líneas amarillas.

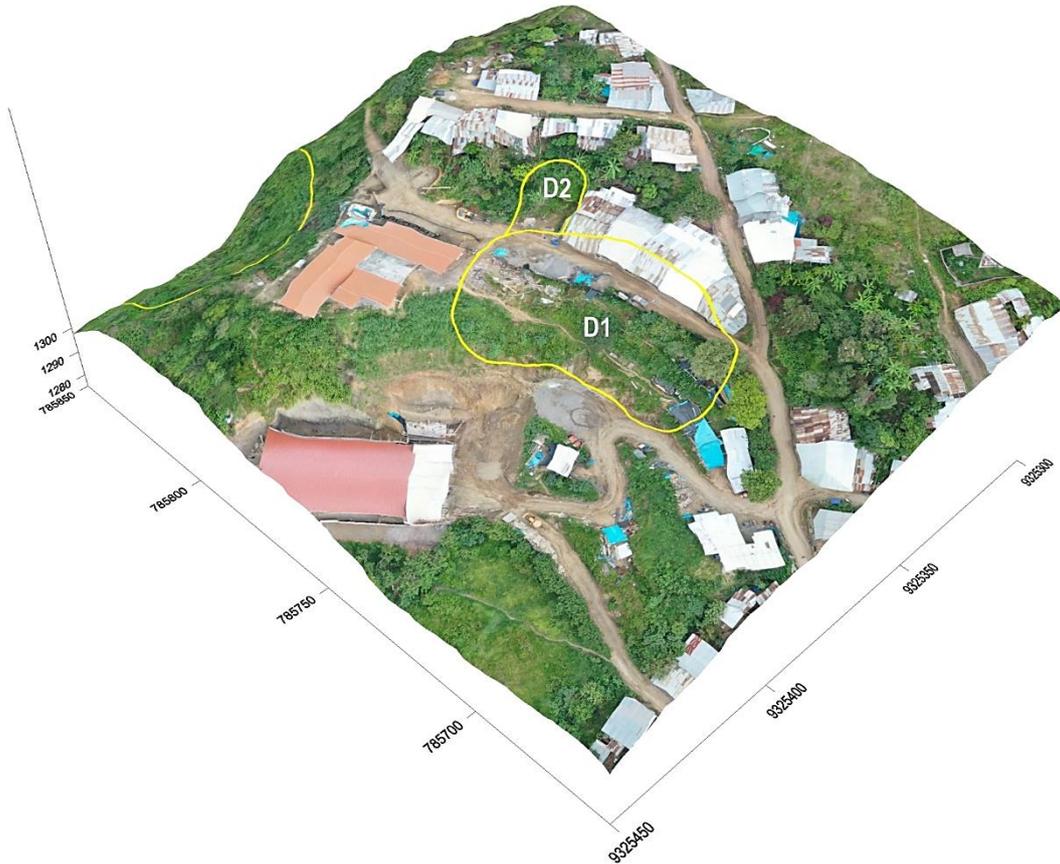
En el barrio El Porvenir, se identificó dos deslizamientos de tipo rotacional, Deslizamiento D-1, que afecta a 8 viviendas y 80 m de la vía y Deslizamiento D-2, que afecta un terreno en su parte superior; además se identificó un derrumbe inactivo relicto ubicado 15 m al este de la Institución Educativa 17787, (figura 6).

Figura 6. Modelo 3D del sector evaluado en el barrio Porvenir, los deslizamientos están delimitado en línea amarilla, se aprecia las viviendas y la vía afectada.

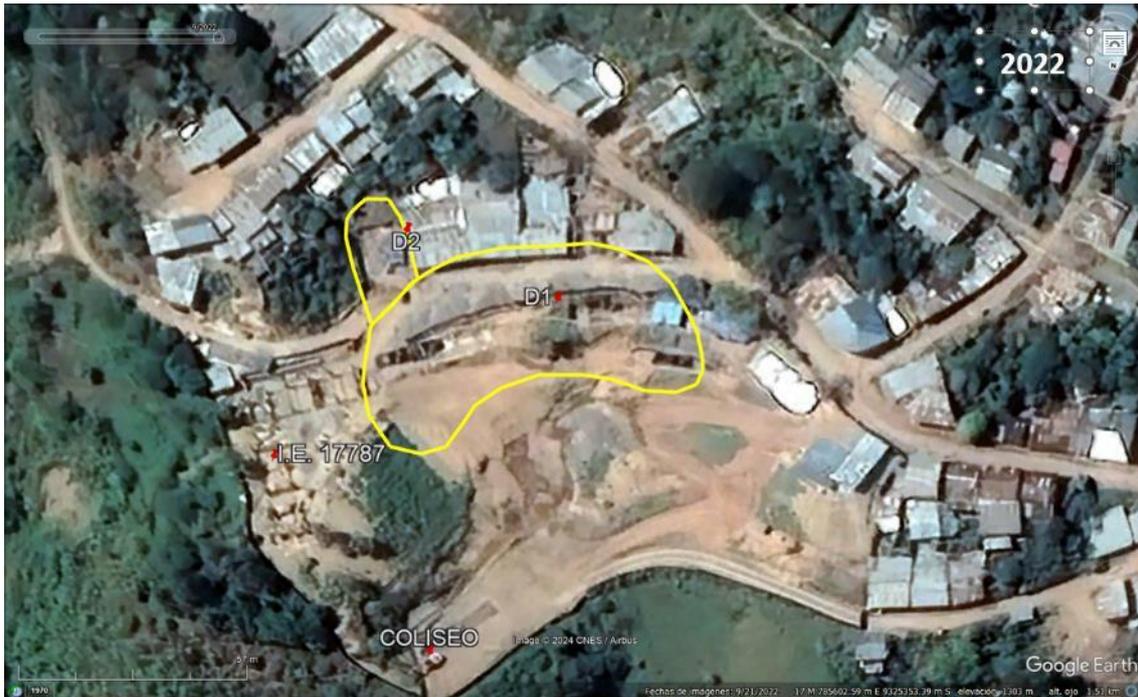
En la figura 8 (imagen satelital del 2022), se aprecia que en el sector evaluado se realiza trabajos de movimientos de tierra (cortes de talud y nivelación del

Figura 8. Se aprecia la modificación del terreno (movimiento de tierras), realizado en el año 2022.

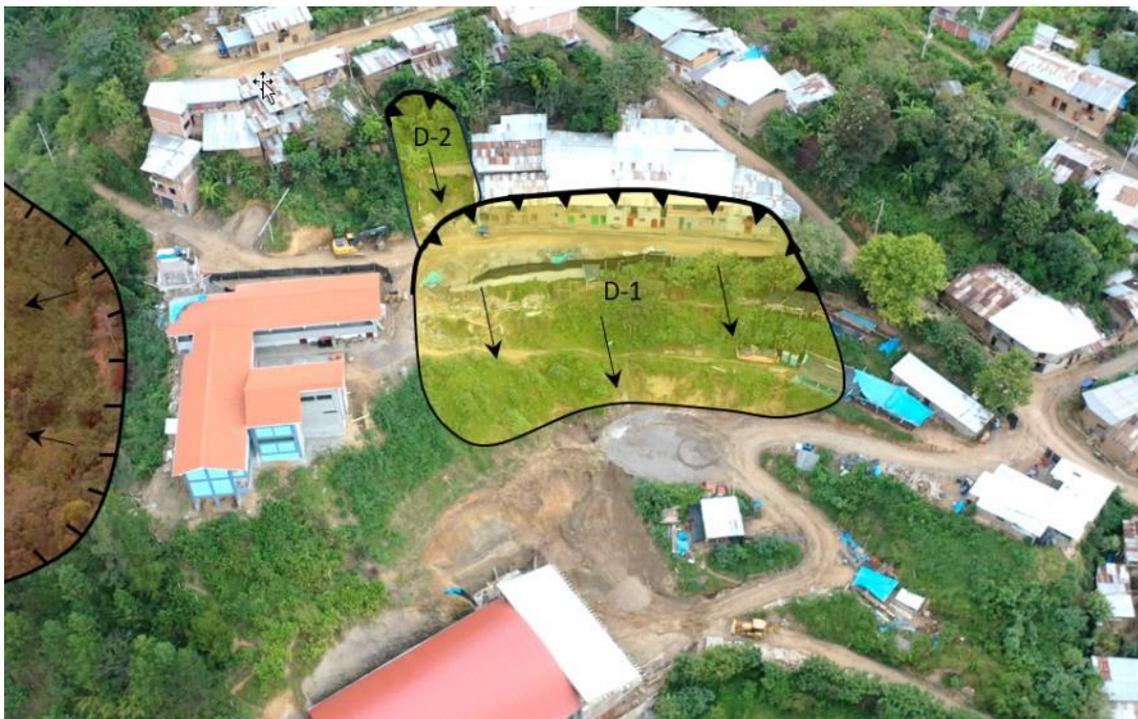
terreno); posterior a la habilitación de los terrenos (año 2024), es que se originan los deslizamientos (figura 9).

Figura 9. Se aprecia los deslizamientos activos (D-1 y D-2), los cuales afectan terreno, viviendas y vía afirmada.

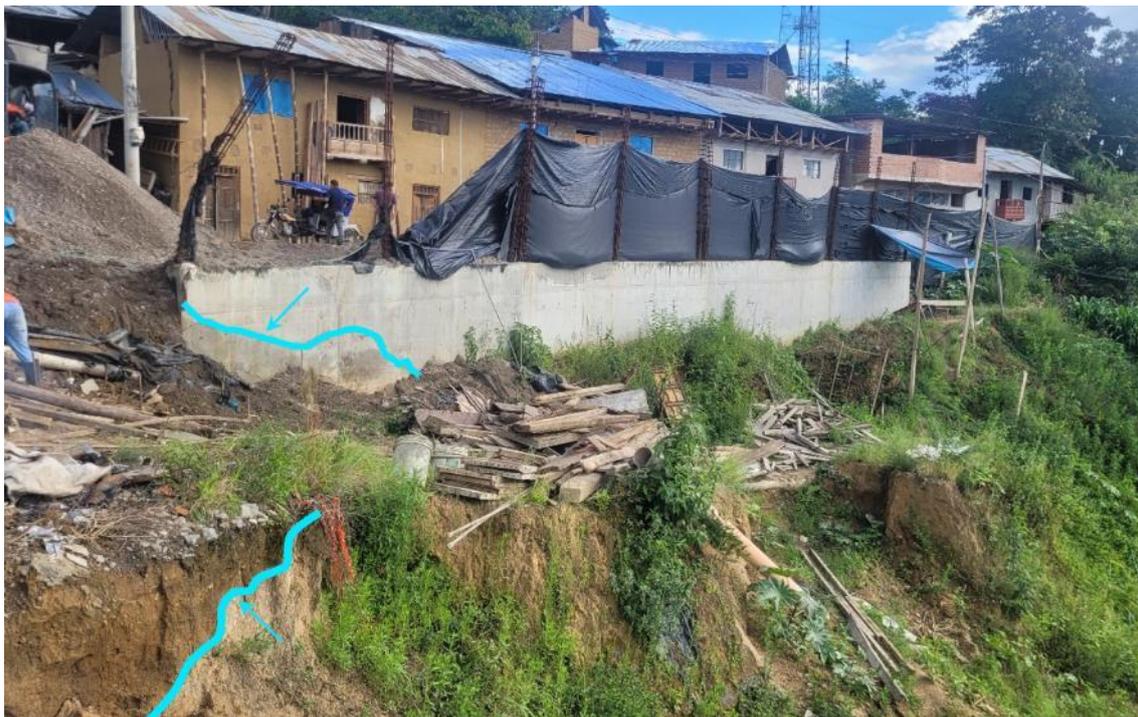
Durante los trabajos de campo se observó que donde se realizaron los cortes en la ladera (talud de relleno de la vía afirmada, calle Santa Lucía), se están construyendo muros de contención, estos no cuentan con un drenaje adecuado (lloraderos), tampoco existen cunetas, lo cual influye en la saturación del terreno (figuras 10 y 11).

Figura 10. La humedad origina cambio de color del muro de contención y en el terreno (delimitado con líneas celestes), es indicador de terrenos saturados.

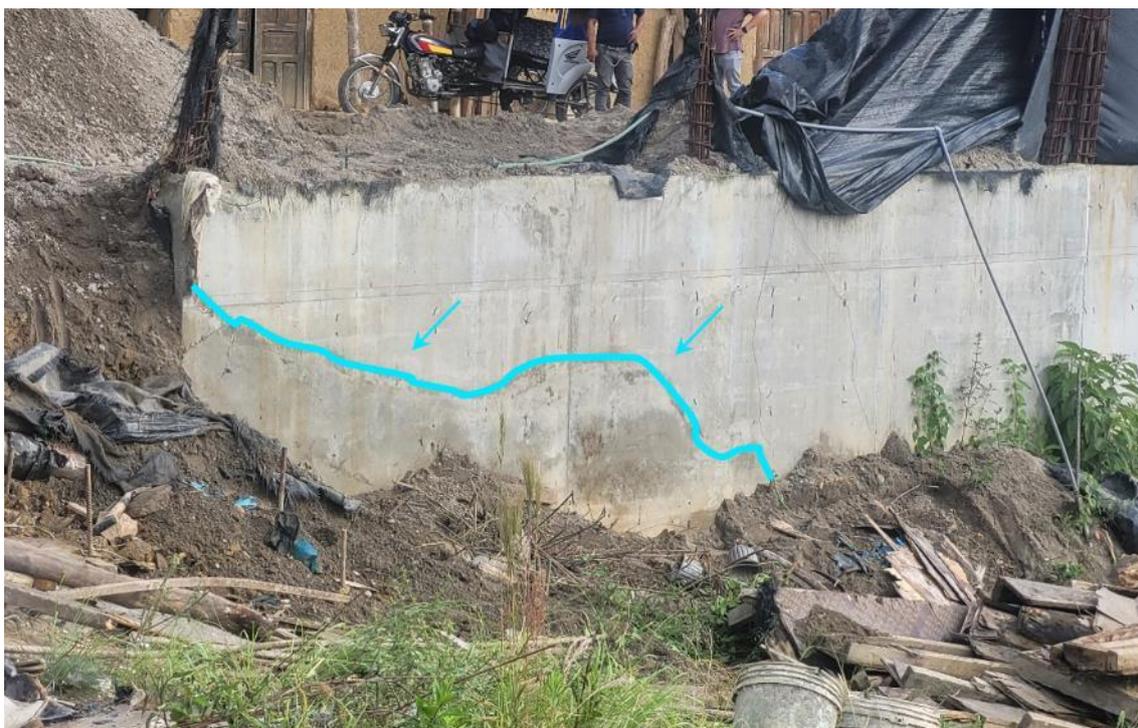
Figura 11. La humedad origina cambio de color del muro (delimitado con línea celeste), se aprecia también falta de drenaje (lloraderos). Coordenadas UTM WGS84 17M. 785762, 9325373.

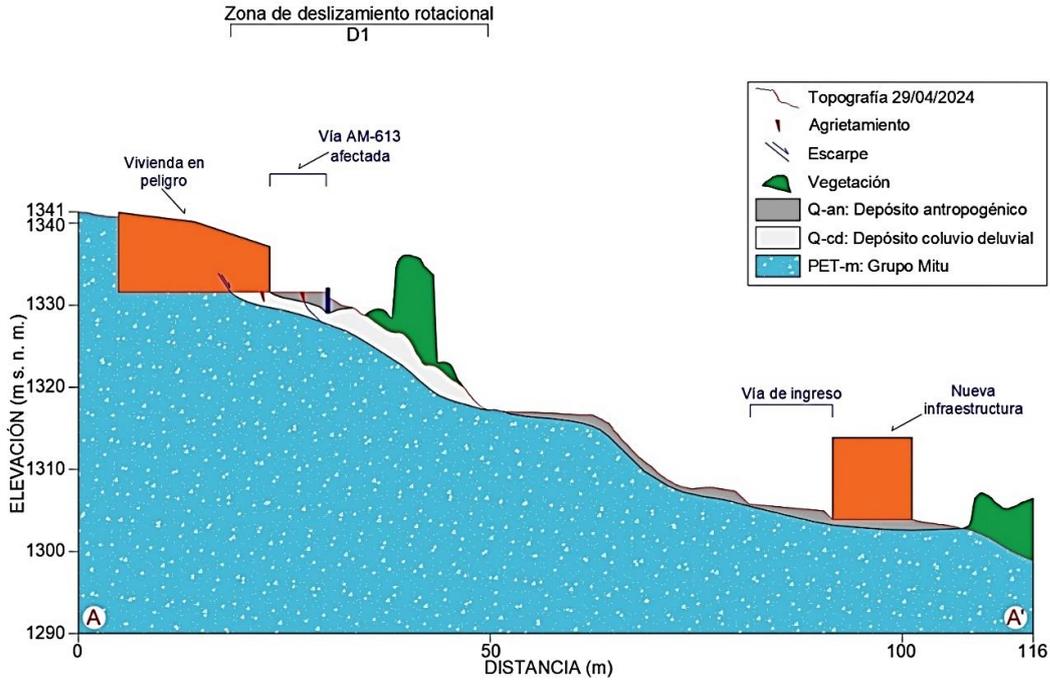
En la figura 12, se muestra la extensión horizontal del deslizamiento de 31 m y 15 m de desnivel; además se expone las viviendas expuestas al peligro en la parte superior y la vía afirmada afectada AM-613.

Figura 12. Perfil longitudinal A-A' donde se aprecia la distribución de los materiales geológicos del deslizamiento en el barrio El Porvenir.

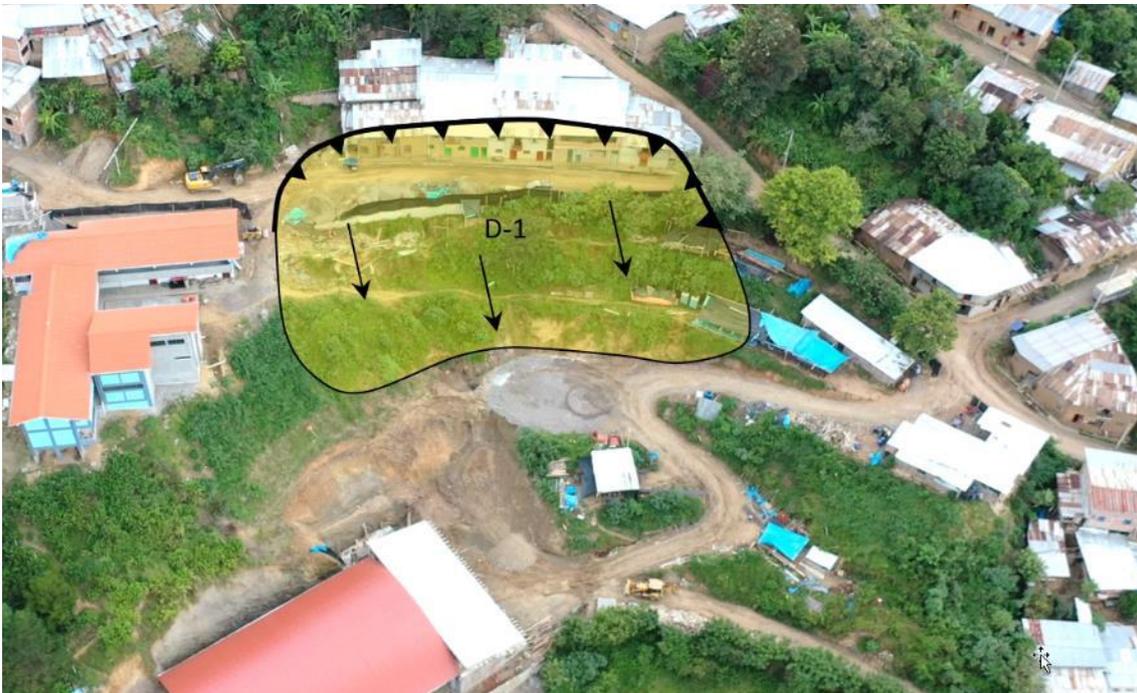
En la parte alta del deslizamiento (figura 13), se tiene un escarpe en formación, que durante la visita en campo se evidenciaba por la afectación de las viviendas (agrietamientos en pisos y paredes), se infiere el incremento de su tamaño con el avance del movimiento.

Figura 13. Vista de deslizamiento, viviendas y vía afirmada afectada.

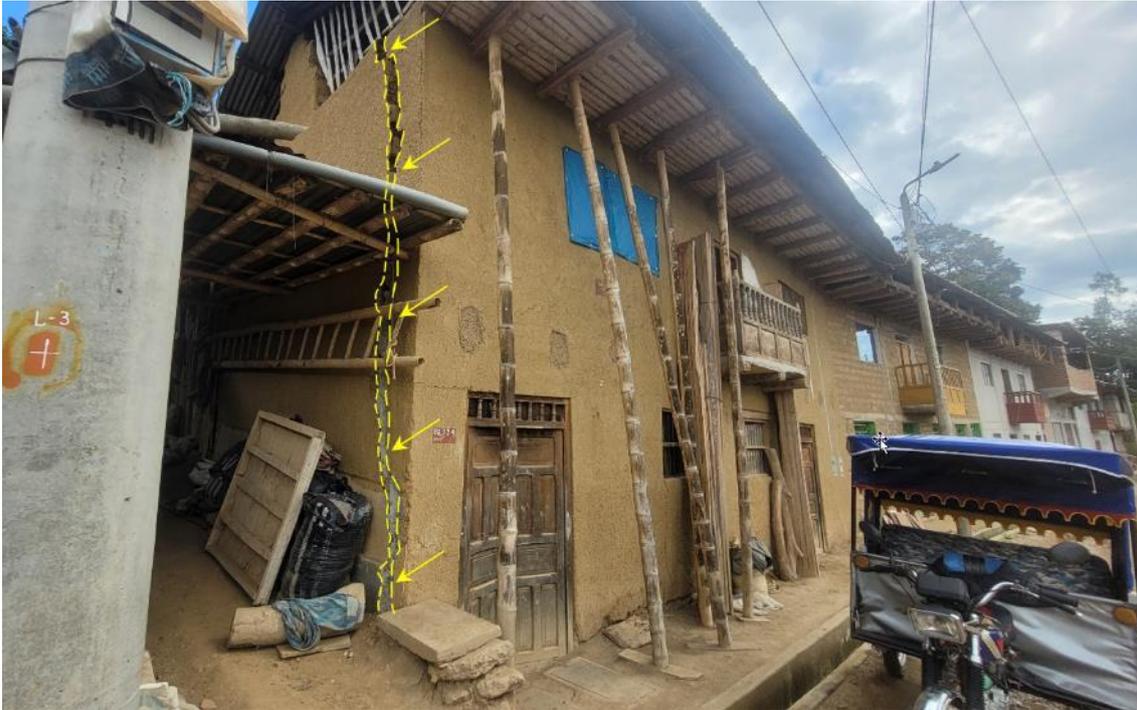
Figura 14. Exterior de vivienda agrietada y con apuntalamiento para evitar la caída abrupta del techo. Coordenadas UTM WGS84 17M. 785758, 9325358.

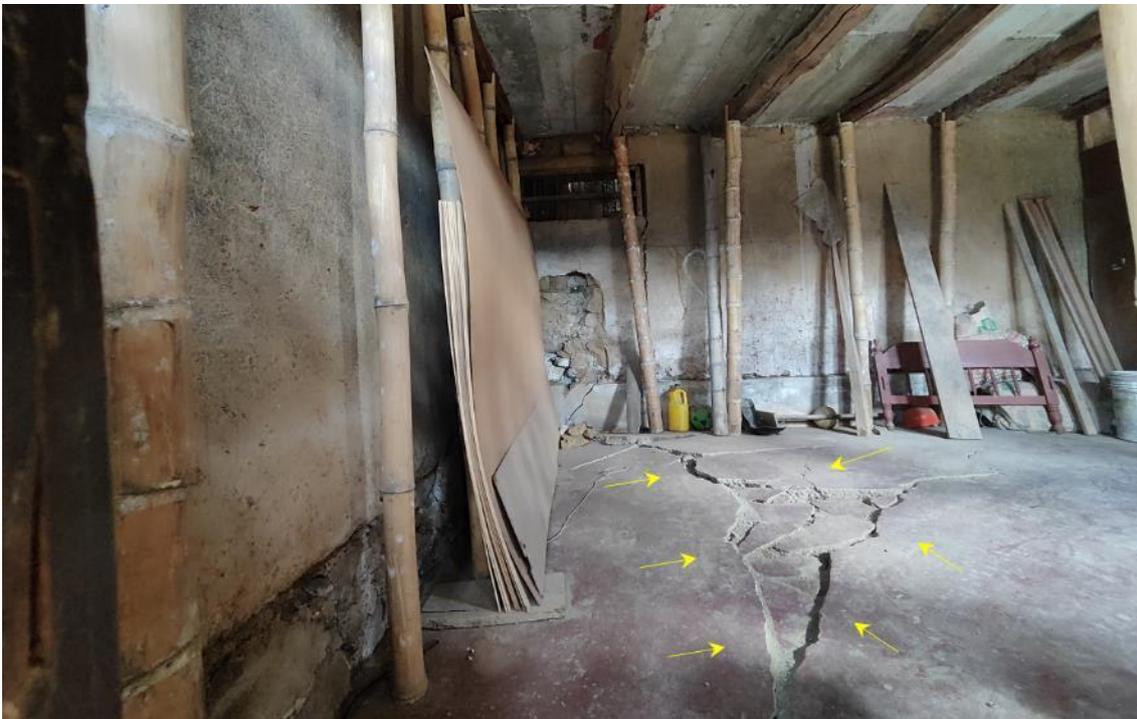
Figura 15. Interior de vivienda agrietada y con apuntalamiento en las vigas para evitar la caída abrupta del techo. Coordenadas UTM WGS84 17M. 785758, 9325358.

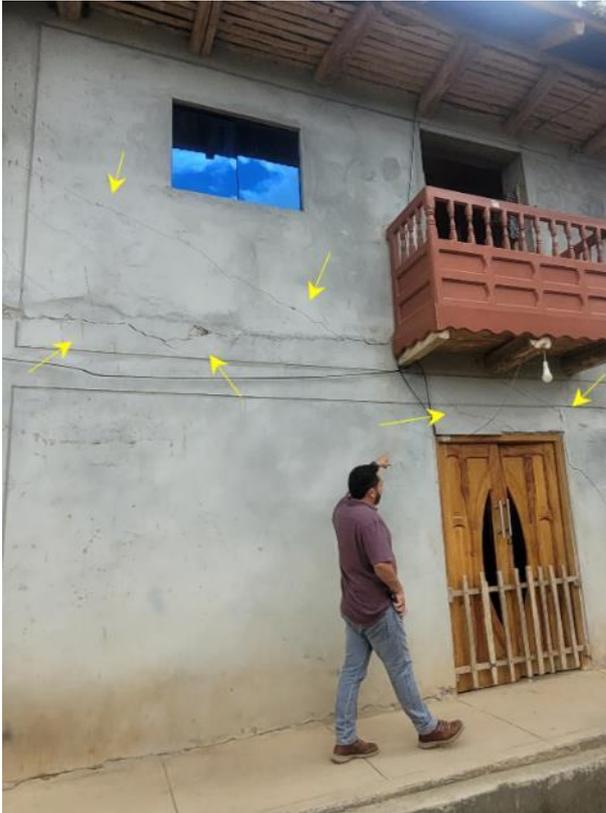
Figura 16. Vivienda afectada por agrietamientos en su fachada.

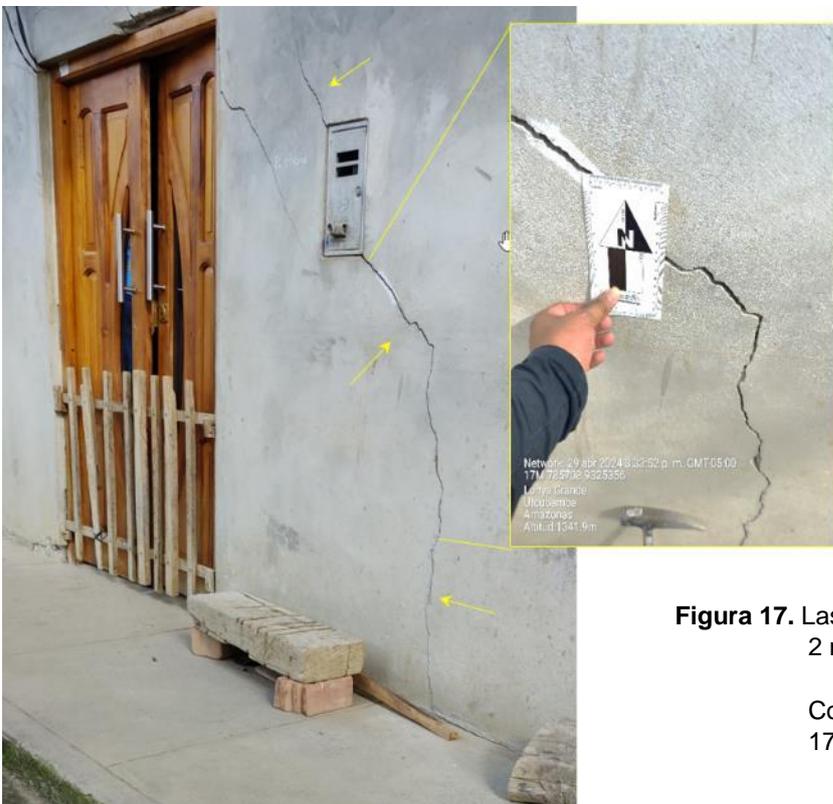
Figura 17. Las grietas tienen longitudes de 2 m a 3 m y 1 cm de ancho.

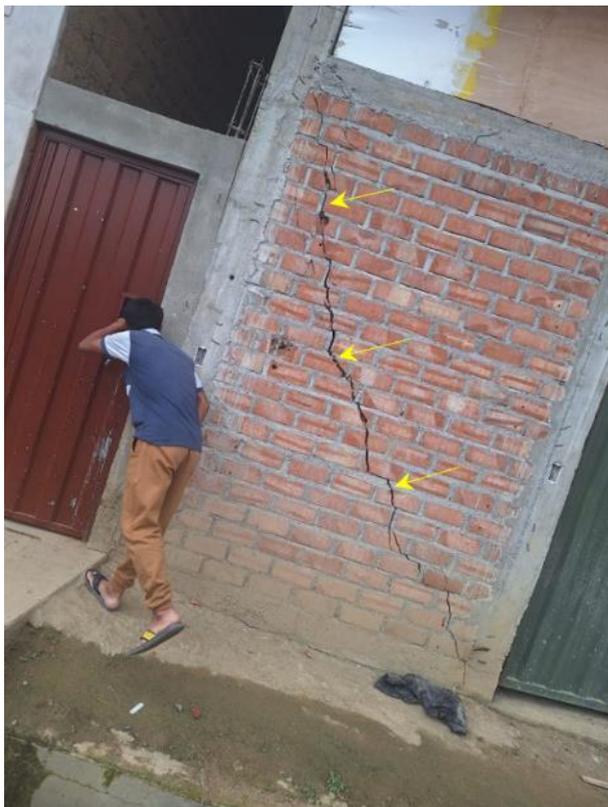
Figura 18. Vivienda afectada por agrietamientos en su fachada, longitud 2.5 m y 1.5 cm a 2 cm de ancho

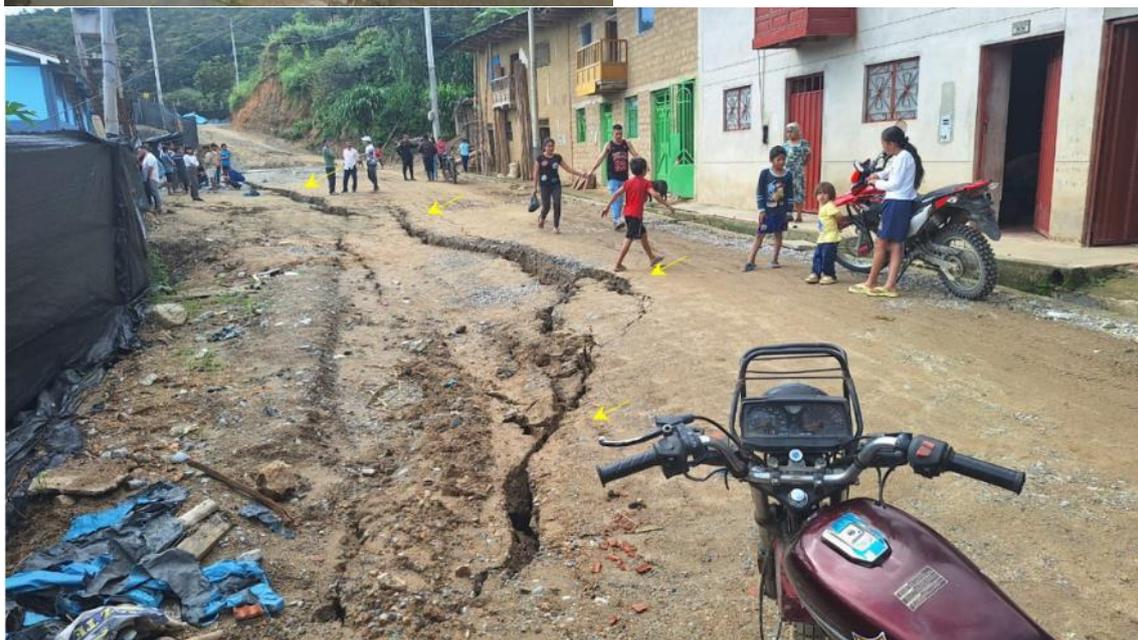
Figura 19. Grietas en la vía afirmada, presenta 55 m de longitud, 15 cm de ancho. Coordenadas UTM WGS84 17M. 785742, 9325362 – Fecha: 18/06/2024.

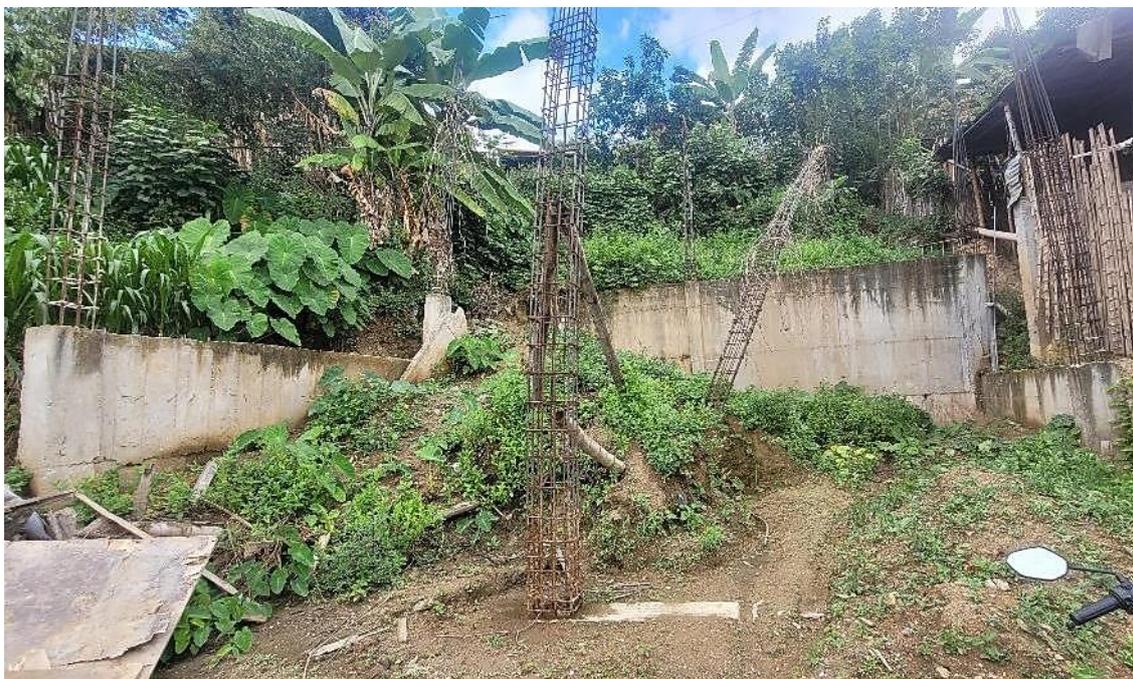
Actualmente, se han construido muros de concreto armado, los cuales no cuentan con la implementación de un sistema de drenaje de agua, lo que origina la saturación del terreno colindante en la parte superior (fotografía 3).

Fotografía 3. Movimiento de tierras en ladera, con fines de construcción de vivienda, originó el movimiento de terreno ubicado en la parte superior.

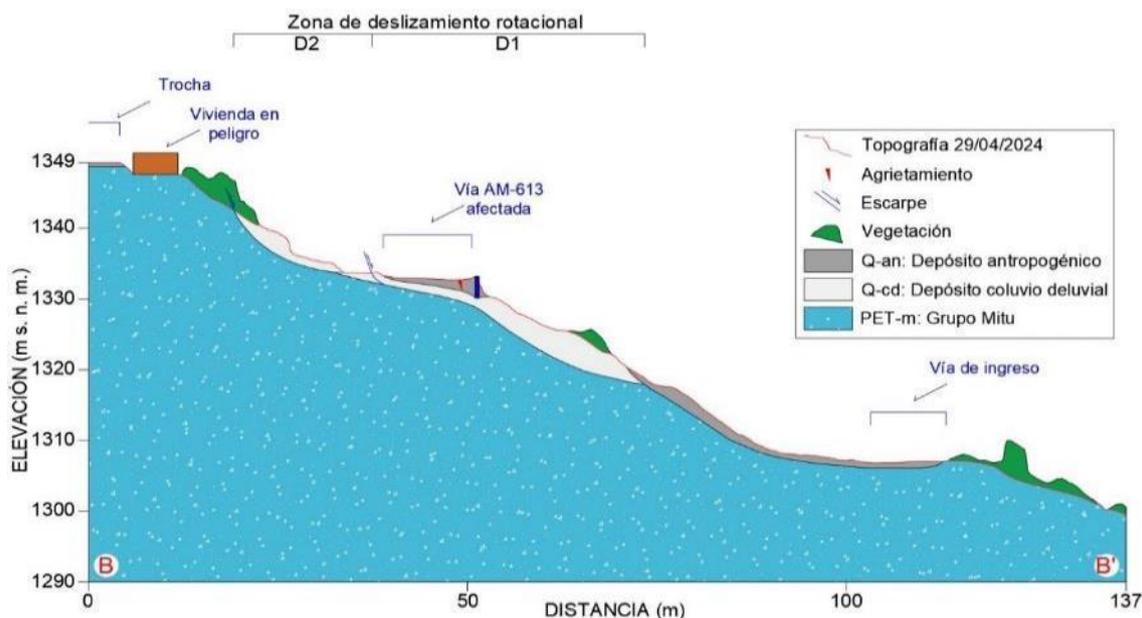
En la figura 20, se muestra la extensión horizontal del deslizamiento de 20 m y 9 m de desnivel; además vivienda expuesta al peligro en la parte superior si el movimiento persiste.

Figura 20. Se muestra la extensión horizontal del deslizamiento de 20 m y 9 m de desnivel; además se observa el terreno afectado en la parte superior.

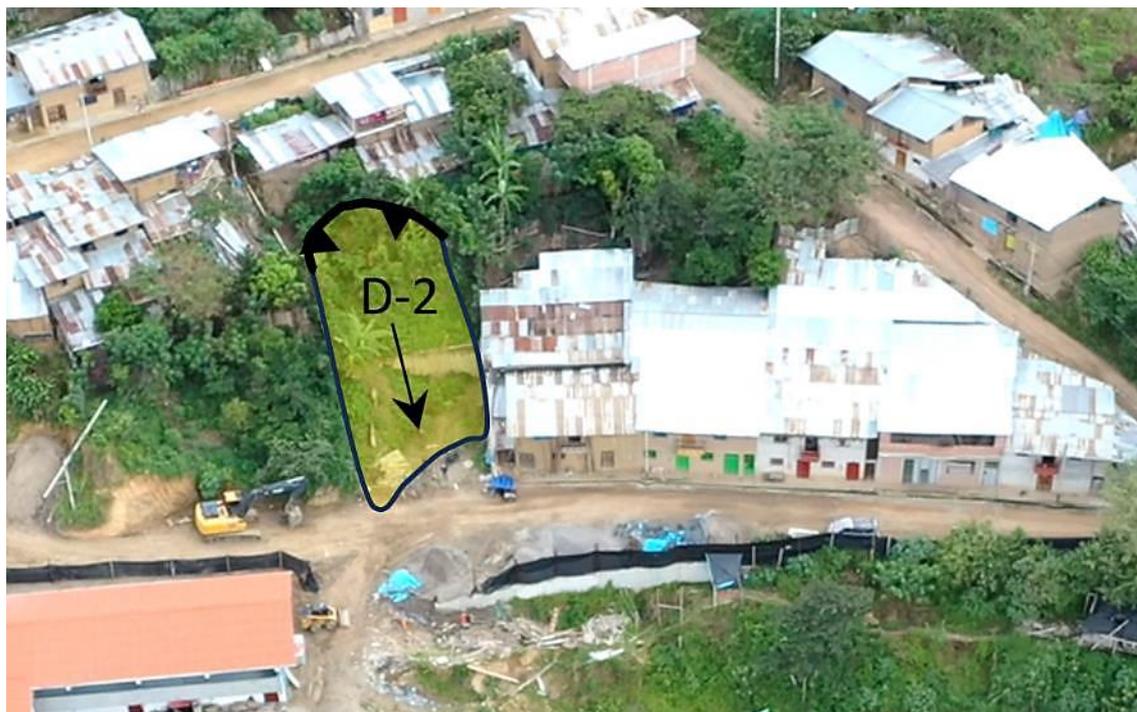
Figura 13. Vista de deslizamiento, viviendas y vía afirmada afectada.
