Opinión Técnica N° 13-2024

EVALUACIÓN GEOLÓGICA DEL TERRENO PARA LA REUBICACIÓN DEL CENTRO POBLADO MONTERRICO

Departamento Junín
Provincia Satipo
Distrito Mazamari

Junio
2024

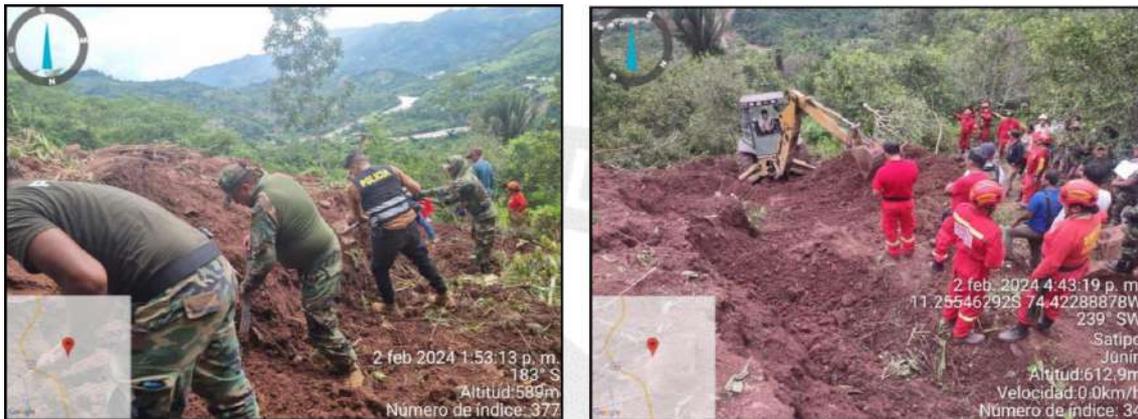
- Reporte complementario N.° 1222 – 4/2/2024 / COEN-INDECI / 19:10 HORAS, el 01 de febrero del 2024. A consecuencia de las lluvias intensas se produjo un deslizamiento que ocasionó daños a la vida y salud de las personas en el sector Monterrico, distrito Mazamari, provincia Satipo, registrando 04 fallecidos (figura 3).

Figura 3. Evidencias de trabajos de rescate de cuerpos debido al deslizamiento registrado en Mazamari (Reporte COEN).

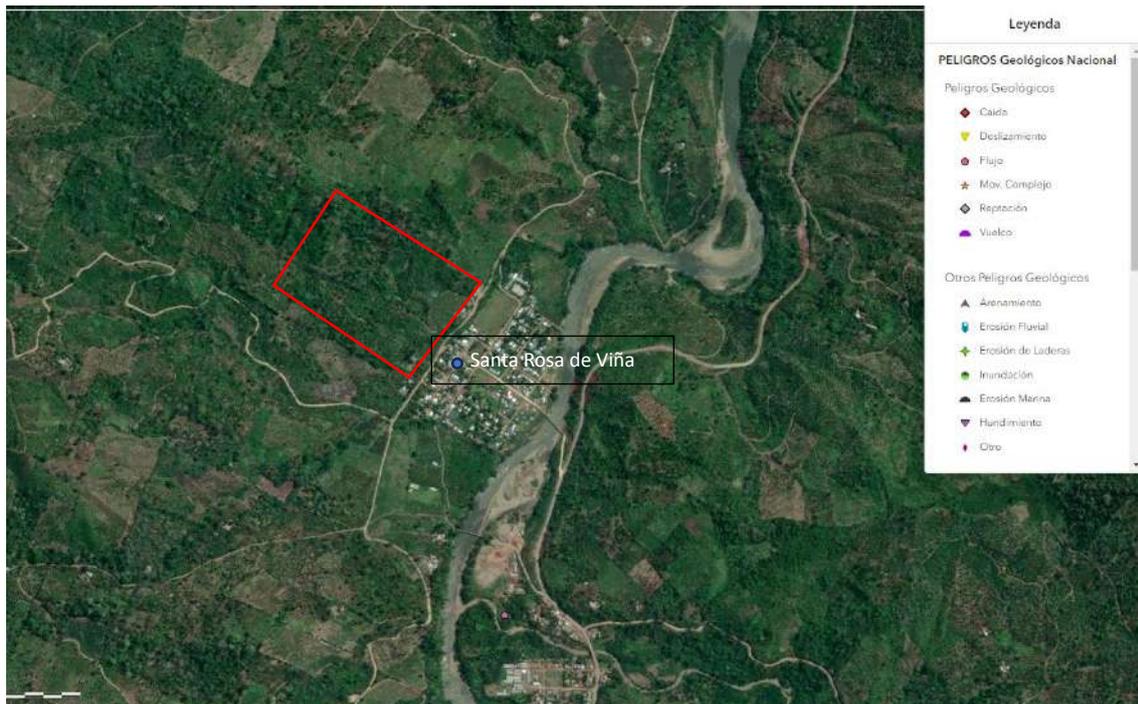
Figura 4. Peligros identificados en las cercanías del área de evaluación.

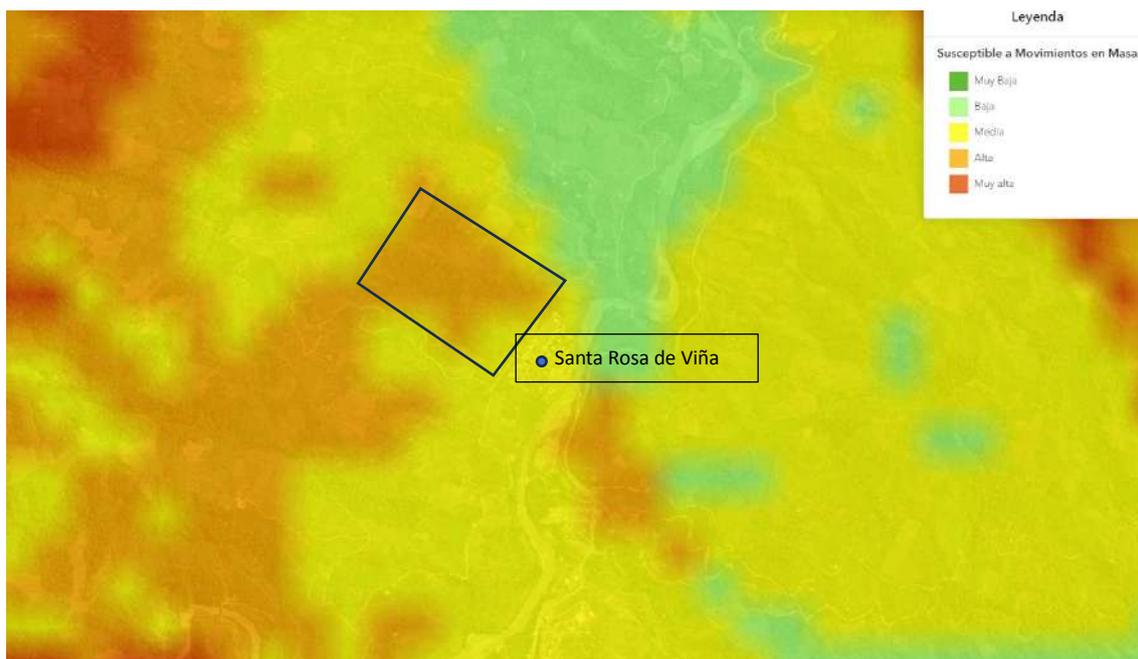
- El boletín N°86, Seria A: Carta Geológica Nacional, “Geología de los cuadrángulos de Satipo y Puerto Bermúdez – hojas 23n y 23ñ” (Asociación LAGESA CFGS, 1997), describe la geología y geomorfología regional del área de estudio, menciona que el substrato rocoso en esta área esta conformado por la Formación Yahuarango del Grupo Huayabamba, muestra una secuencia de lodolitas rojas abigarradas, limolitas y areniscas.
- En cuanto a peligros geológicos, el registro del Geocatmin (<https://geocatmin.ingemmet.gob.pe/geocatmin/main>) muestra la cercanía de un flujo de detritos en la margen opuesta, así mismo el mapa de susceptibilidad de la misma pagina muestra que el área propuesta para reubicación es de Media a Alta susceptibilidad a movimientos en masa (figuras 4 y 5).

Figura 5. Susceptibilidad a movimientos en masa en el área de estudio.

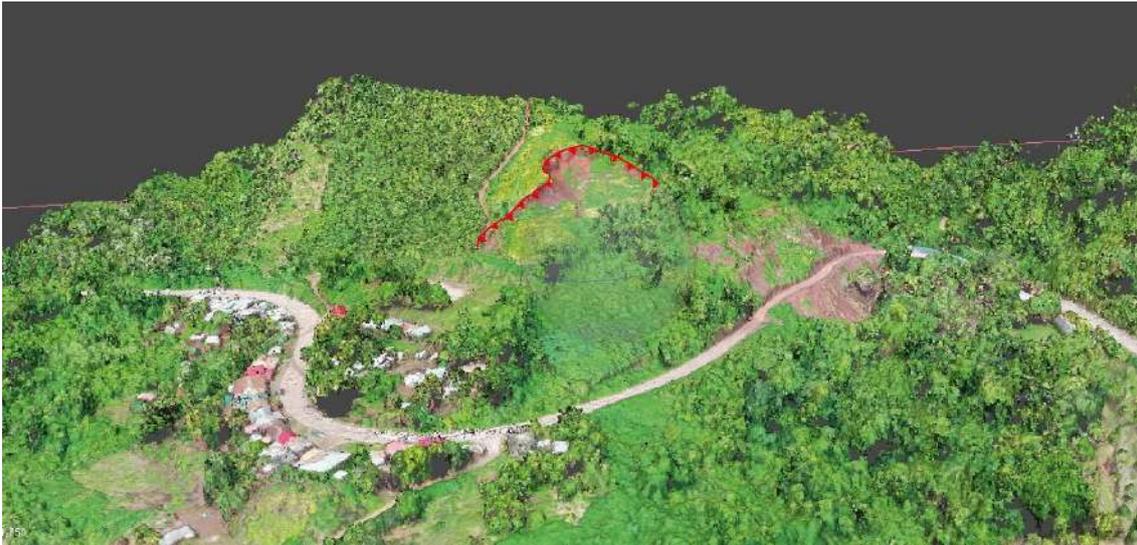
- En el C.P. Monterrico existen dos deslizamientos que ocurrieron en febrero 2024 (figuras 6 y 7) cercanos a la población de Monterrico (D1 y D2), ver figura 8, estos presentan escarpes presentan alturas que varían entre 3 y 5 m, con longitudes de 123 m y 220 m aproximadamente, ocurridos sobre sustratos rocosos conformados por lodolitas y lutitas roja del Grupo Huayabamba, condicionados también por la pendiente (entre 15° y 30°), desencadenados por precipitaciones prolongadas (según versión de los pobladores). Estos

Figura 6. Deslizamiento 2, en las cercanías del centro poblado Monterrico.

6. Reubicar las viviendas ubicadas en zonas aledañas al deslizamiento en el C.P. Monterrico, por presentar un **peligro alto a muy alto**.

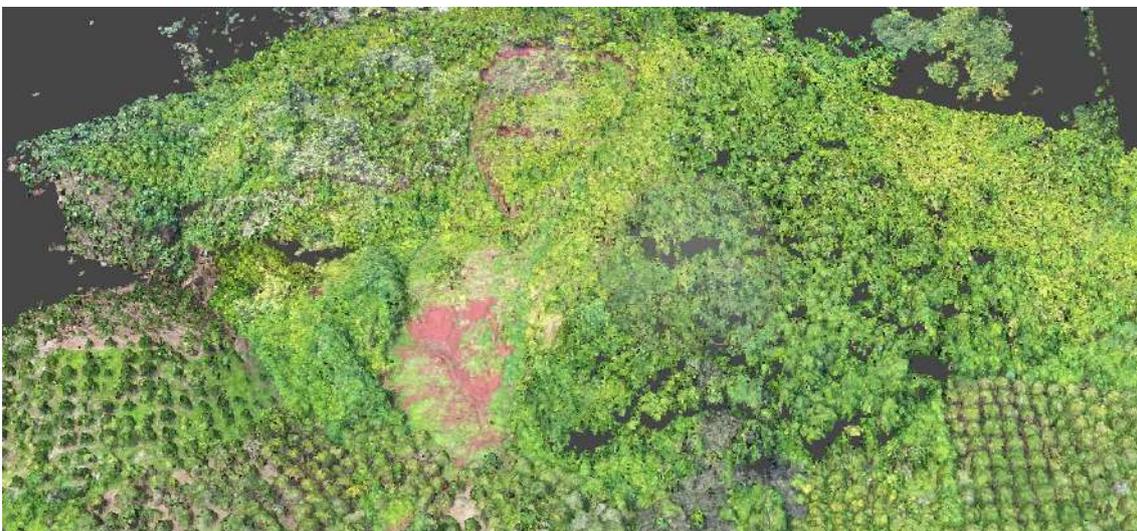
Figura 7. Deslizamiento 1, en las cercanías del centro poblado Monterrico, este género la pérdida de 04 vidas humanas.

- a) Debido a las características de inestabilidad alrededor del C.P. Monterrico, se considera como **zona crítica** de **peligro alto a muy alto**. De continuar el avance del deslizamiento afectaría seriamente las viviendas aledañas al deslizamiento por lo cual es necesario considerar su reubicación paulatina, para salvaguardar la vida de los habitantes.

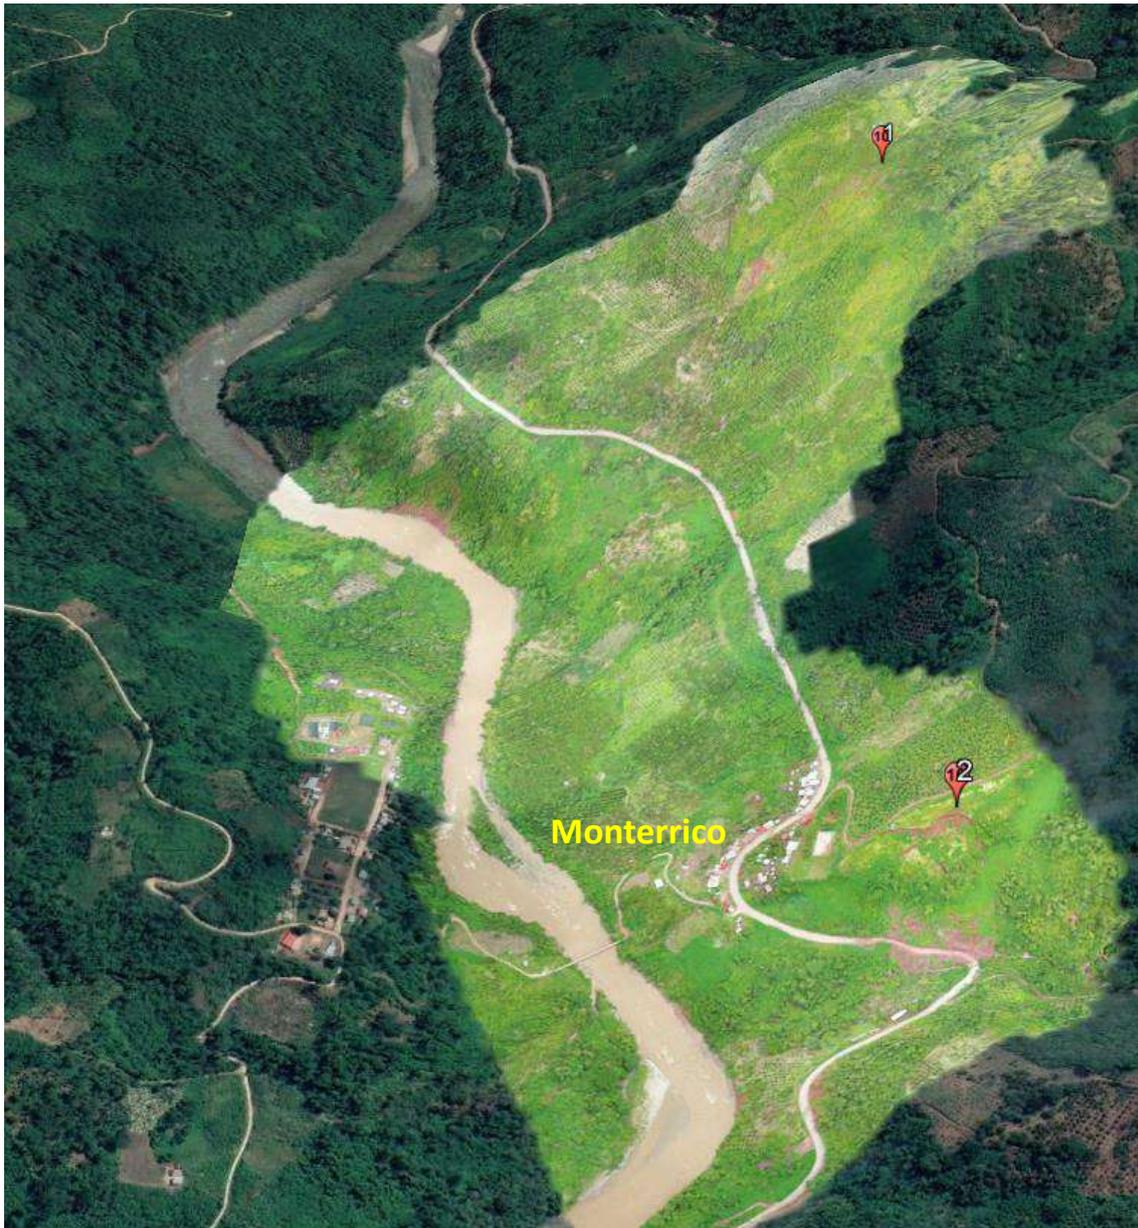
Figura 8. Ubicación de los deslizamientos D1 y D2 con referencia al centro poblado Monterrico

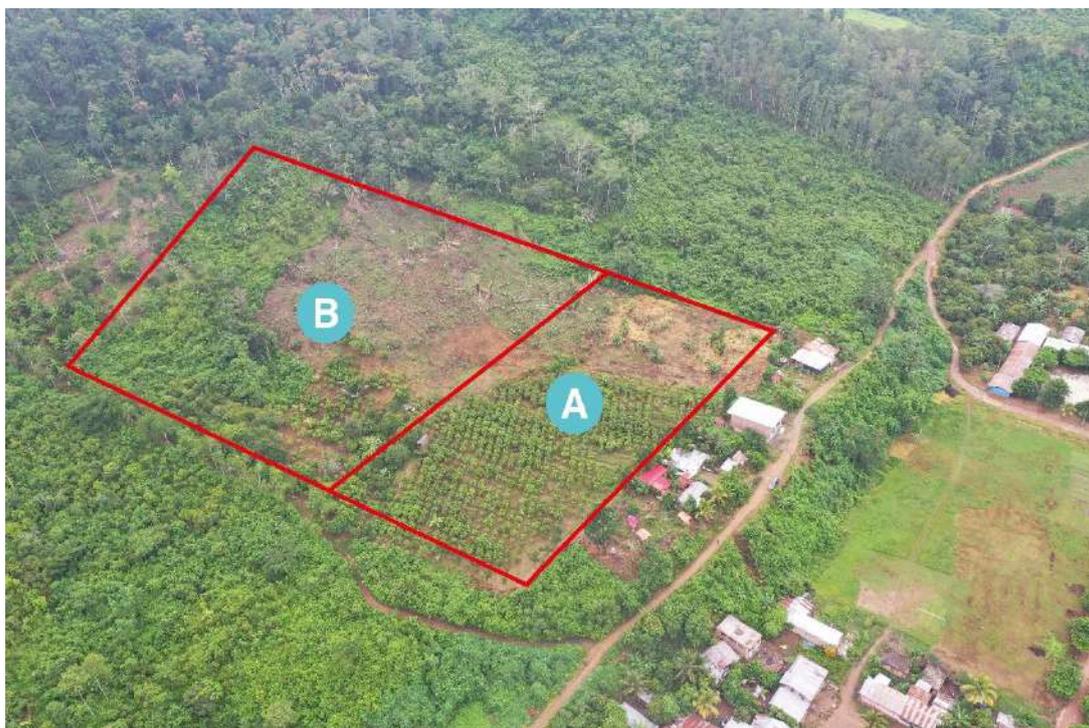
Figura 9. Área de reubicación propuesta por la municipalidad distrital de Mazamari.

- b) La zona propuesta por la municipalidad de Mazamari, para la reubicación del C.P. Monterrico, se encuentra en la parte superior del C.P. Santa Rosa de Viña, y comprende un área de 2.5 hectáreas.

1. Priorizar la parte baja (Zona A, en Figura 9) de 1 ha como zona de acogida para la reubicación, y como segunda opción el área superior (Zona B, en figura 9). La selección es debido a la deforestación, pendiente, y características que presenta los terrenos.

2. Realizar estudios geotécnicos en el área de reubicación, para evaluar las características del suelo con fines de cimentación, de esta manera determinar el tipo de viviendas (pisos y material) que se puedan construir en este sector.

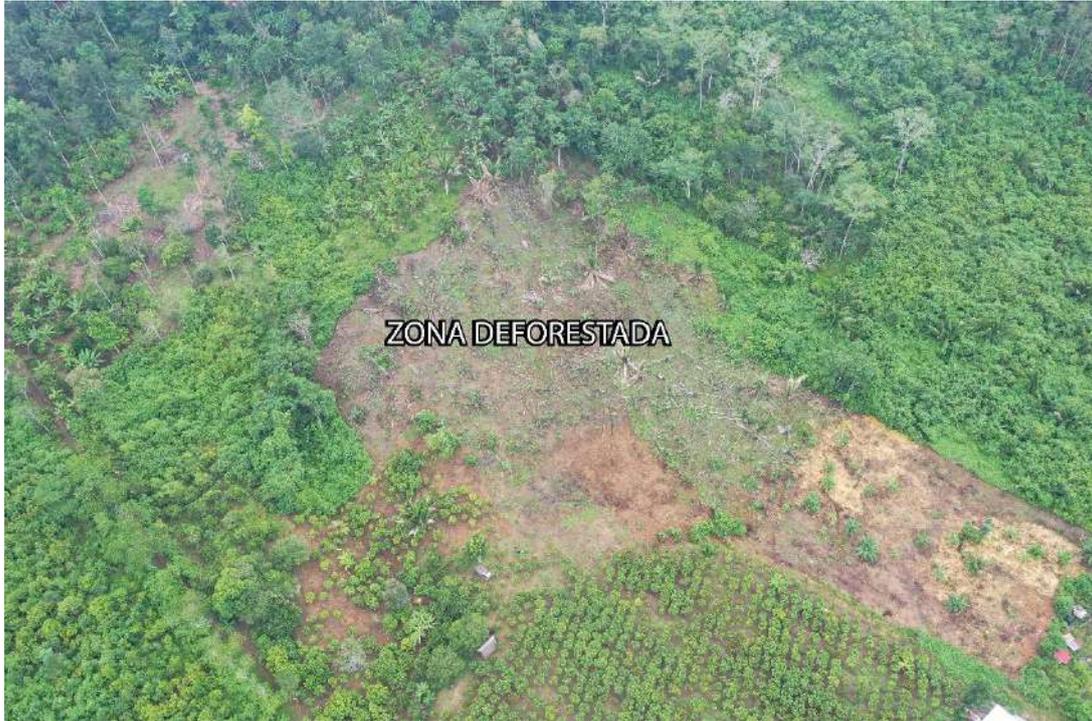
- En la parte superior del terreno de reubicación se aprecia un área deforestada, se debe tener en cuenta que esto puede provocar la inestabilidad del terreno y que esto reduce la capacidad de absorber el agua de precipitaciones, lo que resulta en una mayor cantidad de agua superficial. El exceso de agua puede saturar el suelo, aumentando su peso y disminuyendo su cohesión, lo que puede desencadenar deslizamientos.
- Teniendo en cuenta los procesos de deforestación la pendiente del terreno, el substrato rocoso y el suelo cuaternario del área de reubicación, se debe priorizar la parte baja (zona A) de 1 ha aprox, y como segunda opción el área superior (Zona B), para ello se debe priorizar la forestación de la ladera y un sistema de drenaje, antes de su habilitación.

Figura 10. Zona de deforestación en la parte alta del área propuesta para reubicación.

- d) Geomorfológicamente la zona de reubicación, consiste en lomadas de roca sedimentaria con pendientes que varían de 1° a 15° por la ladera este.
- e) En la parte superior del área de reubicación, se observa una importante área deforestada. Esta zona puede saturarse de agua por las intensas lluvias que se presentan y provocar inestabilidad en el terreno, es decir se pueden generar movimientos en masa o problemas de capacidad portante del suelo.

3. Implementar sistemas de drenaje eficientes, canalizar aguas pluviales y construir estanques de retención para prevenir la saturación del suelo y controlar el escurrimiento y la infiltración de agua.

4. Reforestar la parte superior de la ladera con especies nativas y mantener una cobertura vegetal constante para estabilizar el suelo y protegerlo de la erosión.

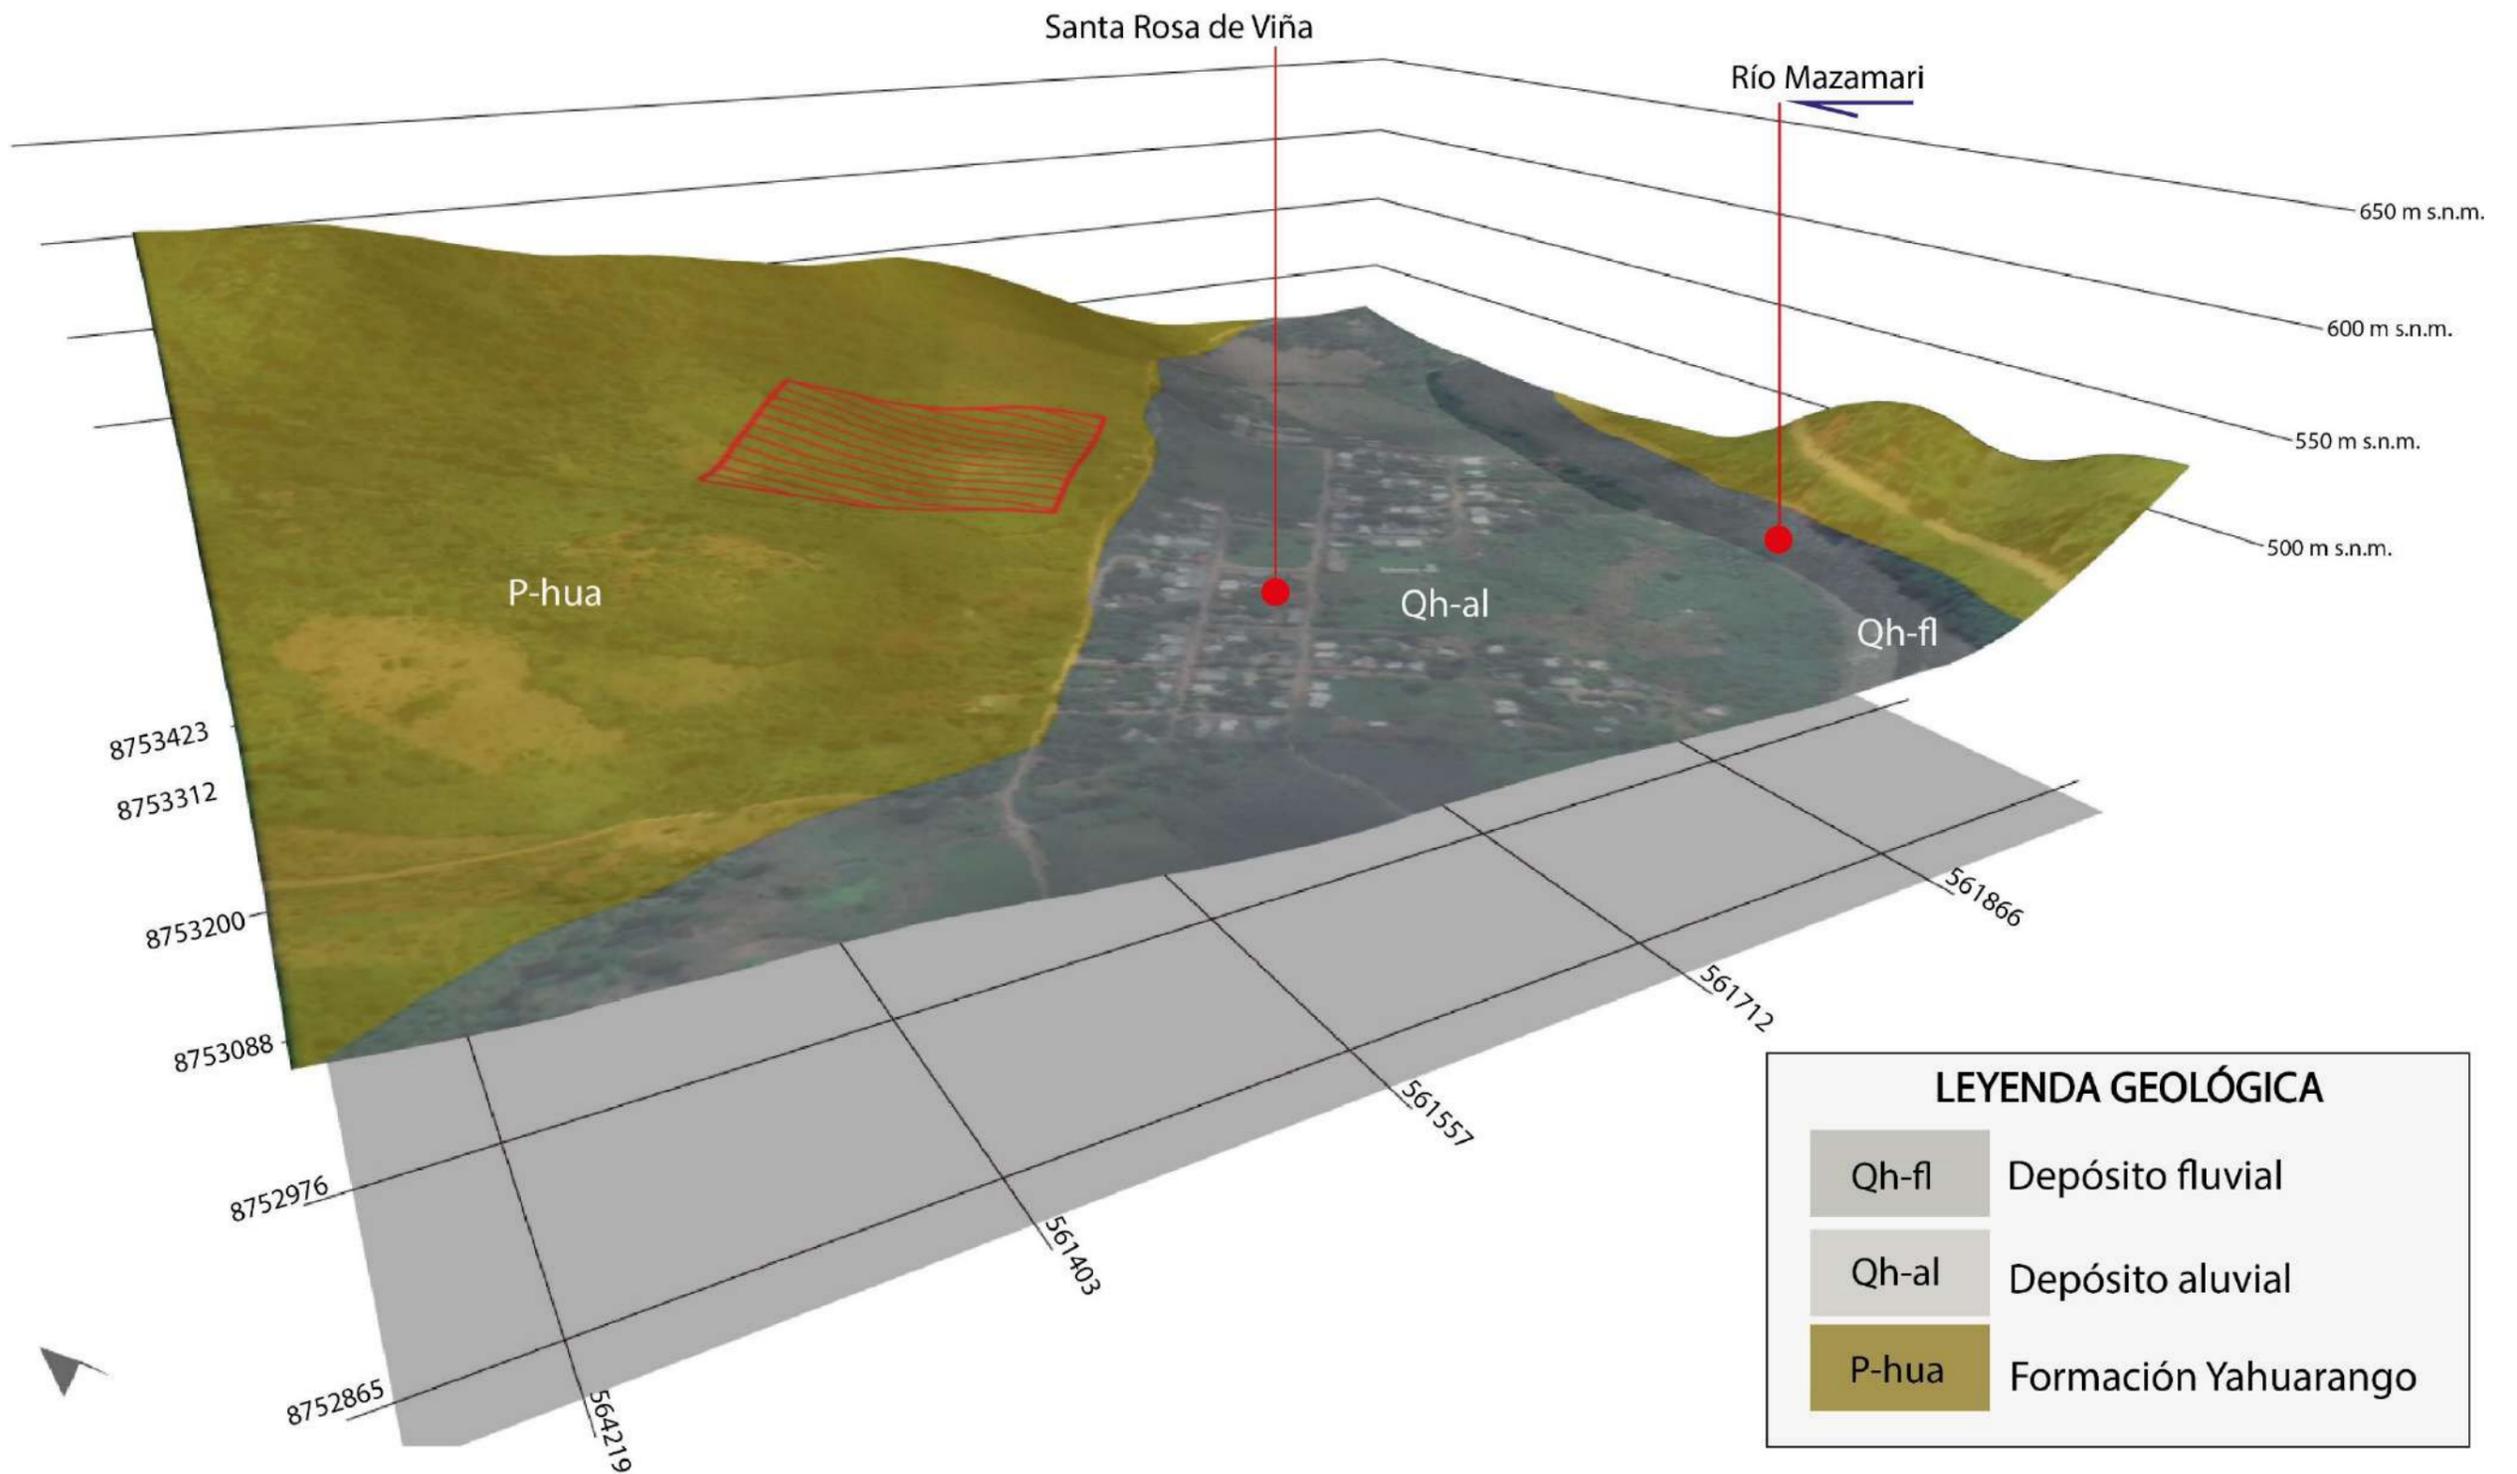
Figura 11. Representación geológica del sector de Santa Rosa de Viña. Formato 3D.

- c) El substrato rocoso del área de reubicación se compone de limolitas, lutitas y areniscas calcáreas rojizas, intercaladas con calizas y lutitas de diversos colores. Estas rocas están altamente fracturadas y meteorizadas, formando suelos residuales con bloques de areniscas de hasta 20 cm de diámetro.

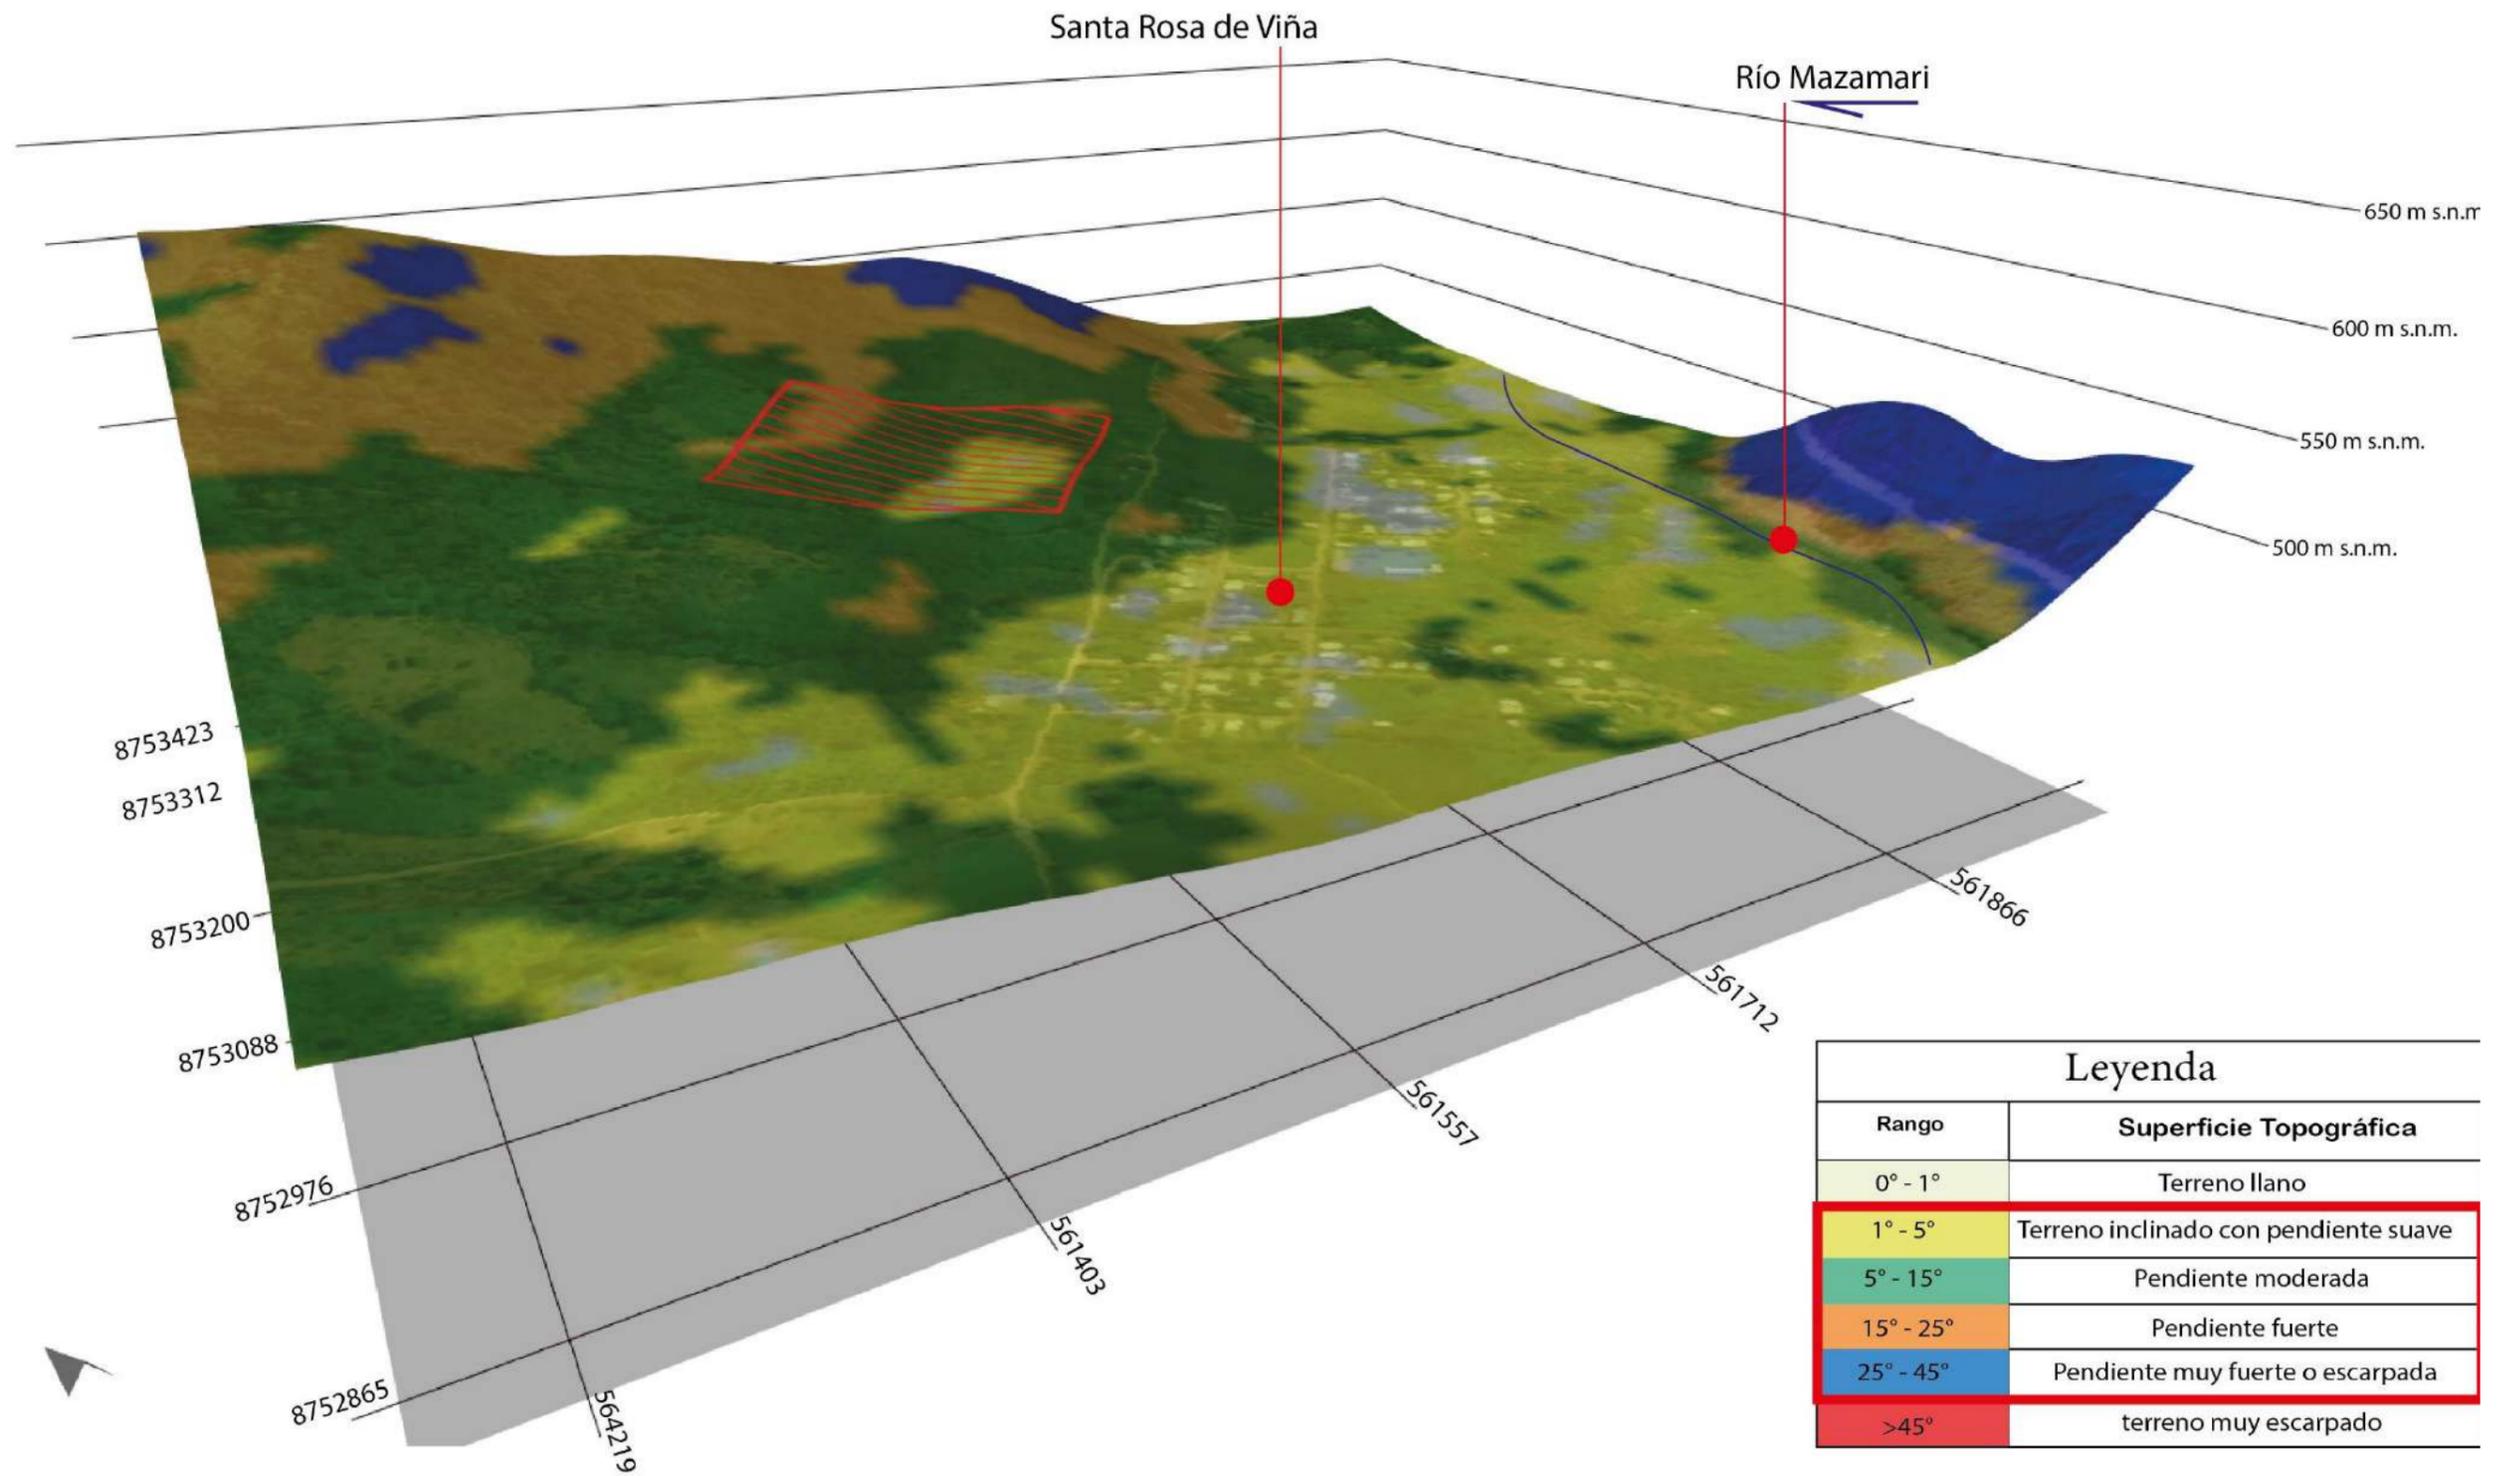
Figura 12. Pendientes del terreno del sector Santa Rosa de Vila en formato 3D.

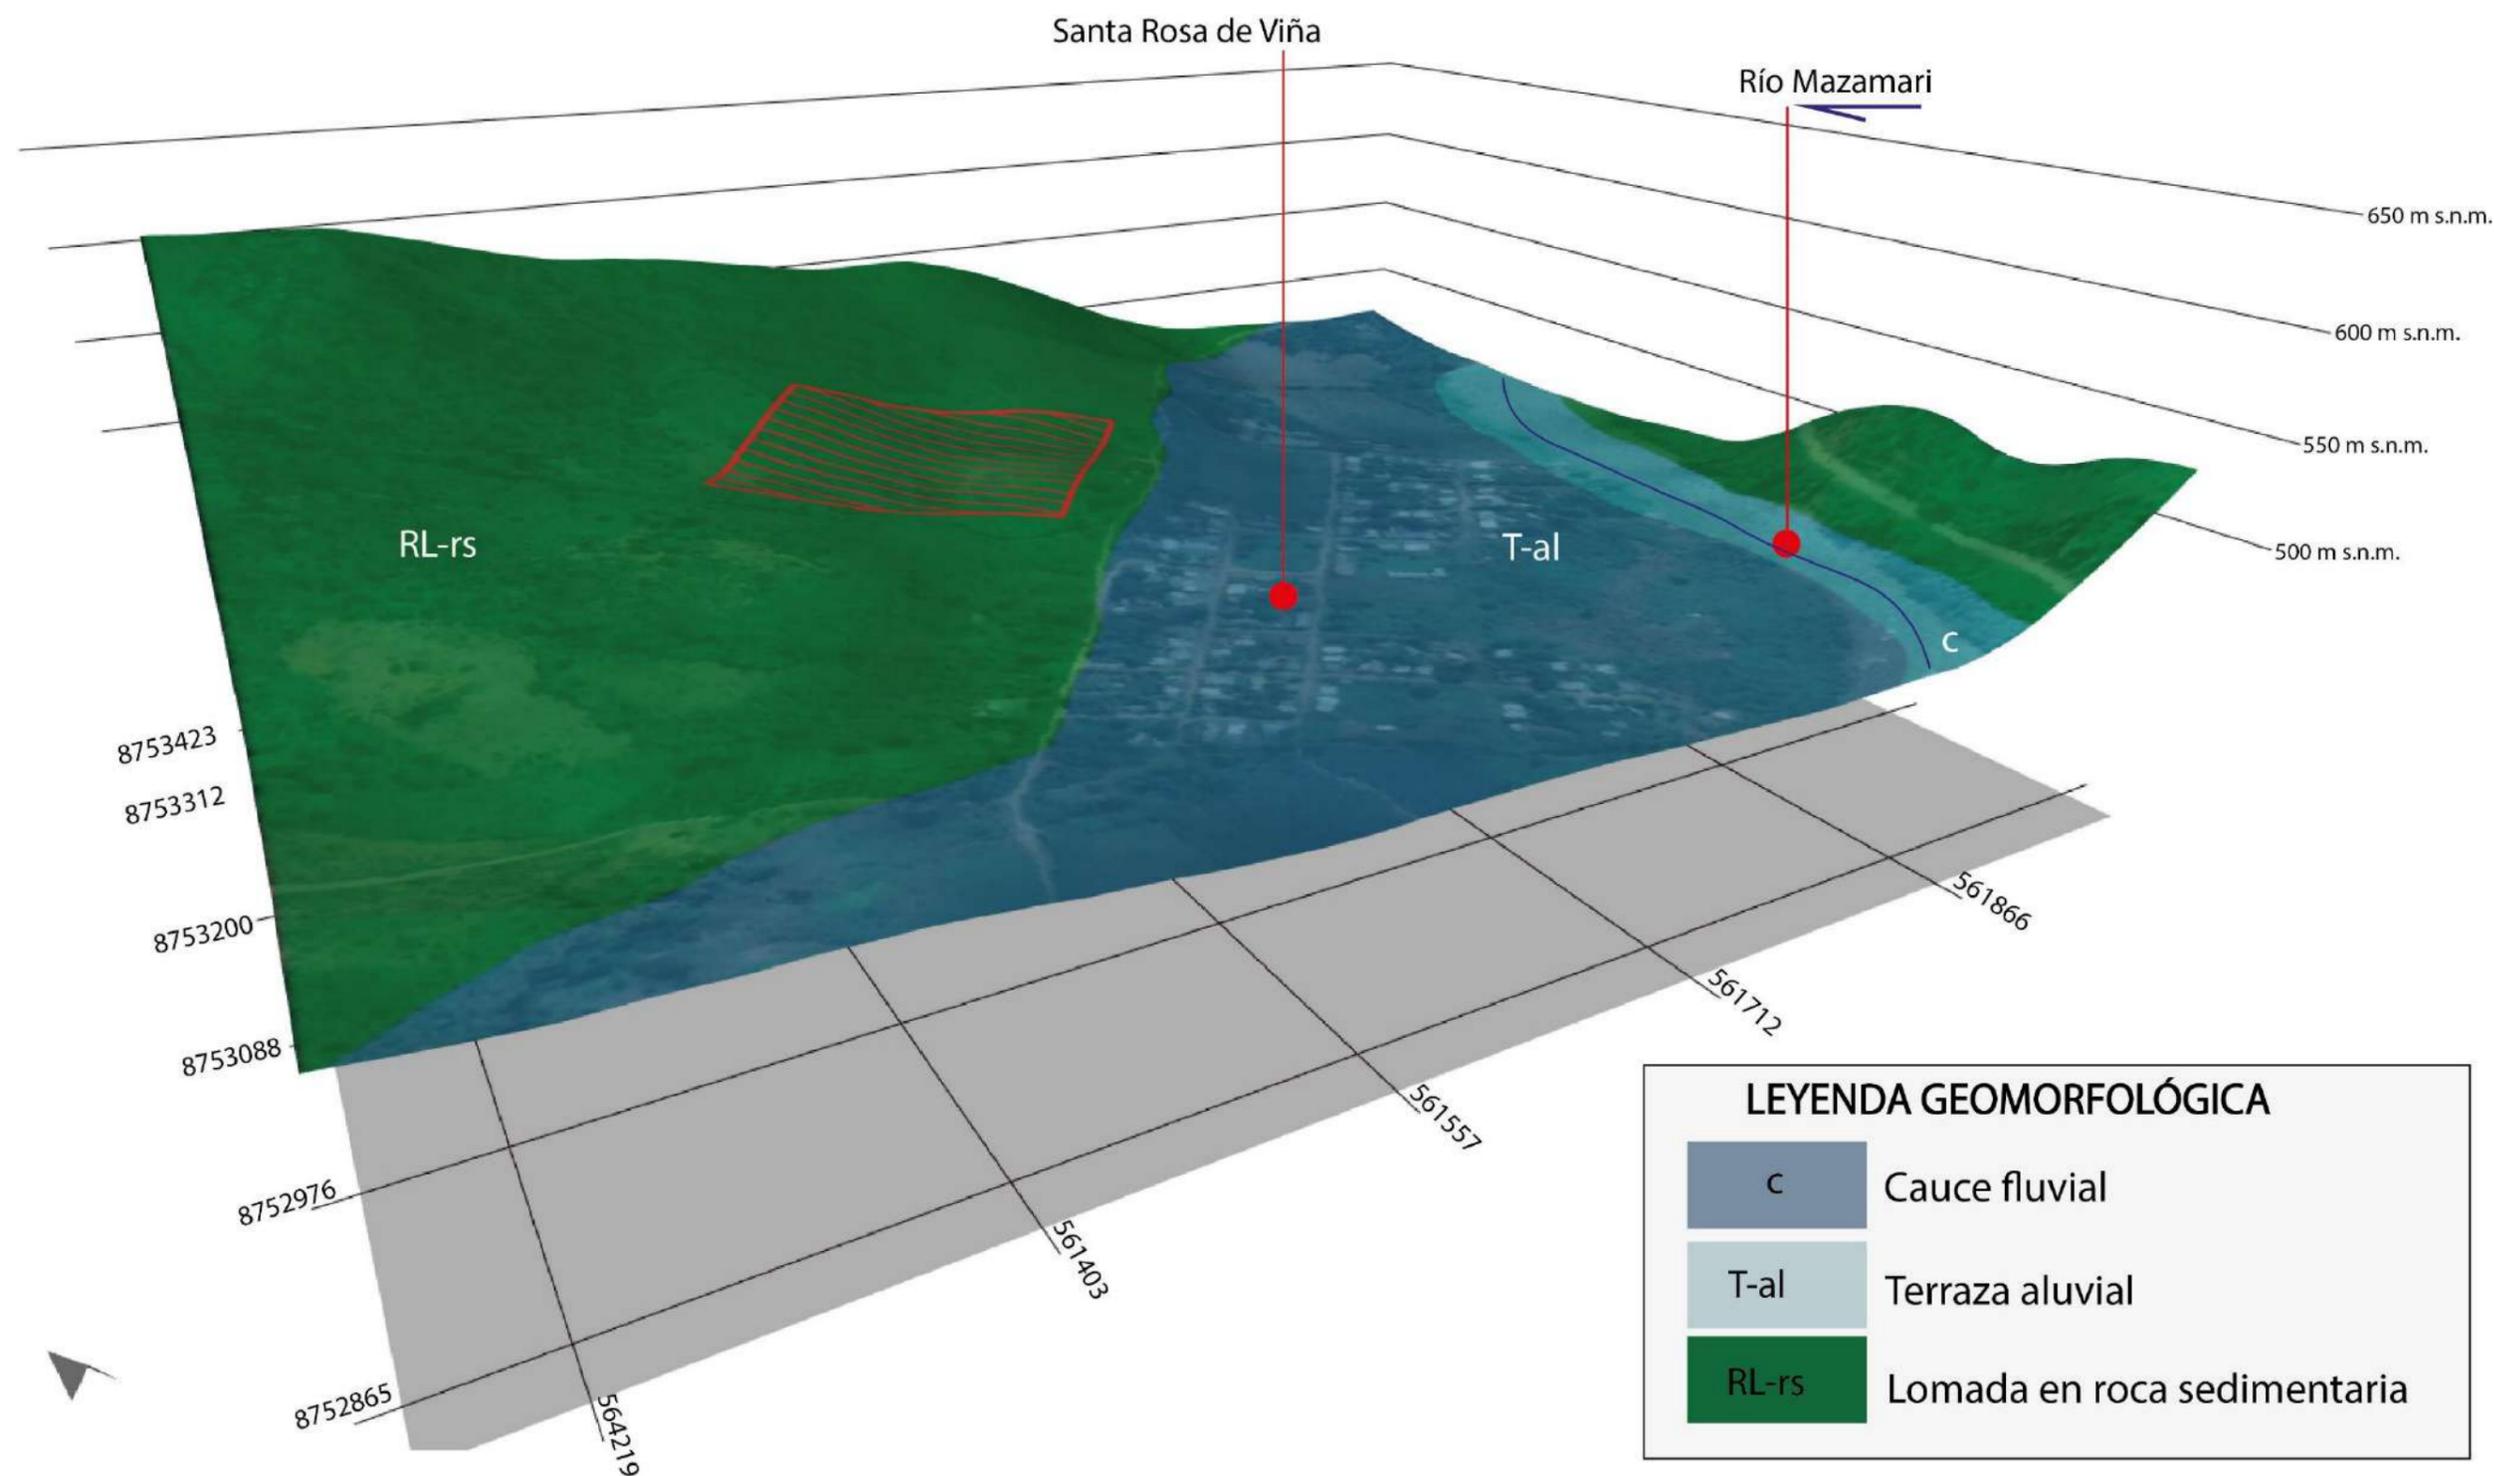
Figura 13. Geomorfología del sector Santa Rosa de Viña - Formato 3D.
