**Opinión Técnica N° 15-2024**

# INSPECCIÓN TÉCNICA DEL ESTADO ACTUAL DEL DERRUMBE EN EL CERRO CRUZ DE SHALLAPA

Departamento Áncash  
Provincia Huari  
Distrito Chavín de Huántar

Agosto  
2024

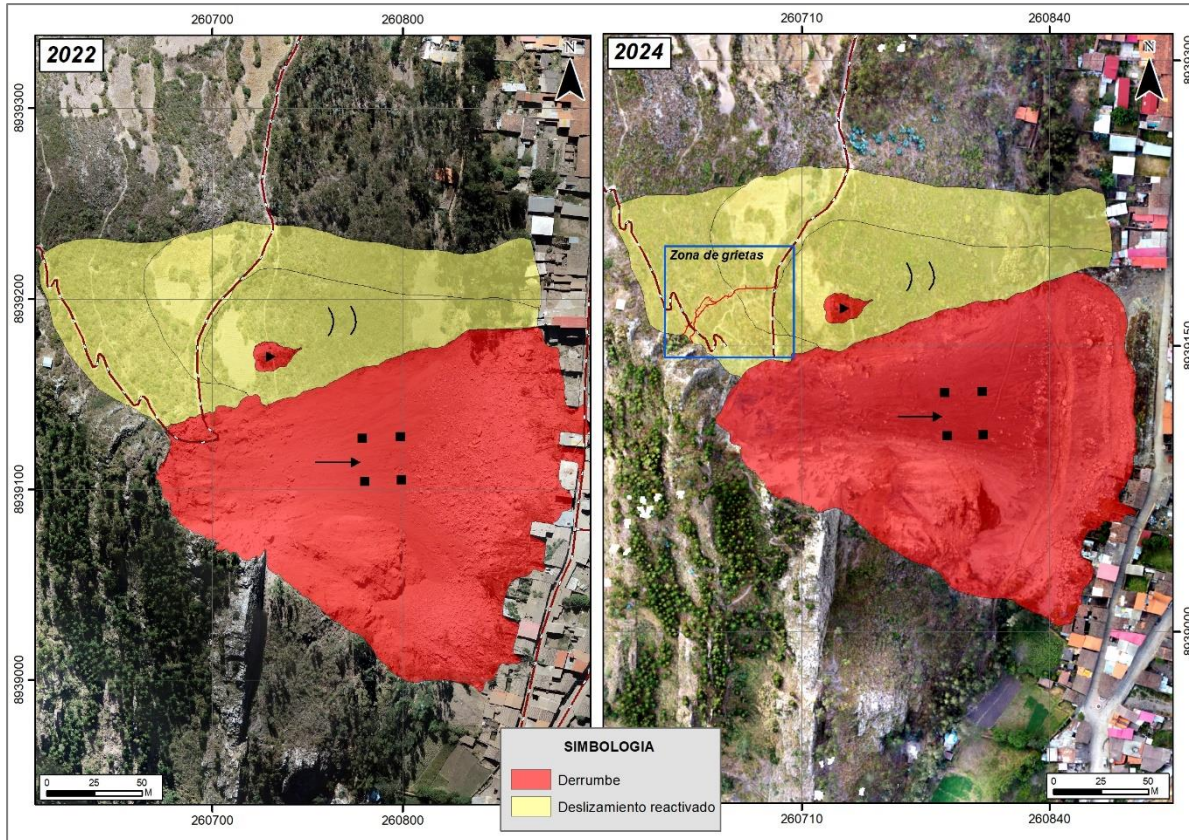
Durante la inspección técnica del 10 de junio del 2024, se pudo evidenciar que gran parte del material suelto ubicado en la zona de arranque ha sido desquinchado, quedando aun material suelto con bloques de menor dimensión, y bloques de aproximadamente 80 cm en el flanco izquierdo del derrumbe, ambos están sostenidos por una malla estabilizadora, tendida hasta media ladera, acompañados con pernos de anclaje (figura 3).

Figura 3. Mapa de comparación del derrumbe del cerro Shallapa, entre los años 2022 y 2024.

1. Ampliar el enmallado hacia la parte media y baja del derrumbe, sostenida de pernos de anclaje.
2. Construir muros de contención para la retención de sedimentos y bloques que se puedan desprender.
3. Realizar el monitoreo constante para ver una posible deformación del terreno que podría desencadenar en un nuevo derrumbe, esto debido a la presencia de fracturas y desplazamientos de roca en la parte alta y baja del afloramiento rocoso. Existen diversos tipos de monitoreo como satelitales, topográficos, utilizando escaner entre otros; estos pueden ser a tiempo real o con mediciones temporales, eso dependerá del especialista en esa área.

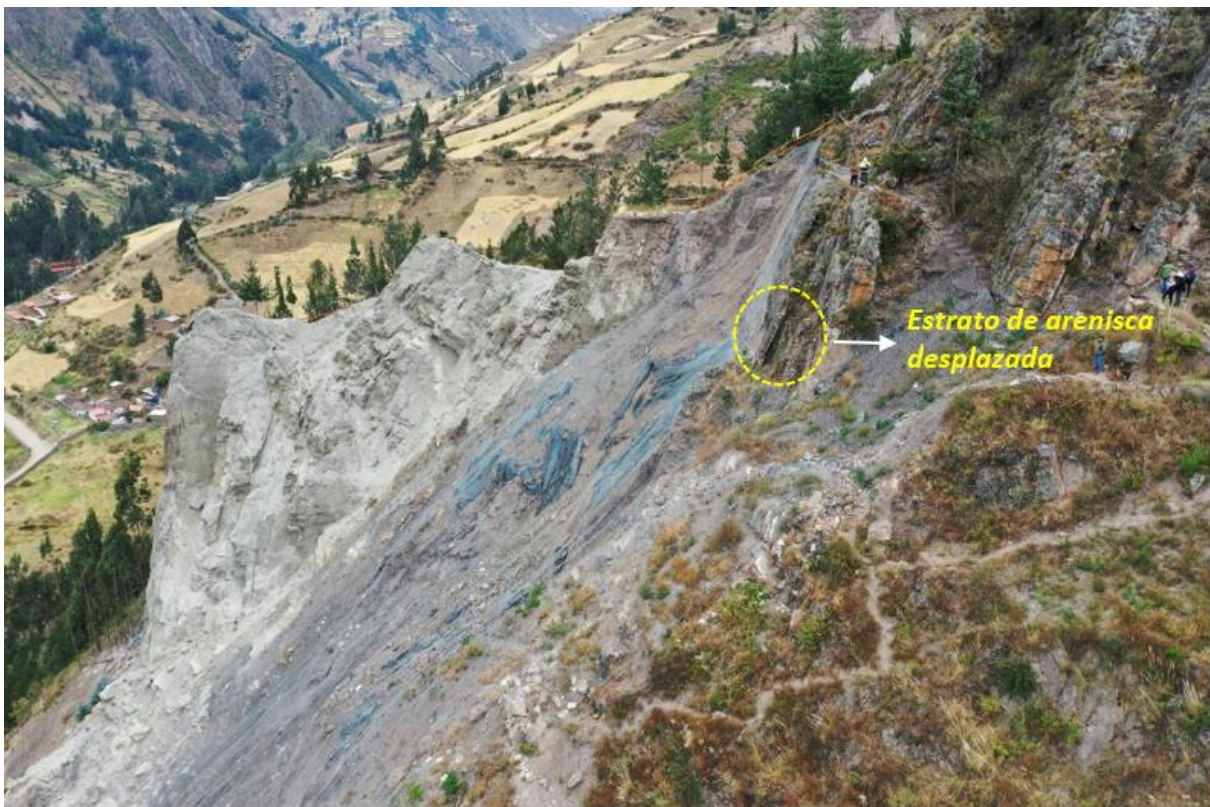
En la parte superior del derrumbe se observó cierto movimiento de los estratos de areniscas a favor de la pendiente, con aperturas de aproximadamente 20 cm, con el tiempo este puede incrementar en tamaño y generar caída de rocas y/o derrumbe (figura 4).

Figura 4. Estrato de arenisca desplazada a favor de la pendiente, con muchas probabilidades de colapsar.

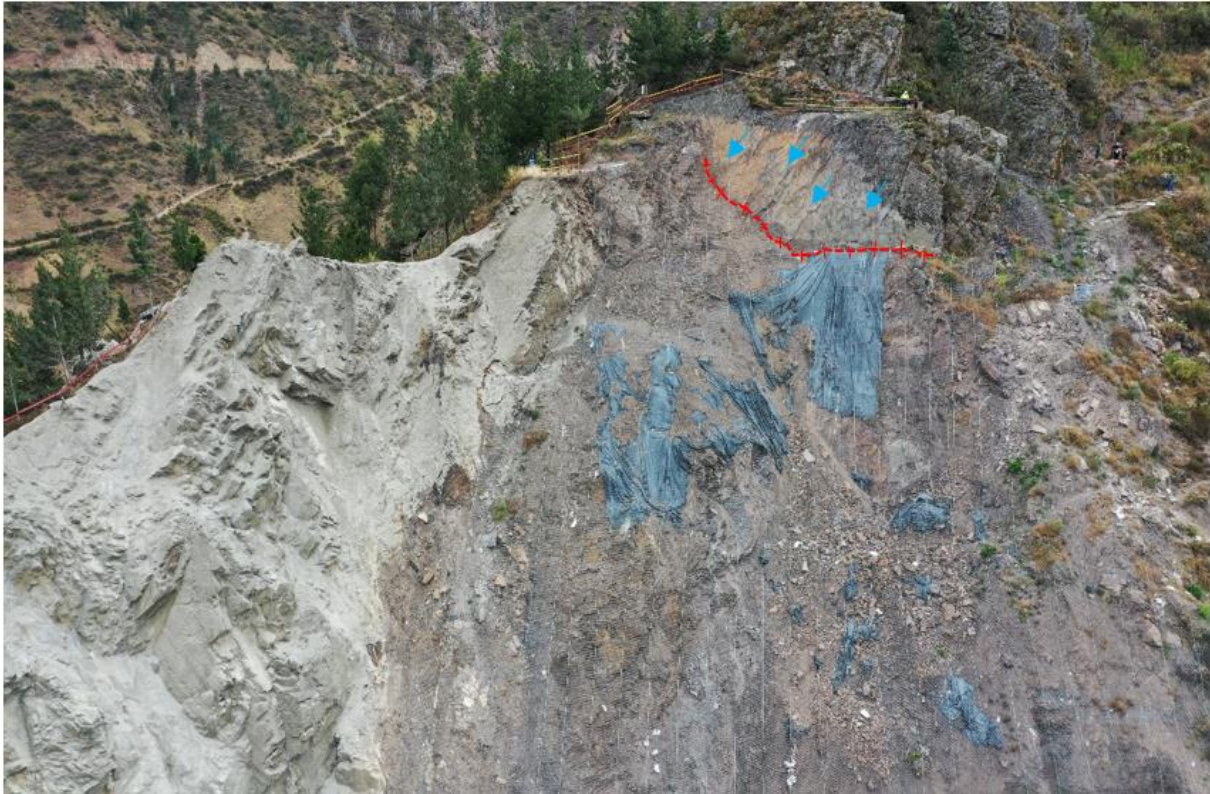
En la zona de arranque (contacto suelo -roca) se observa agrietamiento longitudinal (figura 5), posiblemente provocado por la escorrentía de agua de lluvia, que discurre por la cara del talud, generando mayor infiltración en esa zona, acompañada de la pendiente fuerte del talud.

En el flanco derecho del derrumbe, hacia la cara libre se aplicó Shotcrete (figura 5), que cumple la función de rellenar grietas y/o fisuras dando un mejor sostenimiento al talud. Sin embargo, en la parte posterior de esta zona, en dirección al río Huachecsa el afloramiento rocoso continúa fracturado (figura 6) y se observa desplazamientos de hasta ~25 cm con dirección al Este.

**Figura 5.** Tendido de mallas, Shotcrete y pernos de anclaje en la ladera del cerro Shallapa con medida estructural a corto-mediano plazo. Líneas rojas: Representa el agrietamiento en contacto de suelo y roca. Líneas celestes: Representa la escorrentía pluvial que discurre directamente hacia la grieta.

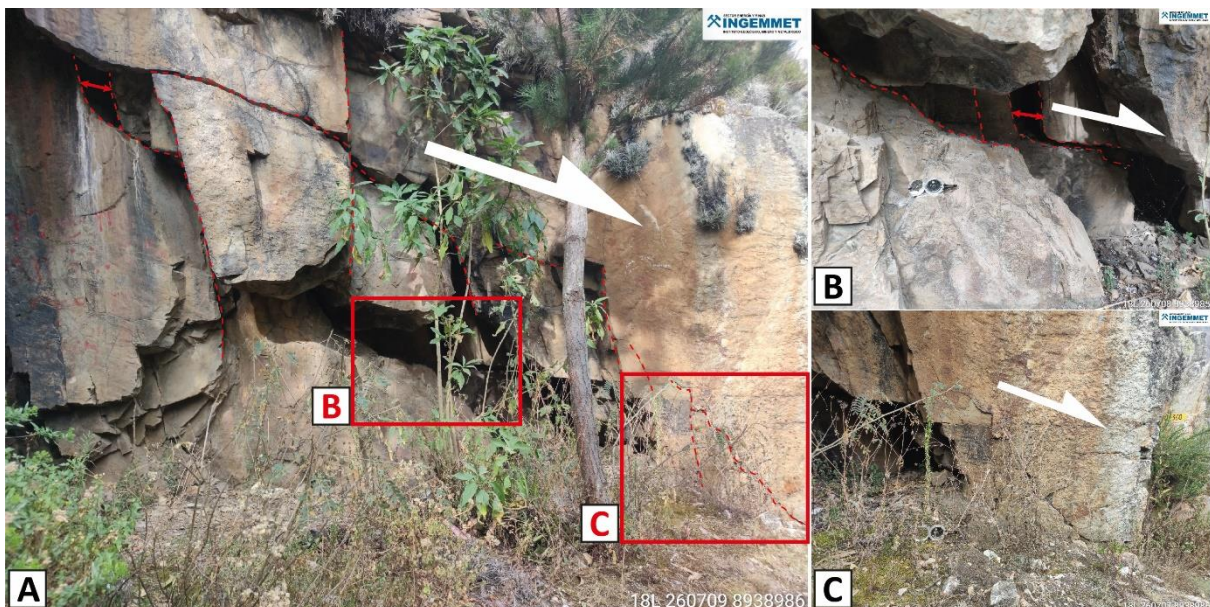
**Figura 6.** A) Fracturas y desplazamiento en la base del afloramiento rocoso. B) y C) Detalle de las grietas y desplazamiento hasta ~25 cm. Las flechas blancas indican la dirección de movimiento hacia el Este

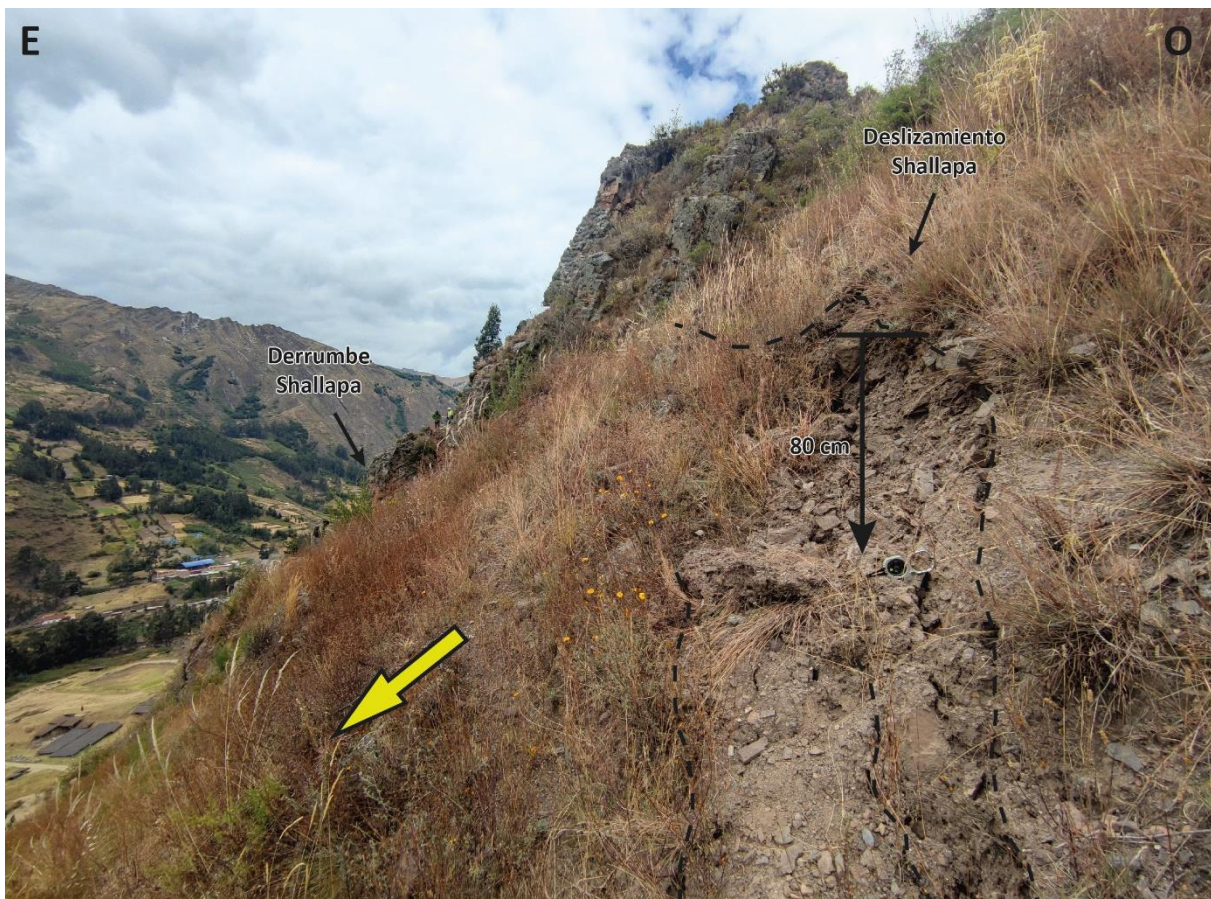
El año 2022 en el deslizamiento adyacente al derrumbe se observó aperturas de hasta 60 cm producidos en el camino de herradura con un ancho de 1.5 m. El 2023 las grietas incrementaron en ancho y profundidad, observándose 1.10 m. Para el presente año 2024; según el monitoreo realizado por la Municipalidad de Chavín de Huántar, entre enero y febrero hubo un desplazamiento vertical de ~ 3 m y 12 m de manera horizontal.

Actualmente, el deslizamiento presenta una corona definida, de forma semicircular, con 80 cm de desplazamiento a favor de la pendiente. Así mismo, se observó la formación de nuevos agrietamientos longitudinales y transversales (figura 7), esto indica que el deslizamiento presenta una evolución continua y corresponde a un proceso activo y latente, con alta probabilidad de deslizar parte de la ladera cuesta abajo, apoyado por la pendiente del terreno que es muy empinada. De ocurrir este evento, afectaría directamente a las viviendas asentadas al pie del cerro Cruz de Shallapa.

**Figura 7.** Deslizamiento en el cerro Cruz de Shallapa, ubicado al norte del derrumbe. Presenta grietas (líneas negras discontinuas) y un desplazamiento de 80 cm, con una dirección de movimiento hacia el Este (flecha amarilla).

4. Implementar sistemas de drenaje superficial por encima de la corona del deslizamiento como filtros o subdrenes interceptores, consistentes en zanjas rellenas de material filtrante y elementos de captación y transporte de agua; con la finalidad de coleccionar las aguas de lluvia y drenarlas fuera del deslizamiento.
5. De verificarse un mayor desplazamiento del terreno, por medidas preventivas se recomienda la reubicación de viviendas ubicadas en la parte baja de la ladera, ya que esta zona presenta mayor riesgo de afectación por el evento.

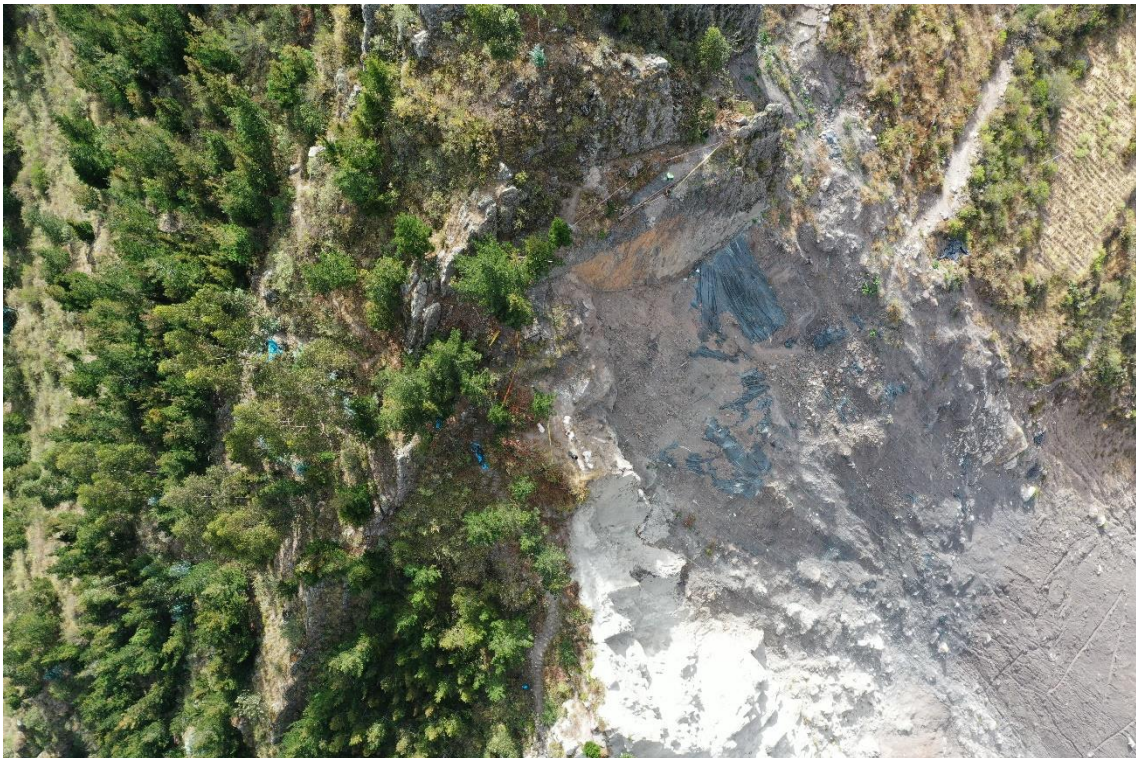
**Fotografía 2.** Zona superior del derrumbe, se observa agrietamientos en el contacto, roca- suelo.

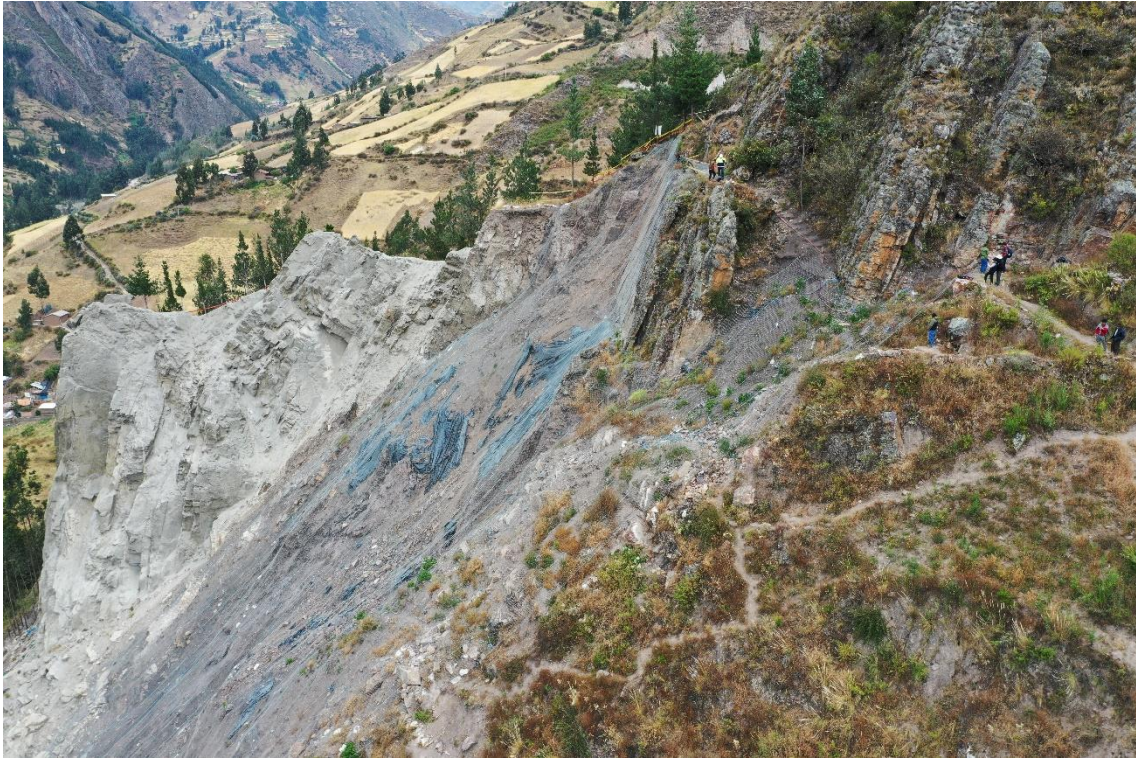
**Fotografía 3.** Vista de las medidas empleadas en el cerro Shallapa, para reducir el peligro.

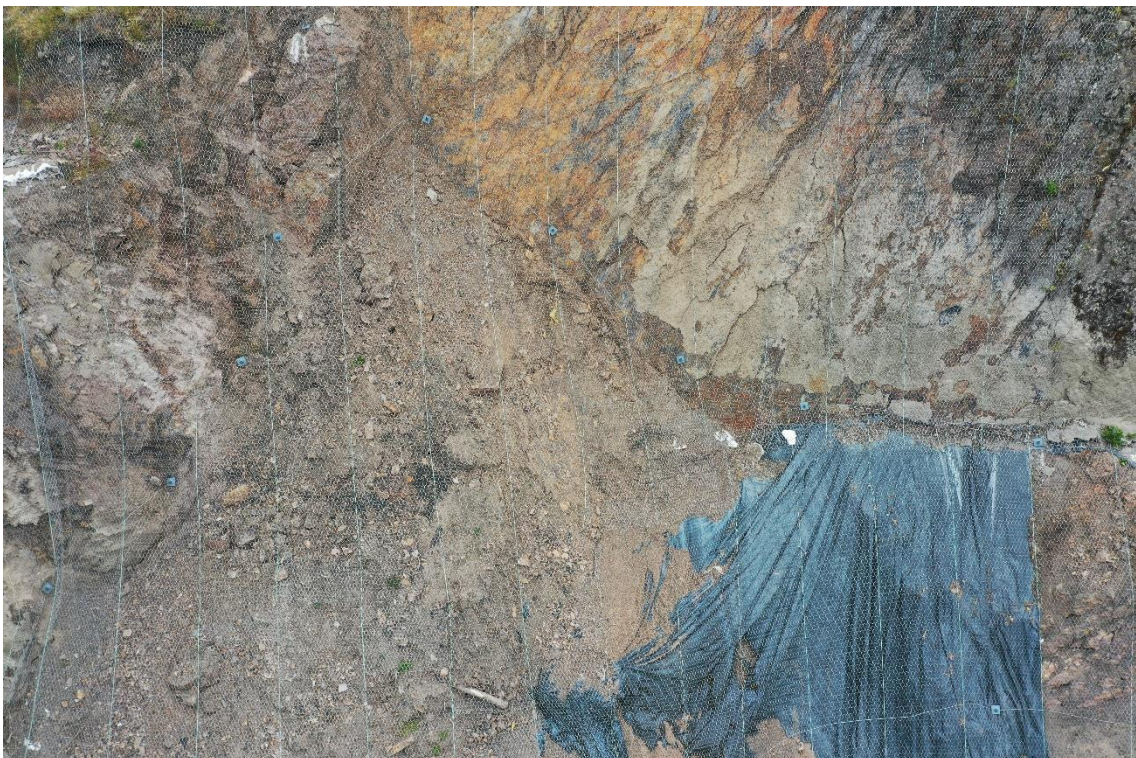
**Fotografía 4.** Vista de la malla y pernos de anclaje.
