Informe Técnico N° A7518

EVALUACIÓN DE PELIGRO GEOLÓGICO POR HUNDIMIENTO EN EL CASERÍO MARAYPATA

Departamento: Cajamarca
Provincia: Celendín
Distrito: Celendín

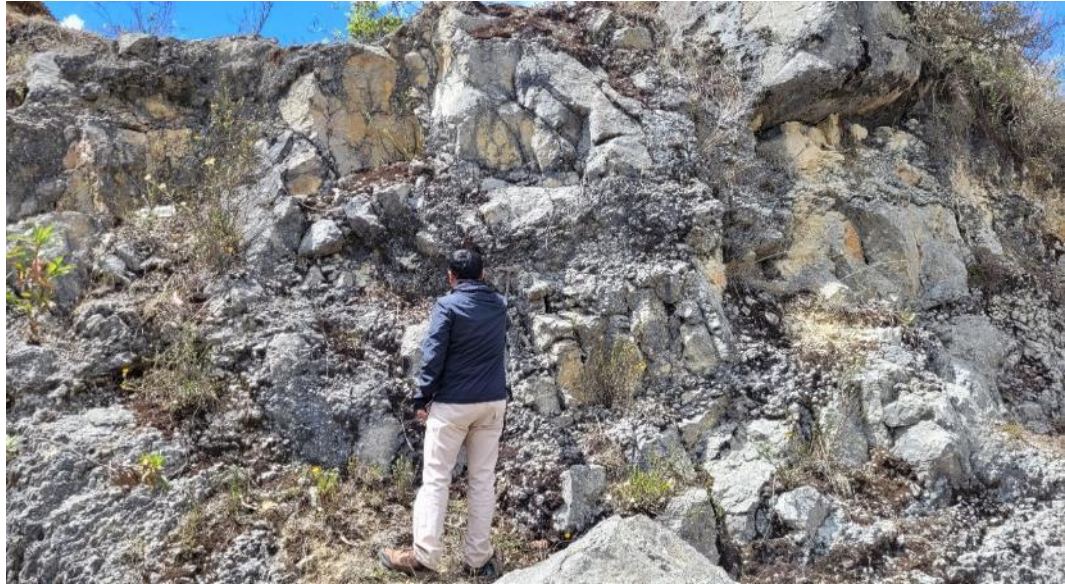
En el sector evaluado se identificó un afloramiento de calizas nodulares, altamente meteorizada y medianamente a muy fracturada, de color gris y crema (fotografía 1).

Fotografía 1. Calizas altamente meteorizadas y medianamente a muy fracturadas, Formación Cajamarca.
Coordenadas UTM, WGS-84, 17S. **Norte:** 9239851 y **Este:** 809479.

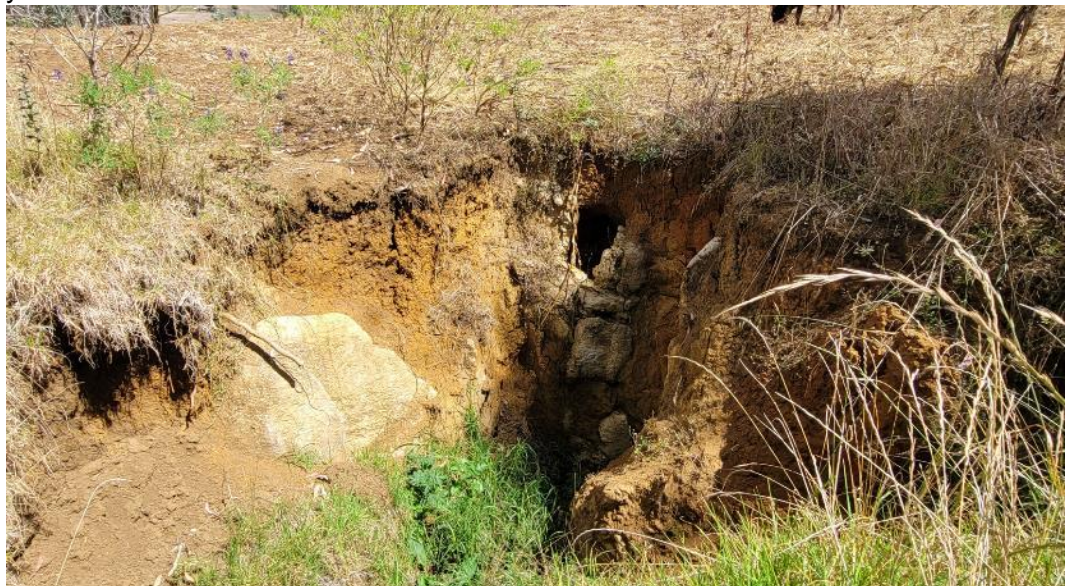
Lo conforman bloques y gravas en matriz limo arcillosa, son depósitos poco consolidados (fotografía 2). Esta unidad cobertura las Formaciones Cajamarca y Celendín.

Fotografía 2. Se observa los depósito coluvio-deluvial, conformados por bloques y gravas en matriz limo arcillosa.
Coordenadas UTM, WGS-84, 17S. **Norte:** 9239950 y **Este:** 809827.

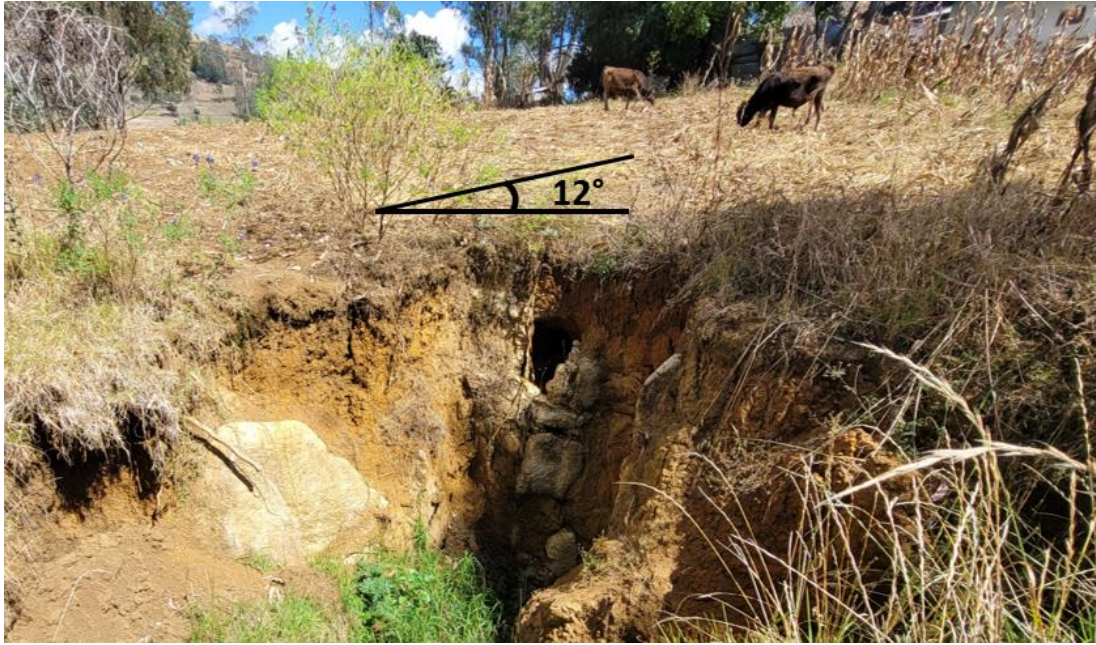
Figura 4. La ladera donde se desencadenó el hundimiento (H1), pendiente promedio de 12° .

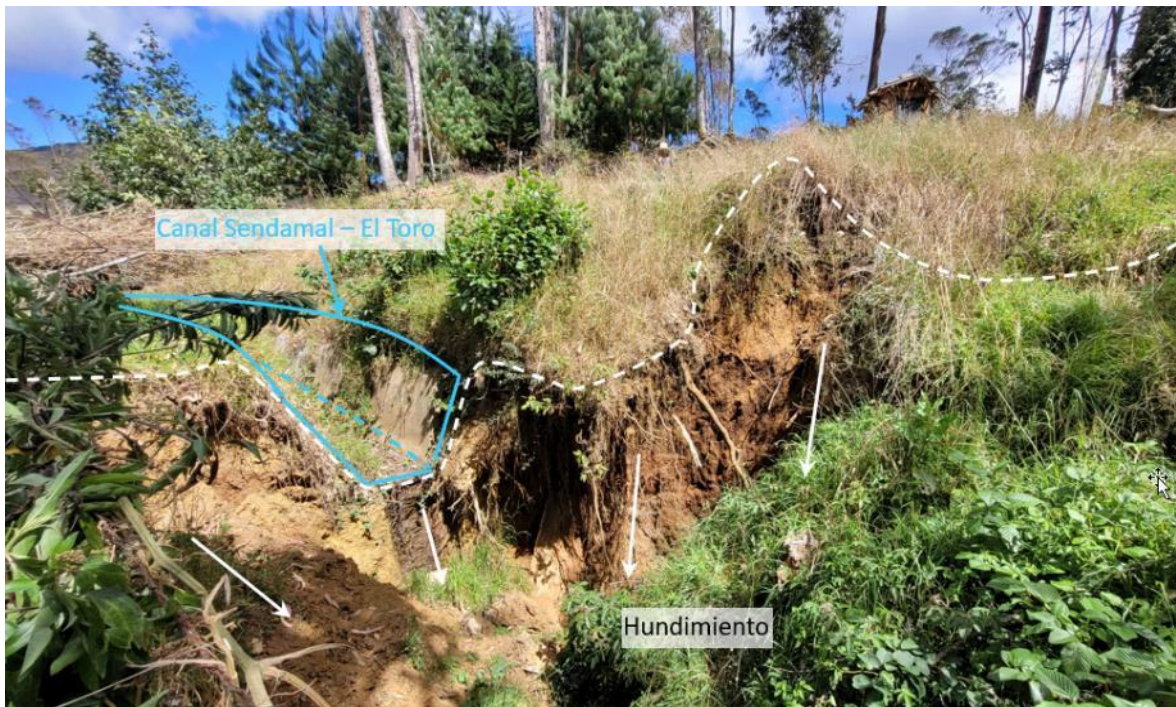
Figura 5. Dolina (líneas discontinuas color blanco), ubicada al noroeste del sector evaluado.
Coordenadas UTM, WGS-84, 17S. **Norte:** 9240124 y **Este:** 809552.

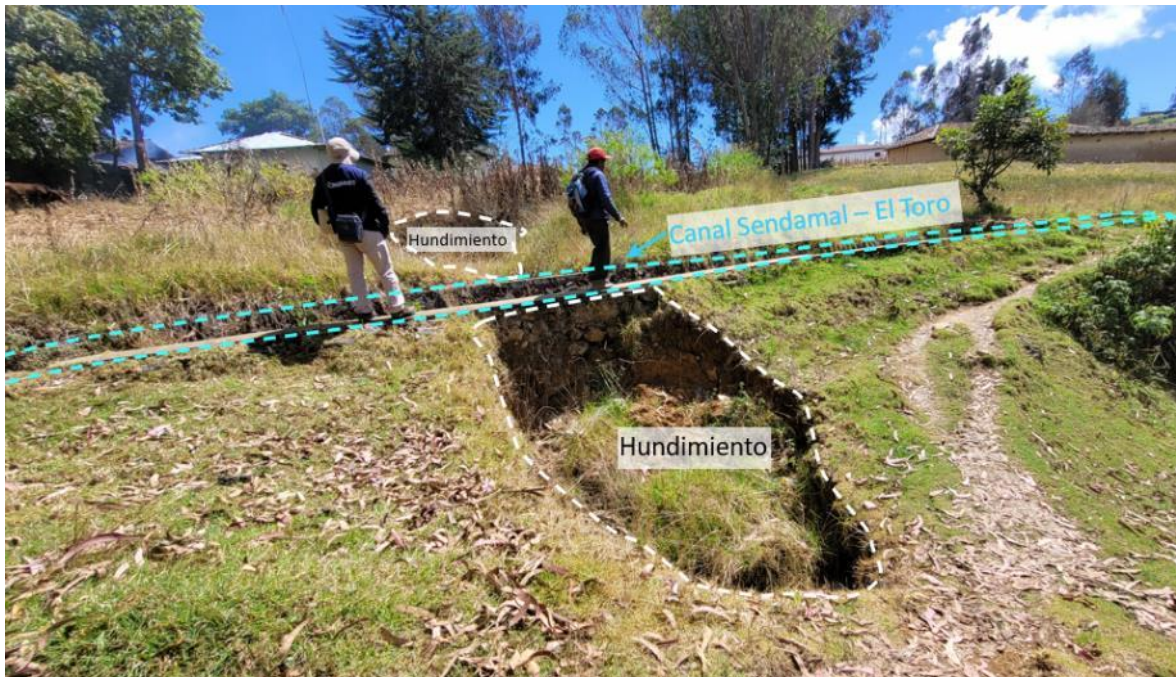
Figura 6. Dolinas (líneas discontinuas color blanco), ubicadas al sureste del sector evaluado
Coordenadas UTM, WGS-84, 17S. **Norte:** 9239951 y **Este:** 809841.

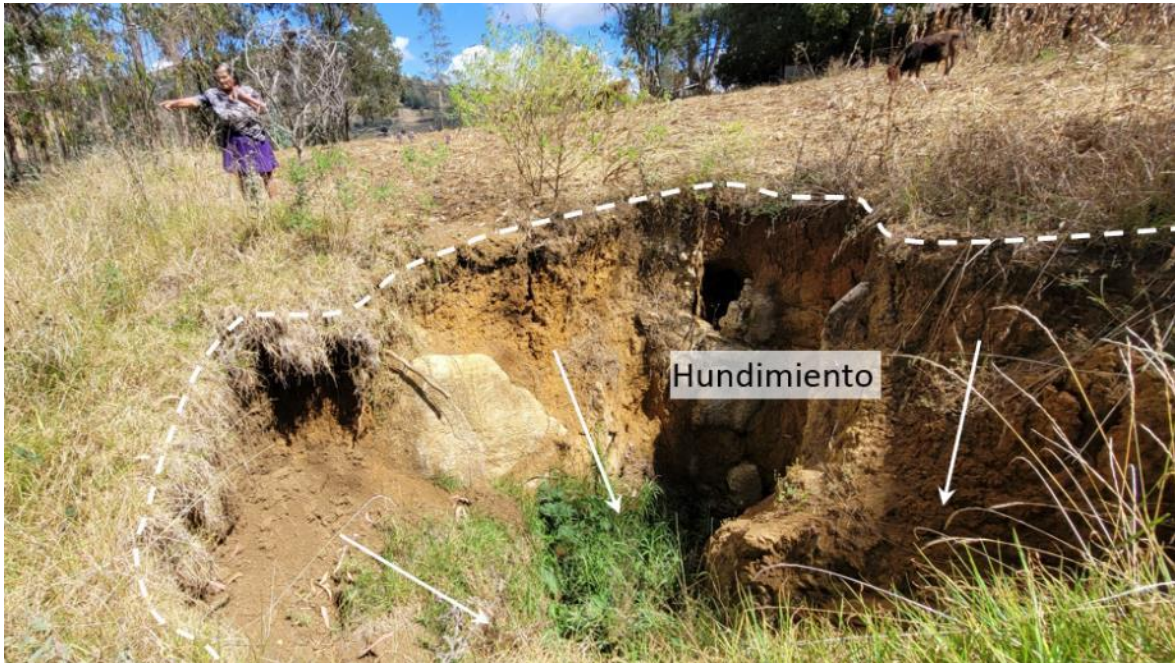
Figura 7. Dolina (líneas discontinuas color blanco), ubicada al sureste del sector evaluado.
Coordenadas UTM, WGS-84, 17S. **Norte:** 9239950 y **Este:** 809827.

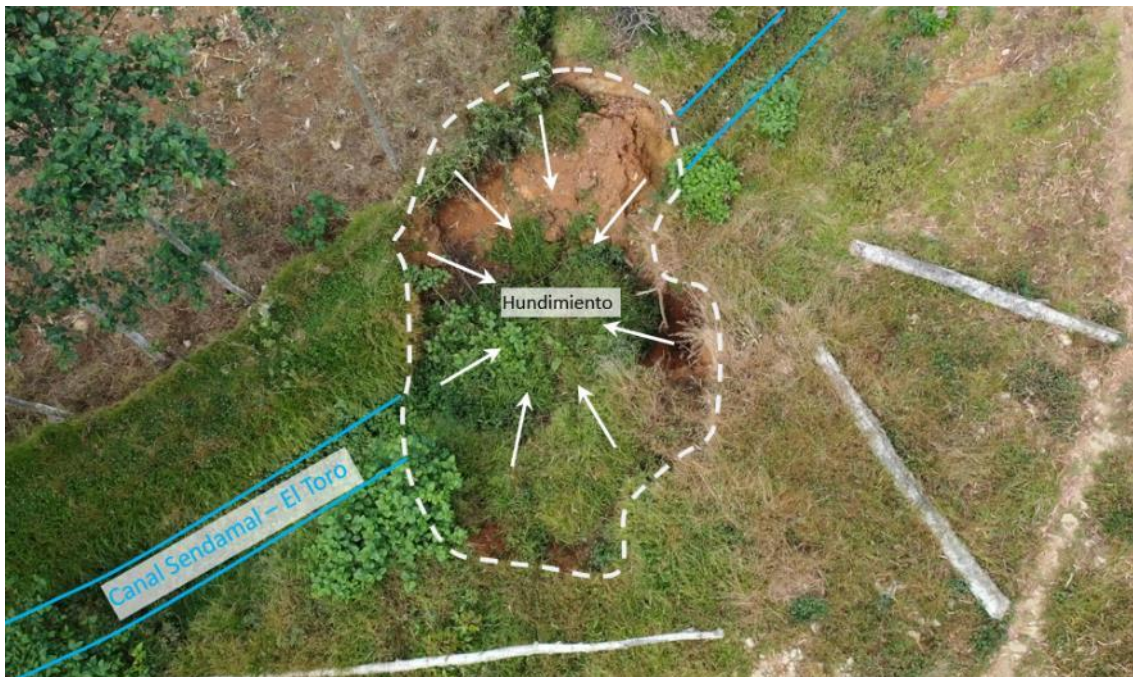
- Forma: irregular (figura 10).
- Forma general: cónica
- Profundidad: desconocida (pobladores reportan una profundidad visual de 7 m, los cuales fueron rellenados con 10 volquetadas de material).
- Área: 39 m².

Figura 10. Se observa el canal Sendamal – El Toro afectado por el hundimiento.
Coordenadas UTM, WGS-84, 17S. **Norte:** 9240125 y **Este:** 809552.

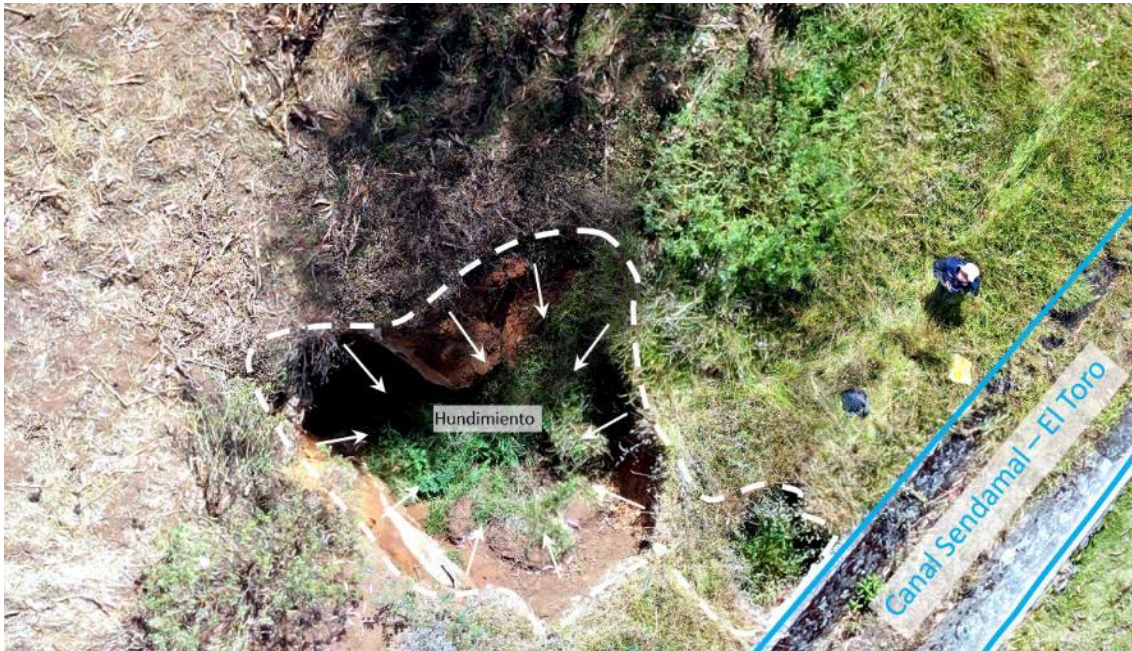
- Forma: irregular (figura 11).
- Forma general: cónica
- Profundidad: desconocida (pobladores reportan una profundidad visual de 3 m).
- Área: 15 m².

Figura 11. Se observa el hundimiento colinda con el canal Sendamal – El Toro.
Coordenadas UTM, WGS-84, 17S. **Norte:** 9239952 y **Este:** 809828.

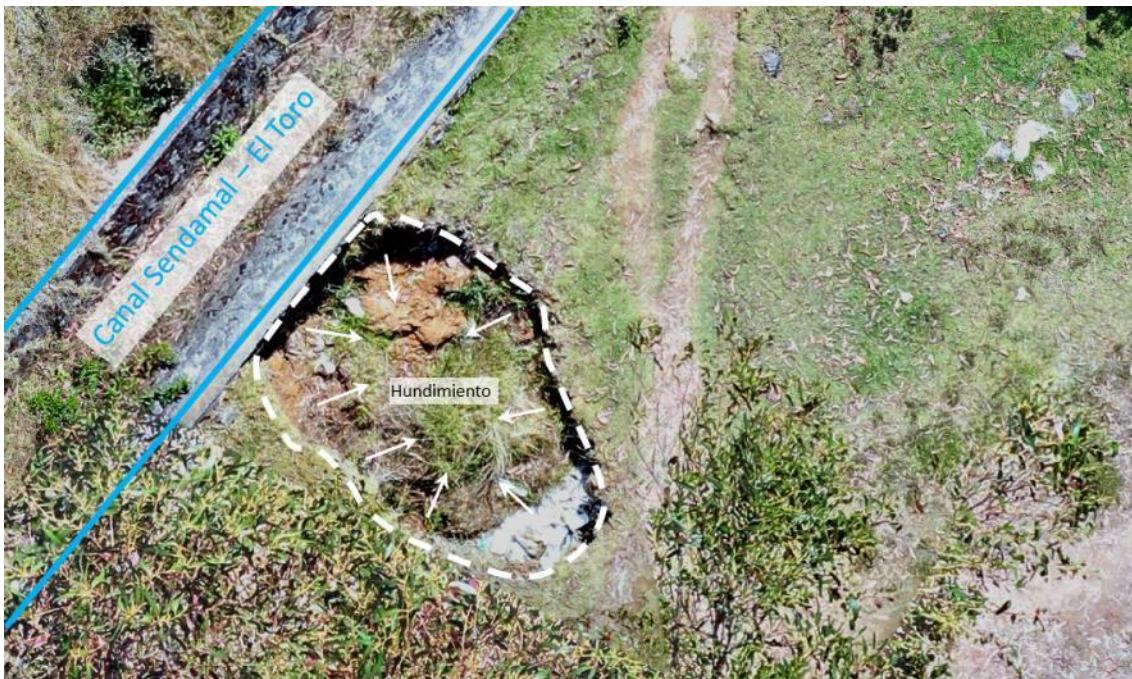
- Forma: semicircular (figura 12).
- Forma general: cónica
- Profundidad: desconocida (pobladores reportan una profundidad visual de 2.5 m).
- Área: 9.5 m².

Figura 12. Se observa el hundimiento relleno con material de la zona.
Coordenadas UTM, WGS-84, 17S. **Norte:** 9239947 y **Este:** 809834.

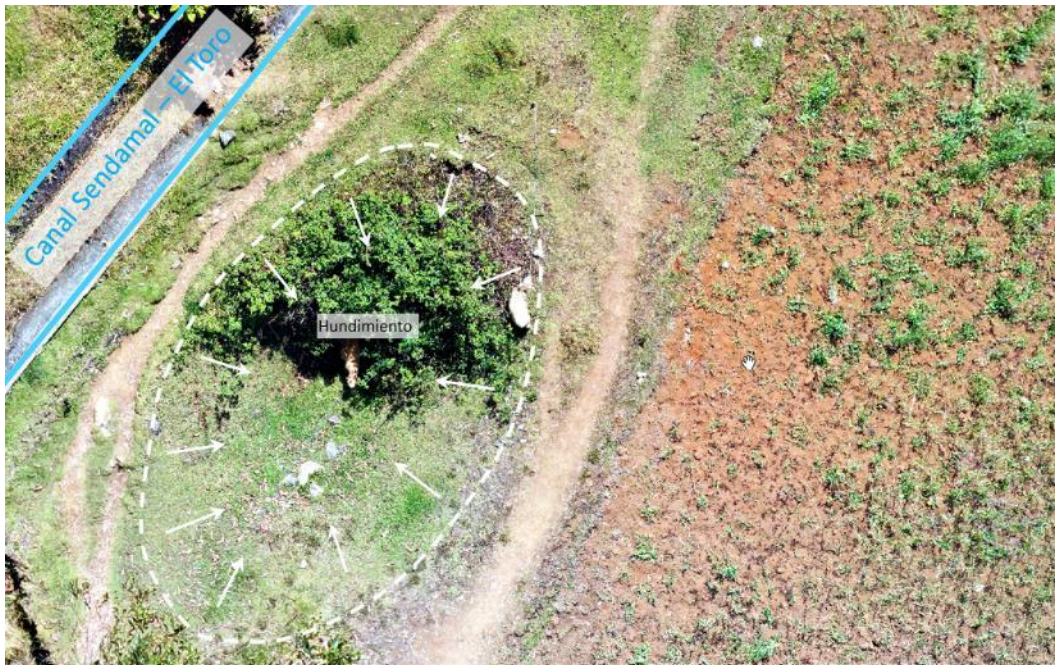
- Forma: semicircular (figura 13).
- Forma general: cónica
- Profundidad: desconocida (profundidad visual de 0.9 m).
- Área: 45 m².

Figura 13. Se observa el hundimiento colinda con el canal Sendamal – El Toro.
Coordenadas UTM, WGS-84, 17S. **Norte:** 9239951 y **Este:** 809841.

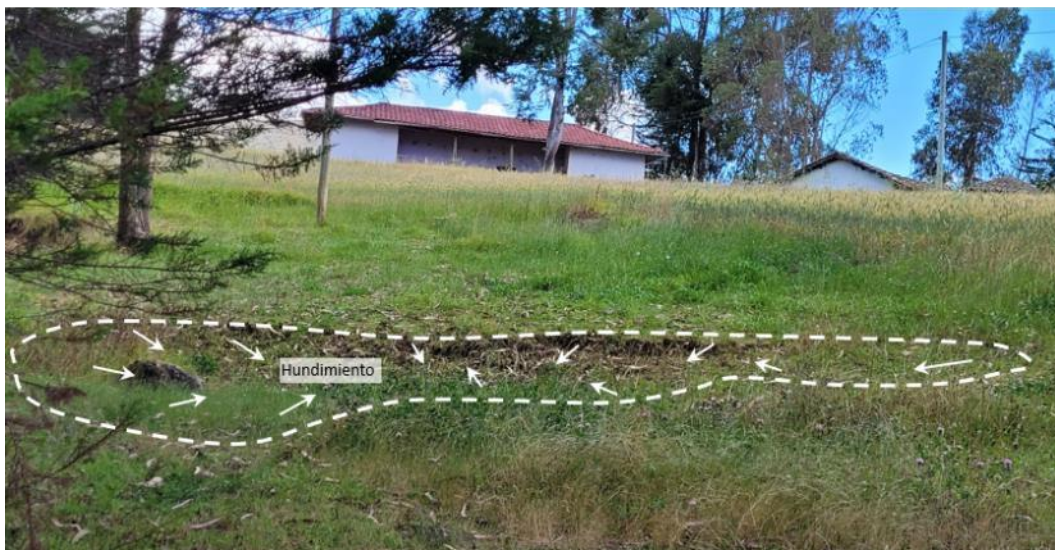
- Forma: semicircular (figura 14).
- Forma general: cónica
- Profundidad: desconocida (profundidad visual de 0.47 m).
- Área: 31.7 m².

Figura 14. Se observa el inicio del proceso de hundimiento.
Coordenadas UTM, WGS-84, 17S. **Norte:** 9240003 y **Este:** 809718.

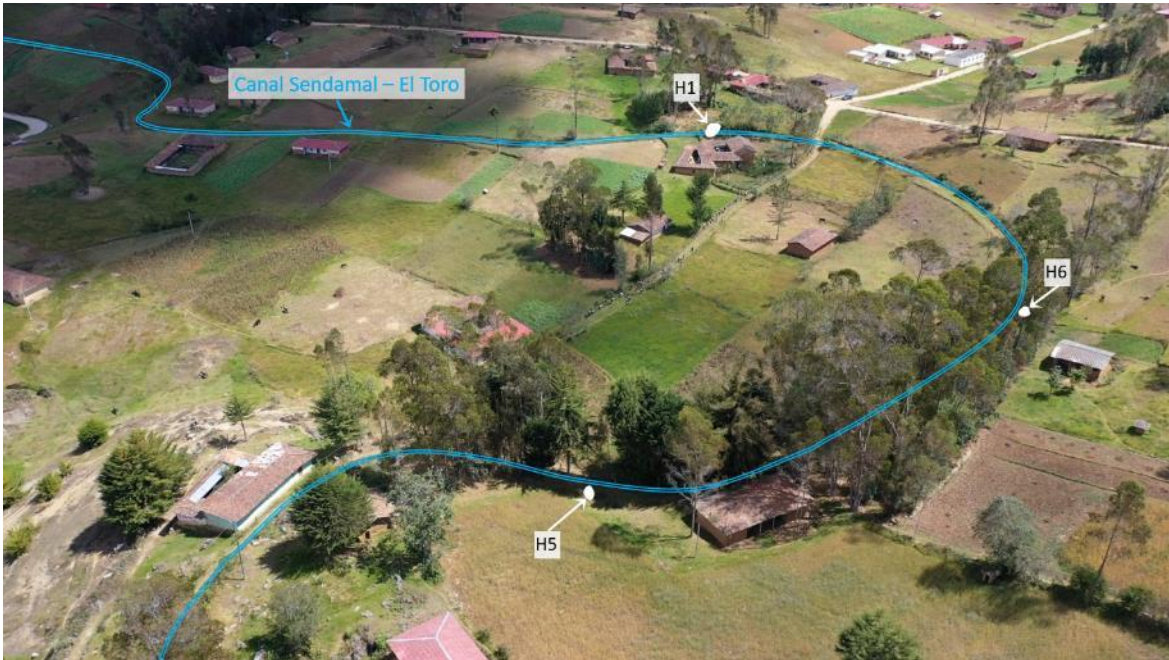
Canaletas sin revestimiento y otras revestidas en mal estado de conservación, (con presencia de grietas y falta de mantenimiento), que permite una filtración acelerada de agua que conduce y contribuye al proceso de disolución de carbonatos de calizas de la Formación Cajamarca (figuras 15 y 16).

Figura 15. Hundimientos (H1, H5 y H6), se presentan a lo largo del canal de conducción de agua para riego (líneas celestes), Sendamal – El Toro.

- d. Revestir los canales de drenaje y canales de agua para uso agrícola y evitar el riego por inundación, debido a que favorecen la infiltración de agua al subsuelo y origina los hundimientos.

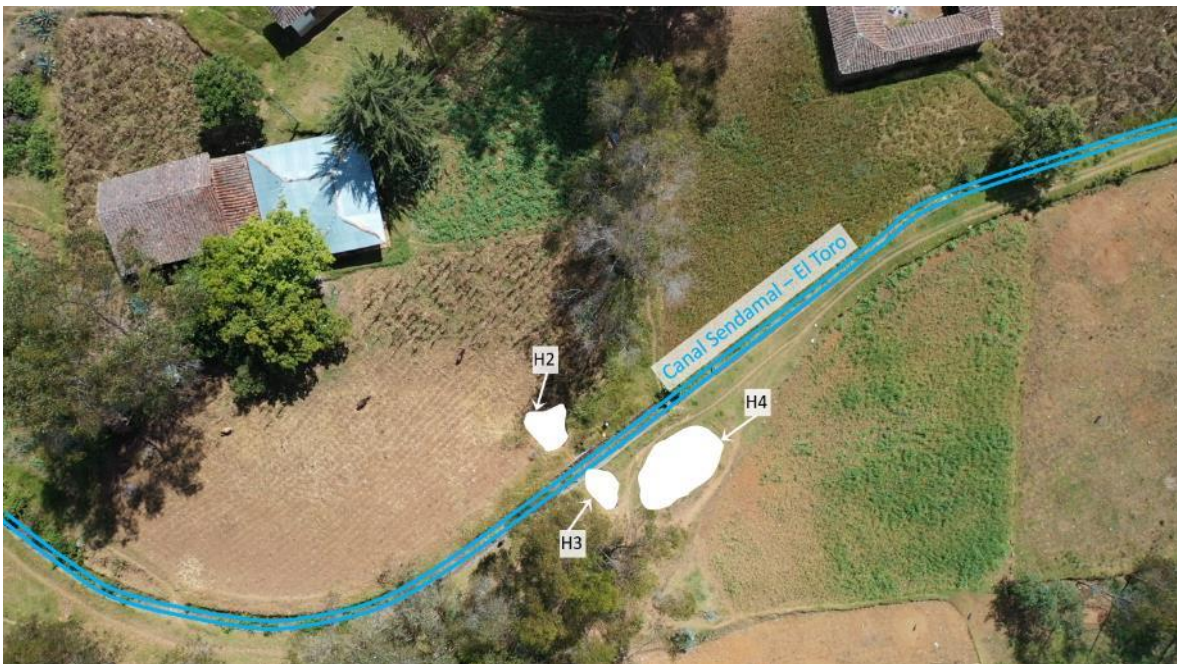
Figura 16. Hundimientos (H2, H3 y H4), afectan canal de conducción de agua para riego (líneas celestes), Sendamal – El Toro; además se ubican a 20 metros de las viviendas de los pobladores.

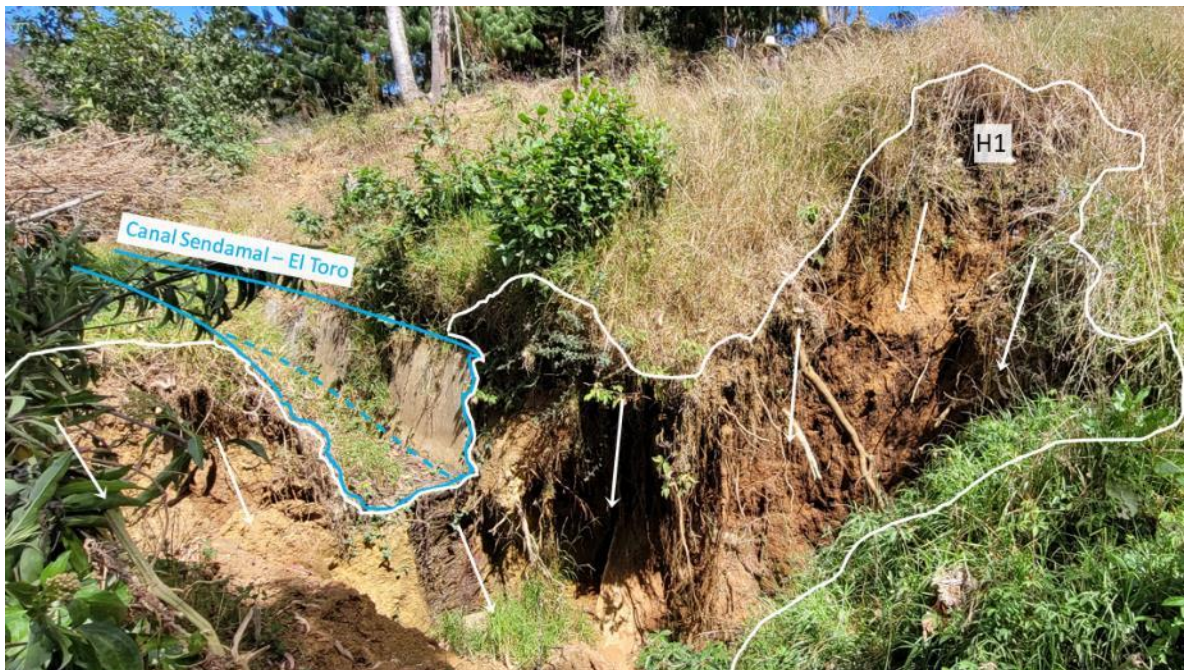
El daño principal se registra en la infraestructura del canal que conduce aguas para riego Sendamal - El Toro (figura 17), en el cual, a lo largo de un tramo de 530 m, se presentan diferentes hundimientos como los mostrados anteriormente.

Figura 17. Hundimiento 1 en un tramo de 7m del Canal Sendamal – El Toro
