Opinión Técnica N° 14-2024

**EVALUACIÓN DE PELIGROS GEOLÓGICOS POR FLUJO DE DETRITOS
EN LA ASOCIACIÓN PECUARIA DAMNIFICADOS
DEL FENÓMENO DEL NIÑO 2017 PUNTA HERMOSA Y LA ASOCIACIÓN
DE PROPIETARIOS DE SANTO DOMINGO DE GUZMÁN- OLLEROS**

Departamento Lima
Provincia Lima
Distrito Punta Hermosa

Julio
2024

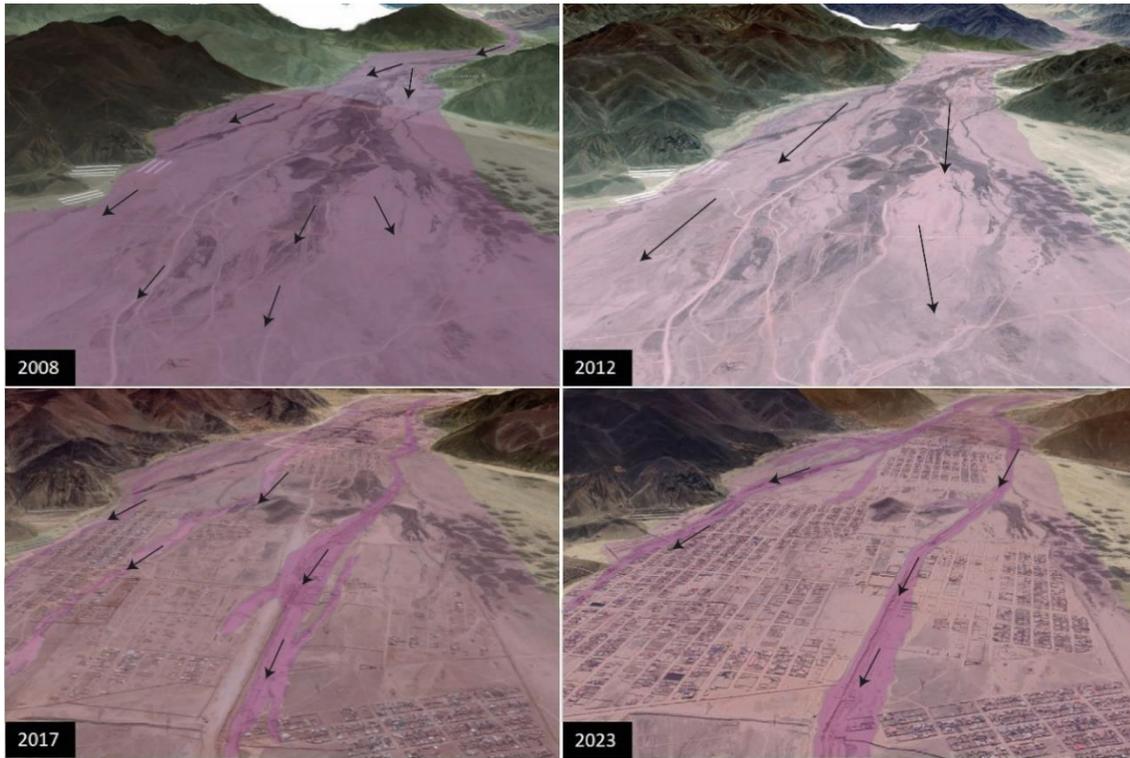
Además, se tienen tobas cristalolíticas masivas y muy fracturadas, con algunos fragmentos volcánicos y presencia de lavas andesíticas masivas poco estratificadas de textura porfirítica, con bajo grado de metamorfismo, que pertenecen a la Formación Quilmaná y cuyo material ha sido arrastrado a través de los años por diferentes flujos de lodo y detritos (figuras 4 y 5).

Figura 4. Imagen multitemporal de la quebrada Malanche. Se puede observar la evolución de los asentamientos poblacionales sobre los depósitos de flujos. Tomado de Ingemmet ,2023

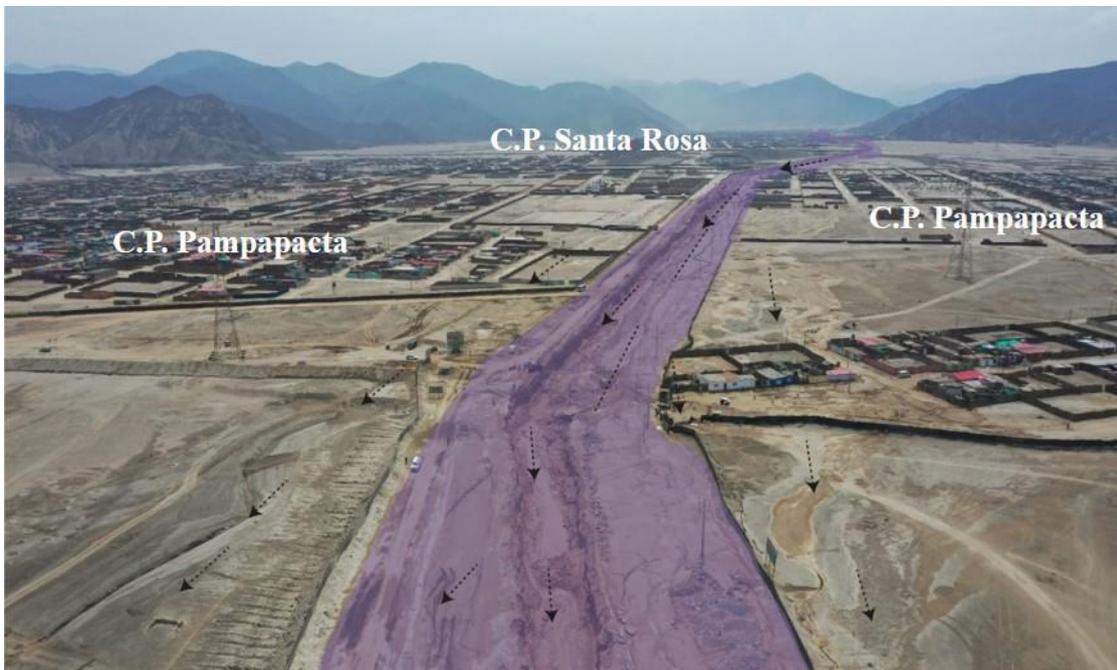
Figura 5. Recorrido del flujo de lodo desde la parte alta de la quebrada Malanche y su paso por los centros poblados Pampapacta y Santa Rosa. Imagen tomada por dron (2017). Tomado de Ingemmet, 2023.

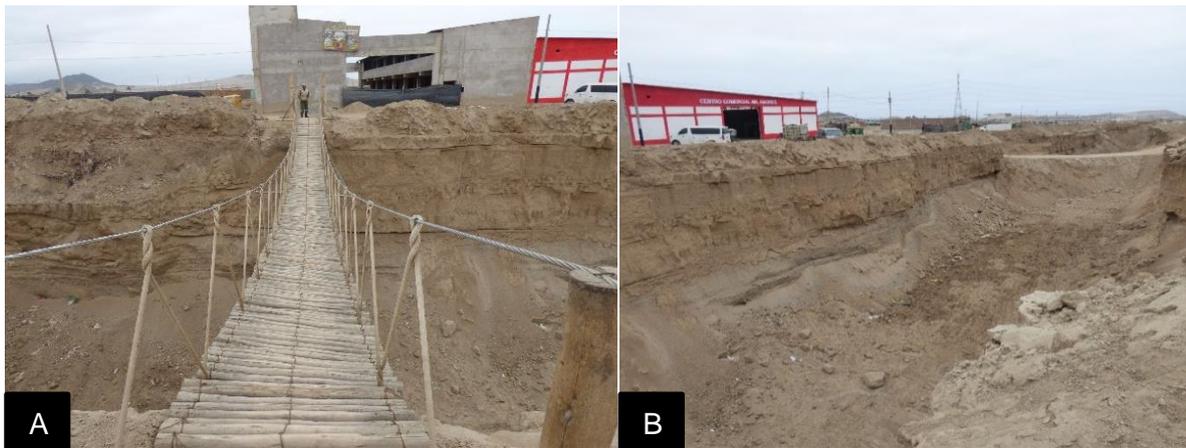
En el C. P. Pampapacta, afectó viviendas, corrales, trochas, destruyó 01 puente colgante con longitud de 18 m y altura de 8.5 m (figura 6), esto debido a la obstrucción del cauce, afectó también 01 mercado y tuberías de Cálidda (figura 8).

Figura 6. A. Puente colgante de 18 m de longitud y una altura 6m, afectado durante el paso del flujo de lodo en marzo del 2023; 10 m agua arriba se produjo un desborde que discurrió por la vía de acceso. B. Aguas abajo del puente, se observa el cauce en proceso de limpieza y una vía improvisada e informal que cruza el cauce, obstruyendo la quebrada. Tomado de Ingemmet 2023.

- i. Construir puentes peatonales y viales con sustento técnico, diseñado por especialistas para evitar la obstrucción del cauce, así evitar que el flujo se represe y luego desborde por las márgenes. De esta manera se evitarán afectaciones de viviendas, como lo ocurrido en los años 2017 y 2023.

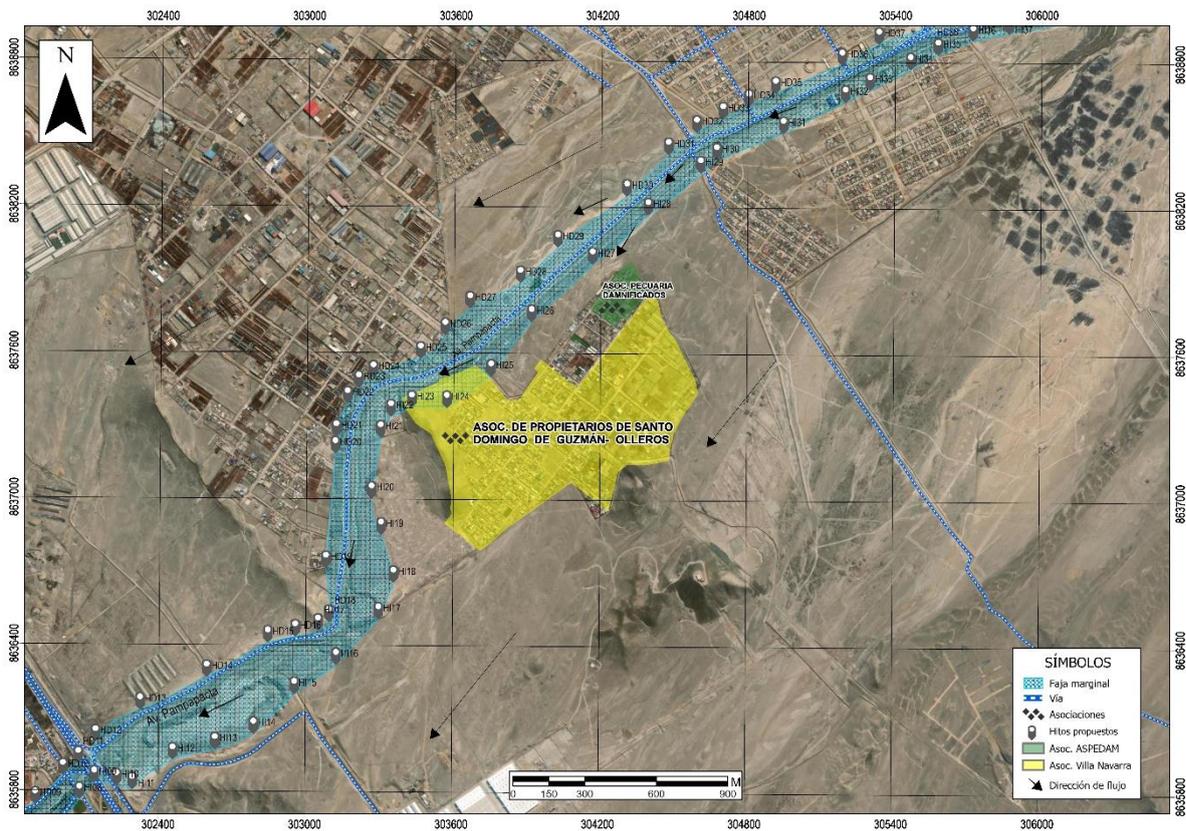
De acuerdo con la delimitación realizada por la Autoridad Nacional del Agua-ANA, la faja marginal de la quebrada Malanche con Resolución Directoral N°0828-2020-ANA-AAA-CANETE-FORTALEZA, establece 180 hitos georeferenciados y validados, de los cuales 94 hitos corresponden a la margen derecha y 86 hitos a la margen izquierda de la quebrada Malanche (Punta Hermosa), en un tramo de 18.1 km (figura 7).

Figura 7. Ubicación de hitos y faja Marginal de la quebrada Malanche en los que involucran asentamientos poblacionales como la ASPEDAM-PH y la Asoc. De Propietarios de Santo Domingo de Guzmán-Olleros.

- b. Monumentar los hitos de la faja marginal de la quebrada Malanche que fueron delimitados por la Autoridad Nacional del Agua-ANA. Trabajo que debe ser realizado por la Municipalidad de la jurisdicción.

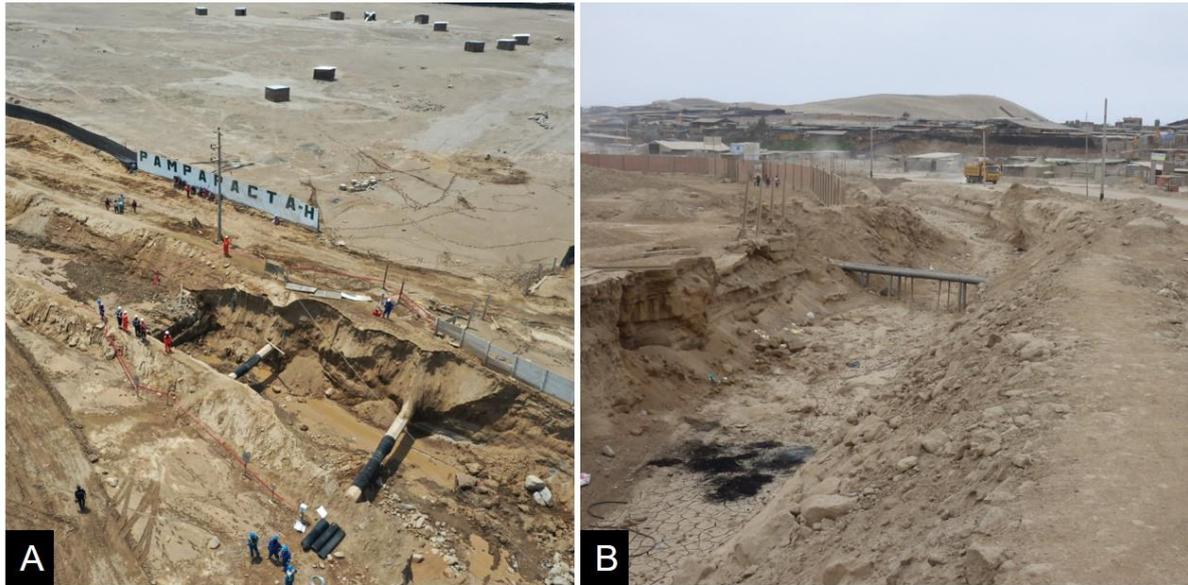
Figura 8. A. Fotografía de sobrevuelo aéreo tomado por dron el año 2023, se observan las tuberías de Cálida luego de la ocurrencia del flujo de detritos de aquel año. **B.** fotografía del año 2023, se observan las tuberías expuestas en el cauce de la quebrada posterior a la ocurrencia del flujo de detritos.

- j. Reforzar la protección del gasoducto que cruza la quebrada Malanche, en el sector Asociación de Propietarios Santo Domingo de Guzmán-Olleros.
- k. Ampliar el diámetro y/o profundización del pontón? de la carretera Panamericana Sur, con la finalidad que, de generarse un flujo, discurra libremente y así evitar su obstrucción y afectación de viviendas.

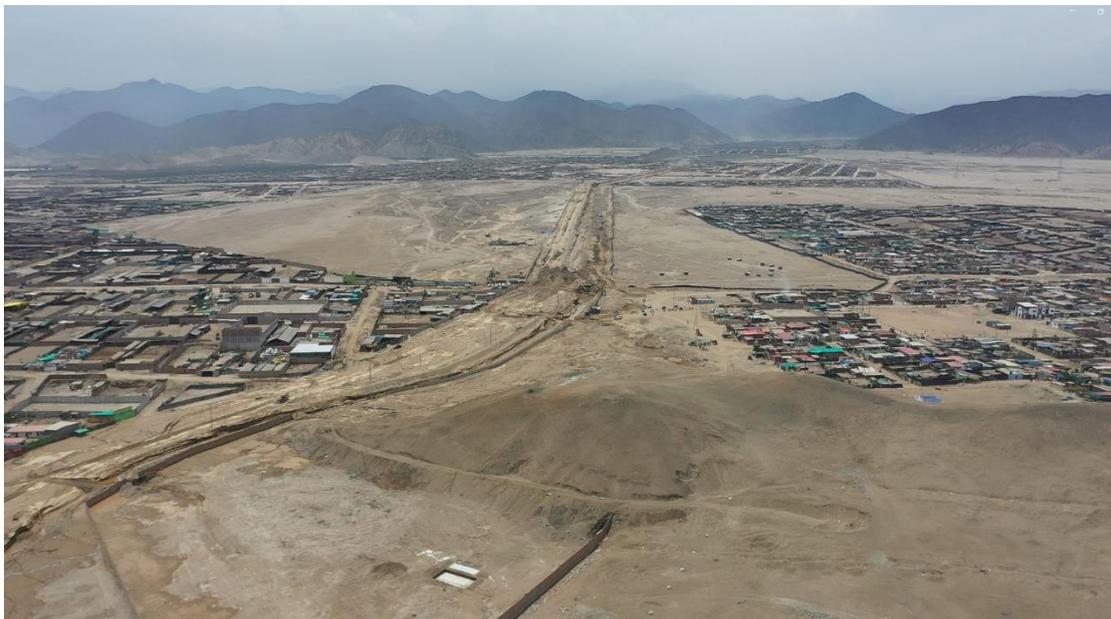
Fotografía 1. Imagen tomada por dron el año 2023, se observa la distribución poblacional en ambas márgenes de la quebrada Malanche asentadas sobre material arrastrados por flujos de lodo y detritos.

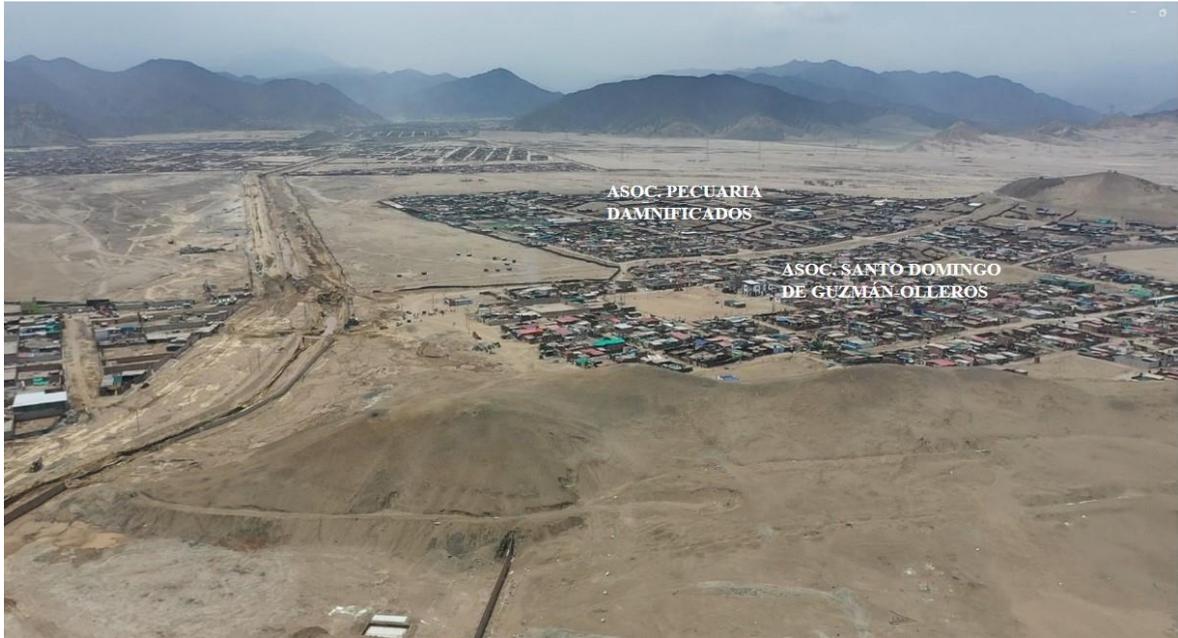
Figura 9. Imagen tomada por dron el año 2023, se observa la distribución poblacional de ASPEDAM-PH y la Asociación de propietarios de Santo Domingo de Guzmán-Olleros.

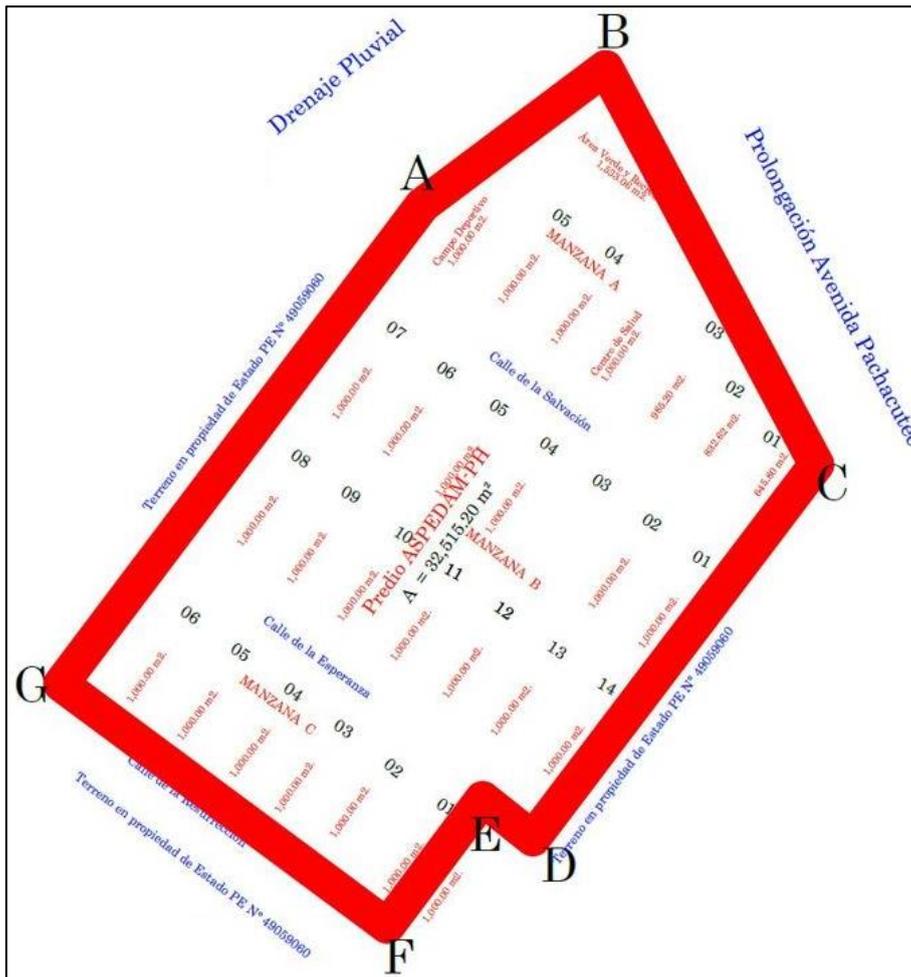
Figura 10. Plano de la ASPEDAM-PH.

La ASPEDAM-PH, presenta un área de 32 515.20 m², limita al noroeste con el cauce principal de la quebrada a 142 m y a 106 m de los límites de la faja marginal propuesto por la ANA, siendo este sector de alto peligro por flujo de lodo y/o detritos. En este último escenario, la margen noroeste del perímetro de la Asociación delimitados por los vértices A, B, C, G (Figura 10), los lotes que podrían ser afectados serían los que se encuentran adyacentes a estos límites, incluyendo todos los lotes de la manzana A que, de presentarse un nuevo flujo de gran magnitud y no se realizan las medidas de mitigación oportunas podrían ser los primeros afectados (figura 10 y 12).

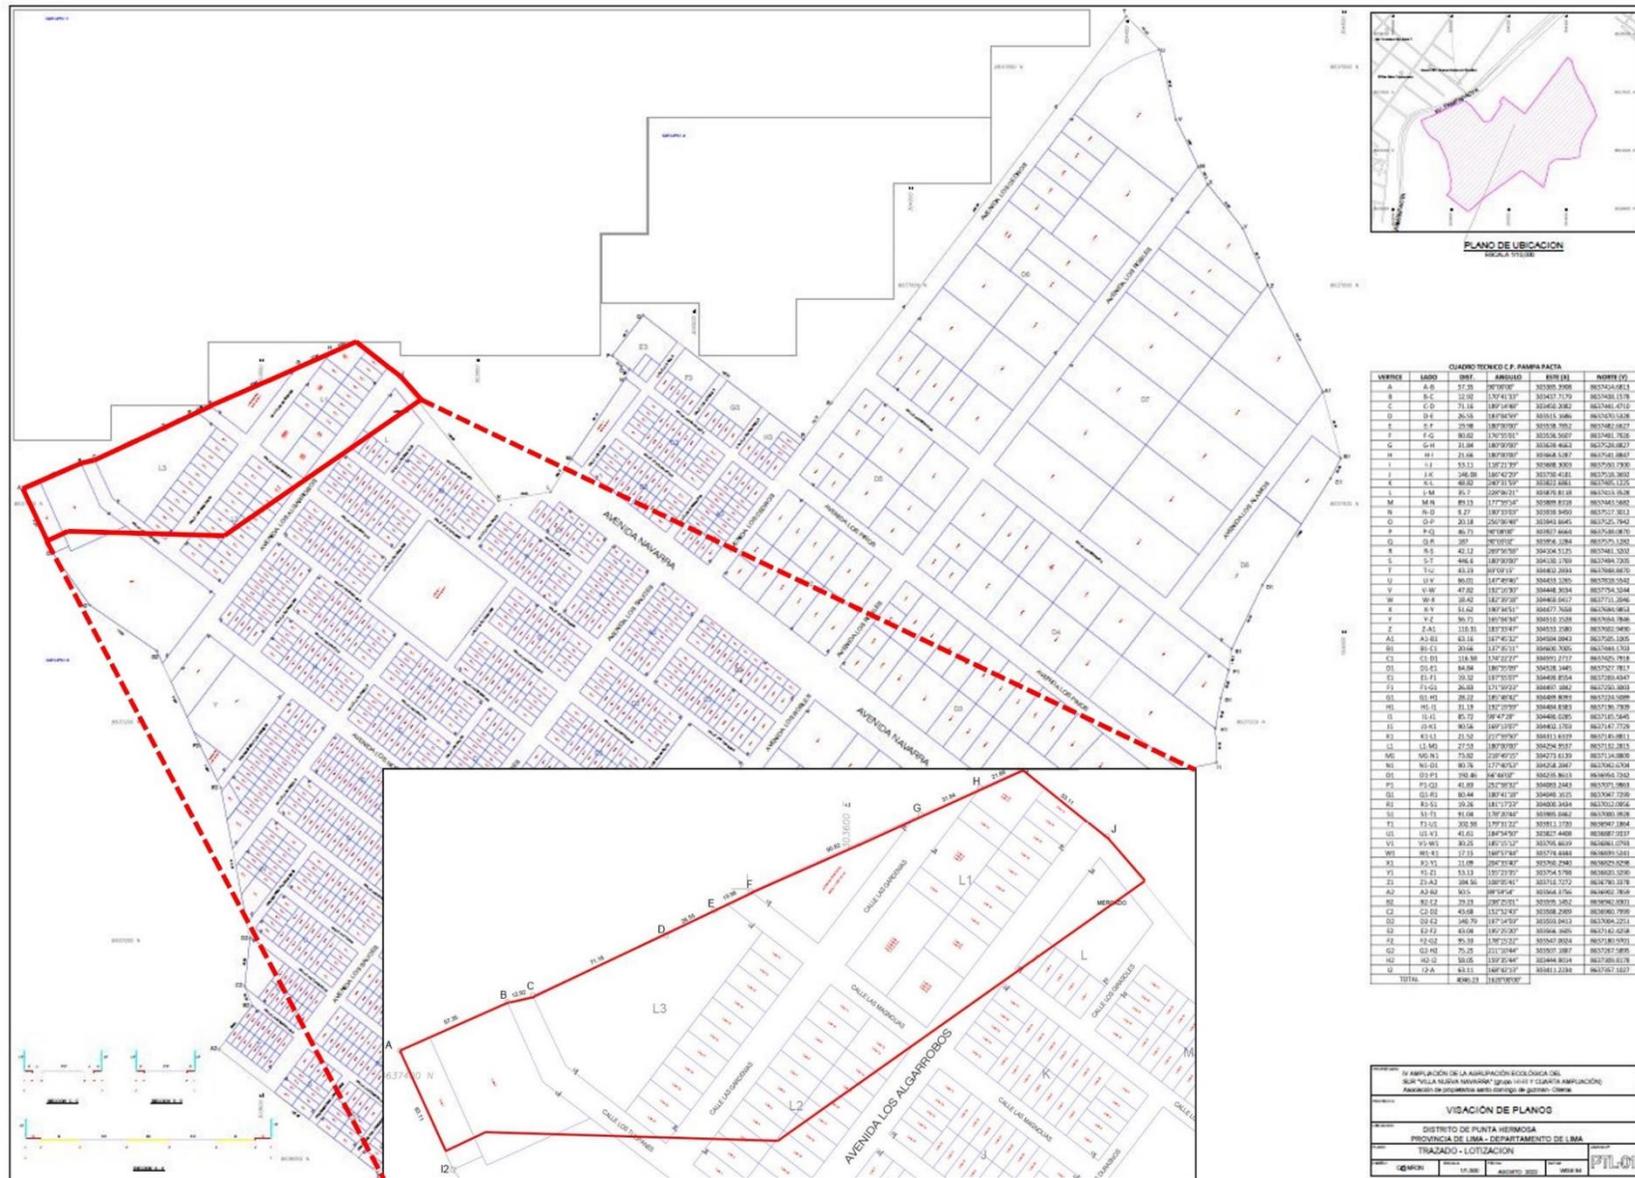
El área de la Asociación de Propietarios de Santo Domingo de Guzmán-Olleros que se encuentra sobre la faja marginal de la quebrada, tiene una extensión de 31 130 m², entre los Hitos N°23, 24 y 25 de la margen izquierda. De producirse un flujo de lodo y/o detritos y de no ejecutar las medidas de mitigación correspondientes, las viviendas que se asientan en el área que invade la faja marginal serían afectadas, estas incluyen viviendas del grupo L1, L2 y L3 sobre el lado que unen los vértices A, B, C, D, E, F, G, H e I (figura 11 y 13).

Figura 11. Plano de la Asoc. De Santo Domingo de Guzmán-Olleros. Se observa el área y lotes que se encuentran dentro de los límites de la faja marginal.

- d. Reubicar las viviendas del grupo L1, L2 y L3, de la Asociación de propietarios de Santo Domingo de Guzmán-Olleros, porque se encuentran dentro de la faja marginal.

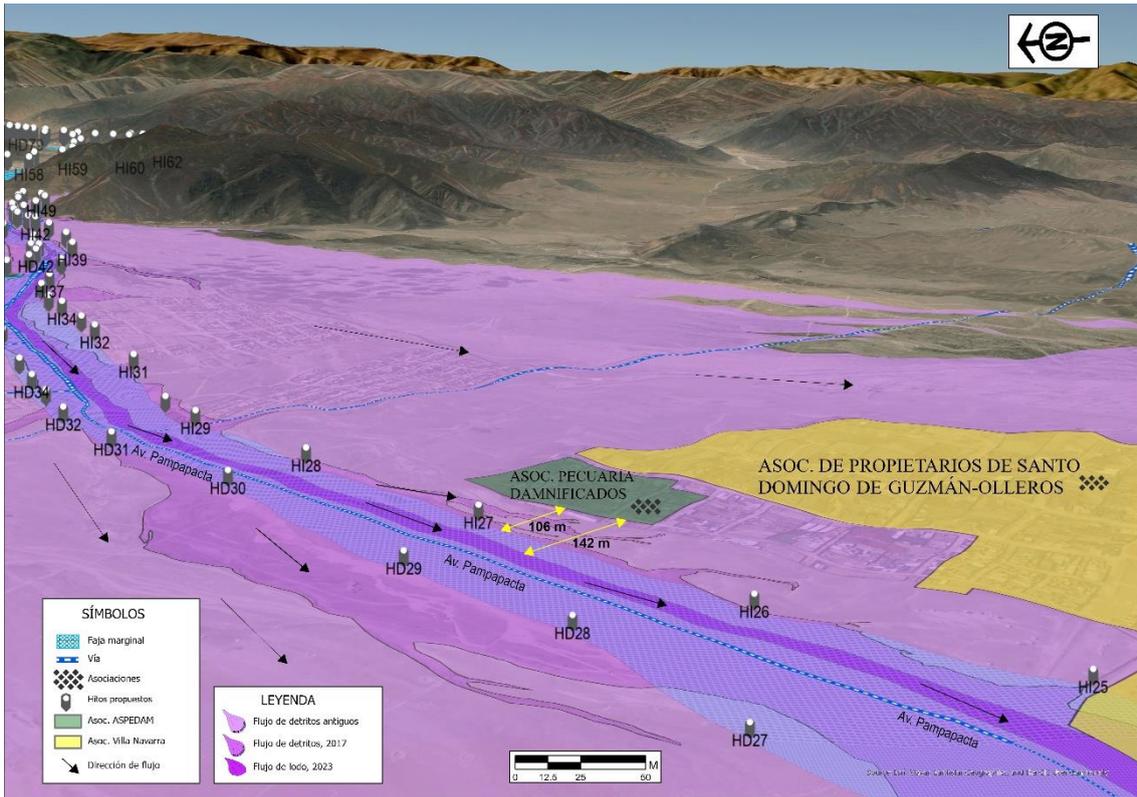
Figura 12. Imagen 3D. ASPEDAM-PH se encuentra a 142 m del cauce de la quebrada y a 106 m de la faja marginal.

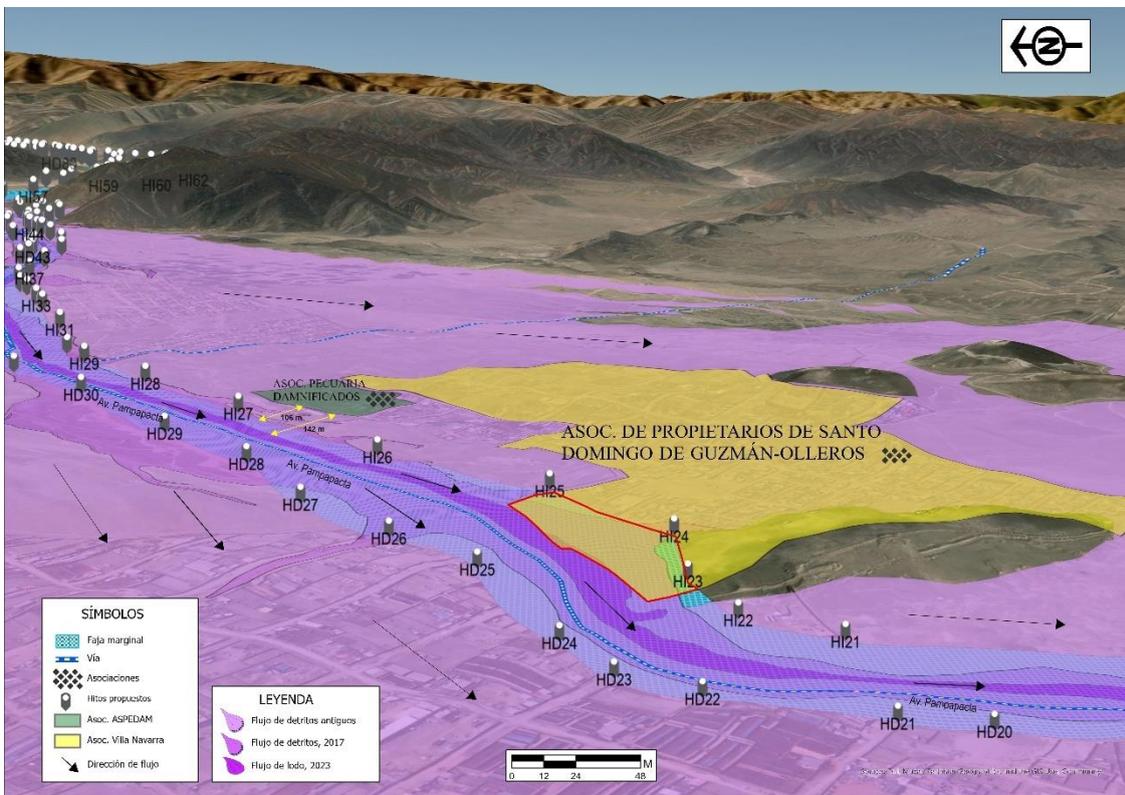
Figura 13. Imagen 3D. Parte del área de la Asoc. de Propietarios de Santo Domingo de Guzmán-Olleros (perímetro en rojo) se encuentra dentro del área de la faja marginal de la quebrada. Se muestra la afectación de los Hitos 23, 24 y 25 de la margen izquierda.
