**Informe Técnico N° A7521**

# EVALUACIÓN DE PELIGROS GEOLÓGICOS EN EL SECTOR SOL DE ORO

Departamento: Apurímac  
Provincia: Andahuaylas  
Distrito: Andahuaylas

OCTUBRE  
2024

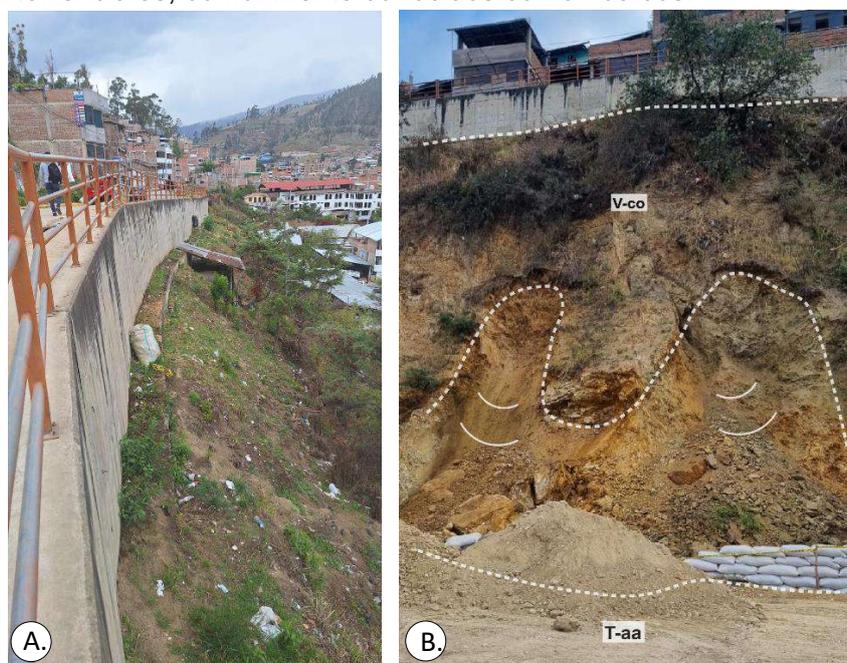
Estos depósitos se consideran inestables, ya que no existe cohesión entre sus fragmentos (figura 10). Por esta razón, es fácil que un sobrepeso (caída de nuevos bloques) produzca deslizamiento de parte de los materiales. Cuando el talud o vertiente de detritos es relativamente antiguo y el clima es propicio, se pueden desarrollar suelo y cobertura vegetal estabilizadora (Villota, 2005).

**Figura 10.** A. Vista desde la corona del talud. B. Vista de la vertiente coluvial y terraza antropizada.

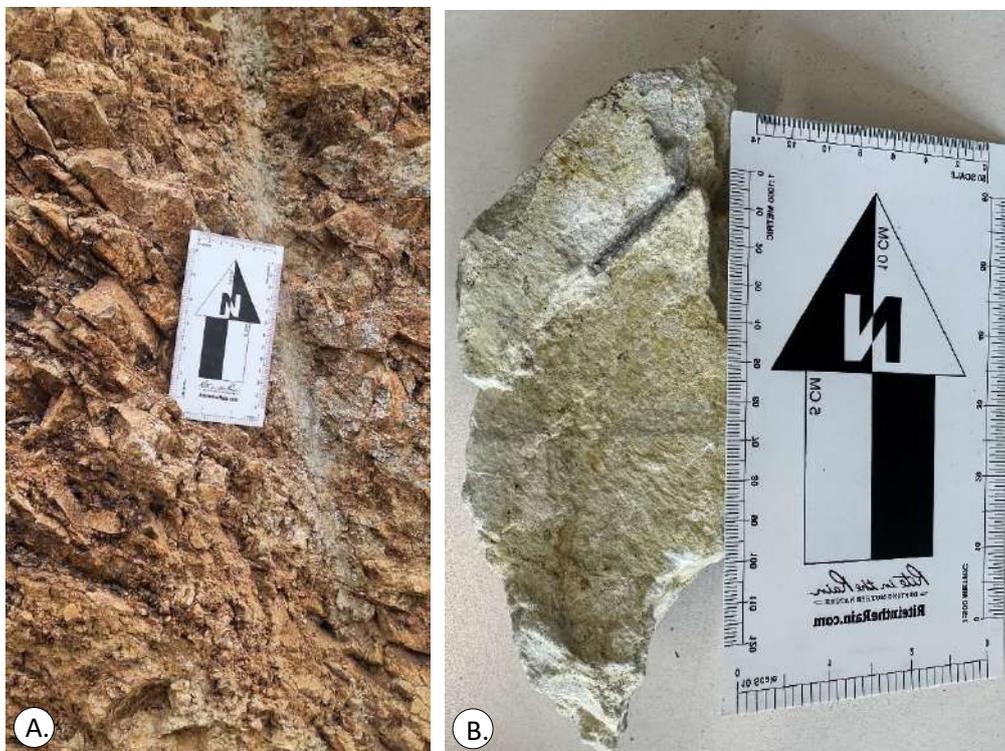
**Figura 12.** A. Ventana de areniscas y lutitas rojas intensamente fracturadas correspondientes a la Fm. Murco. B. Extraído de la zona de estudio, caliza correspondiente a la Fm. Arcurquina.

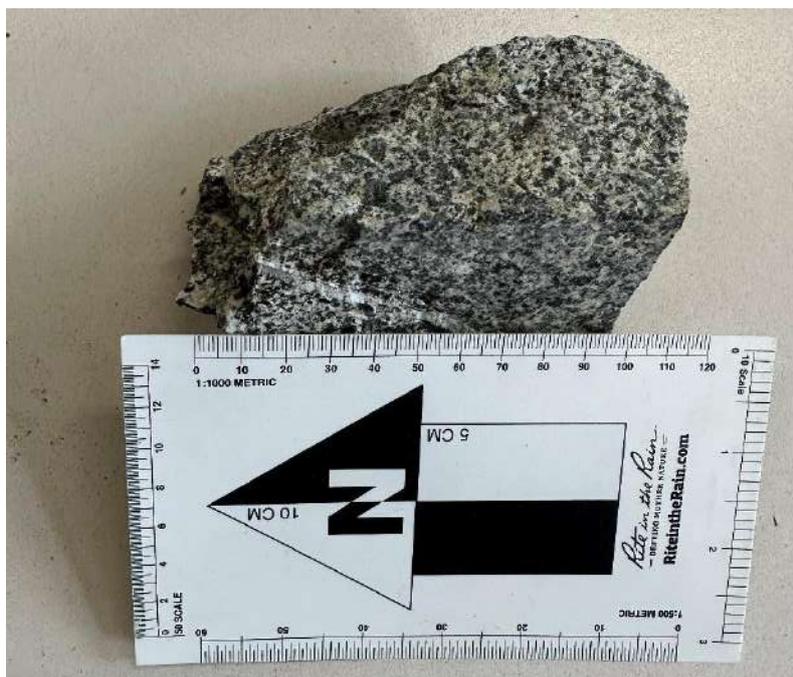
El grado de meteorización según la clasificación de la ISRM para esta litología corresponde ROCA METEORIZADA (III). De acuerdo a la resistencia, los índices de campo tipifican nuestro material como ROCA BLANDA (R<sub>3</sub>) a ROCA MODERADAMENTE DURA (R<sub>4</sub>), por lo cual podemos describir que al golpear con la punta del martillo se producen pequeñas marcas con un golpe fuerte del martillo, esto nos permite inferir que el rango de la resistencia a compresión simple del material comprende 50 MPa – 150 MPa.

Figura 13. Muestra de cuarzodiorita meteorizada correspondiente a la ladera evaluada, (PN-oc-an).

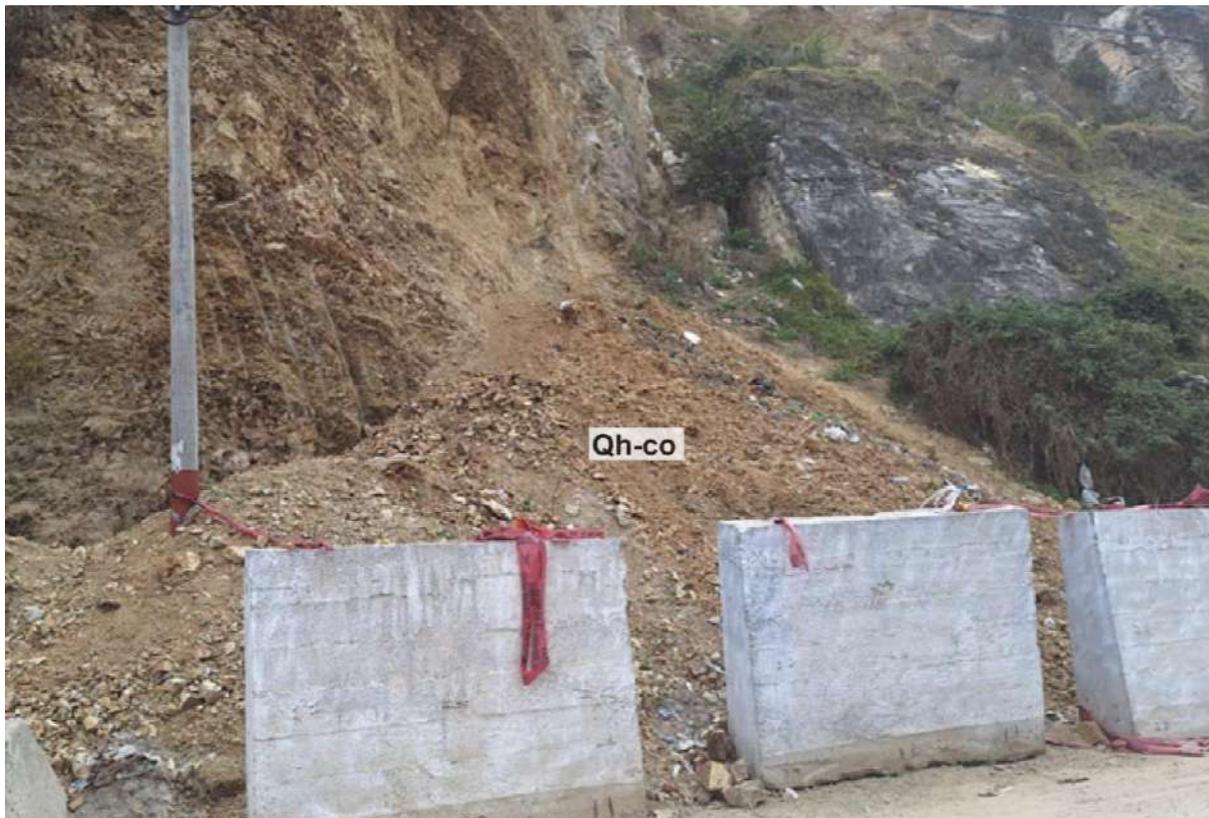
**Figura 14.** Exposición de múltiples depósitos sobre el Jr. Tupac Amaru.

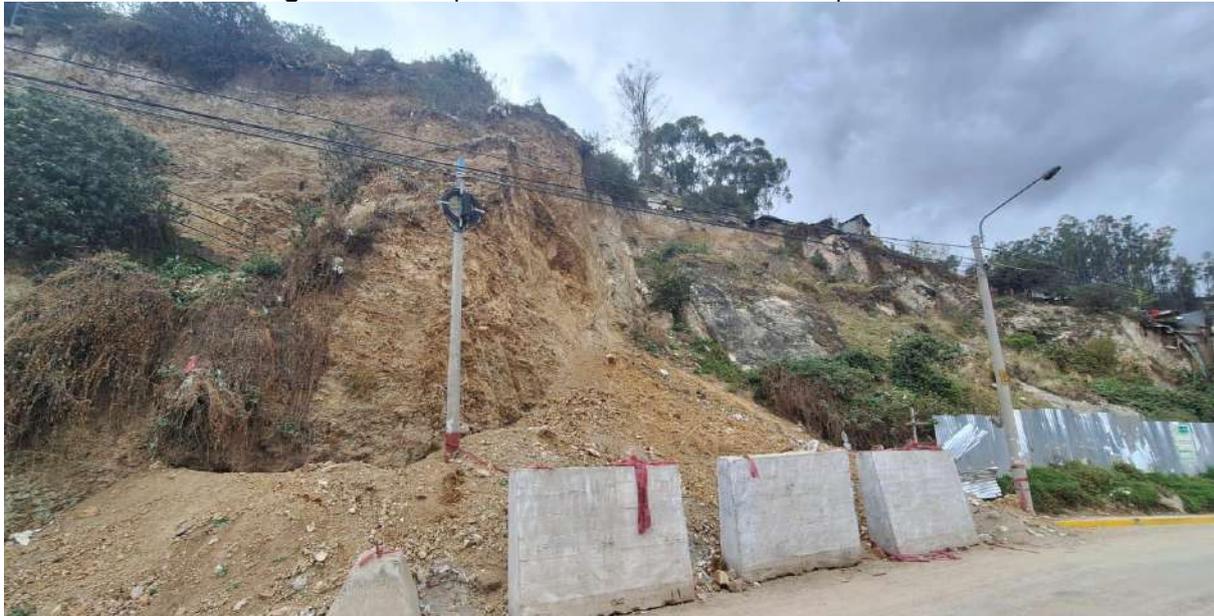
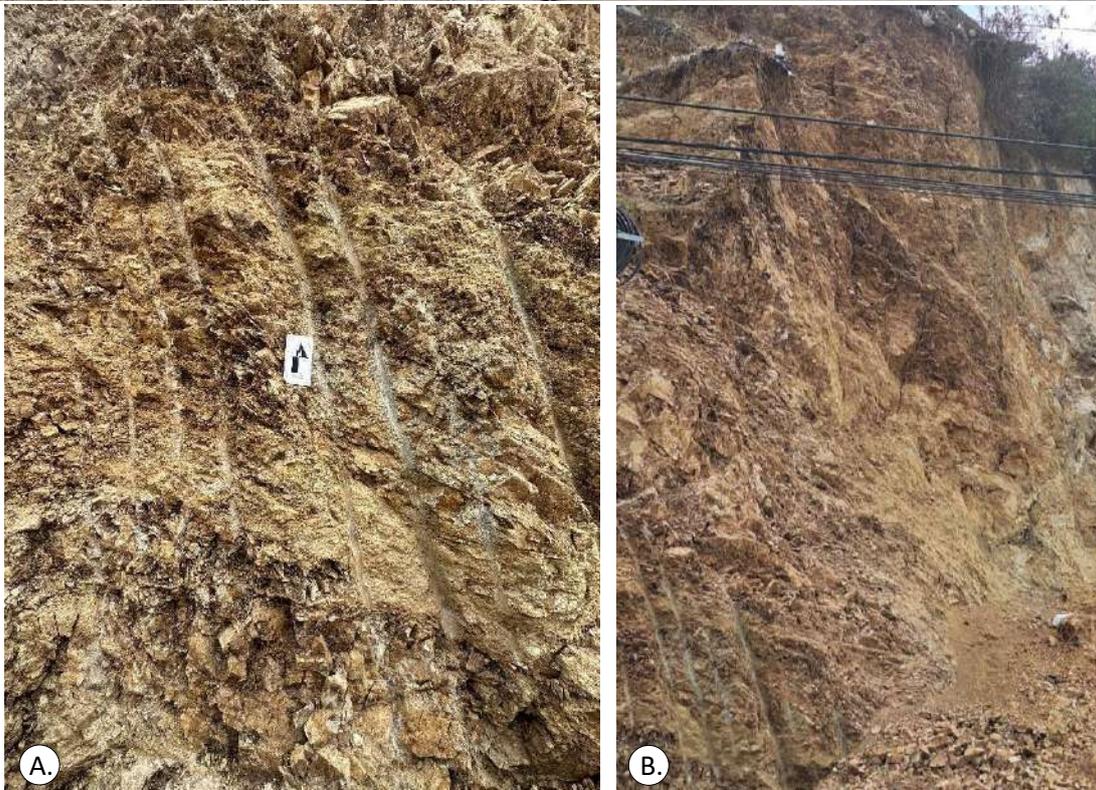
**Figura 17.** A. Ventana donde se exponen las cicatrices que dejó en las rocas la maquinaria, además del intenso fracturamiento de las rocas. B. Derrumbe activo con alto peligro para los transeúntes.

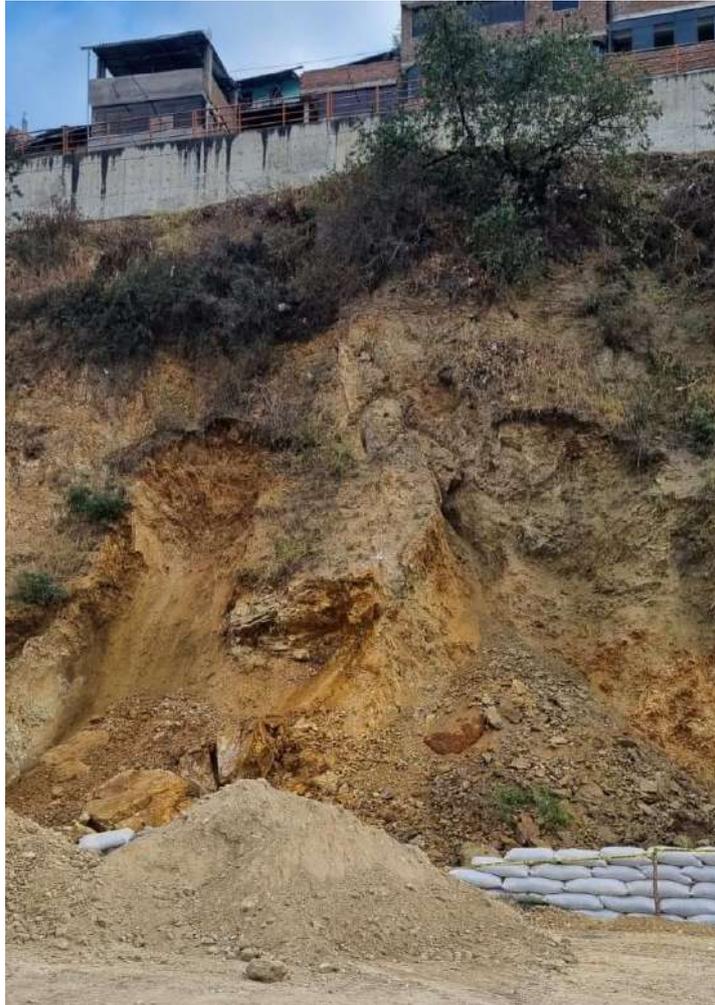
**Figura 18.** Vista frontal de los derrumbes activos ladera abajo del Jr. Tupac Amaru. Actualmente en la base del talud se viene construyendo la I.E. Juan Espinoza.

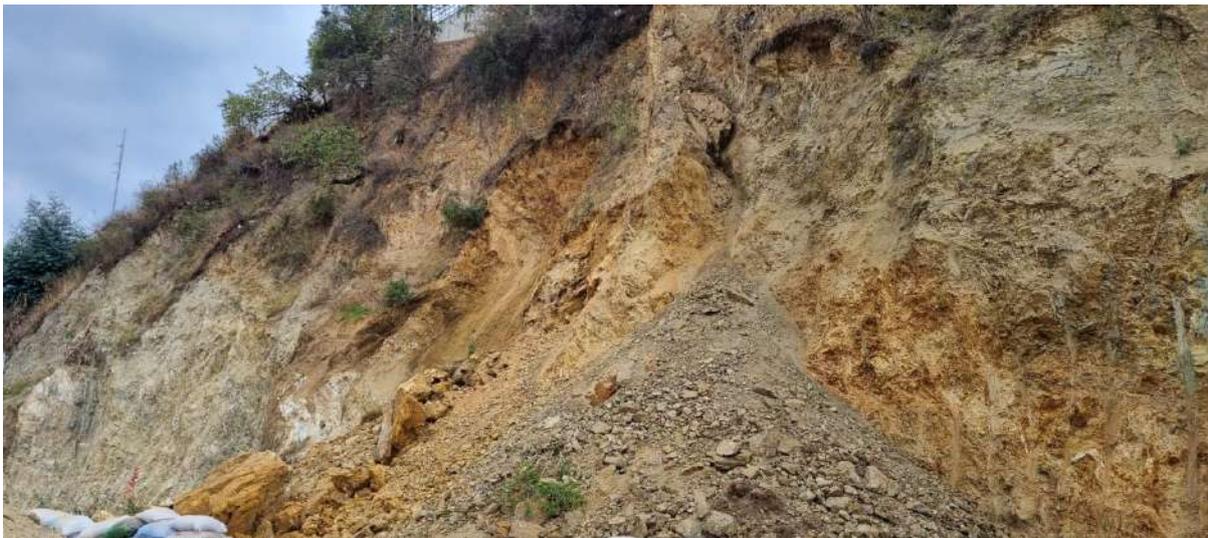
**Figura 19.** Vista panorámica de los derrumbes, el corte del talud tiene una longitud de 100 m. y una altura de 16 m. y una pendiente de  $75^\circ$ . Se compone principalmente de cuarzodiorita, la zona más fracturada corresponde a lutitas rojas y areniscas muy fracturadas, colapsadas principalmente por la nula cohesión y alta meteorización.

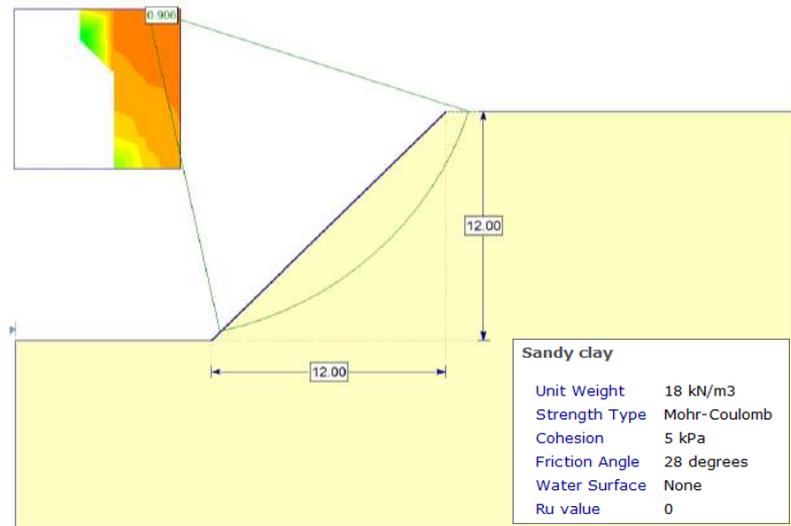
Figura 6: Análisis de estabilidad del talud

Se debe de tener un Factor de Seguridad F.S. de 1.5, y por ello se deben de analizar otras posibilidades, una de ellas será tendiendo más el talud o generando una berma para conseguir la estabilidad deseada. En la figura 7 mostrada a continuación se puede conocer los Factores de Seguridad en ambos casos planteados.
