**Informe Técnico N° A7539**

# EVALUACIÓN DE PELIGRO GEOLÓGICO POR DERRUMBE Y REPRESAMIENTO EN EL RÍO MARAÑÓN DEL 13 DE JUNIO DEL 2024

Departamento: Huánuco

Distrito: Singa

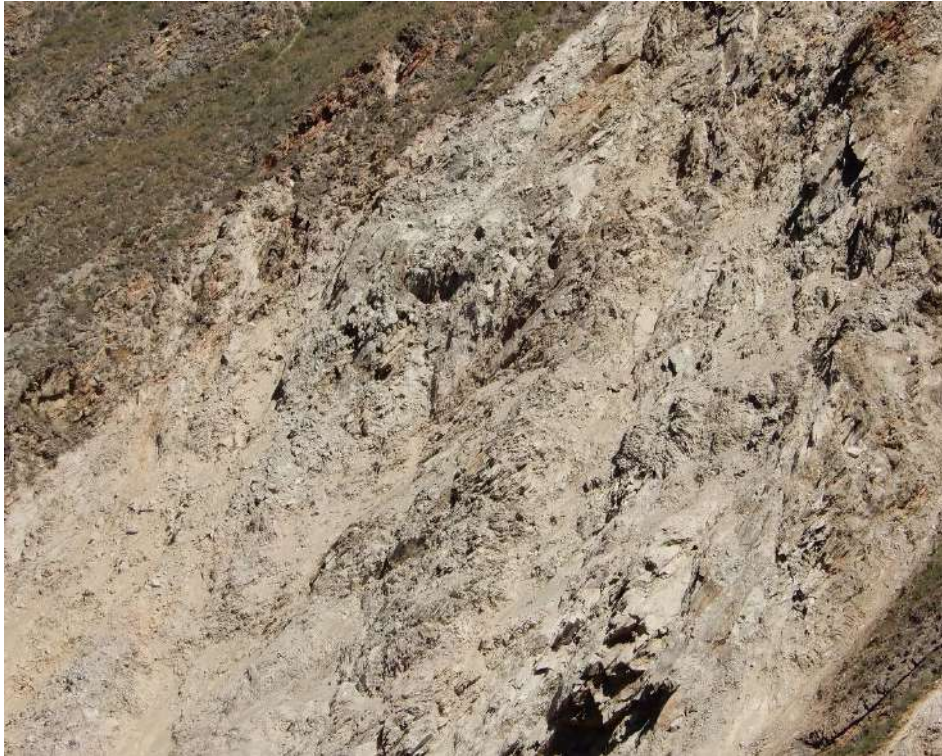
El macizo del área de evaluación está conformado por rocas de tonalidad gris verdosa en roca intacta y marrón rojiza en superficie (Fotografía 2). Además, está compuesto por esquistos de feldespato, clorita y epidota con crenulaciones y lentes de cuarzo de segregación (lechoso) deformado (Fotografía 3). Con rumbos de esquistosidad entre N52°W y N11°W y buzamientos entre 42° y 22°; de forma caótica.

**Fotografía 2.** Macizo compuesto por esquistos tonalidad gris verdosa en roca intacta y marrón rojiza en superficie.  
UTM: 304045 / 8961103, Zona 18.

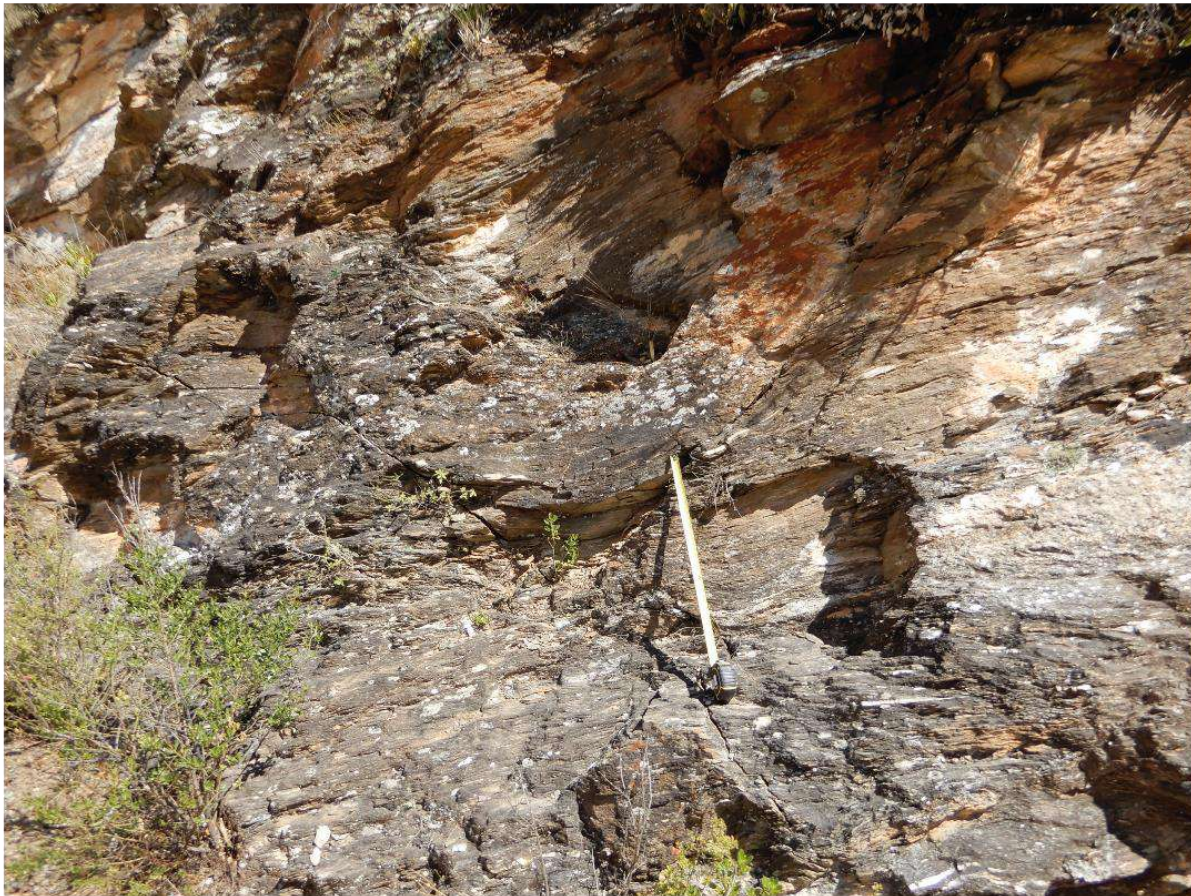
Geotécnicamente, según el método de clasificación GSI (Figura 5) el macizo rocoso se encuentra muy fracturado y perturbado, con bloques angulosos formados por la intersección de numerosas discontinuidades y foliaciones. La condición de superficie es pobre y fuertemente meteorizada. En relación a la resistencia de la matriz rocosa, esta fue estimada mediante ensayos in-situ de impacto con el martillo de Schmidt (Fotografía 4), según las normas sugeridas por la ISRM. En general las rocas presentan una resistencia baja (25-50 MPa).

Figura 5. Clasificación GSI del macizo rocoso del área de evaluación

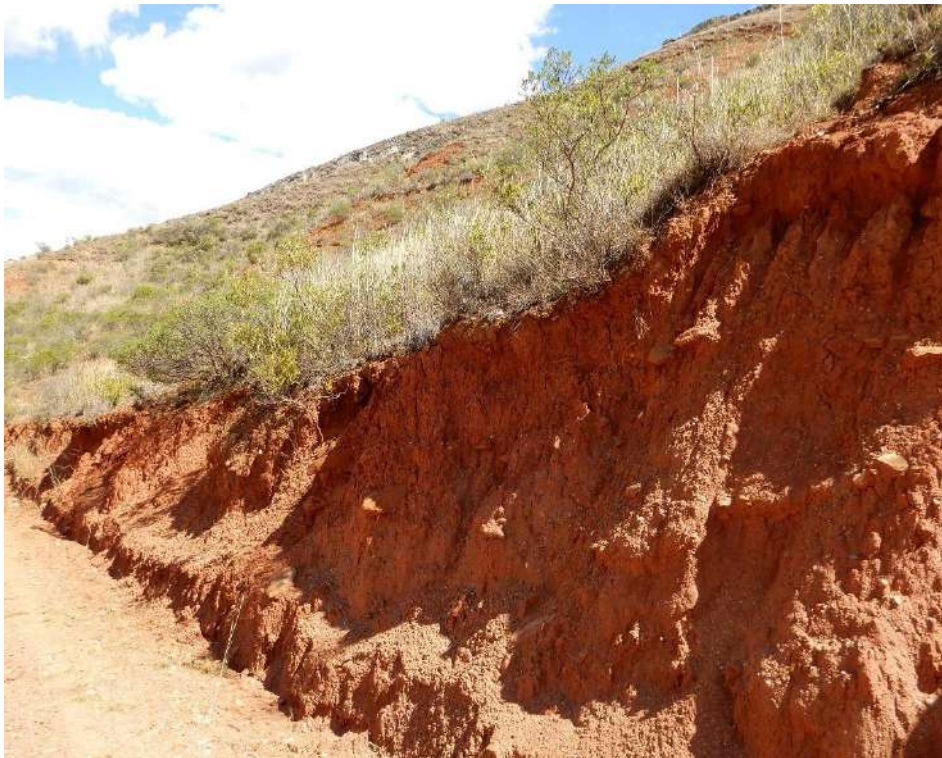
**Fotografía 5.** Depósito deluvial ubicado en el talud superior del lugar donde ocurrió derrumbe que represó el río Marañón.

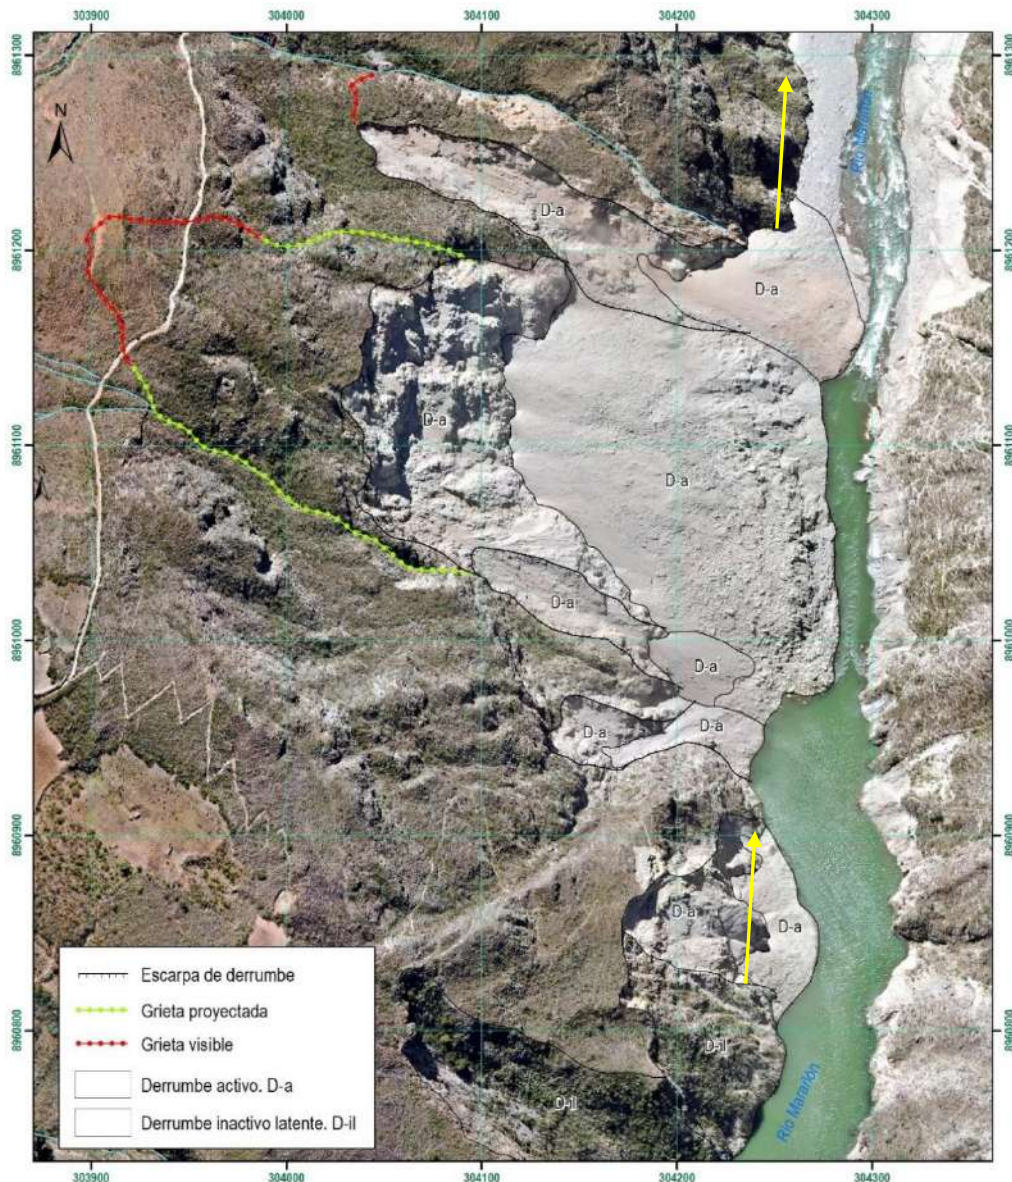
A nivel general, dentro del área de evaluación se identificó 7 ocurrencias de movimientos en masa de tipo derrumbes (Figura 7); de los cuales, 5 eventos de encuentran activos y 2 inactivos latentes; además, en la ladera superior donde ocurren derrumbes, se observan grietas de longitudes variables (Fotografías 9, 10 y 11) y una escarpa de desplazamiento del suelo deluvial. Ver Mapa 4.

**Figura 7.** Ocurrencia de derrumbes de avance retrogresivo en el área evaluada.

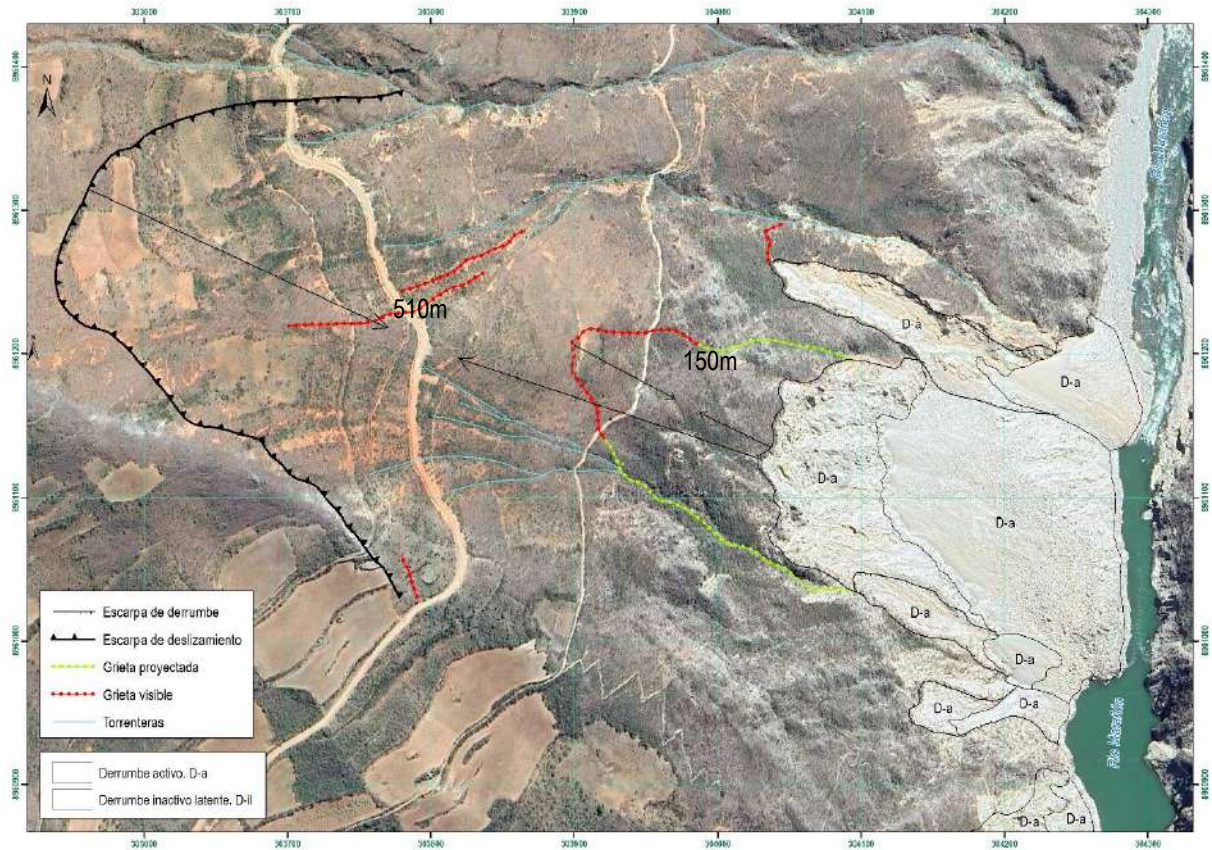
La grieta principal tiene forma semicircular (Figura 8) y se ubica a 150 m de la escarpa principal del derrumbe, la longitud visible mide aproximadamente 160 m con abertura entre 5 a 10 cm (Fotografías 9 y 10) y profundidad indeterminada. Además, a 510 m se observa una escarpa de deslizamiento confinado (Fotografía 12 y figura 8) discontinuo con una longitud visible en imagen satelital de 640 m.

**Figura 8.** Muestras sobre la imagen satelital de las distancias entre derrumbe y grieta, y entre el derrumbe – y la escarpa principal del deslizamiento.

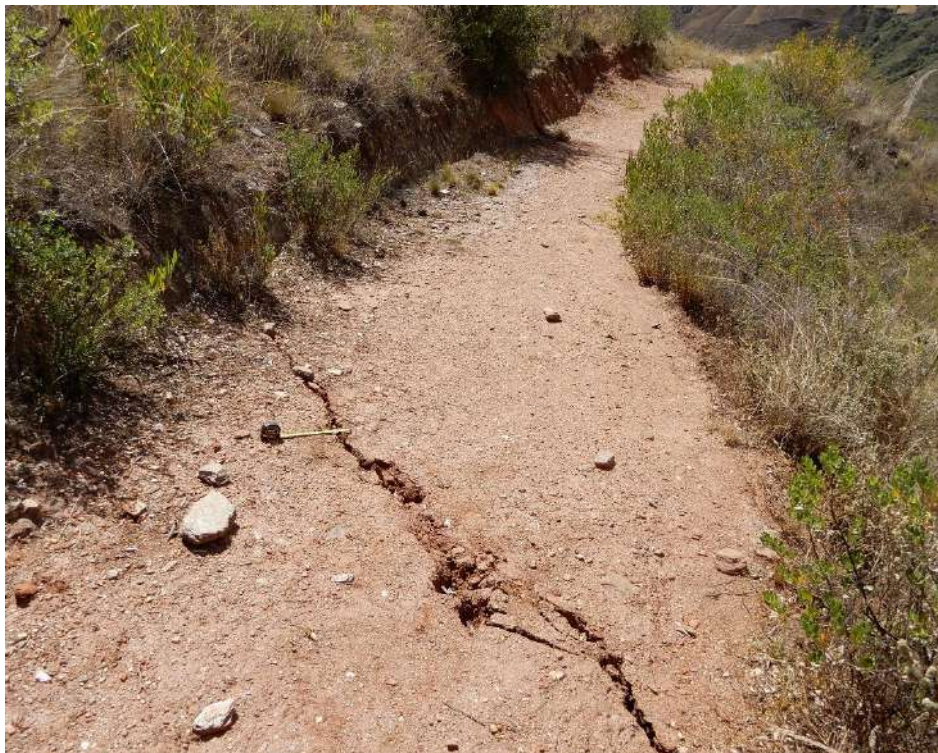
**Fotografía 9.** Presencia de grietas en camino de herradura a 150 m del derrumbe; lado izquierdo. UTM: 303917 / 8961148, Zona 18.

1. Reforestar la parte superior del derrumbe con plantas nativas de la zona (evitar la plantación de eucaliptos y pinos), bajo el asesoramiento técnico especializado.
2. Realizar monitoreo visual y geodésico para analizar la evolución de los agrietamientos y el deslizamiento.
3. Implementar un Sistema de Alerta Temprana y elaborar un plan de contingencia ante posible inundación para el centro poblado de Chuquibamba.

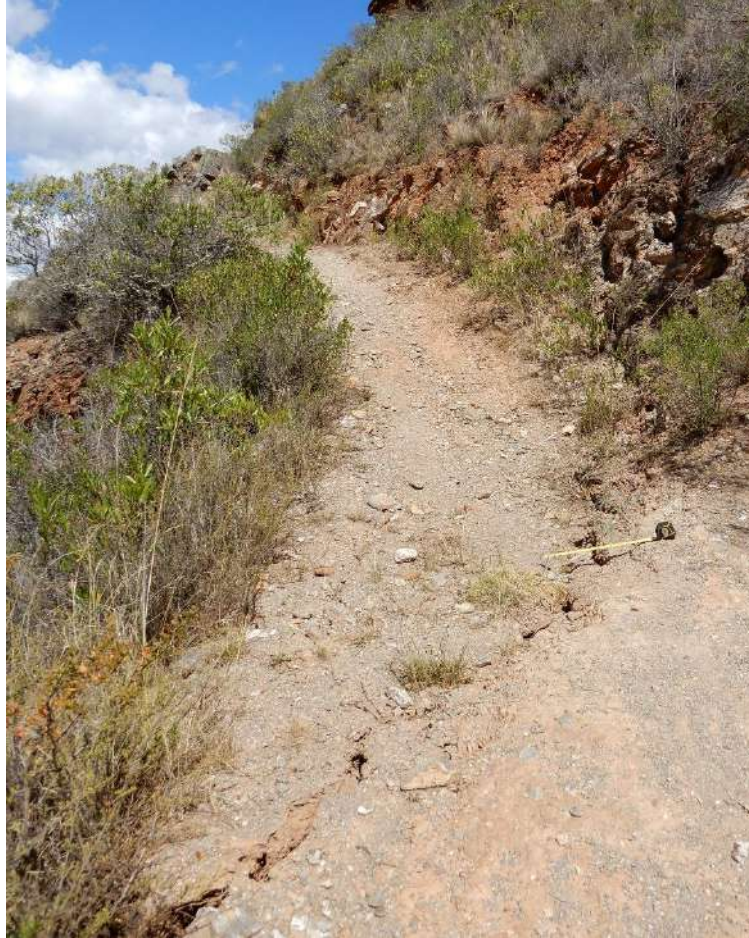
**Fotografía 10.** Presencia de grietas en camino de herradura a 150 m del derrumbe; lado derecho.  
UTM: 303952 / 8961215, Zona 18.

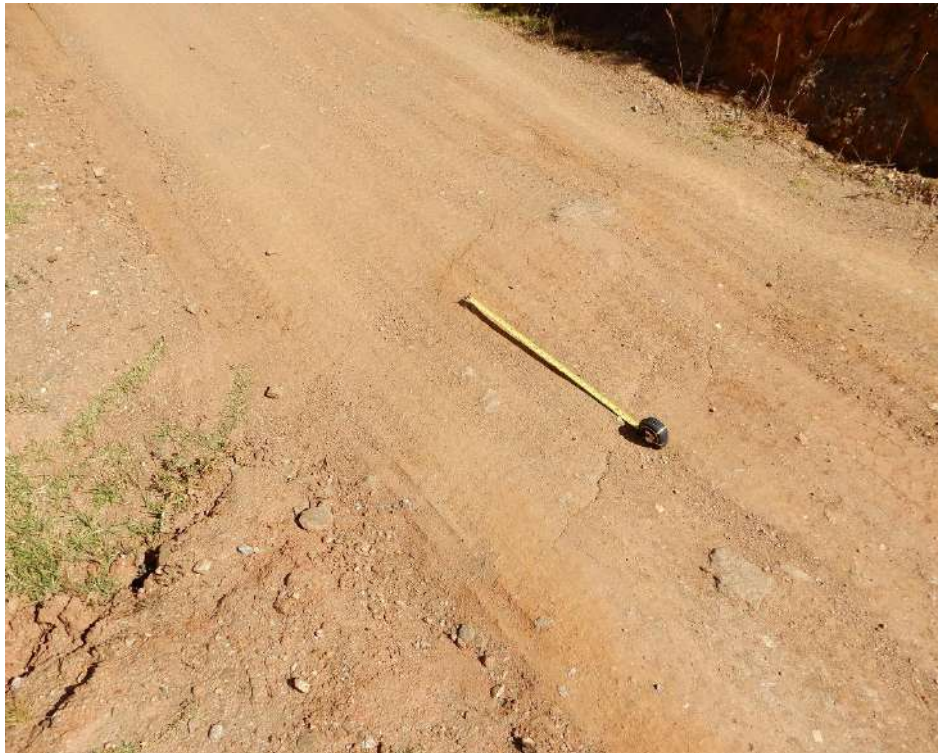
**Fotografía 11.** Presencia de grietas en carretera afirmada  
UTM: 303700 / 8961375, Zona 18.

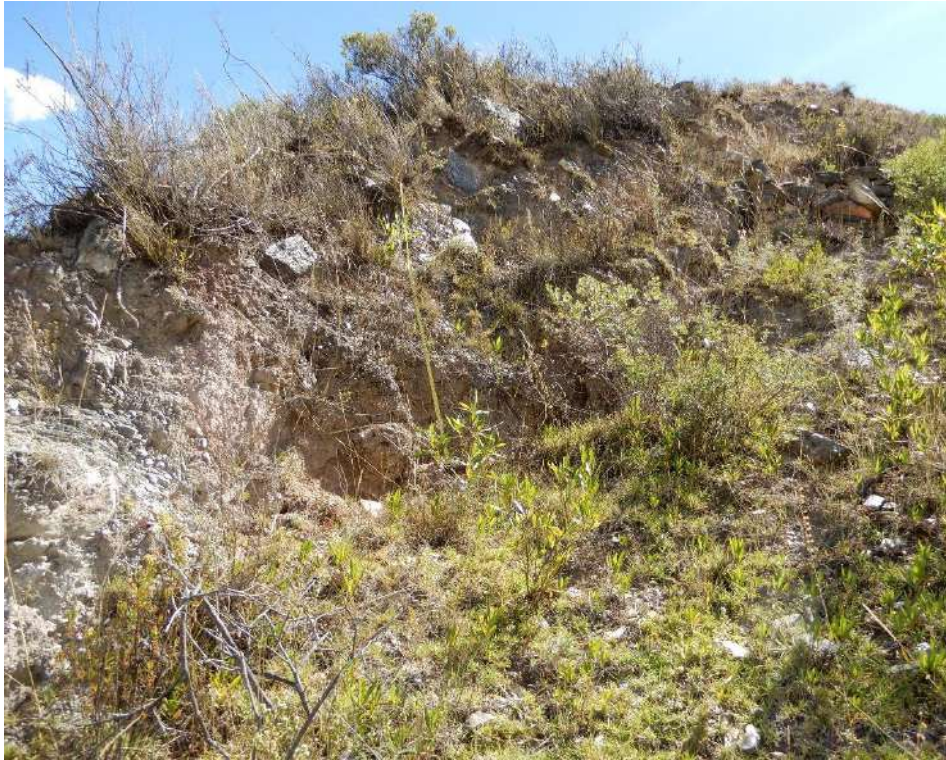
**Fotografía 12.** Escarpa de deslizamiento confinado ubicado a 500 m de la escarpa principal del derrumbe  
UTM: 303760 / 8961059, Zona 18.

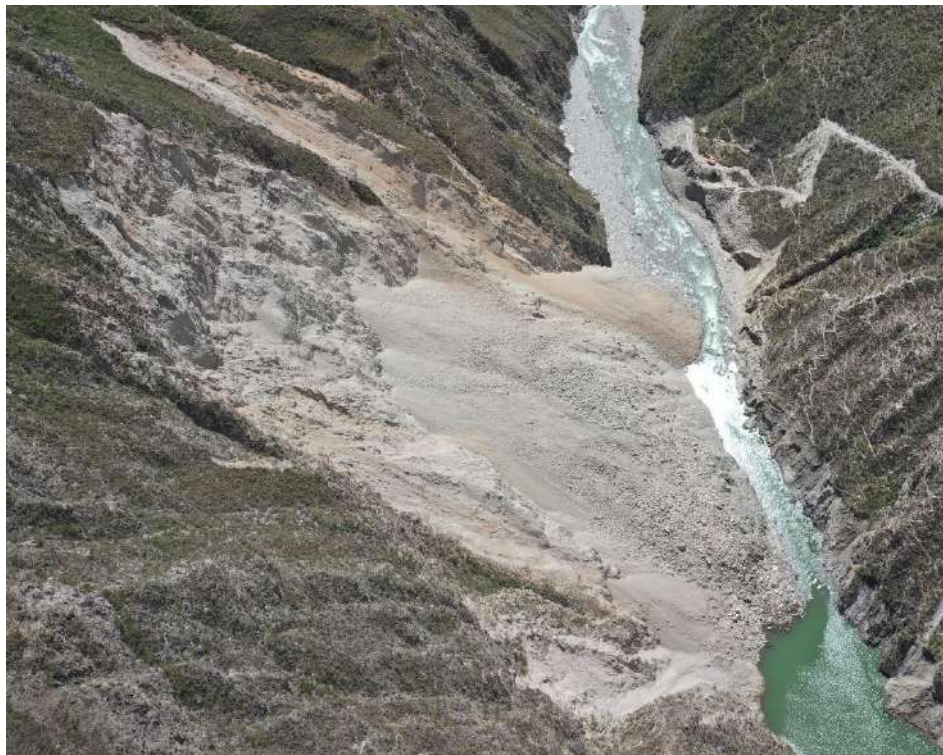
El derrumbe que represó el río marañón el día 13 de junio del 2024 se encuentra en estado activo de avance retrogresivo y su superficie de falla es de tipo planar; el macizo donde se generó el derrumbe se encuentra conformado por esquisto muy fracturado y perturbado. La forma en la zona de arranque es irregular discontinua y las características del depósito es tipo canchal. La longitud de arranque mide 300 m, el ancho promedio 150 m y el desnivel entre la corona principal y la punta del derrumbe es 386 m. Ver figura 10

- Forma de la zona de arranque: irregular discontinua
- Características del depósito: canchal
- Longitud de arranque: 300 m
- Ancho promedio del derrumbe: 150 m
- Desnivel entre la corona principal y la punta del derrumbe: 386 m.
- Efecto principal: Obstrucción de 160 m de cauce de río.

**Fotografía 12.** El derrumbe del día 13 de junio del 2024 que represó el río marañón por la margen izquierda, distrito de Singa. Fotografía tomada el 2 de julio 2024.  
 UTM: 304406 / 8961110, Zona 18.

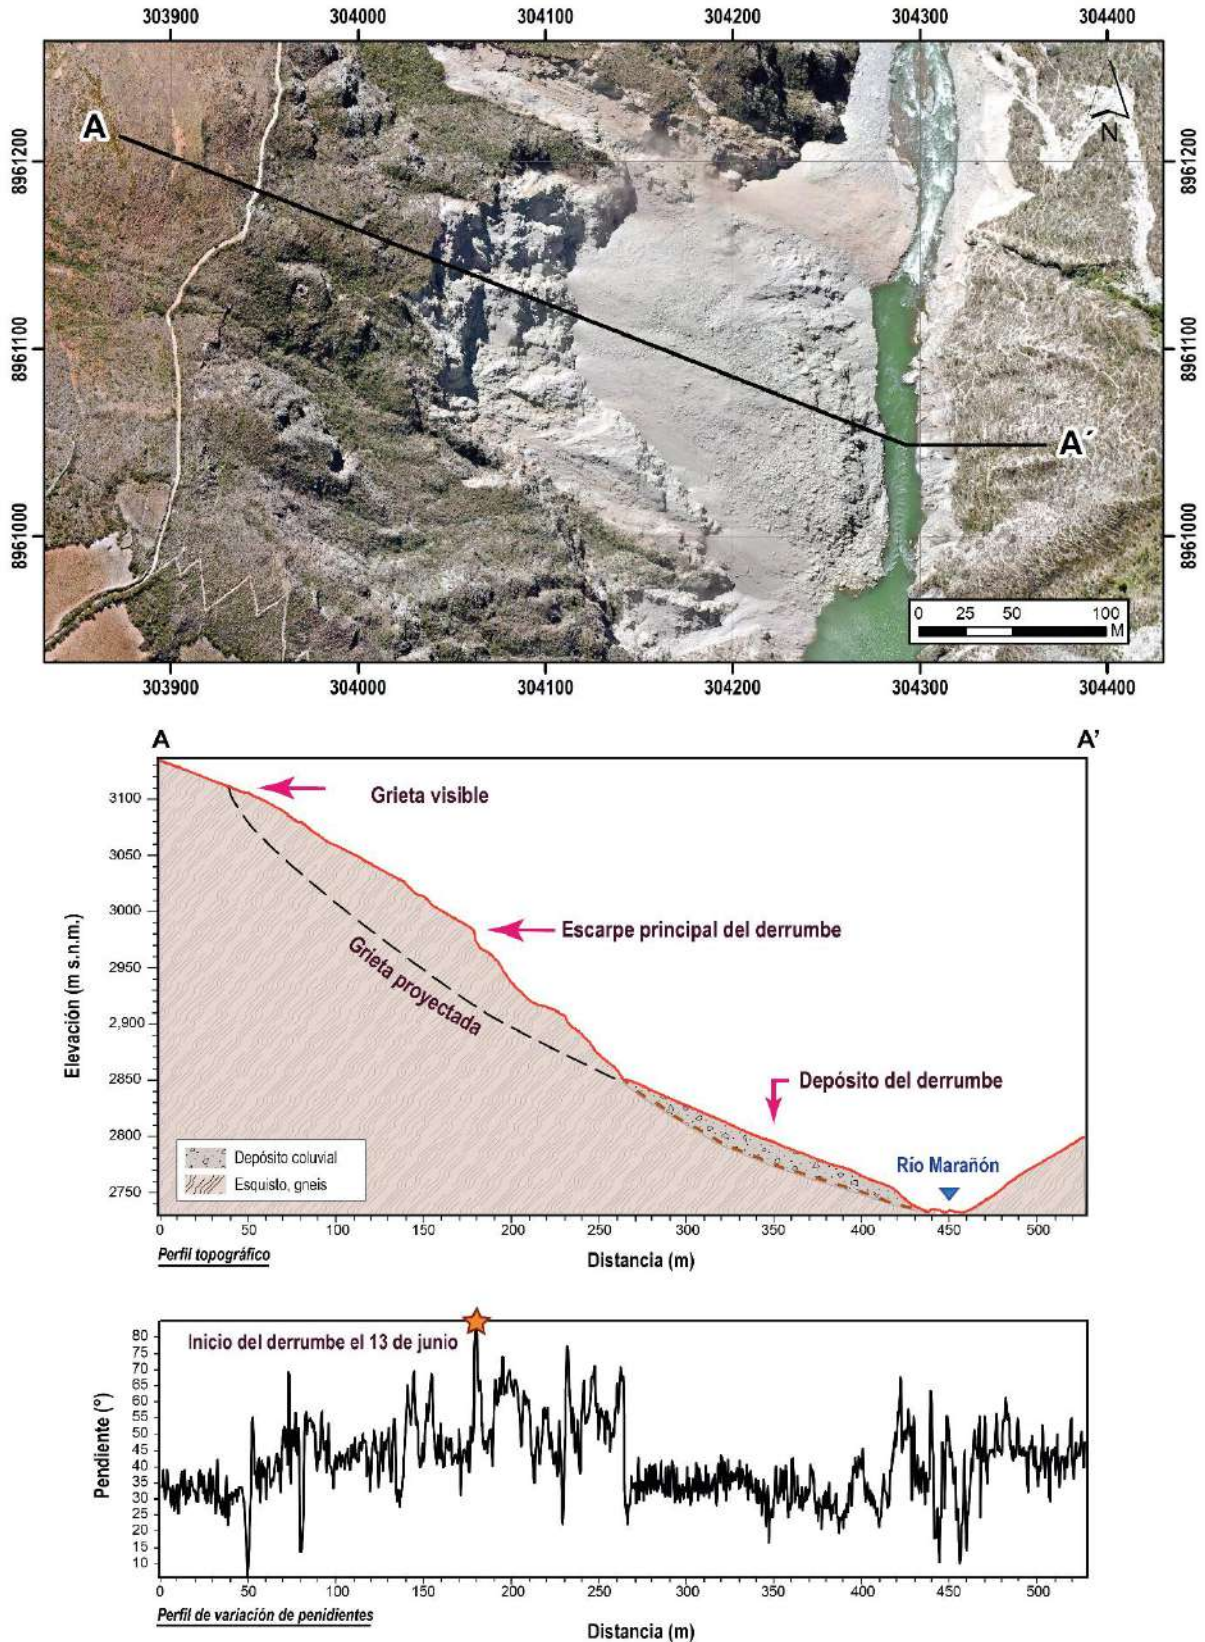
**Figura 10.** Perfil transversal de la proyección del derrumbe y pendiente del terreno.

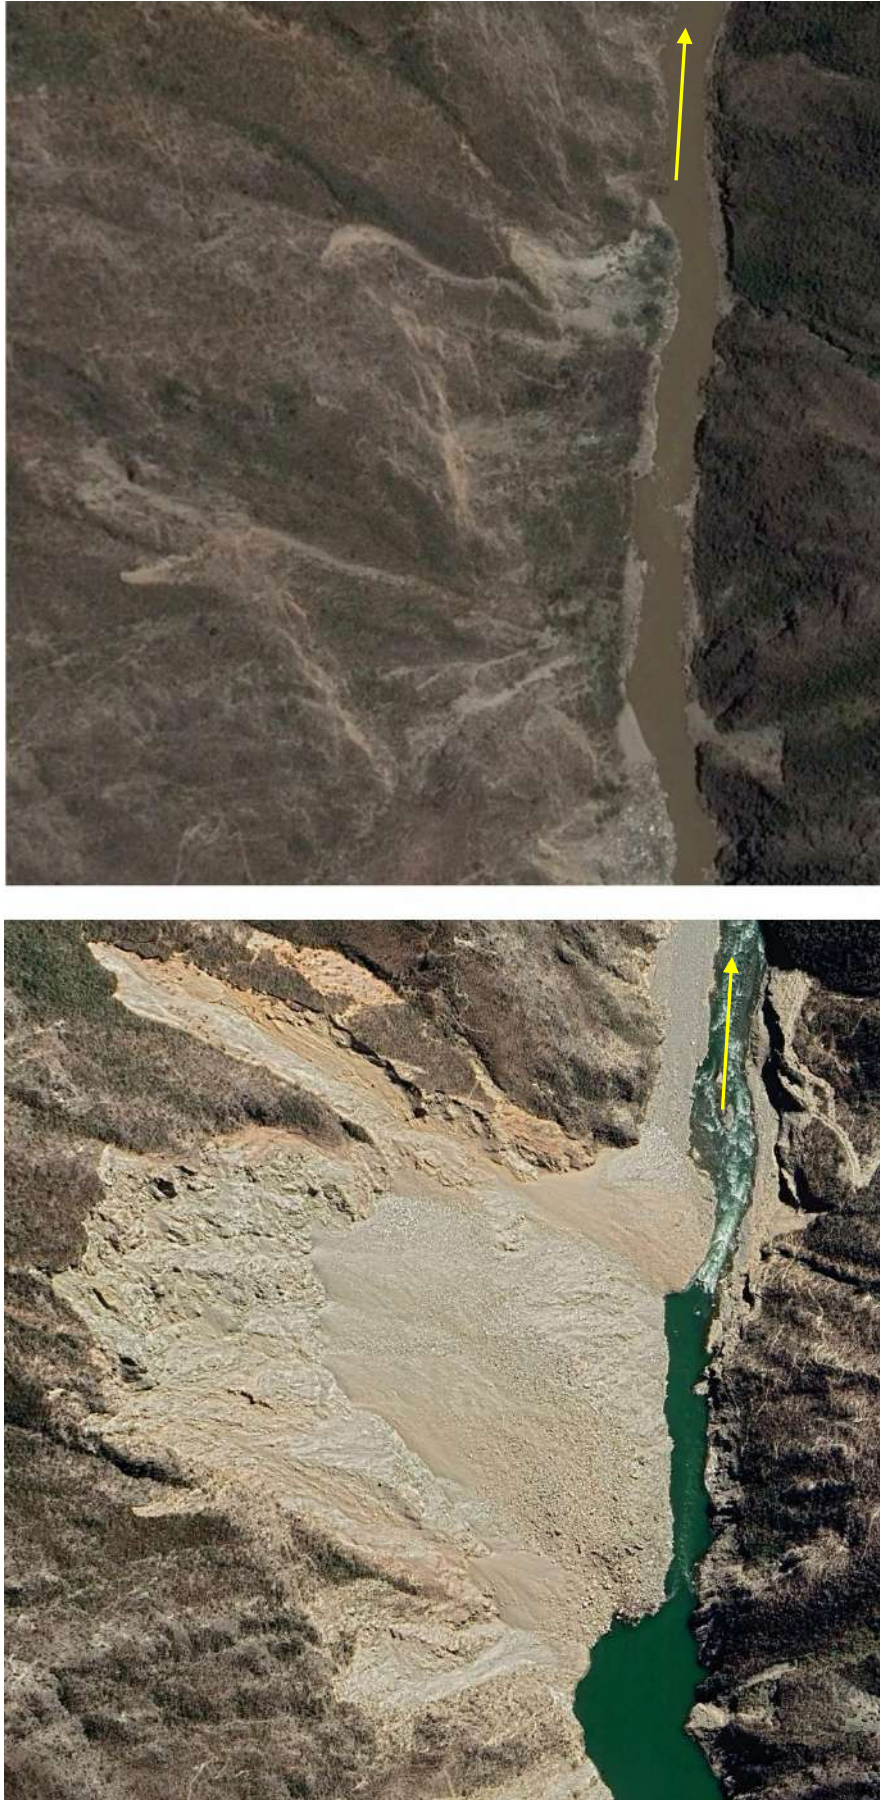
**Figura 11.** Comparación de imágenes satelitales entre el año 2013 y 2024 donde se observa cambios morfológicos ocasionado por el derrumbe del 13 de junio del 2024.

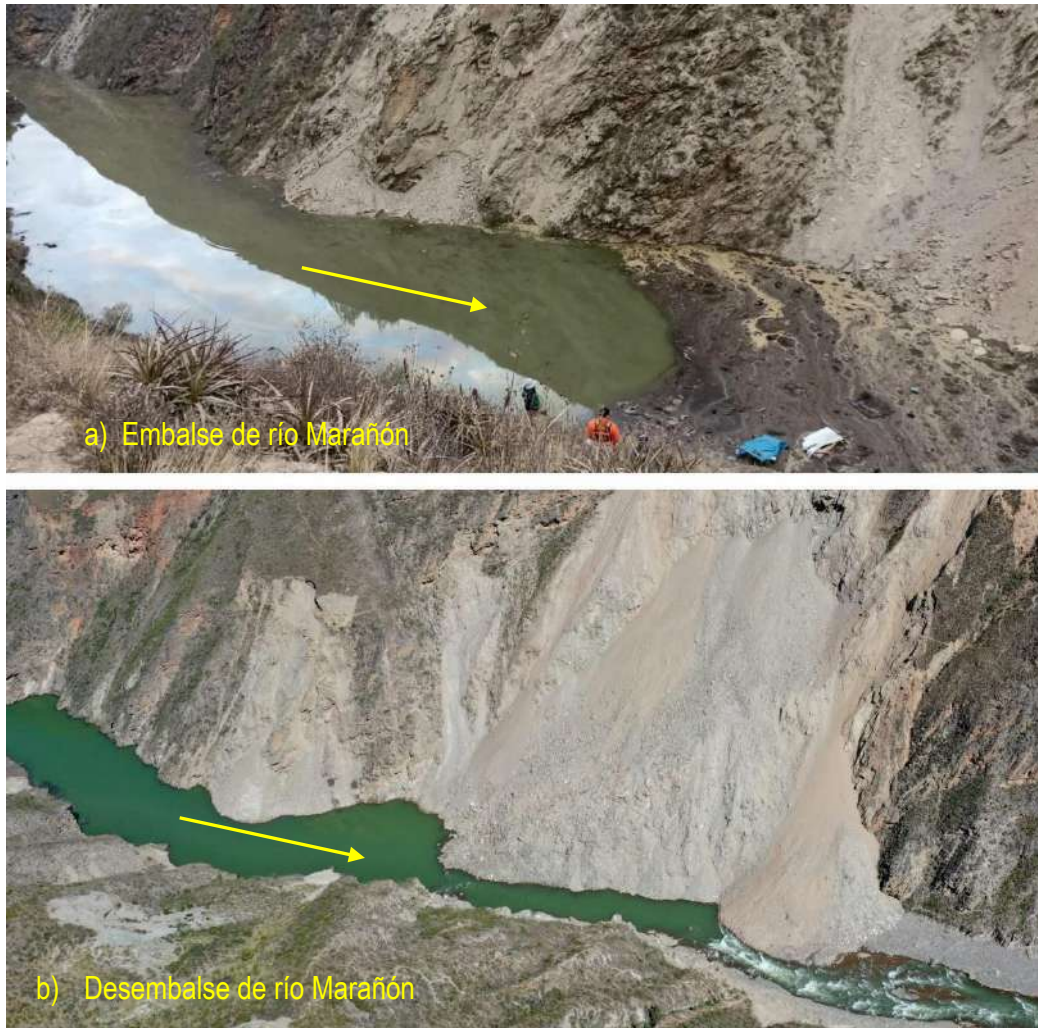
La laguna que se formó a causa del represamiento del río midió aproximadamente 3,000 m de largo y ancho variable entre 60 a 40 m. En la actualidad el río Marañón continua parcialmente represado sin causar daño a las poblaciones aledañas.

**Figura 12.** Muestra de embalse (a) y desembalse (b) del río Marañón a causa del derrumbe del 13 de junio del 2024.

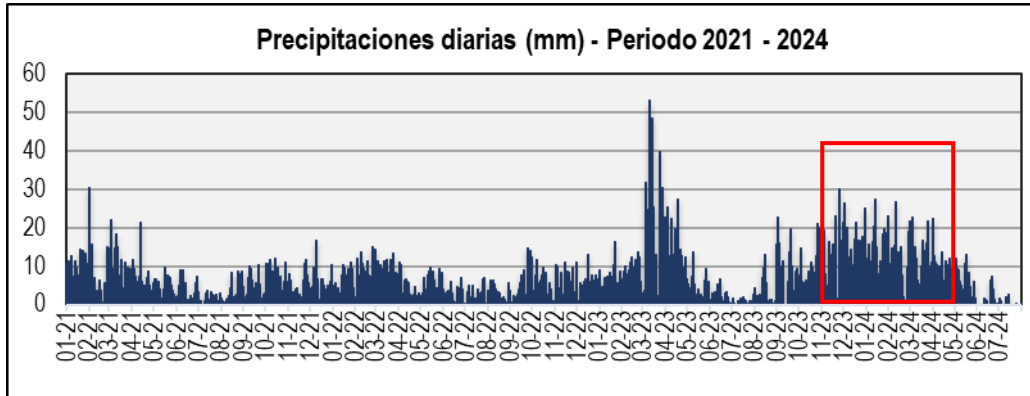
De acuerdo con las características del movimiento, se infiere que fue causado por las filtraciones de agua acumuladas entre el período lluvioso de diciembre 2023 a mayo 2024 (Figura 13), que ayudaron a humedecer el depósito deluvial ubicado en la ladera, provocando sobresaturación interna del suelo y éste a su vez generó presión litostática en el macizo rocoso desencadenando agrietamiento y el derrumbe del 13 el junio del 2024.

**Figura 13.** Muestra de precipitaciones continuas entre los meses de diciembre 2023 a mayo 2024
