Informe Técnico N° A7538

EVALUACIÓN DE PELIGRO GEOLÓGICO POR CAÍDA DE ROCAS EN EL SECTOR IZCUCHACA

Departamento: Huancavelica

Distrito: Izcuchaca

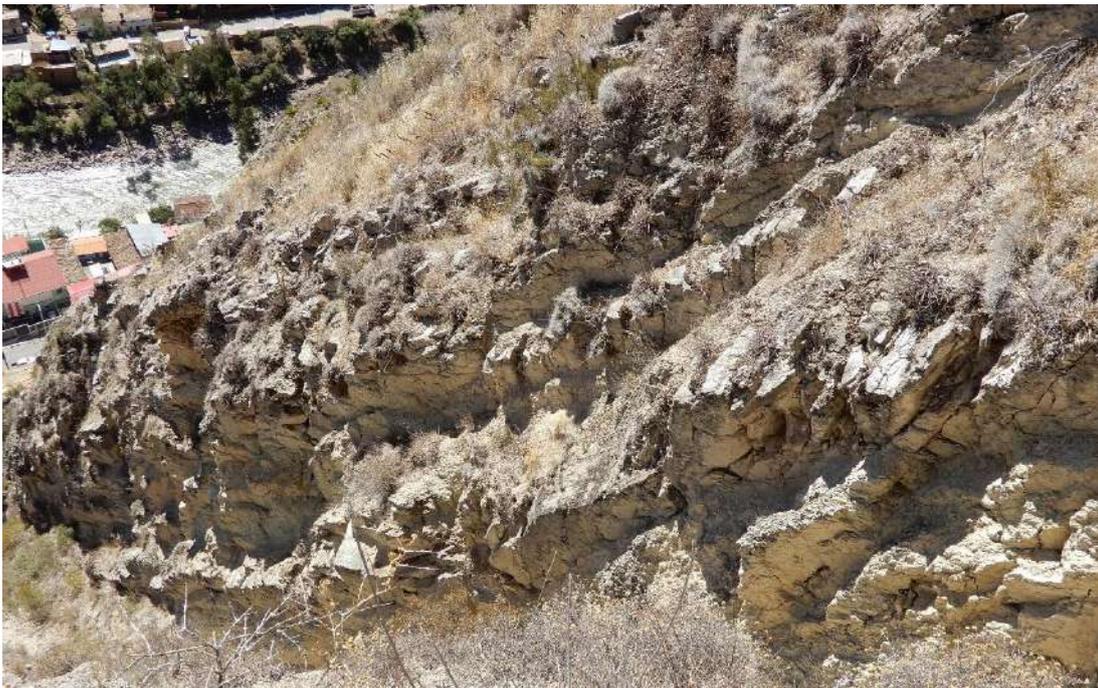
Está constituida por rocas sedimentarias tipo caliza mudstone¹ de color beige, en estratos variables de 0.5 a 1.5 m de espesor (fotografía 1), intercaladas con niveles delgados de limolitas y limoarcillitas fuertemente fracturados (fotografías 2).

Fotografía 1. Vista del substrato rocoso constituido por caliza mudstone de coloración beige, de la Formación Chúlec. Superficialmente el macizo rocoso se encuentra fuertemente fracturado, con espaciamentos próximos entre sí, aberturas abiertas a muy abiertas y sin relleno visible. Coordenadas referenciales UTM WGS-84, 18S: E: 500354; N: 8617831.

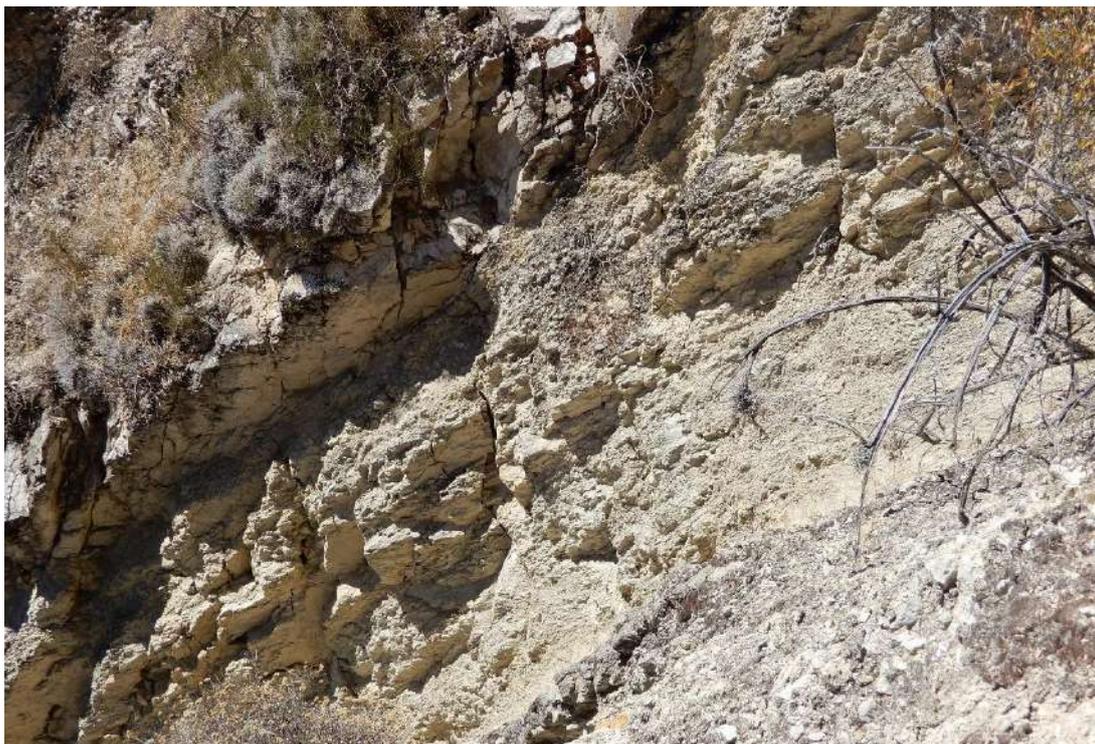
Fotografía 2. Vista de la intercalación de calizas con niveles delgados de limolitas, característico de la Formación Chúlec. Se muestra fuertemente fracturado y altamente meteorizado. Coordenadas referenciales UTM WGS-84, 18S: E: 500347; N: 8617845.

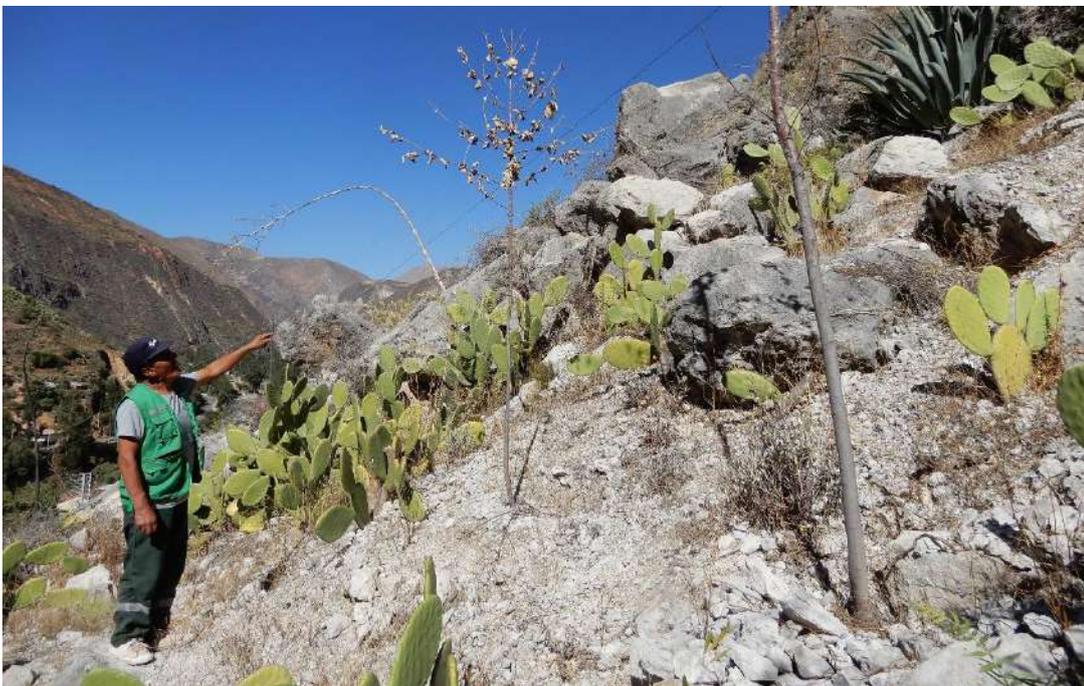
Fotografía 4. Vista de depósito coluvial (Q-c), formado por bloques de roca de hasta 2.0 m de diámetro, conforman taludes de reposo poco estables. Coordenadas referenciales UTM WGS-84, 18S: E: 500408; N: 8617972.

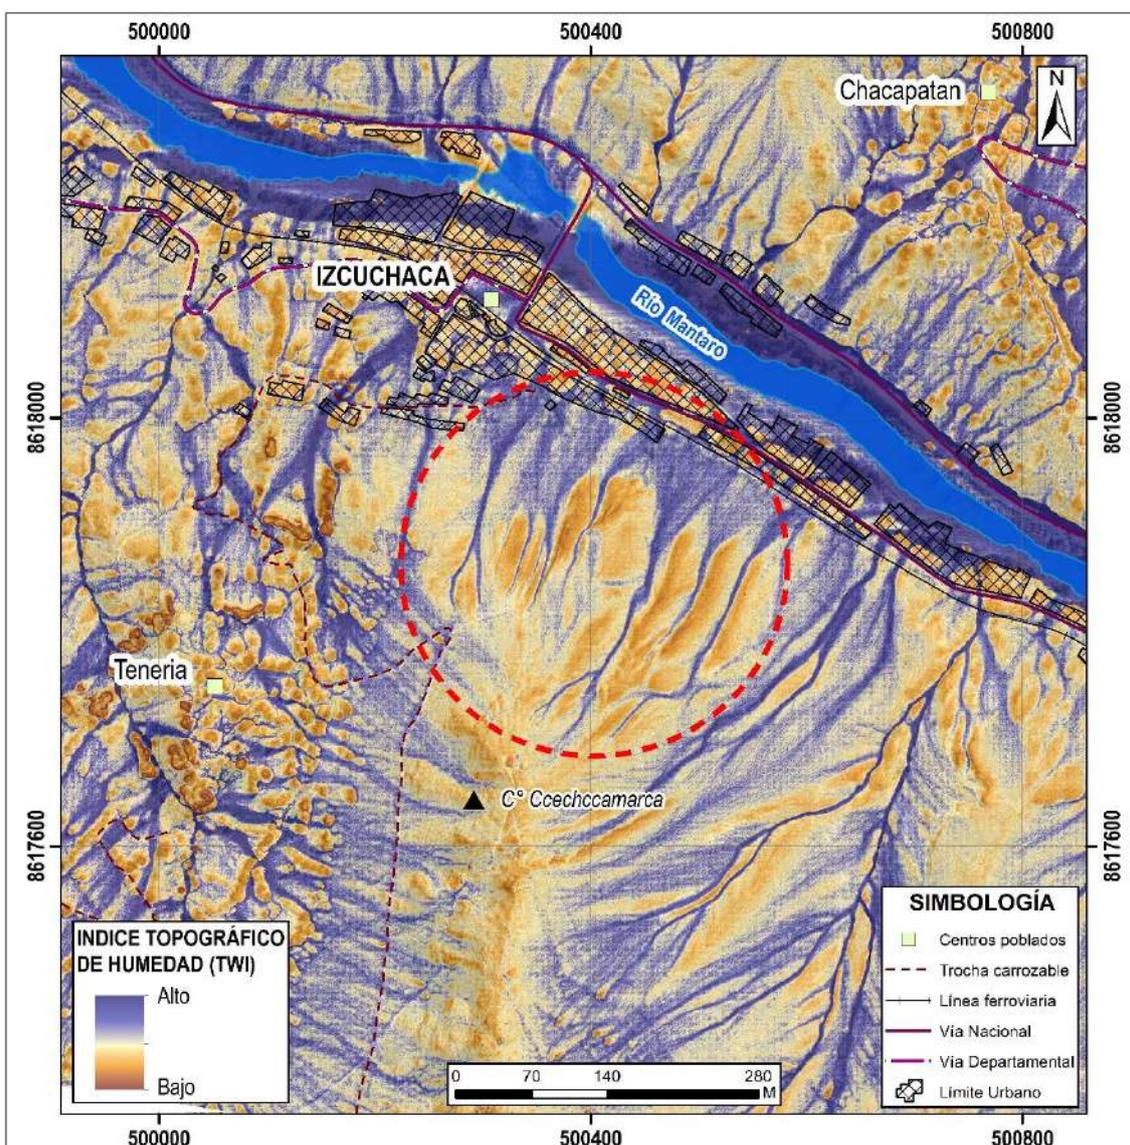
Es así, que la zona de caída de rocas reportado el pasado 03 de junio y mostrado en la figura 6 en círculo entrecortado rojo; presenta una mayor cantidad de acumulación de agua, que discurren desde la zona de arranque y en varias direcciones hacia el poblado de Izcuchaca; lo que sugiere que, en incrementos de precipitaciones pluviales, la posibilidad de un incremento de la inestabilidad y producirse nuevos desprendimientos es alta.

Figura 6. Índice topográfico de humedad (TWI) en el sector de Izcuchaca y alrededores. La zona de caída reportada el último 03 de junio del 2024, se muestra en el círculo entrecortado color rojo.

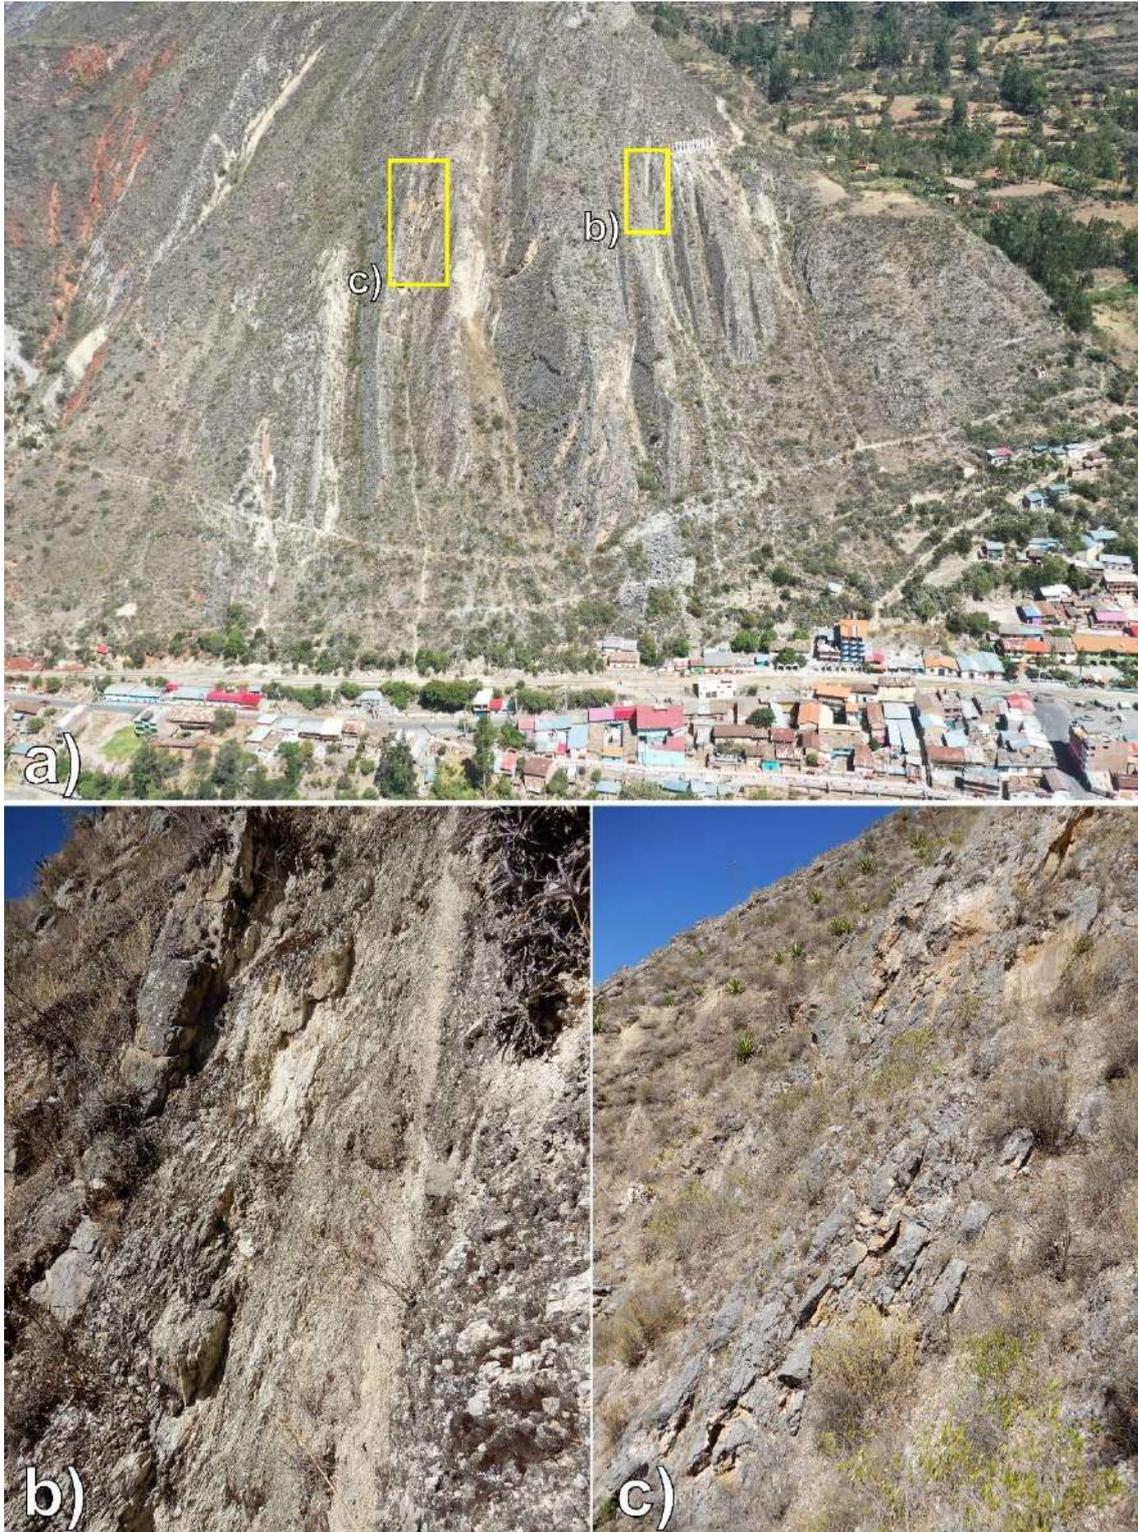
El área susceptible a las caídas de rocas, está conformada por un macizo rocoso fuertemente fracturado, con cuatro a más sistemas de fracturas, muy abiertas (>5.0 mm) y sin relleno visible, que dejan bloques separados del sustrato rocoso (figura 9). Esta red de discontinuidades da lugar a una estructura de planos de debilidad que determina la forma y el tamaño de los elementos inestables. Además, su orientación respecto a la ladera, determina la dinámica de su inestabilidad.

- Arranque: Talud rocoso fracturado.
- Tipo de rotura: Planar y vuelco
- Zona de arranque: Ladera.
- Forma de zona de arranque: Irregular.
- Características del depósito: Bloques aislados
- Alcances máximos: ≈200-235 metros
- Tamaño máximo de bloque aislados: ≈2.0 m de longitud, ≈1.0 m de ancho y ≈1.20 m de profundidad.
- Masa de bloque desprendidos: ≈5.5 toneladas.
- Efecto principal: Podría afectar viviendas, hospedaje, comedor popular y vía férrea del distrito de Izcuchaca.
- La pendiente varía entre 45° a 65°.

Figura 9. a) Vista de la ladera abrupta del Cerro Ccechccamarca, con pendientes mayores a 35°, conformada por calizas con niveles delgados de limolitas de la Formación Chúlec. b) y c) muestran los sectores con reportes de caídas de rocas, los cuales evidentemente han sido condicionados por la fuerte fracturación del macizo rocoso y la pendiente de la ladera.

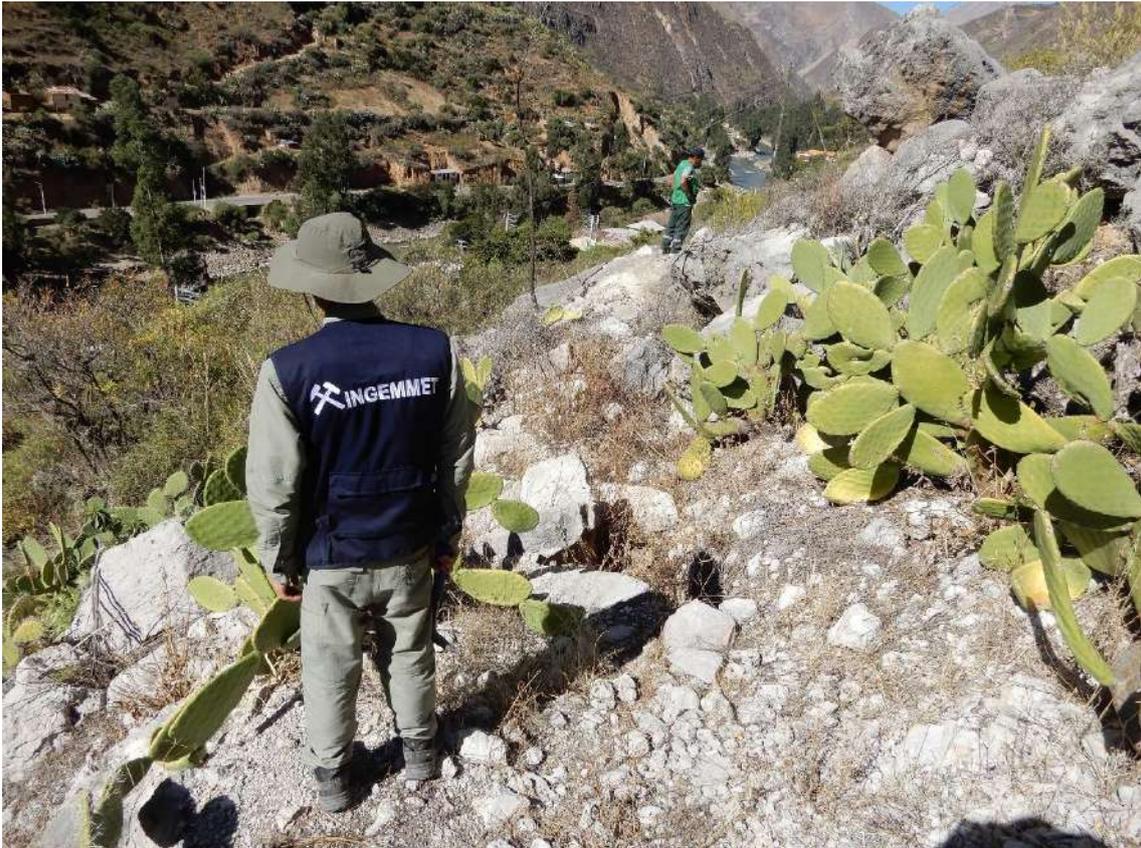
Fotografía 6. Bloques de roca con tamaños de 0.9 a 2.0 m de diámetro dispuestos al pie de la ladera del Cerro Ccehcamarca.

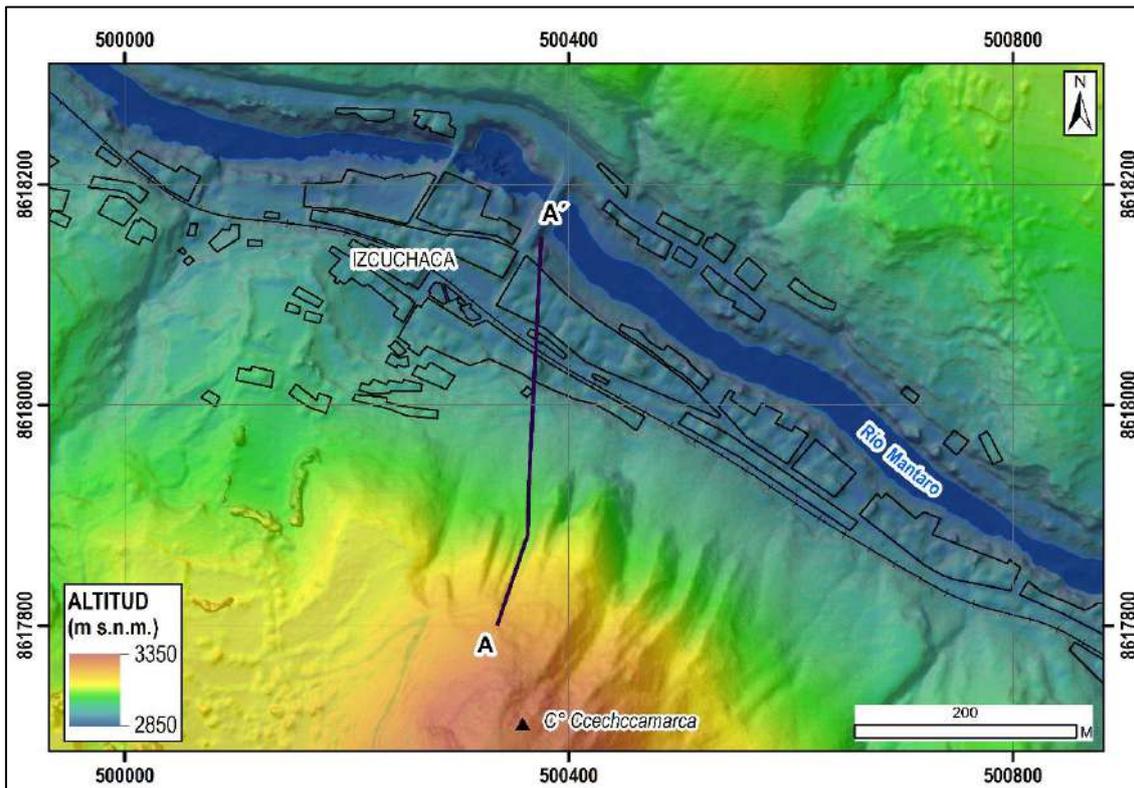
Aplicando este criterio, se observa que 10 viviendas, el hospedaje y el comedor popular "Keiko Sofia Izcuchaca" se ubican dentro la zona de alcance máximo de las rocas, lo que permite indicar que, ante la ocurrencia de sismos de gran magnitud, los bloques de rocas tienen alta probabilidad de caer y comprometer la seguridad física de viviendas y personas asentadas ladera abajo (figura 12).

Figura 11. Ubicación del perfil A-A' trazado de acuerdo al registro del último evento registrado en junio del 2024 y su posible trayectoria; así mismo, se muestra las viviendas expuestas demarcadas en polígono color negro.

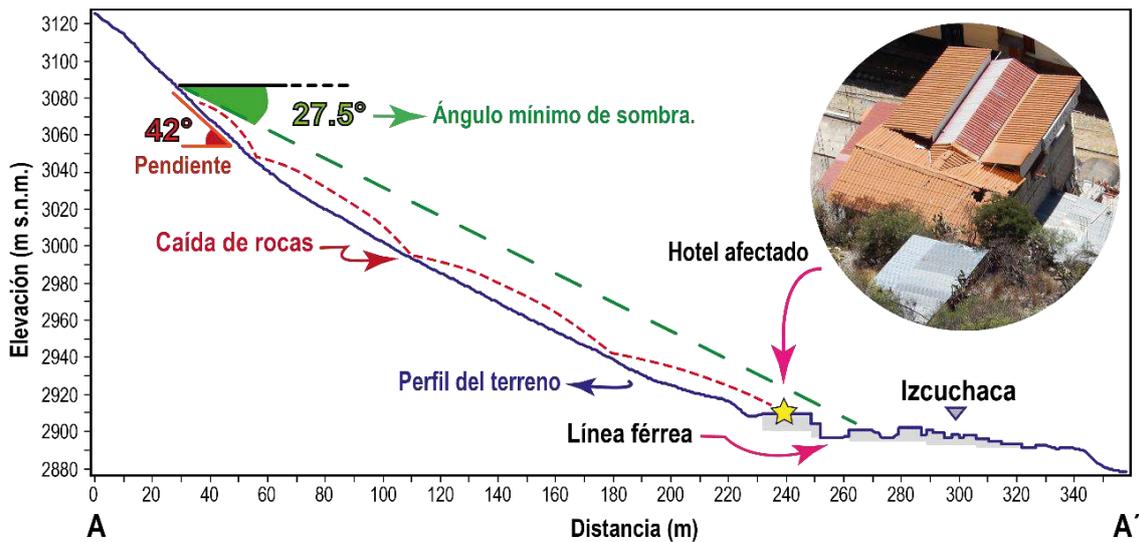
Figura 12. Perfil transversal del evento ocurrido en junio del 2024, mostrando un ángulo de arranque de 42° así como las viviendas expuestas. Así mismo se muestra el ángulo mínimo de sombra, como el alcance máximo que se debería considerar según el criterio de Criterio de Evans, S.G. y Hungr, O. (1993).

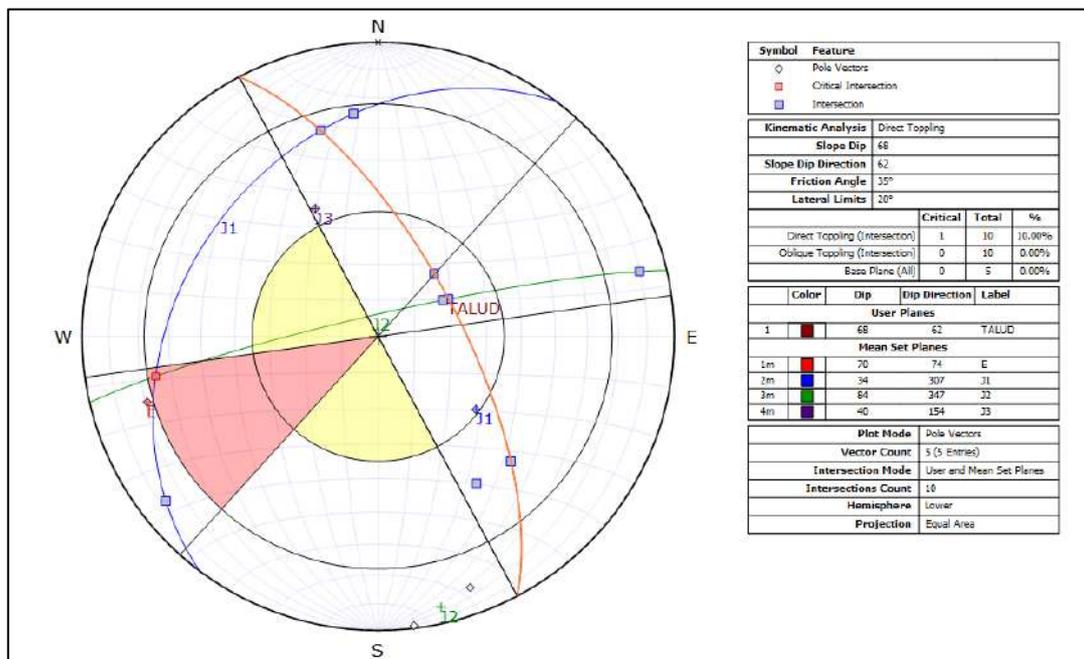
- La estación geomecánica 01, presenta probabilidad de roturas por volcamiento, la cual se desarrolla a través de la intersección de las familias J1 y J2 (figura 13), que corresponden a discontinuidades con buzamientos paralelos a la cara del talud.

Las principales causas que generan la rotura por vuelco son: La altura del talud (≈ 250 m), geometría desfavorable de los estratos, sistema de fracturas ortogonales que dan lugar a una geometría de columnas divididas en bloques (**Fotografía 7**) y la concentración desfavorable de tensiones.

Figura 13. Análisis cinemático por volcamiento de la estación geomecánica E-01.

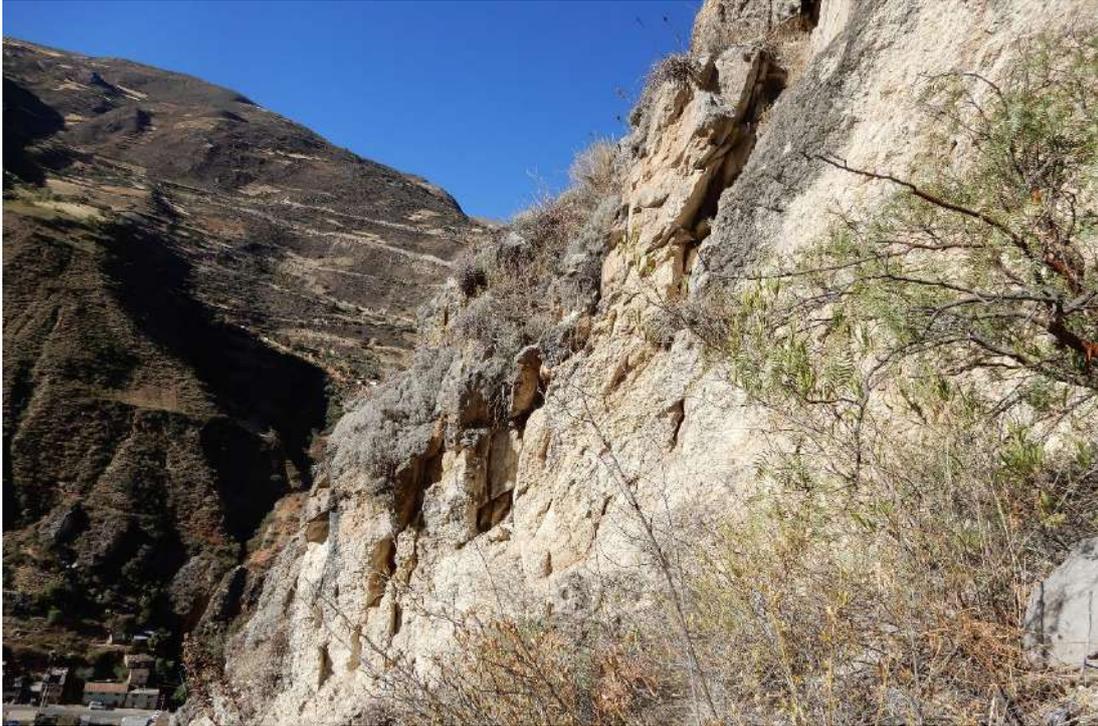
Fotografía 7. Vista de sistema de fracturas ortogonales muy abiertas, que dan lugar a una geometría de columnas divididas en bloques favoreciendo la rotura por volcamiento.

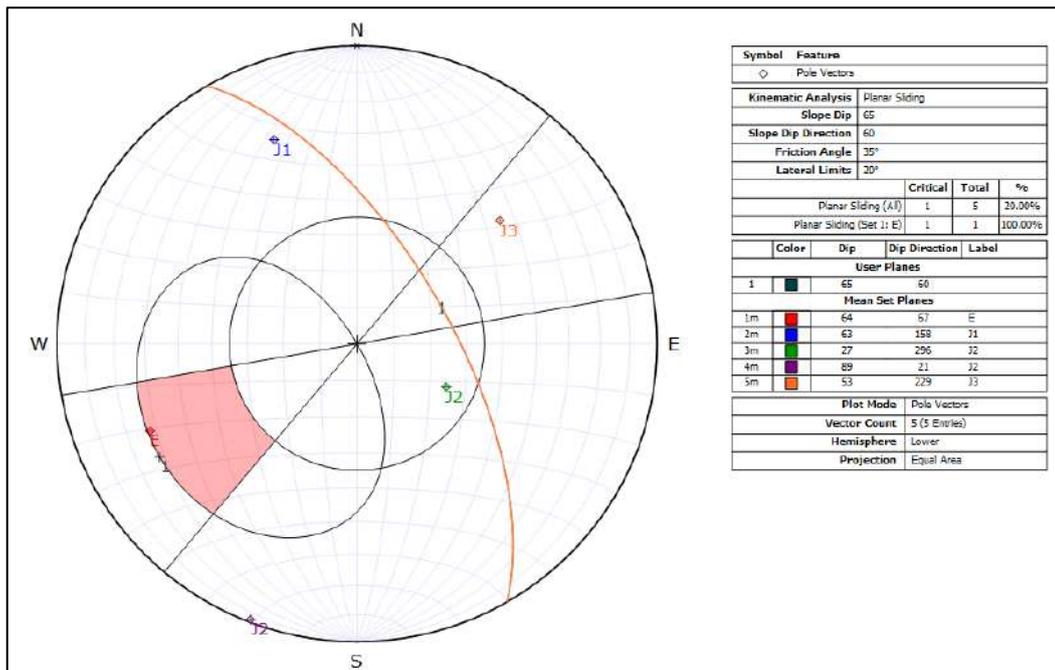
- **La estación geomecánica 02**, presenta probabilidad de rotura planar (figura 14), la cual se desarrolla a través del plano de estratificación con buzamiento a favor de la pendiente y favoreciendo la ruptura e inestabilidad del talud.

Figura 14. Análisis cinemático por rotura planar de la estación geomecánica E-01.

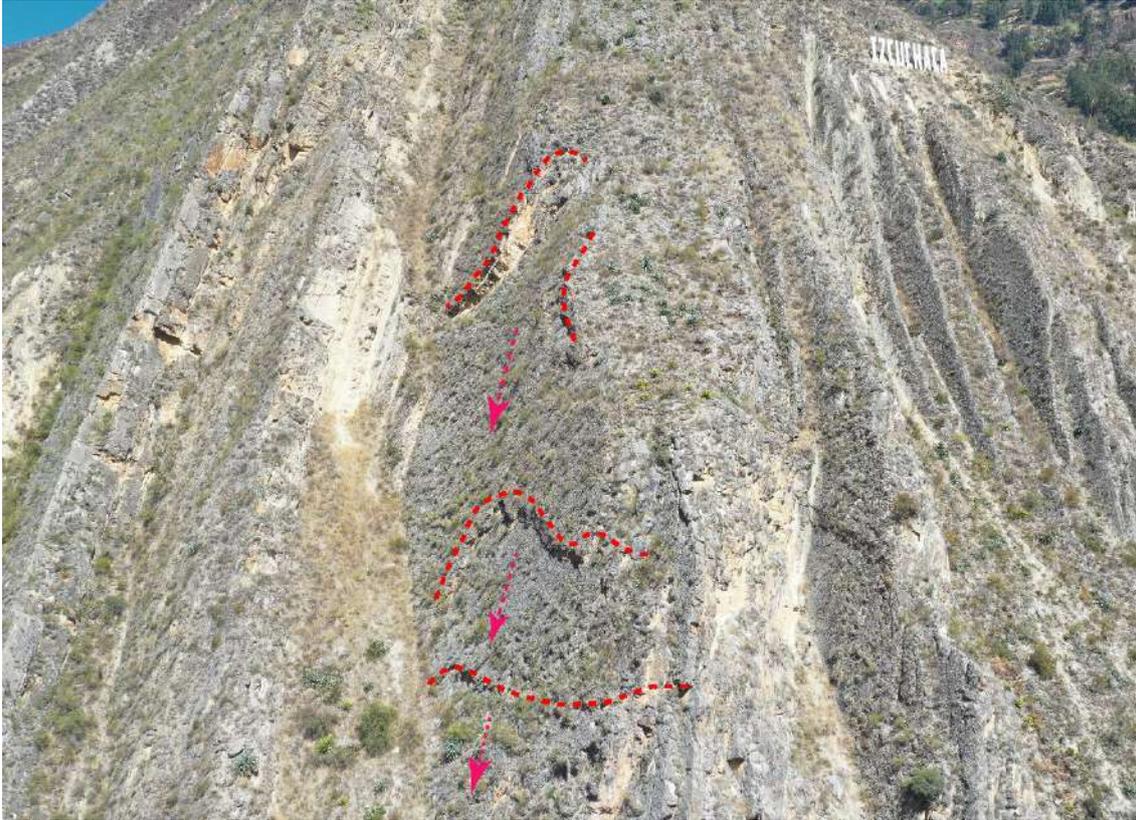
La evidencia de las roturas planares se muestra en la figura 15, con cicatrices de desprendimientos antiguos, claramente delimitados por planos bien marcados en la cara expuesta del talud.

Figura 15. Evidencias de cicatrices de desprendimientos antiguos (líneas entrecortadas roja) que sugieren roturas planares con movimiento a favor del plano de estratificación.

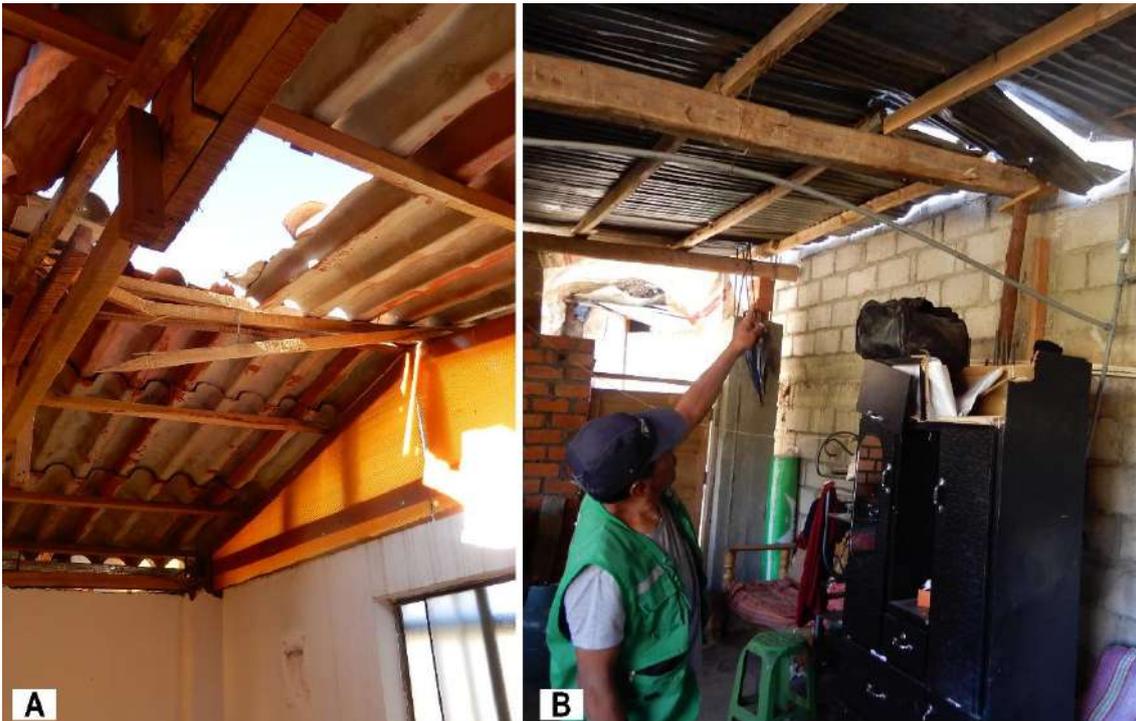
Los daños registrados del último evento (03 de junio del presente año) son la afectación directa de: techo del Hospedaje “Vista Alegre Izcuchaca”, tres viviendas y el comedor popular “Keiko Sofia Izcuchaca” (figura 17, 18, 19).

Figura 17. A. Vestigio del impacto de la caída de roca en el techo de hospedaje “Vista Alegre Izcuchaca”. Coordenadas referenciales UTM WGS-84, 18S: E: 500368; N: 8618026. **B.** Techo de vivienda continúa al hospedaje y de igual forma, afectado por la caída de roca reciente. Coordenadas referenciales UTM WGS-84, 18S: E: 500373; N: 8618023.

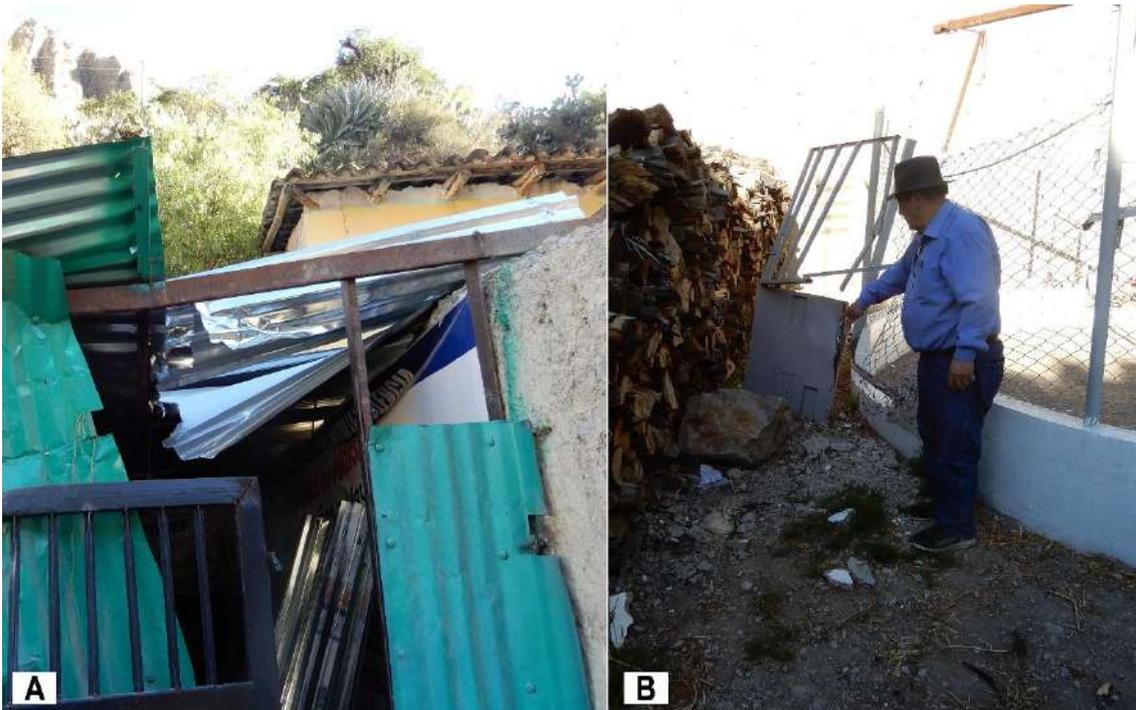
Figura 18. Registro fotográfico de la afectación directa de techo (A) y patio (B) del comedor popular “Keiko Sofia Izcuchaca”. Coordenadas referenciales UTM WGS-84, 18S: E: 500409; N: 8618013.

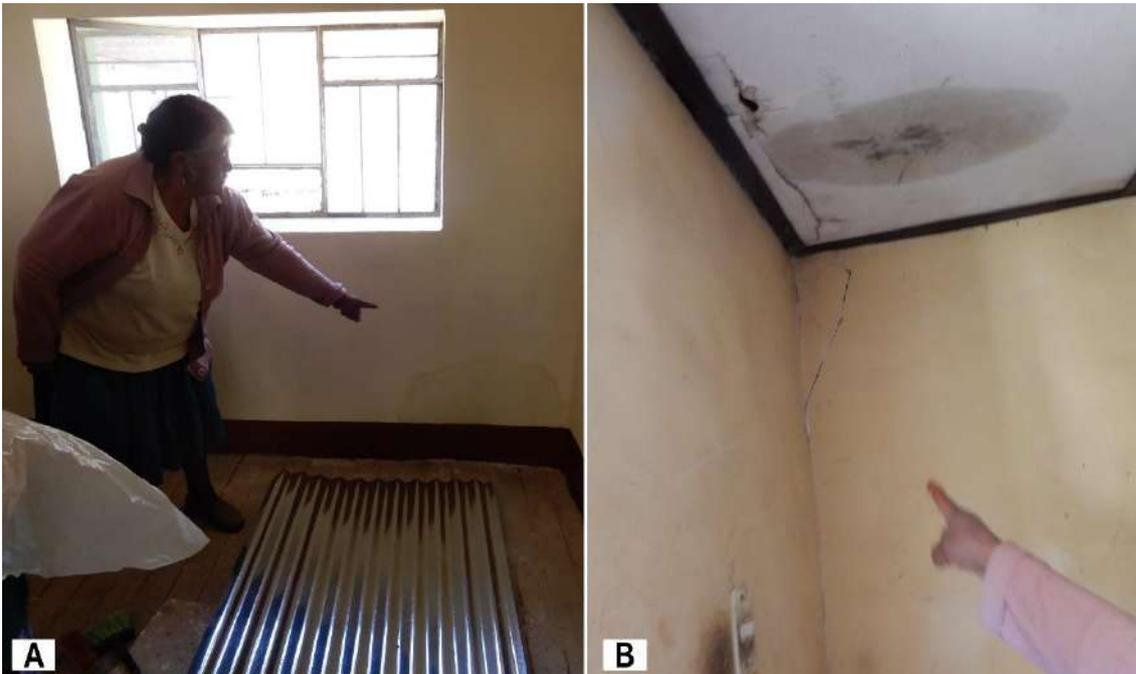
Figura 19. Vestigios de caídas de rocas en pared (A) y techo (B) de vivienda. Coordenadas referenciales UTM WGS-84, 18S: E: 500428; N: 8618007.

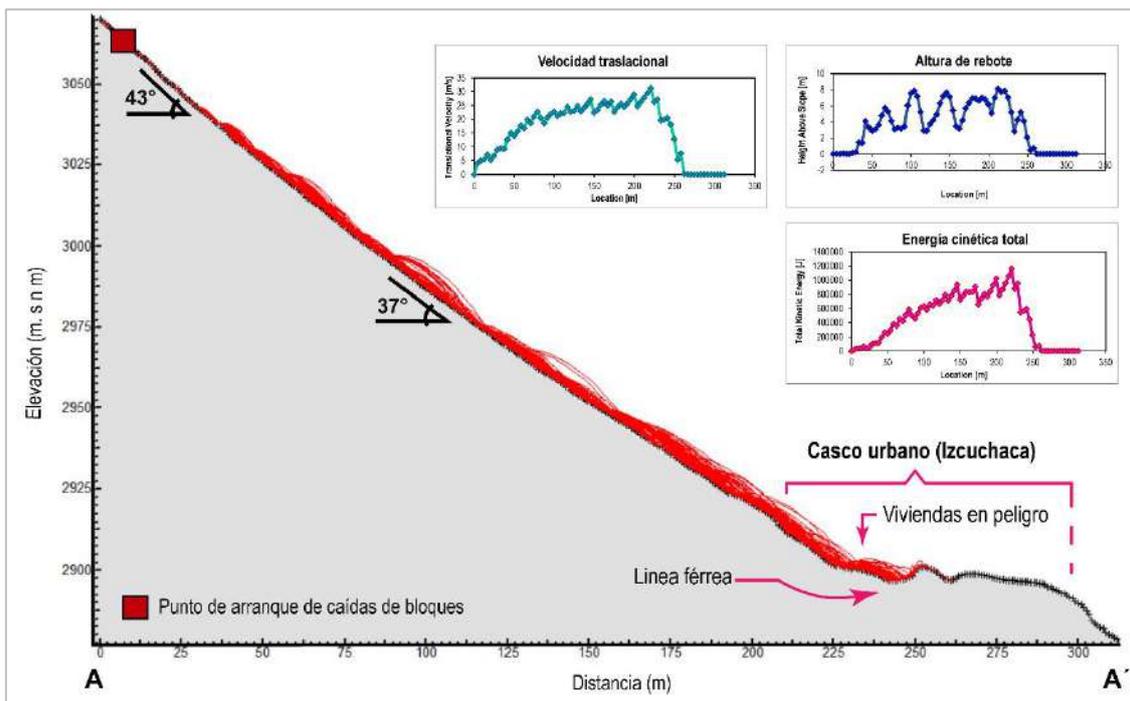
Tiene una distancia de 310 m. Los bloques simulados inician en una ladera con pendiente escarpada (43°), como parte de los afloramientos rocosos muy fracturados de la Formación Chúlec, seguido de una ladera de fuerte pendiente (37°), para finalmente extenderse sobre el casco urbano de Izcuchaca hasta las riberas del Río Mantaro (figura 21).

La altura de rebote máxima es de 8.0 m, con fuerzas cinéticas de impacto de 1165 KJ y alcances máximos de hasta 250 m, desde el punto de partida.

Figura 21. Simulación de caída de rocas de la Sección A-A'.

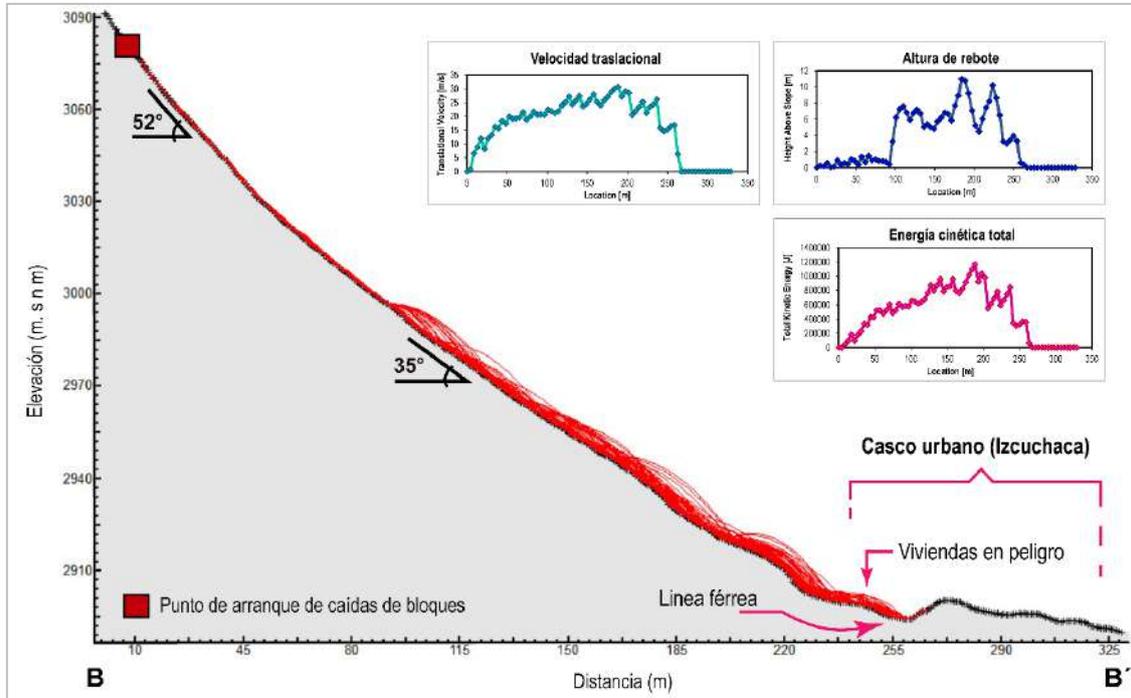
A partir de la simulación realizada, las caídas de roca alcanzarían velocidades máximas de hasta 30.6 m/s, desacelerando en contacto con bloques de roca en la ladera y obstáculos físicos (viviendas). La altura de rebote máxima es de 10.9 m, fuerzas cinéticas de impacto de 1169 KJ y alcances máximos de hasta 265 m.

Figura 22. Simulación de caída de rocas de la Sección B-B'.

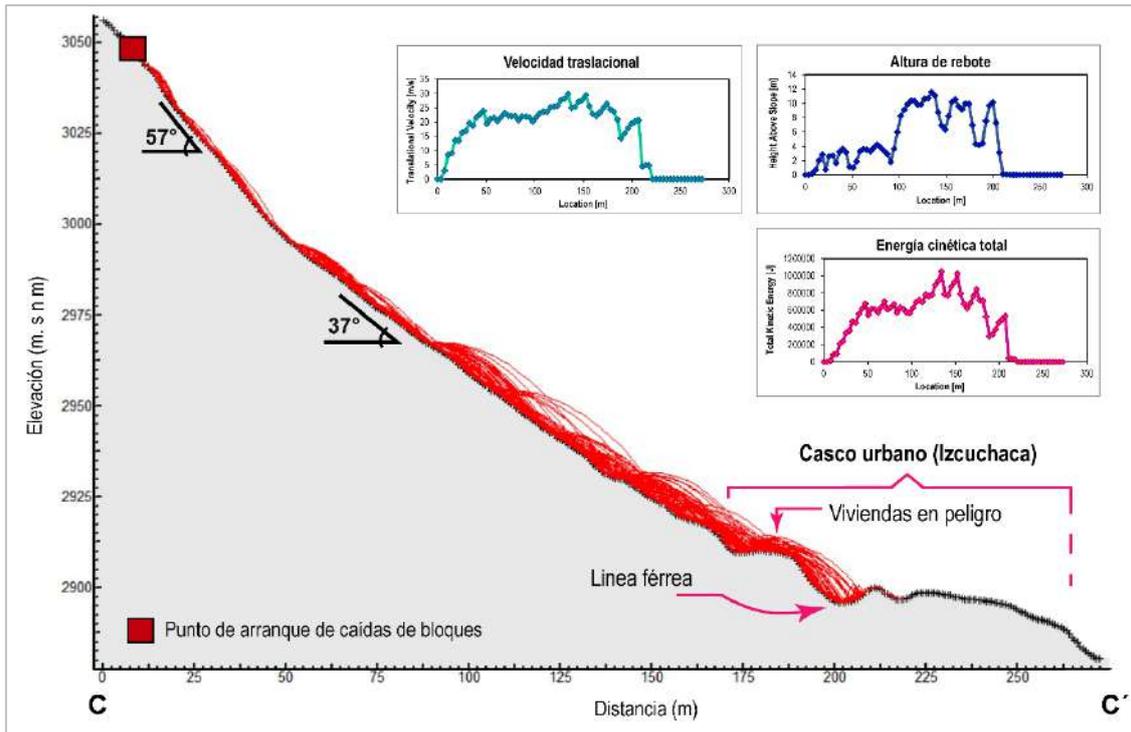
La simulación indica que las caídas de rocas alcanzarían velocidades máximas de hasta 34.7 m/s, desacelerando en contacto con bloques de roca en la ladera y obstáculos físicos (viviendas). La altura de rebote máxima es de 15.4 m, fuerzas cinéticas de impacto máximas de 1398 KJ y alcances máximos de hasta 245 m.

Figura 23. Simulación de caída de rocas de la Sección C-C'.

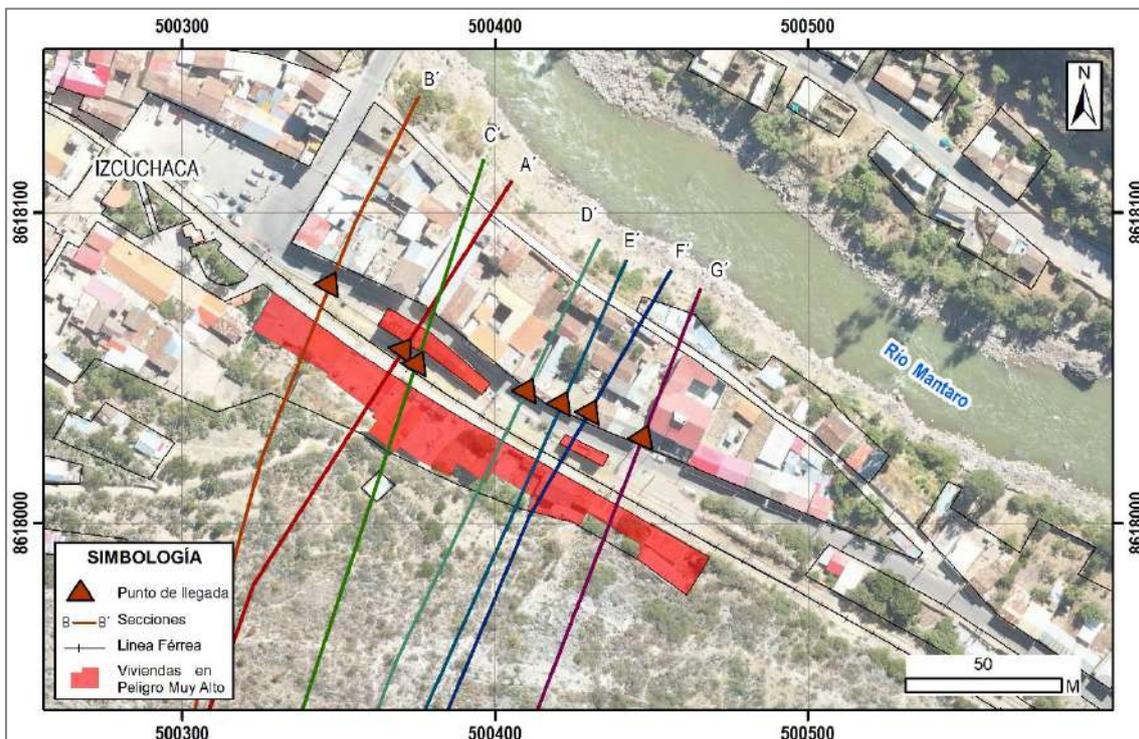
En base a los resultados de cada sección simulada, se generó un mapa de ubicación (figura 28), donde se muestra el punto de llegada máximo por cada sección simulada; así mismo, se demarca en un polígono color rojo el área de peligro muy alto a caída de rocas, que corresponde principalmente a las viviendas ubicadas dentro de la zona de alcance máximo y rebotes de rocas.

Figura 28. Ubicación de los puntos de llegada máxima por cada simulación y el área, demarcada en color rojo, susceptible a caídas de rocas y de peligro muy alto.
