Informe Técnico N° A7545

EVALUACIÓN DE PELIGROS GEOLÓGICOS EN LA LADERA OESTE DEL CENTRO POBLADO DE TICRAPO

Departamento: Huancavelica
Provincia: Castrovirreyna
Distrito: Ticrapo

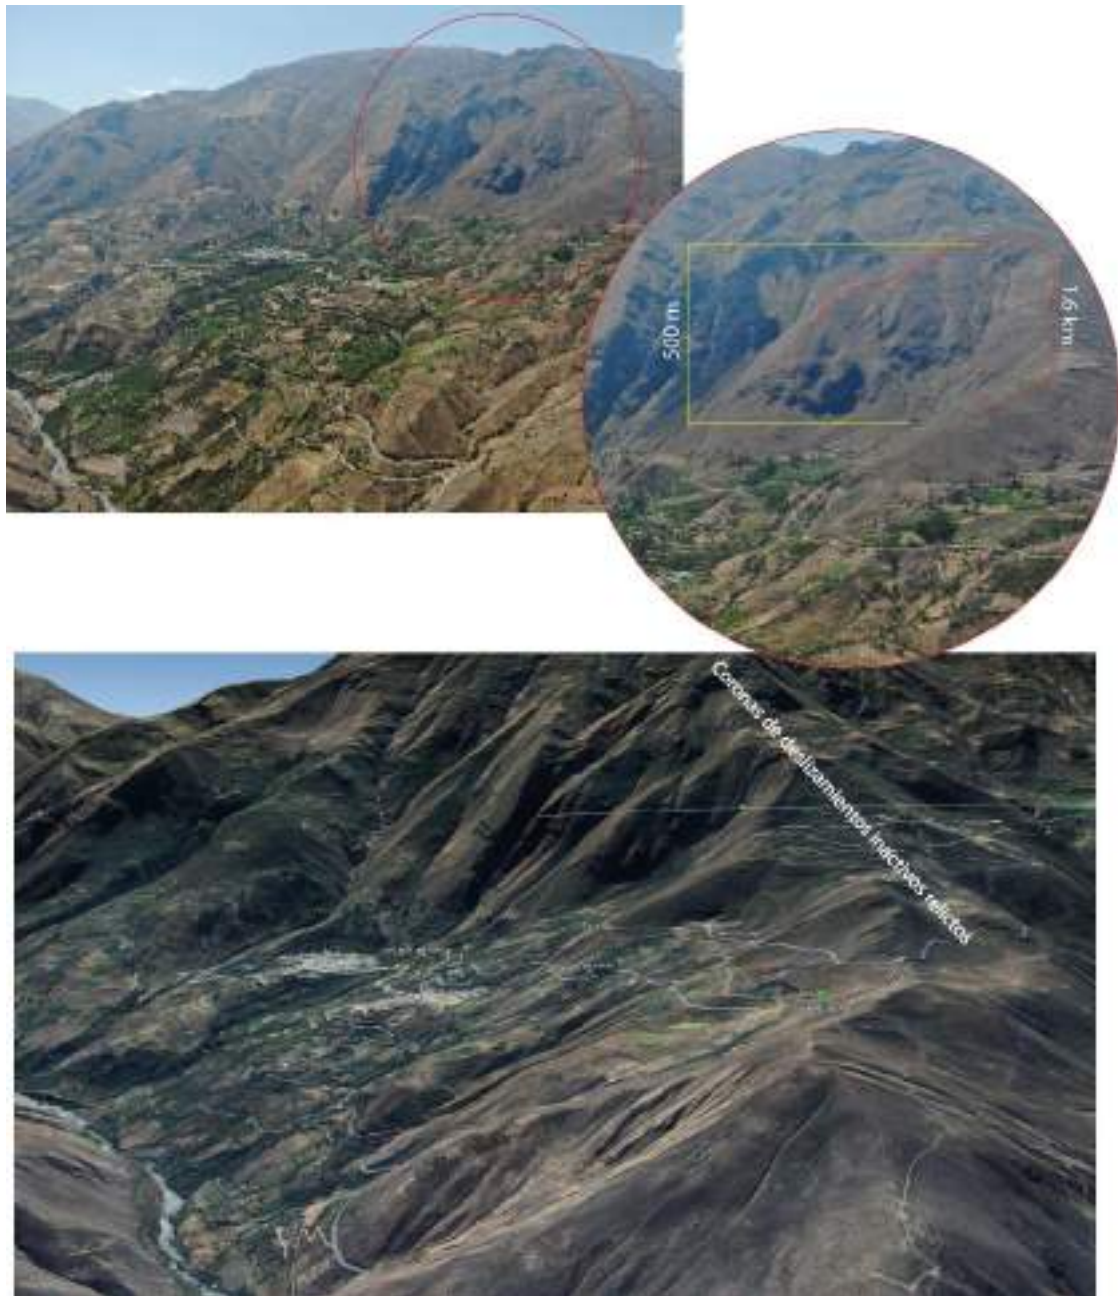
Se han identificado 05 deslizamientos rotacionales inactivo relictos, estos presentan características típicas, como: escarpes y coronas erosionados, superficies de deslizamiento antiguos cubiertas por vegetación, morfología ondulada y degradada (ver figura 11, mapa 4, anexo 1).

Figura 11. Muestra las coronas de deslizamientos antiguos relictos en la ladera oeste de Ticrapo

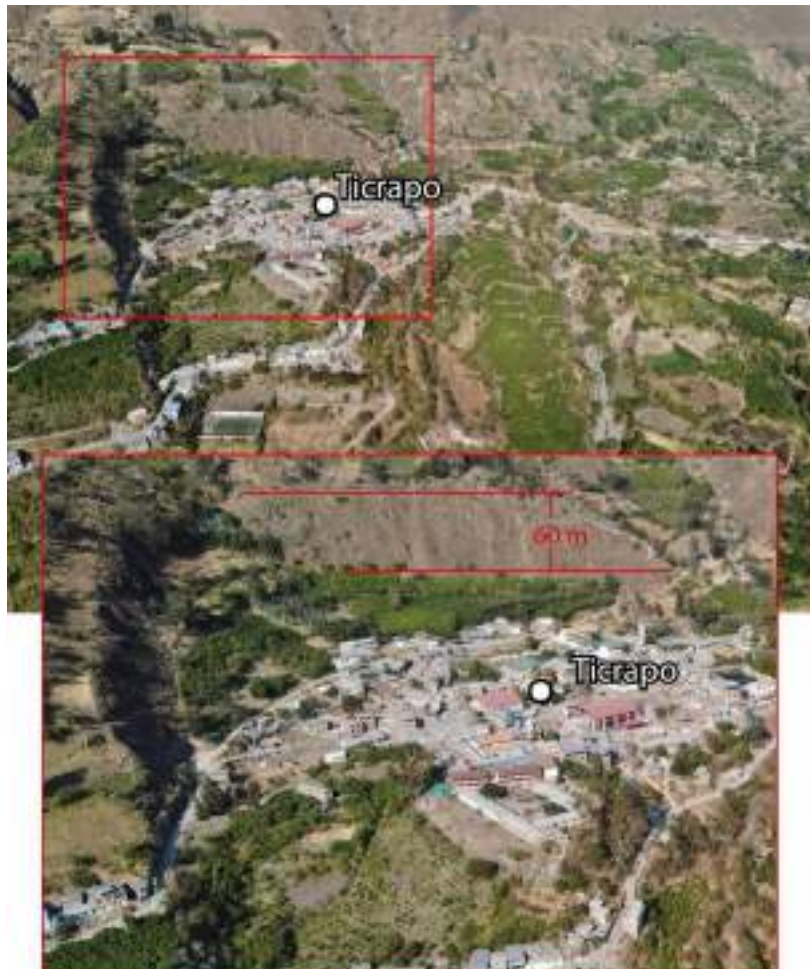
En la ladera oeste de Ticrapo, se han registrado 15 deslizamientos inactivos latentes con las siguientes características (mapa 4.anexo 1) escarpes visibles bien conservados, grietas o fracturas que sugieren inestabilidad latente, material desplazado que aún muestra signos de deformación reciente (periodos mayores a 20 años según versión de los pobladores). Área de acumulación de agua en algunas depresiones que podría actuar como agente desencadenante en el futuro y manantes de agua natural (figura 12).

Figura 12. Deslizamiento inactivo latente más representativo en el sector Ticrapo.

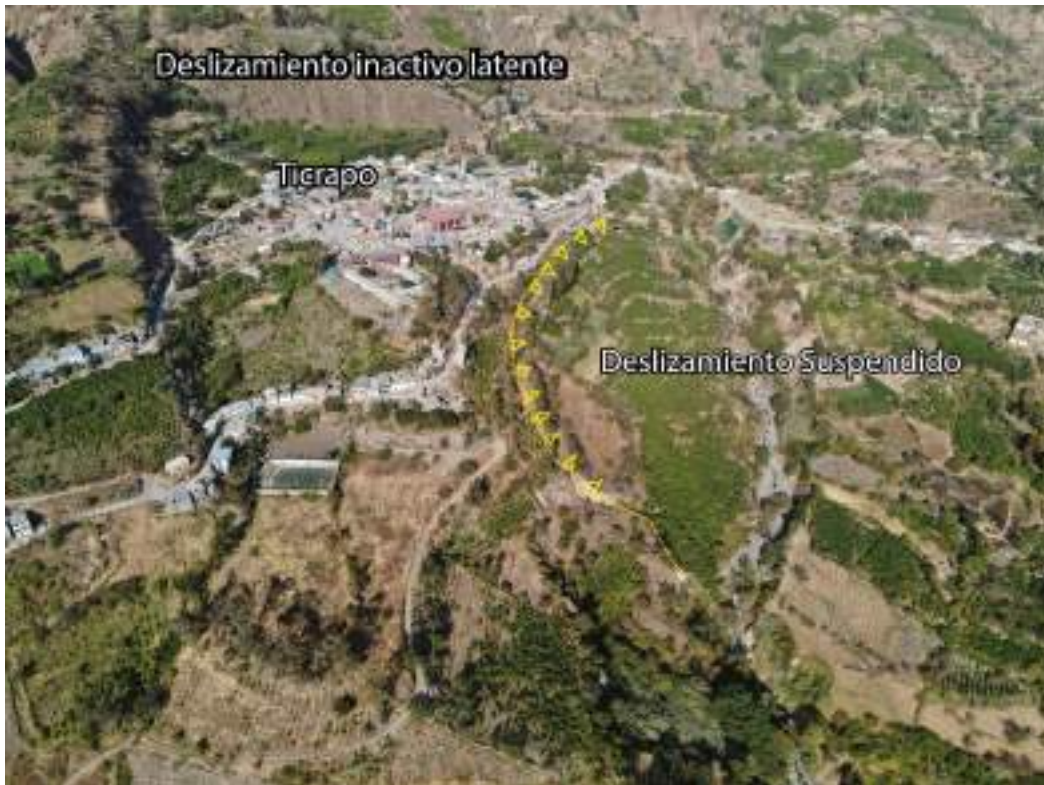
En la ladera oeste de Ticrapo, se han identificado 03 deslizamientos suspendidos siendo el principal el ubicado por debajo del centro poblado Ticrapo (figura 13, mapa 4 – anexo 1). Estos deslizamientos presentan las siguientes características: escarpes activos con signos de erosión reciente. grietas superficiales que indican inestabilidad continua, acumulación de materiales sueltos en la base del escarpe. zonas de acumulación de agua que podrían aumentar la presión intersticial en el terreno.

Figura 13. Deslizamiento suspendido más representativo en el sector Ticrapo.

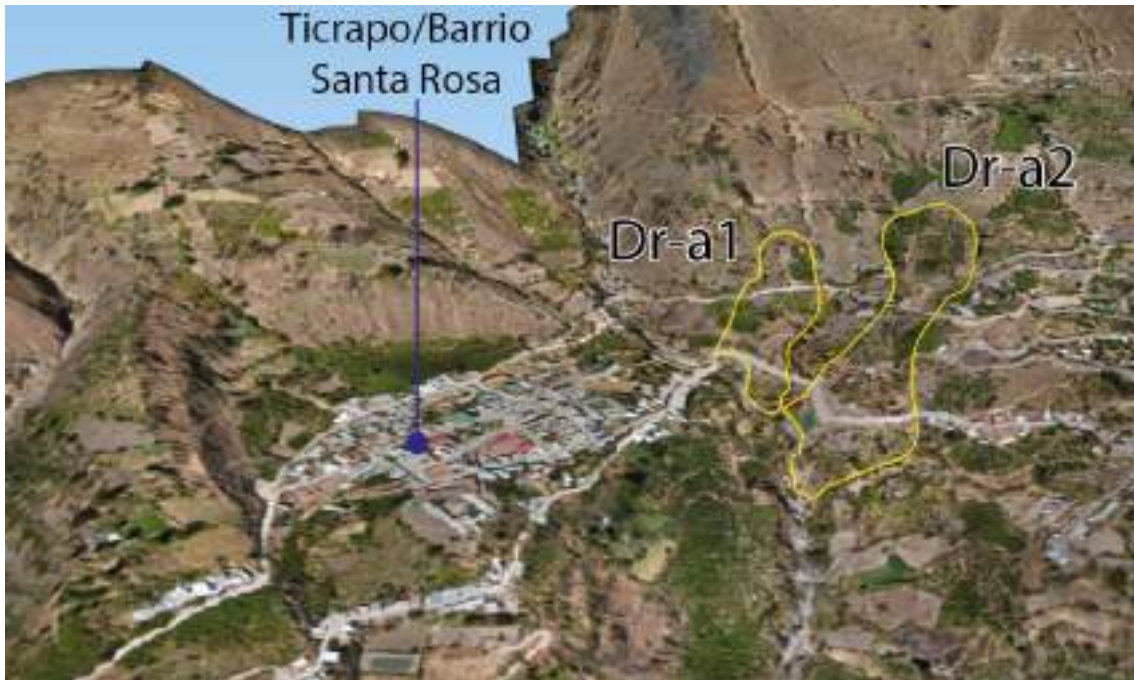
El deslizamiento Dr-a1 tiene una longitud de 150 m y una escarpa de 2 m de altura, con una inclinación de la masa deslizante superficial de 27° (figura 14, mapa 4 del anexo 1). No presenta saltos secundarios, pero sí grietas tensionales en la masa inestable. La altura desde el pie de la corona hasta el pie del deslizamiento es de 107 m, con una longitud total de 316 m y una dirección de movimiento hacia el N153°, cubriendo un área de 0.056 km². Este deslizamiento afecta la carretera asfaltada en un tramo de 25 m, a la altura del puente entre los barrios de San José y Tarapacá, causando la ruptura del pavimento. Además, una trocha carrozable superior a la carretera que se ve afectada en 70 m, donde también se observan grietas tensionales (fotografías 8-11).

Figura 14. Muestra el deslizamiento Dr-a1, en base a la información fotogramétrica en la ladera oeste de Ticrapo.

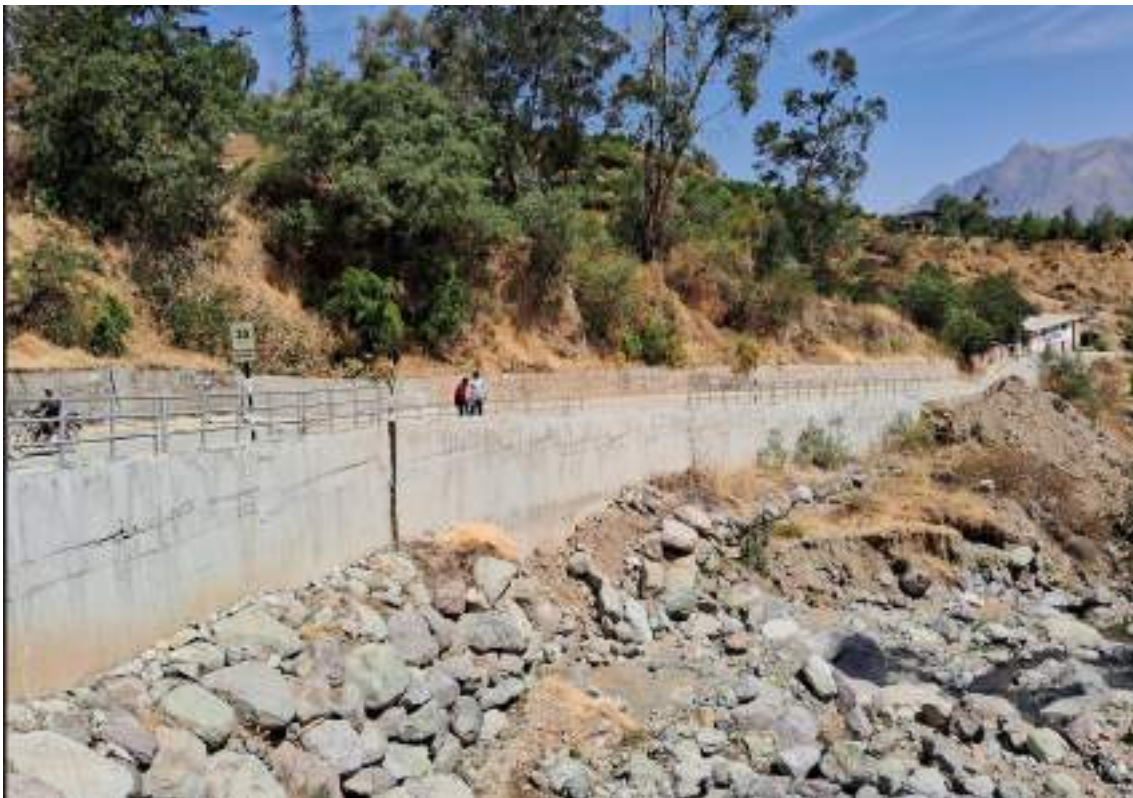
Fotografía 8. Muestra el muro de contención posterior al puente, con evidencias de presión sobre este por el deslizamiento activo (Dr-a1).

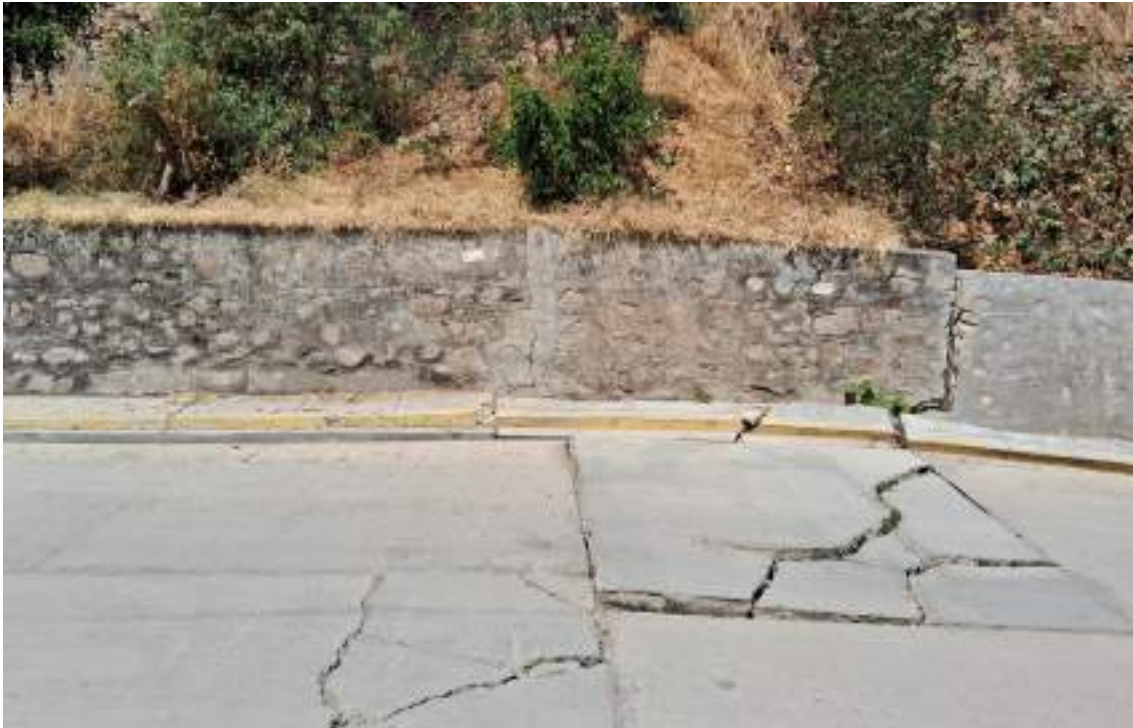
Fotografía 9. Agrietamientos en las coordenadas UTM, WGS 84, 18s, X45335 e Y:8520322.

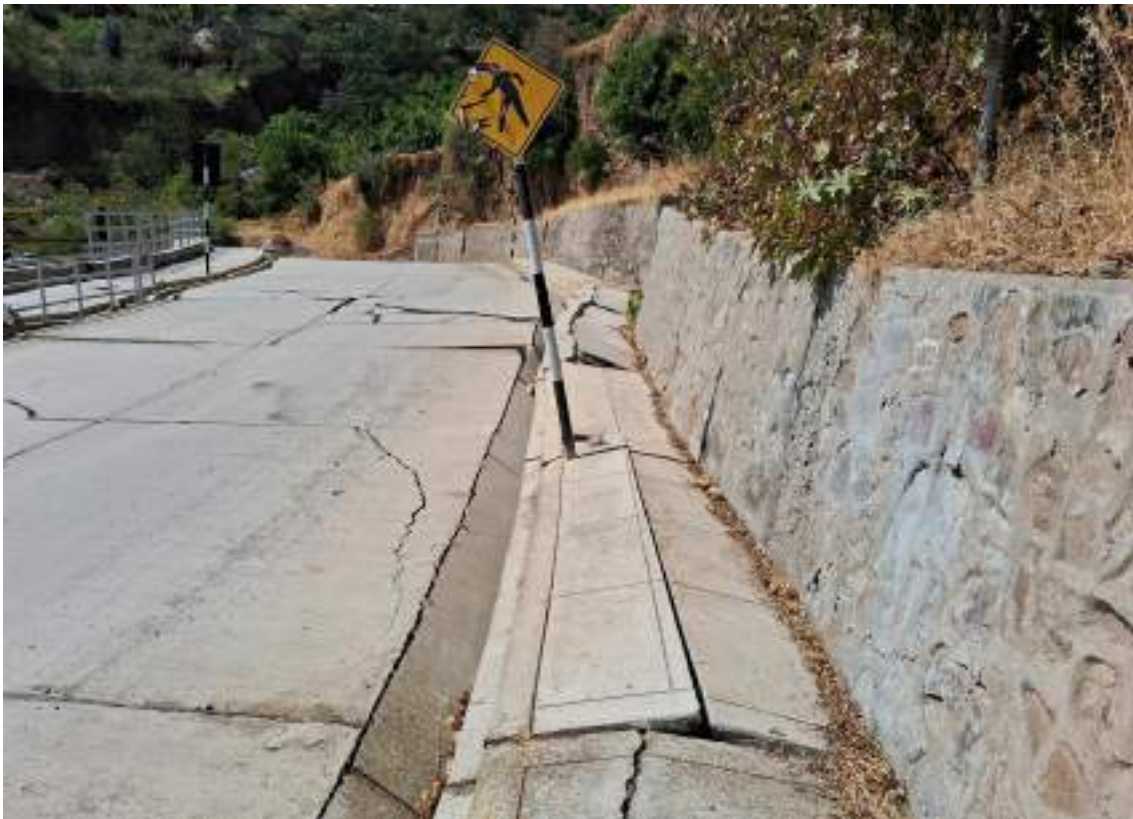
Fotografía 10. Muestra como el pavimento se levantó durante deslizamiento debido a la presión ascendente del suelo desplazado, la acumulación de material en la base del deslizamiento, deformaciones diferenciales del terreno y el aumento de la presión del agua subterránea. Estas

tensiones deformaron el pavimento, que no puede adaptarse a los cambios en el terreno, provocando su levantamiento.

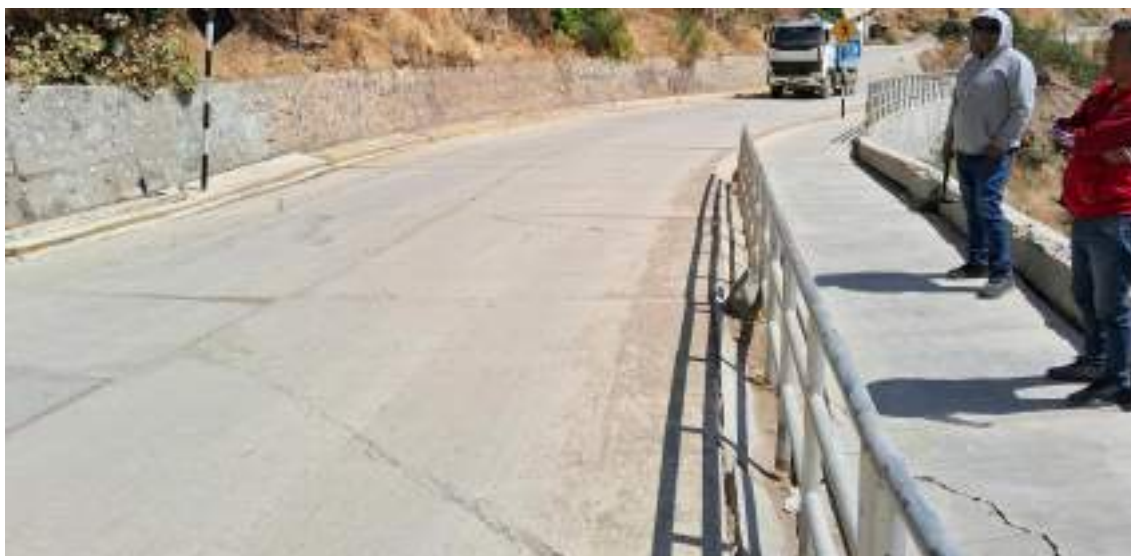
Fotografía 11. Muestra las grietas en el pavimento durante el deslizamiento, se forman debido a las tensiones generadas por el movimiento irregular del suelo subyacente. A medida que el terreno se desplaza de manera desigual, se crean fracturas en la base que se trasladan a la superficie, provocando grietas en el pavimento. Estas son indicio de inestabilidad en el terreno y del avance del deslizamiento.

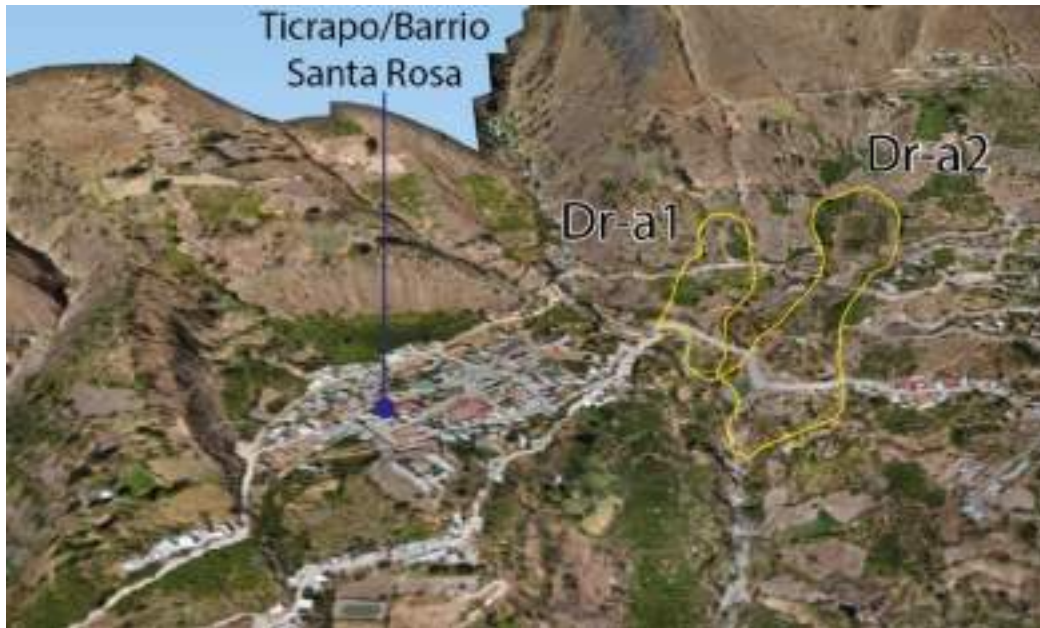
El deslizamiento Dr-a2 tiene una corona de 174 m de longitud, una altura de escarpe de 3 m y un ángulo de inclinación superficial de 30° (figura 15, mapa 4 del anexo 1). Presenta saltos secundarios a 2 m debajo de la escarpa principal, con alturas menores de 1 m. La diferencia de elevación entre la corona y el pie del deslizamiento es de 170 m, con una longitud total de 573 m y una cobertura de 0.022 km². Afecta 178 m de la carretera principal y ha provocado el agrietamiento de vías asfaltadas. En la parte superior se observan grietas tensionales de aproximadamente 2 m de longitud, con un espaciado de 3 cm y una profundidad visible de 15 cm, este deslizamiento afecta potencialmente a 06 viviendas en la zona. Además, se encuentran rocas de 3 metros de diámetro sobre el depósito, posiblemente provenientes de la caída de rocas desde la escarpa antigua de deslizamiento relicto. Los cortes de talud, al no considerar estos bloques, han llevado a su caída y destrucción de muros (01 registrado) fotografías 12 al 17.

Figura 15. Muestra el deslizamiento Dr-a2, activo, rotacional.

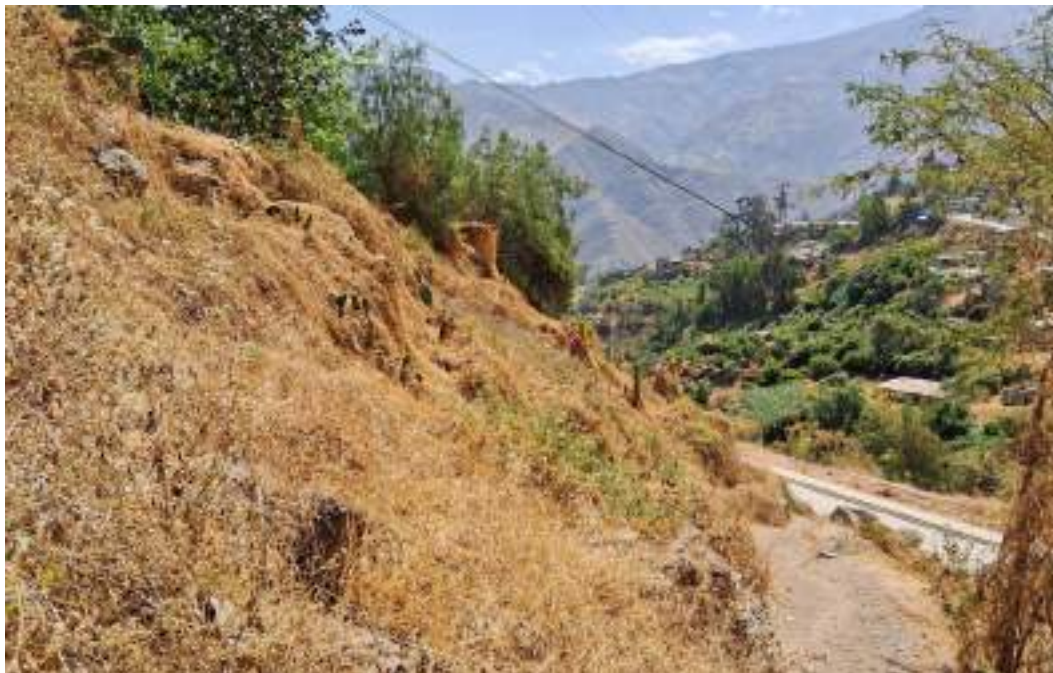
Fotografía 12. Muestra ondulaciones en el terreno producto de la dinámica del mismo.

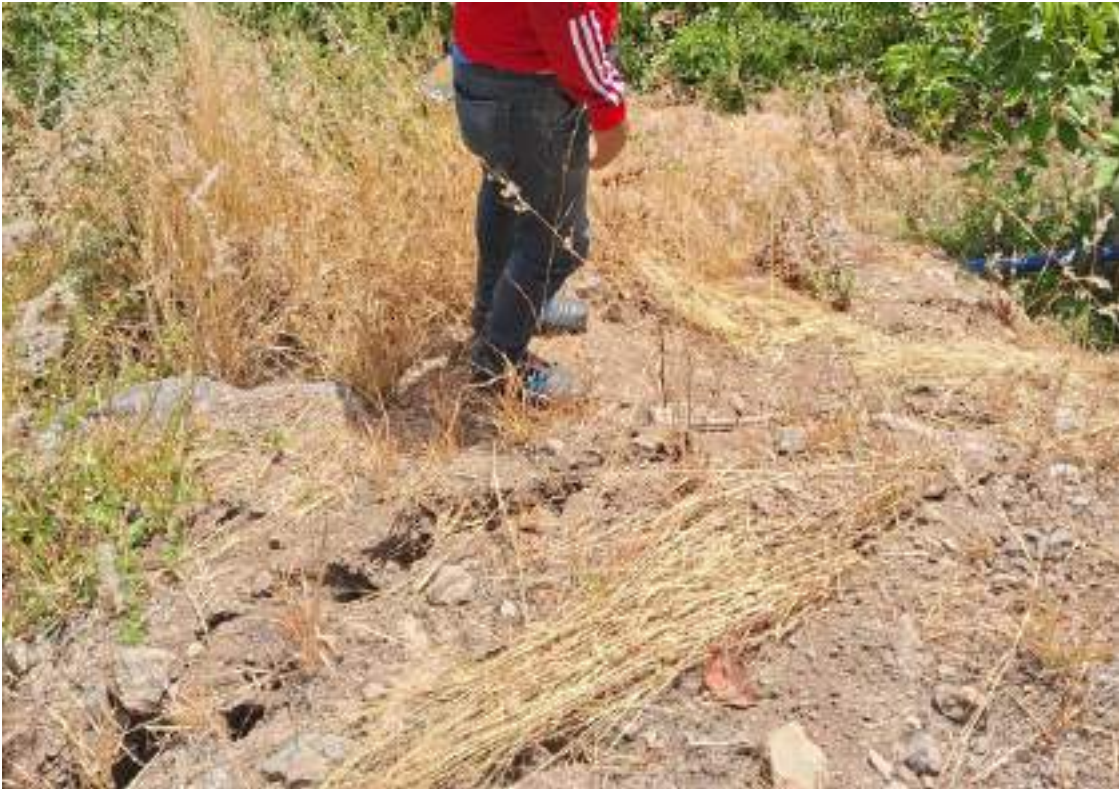
Fotografía 13. Grietas tensionales en el cuerpo del deslizamiento Dr-a2.

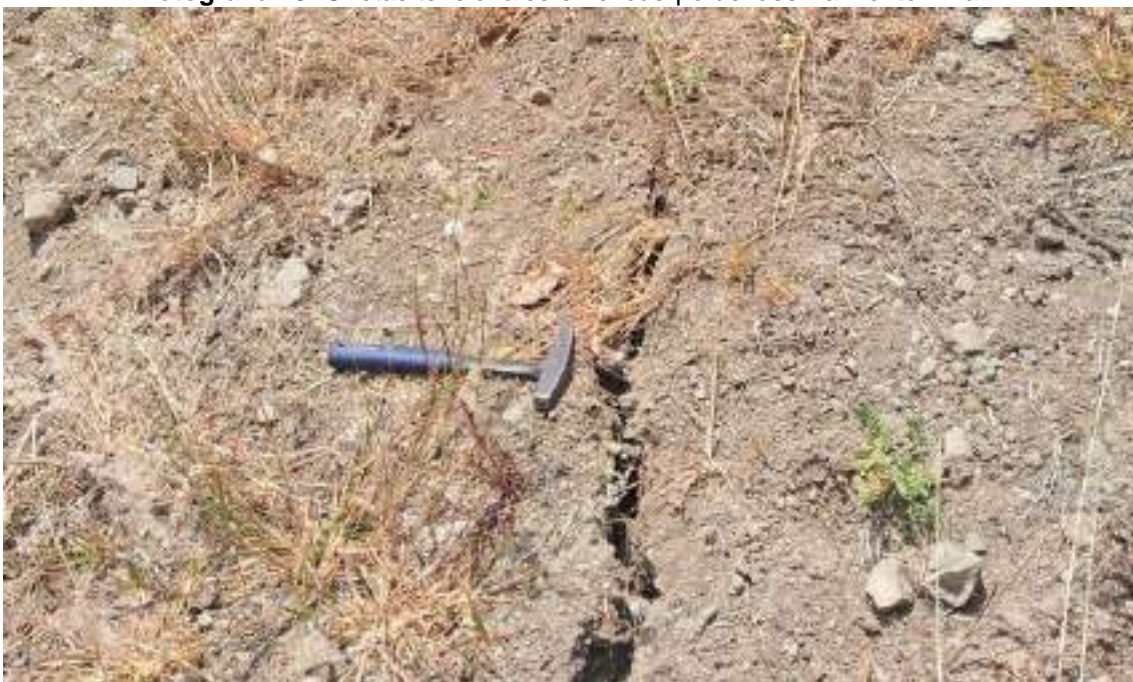
Fotografía 14. Grietas tensionales en el cuerpo del deslizamiento Dr-a2.

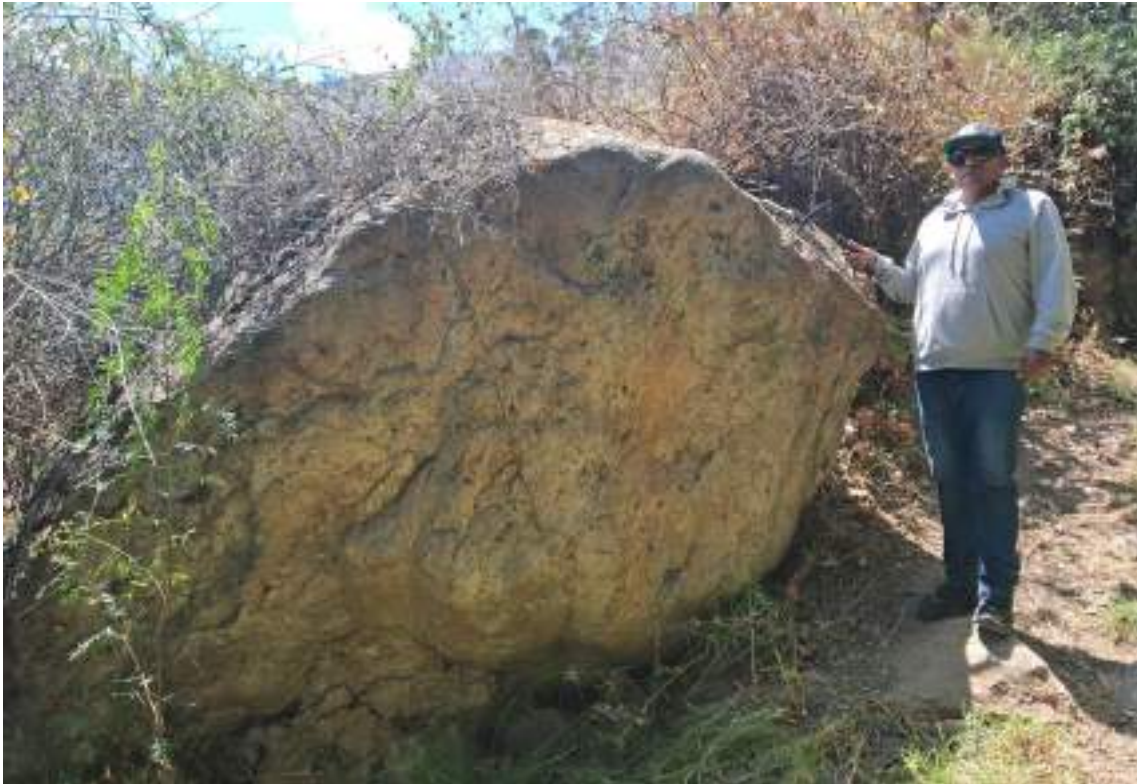
Fotografía 15. Bloques de roca en el cuerpo de la masa deslizada.

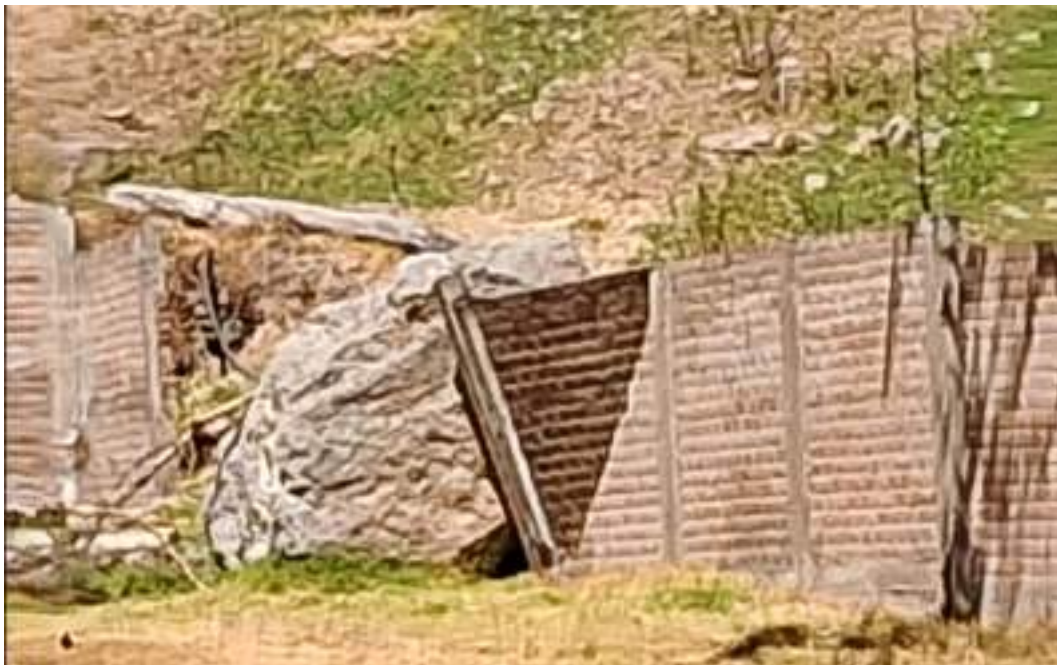
Fotografía 16. Bloques de roca en el cuerpo de la masa deslizada, caídos debido a cortes en el talud y la subsecuente destrucción de un muro.

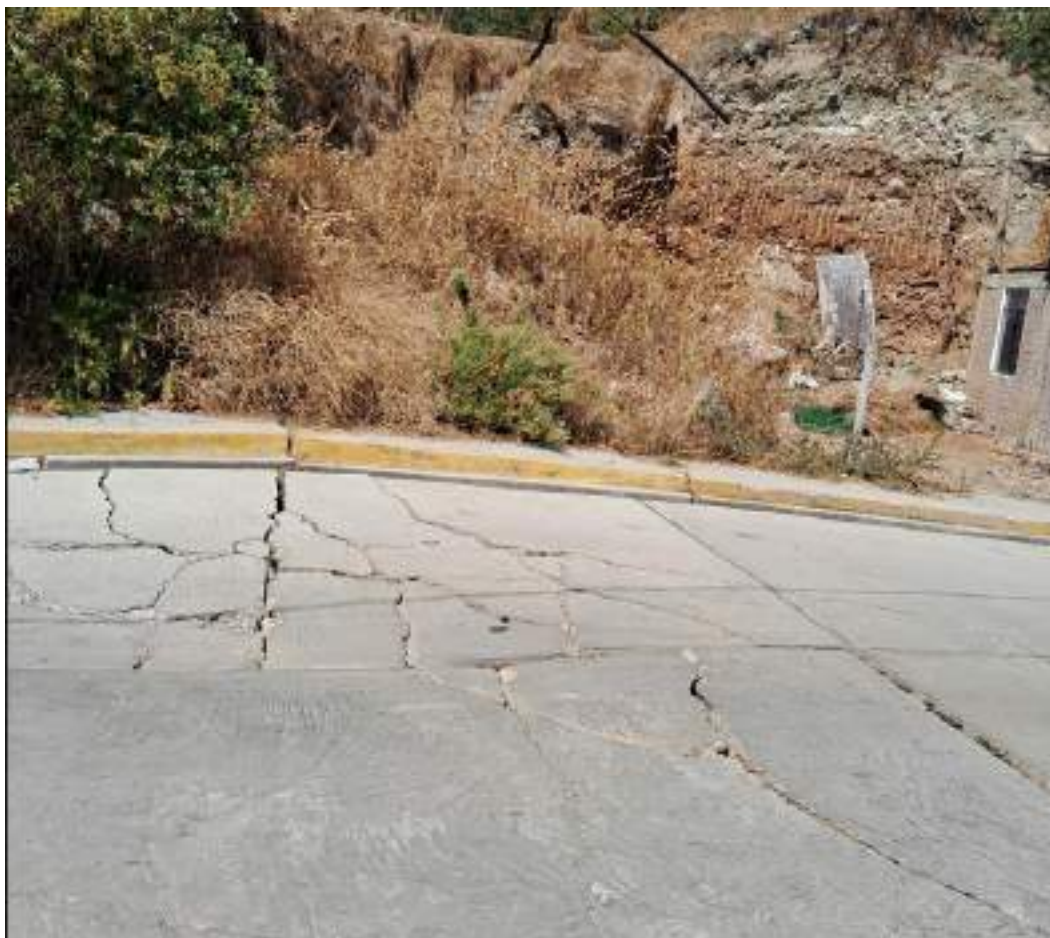
Fotografía 17. Grietas en el asfalto de la carretera afectada por el deslizamiento Dr-a2.

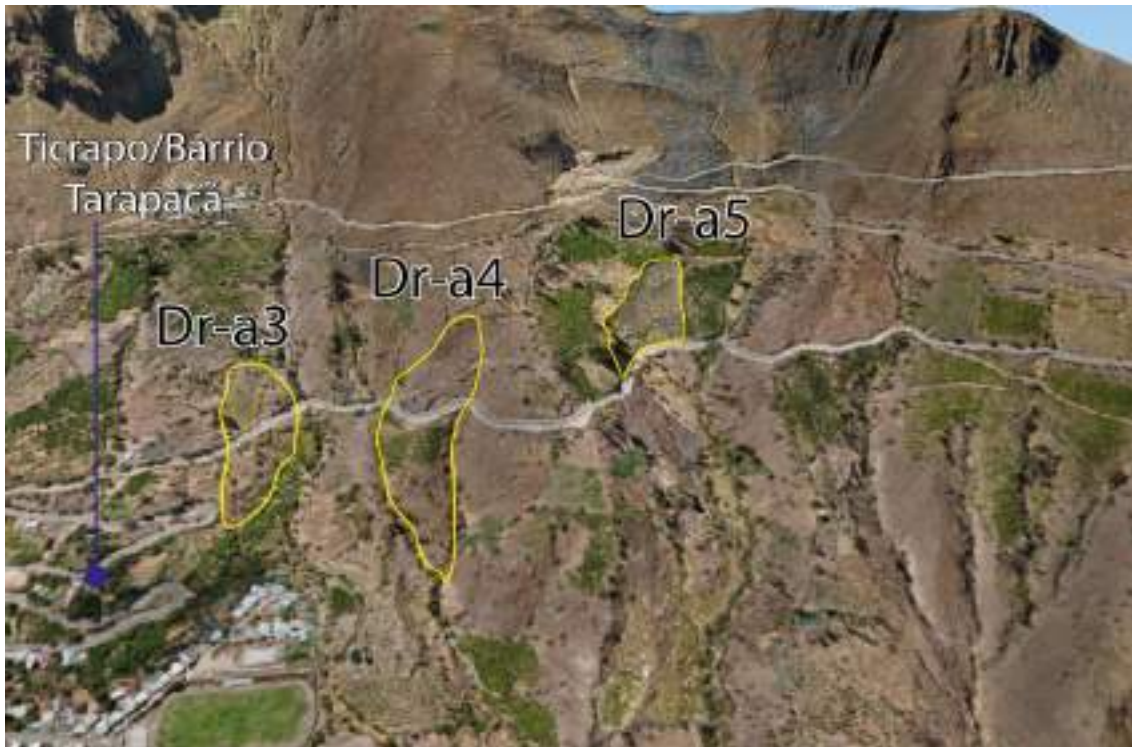
El deslizamiento Dr-a3 presenta una longitud de corona de 61 m y un salto de escarpe de 1.5 m, con un ángulo de inclinación de la masa deslizada de 25°. (figura 16, mapa 4 anexo 1) A continuación de la escarpa principal, se observan saltos secundarios menores de 0.8 m. La diferencia de altura entre la corona y el pie del deslizamiento es de 81 m, con una longitud total de 175 m y una dirección de movimiento hacia el N108°, cubriendo un área de 0.012 km². Este deslizamiento afecta 88 m de la carretera. En la parte alta del deslizamiento, se encuentra un canal de riego que, durante lluvias extremas y debido a la falta de mantenimiento, rebalsa y satura el terreno. Además, se observan canales secundarios de riego no impermeabilizados que facilitan la infiltración de agua y aumentan la saturación del suelo, incrementando la inestabilidad de la ladera. También se notan árboles inclinados hasta 7° en dirección del movimiento, lo que indica la actividad continua del deslizamiento (fotografías 18-20).

Figura 16. Muestra el deslizamiento Dr-a3, activo, rotacional cercano al barrio Tarapacá.

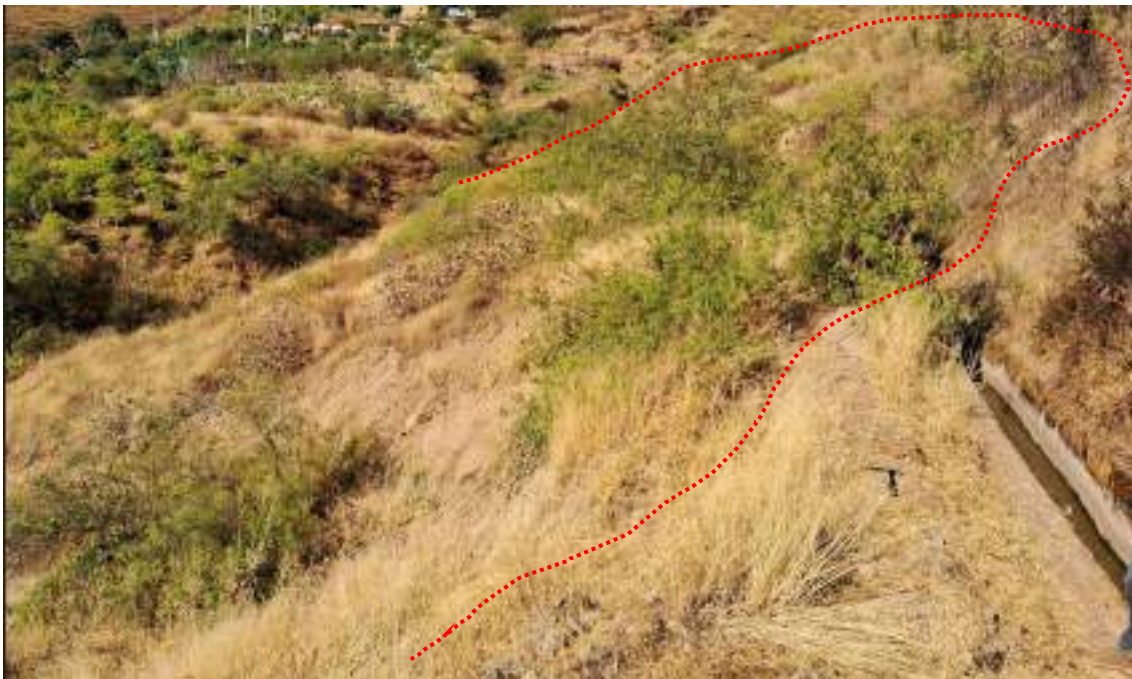
Figura 17. Escarpe principal de deslizamiento Dr-a3 cuál es el escarpe, muestra canales de riego can falta de mantenimiento en la parte superior.

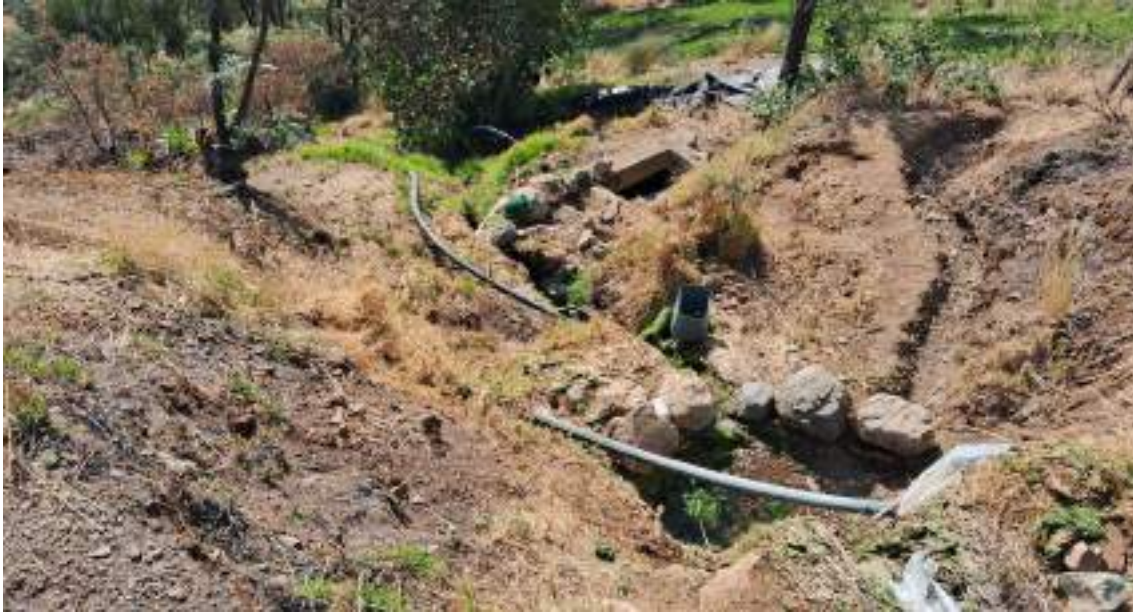
Fotografía 18. Canales de riego secundarios sin impermeabilizar derivados del canal principal.

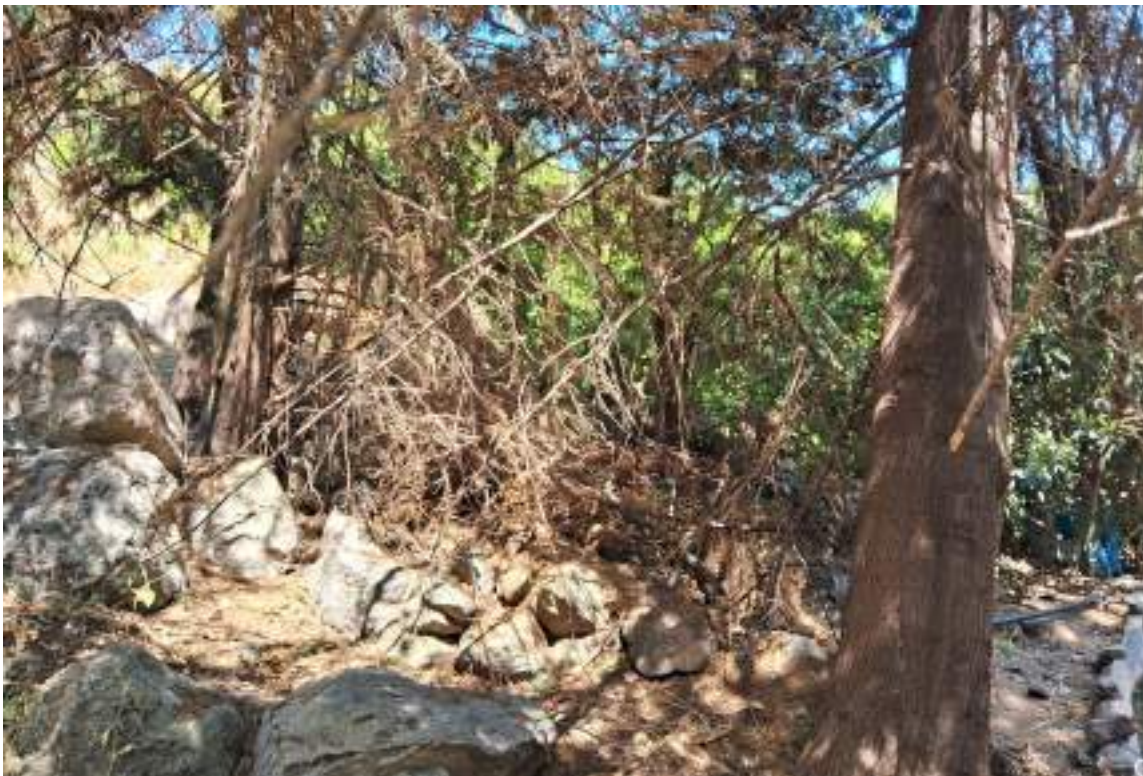
Fotografía 19. Árboles inclinados por encima del deslizamiento Dr-a3.

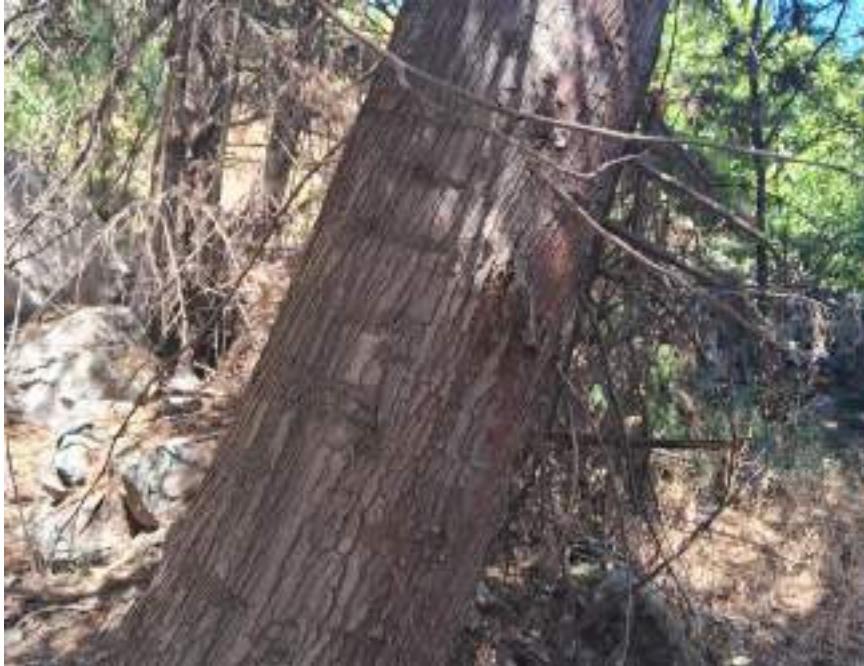
Fotografía 20. Muestra inclinación de árboles de hasta 7°, por encima del deslizamiento Dra-a3.

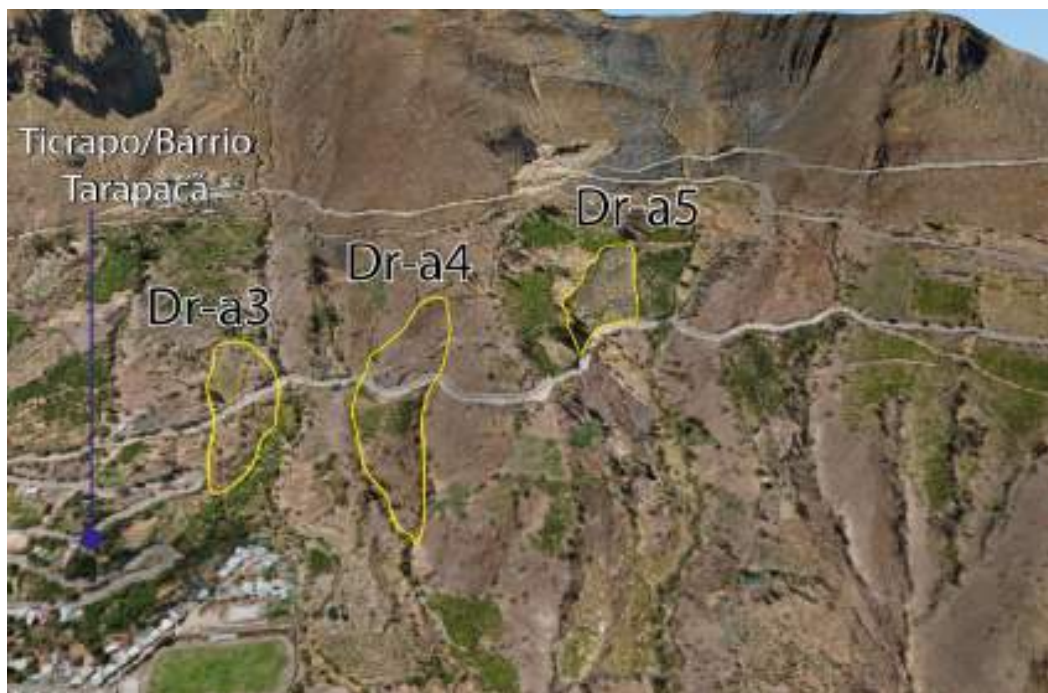
El deslizamiento rotacional Dr-a4 tiene una longitud de corona de 166 m y una altura de escarpe de 4 m, con una inclinación promedio de 28° (figura 18, mapa 4 del anexo 1). Presenta escarpes secundarios de menos de 1 m y una diferencia de altura de 152 m entre la corona y el pie del deslizamiento. La longitud total es de 290 m y se desplaza en dirección N110°, afectando un área de 0.022 km². Este deslizamiento impacta 117 m de la carretera, donde se observan agrietamientos que requieren constante relleno. En la parte superior, se evidencian procesos de erosión tipo surcos (fotografía 21 – 23).

Figura 18. Muestra el deslizamiento Dr-a4, activo, entre los deslizamientos Dr-a3, Dra5.

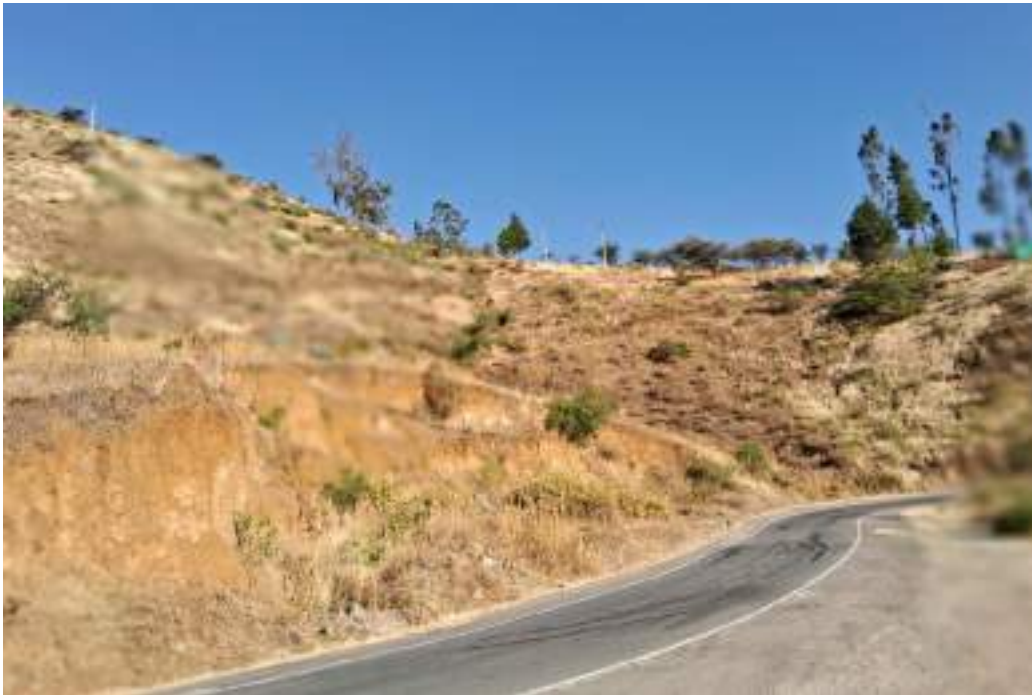
Fotografía 21. Escarpes secundarios en el cuerpo del deslizamiento Dr-a4.

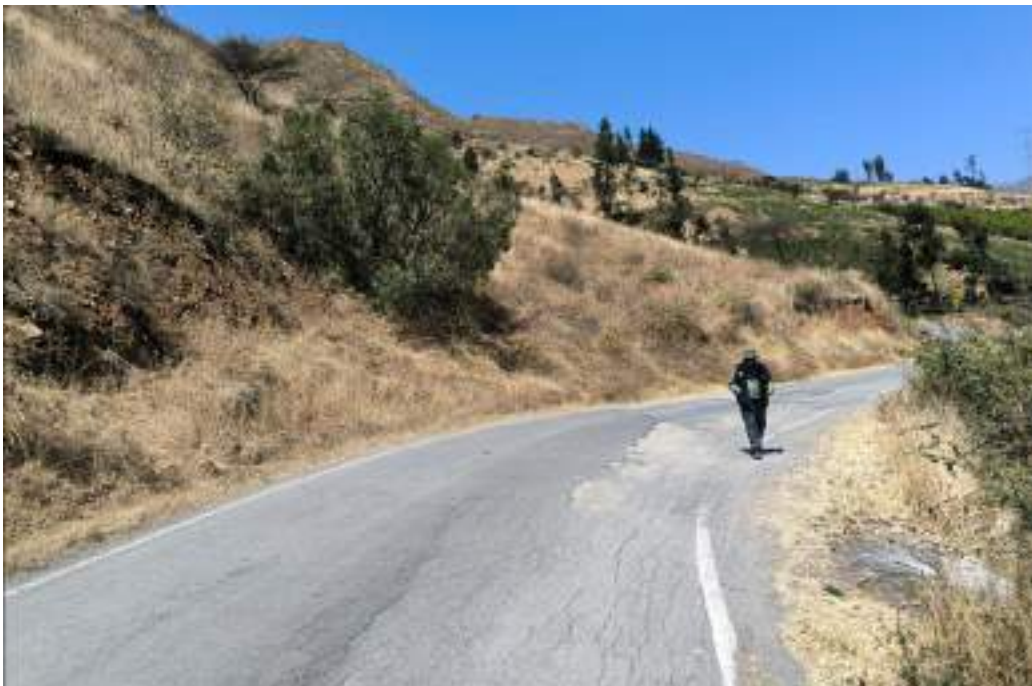
Fotografía 22. Muestra dalos en la carretera agrietamientos con aperturas en dirección al movimiento, rellenos con brea.

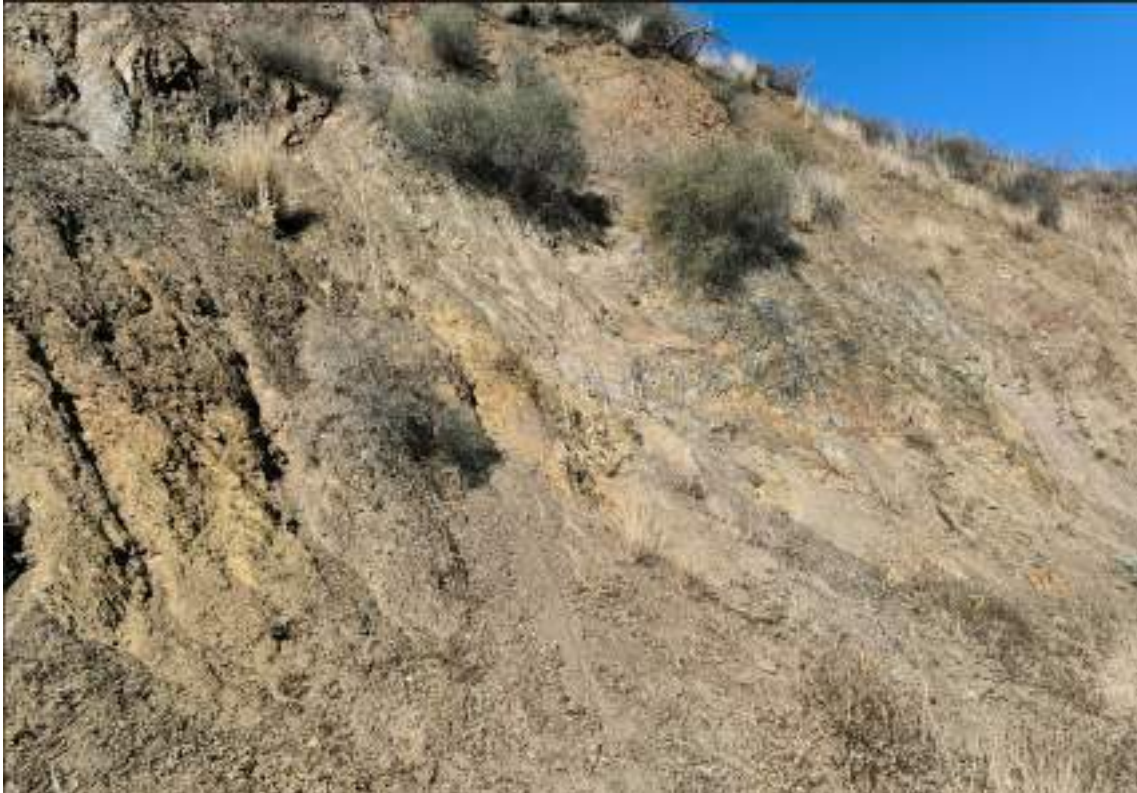
Fotografía 23. Erosión en la parte superior del deslizamiento, muestra surcos en el cuerpo de deslizado.

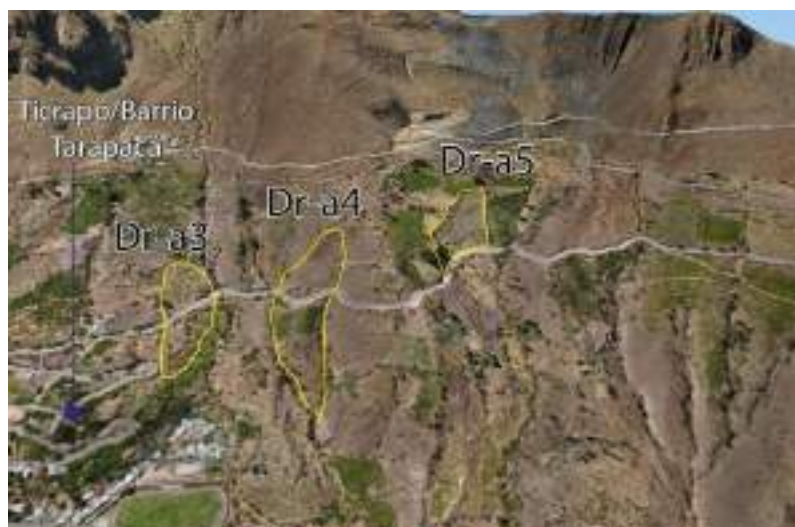
El deslizamiento Dr-a5 presenta una longitud de corona de 230 m, una altura de escarpa de 1 m y un ángulo de inclinación superficial promedio de 22° (figura 19, mapa 4 del anexo 1). Se observan saltos secundarios en la parte media-baja de la masa deslizada con alturas menores de 1 m. La diferencia de altura entre la corona y el pie de avance es de 83 m, con una longitud total de 109 m y una dirección de movimiento de N220°. Ocupa un área de 0.013 km² y afecta 117 m de la carretera. Además, se observan surcos en los saltos secundarios y postes inclinados (hasta 10°) en la masa deslizada (figura 20, fotografías 24 y 25).

Figura 19. Muestra el deslizamiento Dr-a5, activo.

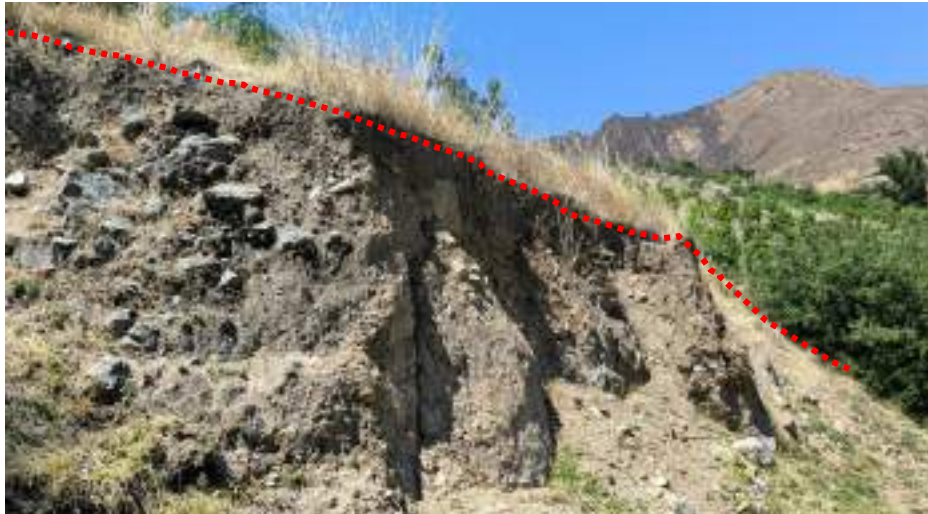
Figura 20. Muestra el escarpe degradado del deslizamiento Dr-a5, activo.

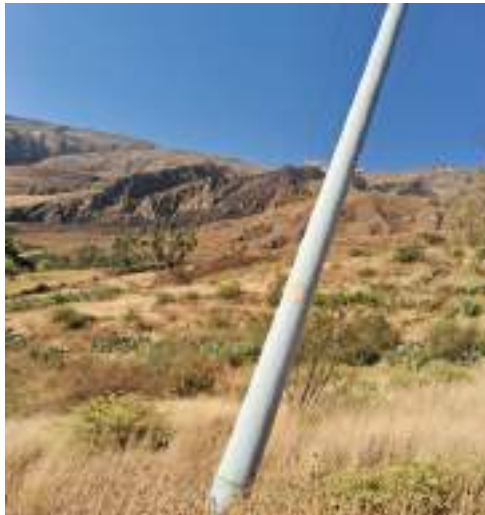
Fotografía 24. Muestra inclinación en postes, en dirección del movimiento del deslizamiento Dr-a5, activo.
