Informe Técnico N° A7545

EVALUACIÓN DE PELIGROS GEOLÓGICOS EN LA LADERA OESTE DEL CENTRO POBLADO DE TICRAPO

Departamento: Huancavelica
Provincia: Castrovirreyna
Distrito: Ticrapo

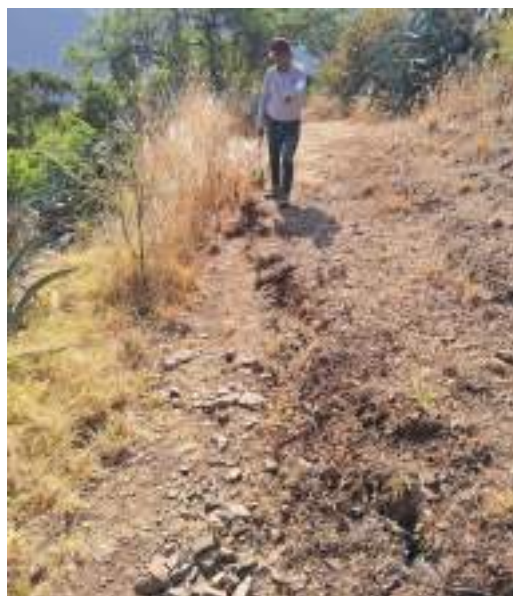
Fotografía 25. Evidencias de la dinámica del deslizamiento Dr-a5 (escapamientos menores a 1m).

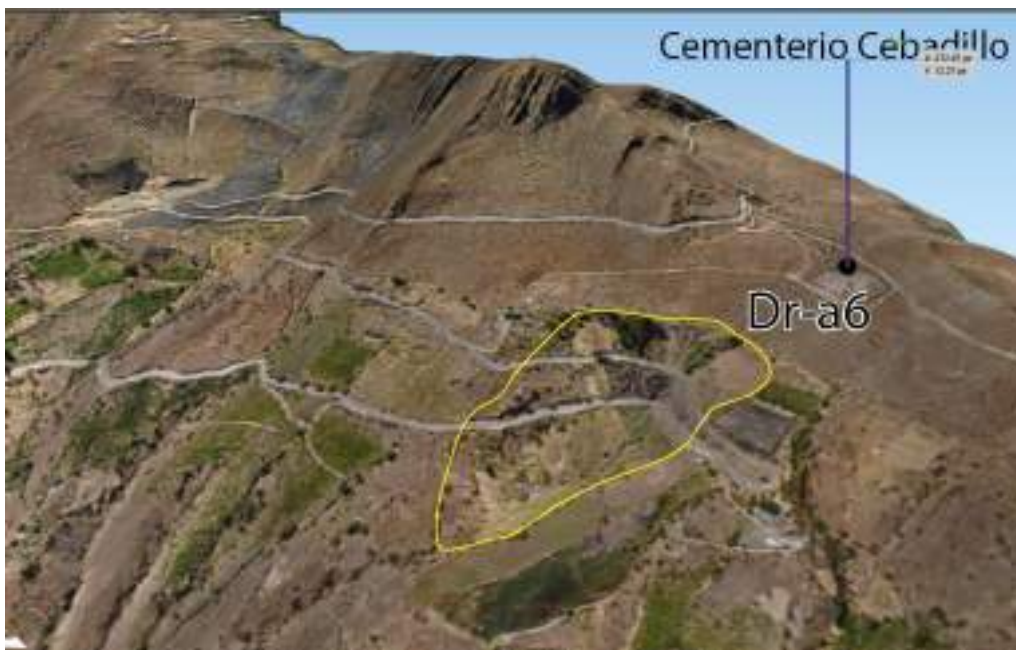
El deslizamiento Dr-a6 tiene una longitud de corona de 208 m, un salto de escarpe de 1.5 m y una pendiente de 25° en la masa deslizada. La diferencia de altura entre la corona y el pie de avance es de 52 m, con una dirección de movimiento de N160° (figura 21, mapa 4 del anexo 1. Ocupa un área de 0.052 km² y afecta 200 m de la carretera y la infraestructura del cementerio) de Cebadilla donde se generaron grietas en muros con una apertura de hasta 0.5 m, orientadas en la dirección del movimiento, Es importante destacar que el deslizamiento se ubica en la parte inferior del cementerio y afecta a esta área debido a la tracción. Esto ocurre porque, al desplazarse la masa inestable en la parte inferior, se generan movimientos de reacomodo en la sección superior del terreno. Estos movimientos se deben al esfuerzo de tracción inducido por el desplazamiento inicial, lo que provoca la desestabilización de la masa superior y contribuye a la evolución del deslizamiento en todo el conjunto. (fotografía 26-27).

Figura 21. Muestra el cuerpo del deslizamiento Dr-a6 activo.

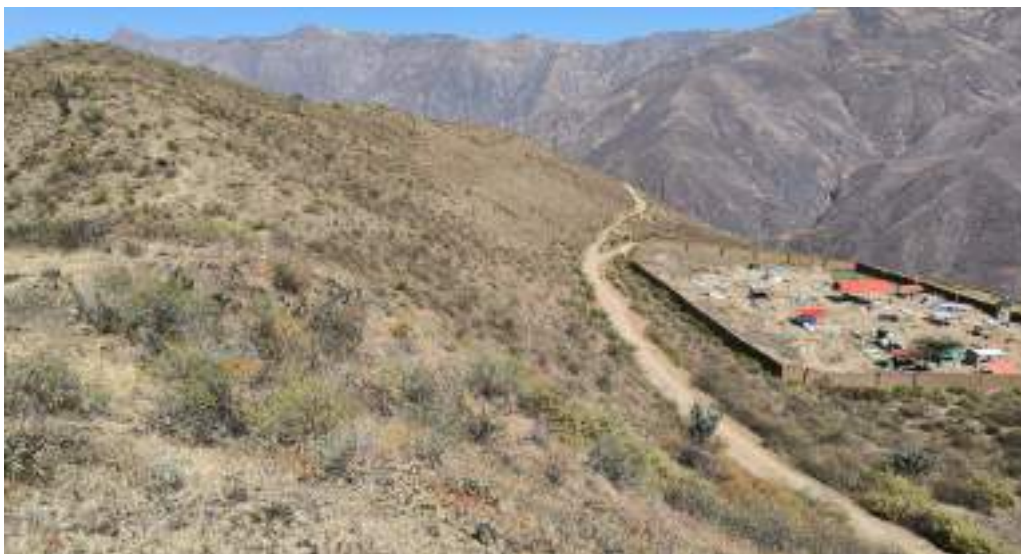
Fotografía 26. Zona superior al deslizamiento Dr-a6, muestra el cementerio de Cebadilla uno de los principales lugares afectados.

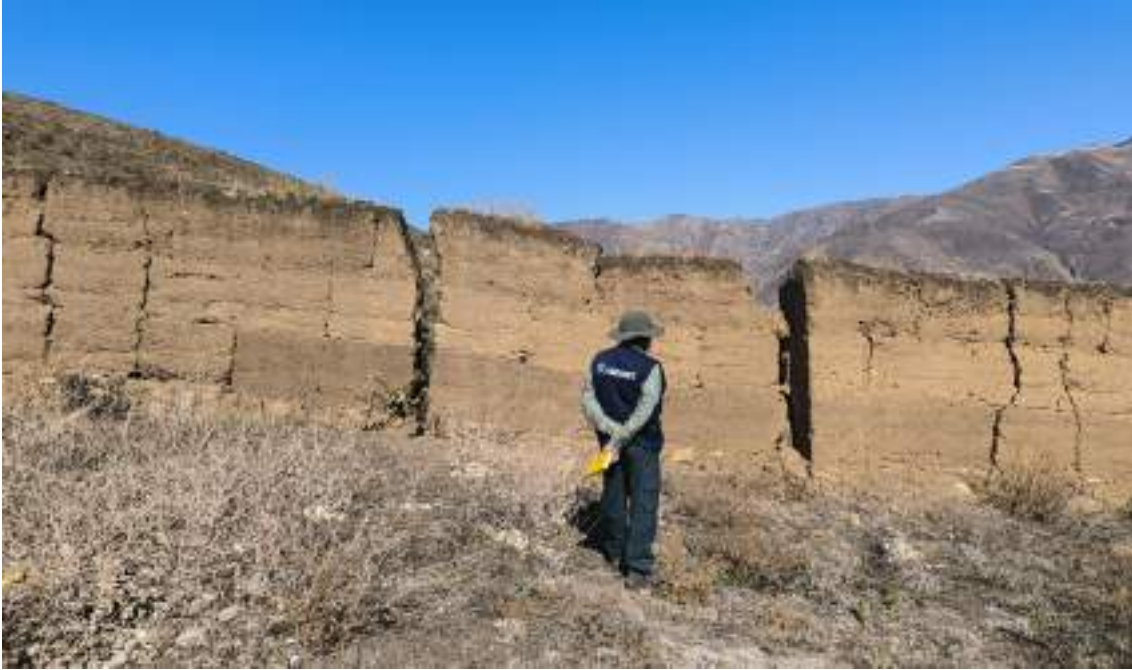
Fotografía 27. Aperturas en muros del cementerio en dirección del movimiento del deslizamiento Dr-a6

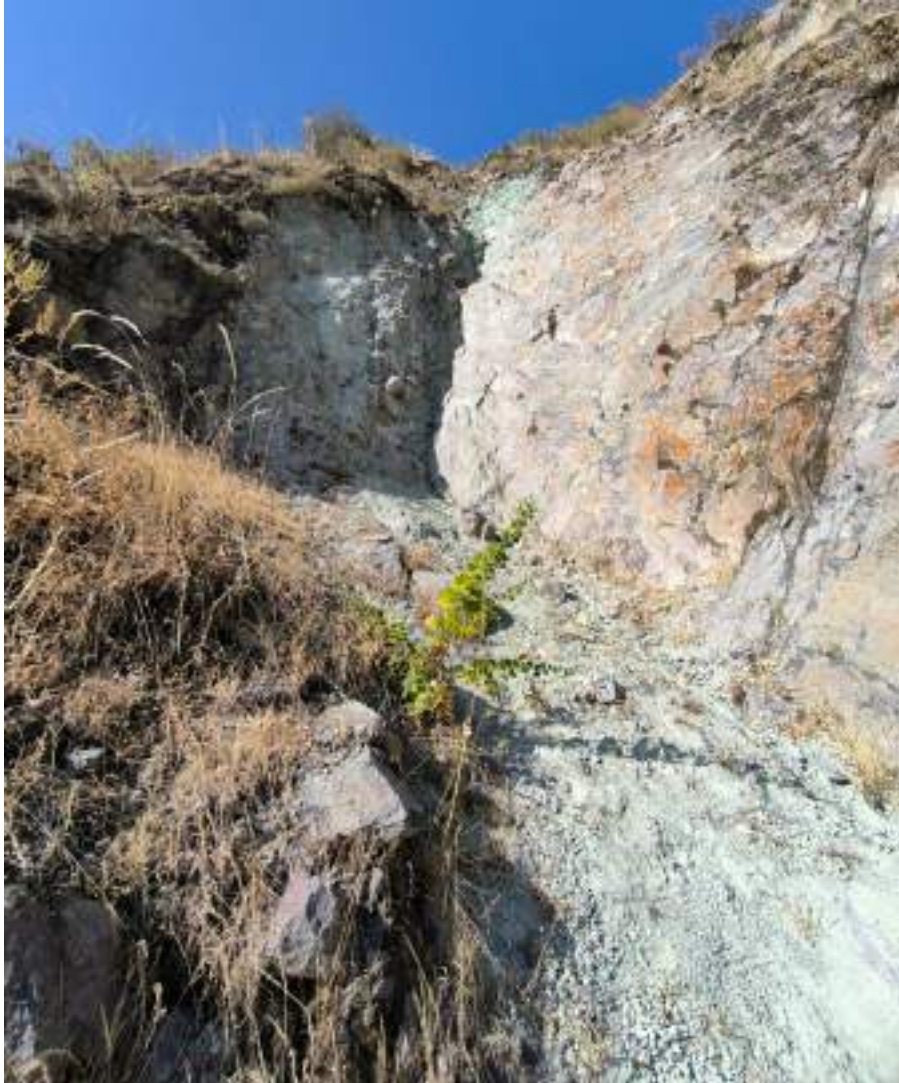
Fotografía 28. Derrumbes en la parte alta de la ladera (afloramiento rocoso volcánico), condicionado por el grado de fracturamiento y meteorización de la roca.

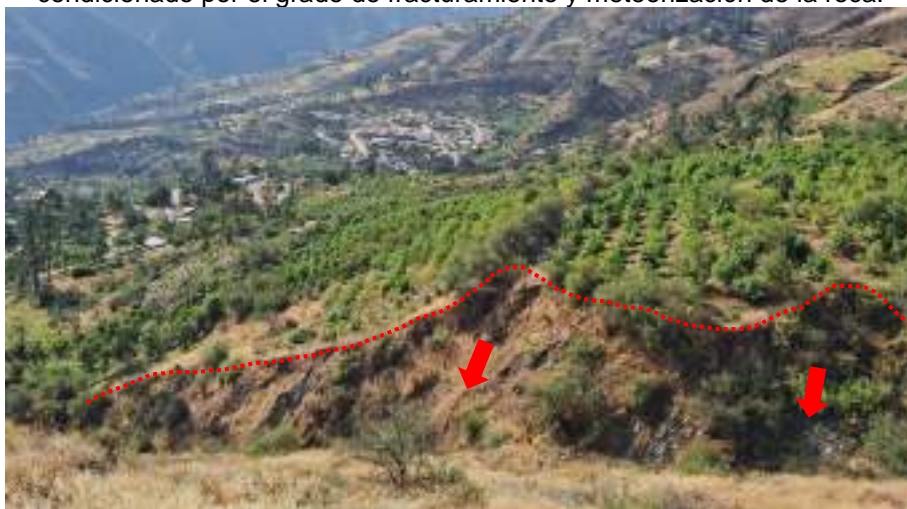
Figura 22. Derrumbes en la parte media de la ladera (depósitos coluvio-deluviales y afloramiento rocoso de lutitas), condicionado por la existencia de procesos de erosión tipo cárcavas.

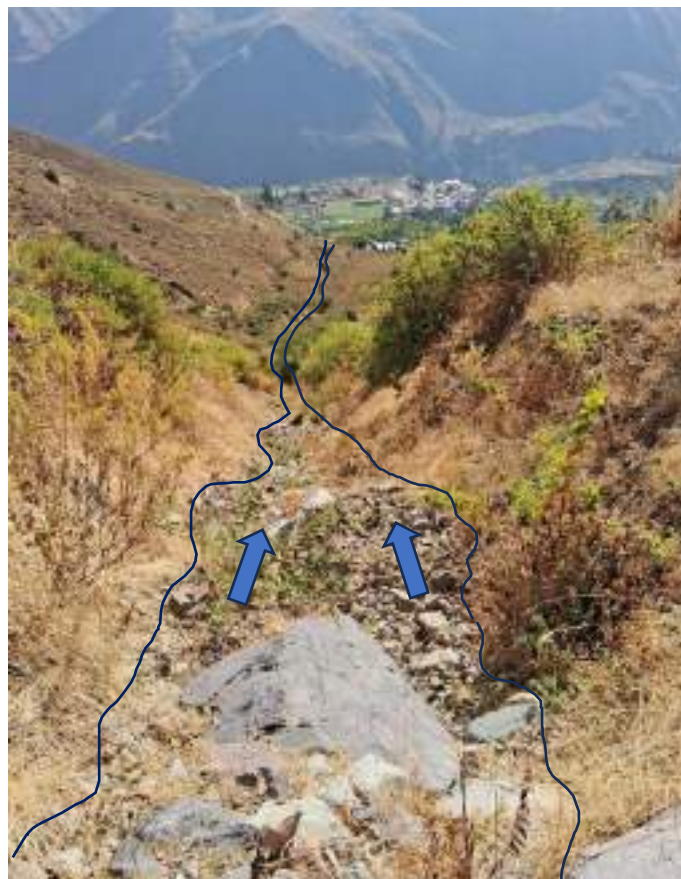
Figura 23. Muestra cauce de la cárcava que desciende desde la parte alta de la ladera oeste de Ticrapo, evidencia material detrítico en el cauce, y su conexión con el área de ubicación del estadio municipal.

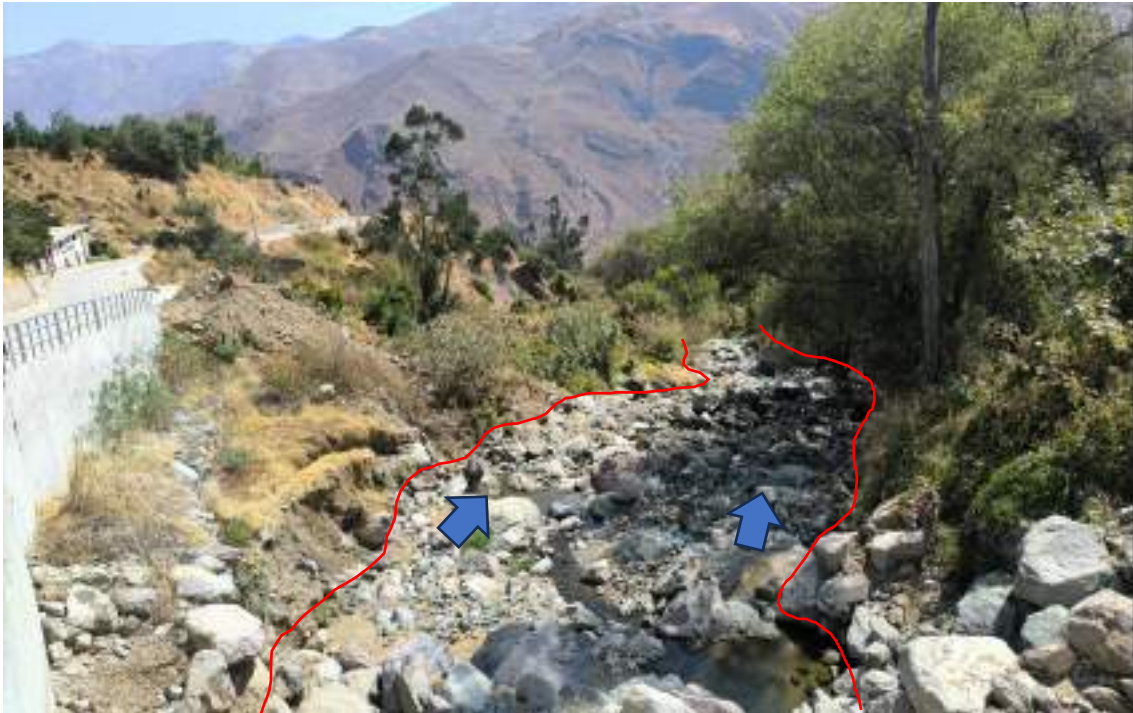
Figura 24. Cauce de la quebrada principal que divide los barrios de San José y Santa Rosa de Tarapacá, con evidencias de material detrítico, por flujo de detritos.

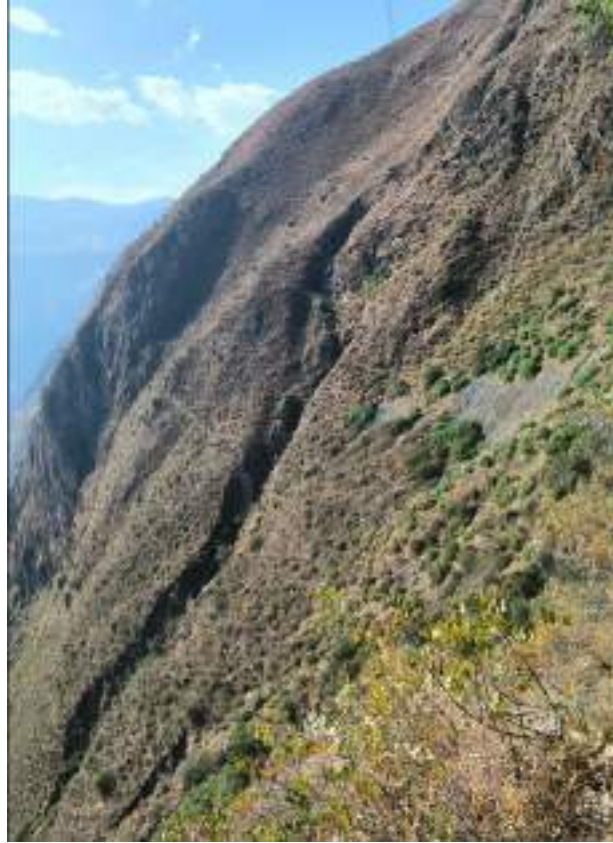
Fotografía 29. Erosión en cárcavas en la parte alta de la ladera oeste de Ticrapo.

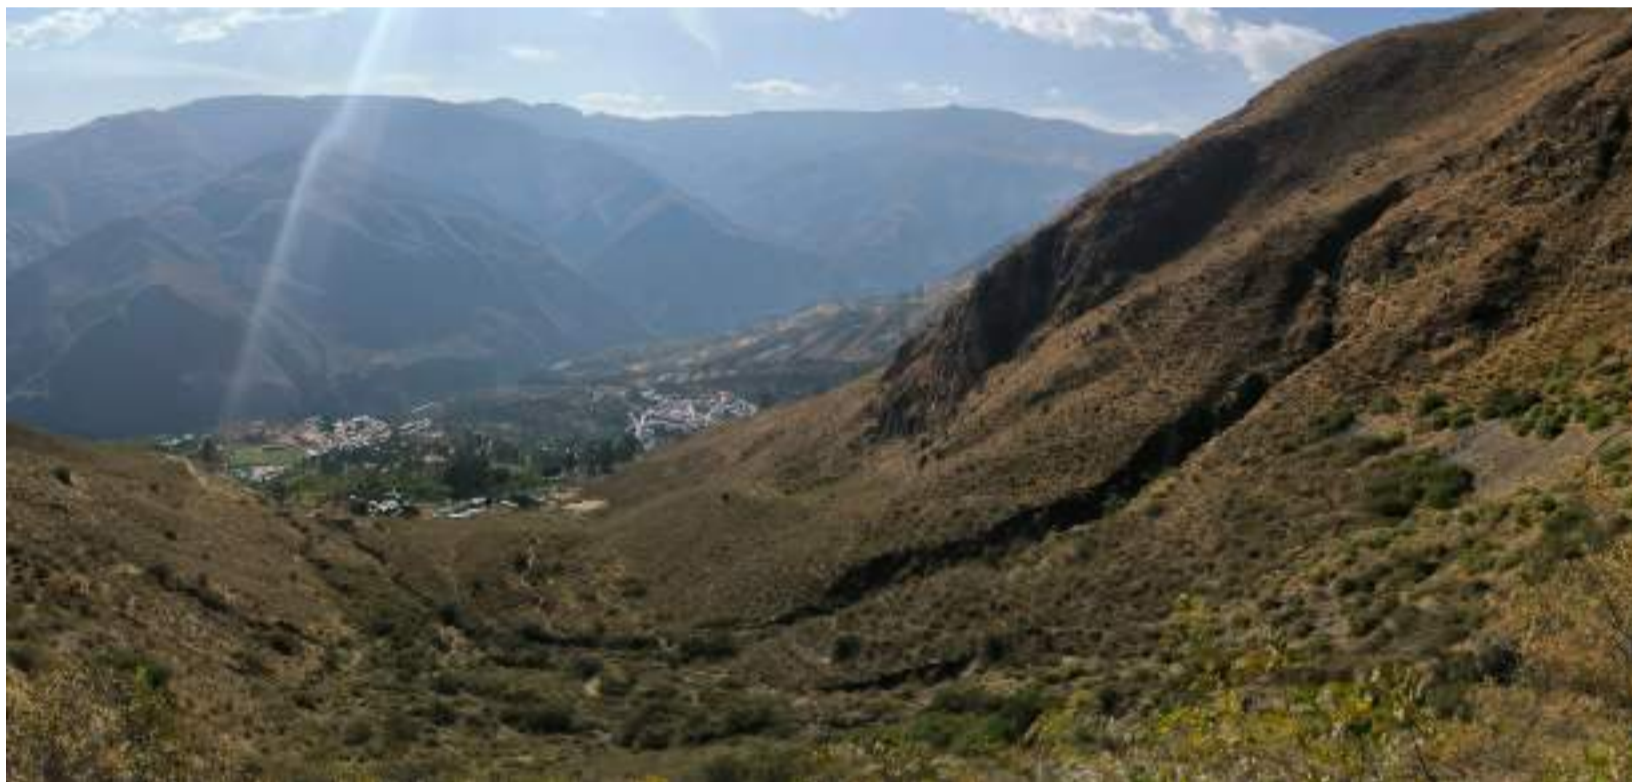
Fotografía 30. Erosión en cárcavas en la parte media y alta de la ladera.

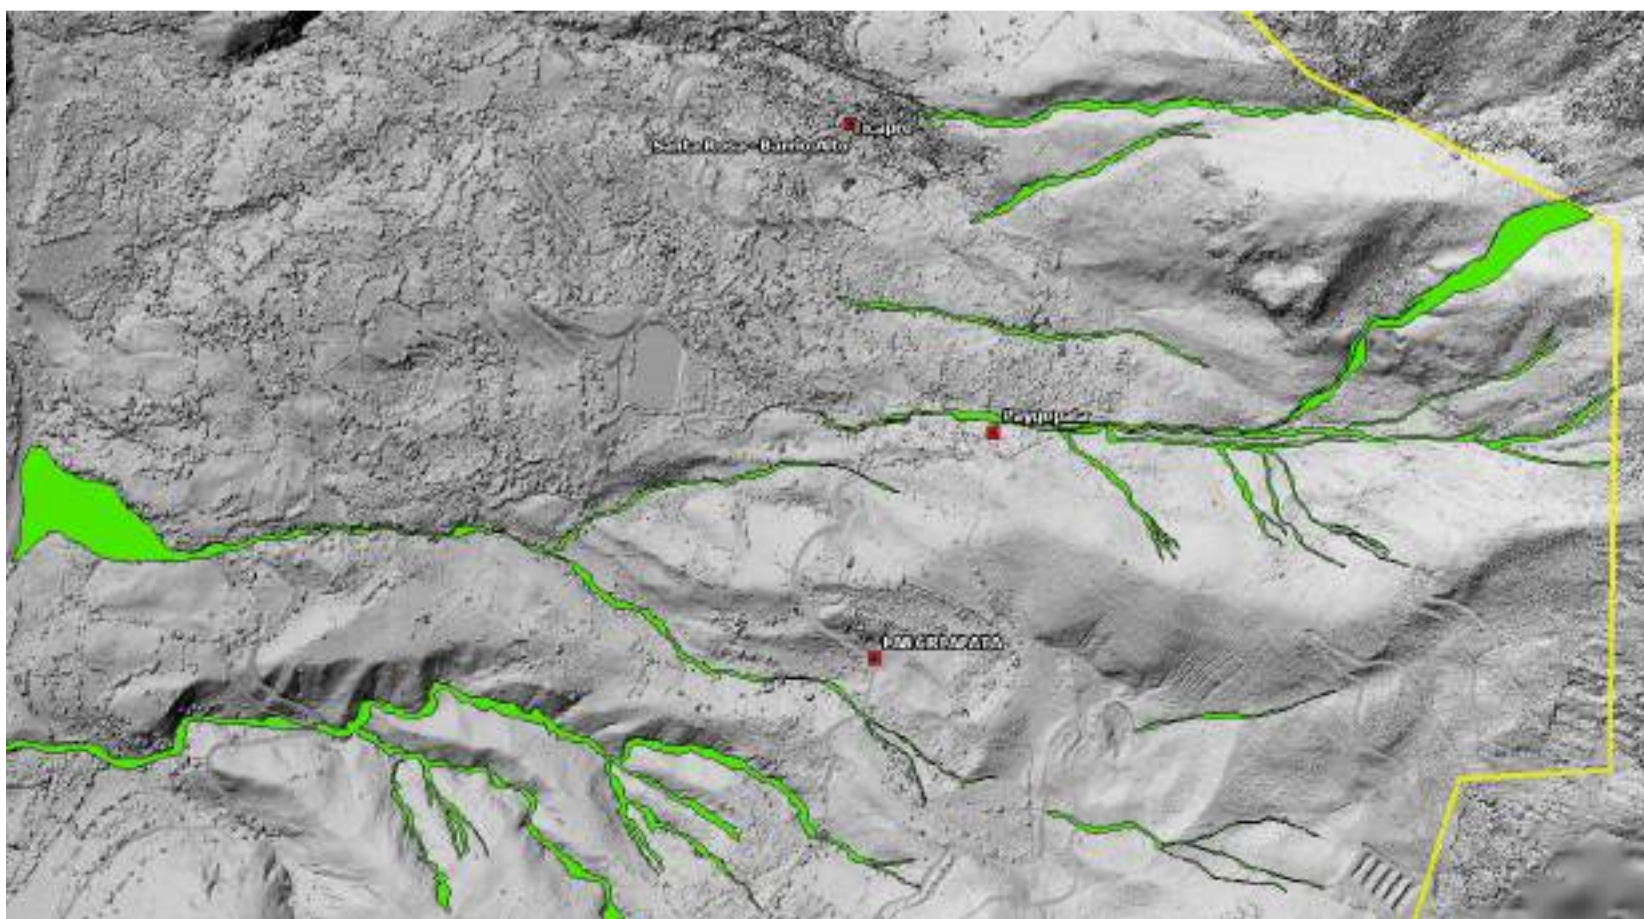
Figura 25. Erosión en cárcavas en la ladera oeste de Ticrao (polígono verde) parte baja, media y alta de la ladera.
