Informe Técnico N° A7566

EVALUACIÓN GEOLÓGICA DEL DESLIZAMIENTO DE CALACHOTA

Departamento: Lima
Provincia: Yauyos
Distrito: Allauca

DICIEMBRE
2024

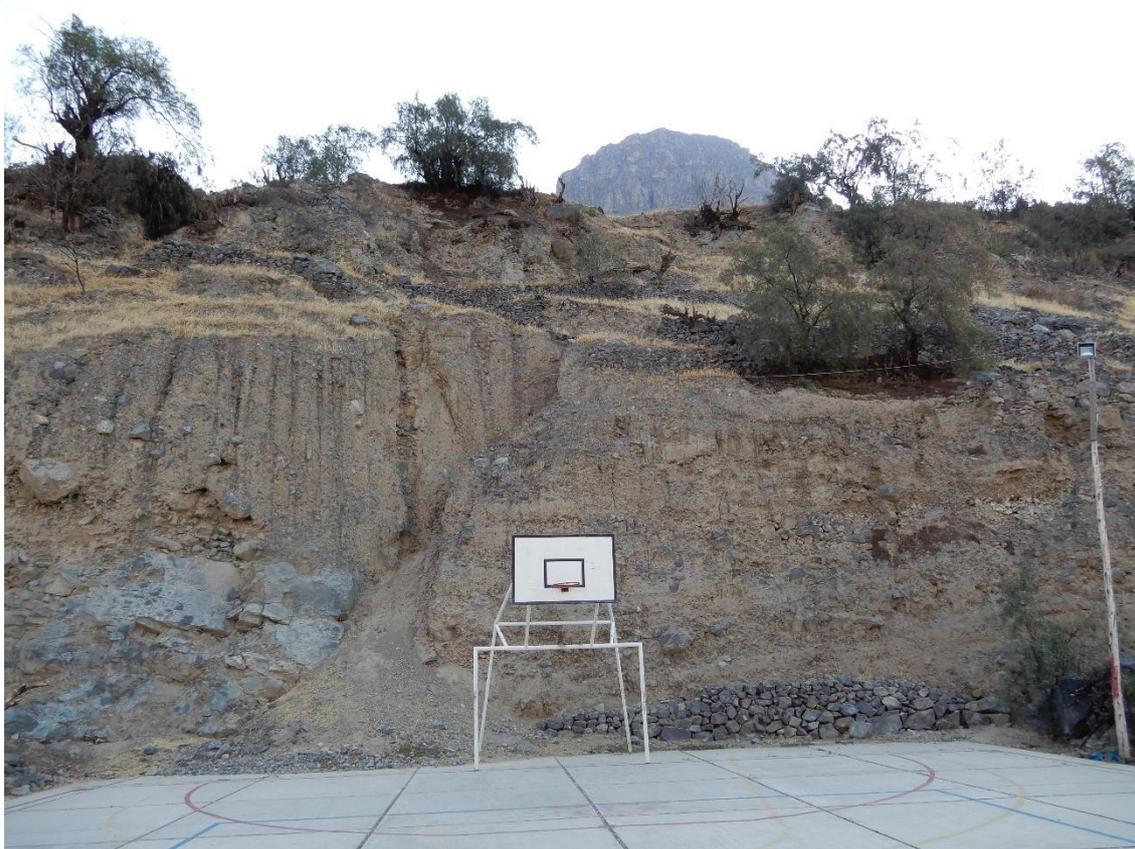
Fotografía 1. Secuencia de depósitos aluviales pleistocenos.

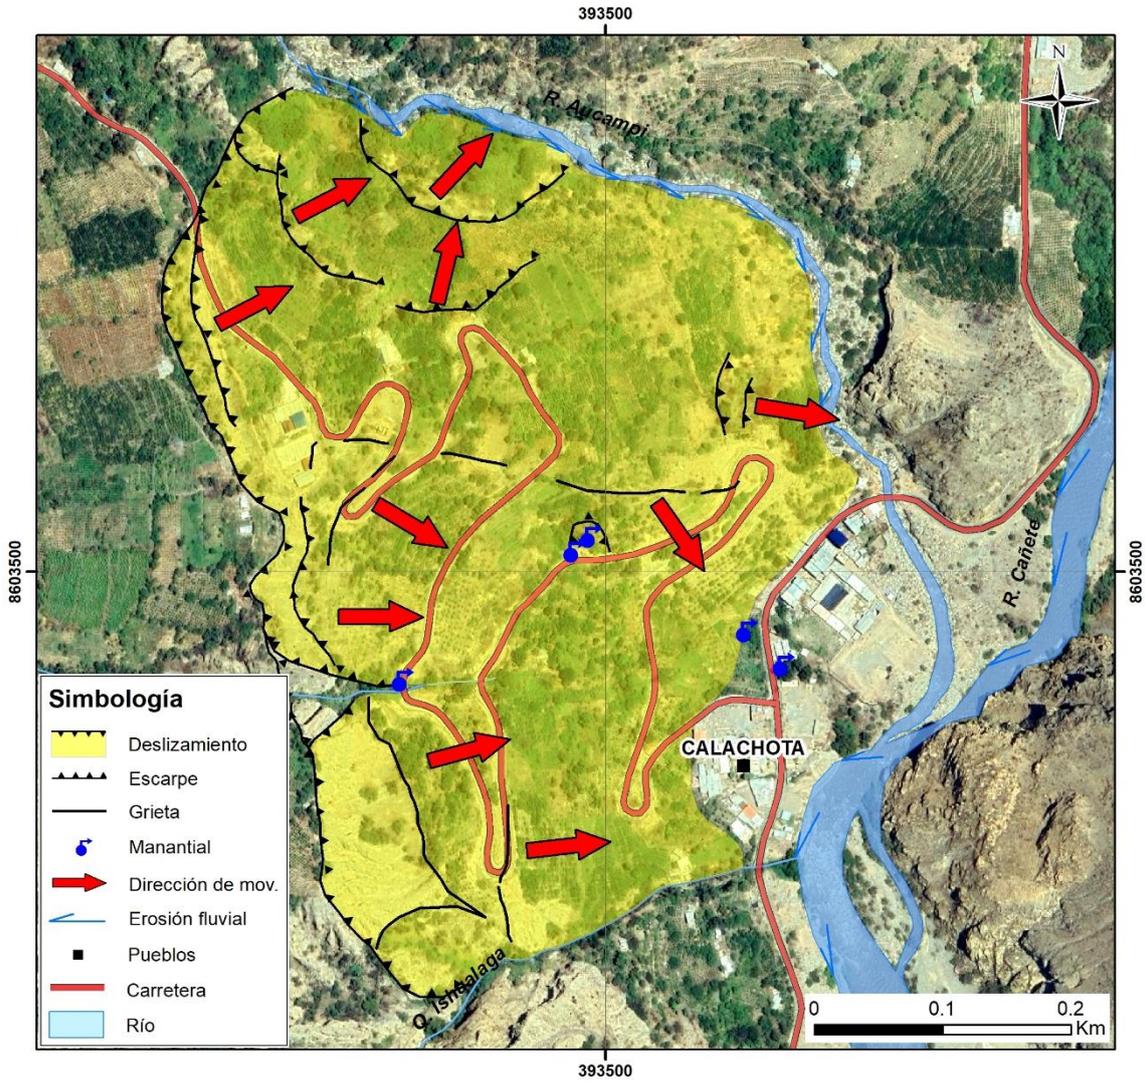
El escarpe principal se encuentra a 1920 m s.n.m. y tiene ~ 480 m de ancho y el pie del deslizamiento se encuentra en el poblado de Calachota a 1720 m s.n.m., haciendo un desnivel de 200 metros y tiene una longitud de ~ 450 m (Figura 4).

Figura 4. Cartografía de peligros en el poblado Calachota.

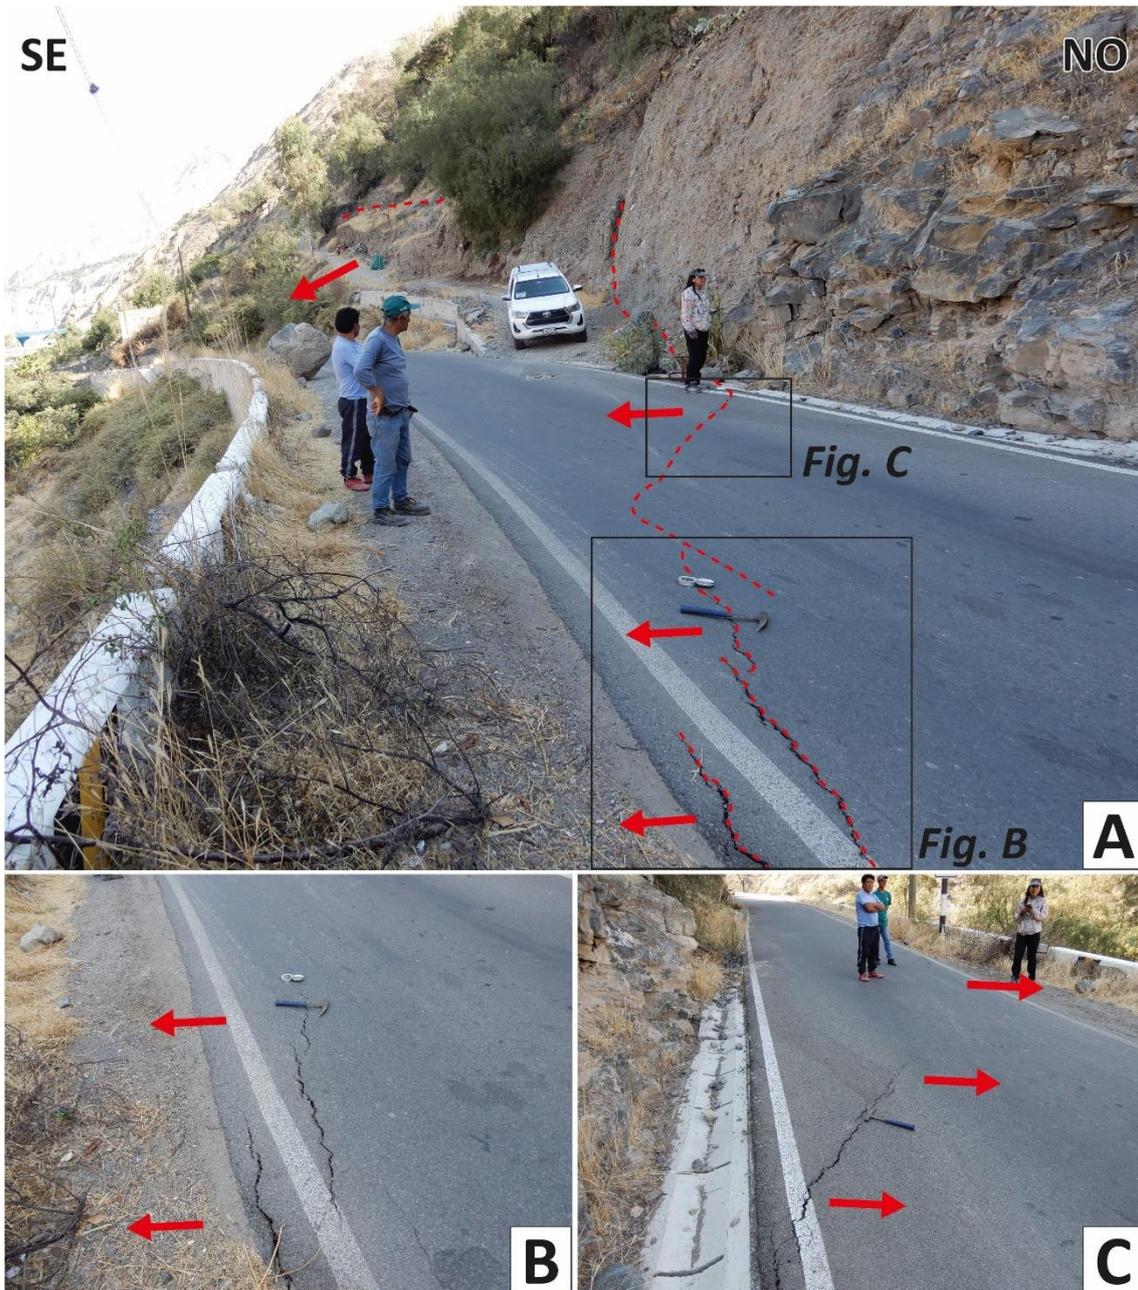
Se observa reactivaciones y agrietamientos en el escarpe del deslizamiento. Hacia el flanco izquierdo del deslizamiento (Cord.: 393184; 8603759) se presentan agrietamientos que afectan la carretera (Figura 5), con una dirección preferente N 20° y una apertura de 2 cm en las grietas. La dirección de movimiento del terreno es N 110° . Hacia la parte central (Cord.: 393182; 8603693) se observa desniveles o saltos producto del movimiento del terreno, estos desniveles (escarpes) tienen una dirección preferente N 20° , presentan un desnivel de 50 cm y afectan terrenos de cultivo (Figura 6), la dirección del movimiento del terreno es N 110° .

Figura 5. Grietas en la pista (línea roja punteada) producto de la reactivación del deslizamiento. A) Grietas en la pista y escarpe antiguo, este tiene una dirección de movimiento N 110° (flechas rojas). B) apertura de grieta 2 cm. C) las grietas y desplazamiento del terreno afecta la pista y la cuneta

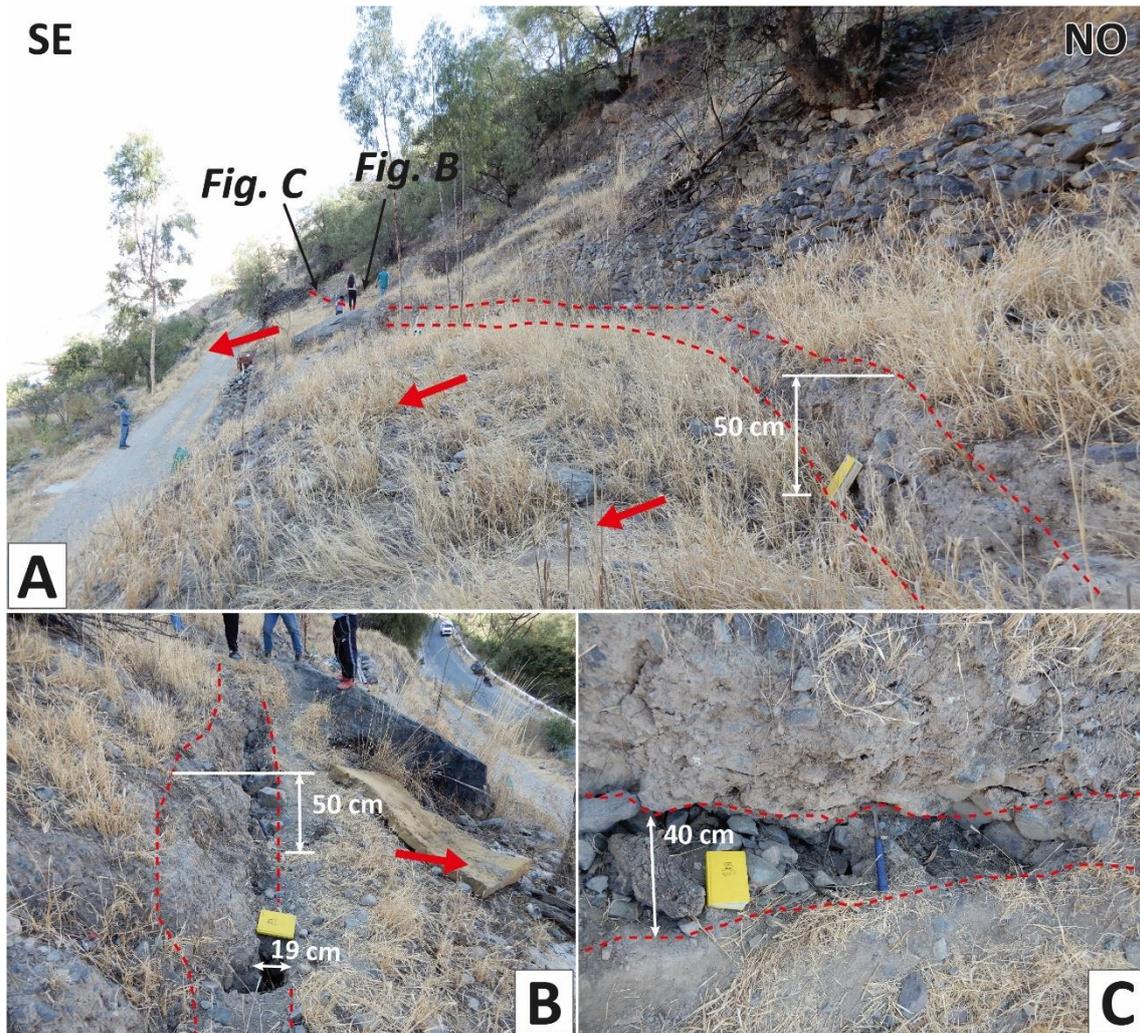
Figura 6. Reactivación en el escarpe del deslizamiento. A) Escarpe del deslizamiento, presenta un desnivel de 50 cm y la dirección del movimiento del terreno (flechas rojas) es N 110°. B) Desnivel de 50 cm y apertura de grieta de 19 cm. C) Apertura máxima de la grieta de 40 cm.

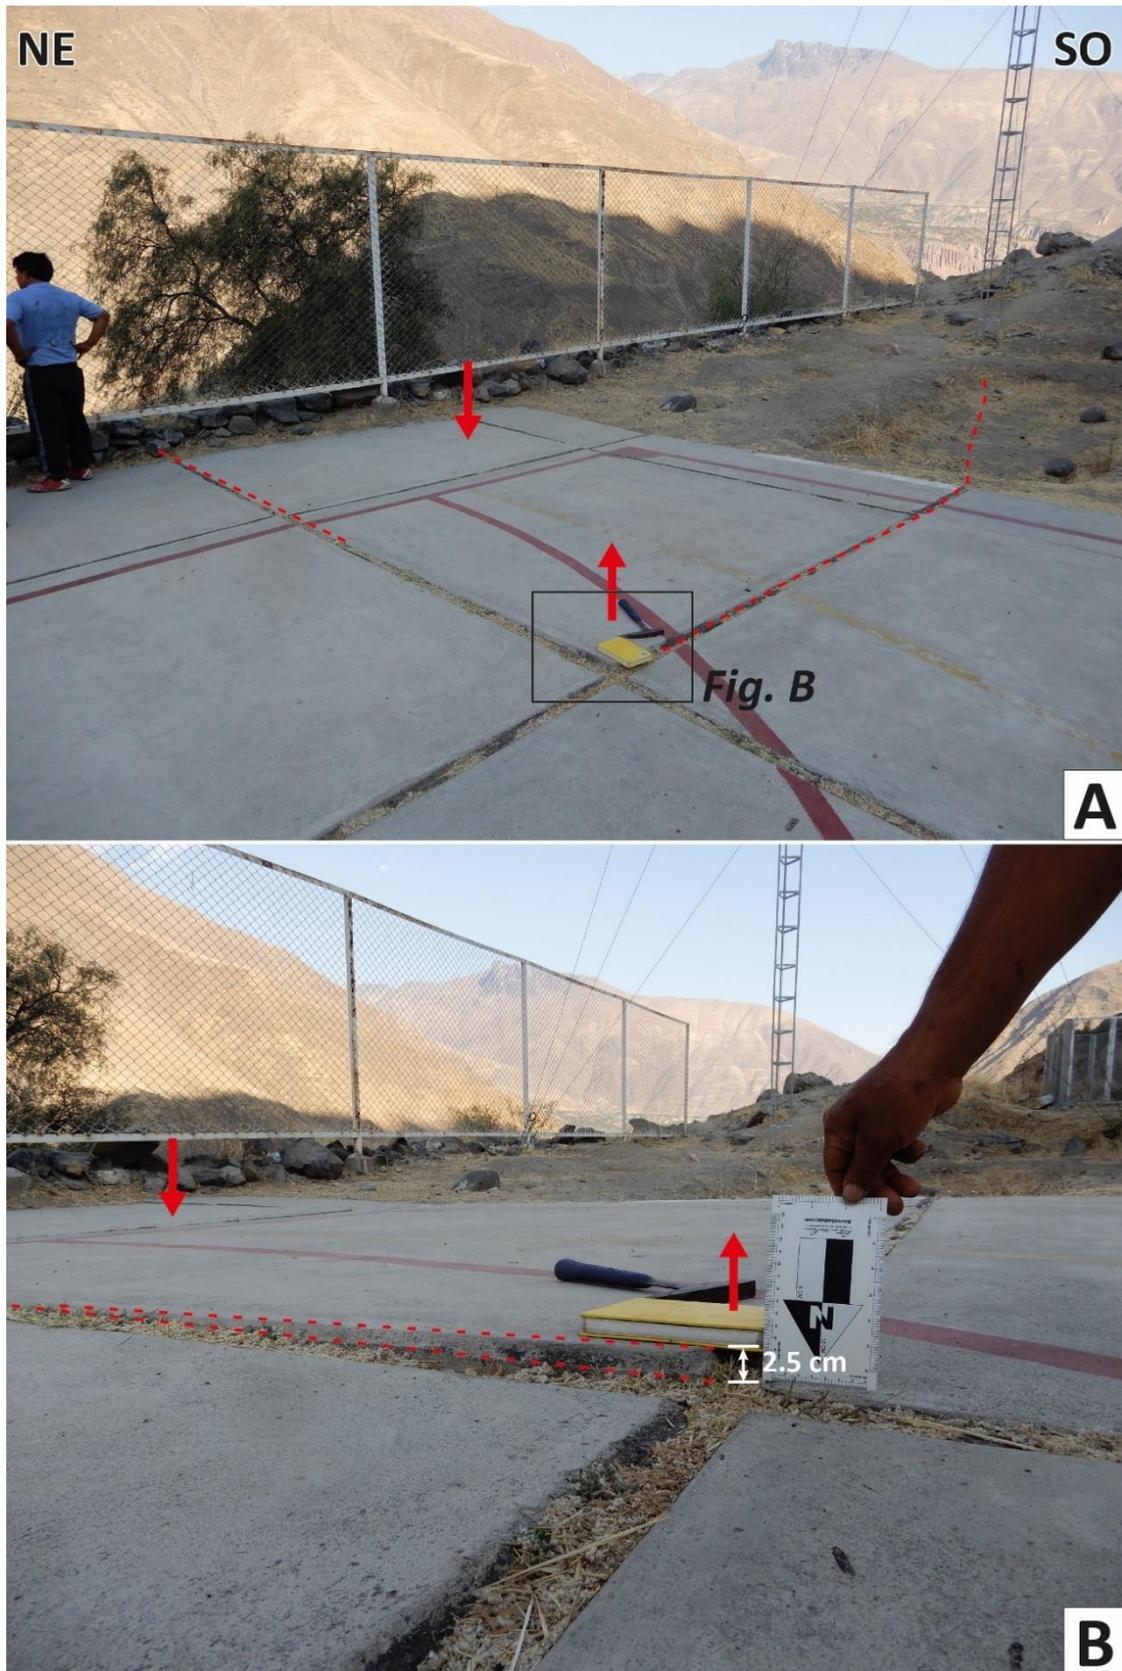
La institución educativa San Antonio de Quiriman (Figura 7), se encuentra en parte del cuerpo del deslizamiento, en el terreno se presentan agrietamientos; en el terreno de la cancha deportiva se observó hundimiento y levantamiento con altura de hasta 2.5 cm. La dirección del movimiento del terreno es N 150°.

Figura 7. Cancha multiusos de la institución educativa San Antonio de Quiriman. A) Zona que evidencia deformación en el terreno. B) hundimiento y levantamiento de la cancha, se levantó hasta 2.5 cm.

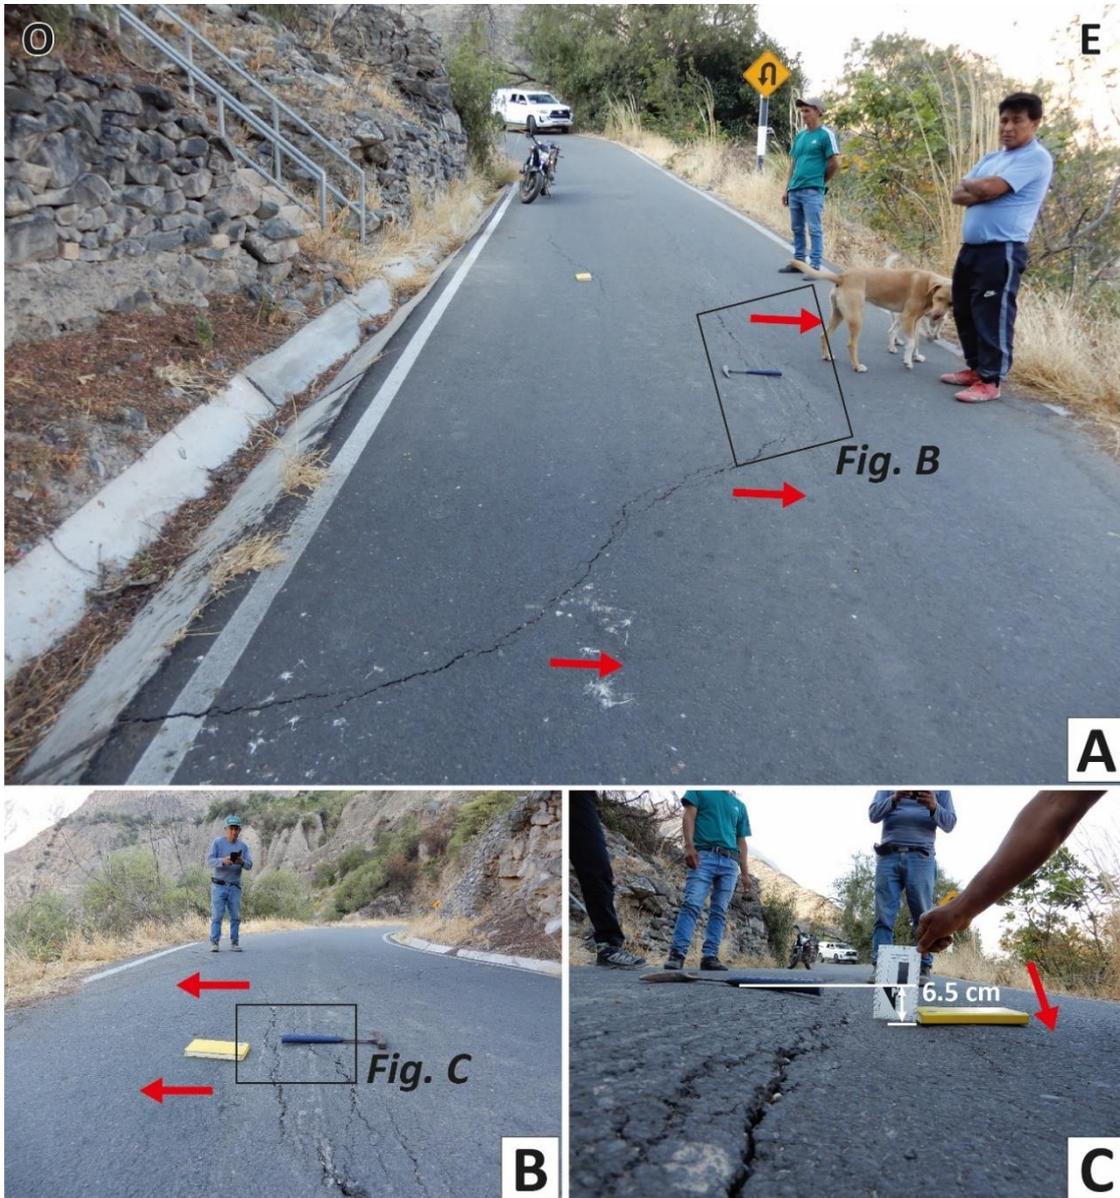
En otro punto del cuerpo del deslizamiento, a la altura del kilómetro 1+790 de la carretera Calachota – Allauca (Coordenadas: 393340; 8603586) se observan agrietamientos que afectan la carretera (Figura 8), estas grietas tienen una dirección predominante N 40°, con apertura de 1.7 cm y presenta un desplazamiento vertical de 6.5 cm (Figura 8C). La dirección de movimiento del terreno es N 120°.

Figura 8. Grietas en la pista producto de la reactivación del deslizamiento. A) Pista afectada por las grietas, la dirección de movimiento del terreno (flechas rojas) es N 120°. B) Detalle de las grietas. C) Las grietas presentan una apertura de 1.7 cm y un desplazamiento vertical de 6.5 cm.

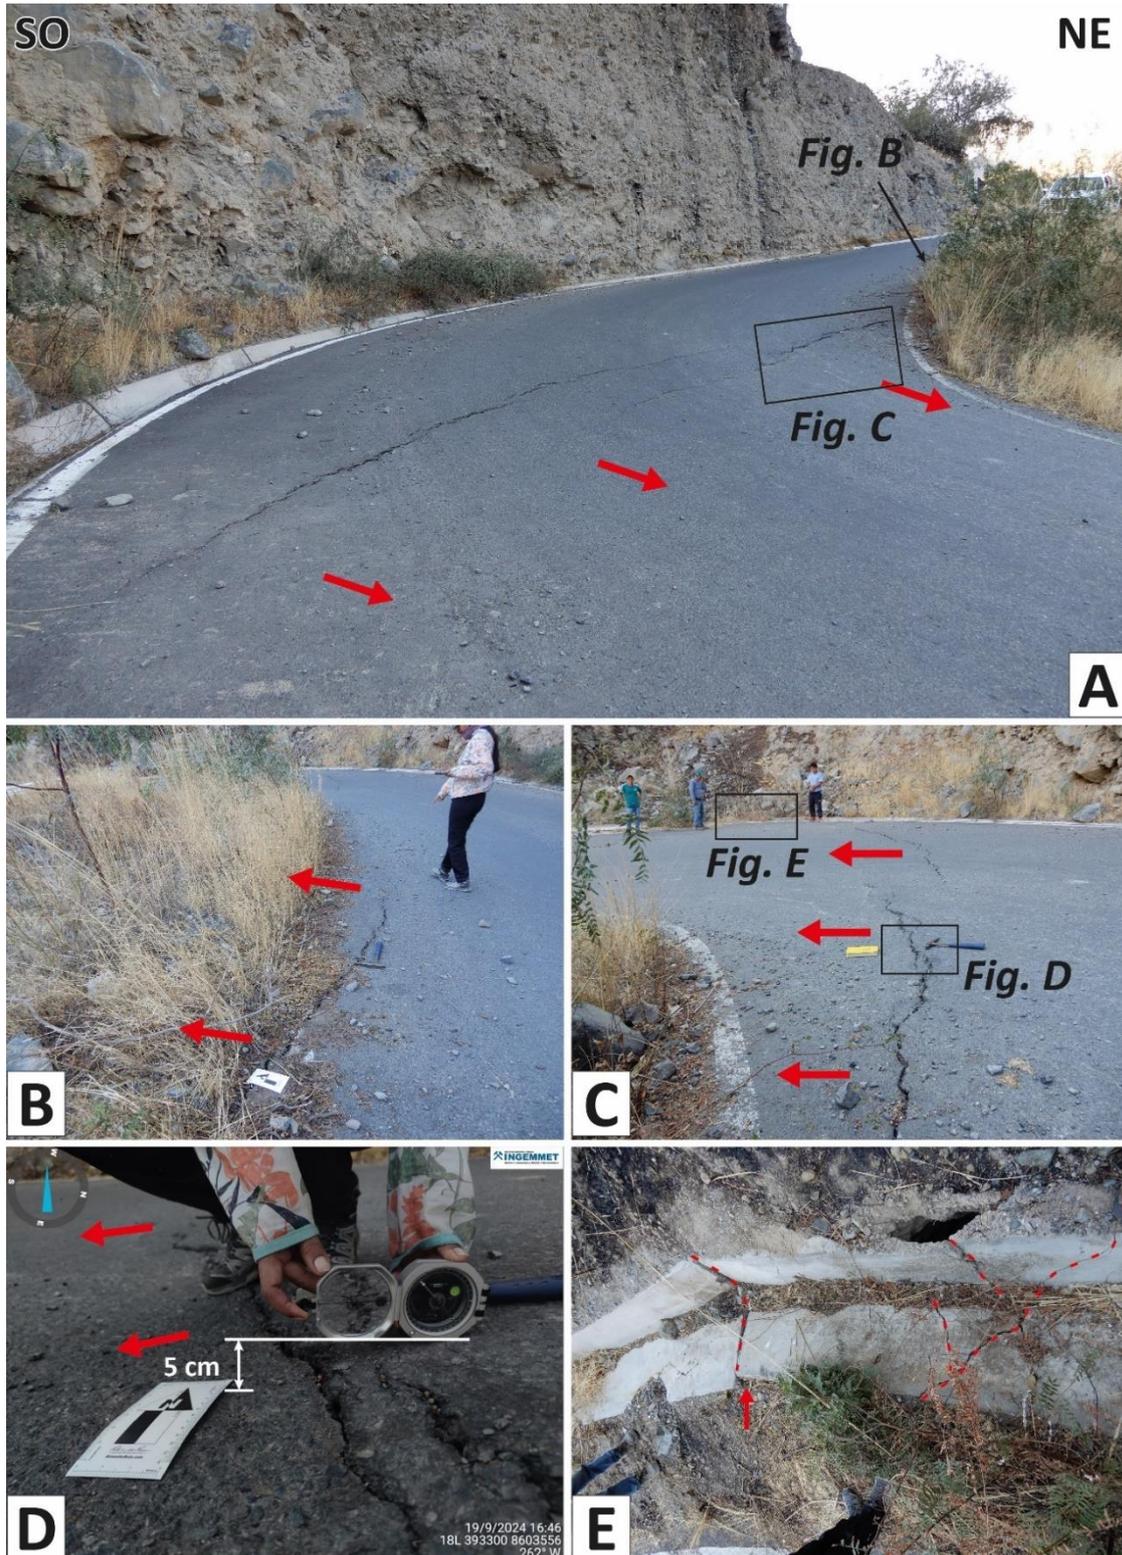
En la coordenada 393296; 8603548, se observan otros agrietamientos que también afectan la carretera (Figura 9), estas grietas tienen longitud ~30 m y dirección preferente N 65°, en este sector las grietas tienen apertura de hasta 3 cm y desplazamiento vertical de 5 cm (Figura 9D). La dirección de movimiento del terreno es N 150°. Esta deformación del terreno y los agrietamientos afectaron también la cuneta para derivación de aguas de lluvia (Figura 9E), permitiendo la infiltración de agua en el suelo.

Figura 9. Agrietamientos en la pista. A) Evidencia de grietas que cruza toda la pista con una dirección preferente de movimiento del terreno (Flechas rojas) de N 150°. B y C) Desplazamiento del terreno en dirección N 150°. D) Desplazamiento vertical de 5 cm. E) Cuneta al borde la pista completamente agrietada y destruida, permite la infiltración del agua que circula por este lugar.

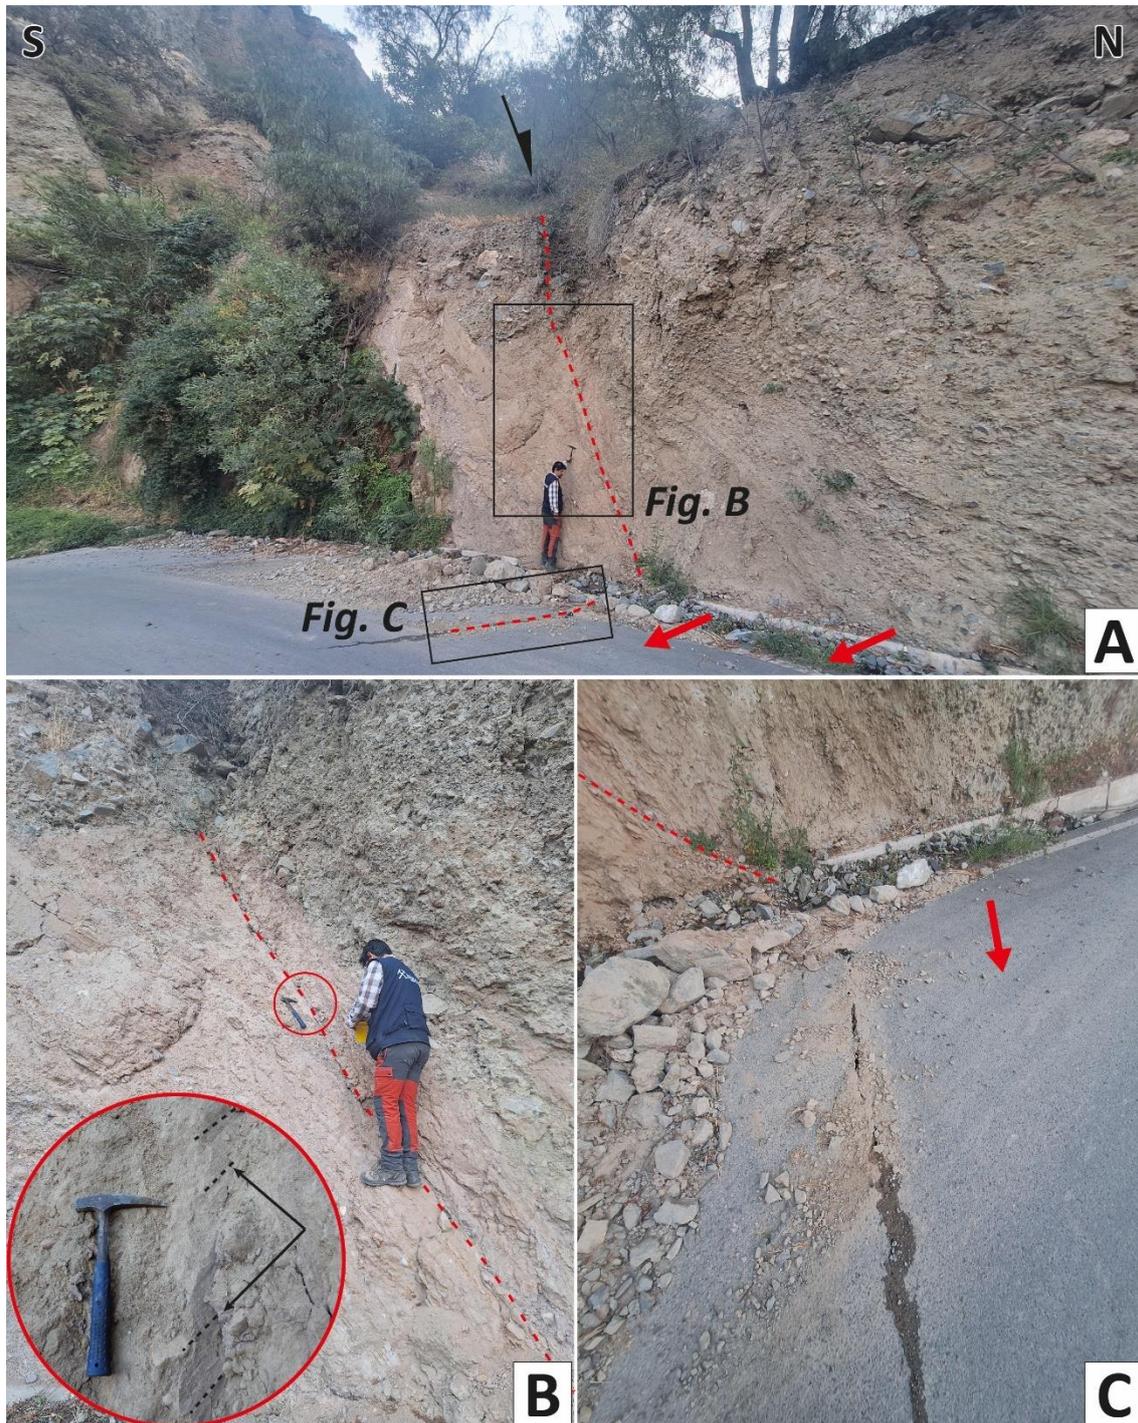
En la coordenada 393296; 8603548, se observa un plano de deslizamiento y su prolongación (grieta) que afecta la carretera (Figura 10). El plano del deslizamiento tiene dirección N 330° y buzamiento 53° NE (Figura 10B); debido al desplazamiento de la

masa se observaron estrías que muestran el movimiento de la masa deslizada, se hizo la medida del pitch que es 40° al noroeste (Figura 10B). La grieta de prolongación que afecta la pista tiene una dirección paralela al movimiento $N 100^\circ$ (Figura 10C).

Figura 10. A) Deslizamiento donde se observa el plano del deslizamiento y como este afecta la carretera. B) Detalle del plano de deslizamiento con una dirección $N 330^\circ$ y buzamiento 53° al noroeste. Detalle de las estrías producto del movimiento del deslizamiento. C) grieta en la pista producto de la propagación del borde del deslizamiento.

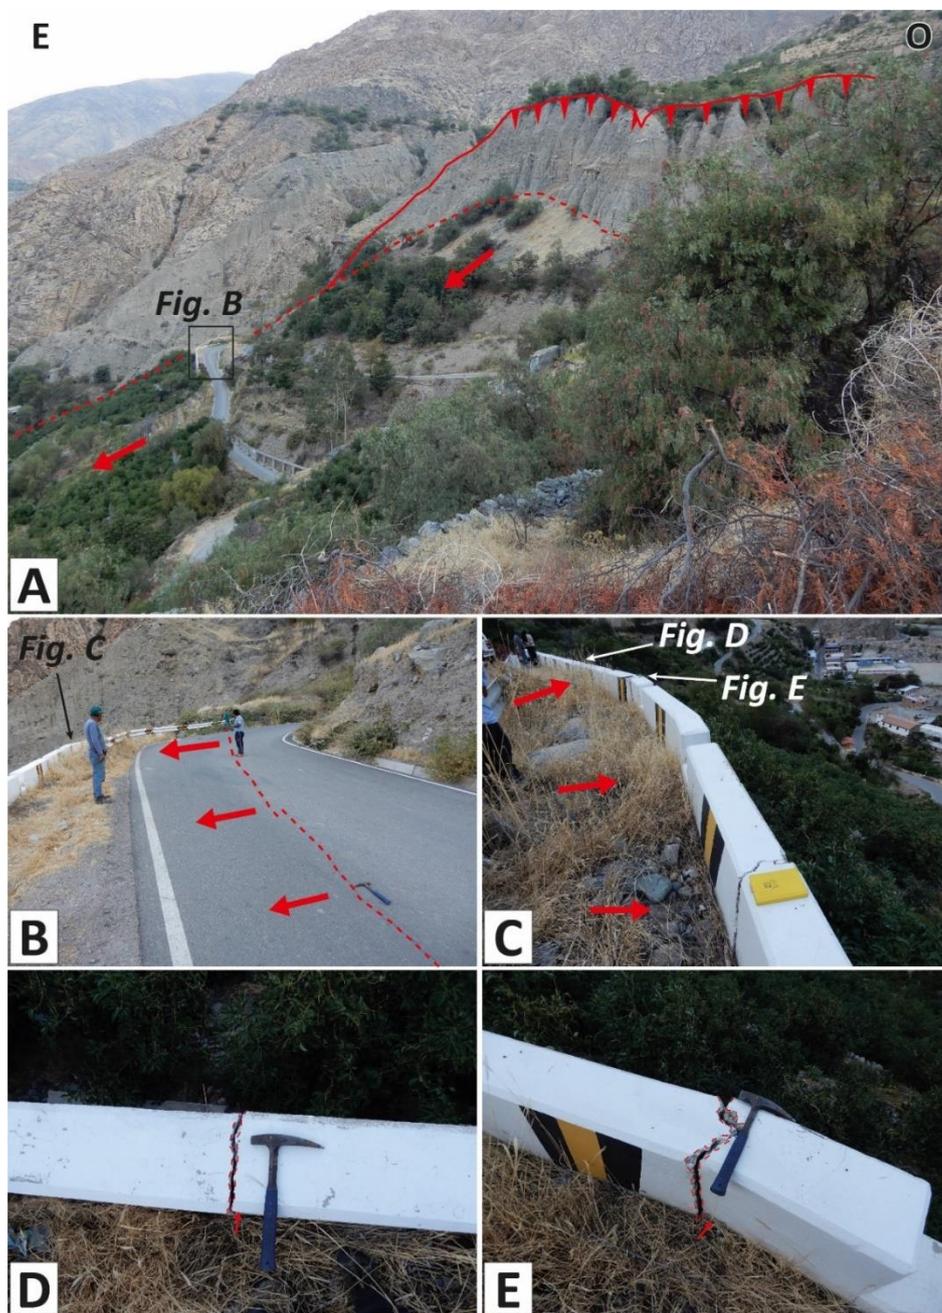
Hacia el flanco derecho del deslizamiento, específicamente en la parte media de la masa deslizada (coordenada.: 393424; 8603268; Figura 11A), se observan agrietamientos que afectan la carretera (Figura 11B), estas grietas tienen una longitud ~ 70 m y una

dirección preferente N 5°, en este sector las grietas tienen una apertura de hasta 1 cm. La dirección de movimiento del terreno es N 105°. Esta deformación del terreno y agrietamientos afectaron el muro de contención que tiene una edad de construido dos años y que en la actualidad se encuentra agrietado, deformado y desplazado (Figura 11C, 11D, 11E), esto debido al empuje del terreno, la dirección del movimiento es N 130, estos muros presentan grietas con aperturas de hasta 3 cm (Figura 11E) y un desplazamiento vertical de 1.5 cm (Figura 11D, 11E).

Figura 11. A) Flanco derecho del deslizamiento de Calachota. B) presencia de grietas en la pista, dirección de movimiento N 105° (flechas rojas). C, D y E) Evidencias de muro de contención afectado, presenta apertura de grietas y desplazamiento en dirección N 105°.

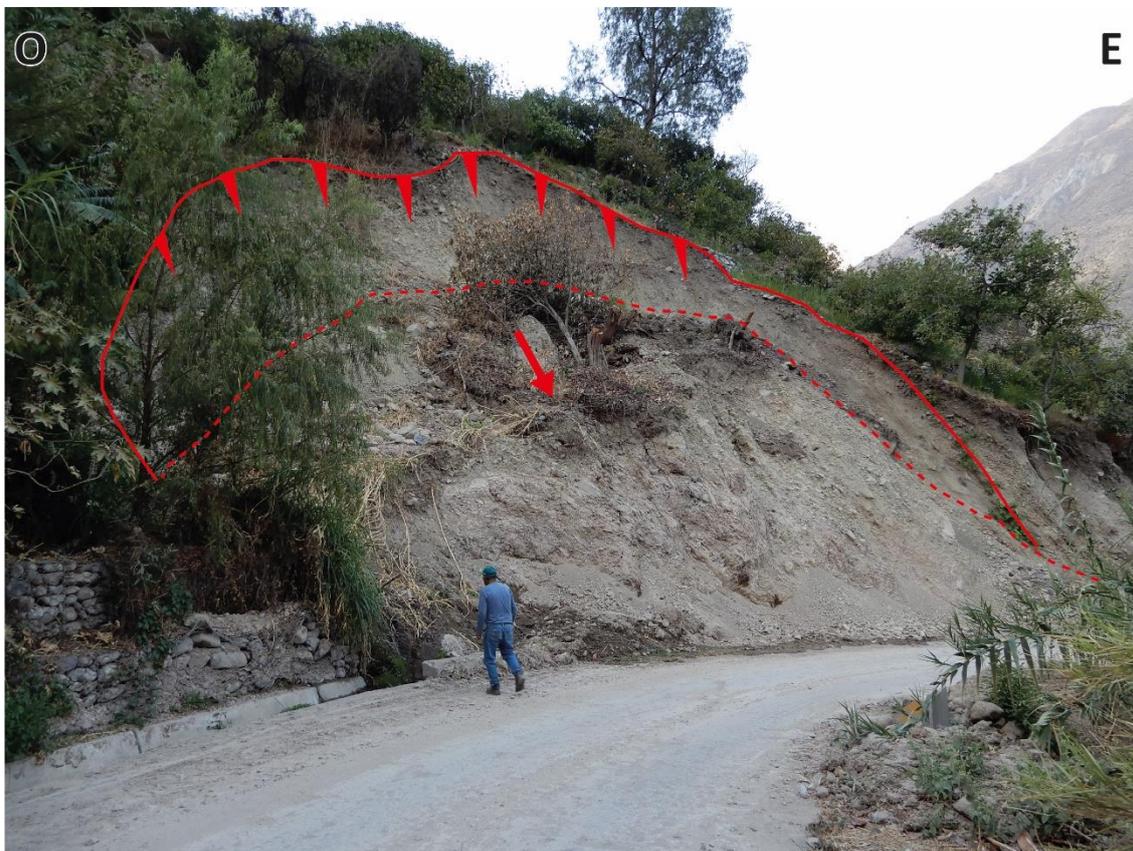
En el cuerpo del deslizamiento de Calachota (Coordenada: 393478; 8603511) el año 2023 se produjo un deslizamiento (Figura 12) ocasionado por el corte de talud para construcción de carretera.

Por encima del deslizamiento se tienen terrenos de cultivo que son regados por inundación. Hacia el flanco derecho del deslizamiento se tiene una surgencia de agua al igual que en el cuerpo del deslizamiento.

Figura 12. Deslizamiento, debido al corte de talud parra la ampliación de la pista y al riego de los terrenos de cultivo en la parte alta de este deslizamiento.

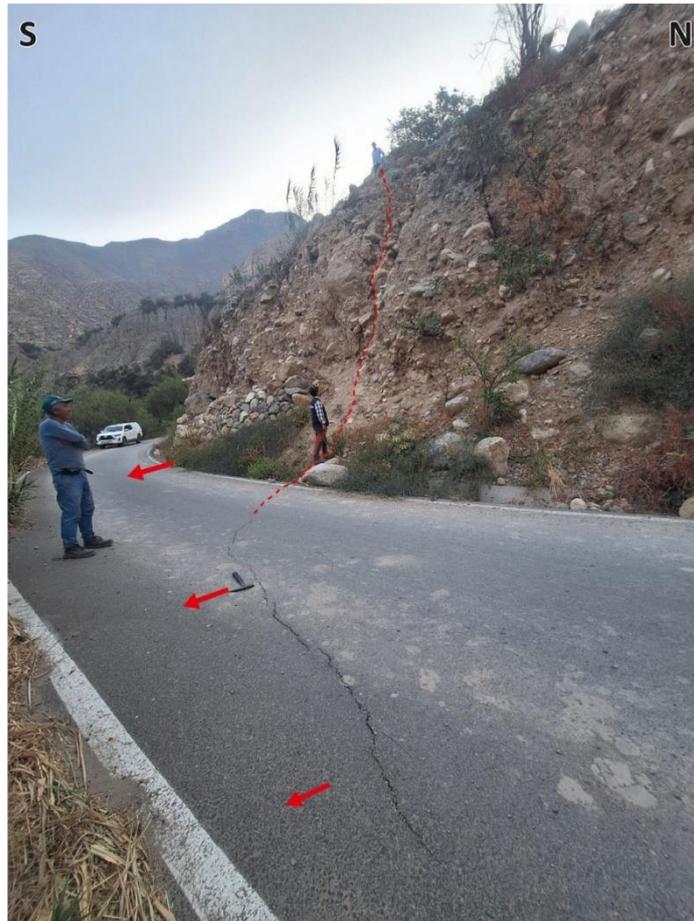
En la coordenada 393602; 8603569, se observa agrietamientos que afectan la carretera (Figura 13), que se propagan hacia los terrenos de cultivo, tienen una longitud ~25 m y una dirección preferente N 75°, en este sector las grietas tienen una apertura de hasta 1.5 cm. La dirección de movimiento del terreno es N 150° (Figura 13).

Figura 13. Parte media del deslizamiento de Calachota, se evidencia agrietamientos en la pista y en el talud, la dirección de movimiento del terreno es N 150°.

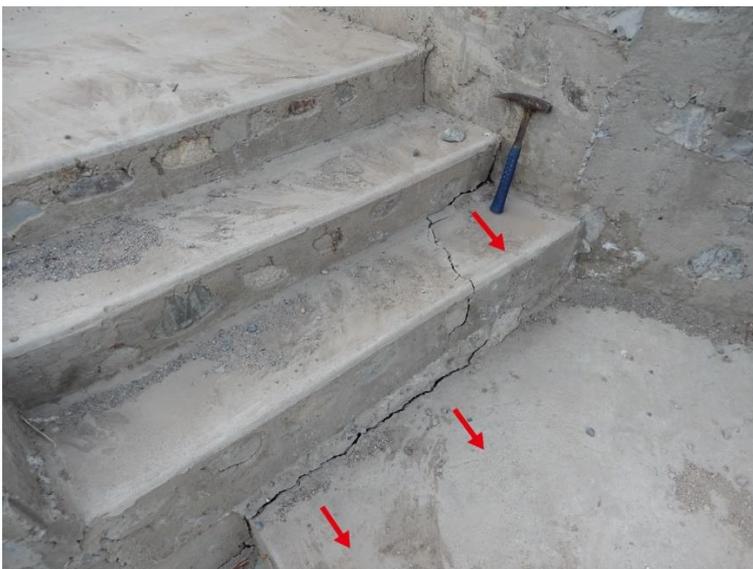
En la coordenada 393630; 8603587, se encuentra una construcción de graderías que se terminó de construir en febrero de 2024. En el momento de la evaluación (noviembre 2024) se observó que se encuentran agrietadas con aperturas de hasta 1.5 cm. La dirección de movimiento del terreno es N 150° (Figura 14).

Figura 14. Agrietamientos en graderías recién construidas en febrero de 2024, presenta grietas con aperturas de hasta 1.5 cm

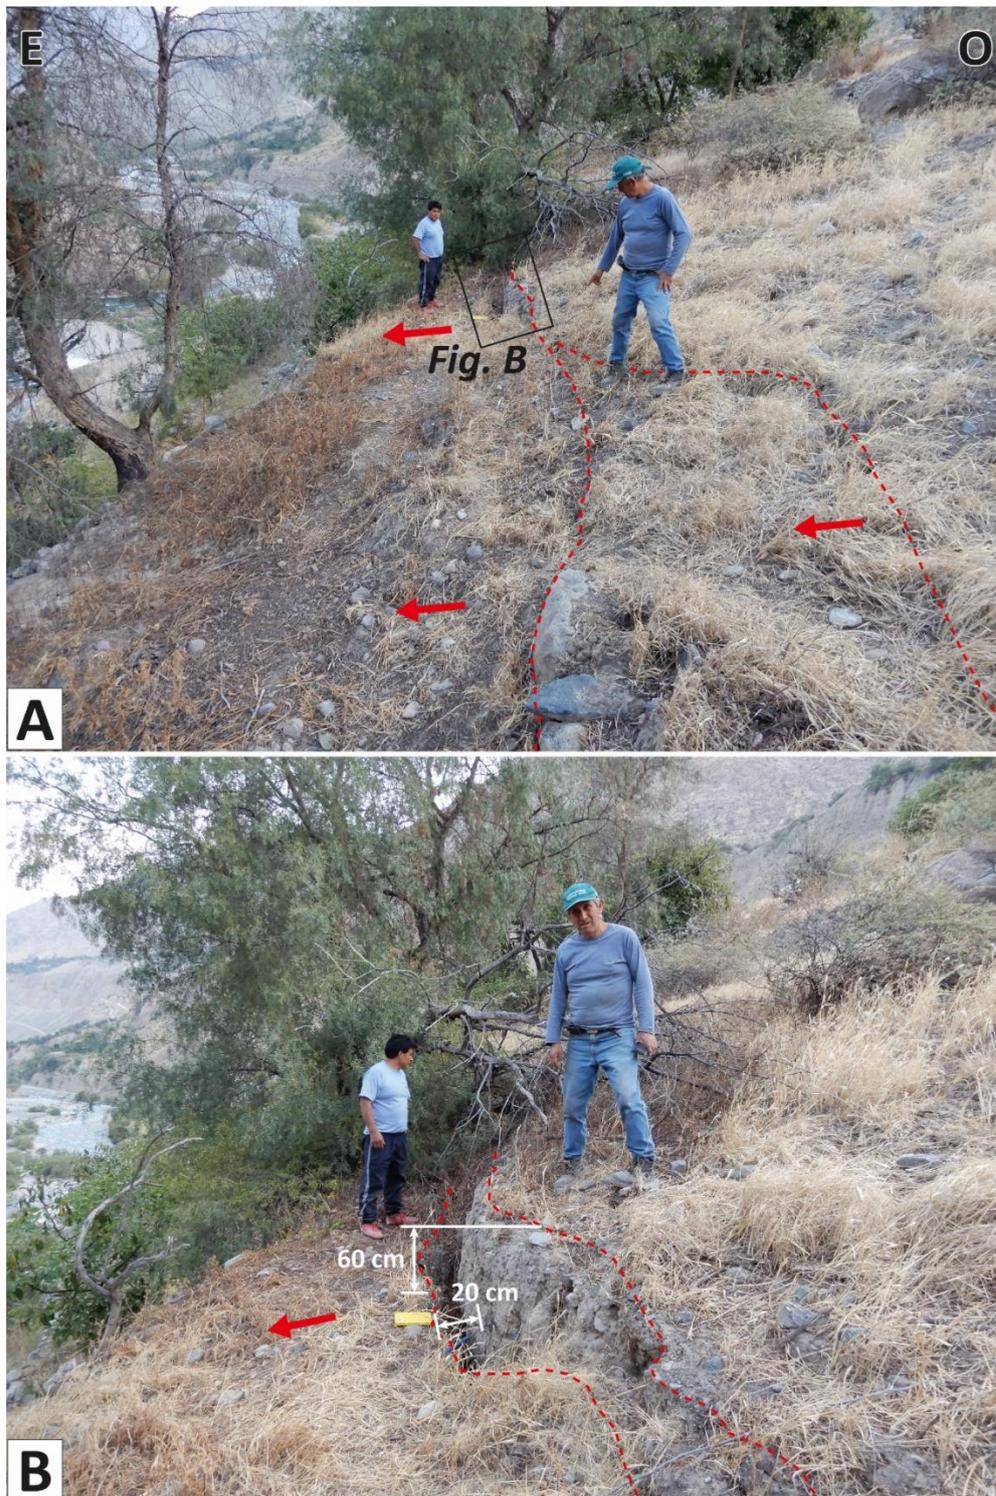
En la coordenada 393340; 8603586 se observan reactivaciones y agrietamientos que afectan terrenos de cultivo (Figura 15A), estas grietas tienen una dirección preferente N 15°, en este sector las grietas tienen una apertura de 20 cm y presenta un desplazamiento vertical de 60 cm (Figura 15B). La dirección de movimiento del terreno es N 100°.

Figura 15. Parte media baja del deslizamiento de Calachota. A) Se observa saltos y aperturas en terreno de cultivo. B) El desnivel llega a ser de 60 cm y presenta una grieta con apertura de 20 cm. El movimiento del terreno es N 100° (Flecha roja).
